## Rapport

### Toegankelijkheidsscreenings Vlaamse musea, culturele archiefinstellingen en erfgoedbibliotheeken

Enter vzw, Vlaams Expertisecentrum Toegankelijkheid  
Belgiëplein 1  
3510 HASSELT  
011/26 50 30  
info@entervzw.be

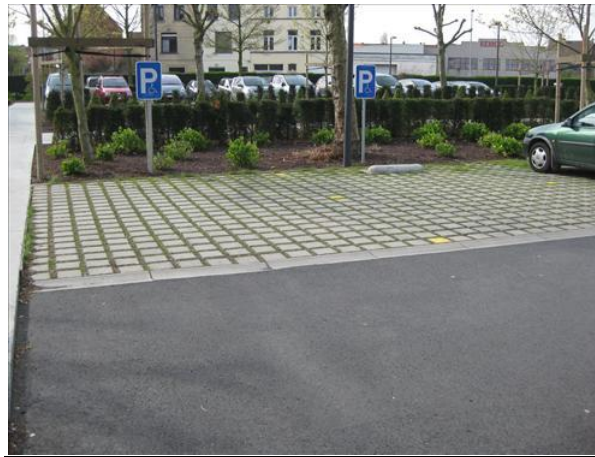
Foto 1: Voorbeeld van parkeergelegenheid met +/- score

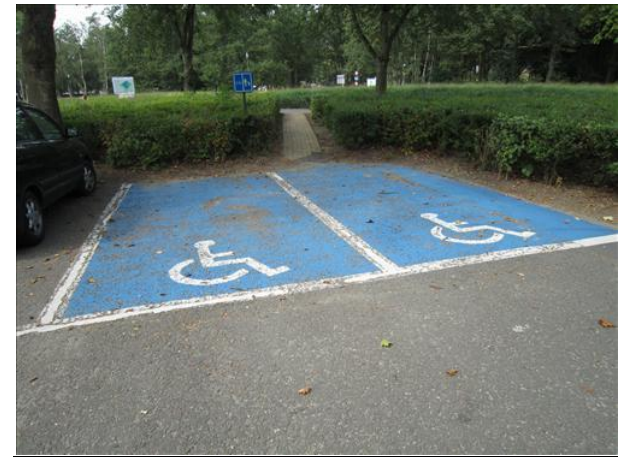
Bij de onderzochte parkeerterreinen vormen vooral het aantal aangepaste parkeerplaatsen en de ondergrond een probleem. Het aantal aangepaste parkeerplaatsen in verhouding tot het aantal standaard plaatsen voldoet niet aan de norm. De ondergrond is in slechte staat. Ook de beperkte signalisatie en/of onduidelijke omlijning van de aangepaste parkeerplaatsen zijn vastgestelde knelpunten.

Foto 2: Voorbeeld van parkeergelegenheid met - score

- ✓ Eenvoudige ingrepen: contrastrijke en duidelijke omlijning van de aangepaste parkeerplaatsen voorzien, signalisatie
- ✓ Ingrepen i.f.v. inrichting: aangepaste parkeerplaatsen voorzien, aanwezige aangepaste parkeerplaatsen verbreden/verlengen, verharding aanleggen, een voorrijdmogelijkheid voorzien
- ✓ Structurele ingrepen: aangepaste parkeerplaats heraanleggen, aangepaste parkeerplaatsen voorzien

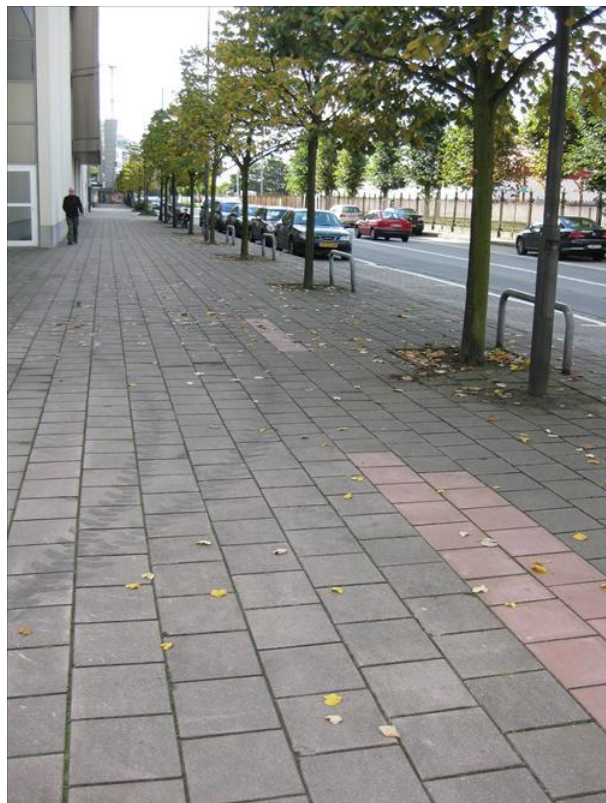
Foto 3: Voorbeeld toegangspad met + score

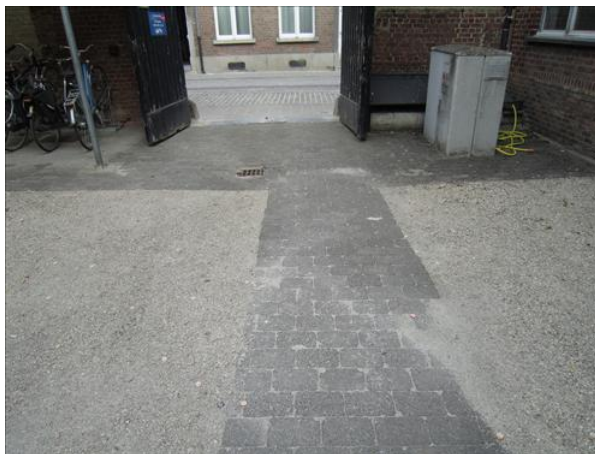
Foto 4: Voorbeeld toegangspad met +/- score

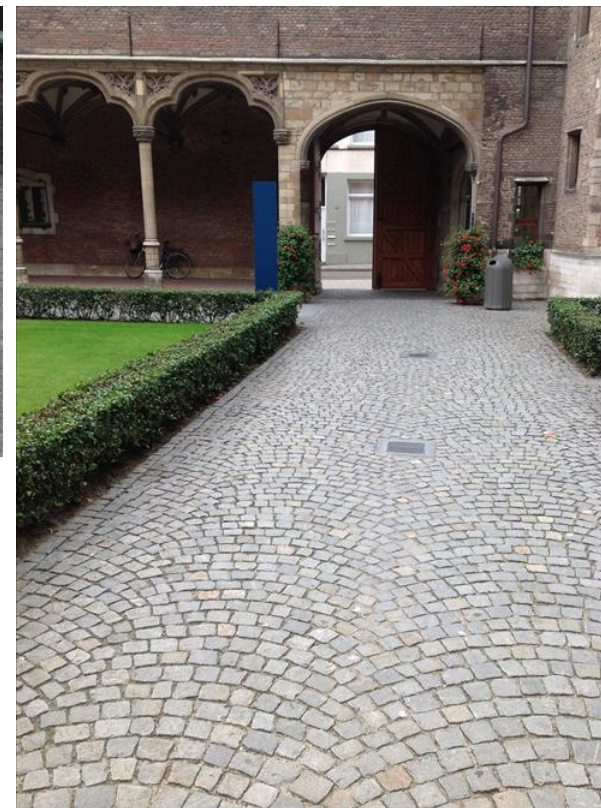
Foto 5: Voorbeeld toegangspad met - score

- ✓ Eenvoudige ingrepen: signalisatie en bewegwijzering aanbrengen en/of vervangen, visuele en tactiele geleiding voorzien
- ✓ Ingrepen i.f.v. inrichting: verharding van het toegangspad verbeteren, drempels wegwerken
- ✓ Structurele ingrepen: toegangspaden heraanleggen (rolstoelvaste ondergrond, vlakke kasseien i.p.v. bolle kasseien ...)

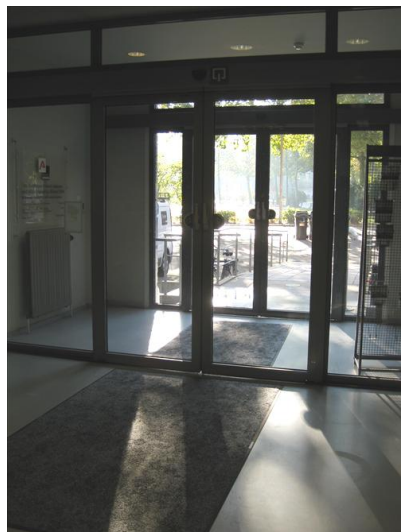
Foto 6: Voorbeeld inkom met + score

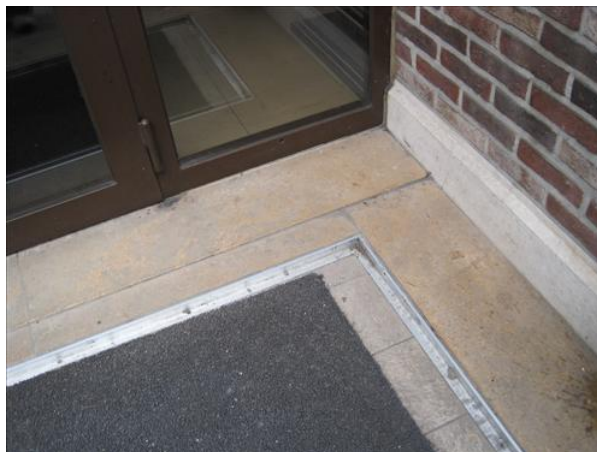
Foto 7: Voorbeeld inkom +/- score

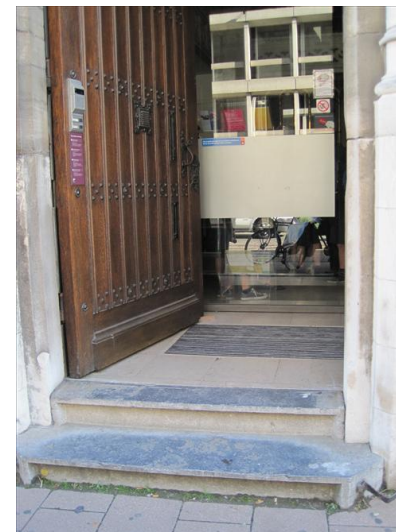
Foto 8: Voorbeeld inkom - score

- ✓ Eenvoudige ingrepen: uniforme, contrasterende signalisatie en bewegwijzering aanbrengen en/of vervangen, contrastmarkering aanbrengen op glazen deuren, trekkracht van de deuren correct instellen, visuele en tactiele geleiding voorzien, kleurcontrasten aanbrengen
- ✓ Ingrepen i.f.v. inrichting: dubbele deuren vervangen door excentrische deuren, drempels wegwerken
- ✓ Structurele ingrepen: manoeuvreerruimten en keermogelijkheden voorzien, inkomdeur verbreden, hellingen/drempels wegwerken

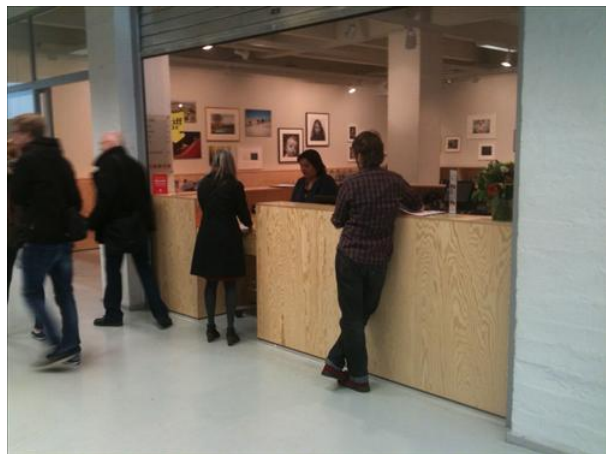
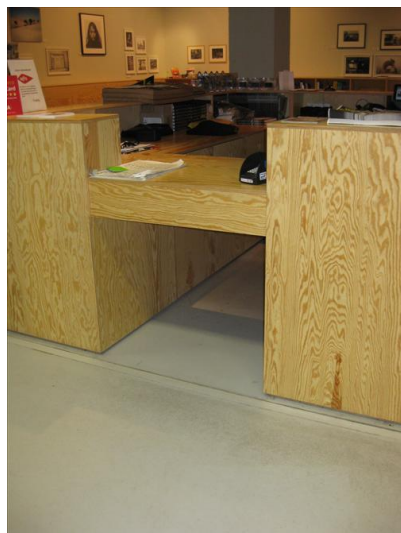
Foto 9: Voorbeeld loket met + score

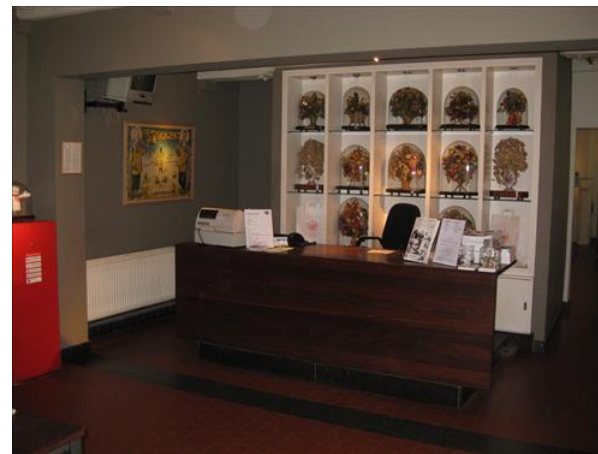
Foto 10: Voorbeeld loket met - score

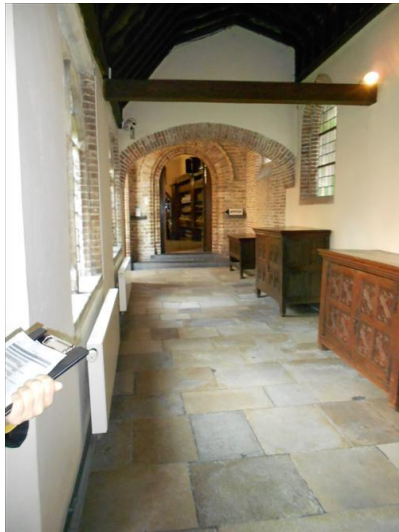
Foto 11: Voorbeeld horizontale circulatie met + score

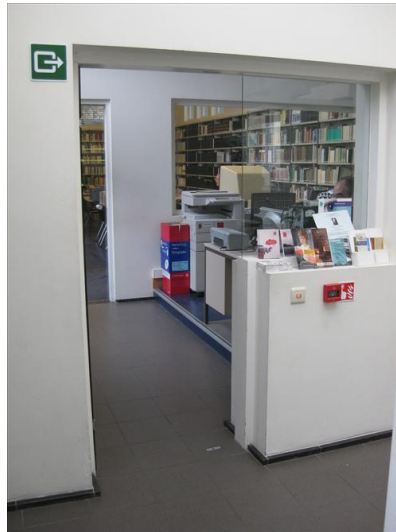
Foto 12: Voorbeeld horizontale circulatie met +/- score

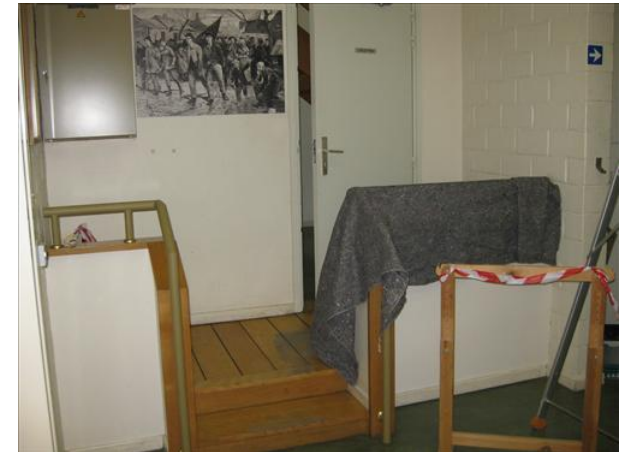
Foto 13: Voorbeeld horizontale circulatie met - score

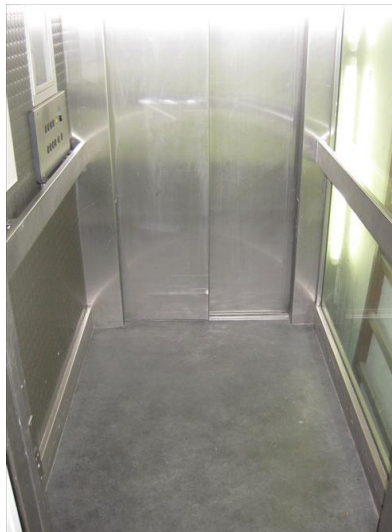
Foto 14: Voorbeeld verticale circulatie met +/- score

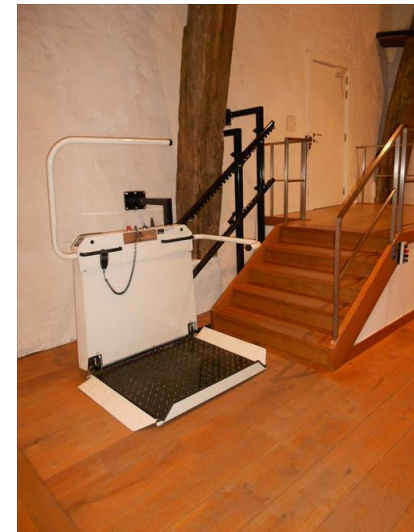
De lift is het grootste probleem bij de verticale circulatie. Dit gaat dan zowel over het niet aanwezig zijn van een lift, de afmeting van de liftkooi, bereikbaarheid van oproepknoppen, doorgangsbreedte van de liftdeur ende afmeting van een plateaulift.

Foto 15: Voorbeeld verticale circulatie met - score

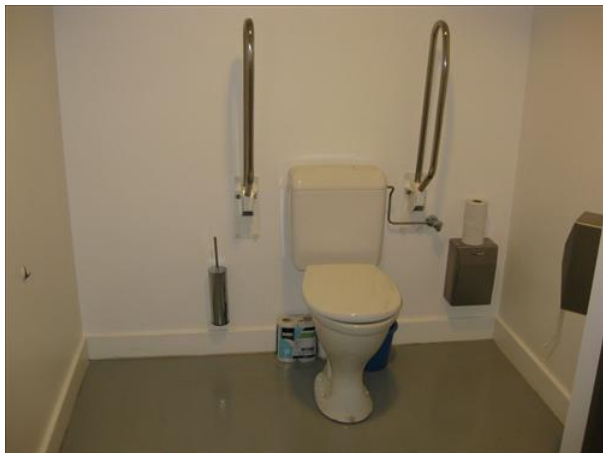
Foto 16: Voorbeeld aangepast toilet met + score

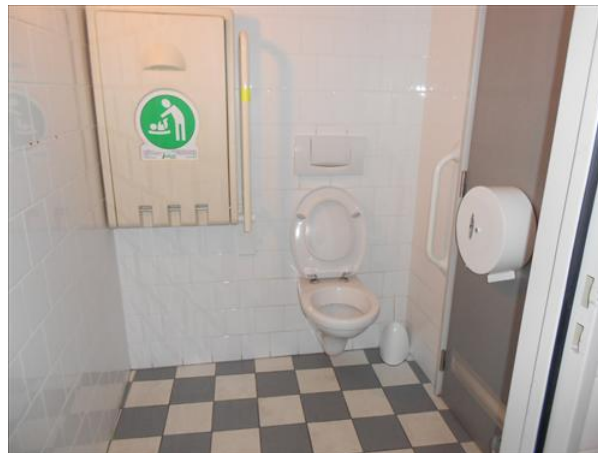
Foto 17: Voorbeeld aangepast toilet met +/- score

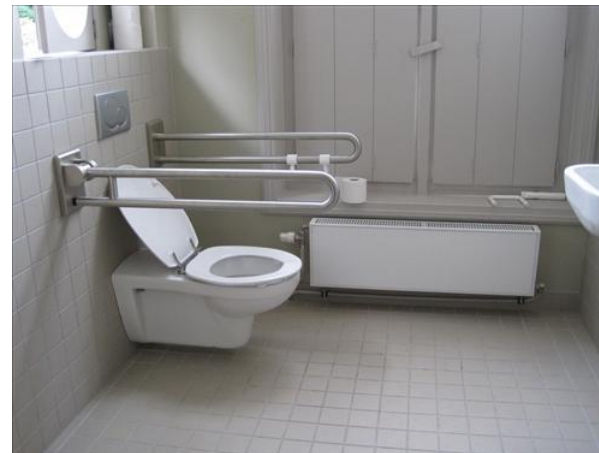
In de toiletten vormen de manoeuvreerruimte voor de deur en voor de wastafel, vrije ruimte naast en voor de toiletpot, de toiletruimte een probleem. Daarnaast ontbreken er vaak steunbeugels of zijn ze fout geplaatst en/of is er geen horizontale beugel op de toiletdeur. Draaisloten op deuren, draaikranen op wastafels zijn niet goed bruikbaar. Andere knelpunten zijn te weinig signalisatie, te weinig contrasten ...

Foto 18: Voorbeeld aangepast toilet met - score

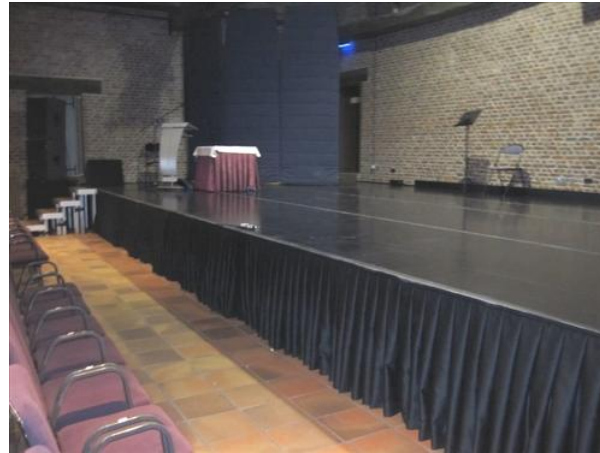
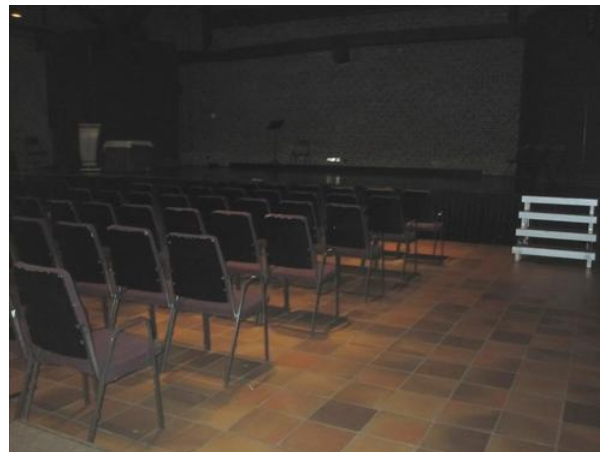
**Foto 19: Voorbeeld van toeschouwersruimte met +/- score**

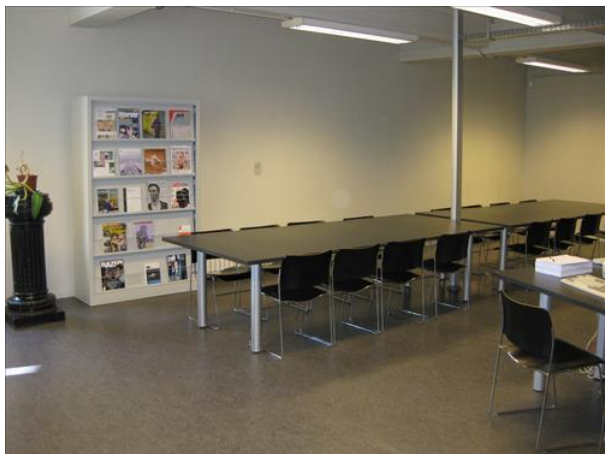
Foto 20: Voorbeeld bibliotheekruimte met + score

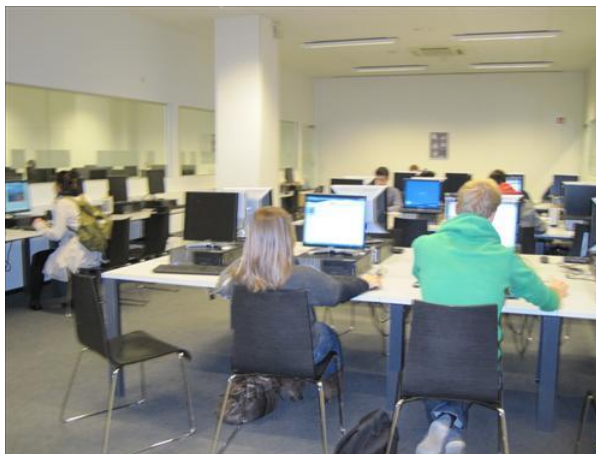
Foto 21: Voorbeeld bibliotheekruimte met +/- score

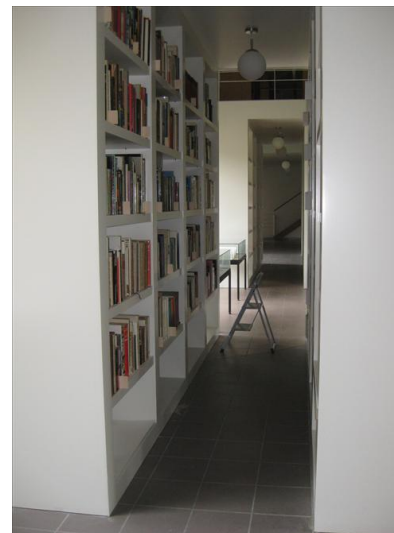
De meeste knelpunten situeren zich bij de deur naar de ruimte (manoeuvreerruimte, doorgangsbreedte) en versmallingen vb. tussen de rekken. Vast tapijt wordt aangeraden te vervangen.

Foto 22: Voorbeeld bibliotheekruimte met - score

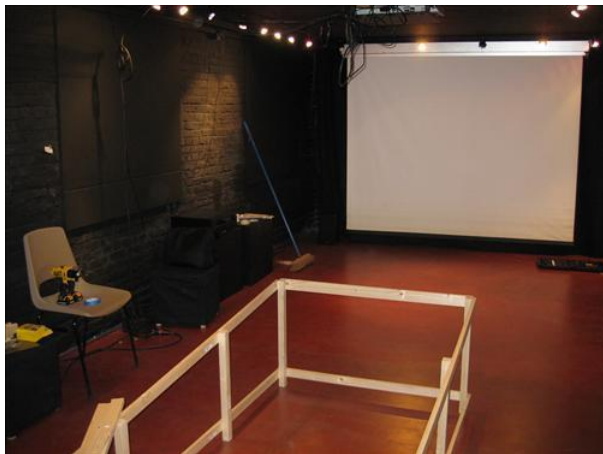
**Foto 23: Voorbeeld van expositieruimte met + score**

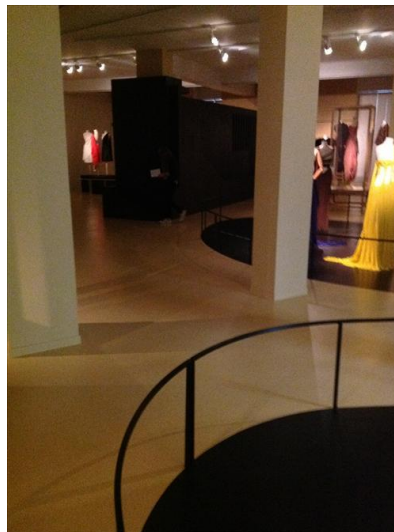
**Foto 24: Voorbeeld van expositieruimte met - score**

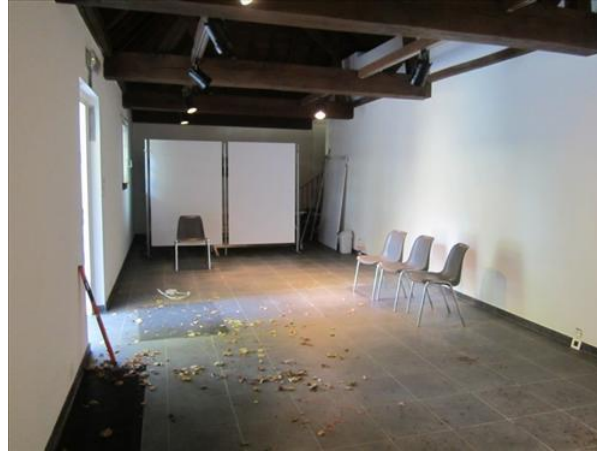
Foto 25: Voorbeeld van vergaderruimte met +/- score

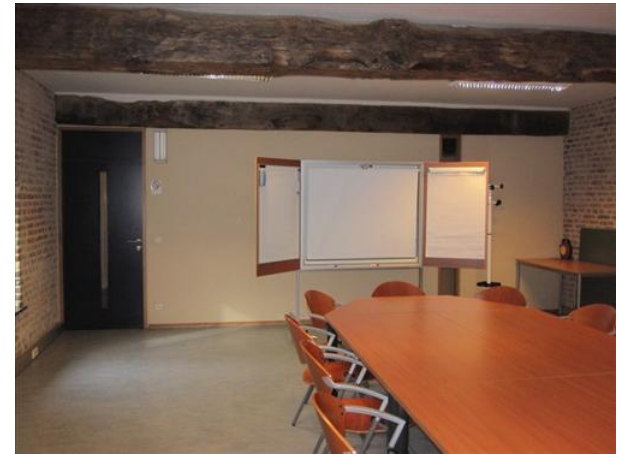
Knelpunten bij de vergaderruimten zijn een te beperkte manoeuvreerruimte en geen of te weinig onderrijdbare tafels

Foto 26: Voorbeeld van vergaderruimte met - score

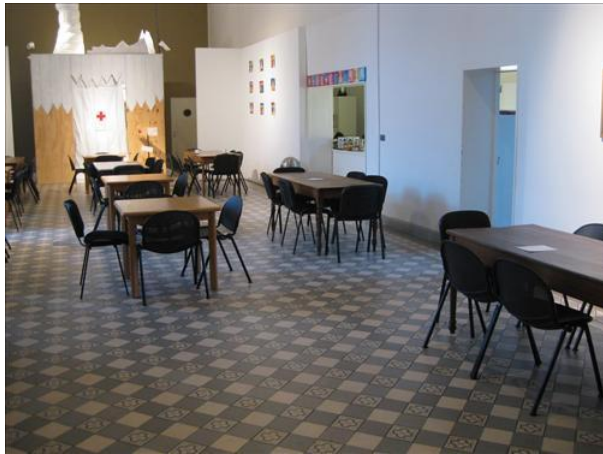
**Foto 27: Voorbeeld van eet- en drinkgelegenheid met + score**

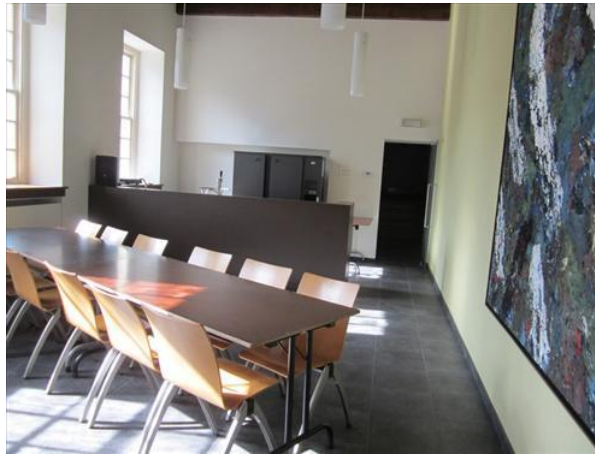
**Foto 28: Voorbeeld van eet- en drinkgelegenheid met +/- score**

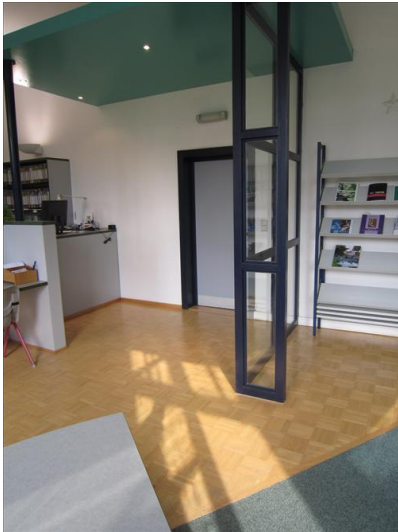
**Foto 29: Voorbeeld van multifunctionele ruimte met + score**

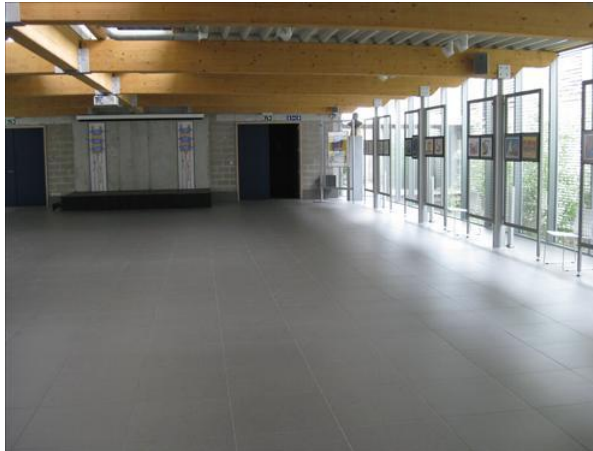
**Foto 30: Voorbeeld van multifunctionele ruimte met +/- score**

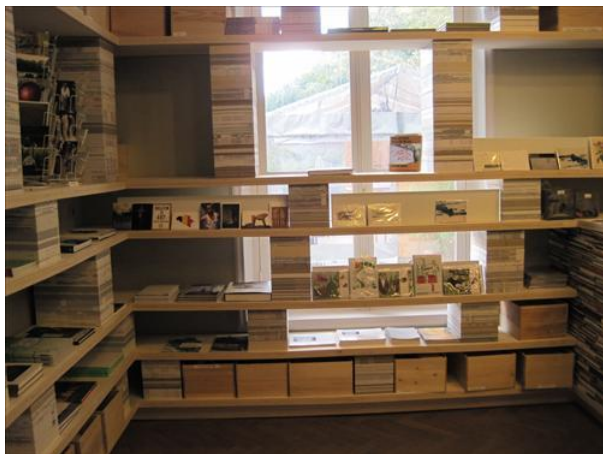
**Foto 31: Voorbeeld verkoopsruimte met + score**
