MAAGDENTOREN 2015 • Extra nummer

MONUMENTEN, LANDSCHAPPEN EN ARCHEOLOGIE

# VOORWOORD

# De restauratie van de Maagdentoren

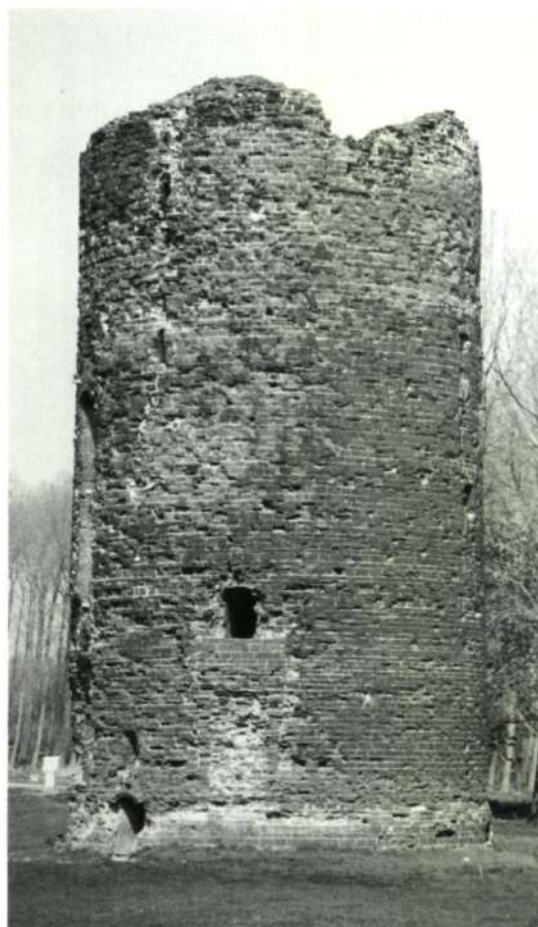
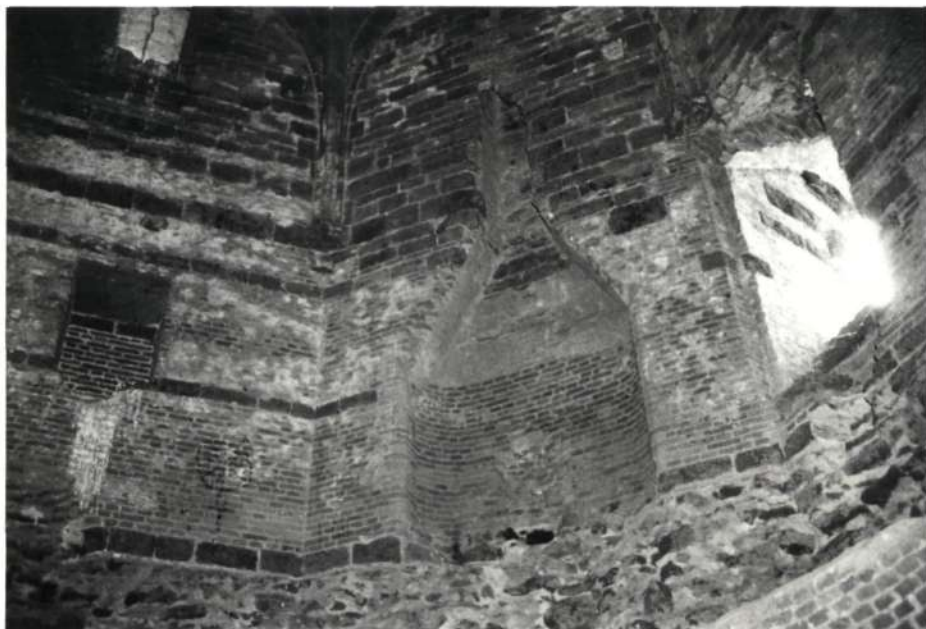
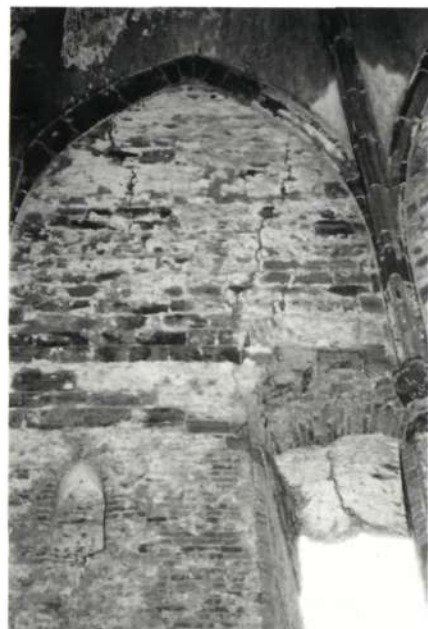
Interieur van de Maagdentoren  
in 1981  
(foto's Onroerend Erfgoed)

Na de bescherming als monument in 1962 degradeert de bewaringstoestand van de toren echter verder in de jaren 1970 en 1980. Dit is duidelijk te zien op een fotoreportage van het agentschap uit 1981 (1): grote scheuren zijn zichtbaar, stenen hangen los, vegetatie groeit op het bovenste niveau. Verschillende instanties dringen bij de overheid aan op dringende instandhoudingswerken. De Regie der Gebouwen, beheerder voor de federale overheid, maakt in de jaren 1980 plannen voor de restauratie

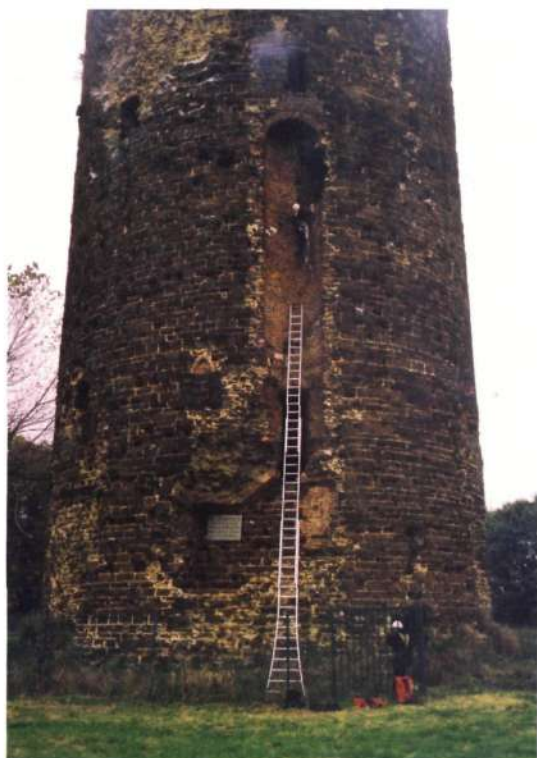
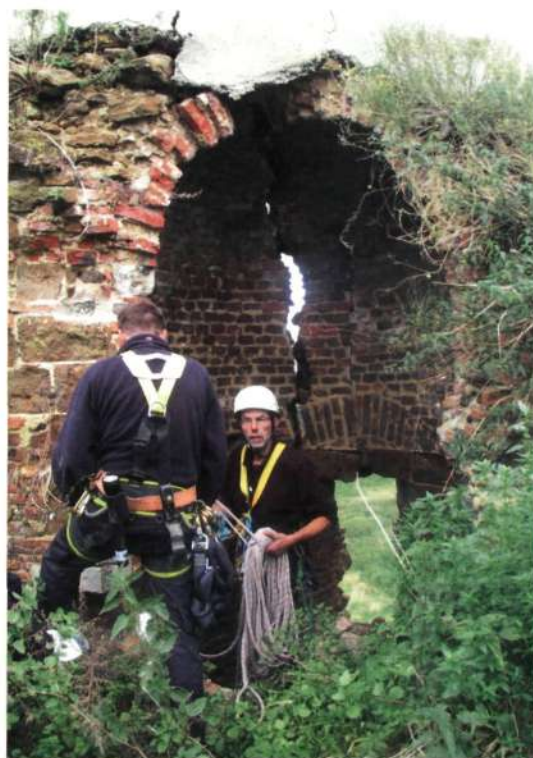
Inspectie van  
Monumentenwacht  
(foto Monumentenwacht Vlaams-  
Brabant)

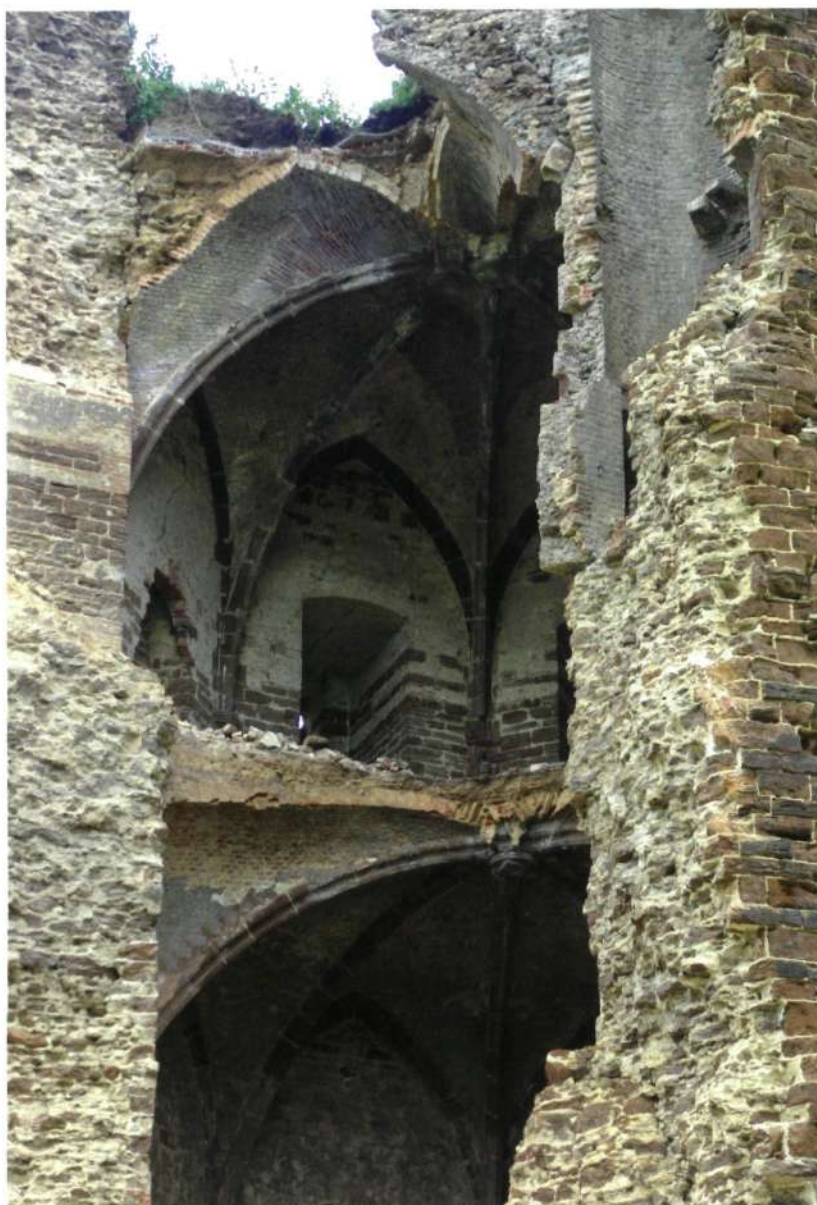
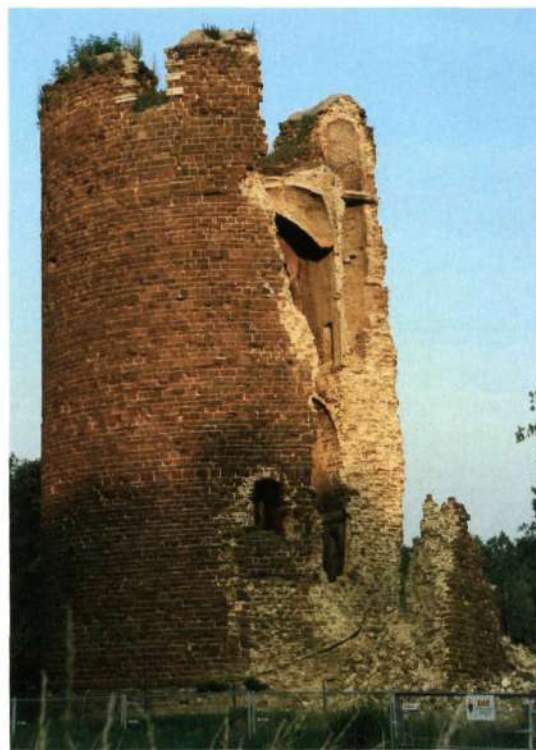
De overblijvende gewelven  
(foto Architectenbureau Karel Breda)

Een deel van de Maagdentoren stort in op 1 juni 2006  
(foto E. Van Aerschot)

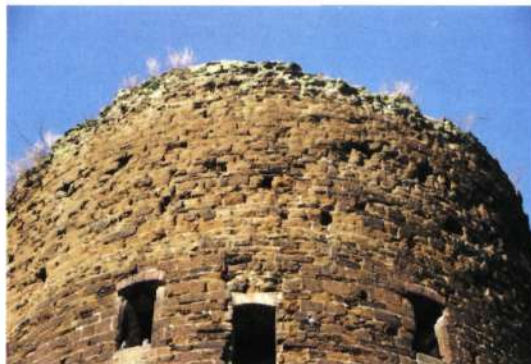
De zuidwestzijde met verticale  
scheur bovenaan in 2004  
(foto K. Robijns)

de instorting. Het ingestorte deel was dat deel van de toren met veel openingen voor vensters en inwendige trappen. Oudere foto's van deze zone tonen verschillende scheuren en een sterke vertering van het ijzerzandsteen parement. Bovendien was er tijdens de maand mei, vóór de instorting, zeer veel regen gevallen. Het regenwater vloeide af naar dit deel van de toren, dat hierdoor verzadigd geraakte.

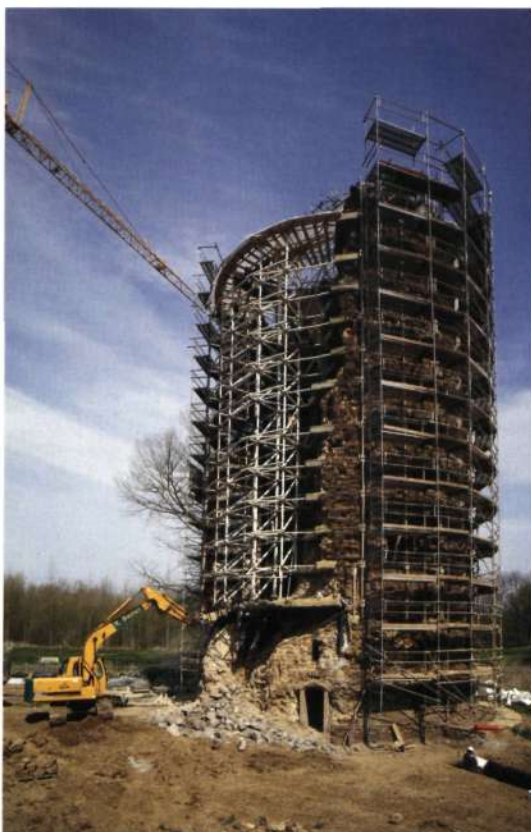
Een stalen stutstructuur in de  
bres en stellingen rond de toren  
(foto K. Vandevorst)

Na de instorting was er gevaar voor verdere degradatie en onveilige toestanden. Daarom schreef het agentschap een week later een dringende offertevraag uit voor de *“begeleiding van de consolidatiewerken en voorbereiding van een restauratiedossier in functie van een verdere consolidatie en ontsluiting van de Maagdentoren”*. Het studieteam en het al aangestelde stabiliteitsbureau werkten een voorstel uit voor de meest dringende instandhoudingswerken (2). Het stabiliteitsbureau wees het verlies aan cohesie of samenhang in het metselwerk aan als oorzaak van

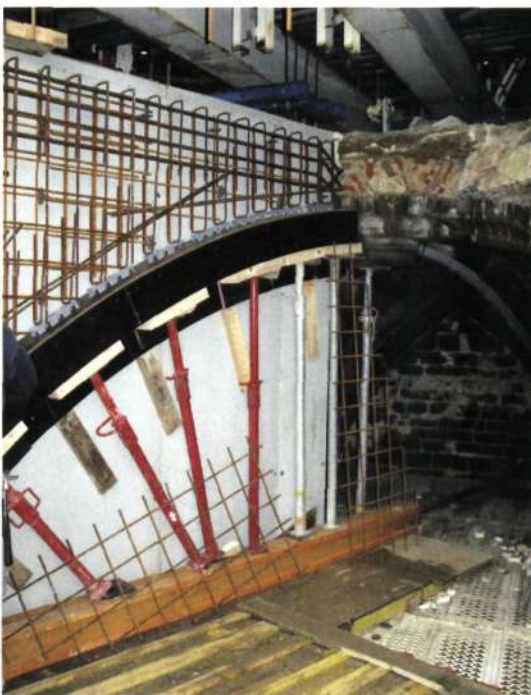
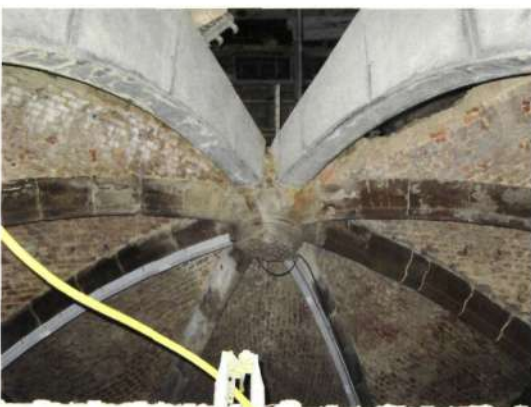
De schijfwanden sluiten aan op de sluitsteen van het gewelf en vervangen de ingestorte gewelfribben  
(foto H. Thibaut)

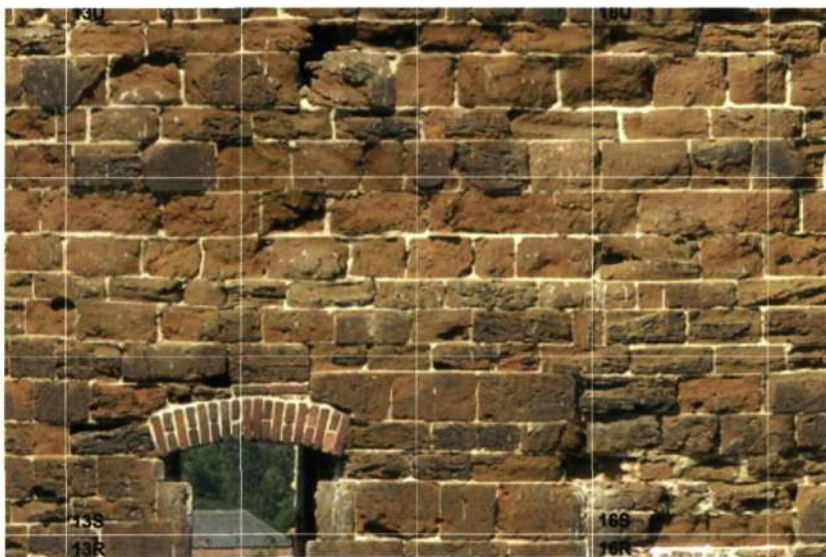
Mogelijke oplossingen kunnen vaak pas goed gedefinieerd worden wanneer de kennis van het schadebeeld voldoende is uitgediept. In eerste instantie analyseerde het KIK dan ook de verschillende verweringsfenomenen. Visueel was al zichtbaar dat nog slechts weinig steenblokken hun oorspronkelijk oppervlak behouden hadden. Enkele vertoonden harde korsten die meestal de neiging hadden om

Het verweerde parement in 1981  
(foto agentschap Onroerend Erfgoed)
