Broeikasgasreducties realiseren in erfgoedgebouwen

Resultaten van het Vlaams Klimaatfondsproject “Gespecialiseerde energieconsulenten voor Onroerend Erfgoed” (2015-2021)

Agentschap
Onroerend
Erfgoed

Onderzoeksrapporten agentschap Onroerend Erfgoed nr. 258

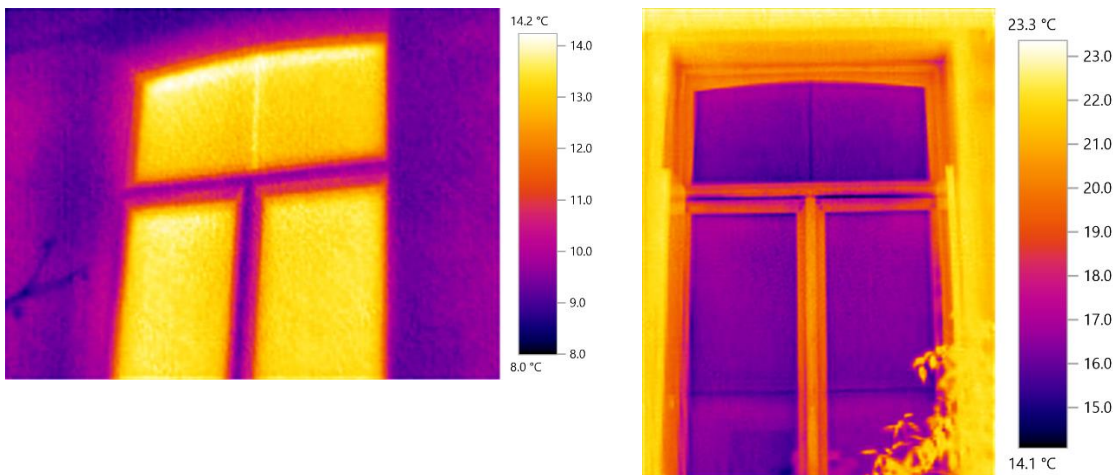
Figuur 19. Details van een raam in de achtergevel in 2017. Aan de binnenkant is een aanzienlijk lek zichtbaar tussen de dwarsregel en de twee opengaande vleugels. We kunnen hier benaderend het temperatuurprofiel over het glas mee inschatten: buitenlucht 7-8°C, buitenglasoppervlak 13-14 °C, binnenglasoppervlak 16-17 °C, binnenlucht 22-23°C. (©WTCB)

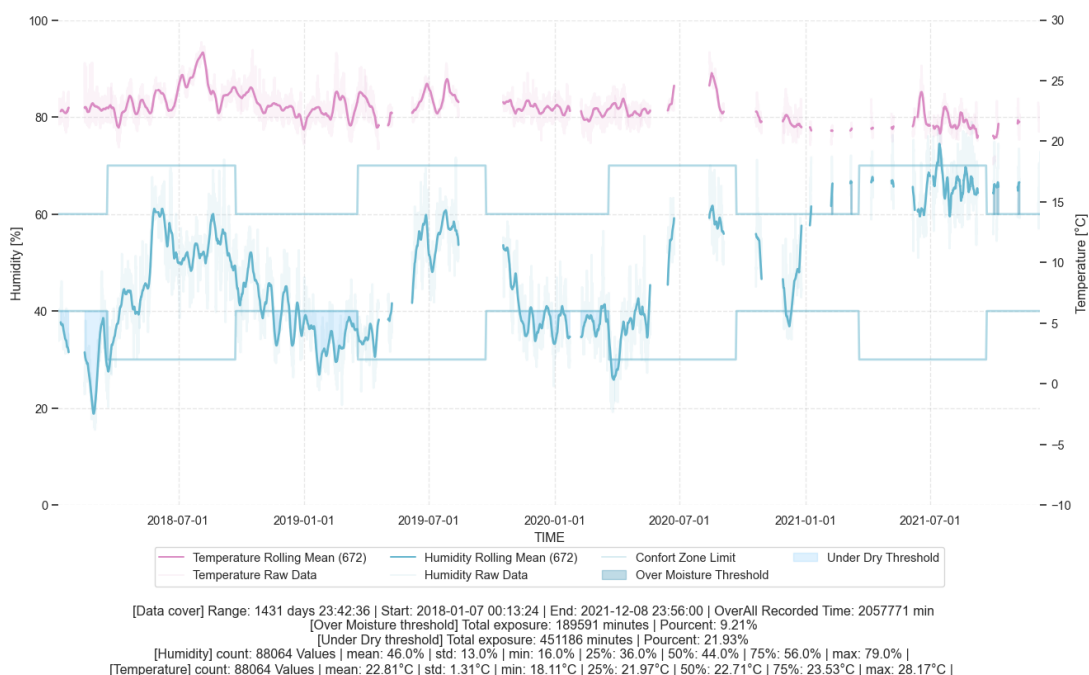
De grenswaarden voor RV die in Figuur 20 en volgende als twee getrapte lijnen zijn weergegeven, zijn gebaseerd op gangbare grenzen voor comfort. De richtwaarde wordt in de winter regelmatig onderschreden. Dat duidt op een ietwat lage RV, wat het gevolg is van infiltratie van buitenlucht. We kunnen dit voor de living linken aan de belangrijke trek doorheen de plankenvloer.

Figuur 20. Temperatuur en relatieve vochtigheid in de (huidige) living. (©WTCB)

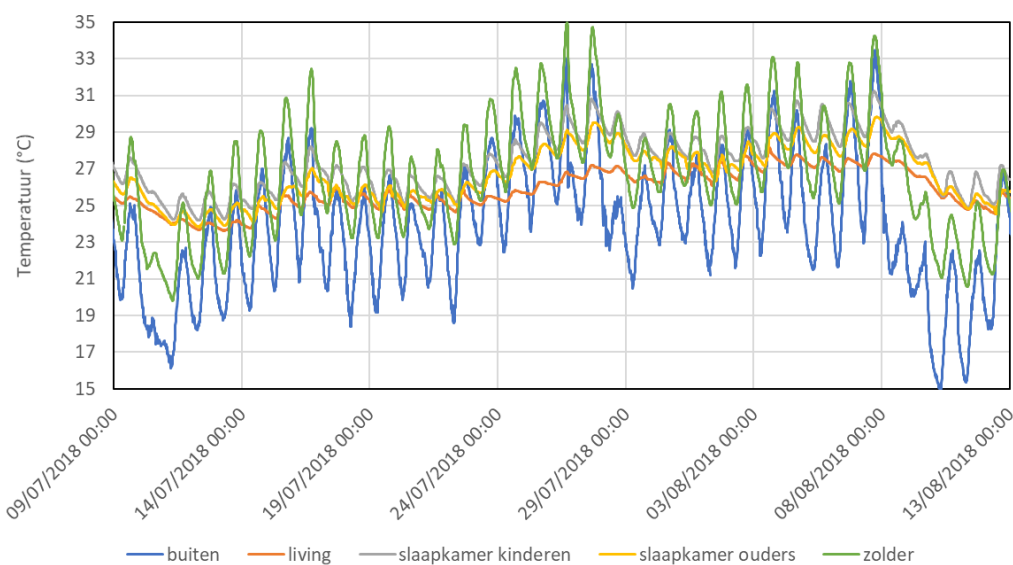
Figuur 30. Temperatuursverloop buiten en in verschillende kamers van de woning tijdens een warme periode in de zomer van 2018, vóór de isolatie van het dak. (©WTCB)

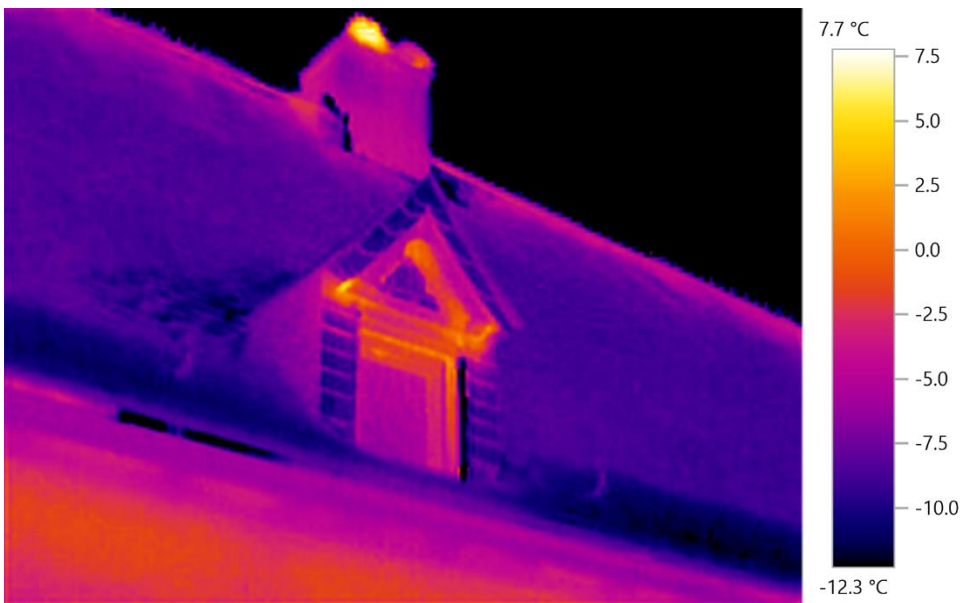
Figuur 60. Het dak met aansluiting op de voorgevel en centraal de dakkapel. (©WTCB)

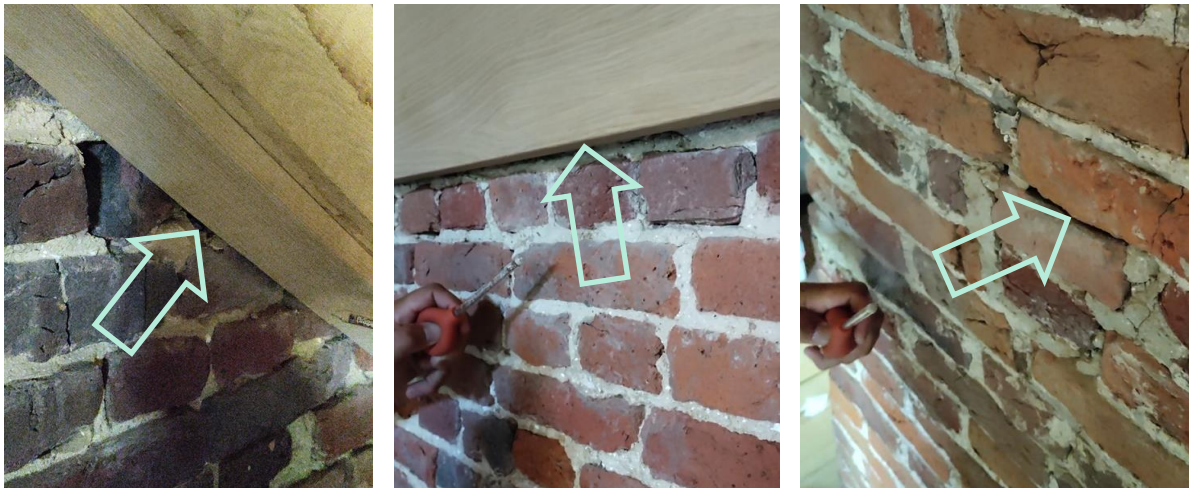
Figuur 105. Drie typerende plaatsen van luchtlekken in de zolderverdieping: de aansluiting met de zijmuren, de aansluiting met de voor- en achtergevel en openingen in het metselwerk. (Foto's: WTCB)

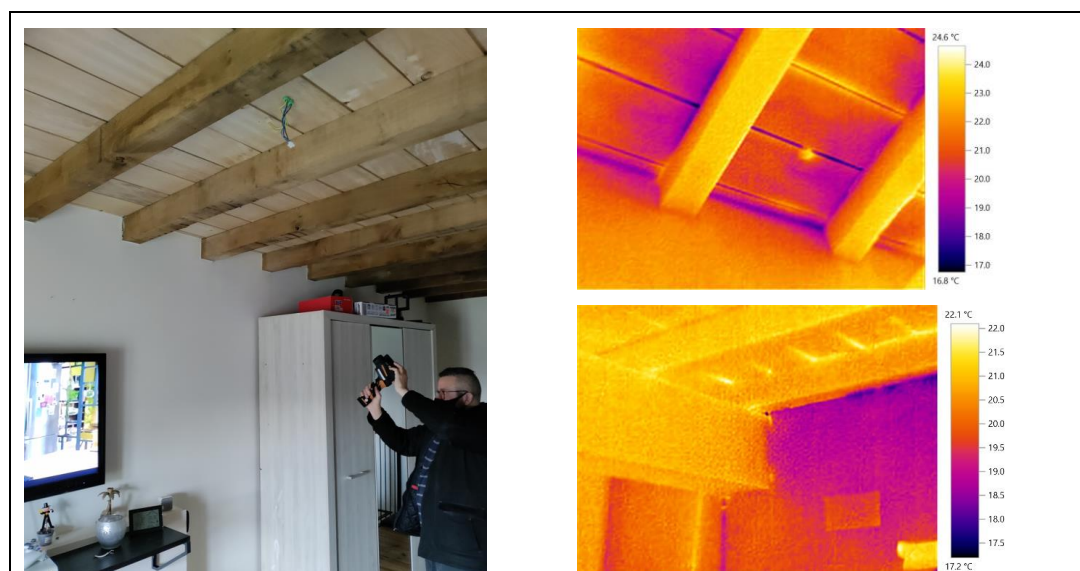
Figuur 131. Zicht op de planken zoldervloer op de 1^{ste} verdieping van woning 3 (links). IR-opname van de koude spleten tussen de planken (rechtsboven) en van een vermoedelijk luchtlek in de aansluiting tussen de zoldervloer en de muur (rechtsonder). (©WTCB)

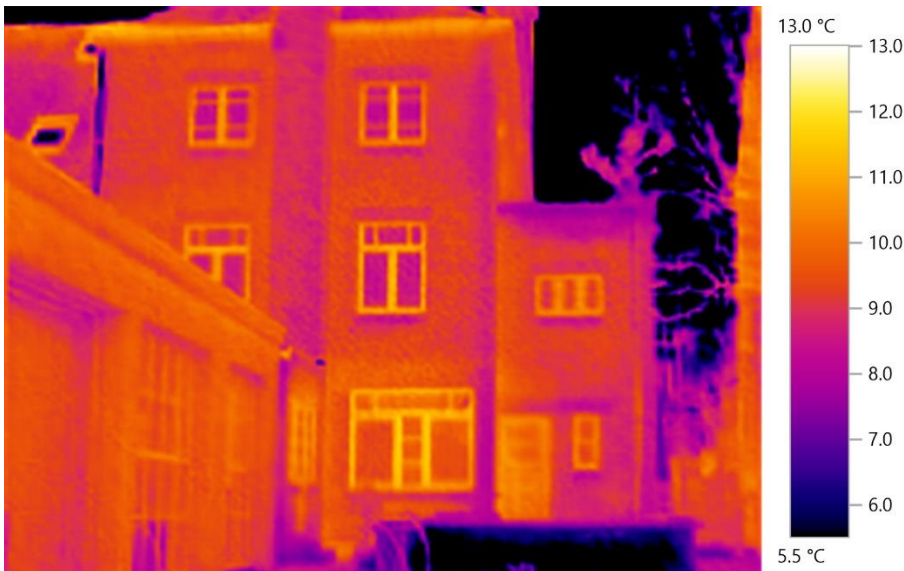
Figuur 146. Achtergevel in 2021: geometrische en structurele koudebruggen blijven zichtbaar, maar de opvallende lekken aan raamprofielen zijn verdwenen. Het nieuwe glas reflecteert, dus over de temperatuur van het glas valt op basis van deze foto weinig te zeggen. (©WTCB)

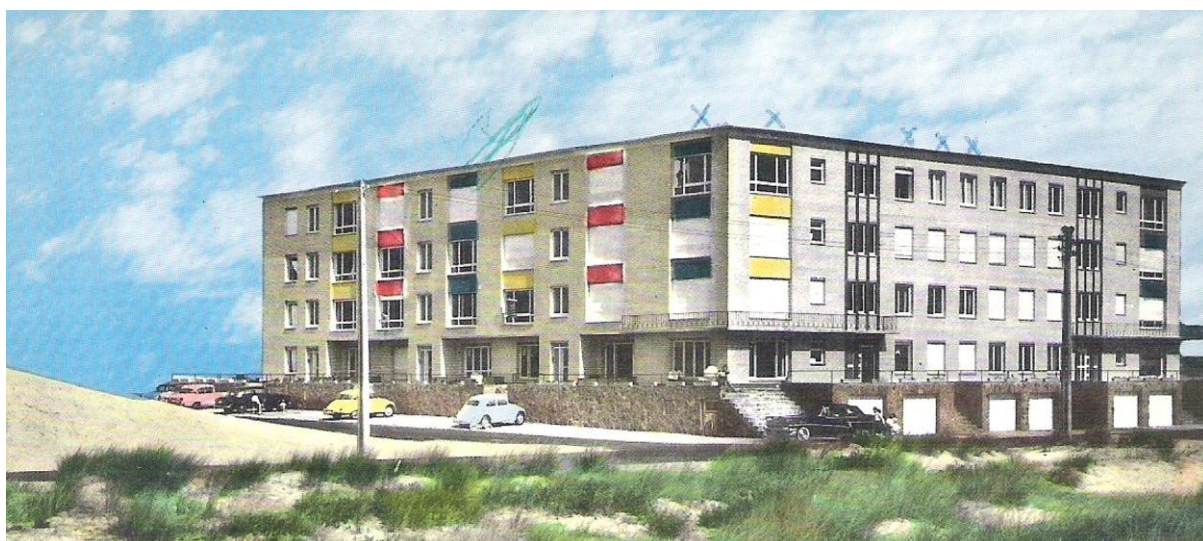
Figuur 183. Postkaart daterend van kort na de bouw, vermoedelijke jaren 1950. Hoek van de WWZ- en de ZZO-gevel. De gekleurde vlakken waren oorspronkelijk beschilderde pleister. Kort na de bouw werden ze echter bekleed met Glasal-panels omwille van vocht(- en mogelijk zout-)problemen. (Foto: WTCB)
