21_002_1
WL rapporten

Wachtsteiger Ketelplaat

Deelrapport 1
Morfologische ontwikkelingen

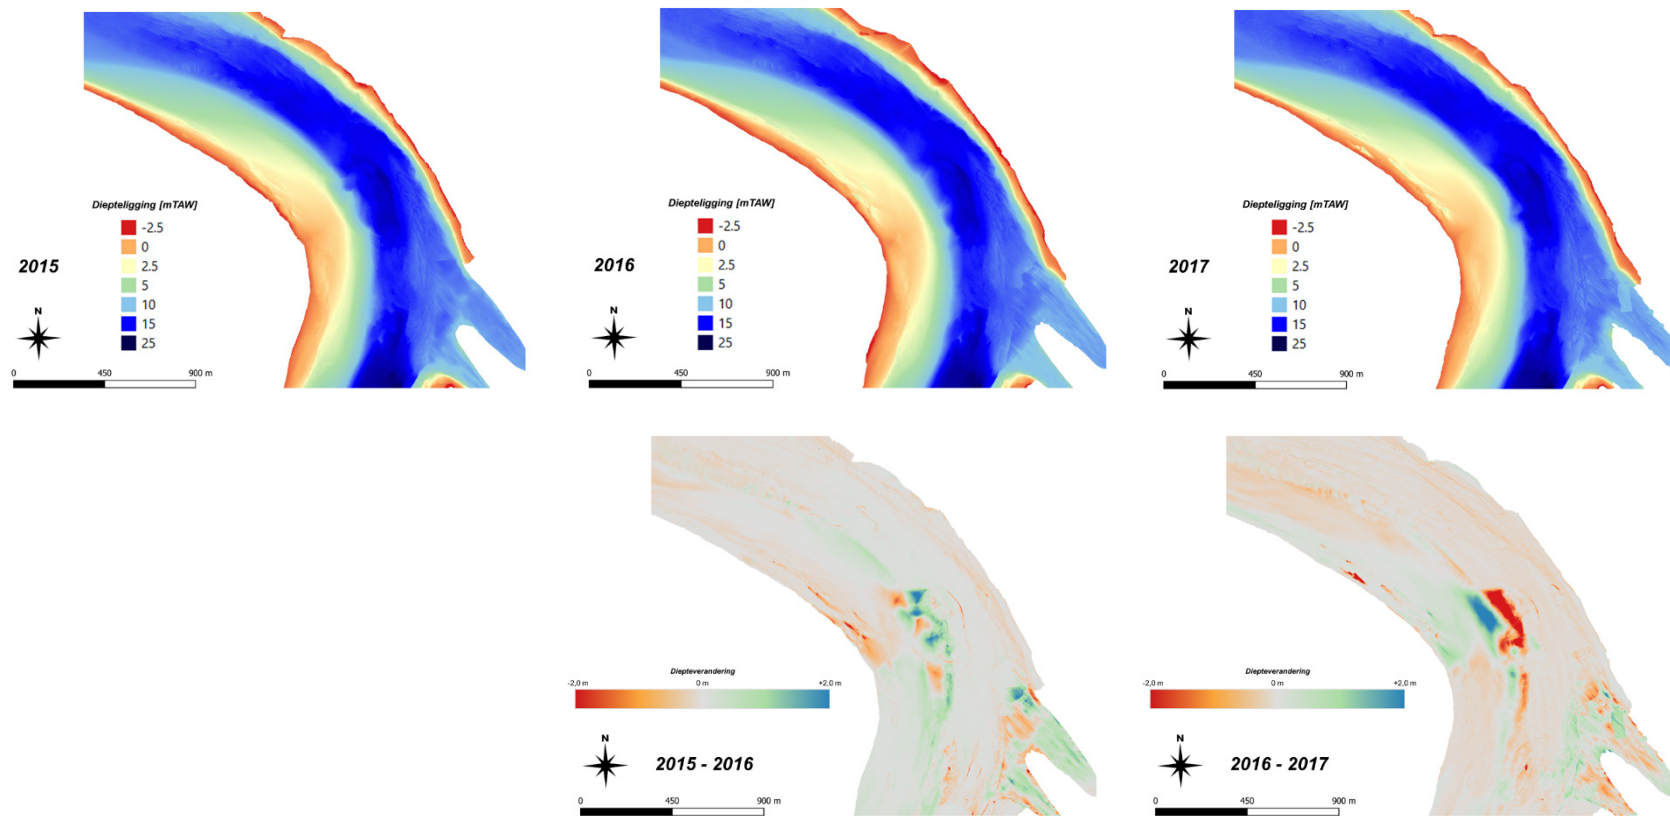
Figuur 5 – Grootschalig morfologische evolutie studiegebied – periode 2015-2017
 Boven: absolute diepteligging | onder: diepteverandering

Figuur 5 en Figuur 6 geven de grootschalige morfologische veranderingen weer in het studiegebied over de periode 2015-2020. Het grootste deel van het gebied is relatief stabiel, zonder sterke erosie of sedimentatie. Een uitzondering hierop is de rand van de Ketelplaat nabij boei 99, gelegen opwaarts van de wachtsteiger en grenzend aan de diepere delen van de vaargeul. Op alle verschilkaarten kan in deze zone een afwisselend patroon van erosie en sedimentatie worden vastgesteld. Dit is het meest uitgesproken in de periode 2016-2017 en 2019-2020.

De oorzaak van deze morfologische ontwikkelingen kan vermoedelijk toegeschreven worden aan de beperkte stabiliteit van het onderwatertalud, waardoor zich hier plaatvallen kunnen voordoen. De tussentijd van 1 jaar tussen 2 sectiekaarten is echter te lang om hierover uitsluitsel te bieden.

De rol van de stortingen van onderhoudsspecie is vermoedelijk eerder beperkt, aangezien de patronen voor en na 2017 (i.e. moment dat stortingen gestart zijn) niet fundamenteel verschillen. Hierbij dient echter opgemerkt te worden dat de aanwezigheid van een aandeel zand in de slibrijke specie, wel een invloed zou kunnen hebben op de morfologische ontwikkelingen. Zanderige specie is aanzienlijk stabielere dan slib, en de locatie van de stortzone in de bocht zorgt ervoor dat de specie onder invloed van helicoïdale bochtstroming van de buitenkant naar de binnenkant van de bocht kan worden getransporteerd. Op deze manier kunnen de zanderige fractie uit de stortingen bijdragen aan de versteiling van het onderwatertalud, en alzo aanleiding geven tot het frequenter optreden van plaatvallen. De huidige beschikbare peilingen laten echter niet toe dit te bevestigen, noch te ontcrachten. Bovendien dient men hierbij op te merken dat de gestorte specie op deze locatie slechts een beperkt aandeel zandfractie zal bevatten.

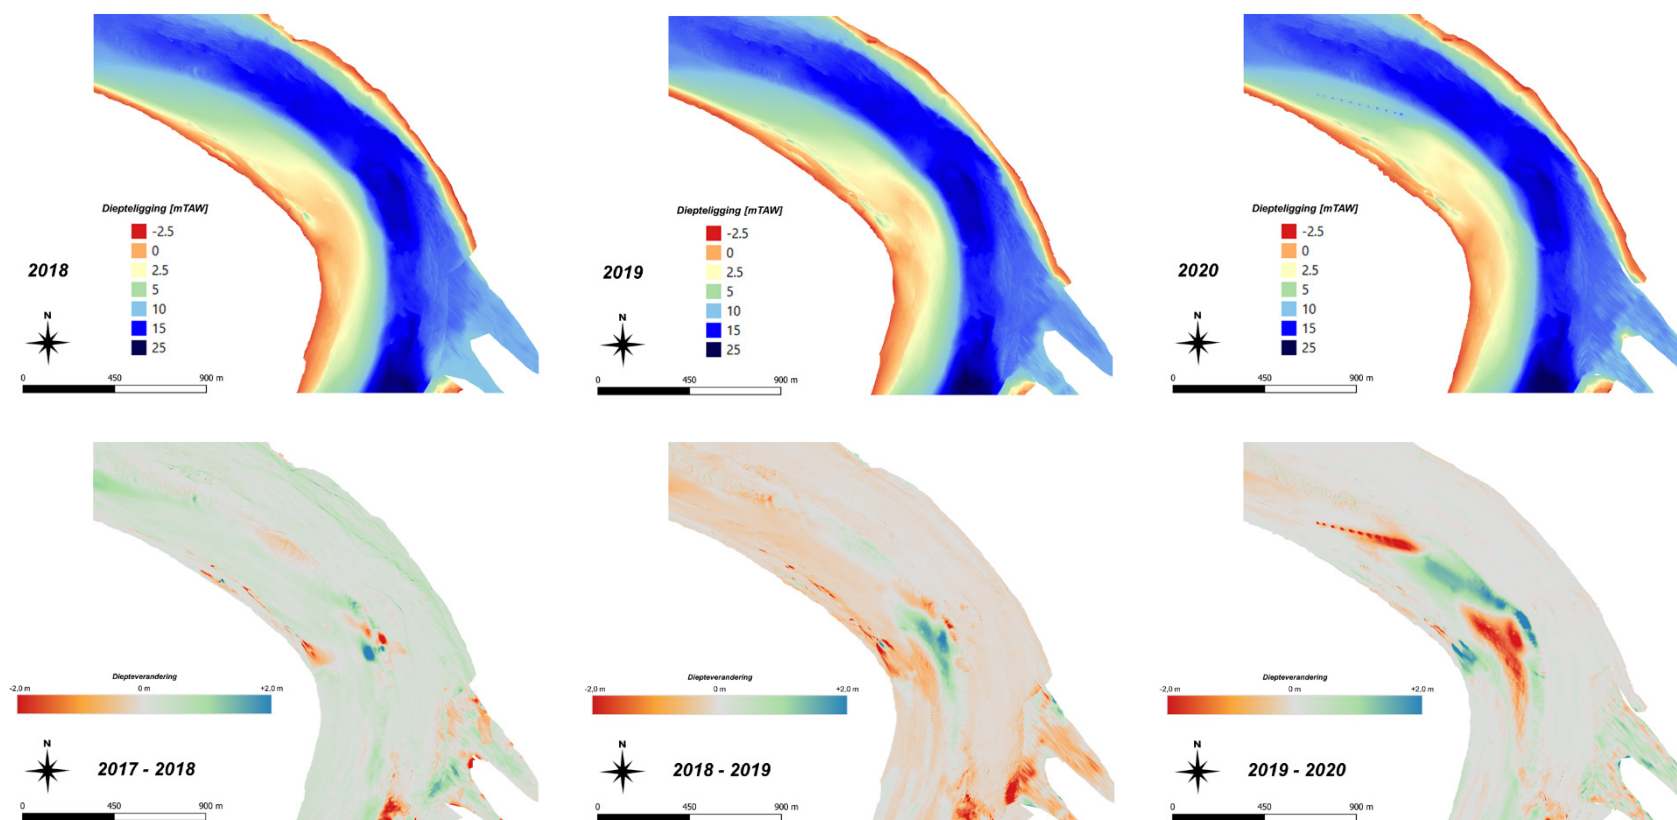
Figuur 6 – Grootschalig morfologische evolutie studiegebied – periode 2018-2020
Boven: absolute diepteligging | onder: dieptevarandering

Voor de periode 2019-2020 wordt een afwijkend patroon teruggevonden, waar de bouw van de meerpalen medio 2019 een verklaring in vormt. Op de verschilkaart 2019-2020 kunnen 3 grootschalige morfologisch dynamische zones teruggevonden:

- Zone rond de meerpalen, gekenmerkt door erosie (42 000 m³)
- Zone opwaarts van de meerpalen, tussen boei 97 en 99, gekenmerkt door sedimentatie (110 000 m³)
- Zone op de Ketelplaat, ter hoogte van boei 99, gekenmerkt door erosie (87 000 m³)

Uit de volumeberekening voor bovenstaande deelzones blijkt dat de sedimentatie opwaarts van de wachtsteiger niet één op één overeenkomt met de erosie rond de meerpalen. De hoeveelheid sediment aanwezig in de zone met sedimentatie is aanzienlijk hoger (bijna factor 3) dan het geërodeerde volume rond de meerpalen. Wanneer de 3 zones samen beschouwd worden, blijkt de volumebalans wel bijna sluitend te zijn. De sedimentatie in de zone opwaarts de wachtsteiger kent dus een bijdrage (1/3) vanuit de erosie rond de meerpalen, maar evenzeer een bijdrage (2/3) van de erosie op de Ketelplaat. Het uitgesproken erosie-sedimentatie patroon ter hoogte van boei 99, zou hier ook weer het gevolg kunnen zijn van een plaatval op deze locatie.

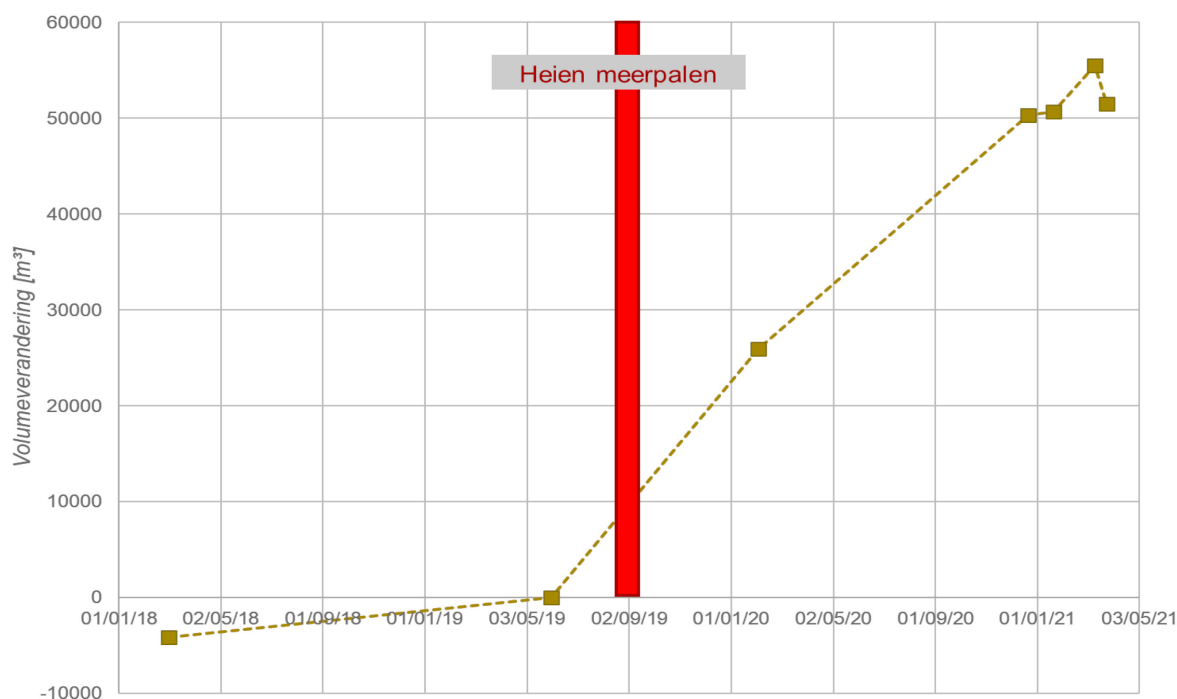
Figuur 7 – Lokale erosie in de zone van de wachtsteiger

Om een inschatting te maken van de erosiesnelheid rond de meerpalen, werd een contour rond de erosieve zone rond de meerpalen gedefinieerd (Figuur 2), waarbinnen volumeberekeningen werden uitgevoerd. De volumeveranderingen worden gerelateerd aan het volume bepaald in de laatste peiling voor de plaatsing van de meerpalen (zomer 2019) en worden getoond in Figuur 7. Hieruit blijkt dat de erosie zich manifesteert na het heien van de meerpalen en dat deze zich in 2020 doorzet. De recente peilingen (2021) tonen een variabelere verloop, waarbij de periode januari – begin maart 2021 erosie toont, doch de periode maart 2021 sedimentatie toont. Door de korte tijd tussen de peilingen, is het moeilijk hier een conclusies uit te trekken.

Wanneer de berekende volumeverandering worden omgerekend naar hoogteveranderingen, en er tevens verondersteld wordt dat de erosie pas optreedt na het plaatsen van de meerpalen, wordt een erosiesnelheid bekomen van 30 cm/maand over de eerste 6 maanden (september 2019-februari 2020) na de plaatsing, terwijl deze afneemt tot 13 cm/maand in de daaropvolgende maanden (maart-december 2020). Over de laatste 3 maanden (januari-maart 2021) daalt de erosiesnelheid verder tot 2 cm/maand, doch met aanzienlijke variatie binnen deze periode.

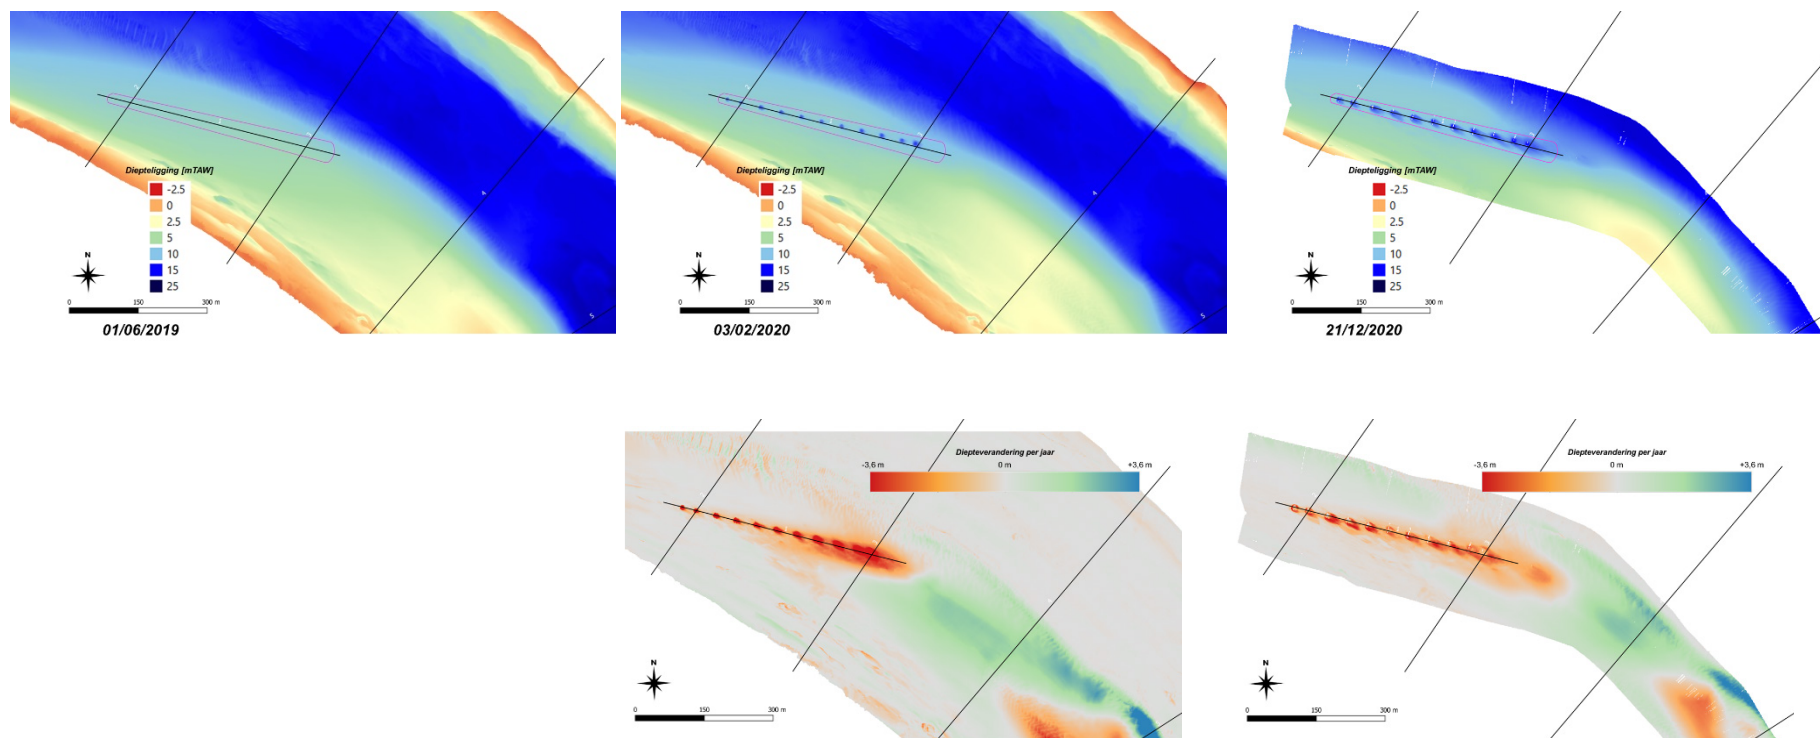
Figuur 8 – Lokale (detail wachtsteiger) morfologische evolutie studiegebied – periode 2019-2020
Boven: absolute diepteligging | onder: dieptevarandering (herleid naar m/jaar)

Figuur 8 en Figuur 9 geven de lokale morfologische veranderingen weer in de zone rond de wachtsteiger over de periode 2019-2021. Het patroon dat in de grootschalige morfologie werd vastgesteld over de periode 2019-2020 wordt hier ook in de later peilingen teruggevonden. In de verschilkaarten is zichtbaar dat ook in de periode na de laatste sectiekaart (2/3/2020) de erosie rond de meerpalen zich verderzet. Door de korte tussentijd voor de laatste peilingen en het herleiden van de verschillen naar jaarlijkse veranderingen, worden de erosie-sedimentatiepatronen op de extra peilingen versterkt, waardoor deze met de nodige voorzichtigheid moeten worden geïnterpreteerd.

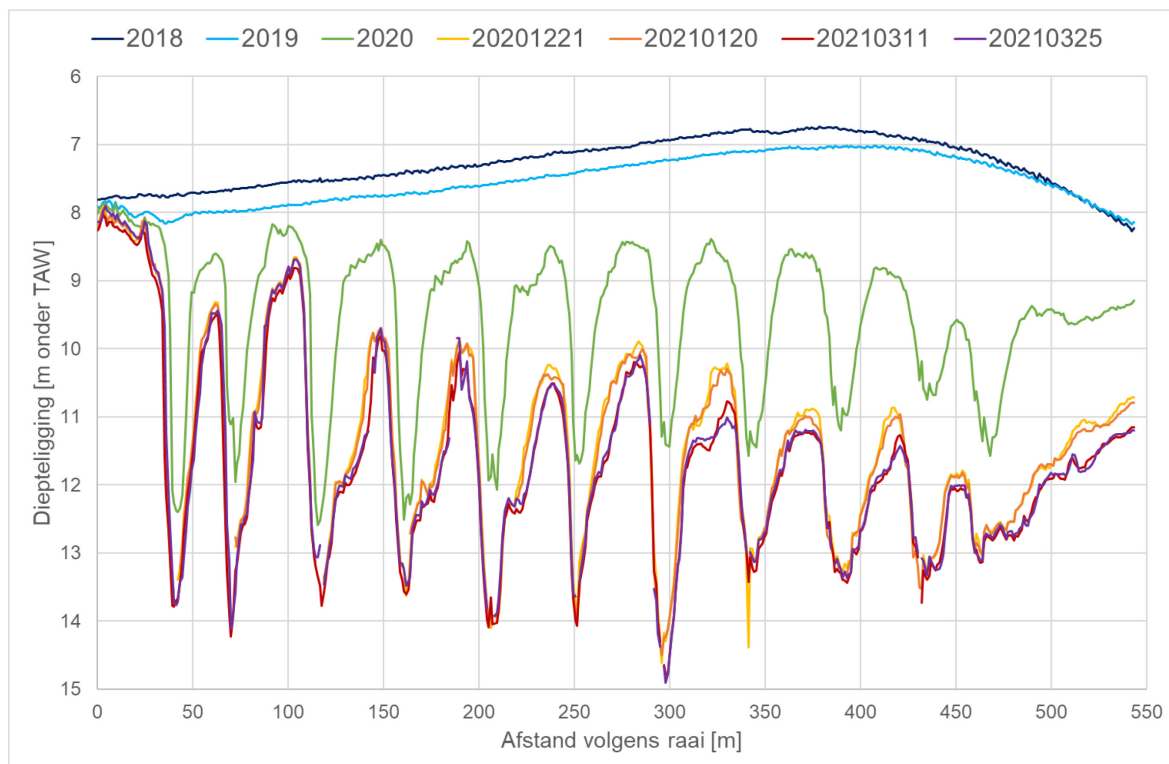
Figuur 10 – Morfologische evolutie ter hoogte van langsraai 1 (periode 2018-2021)

De langsraai doorheen de locatie van de wachtsteiger toont het eroderende patroon (Figuur 10) dat ook eerder was beschreven. In de periode voor de bouw van de wachtsteiger is er reeds een beperkte (enkele dm) erosie aanwezig op deze raai. Na de plaatsing van de meerpalen kan er in het eerste jaar (09/2019 - 02/2020) een erosie vastgesteld worden die ter hoogte van de meerpalen oploopt tot 4 m (tot diepte van ca. -12 mTAW), en tussen de meerpalen varieert van minder dan 1 m aan de afwaartse kant (0-100 m) tot meer dan 2 m aan de opwaartse kant (400-500 m). In de periode februari-december 2020 zet deze erosie zich verder, waarbij de diepteligging rond de palen toeneemt tot lokaal -15 mTAW (extra verdieping met 2 à 3 m), terwijl de diepteligging tussen de palen eveneens met 1 à 2 m toeneemt. De recente ontwikkelingen (sinds december 2020) zijn minder uitgesproken, waarbij het erop lijkt dat in het afwaartse deel (0-250 m) de erosie stagneert, terwijl in het opwaartse deel (250-500 m) nog wel verdere erosie optreedt.

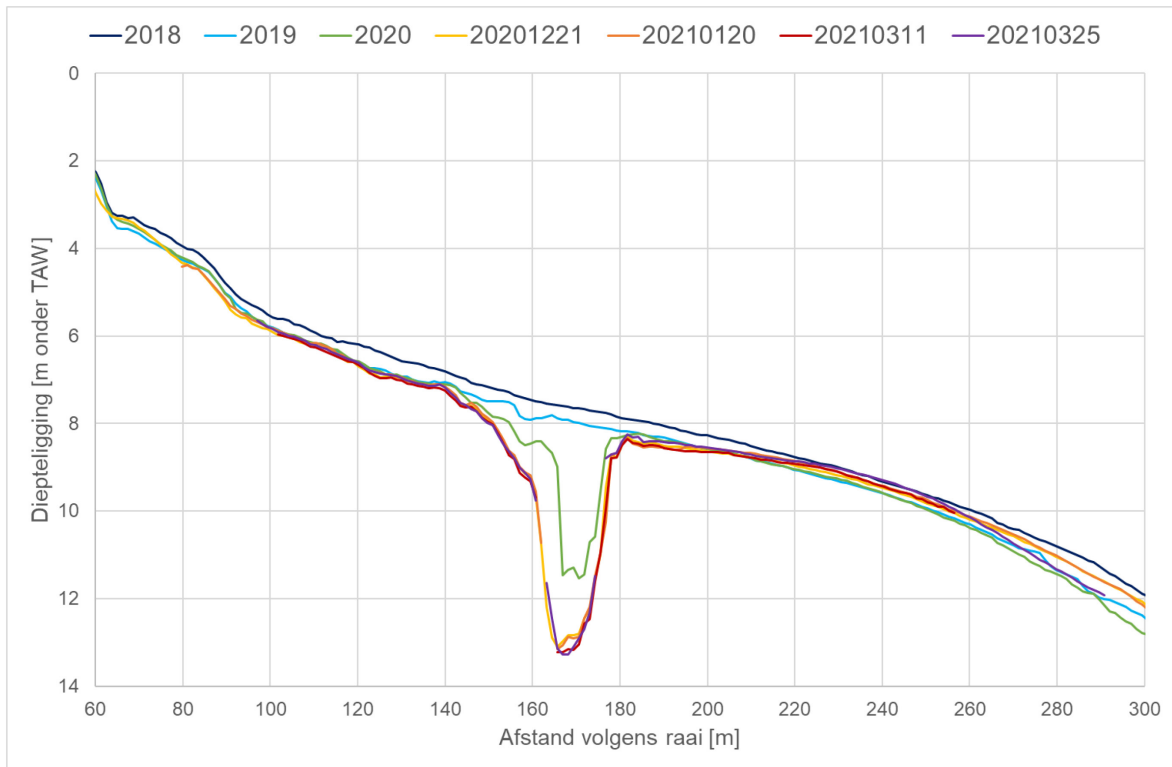
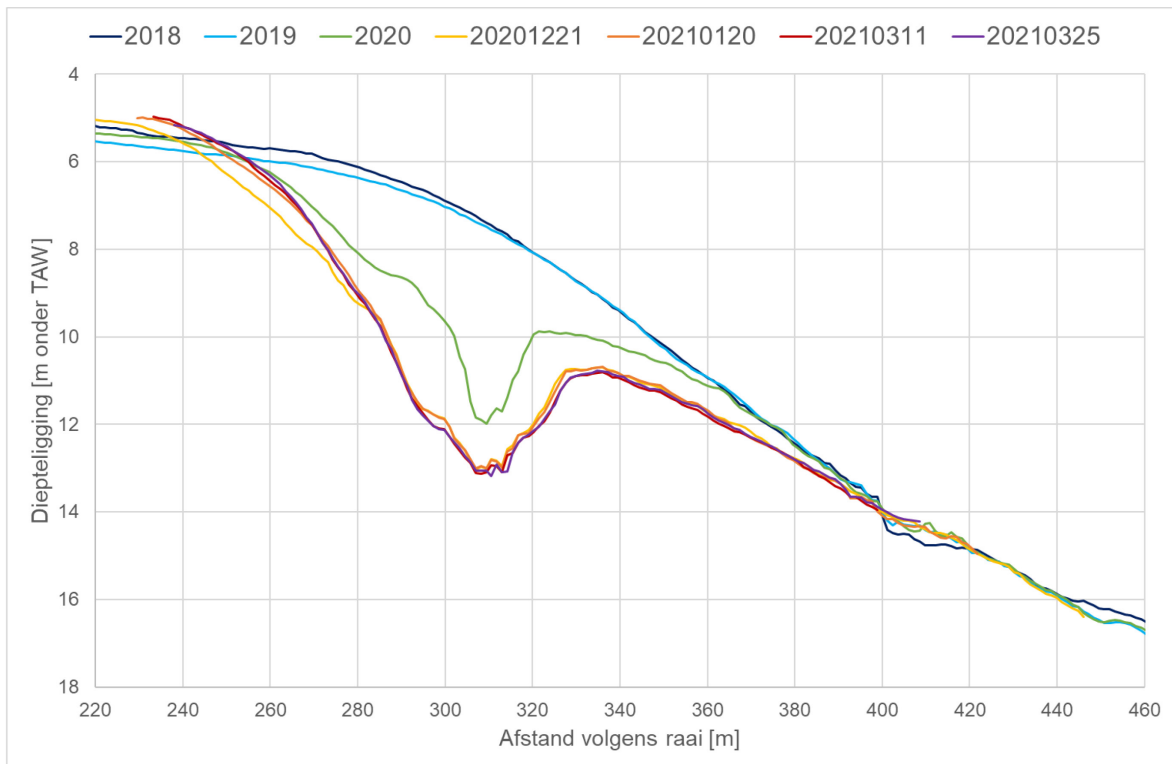
Figuur 11 (raai 2, afwaarts) en Figuur 12 (raai 3, opwaarts) tonen de morfologische ontwikkelingen ter hoogte van 2 dwarsraaien. Deze tonen logischerwijs een identiek patroon, waarbij het opvalt dat in het afwaartse deel de breedte waar de verdieping zich voordoet beperkt blijft tot ca. 30 m, terwijl dit in het opwaartse deel aanzienlijk breder is (ca. 100 m). De overige dwarsraaien worden getoond in bijlage, waarbij de dekking in de bijkomende detailpeilingen voor de zone beperkt is.
