**Rapport**  
**Toegankelijkheidsscreenings culturele infrastructuur in beheer van de Vlaamse Overheid**

Enter vzw, Vlaams Expertisecentrum Toegankelijkheid  
Belgiëplein 1  
3510 HASSELT  
011/26 50 30  
info@entervzw.be

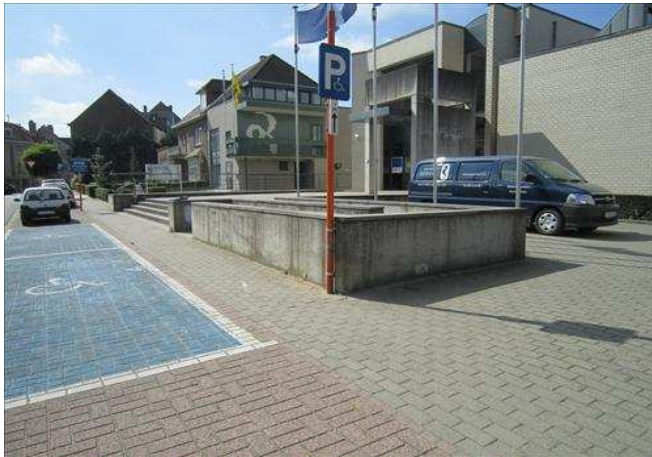
Foto 1: Voorbeeld van parkeergelegenheid met + score

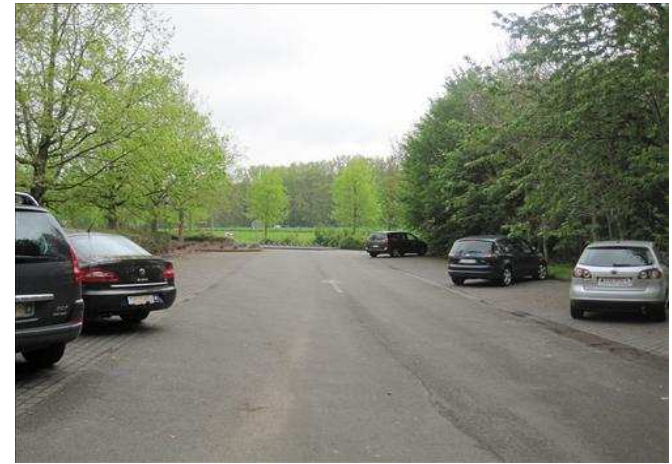
Bij de onderzochte parkeerterreinen in eigendom vormen vooral het aantal aangepaste parkeerplaatsen en de ondergrond een probleem. Het aantal aangepaste parkeerplaatsen in verhouding tot het aantal standaard plaatsen voldoet niet aan de norm. De ondergrond is in slechte staat.

Foto 2: Voorbeeld van parkeergelegenheid met - score

- ✓ Eenvoudige ingrepen: markering (duidelijker aanbrengen), signalisatie, signalisatiebord E9 bij de aangepaste parkeerplaats plaatsen
- ✓ Ingrepen i.f.v. inrichting: aangepaste parkeerplaatsen voorzien, aanwezige aangepaste parkeerplaatsen verbreden/verlengen
- ✓ Structurele ingrepen: aangepaste parkeerplaats heraanleggen, voorrijdmogelijkheid voorzien

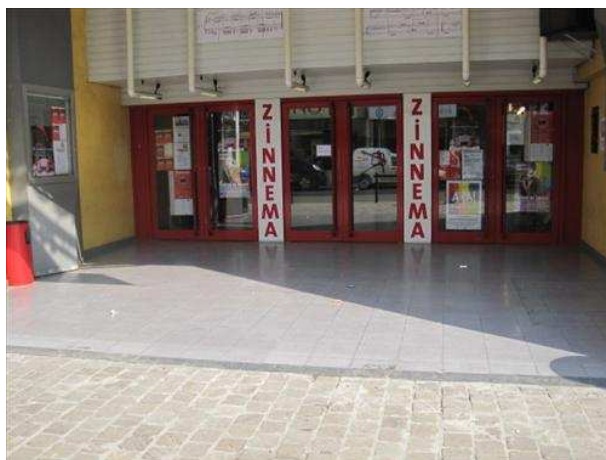
Foto 3: Voorbeeld toegangspad met + score

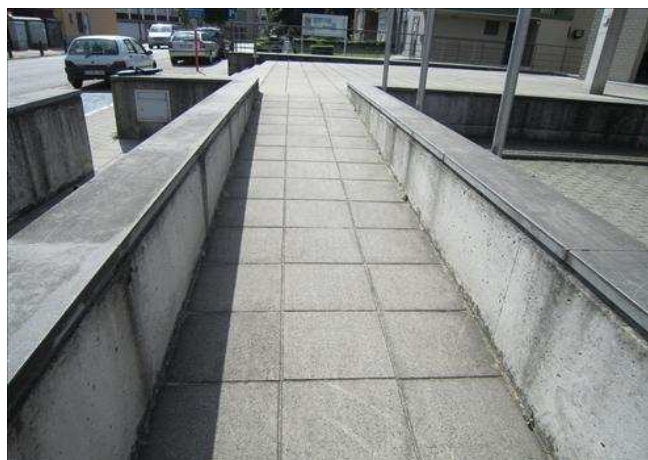
Foto 4: Voorbeeld toegangspad met +/- score

- ✓ Eenvoudige ingrepen: signalisatie en bewegwijzering aanbrengen en/of vervangen, visuele en tactiele geleiding voorzien
- ✓ Ingrepen i.f.v. inrichting: verharding van het toegangspad verbeteren, drempels wegwerken
- ✓ Structurele ingrepen: toegangspaden heraanleggen (andere ondergrond voorzien ...), versmallingen wegwerken, vrije ruimte voorzien boven en onder aan hoogteoverbruggingen ...), helling correct overbruggen

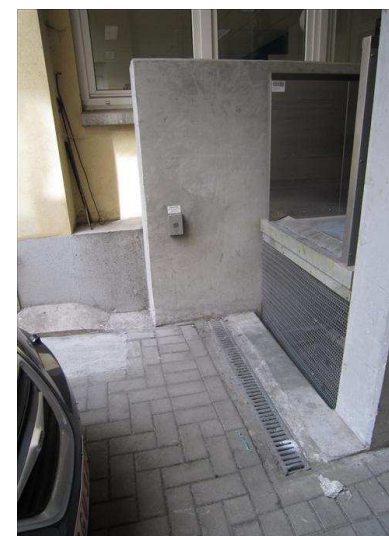
Foto 5: Voorbeeld toegangspad met - score

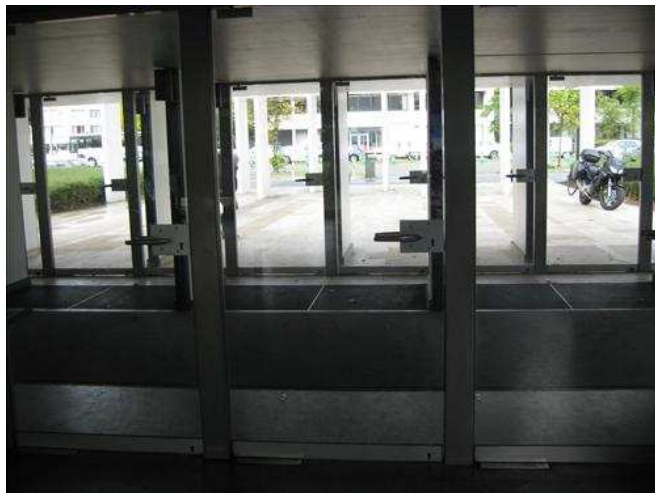
Foto 6: Voorbeeld inkom met + score

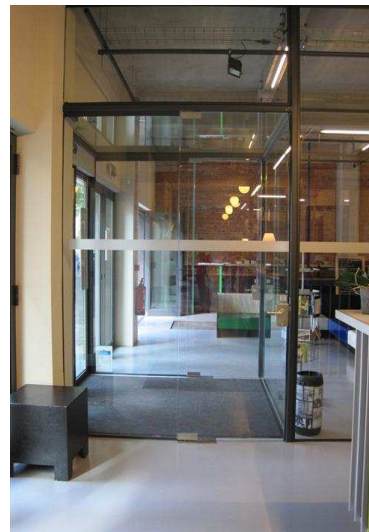
Foto 7: Voorbeeld inkom +/- score

- ✓ Eenvoudige ingrepen: signalisatie en bewegwijzering aanbrengen en/of vervangen, contrastmarkering aanbrengen op glazen deuren, trekkracht van de deuren correct instellen, visuele en tactiele geleiding voorzien, kleurcontrasten aanbrengen, eenvormigheid van signalisatie, tekst op signalisatieborden actualiseren, onderrijdbare gedeelte balie voorzien, bedieningselementen van deuren vervangen
- ✓ Ingrepen i.f.v. inrichting: balie en/of vestiaire aanpassen, zitgelegenheid voorzien, dubbele deuren vervangen door excentrische deuren
- ✓ Structurele ingrepen: balie aanpassen, manoeuvreerruimten en keermogelijkheden voorzien, inkomdeur verbreden

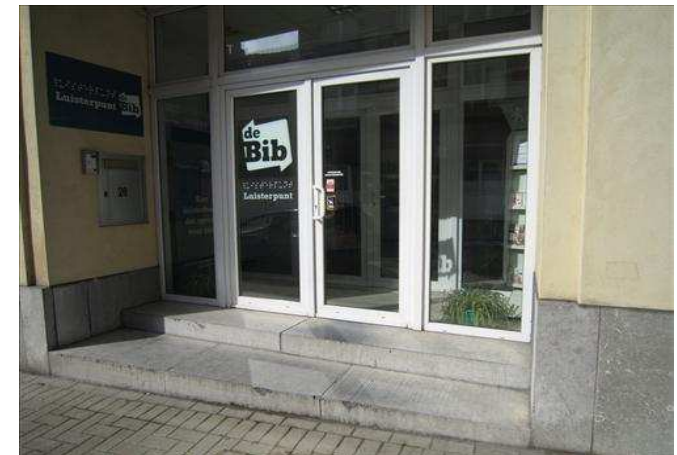
Foto 8: Voorbeeld inkom - score

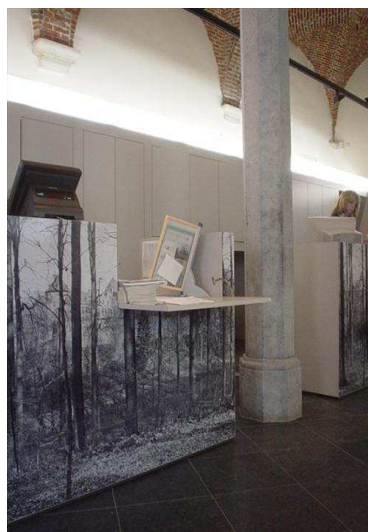
Foto 9: Voorbeeld loket met +/- score

- ✓ Eenvoudige ingrepen: signalisatie en informatieborden aanbrengen, voorzien van enkele bruikbare en bereikbare automaten, elektrische betaalmogelijkheid met verlengde kabel of draadloos exemplaar voorzien, visuele en tactiele geleiding, kleurcontrasten,
- ✓ Ingrepen i.f.v. inrichting: balie aanpassen, niet onberijdbaar meubilair vervangen, manoeuvreerruimte en keermogelijkheid voorzien
- ✓ Structurele ingrepen: balie aanpassen

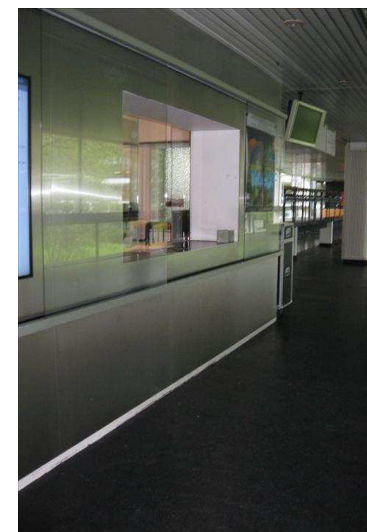
Foto 10: Voorbeeld loket met - score

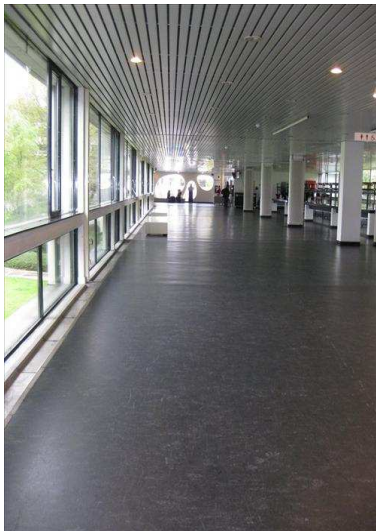
Foto 11: Voorbeeld horizontale circulatie met + score

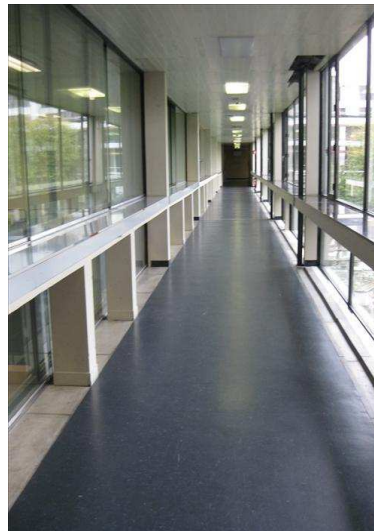
Foto 12: Voorbeeld horizontale circulatie met +/- score

- ✓ Eenvoudige ingrepen: signalisatie en bewegwijzering aanbrengen en/of vervangen, uniforme en duidelijke signalisatie, contrastmarkeringen, contrasten op glazen deuren/delen, kleurcontrasten aanbrengen, visuele en tactiele geleiding voorzien, drempels visueel aanbrengen
- ✓ Ingrepen i.f.v. inrichting: drempels wegwerken of correct overbruggen
- ✓ Structurele ingrepen: gangen verbreden, deuren verbreden, manoeuvreerruimten en keermogelijkheden voorzien

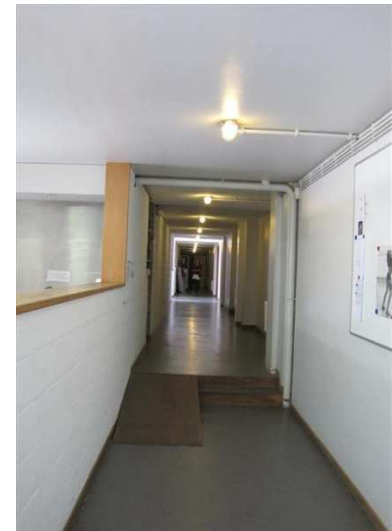
Foto 13: Voorbeeld horizontale circulatie met - score

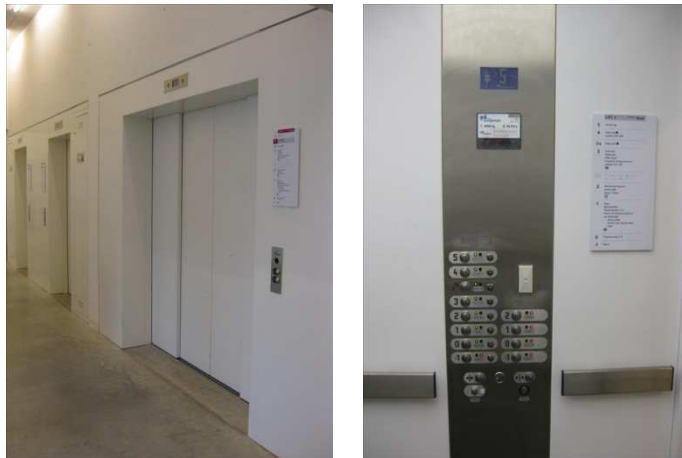
Foto 14: Voorbeeld verticale circulatie met + score

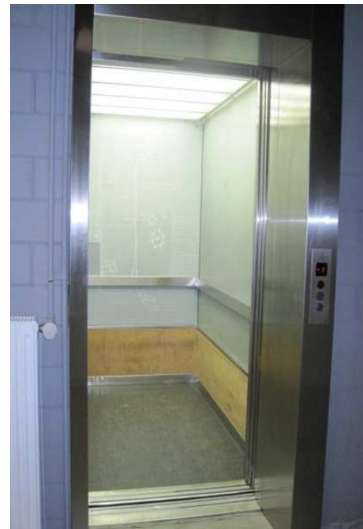
Foto 15: Voorbeeld verticale circulatie met +/- score

- ✓ Eenvoudige ingrepen: leuningen vervangen, leuningen (correct) plaatsen, signalisatie en bewegwijzering, reliëfaanduiding of braille voorzien op knoppen in lift, tactiele markering op trappen, deuren van lift contrasteren met de wand
- ✓ Ingrepen i.f.v. inrichting: leuningen vervangen
- ✓ Structurele ingrepen: liftstelsel voorzien/aanpassen, lift vervangen, trap aanpassen, bedieningsknoppen in de lift (correct) plaatsen

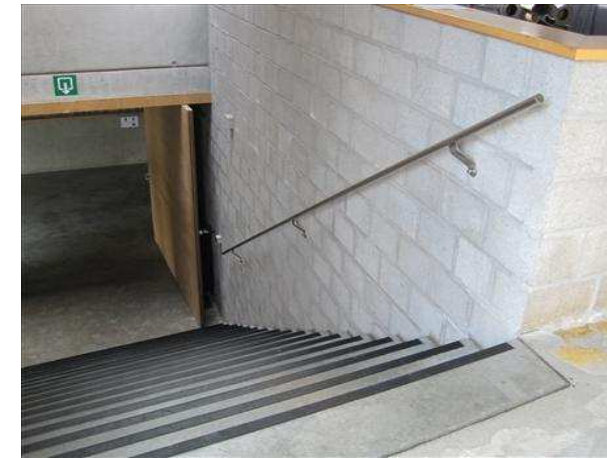
Foto 16: Voorbeeld verticale circulatie met - score

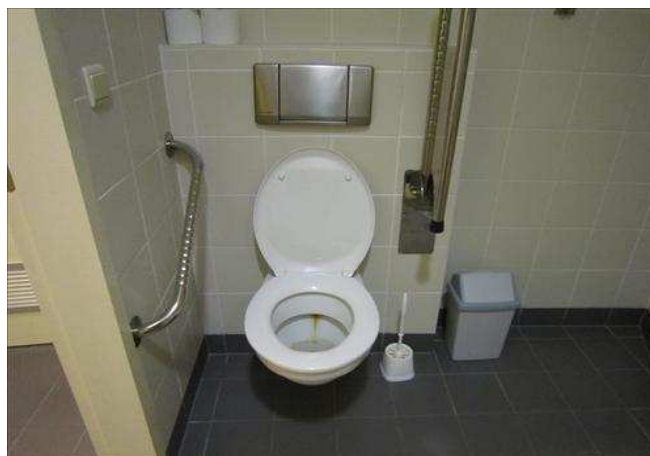
Foto 17: Voorbeeld aangepast toilet met +/- score

- ✓ Eenvoudige ingrepen: Toiletaccessoires juist plaatsen (vuilnisbakken, spiegel, kledinghaakjes, draaisloten op deuren vervangen door hefboomsloten, draaikranen op de wastafels vervangen, steunbeugels (correct) plaatsen, verzorgingstafel plaatsen, horizontale beugel voorzien op toiletdeur, tussenschotten voorzien tussen de urinoirs, signalisatie, contrasten, kapstokken op lagere hoogte, aangepast toilet niet als bergruimte gebruiken
- ✓ Ingrepen i.f.v. inrichting: aangepaste toiletten herinrichten, voldoende contrasten, zitgelegenheid voorzien
- ✓ Structurele ingrepen: deuren verbreden, sanitair blok herinrichten, aangepast toilet voorzien

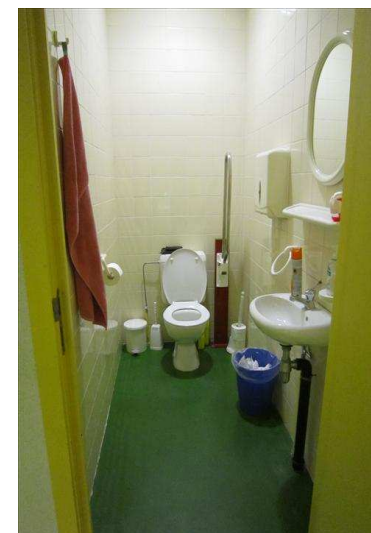
Foto 18: Voorbeeld aangepast toilet met - score

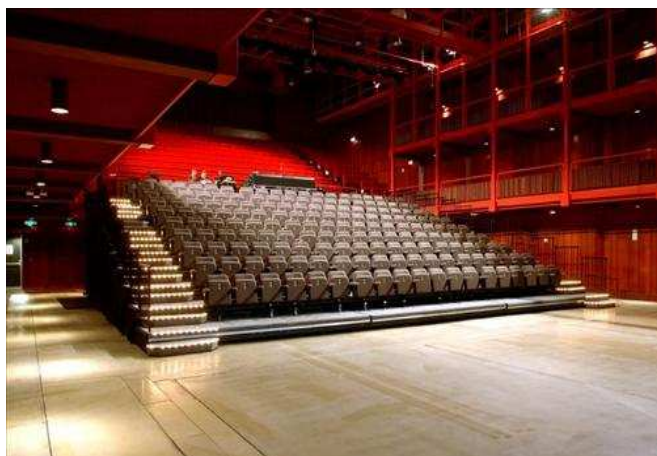
Foto 19: Voorbeeld van toeschouwersruimte met + score

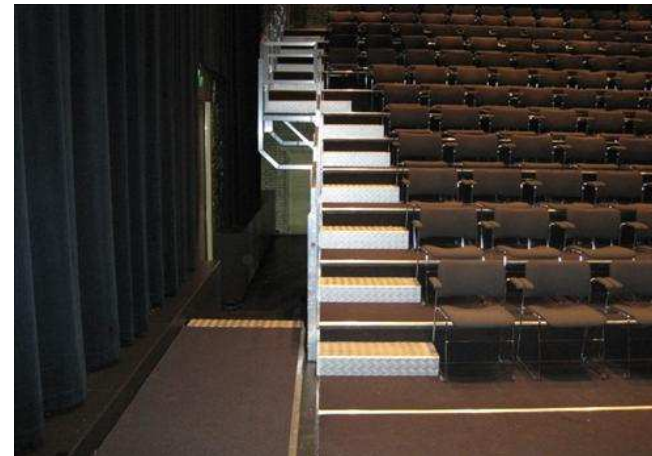
Foto 20: Voorbeeld van toeschouwersruimte met - score

- ✓ Eenvoudige ingrepen: signalisatie, trekkracht van de deuren correct instellen, drempels visueel aanduiden
- ✓ Ingrepen i.f.v. inrichting: toegankelijke zitplaatsen voorzien, voorzien van hulpmiddelen (ringleiding ...), verlichting aan trap voorzien
- ✓ Structurele ingrepen: deuren verbreden, toegankelijke zitplaatsen voorzien, hellingen verminderen, voldoende opstelruimte voorzien

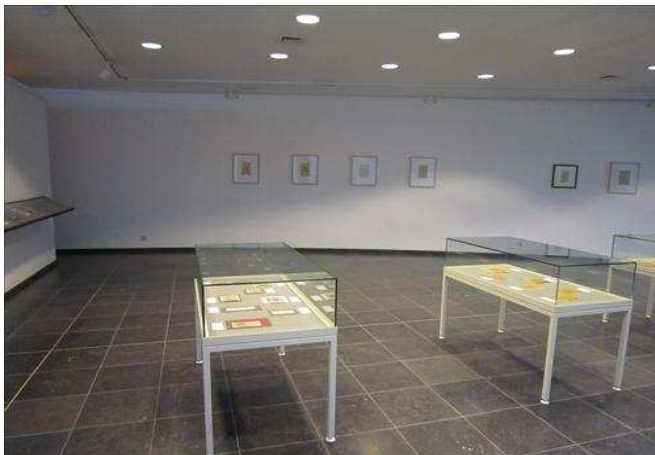
Foto 21: Voorbeeld van expositieruimte met + score

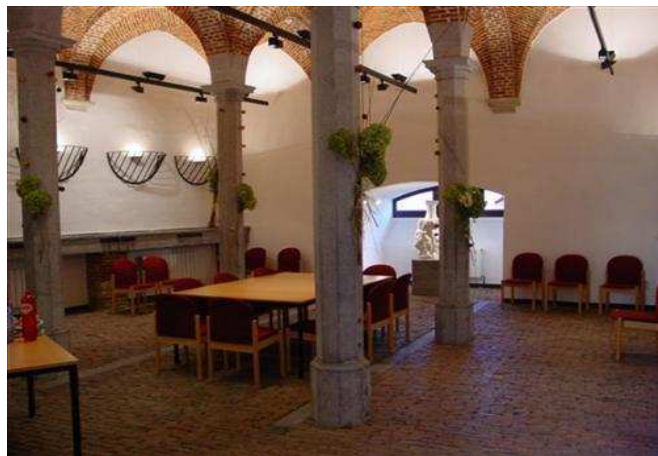
Foto 22: Voorbeeld van vergaderruimte met + score

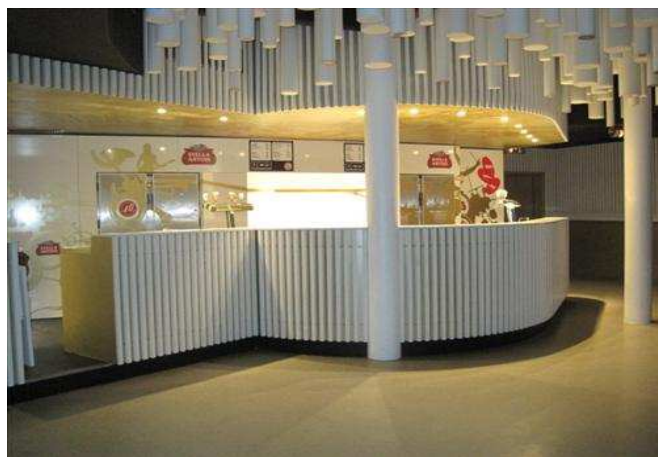
Foto 23: Voorbeeld van met + score

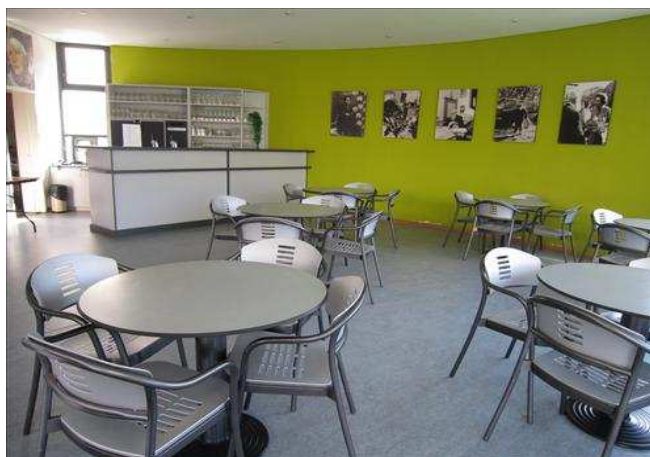
Foto 24: Voorbeeld met +/- score

- ✓ Eenvoudige ingrepen: contrasten, signalisatie, trekkracht van de deuren correct instellen, onderrijdbare tafels voorzien
- ✓ Ingrepen i.f.v. inrichting: niet onderrijdbaar meubilair vervangen, toog aanpassen
- ✓ Structurele ingrepen: voldoende opstelruimte voorzien, toog aanpassen

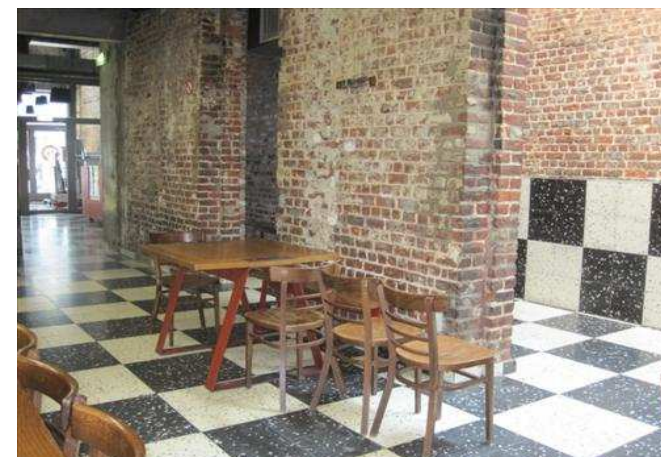
Foto 25: Voorbeeld van met - score

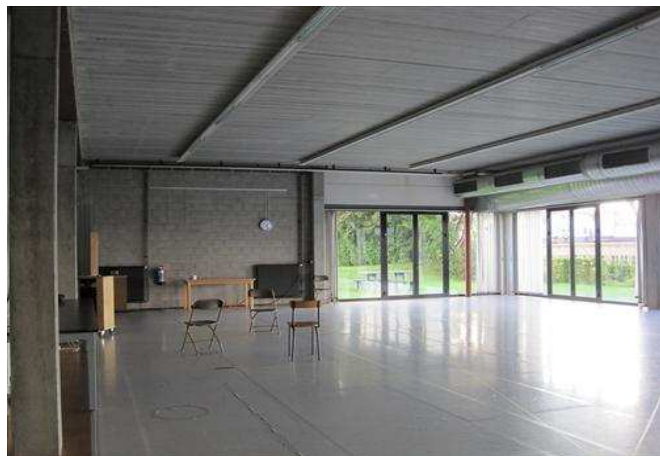
Foto 26: Voorbeeld van multifunctionele ruimte met + score

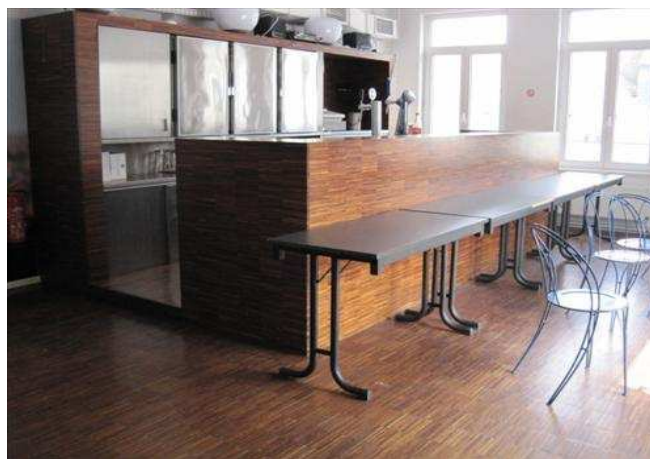
Foto 27: Voorbeeld van multifunctionele ruimte met +/- score

- ✓ Eenvoudige ingrepen: contrasten, trekkracht van de deuren correct instellen, onderrijdbare tafels voorzien
- ✓ Ingrepen i.f.v. inrichting: niet onderrijdbaar meubilair vervangen
- ✓ Structurele ingrepen: deuren verbreden

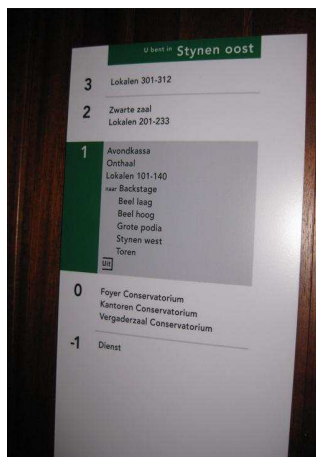
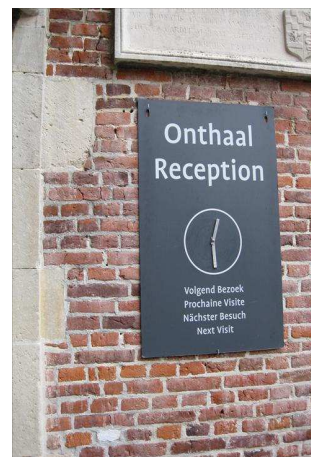
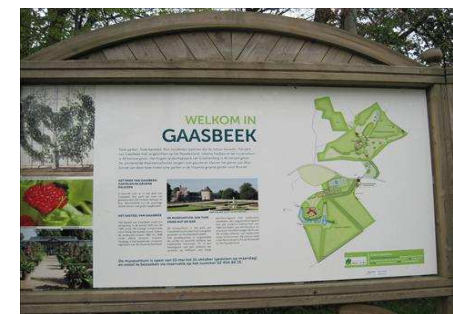
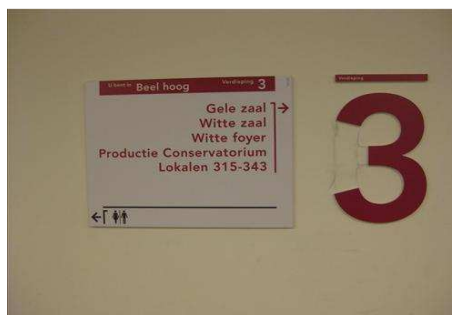
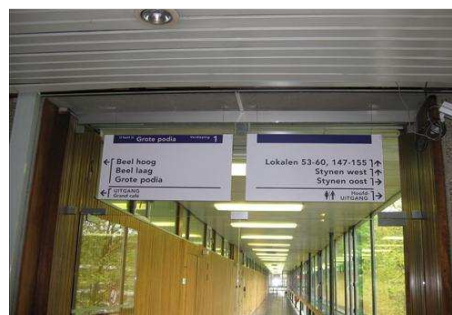
Hierna volgen een aantal foto's die illustreren wat bewegwijzering en signalisatie kan zijn.

Foto 28: Voorbeelden bewegwijzering en signalisatie (informatief)
