**Pilootproject alternatieve  
onderzoekstechnieken  
gassites –  
elektromagnetisme  
en resistiviteit**

**Pilootproject innovatieve  
onderzoekstechnieken  
gassites -  
elektromagnetisme en  
resistiviteit**

9. *Samenvatting*  
Op het terrein van een gasfabriek in Gent zijn alternatieve onderzoeksmethodes toegepast voor het opsporen van verontreiniging gerelateerd aan de productie van gas. De resultaten van de alternatieve methodes zijn getoetst aan resultaten van klassieke metingen. In dit rapport wordt de toepassing van metingen van elektromagnetisme en resistiviteit geëvalueerd.

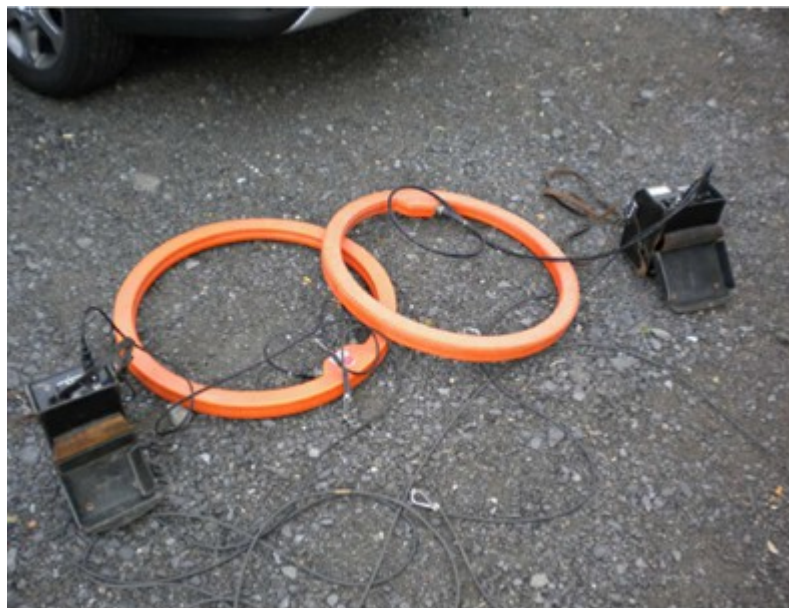
*Figuur 3: Elektromagnetisch meettoestel EM34*

Elektromagnetisme is een snelle scanning methode en geeft dus een zeer snelle indruk van de plaats van de anomalieën. De elektromagnetische metingen worden uitgevoerd met een toestel type EM34 of analoog, bestaande uit twee hoepels, namelijk één zenderhoepel en één ontvangerhoepel. De ontvangerhoepel maakt dan het verschil van het totale signaal dat hij ontvangt met het rechtstreekse signaal van de zenderhoepel en bepaalt zo de geleidbaarheid van de ondergrond. Het toestel is hierna afgebeeld (Figuur 3).

Bij de meting kunnen er slechts twee parameters aangepast worden, namelijk de tussenafstand en de oriëntatie van de hoepels. Voor dit onderzoek werd een tussenafstand van 10 meter gebruikt en een verticale opstelling van de hoepels. Hierdoor wordt er tot een diepte van 7,5-8 m-mv gemeten.

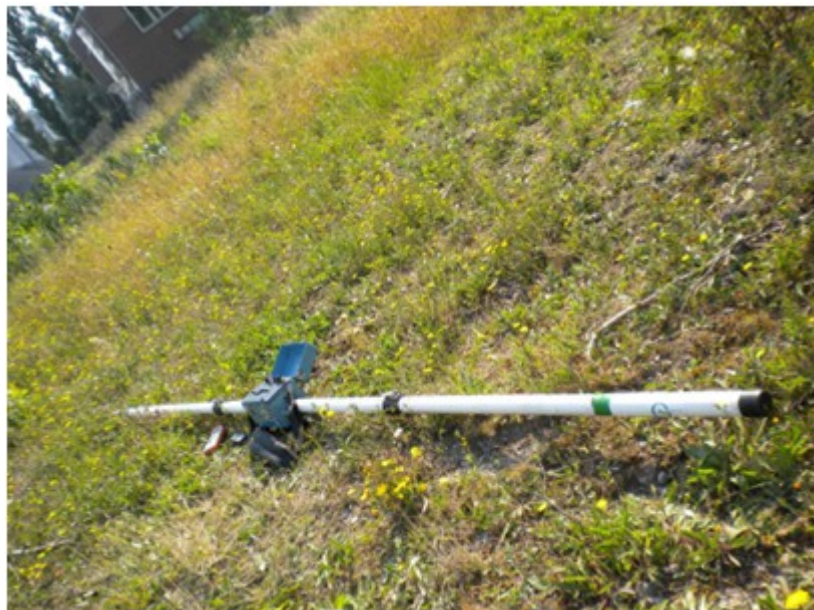
*Figuur 4: Elektromagnetisch meettoestel EM31*

Naast het toestel EM34 werd ook gebruik gemaakt van het toestel EM31 (Figuur 4). Het werkingsprincipe is gelijk, maar de tussenafstand tussen de hoepels is constant, nl. 3,6 meter. Hierdoor kan er tot een diepte van 3-6 meter gemeten worden afhankelijk van de oriëntatie van de hoepels.

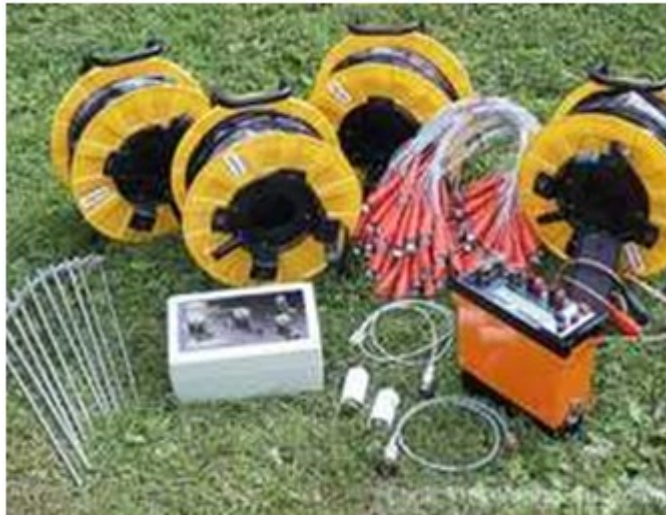
***Figuur 5: Toestel met alle bijbehorende randapparatuur***

De beschikbare toestellen zijn vaak traag in gebruik en zijn ontworpen om grote oppervlakten ruwweg te scannen aan een lage resolutie. Het toestel op zich is compact en kan vrijwel in elke omstandigheid ingezet worden (Figuur 5).

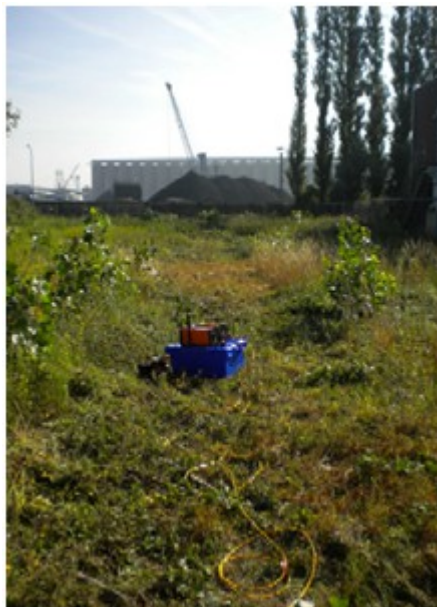
***Figuur 6: Opstelling van het toestel op het terrein***

De opstelling van het huidige toestel is zoals geïllustreerd in Figuur 6. De elektroden (roestvrijstalen pinnen) worden met de ondergrond verbonden. In reeksen van 16 elektroden kunnen er bijkomende elektroden geplaatst worden. De maximale afstand tussen de elektroden is 5 meter. De lengte van de opstelling bepaalt de diepte van de metingen, hierbij is de diepte ongeveer 1/3 van de lengte. Op zijn maximale opstelling (met 4x16 elektroden) is de opstelling dus 315 meter lang en wordt er dus tot meer dan 100 meter diep gemeten. In de traditionele opstelling worden hierbij resoluties van enkele meters gehaald.

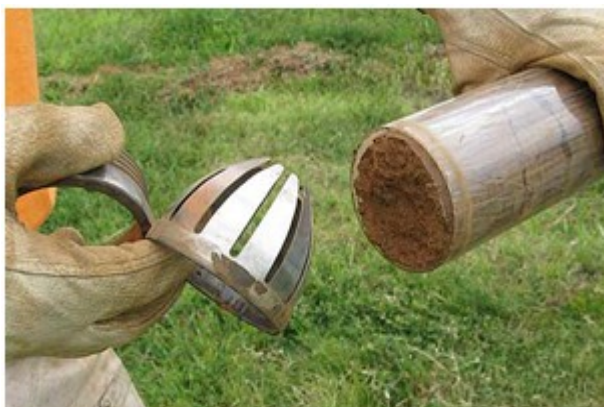
*Figuur 8: Liner met ongeroerd monster*

In de cilindrische boorbuisen kan een binnenbuis of liner (zie Figuur 8) bestaande uit PVC, Teflon, RVS of een ander inert materiaal worden aangebracht. Deze liner maakt het mogelijk om op elke diepte en desgewenst continu ongeroerde monsters te nemen. Doordat geen gebruik wordt gemaakt van werkwater is geen sprake van verspoeling of verdunning, zodat deze monsters zeer representatief zijn voor de bodemlaag waaruit ze zijn genomen.

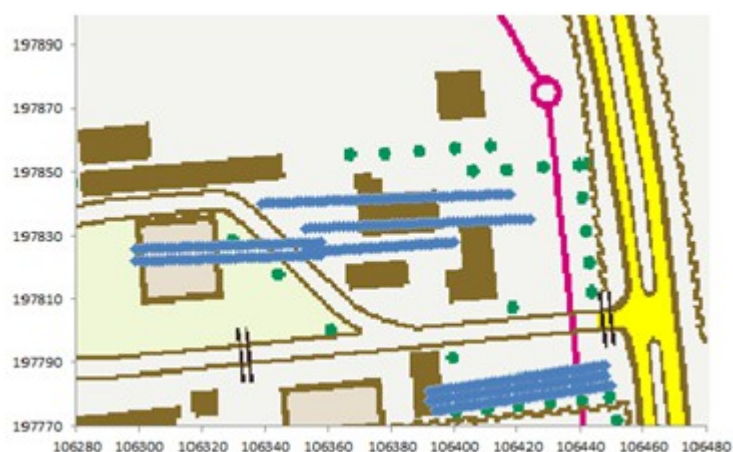
**Figuur 25: Locaties van de profielen ten opzichte van de oude indeling van de site**

Uit de kaarten van de vroegere indeling van de site blijkt dat er anomalieën werden vastgesteld op de locaties waar er vroeger gebouwen stonden, dit werd aangeduid in Figuur 25 en Figuur 26. Voor deze kaarten werd als ondergrond de kaarten uit DOV (Databank Ondergrond Vlaanderen) gebruikt.

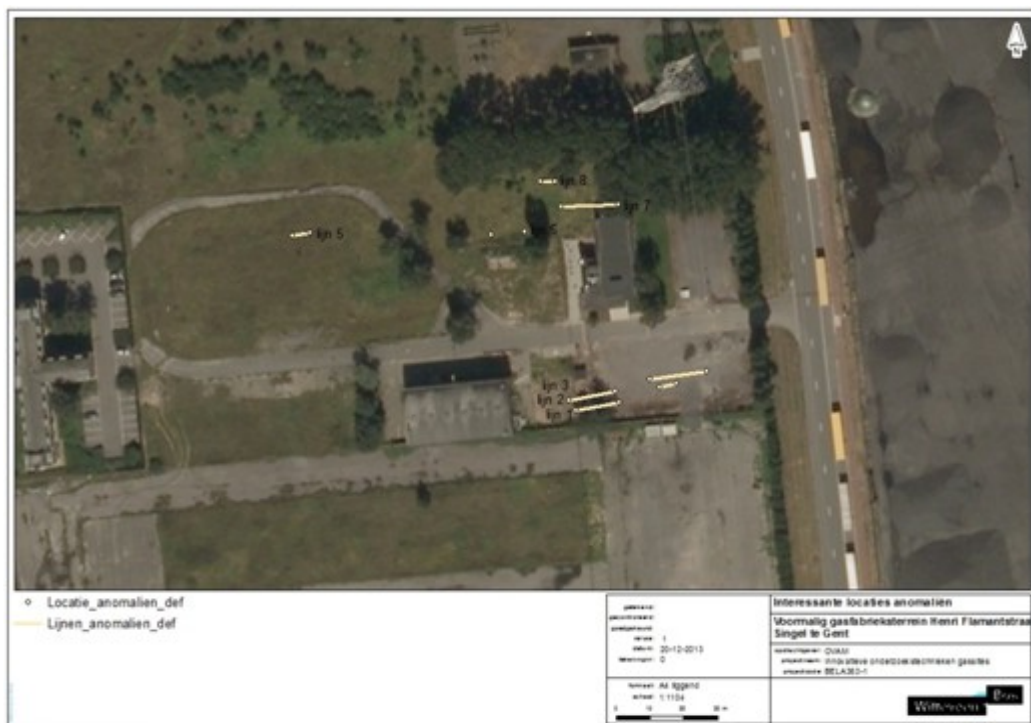
**Figuur 27: Interessante locaties anomalieën**

De interessante locaties met heel hoge waardes en op zekere diepte worden weergegeven op Figuur 27 De aanduiding van de lijn wordt telkens weergegeven aan het begin van de betreffende lijn.

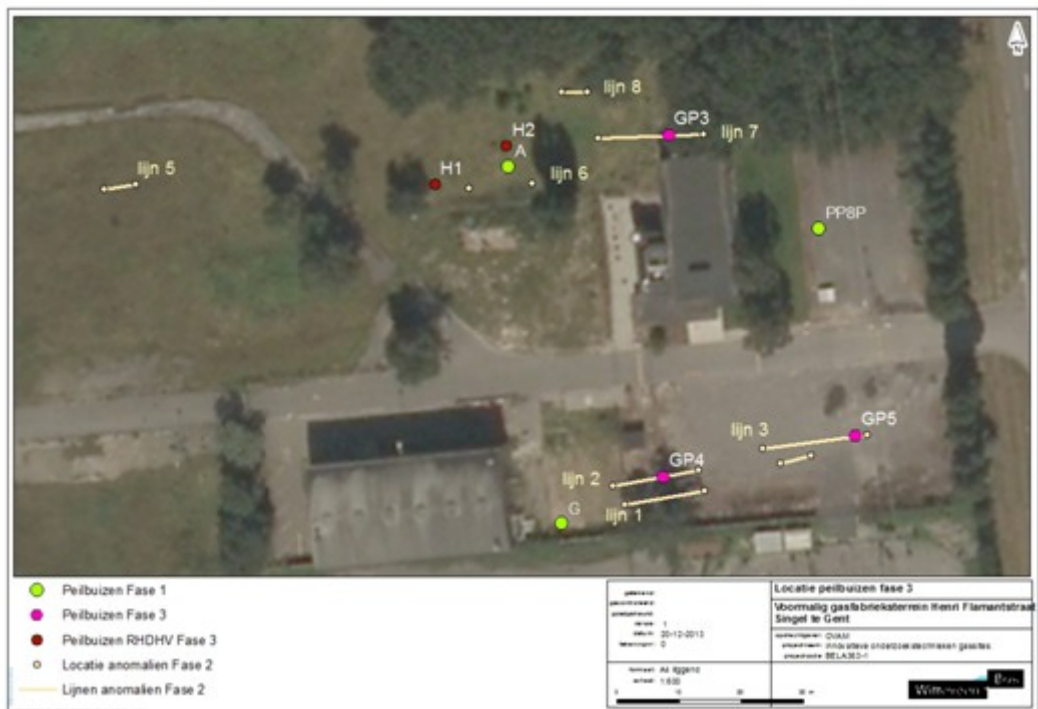
**Figuur 28: Locatie peilbuizen fase 3**

De meest interessante anomalieën voor verder onderzoek en de locatie van de geplaatste peilbuizen in fase 3 worden weergegeven in Figuur 28.

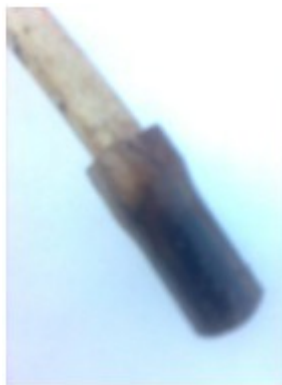
**Figuur 29: Teerrest aan PE-buis**

Boring GP5 werd uitgevoerd tot de kleilaag op een diepte van 5,5 m-mv. De boring werd afgewerkt met een filterstelling tot net boven de kleilaag. De boorbeschrijvingen worden weergegeven in Bijlage 5. Net boven de kleilaag was de bodem zintuiglijk het meest verontreinigd. Bijgevolg werd een liner genomen op een diepte van 5-5,5 m-mv voor analyse op minerale olie, BTEXN, PAKs en het structuurpakket. Ter verificatie van de resultaten van de innovatieve onderzoekstechniek werd een bodemstaal op een diepte van 3,5-4 m-mv geanalyseerd op minerale olie en BTEXN. Op d.d. 10/12/2013 werd door RHDHV een zaklaagmeting uitgevoerd ter hoogte van peilbuis GP5. Hoewel er puur product aanwezig leek in de peilbuis, was er geen zaklaag meetbaar. Via de pipetmethode was er circa 2 cm teerrest aan de PE-buis (Figuur 29).
