# Afvalwaterstromen Pukkelpop 2017

Verslag monitoring voor nader onderzoek

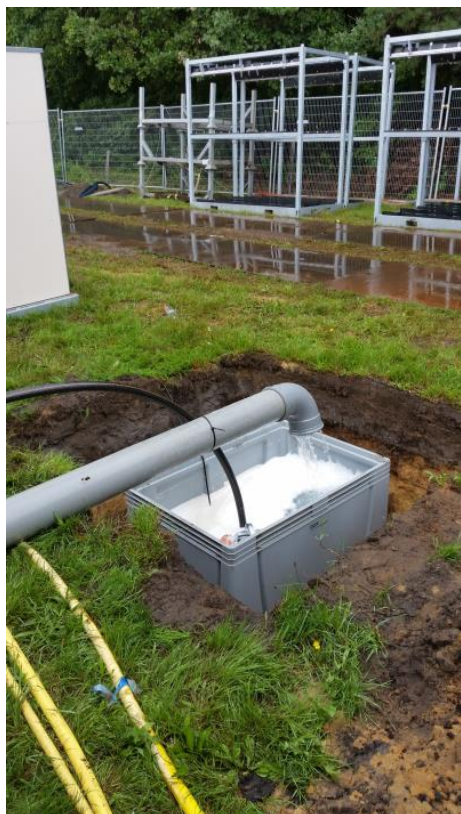
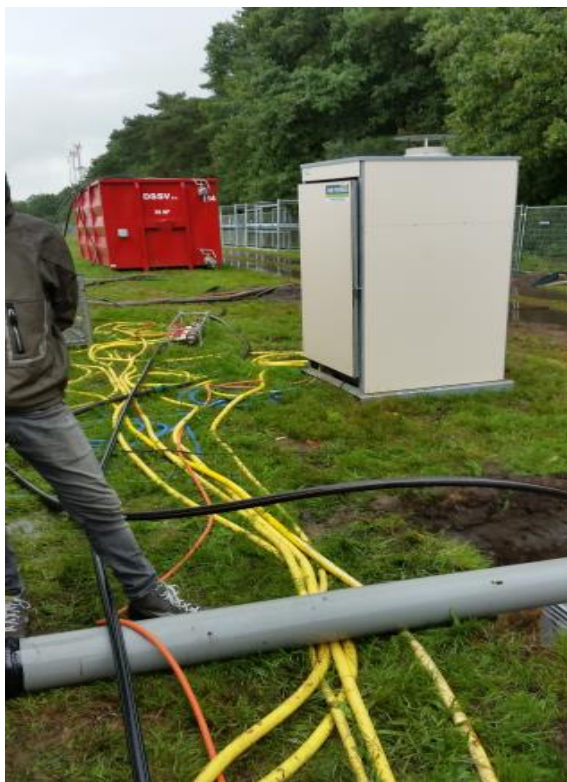
80 Reboost-showers, 16 wastafels, 4 wc-units, 4 douche-units → Afvoer via riolering Kinderboerderij

180 Biobox wc's → Afvoer met container

Beelden van Camping Relax.

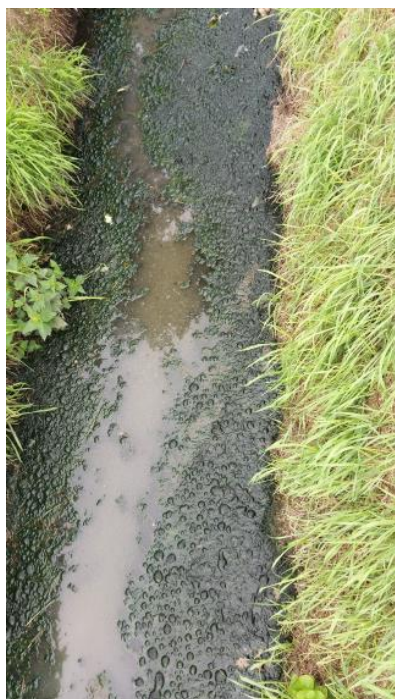
Beeld van de Muggenbeek.

De Muggenbeek was tijdens de voorcontrole (vóór de start van het festival maar tijdens de opbouw) slechts gedeeltelijk watervoerend en zichtbaar sterk vervuild. Dit probleem werd al in 2013 vastgesteld. De oorzaak is echter te wijten aan de riolering in de Vijverstraat in Kiewit. De Vijverstraat is slechts gedeeltelijk

gerioleerd waarbij het huishoudelijk afvalwater uit het achterste deel van de straat nog steeds in de Muggenbeek terechtkomt, ter hoogte van de locatie van Camping Chill.
