Onderzoeksrapport

Onderzoek van een bunker uit de Eerste Wereldoorlog aan de Schoorbakkebrug, Schore (Middelkerke) (prov. West-Vlaanderen).

Eindverslag van een toevalsvondst.

Onderzoeksrapporten agentschap Onroerend Erfgoed nr. 107

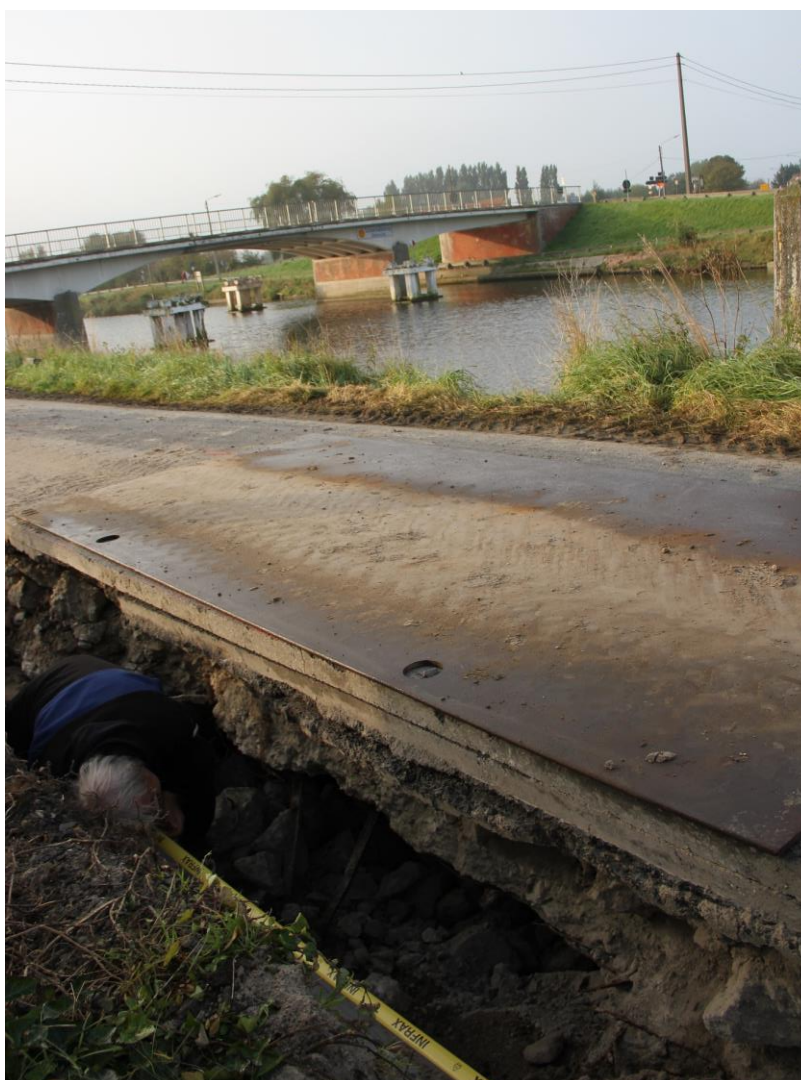
Fig. 1: Algemeen zicht op de vindplaats tijdens de terreinevaluatie op donderdag 4 oktober. Evaluatie van de aangesneden bunker die verder doorloopt onder het wegdek. Zicht naar het zuiden met op de achtergrond de Schoorbakkebrug.

Bij de terreinevaluatie op 4 oktober konden in de sleuf enkele waarnemingen gebeuren (lokalisatie, bouwfysische beschrijving, fotografische registratie, ...) (Fig. 1). Opzichter Andy Creus (Infrac West) gaf aan dat omwille van de verkeersveiligheid de bunker van zijn dakbedekking zou ontdaan worden en opgevuld. Dit schiep de mogelijkheid om op 11 oktober de waarnemingen te vervolledigen. Het onderzoek werd in een halve dag afgerond.

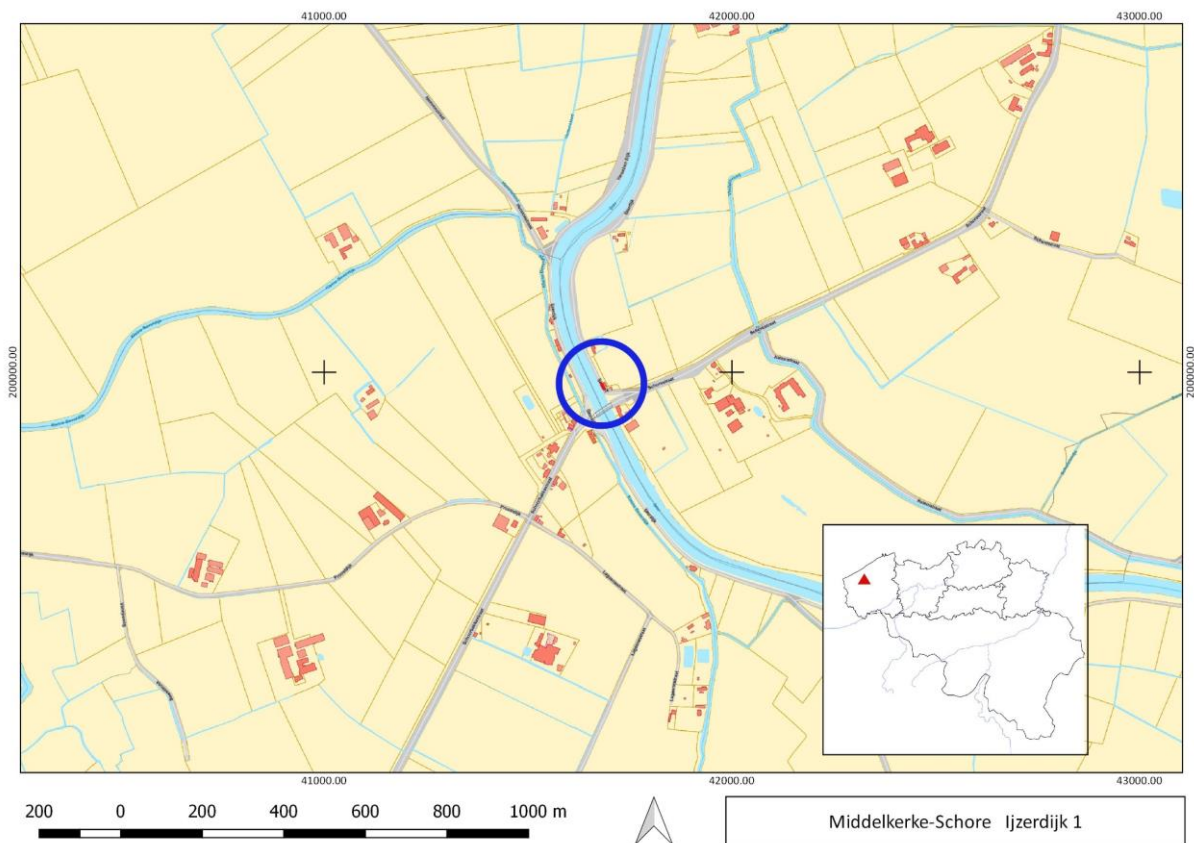
Fig. 2: Lokalisatie van de vindplaats in het tracé van de IJzerdijk op de linkeroever van de IJzer, net ten noorden van de Schoorbakkebrug. GRB kaart, schaal 1:10.000 (©AGIV).

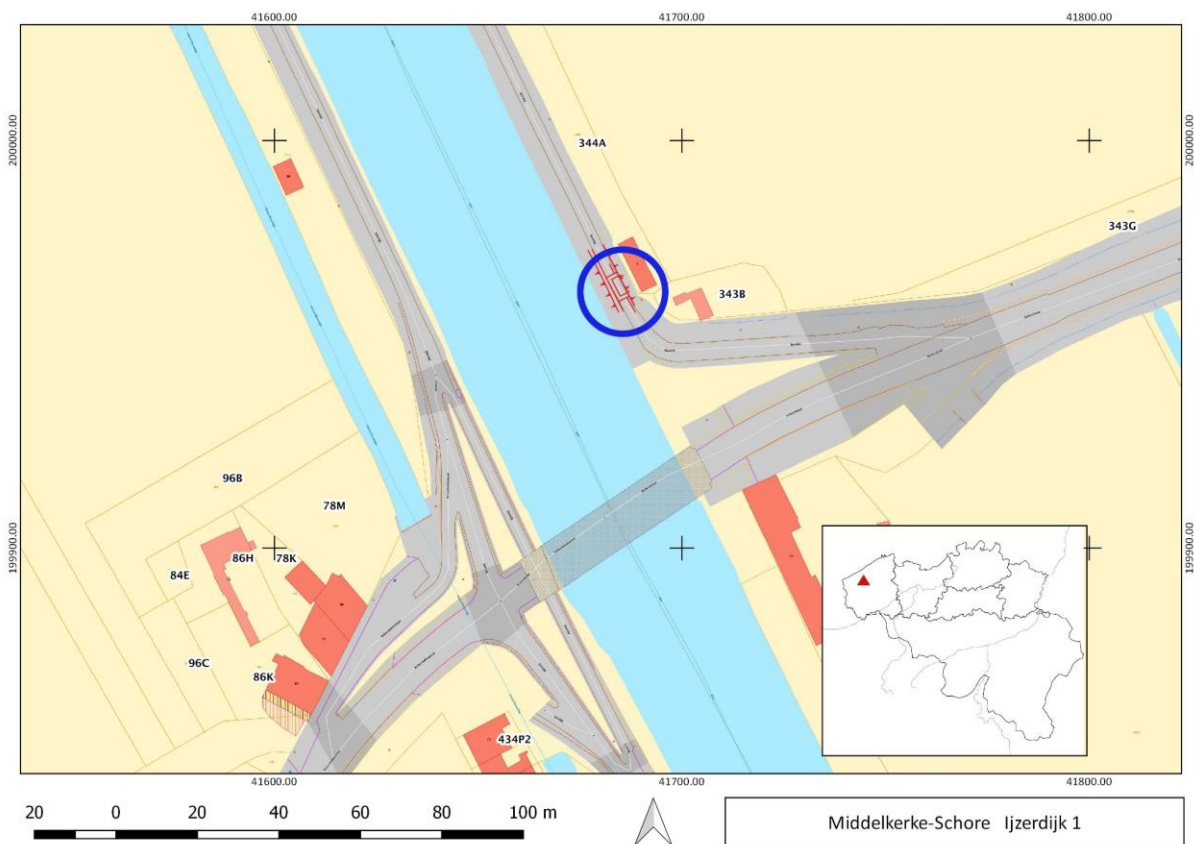
Fig. 3: Lokalisatie van de bunker in het tracé van de IJzerdijk. GRB, schaal 1:1000 (©AGIV).

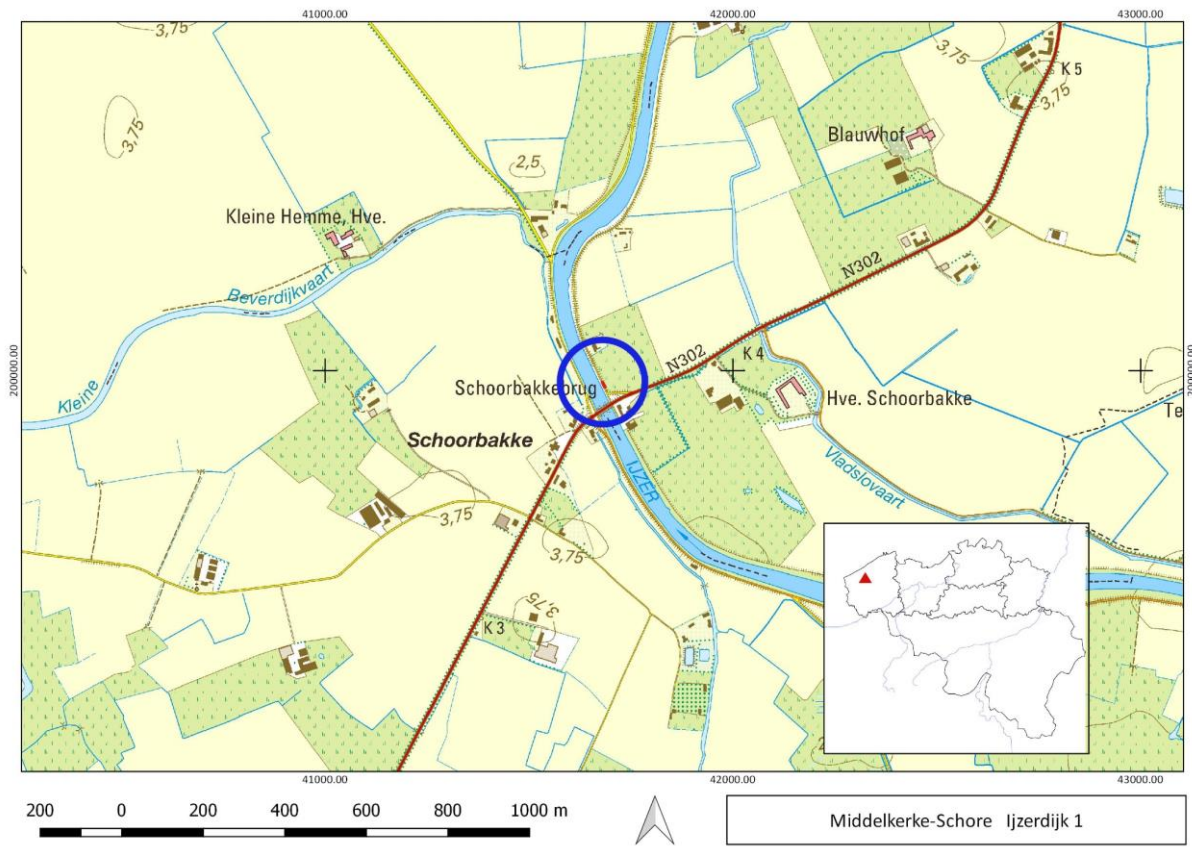
Fig. 4: Lokalisatie op de linkeroever van de IJzer. Topografische kaart, schaal 1:10.000 (©AGIV).

De structuur is ingegraven in de IJzerdijk op de linkeroever van de IJzer in Schore, net ten noorden van de Schoorbakkebrug (Fig. 4 en 9). De dijk op de oostelijke oever is een winterdijk en heel wat lager dan de dijk op de westelijke oever, de eigenlijke IJzerdijk. De fundering van het wegdek op de dijk ligt op het dak van de bunker.

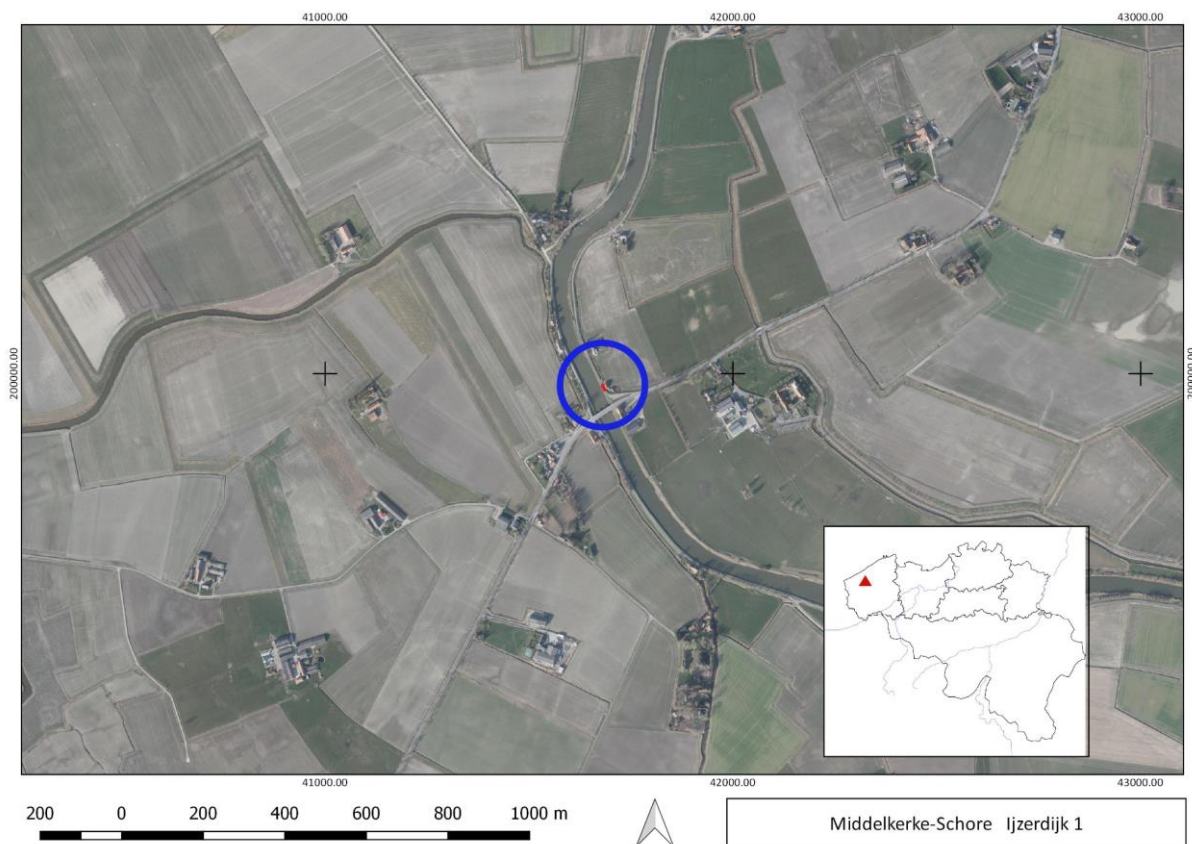
Fig. 5: De vindplaats aangeduid op de meest recente orthofoto, schaal 1:10.000 (©AGIV).

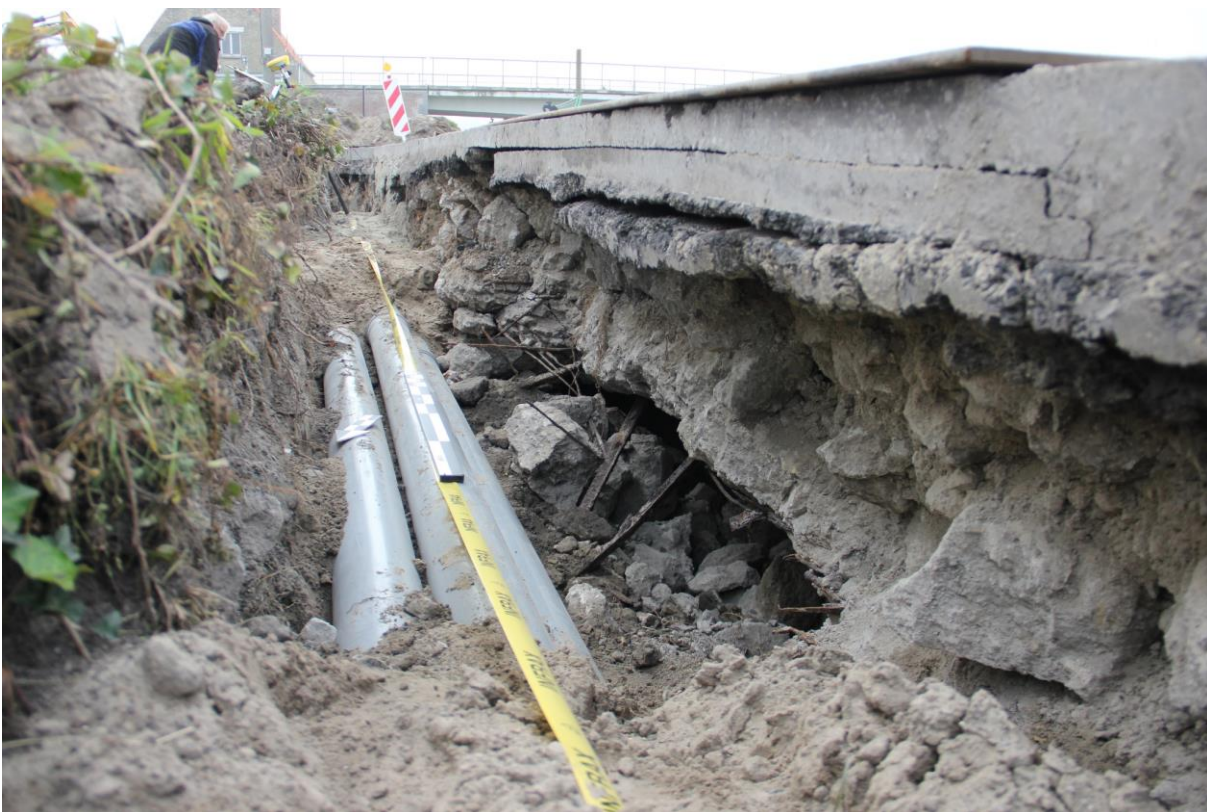
*Fig. 6: Opname van kortbij met zicht op de doorsneden zijmuur van de bunker (rechts).
Let op de wapening, die zowel uit betonijzer als uit staven bestaat.*

De terreinevaluatie door het Agentschap gebeurde op donderdag 4 oktober. Daarbij kon enkel een beperkte ‘doorsnede’ van de bunker onderzocht worden en een blik worden geworpen op de binnenkant van de structuur (Fig. 6 en 7). Omwille van stabiliteitsredenen werd de daaropvolgende week de bunker van zijn dakbedekking ontdaan om later opgevuld te worden. Dit maakte het mogelijk om op donderdag 11 oktober verder onderzoek te doen en de waarnemingen te vervolledigen (Fig. 8).

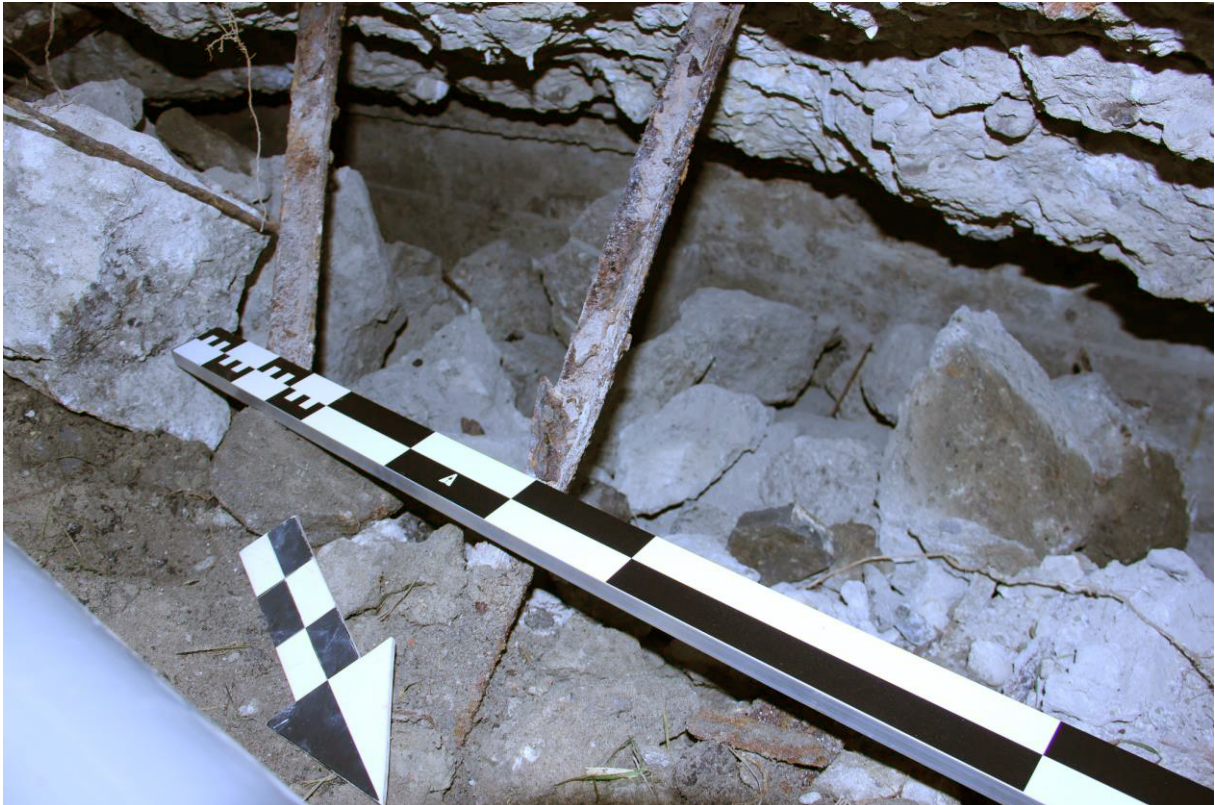
Fig. 7: Een poging tot – beperkt – binnenzicht tijdens de terreinevaluatie op 3 oktober.

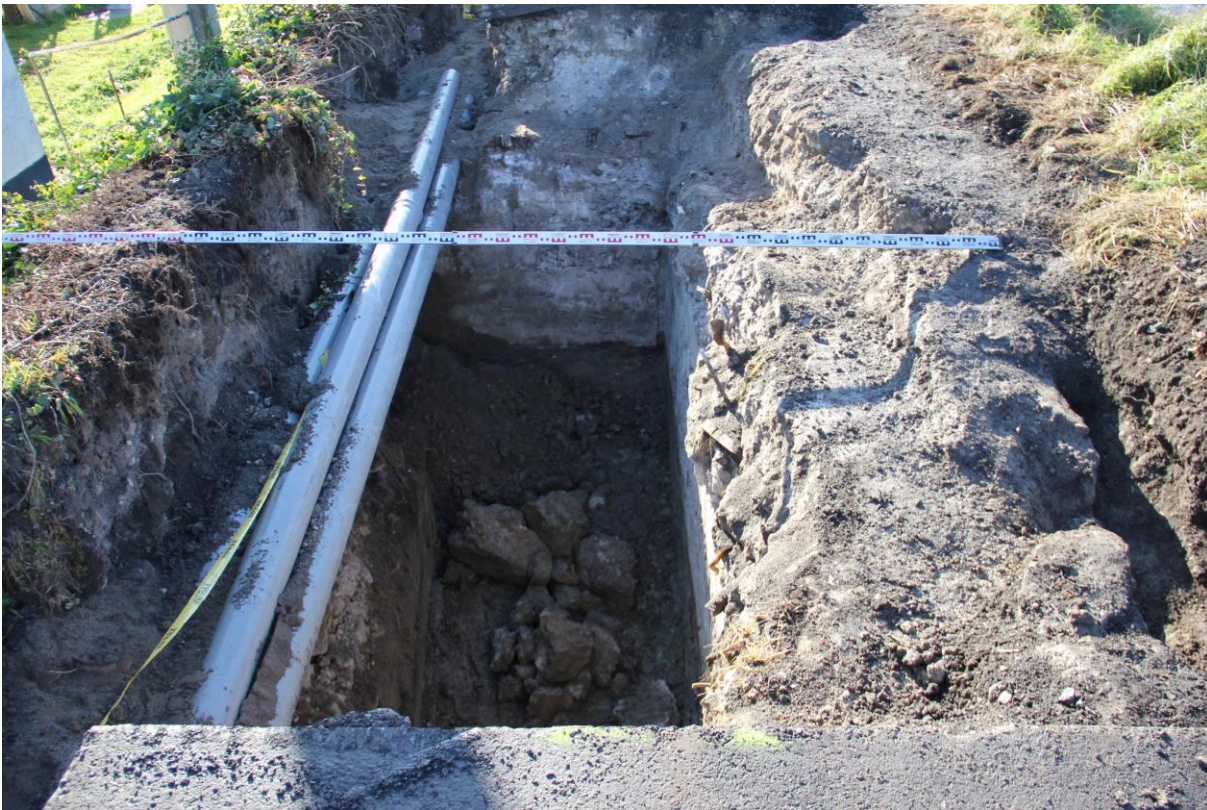
Fig. 8: Het verdere onderzoek op 11 oktober. Algemeen zicht vanuit het noorden op de vrijgelegde bunker. De muurdikte en het niveau van de wapening (halfweg de dakbedekking) zijn duidelijk.

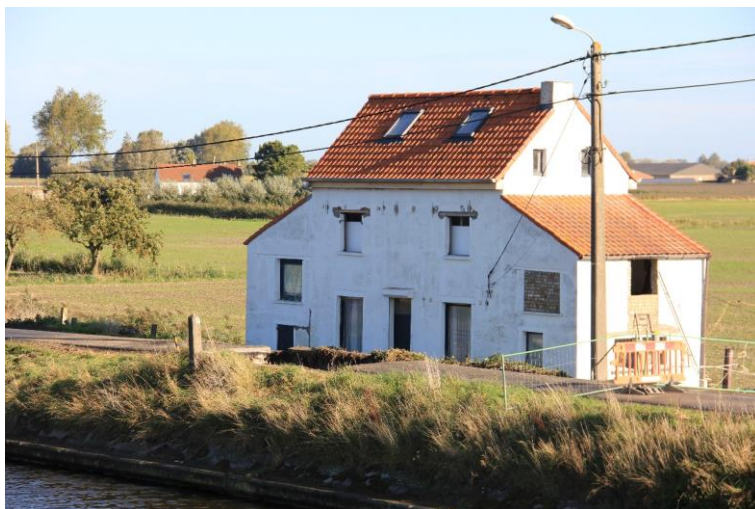
Fig. 9: Zicht vanop de brug. Net vóór IJzerdijk nr. 1 ligt de bunker. De trap van fig. 19 bevindt zich aan de electriciteitspaal rechts, aan de hoek van het huis.

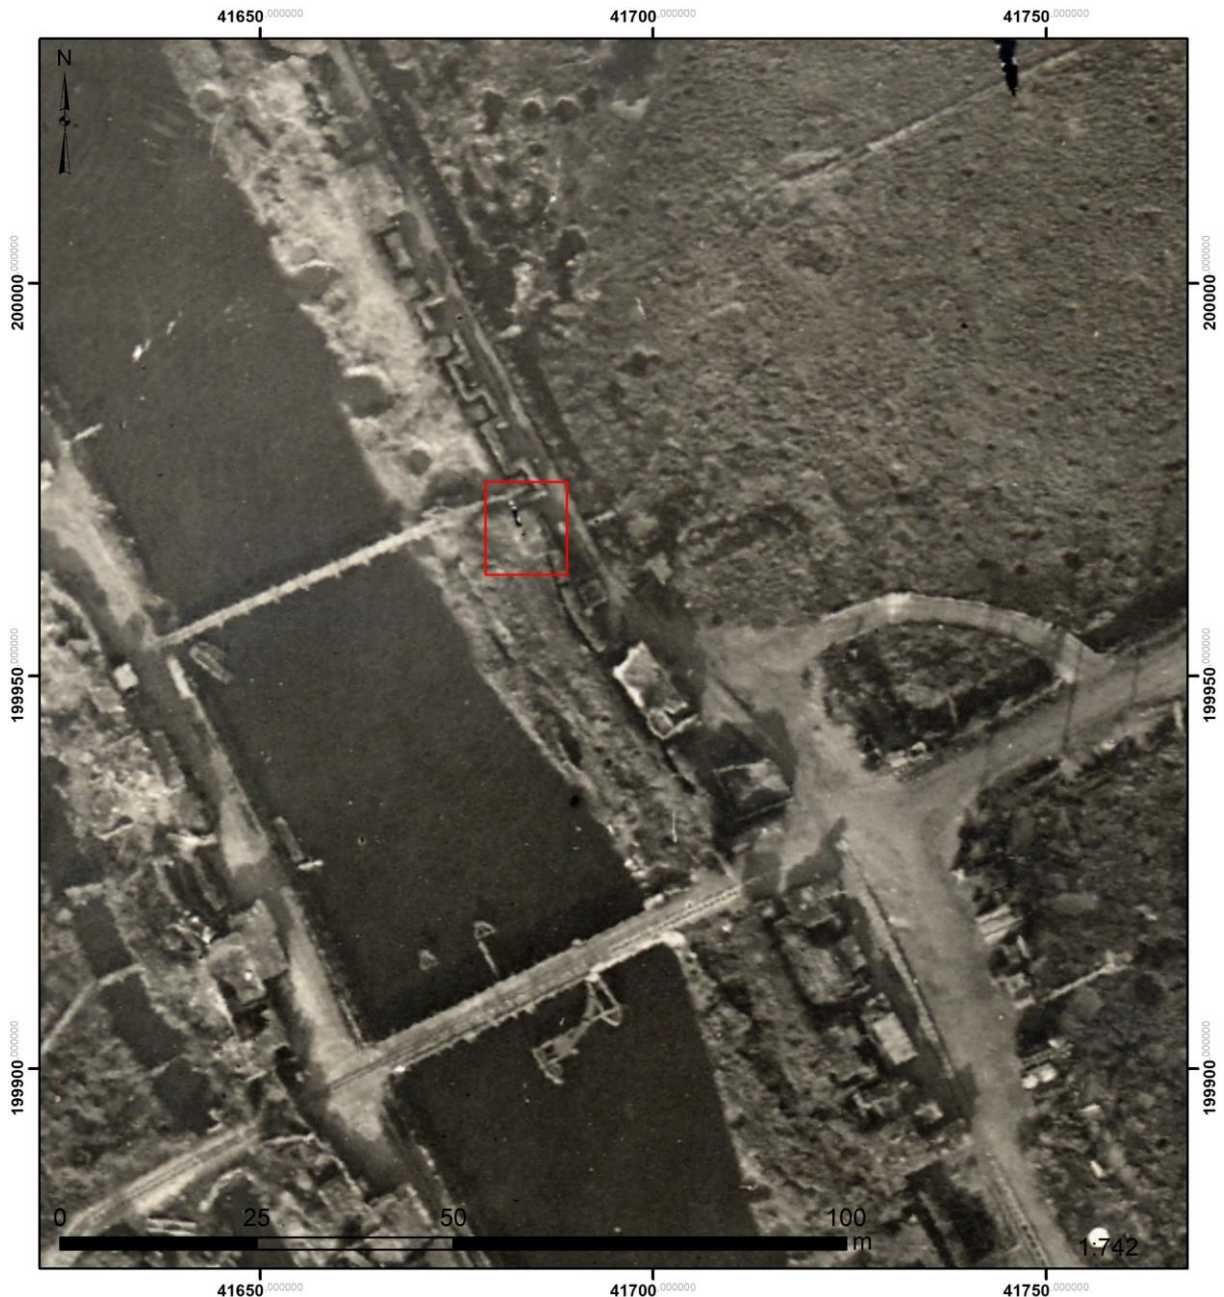
Fig. 10: Luchtfoto van 28 november 1917, waarop de bewuste bunker duidelijk te zien is¹.

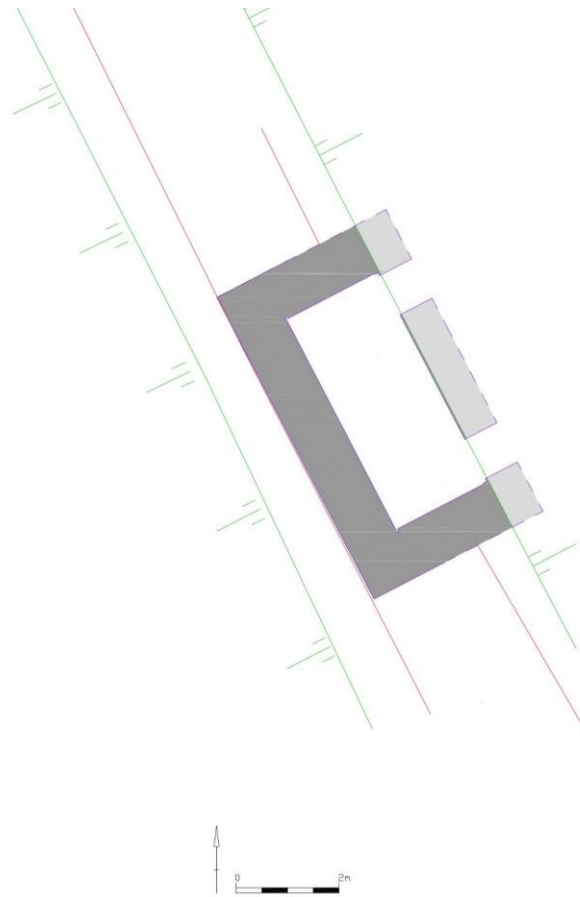
De beschikbare, rechthoekige binnenruimte meet 4,62 op 2 m (Fig. 11). Op één plaats -aan de vijandige zijde- kon een muurdikte van 1,02 m vastgesteld worden. De structuur is voorzien van een plat dak, dat 0,75 m dik was. Op 0,4 m, van onderuit bekeken, valt één bewapeningsniveau op, waarin betonijzers en staven zijn verwerkt. De staven zijn enkel in de breedte gebruikt. De beschikbare hoogte bedraagt 1,1 m. De vloerdikte komt op 15 cm.

Fig. 11: Detailplan van de aangetroffen bunker. Donkergrijs: aangetroffen delen; lichtgrijs: hypothetische (maar zeer waarschijnlijke) vervollediging van de structuur.

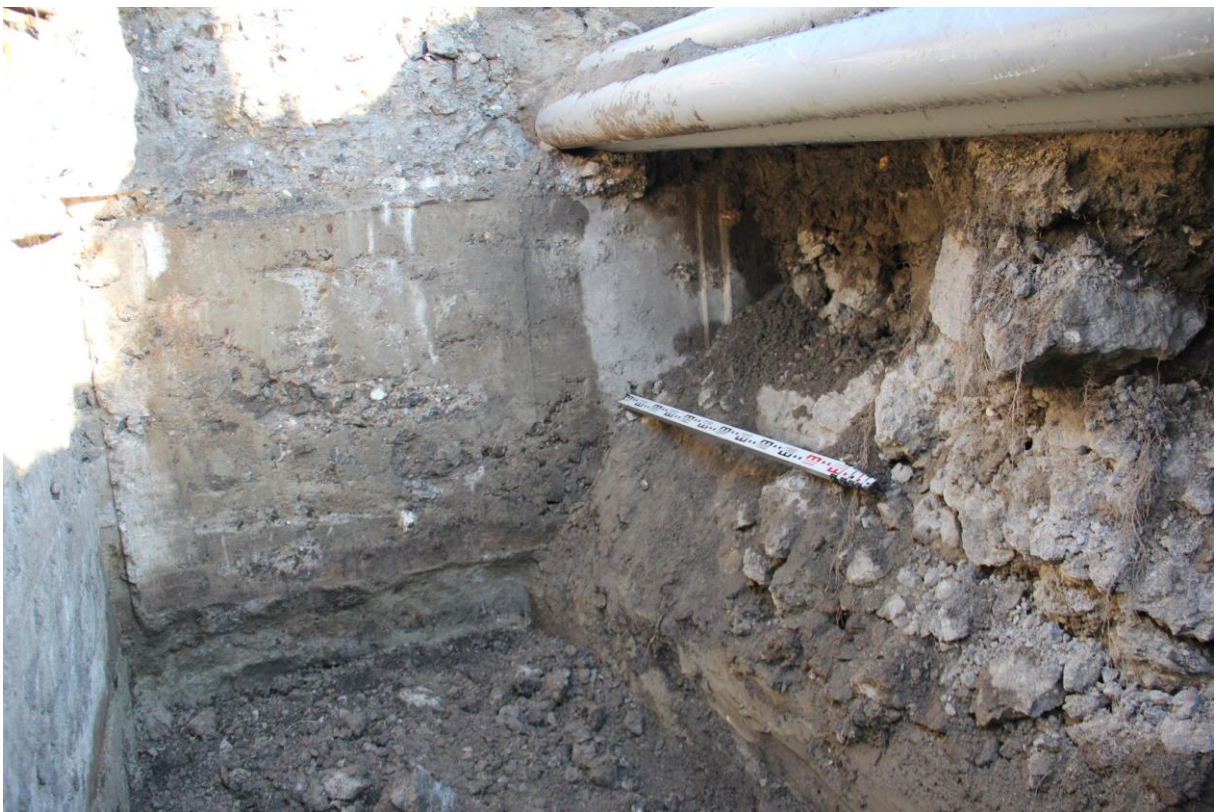
De bunker is een met stortbeton gegoten constructie, waarbij het gebruik van keien bijwijlen zeer duidelijk is. De sporen van horizontale beschoeiingsplanken (18 tot 21 cm breed) voor de eigenlijke bunker en verticale planken voor de toegangen is evenzeer duidelijk (Fig. 12 en 15). Een gleuf in de hoeken geeft aan hoe de planken met een verticaal balkje (5,5 op 3,5 cm) aan elkaar waren genageld (Fig. 15).

Fig. 12: Zicht op de noordelijke helft: rechts de toegang, links de restgleuf van de beschoeiing. Ook de aanzet van de vloerplaat is duidelijk.

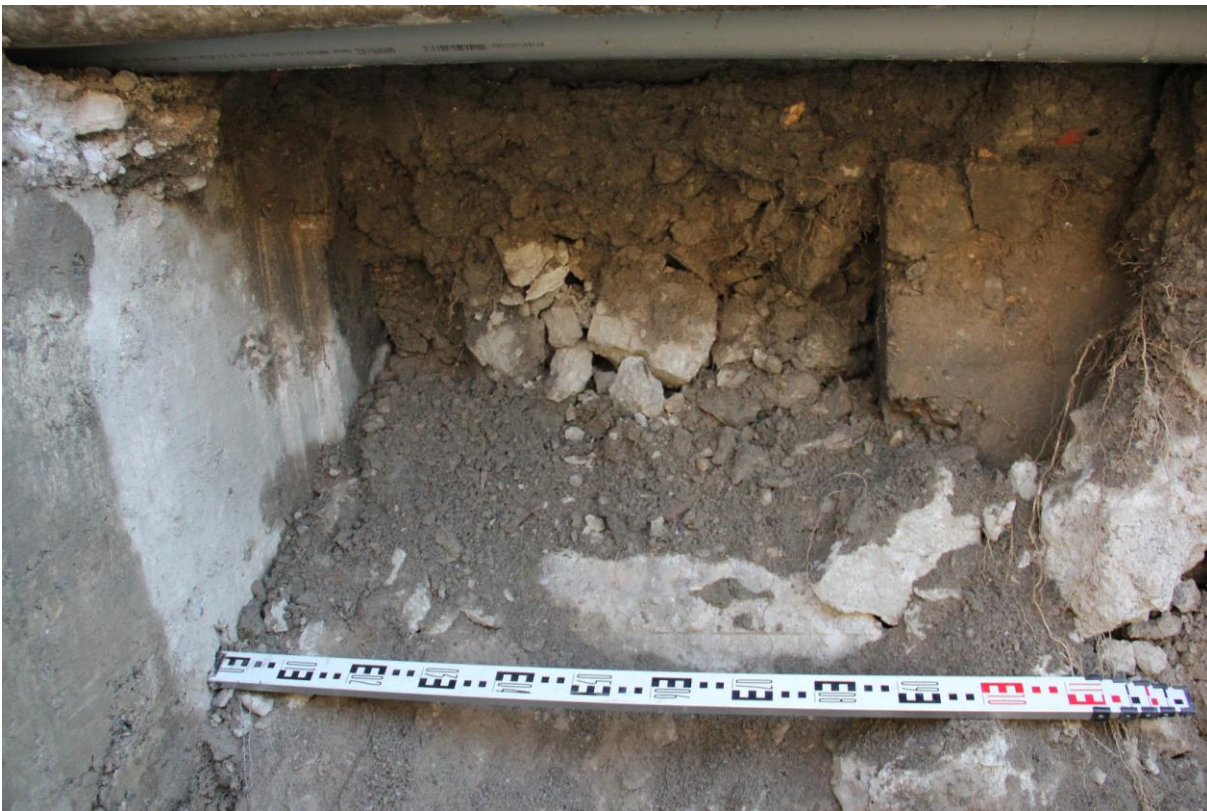
De bunker is in beide hoeken op de oostzijde -aan de vriendelijke zijde- voorzien van een toegang, die 0,65 m breed was (Fig. 13 en 14). Tegen de gevels kwam een dubbele vertanding (4, 7 en 6 cm) voor, die met een deur in verband kan gebracht worden (Fig. 13).

Fig. 13: De noordelijke toegang met de vertanding waarin mogelijk een deur paste.

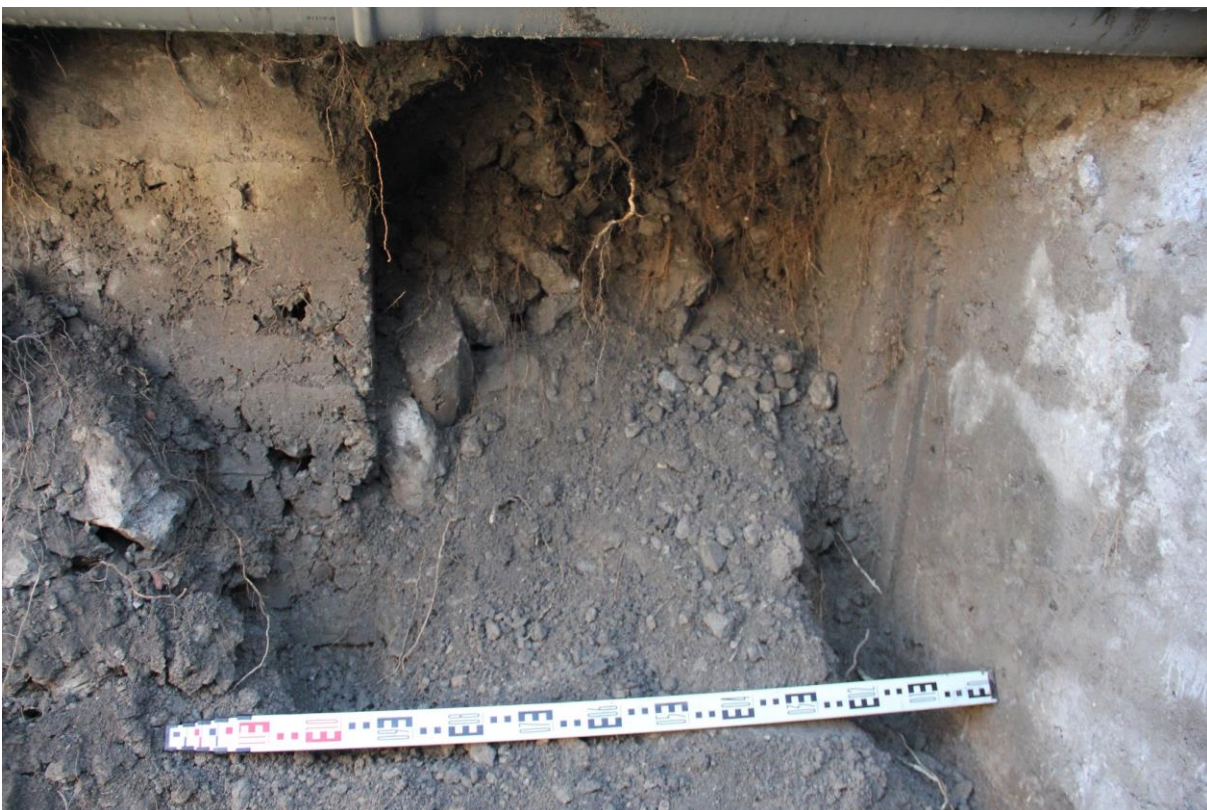
Fig. 14: De zuidelijke toegang van de bunker.

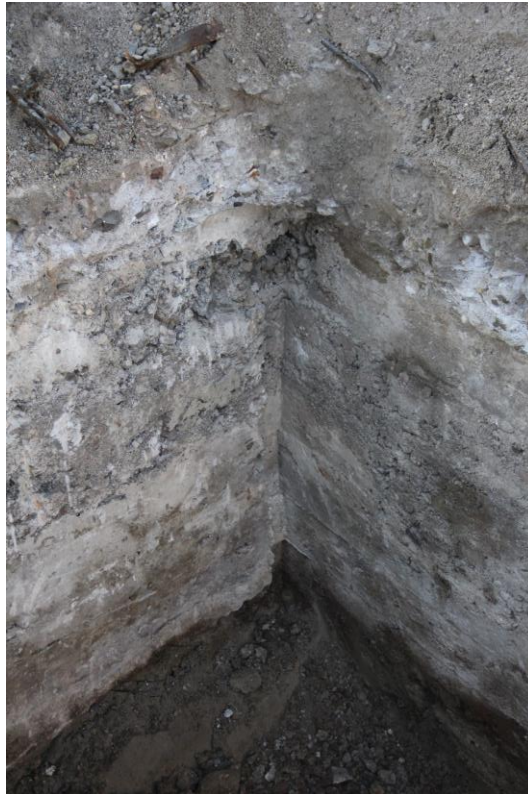
Fig. 15: Detailopname waarin de restgleuf, ontstaan door het balkje waaraan de horizontale beschoeiingsplanken waren vastgenageld, opvalt, net als aanwijzingen voor de beschoeiingsplanken zelf.

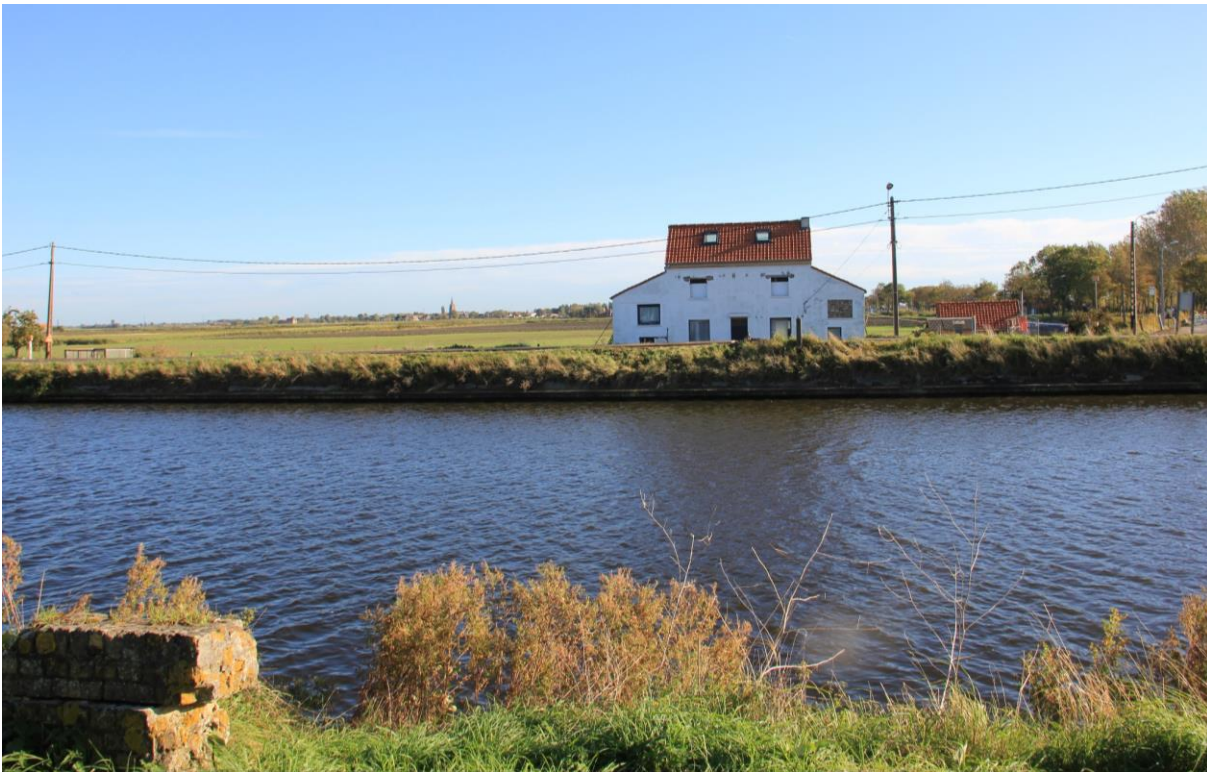
Fig. 16: Zicht op de IJzer, de IJzerdijk en de dorpskern van Schore op de achtergrond.

Gezien de specifieke ligging in de frontzone is dit een Duitse bunker. De ligging bij de Schoorbakkebrug, net achter het onder water gezette terrein, is uiteraard bepalend, waarbij de bewaking van de wegen en de noodbruggen aan de orde zijn (Fig. 16). Het kan gaan om een manschappenbunker, waarin bij beschietingen kon geschuild worden. Dat er twee toegangen zijn, wijst in die richting. De kleine afmetingen van het bouwsel wijzen dan weer in de richting van een munitiebunker². Er was immers artillerie opgesteld in de buurt.

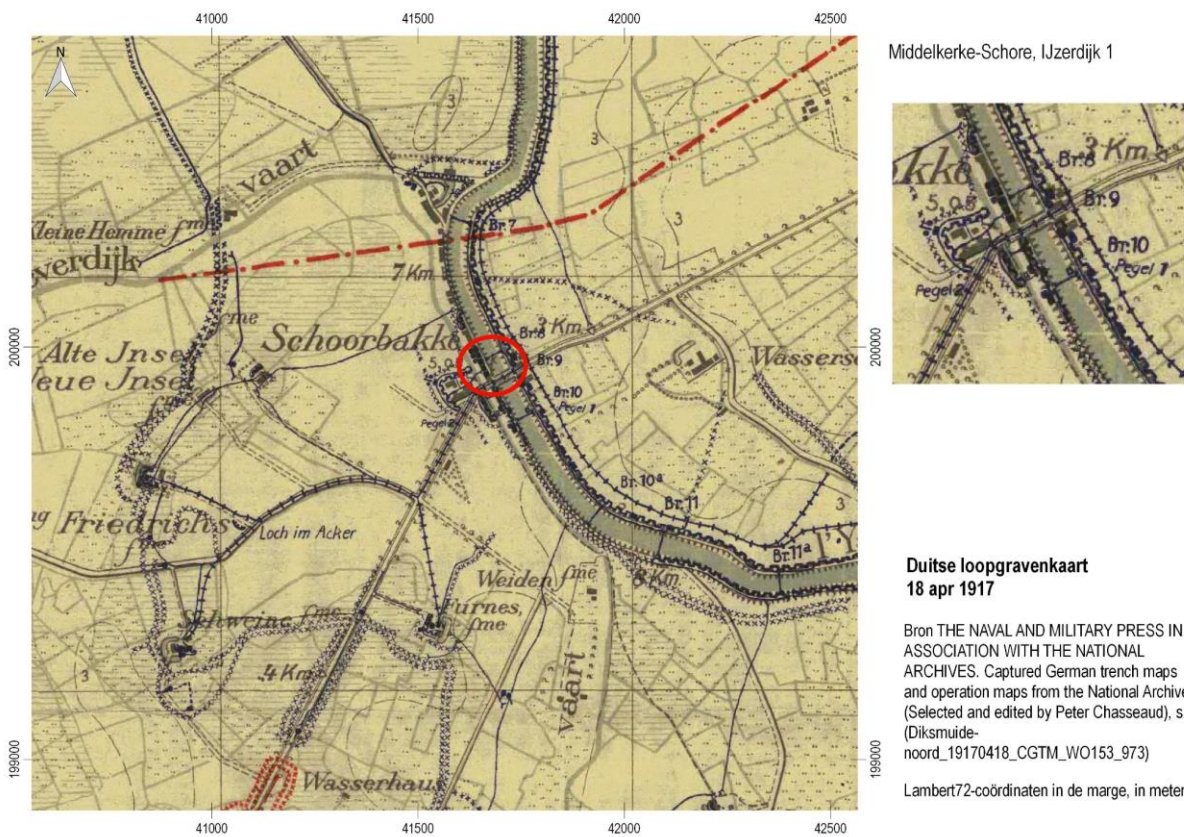
Op een Duitse loopgravenkaart van deze zone van 18 april 1917 is te zien dat in de IJzerdijk een doorlopende lijn is aangelegd (Fig. 17). Tussen Br. 8 en Br. 9 wordt een schuilplaats aangeduid. Op de linkeroever zijn enkel de gebouwen met loopgraven en prikkeldraad tot een versterkte post uitgebouwd. De hoeses in het overstromde gebied zijn uitgebouwd tot voorposten, die door paden en zelfs een smalspoor verbonden zijn.

Fig. 17: Duitse loopgravenkaart van deze zone (18 april 1917)³.

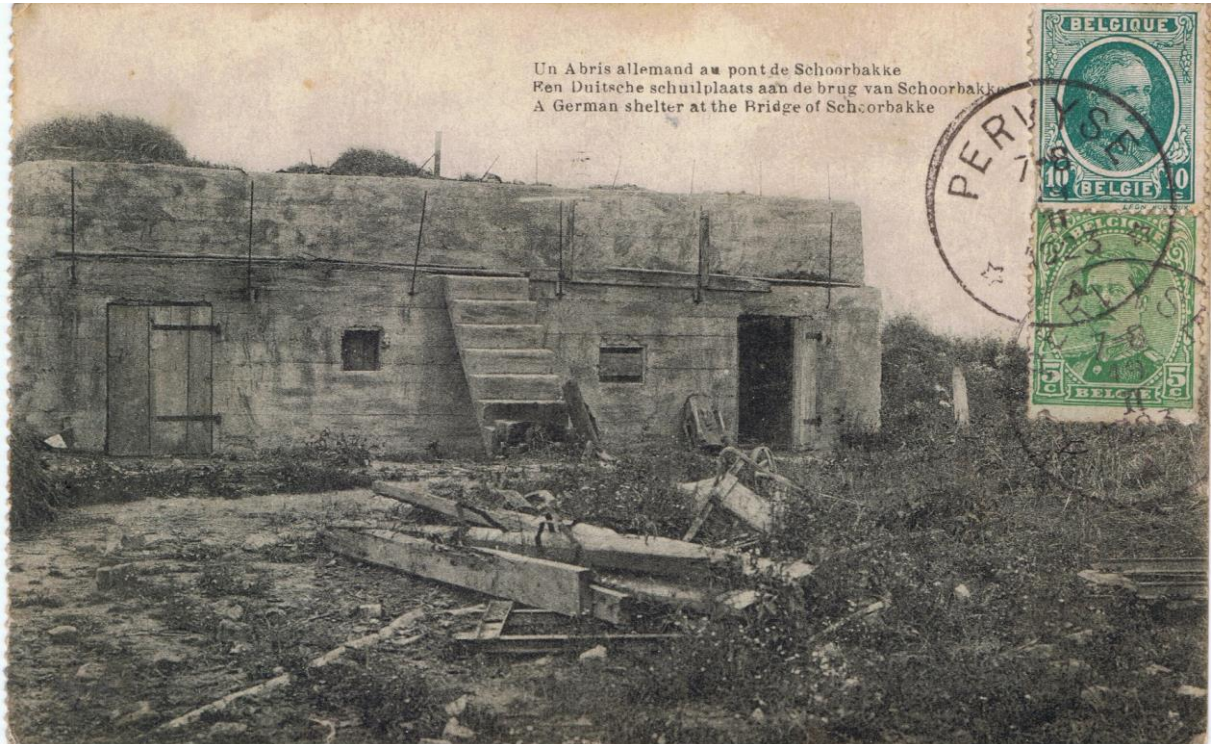
Fig. 18: In Schoorbakke stond ook nog een andere, eveneens gegoten bunker. De bunker werd ook als observatiepost en vermoedelijk mitrailleursstelling gebruikt. Uit: collectie André Gysel⁴.

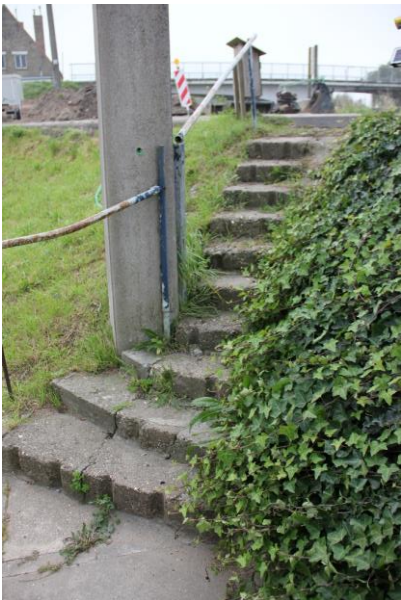
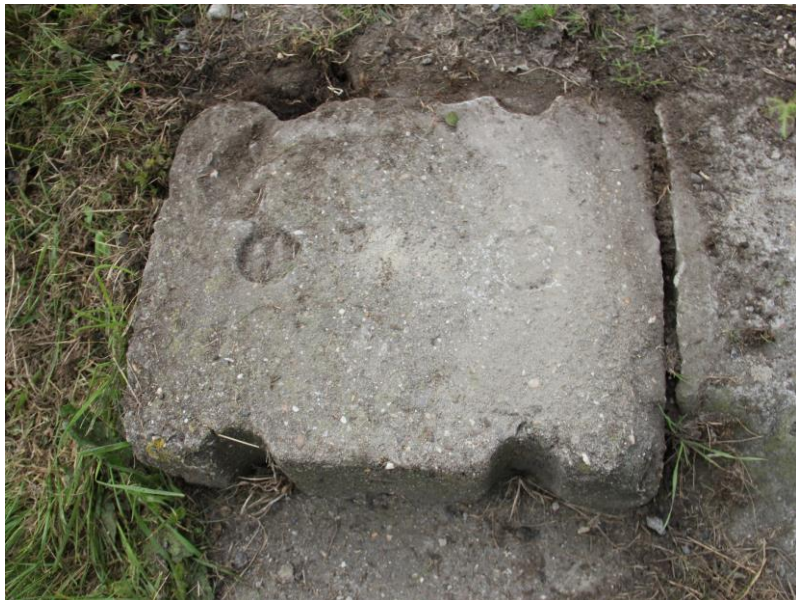
Deze bunker is gegoten met stortbeton, waarin kiezel is verwerkt. In een trap in de flank van de dijk, die verbinding maakt met het huisje achter de dijk, zijn betonnen bunkerblokken (0,5 op 0,4 m) verwerkt (Fig. 19 en 20). Ze waren voorzien van gaten en uitsparingen om in combinatie met betonijzers te kunnen gebruiken.

Fig. 19 en 20: Trap aan de zuidwesthoek van huis IJzerdijk nr. 1, net ten zuidoosten van de aangetroffen bunker. De trap is opgebouwd met bunkerblokken. In de blokken (50 x 40 x 20 cm) zijn uitsparingen en gaten voorzien om betonijzer aan te brengen.

Zijn de blokken van de trap afkomstig van een oudere constructie (cf. Fig. 21), die naderhand afgebroken is om plaats te maken voor de aangetroffen bunker?

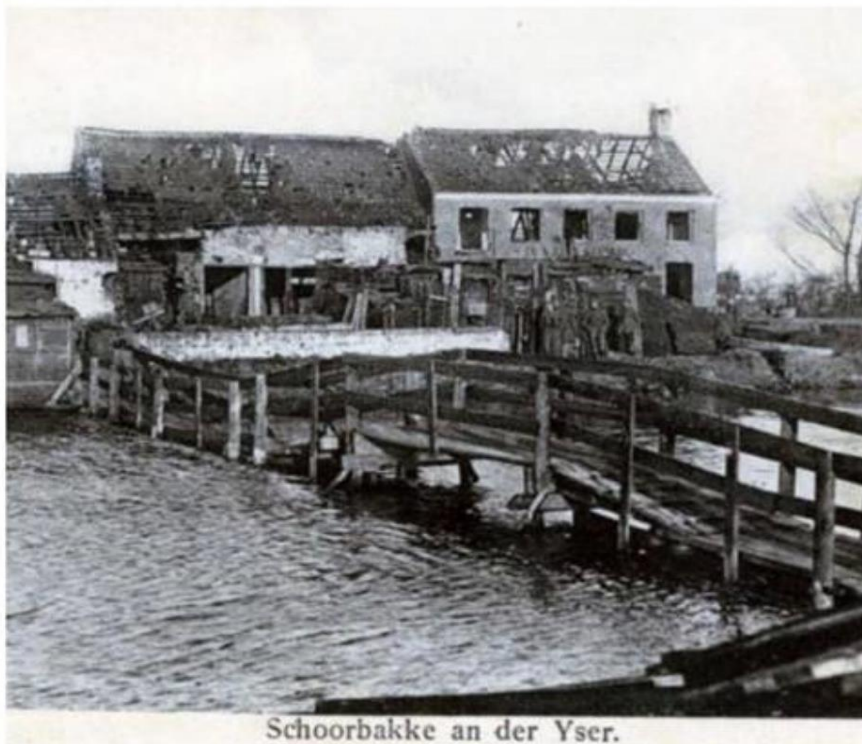
Fig. 21: Op deze foto met zicht op de tijdelijke voetgangersbrug ter hoogte van Schoorbakke, genomen vanop de overkant, is op de dijk (rechteroever oost) een met zandzakken ingekapselde schuilplaats te zien. Dit is mogelijk de voorganger van de geregistreerde bunker. Sowieso kan het als mogelijk voorbeeld dienen voor het uitzicht van de oudere structuur. Uit: collectie RVT (<https://www.routeyou.com/nl-be/location/view/47922509/infobord-schoorbakke-woi>).
