Onderzoeksrapport

Brugge, Kraanplein 4

Bouwhistorisch onderzoek van een
woonhuis uit de 13de eeuw

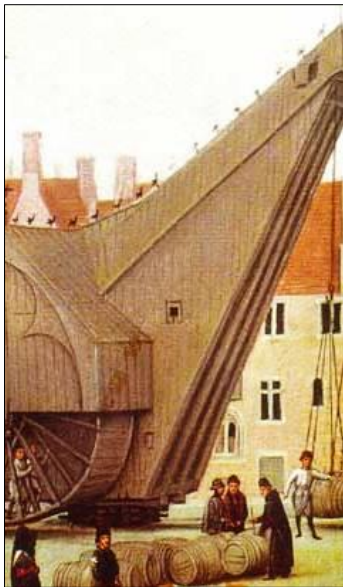
Fig. 3 (links): de kraan van het Kraanplein op *Het mystieke huwelijk van de Heilige Catharina* van Hans Memling (Brugge, museum Sint-Janshospitaal). Bron: www.regiobrugge.be

Het huis Kraanplein 4 ligt op de hoek van het gelijknamige plein, vernoemd naar de tredmolenkraan die hier omstreeks 1290 werd opgericht voor het laden en lossen van schepen op de Reie. De herhaaldelijk herstelde en vernieuwde kraan werd eerst door Hans Memling (1433-1494) afgebeeld (**fig. 3**) op de achtergrond van *Het mystieke huwelijk van de Heilige Catharina* (1479). De kraan wordt getoond vanuit de Vlamingstraat; dit betekent dat het huis rechts achter de kraan, aan de overkant van de in 1793-1795 gedempte Kraanrei, Kraanplein 4 is. Latere afbeeldingen van de kraan in een miniatuur (ca. 1520) van Simon Bening (1483-1561) en op het portret van Jan Eyewerve (1551) door Pieter Pourbus (1523-1584) laten meer zien van het huis (**fig. 4 en 5**). Waar op het schilderij van Memling alleen de zijgevel gedeeltelijk zichtbaar is, tonen Bening en Pourbus ook de voorgevel. De huidige toestand van het huis is nog in grote mate zoals op het schilderij van Pourbus: een tuitgevel aan de straatzijde, een schoorsteen langs de zijgevel, een schoorsteen op de noordelijke achtergevel en een keldergat bij de achtergevel. Op het stadszicht van Marcus Gerards (1562) zijn de achtergevel

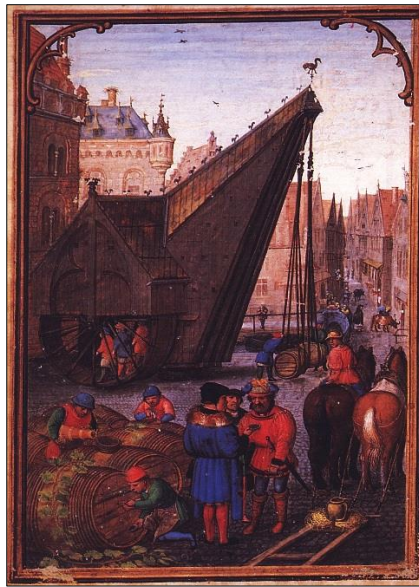
Fig. 4 (midden): de kraanplein van het Kraanplein op een miniatuur van Simon Bening, in een getijdenboek (München, Bayerische Staatsbibliothek, Cod. Lat. 23628, f° 11v°). Bron: [https://nl.wikipedia.org/wiki/Kraanplein_\(Brugge\)](https://nl.wikipedia.org/wiki/Kraanplein_(Brugge))

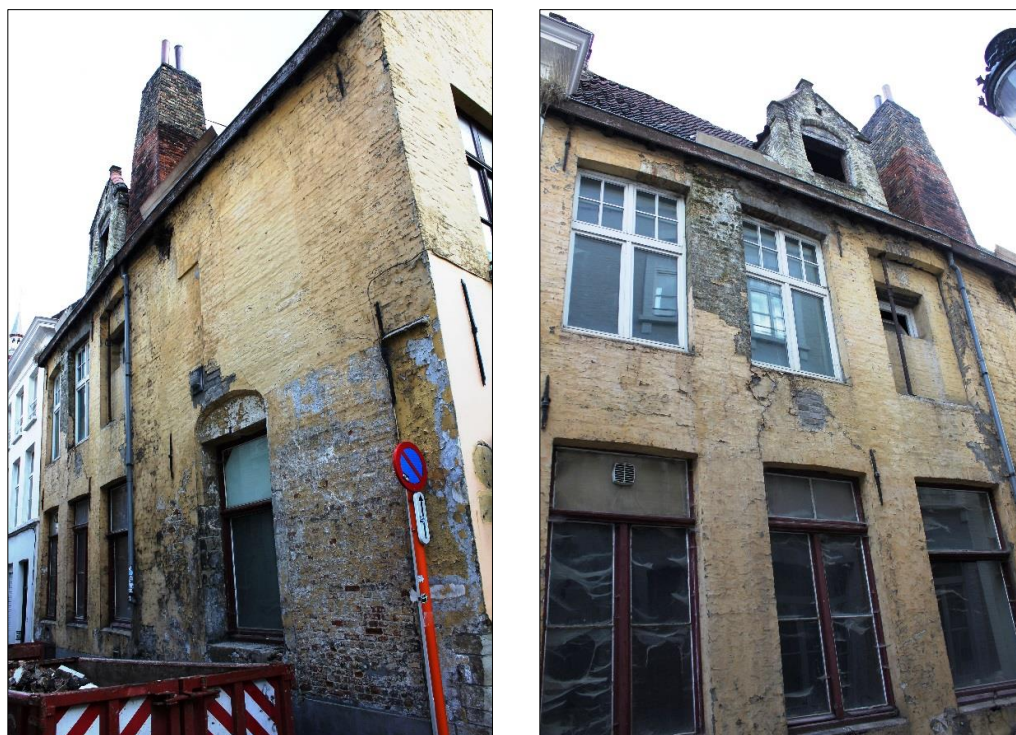
Fig. 7 en 8: de zijgevel van Kraanplein 4 (toestand 17 november 2016). Copyright Onroerend Erfgoed, foto: Vincent Debonne.

Kraanplein 4 is een diephuis onder zadeldak met voorgevel aan het Kraanplein. Buitenwerks meet het huis 12,3 m op 8,3 m. De vrijstaande westgevel langs de Kraanrei bevat sporen van verschillende verbouwingen (**fig. 7 en 8**). De versnijding boven het korbboogvenster houdt mogelijk verband met de schoorsteen die, zoals blijkt op zolder, een latere toevoeging is. Naast de versnijding tekent zich een gedichte vensteropening af, op de plaats waar Bening en Pourbus inderdaad een venster afbeelden. Het korbboogvenster met natuurstenen negblokken kan niet worden herkend op het straatzicht van Pourbus, die een breed drieledig venster met rondboogfries weergeeft. De alleen door Gerards getekende dakkapel is eveneens een latere toevoeging. Evenmin oorspronkelijk zijn de vensters links van de schoorsteen, op de gelijkvloerse en eerste verdieping. Misschien klimt deze ordonnantie op tot de 16de eeuw of vroeger. Pourbus toont al een dergelijke toestand van de zijgevel, maar met twee keer twee en niet twee keer drie vensters. Deze weergave kan echter een opzettelijk verkorting zijn van de zijgevel door Pourbus, om achter de tredmolenkraan het huis Kraanplein 4 toch volledig weer te geven. De schoorsteen tegen de achtergevel is materieel misschien niet meer origineel, maar bevindt zich waarschijnlijk wel op de plaats van de schoorsteen van het middeleeuwse huis.

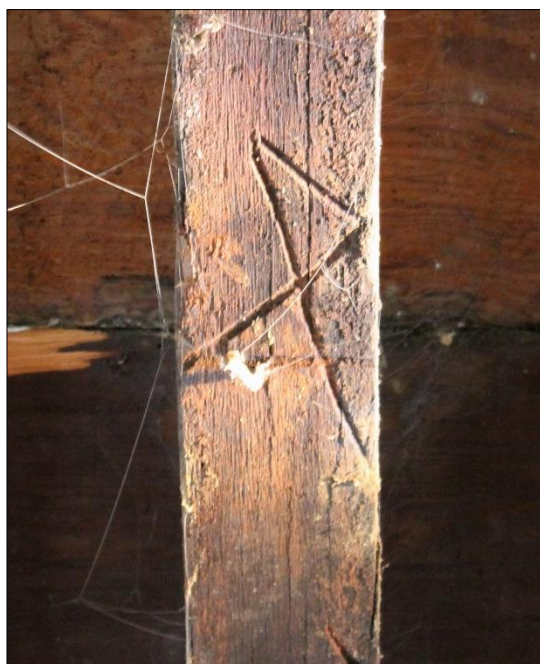
Fig. 12 (links): gehalveerd pentagram op een kinderbalk van de gelijkvloerse verdieping (toestand 17 november 2016). Copyright Onroerend Erfgoed, foto: Vincent Debonne.

Twee kinderbalken van het zuidelijkste vak dragen de merken XII en VI (**Bijlage 1**). Zij kunnen echter moeilijk worden verklaard als telmerken; geteld van zowel de westelijke als oostelijke zijde passen de merken immers niet in een oplopende nummering. Twee andere kinderbalken zijn gemerkt met een gehalveerd pentagram **(fig. 12)**, een merk dat ook voorkomt in de dakkap en kan worden geïdentificeerd als een handels- of vlotmerk. Duidelijk is dat deze gehalveerde merken werden

aangebracht op balken met vierkante sectie die, wellicht op de bouwwerf van het huis, werden verzaagd tot smallere kinderbalken met een rechthoekige sectie. Deze werkwijze blijkt ook uit twee kinderbalken met doorgezaagde vlotgaten, conische uitsparingen die zich, voordat het hout overlangs werd verzaagd, centraal in de balk bevonden (**fig. 13**). In de vlotgaten werden met een plug de touwen vastgezet waarmee het houtvlot werd samengebonden. De aangetroffen vlotgaten zijn van een type dat nog niet eerder in Vlaanderen is opgemerkt maar wel is gedocumenteerd in Nederland en Duitsland⁴. Op enkele plaatsen tussen de ingelaten kinderbalken zijn kopschotjes bewaard.

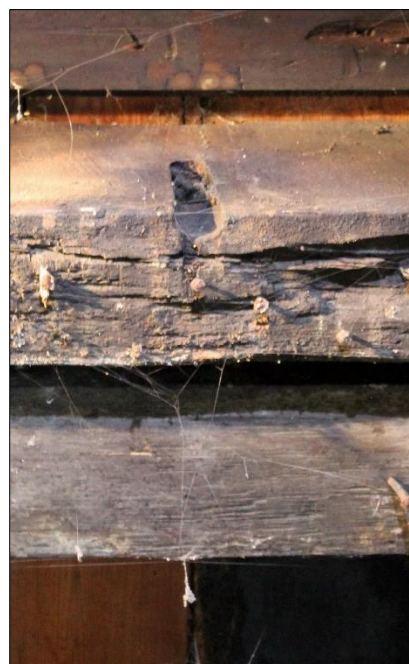
Fig. 13: gehalveerd vlotgat op een kinderbalk van de gelijkvloerse verdieping (toestand 17 november 2016). Copyright Onroerend Erfgoed, foto: Vincent Debonne.

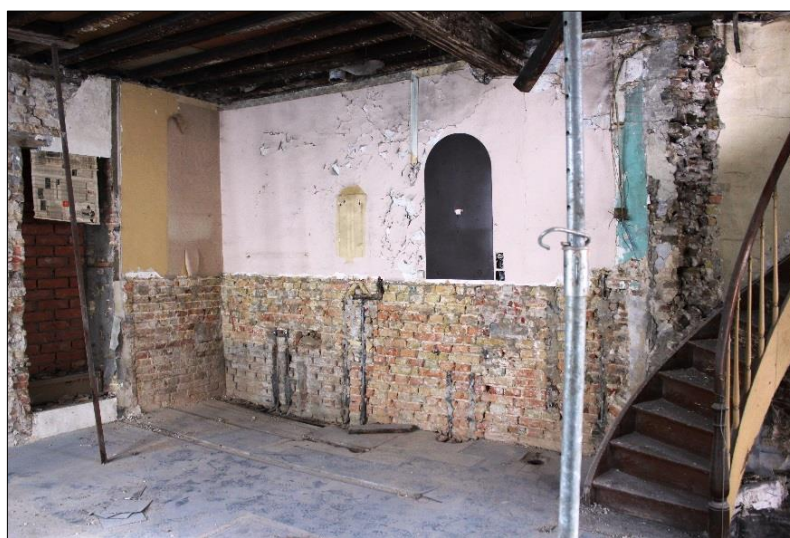
De oostmuur van de eerste verdieping is wel nog grotendeels bewaard in zijn oorspronkelijke toestand. De lavabonis bij de voorgevel (**fig. 14**) en de gedichte kaarsnis (**fig. 15**) tussen de trap en de achtergevel zijn originele interieurelementen. De afmetingen van de bakstenen (28-30 x 13,7-14,5 x 6,5-7,5 cm, zie **Bijlage 2**) en de tienlagenmaat (79,5 tot 81 cm) stemmen overeen met meetwaarden in gebouwen in Brugge en Damme uit de jaren 1260-1300⁵. Het voorkomen van staand verband, waarvan de oudste toepassingen in Brugge en Damme dateren uit de jaren 1270⁶, laat toe om de bouw van het huis Kraanplein 4 te vernauwen tot ongeveer 1270-1300.

Fig. 15: oorspronkelijk baksteenmetselwerk in de noord- en oostmuur van de eerste verdieping (toestand 17 november 2016). Copyright Onroerend Erfgoed, foto: Vincent Debonne.

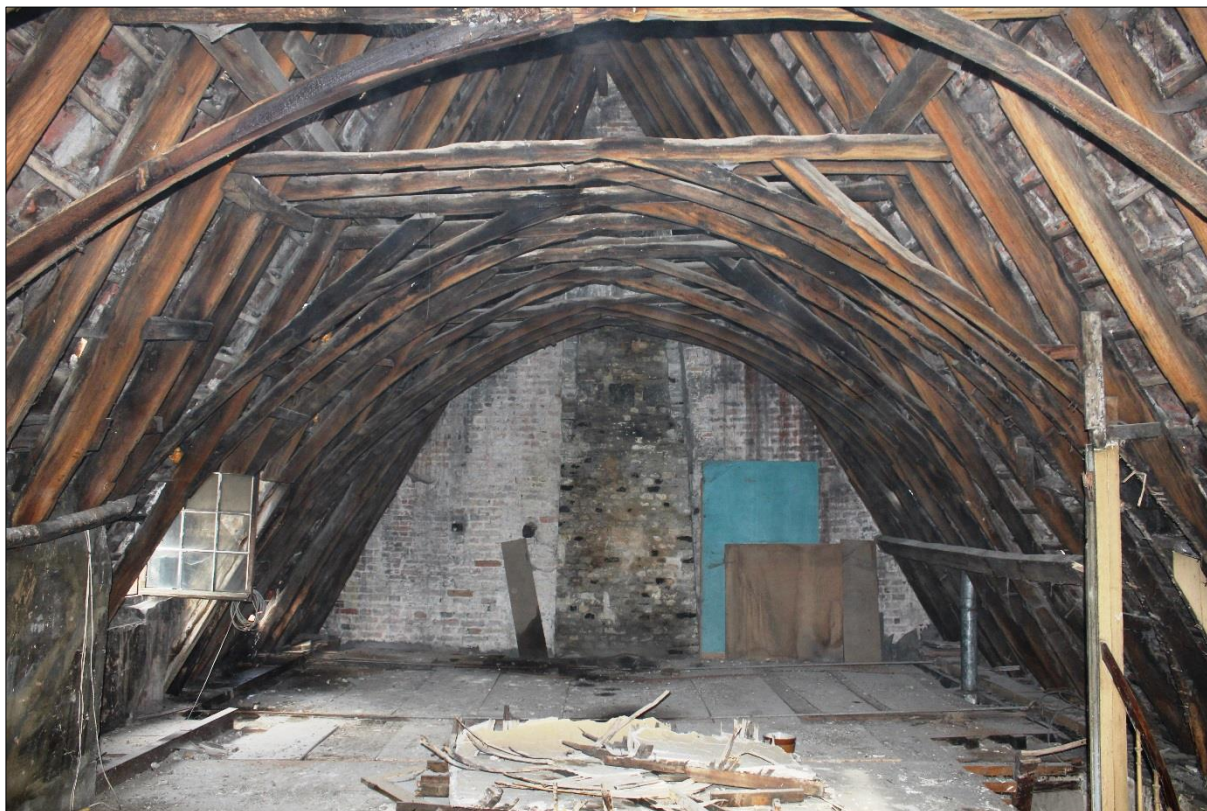
Fig. 16: de dakkap gezien naar het noorden (toestand 16 november 2016). Copyright Onroerend Erfgoed, foto: Vincent Debonne.

De dakkap is een enkelvoudige sporenkap met een spits, onbetimmerd tongewelf gevormd door gebogen korbelen en standzonen (**fig. 16, bijlage 5**). De coherente reeks telmerken is aangebracht op de korbelen en telt op van zuid (voorgevel) naar noord (achtergevel). Opvallend is de extreme vervorming van de dakkap (**bijlage 3**). Er is een sterke overhelling naar het zuiden (Kraanplein), waardoor verschillende sporen doorbuigen en getorst zijn. Om verdere overhelling tegen te gaan zijn in het verleden flieringen en een nokgording toegevoegd. Onder de nok zijn de sporenparen met plankjes verstevigd.

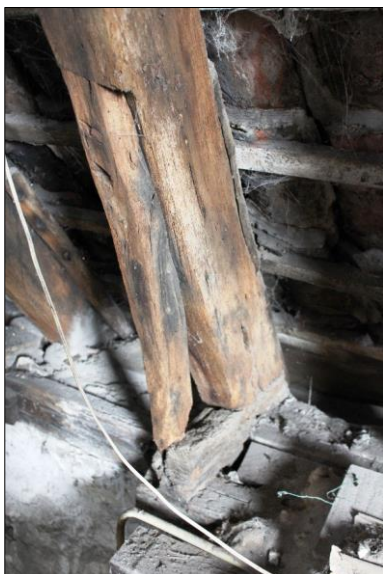
De oorspronkelijke constructie van de voet van de kap is alleen achter de koker van de slingertrap bewaard. De standzonen steunen op blokkelen die op hun beurt rusten op een dubbele muurplaat en de uiterste kinderbalk van de balklaag van de eerste verdieping (**fig. 17**). Behalve twee exemplaren achter de slingertrap zijn alle standzonen verdwenen. De plaats van de verdwenen standzonen is echter nog gemakkelijk herkenbaar aan de inkepingen op de sporen (**fig. 18**). De standzonen waren met een of twee spijkers aan de sporen bevestigd.

Fig. 17 (links): dakspoor aan de oostzijde, naast de slingertrap. Bewaard standzoon en blokkeel (toestand 16 november 2016). Copyright Onroerend Erfgoed, foto: Vincent Debonne.

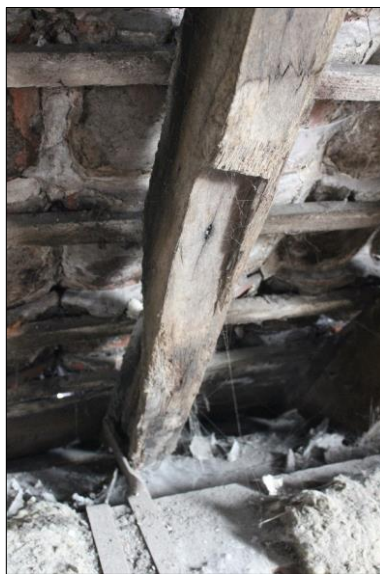
Fig. 18: dakspoor aan de oostzijde met inkeping van verdwenen standzoon (toestand 16 november 2016). Copyright Onroerend Erfgoed, foto: Vincent Debonne.

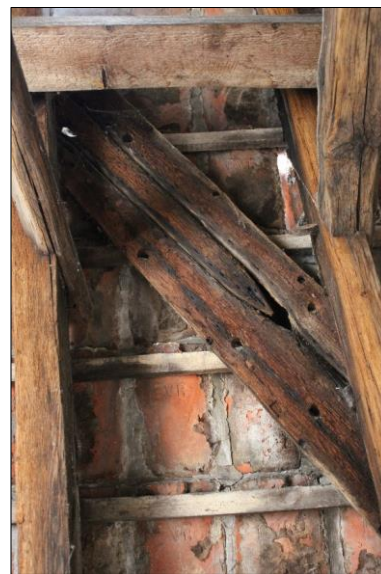
Fig. 19: windlat aan de westzijde van de dakkap (toestand 16 november 2016). Copyright Onroerend Erfgoed, foto: Vincent Debonne.

Van de twee windlatten in de dakkap is alleen deze aan de westzijde bewaard. De talrijke ronde doorboringen en de vorkvormige uitsparing wijzen op hergebruik, misschien van scheepshout (**fig. 19**). Het oostelijke spoor tegen de achtergevel is ook hergebruikt. Ook hier wijzen de ronde doorboringen op een niet bouwkundige herkomst.

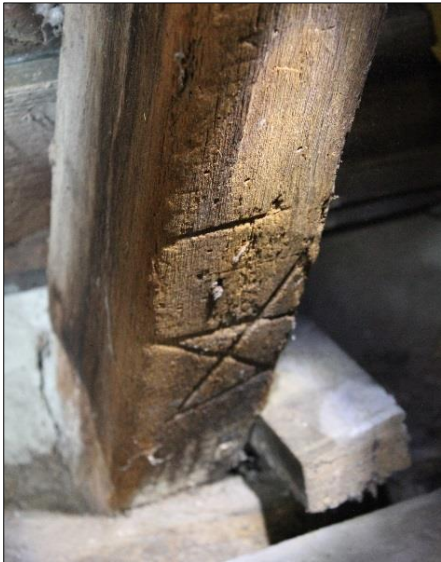
dat ook aanwezig is op twee kinderbalken van de gelijkvloerse verdieping (**fig. 20**). Dit wijst opnieuw op het verzagen van balken tot smallere exemplaren. Het voorkomen van dezelfde merken in zowel de balklagen als de dakkap suggereert dat de houten onderdelen van het huis werden betrokken uit hetzelfde lot bouwhout. Een doorgezaagd vlotgat op een van de sporen wijst andermaal op het transport van bouwhout via waterwegen (**fig. 21**).

Fig. 20 (links): dakspoor met vlot- of handelsmerk (gehalveerd pentagram) (toestand 16 november 2016). Copyright Onroerend Erfgoed, foto: Vincent Debonne.

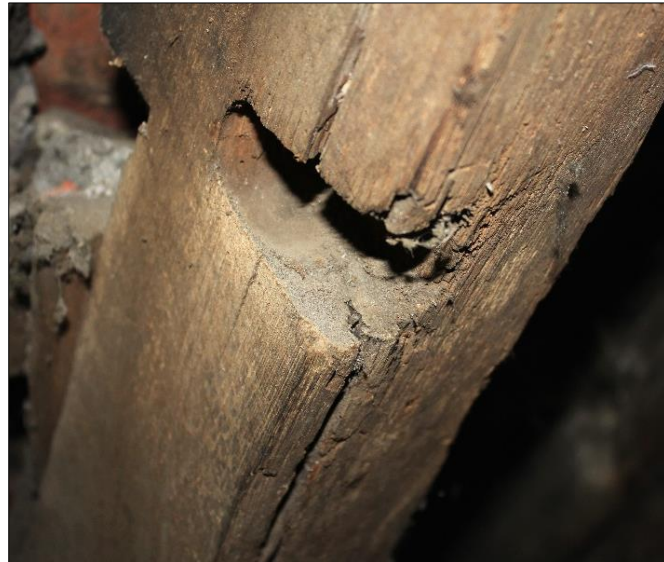
Fig. 21: dakspoor met gehalveerd vlotgat (toestand 16 november 2016). Copyright Onroerend Erfgoed, foto: Vincent Debonne.
