18\_107\_1  
WL rapporten

# Monitoring van de exploitatie van een stortplaats voor baggerspecie ter hoogte van het spaarbekken van de IJzer

Factual data rapport

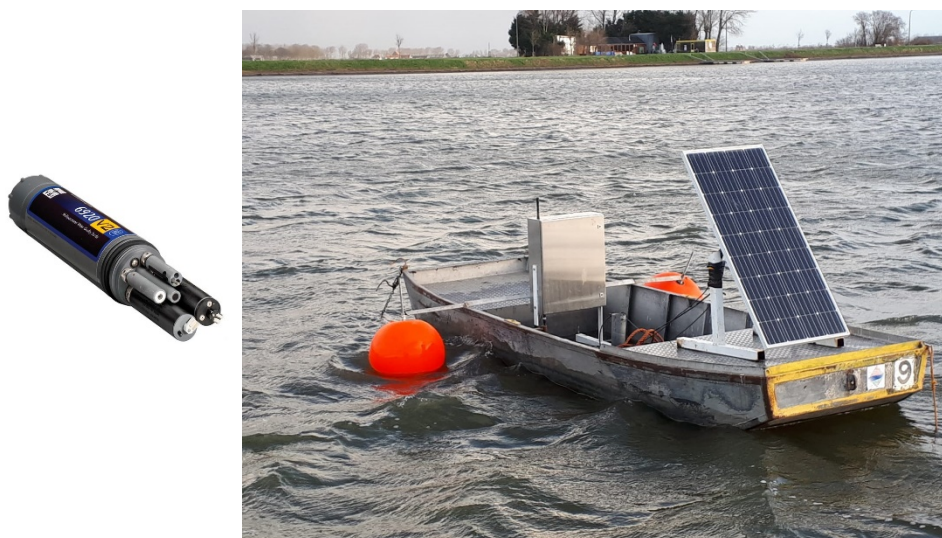
Er werd beslist om multiparametersondes van het type YSI6920 te voorzien, gemonteerd in een opstaande onderaan open buis doorheen de bodem van een werkponton op 1,75m diepte ongeveer, waarop een zonnepaneel en Campbell CR850-datalogger met modem (in kast) worden bevestigd om de continue voeding en dataregistratie en -beschikbaarheid te garanderen. De meetsonde en de gehele meetopstelling is te zien in figuur 3.

Figuur 3 – Meetsonde YSI6920 en gehele meetopstelling voor opvolging stortwerkzaamheden op het spaarbekken te Nieuwpoort

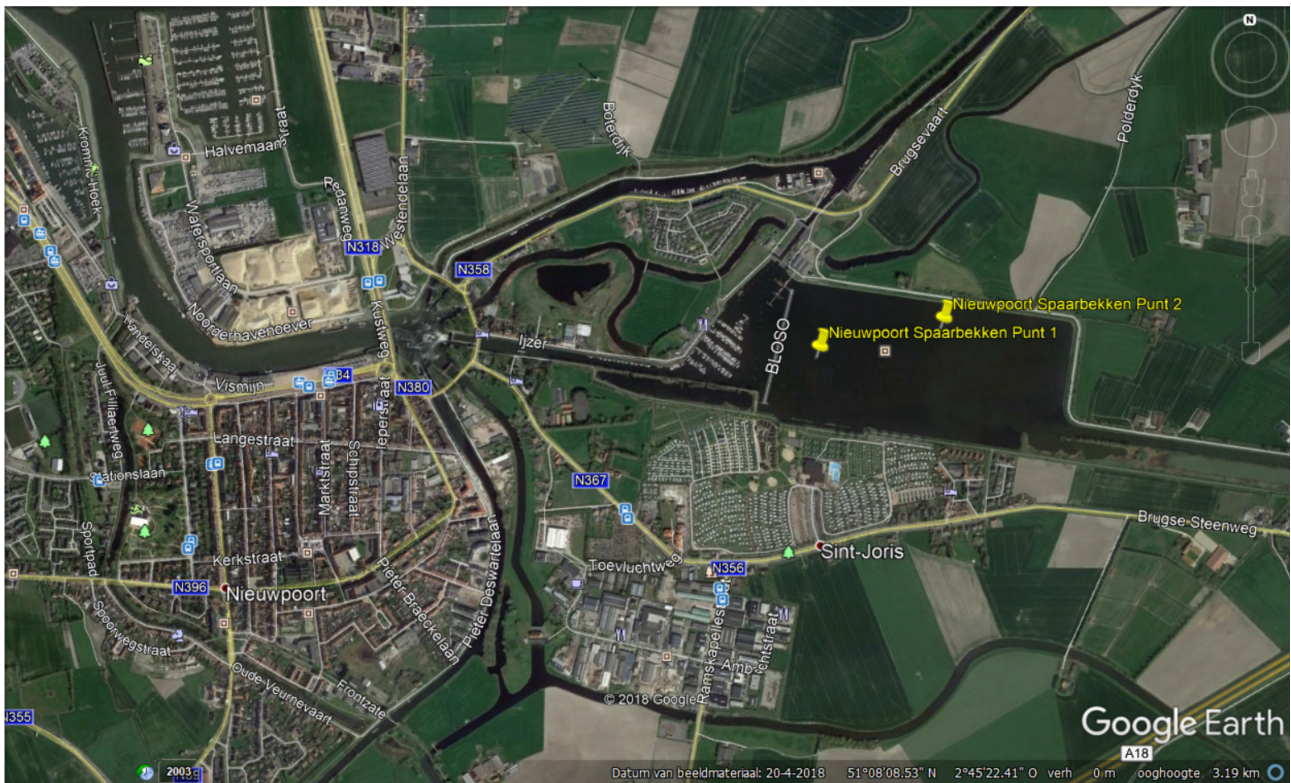
Figuur 5 – Ligging 2 meetpunten voor opvolging turbiditeit en temperatuur op het Spaarbekken te Nieuwpoort

De metingen konden real-time geraadpleegd worden op de website [www.waterinfo.be](http://www.waterinfo.be) (figuur 4). Hierdoor was de projectleider in staat om bij langdurige belangrijke wijzigingen in de opgemeten parameters te beslissen tot staalname en eventuele stopzetting van de stortwerkzaamheden. De metingen zijn gestart op 9/10/18 en beëindigd op 14/05/2019. Er werden 2 meetpunten opgericht, één ten noorden van de werkzone en één ten westen van de werkzone (Figuur 5).

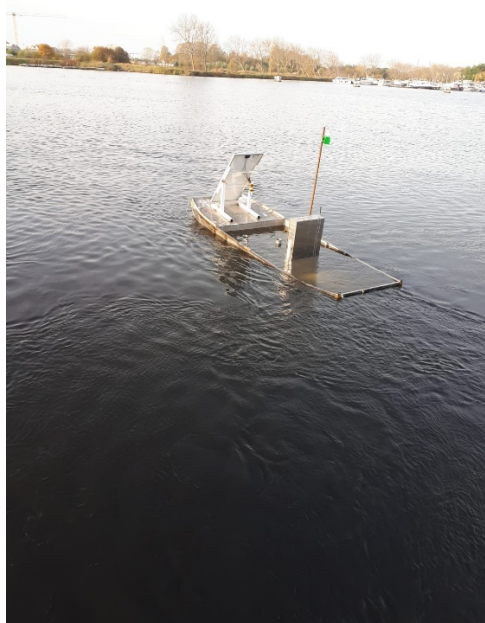
Door technische pannes zijn er enkele periodes geweest waarin de data niet beschikbaar waren. Dit had vooral te maken met het onderlopen van het ponton bij hevige regen en wind, waarbij extra water door golfslag in het ponton terecht kwam. Dit heeft er onder meer voor gezorgd dat het ponton op meetpunt 2 op 31/10/2019 is gekapseisd waardoor de volledige meetopstelling is verloren gegaan alsook de ingewonnen data van dat meetpunt. Meetpunt 1 was niet gekapseisd (Figuur 6) en kon nog gerecupereerd worden. Dit ponton werd nadien voorzien van extra drijfvermogen.

Figuur 6 – Beeld van net niet gezonken ponton op meetpunt 1 in het Spaarbekken te Nieuwpoort op 31/10/18
