# Onderzoeksrapport

## Onderzoek van een tunnel uit de Eerste Wereldoorlog in Wijtschate, Ieperstraat (W.-VI.).

Eindverslag van een toevalsvondst.

Onderzoeksrapporten agentschap Onroerend Erfgoed nr. 138

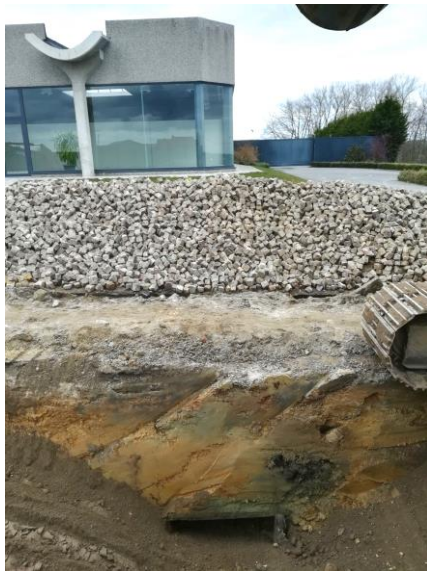
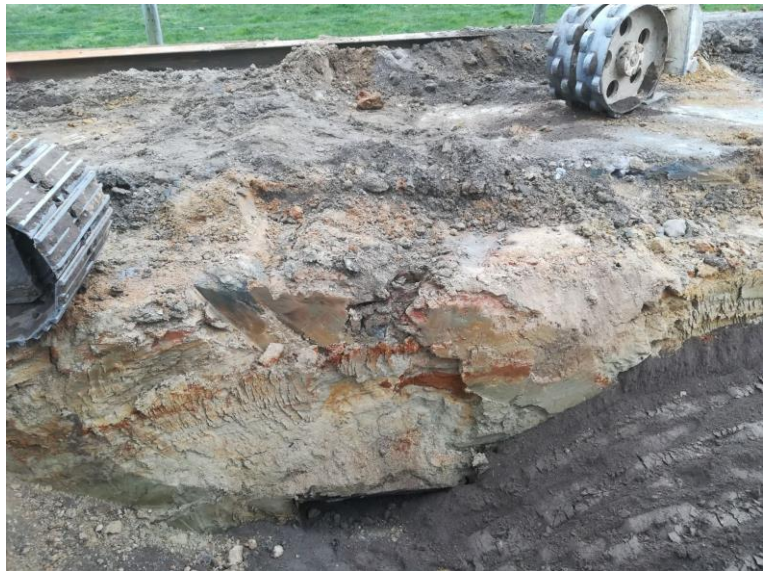
Fig. 4. De restanten van de tunnel zoals Jan Decorte van CO7 ze kon vaststellen. Links: de top van de tunnel zichtbaar in de westelijke wand van de werksleuf vóór de aanleg van de riolering. Rechts: de top van de tunnel in de oostelijke wand van de werksleuf. Foto's: Jan Decorte, CO7.

Tijdens wegeniswerken uitgevoerd door de firma Cnockaert op het tracé van de Ieperstraat in Wijtschate (gemeente Heuvelland) werd een deel van een tunnel uit de Eerste Wereldoorlog aangesneden (Fig. 1 - Fig. 3). De firma meldde op 8 maart 2018 de vondst aan Jan Decorte, intergemeentelijk archeoloog van de onroerend erfgoeddienst CO7 die meteen ter plaatse kwam. Hij moest echter vaststellen dat de tunnel in de werksleuf reeds was uitgebroken voor de aanleg van de riolering. Aan beide zijden van de werksleuf was de top van de tunnel nog wel in de sleufwand zichtbaar (Fig. 4).

Waar de tunnel was ontdekt, was deze door de aanleg van de riolering reeds weggegraven toen de vondstmelding gebeurde (Fig. 4). Het onderzoek van de tunnel vond plaats over de volledige breedte van het wegtracé, zowel ten westen als ten oosten van de vergraving. Naast het weggegraven stuk bleek de tunnel nog goed bewaard. Het inplannen van het onderzoek werd afgestemd op de planning van de werken. De uitvoerende firma zorgde voor de nodige kraaninzet om de top van de tunnel vrij te leggen.

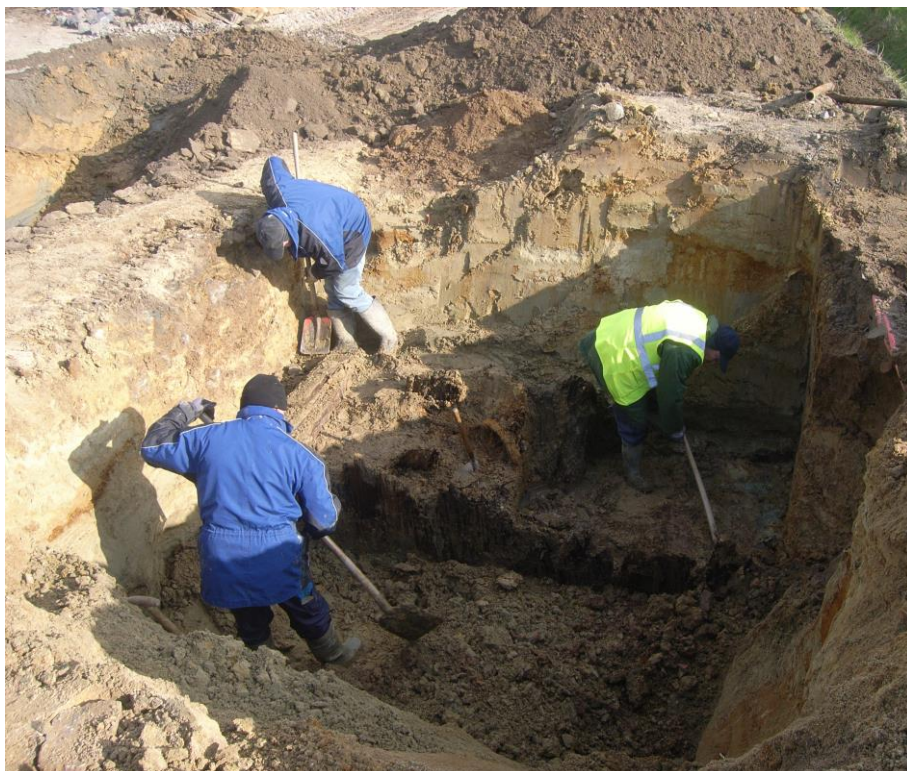
Fig. 5. Het manueel vrijleggen van het oostelijk stuk tunnel. Zicht vanuit het zuiden.

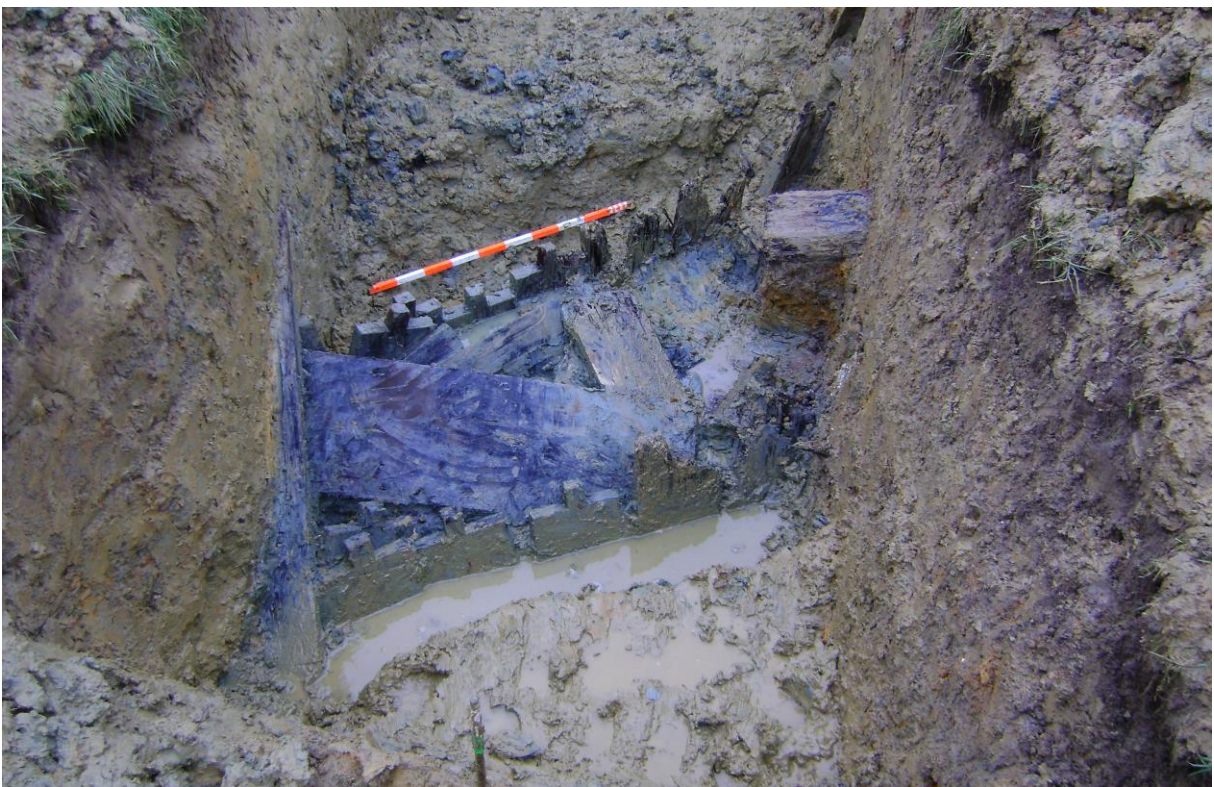
Fig. 15. De tunnelconstructie in Sint-Elooi 3 (uit: Dewilde 2015).

In Sint-Elooi werd in 2010 in een proefsleuf op de site ‘Sint-Elooi 3’ dat kaderde in een ruimer proefsleuvenonderzoek door het Agentschap Onroerend Erfgoed een segment van een gelijkaardige tunnelconstructie aangetroffen (Fig. 15). Opnieuw dwarste het bouwsel het onderzoeksgebied waardoor de onderzochte afstand zeer beperkt bleef. De bouwwijze (*Minierrahmen*), afmetingen (120 cm breed, een hoogte lijkt niet te zijn geregistreerd) en beperkte diepte kennen zeer veel gelijkenissen met de voorbeelden in Mesen. De interpretatie die werd gemaakt, was die van een ondergrondse verbindingsgang.<sup>37</sup>

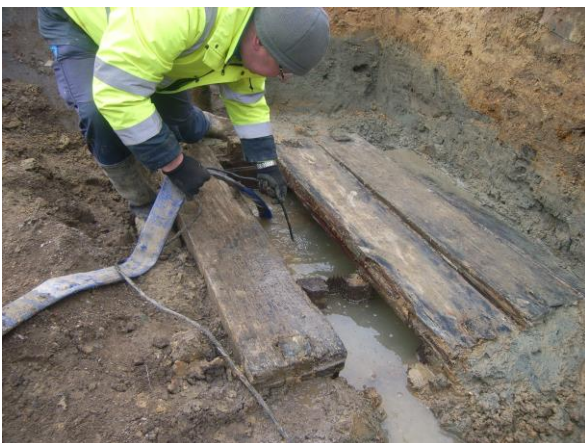
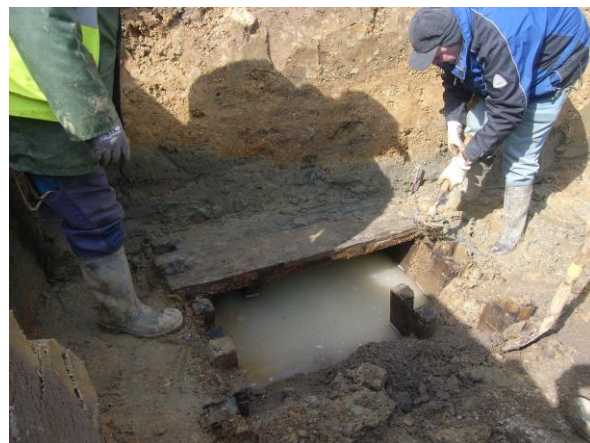
Fig. 22. Het noordwestelijk stukje tunnel stond volledig onder water. Het bleek een onbegonnen zaak om dit te proberen uit te pompen.

Er werd tijdens het onderzoek van deze toevalsvondst een poging ondernomen het water weg te pompen uit het westelijk stukje tunnel (lengte: ca. 1,25 m) (Fig. 22). Al snel bleek na nader onderzoek dat de tunnel hier nog intact was, niet gevuld was met grond en nog verder doorliep buiten de werkput. Wegpompen van het water was dus een onbegonnen zaak en de ruimte was te beperkt om dit stuk tunnel verder te kunnen onderzoeken.

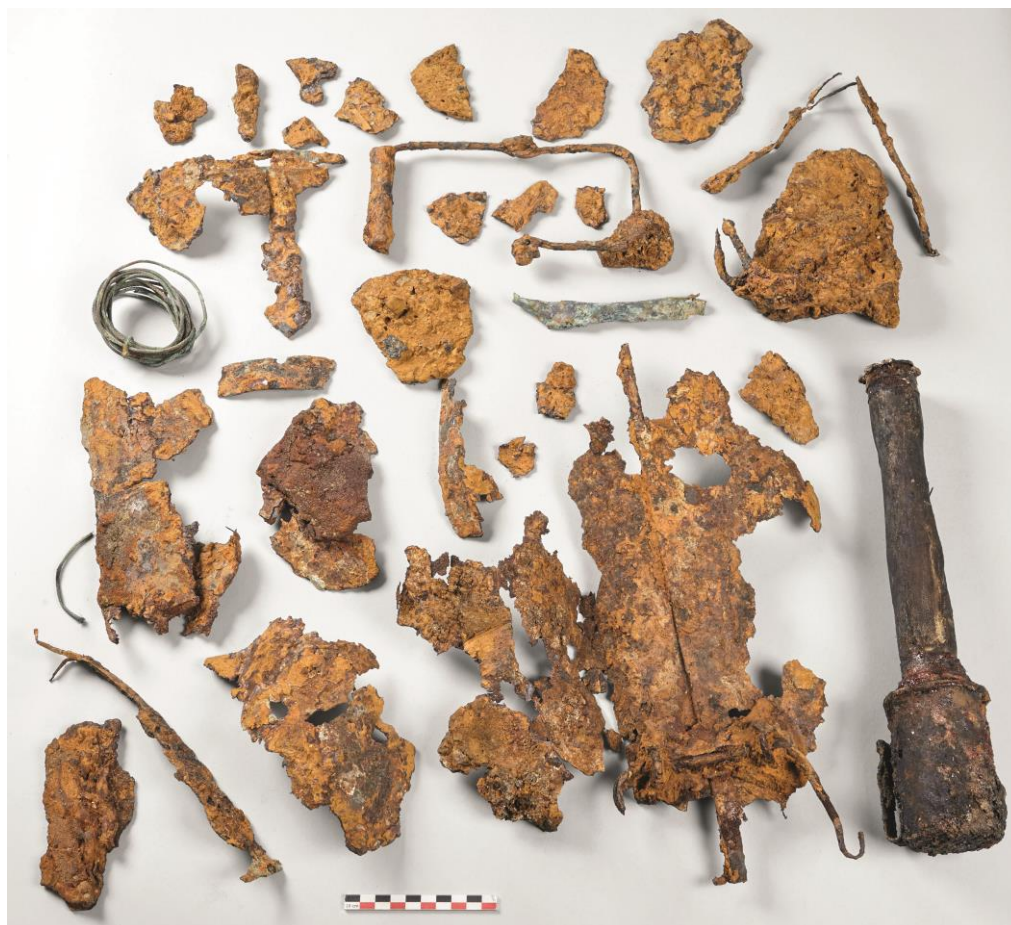
Vondstnr's. 4-7: Fragmenten ijzeren emmer, communicatiekabel, interne buis kartetsgranaat en *Stielhandgranate*.

De andere vondsten zijn wel duidelijk militair van oorsprong. Uiteraard bestaat er geen twijfel over deze gerelateerd aan munitie zoals de steelhandgranaat en de interne buis voor een kartetsgranaat. De handgranaat is zonder enige twijfel Duits terwijl het voor de kartetsgranaat moeilijker uit te maken is. Het stuk is bovendien danig verwrongen waardoor verdere determinatie onmogelijk is geworden. De schop is dan weer duidelijk te linken aan Britse of Commonwealth troepen. Deze schop was, zoals de term *General Service* ook aangeeft, in algemeen gebruik over de verschillende legeronderdelen heen. Zelfs door infanteristen werd deze tijdens de aanvallen in 1917 meegedragen zodat zij zich onmiddellijk konden ingraven wanneer hun positie of doel was bereikt.

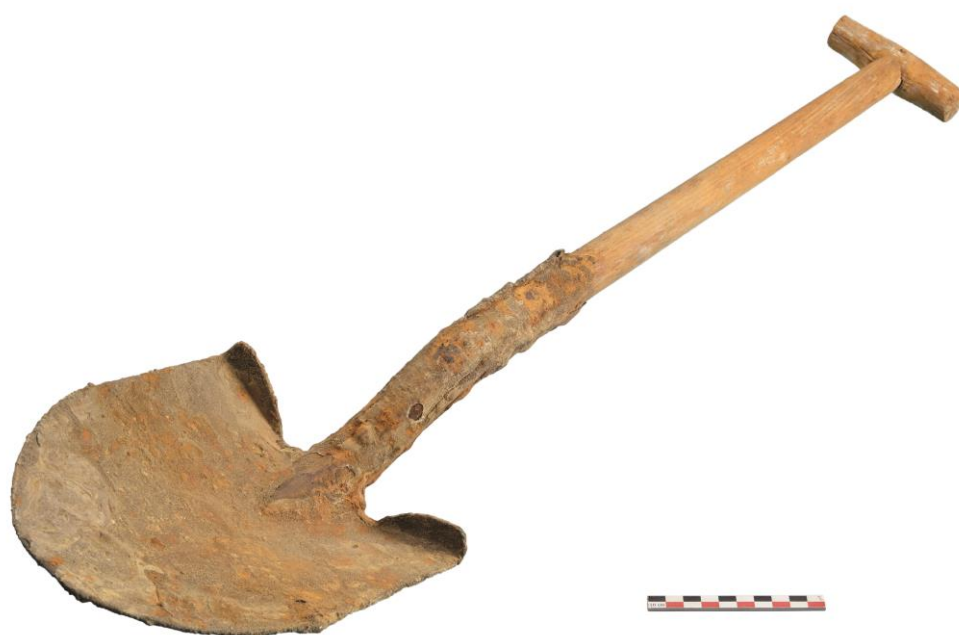
Vondstnr. 8: *General Service* schop.

| Vondstnr. | Inhoud | Aantal | Artefacttype | Nationaliteit | Soort | Opmerking |
|---|---|---|---|---|---|---|
| 8 | MXX/HT | 1 | Schop | UK | <i>General Service</i> schop | Volledige staat |
