Werk maken van Erosiebestrijding

Neerslagerosiviteit en modderoverlast: intenser en uitzonderlijker dan vroeger?

JAARGANG 7
nr. 15 - november 2008

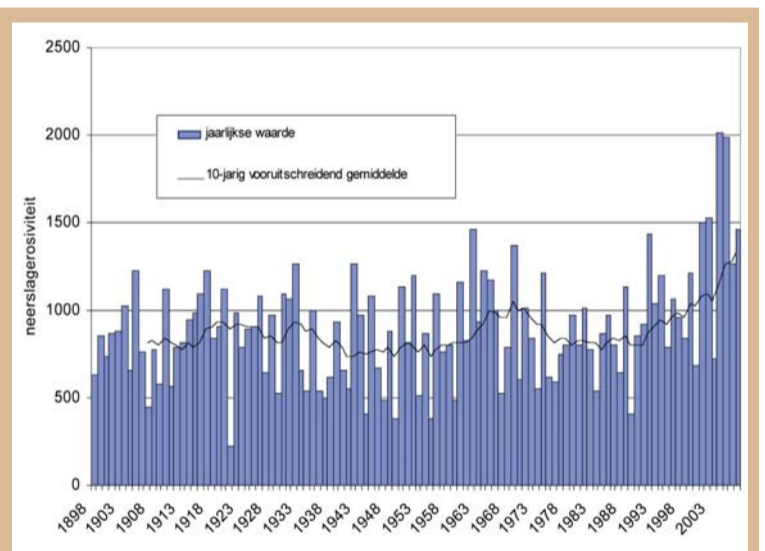
Figuur 1: Lange-termijnse evolutie van de jaarlijkse neerslagerosiviteit (MJ.mm.ha⁻¹.h⁻¹.jaar⁻¹) voor Ukkel (1898-2007).

De hoeveelheid neerslag die in een bepaalde tijd valt, is de neerslagintensiteit. Die wordt uitgedrukt in mm per uur. Hieruit wordt de neerslagerosiviteit berekend. Dat is een maat voor de energie die neerslag heeft. De erosiviteit wordt uitgedrukt in een ingewikkelde formule, maar het berekende cijfer spreekt voor zich. Hoe hoger de erosiviteit van de neerslag, hoe meer de bodem onderhevig is aan erosie. Gedetailleerde neerslagmetingen (10-min interval) over een periode van 110 jaar voor het meetstation van Ukkel laten toe de evolutie in de tijd van de neerslagerosiviteit te analyseren. Op jaarbasis (Figuur 1) is er een duidelijke opwaartse trend zichtbaar sinds 1991. De gemiddelde jaarlijkse neerslagerosiviteit bedraagt 840

MJ.mm.ha⁻¹.h⁻¹.jaar⁻¹ voor de periode 1898-1990, terwijl dit maar liefst 1221 MJ.mm.ha⁻¹.h⁻¹.jaar⁻¹ is voor de periode 1991-2007, een stijging van 45%! Van de 10 jaren met de hoogste neerslagerosiviteit sinds 1898 zijn er 6 van na 2000, inclusief de 5 hoogste waarden. De significante toename op jaarbasis biedt echter niet zomaar een verklaring voor de schijnbaar toegenomen frequentie van modderoverlast in zuidelijk Vlaanderen. Immers, modderellende treedt voornamelijk op in de maanden mei en juni, op een moment dat grote delen van het akkerland onvoldoende bescherming bieden tegen voorjaaronweders. Voor deze periode in het jaar kon echter geen significante toename in neerslagerosiviteit worden vastgesteld in Ukkel. De neerslag tijdens het voorjaar van 2008 is allerminst uitzonderlijk erosief te noemen: het voorjaar van 2008 bekleedt slechts de 51^{ste} plaats van alle voorjaarsperiodes sinds 1898. Ook de waarnemingen van juli en augustus in Ukkel kunnen niet als uitzonderlijk erosief worden beschouwd. Moeten we de modderoverlast van dit voorjaar dan als "gewoon" beschouwen? Toch niet helemaal. De intense regenbuien die deze problemen veroorzaken hebben nu éénmaal een sterk lokaal karakter. Lokale zeer extreme buien worden dan ook niet weerspiegeld in de neerslagstatistiek van Ukkel. Figuur 2 toont voor vier andere neerslagstations in Vlaanderen de maandelijkse erosiviteitswaarde in relatie tot deze van Ukkel. De erosiviteit die buiten Ukkel gemeten wordt, wijkt sterk af van die in Ukkel op hetzelfde ogenblik.

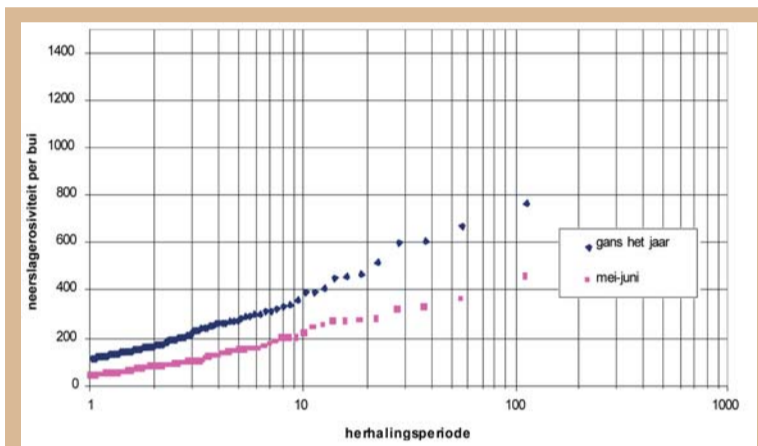
Figuur 3: Herhalingsperiode (uitgedrukt in jaren) voor de neerslagerosiviteit per bui (neerslagstation van Ukkel).

buien met een neerslag totaal van 50 à 70 mm (binnen een tijdsinterval van 1 tot 2-3 uur). De neerslagerosiviteit van zulke buien varieert tussen 400 en 2500 MJ.mm.ha⁻¹.h⁻¹ of tussen 45 en 280% van de gemiddelde jaarlijkse waarde! Omdat deze buien zeer lokaal zijn, en er maar weinig neerslagstations zijn, worden deze buien zelden geregistreerd in de statistieken. De modderstromen die ze veroorzaken halen echter steevast de krantenkoppen. Op basis van de statistieken kan voor neerslag ook een terugkeerperiode of herhalingsperiode berekend worden. Dat is de gemiddelde tijd tussen twee neerslagevenementen van dezelfde intensiteit. Figuur

3 toont de relatie tussen de neerslagerosiviteit van een bui en de bijhorende herhalingsperiode op basis van de lange meetreeks te Ukkel. Hieruit blijkt dat buien met een erosiviteit van 400 MJ.mm.ha⁻¹.h⁻¹ op één plaats gemiddeld eens om de 10 jaar voorkomen, terwijl een bui met een erosiviteit van 1500 MJ.mm.ha⁻¹.h⁻¹ nog nooit in Ukkel werd geregistreerd (dus de herhalingsperiode is meer dan 110 jaar; wellicht zelfs meer dan 1000 jaar). Volgens de criteria die het KMI hanteert is een gebeurtenis 'uitzonderlijk' wanneer de herhalingsperiode meer dan 30 jaar bedraagt en 'zeer uitzonderlijk' als dit meer dan 100 jaar bedraagt.

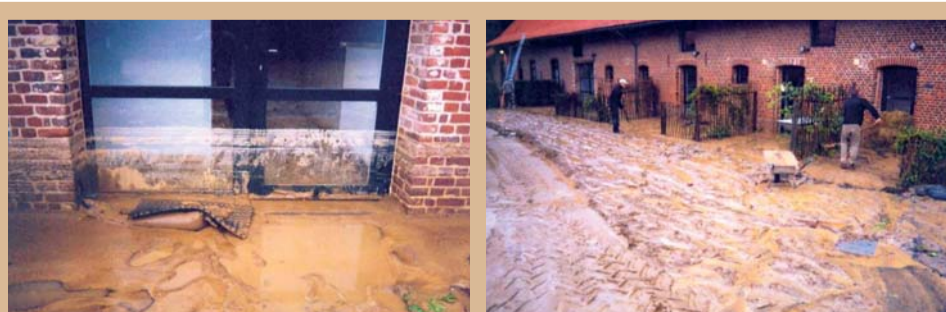
Foto 1a en 1b: Het met sediment beladen water kwam tot op ruim een halve meter hoogte binnen in de vakantiehoeve 'Het Neerhof'. Nadat het water was weggetrokken, bleef een dikke laag modder achter.

Op 3 en 4 juli 2005 was het flink raak: talrijke huizen in de dorpskern kregen modder te slikken. De vakantiehoeve 'Het Neerhof' aan de rand van het dorp werd zeer zwaar getroffen. De brij van water en modder reikte er een halve meter hoog. De schade aan gebouwen was erg groot (Foto 1a-1b). Om een herhaling van deze gebeurtenis uit te sluiten, ging het

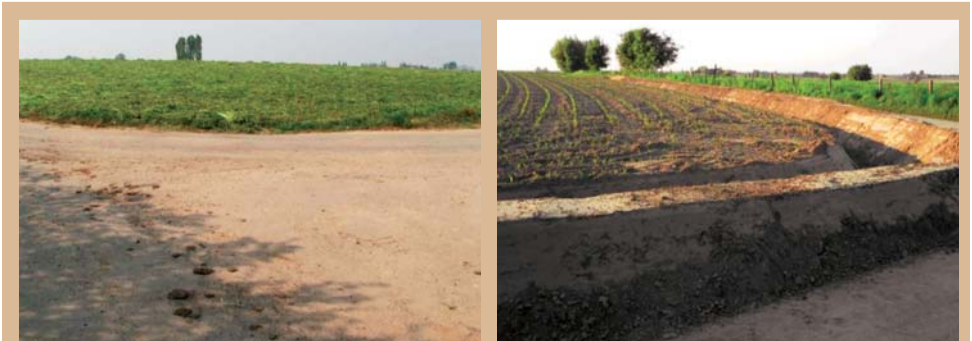
Foto 2a en 2b: De aanleg van een aarden dam met erosiepoel moet ervoor zorgen dat het water stroomopwaarts de Franse Beek wordt gebufferd.

in het zakje. De provincie heeft een reglement dat 15% subsidie toekent voor erosiebestrijdingswerken. De praktische uitvoering van de werken ging van start op 28 april 2008. De maatregelen omvatten onder andere de aanleg van een aarden dam met erosiepoel (foto 2a en 2b) die aansluit op een aantal bufferende grachten (foto 3a en 3b). Dat zijn klassieke grachten voorzien van tussenschotten die het water sterk vertraagd afvoeren. Waar mogelijk werden perceelstoevangers verlegd van het meest stroomafwaartse deel naar het meest stroomopwaartse deel van de akker. Zo kan oppervlakkig afstromend water niet

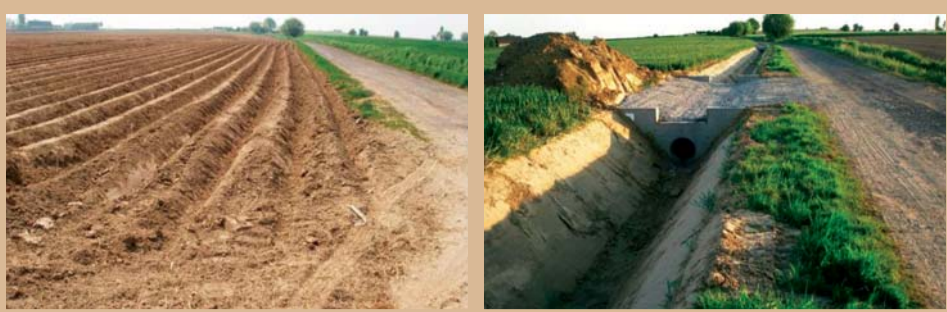
Foto 3a en 3b: Bij hevige regenval verzamelt zich een omvangrijke hoeveelheid oppervlaktewater in de Vandrommedreef, die afwatert richting de dorpskom van Westouter. Een bufferende gracht langs de Vandrommedreef moet mee instaan om deze problematiek te verhelpen.

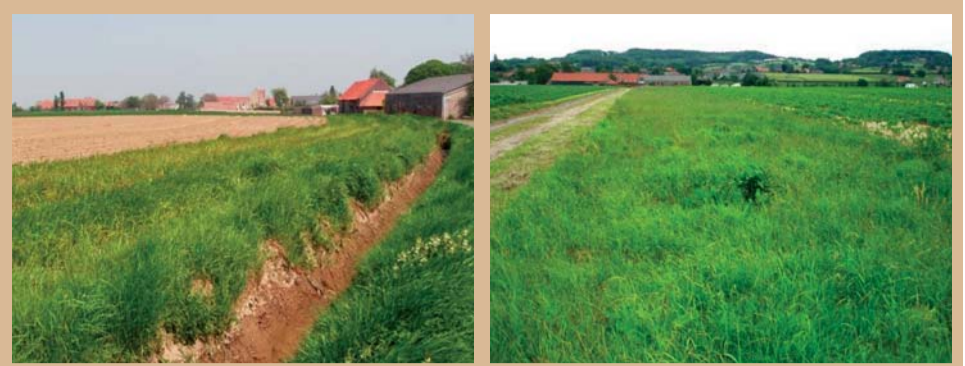
Foto 4a en 4b: Grasbufferstroken zijn een bijkomende barrière voor afstromend water en modder.

de grasbufferstroken die landbouwers op de rand van hun akkers aanlegden (foto 4a en 4b). De grasbufferstroken vertragen het afstromende water zodat het sediment bezinkt en het water infiltreert. Door een vijfjarige beheerovereenkomst af te sluiten

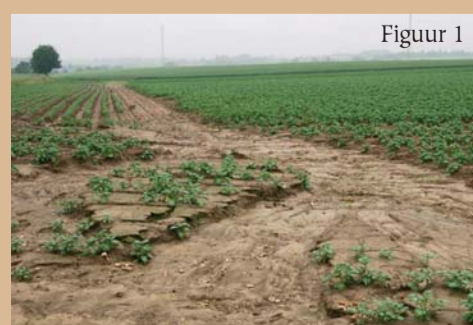
Figuur 1

duidelijke stroombanen zorgden voor steeds weerkerende modderellende, ook bij minder intense buien (Figuur 1). Enkele aanpalende percelen, allemaal 'rood', dus sterk erosiegevoelig op de erosiekaart_Land, en allemaal met dezelfde helling en lengte, ga-

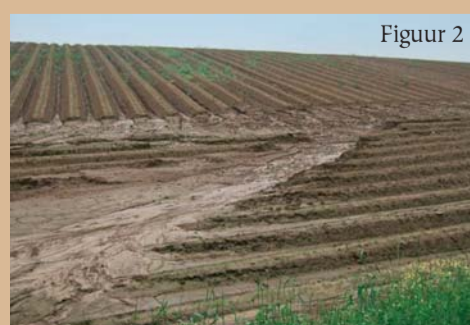
Figuur 2

ven ieder een totaal ander beeld. De meeste erosie is opgetreden op een perceel met ruggen. Over de onderste tientallen meters is de teelt verdwenen en de ruggen dwars op de helling zijn doorgebroken en weggestroomd (Figuur 2). Ook op traditioneel bewerkte percelen is de schade groot. De onderste tientallen meters zijn door modder overspoeld en omdat er geen enkele buffer was konden modder en water daarna ongehinderd in de Ezelsbeek stromen (Figuur 3). Op een aanliggend perceel

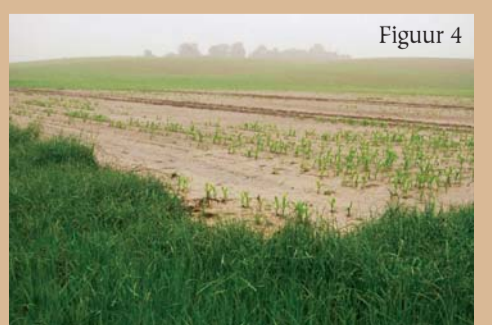
Figuur 4

heeft de grasbufferstrook duidelijk goed gefunctioneerd. De modder is achter en in de grasbuffer gebleven en heeft de beek dus niet bereikt (Figuur 4). Ook de oppervlakte waarop de landbouwer schade heeft geleden is in verhouding kleiner, aangezien hij voor de grasbufferstrook een vergoeding krijgt. Het meest spectaculaire resultaat is echter te zien op een perceel dat al verschillende jaren niet-kerend wordt bewerkt. Op dit perceel is nauwelijks erosie waarneembaar (Figuur 5 en 6). De natuurlijke weerstand van de bodem en de infiltratiecapaciteit op dit perceel waren zoveel hoger dat ondanks dezelfde neerslag, dezelfde helling en dezelfde perceelslengte er zo

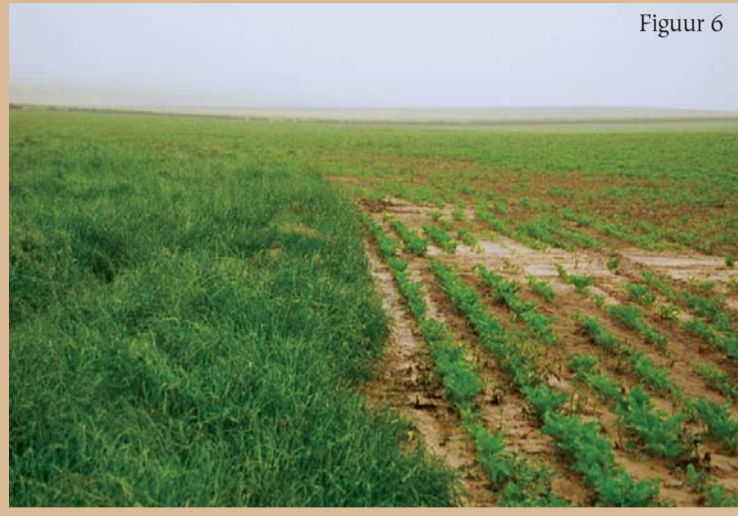
Figuur 6

goed als geen erosie is opgetreden. Dit is duidelijk de meest brongerichte aanpak, waarbij er geen schade op het perceel zelf optreedt. Dit perceel is bijkomend beveiligd door een grasbufferstrook, zodat eventuele erosie toch geen modder in de beek of op de weg zal veroorzaken.

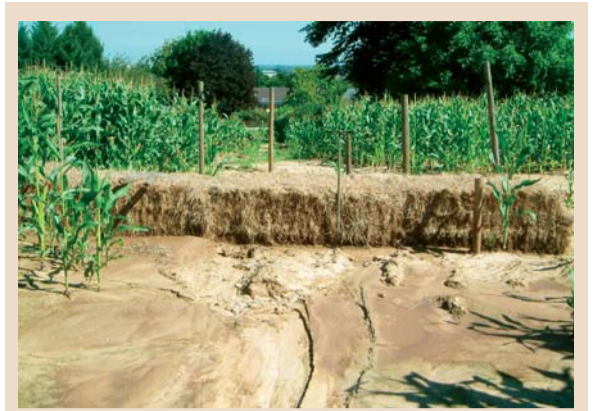
Figuur 1: De bewoners verderop bleven gespaard van modderoverlast.

En het werkte! De aangekondigde buien kwamen, maar de straten en kelders bleven droog. De kracht van het afstromende water werd gebroken door de opeenvolgende dammen, de modder bleef met pakken achter de balen steken, en de buurtbewoners haalden opgelucht adem. (Figuren 1, 2 en 3)

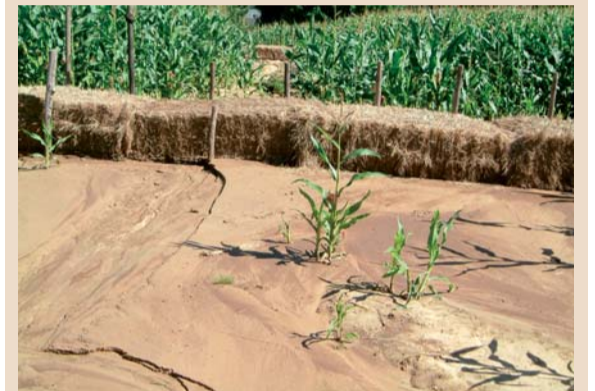
Figuur 2: Strobalen zijn een voorlopige, maar zeer efficiënte maatregel.

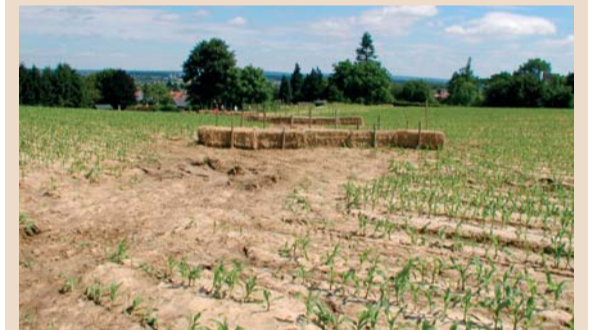
Figuur 3: De dammen van strobalen worden in serie geplaatst op de stroombaan van het water.
