# Onderzoeksrapport

## **Twee structuren uit de Eerste Wereldoorlog in het centrum van Wijtschate (W.-VI.)**

Eindverslag van twee toevalsvondsten

Onderzoeksrapporten agentschap Onroerend Erfgoed nr. 162

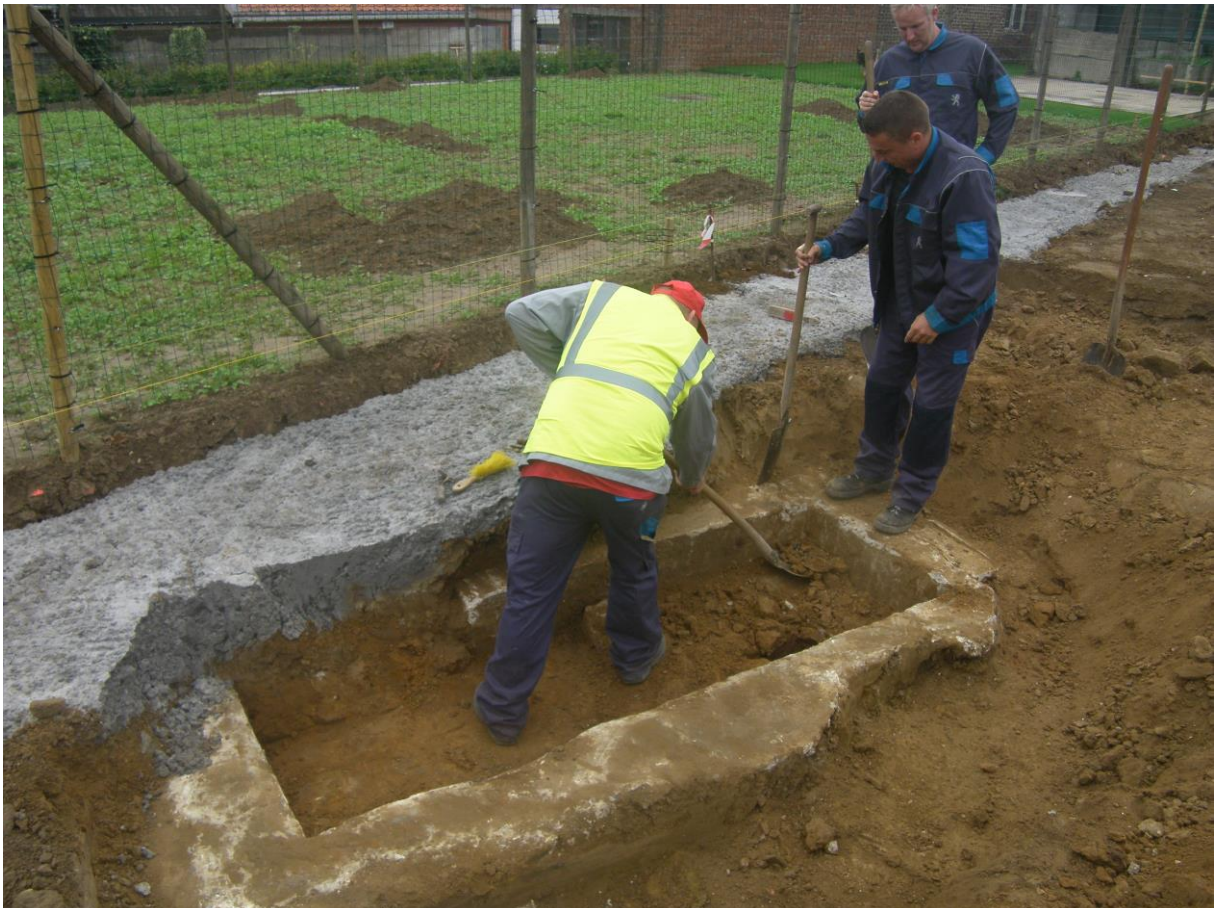
Figuur 4: Vindplaats A tijdens het vrijleggen. Enkel de rand van de toegangstrap was zichtbaar bij aanvang van het terreinonderzoek. De toegangstrap die volgestort was met grond, werd manueel uitgegraven. De vondst van de muurtjes, die onder het beton doorlopen, werd niet gemeld.

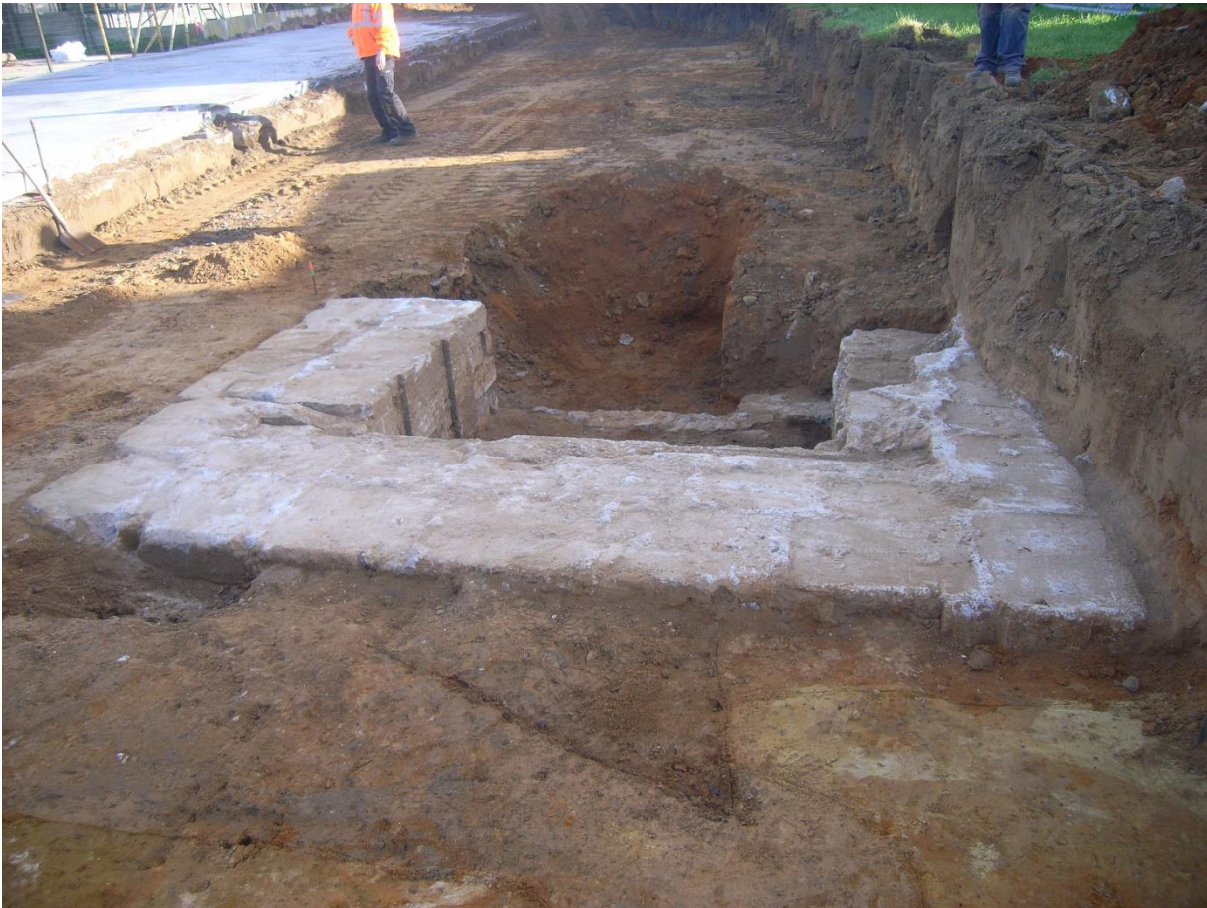
Figuur 5: Vindplaats B. De aangesneden fundering kwam vrij tijdens infrastructuurwerken. De structuur werd verder zowel manueel als met een kleine graafmachine vrijgelegd en onderzocht.

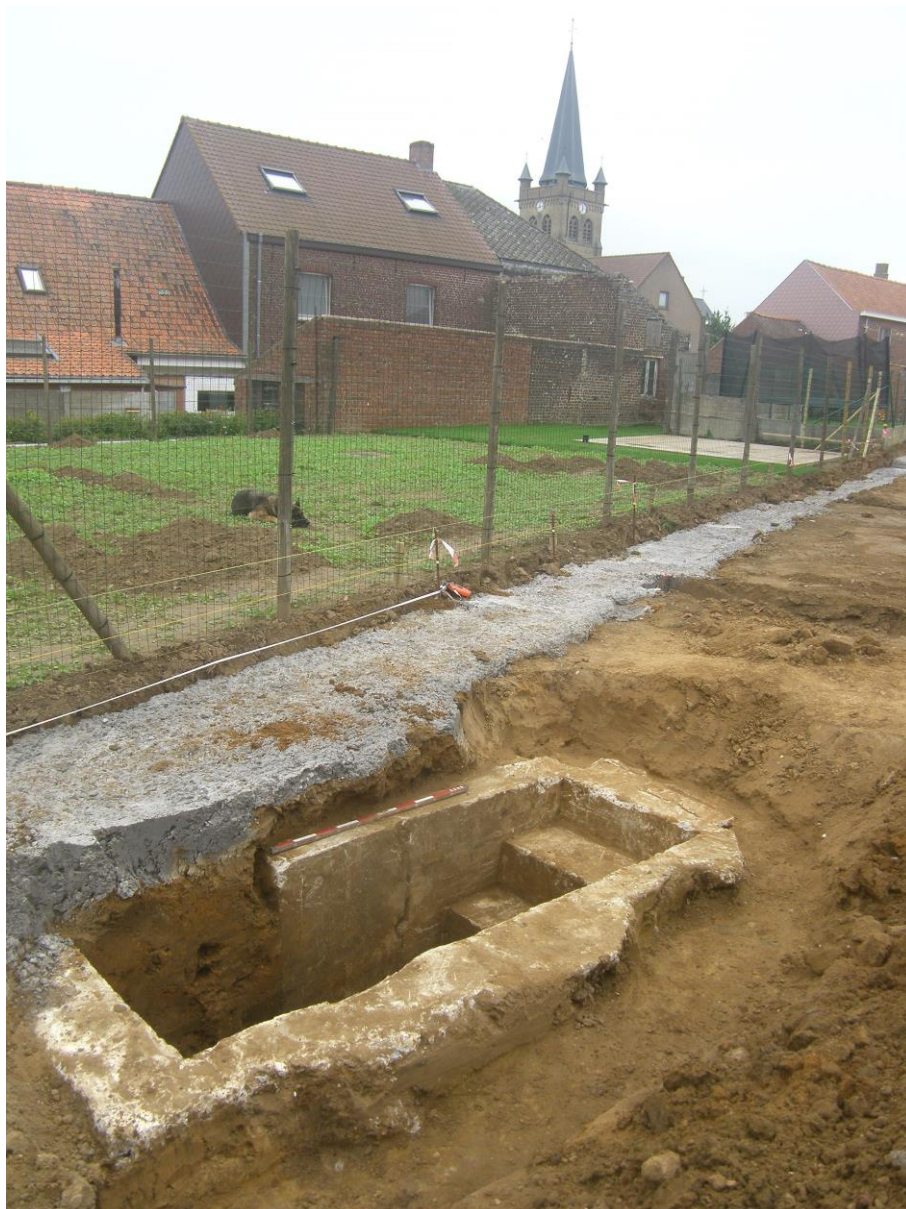
Figuur 12: De vrijgelegde toegangstrap in relatie tot zijn omgeving, met de kerk van Wijtschate op de achtergrond. Zicht naar het noordoosten.

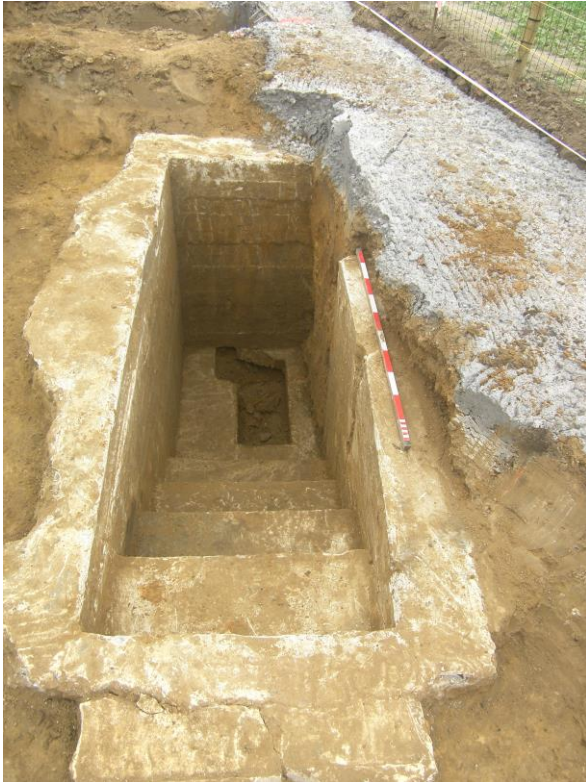
Figuur 13: Zicht op de vrijgelegde toegangstrap en de (pomp)put aan de voet van de trap. Zicht naar het westen. De (pomp)put is in de ene hoek een stuk afgebroken.

De trap heeft een interne breedte van 0,75 m en bestaat uit vijf treden. De optrede is telkens 22 of 23 cm, de aantrede 30 tot 33 cm. De trap komt uit op een overloop, waarna de loop een kwartslag draait. In dit tweede stuk bedraagt de breedte 0,80 m. In de overloop was een (pomp)put voorzien. Deze put meet 0,31 op 0,63 m; de diepte bedraagt 0,3 m (Figuur 13; Figuur 14).

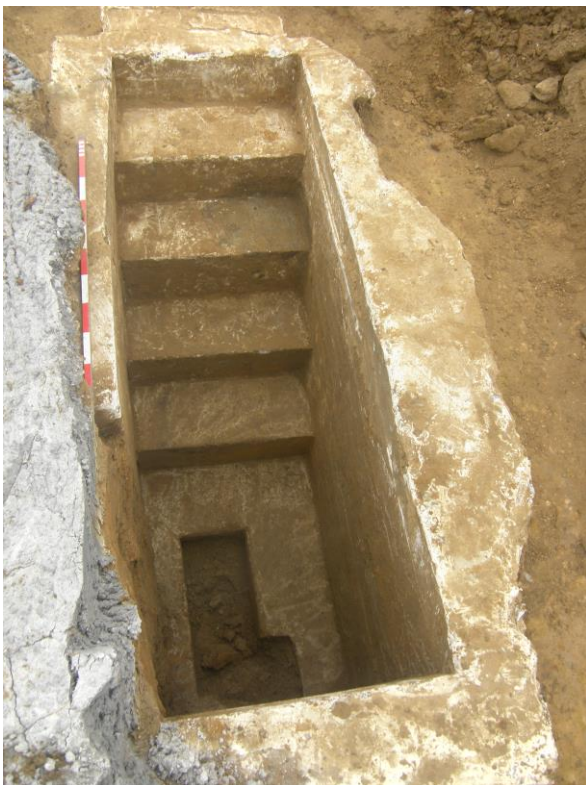
Figuur 14: Zicht op de vrijgelegde toegangstrap en de pompput aan de voet van de trap. Zicht naar het oosten.

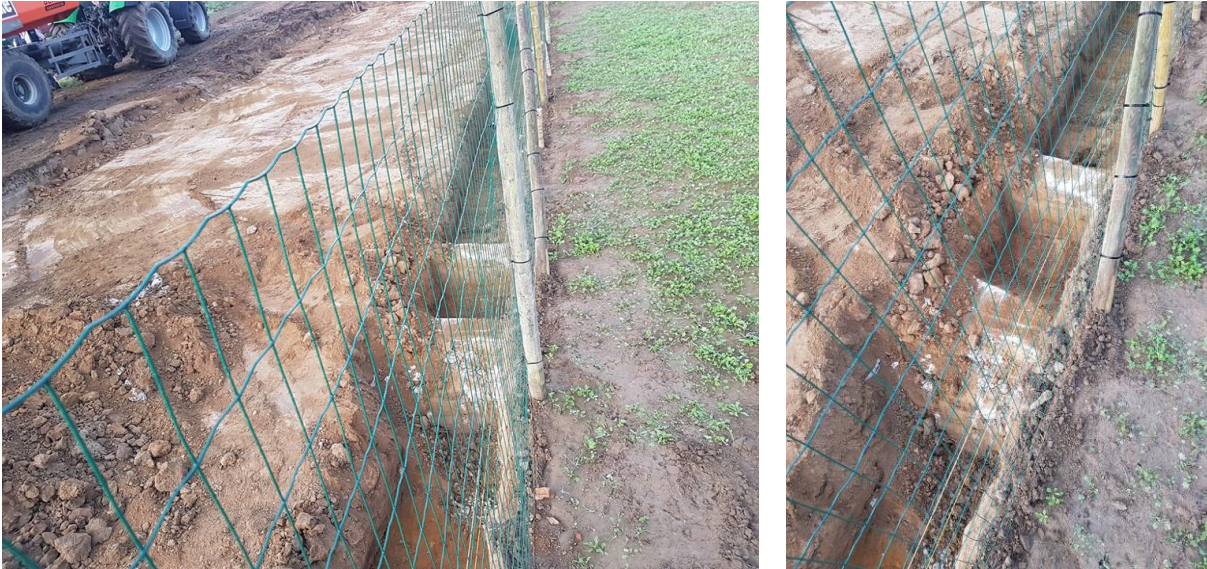
Figuur 15: De twee parallelle muurtjes van de constructie van vindplaats A die initieel werden aangesneden maar die op het moment van het terreinonderzoek al onder beton waren verdwenen.

De positie van de twee parallelle muurtjes, die initieel werden aangesneden ter hoogte van de afrastering maar op het moment van het terreinonderzoek al onder beton waren verdwenen (Figuur 12; Figuur 13; Figuur 14; Figuur 15), geeft aan dat het vervolg van de constructie op hetzelfde niveau doorliep en althans op dat punt niet dieper afdaalde. Daarom is het waarschijnlijk dat na de overloop een volgende trap volgt, die opnieuw haaks verder afdaalt. *Deep dugouts* moeten immers om bommenvrij te zijn 5 à 7 m diep zitten<sup>10</sup>.

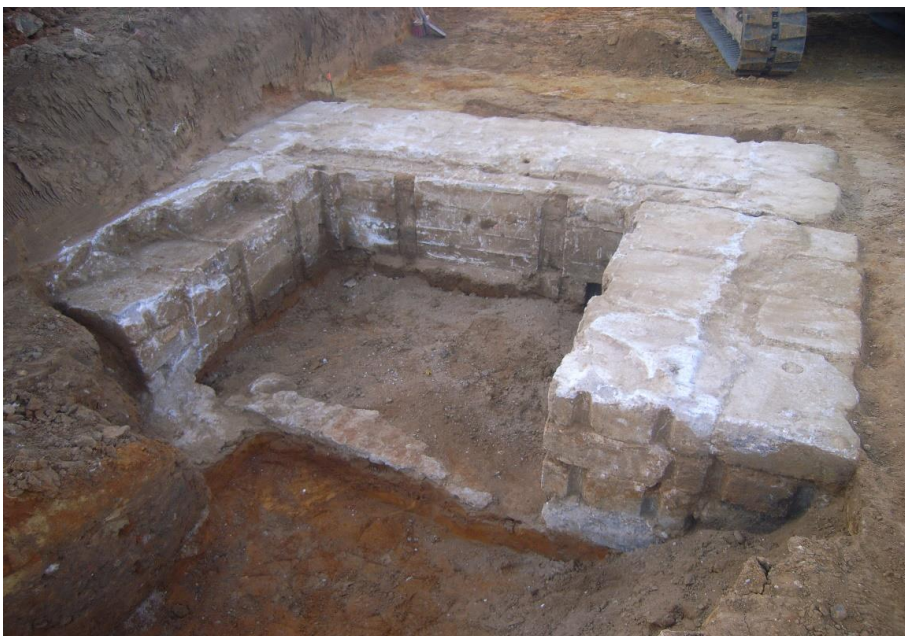
Figuur 18: De vrijgelegde U-vormige constructie. Zicht naar het zuidwesten. Op de binnenwanden vallen de uitsparingen voor verticale balken op, net als de horizontale uitsparing voor een metalen staaf.

Op de binnenwanden zijn telkens twee verticale uitsparingen te zien, waarin vermoedelijk houten balken pasten (Figuur 18; Figuur 19; Figuur 20). Hier kon bekleding op vastgemaakt worden. Ook een horizontale uitsparing op de bovenzijde van de bewaarde frontmuur (langs de binnenzijde) valt op. Hierin paste een metalen T-profiel. Dit kon de stevigheid van de constructie verhogen door de zijmuren te verankeren met de frontmuur. Aan de binnenkant van de frontmuur is in de noordwesthoek onderaan een gat te zien, waarvan de functie onduidelijk is (Figuur 19; Figuur 20).

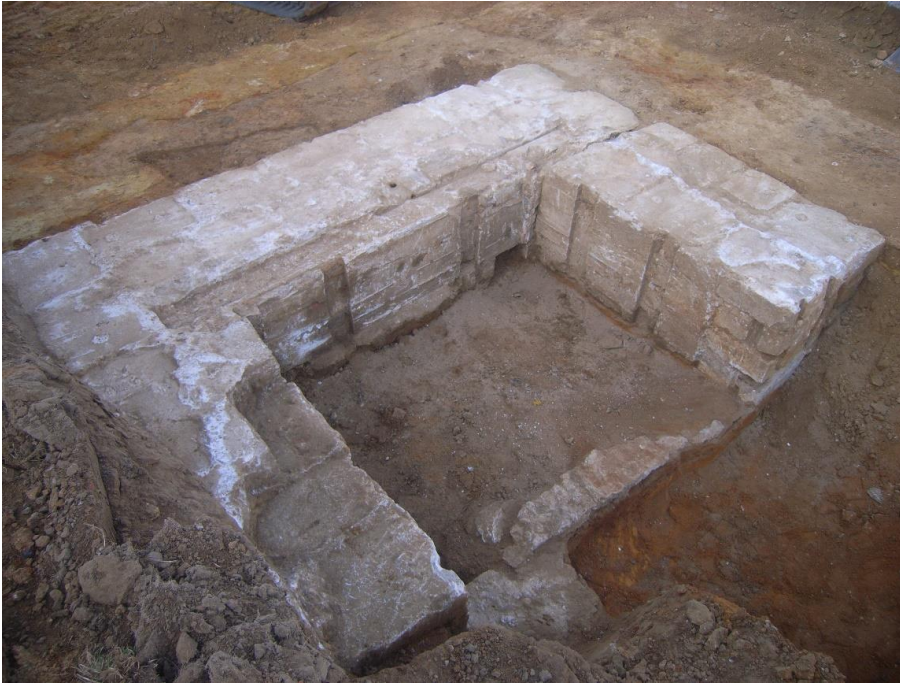
Figuur 19: Zicht op de vrijgelegde U-vormige constructie. Zicht naar het noordwesten. Opnieuw vallen de uitsparingen voor verticale balken en voor een horizontale metalen staaf op. In de noordwesthoek is onderaan een holte uitgespaard.

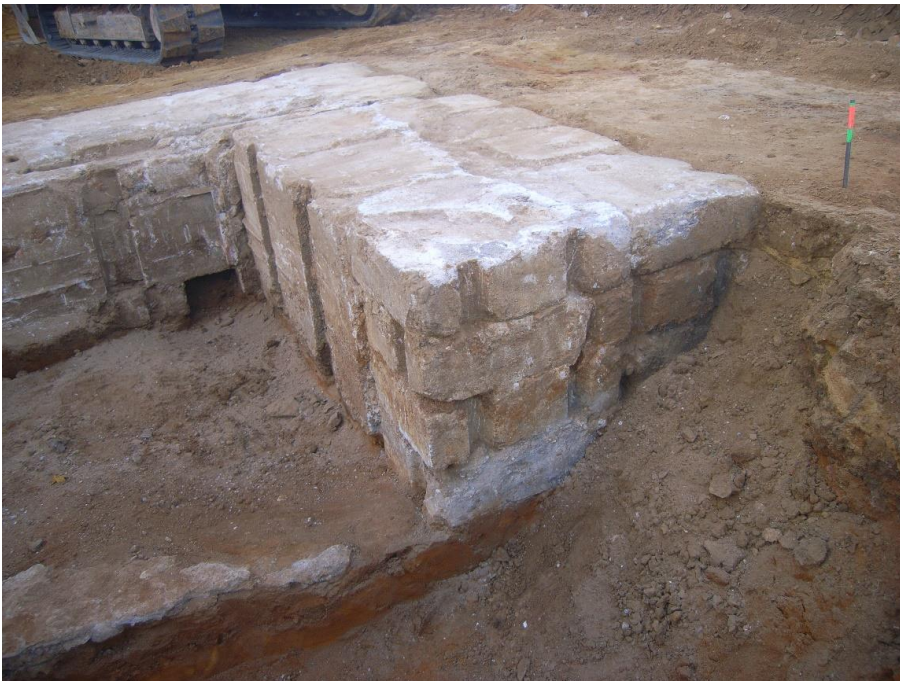
Figuur 20: De noordelijke muur van de constructie (noordoosthoek). Let op de vier betonbloklagen en de plankafdrukken bij de gegoten stukken. De bovenste blok aan de hoek werd in detail ingetekend (zie Figuur 17).

(betonsteen + mortel). De betonblokken (40 x 51 x 13 cm) (Figuur 17), die eigenlijk bedoeld waren om met ijzeren staven te verankeren, waren in dit geval met mortel gebonden. De afdrucken van planken geven de gegoten delen aan, zoals op de binnenzijde van de frontmuur.

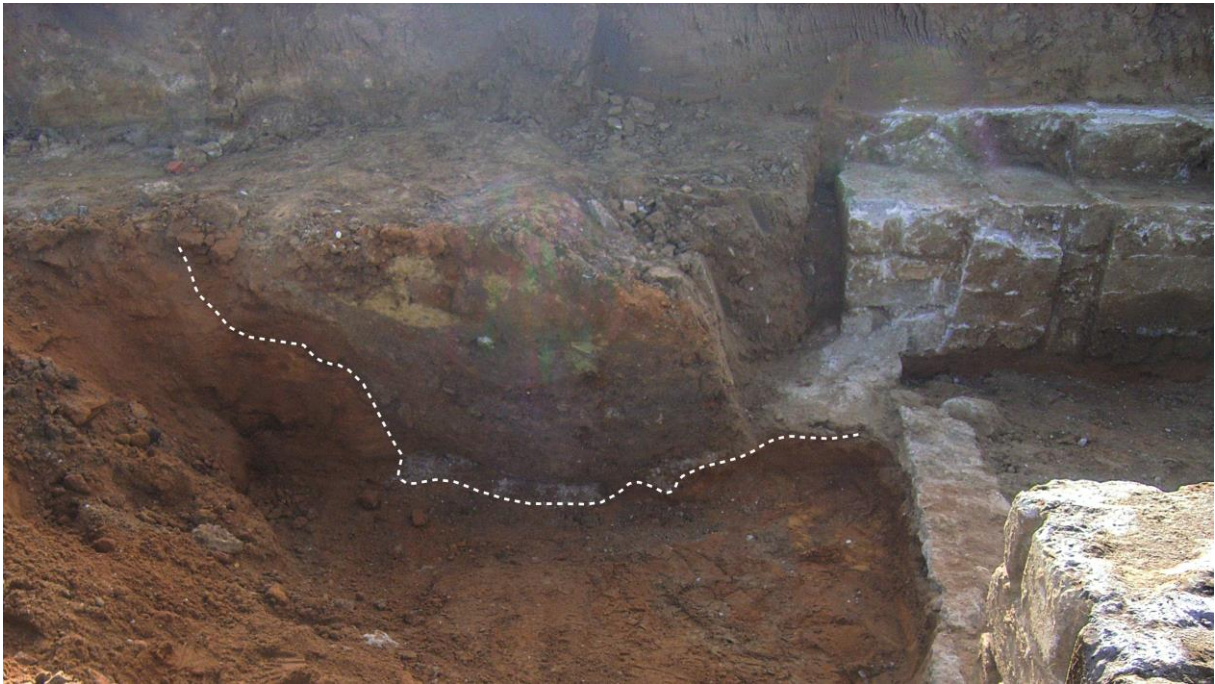
Figuur 21: Doorsnede op de aanlegput haaks op de oostkant van de betonconstructie.

De aanlegput voor de constructie, die – afgaande op de golfplaatrestanten aan de buitenzijde van de frontmuur – deels met een golfplaat was beschoeid, was plaatselijk 0,36 tot elders ca. 1 m breed. De doorsnede op de aanlegput aan de oostkant toont de breedte van de uitgraving aan deze zijde (fig. 21). In de vulling staken steelhandgranaten en heel wat stukken golfplaat.

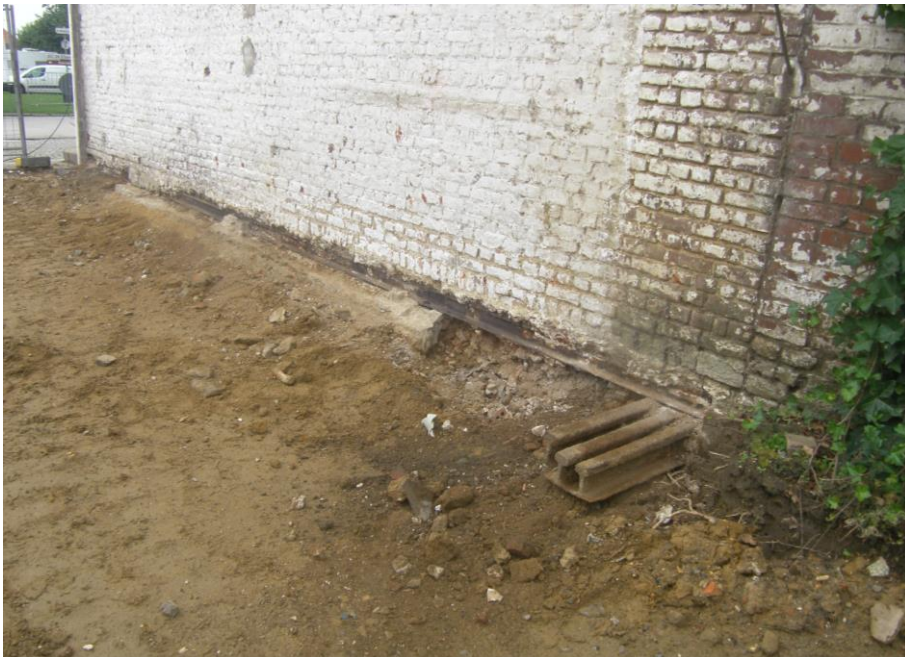
Figuur 22: Zicht naar het oosten op de noordgevel van Sint-Medardusplein 12, langs de toenmalige toegangsweg tot de werf. Bij de wederopbouw heeft men spoorstaven in de funderingen verwerkt.

Tijdens het terreinonderzoek van vindplaats B werd elders op het terrein nog een opmerkelijke vaststelling gedaan. Aan de noordgevel van het huis waarlangs de werf betreden werd, viel ons oog op een toch wel speciale fundering. Bij de wederopbouw zijn in de fundering van de zijgevel en de westmuur van Sint-Medardusplein 12 spoorstaven uit de Eerste Wereldoorlog verwerkt (Figuur 22): het zoveelste bewijs van recuperatie van oorlogsmaterialen bij de wederopbouw.

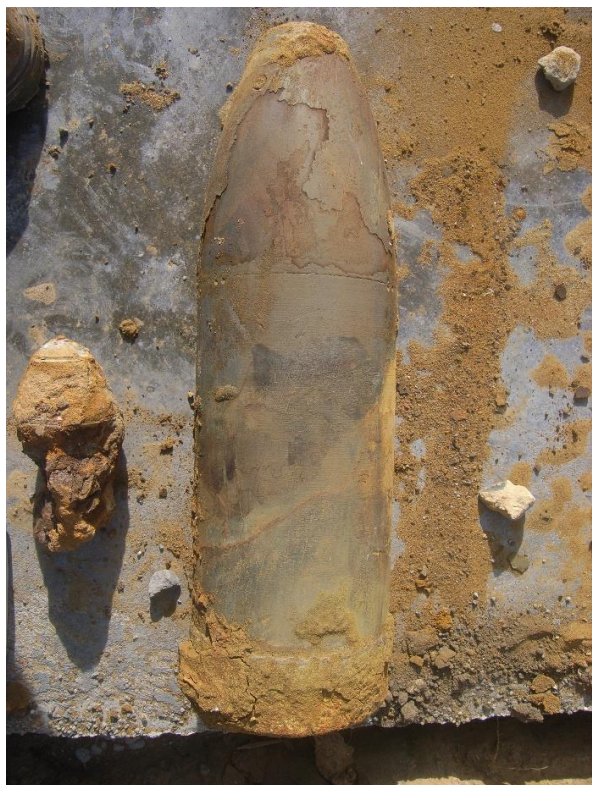
Figuur 23: Britse granaat, diameter 11 cm, met merkteken Y023.

Eerder werd aan vindplaats B door de aannemer een Britse granaat (kaliber 8 cm, 18 *pounder*) en een Britse onontpofte granaat (kaliber 11 cm – 4,5 inch Houwitser, met merkteken Y023) opgedolven (Figuur 23). De precieze vindplaats is niet gekend. Deze munitie werd opgehaald door DOVO.
