# Onderzoeksrapport

## Het kasteel van Rumst

Eindverslag van een toevalsvondst

Onderzoeksrapporten agentschap Onroerend Erfgoed nr. 178

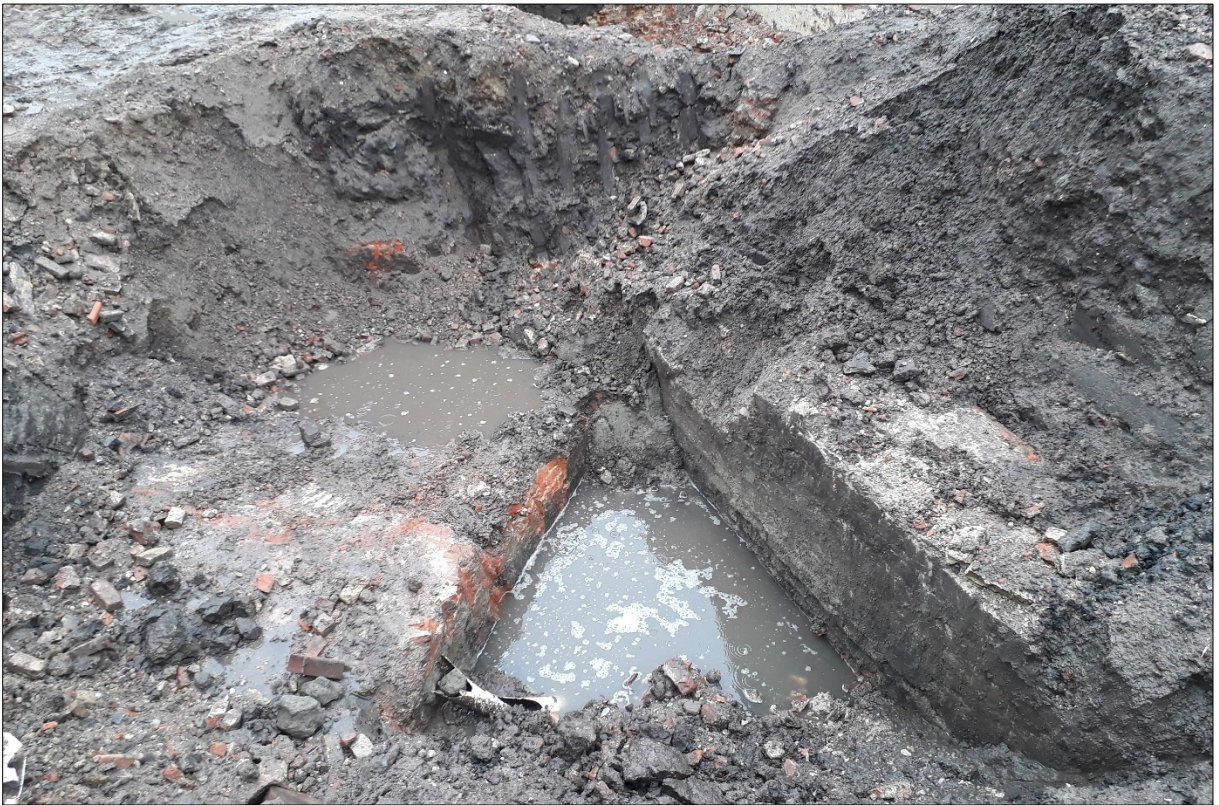
Fig. 4: Toestand op het terrein tijdens een terreinevaluatie op 14 maart 2019. Dit zullen later een stuk van de weermuur (S2, links) en de buitenmuur van het keldergewelf (S3, rechts) blijken, gezien vanuit het zuiden.

Op donderdag 14 maart 2019 werd de vondst ter plaatse geëvalueerd (fig. 4 en 5), en met de bouwheer overlegd. Voor de nieuwbouwwerken waren geen ondergrondse ruimtes voorzien, maar de zware muurresten leken wel problematisch voor de geplande paalfundering. Behoud *in situ* leek daarom geen valabele optie en er werd afgesproken om vanaf maandag 18 maart 2018 tot opgraving over te gaan. Dit kon op 20 maart 2018 afgerond worden. Ondertussen bleek dat de site minstens gedeeltelijk *in situ* bewaard kan worden. Daarom werd niet de volledige te bebouwen oppervlakte onderzocht, alhoewel er zich waarschijnlijk nog archeologie bevindt in de niet-opgegraven delen. Dit onderzoek leidde tot de herontdekking van het kasteel van Rumst.

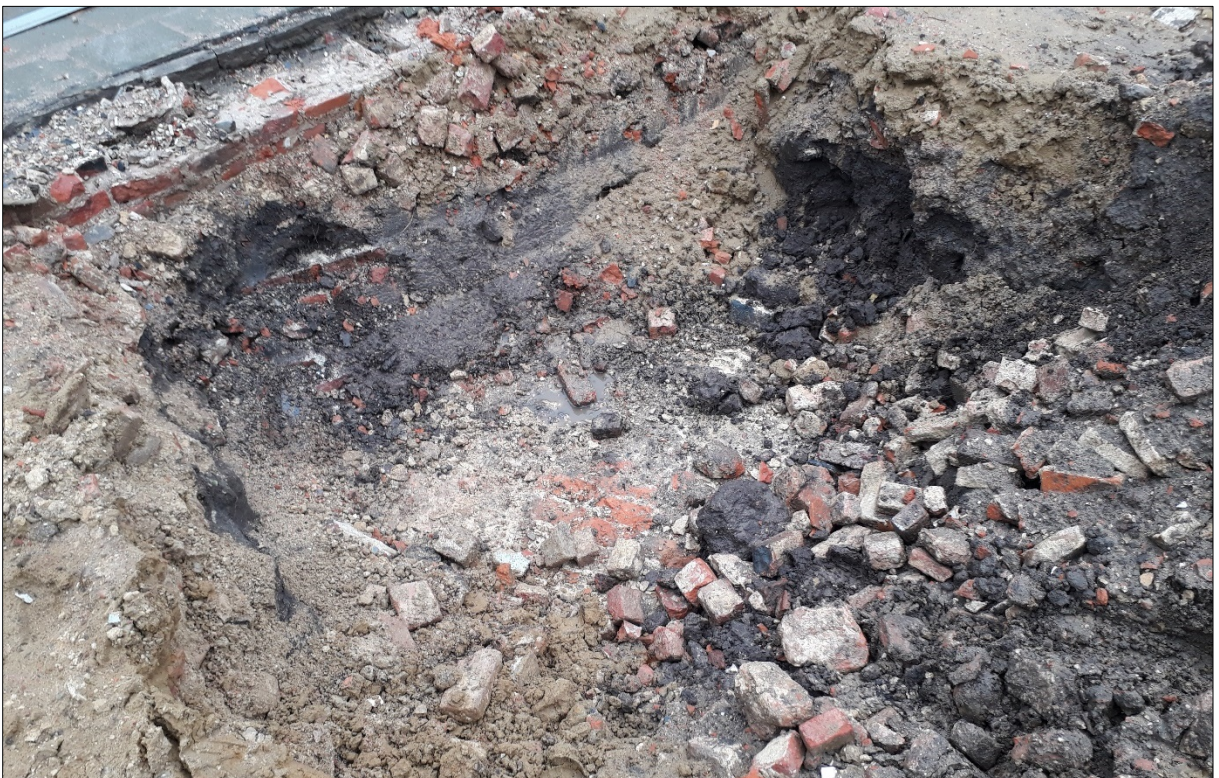
Fig. 5: Toestand op het terrein tijdens een terreinevaluatie op 14 maart 2019. Slechts enkele bakstenen van wat later de torenmuur za blijken (S1, centraal op de foto) zijn zichtbaar.

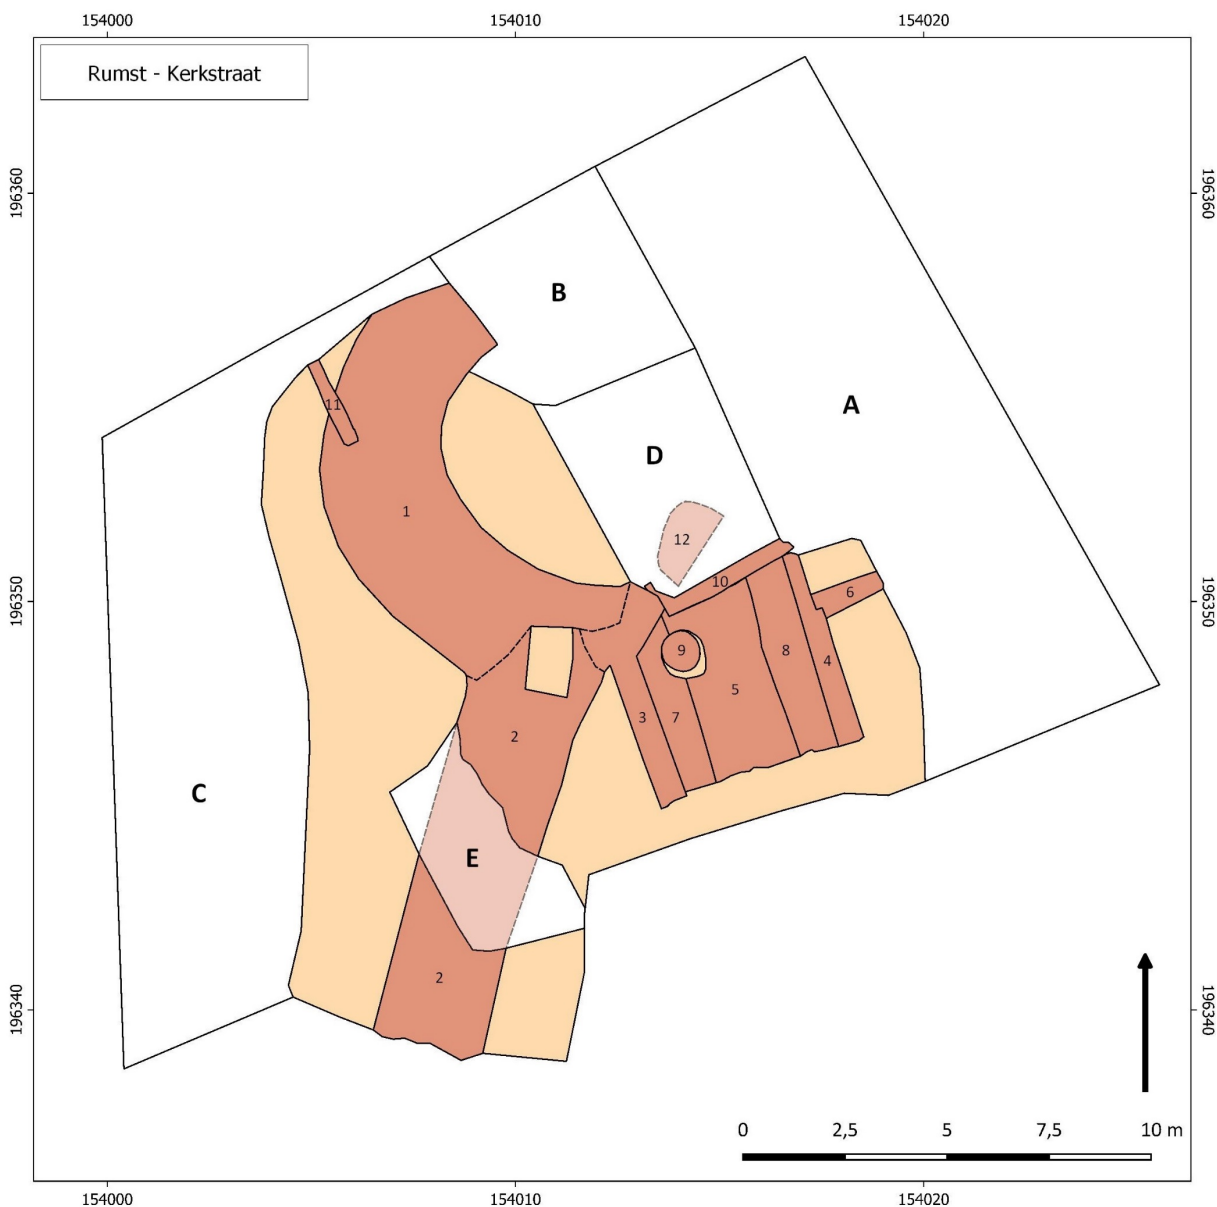
Fig. 6: Plan met:

- de opgegraven zone (geel);
- de tijdens de opgraving ingemeten sporen (oranje: 1 – 11);
- de (delen van) sporen die pas na de opgraving konden worden geregistreerd (oranjeroze: 2 en 12:);
- de niet opgegraven zones binnen de te bebouwen zone (wit: A – E).

- Aan de oostzijde van het terrein werd een strook van 5 tot 6m breed niet uitgegraven (fig. 6: A) om de stabiliteit van het aanpalende huis niet in gevaar te brengen. Dit gebeurde op expliciete vraag van de bouwheer en aannemer, aangezien bij hun graafwerken reeds abnormale trillingen werden gevoeld door de bewoners van het aangrenzende huis en er kleine scheurtjes in de buitenmuur waren ontstaan.

- Aan de noordzijde van het terrein werden de muurresten niet volledig uitgegraven om een profielwand te bewaren (fig. 6: B). De vraagstelling hierbij was de relatie tussen de toren, het sediment waarmee de binnenzijde is opgevuld, en het sediment dat de resten afdekt.

- Aan de westzijde van het terrein werd een strook van 4 tot 5m breed niet opgegraven (fig. 6: C). Dit zou het verlaten van het terrein door de kraan sterk bemoeilijkt hebben, en er liepen geen muurresten tot in deze zone door. Langs deze strook werden tot op grondwaterniveau enkel relatief recente vullingspakketten met grond en puin aangetroffen. Historische kaarten geven aan dat deze zone zich in de vroegere gracht bevindt (zie 6.2). Waarschijnlijk zijn hiervan alleen onder het grondwaterniveau resten bewaard, maar het kan niet uitgesloten worden dat er zich ook nog hoger bevinden.

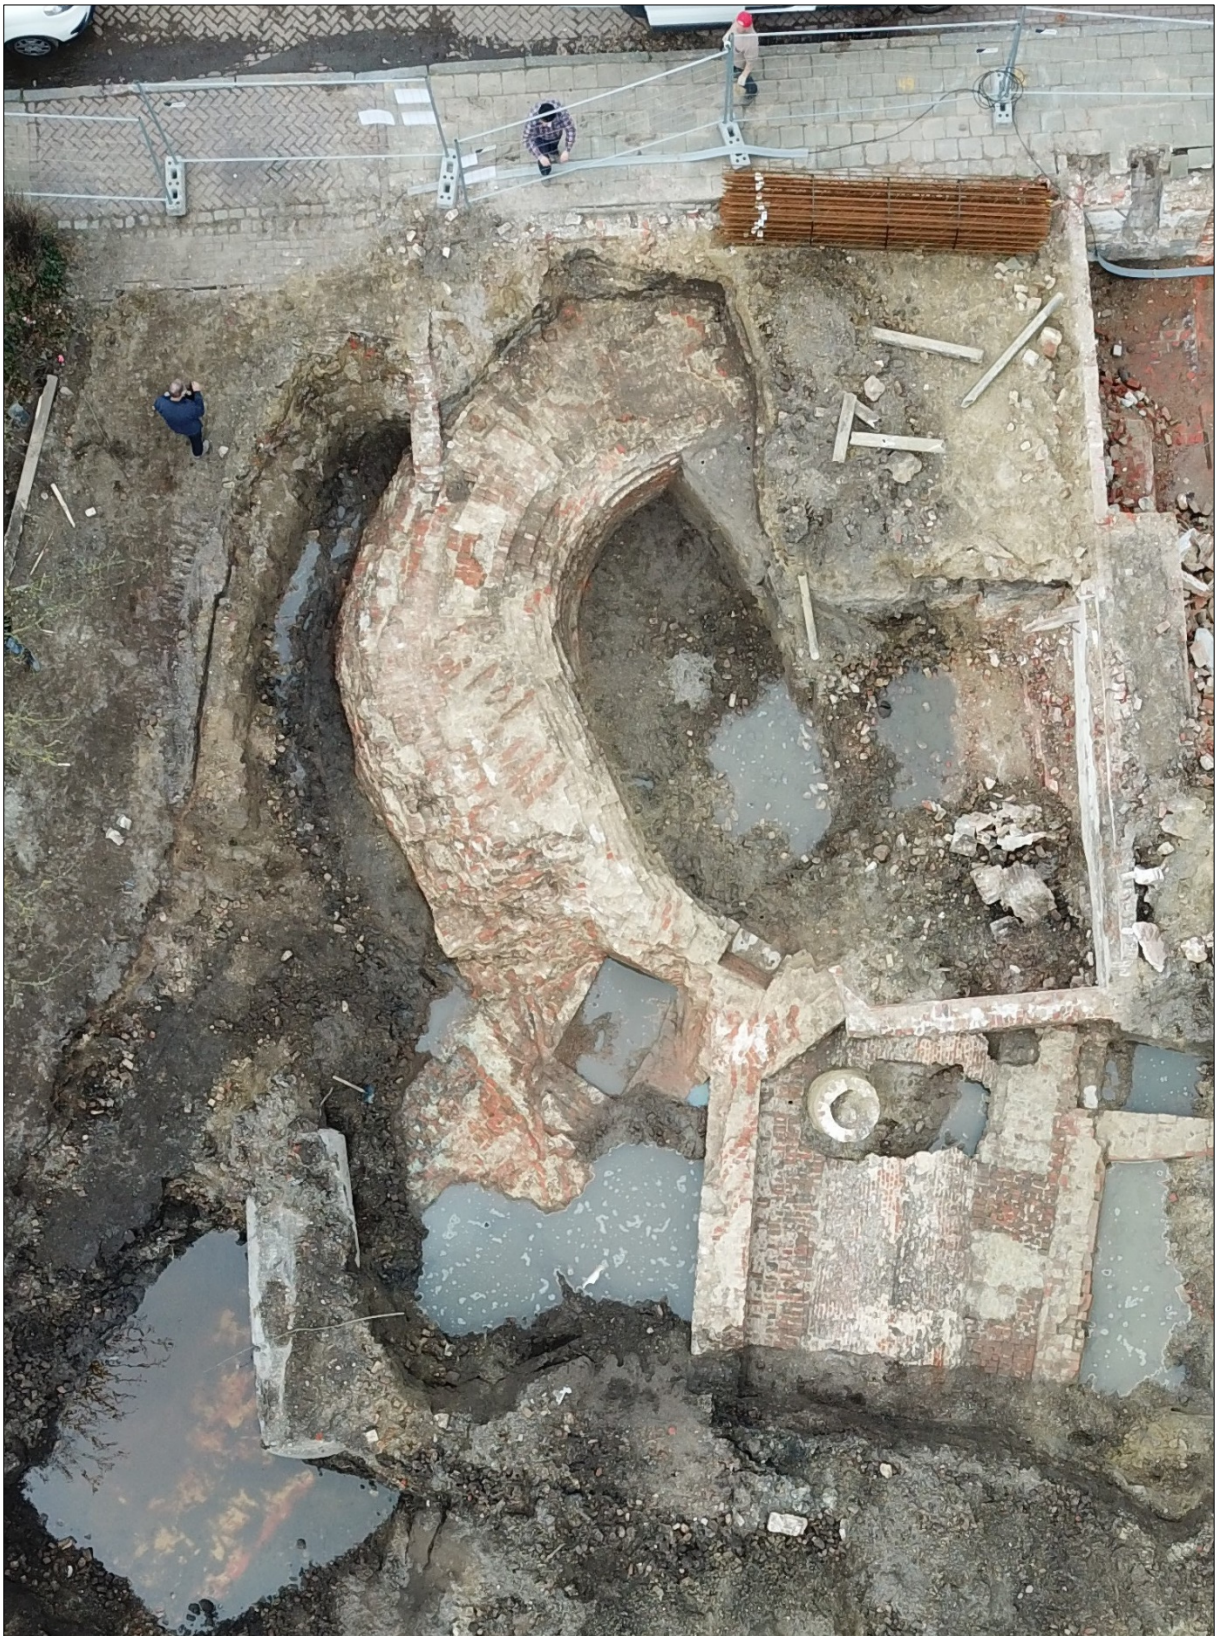
Fig. 7: Overzichtsbeeld vanuit de lucht van de site op 20 maart 2019, aan het einde van het terreinwerk. Het noorden is boven.

- In het zuidwesten van het terrein werd een mazoutketel aangetroffen (fig. 7: links onderaan). Deze kon niet onmiddellijk worden verwijderd, waardoor spoor S2 niet volledig kon worden vrijgelegd (fig. 6: E). Deze muur kon echter langs beide zijden van de mazoutketel vervolgd worden, zodat het verloop ervan voldoende duidelijk was. Op een rondleiding op 20 april (zie 9) bleek de mazoutketel verwijderd en kon het verloop van de muur worden bevestigd.

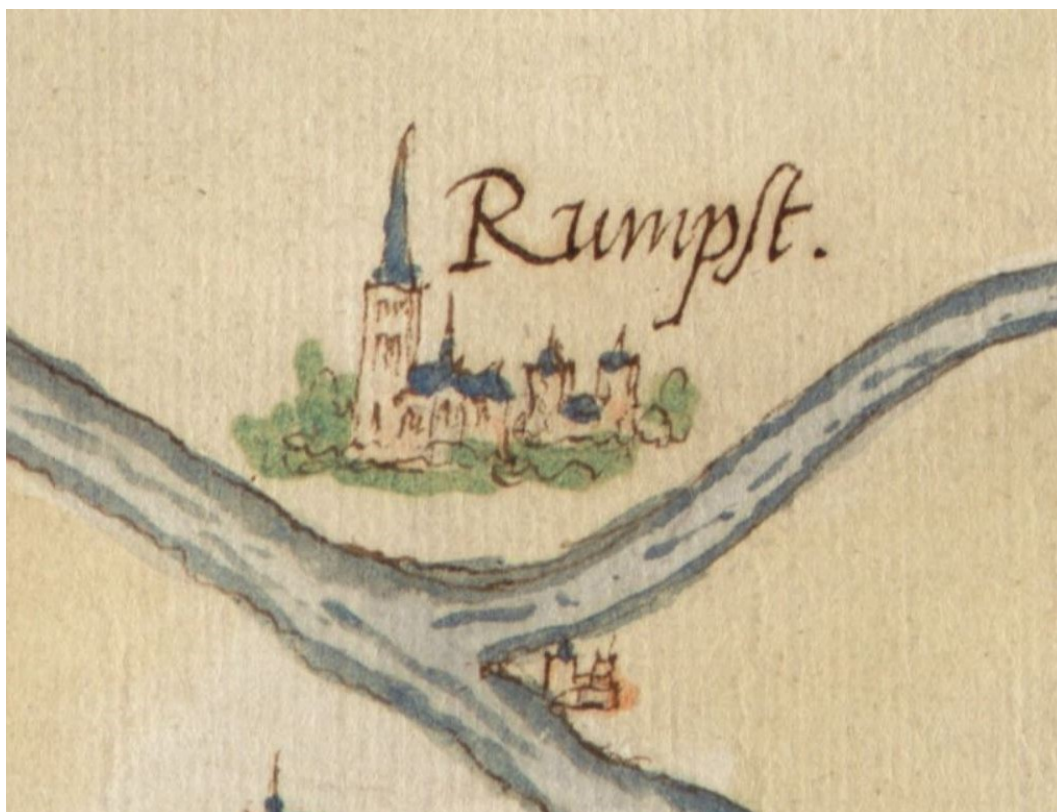
Fig. 11: Detail uit een 16de-eeuwse figuratieve kaart van de Schelde, Antwerpen en omgeving (©KBR)<sup>5</sup>. Links is de Sint-Pieterskerk afgebeeld, met rechts daarvan waarschijnlijk het kasteel.

Een figuratieve kaart van de omgeving van Antwerpen uit de 16de eeuw toont naast de kerk van Rumst wel een gebouw, mogelijk het kasteel (fig. 11)<sup>3</sup>. Het bevindt zich echter ten oosten van de kerk, terwijl de locatie van de toevalsvondst zich ten zuidwesten van de toenmalige kerk bevindt.

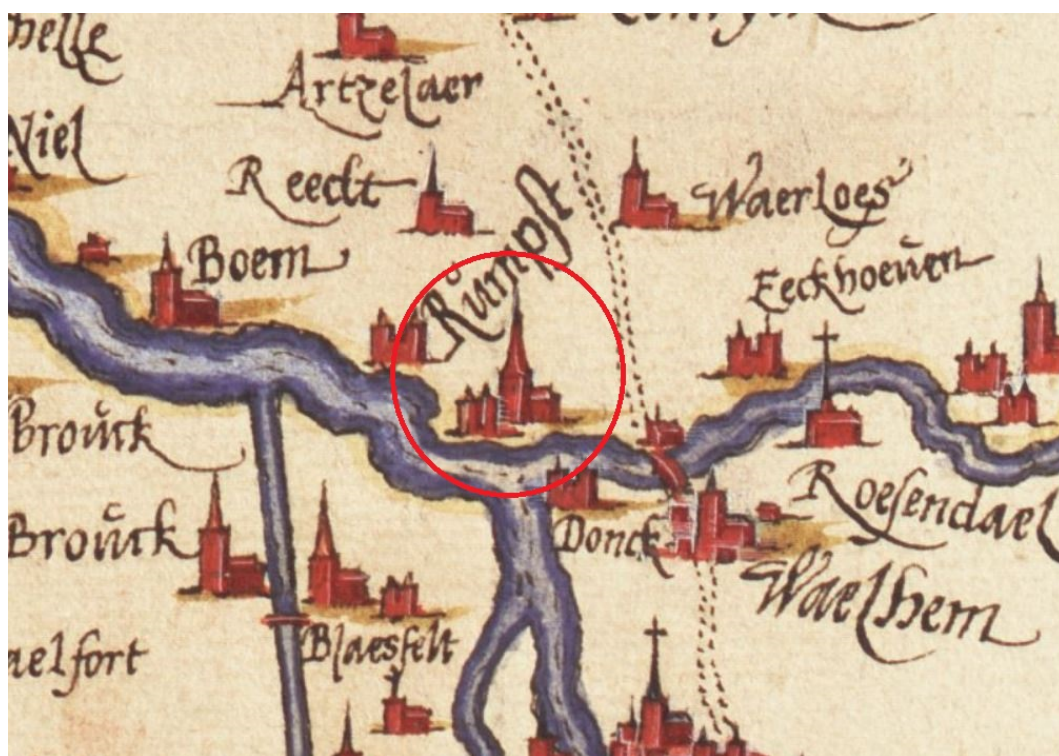
Fig. 12: Detail uit een figuratieve kaart door Christiaan Sgroten uit 1573 (©KBR)<sup>6</sup>. Ten zuidwesten van de kerk van Rumst wordt een kasteel weergegeven.

Op een figuratieve kaart door Christiaan Sgroten uit 1573 lijkt het kasteel afgebeeld ten zuidwesten van de kerk van Rumst (fig. 12). Dit komt beter overeen met de locatie van de opgegraven resten.

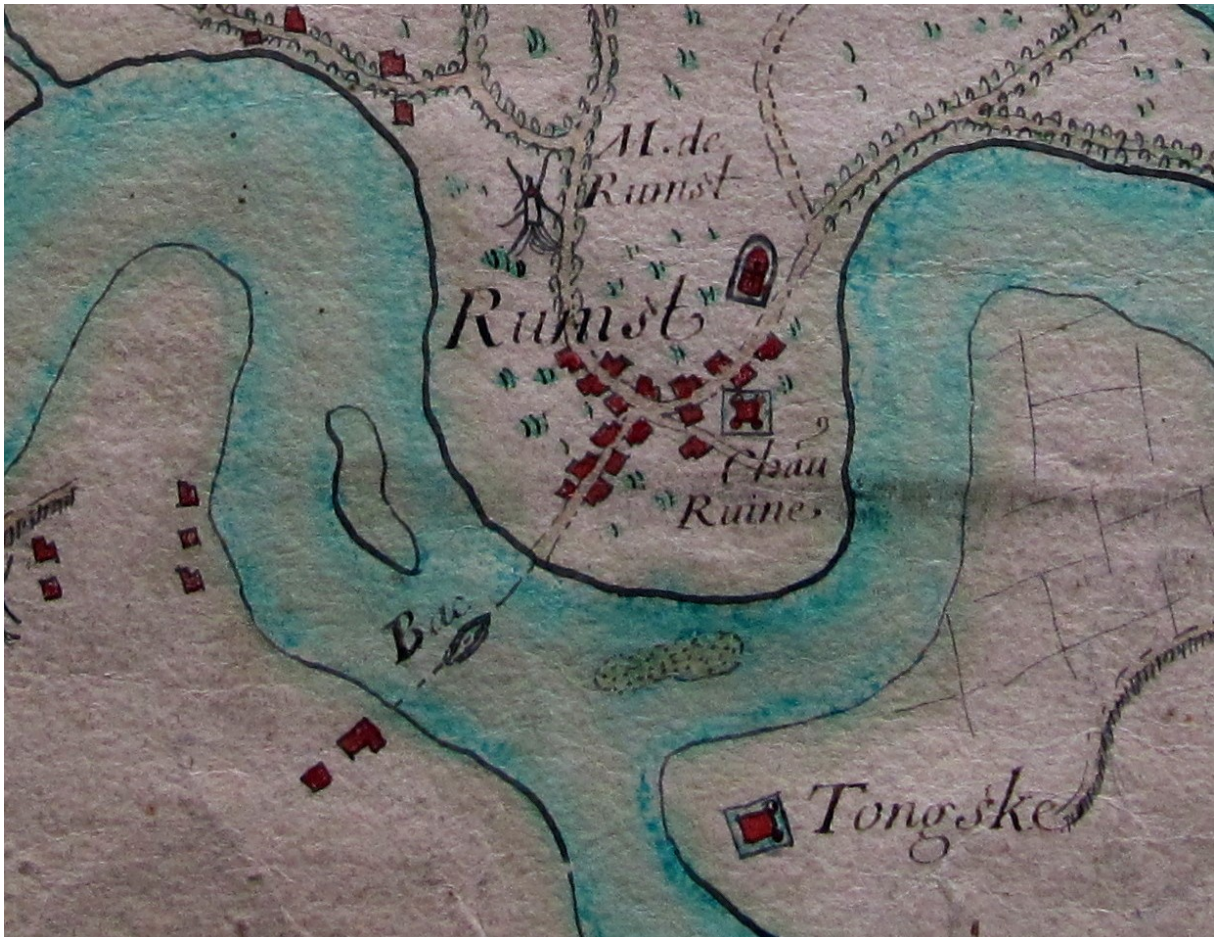
Fig. 13: Detail uit een kaart door Jacques Naudin uit 1726 (©Services historiques de l'armée de terre, Vincennes)<sup>7</sup>. Ten zuiden van de kerk en de weg erlangs is het kasteel getekend, vergezeld van de tekst 'Chau Ruine'.

Ook op een kaart door Jacques Naudin uit 1726 wordt het kasteel ten zuiden van de kerk weergegeven (fig. 13). Het wordt benoemd met de tekst 'Chau Ruine' (= chateau en ruine?). Hier is ook zichtbaar dat het kasteel ook ten zuiden van de weg langs de kerk (de huidige Kerkstraat?) ligt. Het kasteel wordt getekend als een vierkant met vier hoektorens, mogelijk omgeven door een vierkante waterpartij. Maar dit is waarschijnlijk slechts een schematische weergave die niet steunt op de werkelijke vorm van het kasteel. Het komt bijvoorbeeld niet overeen met de iets oudere ets van Ertinger (zie verder).

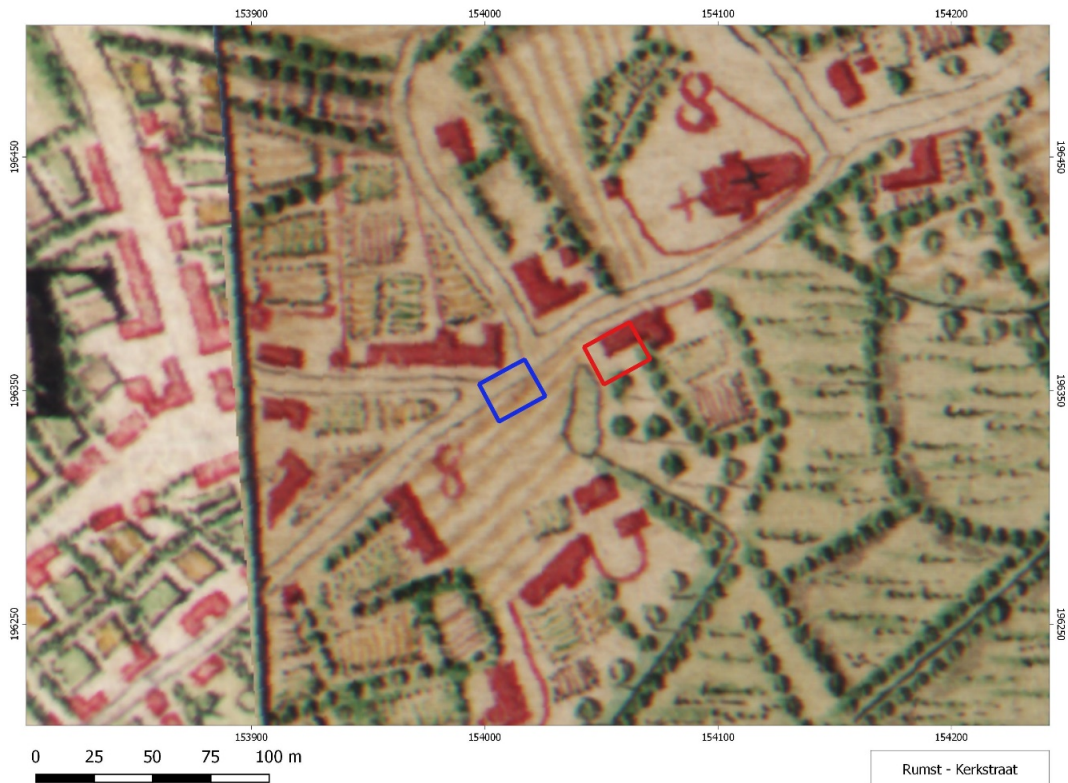
Fig. 14: Het onderzoeksgebied op de Ferrariskaart uit 1771-1778 (© KBR). In het blauw is de ingemeten locatie tegenover de gegeoreferentie kaart aangegeven. Deze wijkt echter af van de werkelijke locatie (in het rood), waarschijnlijk door de ligging nabij de rand van het kaartblad.

Op latere kaarten is het kasteel niet meer aanwezig. Ter hoogte van het projectgebied is op de Ferrariskaart enkel kleinere bebouwing zichtbaar (fig. 14), die zich op latere kaarten voortzet (fig. 15-17). Wellicht waren de laatste resten van het kasteel in de late 18<sup>de</sup> eeuw reeds afgebroken, wat kan bevestigen dat het contract van 1719 effectief werd uitgevoerd.

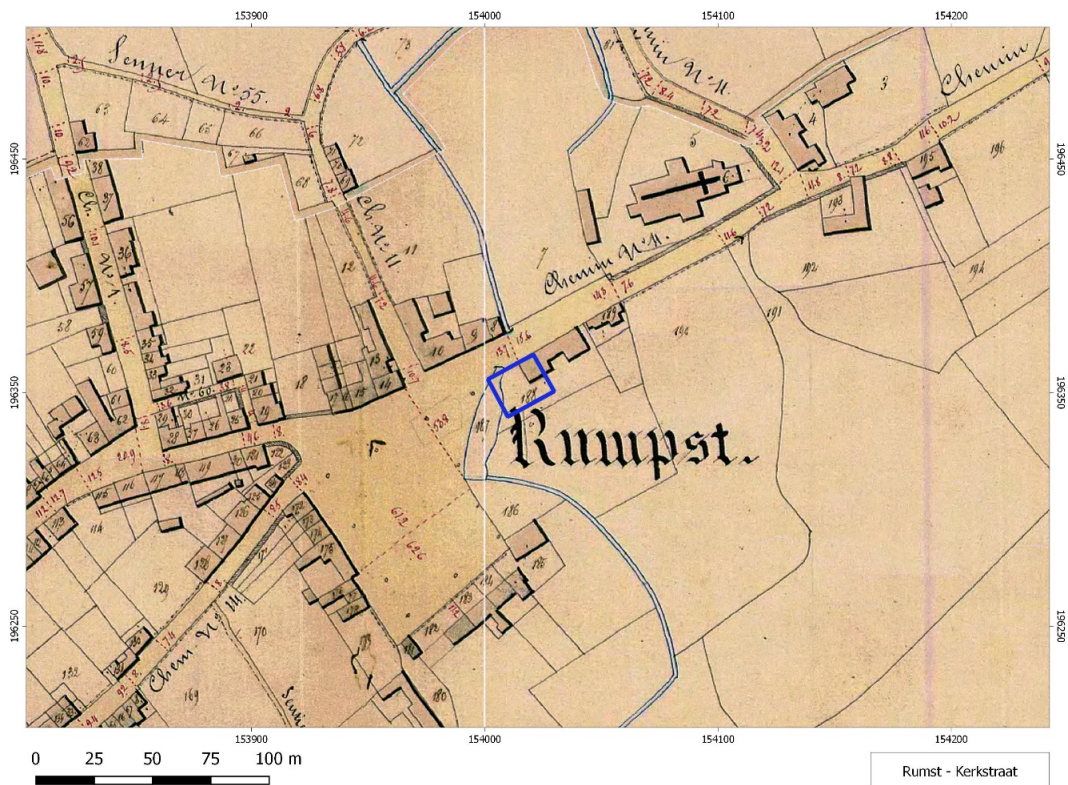
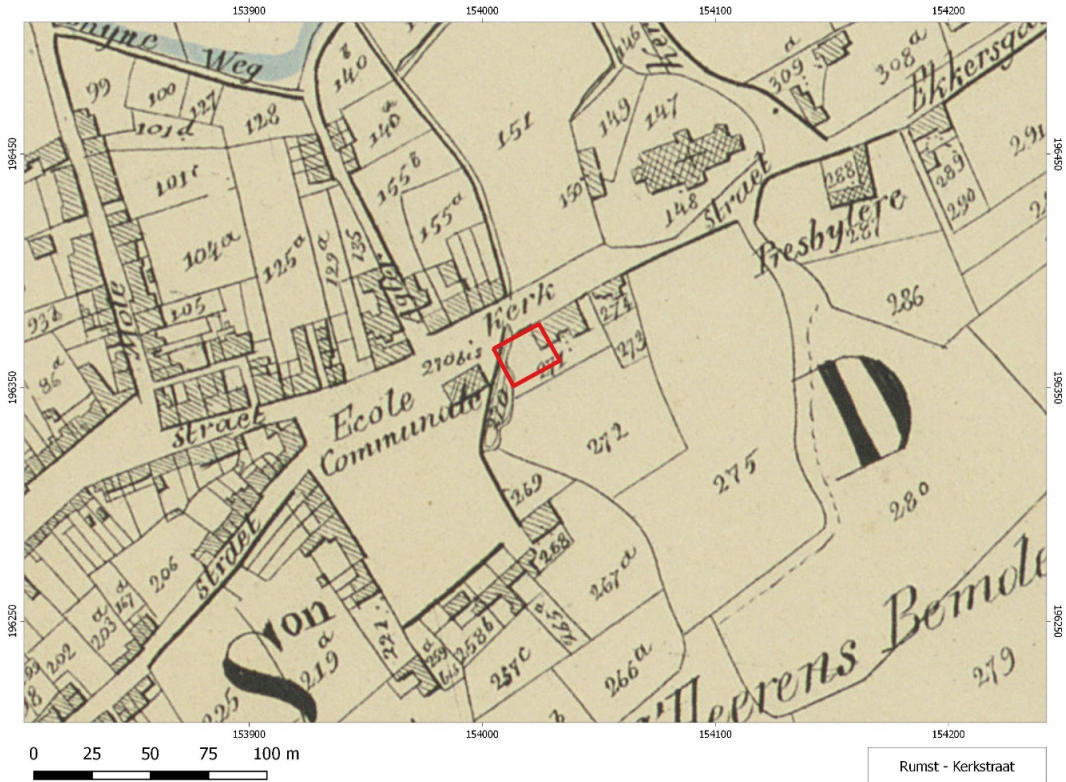
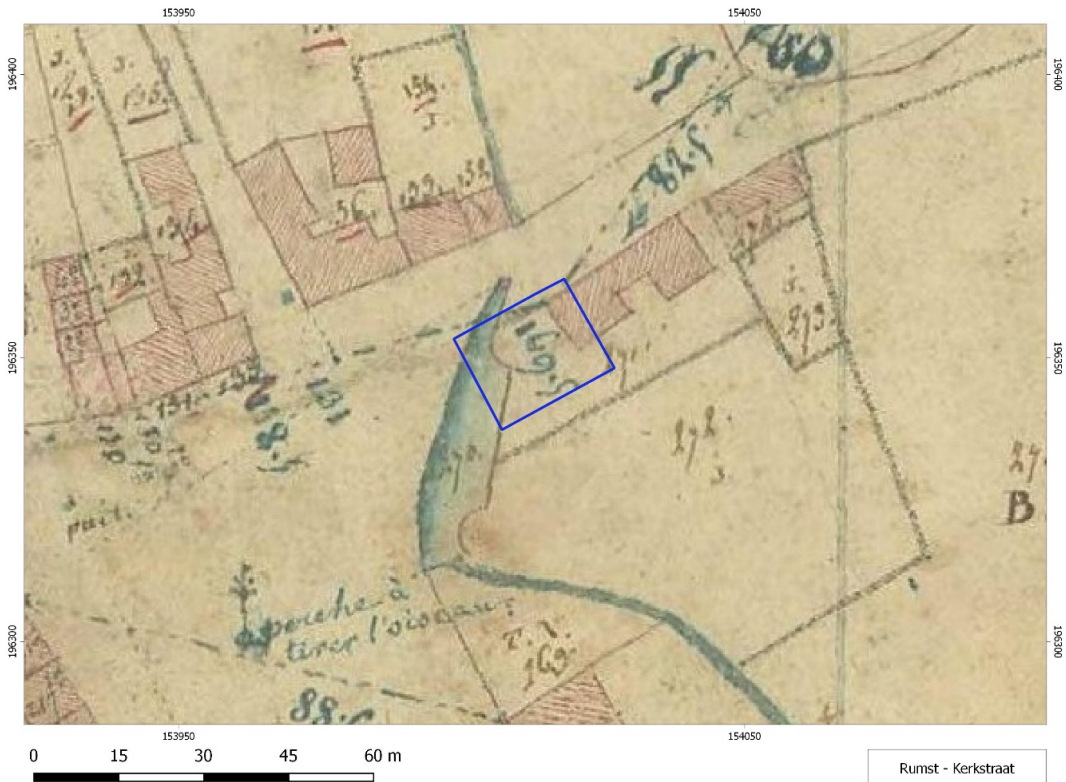
Fig. 15: Het onderzoeksgebied op de Atlas der Buurtwegen (omstreeks 1840; ©NGI).

Fig. 16: Het onderzoeksgebied op de Popp-kaart (1842-1879; ©NGI).

Fig. 17: Het onderzoeksgebied op het primitieve plan van het kadaster (1826-1843)<sup>8</sup>.

Verschillende van de 19<sup>de</sup>-eeuwse kaarten lijken echter een 'negatief' van het kasteel te tonen in de oostoever van de gracht die langs het onderzoeksgebied liep. Op zowel de Popp-kaart, de Atlas der buurtwegen als het primitief kadaster zijn twee uitsparingen zichtbaar nabij de uiteinden van het verbrede deel van deze gracht. Dit is het duidelijkst getekend op het primitief kadaster (fig. 17). Hier volgen de uitsparingen 1/3 van een cirkel, en is de oever ertussen zeer recht en regelmatig. Georeferering van het primitief kadaster toont dat de meest noordelijke uitsparing in de gracht perfect overeenkomt met de muurresten van de toren, en de weermuur de oever zuidwaarts volgt (fig. 18). Het lijkt dan ook waarschijnlijk dat de weermuur de oever verder volgde tot aan de zuidelijke uitsparing, waar zich dan een tweede toren bevond.

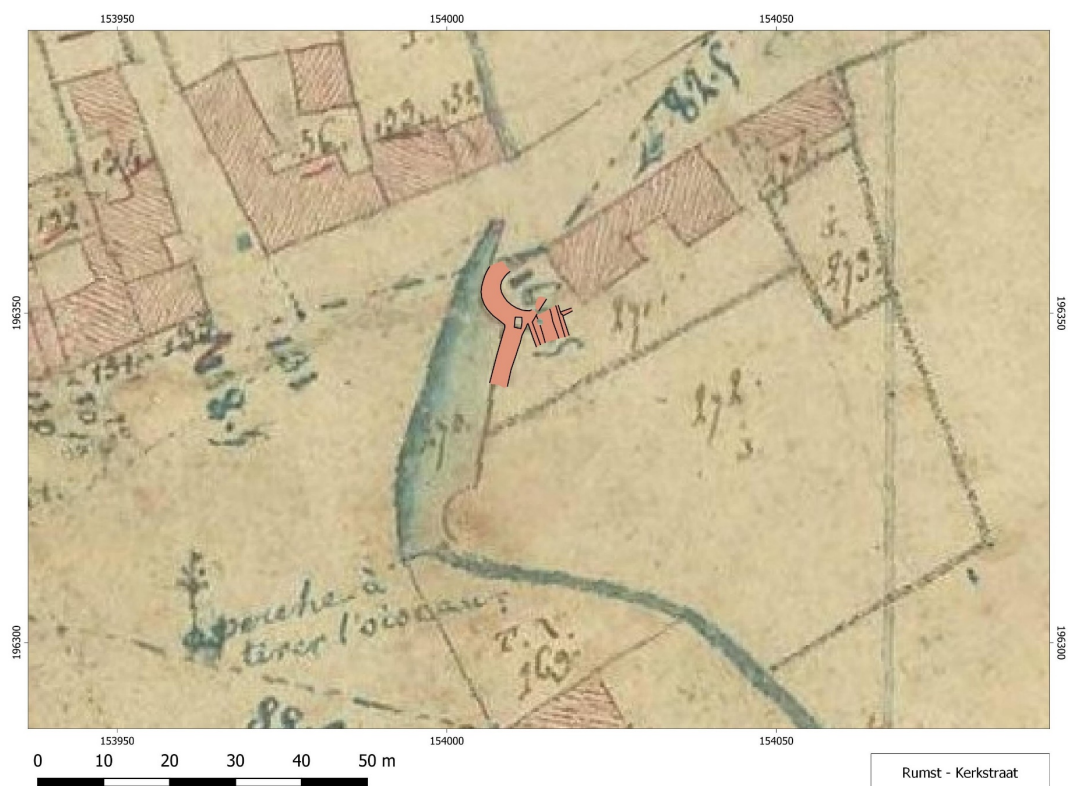
Fig. 18: Aanduiding van de opgegraven archeologische resten van het kasteel (S1-8; 12) op het primitieve plan van het kadaster.

De gracht versmalt net ten zuiden hiervan en maakt een hoek van 90° naar het oosten. Vermoedelijk betreft dit een restant van de vroegere kasteelgracht. De weermuur zou dan net ten noorden ervan gelegen zijn en van de zuidelijke uitsparing verder naar het oosten lopen.

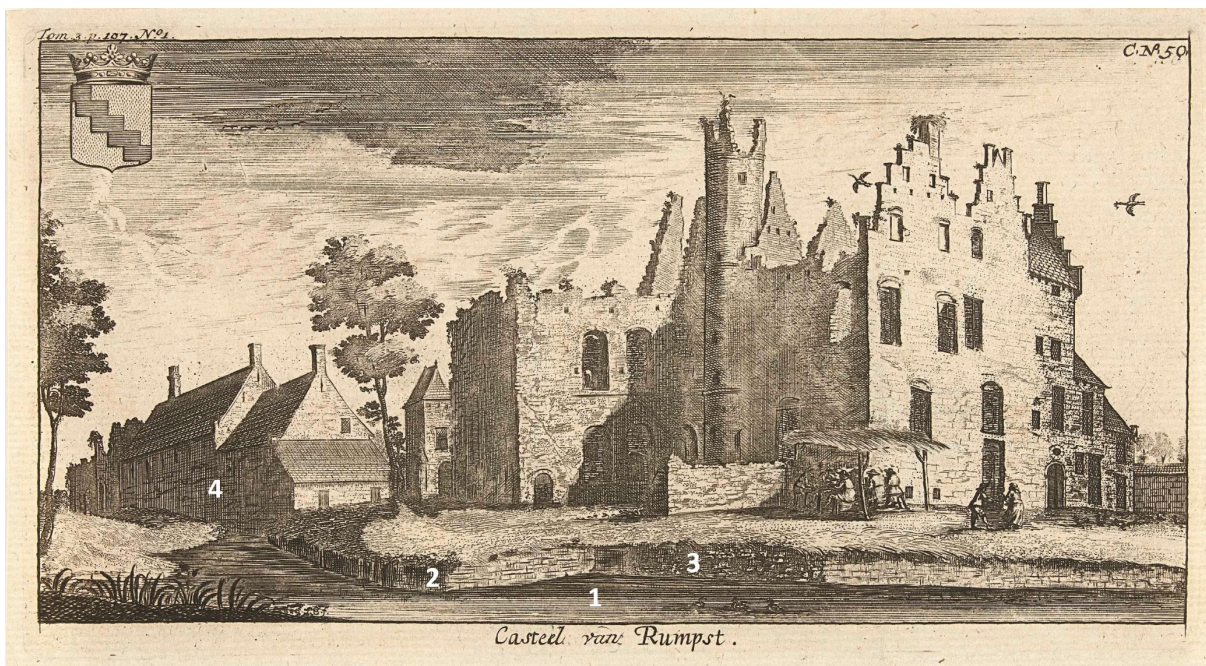
Fig. 19: Prent van het 'Casteel van Rumpst' door Franz Ertinger, gedateerd in 1697<sup>10</sup>, met interpretatie door Triharch: 1: kasteelgracht; 2: hoektoren; 3: weermuur; 4: 17<sup>de</sup>-eeuwse hoeve<sup>11</sup>.

Een ets, vervaardigd door Franz Ertinger in 1697, toont het grotendeels ruïneuze kasteel (fig. 19). Triharch bestudeerde deze ets in detail en slaagde erin om een interpretatie van de erop zichtbare elementen voor te stellen. De afbeelding biedt een zicht vanuit het westen. Op de voorgrond is de op de 19<sup>de</sup> eeuwse kaarten zichtbare gracht aanwezig (fig. 19:1) In de oever erachter zijn nog de in de opgraving aangetroffen hoektoren (fig. 19: 2) en weermuur (fig. 19: 3) zichtbaar, maar deze zijn tot aan de grond afgebroken. Op dit moment heeft het kasteel haar defensieve functie duidelijk verloren, maar enkele gebouwen lijken nog wel bewoonbaar. Links in de afbeelding is een hoeve zichtbaar (fig. 19: 4) die mogelijk overeenstemt met de bebouwing die langs de huidige Kerkstraat zichtbaar is op de Ferrariskaart. Deze werd waarschijnlijk pas gebouwd na afbraak van de verdedigingselementen<sup>9</sup>.

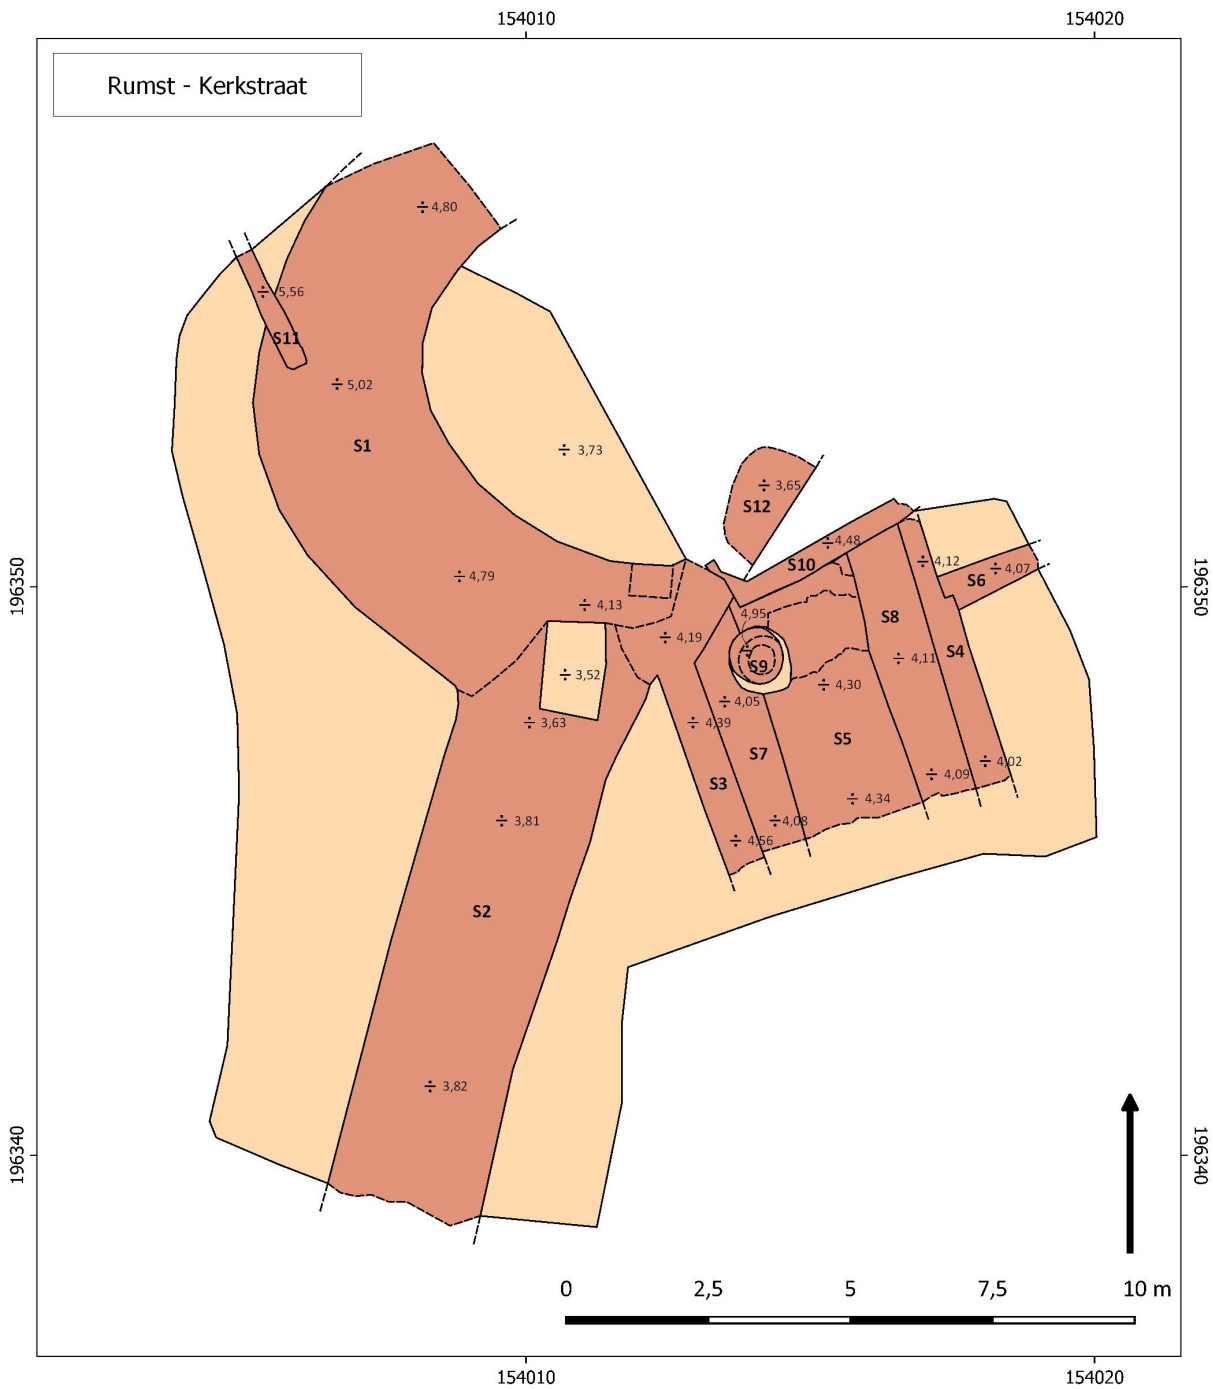
Fig. 20: Algemeen sporenplan met de TAW-hoogtes.

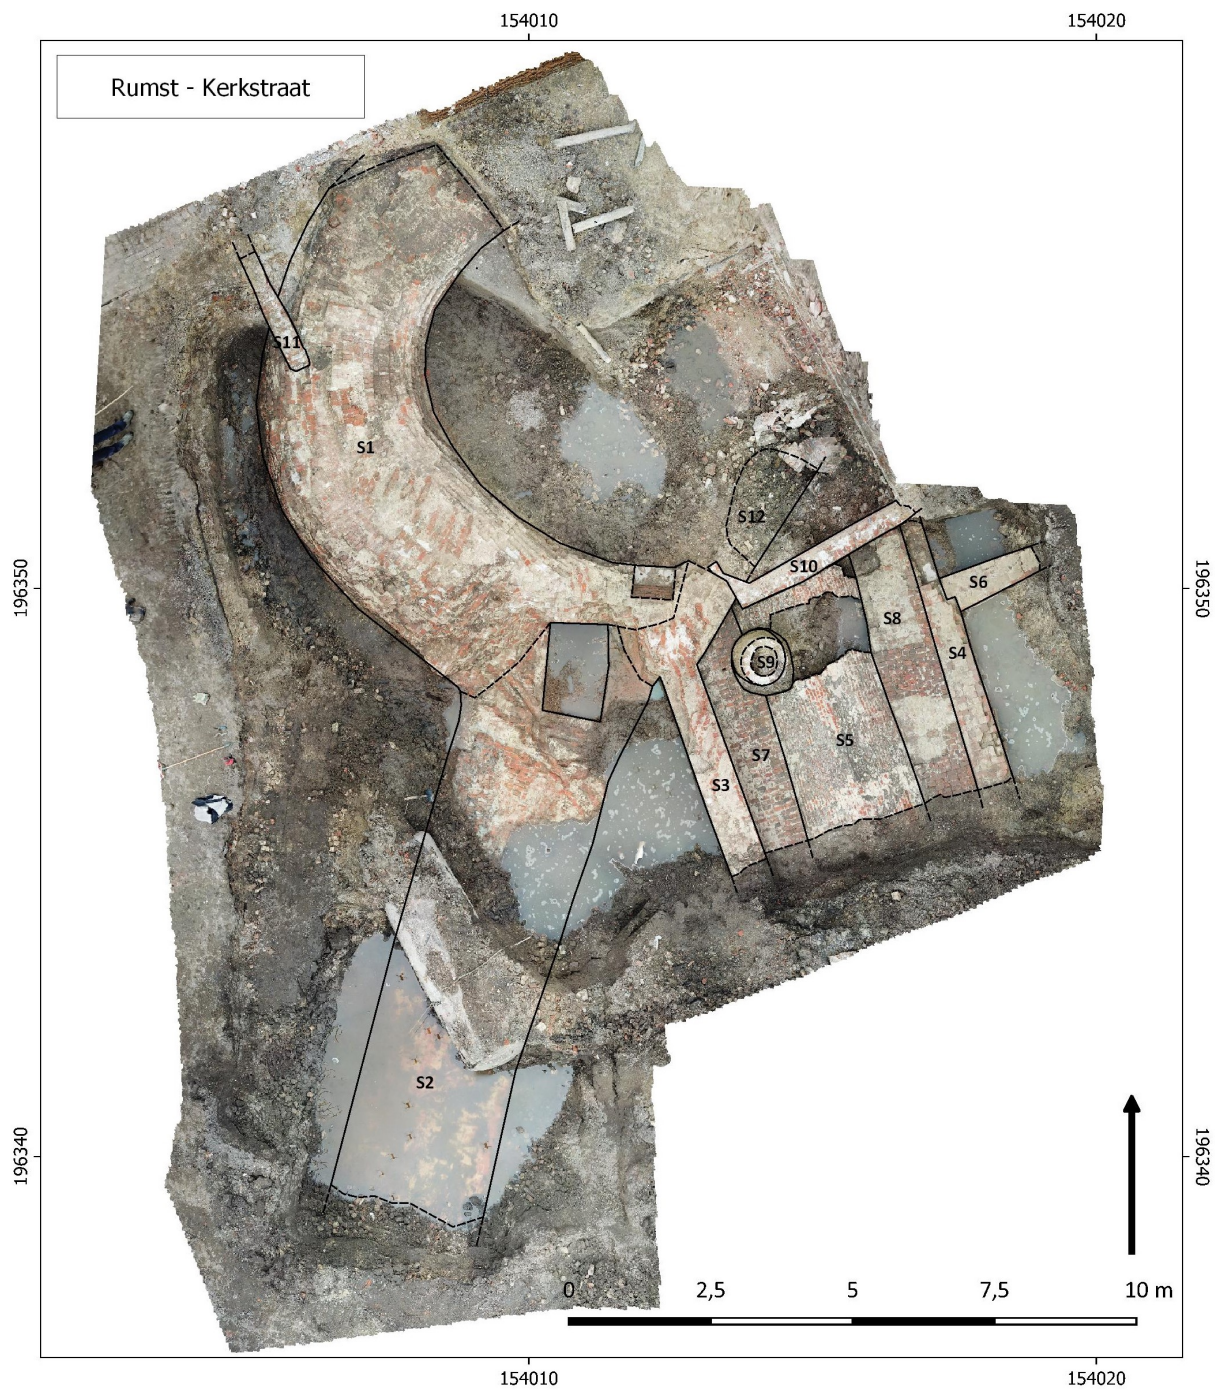
Fig. 21: Gegeoreferende luchtfoto van 20 maart 2019 (zie fig. 7) met aanduiding van de sporen.

Aan de zuidzijde van deze toren sluit een eveneens 3m dikke muur aan (S2). Deze is recht en loopt minstens 9m naar het zuidzuidwesten door (fig. 21 en 27). Ze is veel minder hoog bewaard: de top bevond zich ter hoogte van de grondwatertafel, op ongeveer 1,5m beneden het maaiveld. Er is geen bouwnaad zichtbaar tussen S1 en S2. Bovendien zijn de formaten van hun bakstenen identiek (17 à 18 x 7 à 8 x 4 à 5cm), en is dezelfde mortel gebruikt. Ze werden waarschijnlijk samen gebouwd. Door de aansluiting bij de toren, de dikte en het rechte verloop, wordt deze muur als weermuur geïnterpreteerd. Dit was de buitenmuur of verdedigingsmuur van een kasteel.

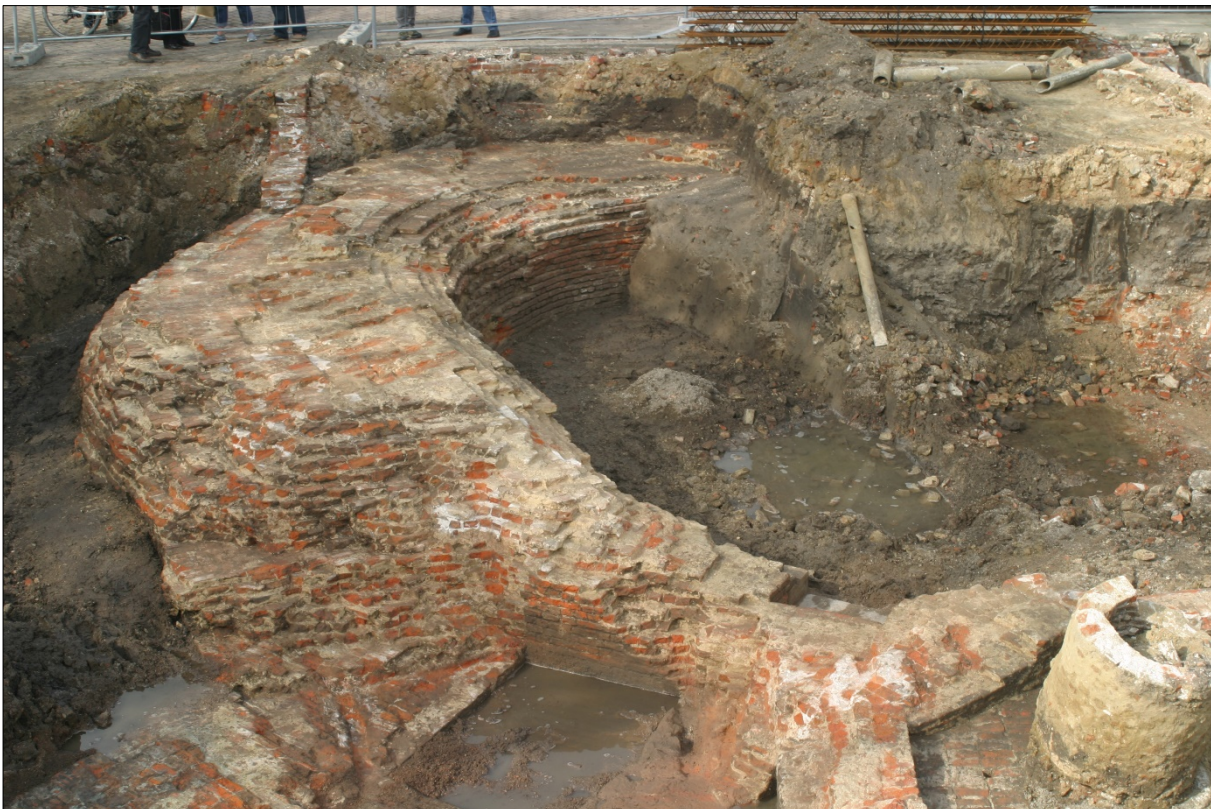
Fig. 22: Zicht vanuit het zuiden op de massieve muurresten van de toren (S1), met op de voorgrond de aanzet van S2 (weermuur, met rechthoekige opening erin), S3 en S7. Rechts onderaan is de aanzet tot de afsluitingsmuur van de keel van de toren zichtbaar (S3), met daarvoor een subrecente bakstenen waterput (S9).

Spoor S11 is een subrecente muur met cementmortel die rechtsreeks op S1 werd gemetst. Deze behoorde ongetwijfeld tot de recent afgebroken woningen (fig. 22-23).

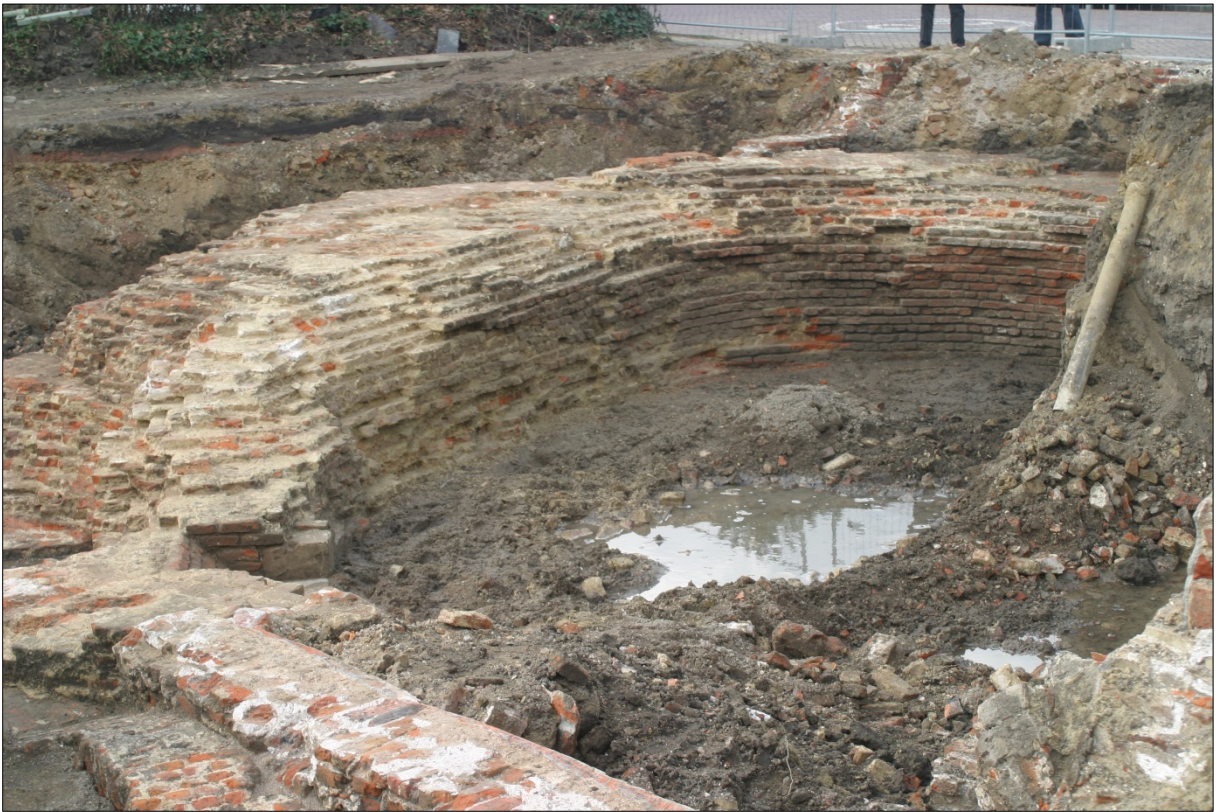
Fig. 23: Zicht vanuit het zuidoosten op de binnenzijde van de toren (S1). Links vooraan zijn S5 en S10 zichtbaar.

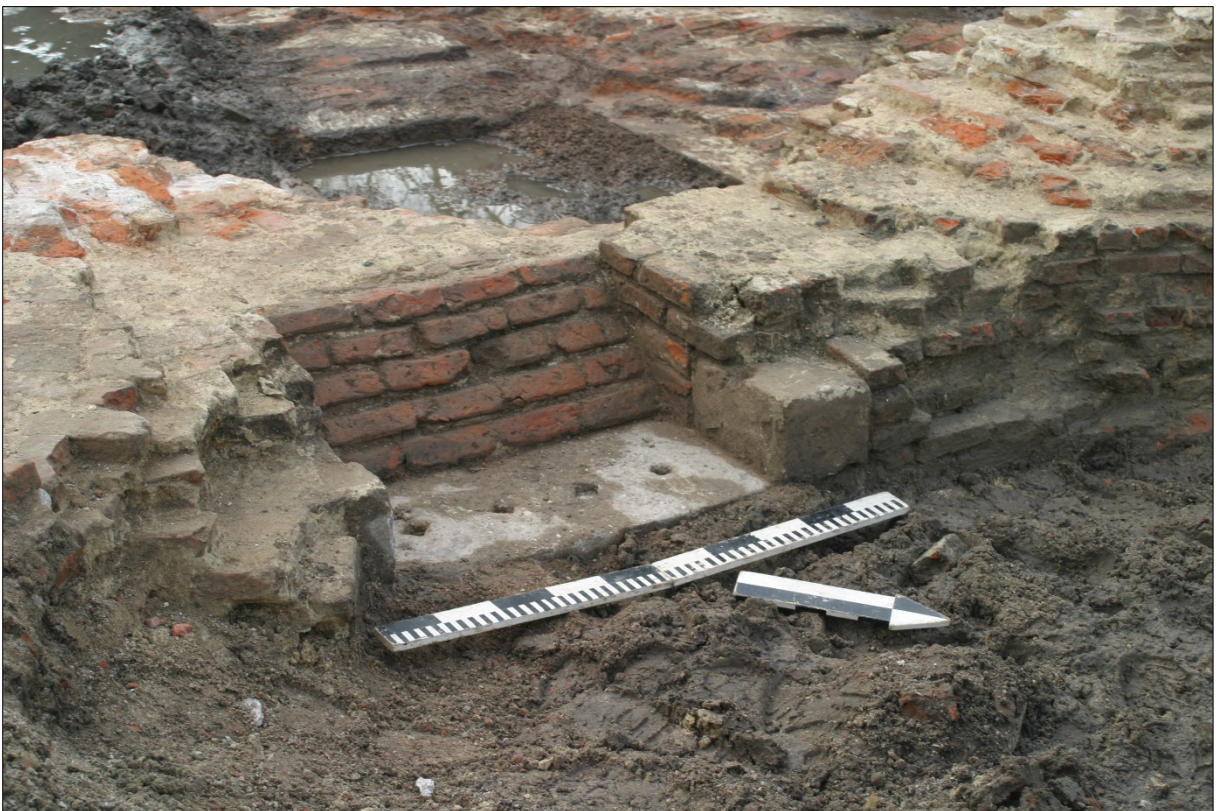
Fig. 24: Zicht op het keldergat in de toren, gefotografeerd vanuit het noordnoordoosten.
