# Onderzoeksrapport

## Het kasteel van Rumst

Eindverslag van een toevalsvondst

Onderzoeksrapporten agentschap Onroerend Erfgoed nr. 178

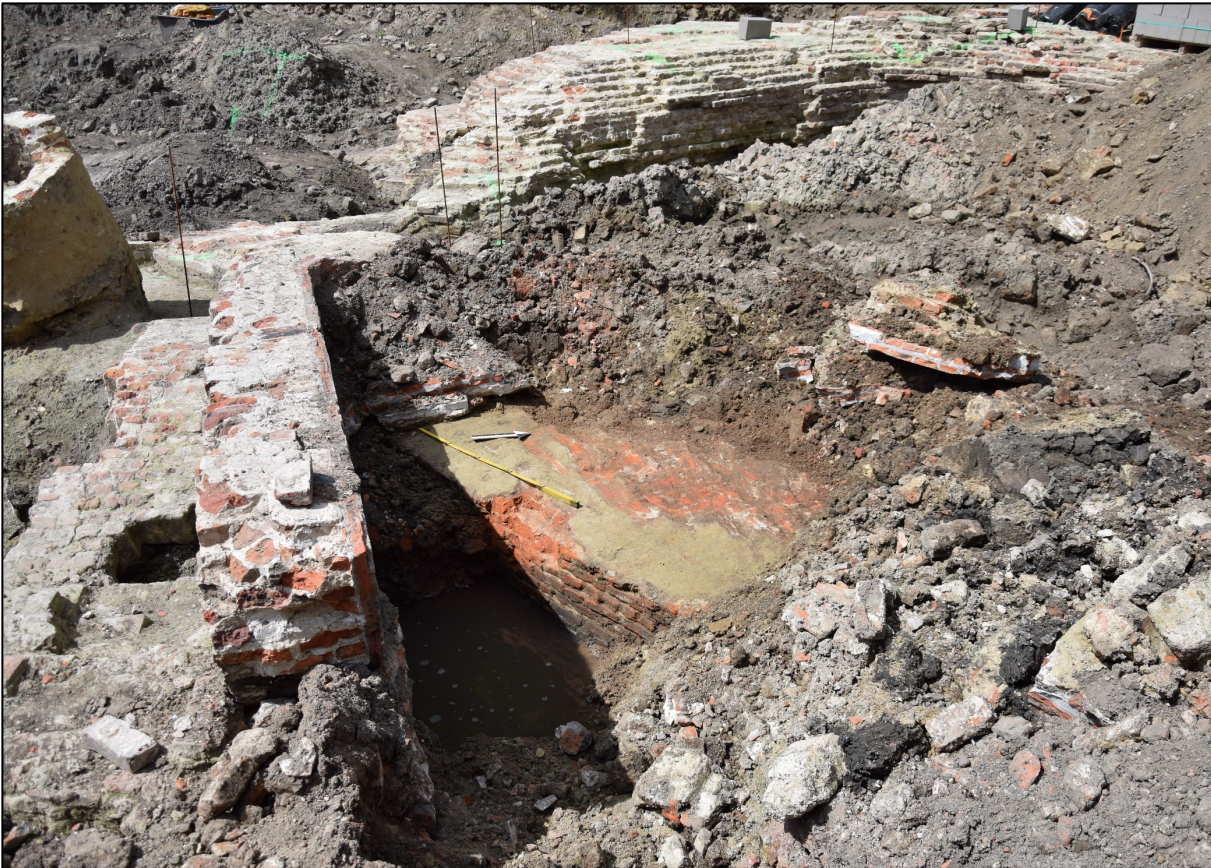
Fig. 25: Zicht op 23 mei 2019 van S12 (centraal), een minstens 1,2m dikke muur die de keel van de toren afsluit, vanuit het oosten. Links is een subrecente kelderdermuur zichtbaar (S10), die het gewelf en de muren ten zuiden ervan (links op de foto) afsnijdt.

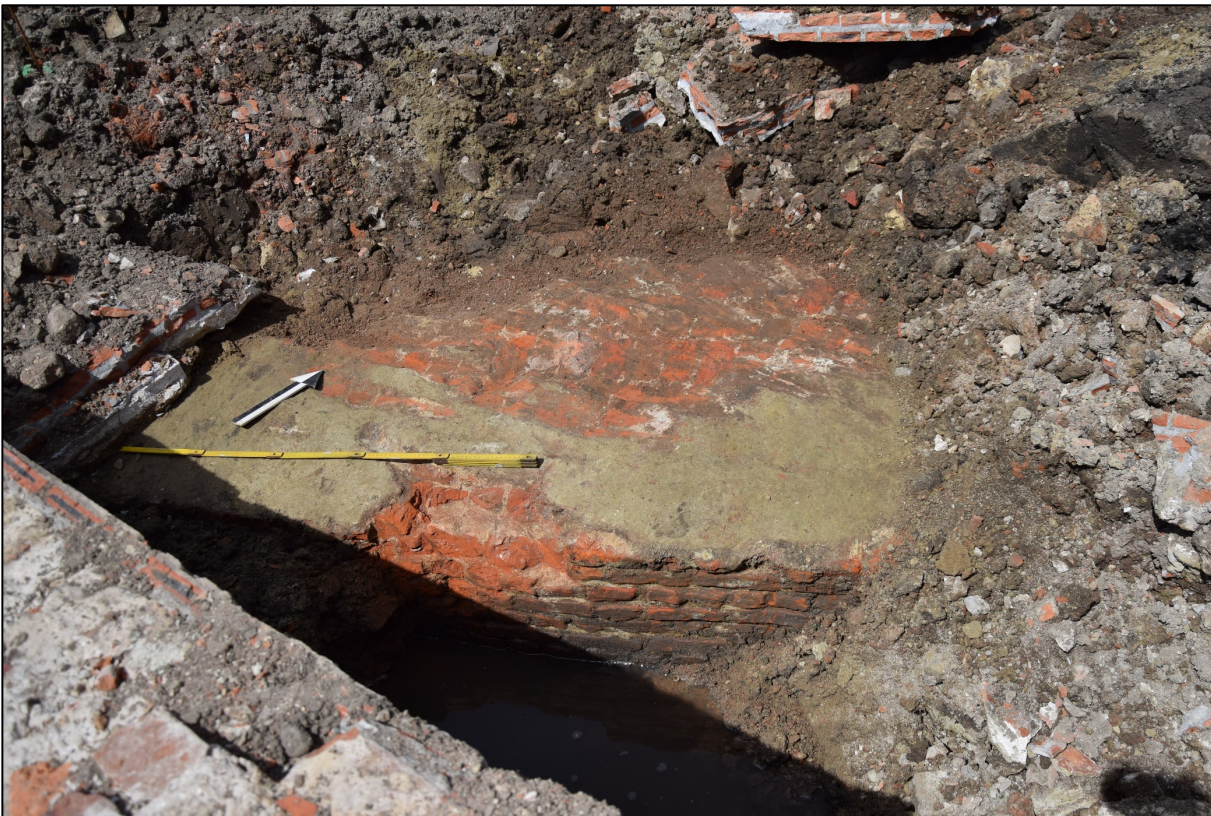
Fig. 26: Muur S12, gezien vanuit het zuidoosten op 23 mei 2019.

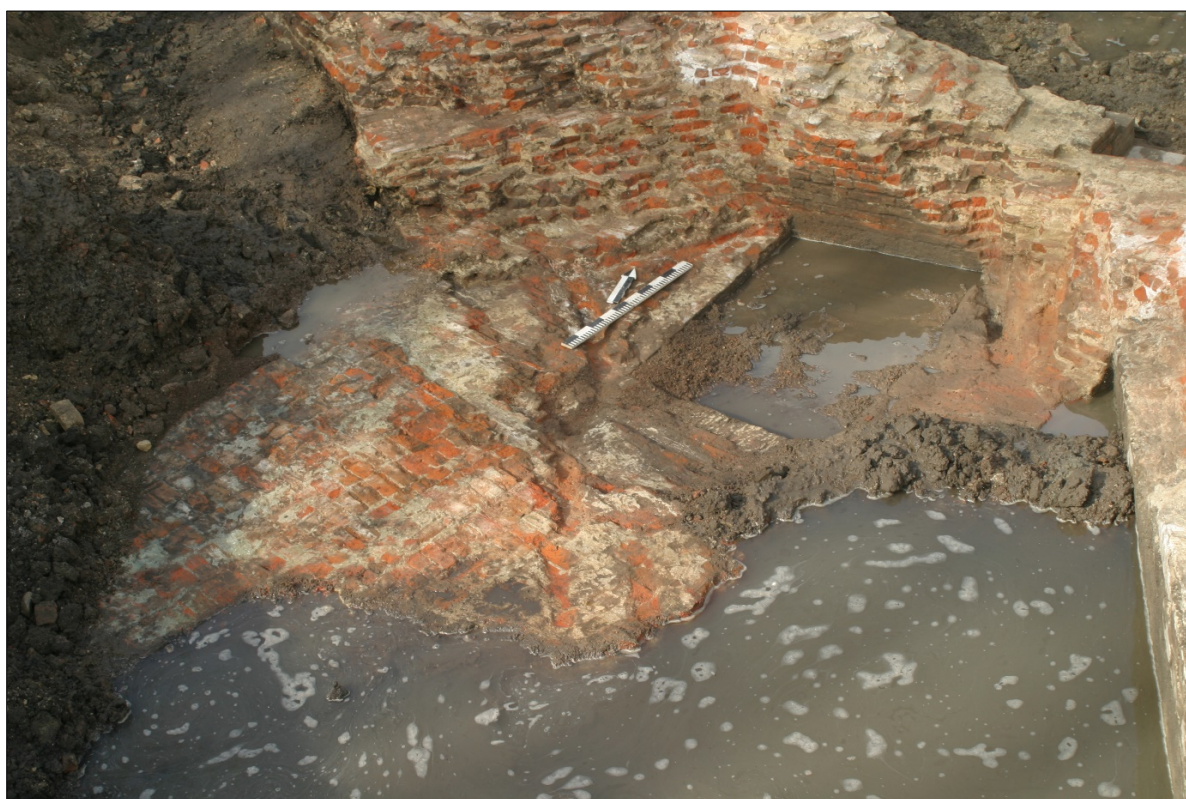
Fig. 27: Zicht op het noordelijk deel van de weermuur (S2; centraal), waar deze aansluit op de toren (S1; achtergrond) en de kelder van het gebouw binnen het kasteel (S3; rechts), gefotografeerd vanuit het zuiden. Een deel van de weermuur bevindt zich onder water (voorgond), en een aarden walletje moest opgeworpen worden om de put in de weermuur en de aansluiting met spoor3 bloot te kunnen leggen.

Aan de zuidzijde van deze toren sluit een eveneens 3m dikke muur aan (S2). Deze is recht en loopt minstens 9m naar het zuidzuidwesten door (fig. 21 en 27). Ze is veel minder hoog bewaard: de top bevond zich ter hoogte van de grondwatertafel, op ongeveer 1,5m beneden het maaiveld. Er is geen bouwnaad zichtbaar tussen S1 en S2. Bovendien zijn de formaten van hun bakstenen identiek (17 à 18 x 7 à 8 x 4 à 5cm), en is dezelfde mortel gebruikt. Ze werden waarschijnlijk samen gebouwd. Door de aansluiting bij de toren, de dikte en het rechte verloop, wordt deze muur als weermuur geïnterpreteerd. Dit was de buitenmuur of verdedigingsmuur van een kasteel.

Aan de aansluiting met de toren bevindt zich een ongeveer rechthoekige uitsparing van ongeveer 100 x 160cm (fig. 27-28). De noordzijde tegen de torenmuur is recht afgewerkt in baksteen, terwijl de drie andere wanden van deze 'put' afgeboord zijn met kalkzandsteen. De bovenste 20 à 30cm van de vulling bestond uit dezelfde opgevoerde grond met puin dat zich boven de weermuur bevond. Deze put kon niet dieper opgegraven worden omwille van het grondwater. De diepte ervan is dan ook niet gekend. Vermoedelijk gaat het om een afvalschacht of -put, maar de vulling voor zover waargenomen is eerder te relateren aan afbraak en ophoging van het terrein.

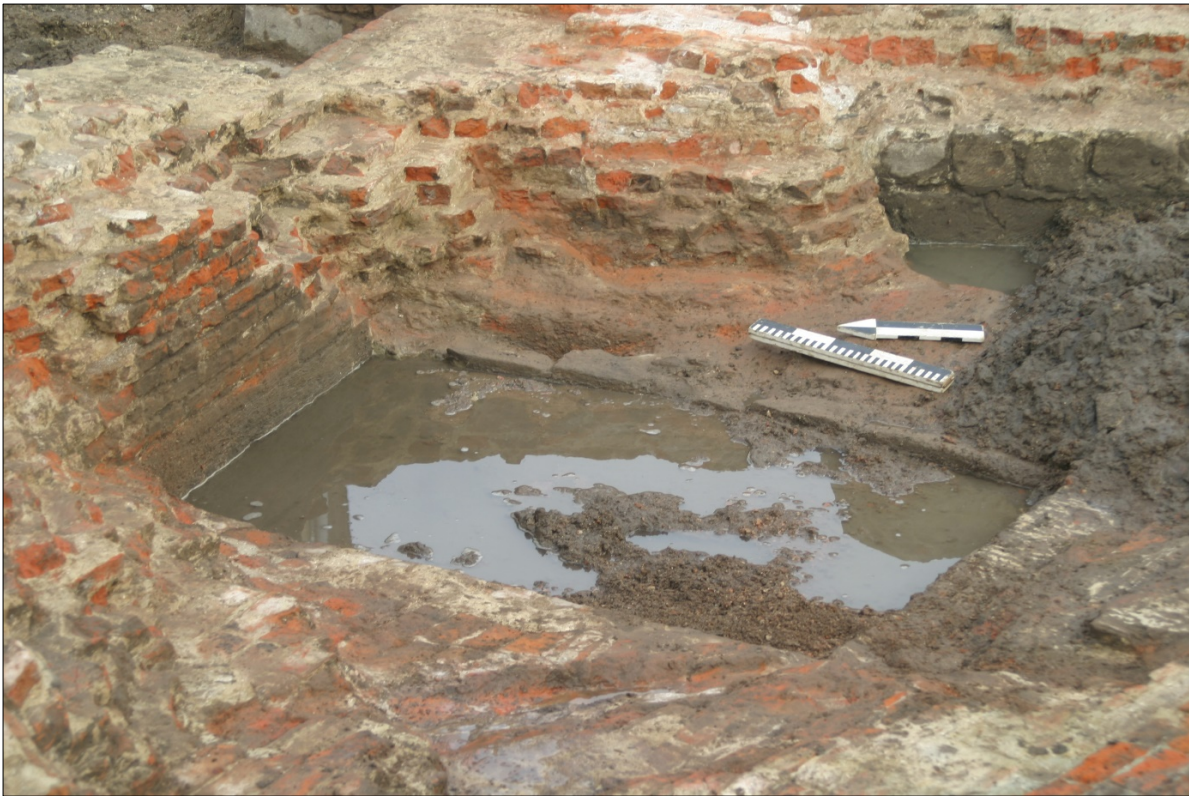
Fig. 28: Zicht op de uitsparing in de weermuur, gefotografeerd vanuit het westen.

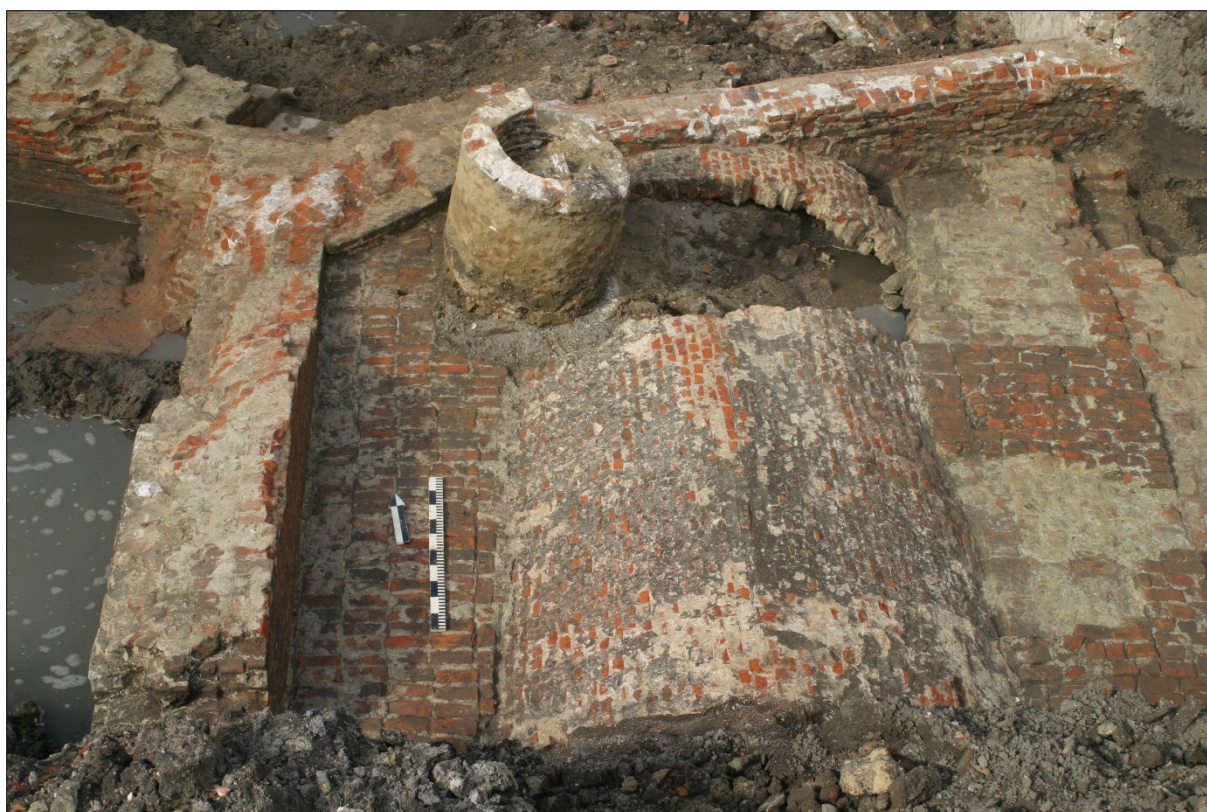
Fig. 29: Zicht vanuit het zuiden op de overwelfde kelder (S3, 4, 5, 7 en 8). Bovenaan in het beeld is de zuidmuur van een subrecente kelder (S10) en bakstenen waterput (S9) zichtbaar.

Aan de oostzijde van de aansluiting van de toren en weermuur werd een derde structuur aangetroffen, bestaande uit sporen S3-5 en 7-8). Het betreft een noordnoordwest naar zuidzuidoost georiënteerd gewelf tussen twee muren (fig. 29-30).

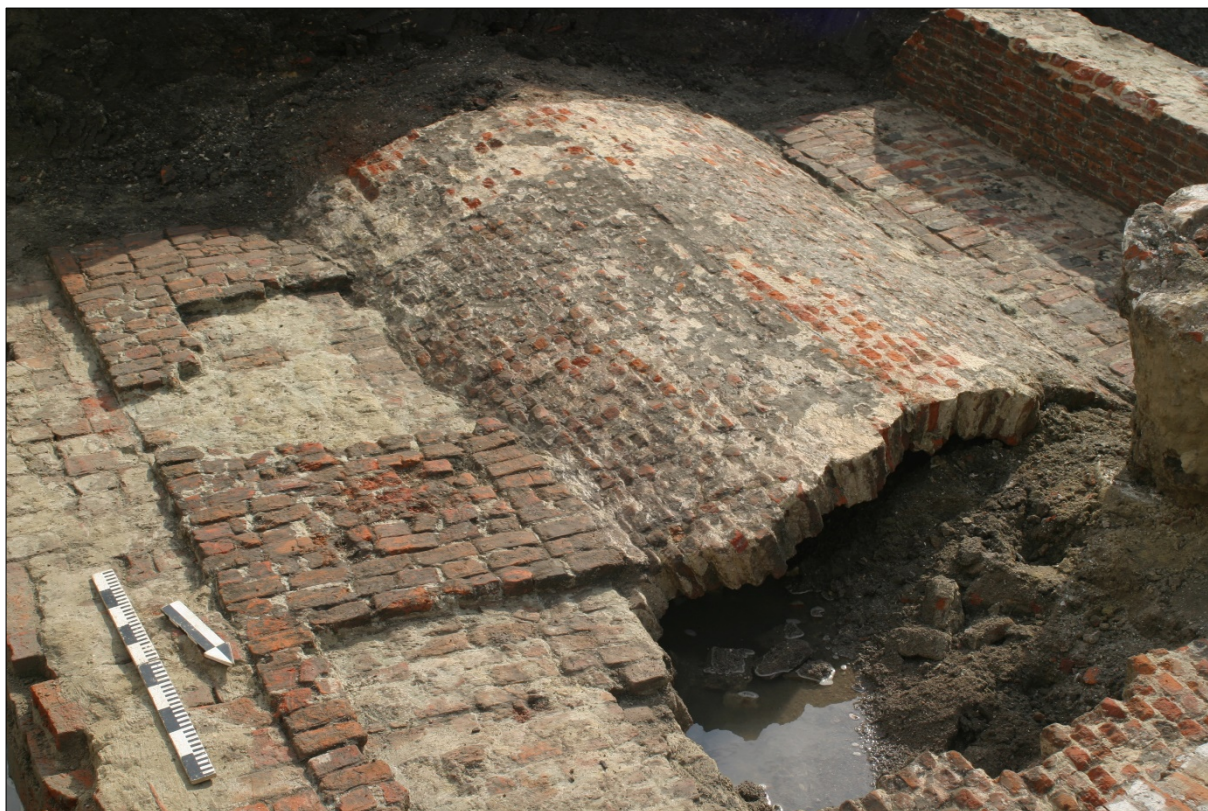
Fig. 30: Zicht vanuit het noorden op de overwelfde kelder (S3, 4, 5, 7 en 8).

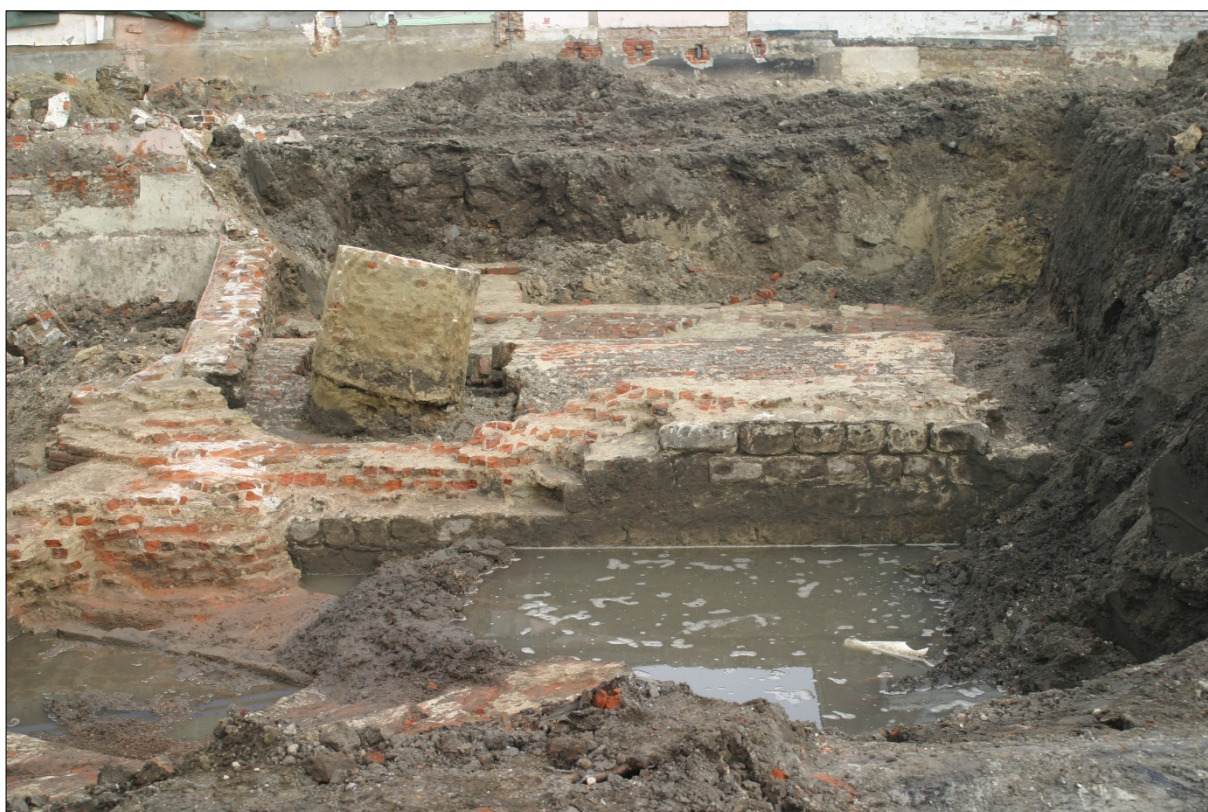
Fig. 31: Zicht vanuit het westen op de overwelfde kelder (S3, 4, 5, 7 en 8) en de recentere waterput (S9). De westelijke muur is opgetrokken uit baksteen maar voorzien van een natuurstenen parement.

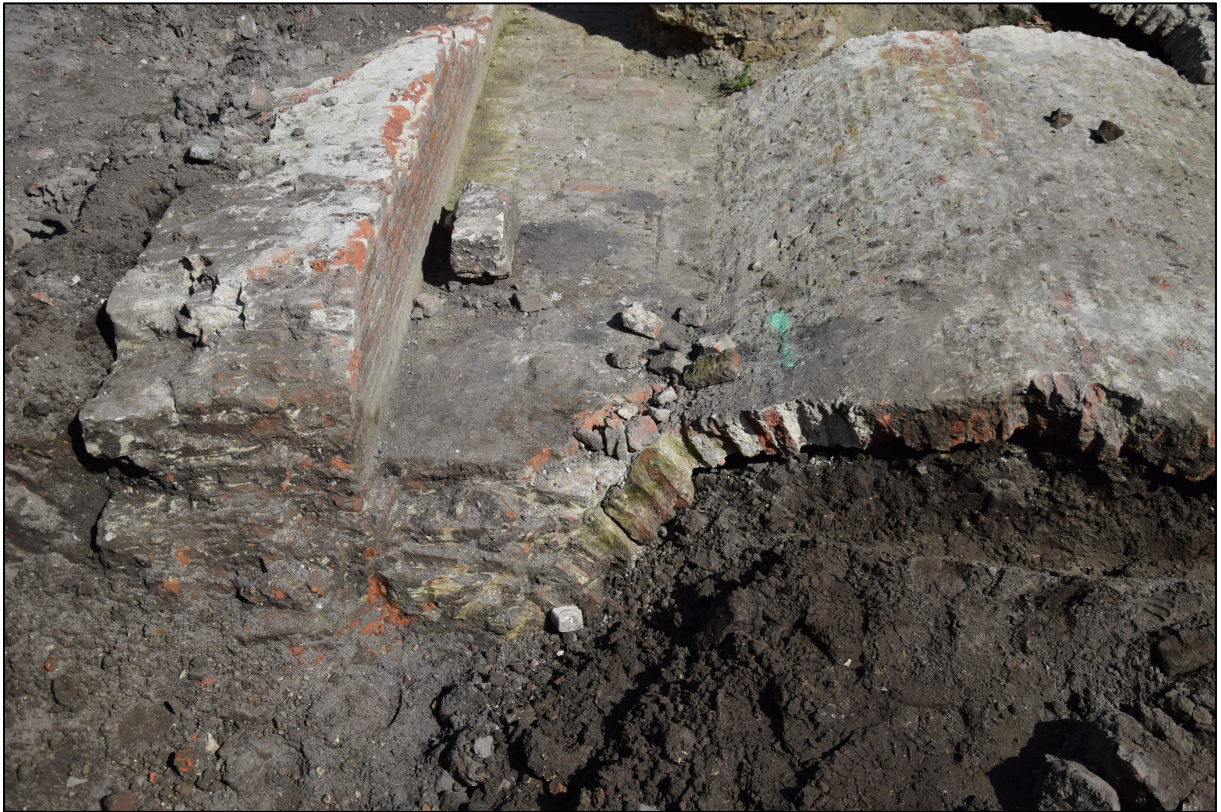
Fig. 32: Snede door muur S3 (links), tongewelf S5 (rechts) en de bakstenen opvulling ertussen die een vlakke vloer vormt (S7; centraal), gezien vanuit het zuiden op 23 mei 2019.

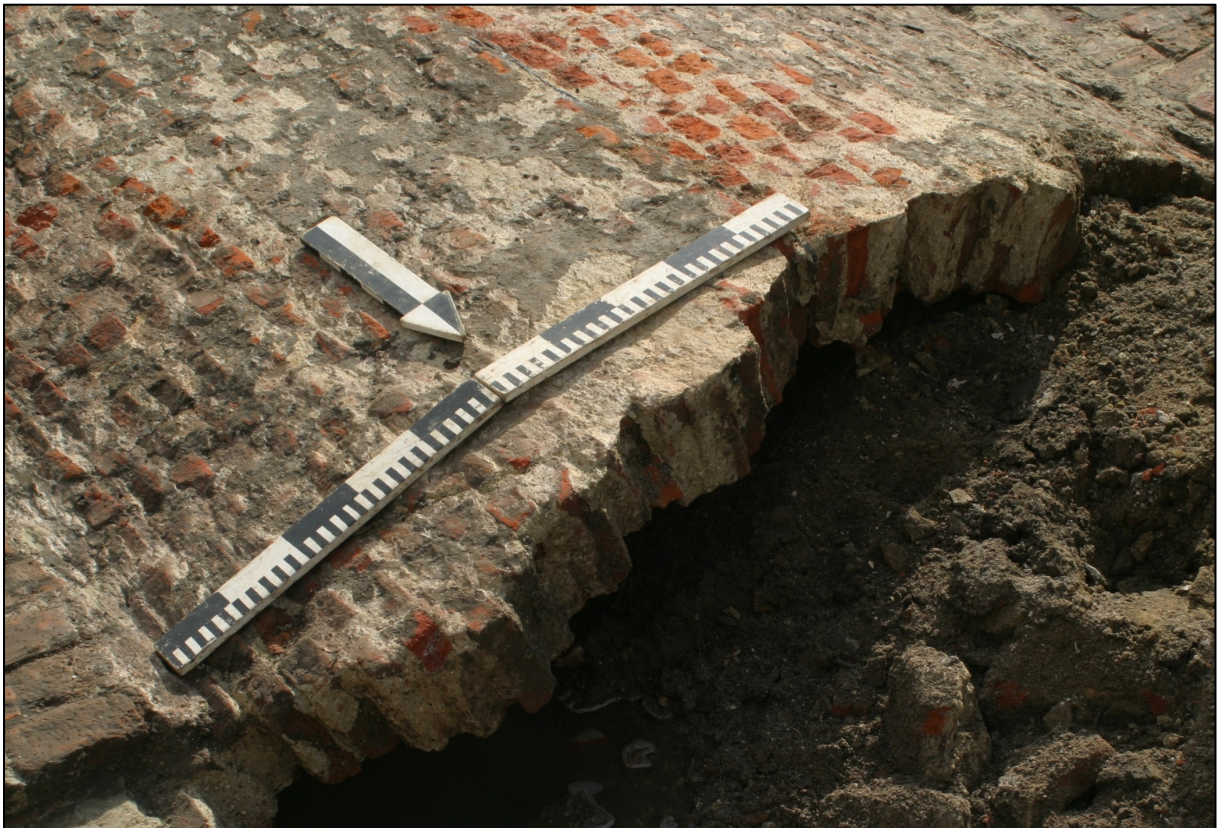
Fig 33: Snede van het tongewelf S5, gezien vanuit het noorden. Op het hoogste punt van het gewelf, (aan de rechterzijde van de schaallat) bevindt zich een rij leien tussen de bakstenen, zichtbaar als een fijn donkergrijs lijntje.

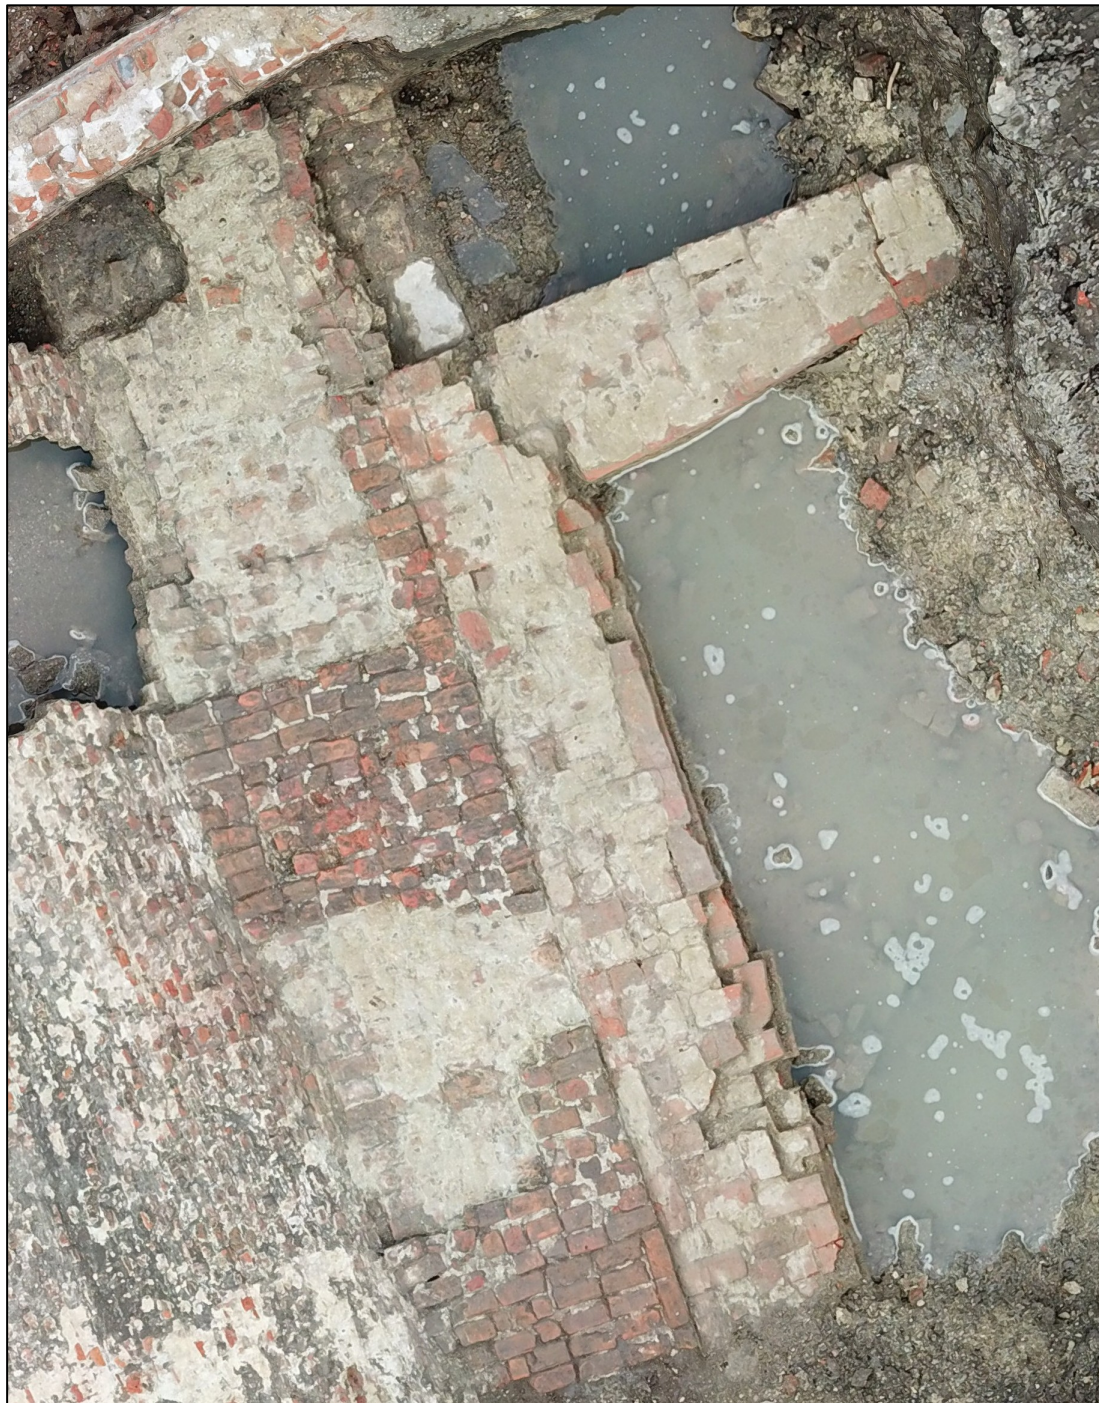
Fig. 34: Luchtbeeld van de oostzijde van het keldergewelf (S4-5,8), met de aansluitende muur (S6). Het noorden is naar boven.

Spoor S6 betreft ten slotte een muur die loodrecht aansluit op de oostmuur van het gewelf (fig. 34). Deze is opgetrokken in dezelfde bakstenen als die oostmuur (S4). Het is echter onduidelijk of deze gelijktijdig werden opgetrokken. Het is mogelijk dat S6 behoorde tot een tweede ruimte binnen het kasteel, evenals in dat geval S4, maar dit kan enkel uitgemaakt worden door verder terreinonderzoek.

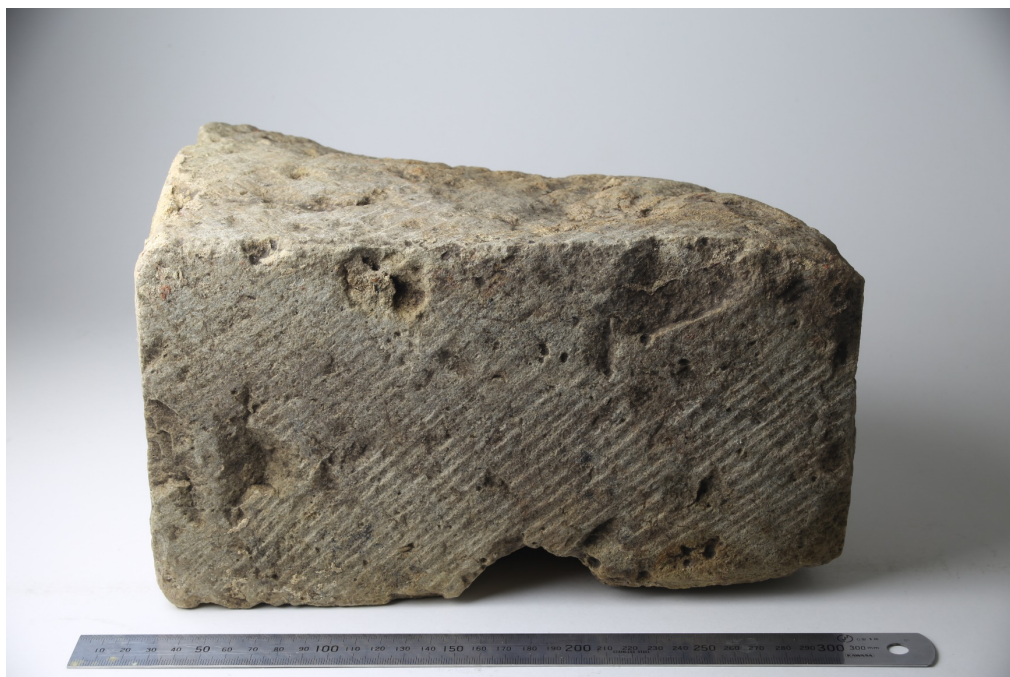
Fig. 35: Een natuursteen van het keldergat vertoont sporen van bewerking met een beitel.

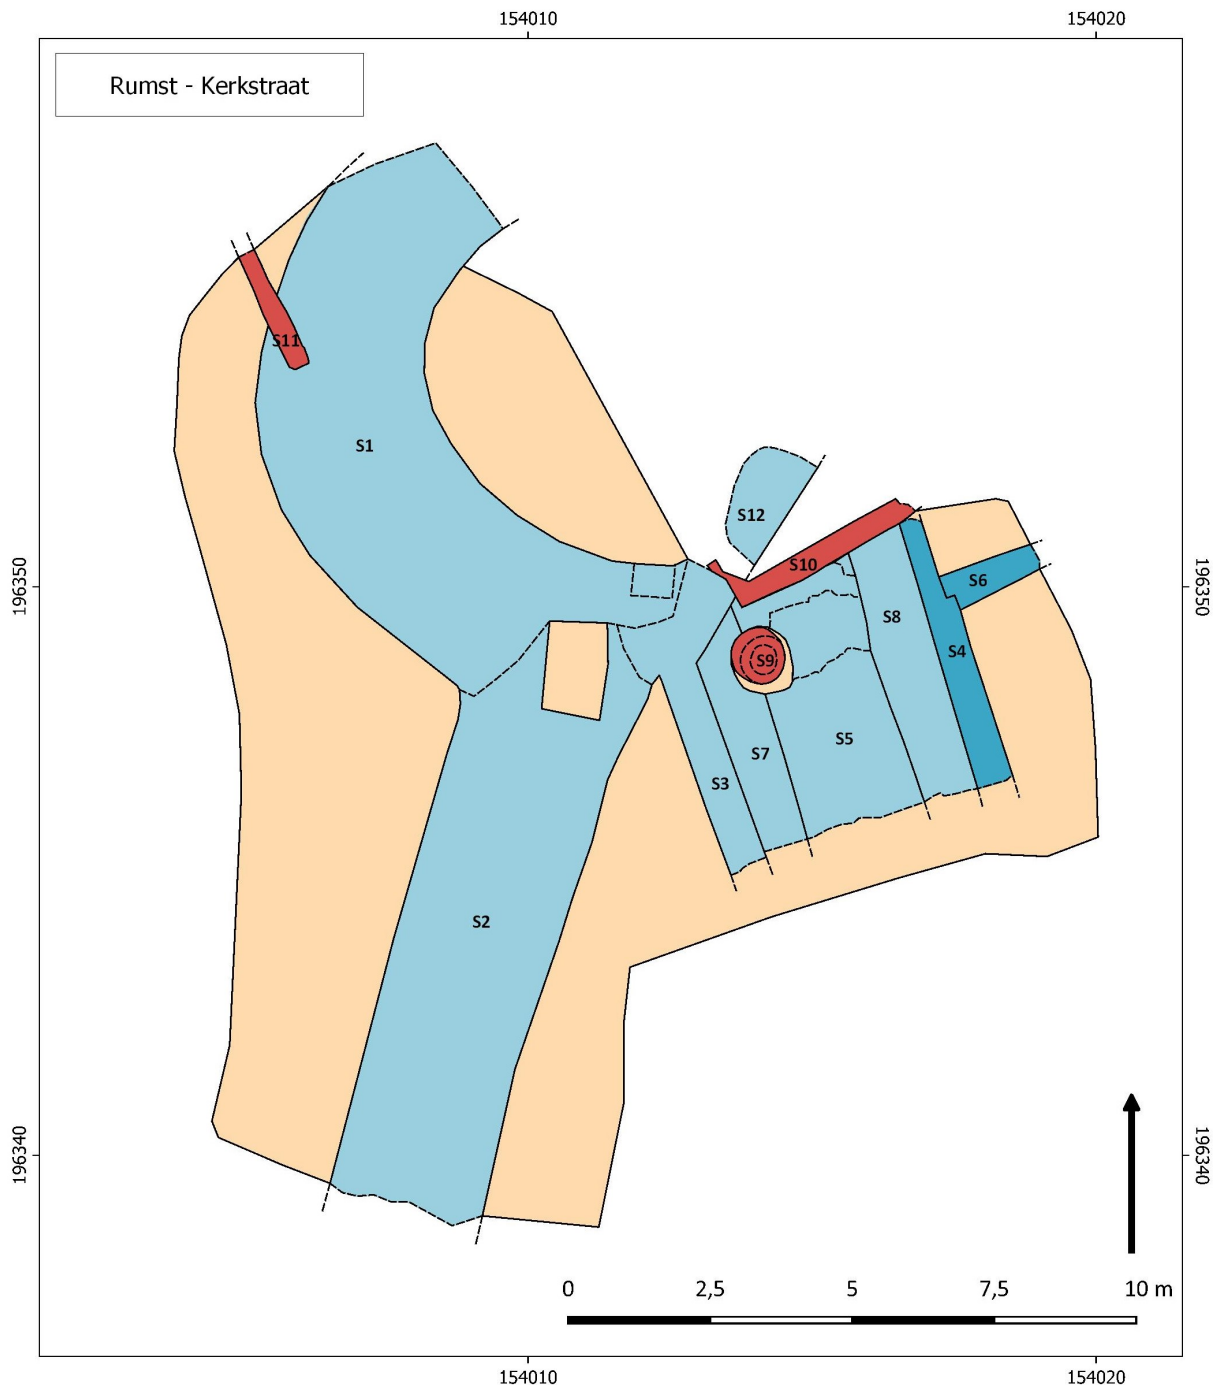
Fig. 36: Gefaseerd sporenplan:  
 - licht- en donkerblauw: vanaf de late middeleeuwen;  
 - rood: 19<sup>de</sup> - 20<sup>ste</sup> eeuw.

De muurresten van het kasteel werden in de 19<sup>e</sup> en 20<sup>e</sup> eeuw overbouwd en doorsneden door kelders en een bakstenen waterput. Sporen S9, S10 en S11 getuigen hiervan en groeperen we in een laatste bouwfase (fig. 36).

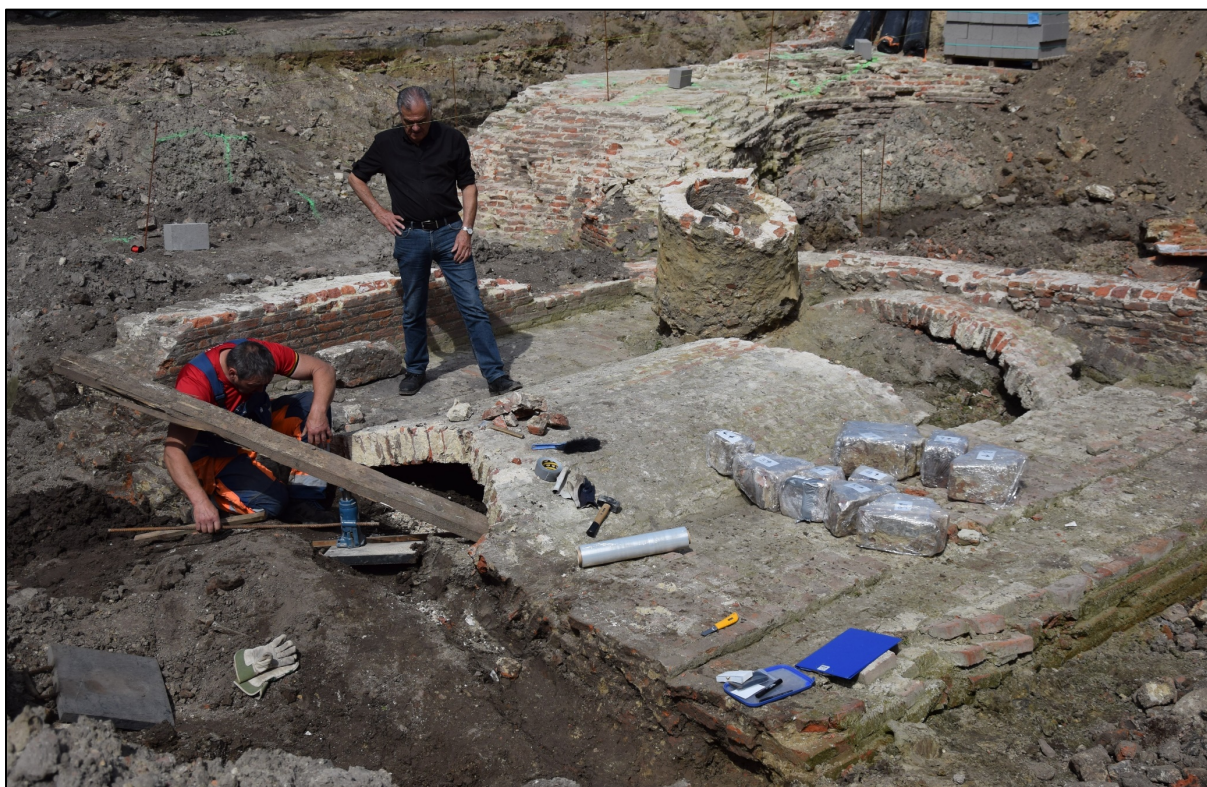
Fig. 37: Een sectie van het zuidelijk einde van het keldergewelf werd ingezameld voor de permanente tentoonstelling van het museum Rupelklei. De genummerde, van oriëntatie voorziene en ingepakte delen liggen rechts op de foto klaar voor transport.

Op 23 mei 2019 werd door het agentschap Onroerend erfgoed met de hulp van de gemeente Rumst de sectie in kleine delen uitgebroken (fig. 37-38). Elk deel werd genummerd, van haar oriëntatie in de structuur voorzien, en verpakt in plastic folie. Later werd de delen in het museum terug samengesteld met assistentie van het agentschap Onroerend Erfgoed en naar aanleiding van monumentendag 2019 opgenomen in de permanente tentoonstelling.

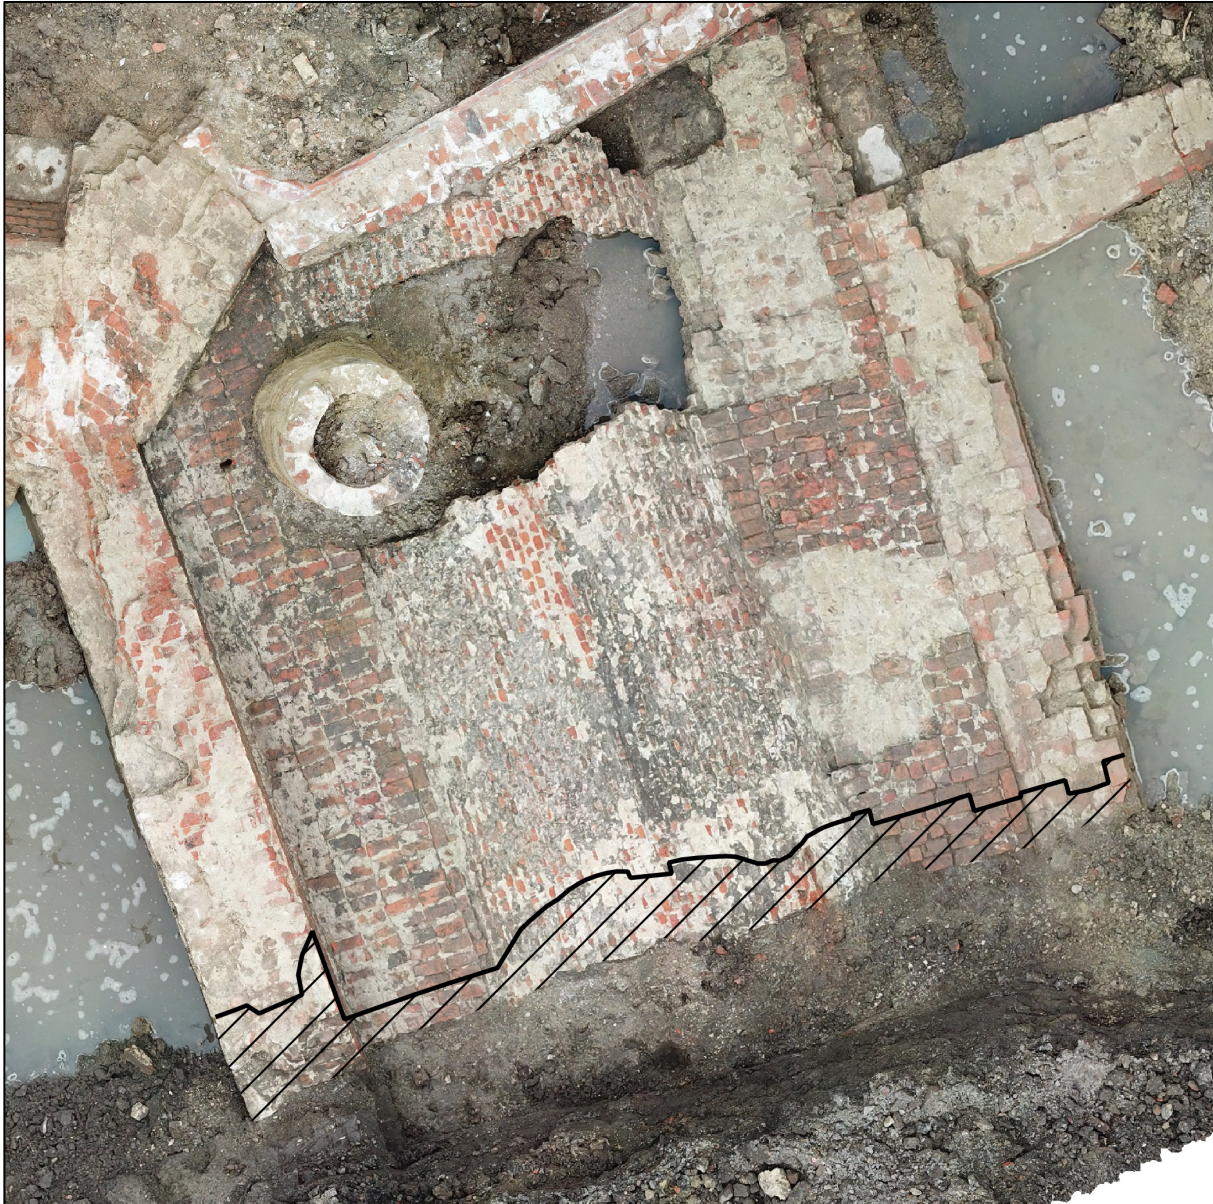
Fig. 38: De gearceerde zone werd ingezameld. De rest van het gewelf blijft *in situ* bewaard onder de nieuwbouw.

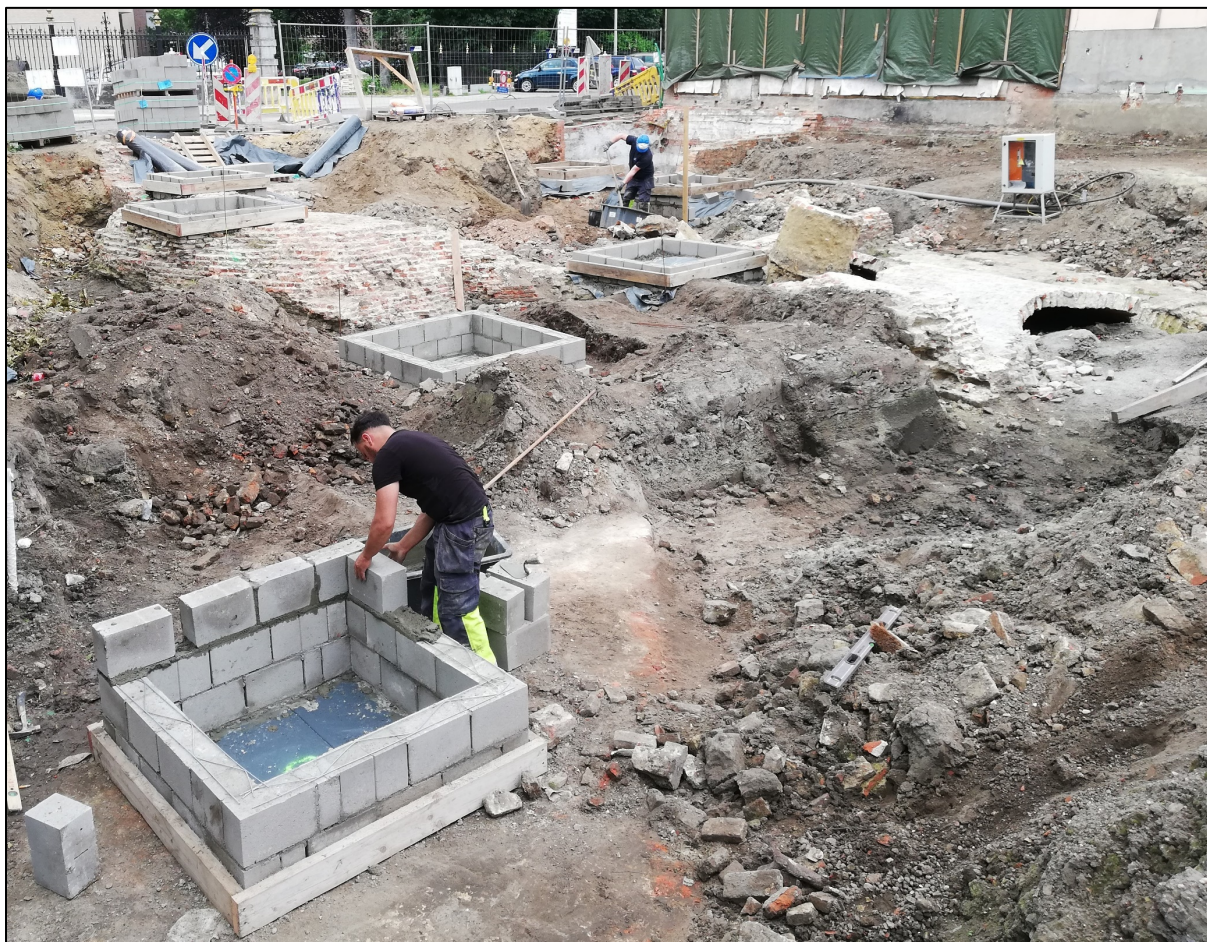
Fig. 39: Funderingspijlers voor de nieuwbouw werden rechtstreeks op de zware muurresten van het kasteel gebouwd met geotextiel als buffer (© Gillion Bouw).

In de zitting van de burgemeester en schepenen van Rumst van 6 mei 2019, en in samenspraak met de bouwheer, werd besloten om de rest van de site zo goed mogelijk *in situ* te bewaren onder het nieuwbouwproject, inclusief de opgegraven muurresten. Hiertoe werd de nieuwe fundering rechtstreeks op de resten van de toren en weermuur aangelegd, met een geotextiel als buffer (fig. 39). Om druk op het fragielere keldergewelf te vermijden, werd hierover een betonnen prefab-element geplaatst.
