# Door de mens ontwikkelde 'natuursteen': simili-pierre en kunststeen.

Hun geschiedenis, recepturen en restauratierichtlijnen.

Handleiding Onroerend Erfgoed

Heleen Schroyen

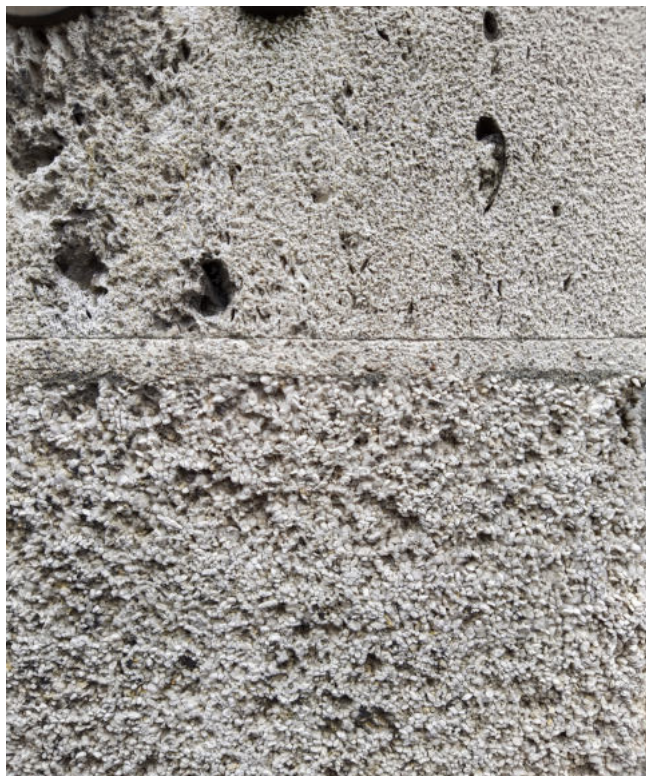
**FIGUUR 1:** details van Witte kalksteen. Savonnières bovenaan, Euville onderaan. Copyright en Foto: Yves Vanhellemont.

- Witte kalksteen van Belgische of Franse oorsprong. De Belgische natuursteen omvat zandhoudende kalksteen uit het Lediaan (balegemsteen, ...) en uit het Brusseliaan (diegemsteen, gobertangestein, ...). Sinds het einde van de vorige eeuw wordt ook veel natuursteen uit Frankrijk ingevoerd, meestal vrij zuivere kalksteen van uiteenlopende herkomst en hardheid zoals anstrude, massangis, Euville, saint-maximin en Savonnières.<sup>3</sup> (Figuur 1) De imitaties van dit gamma zijn vrij wit of gelig van kleur.

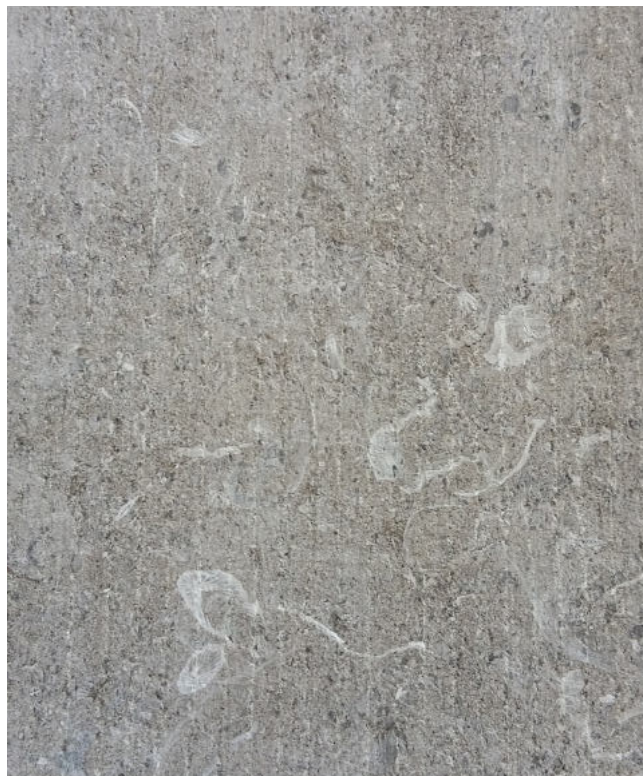
**FIGUUR 2:** detail van Blauwe kalksteen. Copyright: Onroerend Erfgoed / Foto: Heleen Schroyen.

- Blauwe kalksteen. De blauwe crinoidekalksteen wordt blauwe hardsteen of petit granit genoemd. Beide termen zijn nauw met elkaar verwant of zelfs synoniemen. De maaskalksteen (relatief zuivere en compacte kalksteen) en de Doornikse steen (klei- en kiezelhoudende kalksteen) kunnen we petrografisch eveneens bij de blauwe kalksteen indelen.<sup>4</sup> (Figuur 2) De imitaties van dit gamma zijn vrij grijs of blauwig van kleur.

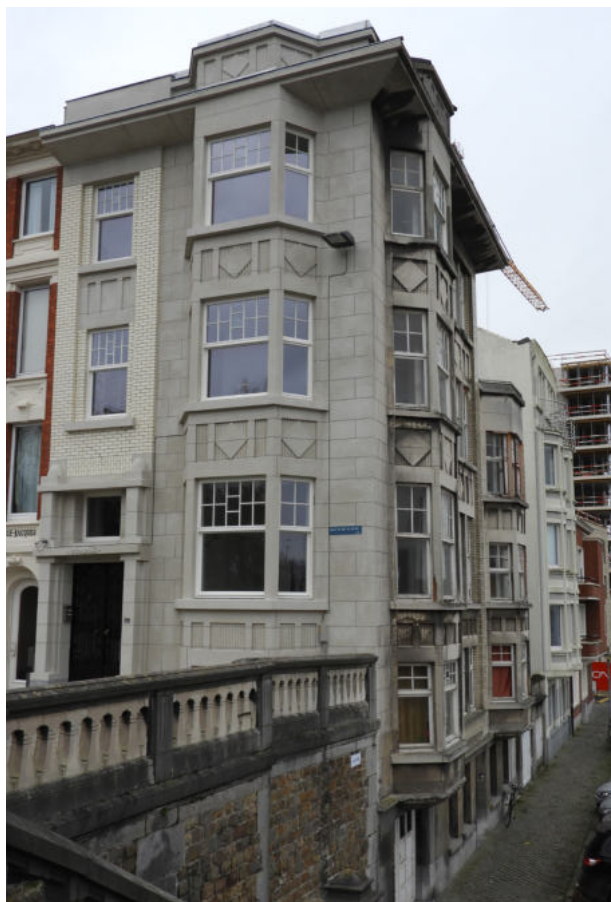
FIGUUR 3: gevel afgewerkt met simili-pierre, Oostende. Copyright: Onroerend Erfgoed / Foto: Heleen Schroyen.

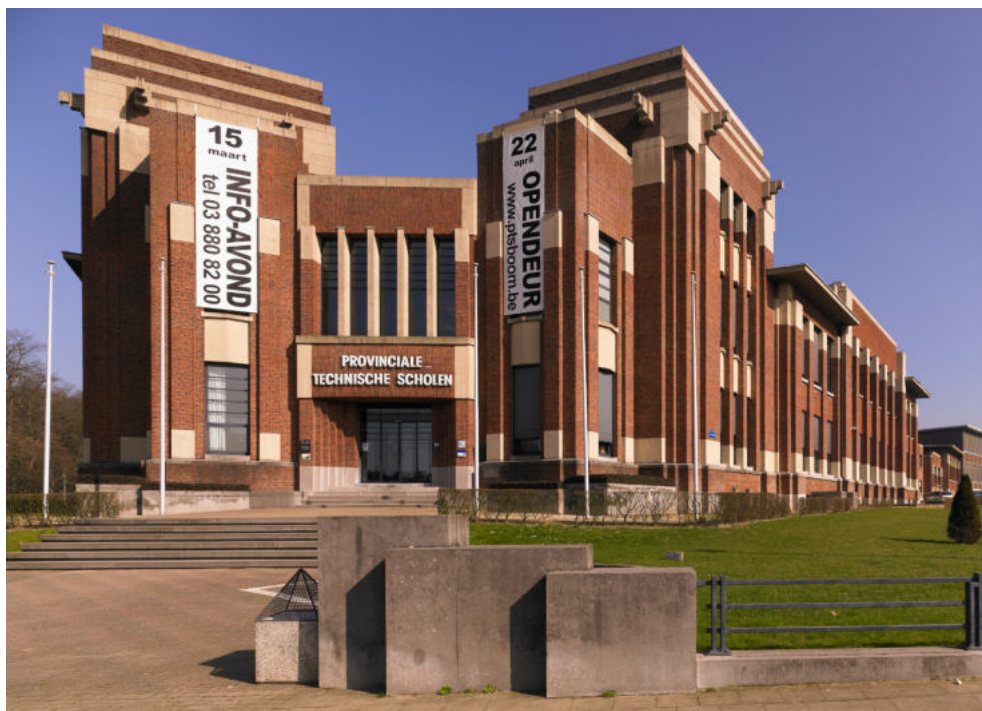
FIGUUR 4: gevels met kunststeen elementen, Boom. Copyright: Onroerend Erfgoed / Foto: Kris Vandevorst.

**Kunststeen** (Figuur 4): een monolithische (ornamentale) blok verkregen door het gieten of persen van een mortel in een bekisting. Na verharding en ontkisten krijgt het oppervlak een bewerking (wassen, krabben, bekappen,...). Hierdoor krijgt de steen het uitzicht van (bewerkte) natuursteen. Deze geprefabriceerde imitaties krijgen meestal de classificatie 'kunststeen' of 'similisteen'. In de jaren 1920 ontwikkelde men een kunstmatige blok die bestond uit een betonnen kern omhuld met een natuursteen-imiterende mortellaag. Omdat het uiterlijk natuursteen imiteert en het bouwelement opgebouwd is als een enkelvoudige blok, classificeren we deze uitvoeringstechniek ook als kunststeen.<sup>7</sup>

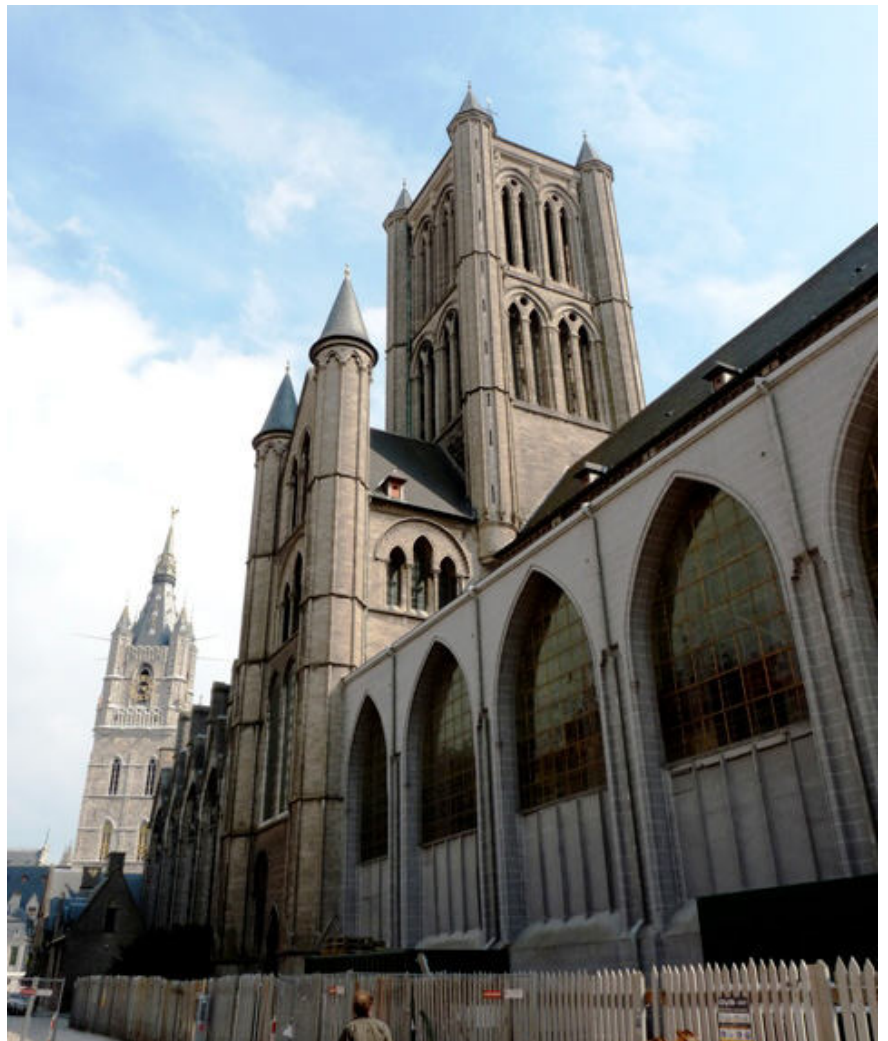
**FIGUUR 7:** Sint-Niklaaskerk Gent, gevel met gereconstrueerde natuursteen imitatie. Copyright en Foto: Eva Lo.

Schaarse archiefbronnen en in situ bewaarde sporen bewijzen dat ook in de middeleeuwen natuursteenimitatie in zwang was, bijvoorbeeld als precieze afwerking in kalk (op baksteen) en olieverf (op natuursteen). (Figuur 7)

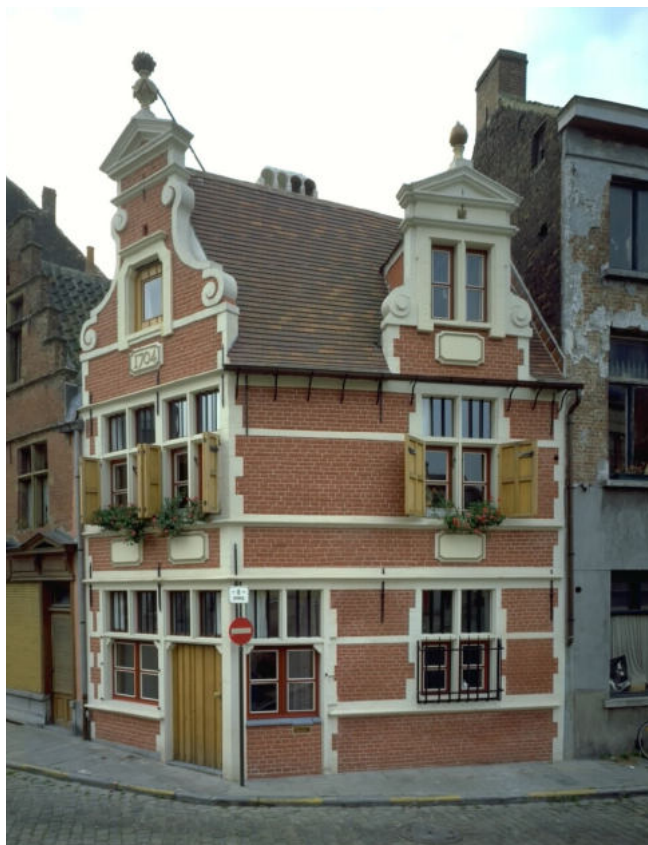
**FIGUUR 8:** barok hoekhuisgevels met gereconstrueerde polychrome gevelafwerking. Gent. Copyright: Onroerend Erfgoed / Foto: Vlaamse Gemeenschap.

Deze toepassing kreeg opvolging in de renaissance en barok. De meeste voorbeelden tonen aan dat de kleur van de verf, - rood op baksteen, grijs en okerbeige op natuursteen - gebaseerd is op de kleur van de onderliggende bouwmaterialen.<sup>16</sup> (Figuur 8)

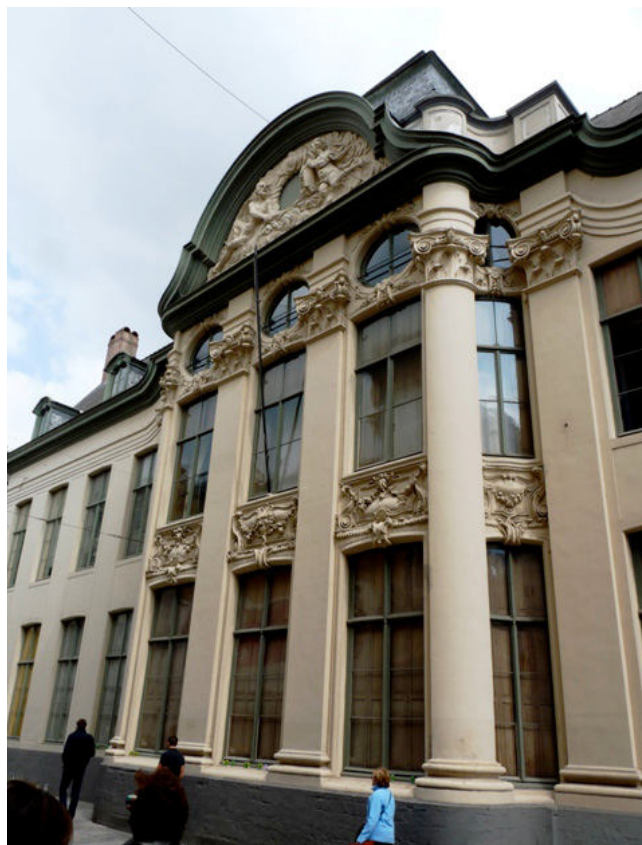
**FIGUUR 9:** 18de eeuwse hotel met bepleisterde gevel in lichte kleuren. Gent. Copyright en Foto: Eva Lo.

Men imiteerde witsteen en beschilderde de pleister met een kalkverf in lichte tinten, soms voorzien van schijnvoegen. De afwerking van gevels met pleisterlaag werd tegen het einde van de 18de eeuw algemeen aanvaard.<sup>18</sup> (Figuur 9) Er kwamen strenge kleurnormen voor classicistische ensembles. Het kleurenpalet refereerde naar lichte, warme tinten van natuursteen: oker-wit zoals de Balegemse steen of grijs-beige van een gobertangesteent en accenten in blauw-grijs waarbij een blauwe hardsteen werd beoogd.<sup>19</sup>

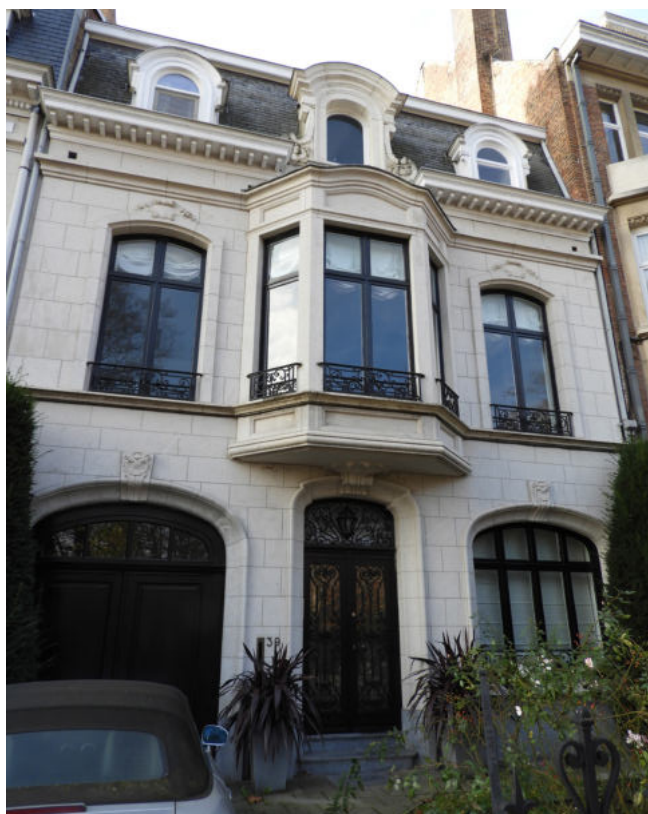
**FIGUUR 14:** woning met gevelafwerking in simili-pierre als imitatie van witte Franse steen. Etterbeek. Copyright: Onroerend Erfgoed / Foto: Heleen Schroyen.

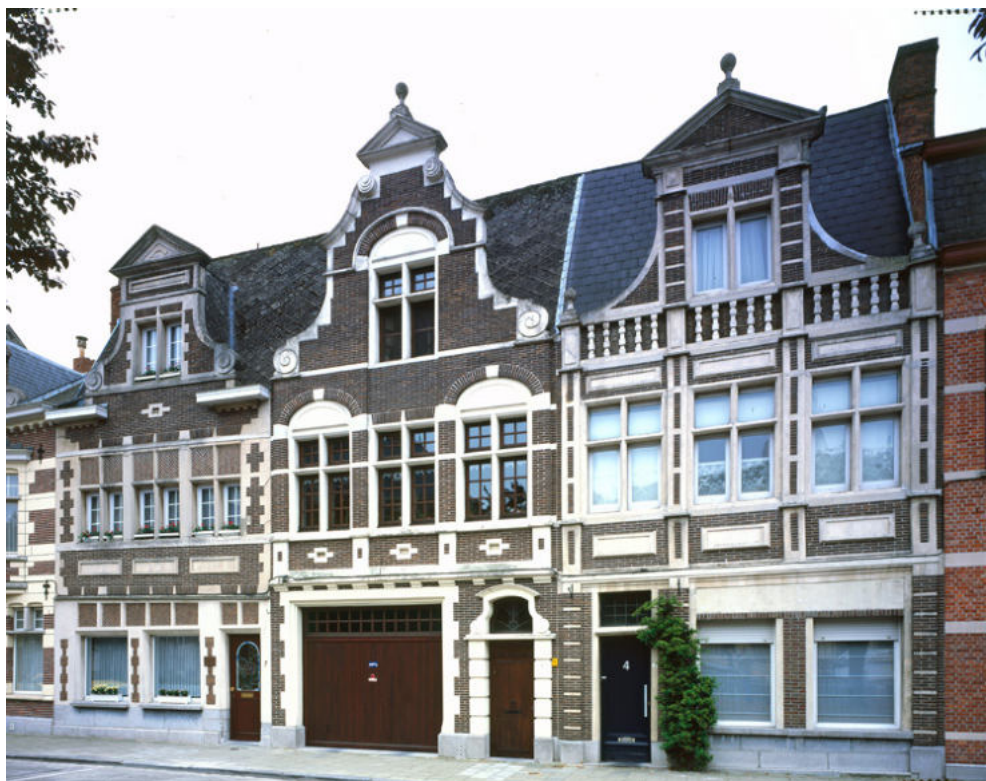
**FIGUUR 15:** wederopbouwarchitectuur met gevelelementen in kunststeen en simili-pierre, Dendermonde. Copyright: Onroerend Erfgoed / Foto: Kris Vandevorst.

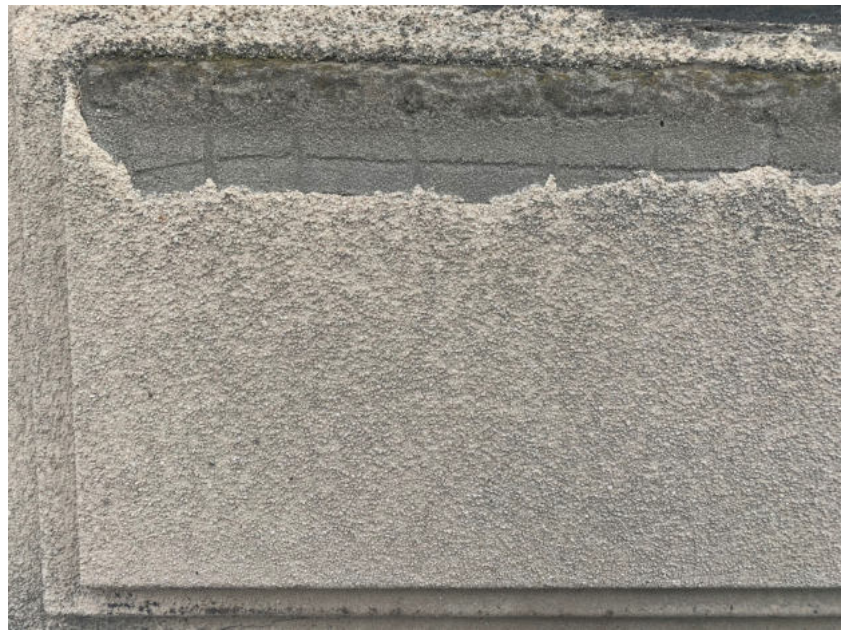
**FIGUUR 17: zichtbare lagenopbouw bij verweerde simili-pierre: bekraste grondlaag met afwerkingslaag, Hasselt.** Copyright: Onroerend Erfgoed / Foto: Heleen Schroyen.

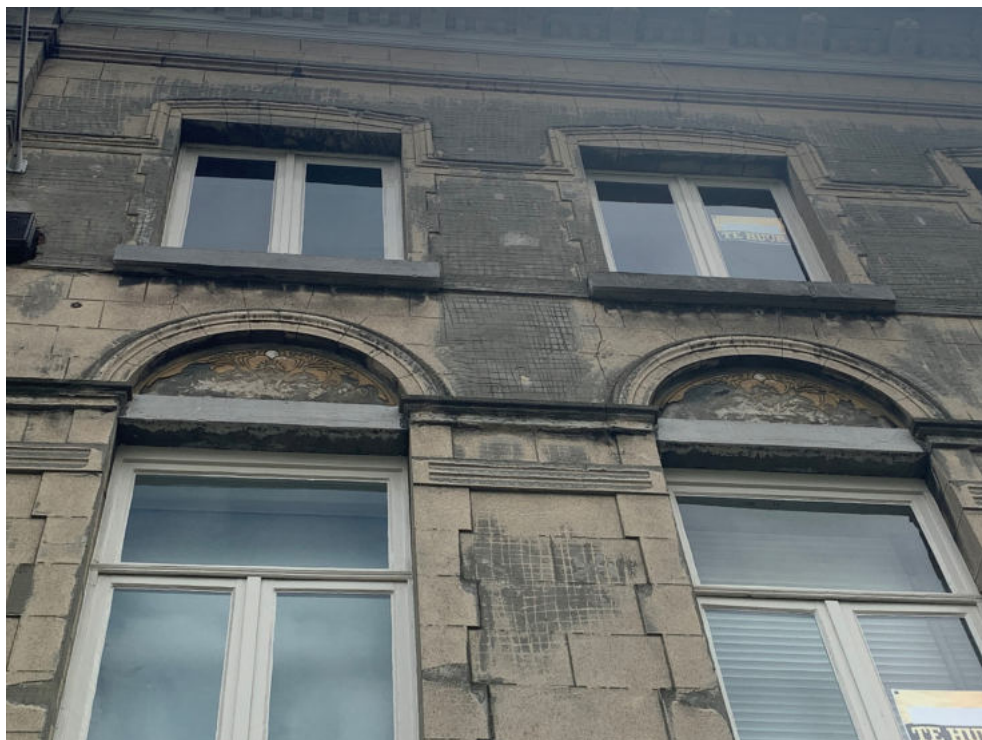
**FIGUUR 18: verweerde afwerkingslaag waardoor de bekraste grondlaag zichtbaar is, Hasselt.** Copyright: Onroerend Erfgoed / Foto: Heleen Schroyen.

Na plaatsing volgt de opruwing die de hechting met de afwerkings- of toplaag verbetert. Het opruwen gebeurt meestal door het aanbrengen van inkepingen en groeven, met behulp van een ijzeren kam, een mes, een ijzeren vork of een plank met nagels.<sup>82</sup> Een andere techniek is in willekeurige richtingen krabben met de rand van een troffel. (Figuur 18)

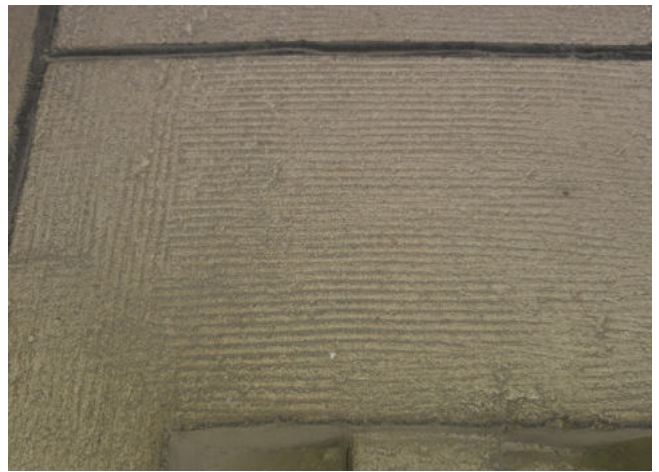
FIGUUR 21: kamwerk, Oostende. Copyright: Onroerend Erfgoed / Foto: Heleen Schroyen.

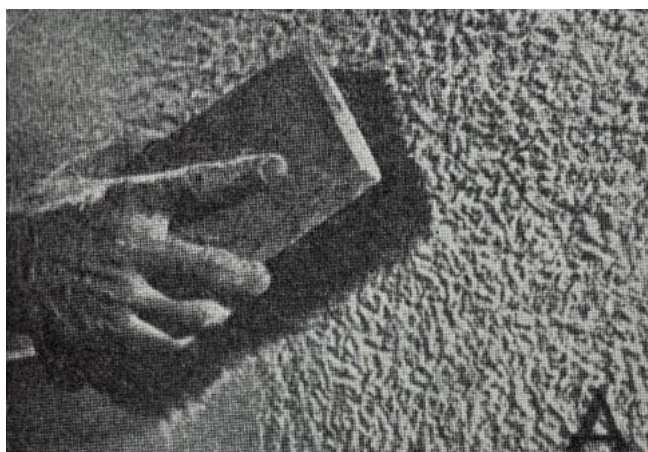
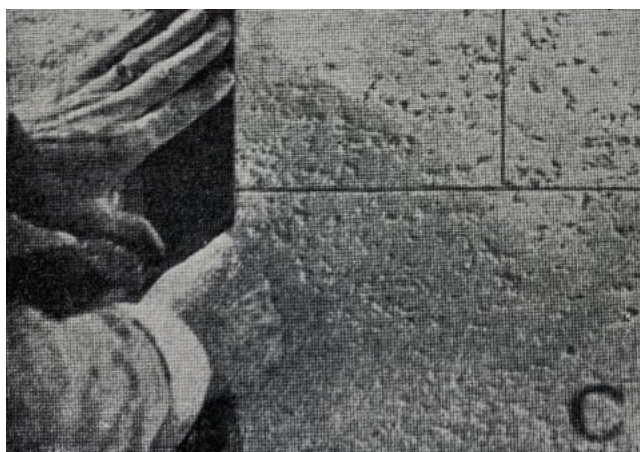
FIGUUR 23: het nabootsen van natuursteen. Bron: zie figurenlijst.

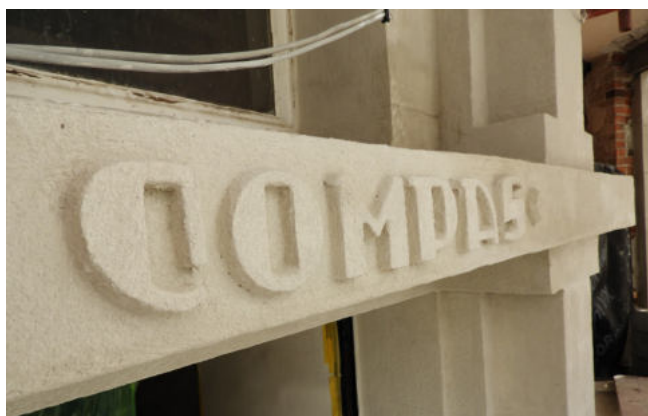
FIGUUR 24: gekleefde belettering, Oostende. Copyright: Onroerend Erfgoed / Foto: Heleen Schroyen.

De decoratieve gevelelementen werden vaak gemaakt door mortel in een mal te gieten. Ontmallen kon na 24 uur uitharding, maar de elementen moesten twee weken bevochtigd blijven. Belettering in de gevels gebeurde in aparte mallen, in eenzelfde samentelling als de gevelpleistering, en achteraf met mortel op de gevel gekleefd. (Figuur 24)

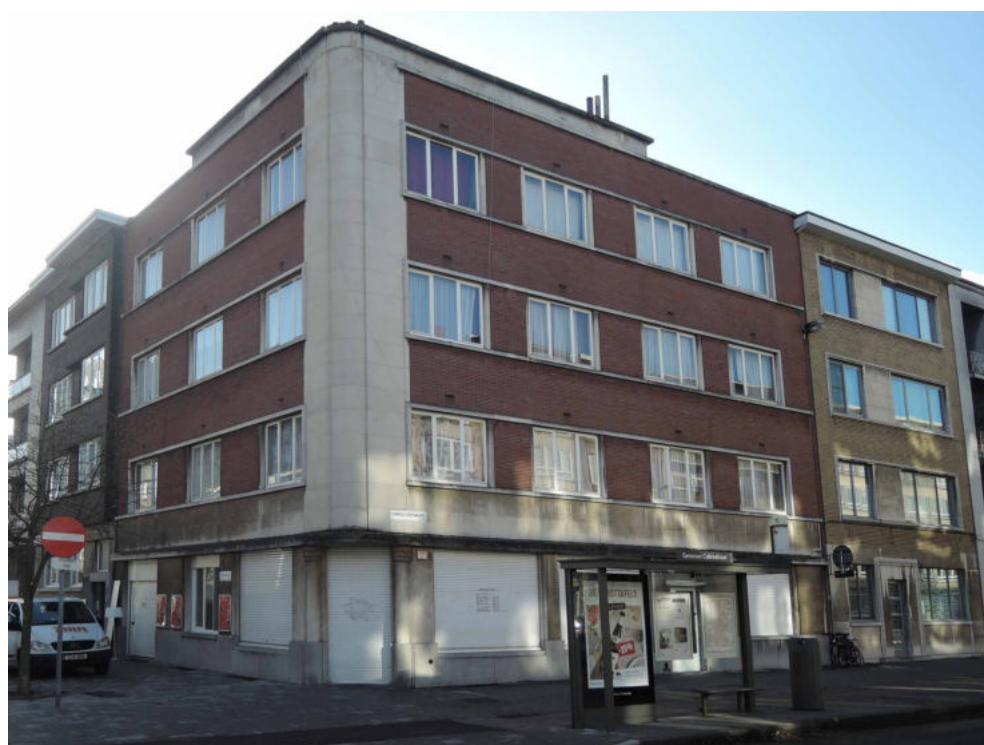
**FIGUUR 28:** dura-gevelementen in grijze kleur, Antwerpen. Copyright en Foto: Barbara Van Lerberghe

De mondelinge overlevering en een labo-analyse geven ook inzicht in de samenstelling van Dura kunststeen. (Figuur 28 en 29)

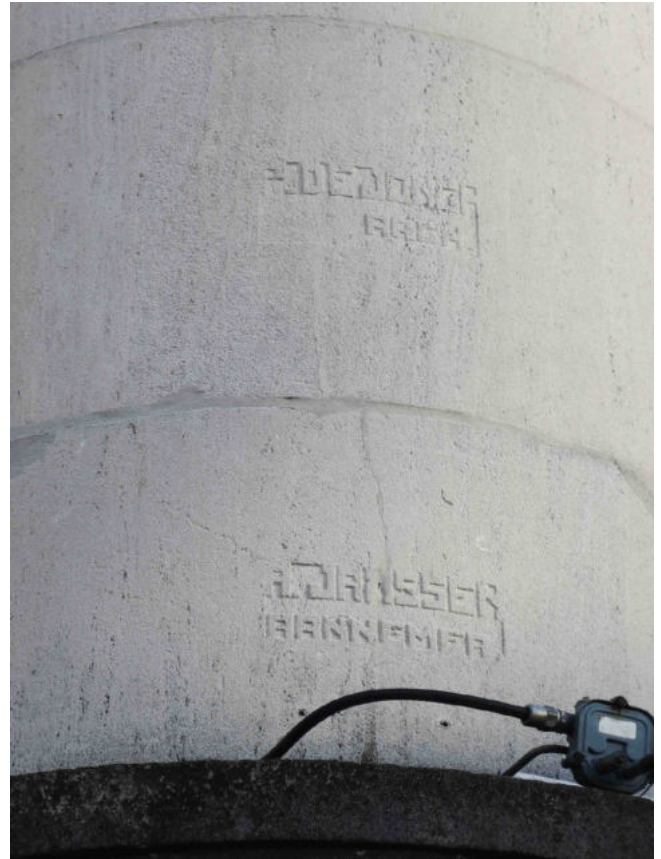
**FIGUUR 29: detail dura-gevelelementen, Antwerpen.** Copyright en Foto: Barbara Van Lerberghe

Een labo-analyse, uitgevoerd door het WTCB<sup>86</sup>, geeft inzicht in de samenstelling van de simili-huid van de gebruikte dura-kunststeen in de technische school van Boom. Het grootste gedeelte van de granulaten bestaat uit een hoekig kalksteenzandkorrels. In mindere mate komt er een hoekig tot afgerond kwartszand voor. Het gebruikte bindmiddel is portlandcement, met daarin ijzerrijke hoogovenslakken en een kalkfiller.<sup>87</sup>

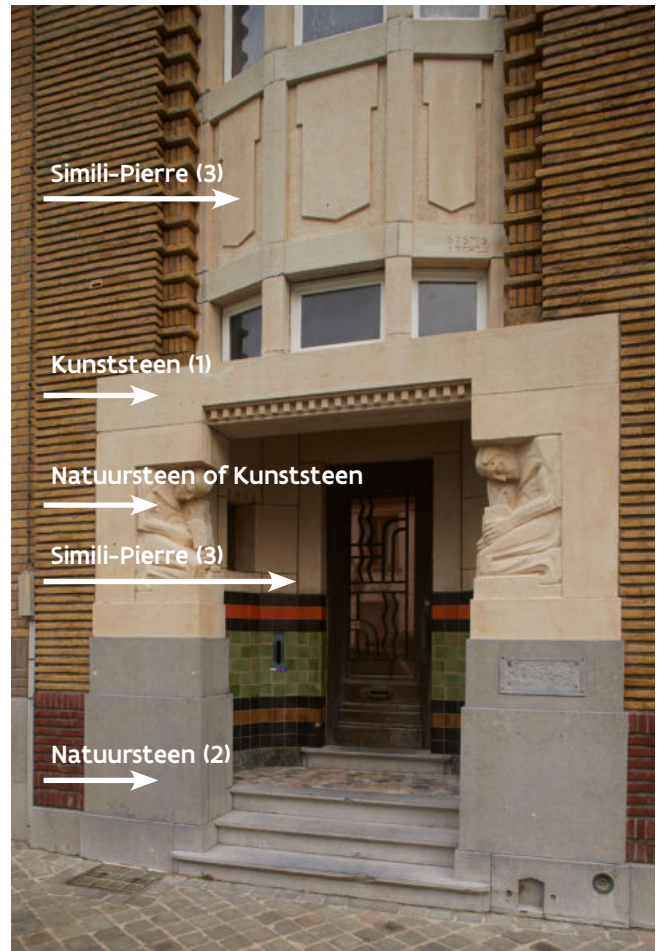
FIGUUR 30: gevel met kunststeen (1), natuursteen (2) en simili-pierre (3), Oostende, Copyright Onroerend Erfgoed / Foto: Kris Vandevorst.

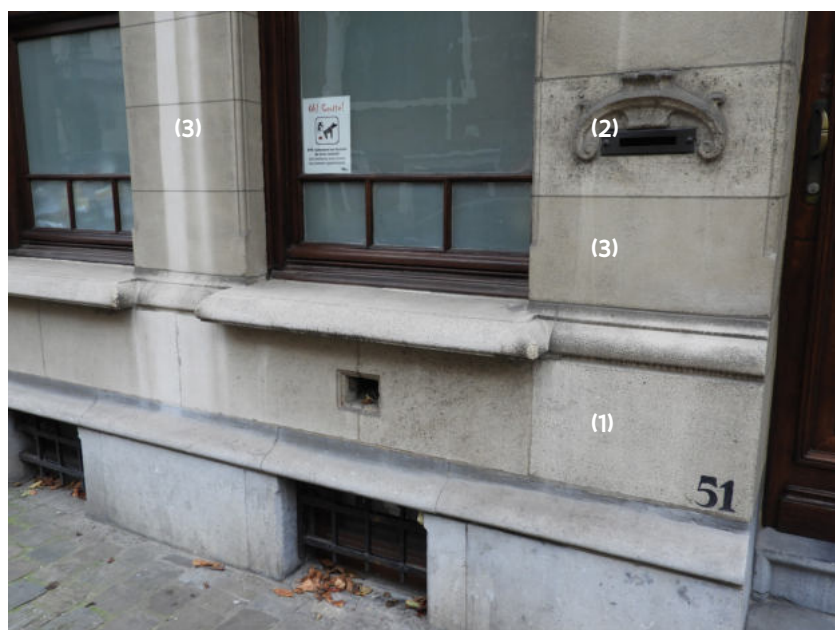
**FIGUUR 31:** plint (1) en brievenbus (2) in natuursteen en vlak gevelwerk in simili-pierre (3). Etterbeek. Copyright Onroerend Erfgoed / Foto: Heleen Schroyen

Als men in een gevel natuursteen combineert met simili-pierre wordt natuursteen vaak toegepast in zones die gevoelig zijn voor vocht of voor mechanische schade zoals de plint of raam- en deuroplijstingen, terwijl de gevelafwerking in het vlak gebruik maakt van simili-pierre.<sup>89</sup> (Figuur 31)

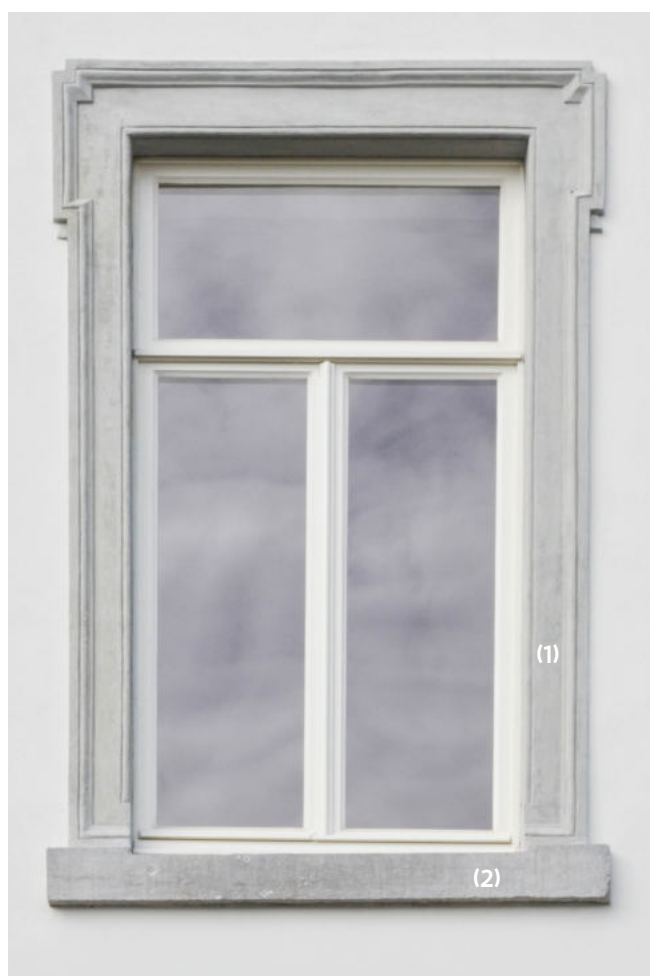
**FIGUUR 32:** raamomlijsting in simili-pierre (1) en dorpel in Blauwe Hardsteen (2). Diest. Copyright Onroerend Erfgoed / Foto: Heleen Schroyen

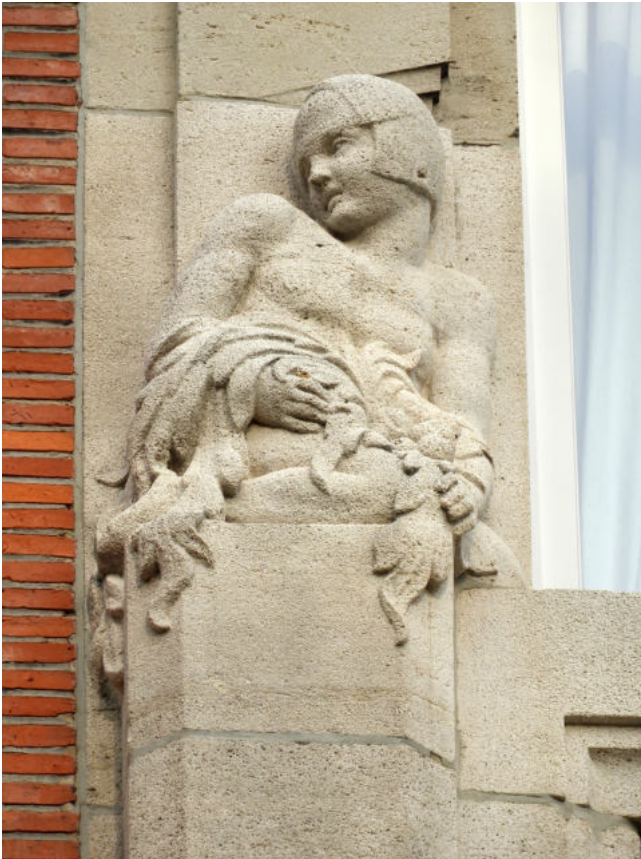
**FIGUUR 34:** decoratief element in kunststeen ingewerkt in gevel. Etterbeek. Copyright Onroerend Erfgoed / Foto: Heleen Schroyen

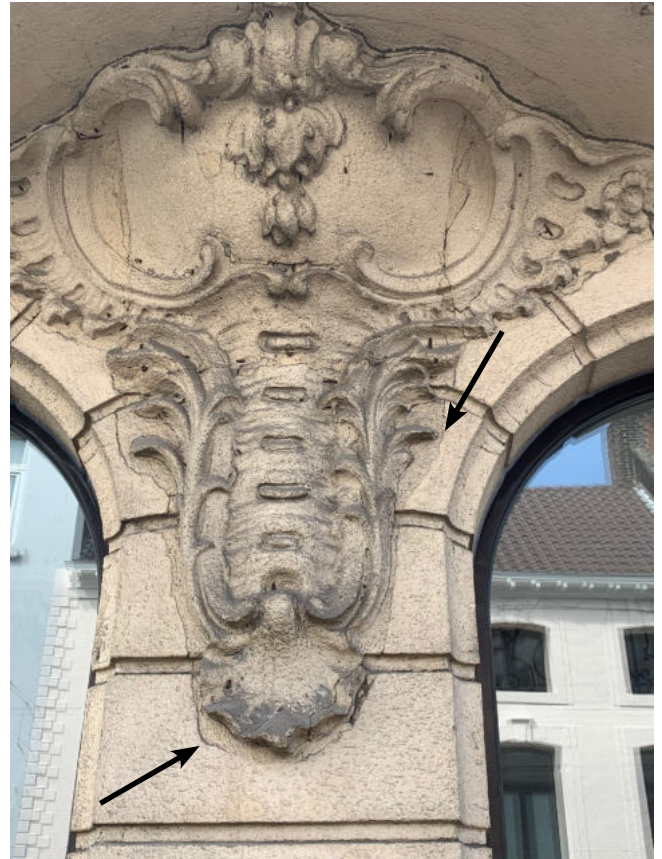
**FIGUUR 35:** DECORATIEF element verlijmd in gevel. Let op de barst die de overgang tussen decoratief element en simili-pierre aanduidt. Hasselt. Copyright Onroerend Erfgoed / Foto: Heleen Schroyen

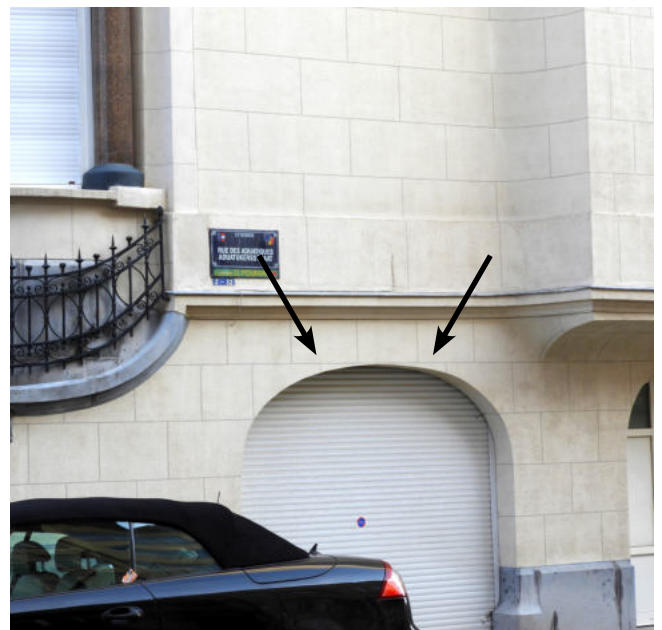
**FIGUUR 36:** de lastendaling kan bij dit metselverband niet correct gebeuren. Indicatie voor het gebruik met simili-pierre. Etterbeek. Copyright Onroerend Erfgoed / Foto: Heleen Schroyen

Het metselverband boven raam- en deuropeningen en bogen kan evenzeer informatie aanreiken. Zorgt het metselverband voor een correcte lastendaling van de bovenbelasting? Zo niet kan dit een indicatie zijn dat er gewerkt is met een ander materiaal, afgewerkt met een simili-pierre. (Figuur 36) Een rollaag bijvoorbeeld kan geen verticale belasting opnemen en wijst dus op een achterliggende metalen of betonnen drager.<sup>91</sup>

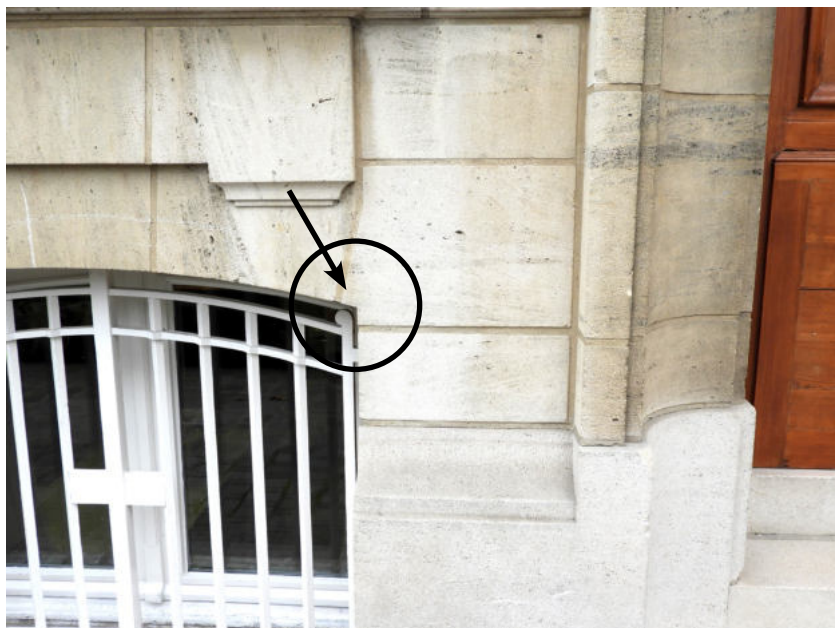
**FIGUUR 37: natuursteen, detaillering hoek met verspringing.** Copyright Onroerend Erfgoed / Foto: Heleen Schroyen

Om de bovenbelasting bij deur- en raamopeningen over te brengen, zijn de hoeken op het uiteinde van de latei bij voorkeur niet scherp. Zo vermijdt men dat de natuur- of kunststeen op deze zwakke plek afbreekt. De bovenste randen van raam- en deuropeningen bevinden zich daarom vaak vijf centimeter boven of onder de horizontale voegen van het gevelmetselwerk.<sup>92</sup> (Figuur 37) Indien deze hoeken wel scherp zijn, kan dit een indicatie zijn dat er gebruik is gemaakt van een simili-pierre. (Figuur 38)

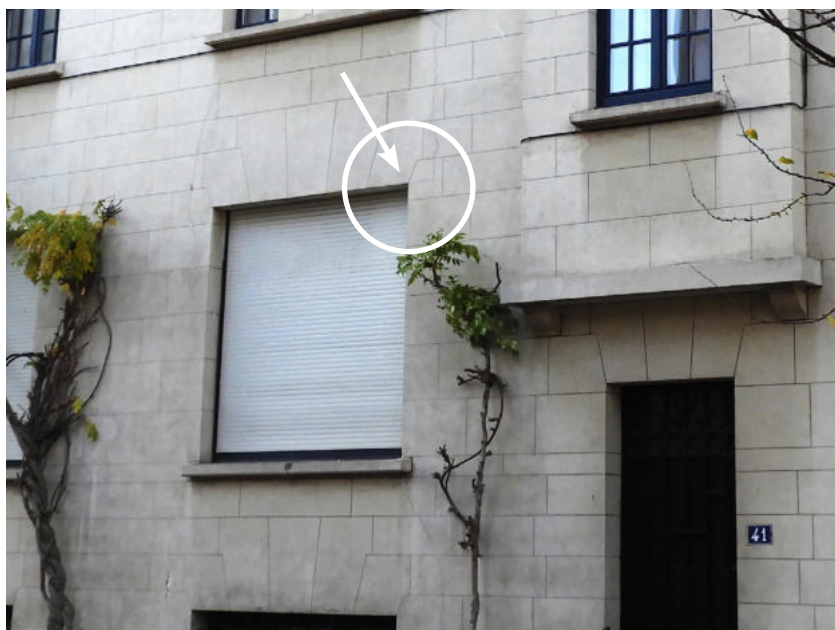
**FIGUUR 38: scherpe detaillering hoek duidt hier op gebruik van simili-pierre. Etterbeek.** Copyright Onroerend Erfgoed / Foto: Heleen Schroyen

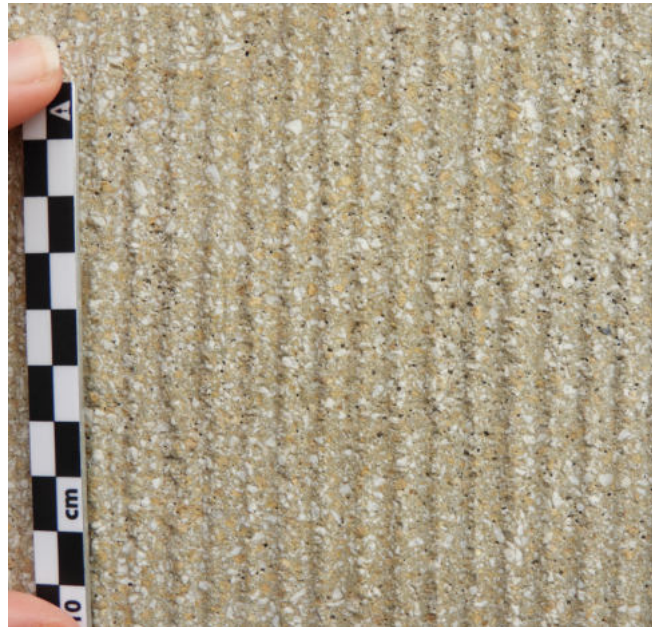
**FIGUUR 39: detail kunststeen: heterogene samenstelling. Etterbeek.**  
Copyright Onroerend Erfgoed / Foto: Heleen Schroyen

Men kan over het algemeen stellen dat kunststeen en simili-pierre heterogeen zijn in de steen, en homogeen op grotere schaal. Als men deze elementen van dichtbij bekijkt, zijn ze opgebouwd uit verschillende kleine onderdelen zoals aggregaten, kleine fossiele resten en dus heterogeen. (Figuur 39) Bekijk je ze vanop een afstand, dan hebben ze een egaler uitzicht. (Figuur 40) De elementen zijn immers met eenzelfde productsamenstelling gemaakt. Kleurverschillen en grotere figuren of fossiele resten komen niet voor.

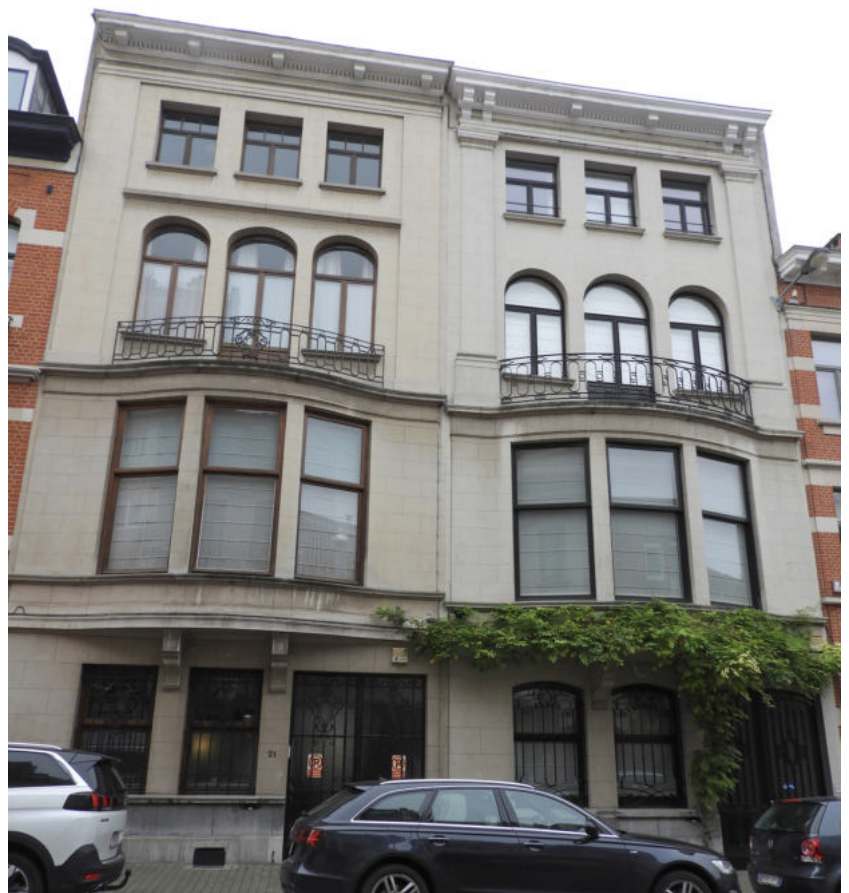
**FIGUUR 40: gevels in simili-pierre. Homogeen op grote schaal. Etterbeek.** Copyright Onroerend Erfgoed / Foto: Heleen Schroyen

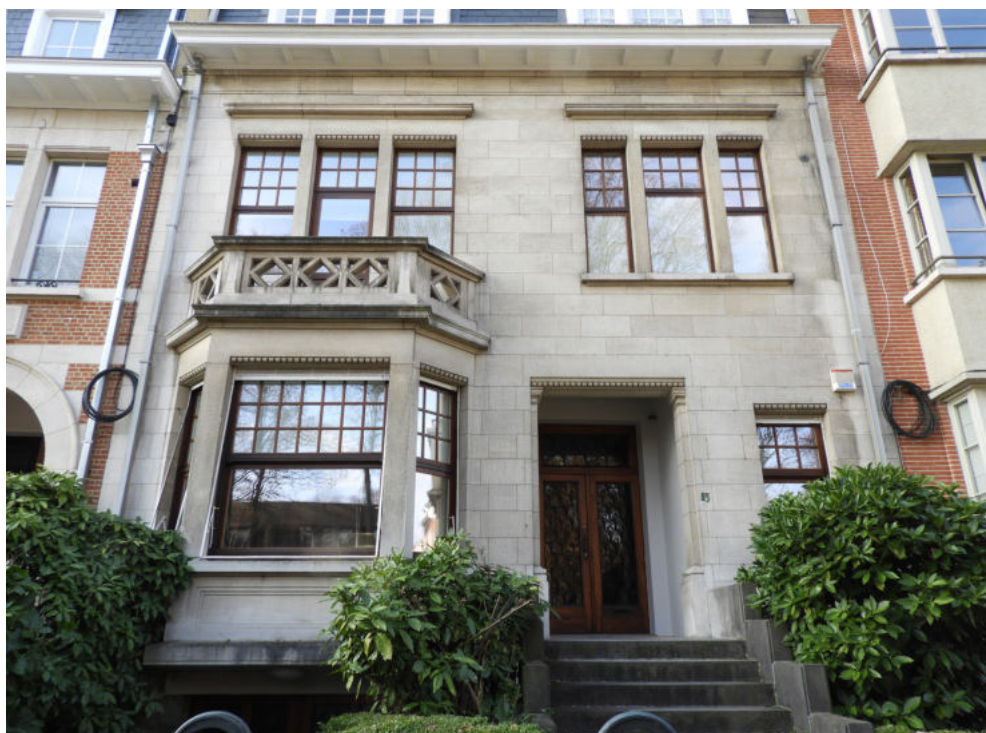
**FIGUUR 41:** gevel in natuursteen. Heterogeen op grote schaal. Etterbeek. Copyright Onroerend Erfgoed / Foto: Heleen Schroyen

Natuursteen is heterogeen in de steen en op grotere schaal. (Figuur 41 en 42) De kleurverschillen zijn genuanceerder en er zijn grotere figuren en fossiele resten aanwezig. Vervuiling en veroudering kunnen echter simili-pierre en kunststeen een meer heterogeen uitzicht geven, evenals de aanwezigheid van grotere aggregaten.<sup>94</sup>

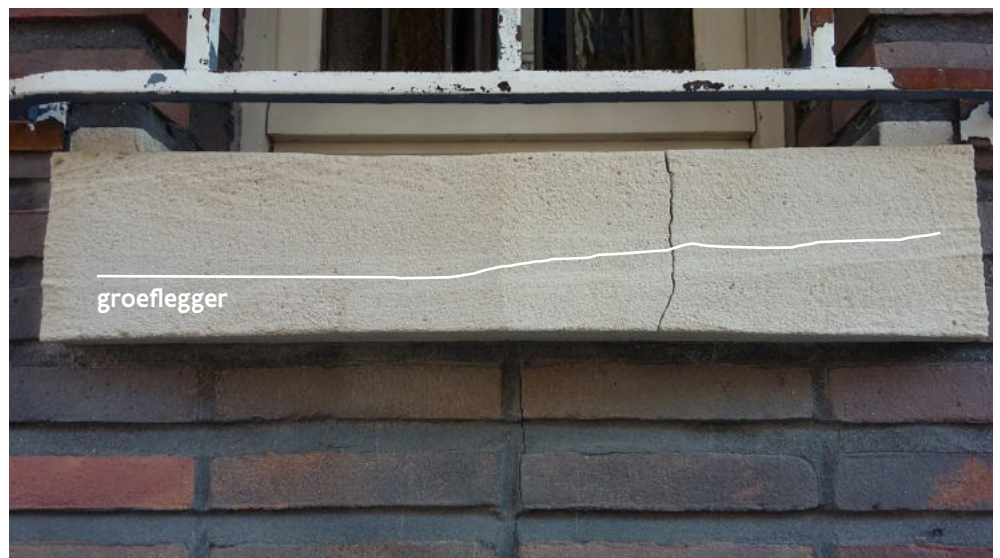
FIGUUR 44: aftekening groeflegger. Leuven. Copyright Onroerend Erfgoed / Foto: Heleen Schroyen

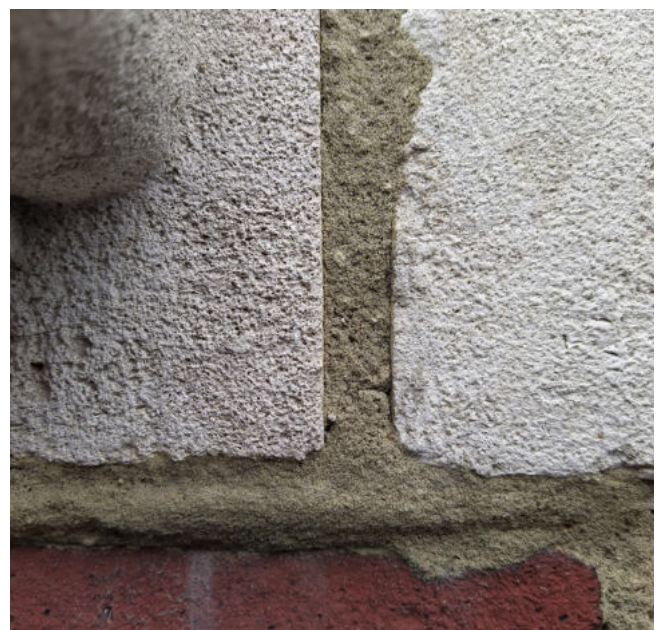
FIGUUR 46: Links Savonnière, rechts simili-pierre met steengruis van Savonniëresteen aan een lager percentage. Copyright en Foto: Yves Vanhellemont

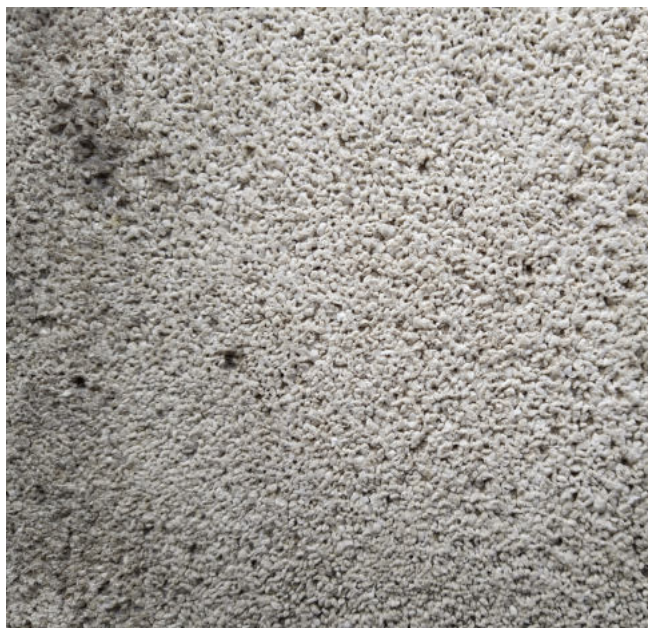
**FIGUUR 47: Euville met scherpe aftekening van crinoiden.** Copyright en Foto: Yves Vanhellemont

Twee varianten van Franse steen zijn veelvuldig in de Vlaamse gebouwen verwerkt: crinoide kalksteen (zoals Euville) en oölieten kalksteen (zoals Savonnière). Zij werden vaak toegepast in combinatie met kunststeen of simili-pierre. Door hun opbouw leunt hun oppervlaktetextuur zeer nauw aan bij deze van kunststeen, maar omdat kunststeen een 'perfecte' steen is, kan je hieraan het verschil zien met natuursteen.<sup>97</sup>

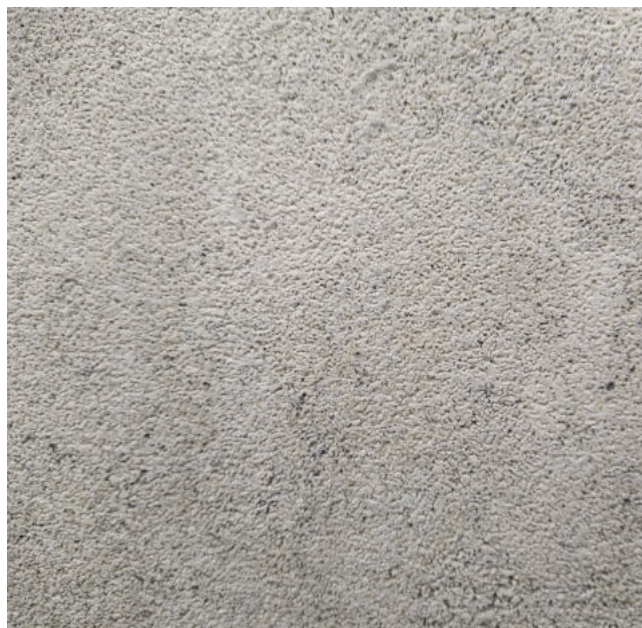
**FIGUUR 48: Kunststeen met crinoiden (minder scherp afgelijnd).** Copyright en Foto: Yves Vanhellemont

- Een tweede type heeft een redelijk glad oppervlak met duidelijk aanwezige contouren van de aggregaten. Crinoiden en oölieten ontbreken, de aanwezige, gelijkaardige korrels kleven aan een beige gekleurde mortel. Dit type verwijst naar Euvillesteen, maar heeft dus een kunstmatiger uiterlijk. (Figuur 48)

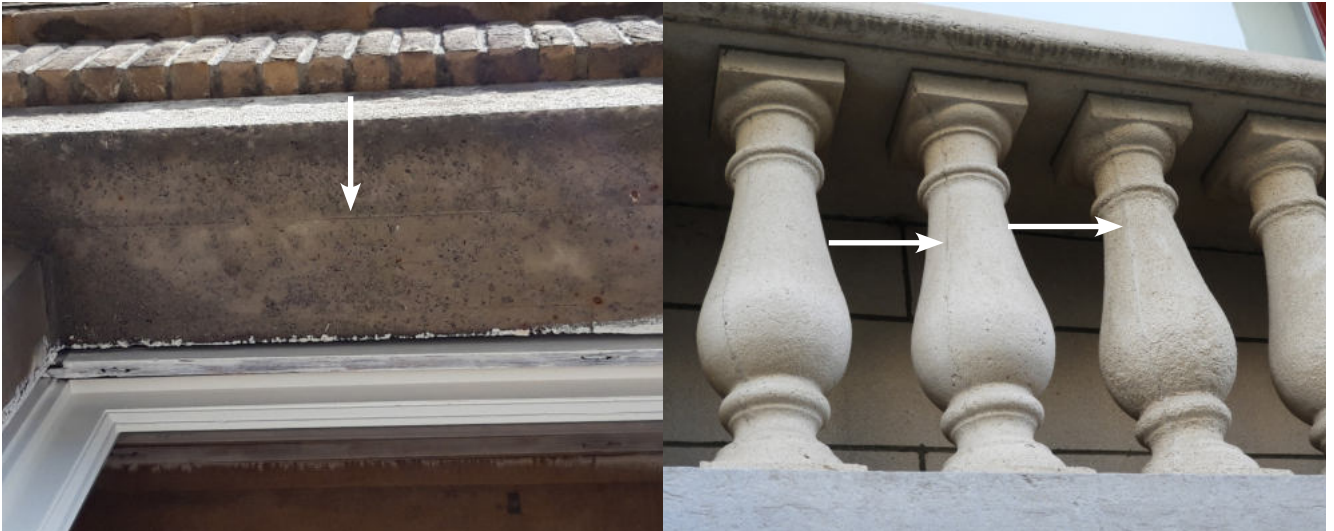
FIGUUR 50: bekistingslijn bij Kunststeen. Oostende en Etterbeek. Copyright Onroerend Erfgoed / Foto: Heleen Schroyen

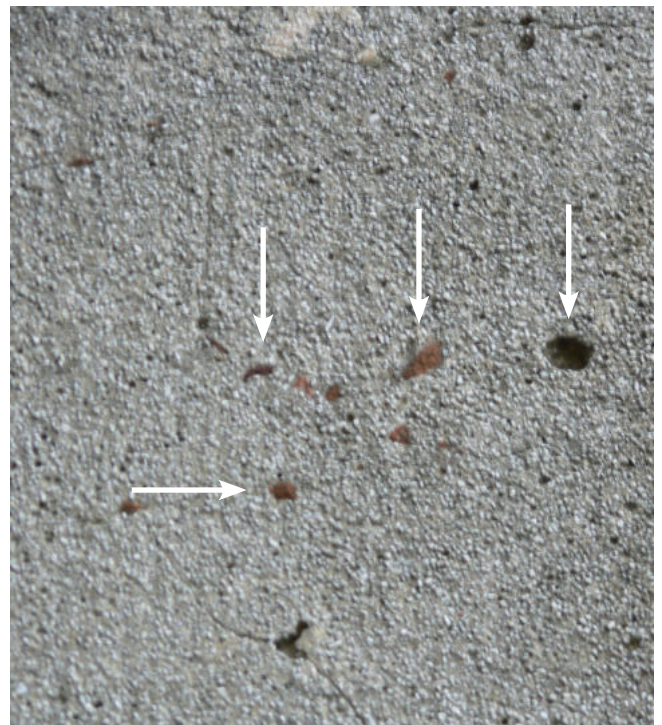
FIGUUR 51: kunststeen met fragmenten van bouwpuin. Boom. Copyright en Foto: Yves Govaerts

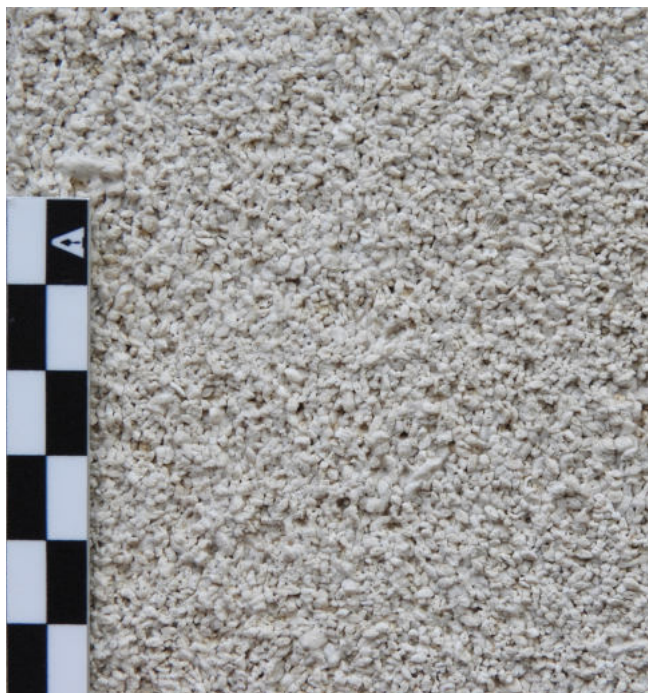
**FIGUUR 52:** kunststeen opgebouwd uit granulaten en beperkt aantal bindmiddel. Etterbeek. Copyright Onroerend Erfgoed / Foto: Heleen Schroyen

- Het laatste type is gekarakteriseerd door een poreus netwerk van granulaten, samen geklonterd met een beperkte massa bindmiddel. Waarschijnlijk zijn de aggregaten samengesmolten onder druk of hoge temperatuur. (Figuur 52)

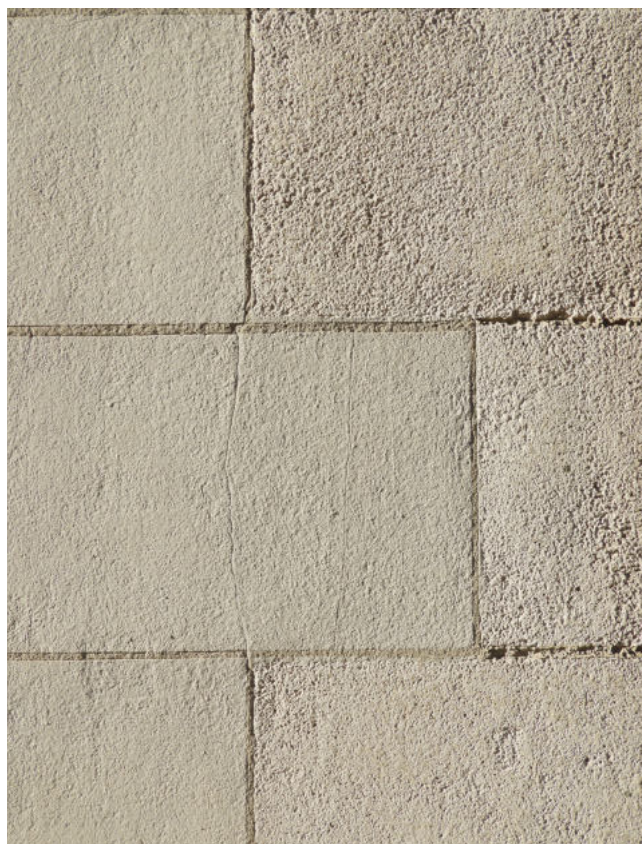
**FIGUUR 54:** simili-pierre (links) met meer dominante rol van het bindmiddel dan bij kunststeen (rechts). Etterbeek. Copyright Onroerend Erfgoed / Foto: Heleen Schroyen
