# Door de mens ontwikkelde 'natuursteen': simili-pierre en kunststeen.

Hun geschiedenis, recepturen en restauratierichtlijnen.

Handleiding Onroerend Erfgoed

Heleen Schroyen

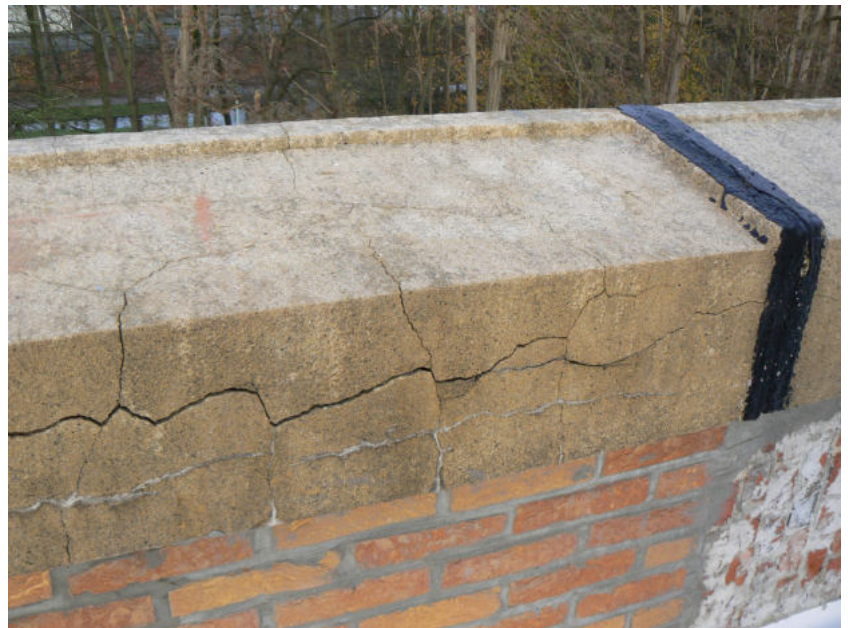
- corrosievlekken,
- onregelmatige barsten, deze kunnen groot en diep zijn,
- afschilferen van het oppervlak waarbij de wapening zichtbaar wordt.

**FIGUUR 55: schade aan gewapende kunststeen, Boom.** Copyright en Foto: Yves Govaerts

Gewapende kunststeen kan hetzelfde schadepatroon vertonen als gewapend beton. (Figuur 55) Het is daarom een belangrijk aspect bij identificatie.

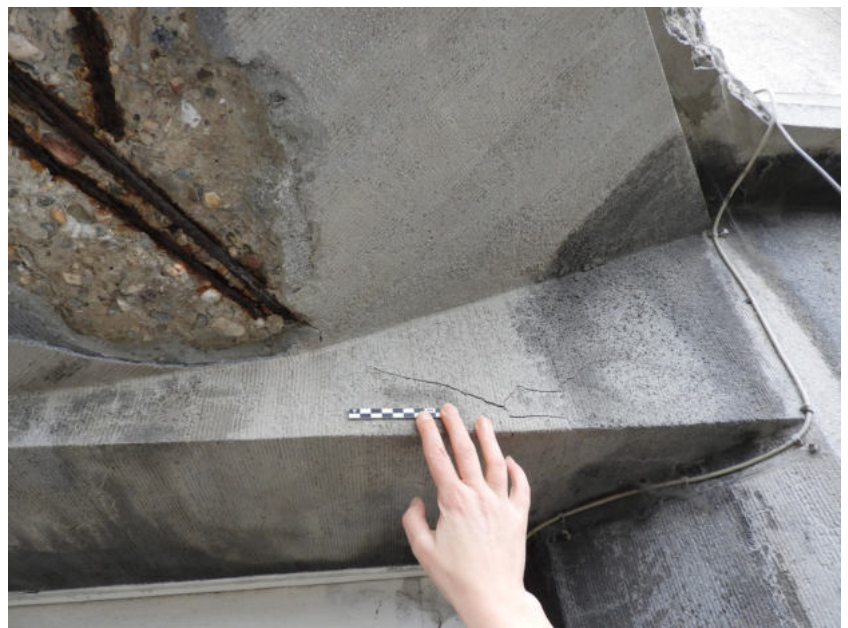
**FIGUUR 56: wapeningscorrosie door carbonatatie, Oostende.** Copyright Onroerend Erfgoed / Foto: Heleen Schroyen

De meest voorkomende is wapeningscorrosie door carbonatatie. Voornamelijk in een afwisselend nat en droog milieu reageert  $\text{CO}_2$  uit de lucht met de hydroxiden in kunststeen. Hierdoor neemt de pH-waarde af en treedt verzuring op. Dit zure milieu in combinatie met regenwater zorgt ervoor dat de wapening begint te roesten.

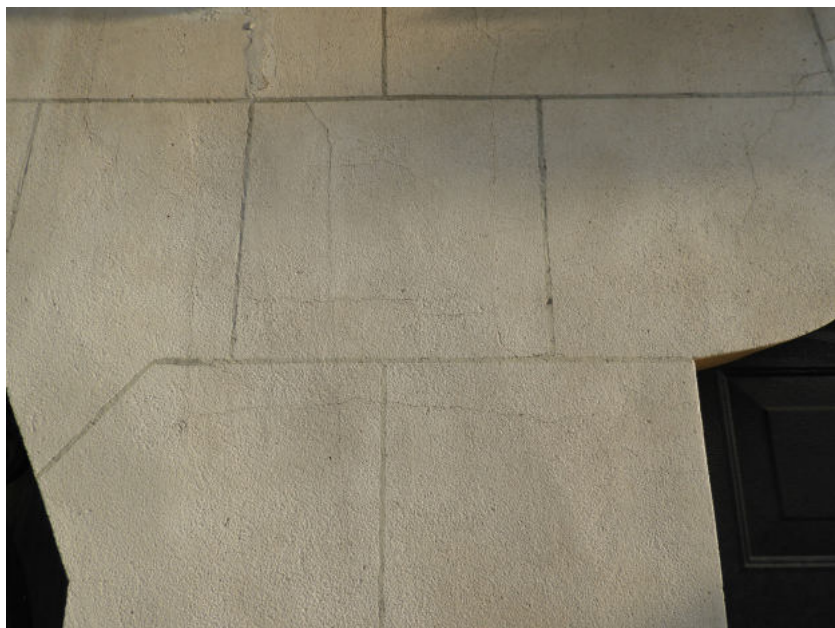
**FIGUUR 57: onregelmatige barsten over de voegen heen, Etterbeek.** Copyright Onroerend Erfgoed / Foto: Heleen Schroyen

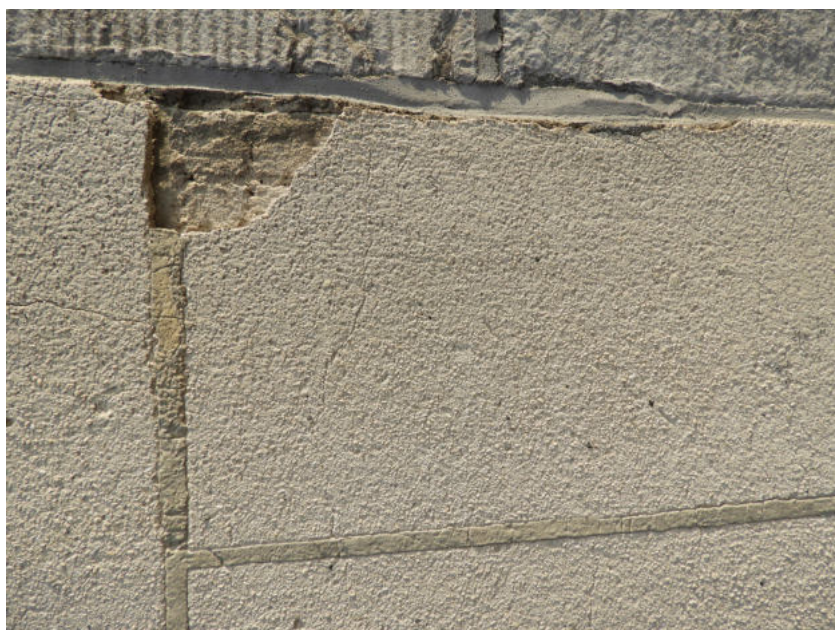
**FIGUUR 58: verweerde simili, achterliggende draagstructuur is zichtbaar, Etterbeek.** Copyright Onroerend Erfgoed / Foto: Heleen Schroyen

Een duidelijk schadepatroon bij simili-pierre is het loskomen van de toplaag van de vochtige of vervuilde raaplaag, met blaasvorming of afschilfering tot gevolg. Dit schadepatroon ontstaat door insijpelend vocht tussen de verschillende pleisterlagen. Door vorst gaan deze lokale concentraties uitzetten.<sup>112</sup> De achterliggende dragende structuur (metselwerk) is daardoor soms zichtbaar. (Figuur 58)

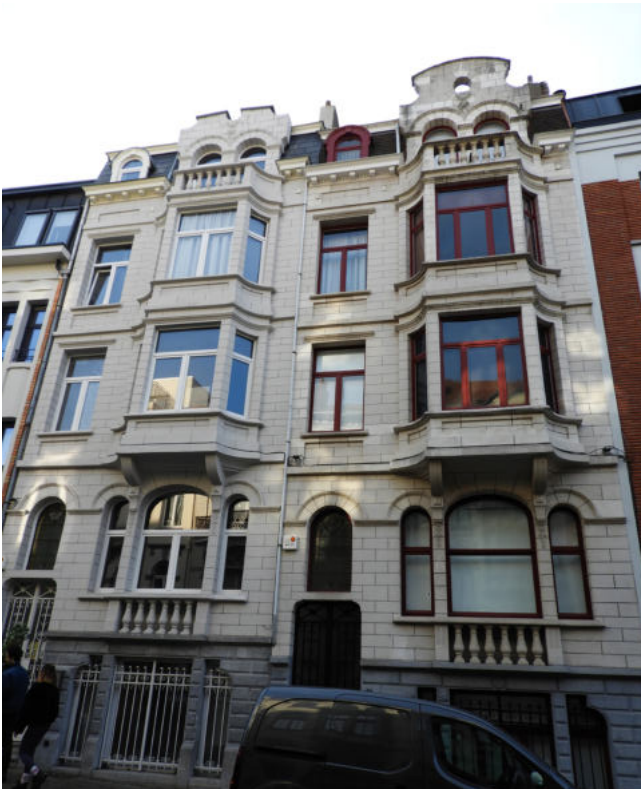
**FIGUUR 59:** gevels in simili-pierre, met contrasterende voegkleur. Etterbeek. Copyright Onroerend Erfgoed / Foto: Heleen Schroyen

De voegkleur bij een simili-pierre contrasteert meestal met de kleur van de bepleistering. (Figuur 59) Metselvoegen bij kunst- en natuursteen hebben meestal een kleur analoog aan het metselwerk.<sup>113</sup> (Figuur 60)

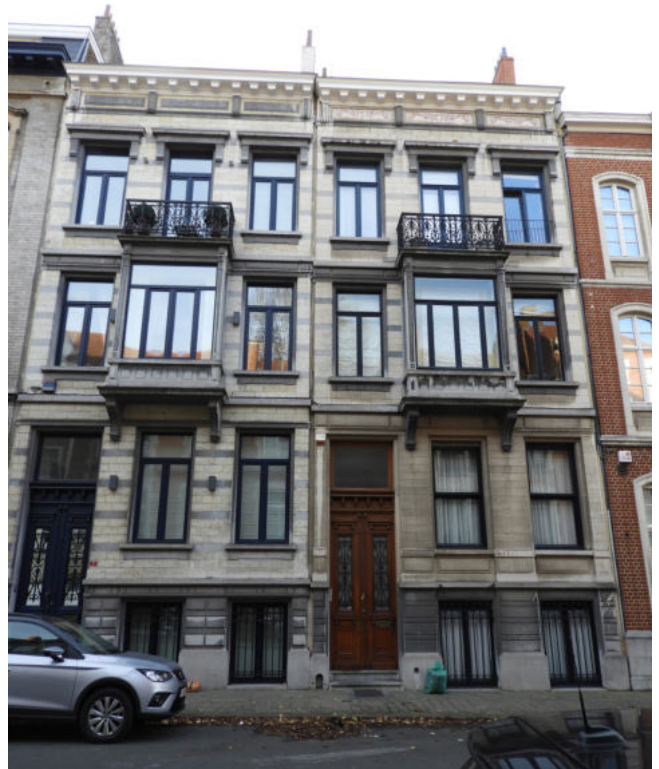
**FIGUUR 60:** gevels in natuursteen, met voegkleur die aansluit bij de natuursteen. Etterbeek. Copyright Onroerend Erfgoed / Foto: Heleen Schroyen

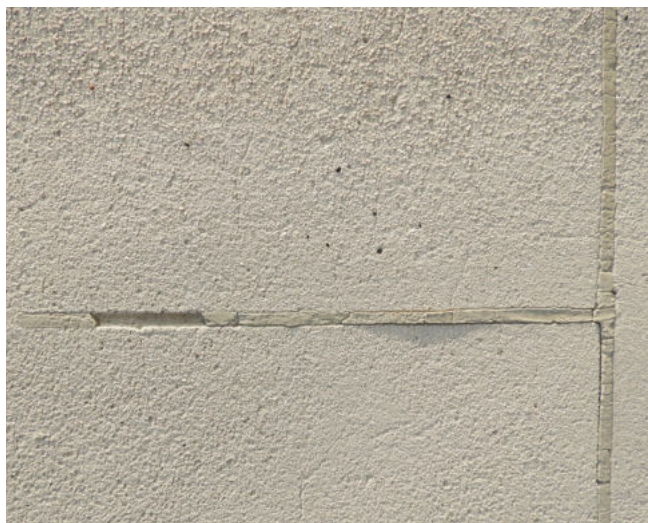
**FIGUUR 61: verweerde witte imitatievoeg.** Etterbeek. Copyright Onroerend Erfgoed / Foto: Heleen Schroyen

Om het effect van een echte voeg te imiteren zijn de schijnvoegen bij een simili-pierre ingedrukt in de pleisterspecie en meestal aangestroken met cement of geschilderd. Door de tand des tijds zijn veel voeginvullingen gebarsten en ontstonden ontbrekende stukjes of losse verfschilfers.<sup>114</sup> De onder liggende raaplaag is daarbij soms zichtbaar. (Figuur 61 en 62)

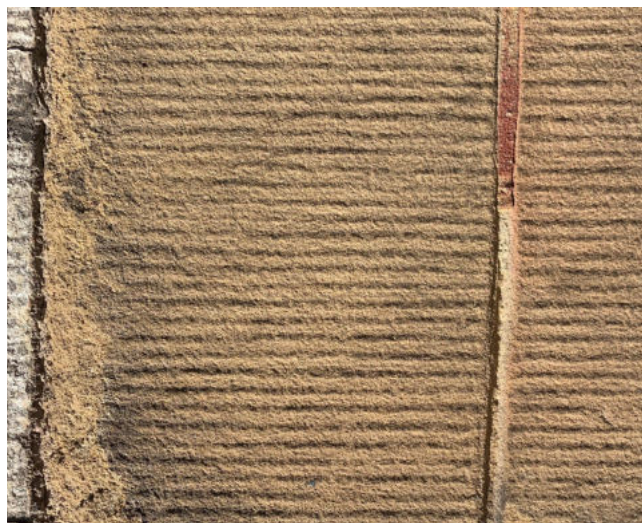
**FIGUUR 62: verweerde rode imitatievoeg.** Hasselt. Copyright Onroerend Erfgoed / Foto: Heleen Schroyen

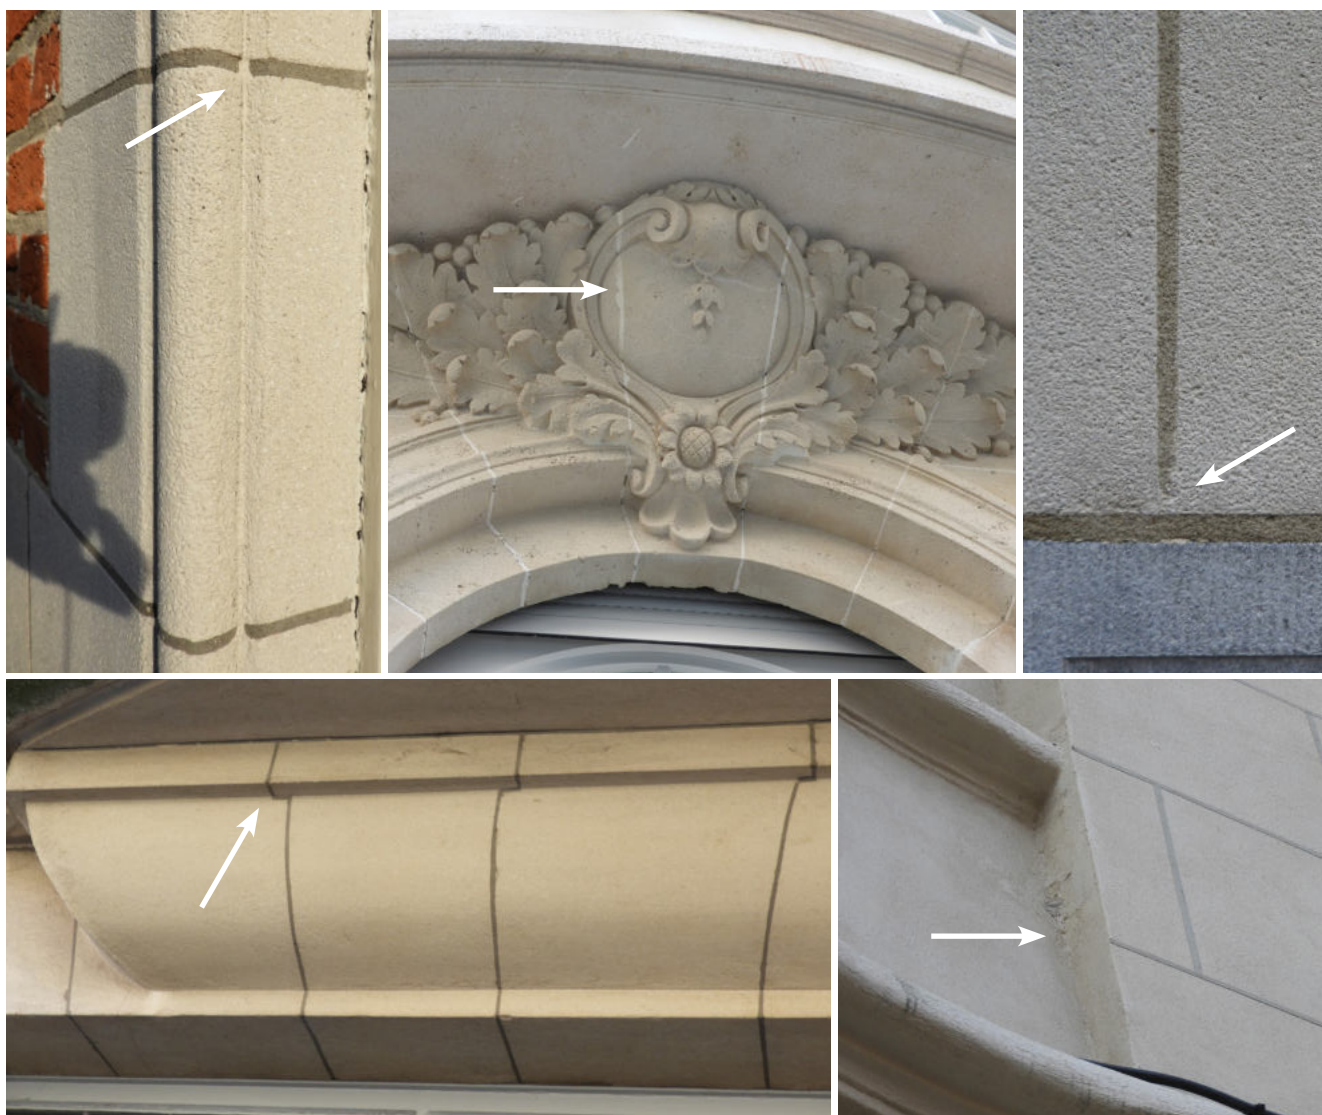
**FIGUUR 63: collage van fouten in het voegpatroon.** Copyright Onroerend Erfgoed / Foto: Heleen Schroyen

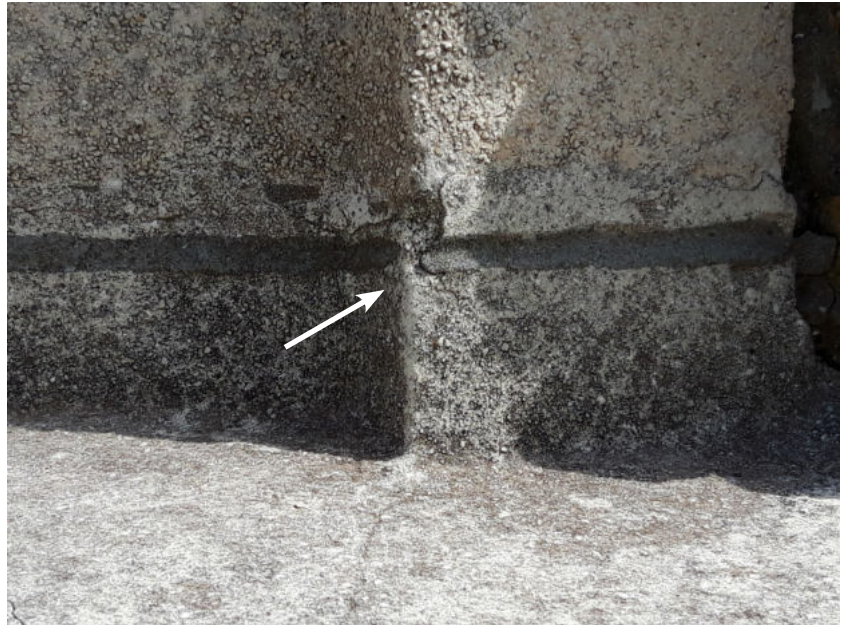
**FIGUUR 64:** voeg is niet doorgetrokken in de hoek.  
Oostende. Copyright Onroerend Erfgoed / Foto: Heleen Schroyen

Verder kunnen de schijnvoegen van de simili-pierre onregelmatig getrokken zijn. (Figuur 64)

- De aanzet van een nieuwe fase is zichtbaar, al dan niet met een plaatselijk ophoging van het voegmateriaal.<sup>116</sup>
- De voegholte op het einde van de voeg wordt smaller of loopt af tot op gelijk niveau van het pleisteroppervlak.<sup>117</sup>

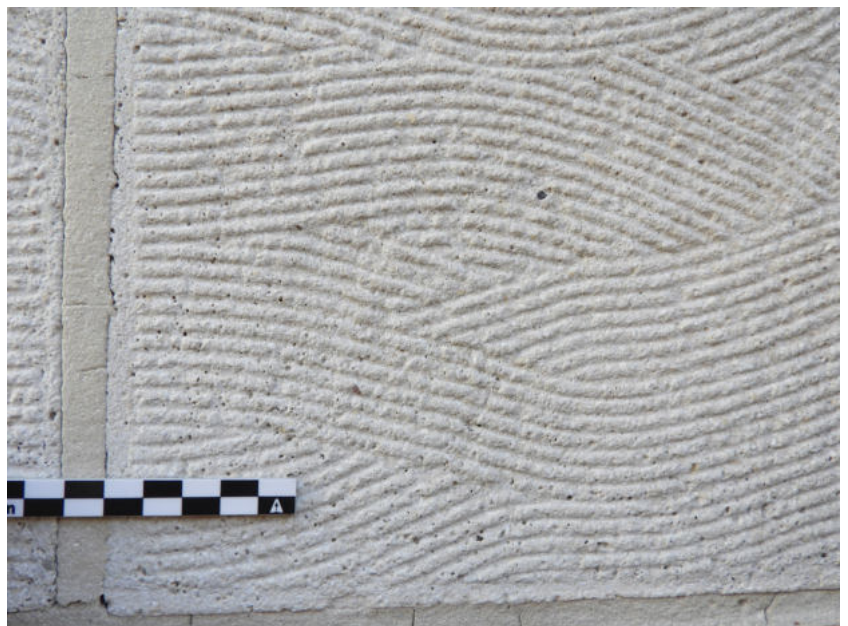
**FIGUUR 65:** kunststeen: zichtbare bekistingsrand van de mal, even diep als de imitatiegroef. Etterbeek.  
Copyright Onroerend Erfgoed / Foto: Heleen Schroyen

Kunststeen wordt gegoten in een mal. Als de bekapping niet na de ontkisting plaatsvindt - maar gecreëerd door een geprofileerde bekistingswand - is deze minder scherp afgelijnd dan bij natuursteen. Deze imitatie-bekapping is minder diep, korreliger en breder dan een manuele bekapping. Ook de bekistingsrand van de mal (5-8 millimeter) is nog zichtbaar. Deze ligt even diep als de imitatiegroef.<sup>118</sup> (Figuur 65) Dit is andersom bij natuursteen. Bij natuursteen ligt de bekapping dieper dan de rand.(Figuur 66)

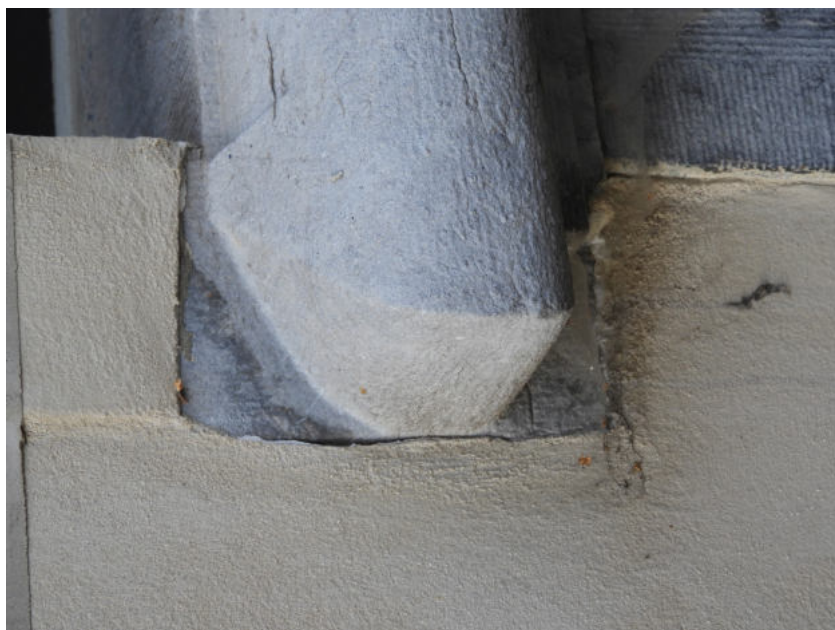
**FIGUUR 67: simili-pierre aangebracht over natuurstenen element. Etterbeek.** Copyright Onroerend Erfgoed / Foto: Heleen Schroyen

Ter hoogte van de aansluitingen met raam- en deurlijsten, kan men een mogelijke toepassing met simili-pierre ontdekken. Simili-pierre wordt in verschillende lagen aangebracht. De dunne toplaag van twee à vijf millimeter kan ter hoogte van de raam-deurlijsten soms deels over de vast kaders uitgestreken zijn.<sup>119</sup> Soms gebeurt dit ook bij de aansluiting met natuurstenen elementen. (Figuur 67)

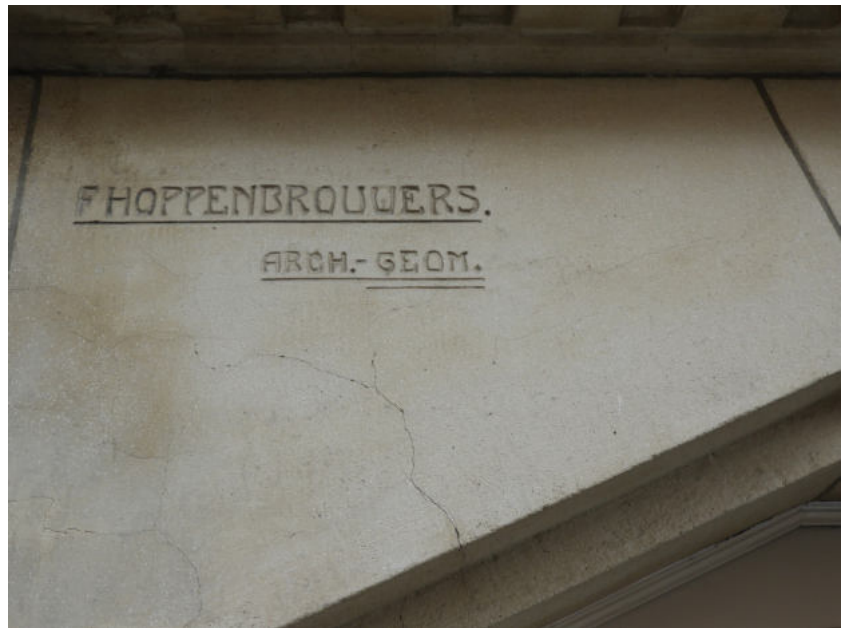
**FIGUUR 68:** belettering in simili-pierre. Etterbeek.  
Copyright Onroerend Erfgoed / Foto: Heleen Schroyen

Ook belettering op een gevel kan helpen bij identificatie. Is de vorm meer gebogen en organisch dan kan dat duiden op het gebruik van simili-pierre. Voornamelijk als dezelfde letters niet identiek zijn. (Figuur 68) Hoekig bekapte belettering komen meestal voor bij kunst- en natuursteen, maar ook bij simili-pierre.<sup>120</sup> (Figuur 69) Een voorbeeld van gevelbelettering is de naam van de ontwerper van de woning.

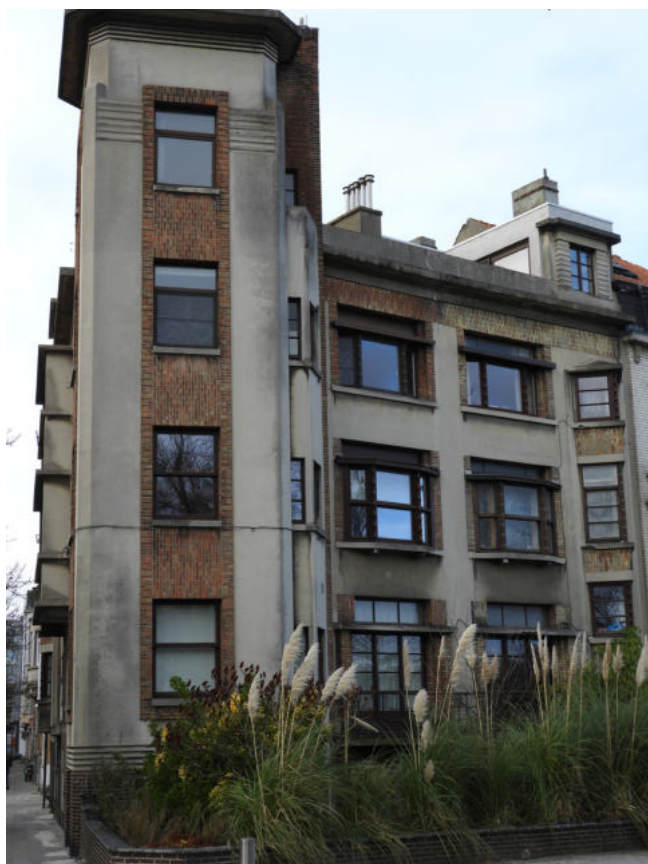
**FIGUUR 74:** appartementsgebouw in nieuwe zakelijkheid met art deco-elementen en uniforme egale simili. Oostende. Copyright: Onroerend Erfgoed / Foto: Heleen Schroyen.

Een voorbeeld hiervan is een uniforme, egale gevel. (Figuur 74) Bij een herstelling is de esthetische compatibiliteit bepalender voor behoud van de erfgoedwaarden versus een gevel in neo-Vlaamse renaissance met veel contrasterende materialen en vormen. (Figuur 75)

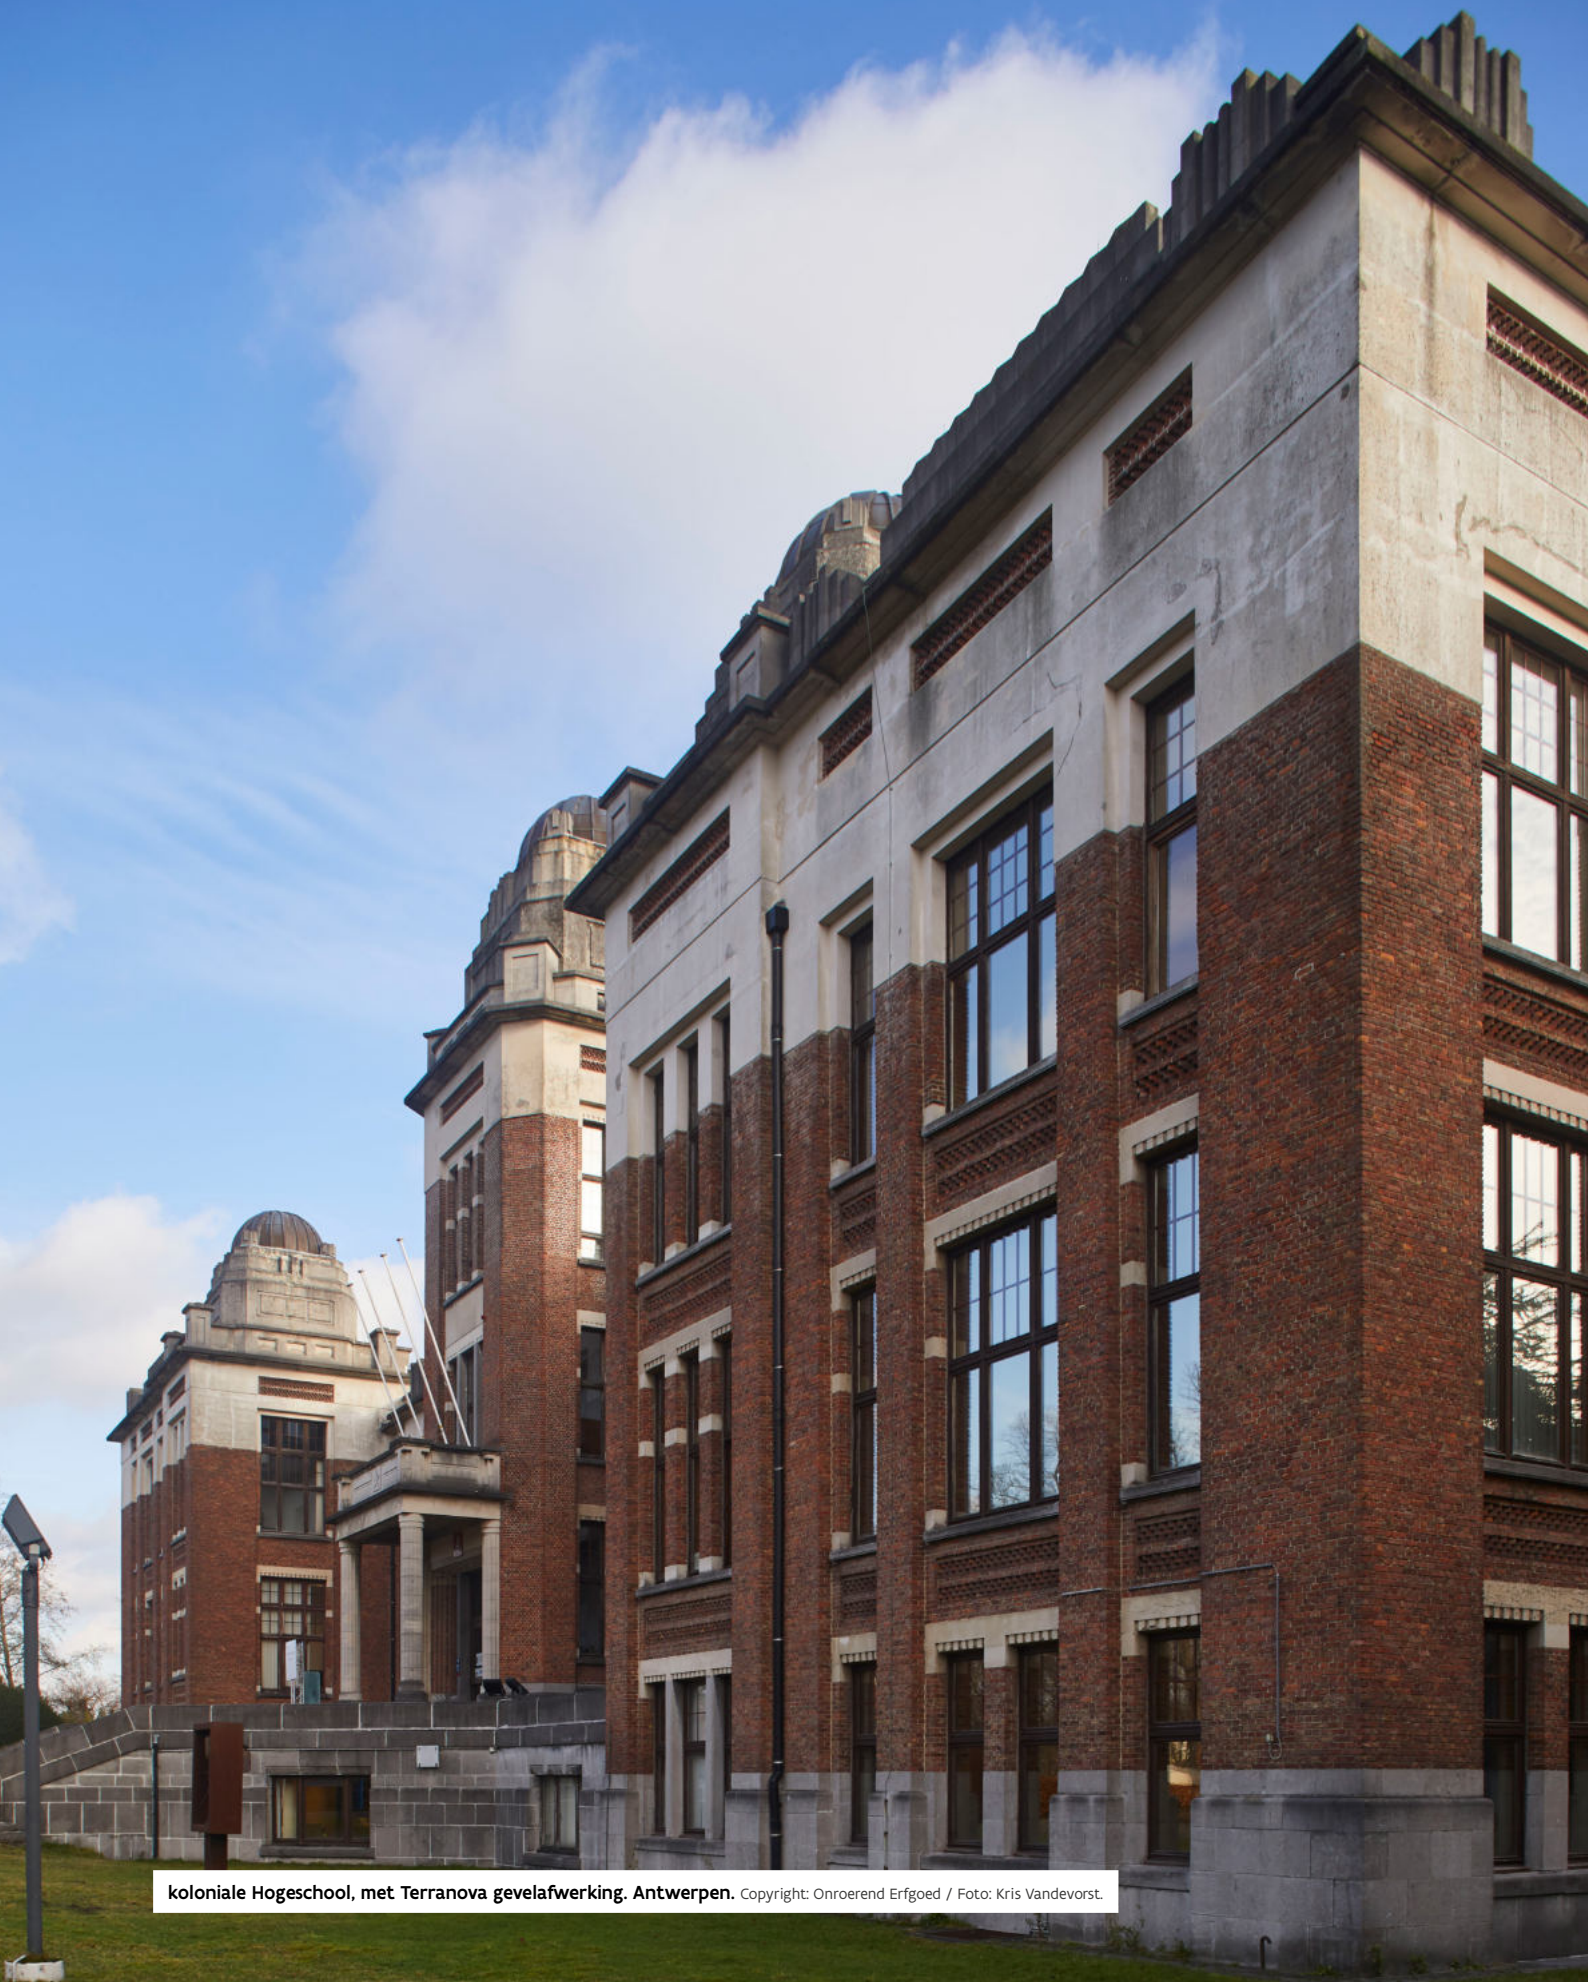
koloniale Hogeschool, met Terranova gevelafwerking. Antwerpen. Copyright: Onroerend Erfgoed / Foto: Kris Vandevorst.

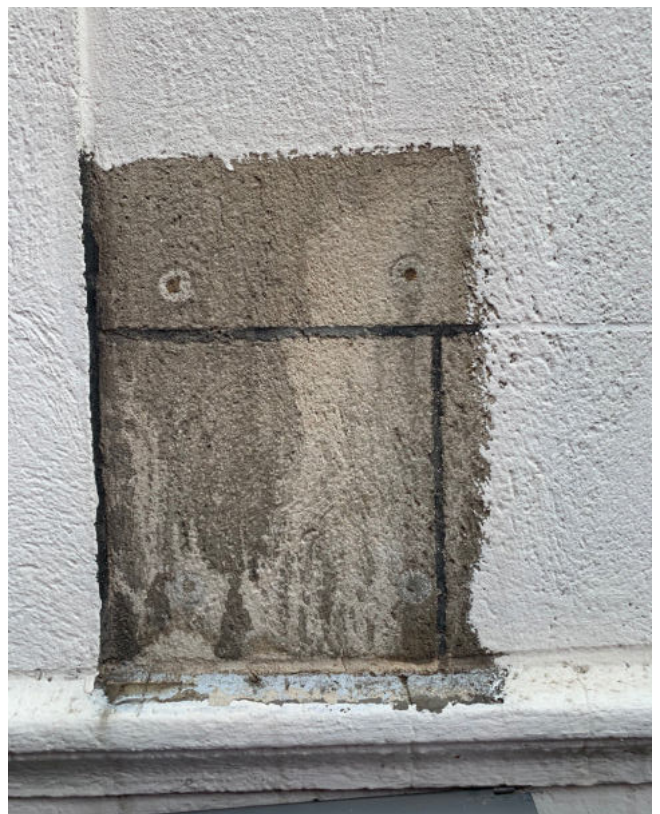
FIGUUR 76: overschilderde simili-pierre. Hasselt. Copyright: Onroerend Erfgoed / Foto: Heleen Schroyen.

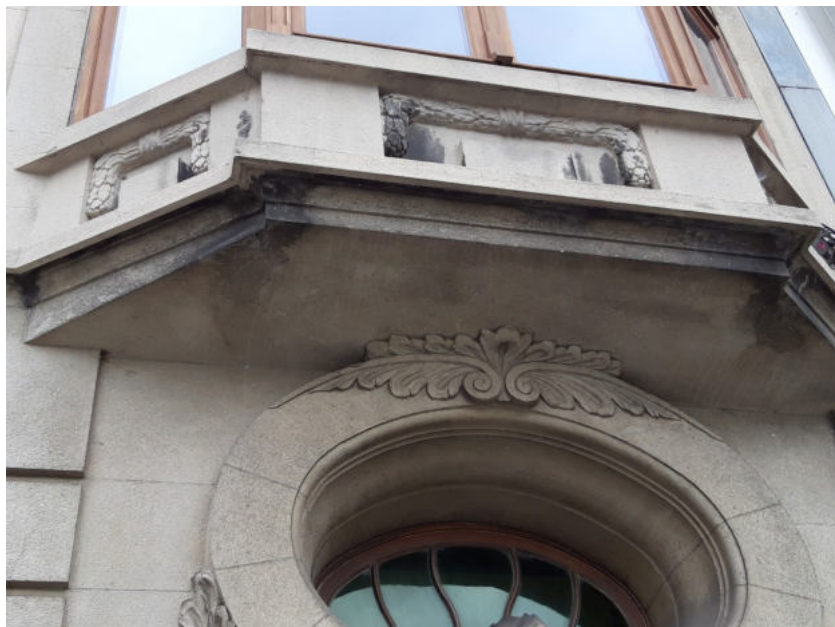
**FIGUUR 77: restanten van zwarte korsten na reiniging. Izegem.** Copyright: Onroerend Erfgoed / Foto: Heleen Schroyen.

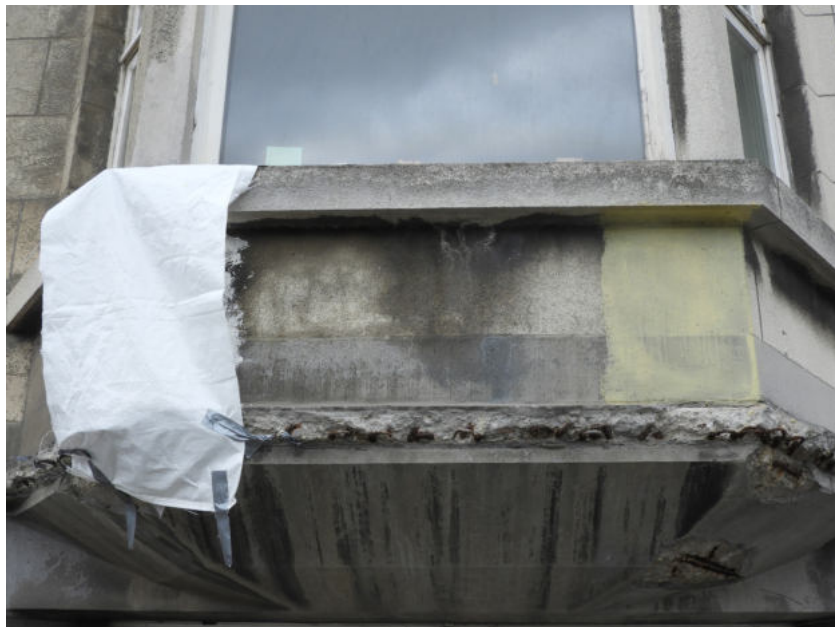
**FIGUUR 79: proefvlakken gevelreiniging. Oostende.**  
Copyright: Onroerend Erfgoed / Foto: Heleen Schroyen.

Voorzie na selectie van een beperkt aantal bruikbare technieken steeds een proefreiniging. Laat daarbij voldoende testen uitvoeren in een representatieve afgebakende zone, die liefst niet al te veel in het oog springt. De proefvlakken moeten voldoende droog zijn voor een correcte beoordeling. (Figuur 79)

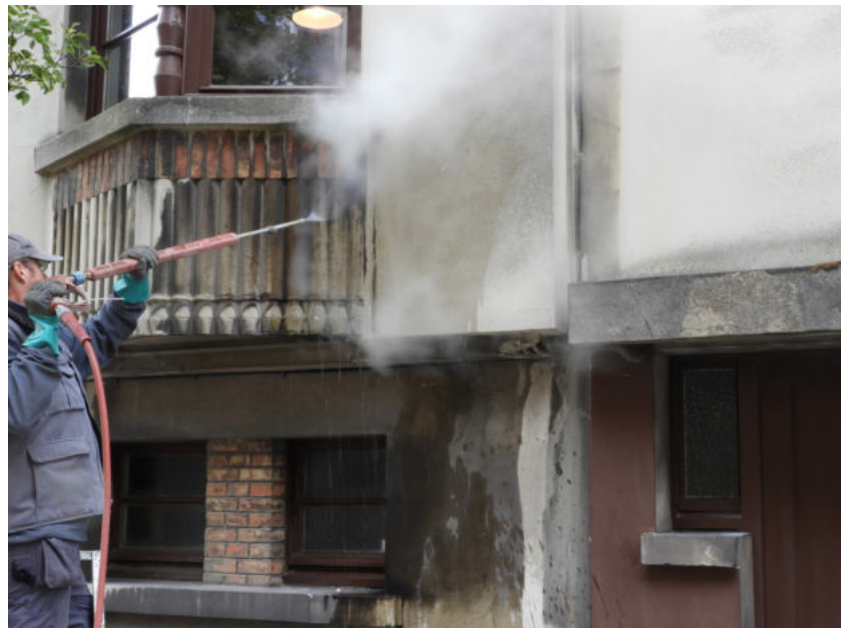
**FIGUUR 80: proefvlak stoomreiniging. Oostende.**  
 Copyright: Onroerend Erfgoed / Foto: Heleen Schroyen.

Voorbeelden van zachte reiniging zijn het reinigen met verzadigde stoom, het afvloeien met water of lagedrukstralen met fijne granulaten. Bij correcte toepassing zal er minimale aantasting plaatsvinden.<sup>170</sup> (Figuur 80)

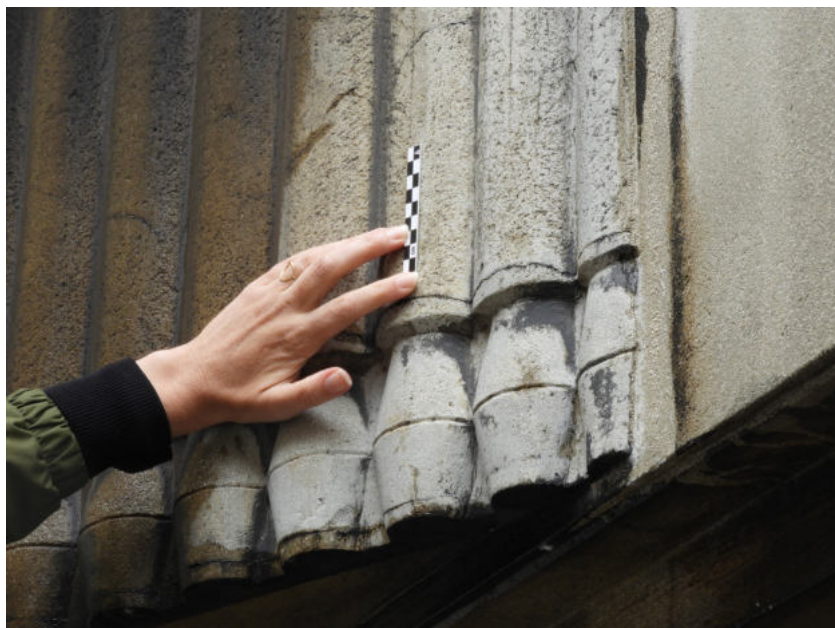
**FIGUUR 81: visuele controle van de oppervlakteruwheid na proefreiniging. Oostende.**  
Copyright: Onroerend Erfgoed / Foto: Heleen Schroyen.

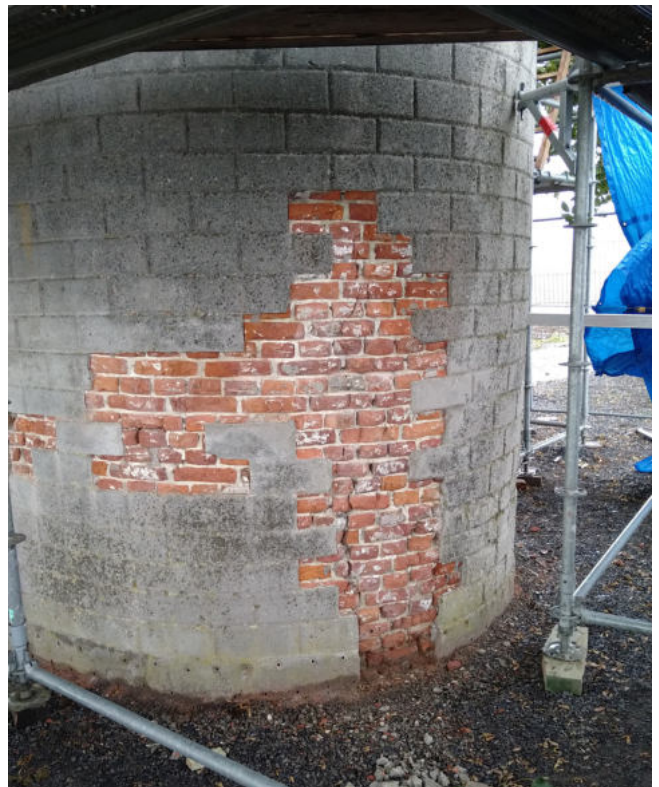
FIGUUR 82: het verwijderen van beschadigde simili-pierre binnen het voegpatroon. Neerwinden. Copyright en Foto: Erwin Trekels.

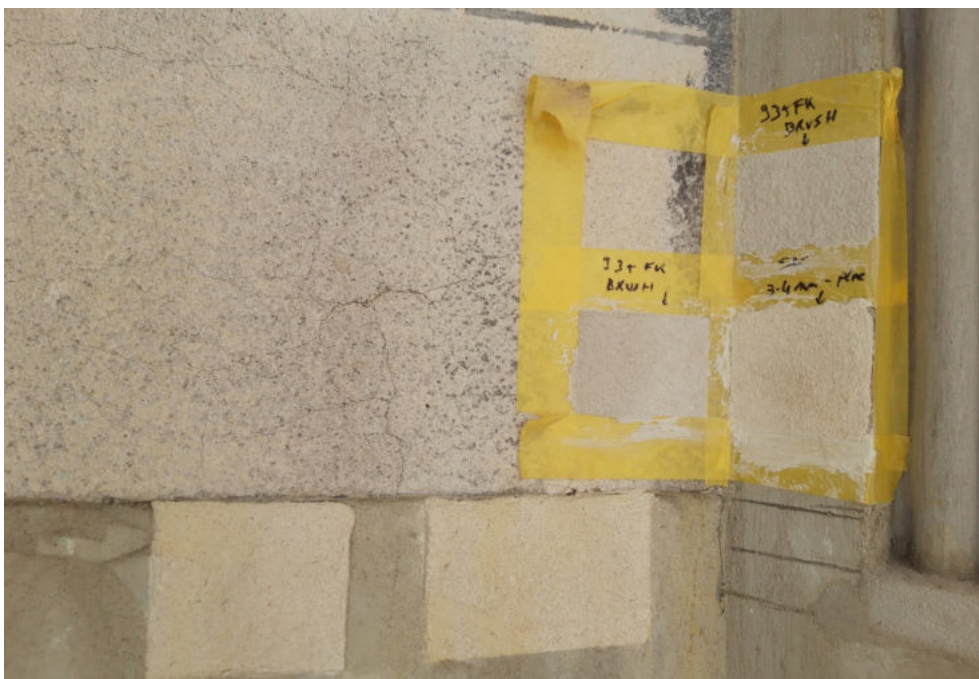
FIGUUR 83: stalen herstmortel simili-pierre. Oostende. Copyright: Onroerend Erfgoed / Foto: Jana Wijnsouw

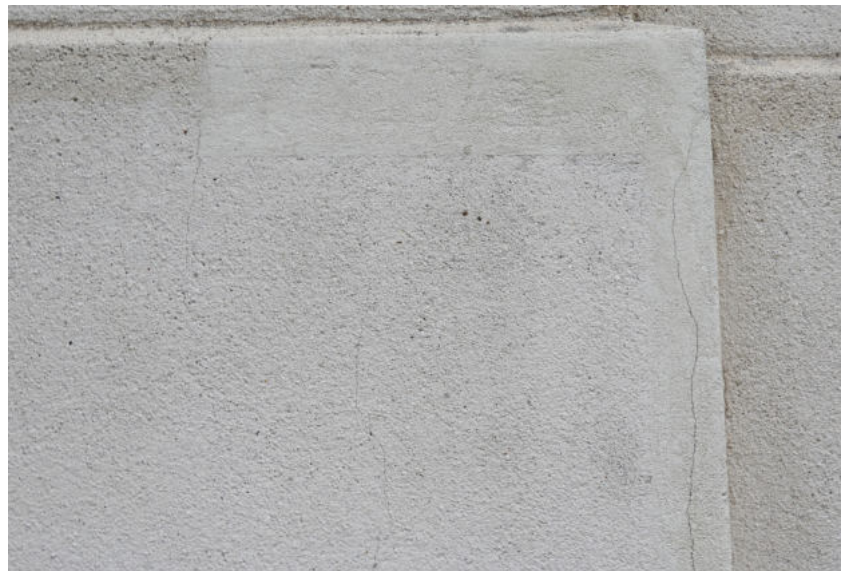
**FIGUUR 84:** lokaal herstel toplaag. Esthetische en materiaal technisch compatibel. Etterbeek. Copyright: Onroerend Erfgoed / Foto: Heleen Schroyen.

Het is een complexe zoektocht naar een esthetische en materiaaltechnische compatibele herstmortel voor de toplaag. (Figuur 84) Kijk hiervoor ook naar de criteria in hoofdstuk 6.5.1. Een belangrijk element hierin is de keuze van het bindmiddel. Dit bepaalt immers in grote mate de eigenschappen van de herstmortel.

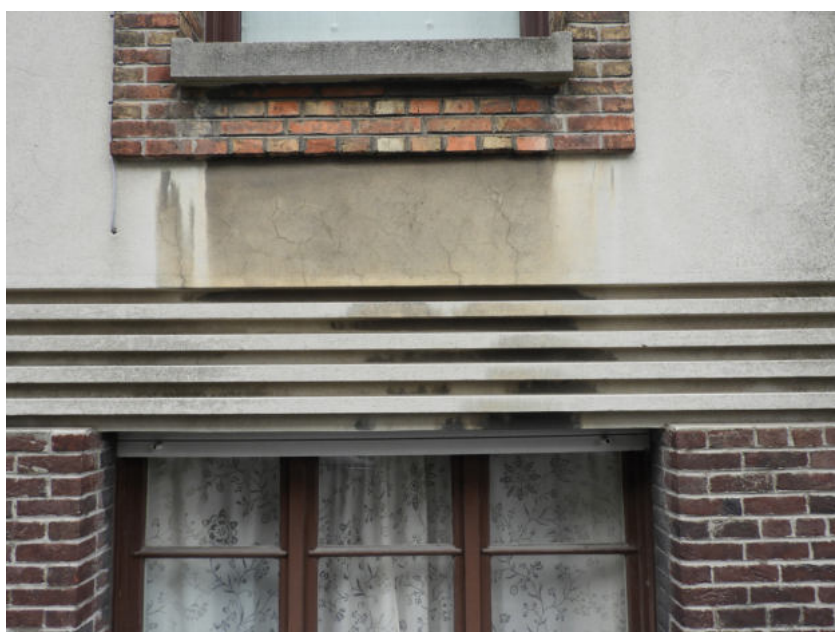
**FIGUUR 85:** door de weersinvloeden op het geveloppervlak is het okerkleurige pigment op de meeste plaatsen uitgespoeld. Oostende. Copyright: Onroerend Erfgoed / Foto: Heleen Schroyen.

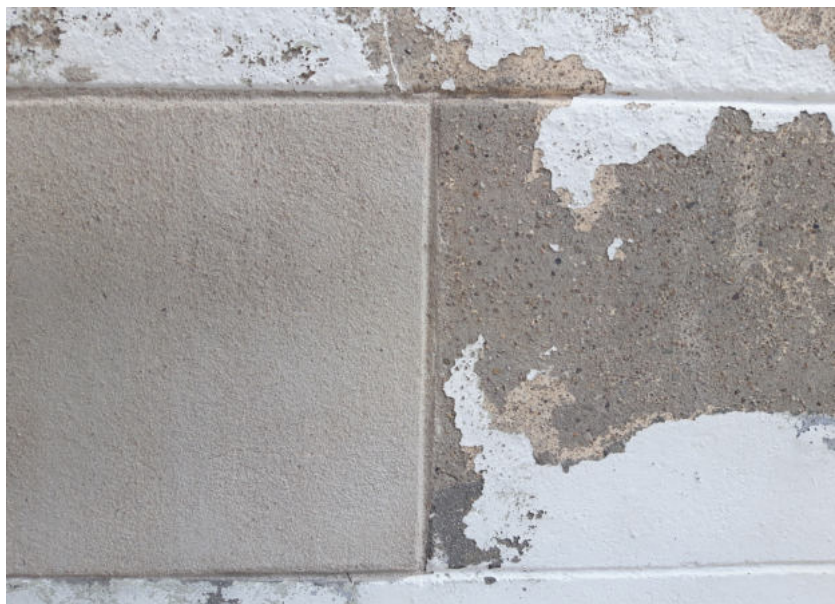
**FIGUUR 86: simili-pierre: herstmortel aangebracht binnen de contouren van het geïmiteerde metselwerk. Hasselt.** Copyright: Onroerend Erfgoed / Foto: Heleen Schroyen.

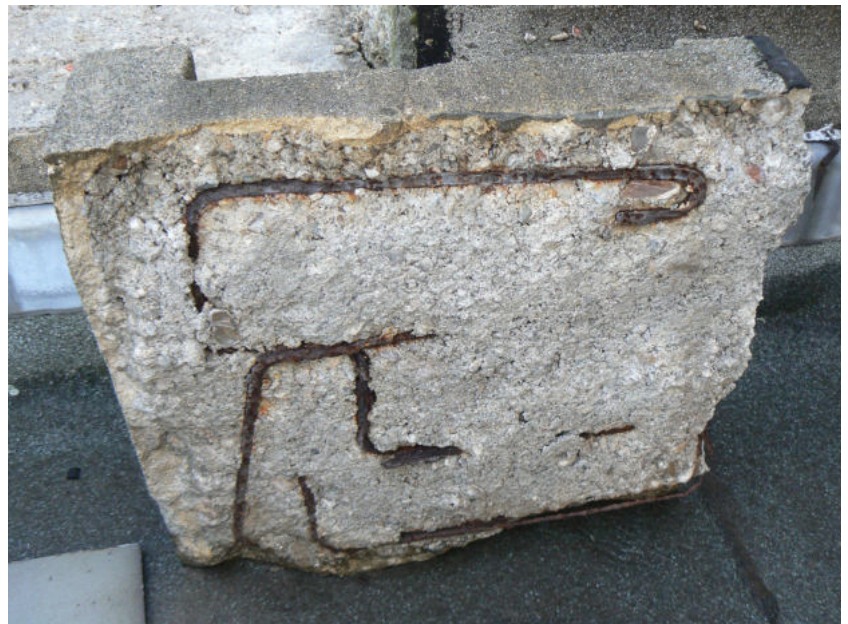
- een betonnen kern,
- ijzeren wapening,
- huid in simili-pierre.

**FIGUUR 87:** doorsnede van een gewapende kunststeen met betonnen kern. Boom. Copyright en foto: Yves Govaerts.

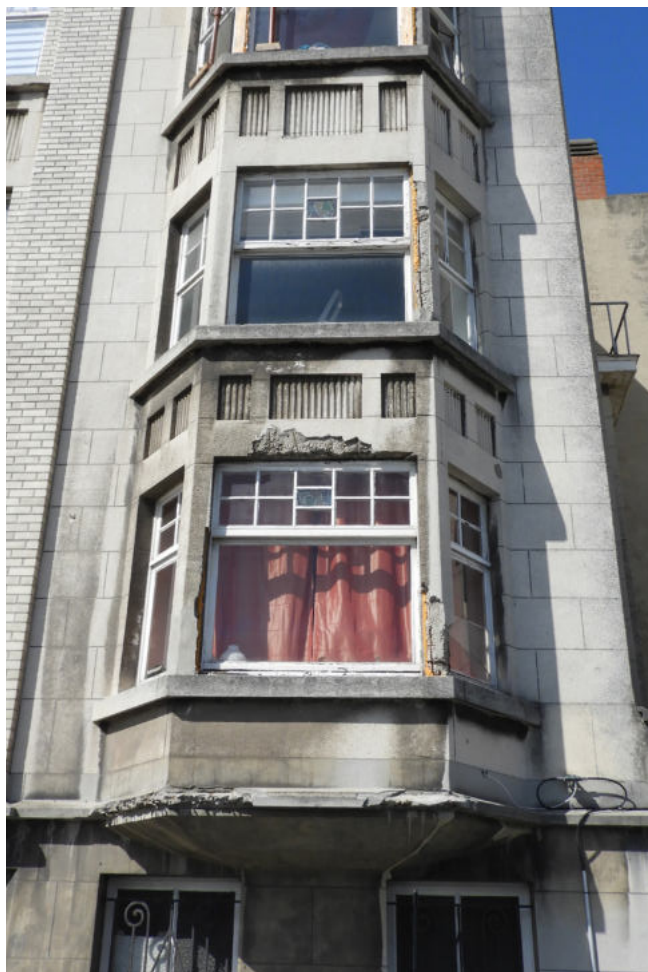
**FIGUUR 88:** vergaande betonschade aan de erker, waardoor reconstructie noodzakelijk is. Oostende. Copyright: Onroerend Erfgoed / Foto: Heleen Schroyen.

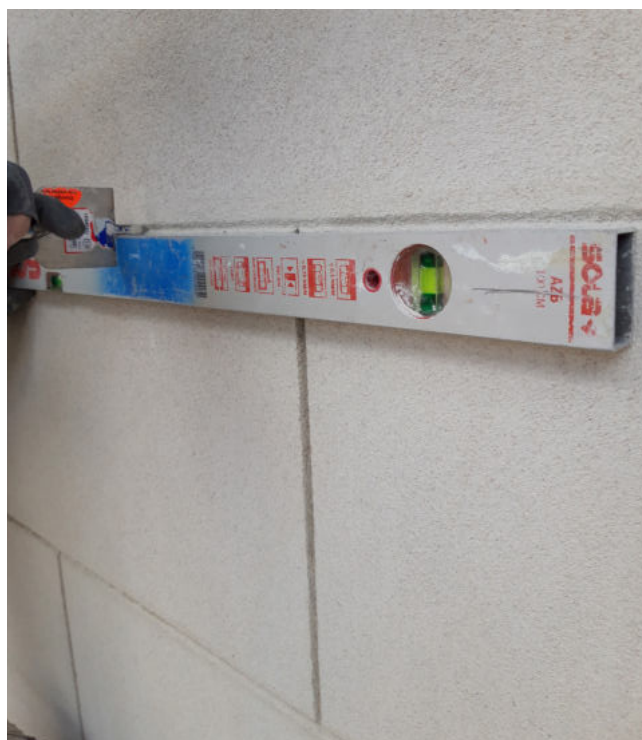
FIGUUR 90: het trekken van schijnvoegen. Hasselt. Copyright: Onroerend Erfgoed / Foto: Heleen Schroyen.

Na verharding vult men de groeven met pure (witte of grijze) cement of een zeer fijnkorrelige cement-kalk mortel, compatibel aan het origineel.<sup>270</sup>

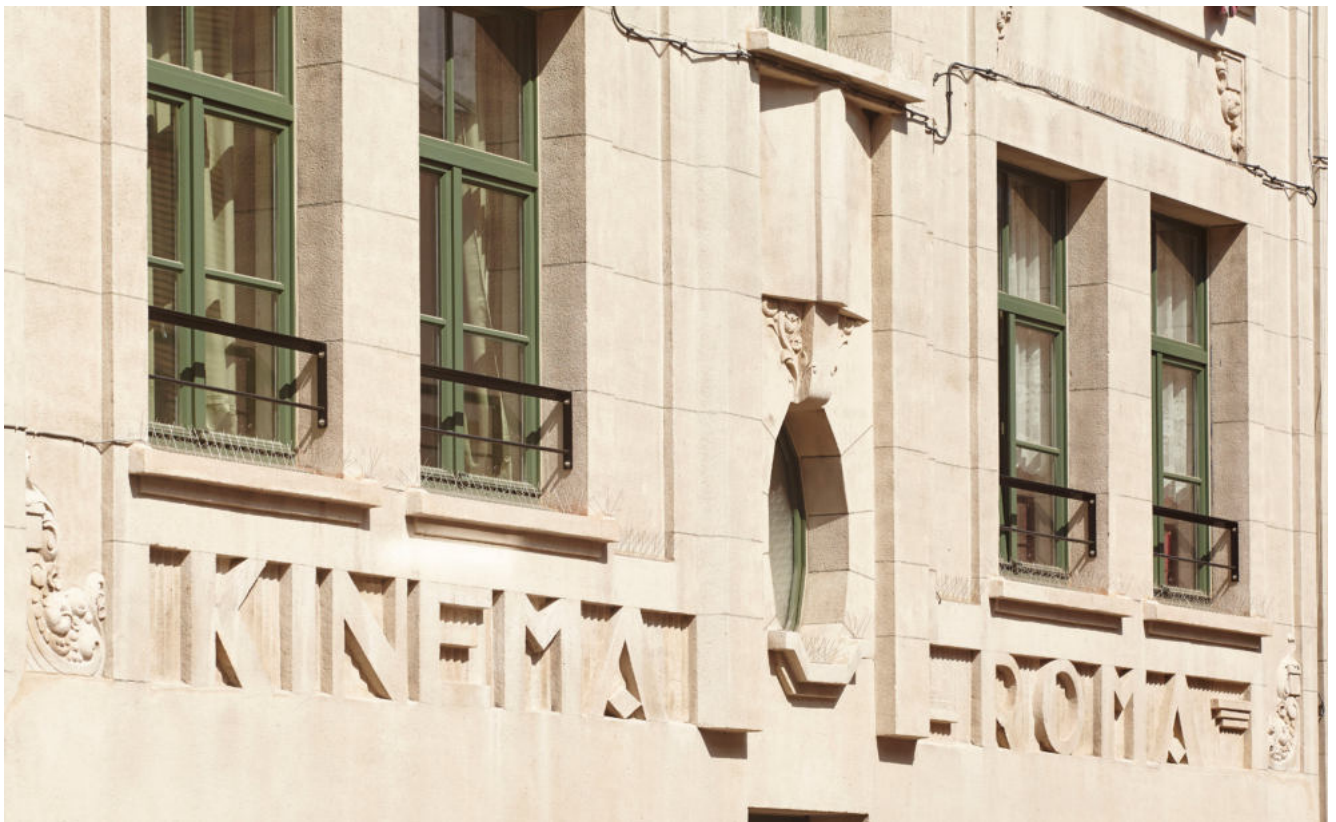
FIGUUR 91: detail gerestaureerde simili-pierre. Cinema Roma. Antwerpen. Copyright: Onroerend Erfgoed / Foto: Kris Vandevorst.
