# Door de mens ontwikkelde 'natuursteen': simili-pierre en kunststeen.

Hun geschiedenis, recepturen en restauratierichtlijnen.

Handleiding Onroerend Erfgoed

Heleen Schroyen

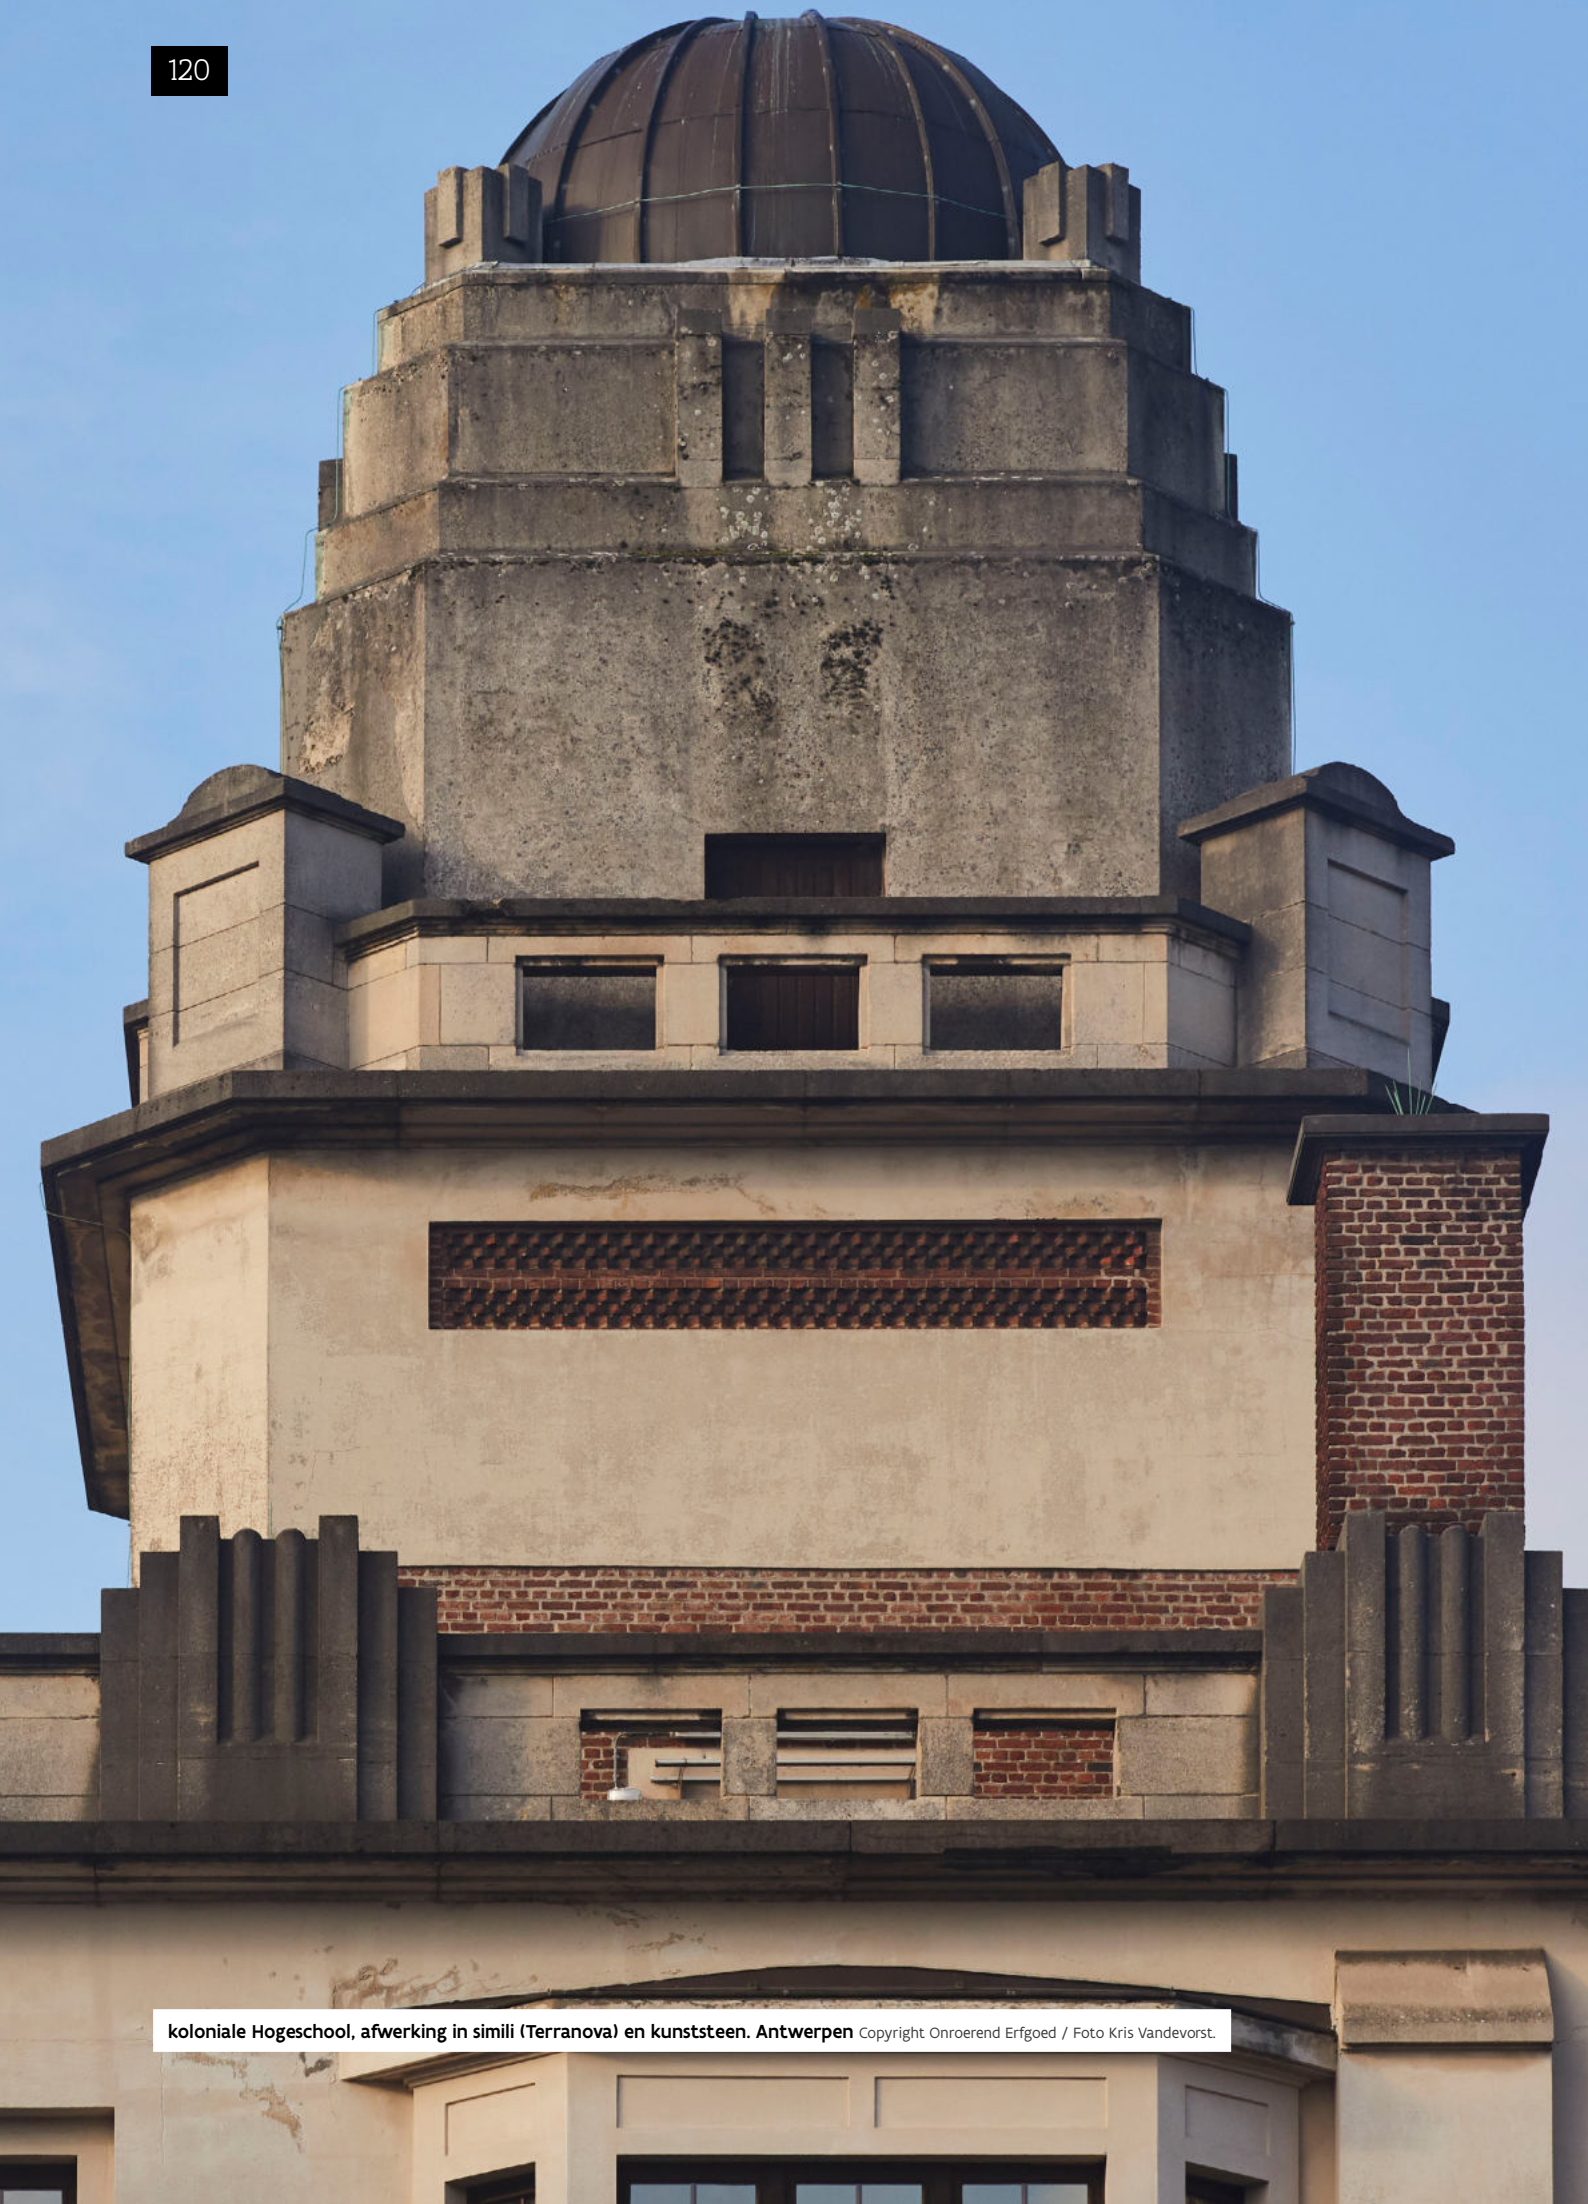
koloniale Hogeschool, afwerking in simili (Terranova) en kunststeen. Antwerpen Copyright Onroerend Erfgoed / Foto Kris Vandevorst.
