# M&L

MEI-JUNI 2013

MONUMENTEN, LANDSCHAPPEN EN ARCHEOLOGIE

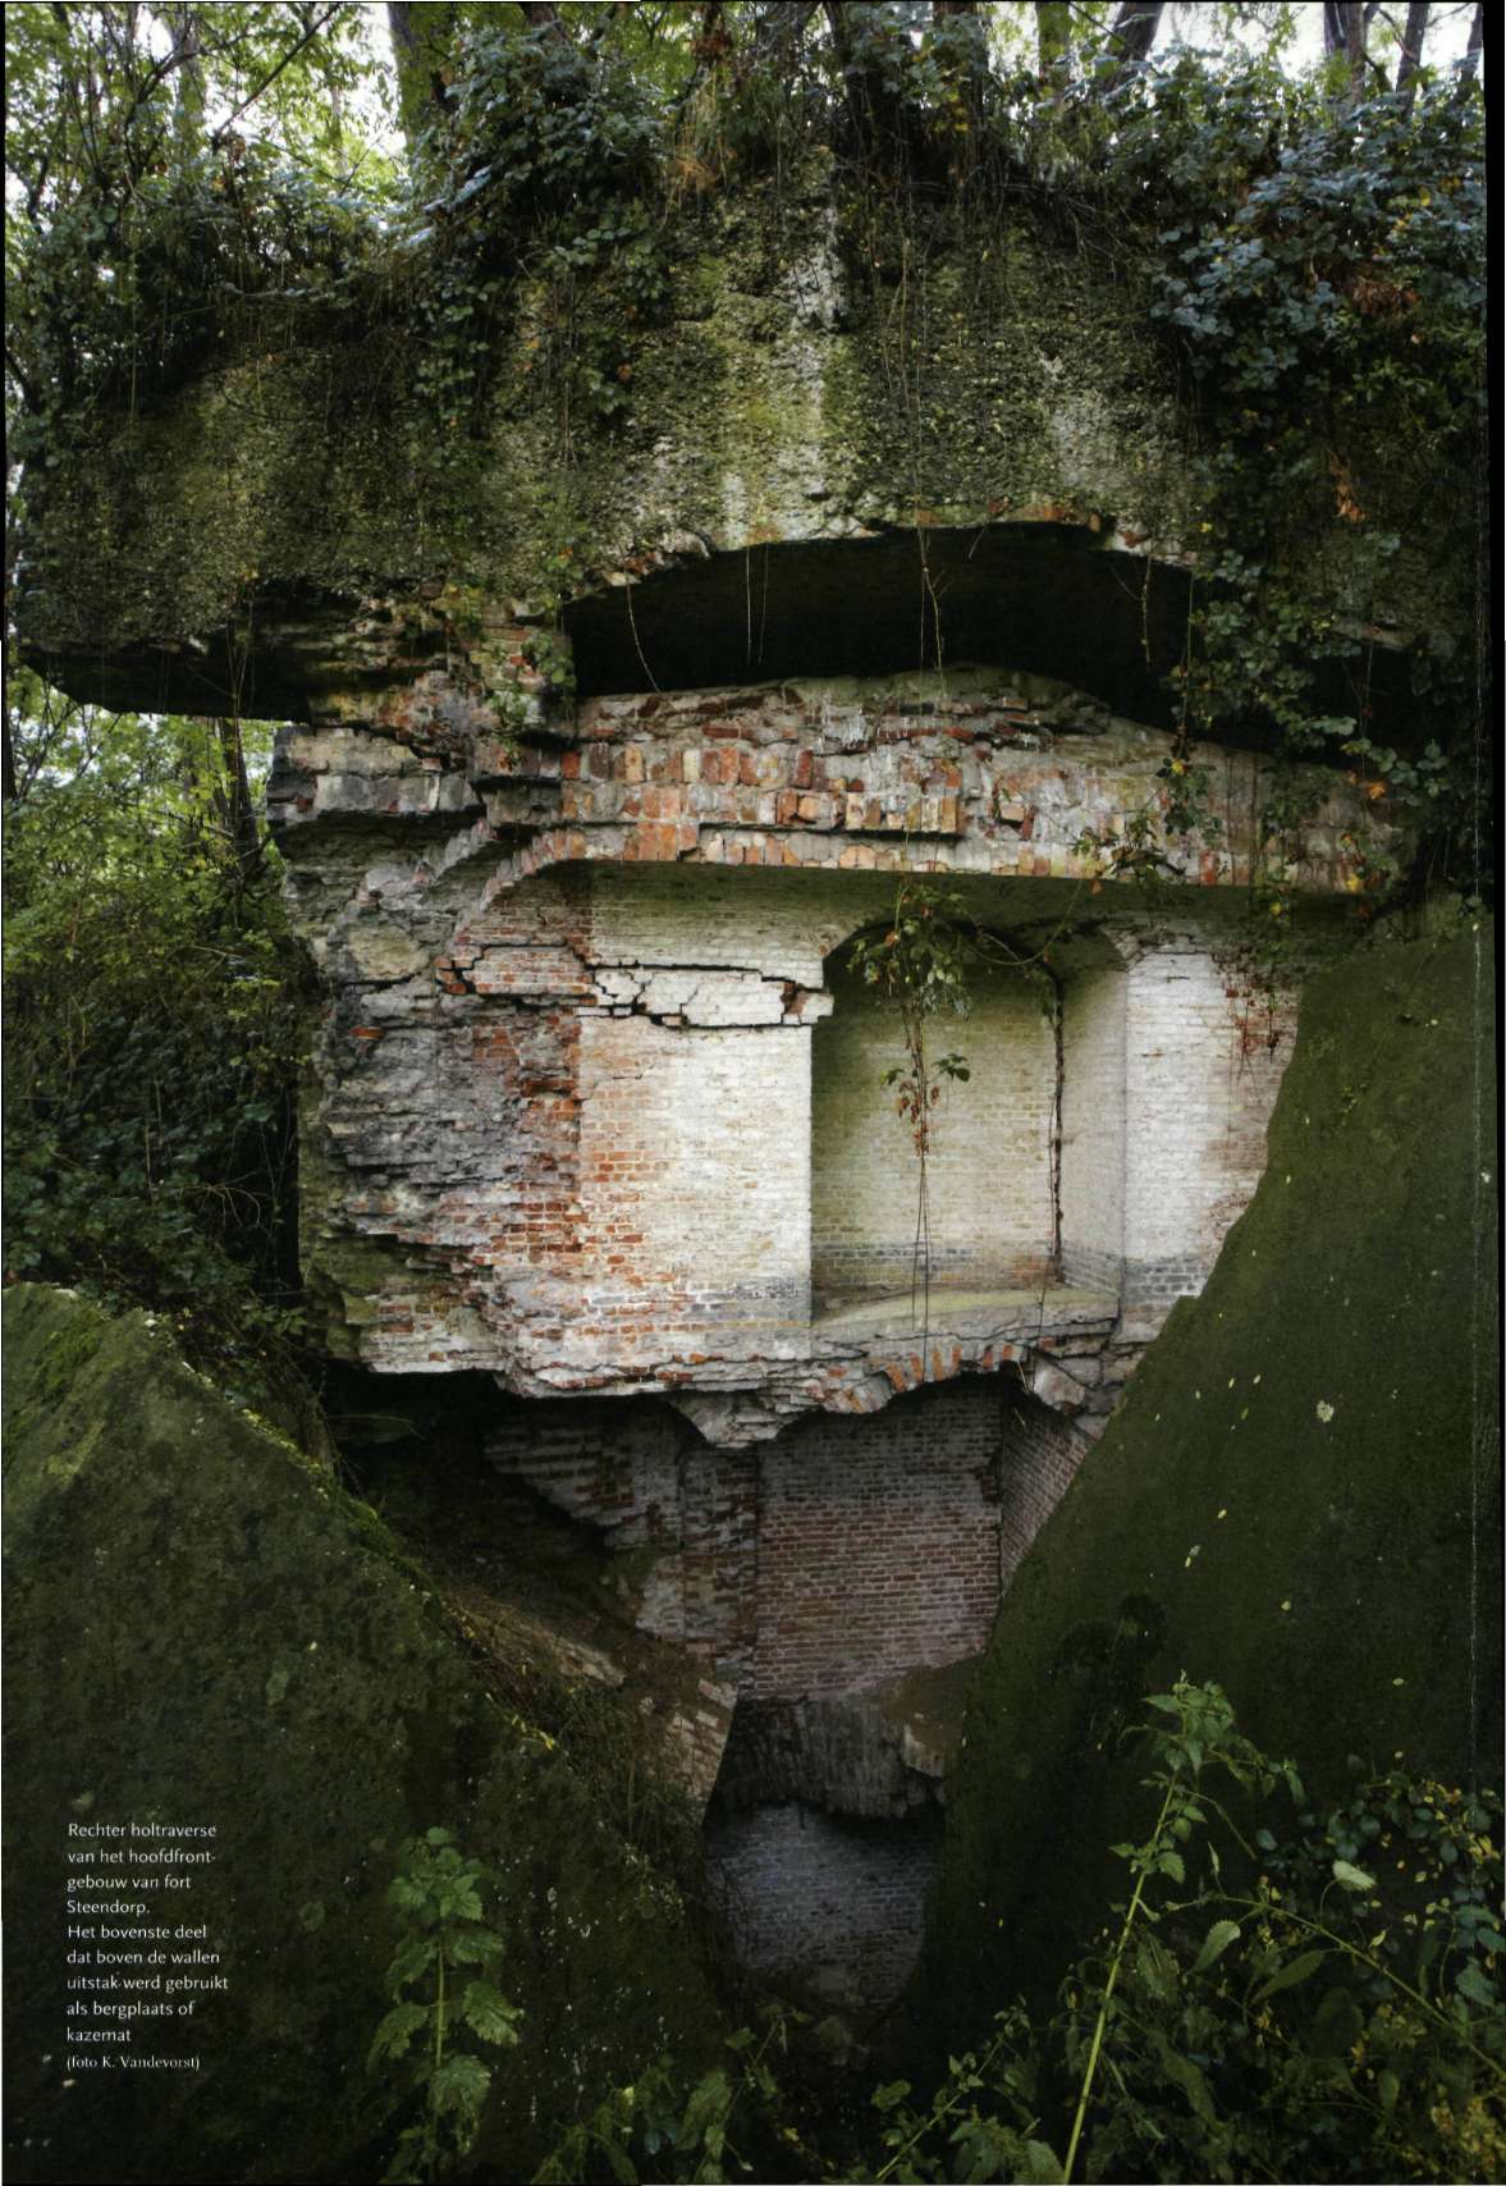
Rechter holtraverse  
van het hoofdfront-  
gebouw van fort  
Steendorp.  
Het bovenste deel  
dat boven de wallen  
uitstak werd gebruikt  
als bergplaats of  
kazemat

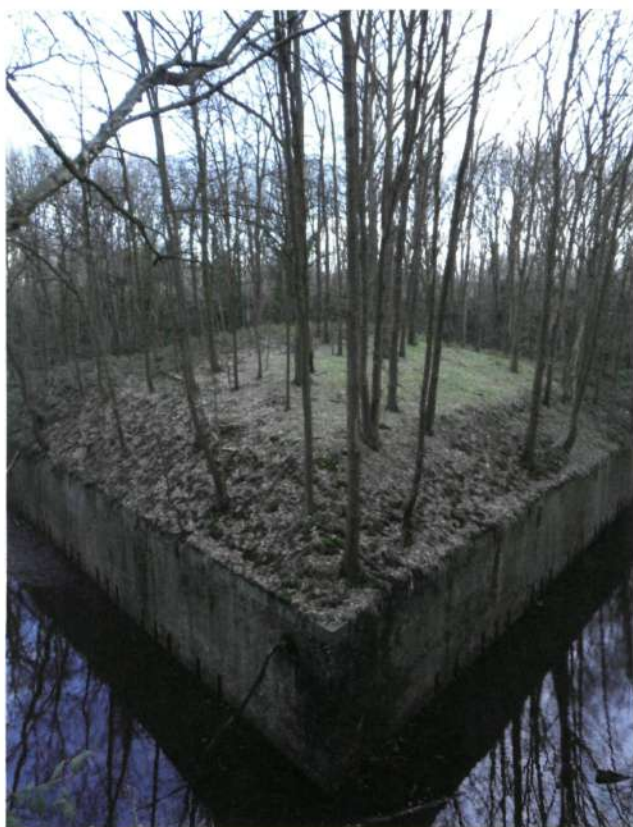
Saillant van de grote caponnière van fort Steendorp (foto J. Van Laecke)

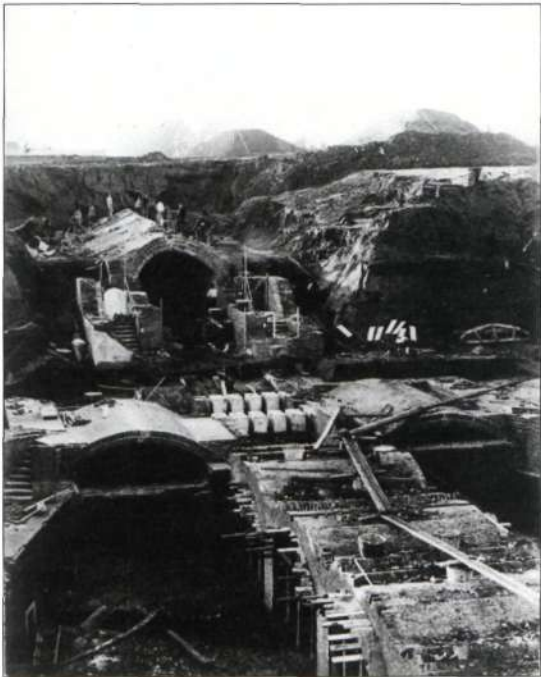
Bouw toegangsbrug van de artillerie-ingang  
(KLM-MRA, DG-(b) 3201-3300, Fortifications Anvers (Enceinte Brialmont 1860-1900) © Koninklijk Legermuseum Brussel)

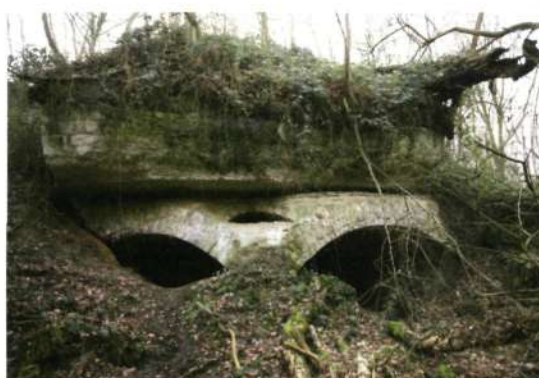
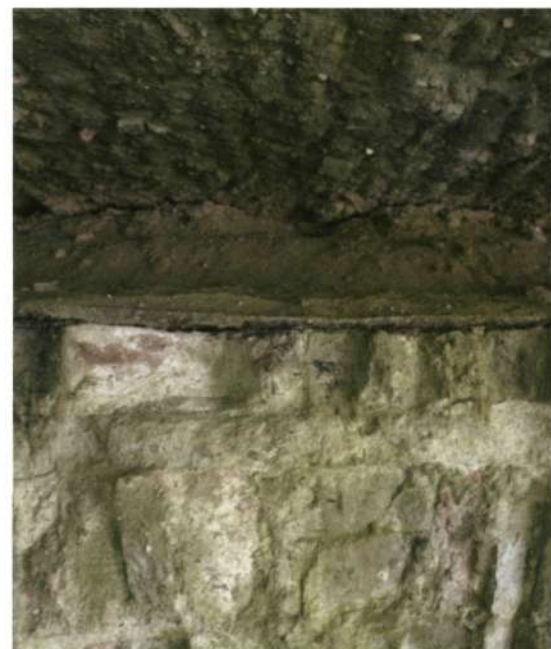
Detail van de waterdichte laag op de gewelven van het reduit  
(foto W. Hulstaert)

Onder de linkse boog bevindt zich de toegang tot het reduit  
(foto K. Vandevorst)

werden de reeds afgewerkte gewelven nog tijdens de bouw ontdaan van de aarde en voorzien van een extra bescherming van ongewapend beton, waarop dan terug aarde werd gestort. De samenstelling van de gewelven is goed te zien boven de huidige toegang tot het reduit, waar de gevels door de explosie van onder andere de kruitmagazijnen zijn weggeblazen, waardoor als het ware een doorsnede over de constructie is ontstaan.

Daar zien we dat de gewelven bestaan uit 4 streklagen, met erboven een soort uitstrijklaag. Interessant is de boogvormige overkluizing van de kil (waar 2 gewelven samen komen). Oorspronkelijk werd het oppervlaktewater dat door de aarden bedekking drong over de gewelven afgevoerd naar de kil; het water kon doorheen de overkluizing sijpelen en zo afgevoerd worden, ofwel naar een spuwder aan de voorzijde, ofwel naar de achterzijde waar het via de achterkant van de lokaalmuur terecht kwam in een gemetselde afvoergoot. Door het aanbrengen van de betonlaag verloor dit systeem zijn functie.

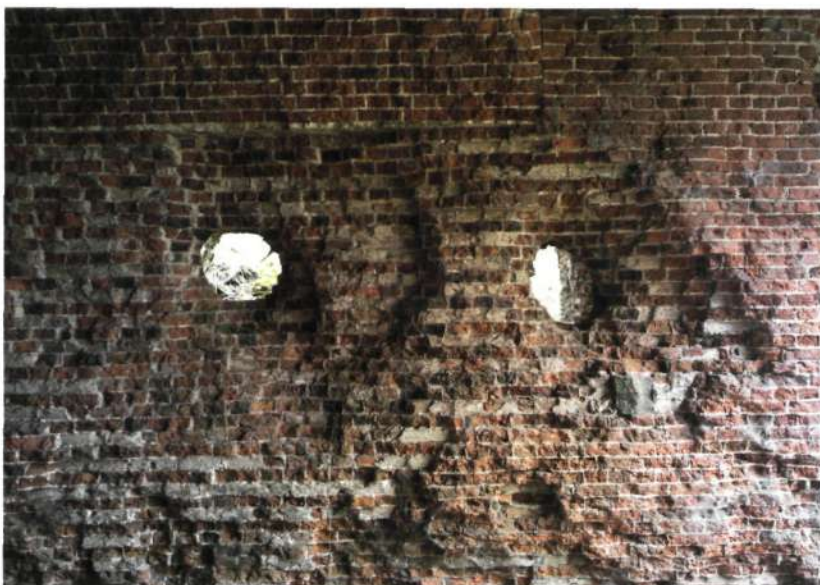
Linker halve caponnière: schade veroorzaakt door explosies van de Belgische genie  
(foto W. Hulstaert)

Artillerie-ingang:  
beschadiging door V1  
(foto W. Hulstaert)

De schade aan het fort heeft verschillende oorzaken. Allereerst waren er de opeenvolgende beschadigingen door de diverse garnizoenen tijdens de beide wereldoorlogen. Volledige muren en gewelven werden bij de aftocht van de Belgen in 1914 door de explosies van de kruitmagazijnen weggeblazen, waarna aanzienlijke delen van het complex verdwenen onder een laag aarde. Van het hoofdfrontgebouw zijn slechts enkele fragmenten bewaard. De toegangen tot de linker halve caponnière en de kruitkamer zijn bedolven. Van de rechter halve caponnière zijn de lokalen van de onderofficieren en de keuken verdwenen, eveneens als de bomvrije gang naar de binnenplaats. Bij de aftocht van het Duitse leger in 1944 werden de fabrieksgebouwen op de binnenplaats vernield, waarbij delen van het betonskelet ervan boven op de wallen terecht kwamen. De artillerie-ingang werd beschadigd door de inslag van een V1-bom (24). Na WO II verloor het fort zijn militaire functie, en werd het enkel gebruikt als oefenterrein voor de genie. Hierbij werd op diverse locaties zoals de liftkokers van de caponnières geoefend met explosieven.

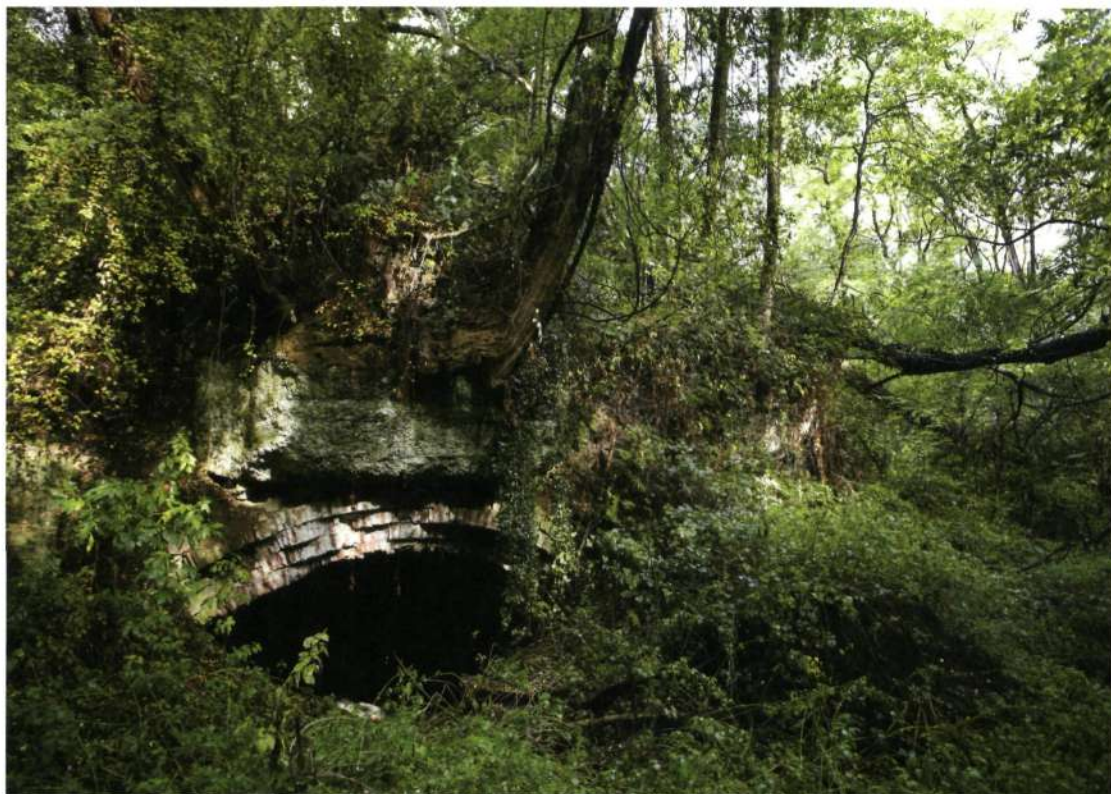
Reduit:  
boomgroei op bedekking  
gewelven  
(foto K. Vandevorst)

Intussen raakte het oorspronkelijk onbegroeide fort stilaan bebost. Die bebossing mag dan een goede zaak zijn voor de natuur, gebouwen komen niet ongeschonden uit die inhaalbeweging. De wortelgroei kan schade aanrichten in gewelven die niet door een betonlaag zijn bedekt of in gewelven die reeds beschadigd zijn door explosies. Vooral de bomen op de bovenzijde van de muren vormen een gevaar. De wortels dringen door in het beschadigde metselwerk of duwen de dekstenen weg. Daardoor kunnen barsten ontstaan waarin water kan infiltreren. Bij vriesweer zet het ingesijpelde water uit, waardoor de bakstenen losgewrikt worden of barsten. Het gevolg is kans op neerstortend puin, vooral bij stormweer, waarbij sommige bomen fungeren als hefboom.

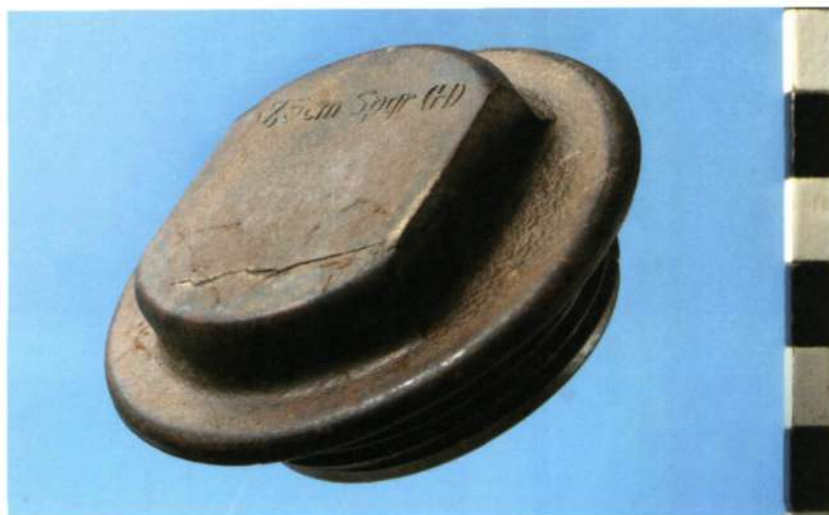
Stockagestop 7,5 cm Spgr (H) voor ontstekingsmechanismen van Duitse artillerie (WOII), aangetroffen tijdens de opmeting bij het vrijmaken van de afvoergoot boven de rechter halve caponnière (foto H. Denis)

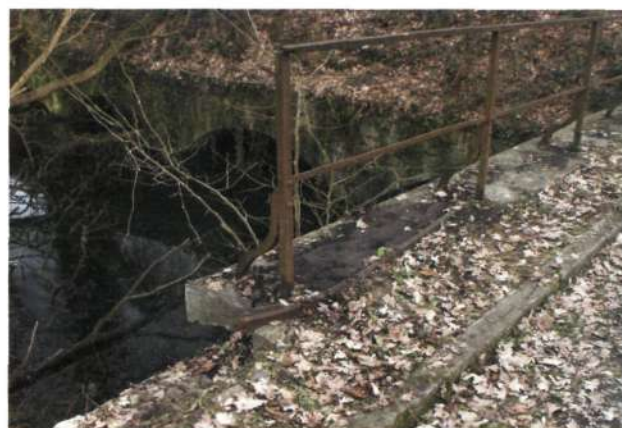
Toegangsbrug: bestaande toestand balustrade (foto W. Hulstaert)

Artillerie-ingang: grondplan met toegangsbrug en bomvrije gang naar de binnenplaats (tek. B. De Schaepmeester)

voetpaden aan weerszijden een mantelbuis worden voorzien, voor de toekomstige toevoer van nutsleidingen. Bij het verwijderen van de bestrating werd vastgesteld dat de bovenzijde van de brugbogen voorzien was van een peklaag, als waterdichting. Bij het herplaatsen van de dekstenen werd eronder een waterdichte folie aangebracht, die over de peklaag valt. Niettegenstaande deze ingreep, bleek na de werken dat de vocht-houding van de brug niet bijster verbeterd was.

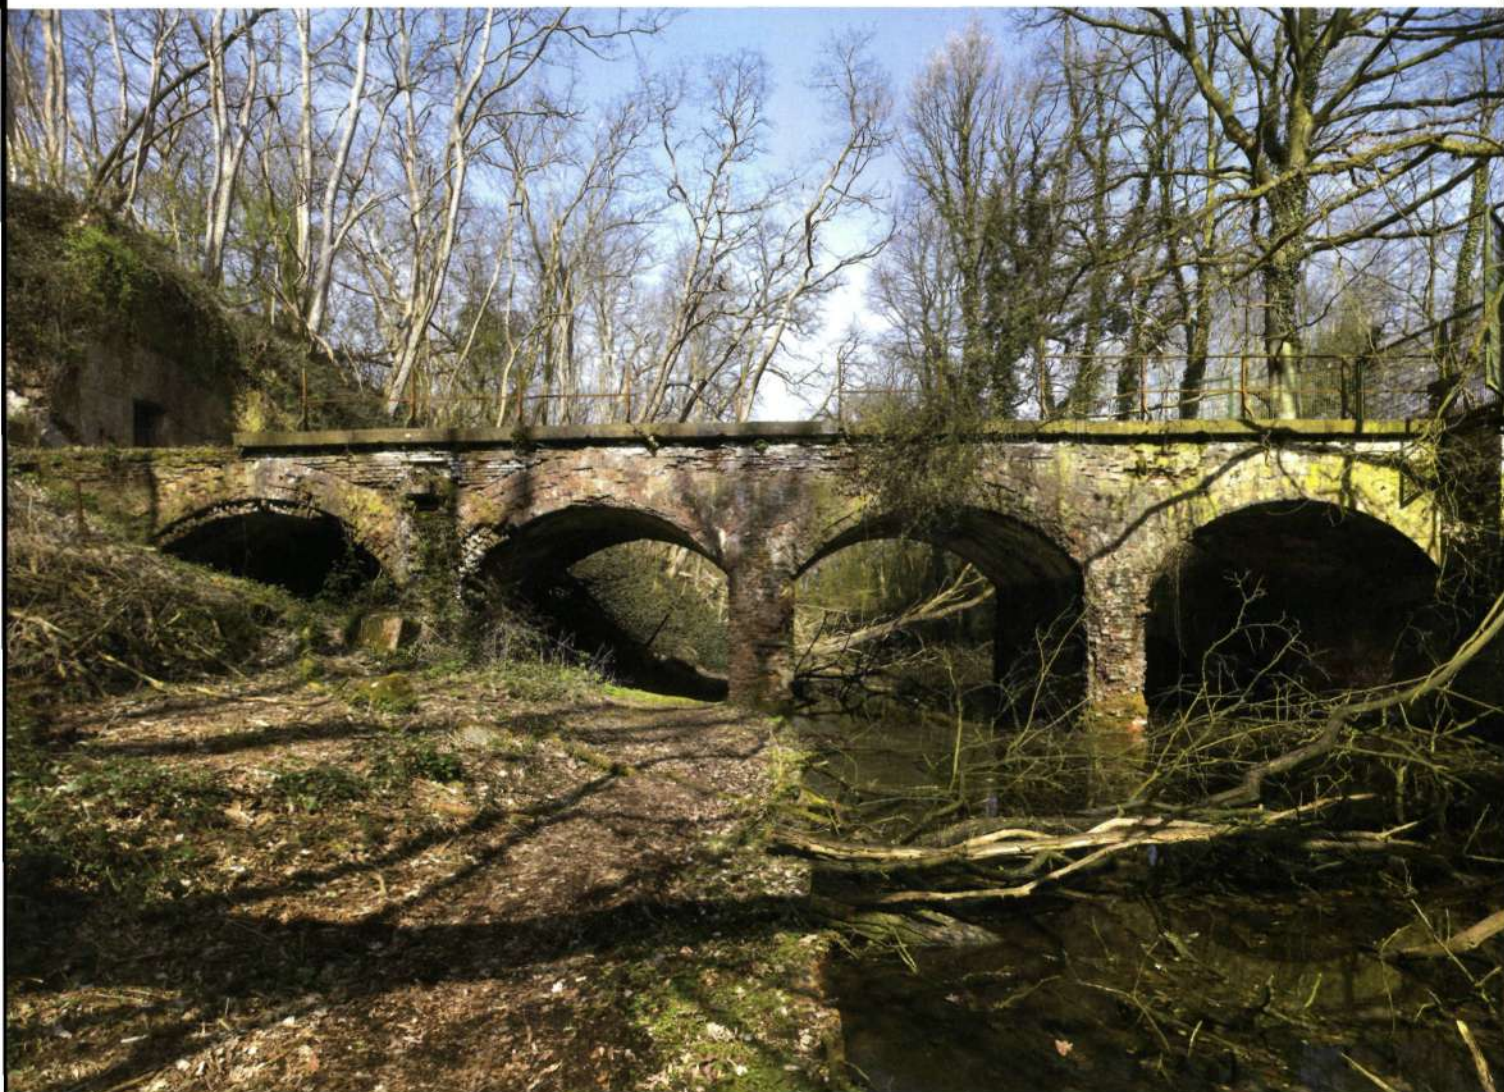
Toegangsbrug vóór de werken  
(foto K. Vandevorst)

Waarschijnlijk is de oorspronkelijke waterdichting dus op diverse plaatsen beschadigd, waardoor het ingesijpeld oppervlaktewater zijn weg zoekt doorheen het parement. In het ideale geval zou het hele brugdek ontmanteld moeten worden, om toe te laten de dichting aan de bovenzijde van de gewelven te controleren en zo nodig te herstellen, en de afvoer van oppervlaktewater te kanaliseren door middel van spuwers of in de pijlers ingewerkte afvoeren.

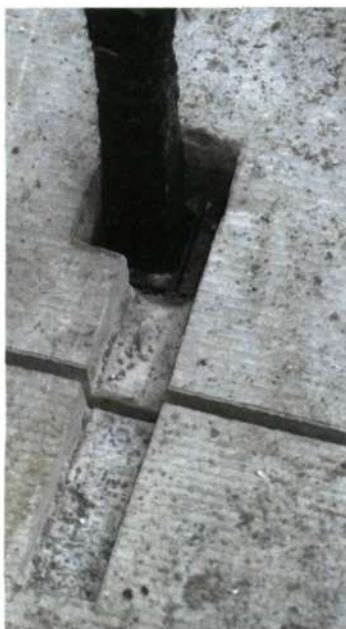
Sleuf voor ingieten dook en  
baluster  
(foto W. Hulstaert)

Allereerst werd de balustrade gedemonteerd. De voeten van de balusters waren met lood ingegoten in de daartoe voorziene openingen in de dekstenen. Om beschadiging van de blauwe hardsteen te vermijden werd het lood verhit. Zo kon de conische voet zonder problemen gelicht worden. Hetzelfde gold voor de doken waarmee de dekstenen waren verbonden. Die werden dan getransporteerd naar de binnenplaats voor nazicht en herstel. Zoals verwacht, en voorzien in het bestek, werden bepaalde dekstenen tijdens de manipulaties beschadigd door breuk (een gemiddelde steen weegt immers 600 kg), veroorzaakt door moeilijk detecteerbare haarscheuren. Na evaluatie werd de herstelmethode steen per steen bepaald. Grote stukken konden terug aan elkaar worden gezet door middel van verlijming van de contactoppervlakken en dwars daarop ingeboorde draadstangen. Ontbrekende delen werden vervangen, en afgebroken stukken werden aangewerkt met een reparatiemortel. Dit laatste gebeurde na het herplaatsen, om beschadiging van de reparaties te vermijden.

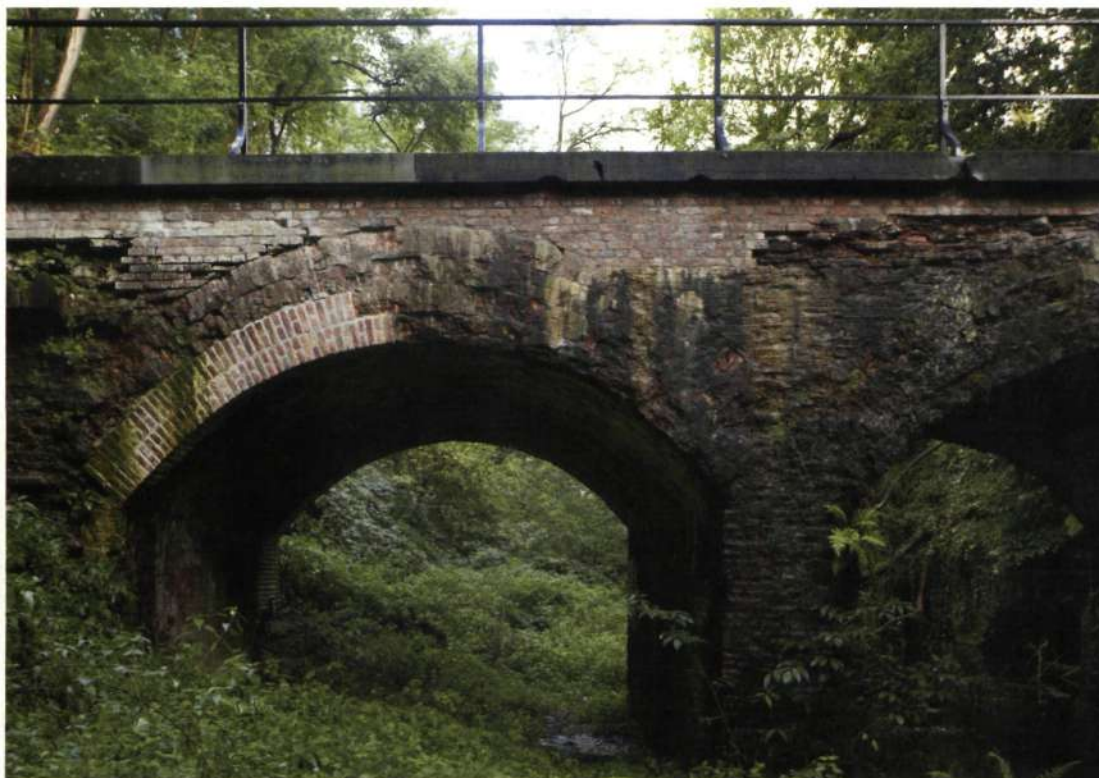
Toegangsbrug na consolidatie  
(foto K. Vandevorst)

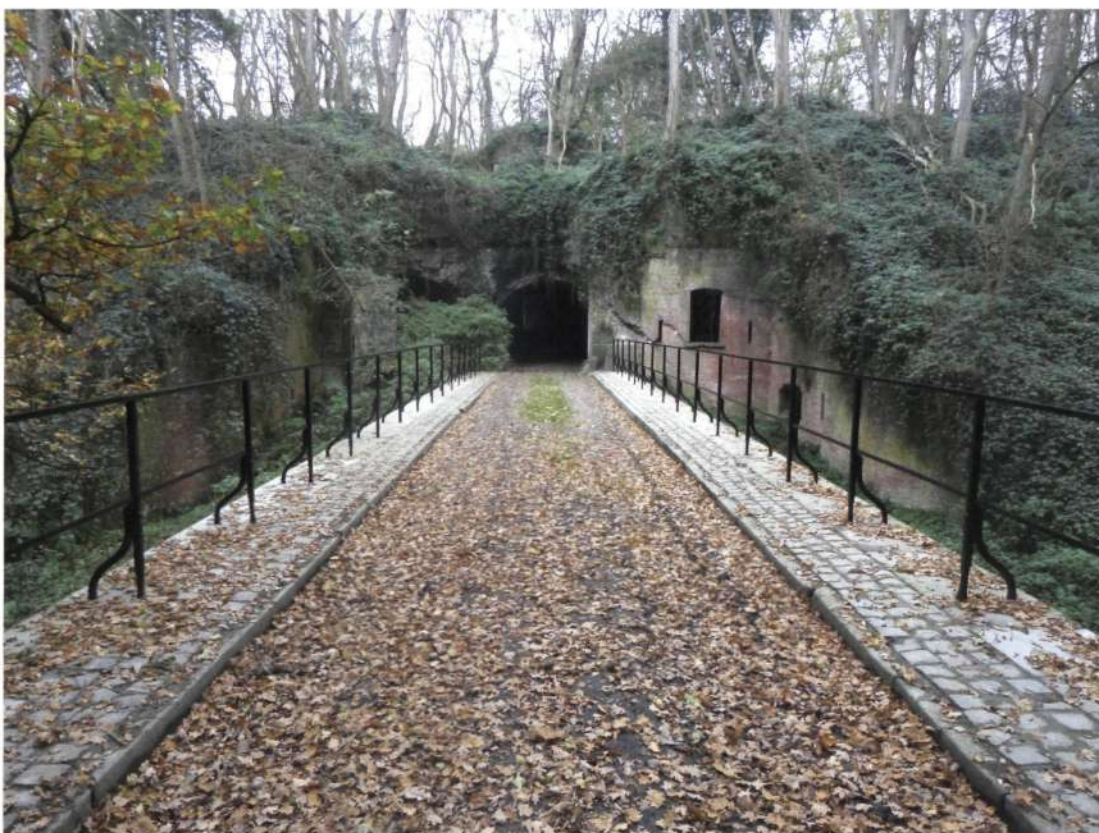
Toegangsbrug na de werken  
(foto W. Hulstaert)

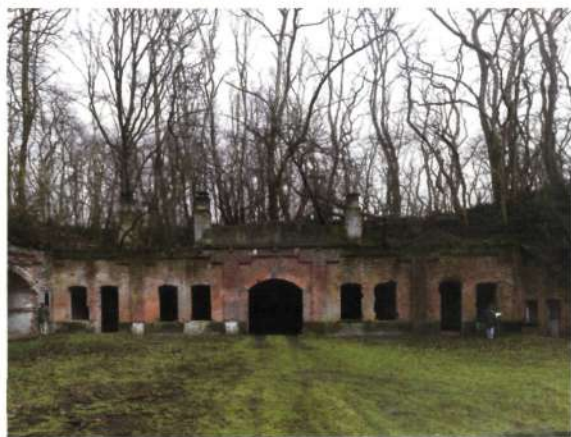
Binnenplaats:  
toestand vóór de werken  
(foto K. Vandevorst)

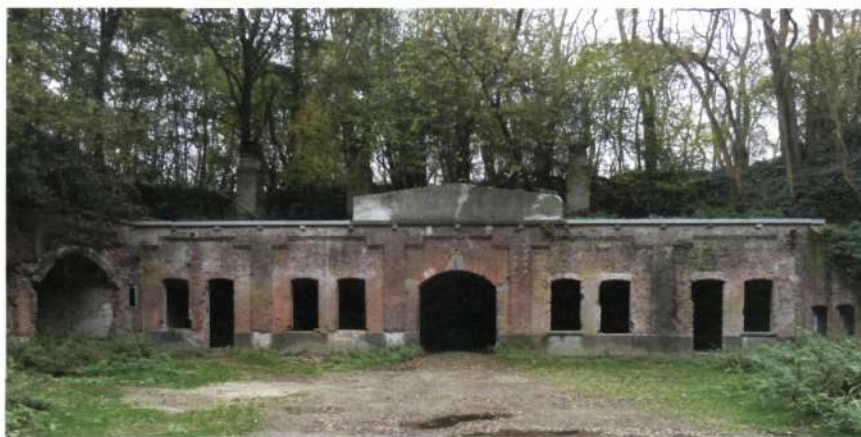
Binnenplaats:  
toestand na de werken  
(foto W. Hulstaert)

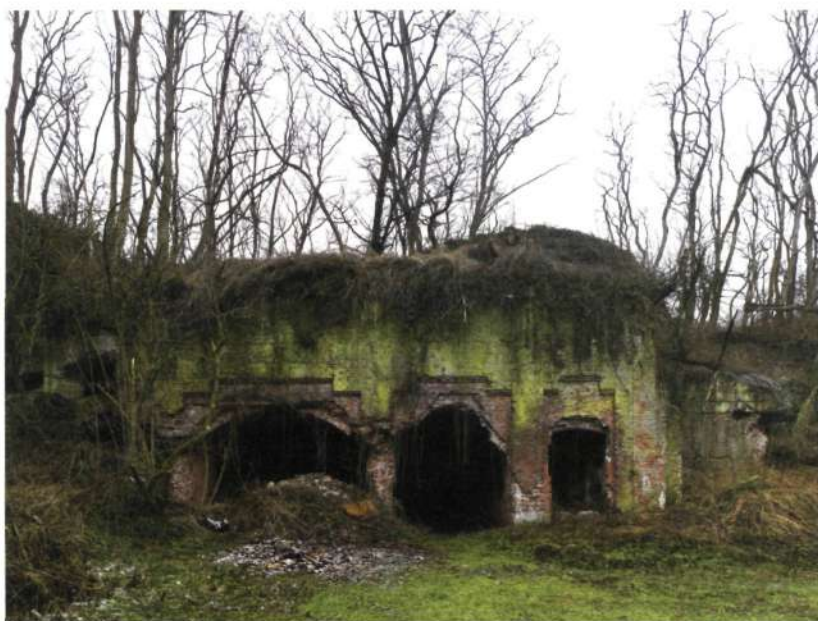
Rechter halve caponnière:  
toestand voor de werken  
(foto W. Hulstaert)

muren nergens in contact met de omliggende grondmassa. De vochtigheidsgraad in de kruithamer kon daardoor binnen de perken gehouden worden. De vloer, die helaas voor een deel is ingestort, is eveneens voorzien van een ontdubbeld gewelf. In de laterale muren zitten verluchtingsopeningen. In de kopse muur is een lampnis voorzien. Alle bekleding en beslag van de ontdubbelde toegangsdeur was van brons i.p.v. ijzer, om vonken te vermijden. ANB heeft de kruithamer uitgerust als informatieruimte voor de bezoekers, met tentoonstellingspanelen en info-boxen. Het hiaat in de vloer is aangevuld met een veiligheidsrooster, zodat de vloeropbouw zichtbaar blijft.

In de doorgang was een doorbreking in de zijmuur voorlopig gestut door enkele stempels (stalen schoren). Die werden vervangen door verzinkte stalen profielen. Wat de toegankelijkheid van de liftkoker betreft werd beslist om deze beneden af te sluiten. De mogelijkheid bestaat immers dat de reusachtige takel aan het gewelf, die het liftmechanisme bediende waarmee de kanonnen naar de wallen werden getransporteerd, ooit loskomt uit zijn arduinen behuizing. Aan de poort bovenaan werd eveneens een afsluiting voorzien, om de bezoekers de gelegenheid te geven de liftkoker van op de wallen te bekijken. De arduinen dorpel werd nagezien en hersteld.

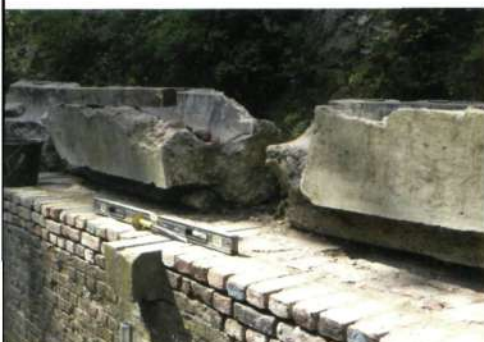
Rechter halve caponnière:  
restanten van de betonnen goot  
aan de bovenzijde van de gevel  
(foto W. Hulstaert)

Ook in deze caponnière was het metselwerk aan de bovenzijde van de muren in slechte staat, en alle dekstenen waren verdwenen. Bij de opruimingswerken kwam de betonnen goot vrij te liggen. Die begrenst de massa aarde op de gewelven en zorgt voor de afvoer van overtollig water. Er ontbraken stukken, en sommige delen waren gebroken en verschoven. De goot was voor een deel op de dekstenen gegoten, en bestond uit ongewapend beton, glad gecementeerd en aan de binnenzijde bijkomend geteerd. Het is niet duidelijk hoe de evacuatie van het water in de goot gebeurde. Om de toegang tot de caponnière te beveiligen, werd besloten de volledige gevel te voorzien van dekstenen, en de goot enkel boven de ingang te reconstrueren. Daartoe werden, na het plaatsten van de nieuwe dekstenen, de restanten van de goot zo goed als mogelijk in lijn gebracht. Om de afzonderlijke delen met elkaar te verbinden werden wachtstaven ingeboord, waarna een bekisting werd aangebracht. Na het ingieten van het betonmengsel werd het gemodelleerd naar bestaand model. Na ontkisting werden de ruwe vlakken gecementeerd zodat de overgang met de bestaande delen vloeiend verloopt.

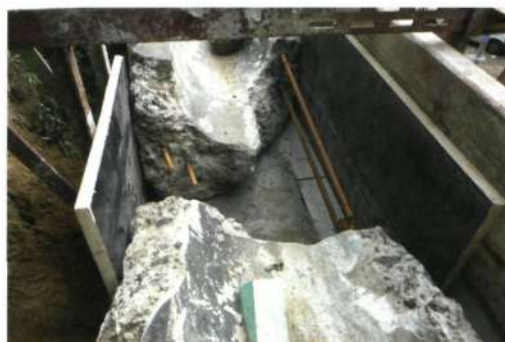
Rechter halve caponnière: herstel  
van de betonnen goot: bekisting  
en wapening  
(foto W. Hulstaert)

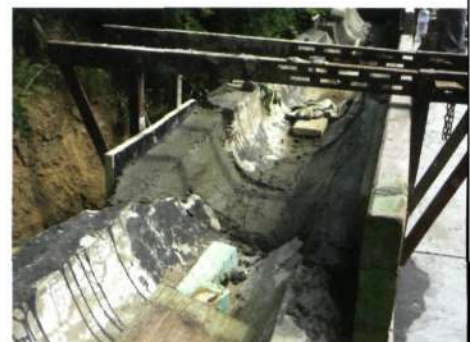
Rechter halve caponnière: herstel  
van de betonnen goot: opgieten  
met beton  
(foto W. Hulstaert)

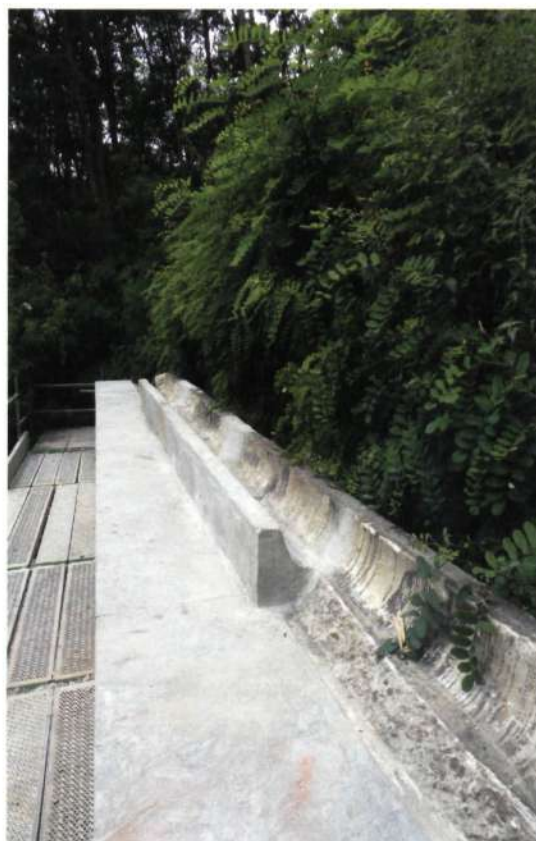
Rechter halve caponnière:  
toestand na de werken  
(foto K. Vandevorst)

Rechter halve caponnière:  
nieuwe dekstenen en herstelde  
betongoot  
(foto W. Hulstaert)

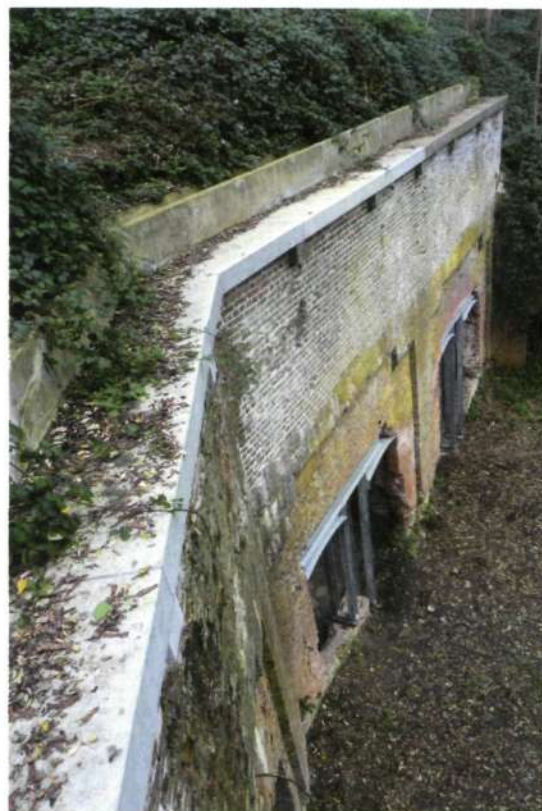
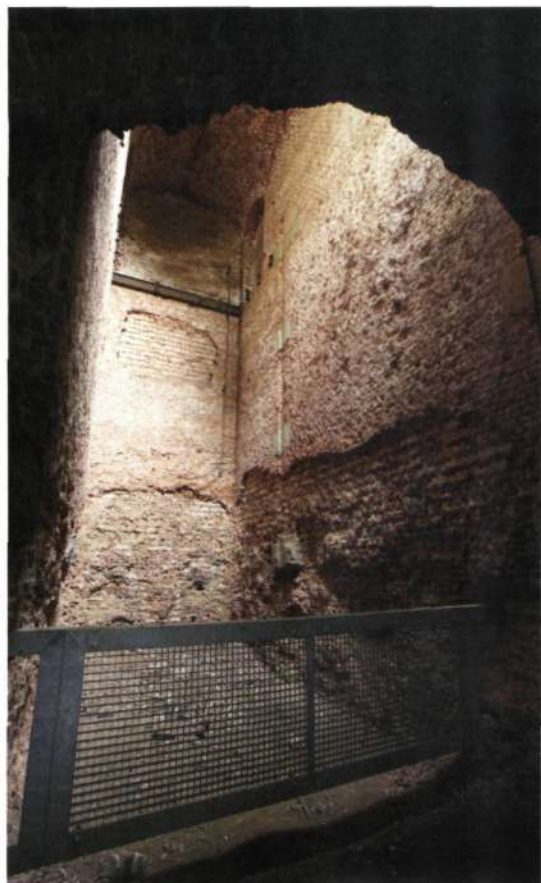
Linker halve caponnière:  
beveiligde liftkoker  
(foto K. Vandevorst)

Van de toegangsgebouwen tot deze caponnière zijn slechts de galerij naar de liftkoker en het wacht- en bezoekerslokaal rechts ervan bewaard. De toegang tot de poterne is volledig bedolven. Rechts is nog de opening van de grotendeels ingestorte verbindingsgang met het hoofdfrontgebouw zichtbaar. Het interieur is erg gehavend door oefenexplosies van de genie. De beide voorgevels van de lokalen zijn weg geblazen, en er is een scheur ontstaan tussen de gewelven ervan en de gevel. Daarom werd een ondersteunende constructie geplaatst die bestaat

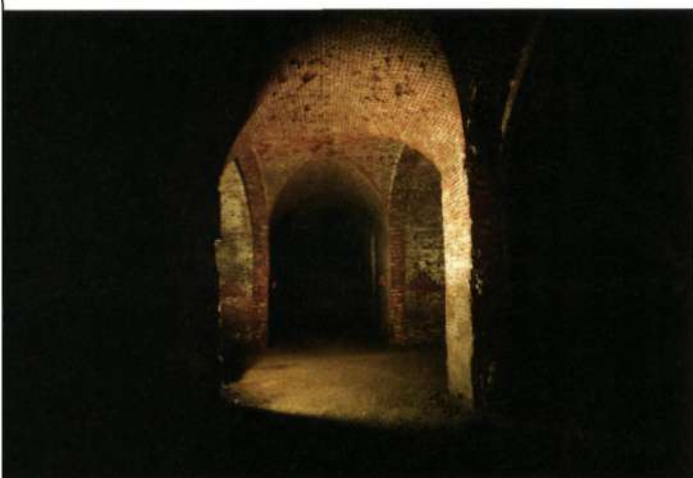
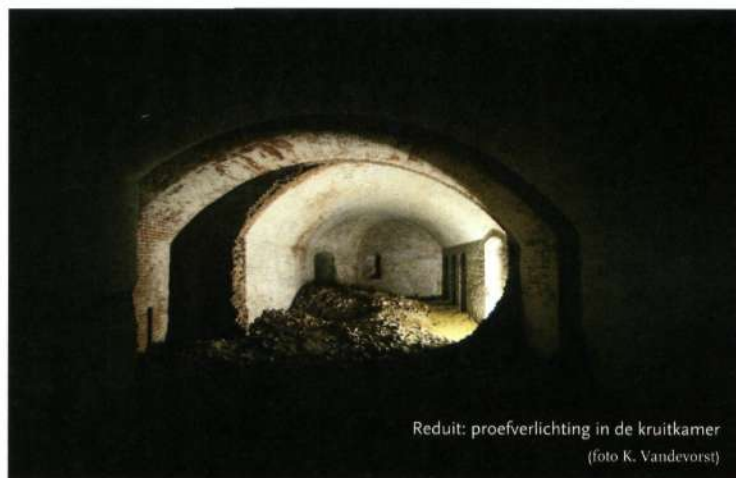
Reduit: proefverlichting in de hoofdgalerij (foto K. Vandevorst)

Reduit: proefverlichting in de kruithamer (foto K. Vandevorst)

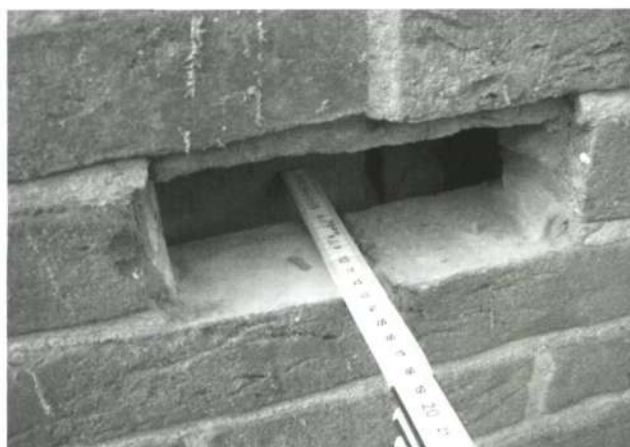
Destructief onderzoek muur (foto Stramien)

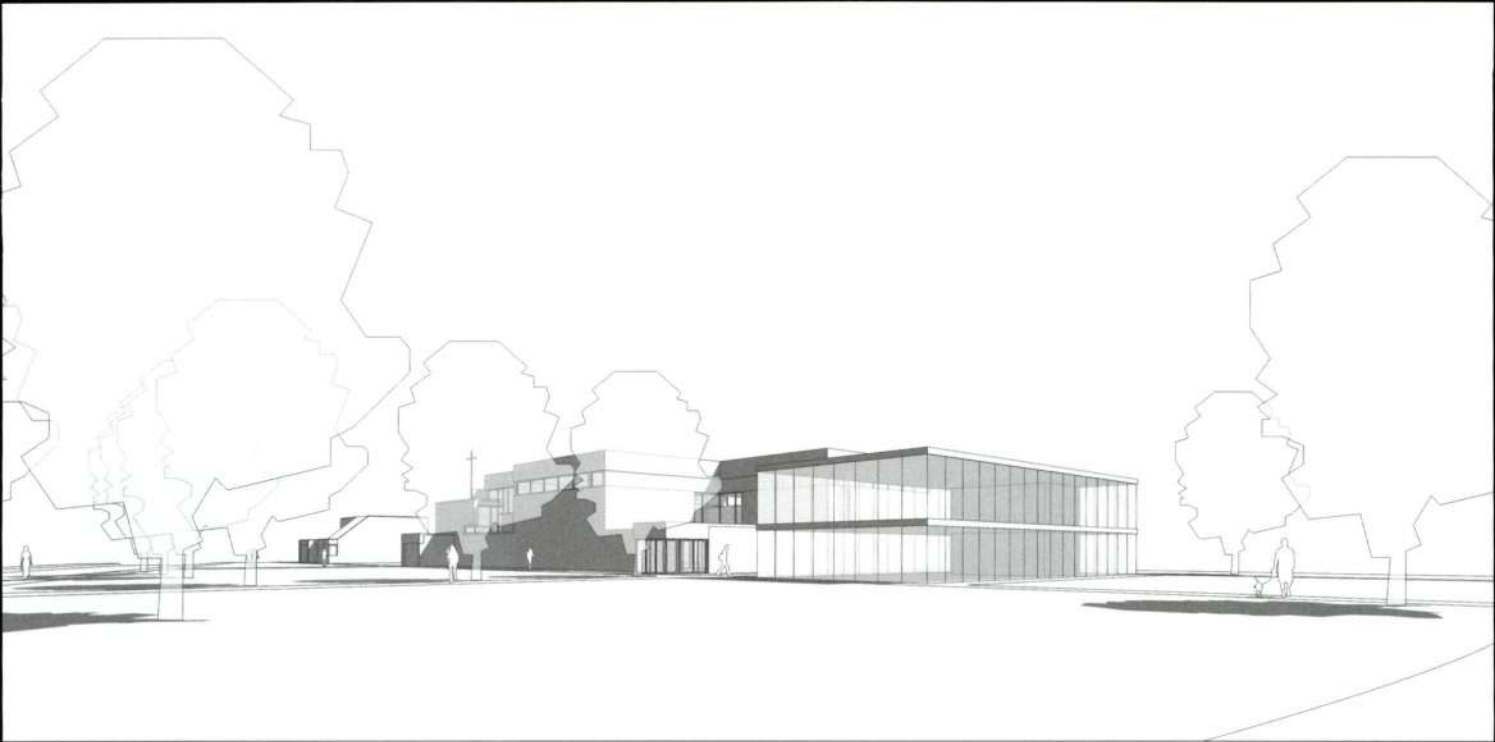
Suggestie bijkomend volume (© Stramien)

Een ruimtelijk onderzoek poogt alternatieven aan te reiken om een comfortverbetering te realiseren. Een eerste mogelijke oplossing bestaat in het introduceren van een aantal losstaande, afgesloten volumes binnen de bestaande ruimte. Deze volumes kunnen over twee verdiepingen gebruikt worden, waardoor ook extra functionele ruimte gecreëerd wordt. Een tweede mogelijke oplossing betreft het voorzien van een aanbouw of een bijkomend volume, gekoppeld aan het bestaande gebouw. Een aantal concrete functies die hogere comforteisen hebben kunnen in een nieuw volume worden ondergebracht.

Een laatste concrete oplossing die onderzocht werd, is de volledige overkoepeling van het gebouw. Hierbij kunnen de energieprestaties van het bestaande gebouw aanzienlijk verbeterd worden, zonder een belangrijke impact op het interieur, doch dit zal een belangrijke impact hebben op de architectuurhistorische waarden van het exterieur.

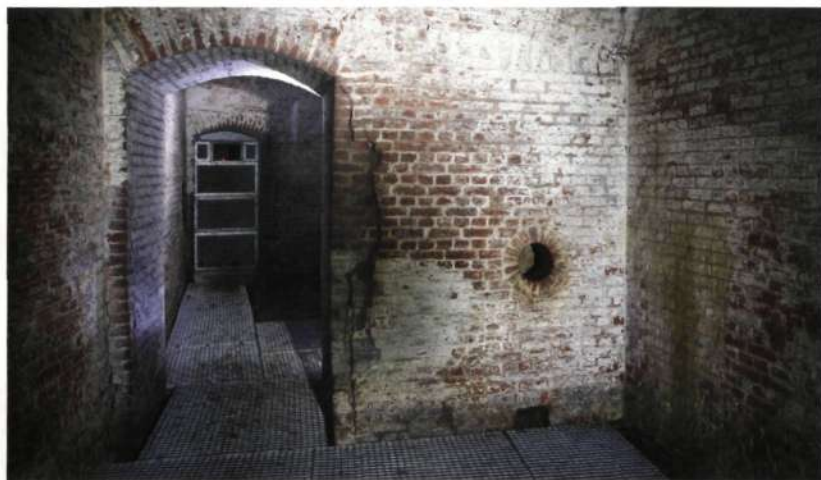
- A A  
B Reduit: tellerdeur aan het begin van de escarpkamerij  
(foto K. Vandevorst)

aangebracht, rekening houdend met de nog aanwezige sporen van de gemetste britsen. De voorlopige tellerdeur werd vervangen door een exemplaar uit verzinkt staal, waarin de telpoort kon worden ingepast. Die poort wordt gevoed door een batterij. De gegevens worden ingelezen met een laptop. De telpoort werkt met een infrarood bewegingsmelder. Telkens er een warmbloedig wezen doorvliegt, wordt er geregistreerd, zowel heen als terug. De bewegingen worden dus geteld, en niet de aantallen. Zo werden er op 3 weken in de herfst van 2012 (zwermperiode van vleermuizen, als de dieren nog heel actief zijn) zo'n 30.000 vliegbewegingen geteld!

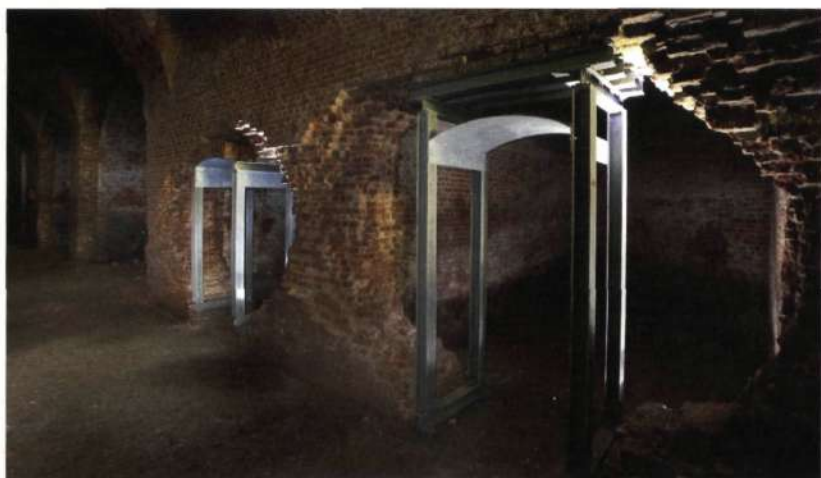
- C C  
D B  
Reduit: steunconstructie in de hoofdgalerij  
(foto K. Vandevorst)

Naar stabiliteit toe werden diverse ingrepen uitgevoerd: het stutten van muren, en het beveiligen van doorgangen en voormalige raamopeningen. De 80 cm dikke muren van de magazijnen (lokale 61 en 62) werden gestut door een gelijkaardige constructie zoals aangewend in de linker halve caponnière. In lokaal 51 was de raamopening op labiele wijze gevuld met steenpuin, dat aan elkaar werd gehouden door de kleigrond. Om plots instorten te vermijden werd de opening afgeschermd met een stalen wapeningsnet.

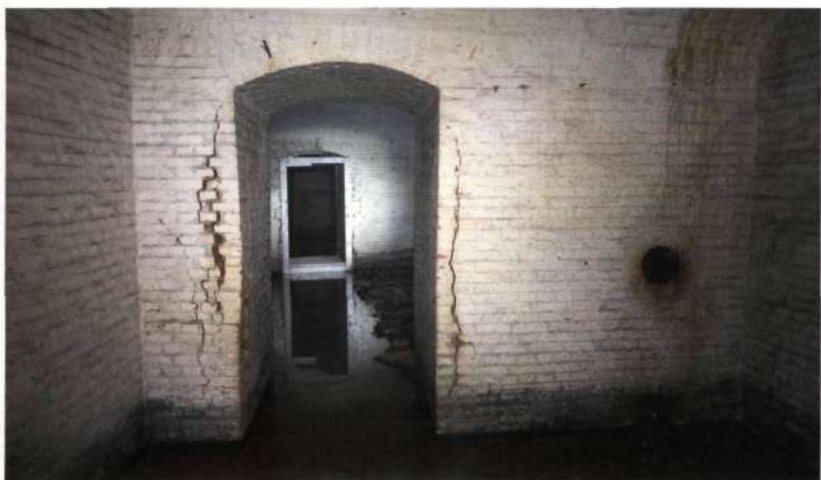
- C  
Reduit: beveiliging van de doorgang tussen 2 lokalen van de escarpkamerij  
(foto K. Vandevorst)

Een ander merkwaardig fenomeen doet zich voor in de escarpkamerij. De hoeken van de doorgangen tussen de verschillende lokalen vertonen een verticaal barstpatroon, dat misschien is veroorzaakt door de schokgolven als gevolg van interne explosies in het reduit. Er werd besloten de meest aangetaste doorgang te consolideren. Langs weerszijden van de muur werd een stalen kaderwerk uit L-profielen aangebracht, aan elkaar verbonden door draadstangen. Aangezien de hoeken door de barstvorming opgebeld zijn, werden tussen het metselwerk en het stalen kader houten wiggen voorzien, om een maximale drukverdeling te bekomen.

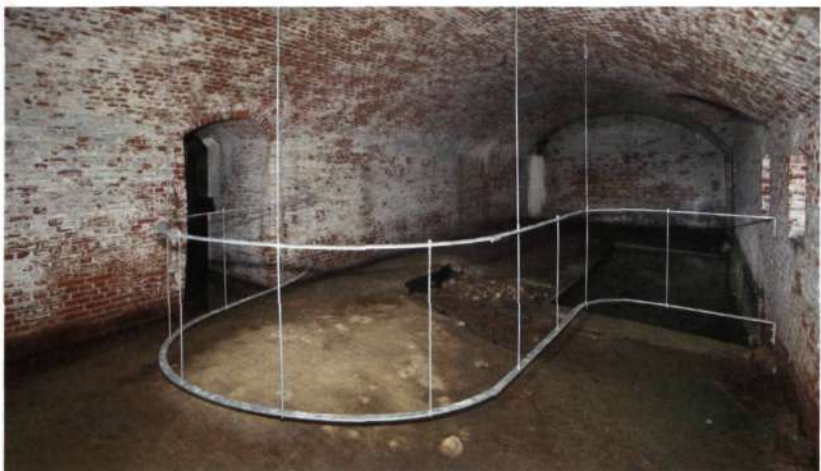
- D  
Reduit: balustrade in lokaal 15 van de contrescarp  
(foto K. Vandevorst)

In lokaal 15, het eindpunt van het circuit, vormde het hiaat in de opgebolde bakstenen vloer samen met de onder water staande uitdieping van de voormalige rolbrug van de hah, een gevaar voor de bezoekers. Er werd een balustrade opgehangen aan het gewelf, waarvan de onderste regel een twintigtal cm boven de geaccidenteerde vloer zweeft. De slangvormige uitvoering volgt de contouren van het nog min of meer vlak gedeelte van de bakstenen vloer, en zorgt voor de nodige veiligheid van de bezoekers.

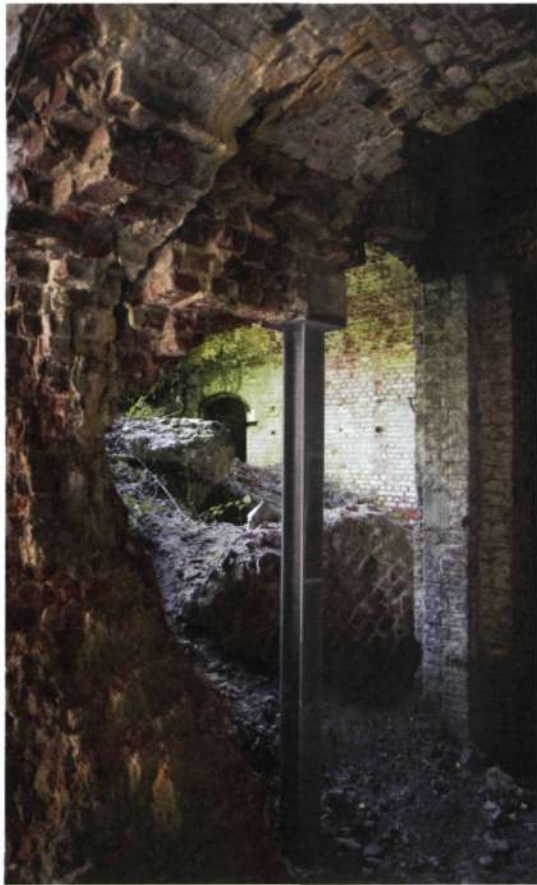
Artillerie-ingang:  
steunconstructie  
(foto K. Vandevorst)

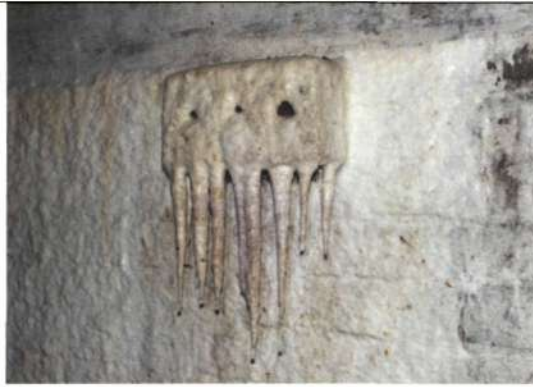
Reduit: in de contrescarp zijn  
bakstenen opgehangen als  
nestplaats voor vleermuizen.  
Door het beton gesijpelde  
regenwater heeft echter gezorgd  
voor een grillige kalkafzetting  
(foto W. Hulstaert)

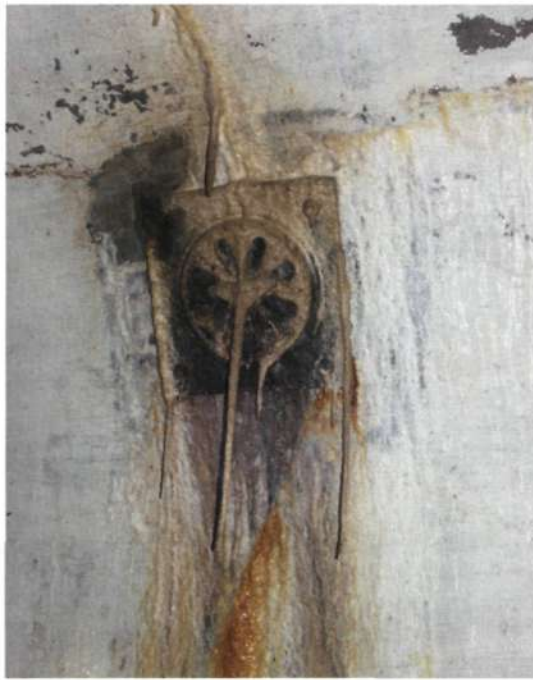
Reduit: hetzelfde fenomeen op  
de ventilatie-roosters  
(foto W. Hulstaert)
