# M&L

MEI-JUNI 2013

MONUMENTEN, LANDSCHAPPEN EN ARCHEOLOGIE

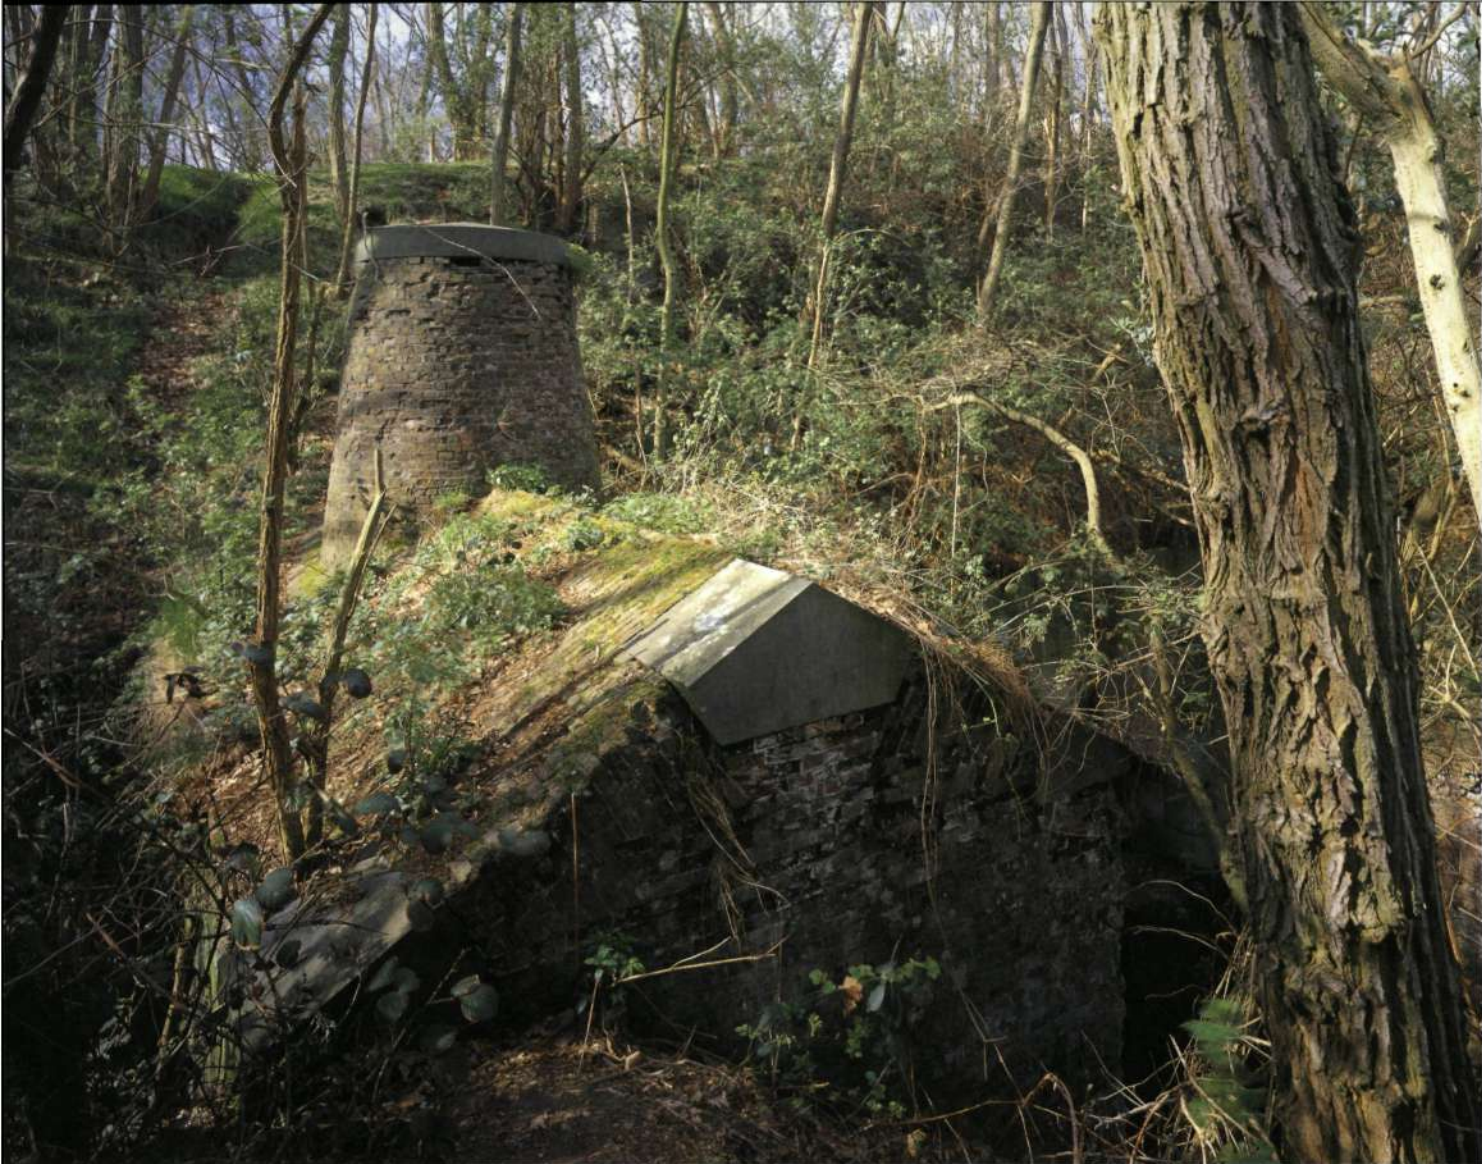
De beer (34) die één van de caponnièregrachten afsluit is voorzien van een ezelsrug om de overgang te bemoeilijken, en van een torenvormige hindernis, monnik genoemd

(foto O. Pauwels)

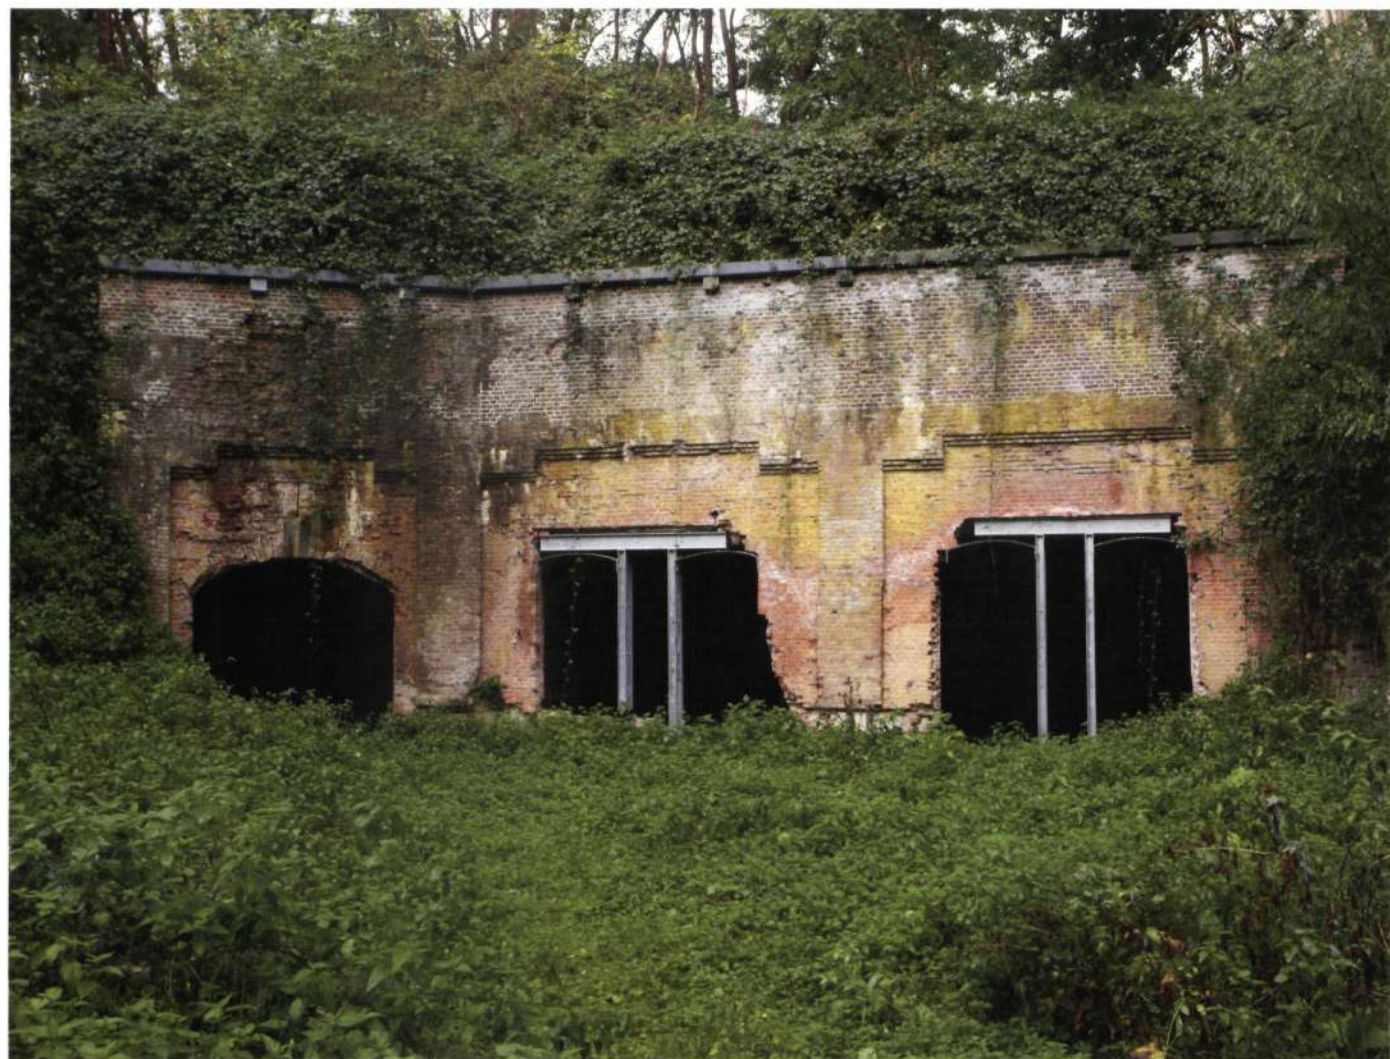
Linker halve caponnière:  
na de werken  
(foto K. Vandevorst)

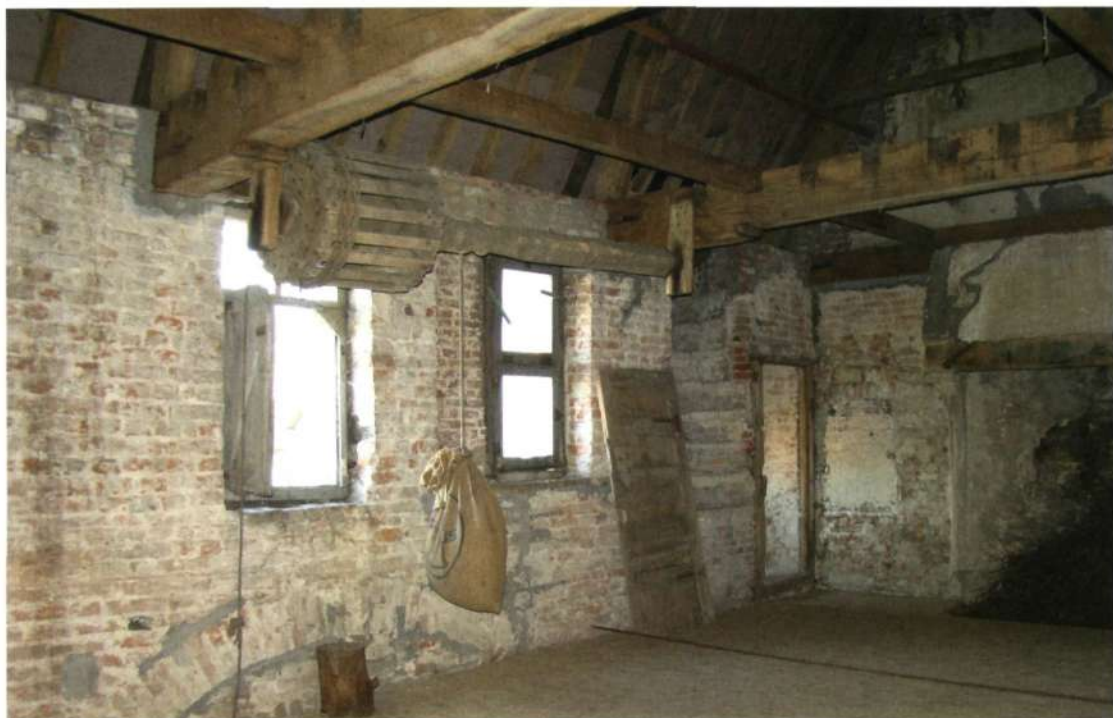
De zaal op de verdieping van het poortgebouw  
(foto Fenix bvba)

De traptoren geeft toegang tot een kelder met kruisribgewelven, de opkamer met troggewelf en een zaal op de verdieping met dubbele houten balkenlaag. In een vorige fase gaf de toren ook toegang tot de zolderverdieping. De zaal op de verdieping is de meest opvallende ruimte van het poortgebouw. Ze is uitgerust met een brede schoorsteenmantel langs de oostwand met rechts ervan een drielobbig maziërgat en links een dichtgemetselde spitsboog van de oudste latrine. In de westwand bevindt zich een dichtgemetselde nis met segmentboog afkomstig van een jongere latrine. In de zuidwand zit een invulling ter hoogte van een uitpandig baksteenmassief. De zaal wordt in een bepaalde periode verlicht met drie ramen op de zuidgevel, twee ramen en een luik op de noordgevel en één op de westgevel. Bij de aanvang van

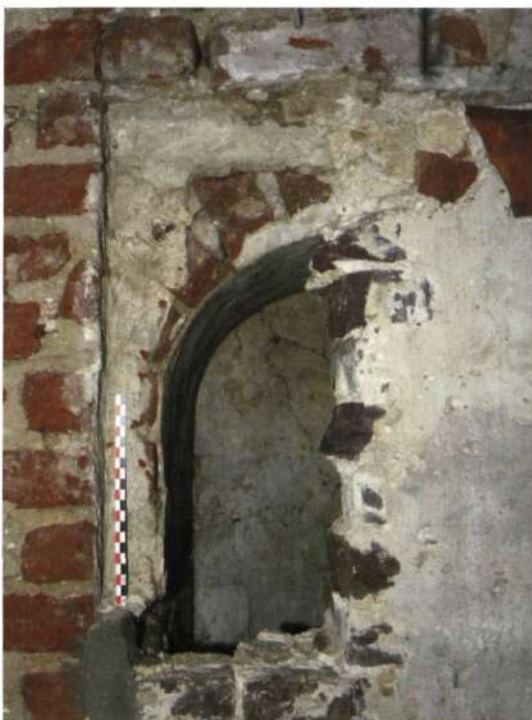
Nis in de zaal op de verdieping, inspectieopening gemaakt tijdens het muur archeologisch onderzoek  
(foto Fenikx bvba)

Een muursondering ter hoogte van het uitpandig massief in de zuidgevel toont een verzorgde rondboognis, die vermoedelijk gebruikt werd als kast. Deze nis is gepleisterd met een dunne witte kalkpleister, aan de randen schuin afgewerkt en gekaderd in een rechthoekig verdiepte zone van zorgvuldig gepleisterd metselwerk.

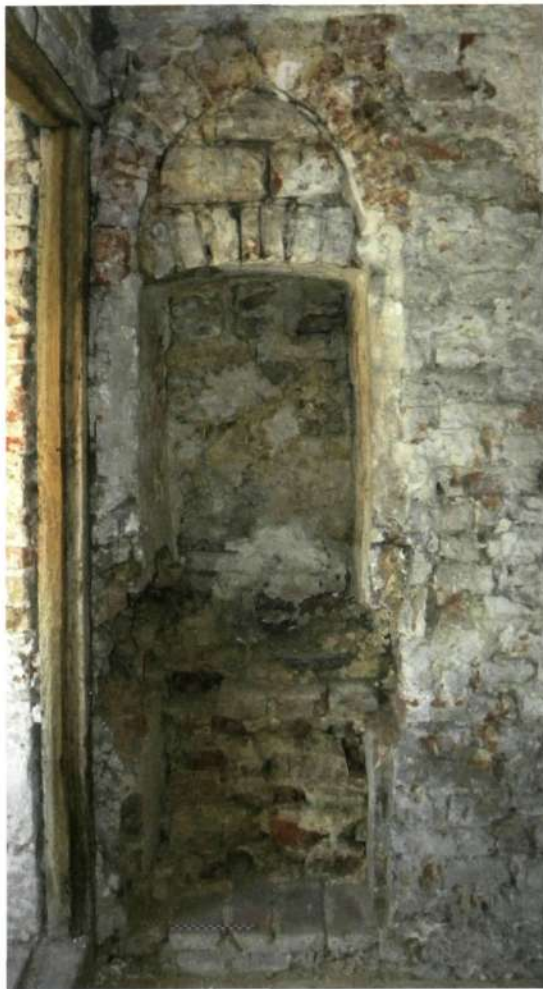
De oudste latrine in de zaal op de verdieping (oostgevel), opengemaakt tijdens het muur archeologisch onderzoek (foto Fenikx bvba)

Een andere sondering werd uitgevoerd ter hoogte van de dichtgemetselde oudste latrine. De spitsboognis is afgewerkt met een dunne pleister en diverse kalkwitsels. Na het verwijderen van de meest recente opvulling blijkt dat, op het ogenblik dat de latrine in onbruik is geraakt, een rondboognis is ingebracht waarop nog een aanzienlijk kalkwitselpakket zit. Pas in een latere fase is de nis volledig dichtgemetseld en bepleisterd. Het puin in de latrine werd verwijderd en de oude bakstenen vloer vrijgelegd. De latrine-opening die zichtbaar is

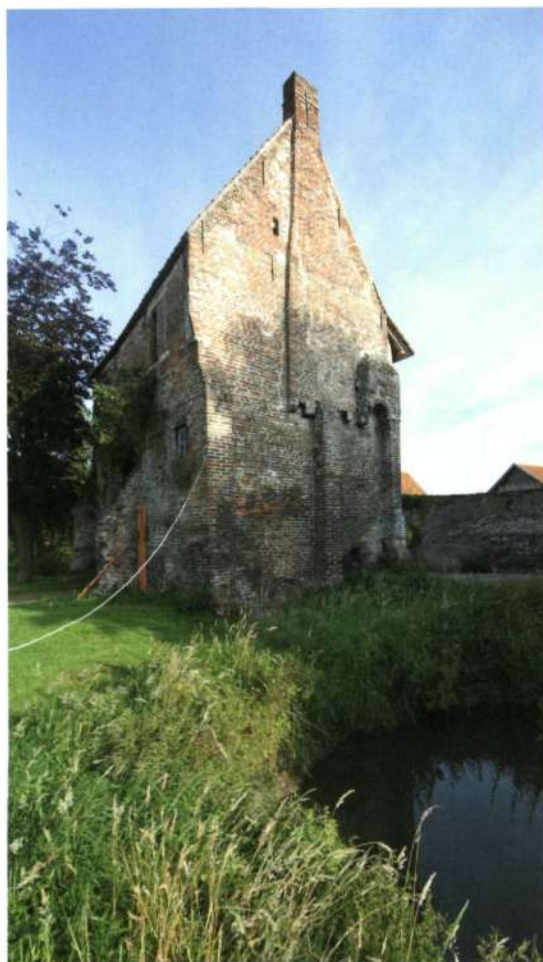
Oostgevel van het poortgebouw met de oudste latrine rechts bovenaan in overkraging boven de gracht (foto O. Pauwels)

aan het exterieur kon aan de interieurzijde niet vrijgelegd worden om de stabiliteit van het geheel niet in het gedrang te brengen. De muursondering uitgevoerd in de invulling van de jongere latrine, laat wel toe om de latrine-opening en de oorspronkelijke opbouw te evalueren.

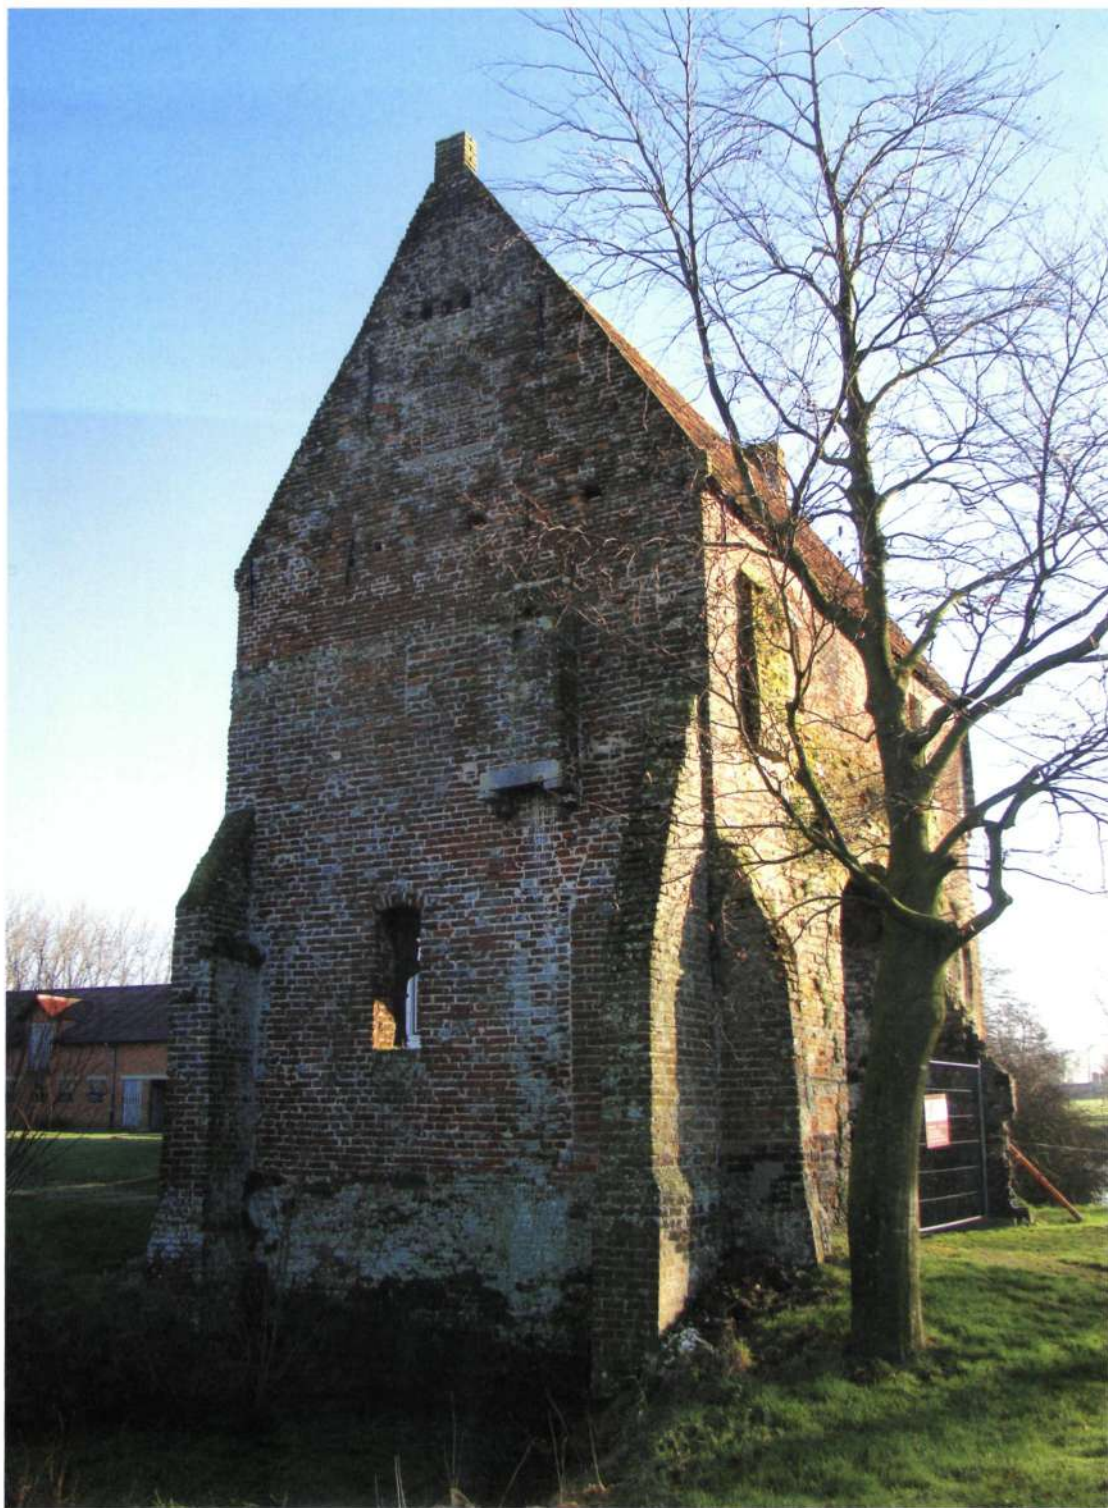
Westgevel van het poortgebouw met de jongste latrine als uitpandig volume boven de gracht  
(foto Fenikx bvba)

De vermoedelijke zetting van de westgevel kan reeds tijdens het bouwen opgetreden zijn. De boog van de zuidgevel vertoont immers een verschillende aanzet links en rechts van de poort. De laatste jaren wordt alleszins weinig beweging waargenomen aangezien geen nieuwe significante scheuren zich vormden in vroegere herstellingen. Wat betreft de funderingen moeten dus geen specifieke maatregelen getroffen worden tijdens de restauratie.

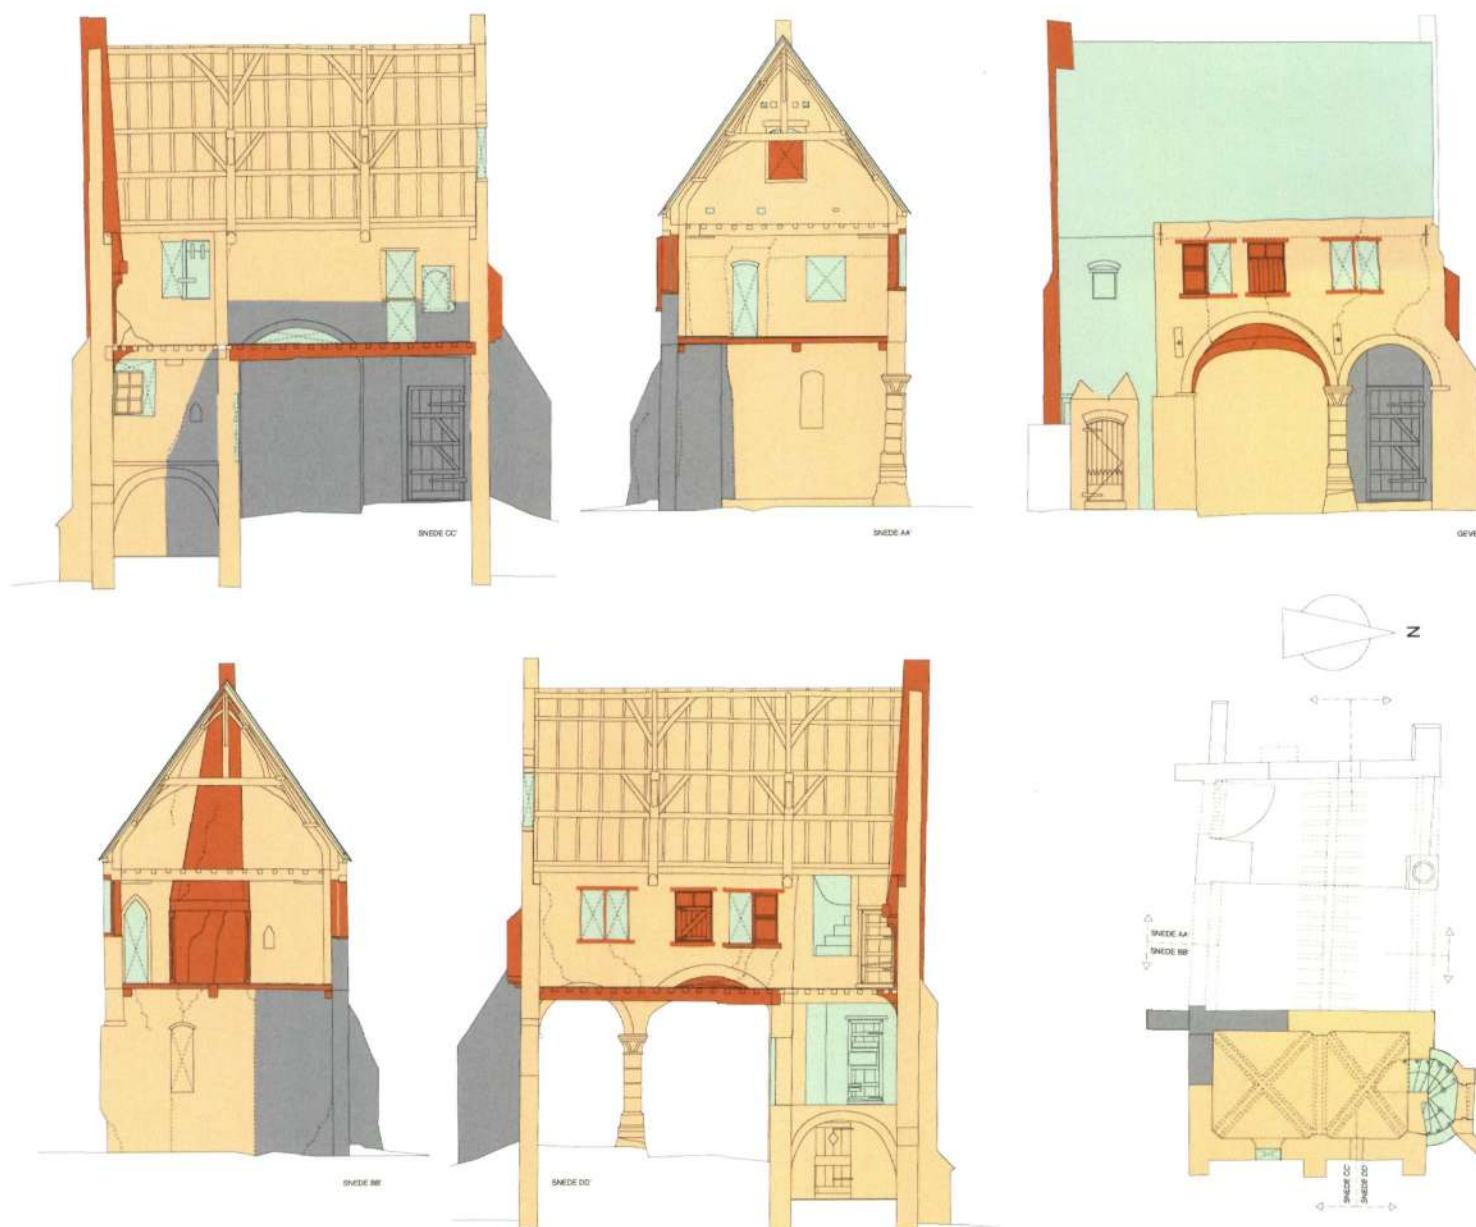
Overzicht van alle bouwfasen  
(© Fenikx bvba)

In een volgende fase wordt de eerste verdieping vergroot door de vloer door te trekken over het volledige volume, wat impliceert dat de vloer lager komt te liggen dan de oorspronkelijke rondbogen. Dit verklaart het inbrengen van gedrukte korfbogen en het dichtmetselen van de zone tussen de twee bogen in de zuid- en noordmuur. Het lijkt aan- nemelijk dat in deze fase een haard wordt voorzien en dat de oude latrine vervangen wordt door een latrine in de westwand van de grote zaal. De datering van deze derde bouwphase, het innemen van de volledige eerste verdieping, is minder evident. Stijlistisch is de haard te dateren in de 15<sup>de</sup> eeuw. Vermoedelijk is daarvoor reeds een kleinere haard aanwezig maar hiervan zijn geen sporen teruggevonden. Bouwsporen tonen zeer duidelijk herstellingen van het poortgebouw, die vermoedelijk gelinkt kunnen worden aan de vernielingen op het einde van de 16<sup>de</sup> eeuw. In de

Tot slot is een laatste fase geïdentificeerd. Het poortgebouw is grotendeels bewaard gebleven in zijn 16<sup>de</sup>-eeuwse vorm maar heeft nog enkele aanpassingswerken ondergaan zoals de inbreng van de huidige traptoren. De muren van de toren zijn opgebouwd uit verschillende baksteentypes en niet ingevlochten met het metselwerk van de hoofdbouw waardoor grote scheuren zijn ontstaan. De bouw van de huidige traptoren is duidelijk later dan het hoofdvolume maar verfijning in datering was niet mogelijk.

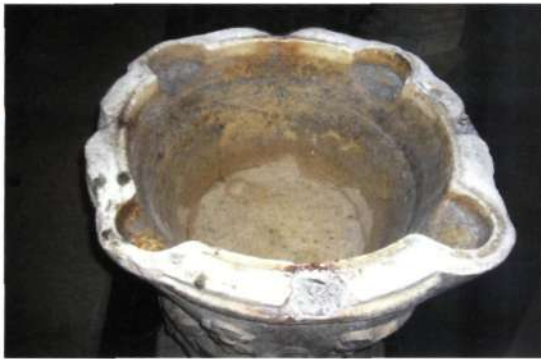
Bovenaanzicht van de kuip  
(foto J.-Cl. Ghislain)

De korrelige granieten schacht draagt enkele sporen van een grijze bepleistering. De witachtige kuip vertoont onderaan en in haar voetring een grote barst. Elk segment van de bovenrand is in het midden beschadigd door het aanbrengen van (nu verdwenen) aanhechtingspunten van een vroeger deksel. Op twee plaatsen veroorzaakte dit een breuk in de bovenrand en op andere plaatsen rest nog een geroest stuk ijzer ingebed in lood. Onder de belangrijkste beschadiging in de bovenrand, die doorloopt in de onderliggende band, is in de kuipwand een metalen ring aangebracht waaraan een korte, roestige ketting hangt met een heel

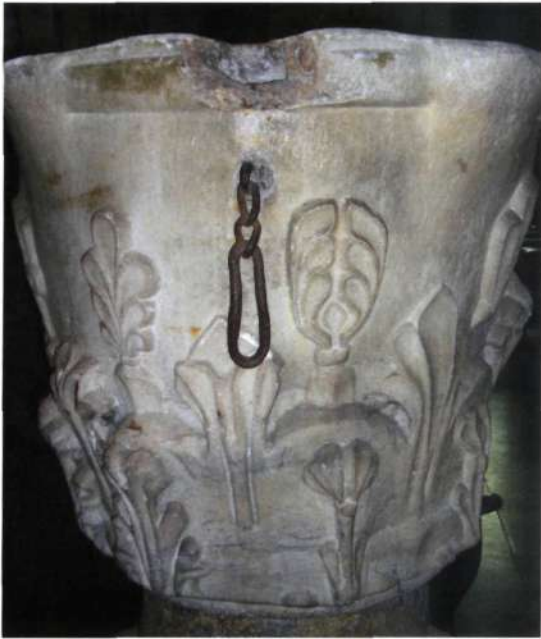
Detail van de kuip  
(foto J.-Cl. Ghislain)

Op de binnenwand van het bekken bevinden zich een bruinachtige patina en tal van vlekken op de buitenwand, waarvan sommige wellicht te wijten zijn aan roest.

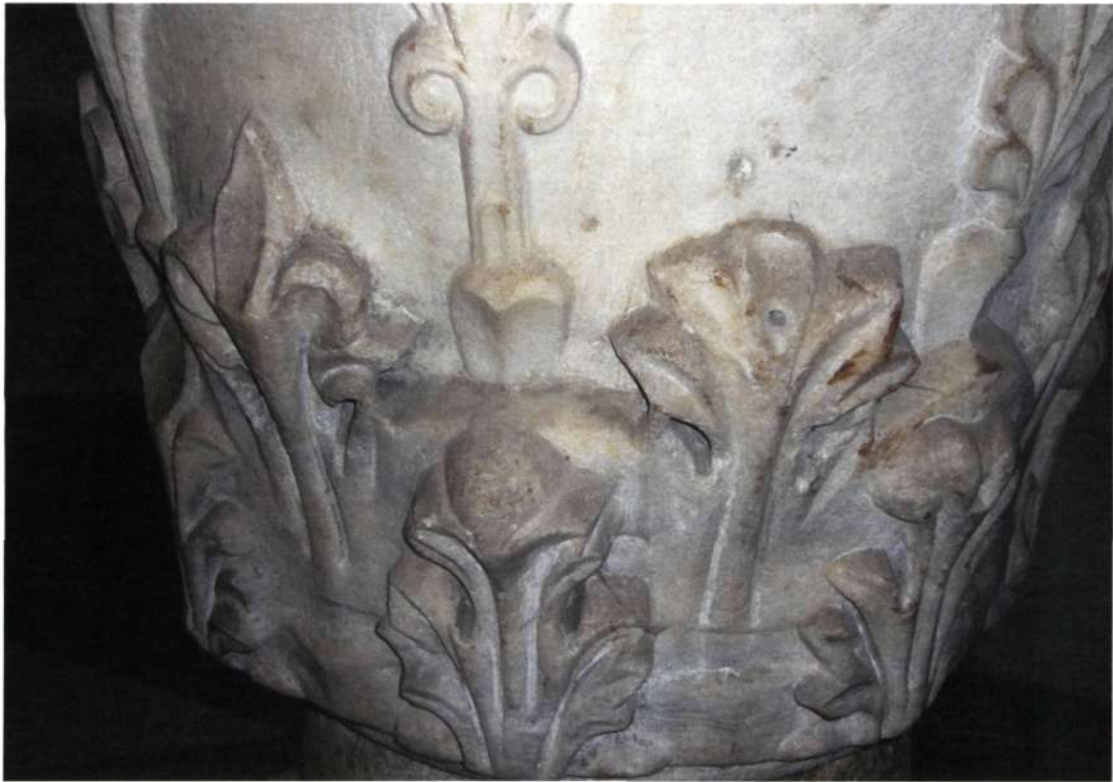
De Romeinse palmetten  
onderaan de kuip  
(foto J.-Cl. Ghislain)

Voor het doopbekken van Werchter werd in de romaanse periode het grootste deel van de antieke versiering vervangen, met uitzondering van twee nog volledige acanthusbladeren in reliëf en drie andere nog herkenbare acanthusbladeren die werden aangepast en aan de top ingekort. Al deze bladeren vormen samen een groep in de onderste helft van de kern, terwijl de rest van de decoratie herkapt werd. De beeldhouwer spaarde ter hoogte van de onderste twee vijfden van de kern een reeks horizontale bogen uit, met een brede, convexe, en enigszins onregelmatige vorm, die samen als het ware een gefestonneerde fries vormen. De booglijnen vormen een scheiding tussen de rijen

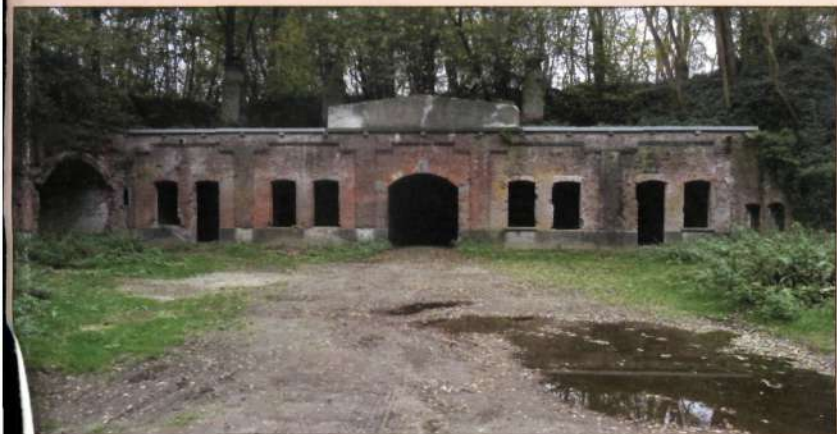
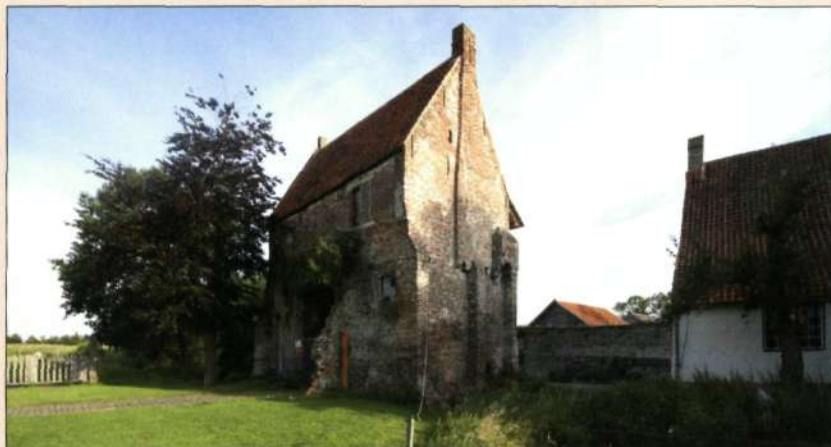
The stone passage evolved into a through building by the construction of the basement, half-story and first floor, which initially is limited to the dimensions of the

underlying half-story. At that time, a first latrine was built and the attic was used for storage of grain or hay. Based on the brickwork mapping, this second construction phase is dated, with some caution, between the second half of the 13th and late 14th century.

The oldest construction was a modest gate with an entrance for farm carts and one for pedestrians. Dendrochronological analysis or tree-ring dating of a timber core sample (wooden inclusion) in one of the buttresses established the cutting date 1253 AD. Identification of Flemish cloister bricks (ca. 29 x 14 x 7,5 cm) and alternating Doornikse limestone, helped dating this first phase between 1253 and 1270 AD. By means of soil-drilling tests, information was obtained on the physical properties of the soil in and around the moat. Light to medium dense sand layers and naturally clay-bonded sand were found under the oldest foundations. This uninterrupted soil means that the gate was erected at the same time as the moat.

In a subsequent third phase, the first floor was extended, implying that this floor was positioned lower than the original round arches. It seems likely that at that time the fireplace was introduced and that a new latrine in the west wall of the hall replaced the old latrine. This building phase possibly refers to an archive record from 1598.
