## Gebeurtenissen Waterwegen Vlaanderen juli 2021

# Gebeurtenissen Waterwegen Vlaanderen

## juli 2021

Hydrologisch Informatie Centrum; De Vlaamse Waterweg nv.

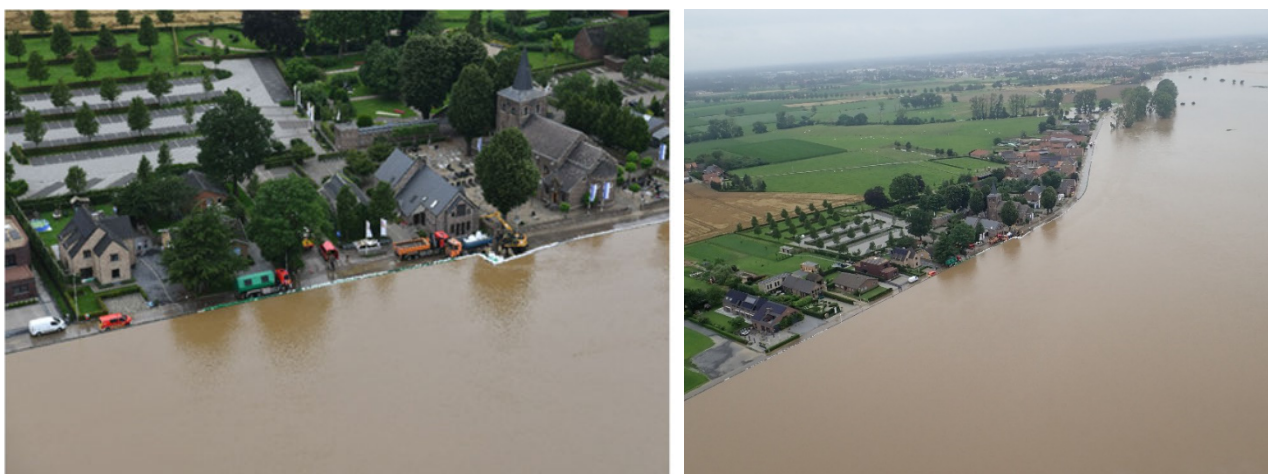
Figuur 12 – Heppeneert (16 juli 2021)

De meest precare situatie ontstond in Heppeneert (Maaseik) waar het waterpeil op een bepaald moment tot aan bovenzijde van de waterkeringsmuur reikte en water door de keermuur sijpelde. Zandzakjes en extra belastingsmateriaal (big bags) zorgden er voor dat het risico op overstroming werd ingeperkt.

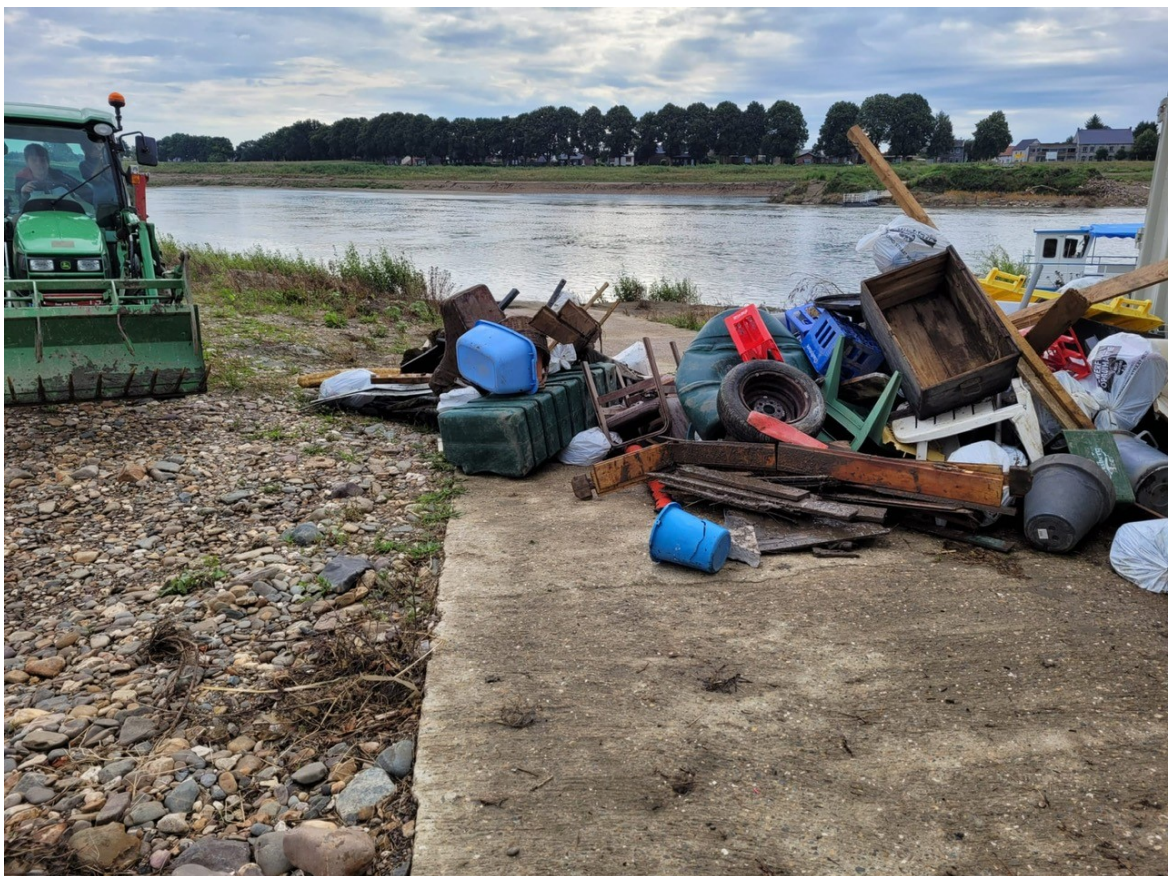
Figuur 13 – Verzameling van afval uit het winterbed van de Maas t.h.v. Rotem

Langs de Maas werden op initiatief van de provincie Limburg verschillende opruimacties met vrijwilligers georganiseerd. De Vlaamse Waterweg stelde een aantal grote afvalcontainers ter beschikking voor het grof vuil dat in deze gebieden werd verzameld.

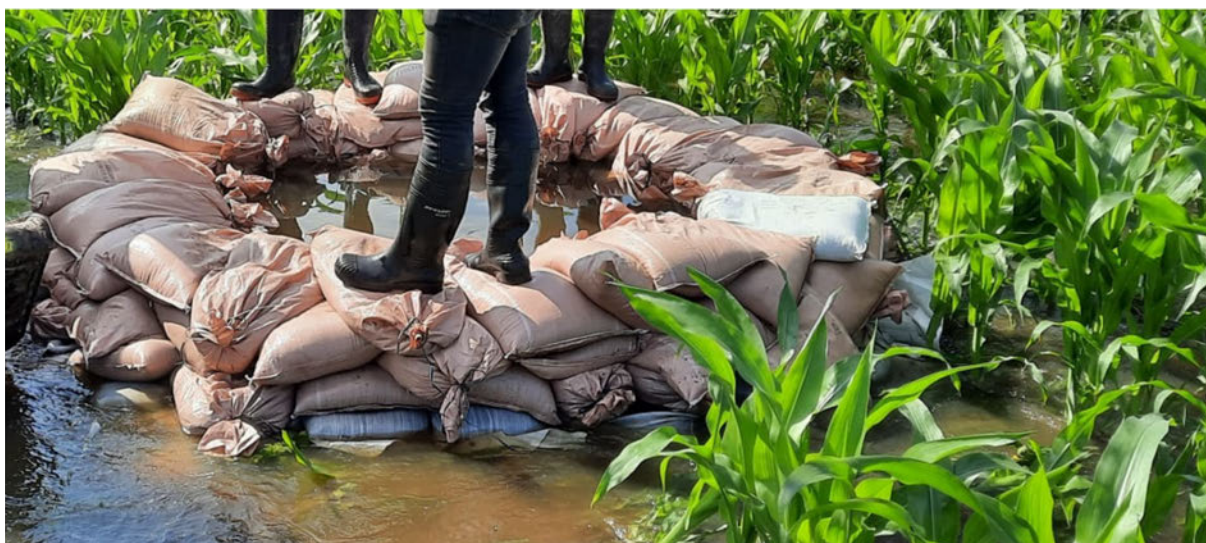
Figuur 33 – Opgekist beverhol op de linkeroever te Langdorp (18/07/2021)

In de vroege namiddag vond een tweede samenkomst van het crisisteam plaats. Het wachtbekken van Schulen was nog steeds volledig vol en dat van Webbekom was reeds  $\frac{3}{4}$  vol. Het waterpeil in Molenstede was ook reeds gestabiliseerd, maar verder afwaarts stegen de waterpeilen nog steeds. Indien de aanvoer vanuit de boven- en zijlopen van de Demer voldoende zou dalen voor het wachtbekken van Webbekom vol zou zijn, dan zou de toestand afwaarts Diest onder controle kunnen blijven. Het was echter niet duidelijk hoe lang het nog zou duren voor het wachtbekken van Webbekom volledig vol zou zijn. DVW liet het beverhol in Langdorp opkisten om uitspoeling en bresvorming te voorkomen (zie Figuur 33).

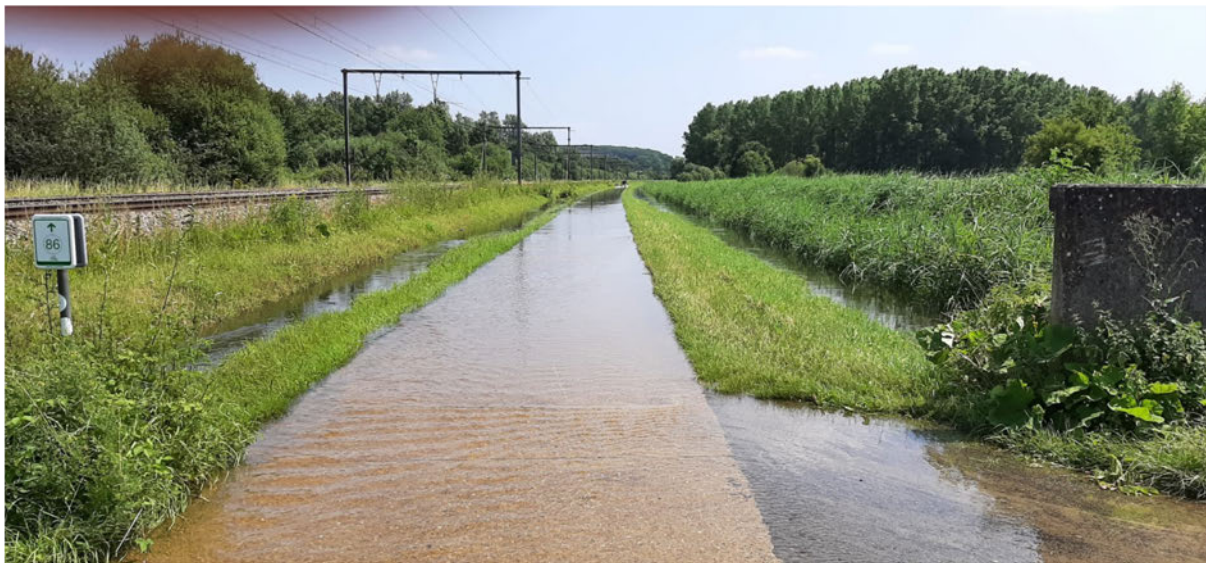
Figuur 43 – Overstroming van het fietspad naast het Molenstedebeek richting Diest (20/07/2021).

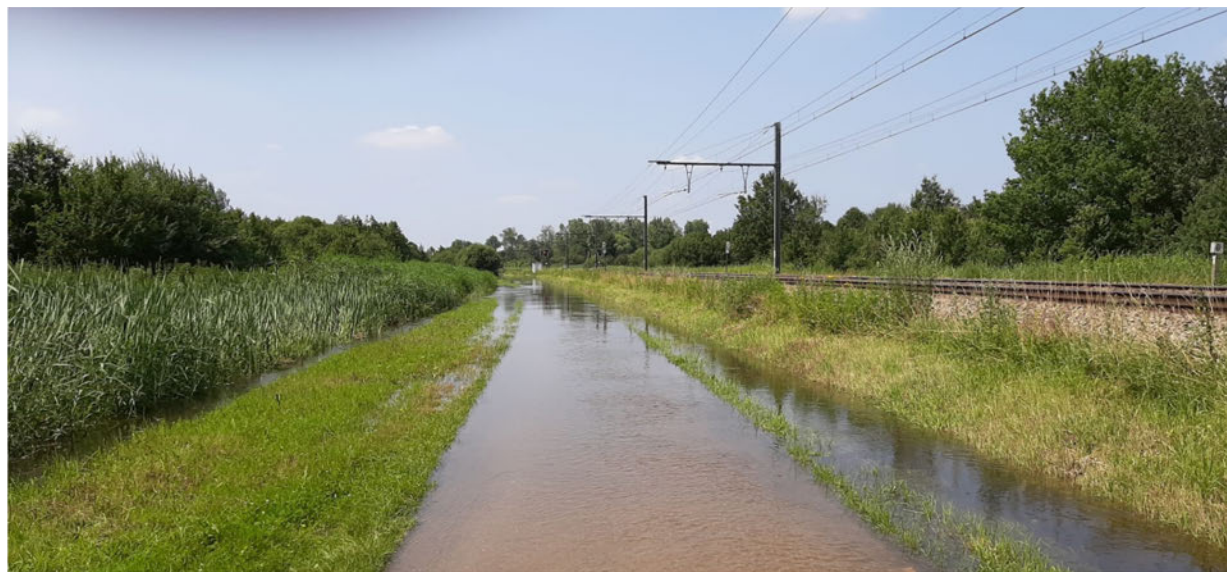
Figuur 44 – Overstroming van het fietspad naast het Molenstedebeek richting Zichem (20/07/2021)

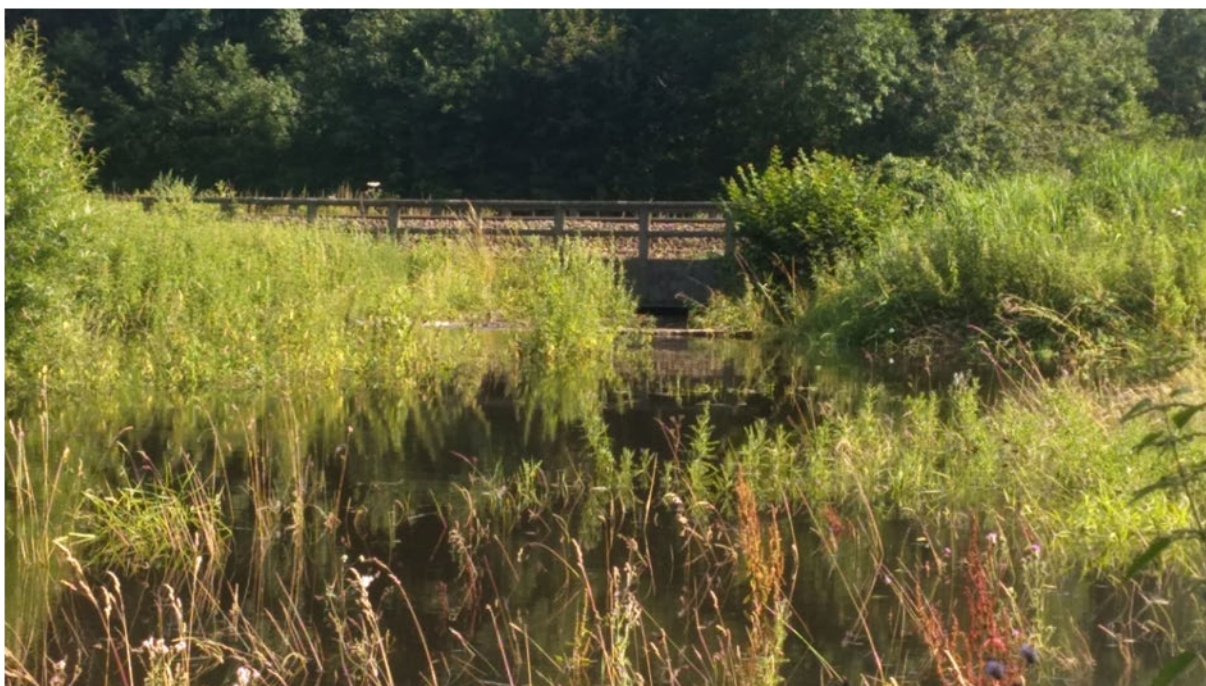
Het stuwte op de monding van de Zwarte Beek (zie Figuur 27) werd geïnspecteerd. Het stuwte was volledig omgeven door water en moeilijk bereikbaar (zie Figuur 46). Er was heel wat drijfvuil en de constructie veroorzaakte een opstuwing van ongeveer 10 cm.

Figuur 46 – Overstroomd stuwte op de Zwarte Beek net voor de monding in de Demer te Testelt (20/07/2021)  
(bron: Watering van de 8 beken)

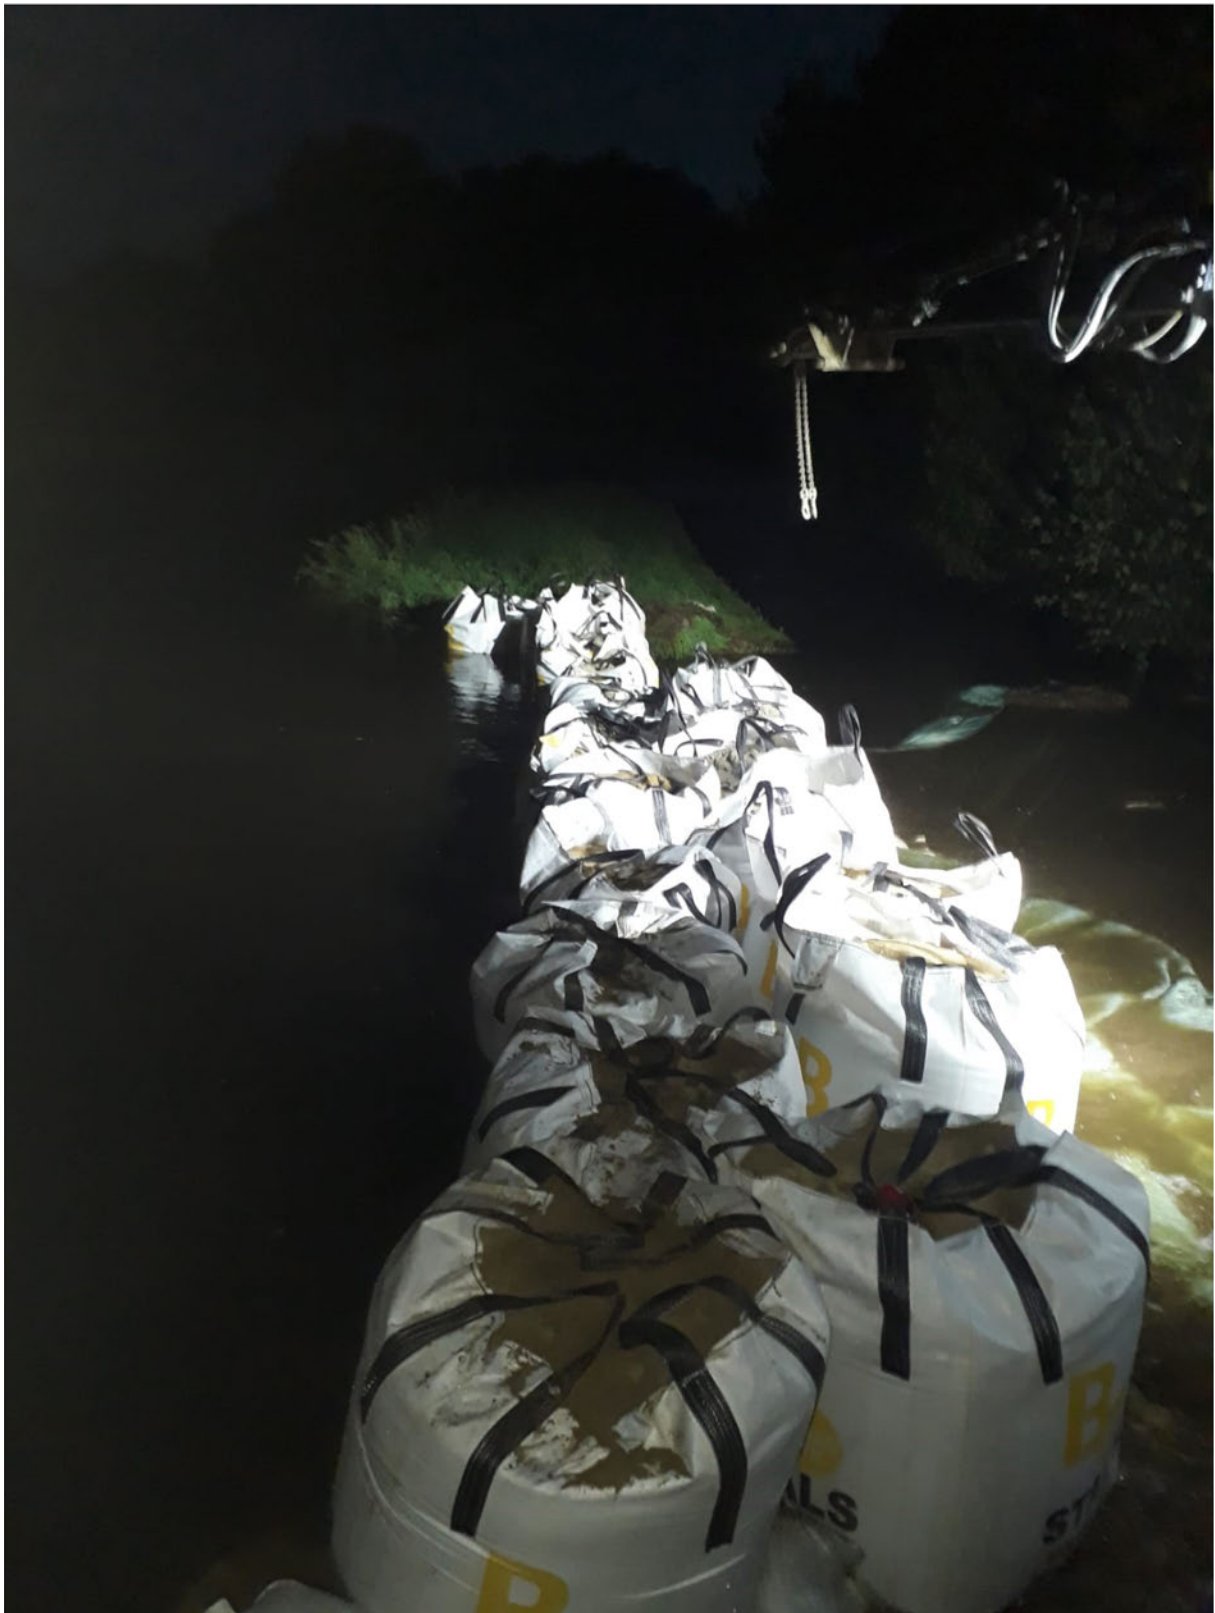
Figuur 49 – Dijkverlaging 2 (Kloosterbeemden) 85% afgesloten (20/07/21)

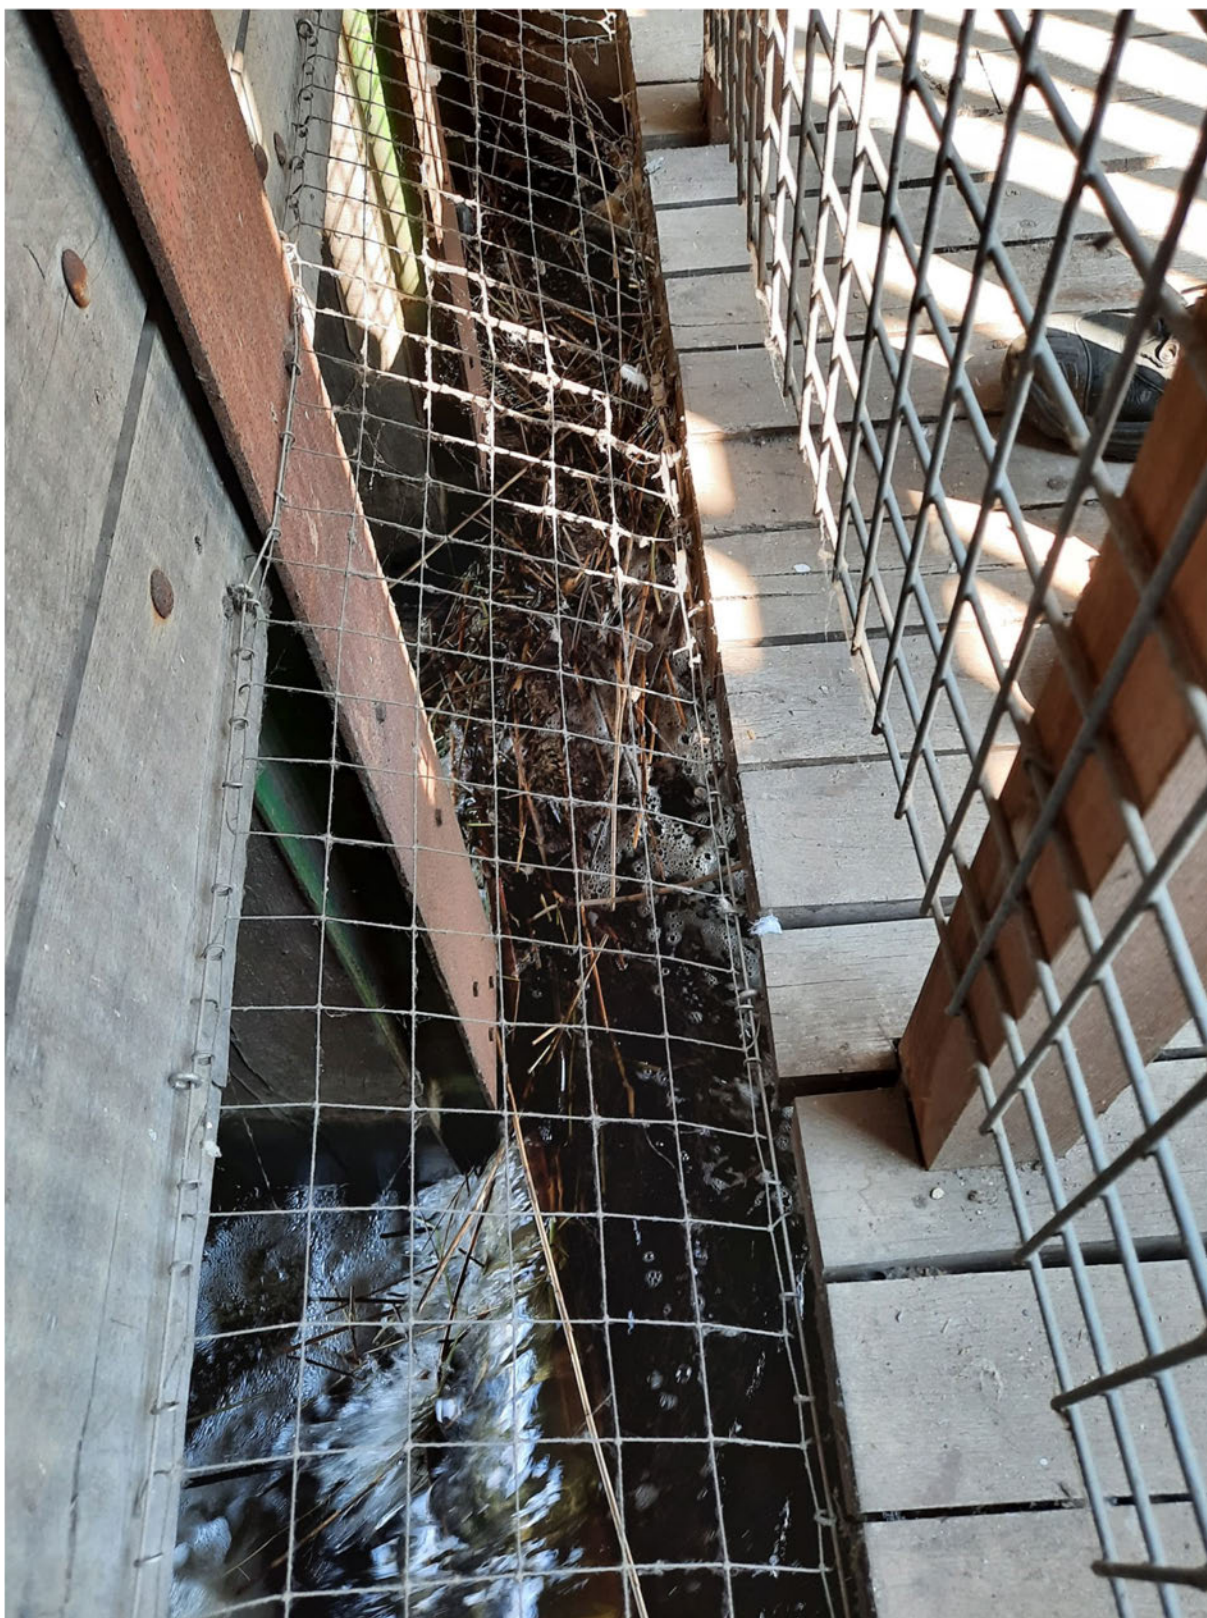
Figuur 55 – Drijfvuil aan 'sHertogenmolens te Aarschot (23/07/2021)

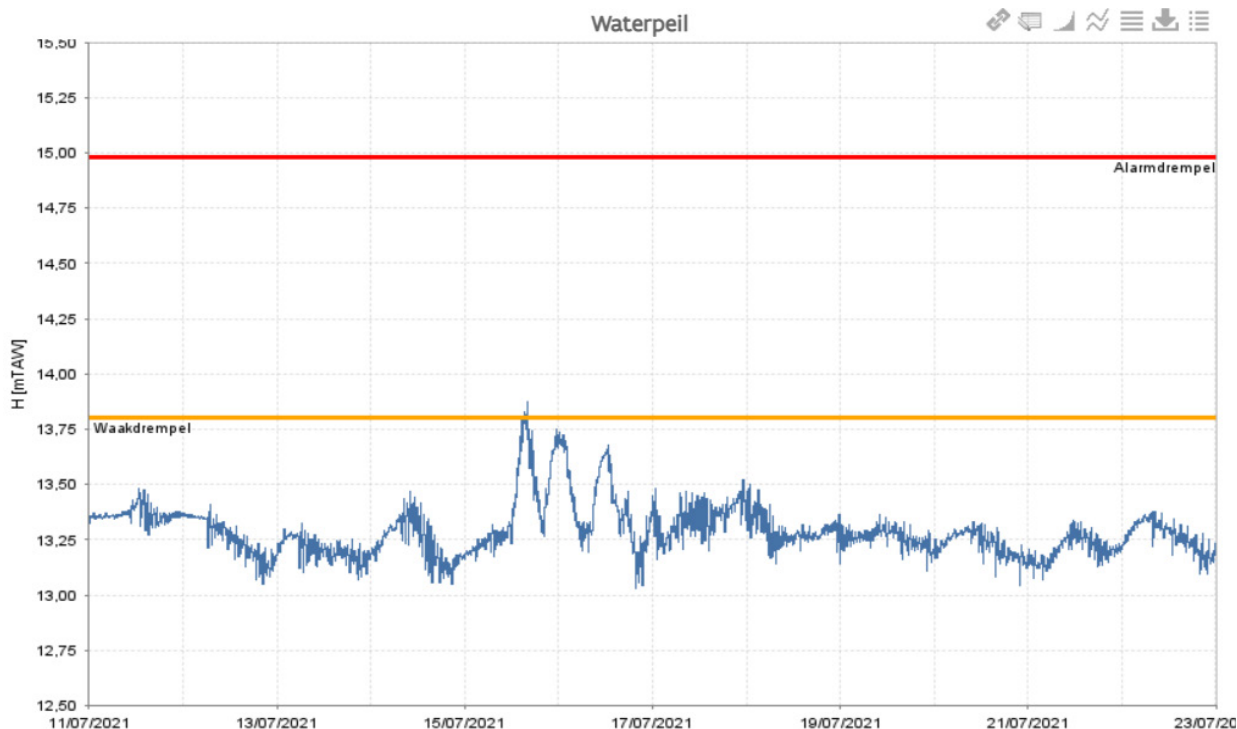
Figuur 59 – peil Grimbergen Willemsbrug (Kanaal Brussel-Schelde, opwaarts Hevels van Eppegem): bleef onder controle
