Wetenschappelijke onderbouwing en ondersteuning van het visserij-beleid en het visstandbeheer

Onderzoeksprogramma visserij 2020 Eindrapport

Rapporten van het Instituut voor Natuur- en Bosonderzoek 2021 (66)

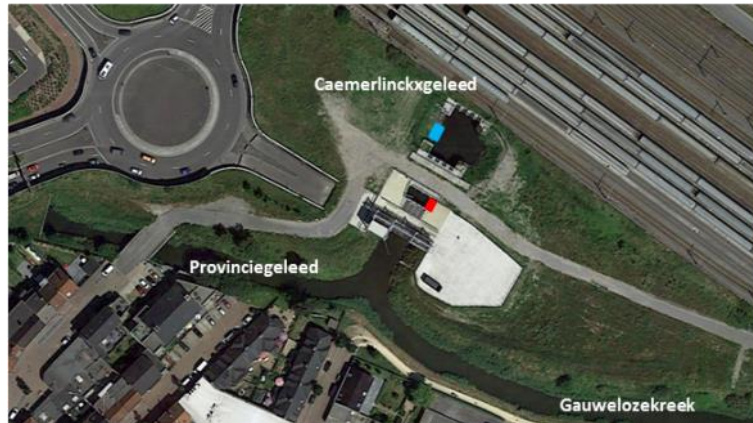
Figuur 4 Studiegebied; detail van het niet ingebuisde gedeelte van het Caemerlinckxgeleed ter hoogte van het terugslagkleppencomplex met de locatie van de glasaalgoot (rood) en de flottangs (blauw).

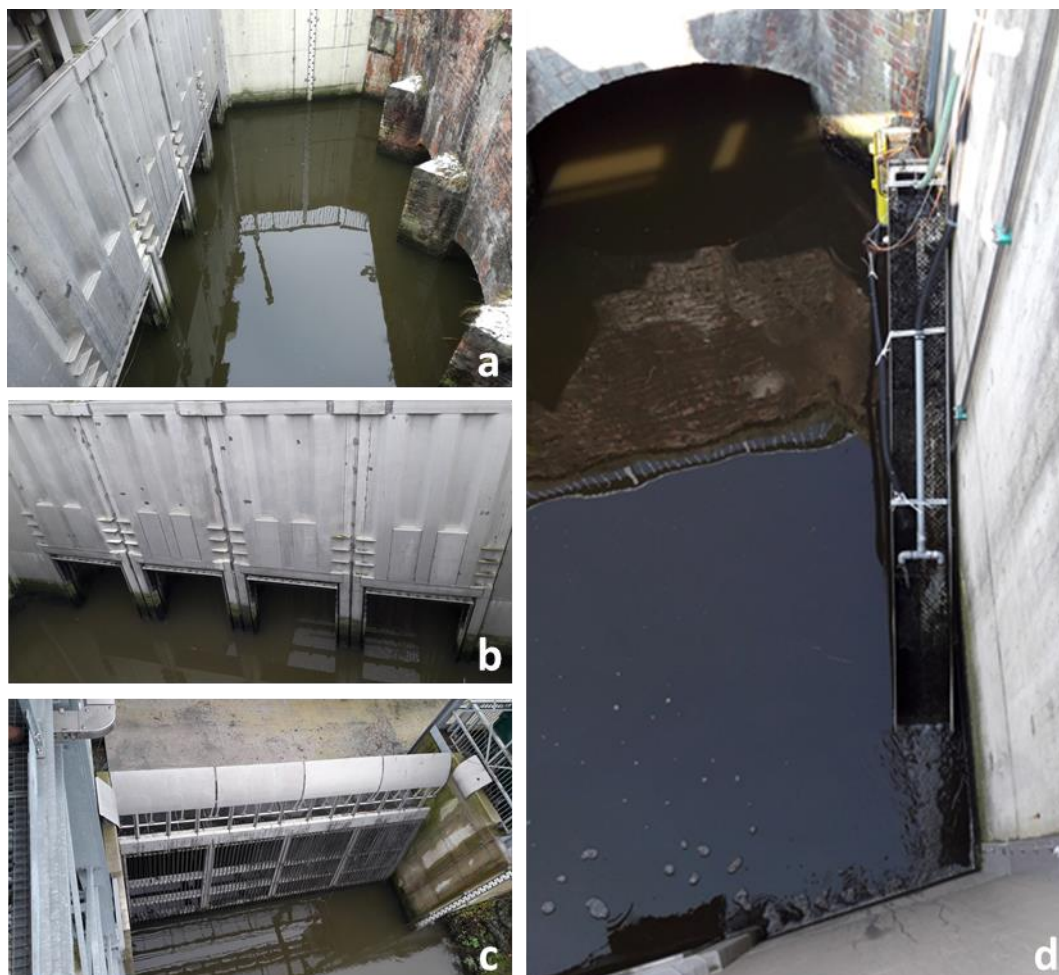
Figuur 6 Het terugslagkleppencomplex aan het Caemerlinckxgeleed met een beperkt niet-overdekt gedeelte tussen de terugslagkleppen (b) en een duiker (a, rechts in beeld) waar de glasaalgoot langs de rechterdamwand werd geplaatst (d). Het krooshekken bevindt zich aan de stroomopwaartse zijde van het complex (c).

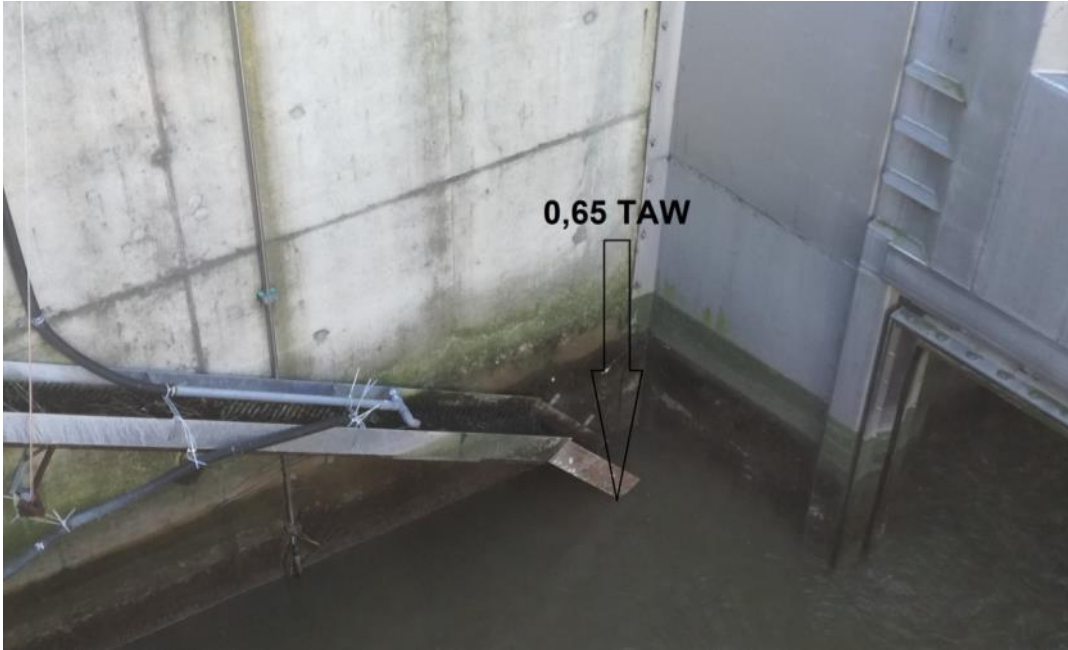
Figuur 7 De glasaalgoot werd begin 2020 verlengd.

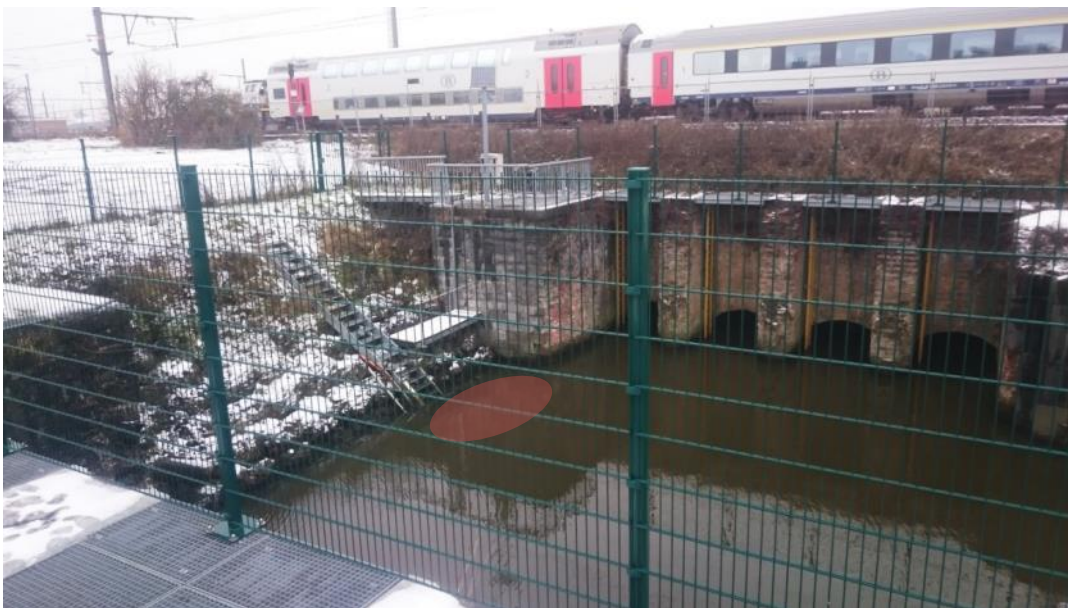
Figuur 8 Zicht op het begin van de ondergrondse koker vanop de duiker net stroomafwaarts het terugslagkleppencomplex van het Caemerlinckxgeleed. De artificiële substraten werden tussen de trap en de bakstenen oever geplaatst (rode cirkel).

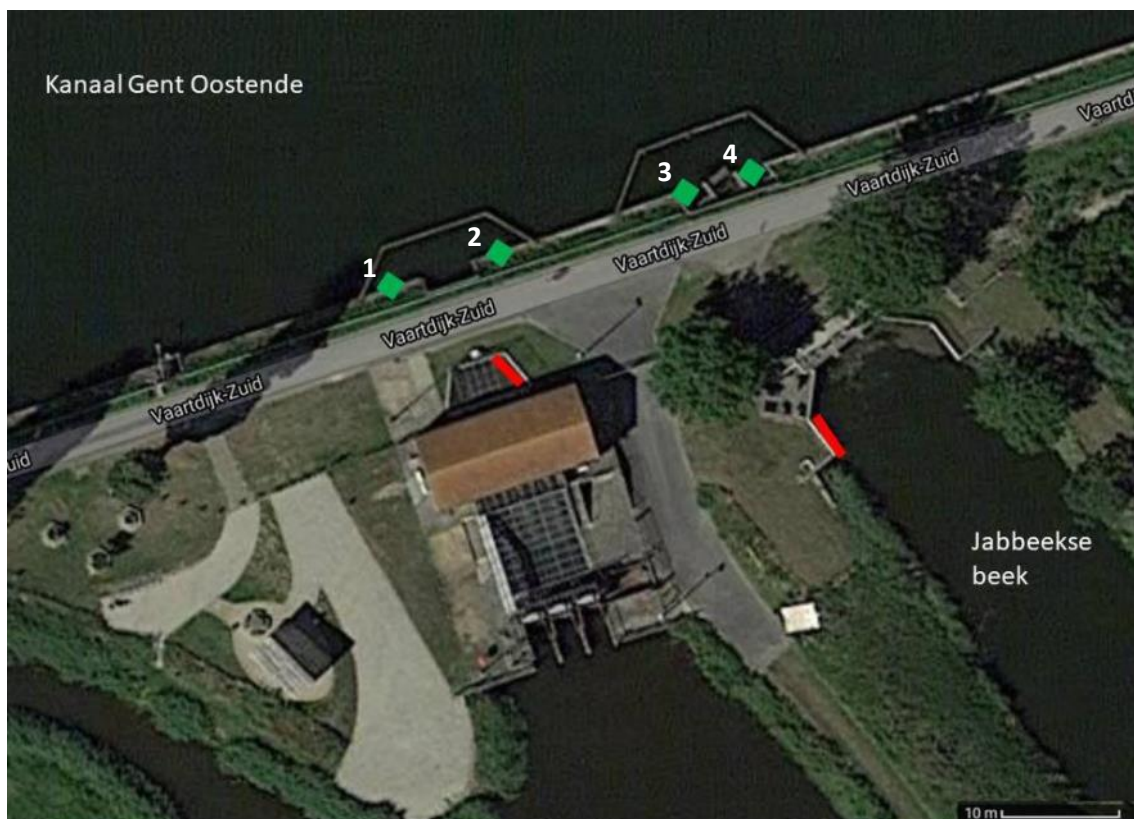
Figuur 18 Positie van de glasaalgoten (rood) en artificiële substraten (groen) ter hoogte van de Jabbeekse beek (rechts) en het pompemaal Kwetshage-Paddegat (links).

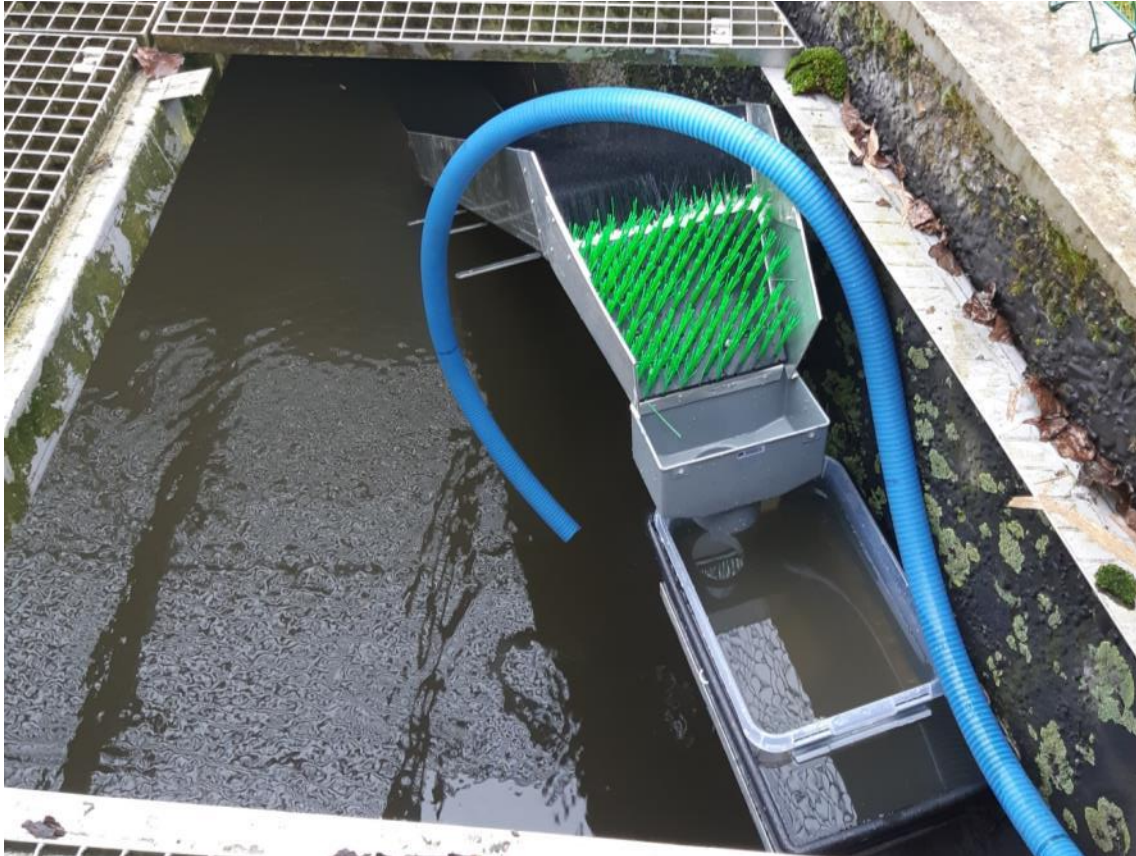
Figuur 19 (Tijdelijke) glasaalgoot aan het pompemaal Kwetshage-Paddegat.

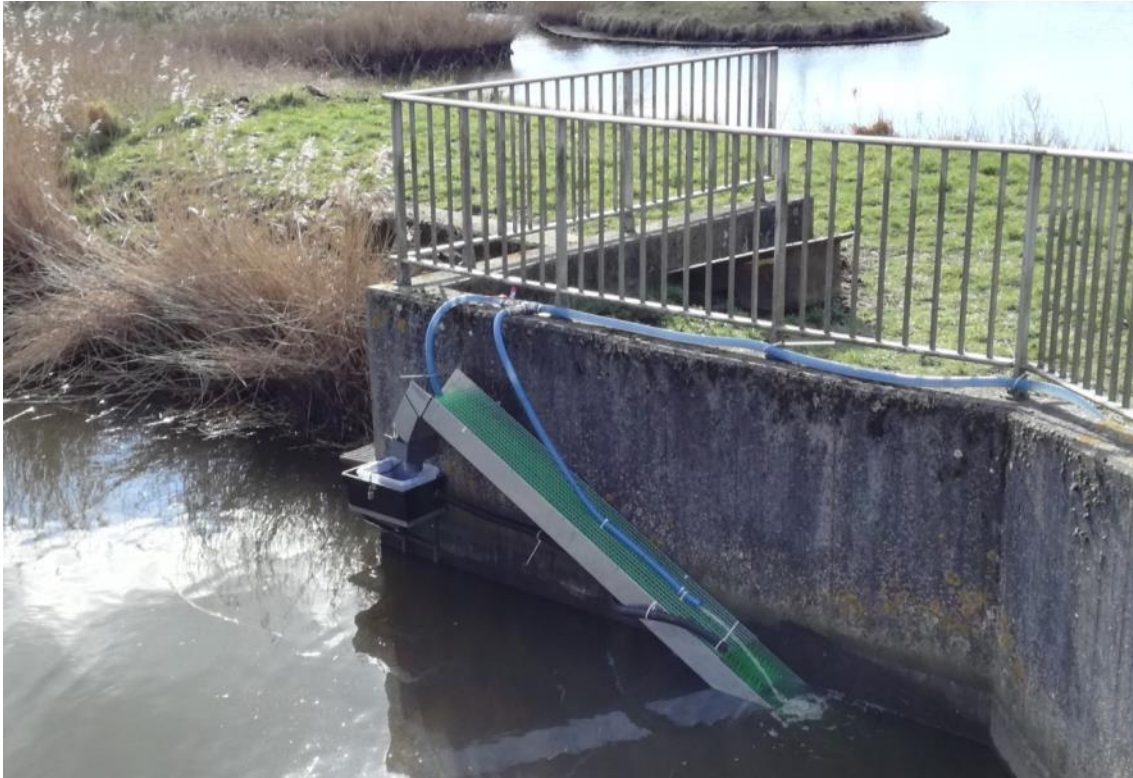
Figuur 20 (Tijdelijke) glasaalgoot aan de Jabbeekse beek.

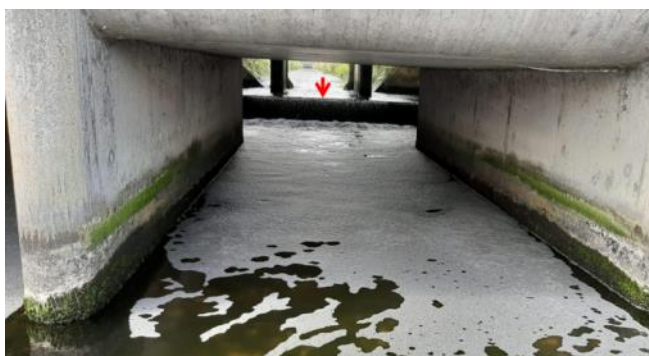
Figuur 28 Betonnen stuwte die de optrek van glasaal belemmert.

verhoogde concentraties aan glasaal worden aangetrokken (Figuur 27). Indien glasaal op deze locatie gevangen en verzameld zou kunnen worden, dan kunnen ze eventueel vanop deze locatie getransloceerd worden naar geschikte opgroeigebieden in de buurt. Vermoedelijk kunnen de glasalen de RWZI zelf niet bereiken door de aanwezigheid van een betonnen stuwte in de uitstroom (Figuur 28).

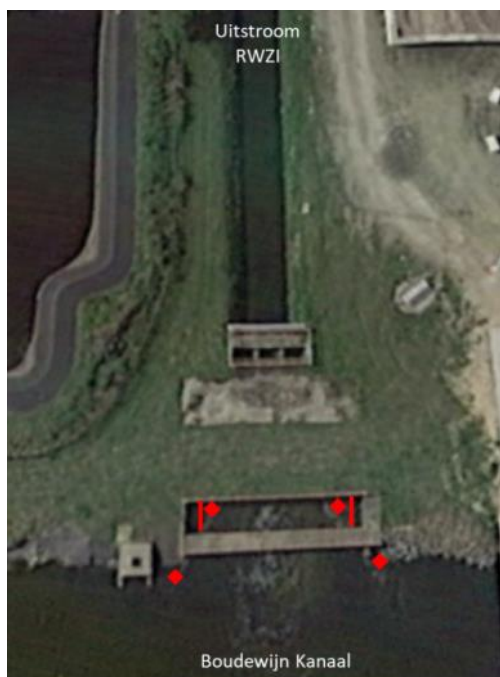
Figuur 29 Positie glasaalgoten (rode lijn) en flottangs (rode ruiten) ter hoogte van de uitstroom RWZI Brugge in het Boudewijnkanaal.

uitstroom van het RWZI in het Boudewijnkanaal (Figuur 29, Figuur 30, Figuur 31). Zowel de flottangs als de opvangbak van de glasaalgoot werden eenmaal per week leeggemaakt. Tijdens de migratiepiek was dit tweemaal per week. . Vervolgens werden de vangsten gekwantificeerd en de glasalen en elvers onderworpen aan een biometrische analyse. Na analyse werden de glasalen en elvers getransloceerd en vrijgelaten in het poldergebied Kwetshage-Paddegat. De bemonsteringen gebeurden gelijktijdig met het Caemerlinckxgeleed- en Kwetshage-Paddegat onderzoek (eind maart – midden juni 2021).

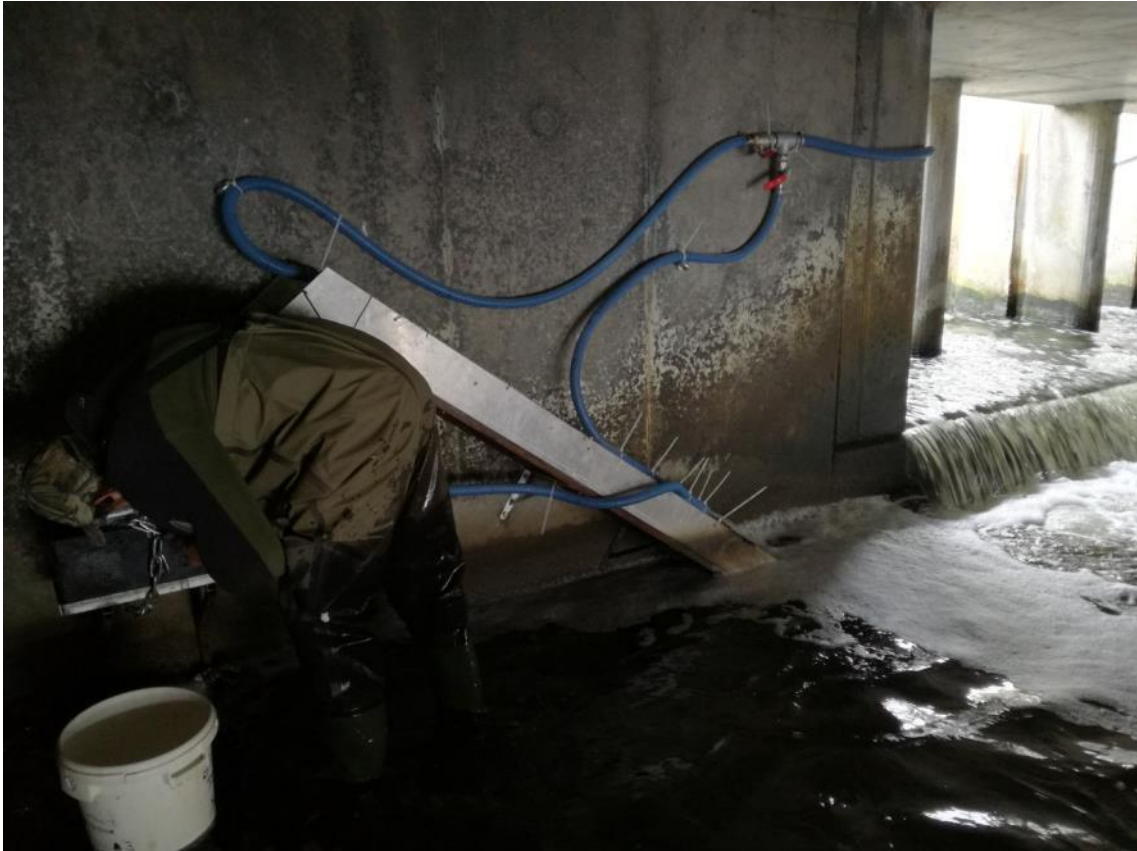
Figuur 30 Glasaalgoot nabij de stuw aan het RWZI.

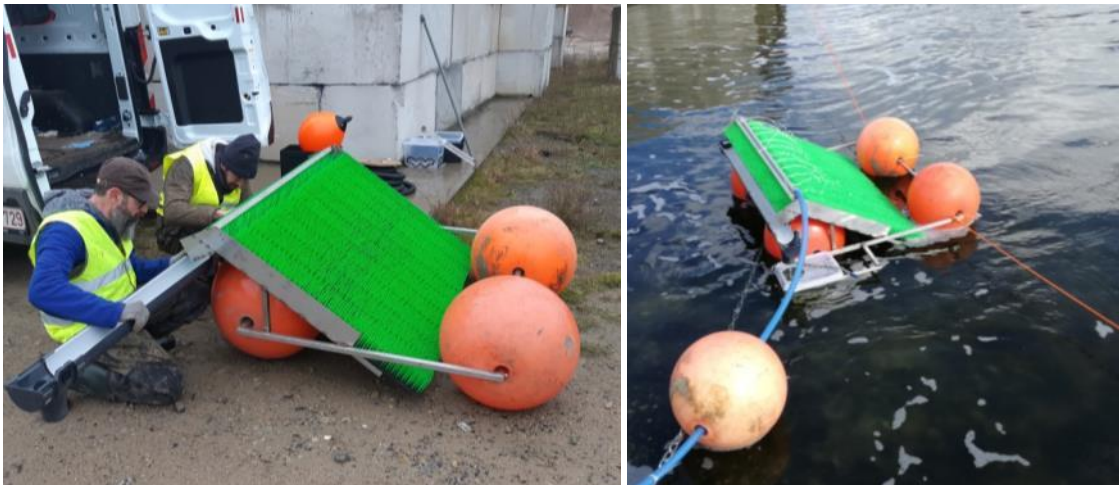
Figuur 31 Drijvende glasaalgoot die werd geplaatst aan het RWZI.

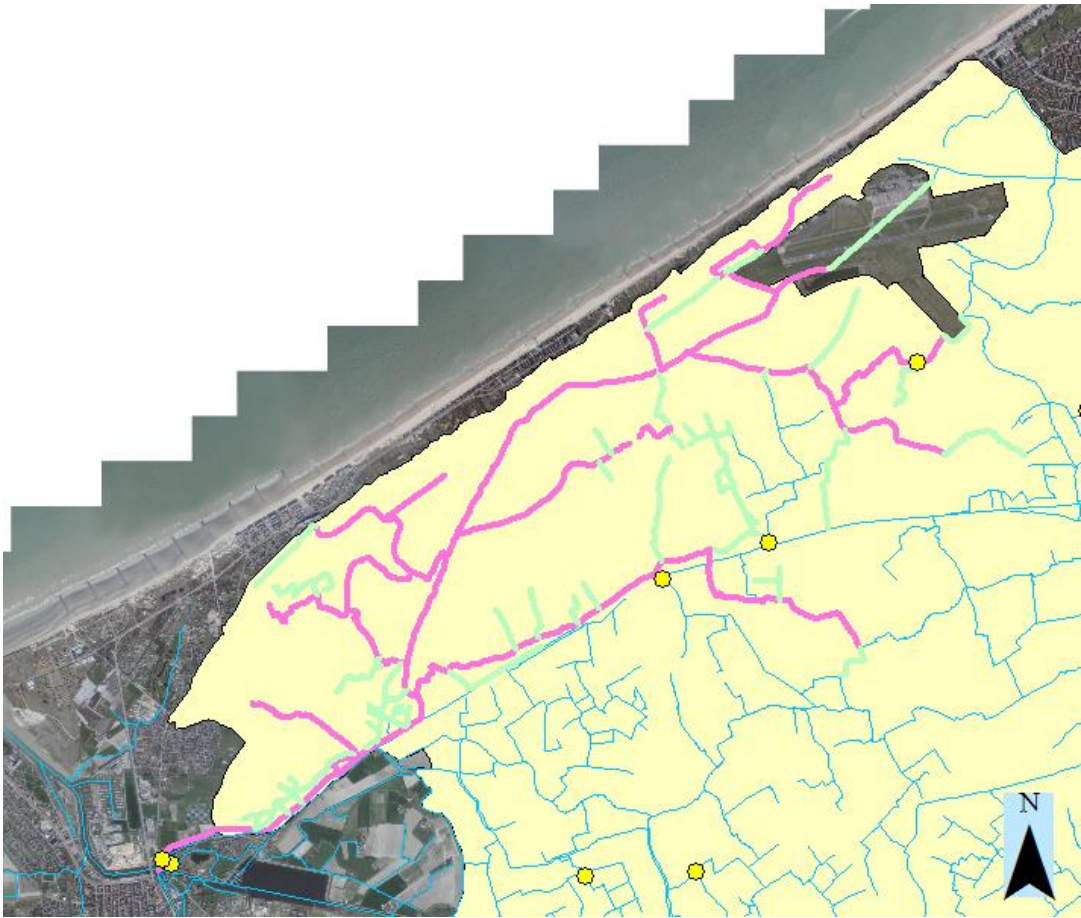
Figuur 37 De bemalingsgebieden van (a) de pomp 'Nieuw Bedelf', en (b) de pomp 'Kreek Van Nieuwendamme'. De roze lijnen zijn onbevaarbare waterlopen van 2^e categorie, en de lichtgroene lijnen zijn niet-geklasseerde waterlopen. Gele punten zijn gemalen. De gele zone duidt de polder aan. Het Nieuw Bedelf krijgt geen water van andere pompinstallaties, terwijl de Kreek Van Nieuwendamme wel water krijgt van het pompemaal 'Esen'. Dat gemaal bemaalt een gebied van 4,9 ha water en ligt centraal onderaan op de kaart. De pompen van het Nieuw Bedelf en de Kreek Van Nieuwendamme liggen uiterst links (bovenaan) op de kaarten.

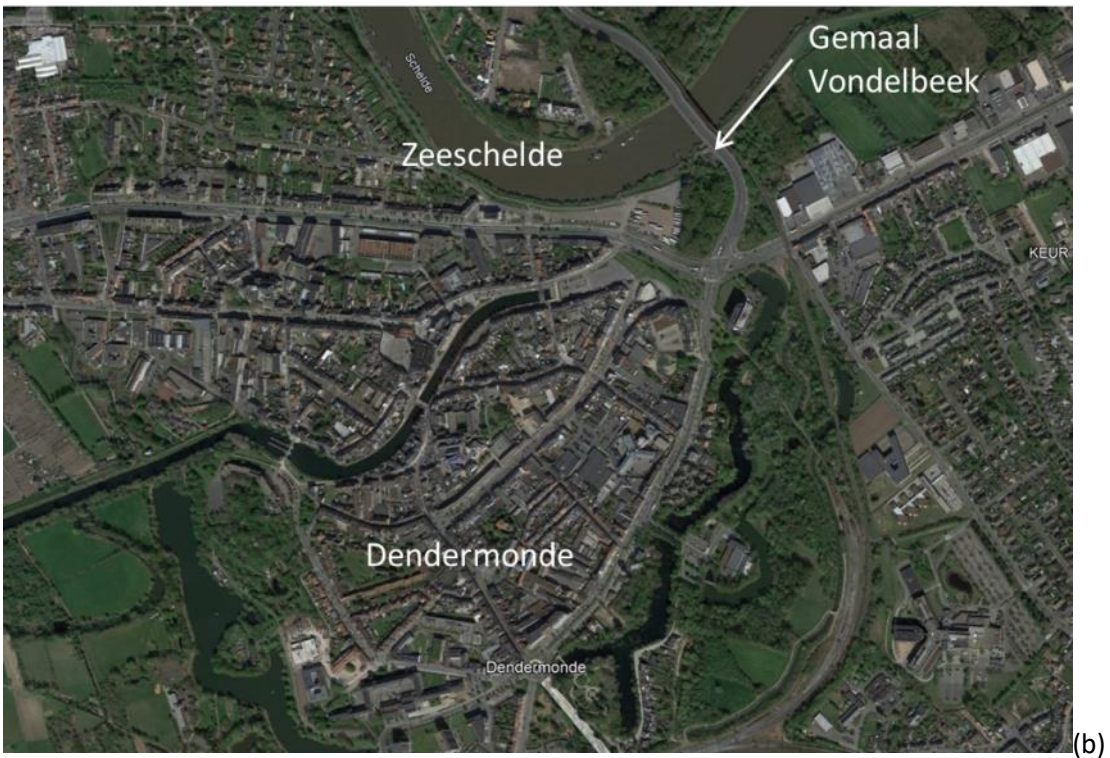
Figuur 44 Gemaal 'Vondelbeek' (a), en de ligging aan de monding van de Vondelbeek, naast de Zeeschelde (b). Wanneer water niet gravitair kan afwateren naar de Zeeschelde, wordt het overgepompt via dit gemaal. (Bron: Google StreetView (a) en Google Earth Pro (b)).

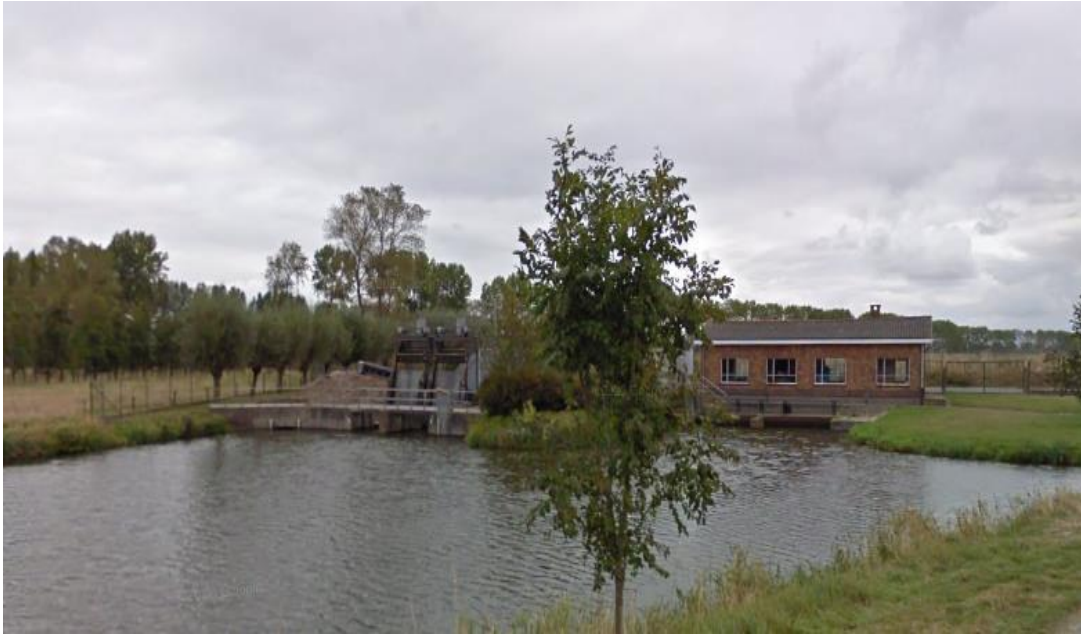
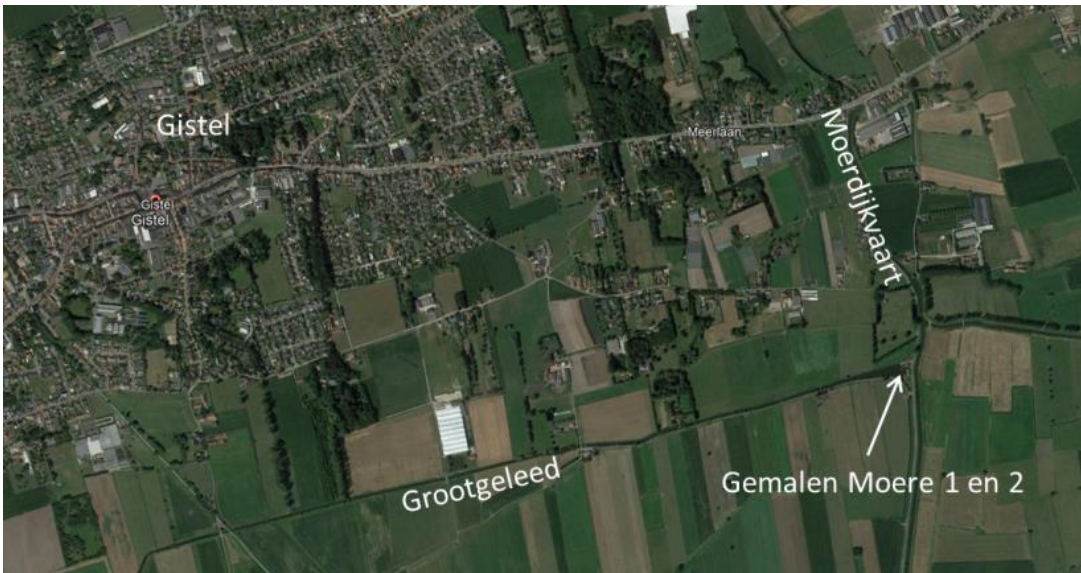
Figuur De gemalen Moere 1 (rechts; bevat twee schroefpompen) en Moere 2 (links; bevat twee vijzels)(a) en hun ligging in Gistel op het Grootgeleed (b)(bron: Google street view (a) en Google Earth Pro (b)).

De periode waarin het gebied via de gemalen ontwaterd wordt, valt op de piek van schieraalmigratie. De twee gemalen betreffen twee schroefpompen (Moere 1) en twee vijzelgemalen (Moere 2), waarbij afvoer via het vijzelgemaal voorrang heeft om visschade te beperken. Voor de periode augustus 2020 tot augustus 2021 heeft het vijzelgemaal 8 389 400 m³ verpompt en de schroefpompen 1 441 800 m³. 15% van al het verpompte water werd dus via de schadelijkere schroefpompen verpompt.

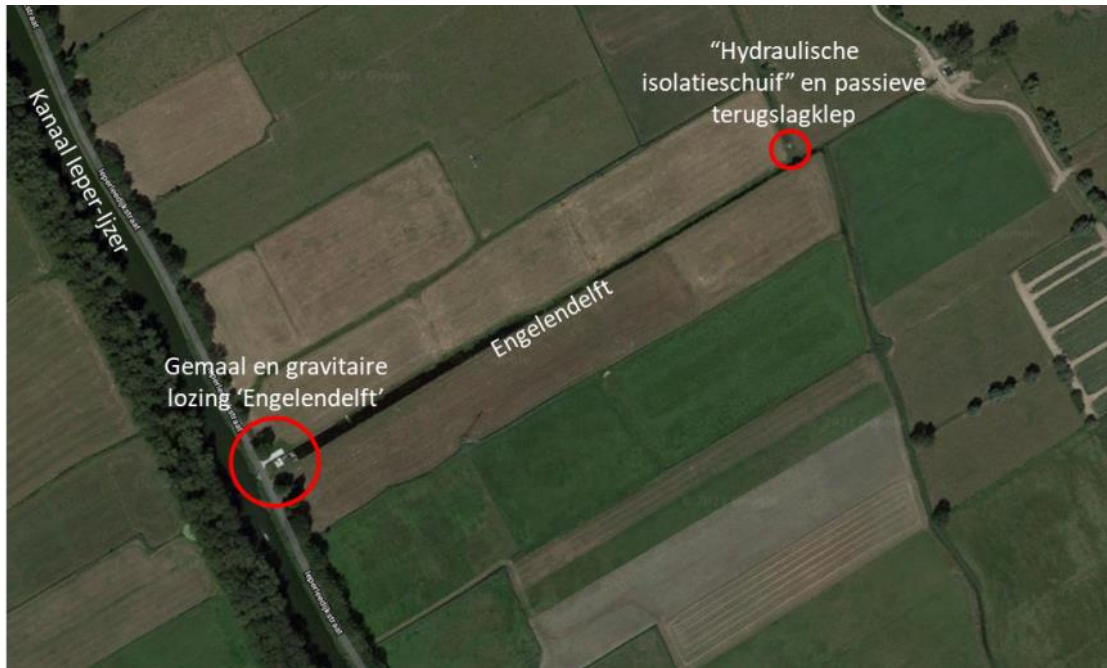
Figuur 45 Locaties van het nieuwe gemaal aan de Engelandelft (rode cirkel links) en de bijhorende "hydraulische isolatieschuiif" en terugslagklep (rode cirkel rechts; zie ook Figuur 47).

De Engelandelft is een poldersloot ten Oosten van het kanaal Ieper-Ijzer en ten Zuiden van de Ijzer. Het is een waterloop die bemaald wordt door het gemaal in Woumen (Blankaartgebied). Recent werd een nieuw pompstation gebouwd dat het water van de Engelandelft naar het kanaal Ieper-Ijzer kan pompen (Lat: 50.969826, Long: 2.814977; Figuur 45). Het water kan ook gravitair geloosd worden via een gravitair lozingskanaal in het gemaalgebouw (Figuur 46).

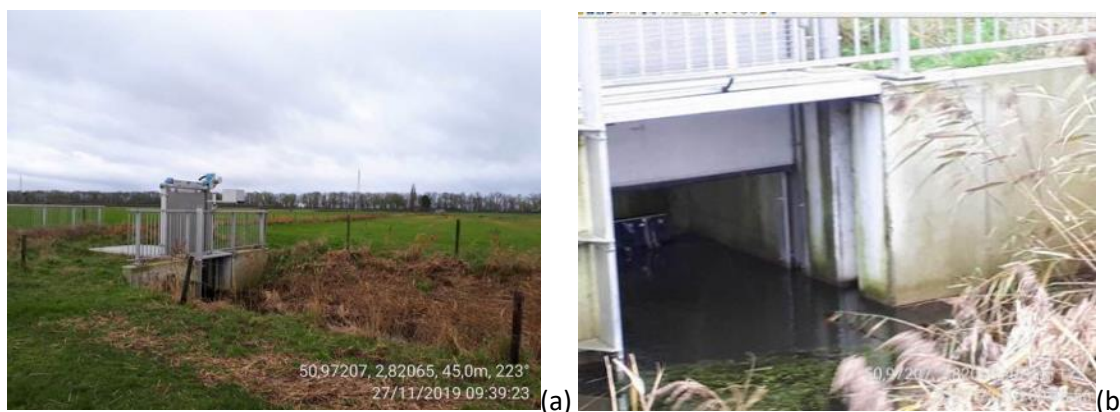
Figuur 47 Foto's van de “hydraulische isolatieschuif” en terugslagkelp in de Engelendelft. De schuif kan het gebied ten Zuidoosten van de constructie isoleren van het bemalingsgebied van het gemaal van Woumen (bron: Maarten Goegebeur, VMM). (a) foto van het geheel. (b) detailfoto van een openstaande schuif met daarachter de (gesloten) passieve terugslagklep.

De “Hydrologische isolatieschuif” staat zo goed als altijd open:

- 1 april – 30 september: in principe altijd open tenzij er vraag en akkoord is vanuit partners om water op te houden in functie van droogte in het gebied van de Engelendelft
- 1 oktober – 31 maart: in principe open

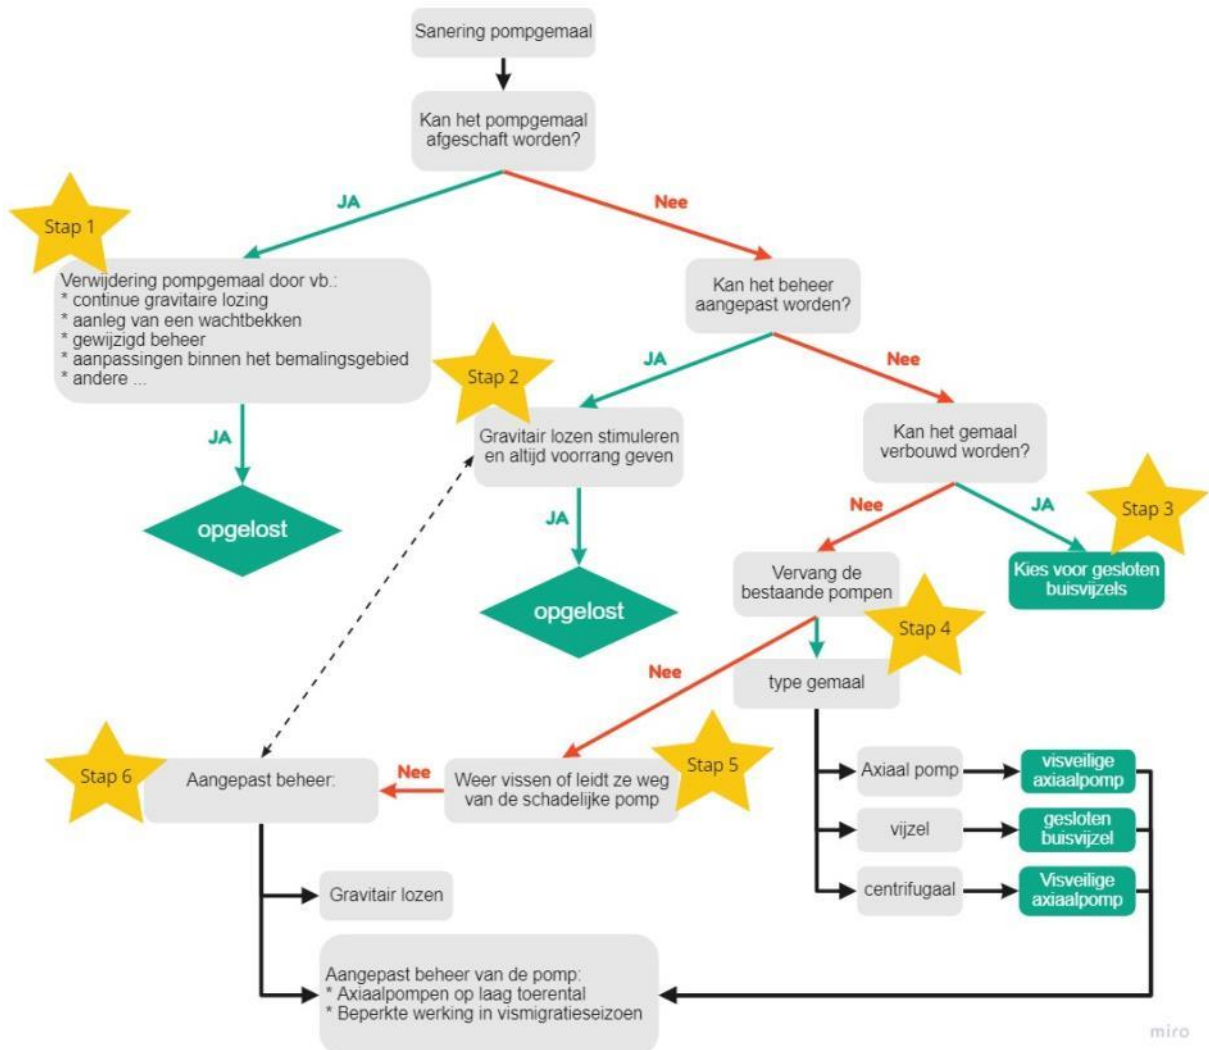
Figuur 52 Beslissingsboom als leidraad bij het saneren van pompgebouwen (aangepast o.b.v. Figuur 15 in Stevens et al. (2011))

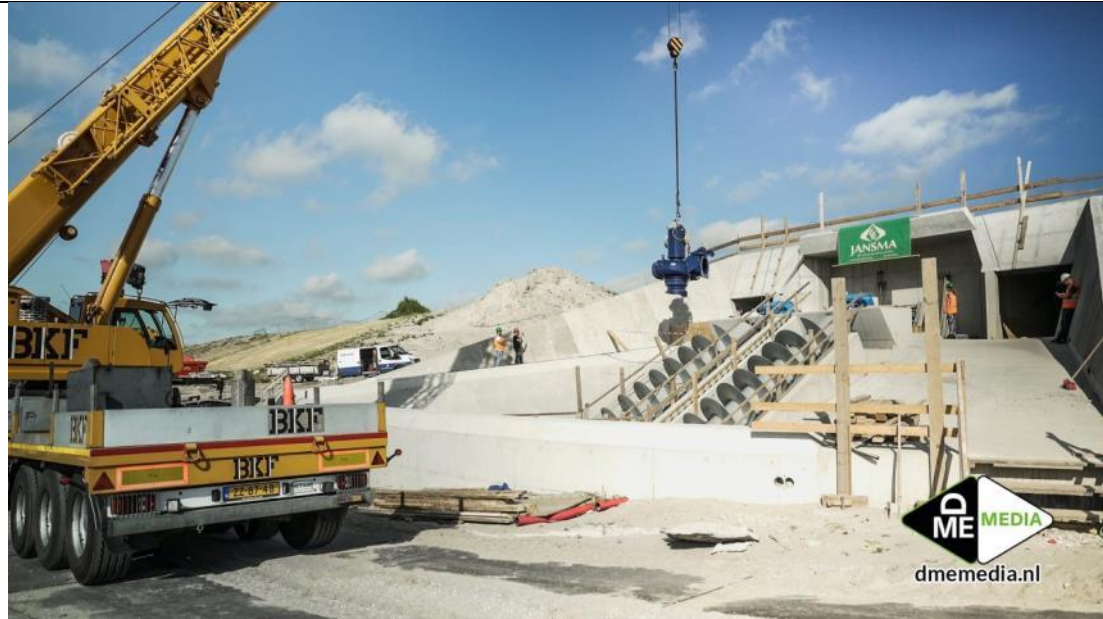
Installatie van de Hidrostal pomp in het gemaal De Heining (Foto: Wetterskip Fryslân / dmemedia.nl)

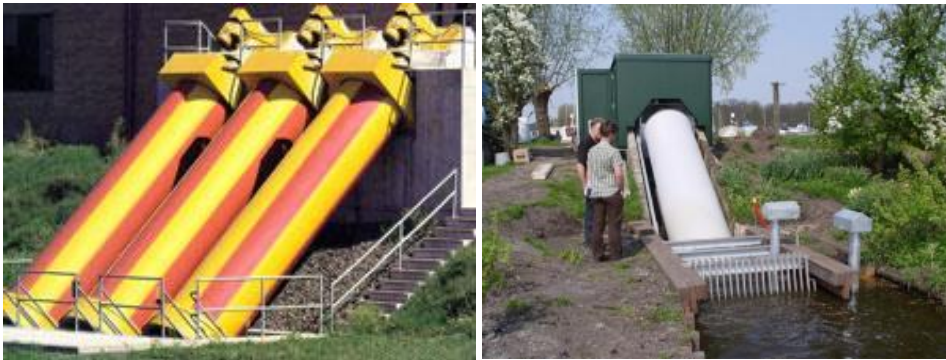
Gesloten buisvijzel

1. Gewone buisvijzel
2. De Wit innovatie buisvijzel
3. Gepatenteerde buisvijzel van Fish flow innovations (axiaal achtig)

Bij een buisvijzel zit het vijzelblad vast aan de behuizing, waardoor er geen ruimte meer bestaat tussen de vijzel en de vijzelwand. De behuizing draait mee met de vijzel. Vissen kunnen daardoor niet meer geklemd raken tussen de schroeven en de behuizing, waardoor knijpschade vermeden wordt (Vriese, 2009; Baeyens et al. 2013).

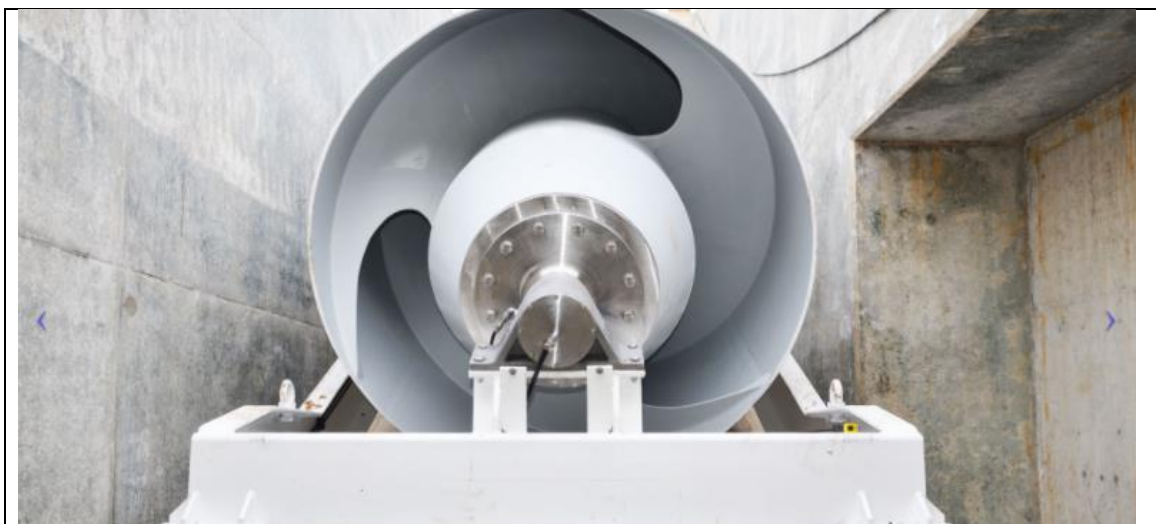
Gepatenteerde inlaat van de vijzelbladen van de Fish flow innovations buisvijzel (Foto: Fish flow innovations).

Bij conventionele vijzels loopt de schroef over de volle breedte door tot aan het uiteinde van de vijzel, waardoor de eerste windingen bij elke draai door het water slaan. Een tik van de eerste windingen kan vissen ernstig verwonden. In de gepatenteerde inlaat van het visveilige vijzelgemaal neemt de breedte van de vijzelbladen gedurende de laatste windingen af, zodat de bladen teruglopen naar de buitenkant van de vijzel tot ze uiteindelijk op lijken te gaan in de buis rond de vijzel. De omhulling en de aangepaste vijzelbladen zorgen ervoor dat de vijzel niet langer door het water slaat en de vis niet meer beschadigd of beklemd kan raken.

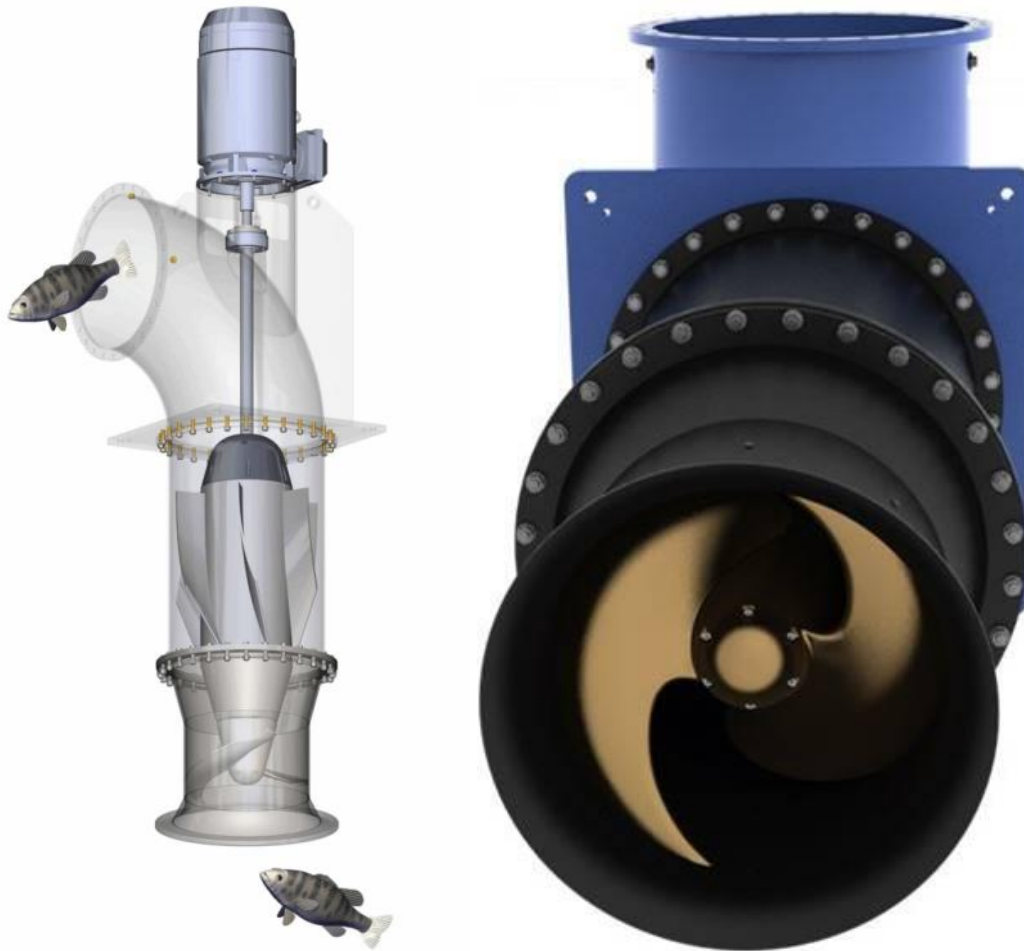
Visveilige Axiaalpompen

Het principe van de visvriendelijke axiaalpompe berust op een aanpassing van de waaivorm en de leischoppen. Als gevolg van de waaivorm moet een stroming ontstaan die vissen veilig tussen de waaierbladen doorvoert. De waaier heeft een grotere kogelopening dan conventionele axiaalwaaier, waardoor de waaier beter passeerbaar zou moeten zijn voor vissen. Daarnaast maakt het de waaier cavitatie vrij en dus ook fluisterstil, wat ervoor zorgt dat vissen de pompe niet als een barrière zouden zien om te migreren.

Een visvriendelijke axiaalpompe gefabriceerd door Fairbanks Nijhuis (F/N pompe) werd geïnstalleerd in het Duivelsputgemaal in Vinderhoute. INBO onderzocht de visveiligheid van deze axiaalpompe waaraan visvriendelijke kenmerken worden toegemeten. Bij visveiligheid wordt gestreefd naar lage schade en sterftepercentages. Met een geschatte gemiddelde overleving voor palingvrouwtjes van 98,6% met 95% CI [97,1; 99,5] bij 550 rpm en van 99,2% met 95% CI [97,5; 99,9] bij het 468 rpm toerental scoort de F/N pompe goed voor wat overleefbaarheid voor paling betreft. Het overlevingspercentage voor blankvoorn ligt een stuk lager dan bij paling. Van blankvoorn overleeft 64,6% met 95% CI [60,4; 68,6] de passage bij 550 rpm en 72,6% met 95% CI [66,9; 77,8] de passage bij 468 rpm. Het overlevingspercentage is het laagst voor grote brasem en bedraagt amper 15,4% met 95% CI [7,3; 26,8] bij 550 rpm en

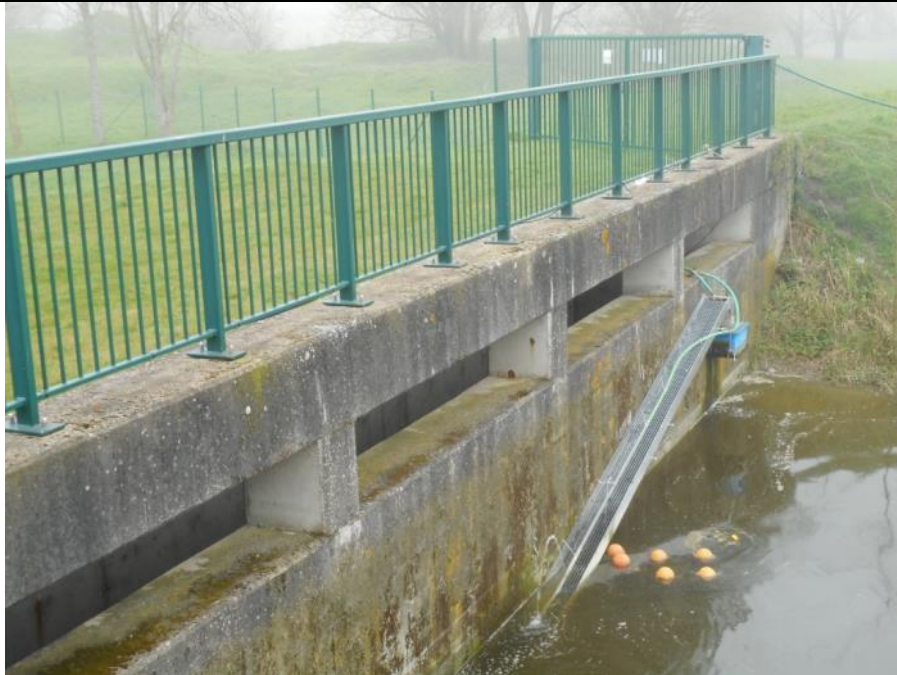
Glasaalgoot

De goten kunnen in sommige gevallen zo geplaatst worden dat glasalen op het einde van de goot vanzelf in het juiste waterlichaam terecht komen. Meestal echter worden ze bovenaan de goot opgevangen in een rustbak. Deze rustbakken worden door mensen leeggemaakt op een veilige locatie stroomopwaarts van het vismigratieknelpunt.

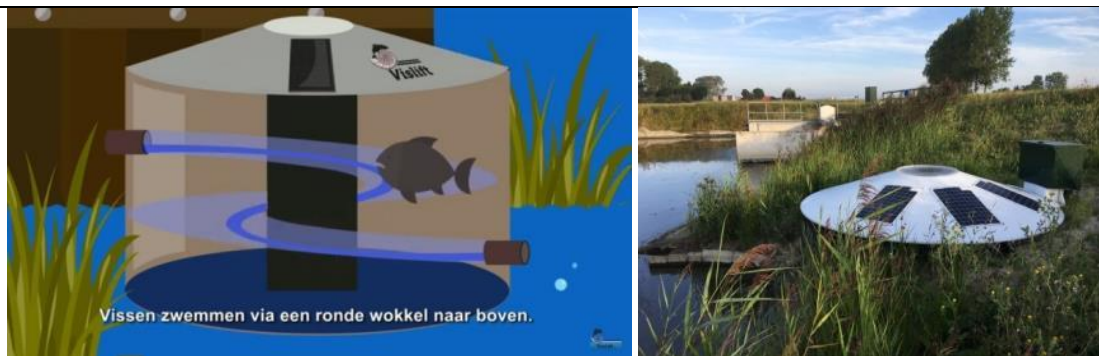
Smart vislift UP

(Bron: Vislift (links) en Waterschap Rivierenland (rechts).

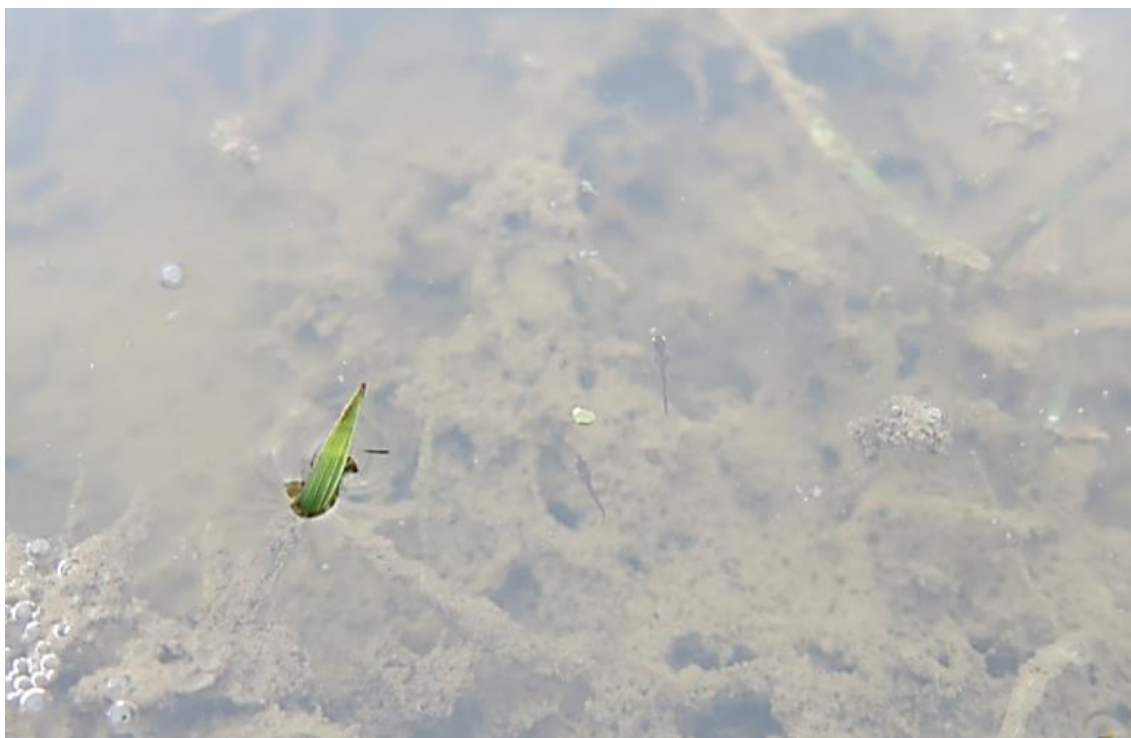
Figuur 53 Visueel waarnemen van kwabaallarven in maart.

Het visueel waarnemen van kwabaallarven is mogelijk omdat zij gedurende enkele weken in het begin van hun levenscyclus pelagisch en sterk positief fototactisch zijn. Hierdoor bevinden de larven zich op zonnige voorjaarsdagen bovenaan in de waterkolom, waardoor zij door een geoefend oog te vinden zijn net onder het wateroppervlak (Figuur 53). Larven worden gevangen en bekeken om zeker te zijn dat het om kwabaallarven gaat. Daarna worden deze op dezelfde locatie teruggezet. De visuele inspectie wordt uitgevoerd op selectieve basis. Plaatsen in de waterloop of poel die op basis van expertkennis er veelbelovend uitzien, worden in detail bekeken. De duur van de zoektocht per potentiële locatie is afhankelijk van de grootte van het oppervlak.

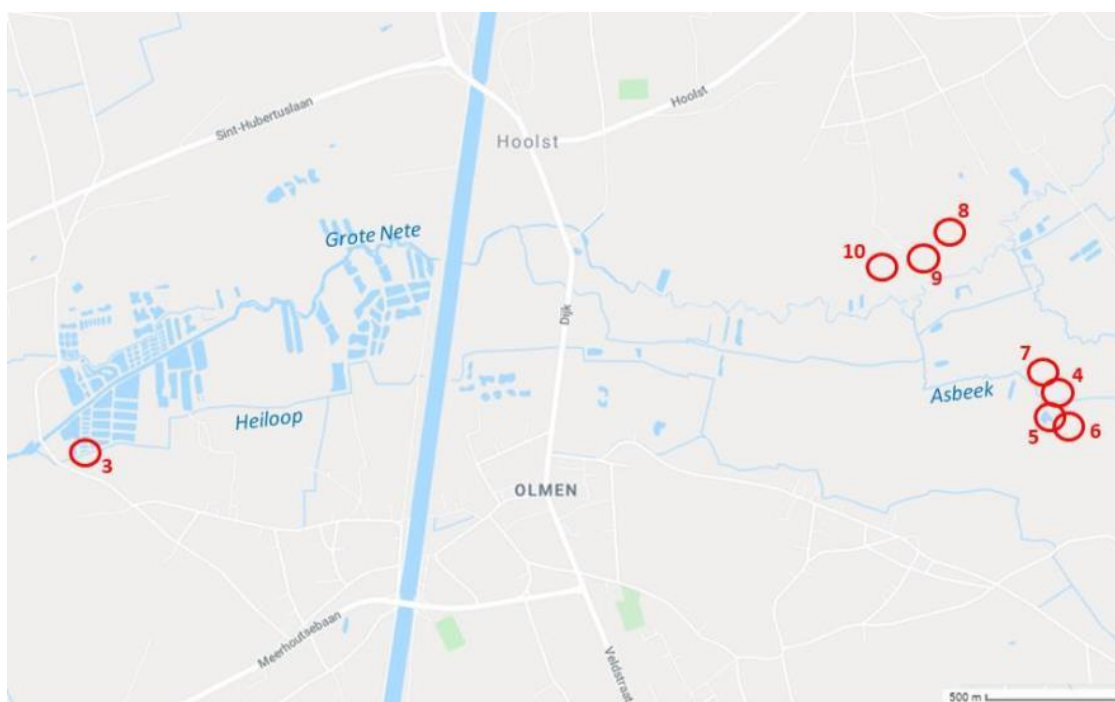
Figuur 58 Locaties waar kwabaallarven werden gezocht in maart 2021 (3. de poelen aan de vistrap aan de straalmolen, 4. poel aan de Asbeek waar enkele jaren terug kwabaallarven werden gevonden, 5. grotere plas op linkeroever van de Asbeek, 6. weiland langs de Asbeek, 7. poel aan de Asbeek SA van de 'begaamde' poel ook op rechteroever, 8. weiland thv Heynsbergen (paardenweide), 9. ontwateringsgracht gracht weiland Heynsbergen (paardenweide), 10. overstroomd weiland stroomafwaarts pad Heynsbergen (=ontwateringsgracht in recent aangekocht weiland dat sinds 2021 in beheer is door ANB).

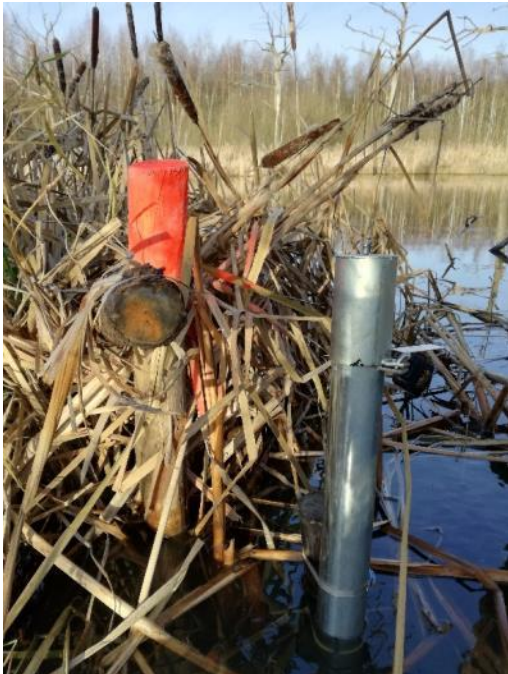
Figuur 70 Peilschaal in poel, De Most (Balen).

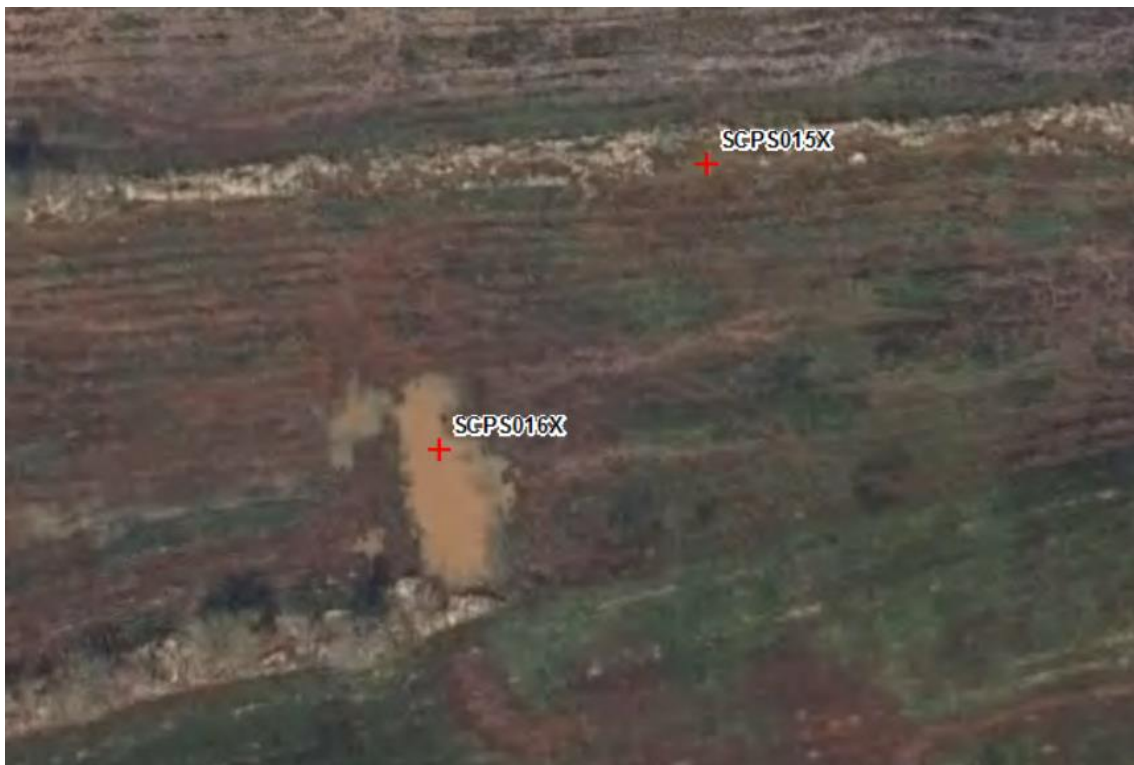
Figuur 74 Luchtfoto peilschalen poel weide Asbeek (SCPS015X in Asbeek, SCPS016X in poel weide).

Ter hoogte van SCPS015X is er laagte in de zuidelijke oever van de Asbeek wat een instroom van de Asbeek op de weide mogelijk maakt vanaf een bepaald peil (29,621 mTAW). Vanwege het natuurlijke gradiënt van het perceel volgt die instroom dan een traject richting de poel die centraal in het perceel gelegen is. Door de lokale topografie van het perceel zijn er delen van dit traject die hoger gelegen zijn. Daarom wordt er voor deze locatie een tweede drempelwaarde van 29,761 mTAW gebruikt, omdat er ter hoogte van de instroom aan de oever van de Asbeek een waterkolom van minstens 14 cm moet staan alvorens er sprake kan zijn van een connectie tussen de Asbeek en de poel (Figuur 74).
