Wetenschappelijke onderbouwing en ondersteuning van het visserij-beleid en het visstandbeheer

Onderzoeksprogramma visserij 2020 Eindrapport

Rapporten van het Instituut voor Natuur- en Bosonderzoek 2021 (66)

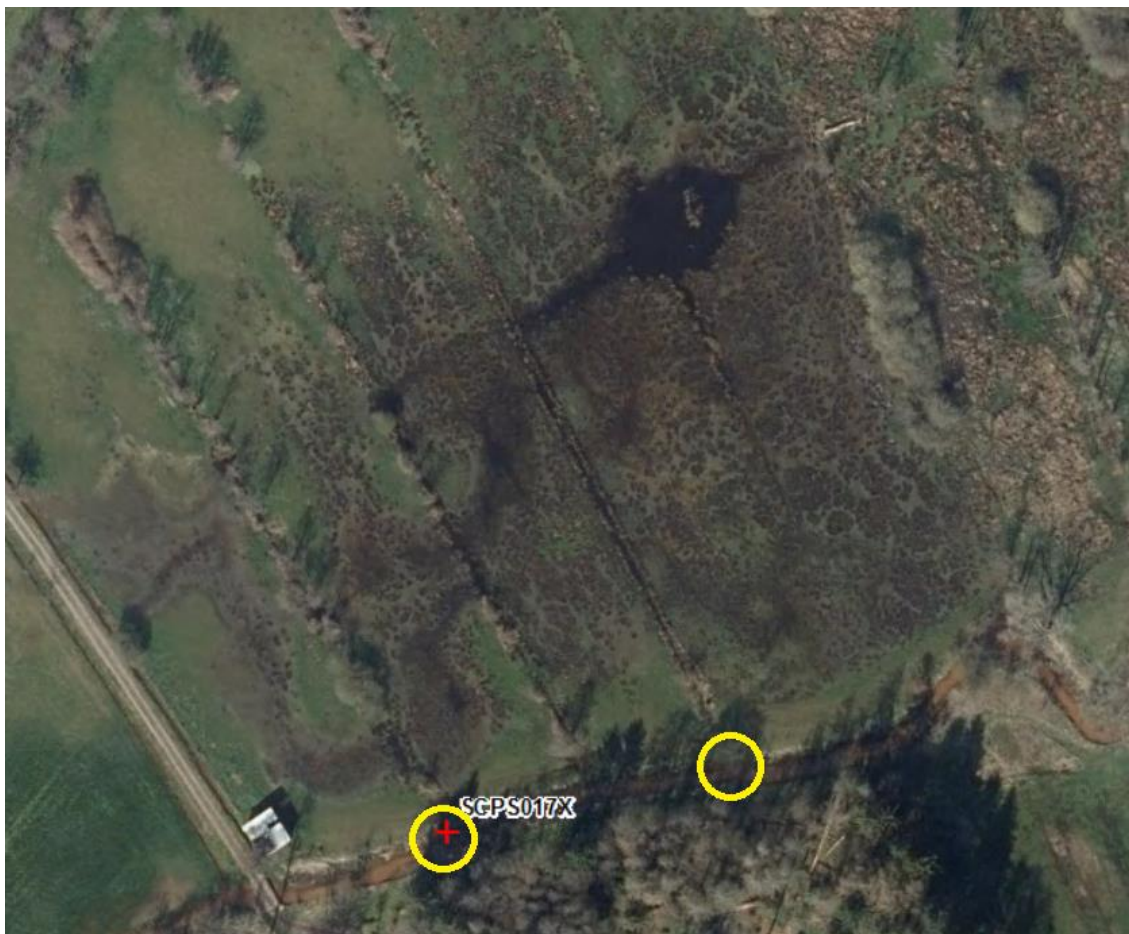
Figuur 76 Luchtfoto peilschaal Grote Nete Heynsbergen (SCPS017X).

De meest noordelijke locatie in Scheps is nabij Heynsbergen. SCPS017X is geplaatst in de Grote Nete om de migratiemogelijkheid via 2 geulen te onderzoeken. De instromen van beide geulen zijn aangeduid met een gele cirkel op Figuur 76.

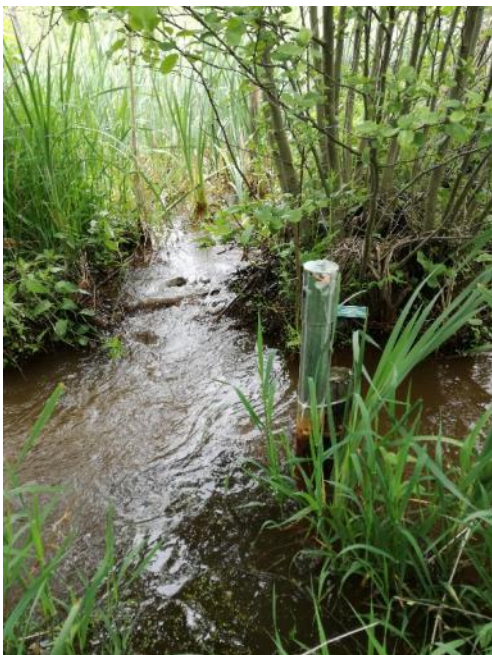
Figuur 80 Uitstroom poel richting Kleine Hoofdgracht (26/05/2021).

Tijdens een terreinbezoek op 26 mei 2021 werd de uitstroom van de poel richting de Kleine Hoofdgracht ook waargenomen (Figuur 80). De tijdreeksen geven ook weer dat de poel niet droogvalt.

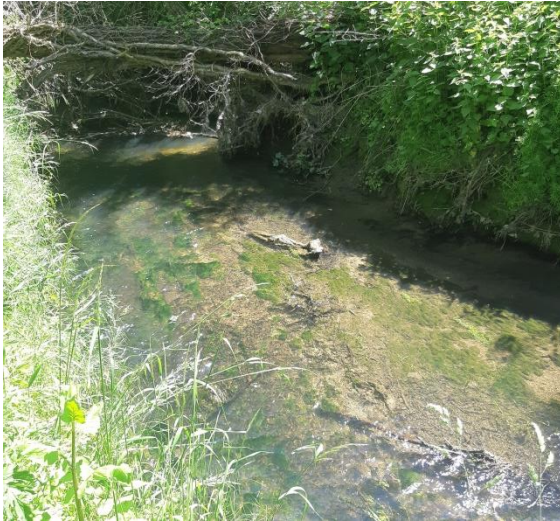
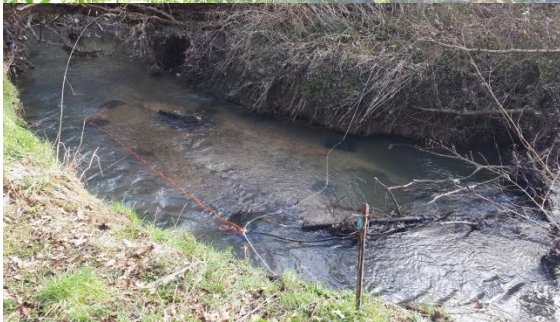
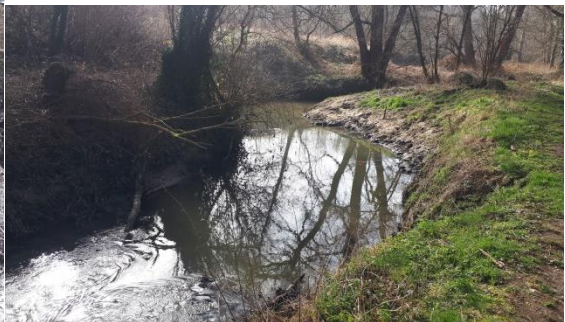
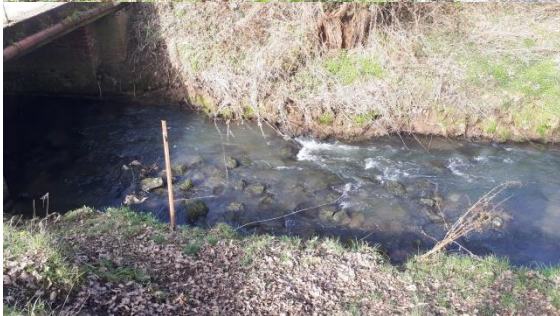
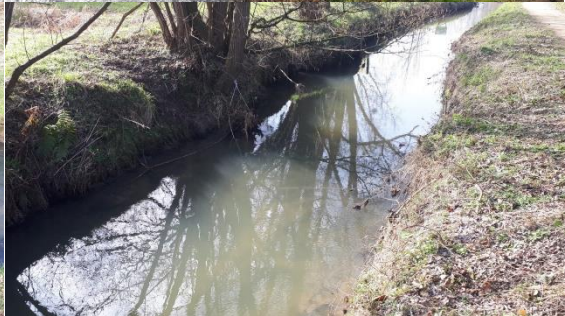
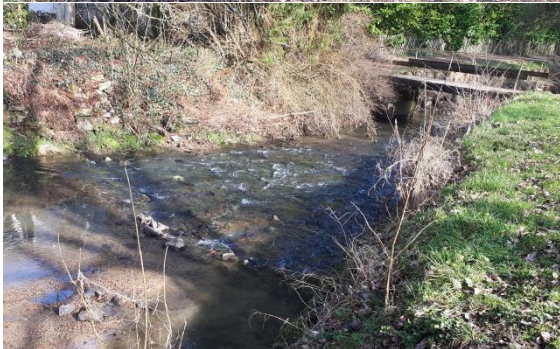
Figuur 82 Foto's van de bemonsterde riffles en pools. De riffles waar enkel werd gekicksampled zijn B1 (Bertelsheide1) en L (Loonbeekmolen). De riffles waar ook paaimatten werden geplaatst zijn B2 (Bertelsheide2) en B3 (Bertelsheide3). Deze laatste twee (telkens links) waren vergezeld van een net stroomopwaarts gelegen pool (telkens rechts) die eveneens werd opgemeten m.b.v. matten en kicksampling.

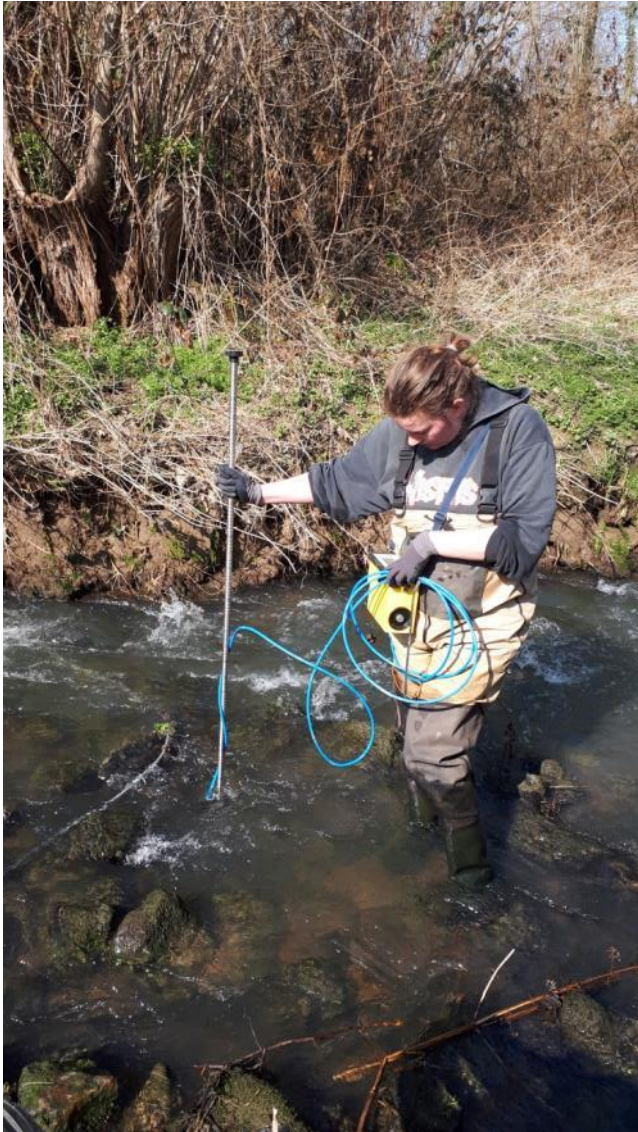
Figuur 85 Habitatkarakteristieken opmeten.

Bijkomend werden enkele basiskarakteristieken van elk van de riffles opgemeten bij elke bemonsteringsronde (Figuur 85). Hiervoor werd op tien random gekozen punten op de riffle of in de pool, een metalen ring met diameter 40 cm geplaatst. Binnen deze ring werd de stroomsnelheid (cm/s) en diepte (cm) gemeten. Aansluitend werd ook de korrelgrootte van het dominante en subdominante substraat ingeschat alsook het percentage waarmee deze vertegenwoordigd waren binnen de ring. De partikelgrootte werd onderverdeeld in slib, zand, grind of steen. Bij de laatste twee categorieën werd de lengte van de intermediaire as (in cm) gespecificeerd. Vervolgens werd de ingebedheid van het dominante substraat genoteerd indien dit niet bestond uit zand of slib.

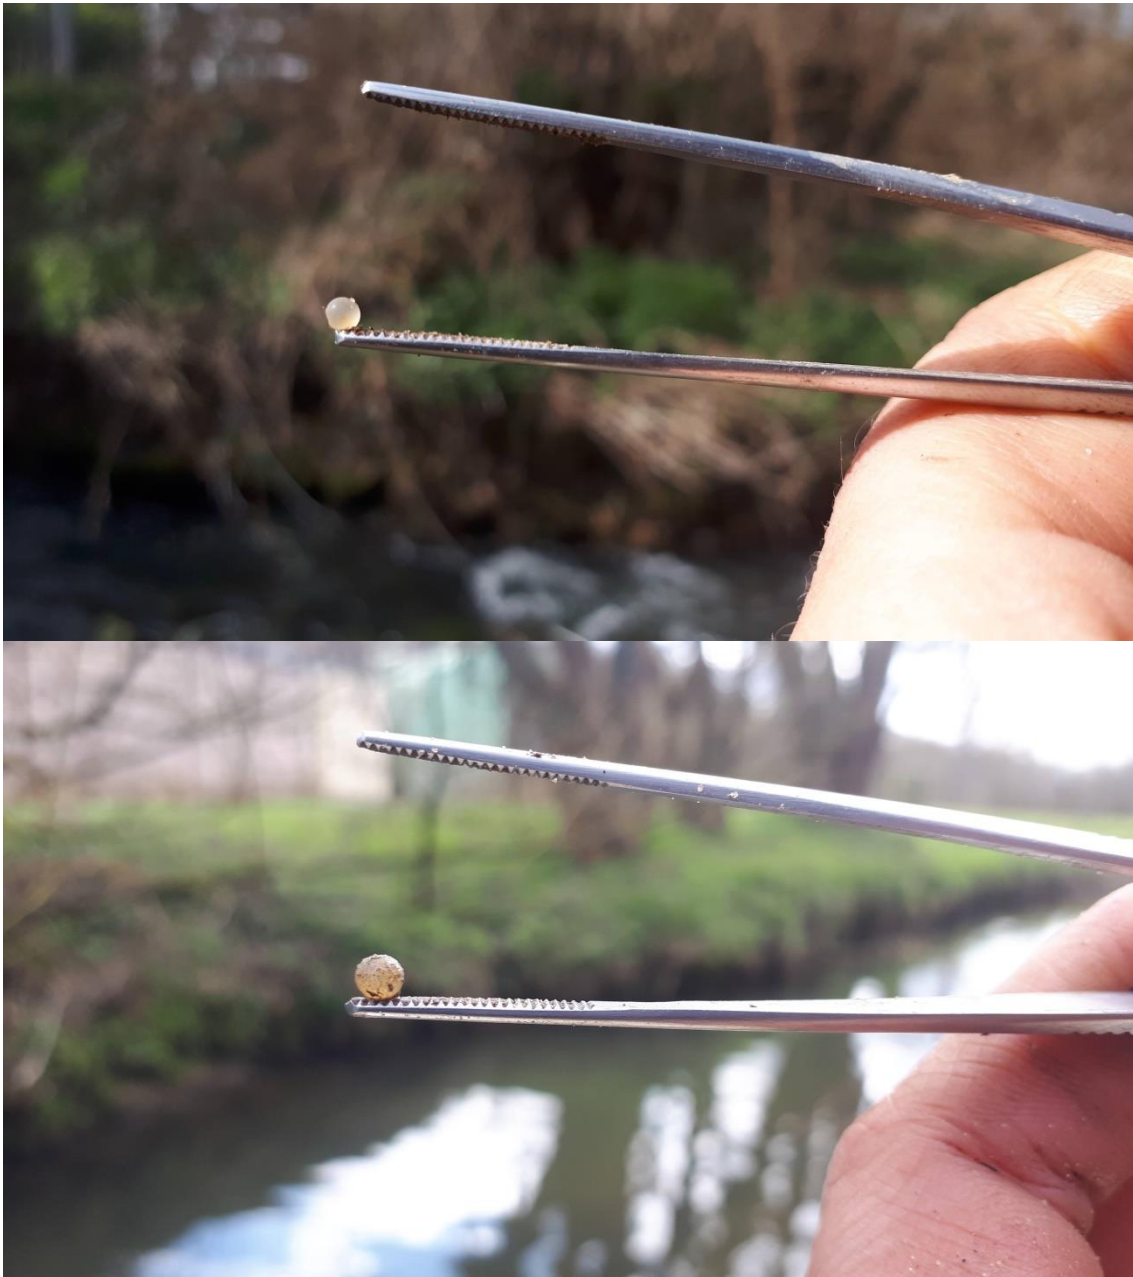
Figuur 99 (Boven) wit-transparant eitje gevonden op 26 maart 2021 op riffle te Bertelsheide3, (Onder) gelige tot oranje kleurig eitje gevonden op 26 maart 2021 in de pool te Bertelsheide3 langs begroeide oever.

Er werden eitjes gevonden van verschillende grootte en kleur (Figuur 99). Mogelijks zijn deze afkomstig van verschillende soorten. In de pool aan Bertelsheide1 werden vaak grotere oranje of gelige eitjes gevonden. De eitjes op de riffles waren doorgaans wit of doorzichtig, de ene wat kleiner dan de andere. De resultaten van de genetische analyse zullen worden besproken in het rapport van volgend jaar. Ook de resultaten van de eDNA staalnames zullen dan worden gerapporteerd.

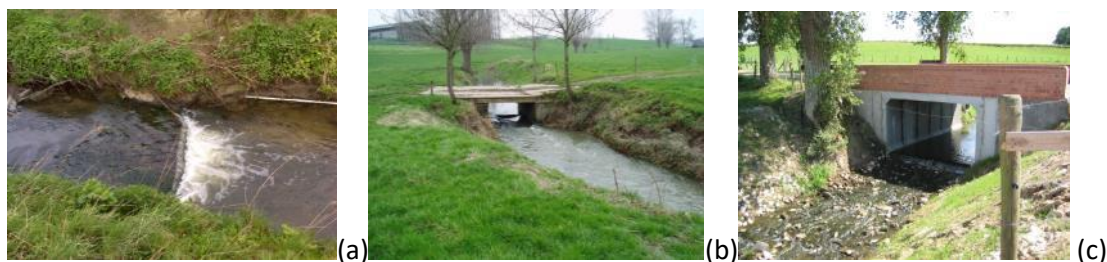
Figuur 102 Drie van vier aangegeven vismigratieknelpunten op de Heidebeek t.h.v. Watou. (a) Het meest stroomafwaartse knelpunt t.h.v. de Houtkerkestraat vóór de oplossing. (b) Het knelpunt aan de Warandehoek, nog onopgelost. (c) Het knelpunt aan de Warandestraat, nog onopgelost. Tussen knelpunt (b) en (c) is een vierde knelpunt aanwezig dat nog onopgelost is (geen foto beschikbaar; bron: geoloket VMM).

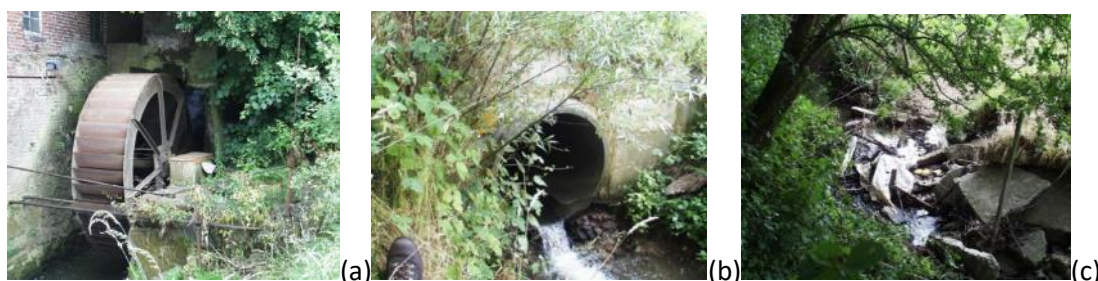
Figuur 104 Onopgeloste knelpunten op de Traveinsbeek. (a) Molen Van Den Borre, stroomafwaarts van de monding van de Pauwelsbeek in de Traveinsbeek. (b) duiker met verval van 15 cm, 200 m stroomafwaarts van De Vlamme. (c) Onnatuurlijke barrière van afval stroomopwaarts van de monding van de Karnemelkbeek in de Traveinsbeek.

De **Traveinsbeek** is een onbevaarbare waterloop 2^e categorie in de Zwalmvallei in de Vlaamse Ardennen, beheerd door de Provincie Oost-Vlaanderen. De beek ontspringt in Sint-Maria-Oudenhove en stroomt zo (als grens tussen Erwetegem en Sint-Goriks-Oudenhove) verder langs natuurgebied de Steenbergse bossen en De Vlamme richting Strijpen. Op de Traveinsbeek in Strijpen ligt de Molen Van Den Borre. De Traveinsbeek mondt uit in de Zwalm op de grens tussen Strijpen en Sint-Goriks-Oudenhove net stroomopwaarts van de Bostmolen in Roborst (Zwalm). In de Traveinsbeek leeft een populatie Rivierdonderpad; in natuurgebied de Steenbergse bossen en net stroomafwaarts daarvan werd de beek door o.a. Natuurpunt aangepast om een betere habitat te creëren. Er werd grind in de beek gebracht om het habitat te verbeteren voor rivierdonderpad en beekprik. Het grind dat gebruikt werd is afkomstig uit de streek en werd o.a. aangebracht in een traject stroomafwaarts van De Vlamme, waar dit gesteente door een verlies aan natuurlijkheid in het stroompatroon van de beek niet meer dagzoomt. Ook werden in het traject tussen De Vlamme en de monding van de Karnemelkbeek in de Traveinsbeek natuurlijke stroomdeflectoren aangebracht onder de vorm van houten boomstammetjes (Figuur 103). De waterkwaliteit in de Traveinsbeek wordt als goed gerapporteerd door VMM, die een BBI score van 7 mat op meetpunt 726700 in 2000. Op de Traveinsbeek zelf zijn drie onopgeloste vismigratieknelpunten aanwezig. Van de Zwalm naar de bron toe zijn dit achtereenvolgens de Van Den Borre molen (verval van 5 m), een duiker (200 m stroomafwaarts van De Vlamme, met een verval van 15 cm en een luchtkas) en 650 m stroomopwaarts van De Vlamme een onnatuurlijke hindernis veroorzaakt door afval (deze werd mogelijks tegen de tijd van dit schrijven opgelost; bron: VMM geoloket vismigratie)(Figuur 104). Op de Karnemelkbeek, die uitmondt in de Traveinsbeek

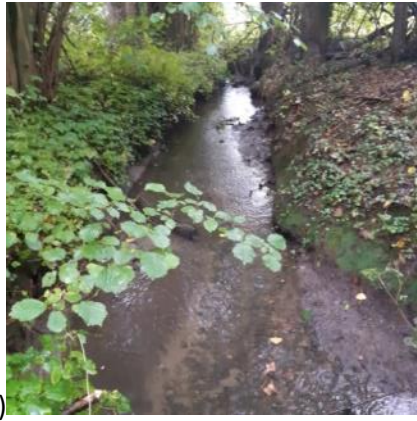
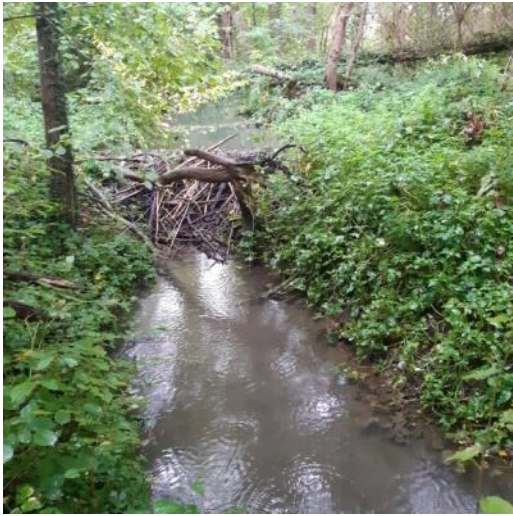
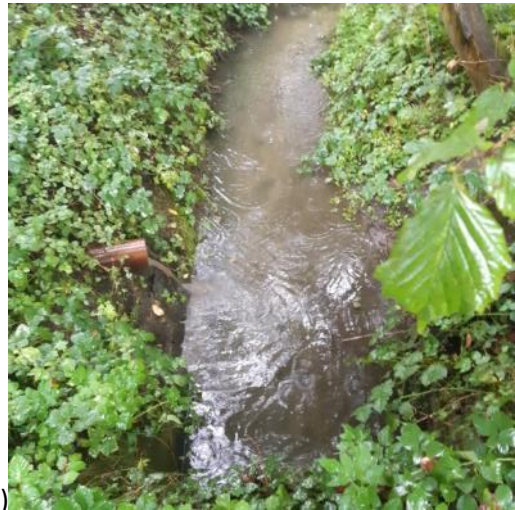
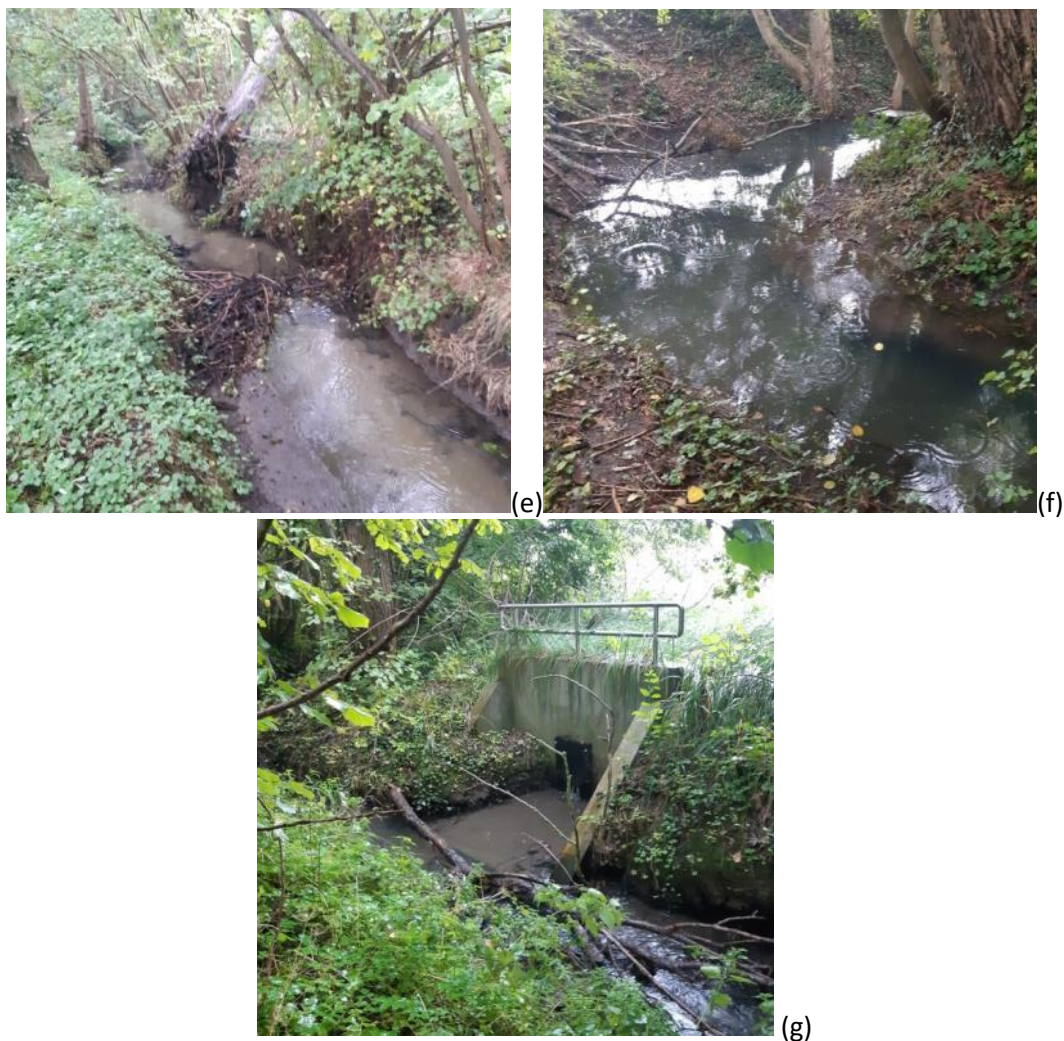
Figuur 106 Foto's van de Bruelbeek op verschillende locaties in de omgeving van het geëvalueerde larvaal en paai habitat. (a) overzicht van de locaties afgebeeld op foto's (b) tot (g). (b) foto van het meest stroomafwaartse stuk van het geëvalueerde larvaal habitat. (c) foto van de meest stroomafwaartse beverdam. (d) aanwezigheid van een overstort of puntlozing. (e) foto van de meest stroomopwaartse beverdam. (f) foto van een stuk van het geëvalueerde paai habitat. (g) foto van de duiker met terugslagklep die de Bruelbeek onder de Sint-Ermelindisstraat en spoorweg leidt.

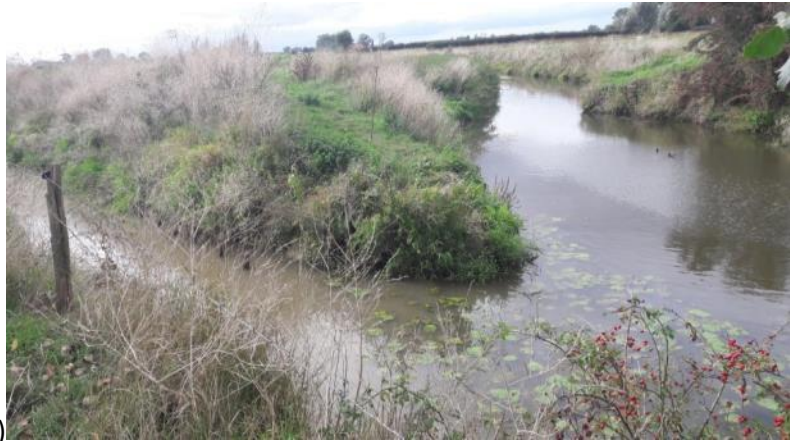
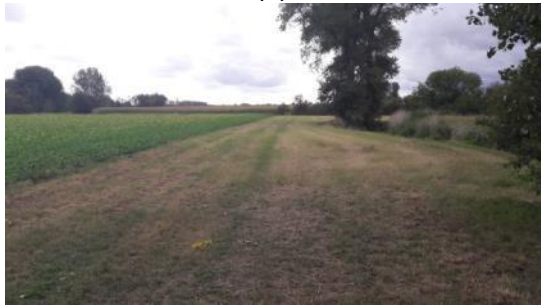
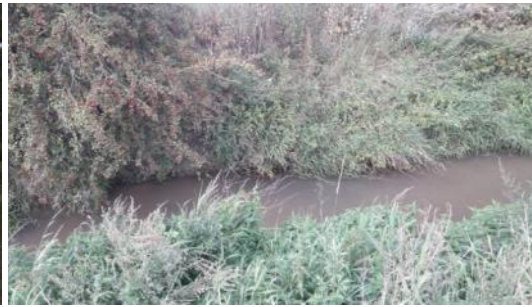
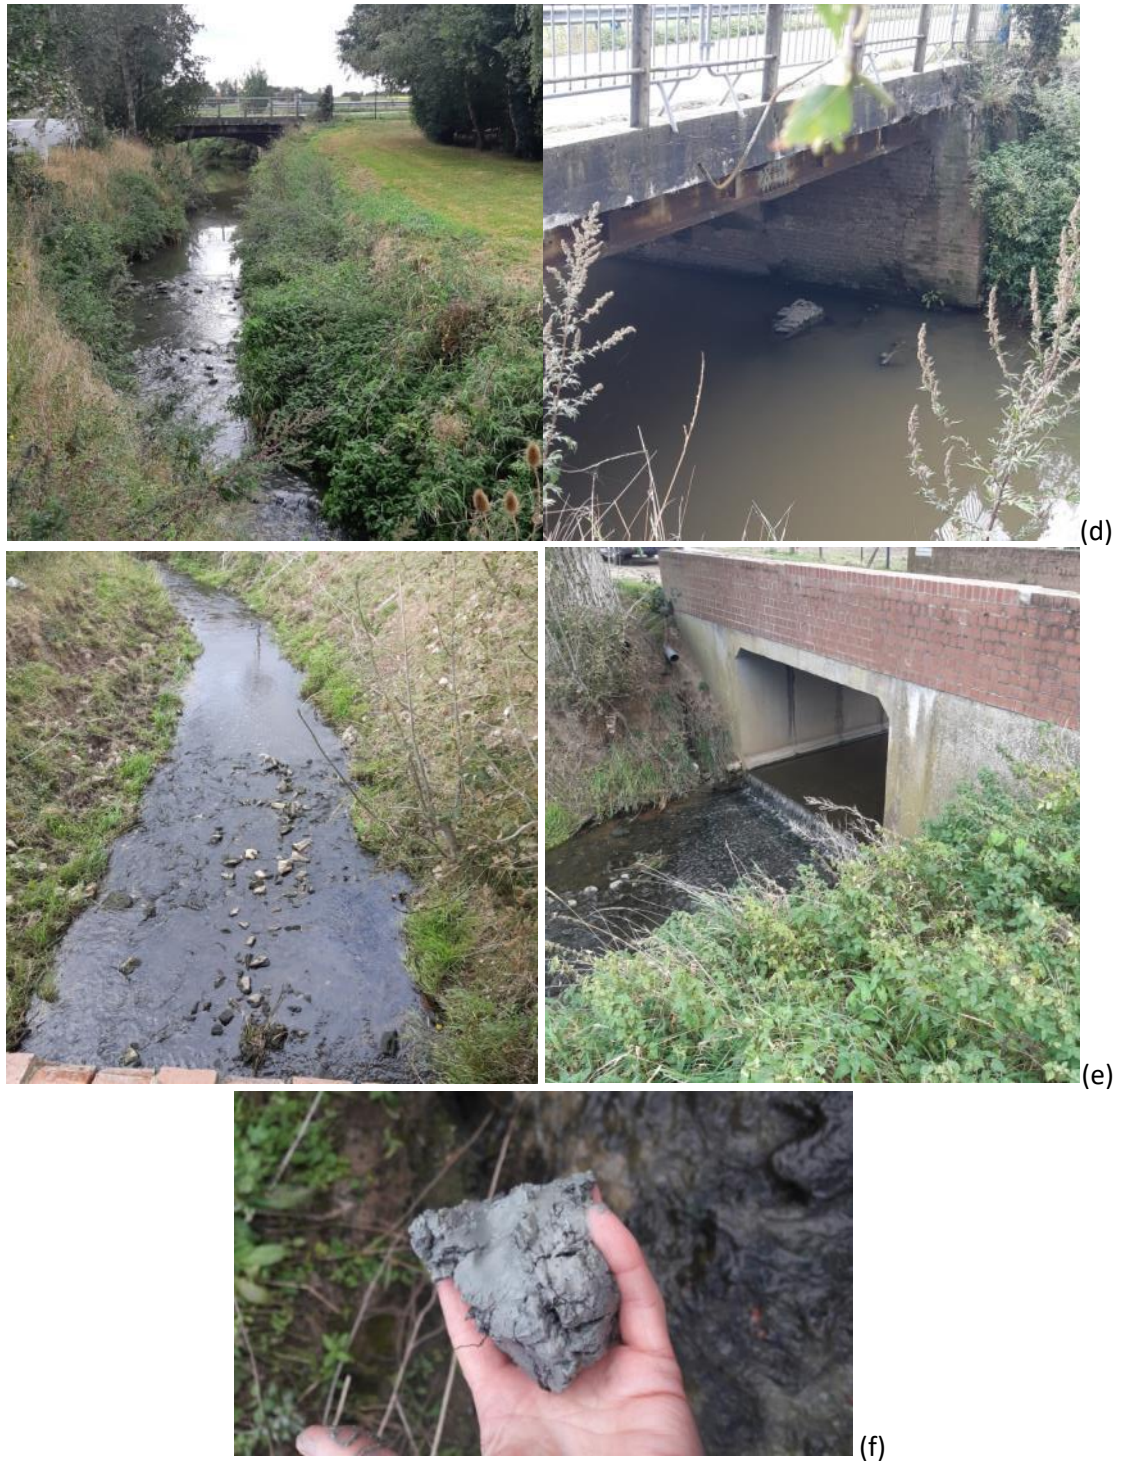
Figuur 108 Foto's van de Heidebeek op verschillende locaties in de omgeving van het geëvalueerde larvaal en paai habitat. (a) overzicht van de locaties afgebeeld op foto's (b) tot (e). (b) foto van de monding van de Heidebeek in de Ijzer. (c) foto's van de ligging van het traject voor larvaal habitat in het landschap en foto van een stukje van het traject. (d) aanwezigheid van stenig substraat net stroomaf de Winnezelestraat en passeerbaarheid over de betonplaat onder de weg. (e) foto van de een deel van het traject voor paai habitat en het knelpunt net stroomop dit traject onder de Warandestraat. (f) foto van het dominante substraat in de Heidebeek (klei).

In de **Heidebeek** was potentieel paaihabitat enkel aanwezig in de buurt van de kruising met wegen, waar de beek onder de weg door over een bodemplaat loopt en steenbestorting uitspoelt of aangebracht werd stroomafwaarts van de bodemplaat (Figuur 107). Specifiek aan de Warandestraat, was er ook stroomafwaarts daarvan nog stenig substraat aanwezig en werd een voldoende hoge stroomsnelheid verondersteld (Figuur 108). De potenties voor larvaal habitat waren moeilijk te evalueren tijdens de prospectie door de troebelheid van het water. Het geselecteerde traject voor evaluatie van de geschiktheid voor beekprik larven ligt naast een bufferstrook van grazige vegetatie in één van de meest meanderende stukjes van het Vlaamse deel van de Heidebeek. Er werd geen prospectie uitgevoerd in het Franse deel.

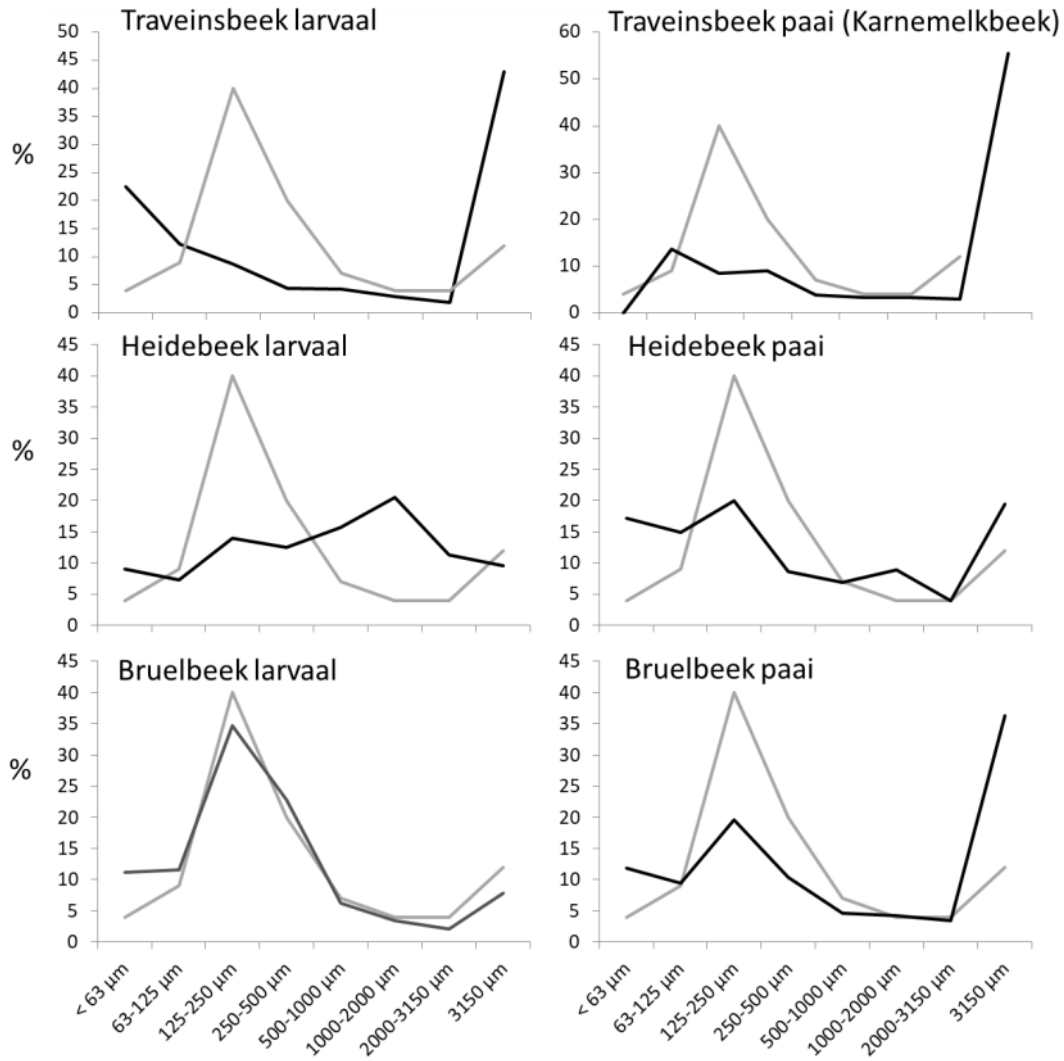
Figuur 116 Korrelgrootteverdeling voor de potentiële larvale en paai habitats in de 3 geëvalueerde waterlopen (zwarte lijn), en de ideale korrelgrootte verdeling voor beekprik gebaseerd op de korrelgrootteverdeling van waterlopen waar beekprik aanwezig is (naar Seeuws, 1996) (grijze lijn). Y-as: Procentuele aandeel van de korrelgrootte fractie (x-as).

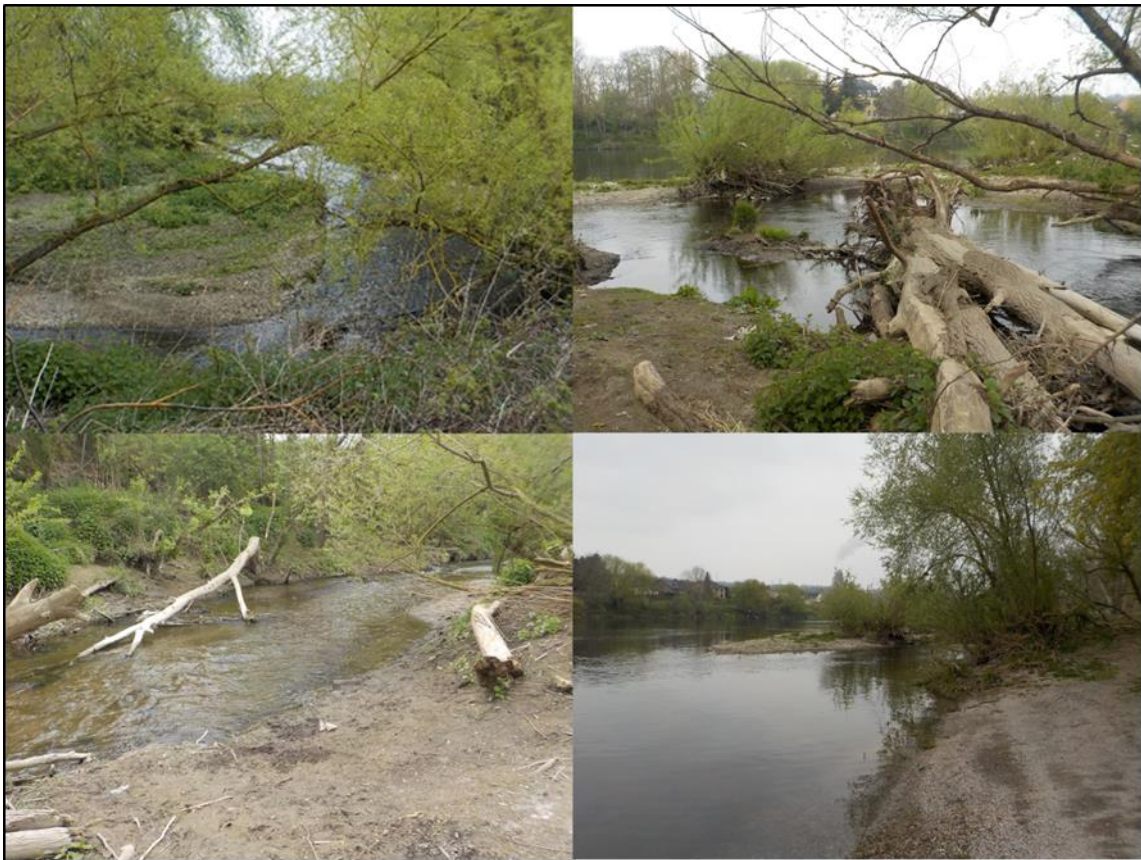
Figuur 128 De Berwijn nabij de monding in de Maas, net stroomaf de stuw van Lixhe (Lize).

De Berwijn is een kleine rivier met een gemiddeld debiet van 1,5 m³/s. In periodes met veel regen kan de afvoer oplopen van enkele m³/s tot 10 m³/s en is het een dynamische rivier. Op 14/7/2021 werd er door de extreme neerslagsituatie in het oosten van België een historisch hoge afvoer opgetekend in Moelingen, waarbij het waterniveau in de Berwijn 3 m hoger stond dan normaal en een groot deel van Moelingen onder water stond. De limnigraaf in Moelingen gaf voor die dag een debiet tot 100 m³/s aan (mogelijk gaat het wel om een meting met een grote foutmarge; meting boven de ijkingcurve). Dit illustreert wel goed welke extreme afvoeren in deze rivier kunnen optreden. (bron: <https://www.waterinfo.be/>). Op plaatsen waar de rivier vrij kan inwerken op de oevers, wordt deze geërodeerd en worden er nieuwe geulen en grindbanken gevormd (Figuur 128). Met betrekking tot een langdurende monitoring naar de optrek van salmoniden, is dit zeker een aandachtspunt voor de keuze van de monitoringslocatie. De Berwijn kruist een aantal verkeersaders net stroomopwaarts haar monding, welke door betonnen structuren beschermd worden tegen erosie. Op basis van hun bestendigheid tegen erosie bieden deze plaatsen vermoedelijk de beste mogelijkheden om een permanente monitoring op te zetten waarbij gebruik gemaakt dient te worden van structuren die in het water geplaatst worden (Figuur 129).

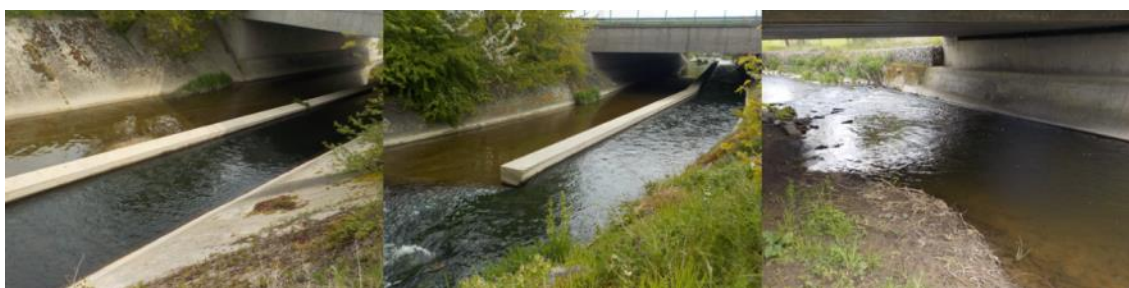
Figuur 129 Beschikbare bruggen over de Berwijn, nabij de monding in Moelingen. Van links naar rechts; de brug van de N602, de N25 en de spoorwegbrug.

De betonnen structuren onder beide wegen zijn gelijkaardig en voorkomen een verval door het traject over de hele lengte door een smallere betonnen geul te laten stromen. Voor hogere afvoeren kan de ondiepe bak langs de linkeroever overstroomd worden. Stroomafwaarts van de betonnen structuren onder beide bruggen is sprake van erosie en op beide locaties werd deze erosie in het verleden aangepakt via het aanbrengen van een bed uit stortstenen. De locatie stroomopwaarts onder de spoorwegbrug is erg aangezand op de linkeroever en het is niet zeker of ook hier een betonnen bodemplaat aanwezig is.

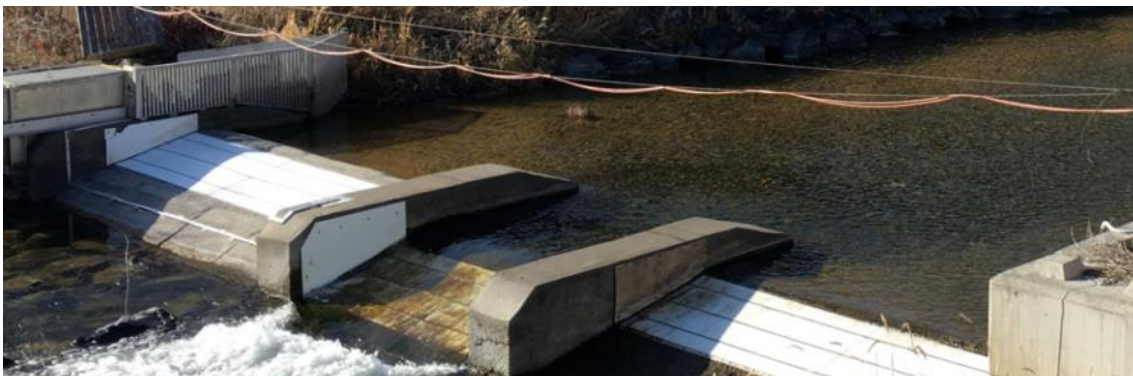
Figuur 130 Fish counter (<https://instream.net/>)

De toepassing in de praktijk gebeurt door de installatie van drie opeenvolgende elektroden op het oppervlak van een gladde stuw waarover een relatief dunne waterfilm stroomt. De telzone bestaat dus uit drie elektroden. Deze elektroden vormen twee elektrodenparen - één paar is de stroomafwaartse elektrode en de middenelektrode, het tweede paar is de middenelektrode en de stroomopwaartse elektrode. De teller zendt een negatief signaal uit tussen het eerste elektrodepaar maar een positief signaal tussen het tweede elektrodepaar. Terwijl een vis over de telzone beweegt, 'versterkt' zijn lichaam het signaal tijdelijk en dit is wat de teller aangeeft. Voor een stroomopwaarts bewegende vis is het signaal aanvankelijk negatief (een 'trog') en dan positief (een 'piek'); het omgekeerde geldt voor een stroomafwaarts bewegende vis. Een vis van een bepaalde grootte (maar groter dan de elektrode-afstand) die stroomopwaarts over de elektroden zwemt op een constante zwemhoogte, zou een perfecte symmetrische sinusgolf moeten genereren. Bovendien zal een vis die dicht bij de elektroden zwemt een grotere signaalgrootte geven in vergelijking met een vis die hoger in de waterkolom zwemt Mc Cleary 2008. De passage van meerdere vissen op hetzelfde moment kan een onderschatting in aantal en een overschatting in grootte veroorzaken. Beschikbare data zijn de lengte van de vis en de zwemrichting maar geen soortherkenning. Gekende producenten van resistivity counters zijn Aquantic, Scottish southern Energy en EA Technologies.

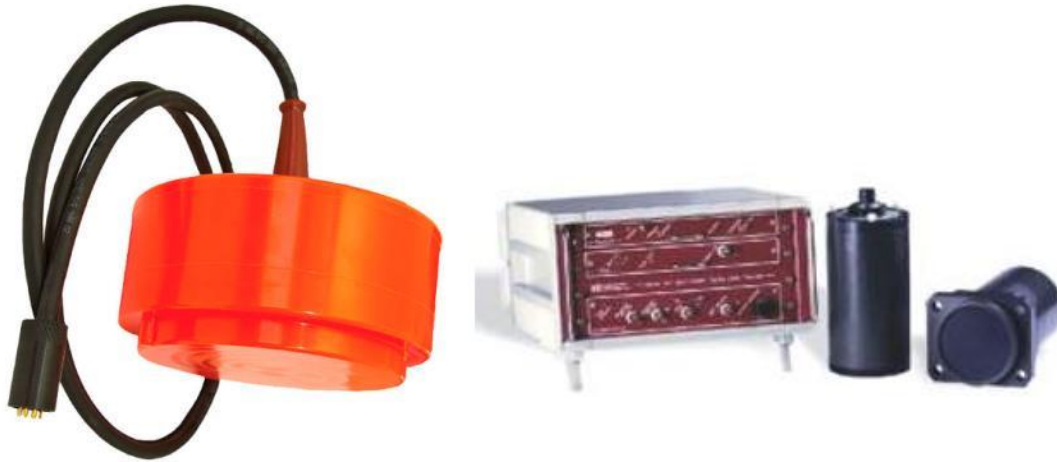
Figuur 132 SIMRAD EK60 (www.nauticexpo.com) en HTI 241 (www.environmental-expert.com).

Splitbeam systemen zenden een korte geluidsgolf uit en versterken dan het teruggekaatste signaal om het te verwerken in een beeld. Referentietoestellen zijn de Biosonics DT-X, SIMRAD EK60 en HTI 241 (Figuur 132).

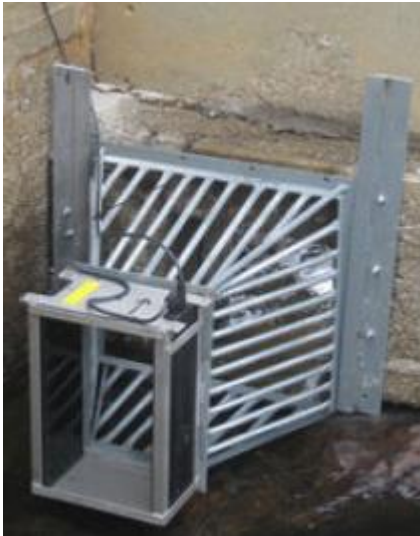
Figuur 134 VAKI Riverwatcher-S (scanner unit) (<http://www.riverwatcher.is/>)

Multibeam systemen zenden dus meerdere bundels akoestische golven uit op dezelfde frequentie en converteren de teruggekaatste golven in een hoogkwalitatief 'beeld'. De analyse hiervan dient te gebeuren door aparte software. Bekende referentie multibeam apparaten zijn de DIDSON (Dual frequency IDentification SONar) en de daarop volgende ARIS (Adaptive Resolution Imaging Sonar). De opstelling en de hoek van het toestel bepaald welke zone gecoverd wordt. Bij ondiepe waterlichamen kan dit beperkend zijn voor de zone die in beeld komt (Martignac et al., 2015).

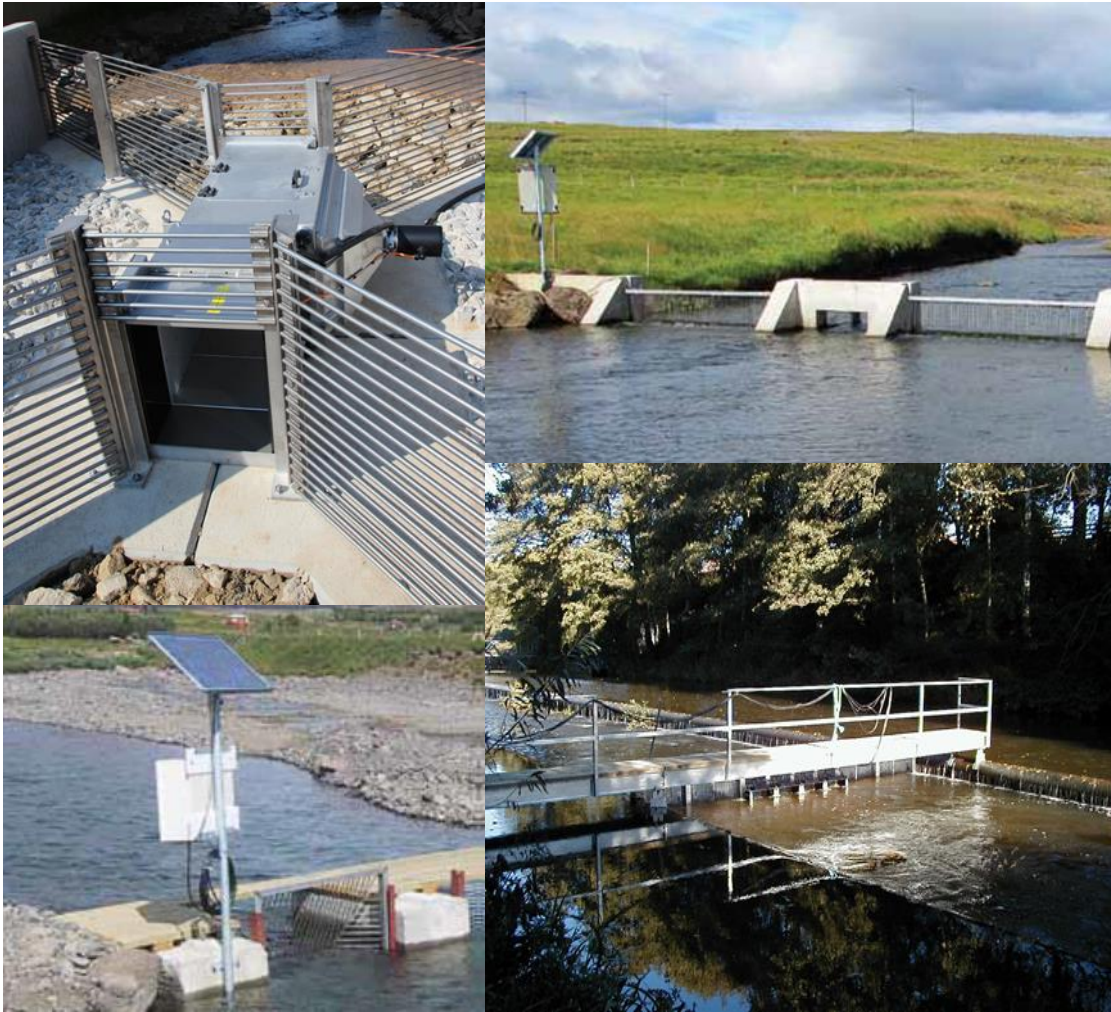
Figuur 135 Enkele voorbeelden van geleidingsroosters voor de opstelling van een cameratunnel in rivieren (bron: VAKI.is)

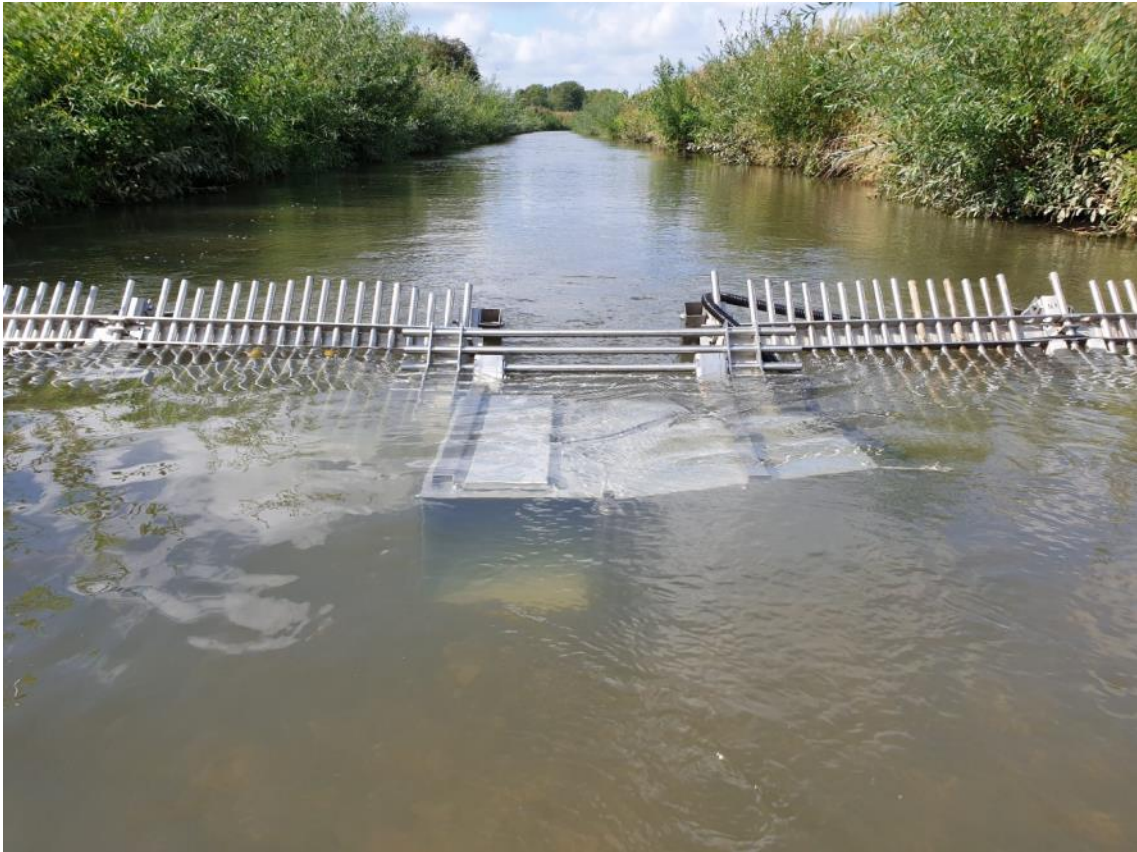
Figuur 136 Opstelling van het KB-TS camerasysteem in de Geul (NI) met visgeleidingsroosters.(bron: kb-ts.nl)

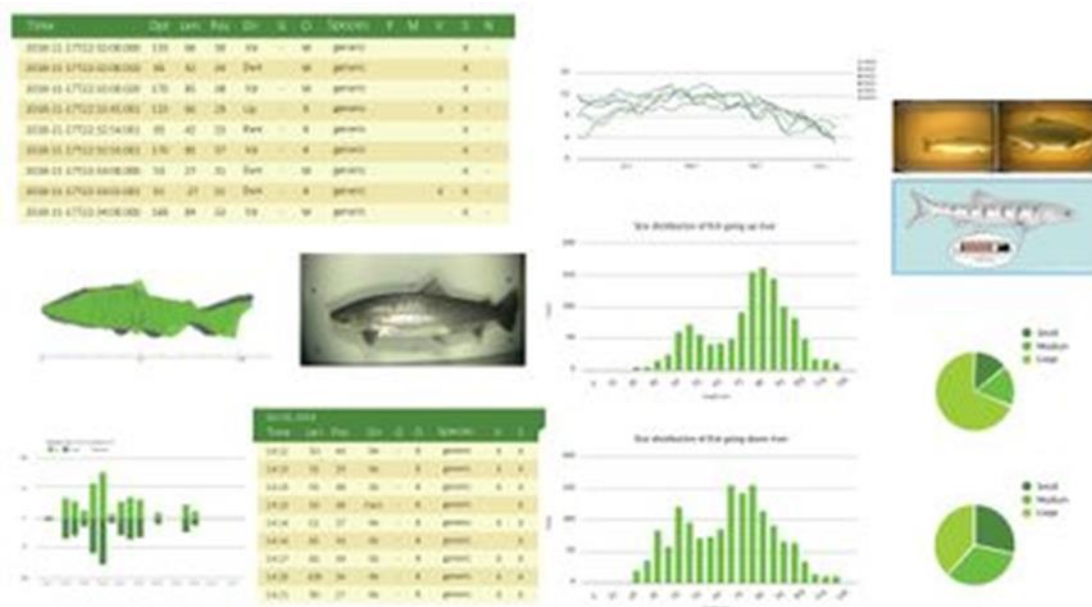
Figuur 138 Riverwatcher daily dataoverzicht met tabellen, lengteklassen, abiotiek en afbeeldingen van gedetecteerde vissen. (bron: riverwatcher.net)

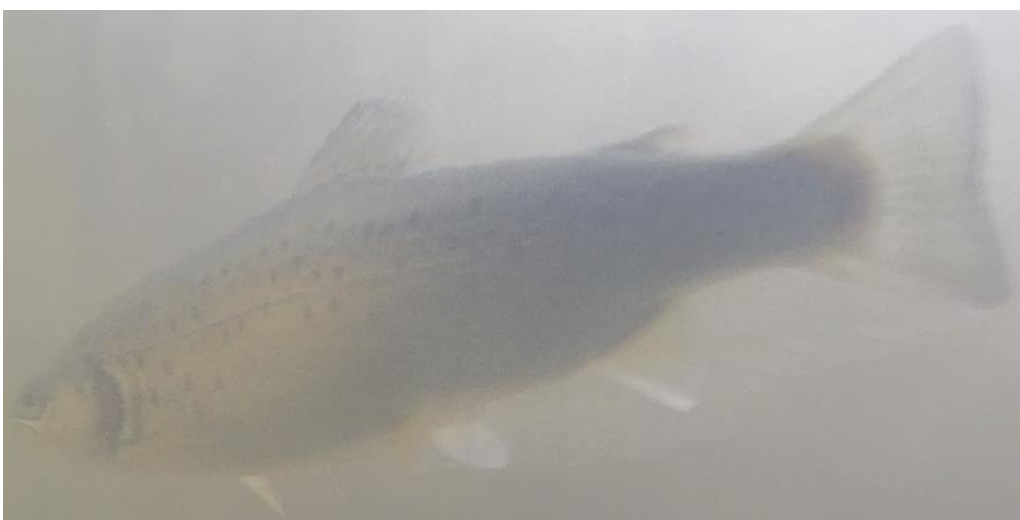
Figuur 140 Foto van een passerende forel bij het onderzoek van KB-TS in de boembekemolen (Zwalm, B).

KBTS maakt gebruik van 'migrator', welke is inbegrepen in de kosten. Deze software biedt een gebruikersinterface om de resultaten te raadplegen, welke als .csv file kunnen gedownload worden (Figuur 139 en Figuur 140).
