ZEDELGEM - JABBEKE

Beheerplan beschermd landschap Vloethemveld

PROJECT: Beheerplan beschermd landschap Vloethemveld
SITUERING: Jabbeke, Zedelgem – West-Vlaanderen

DEFINITIEVE VERSIE: februari 2020

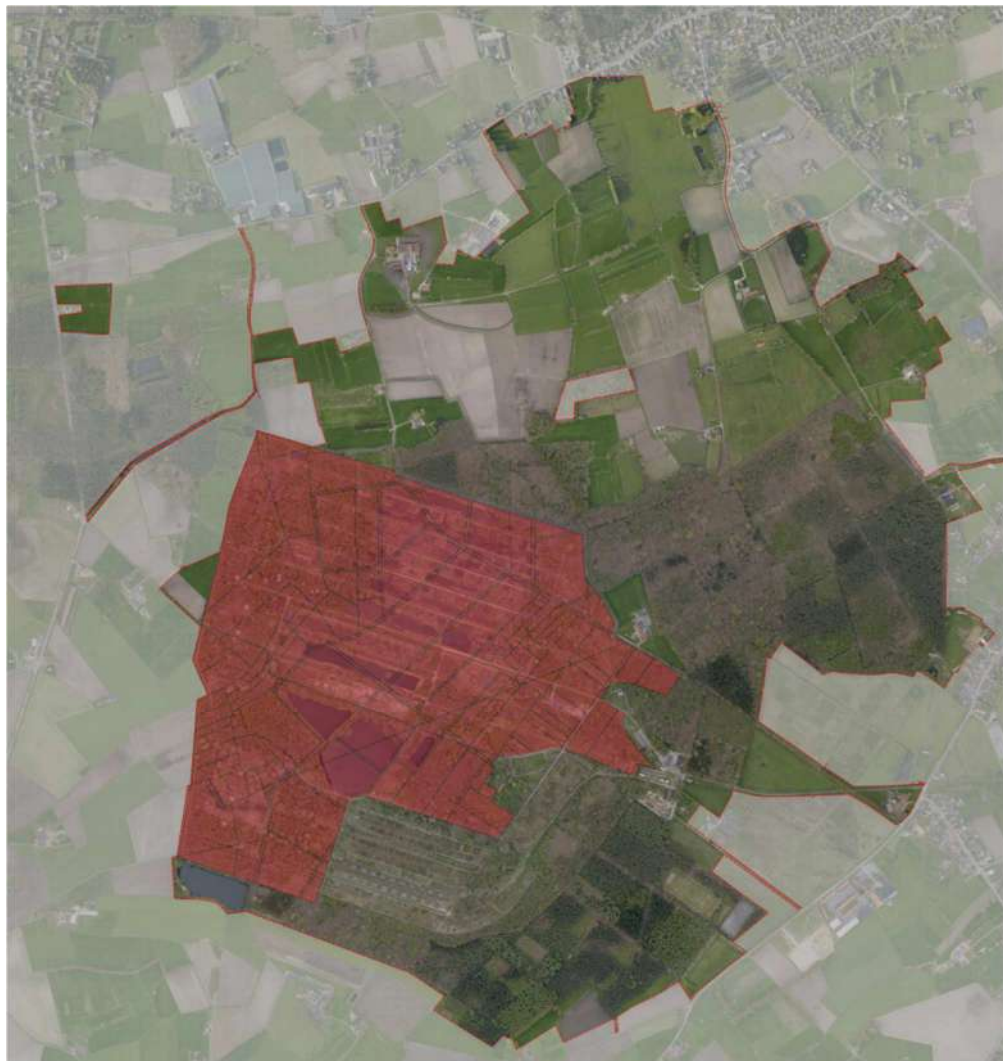
Figuur 2: Situering zone 1.1

Deze zone omvat het grootste gedeelte van het voormalig militair domein. Het gaat om het noordoostelijke gebied van het militair domein en heeft grote natuurwaarde. Dit gebied wordt in zijn geheel behandeld in het geïntegreerd beheerplan uit 2012.

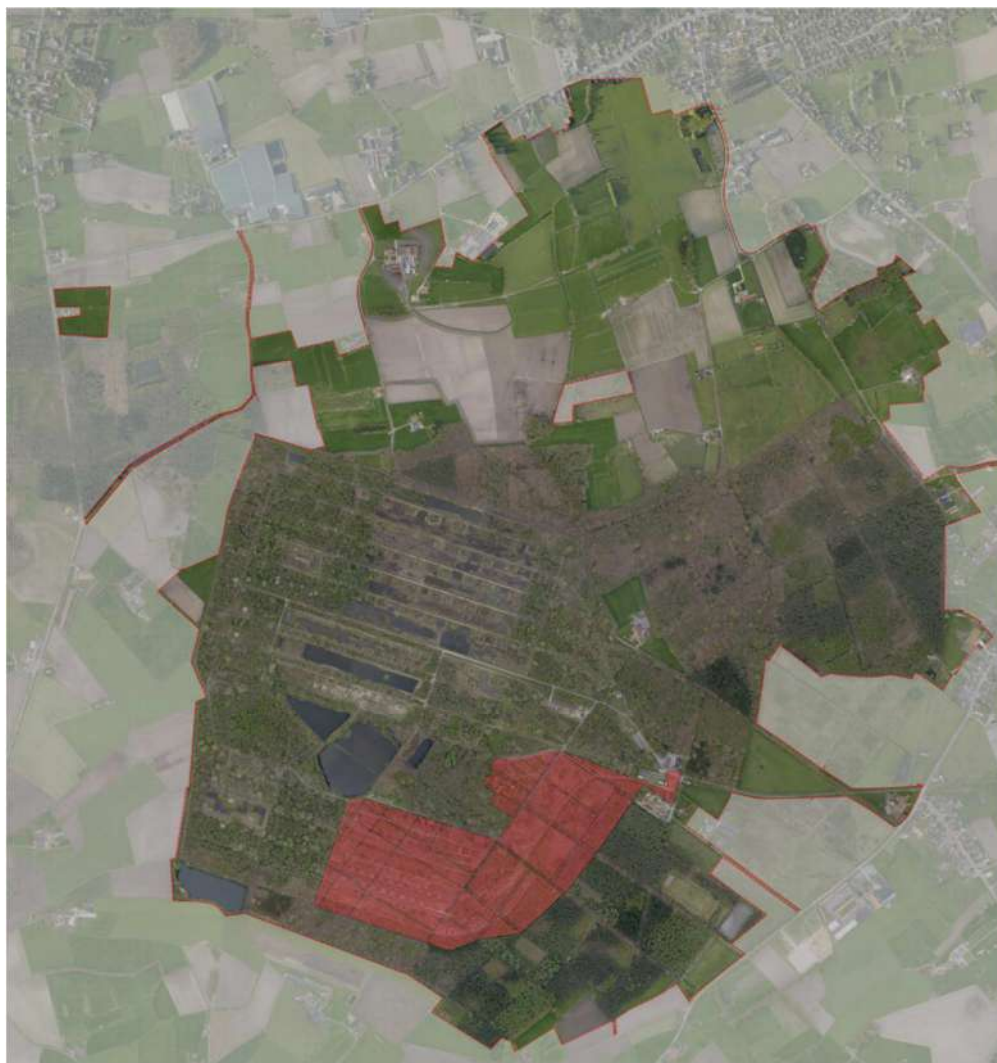
Figuur 3: Situering zone 1.2

Deze zone omvat bijna het gehele overgebleven deel van het militair domein. Het gaat om het zuidwestelijke deel van het militair domein. Dit gedeelte heeft behalve een grote natuurwaarde ook een belangrijke erfgoedwaarde. De doelstellingen in deze deelzone zullen dus anders zijn dan deze in deelzone 1.1. Dit gebied werd –op de bebouwde zone in het noordoosten na– volledig behandeld in het geïntegreerd beheerplan uit 2012.

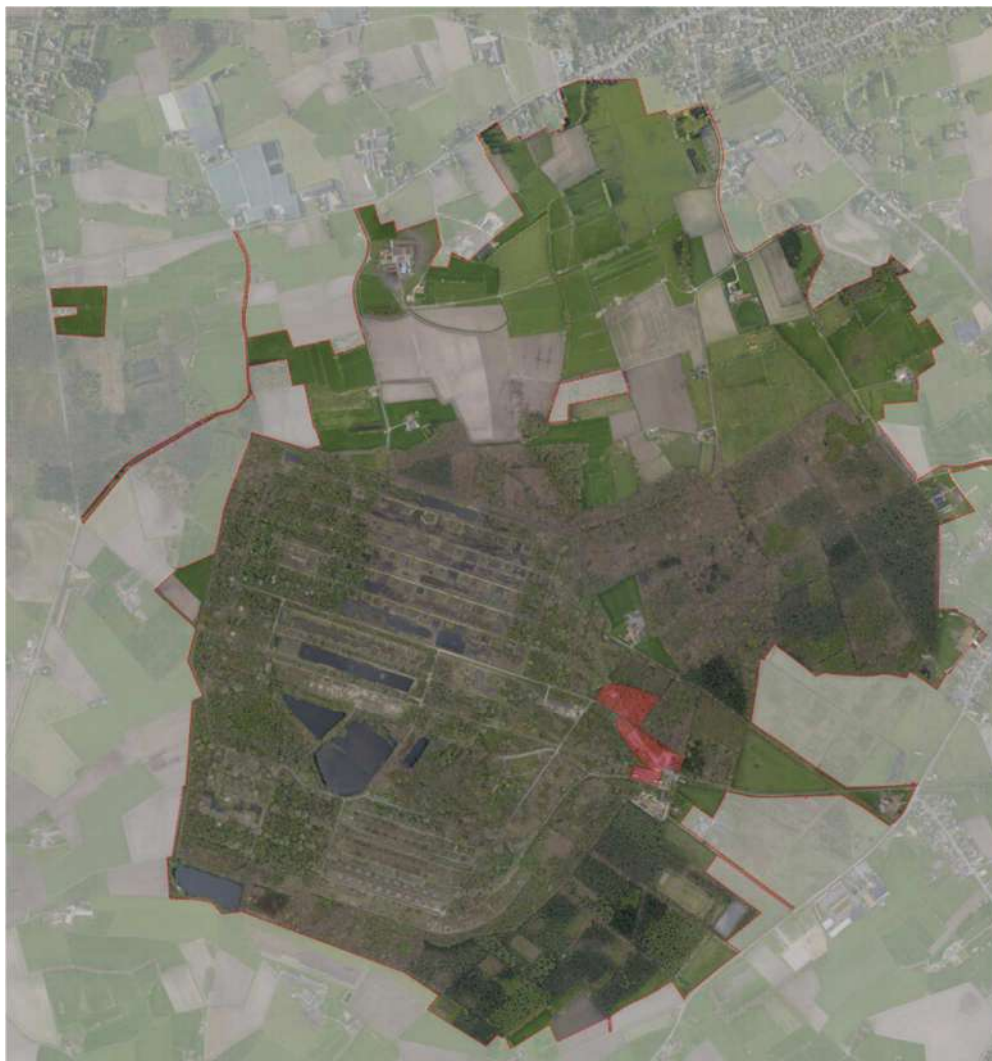
Figuur 4: Situering zone 1.3

Deze zone omvat de beheerloodsen die momenteel in gebruik zijn door het ANB en die deel uitmaken van het voormalig militair domein. De deelzone bestaat uit de voormalige toegang van dit militair domein. Van deze zone werd maar een klein deel in perceel A39a behandeld in het geïntegreerd beheerplan uit 2012.

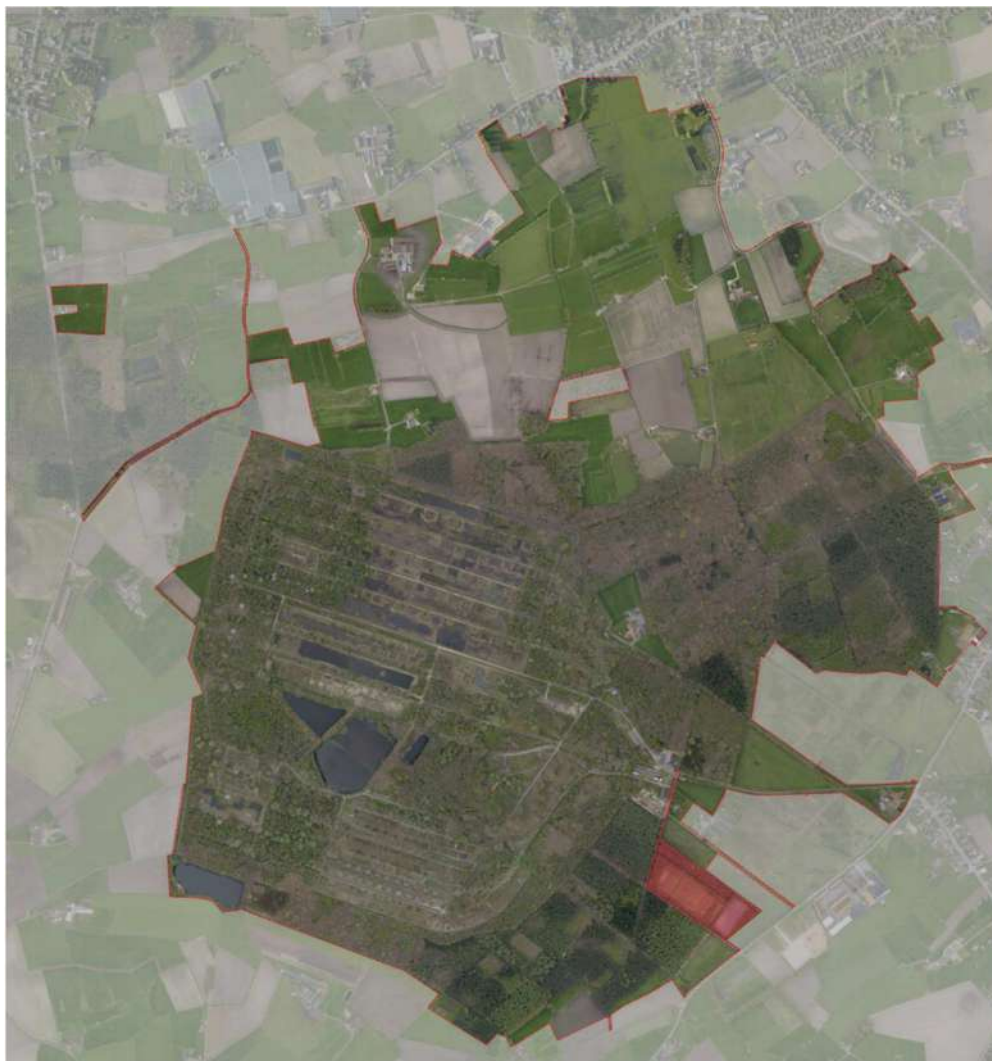
Figuur 5: Situering zone 1.4

Deze zone omvat de huidige onthaalparking en atletiekpiste aan de zuidwestzijde van het beschermd gebied. Deze fungeert als nieuwe toegang tot het domein. Het grootste deel van deze zone is niet opgenomen in het geïntegreerd beheerplan uit 2012, aangezien dit nog geen eigendom was van de Vlaamse overheid. De huidige onthaalparking wordt in de toekomst verplaatst naar een andere locatie, buiten het beschermd landschap.

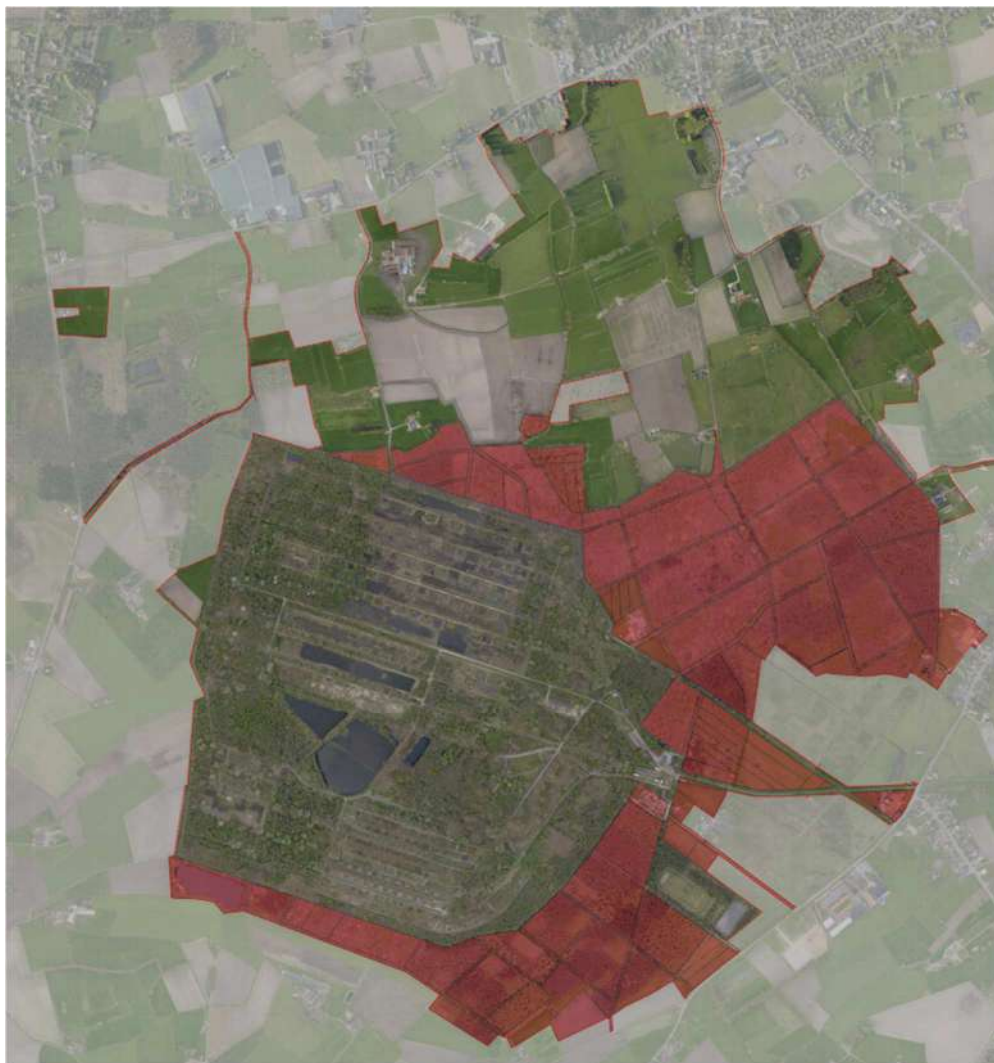
Figuur 6: Situering zone 1.5

Deze zone bevat zowat al de rest van het bosgebied dat zich binnen het beschermd landschap bevindt. Dit ligt zowel ten noorden, ten oosten als ten zuiden van het voormalig militair domein. Dit gebied was geen militair domein, maar vormt wel één bebost geheel hiermee. Het grootste deel van dit gebied wordt dan ook behandeld in het geïntegreerd beheerplan uit 2012.

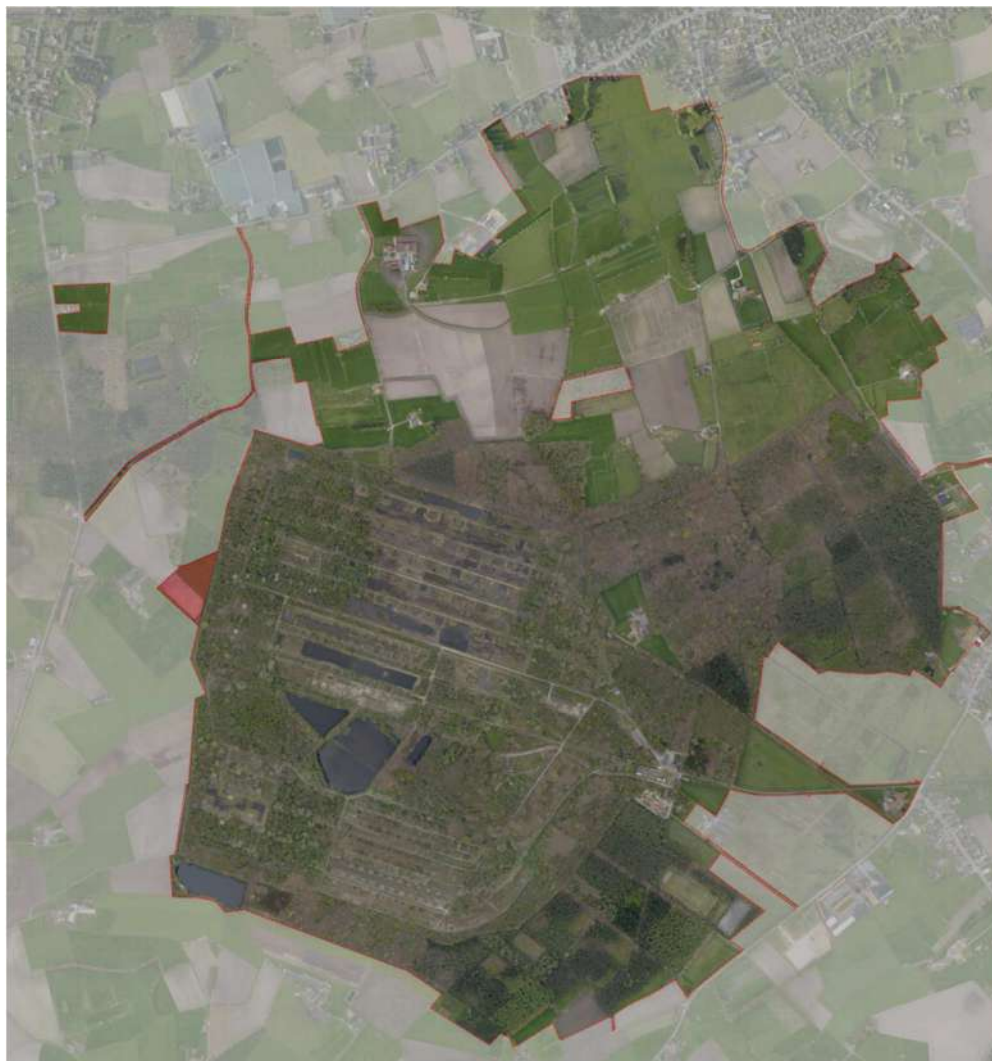
Figuur 7: Situering zone 1.6

Deze zone bevat een aansluitend bosgebied ten westen van het voormalig militair domein. Vroeger viel dit bijna helemaal binnen het beschermde landschap, maar sinds de nietigverklaring van een deel van het beschermd landschap uit 2008 is er nog maar een kleine zone die binnen het beschermde landschap valt. Het gaat om enkele landbouwpercelen in het zuiden van deelzone 1.6, terwijl de beboste percelen niet binnen het beschermde landschap vallen. Deze zone is niet opgenomen in het geïntegreerd beheerplan uit 2012.

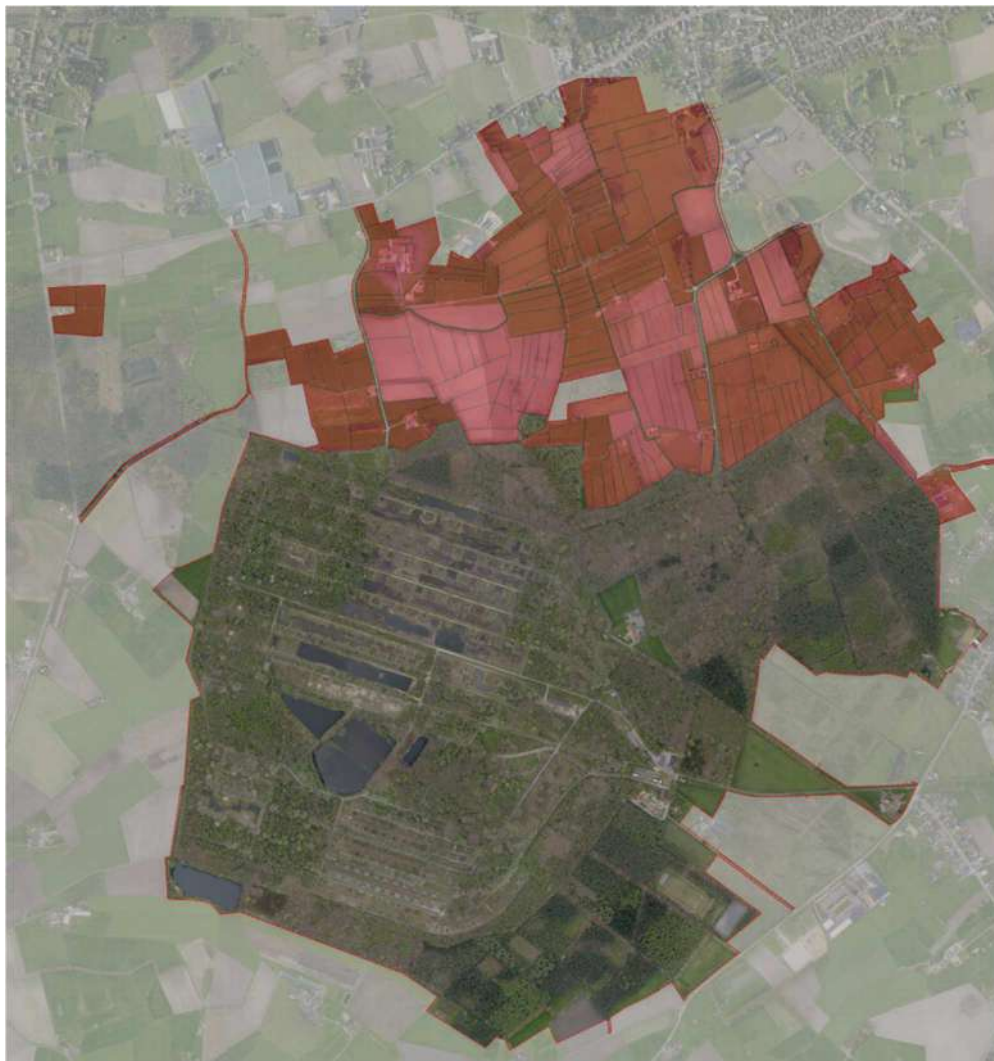
Figuur 8: Situering zone 2

Deze zone is het gehele open landbouwgebied ten noorden van de bossen van het voormalig militair domein en het domeinbos Vloethemveld. Aangezien die bijna uitsluitend uit landbouwgebied en bijgevolg in private eigendom is, werd dit gebied (op enkele uitzonderingen na) niet opgenomen in het geïntegreerd beheerplan uit 2012.

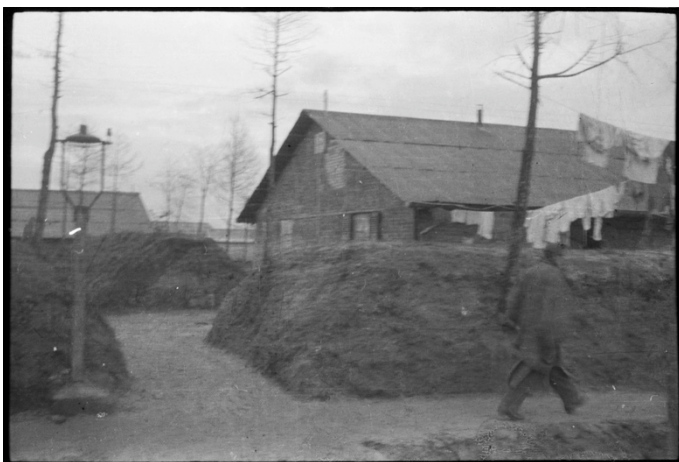
Figuur 23: Zicht op barakken van krijgsgevangenen met merlons (bron: archiefdienst Zedelgem)

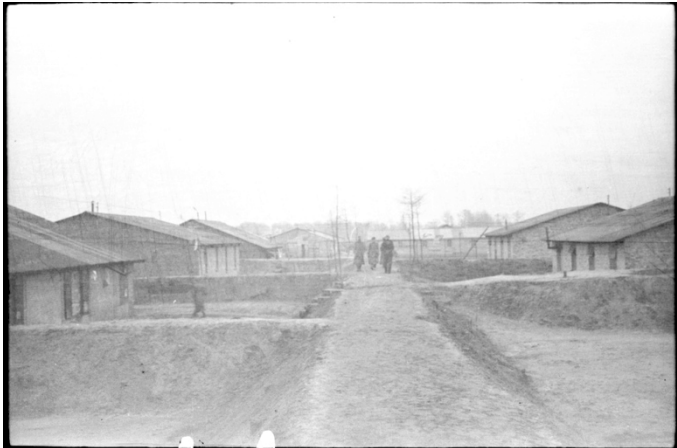
Figuur 24: Zicht op barakken van krijgsgevangenen met merlons (bron: archiefdienst Zedelgem)

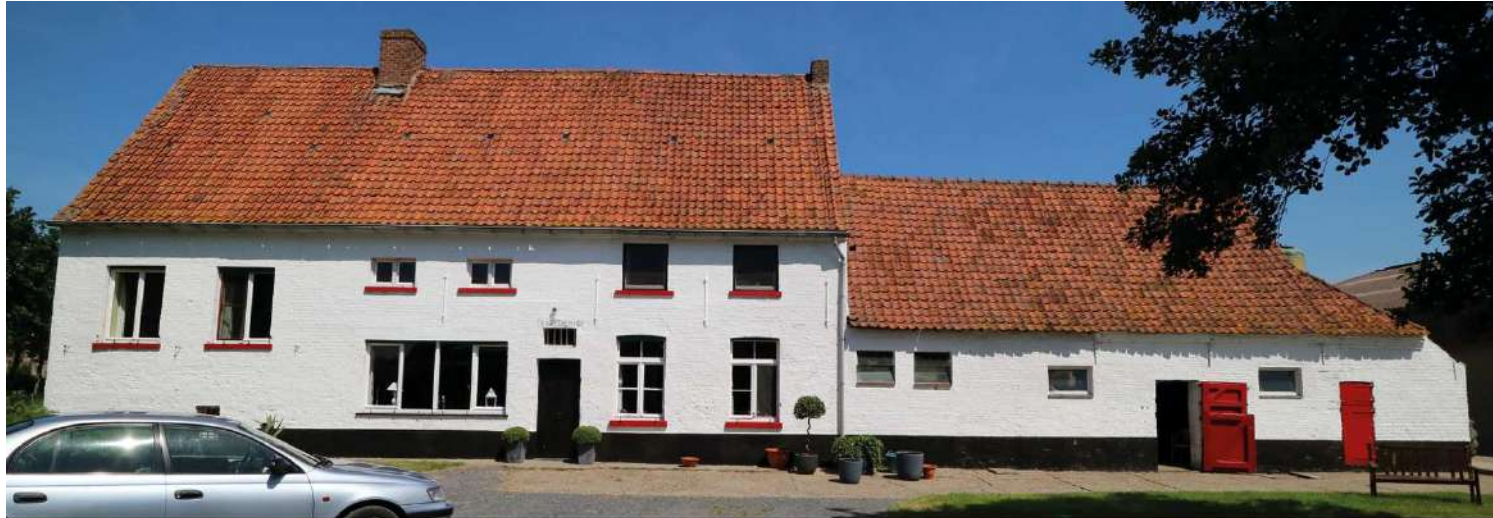
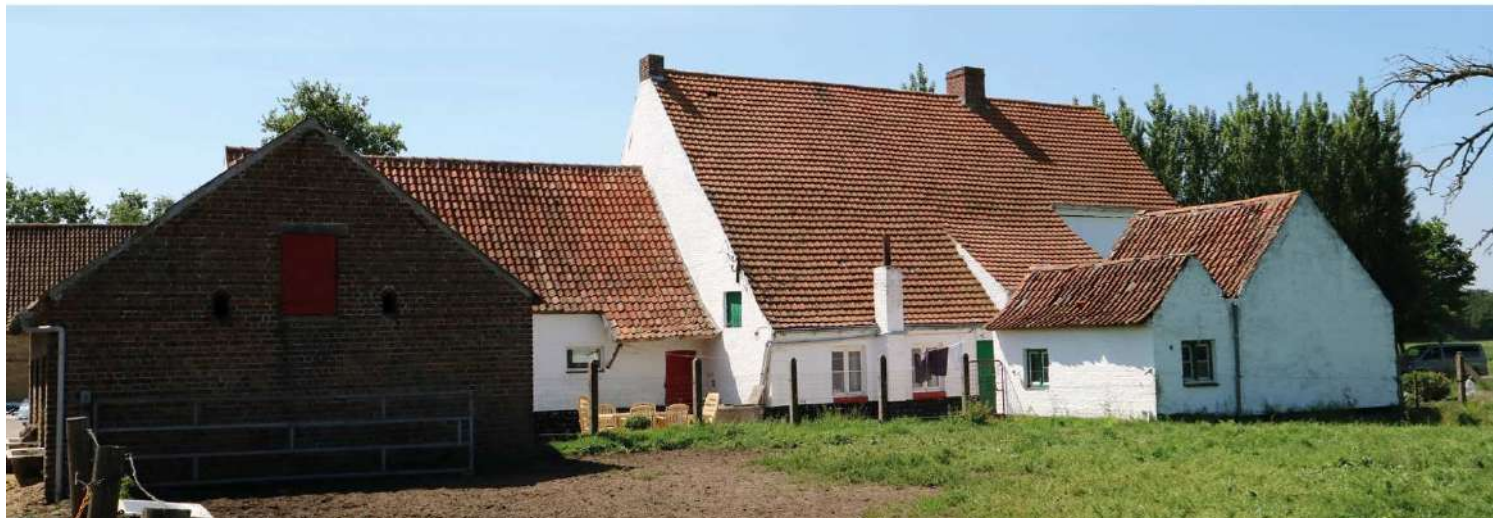
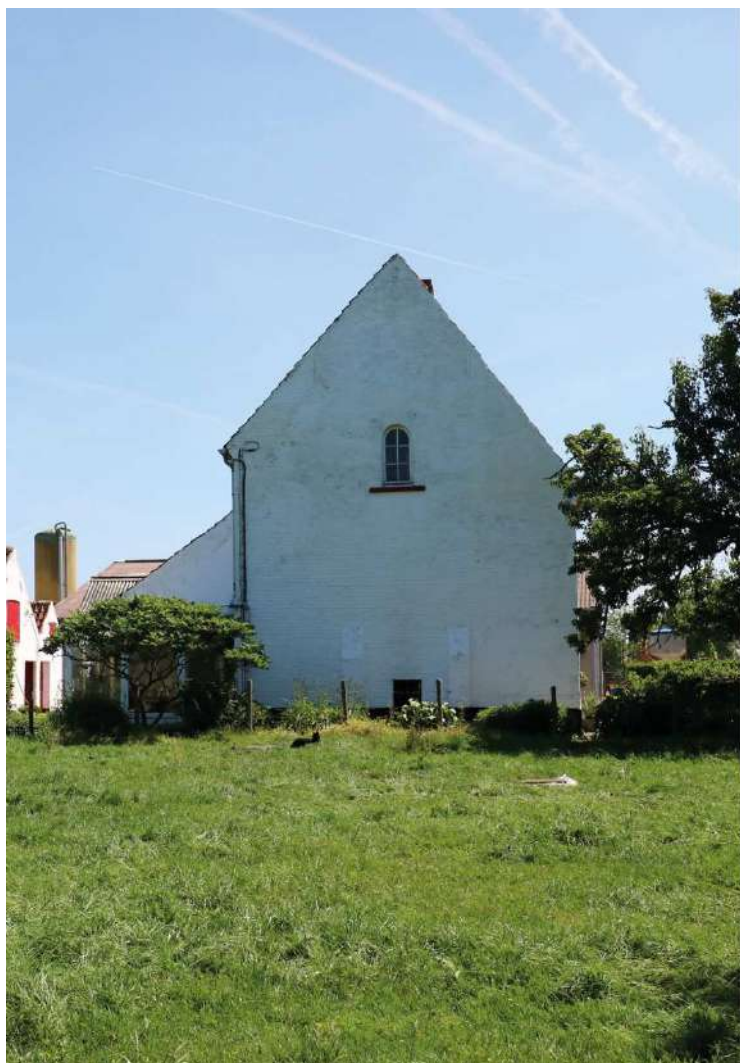
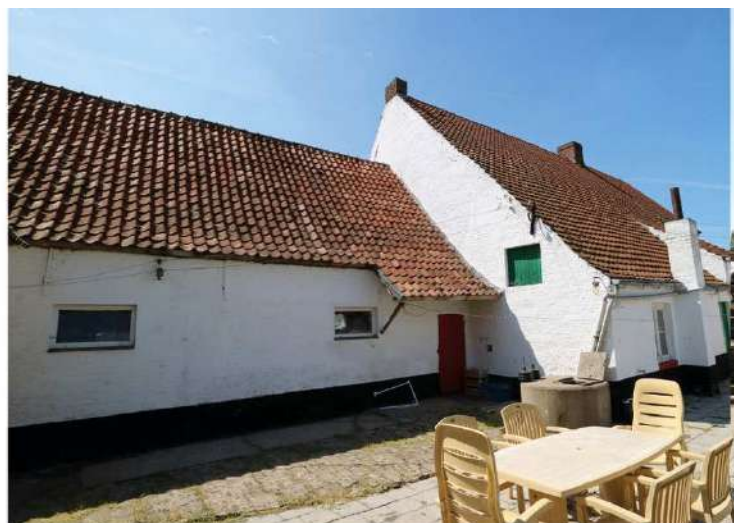
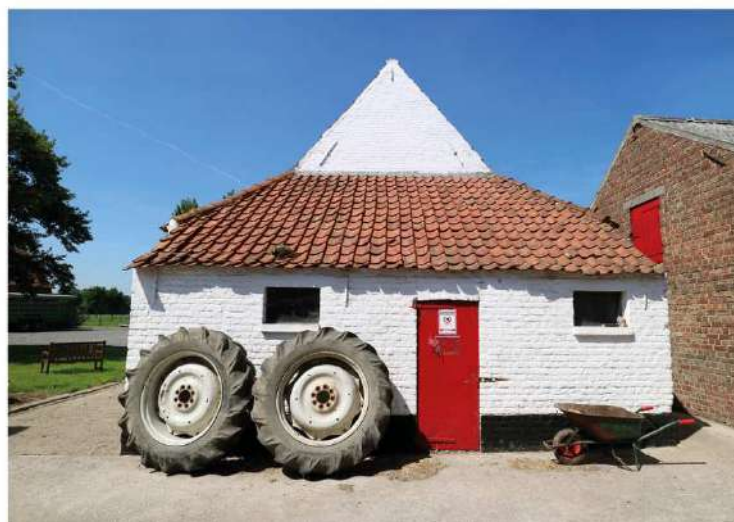
Woonhuis (1) met geïntegreerde stallen

Het woonhuis met stallingen bevindt zich algemeen in redelijke goede staat. Er werden op het eerste zicht geen noemenswaardige structurele problemen vastgesteld en er werden geen sporen van waterinfiltratie waargenomen. De gevels zijn plaatselijk licht vervuild en hier en daar komt het schilderwerk los (voornamelijk gesitueerd aan de noord- en westgevel). De daken zijn licht vervuild en er ontbreken enkele pannen. Het schilderwerk van het schrijnwerk is plaatselijk licht verweerd, maar algemeen in redelijke staat.

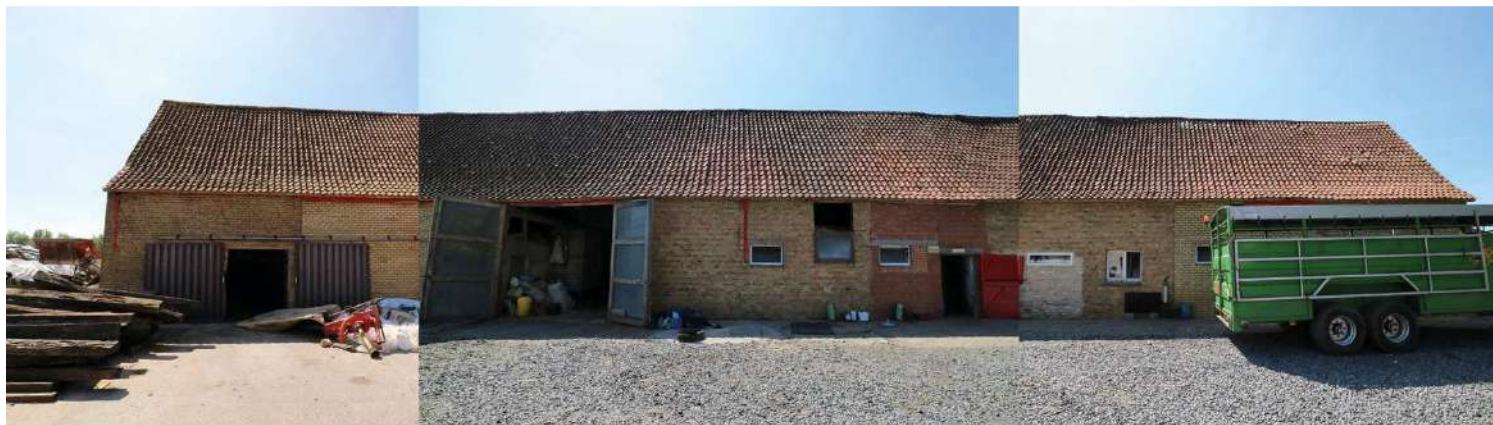
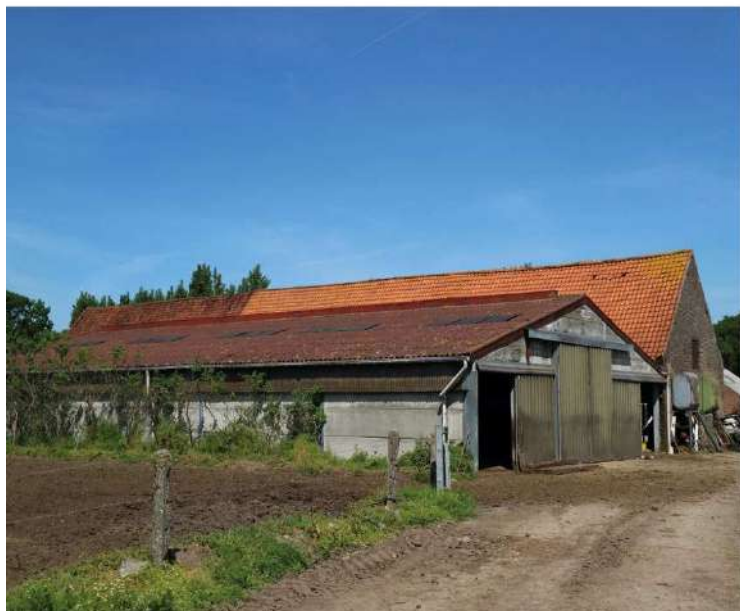
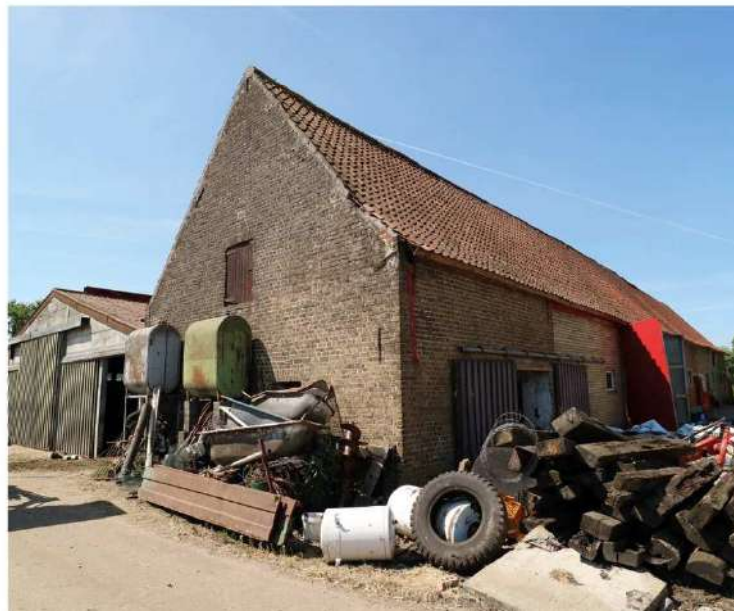
Landgebouw (2)

Het landgebouw bevindt zich in redelijke staat. Er werden geen grote structurele problemen vastgesteld. Het pannen dak buigt plaatselijk licht door en enkele pannen ontbreken of liggen los. De gevels zijn licht vervuild. De noordgevel wordt voornamelijk gekenmerkt door de vele herstellingschade die vooral esthetisch van aard is. Het schrijnwerk verkeert in redelijke staat.

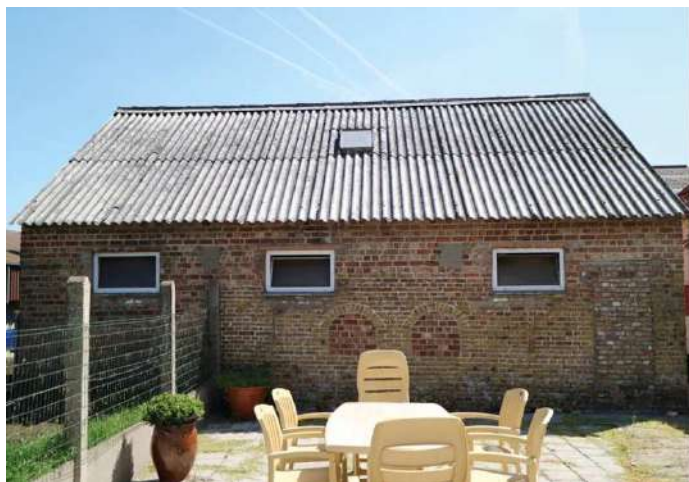
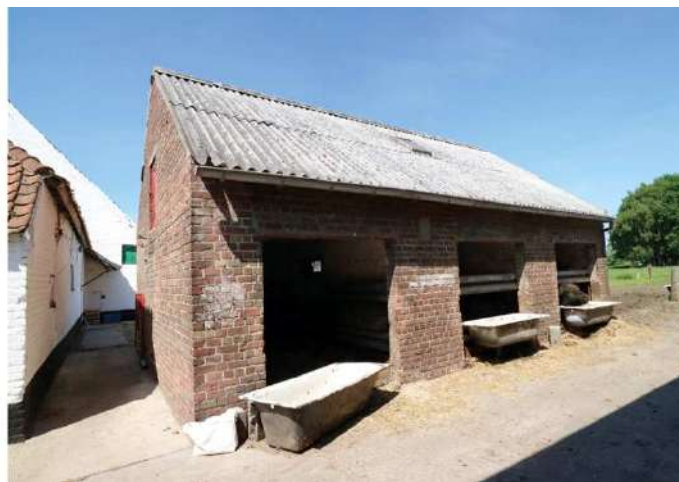
Landgebouw (4)

Het landgebouw bevindt zich in redelijke staat. De gevels zijn licht vervuild. De plint staat plaatselijk een beetje vochtig. De golfplaten van het dak bevatten mogelijk asbest. Het schrijnwerk verkeert in redelijke staat.

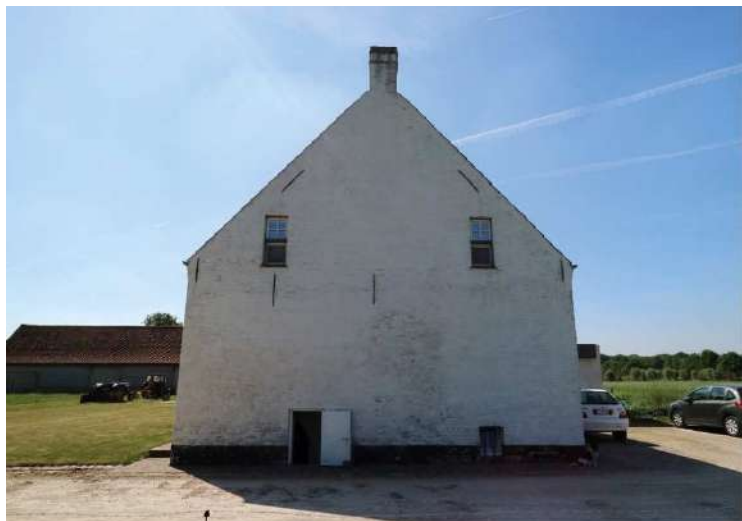
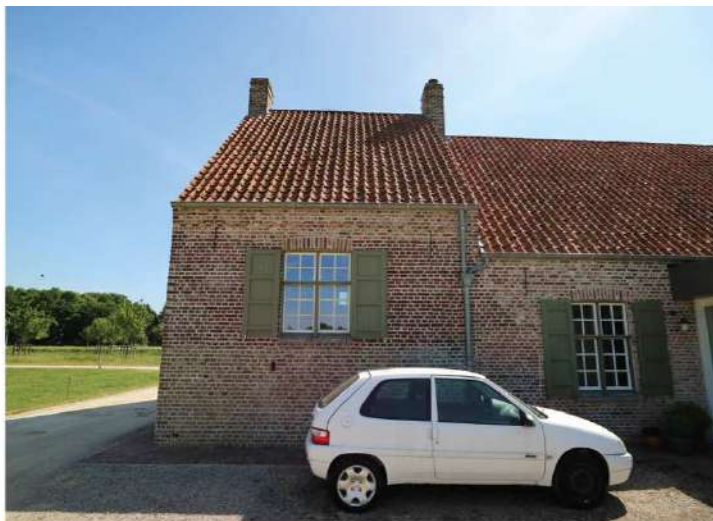
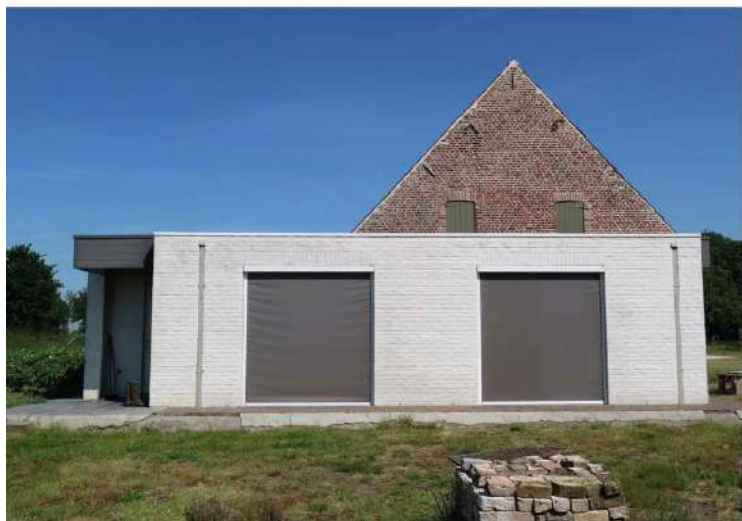
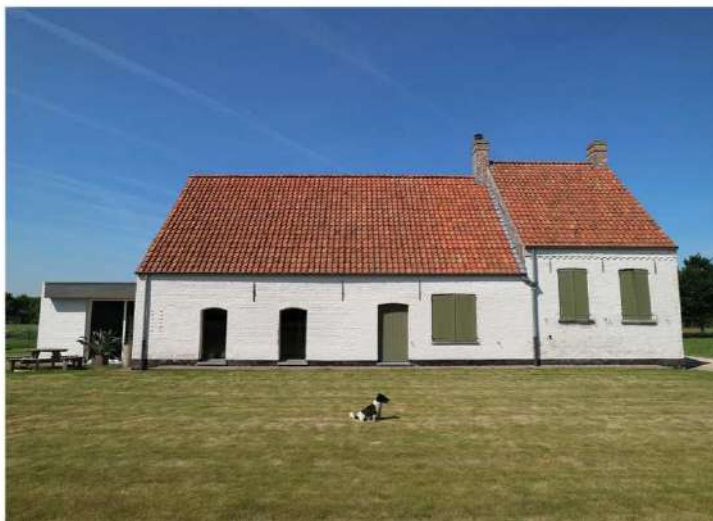
Woonhuis (1) met geïntegreerde stallingen

Het woonhuis werd recentelijk volledig gerestaureerd en bevindt zich algemeen in goede staat. Er werden geen noemenswaardige structurele problemen vastgesteld. Het gevelschilderwerk van het hooghuis, voornamelijk t.h. de noordgevel maar ook de oostgevel, is plaatselijk verweerd en vervuild en staat vochtig. Het schrijnwerk bevindt zich in goede staat.

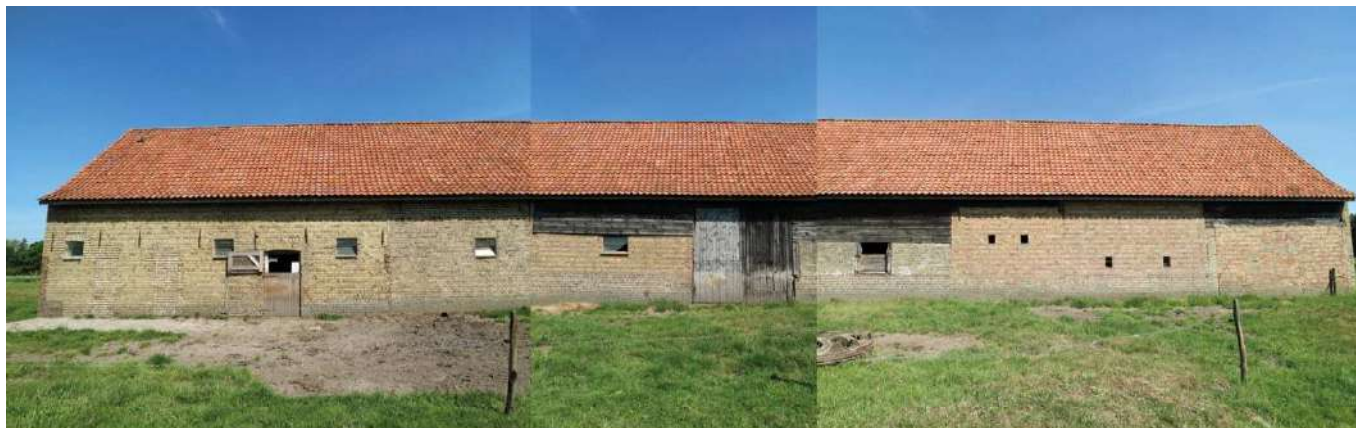
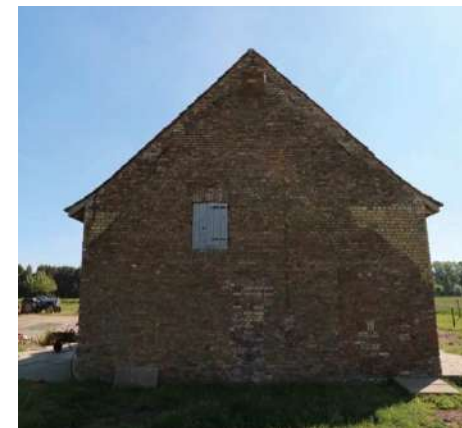
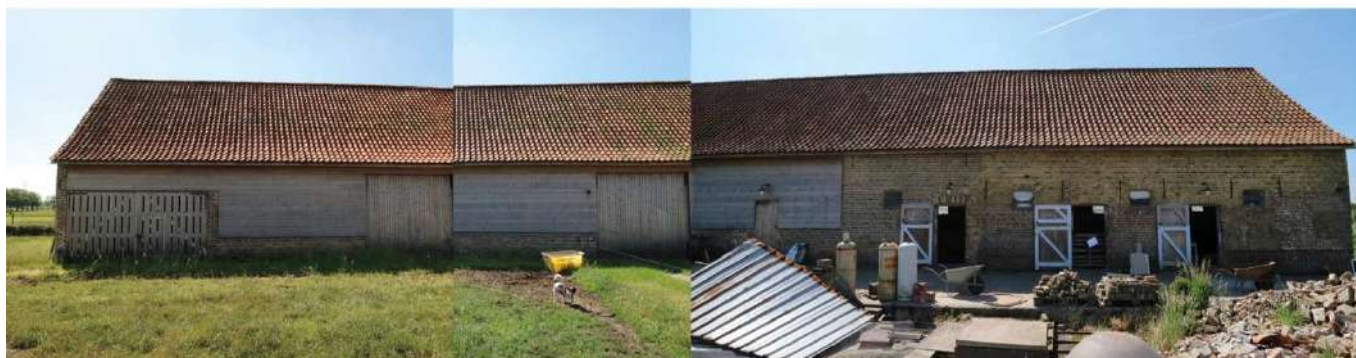
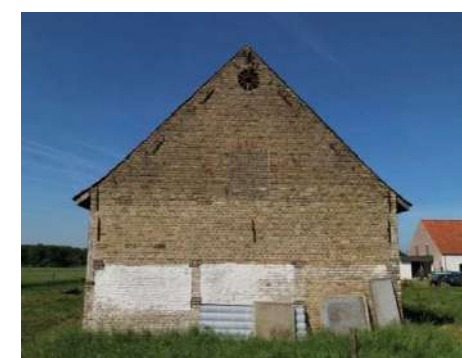
Landgebouw (2)

De schuur bevindt zich algemeen in redelijke staat. Er werden geen structurele problemen waargenomen. Het gevelmetselwerk is licht vervuild en de plint staat hier en daar licht vochtig. Plaatselijk is er sprake van uitgespoeld voegwerk en verweerd baksteenmetselwerk. Er is algemeen herstellingsschade waarneembaar die voornamelijk esthetisch van aard is. Het schrijnwerk, de plankenbeschieting en het dak bevinden zich verder in goede staat.

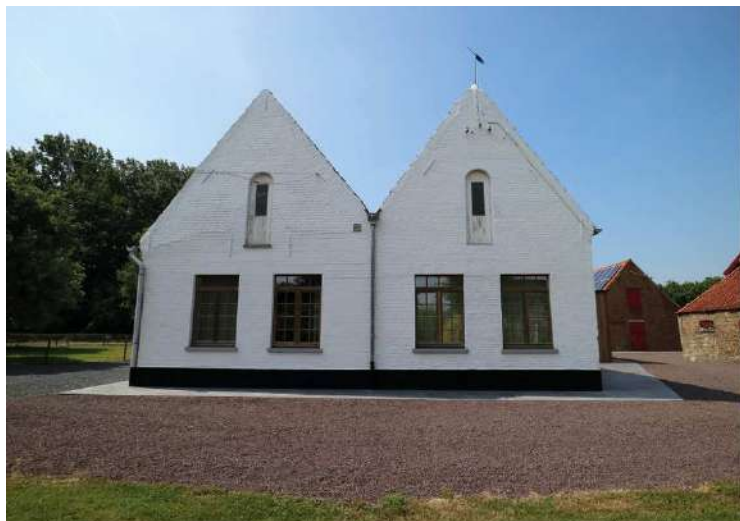
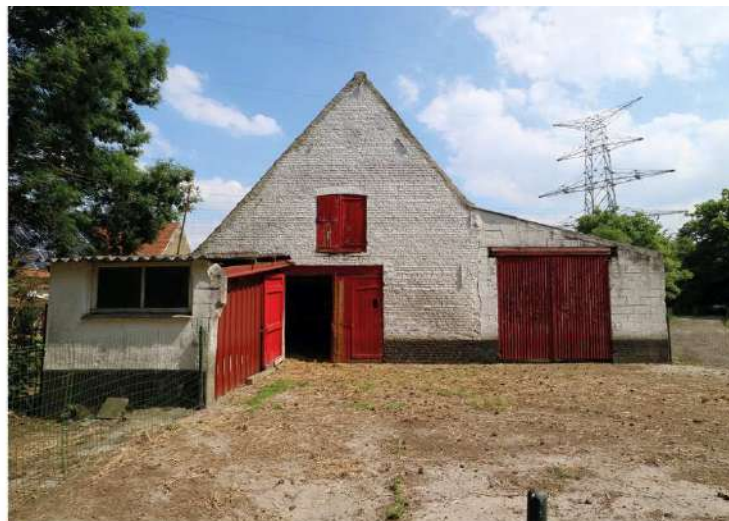
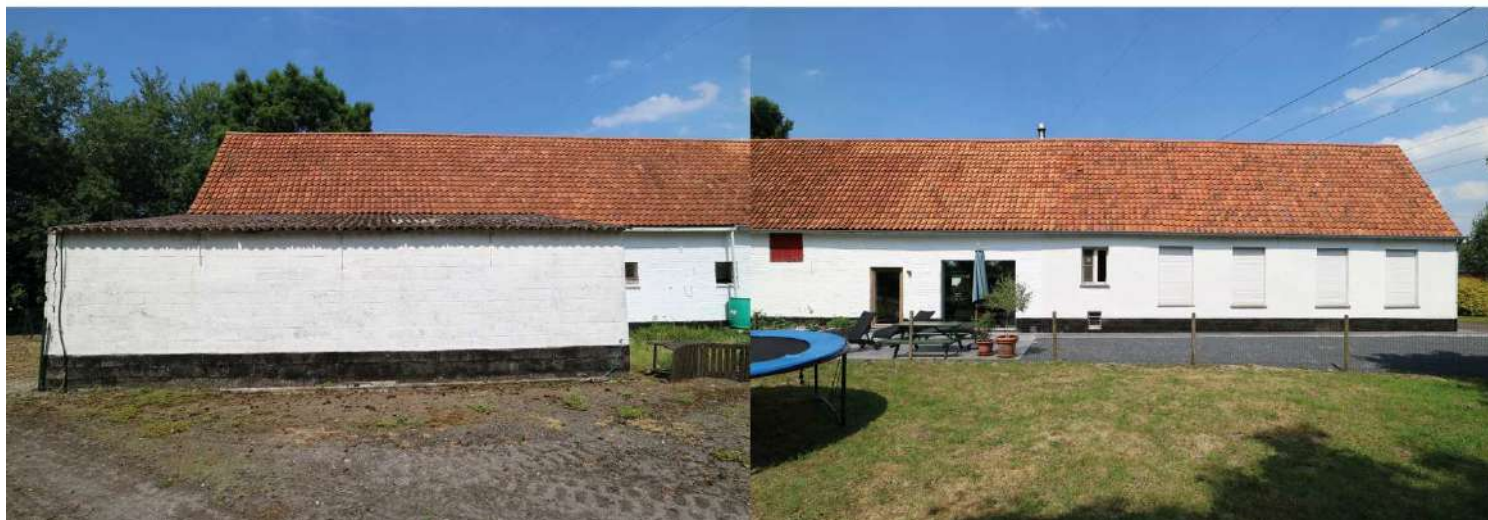
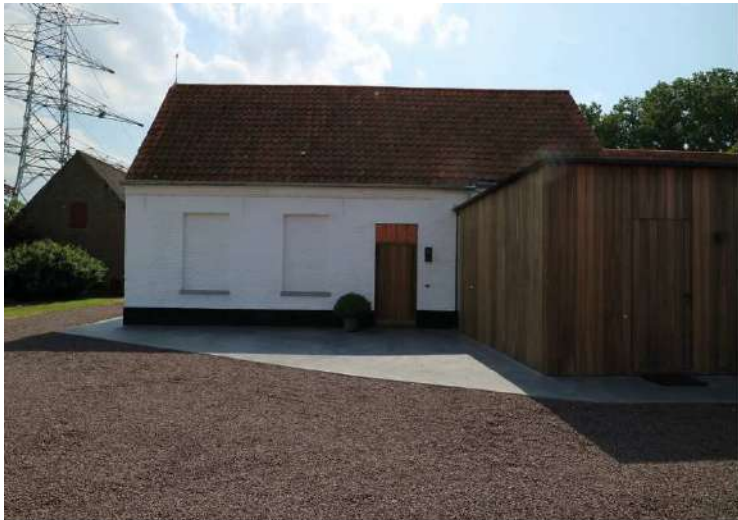
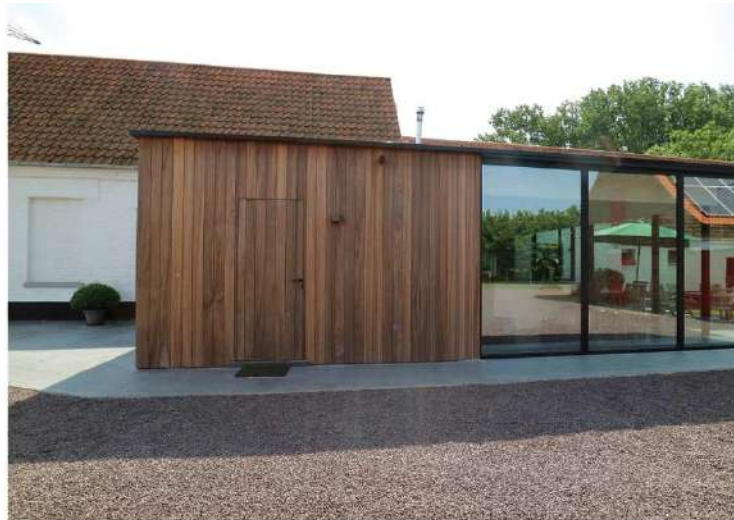
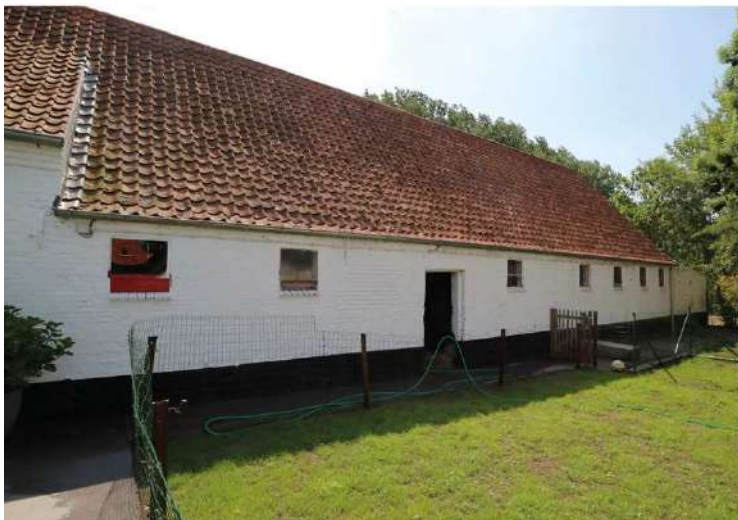
Woonhuis met geïntegreerde stallingen (1)

Het woonhuis werd recentelijk gerenoveerd en bevindt zich algemeen in redelijk goede staat. Er werden geen noemenswaardige structurele problemen vastgesteld en er werden geen sporen van waterinfiltratie waargenomen. Plaatselijk is er lichte gevelvervuiling aanwezig (voornamelijk de noordwestgevel). Het schrijnwerk werd gedeeltelijk vernieuwd, het overige schrijnwerk is plaatselijk verweerd (rondboogluiken, noordwestgevel, ...).
