ZEDELGEM - JABBEKE

Beheerplan beschermd landschap Vloethemveld

PROJECT: Beheerplan beschermd landschap Vloethemveld
SITUERING: Jabbeke, Zedelgem – West-Vlaanderen

DEFINITIEVE VERSIE: februari 2020

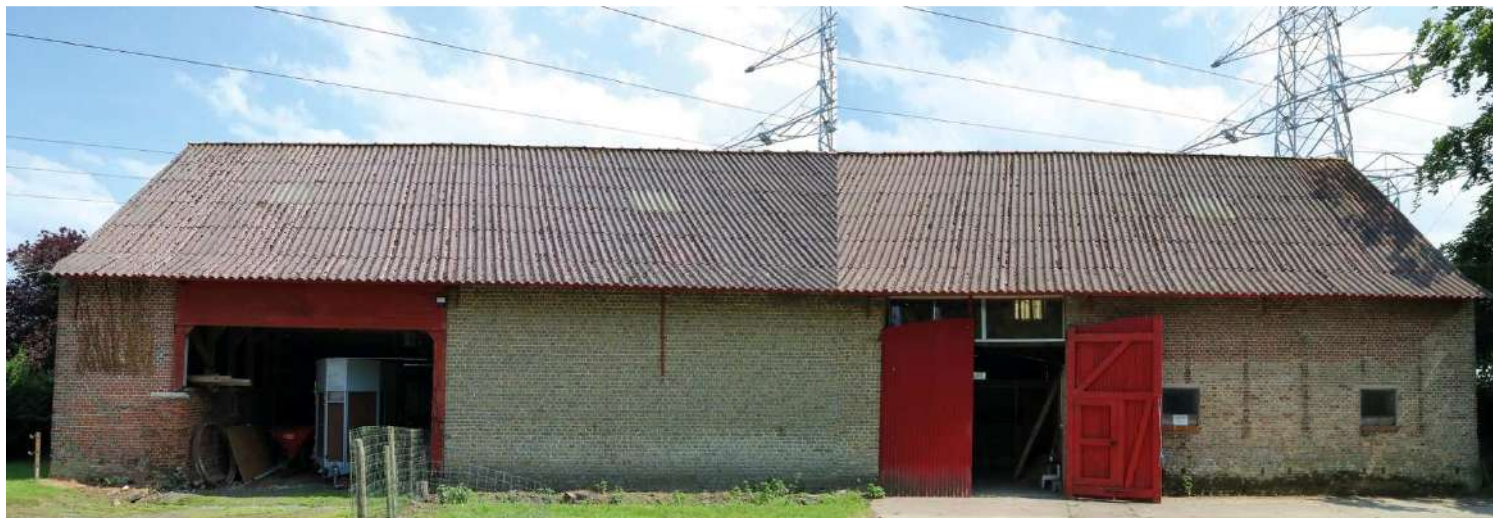
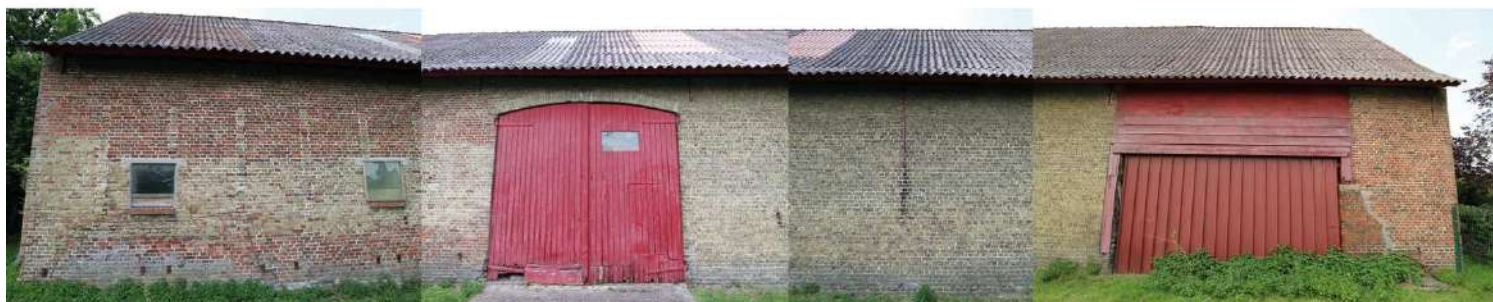
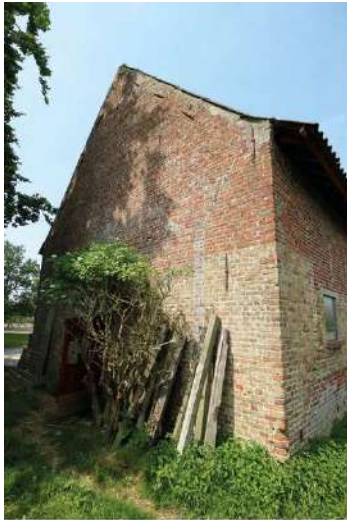
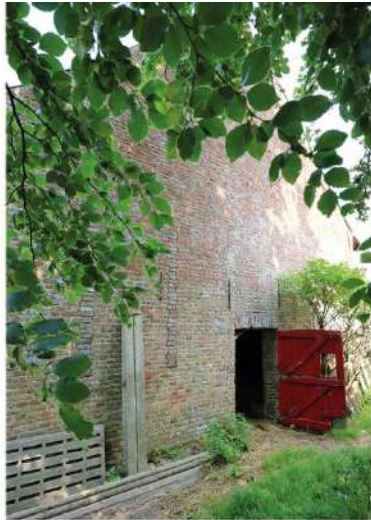
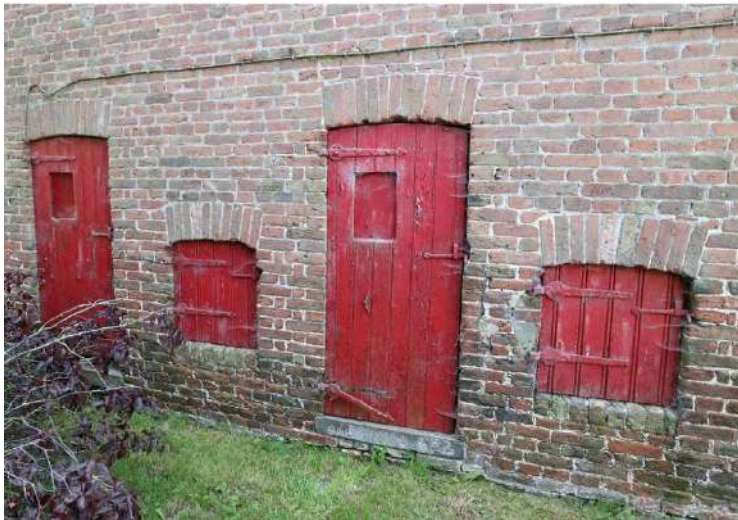
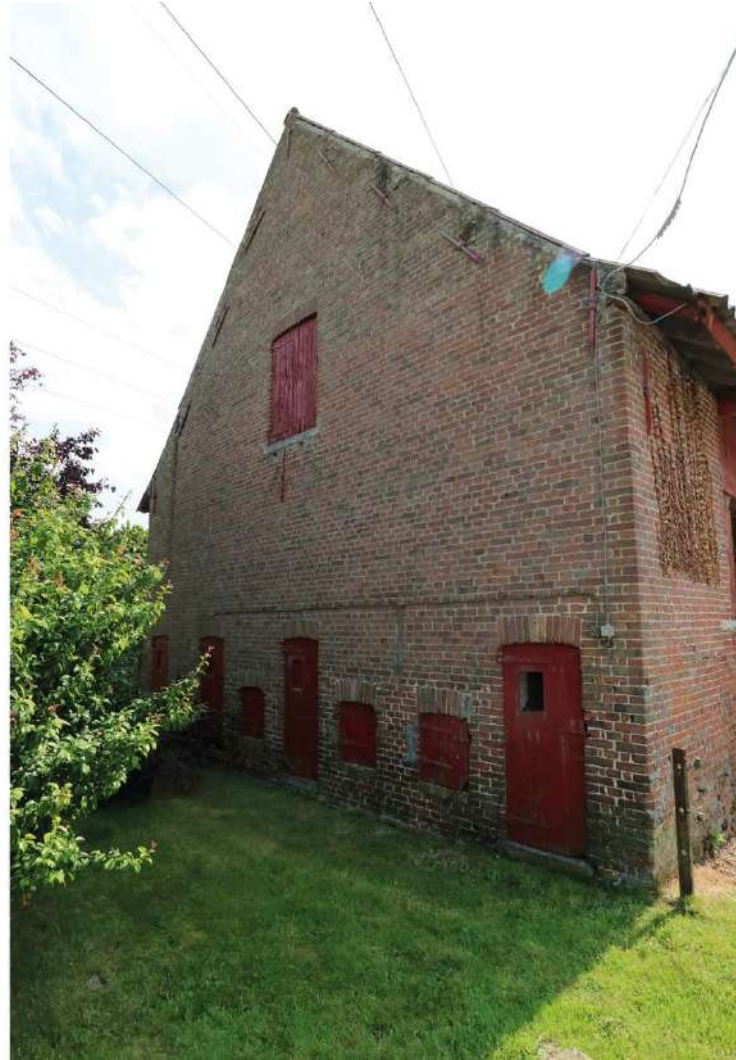
Landgebouw (2)

Het landgebouw bevindt zich in redelijke staat. De plint staat plaatselijk erg vochtig waardoor er verkleuring van het baksteenmetselwerk optreedt. Algemeen is er een lichte gevelvervuiling. Er is plaatselijk scheurvorming en het voegwerk is hier en daar uitgespoeld. De golfplaten van het dak bevatten mogelijk asbest en vertonen lichte mosgroei. Het schrijnwerk is plaatselijk beschadigd en het schilderwerk is algemeen verweerd.

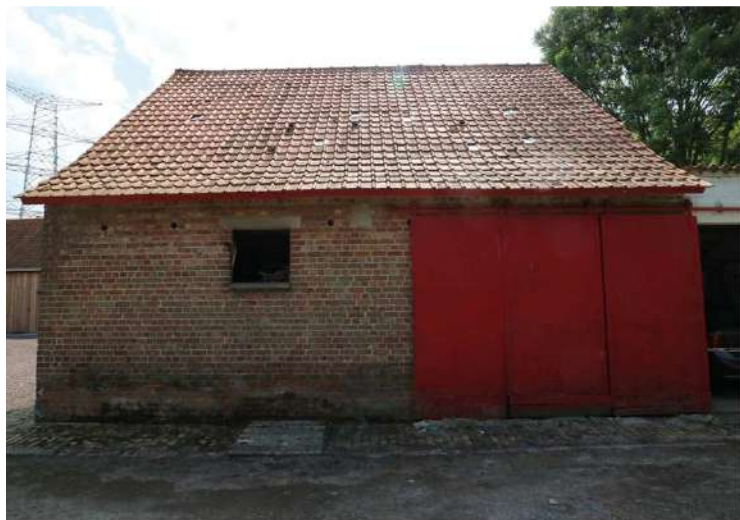
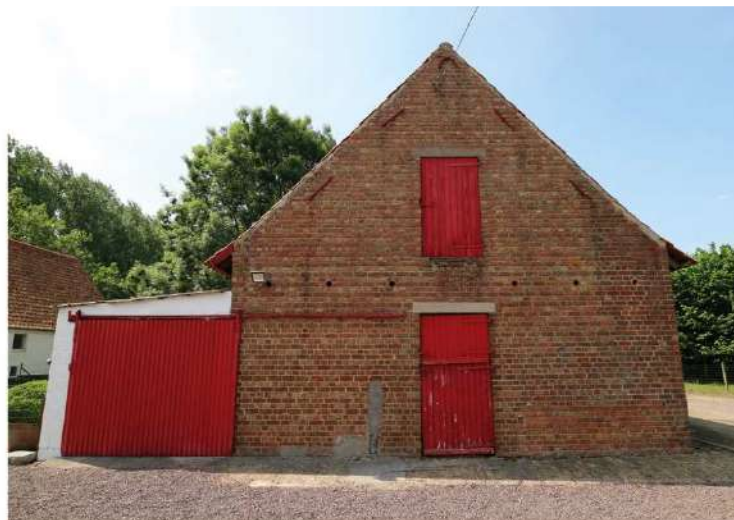
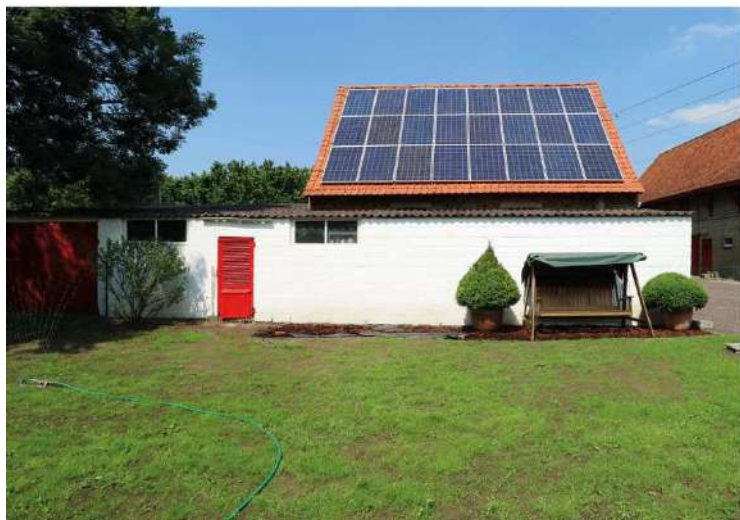
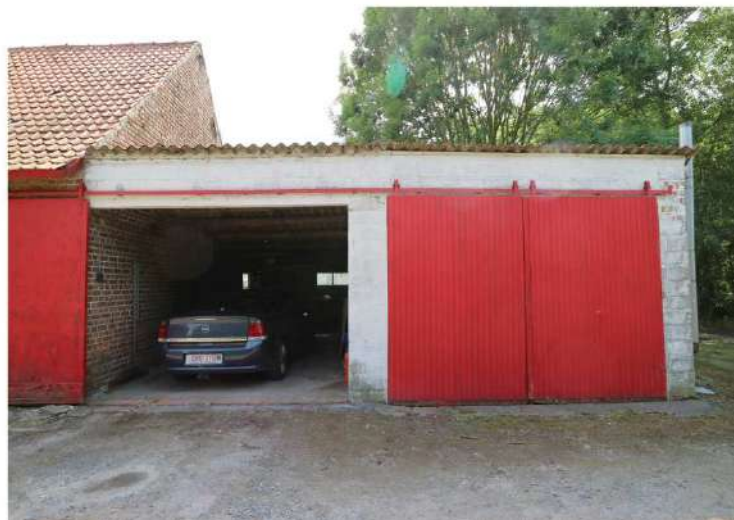
Landgebouw (3)

Het landgebouw bevindt zich in redelijke staat. De plint staat plaatselijk erg vochtig waardoor er verkleuring van het baksteenmetselwerk optreedt. Algemeen is er een lichte gevelvervuiling. Het voegwerk is hier en daar uitgespoeld. Enkele dakpannen en nokpannen zijn weggevallen. Verschillende dakpannen liggen los. Het schilderwerk van het schrijnwerk is algemeen verweerd.

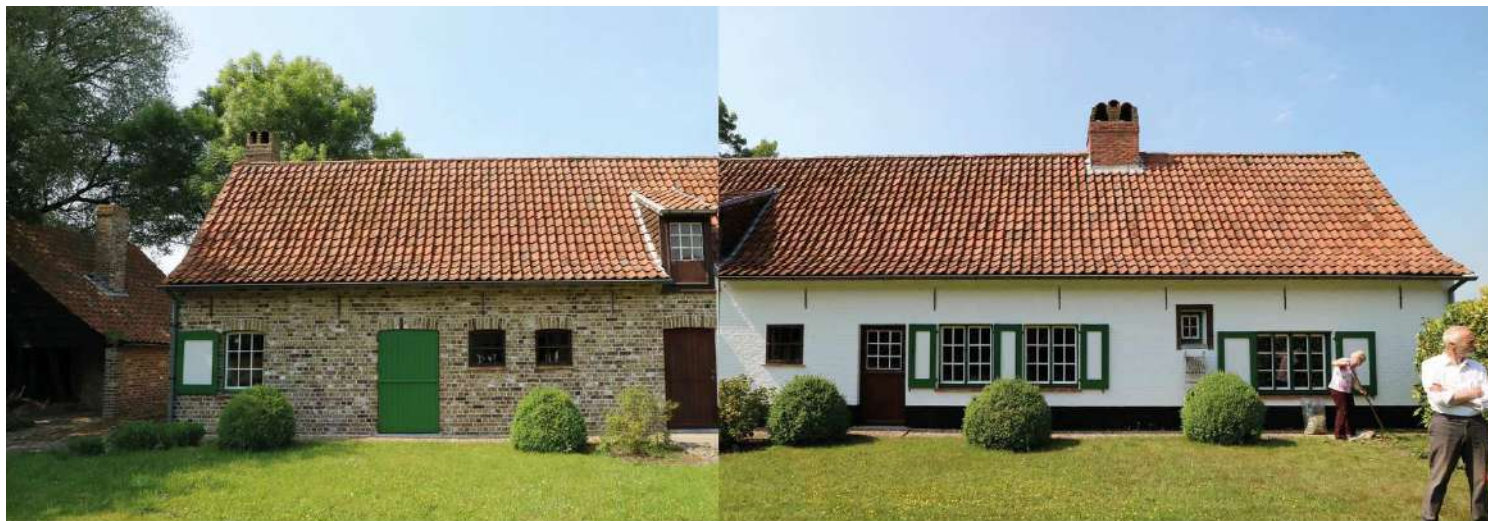
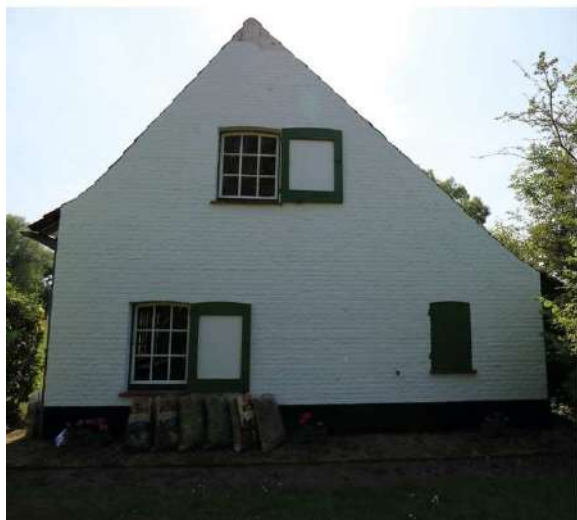
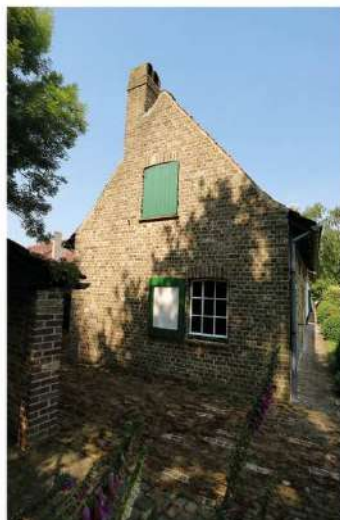
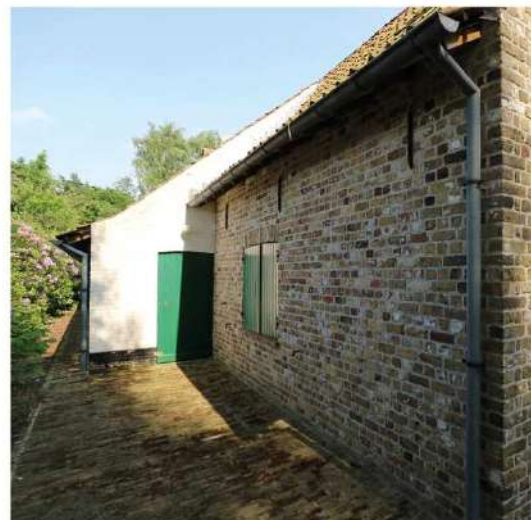
Woonhuis met geïntegreerde stallen (1)

Het woonhuis bevindt zich algemeen in zeer goede staat. De gevels werden recentelijk gerenoveerd. Het schrijnwerk is goed onderhouden, het schilderwerk van laadluik t.h.v. de westgevel is wat afgebleekt. Er werden geen noemenswaardige structurele problemen vastgesteld en er werden geen sporen van waterinfiltratie waargenomen.

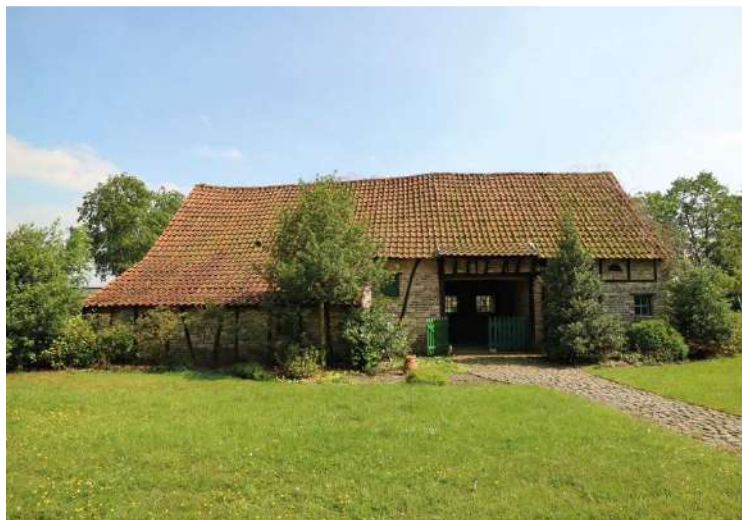
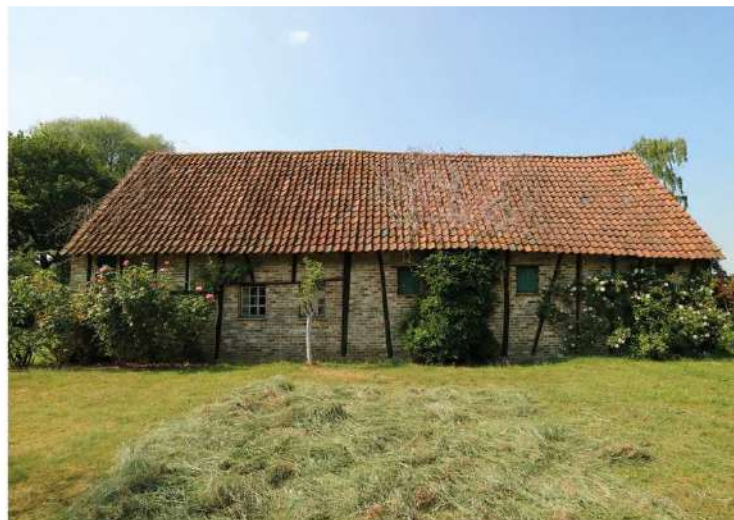
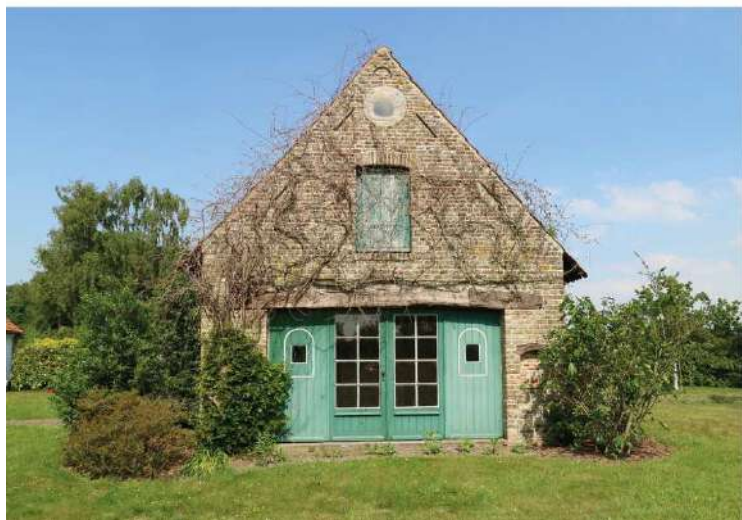
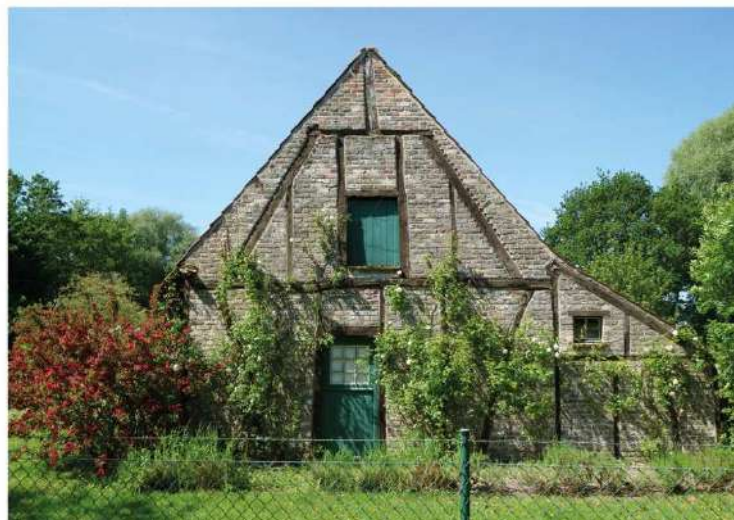
Landgebouw (2)

Het landgebouw bevindt zich algemeen in goede staat. Er werden geen structurele problemen vastgesteld. De plint is plaatselijk licht vervuild en staat wat vochtig. Het schilderwerk van het schrijnwerk is algemeen wat afgebleekt.

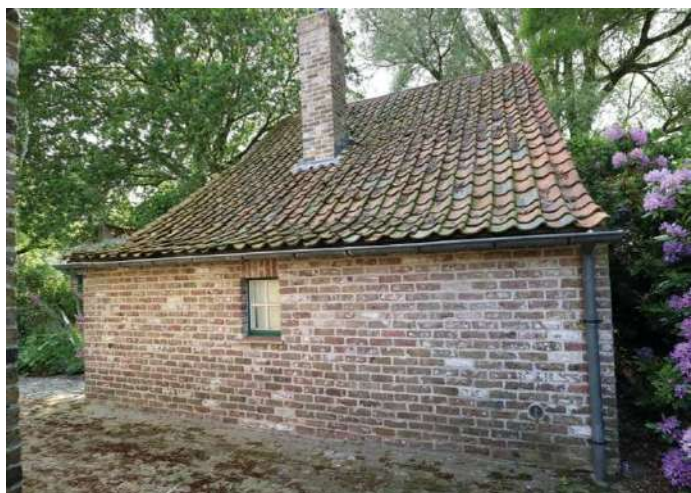
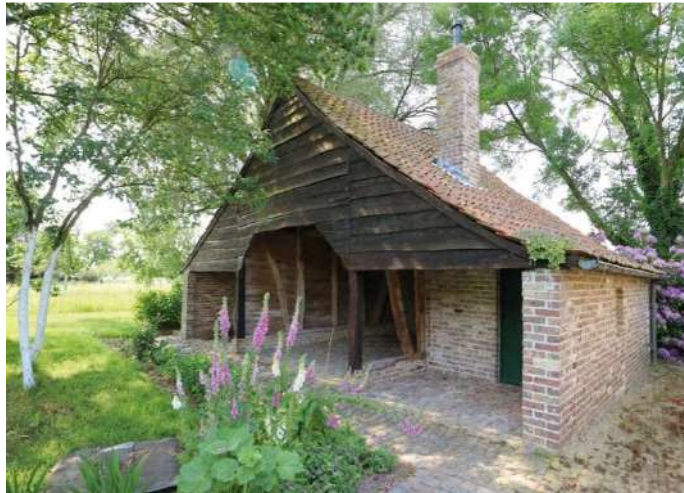
Landgebouw (4)

Algemeen is er een lichte gevelvervuiling aanwezig en staat de plint plaatselijk vochtig. Het voegwerk is plaatselijk uitgespoeld en de bakstenen zijn plaatselijk verweerd. De pannen zijn licht vervuild. Het schilderwerk van het schrijnwerk is licht afgebleekt.

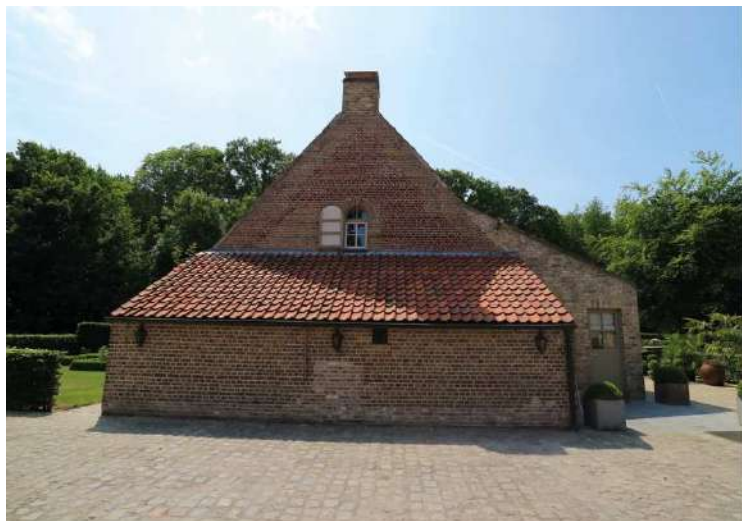
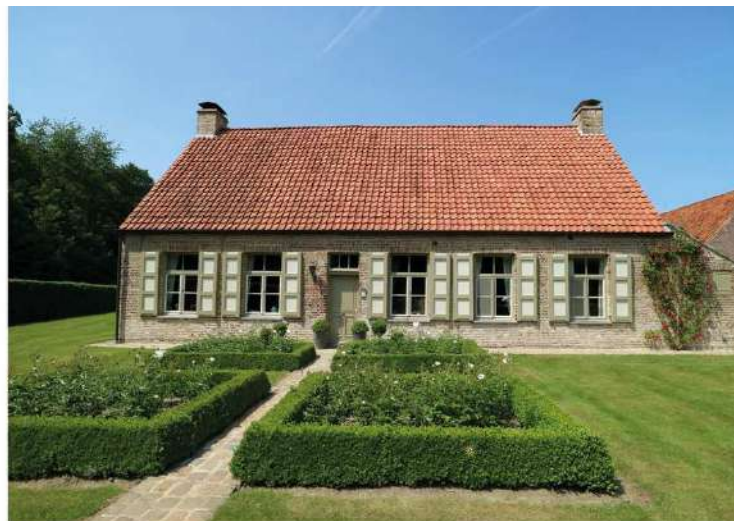
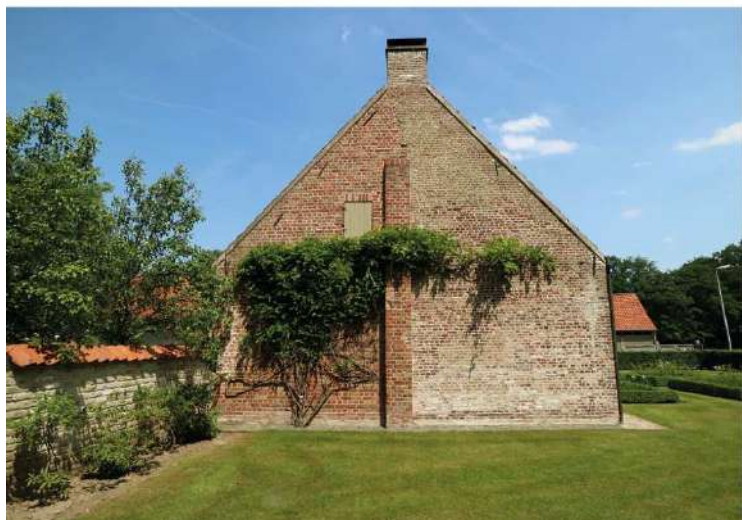
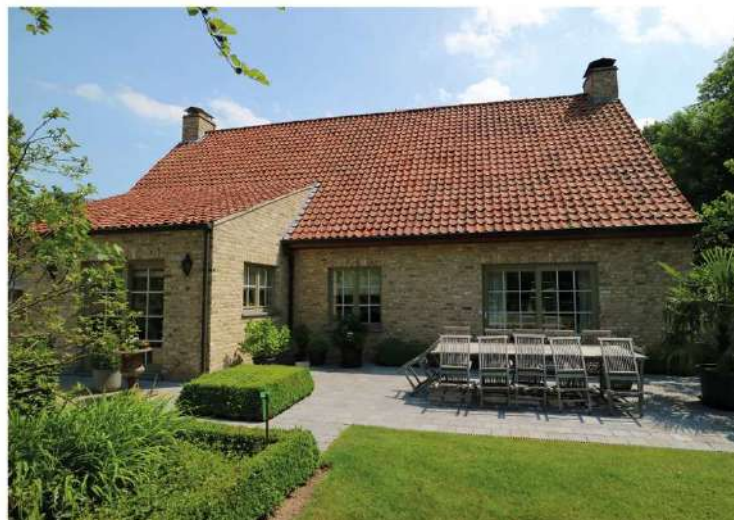
Woonhuis (1)

Het woonhuis werd gerenoveerd en bevindt zich algemeen in redelijk goede staat. Er werden geen noemenswaardige structurele problemen vastgesteld en er werden geen sporen van waterinfiltratie waargenomen. Het schrijnwerk bevindt zich in goede staat en is goed onderhouden.

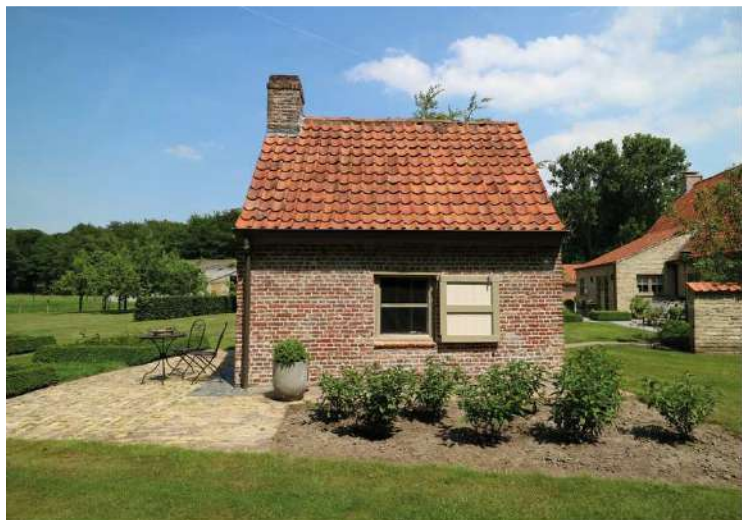
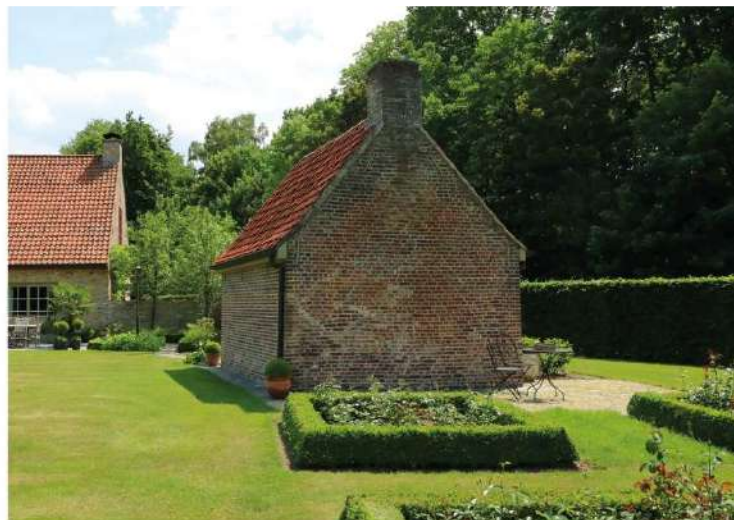
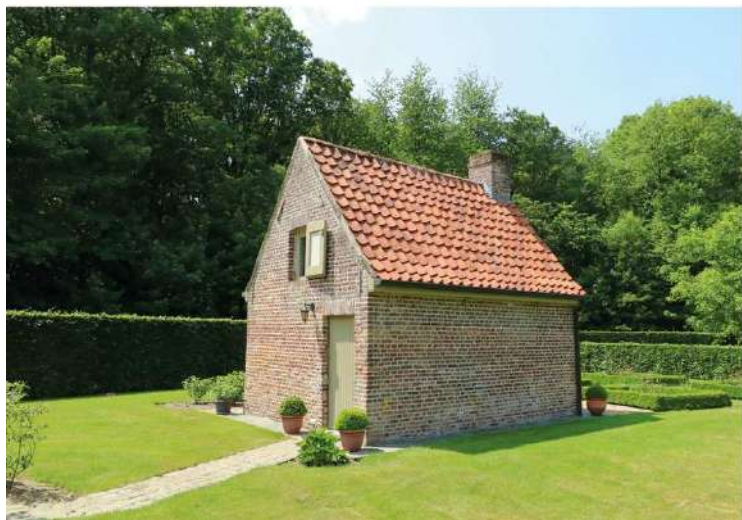
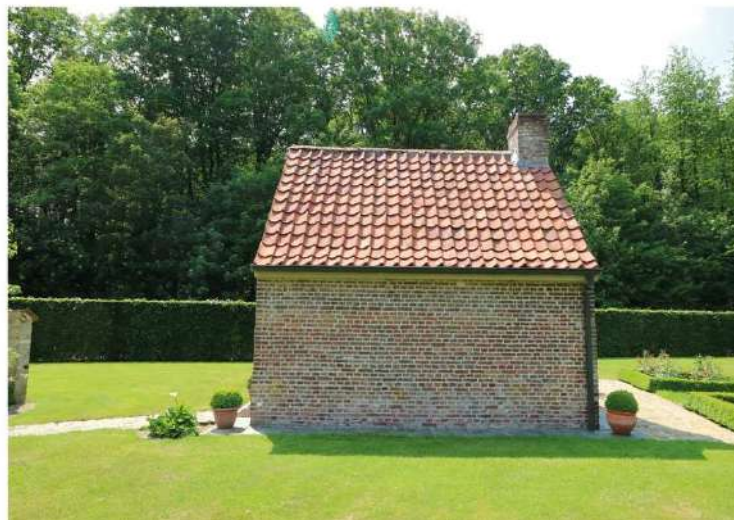
Bakhuisje (2)

Het bakhuisje werd gerenoveerd en bevindt zich algemeen in redelijk goede staat. Er werden geen noemenswaardige structurele problemen vastgesteld en er werden geen sporen van waterinfiltratie waargenomen. Het schrijnwerk bevindt zich in goede staat en is goed onderhouden.

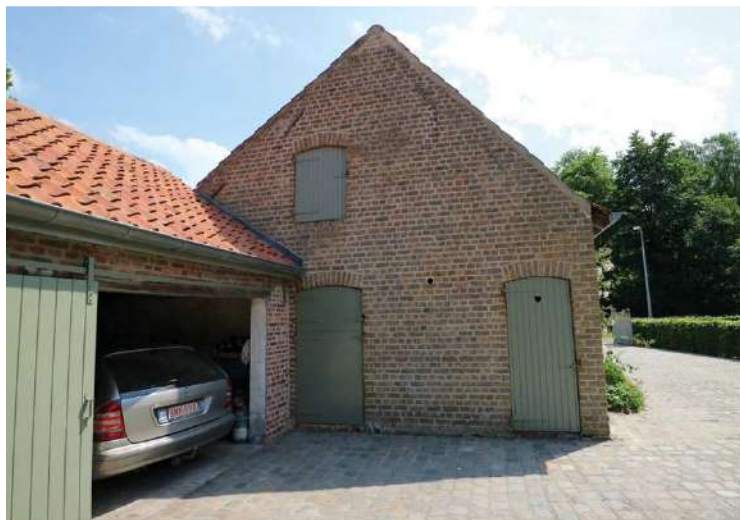
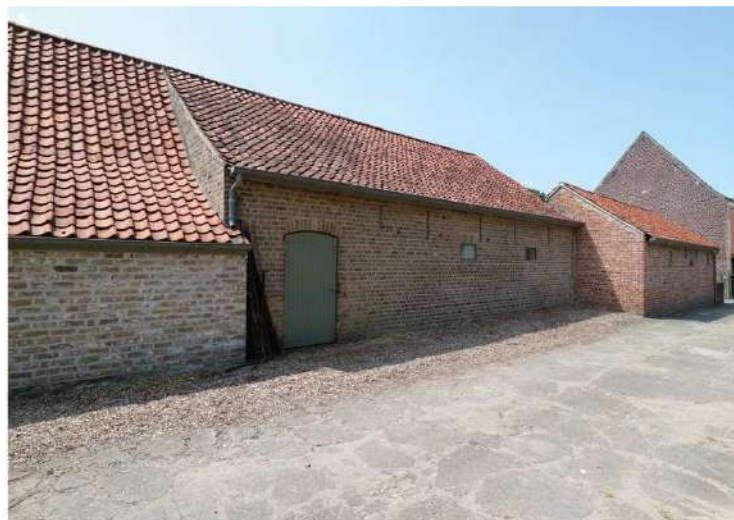
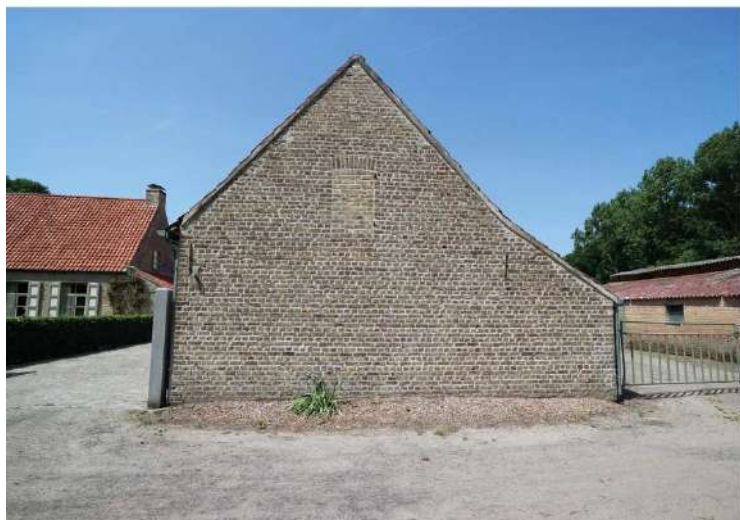
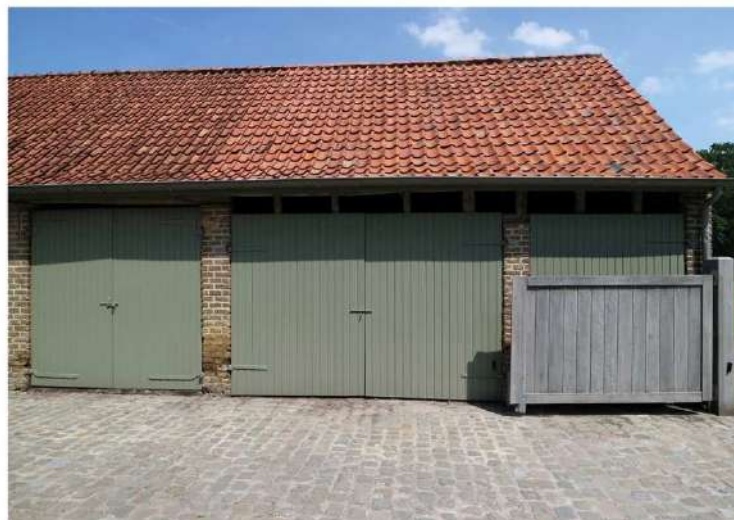
Landgebouw (3)

Het landgebouw werd gerenoveerd en bevindt zich algemeen in redelijk goede staat. Er werden geen noemenswaardige structurele problemen vastgesteld en er werden geen sporen van waterinfiltratie waargenomen. Plaatselijk lichte vervuiling van het gevelmetselwerk. Het schrijnwerk bevindt zich in goede staat en is goed onderhouden.

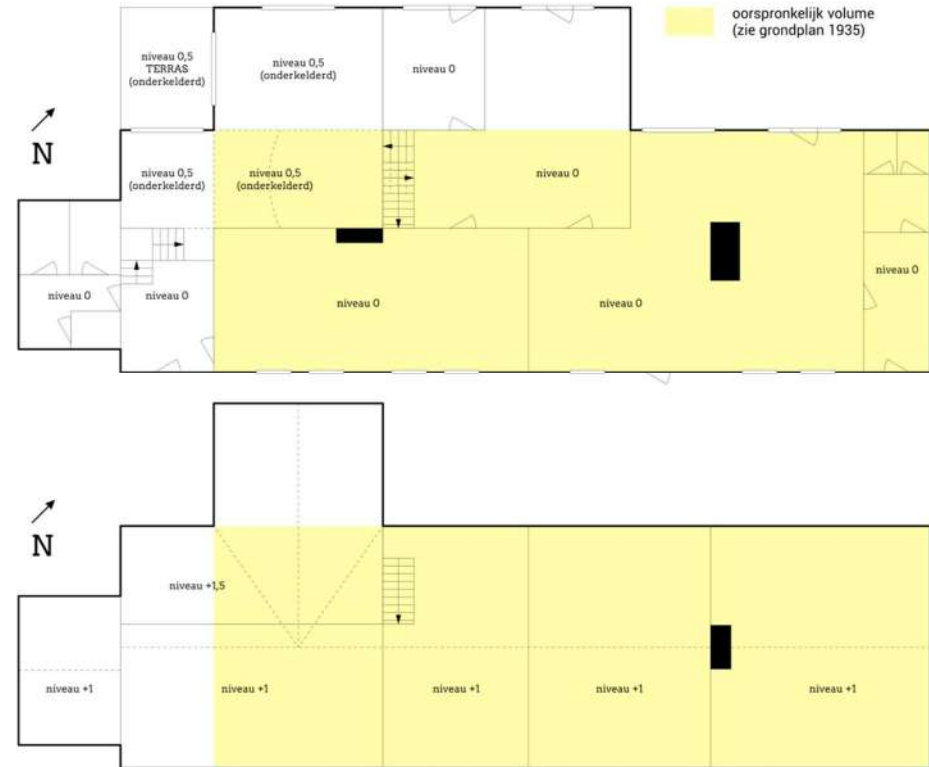
Plattegrond 2018

Grondplan van de huidige situatie. Bressers Architecten, 2018. Het oorspronkelijk volume werd geel gemarkeerd.

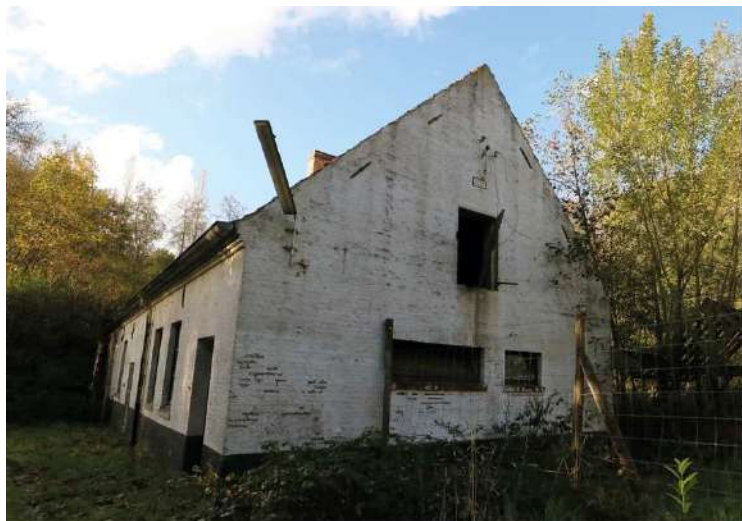
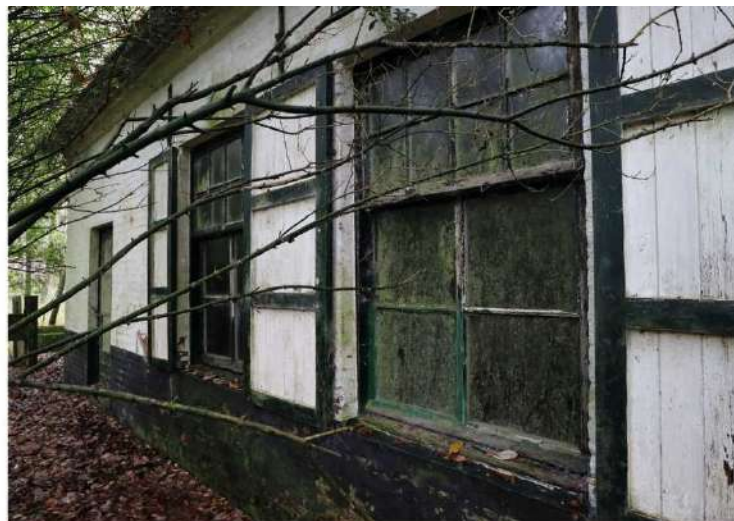
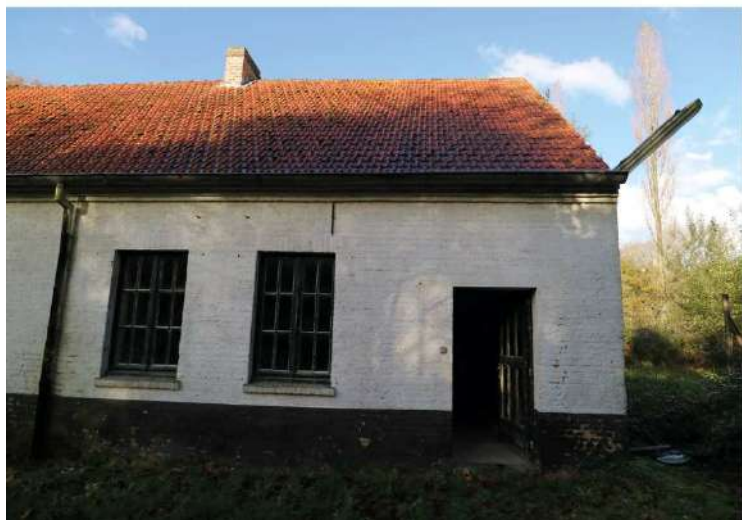
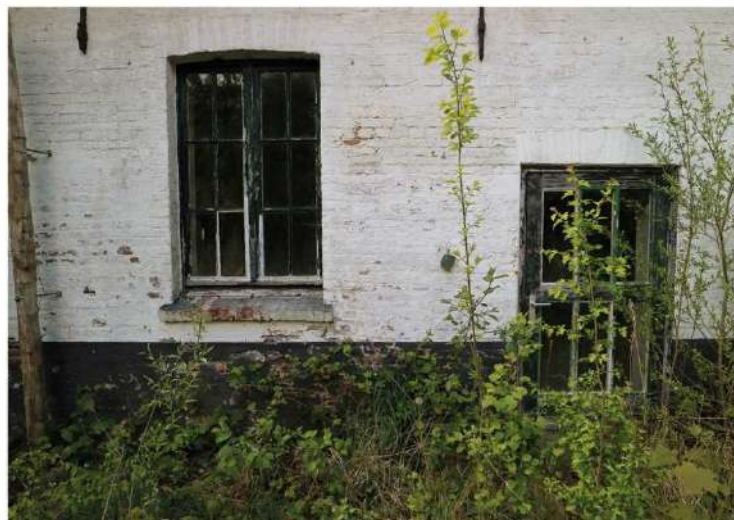
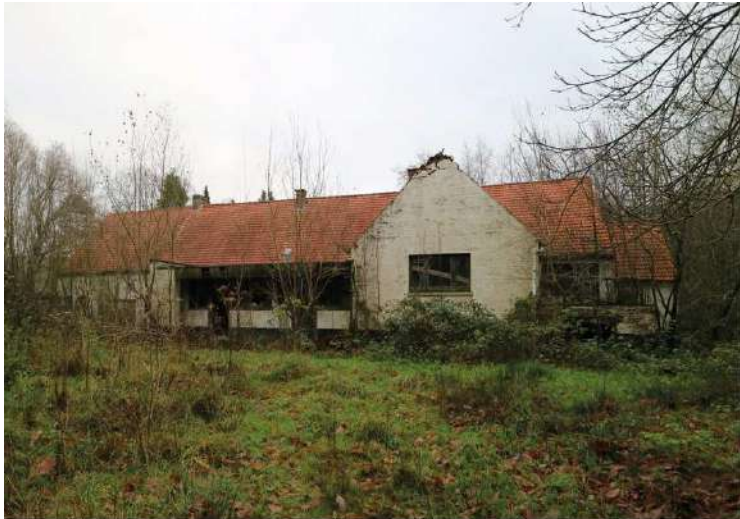
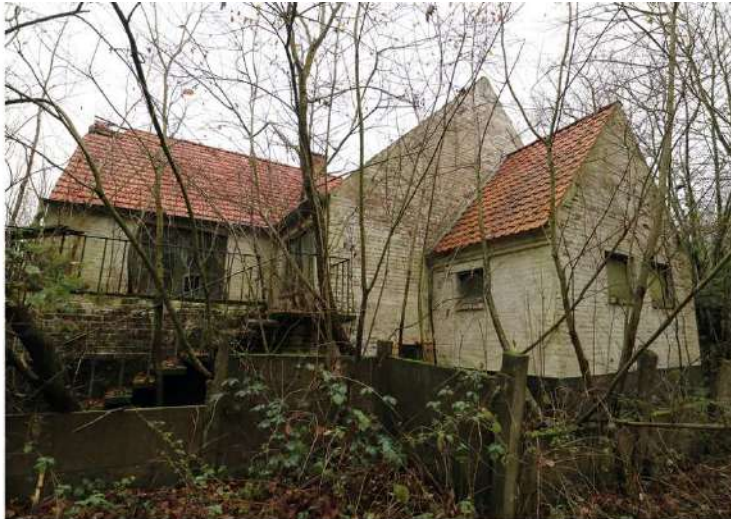
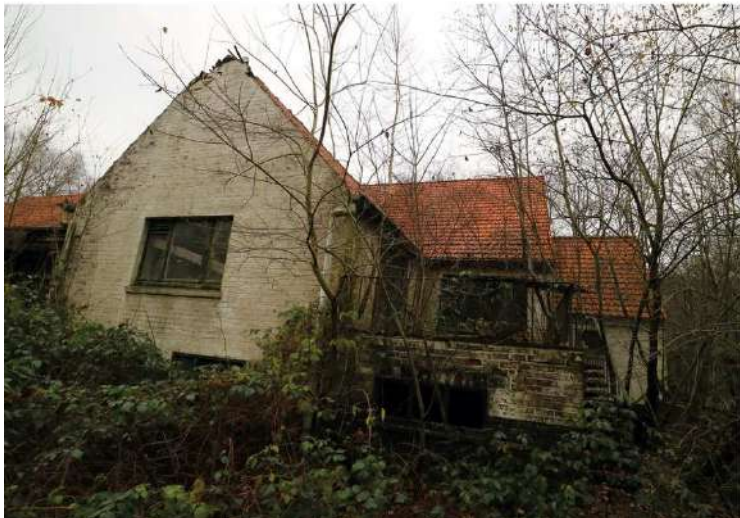
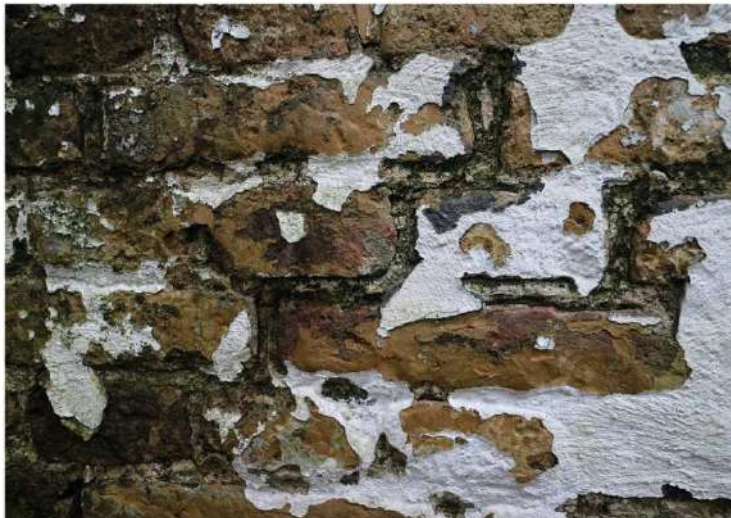
Woonhuis (1)

De Bocca bevindt zich algemeen in matige staat. Het metselwerk is plaatselijk afgebrokkeld, vooral ter hoogte van de noordwestelijke puntgevel. De gevels zijn vervuild en de verf hangt op verschillende plaatsen los of is weggevallen. De plint staat vochtig, de voegen zijn plaatselijk uitgespoeld. Het schrijnwerk is vervuild, verouderd en het schilderwerk is verweerd. In enkele vensters is de glazen invulling gebroken of ontbreekt deze. De pannen bevinden zich in redelijke staat maar zijn vervuild en op verschillende plaatsen begroeid met mossen. De voormalige hoeve is niet wind- en waterdicht. Er is een algemene aantasting in het gebouw door houtborende insecten en schimmels.

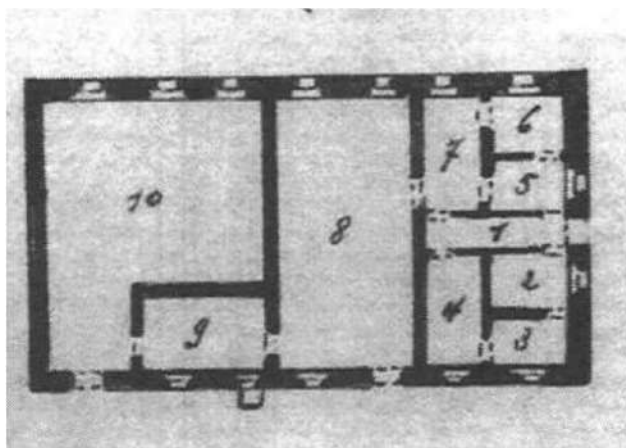
Typeplan van gebouw O a1.

Het hoofdvolume verkeert in redelijke staat, de aanbouw verkeert in slechte staat. Er is schade aan de waterafvoer waardoor er vochtindringing is in het gebouw. De gevels zijn verduild en er is mosgroei aanwezig op de daken. Het dak van de aanbouw is gedeeltelijk ingestort en de aanbouw is overgroeid. Het interieur is verouderd en plaatselijk verweerd.

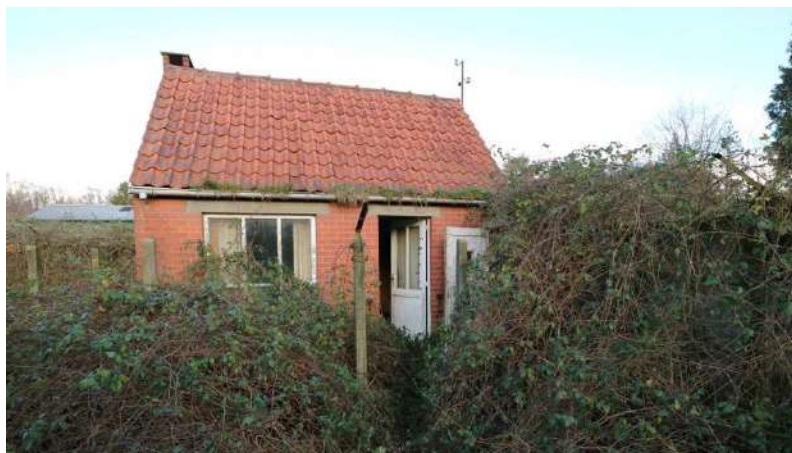
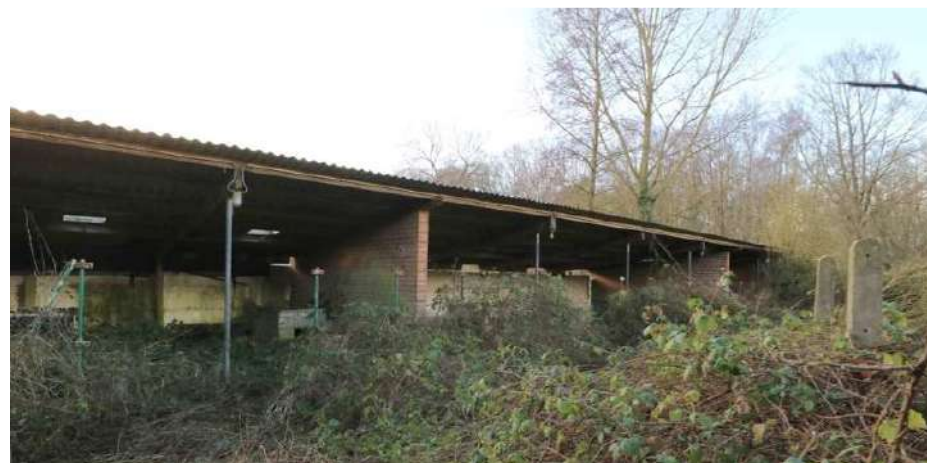
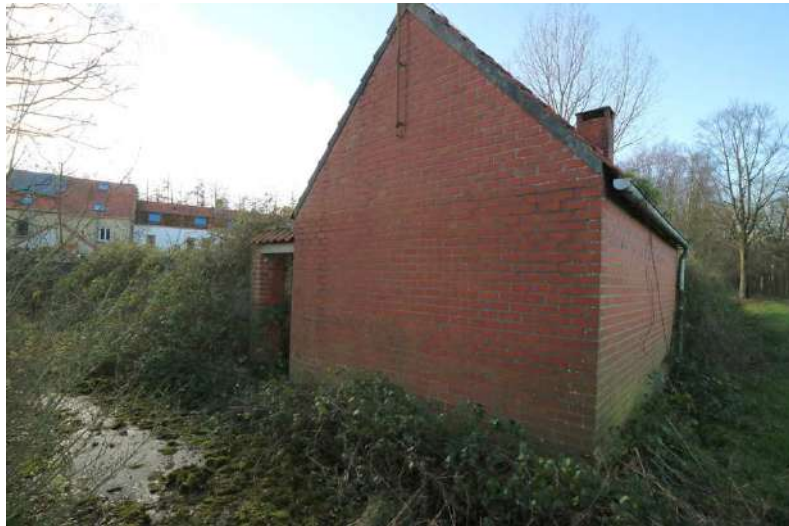
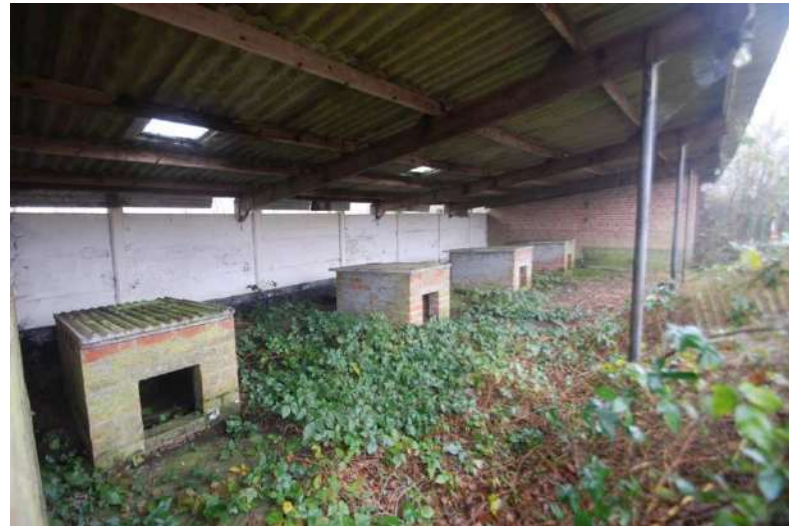
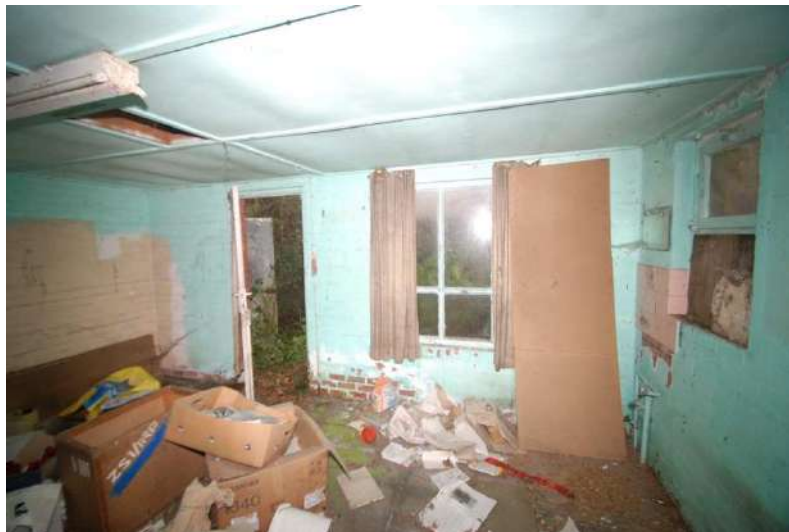
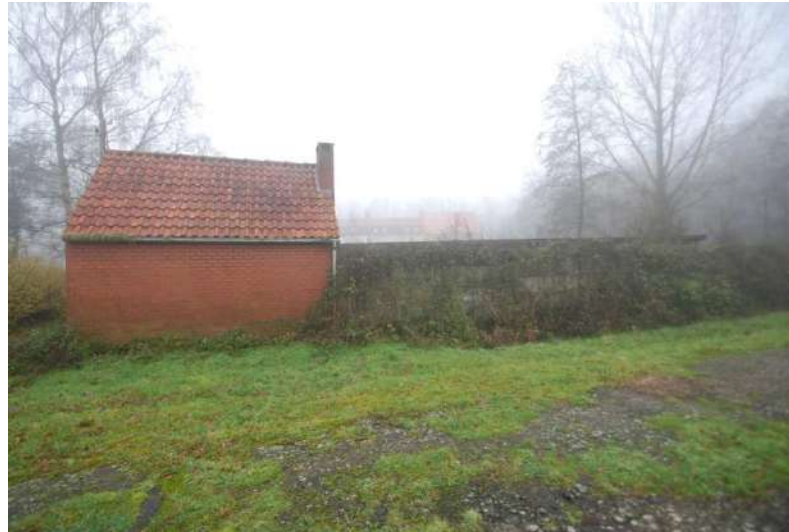
Foto's

De hondenkennel verkeert in redelijke staat. De volledige site is begroeid met planten en mossen. De gevels en daken van de hondenkennel zijn vervuild.

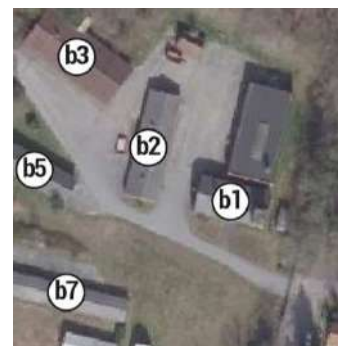
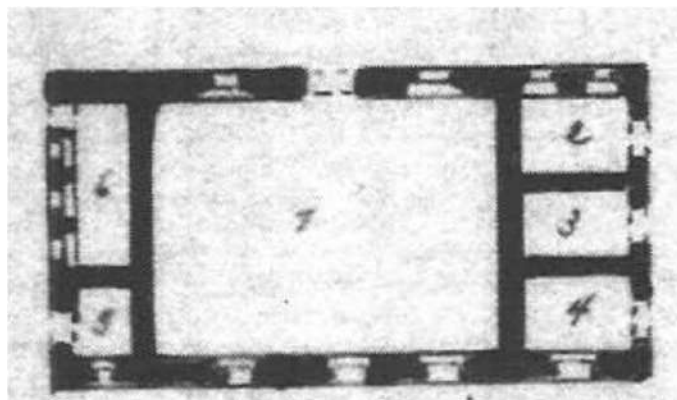
Typeplan van gebouw O b1.

Rechthoekig volume met ingewerkte uitkijktoren, opgebouwd uit baksteenmetselwerk. Hoofdvolume onder een zadeldak van asbestgolfplaten. Dakconstructie met metalen I-liggers (gordingen), de uiteindes zijn van buitenaf zichtbaar. Puntgevels met klimmende boogfries en plint van cementmortel. Segmentboogvormige gevelopeningen, enkele zijn later vervangen door openingen met rollaag. Metalen deuren, houten poort met rollaag. Metalen deuren, houten schrijnwerk is onderhevig aan vocht en het schilderwerk bladert plaatselijk af.

Het gebouw verkeert in redelijke staat. Lichte aantasting van de gevels als gevolg van vochtindringing en vorstschade. Er is roest aanwezig op de uiteindes van de metalen I-liggers (gordingen). De gecementeerde plint is sterk vervuild en plaatselijk afgebrokkeld. Er is roest aanwezig op de metalen deuren. Het houten schrijnwerk is onderhevig aan vocht en het schilderwerk bladert plaatselijk af.

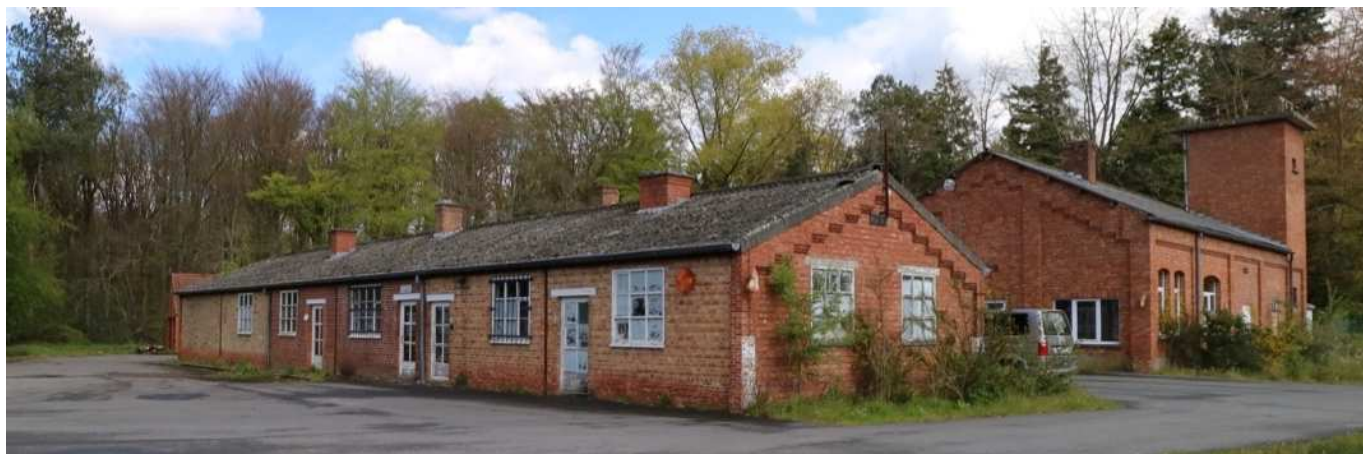
Foto's

Het gebouw is in redelijke staat. De daken zijn plaatselijk begroeid met mossen. De dakwaterafvoer is slecht onderhouden waardoor er vochtindringing is in de muren en vochtschade aan de houten deuren. Het schilderwerk van het houten schrijnwerk bladert plaatselijk af. Roestvorming op de stalen poorten. Plaatselijk uitgespoeld voegwerk. De interieurs zijn verouderd.
