ZEDELGEM - JABBEKE

Beheerplan beschermd landschap Vloethemveld

PROJECT: Beheerplan beschermd landschap Vloethemveld
SITUERING: Jabbeke, Zedelgem – West-Vlaanderen

DEFINITIEVE VERSIE: februari 2020

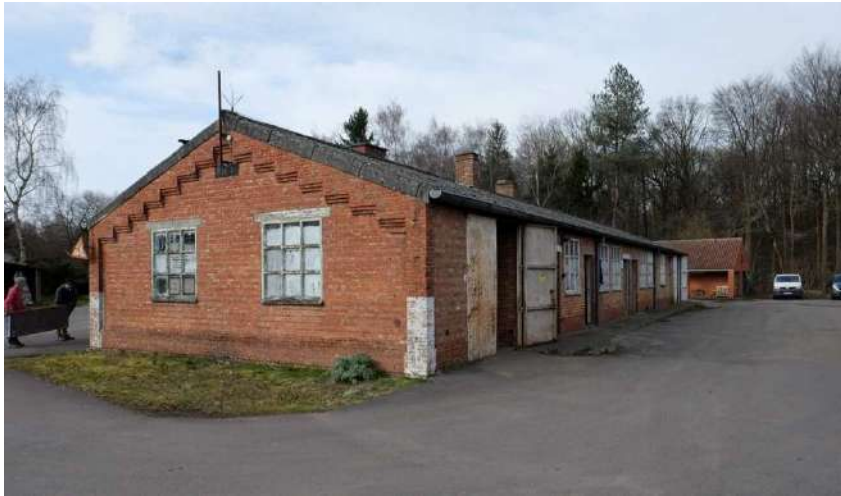
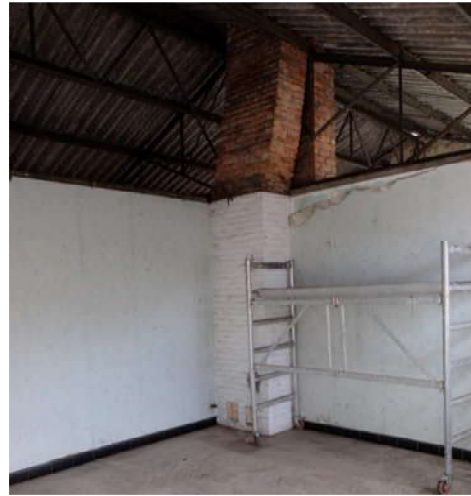
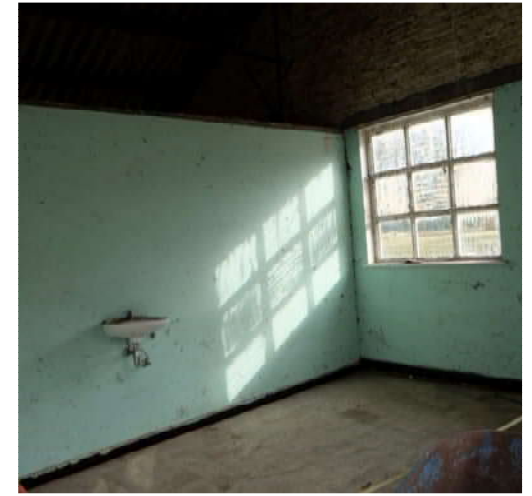
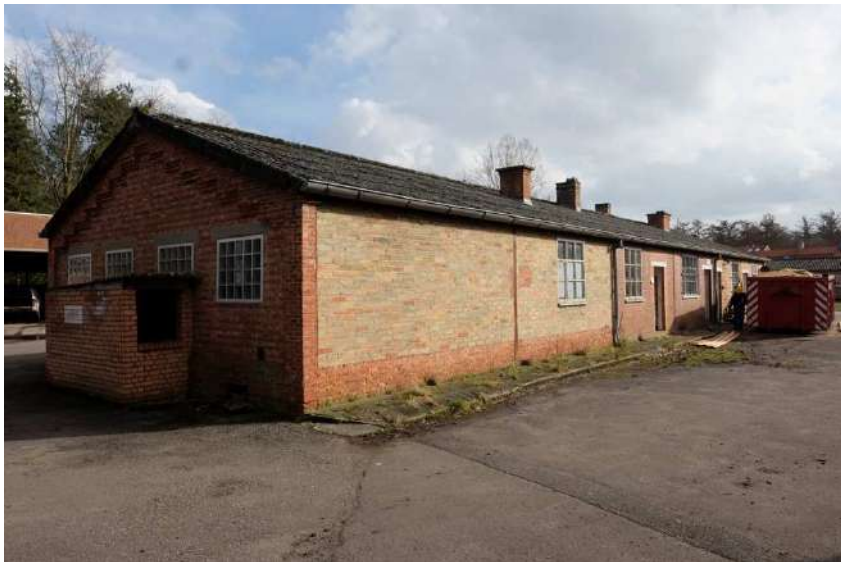
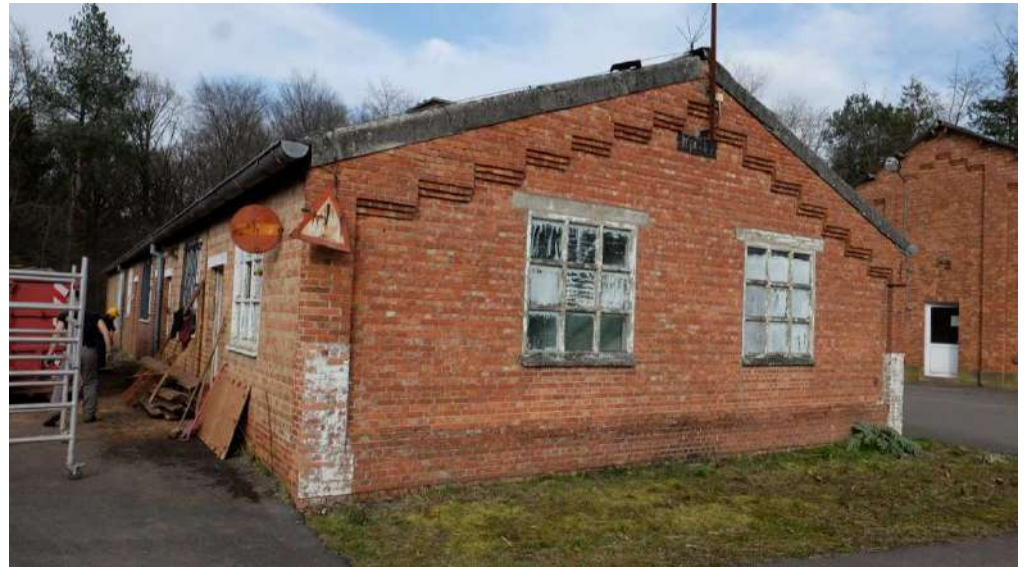
Foto's

Het gebouw is in redelijke staat. De daken zijn plaatselijk begroeid met mossen. De dakwaterafvoer is slecht onderhouden waardoor er vochtindringing is in de muren en vochtschade aan de houten deuren. Het schilderwerk van het houten schrijnwerk bladert plaatselijk af. Roestvorming op de stalen poorten. Plaatselijk uitgespoeld voegwerk. De interieurs zijn verouderd.

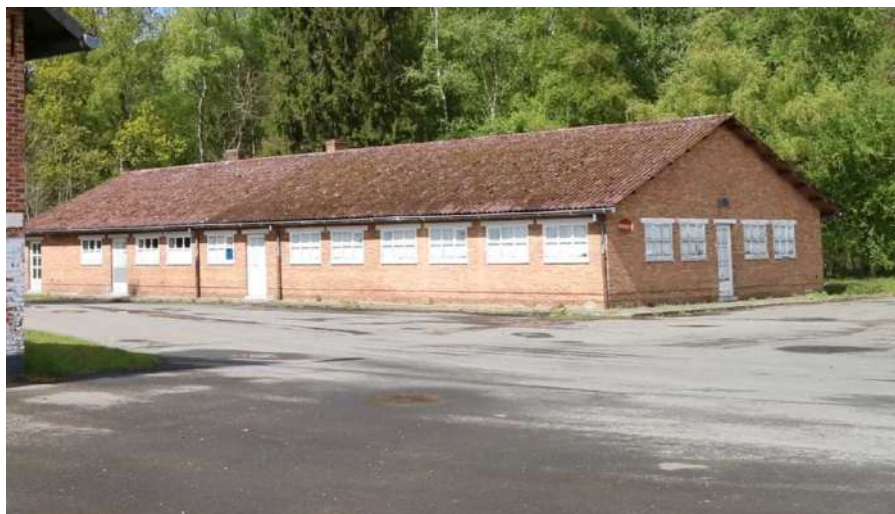
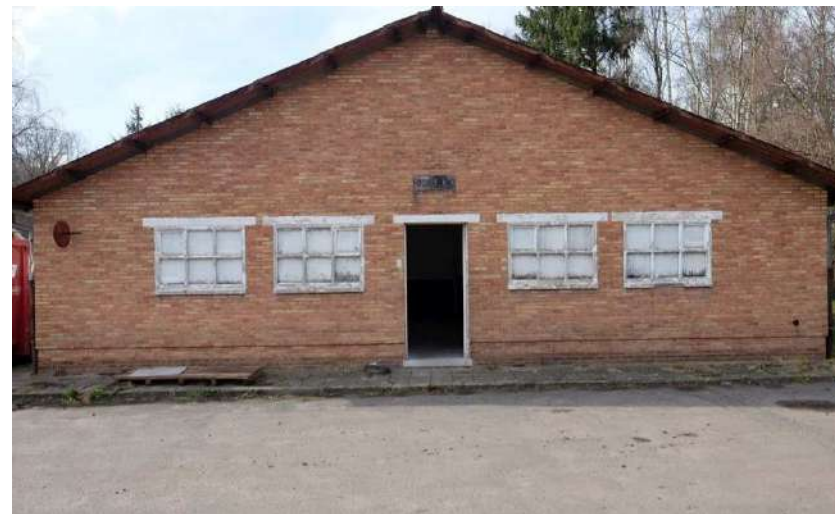
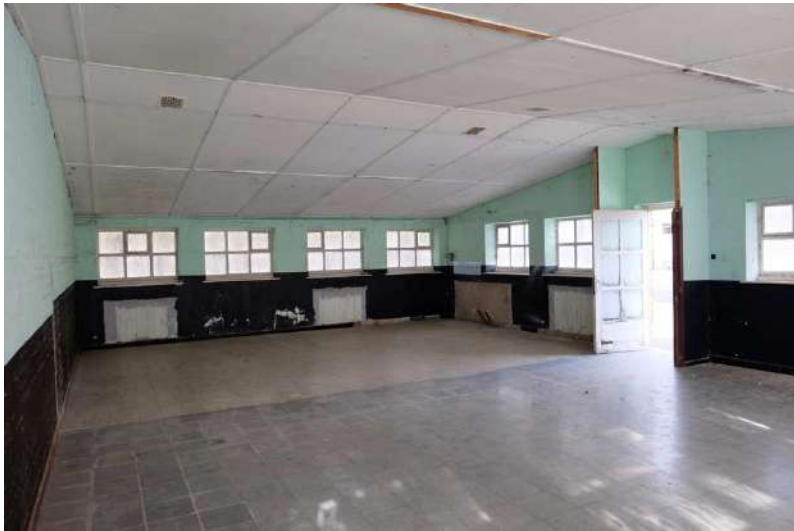
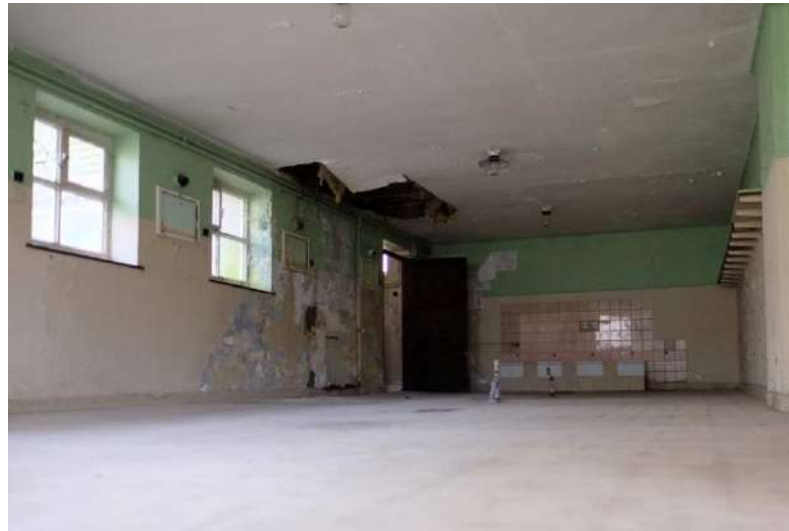
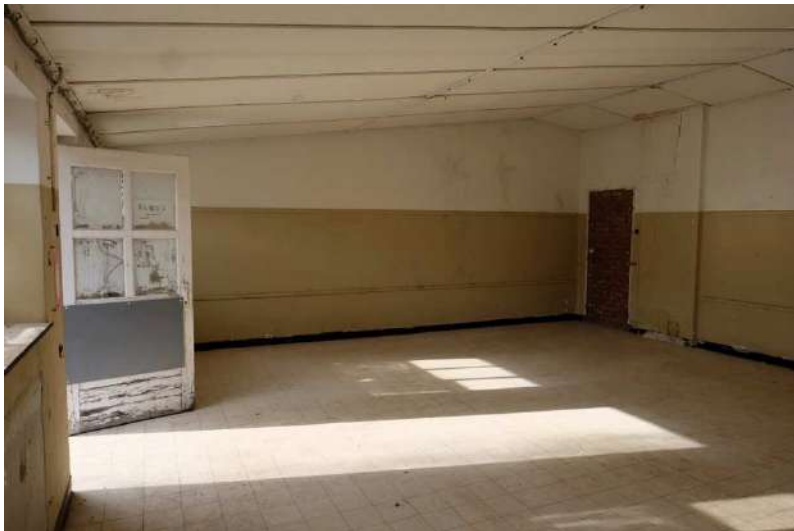
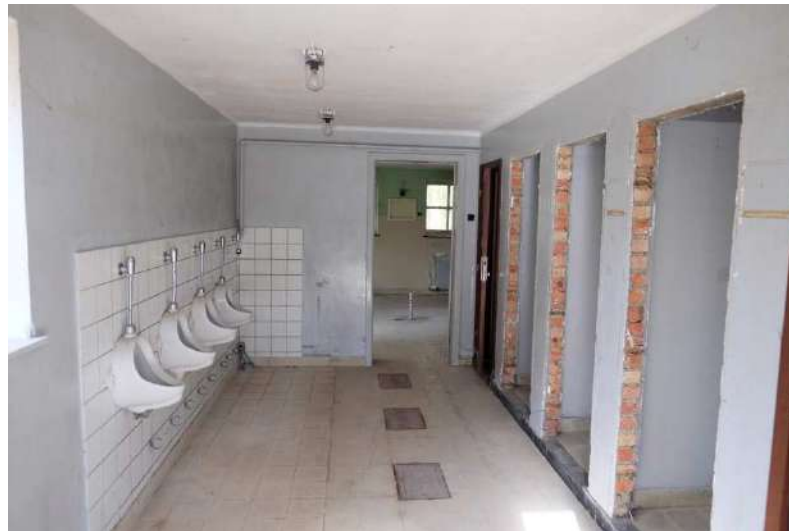
Foto's

Het gebouw verkeert in redelijke staat. Er is plaatselijk mosgroei op het dak en de voegen van de onderste lagen zijn plaatselijk uitgespoeld. Het schilderwerk van het houten schrijnwerk bladert plaatselijk sterk af, alsook het schilderwerk van de betonnen lintelen. Het interieur is verouderd en plaatselijk verweerd.

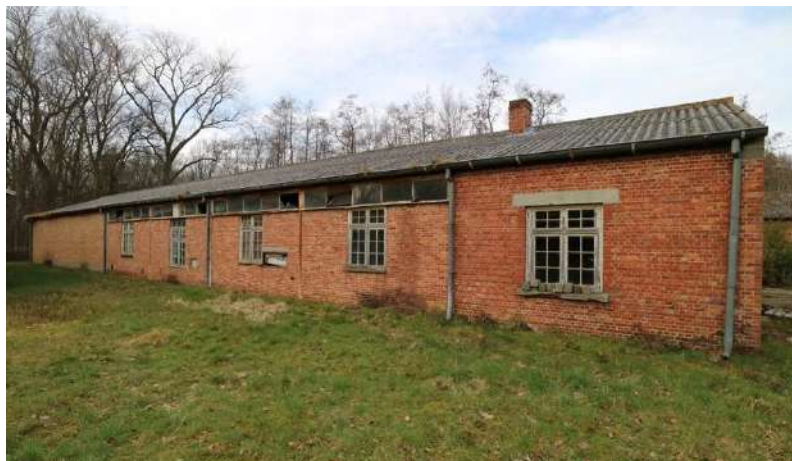
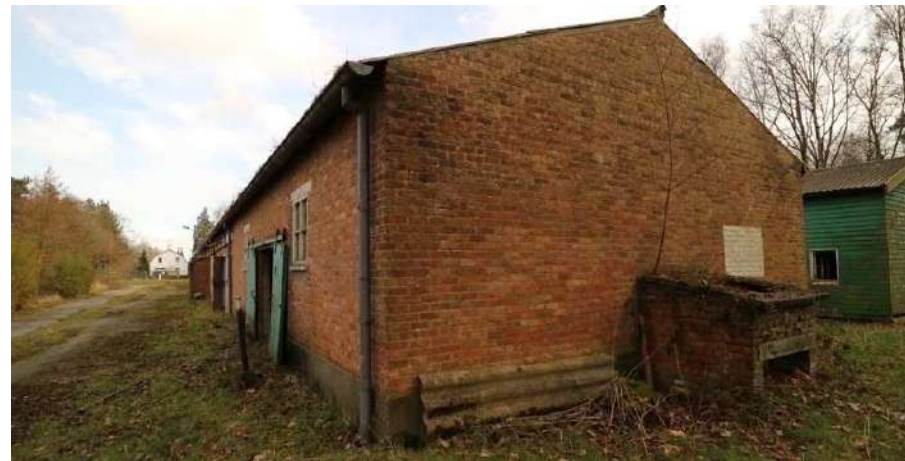
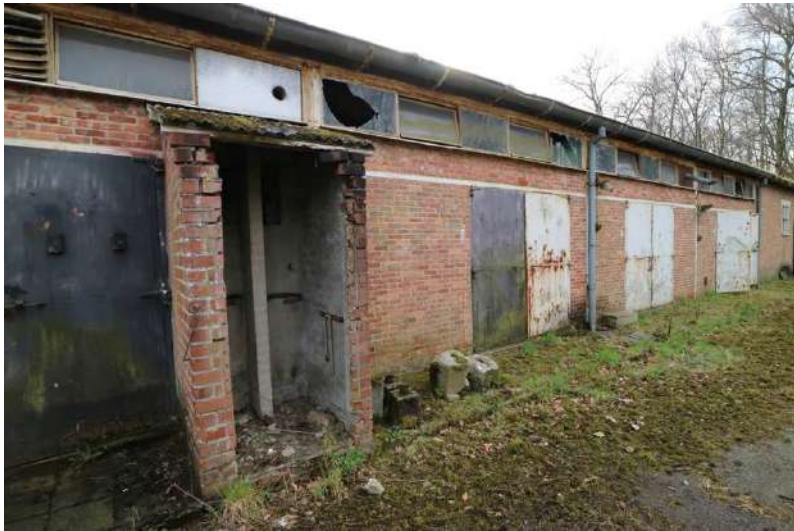
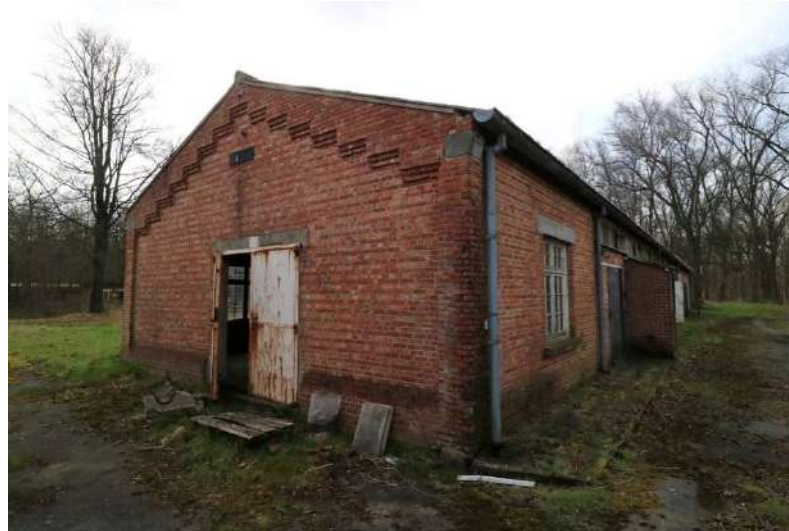
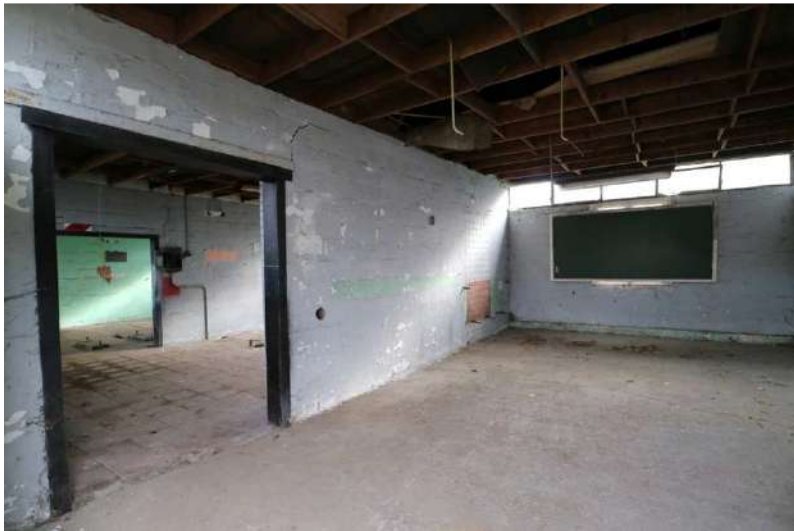
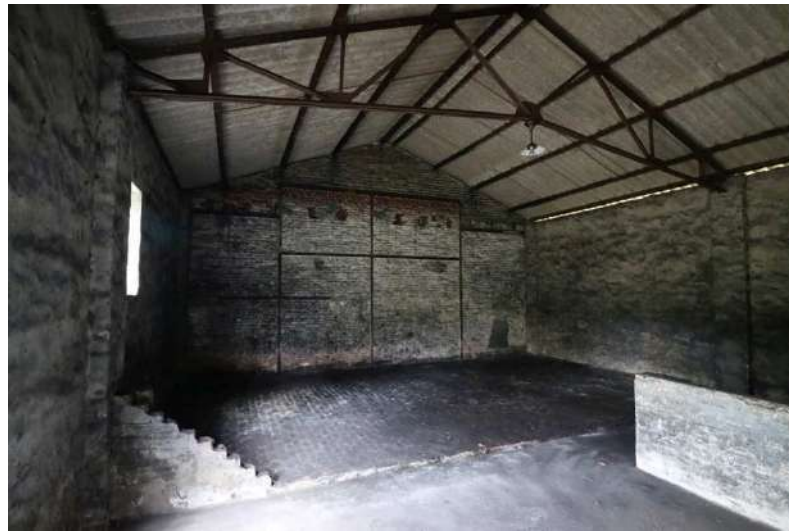
Foto's

Het gebouw verkeert in minder goede staat. De gevels zijn vervuild, plaatselijk uitgespoeld voegwerk. Mosgroei op de daken. De muren zijn beschadigd als gevolg van kapotte dakgoten en afvoeren. Roestvorming op de poorten, deuren en vensrers, alsook veel gebroken vensters. Afgebladerd geschilderd houten schrijnwerk. De vensterbanken vertonen betonrot. Het interieur is verouderd en verweerd.

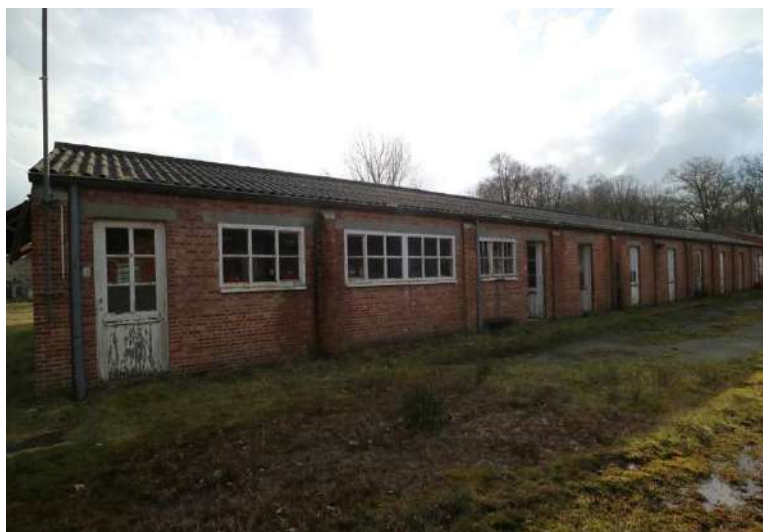
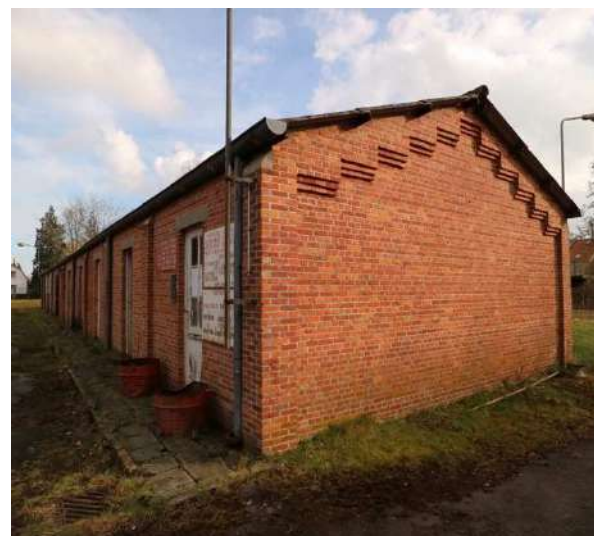
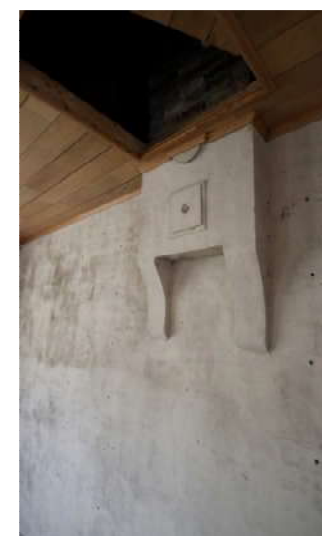
Foto's

Het gebouw verkeert in minder goede staat. De dakwaterafvoer is beschadigd en er is plaatselijk begroeiing op het dak en in de goten. De muren zijn plaatselijk sterk verweerd ten gevolge van vorstschade en er is mosgroei op het gevelmetselwerk. Het schilderwerk van het houten schrijnwerk bladert af en enkele vensters zijn gebroken. Het interieur is verouderd en verweerd.

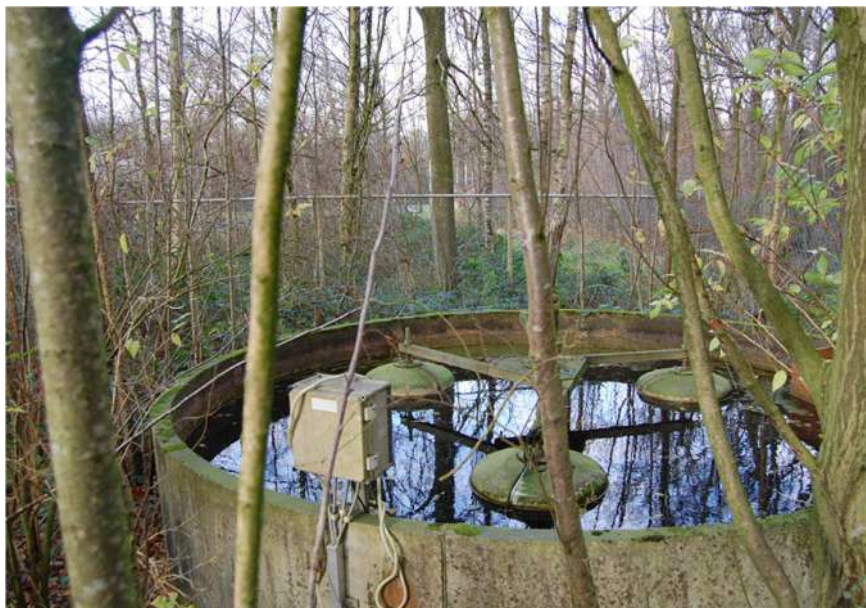
Foto's

In redelijke staat. Plaatselijke mosgroei.

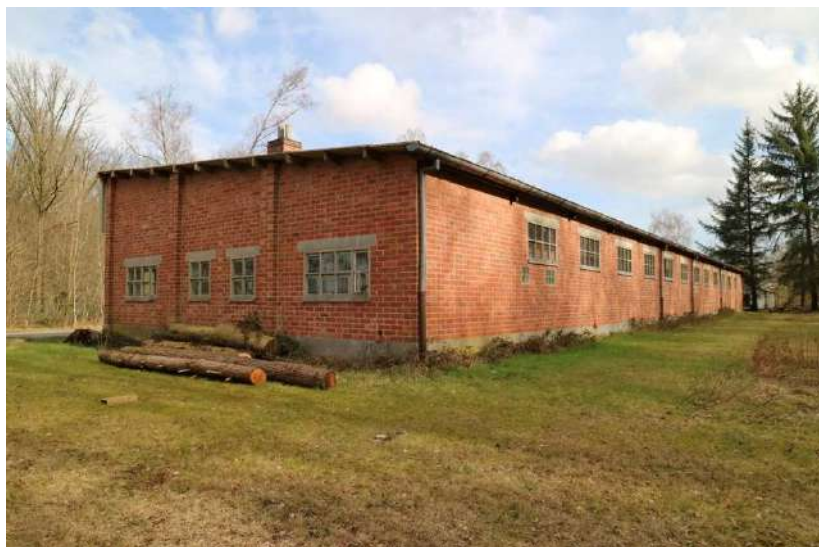
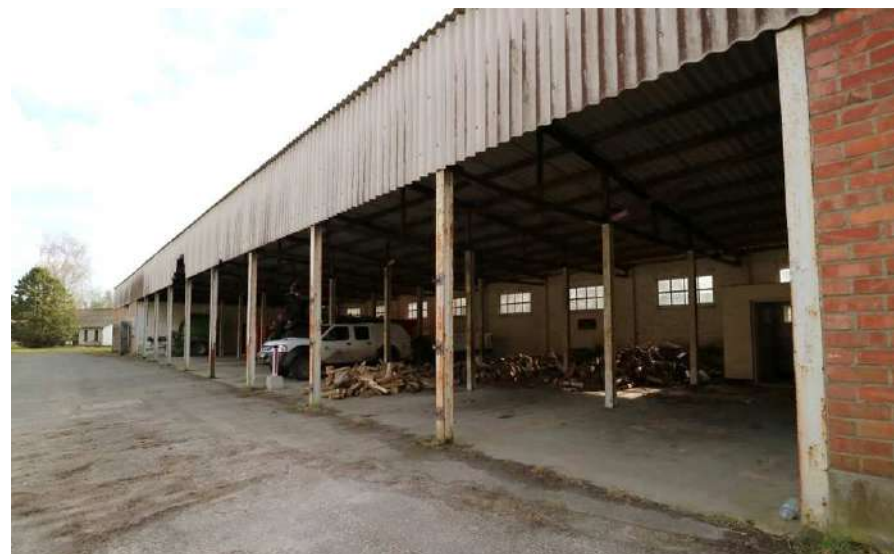
Foto's

In redelijke staat. Enkele beschadigde golfplaten, roestvorming op de stalen structuur en beperkte mosgroei op de plinten.

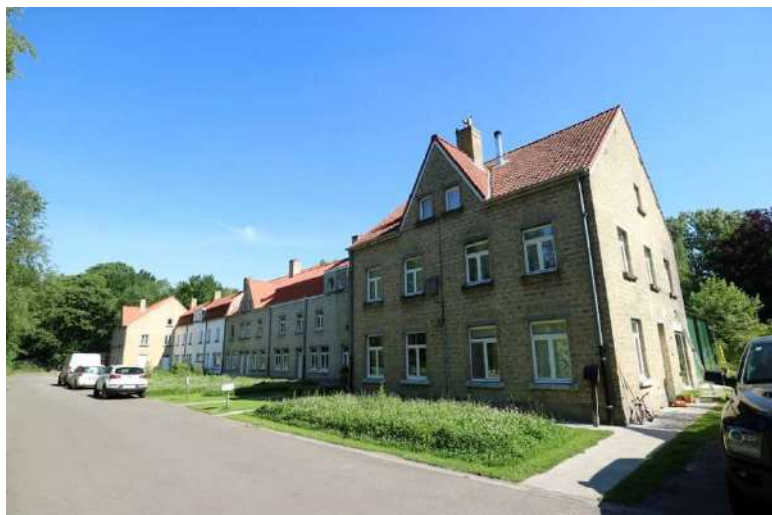
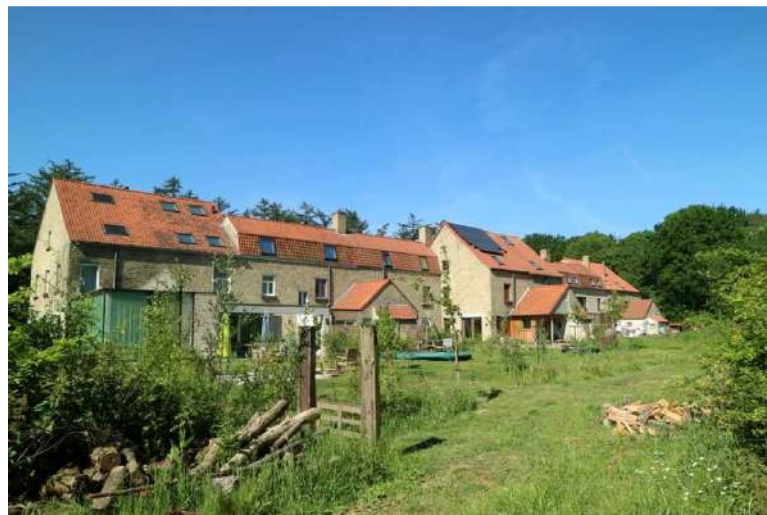
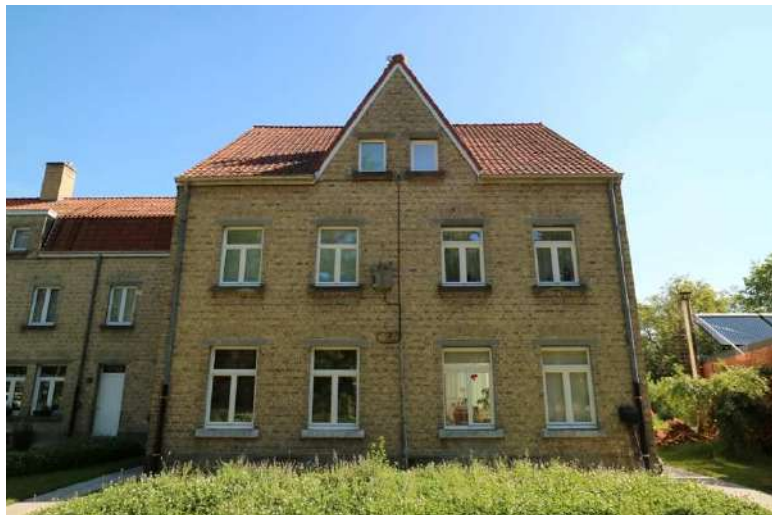
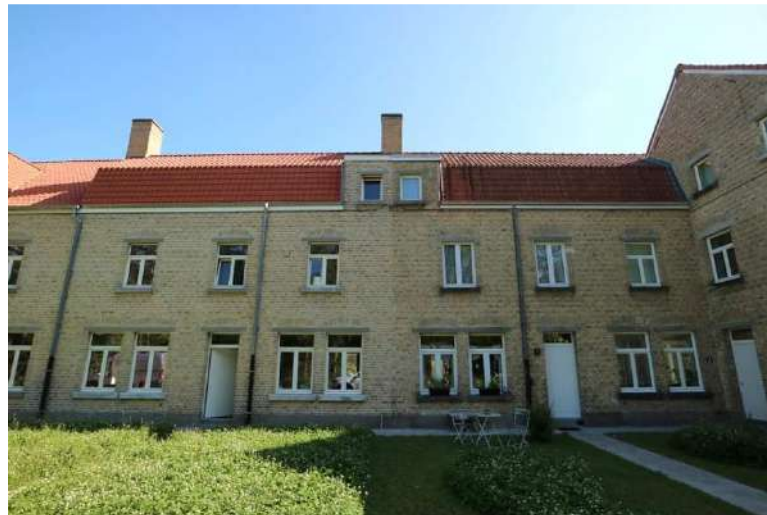
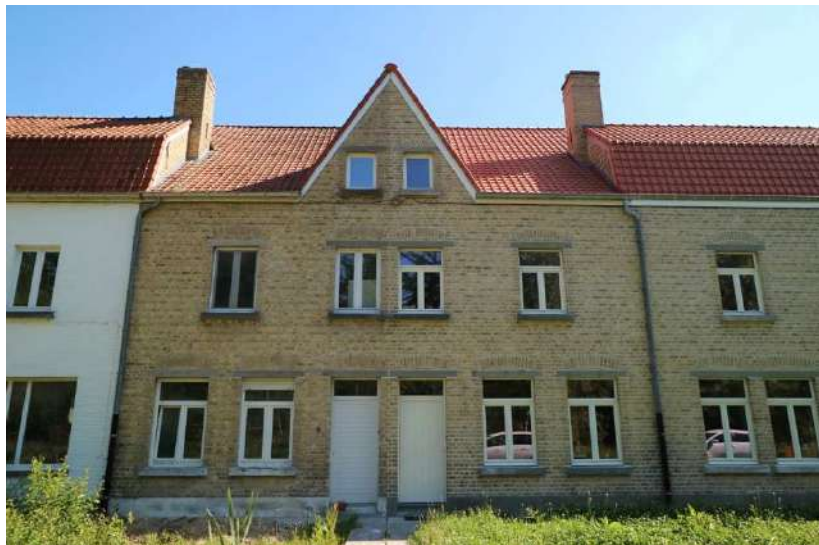
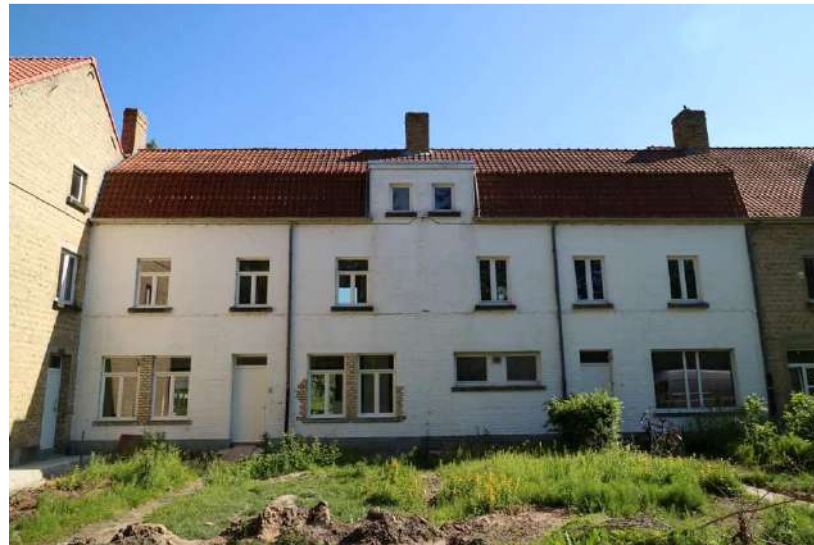
Foto's

De woningen zijn in bezit van privé-eigenaars en zijn algemeen goed onderhouden. Algemeen zijn de gevels licht vervuild. Het schilderwerk van de witgeschilderde gevels bladert plaatselijk af. De pannen daken zijn in goede staat. Er werden geen noemenswaardige structurele problemen vastgesteld.

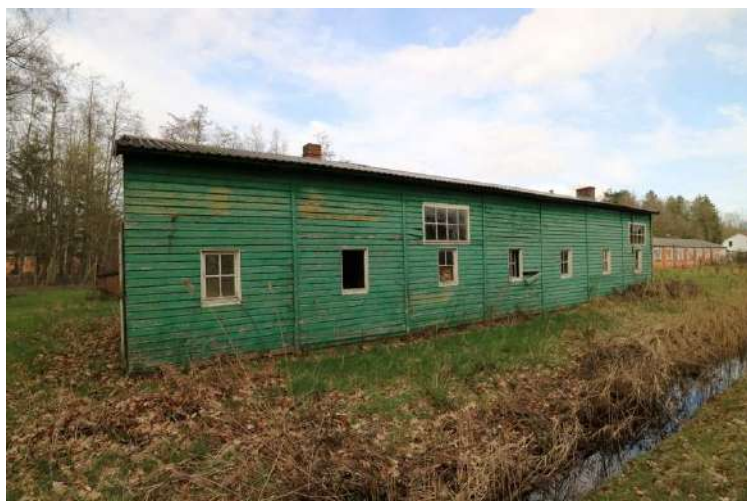
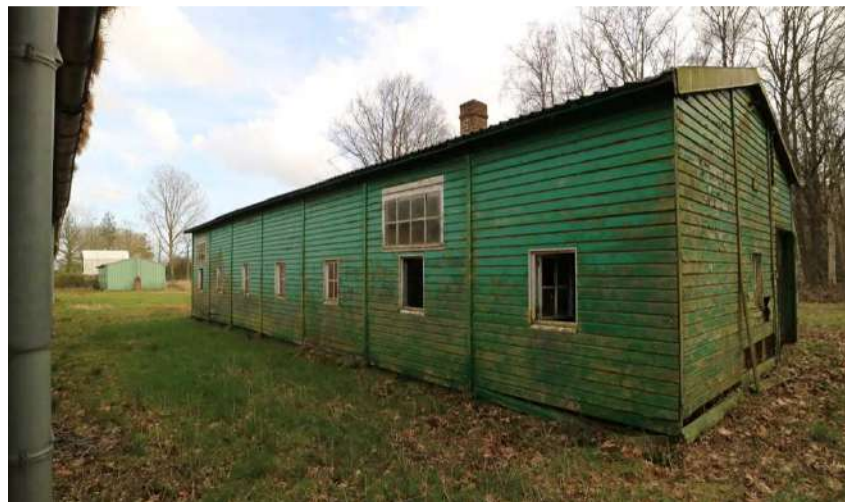
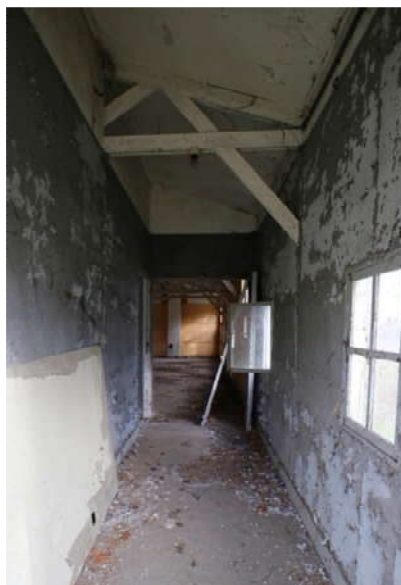
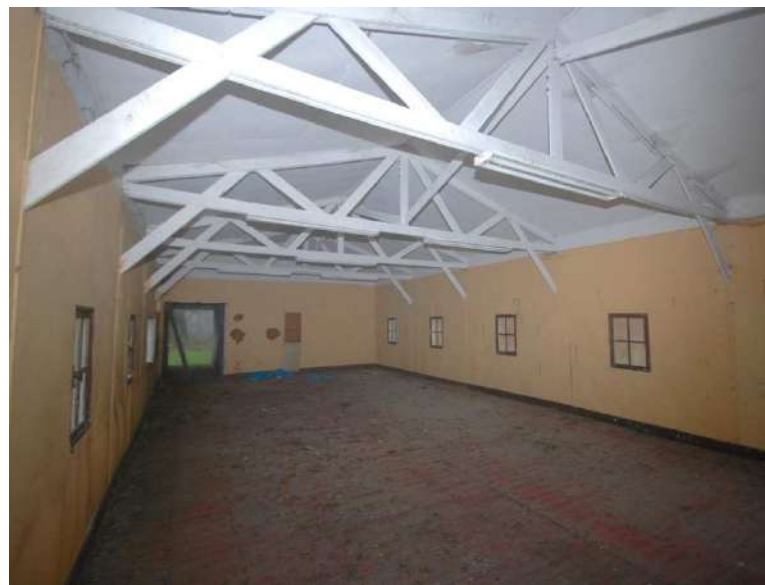
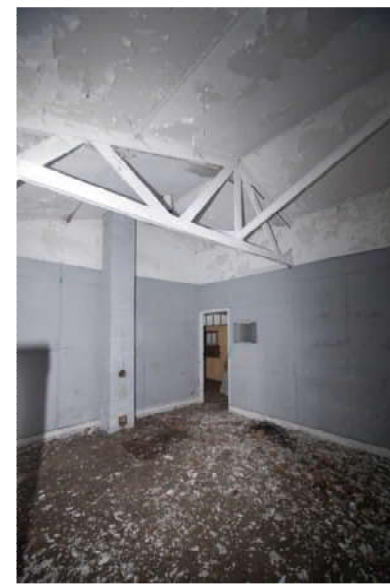
Foto's

Het gebouw is in minder goede staat. De structuur trekt scheef. Algemeen is er waterindringing met waterschade aan muren, vloeren, dak, schrijnwerk,... De gevelverf is sterk afgebladerd en plaatselijk is de beplanking aangetast door vocht. De afwerking van de binnenmuren en plafond zijn afgebladerd.

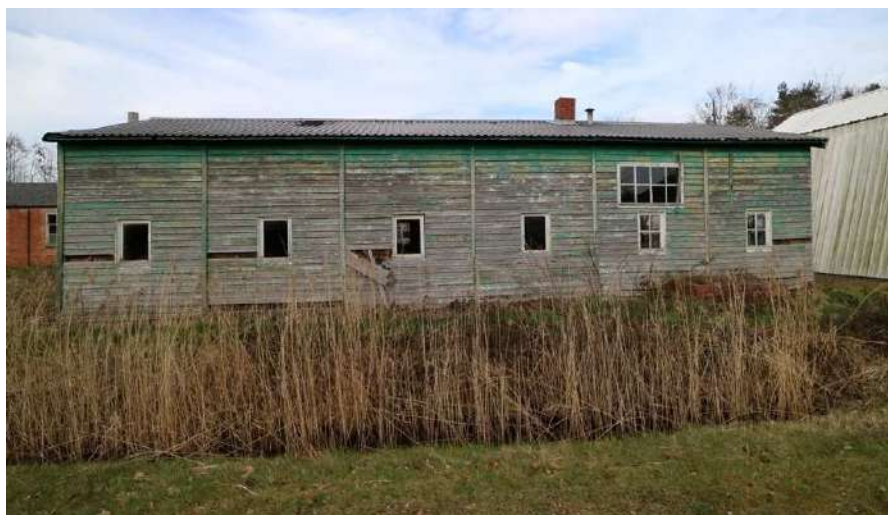
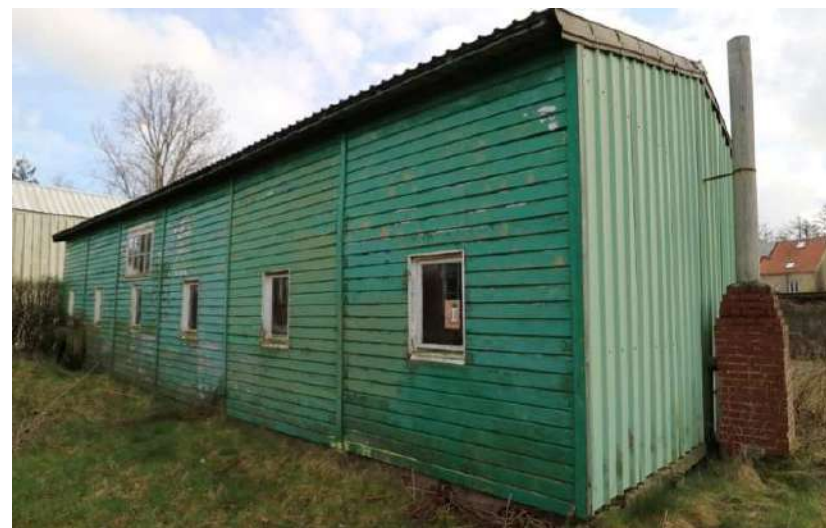
Foto's

Rechthoekig volume met houten structuur, onder zadeldak bekleed met asbestplaten. De gevelbeplanking is groen geverfd. De volledige barak rust op betonnen funderingsblokken waarop prefab betonbalken werden geplaatst. De traveeën worden afgescheiden door houten stijlen en elke travee is voorzien van een vensteropening. Aan de noordzijde vensteropeningen met eenvoudig houten schrijfwerk, aan de zuidzijde met houten kruiskozijn. Aan de noord- en zuidzijde bevindt zich boven het tweede en derde venster eenzelfde horizontale vensteropening met houten kruiskozijn. Dakstructuur uit houten spanten, opgehoogde vloer. Een schouw werd bijgebouwd aan de westgevel in baksteen.

Het gebouw is in minder goede staat. De structuur trekt scheef. Algemeen is er waterindringing met waterschade aan muren, vloeren, dak, schrijfwerk,... De gevelverf is sterk afgebladerd en plaatselijk is de beplanking losgekomen. De vloer helt sterk af.

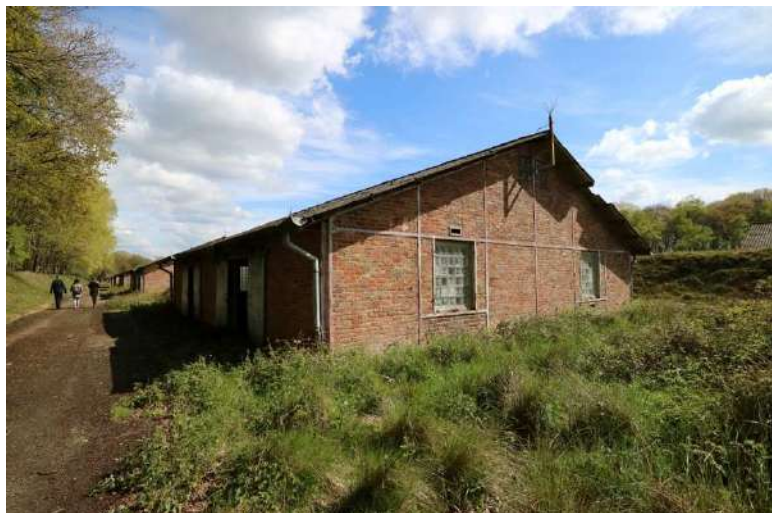
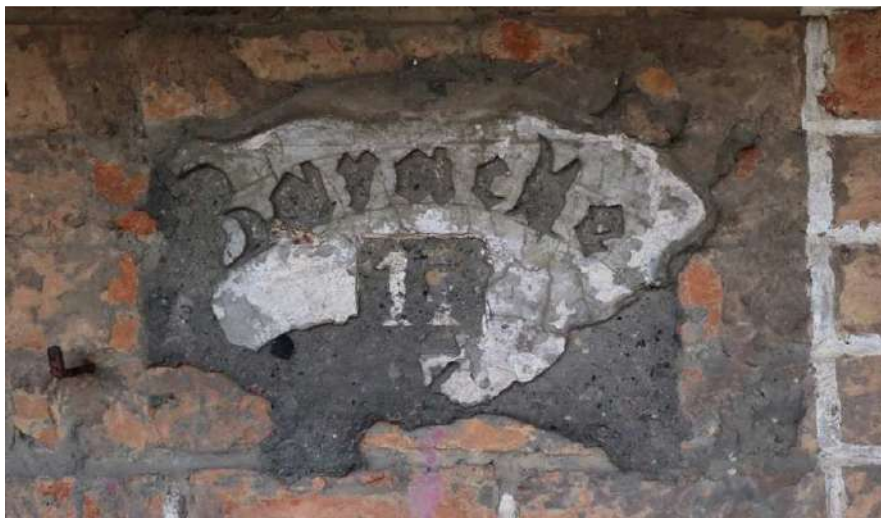
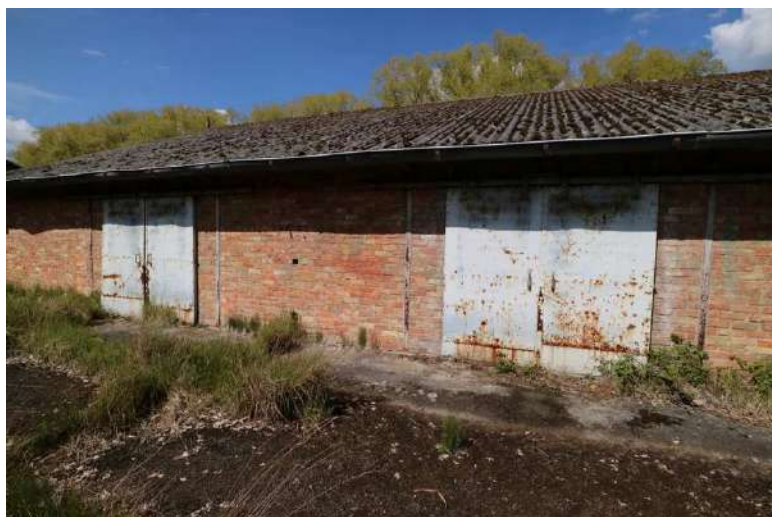
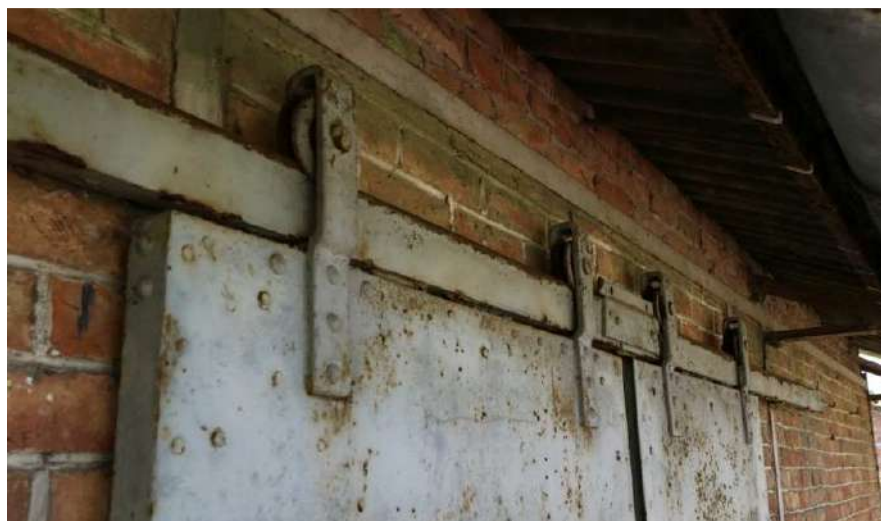
Foto's – algemeen / type a

De structuur van de depots is sterk aangetast doordat het terrein bijna continu onder water staat. Enkele muren vertonen ernstige scheuren en zijn plaatselijk vochtig (voornamelijk de onderste zones). Tegen de depots groeien struiken, grassen en mossen. De gevels zijn vervuild. De grond is plaatselijk uitgespoeld waardoor delen van het funderingsmetselwerk vrij komen te liggen. De golfplaten daken zijn plaatselijk weggevallen of beschadigd en begroeid met mossen. De waterafvoeren en de goten vertonen plaatselijk lekken, zijn deels weggevallen of hangen los. Het vakwerk en de poorten vertonen sporen van roest, het schilderwerk van de poorten is afgebladerd en de poorten zijn hier en daar scheefgetrokken. De vloeren werd in enkele depots uitgeboken, de vezelplaten van enkele verlaagde plafond ontbreken. Er is plaatselijke mosgroei op de daken en verschillende golfplaten zijn beschadigd. Verschillende glasdallen zijn gebroken.

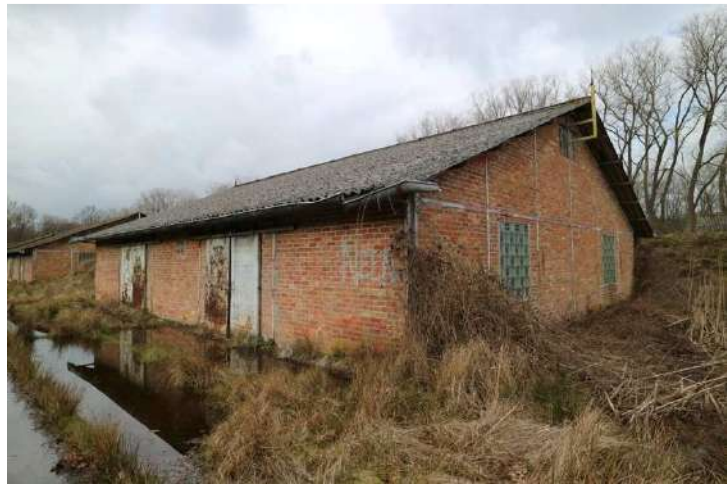
Da12

Da12: Dit depot is voorzien van een plaquette met oude aanduiding van het baraknummer. Het plaquette is verweerd en delen zijn weggevallen.

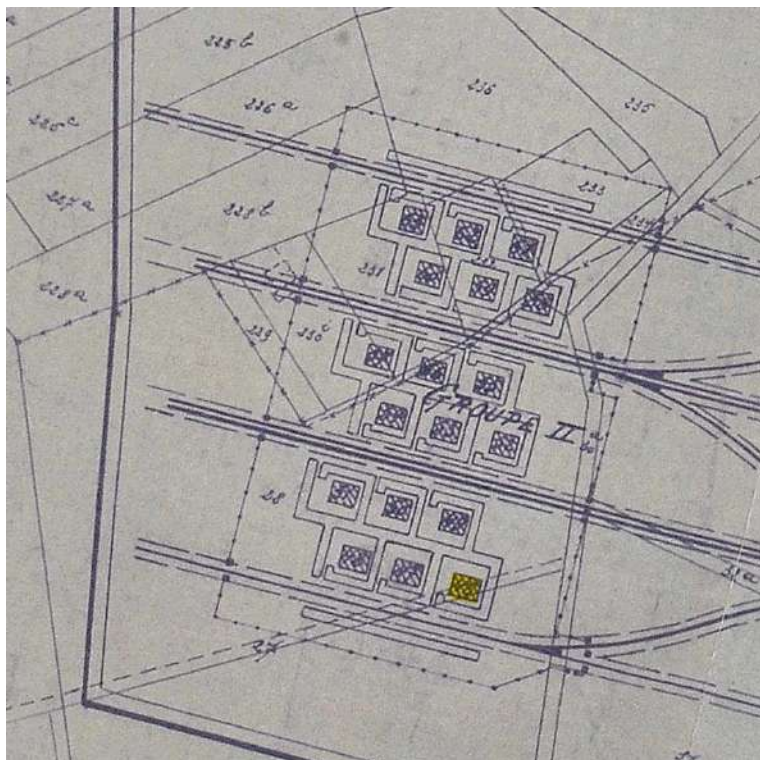
Plattegrond 1935

Place de Zedelghem. Plan de la situation des immeubles, 1935 (KMLK). De bewaarde gebouwen werden geel aangeduid.

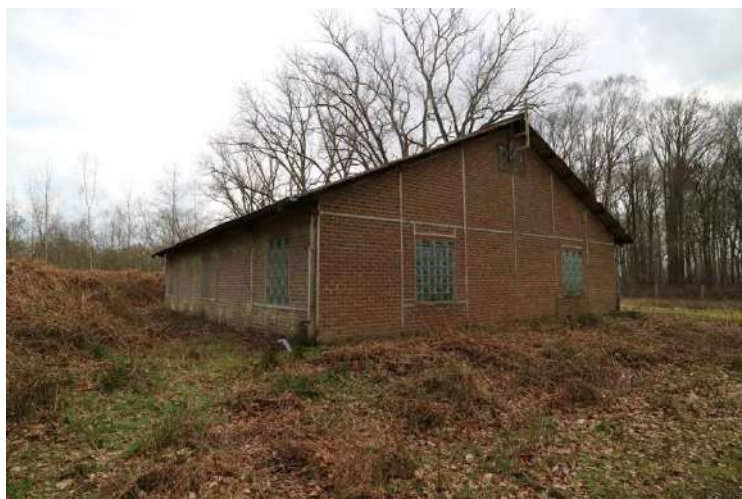
D a17

Da17: Het gebouw verkeert in minder goede staat. De dakwaterafvoer is beschadigd en er is plaatselijk mosgroei op de daken. Er is vochtindringing in de muren waardoor het metselwerk plaatselijk is verweerd, voornamelijk ter hoogte van de plint. Er is roestvorming op de stalen poorten en structuur.

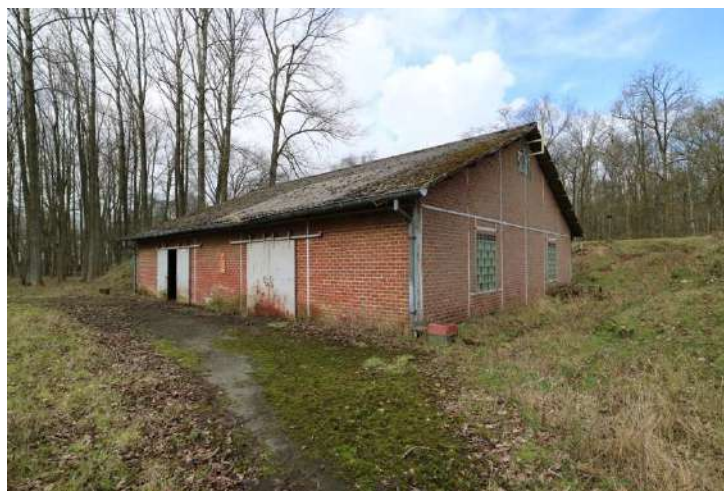
D a18

Da18: Het gebouw verkeert in redelijke staat. De dakwaterafvoer is beschadigd en er is plaatselijk mosgroei op de daken. Er is roestvorming op de stalen poorten en structuur. De plint staat vochtig.

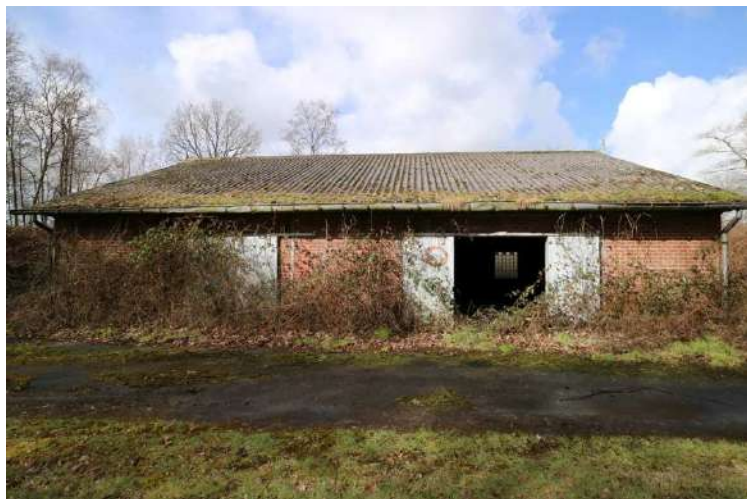
D a19

De gebouwen verkeren in minder goede staat. De dakwaterafvoer is beschadigd en er groeien mossen en planten op de daken. Er is vochtindringing in de muren waardoor het metselwerk plaatselijk is verweerd, voornamelijk ter hoogte van de plint. De gevels zijn vervuild. Er is roestvorming op de stalen poorten en structuur.

D a19: De muren worden overwoekerd door klimplanten.

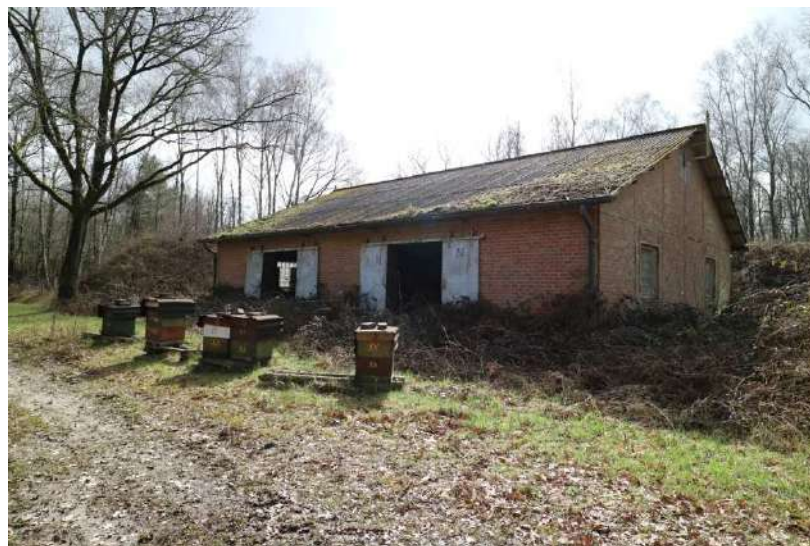
D a22

Da22: Natte muren ten gevolge van opstijgend grondwater.

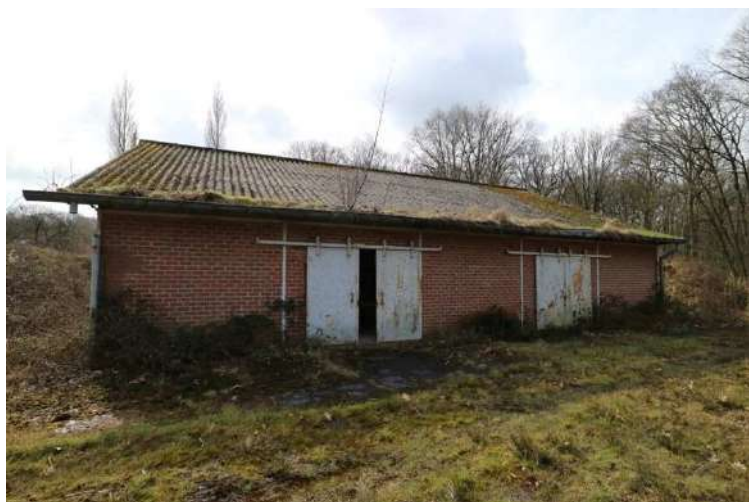
D a23

Da23: Het depot verkeert eerder in slechte staat. De dakwaterafvoer is beschadigd en er is plaatselijk mosgroei op de daken/dakwaterafvoer. Roestvorming op de poorten en structuur. Vochtplekken op de gevels en vochtige plint.

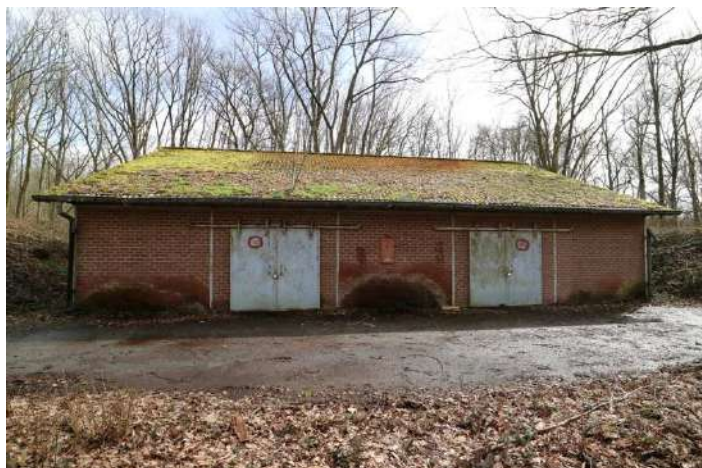
D a25

De gebouwen verkeren eerder in slechte staat. De dakwaterafvoer is plaatselijk beschadigd en er is mosgroei op de daken. Er is een sterke vochttopstijging in de muren waardoor de plinten donker verkleuren. Enkele poorten zijn scheefgetrokken. Plaatselijk roestvorming op de poorten en de structuur.

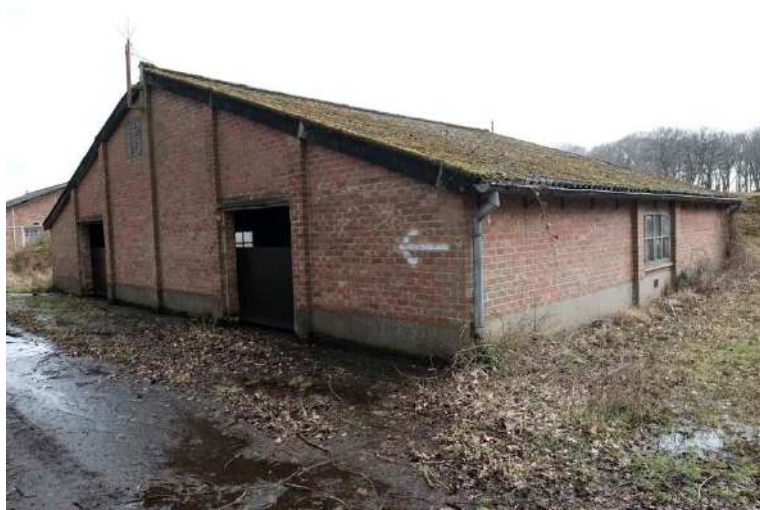
D b1

De gebouwen verkeren als gevolg van slecht onderhoud in minder goede staat. Beperkte mosgroei op de daken en de gevels. Verweerd baksteenmetselwerk en plinten. Plaatselijke scheurvorming. De dakwaterafvoer is plaatselijk beschadigd. Als gevolg van een slechte drainage van het terrein staat een groot deel van de depots onder water. Hierdoor is tevens vochtindringing in de muren en zijn er sporen van vorstschade. De houten afdakjes zijn veelal beschadigd. Verschillende vensters zijn gebroken.

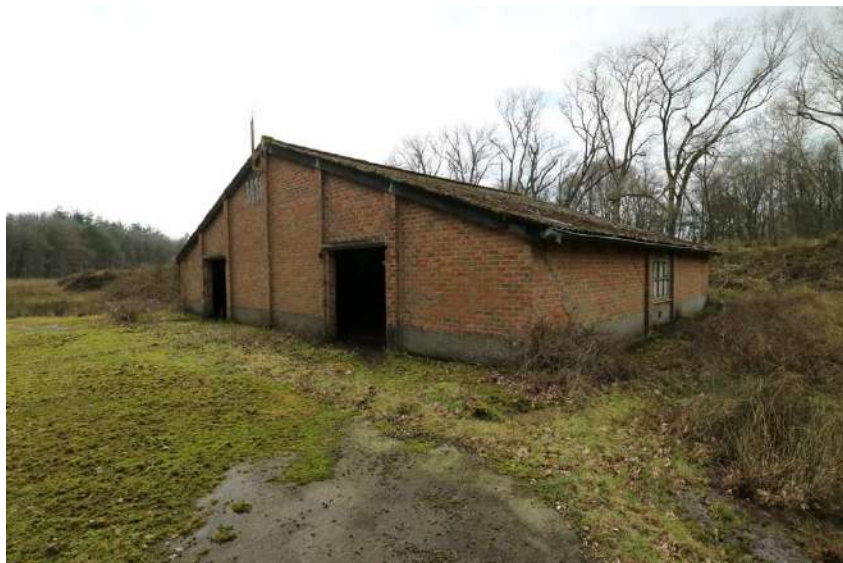
D b10

Het gebouw verkeert als gevolg van slecht onderhoud in minder goede staat. Beperkte mosgroei op de daken en de gevels. Verweerd baksteen metselwerk en plinten. Plaatselijke scheurvorming in de muren. Er bevindt zich een gat in één van de gevels waardoor er waterindringing is in het gebouw. De dakwaterafvoer is plaatselijk beschadigd. Als gevolg van een slechte drainage van het terrein staat een groot deel van de depots onder water. Hierdoor is tevens vochtindringing in de muren en zijn er sporen van vorstschade. De houten afdakjes zijn beschadigd.
