ZEDELGEM - JABBEKE

Beheerplan beschermd landschap Vloethemveld

PROJECT: Beheerplan beschermd landschap Vloethemveld
SITUERING: Jabbeke, Zedelgem – West-Vlaanderen

DEFINITIEVE VERSIE: februari 2020

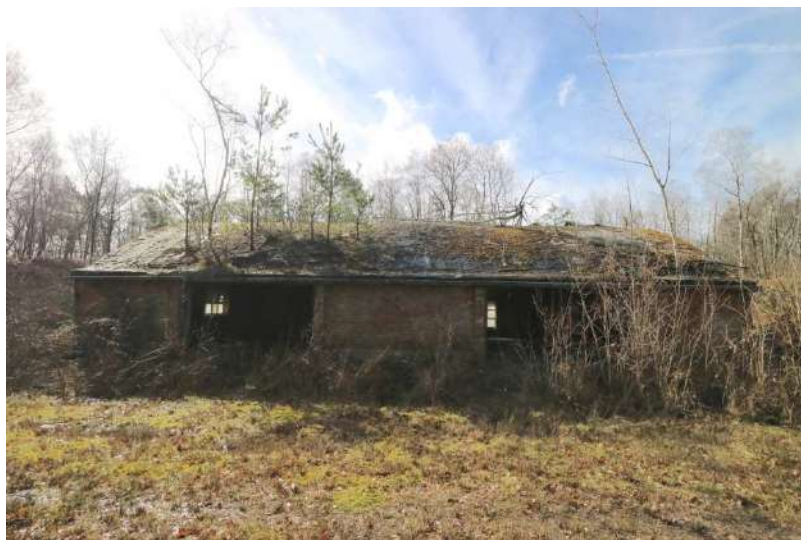
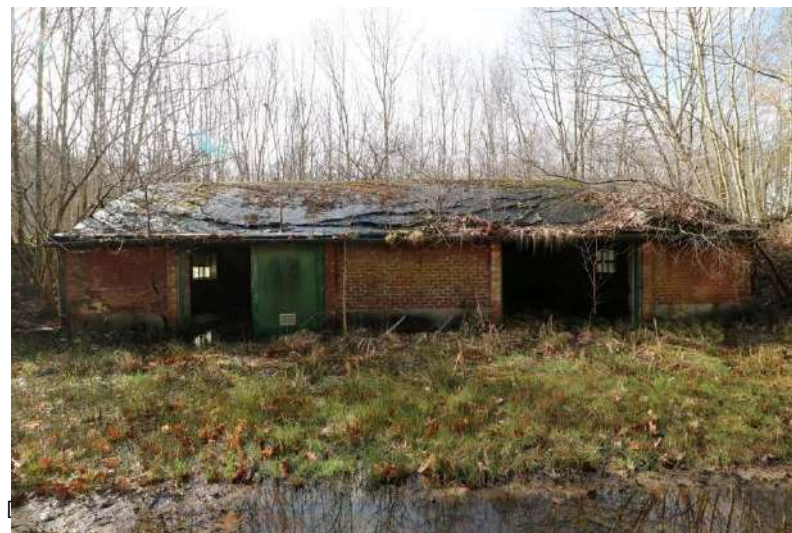
D c1: Het dak is zwaar begroeid met mossen en planten, er groeien zelfs kleine bomen op het dak. Er zijn verschillende lekkages aanwezig. Natte en uitgezette plint en sporen van vocht- en vorstschade onderaan de gevels. De houten afdakjes beginnen te rotten. De dakwaterafvoer is beschadigd met als gevolg vochtindringing in het gebouw. Uitgespoelde voegen.

D c2: Het gebouw staat letterlijk onder water. Vochtindringing en schade aan metselwerk ten gevolge van beschadigde dakwaterafvoer. Scheurvorming in een hoek van het gebouw en verzakking ten gevolge van opstijgend vocht en slechte drainage. De muren worden overwoekerd door klimplanten.

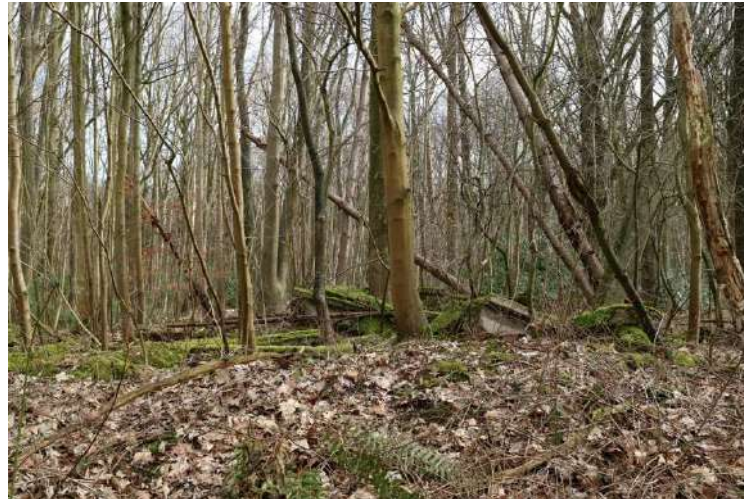
D d4 : De blokken beton zijn begroeid met mossen en planten.

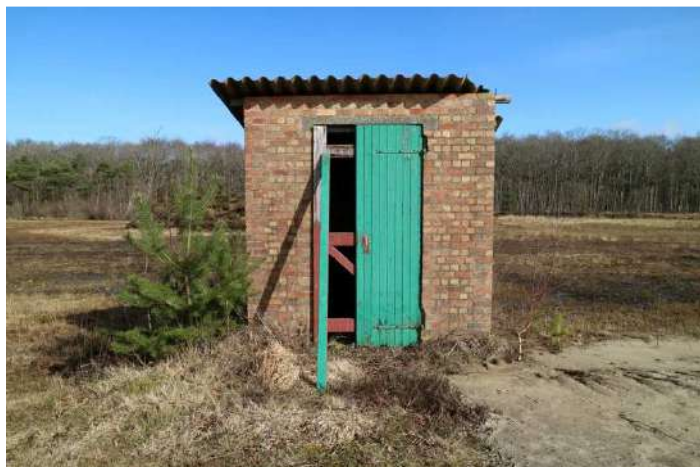
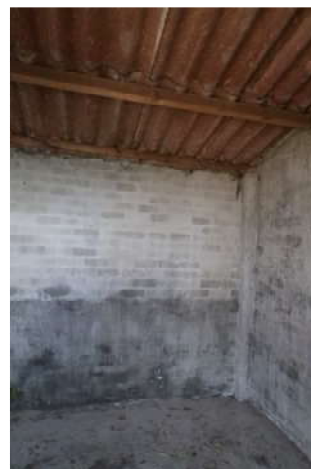
W a1

Het wachtlokaal verkeert in redelijk goede staat. De golfplaten zijn beschadigd. Mosvorming op de gevels en plaatselijk uitgespoeld voegwerk. Het schilderwerk van de deur is afgebladerd.

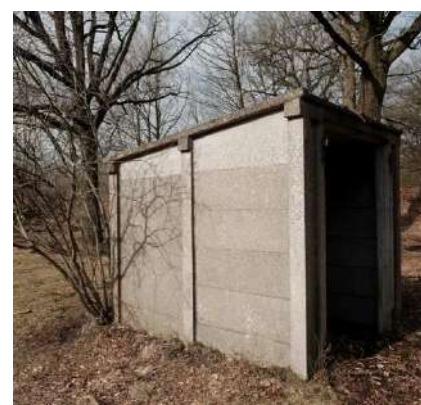
W b3

Wb3: Het wachthuisje helt licht over. De poort ontbreekt. Plaatselijk is er lichte betonrot en scheurvorming. Lichte mosgroei op de gevels.

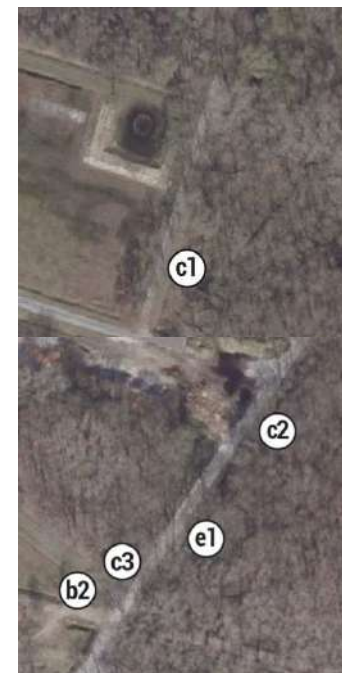
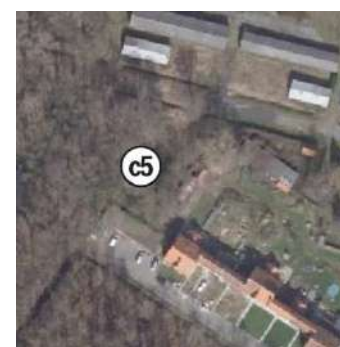
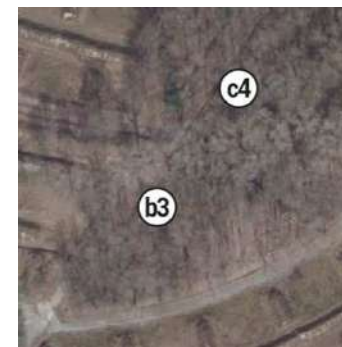
Wc5: De plint staat vochtig door opstijgend vocht. Er is beperkte mosgroei op het schrijnwerk en het schilderwerk bladert af.

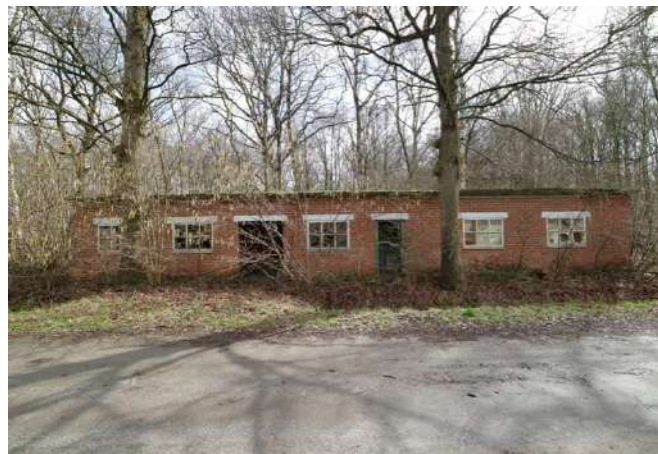
W c2

Wc2: De meeste vensters zijn gebroken en de deuren ontbreken. Plaatselijke scheurvorming. Het dak is deels ingestort

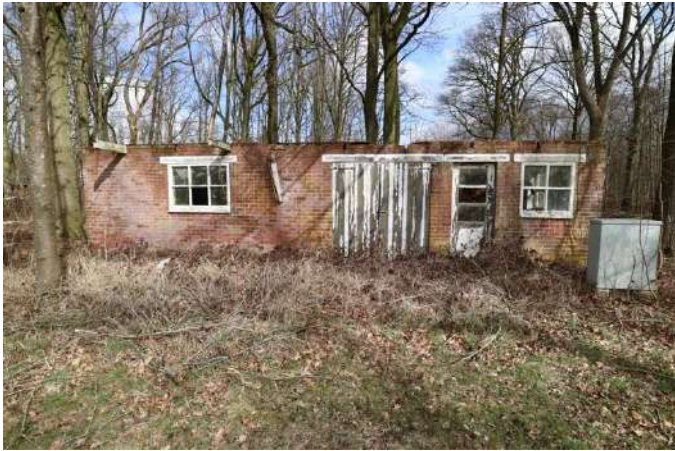
W c3

Wc3: Het dak is deels ingestort. Er zijn gaten in de dakbedekking en de houten dakstructuur is rot. Het schilderwerk van het schrijnwerk is sterk afgebladerd.

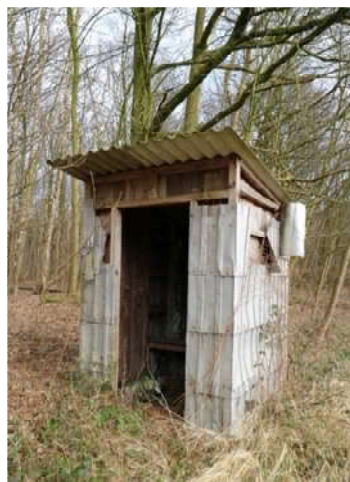
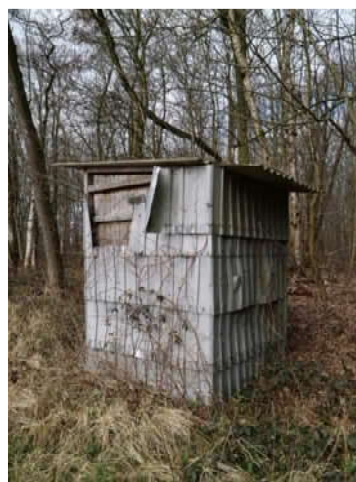
W d1

Het wachtlokaal verkeert in slechte staat. Plaatselijk ontbreken de houten beplanking en de zinkplaten. Beperkte mosgroei op het dak en de gevels.

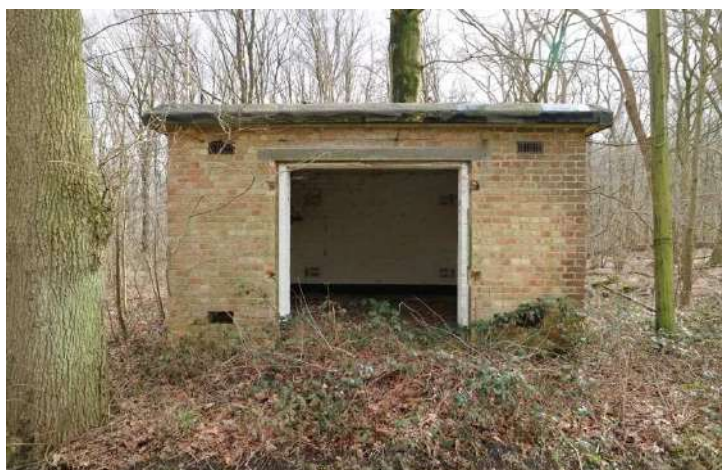
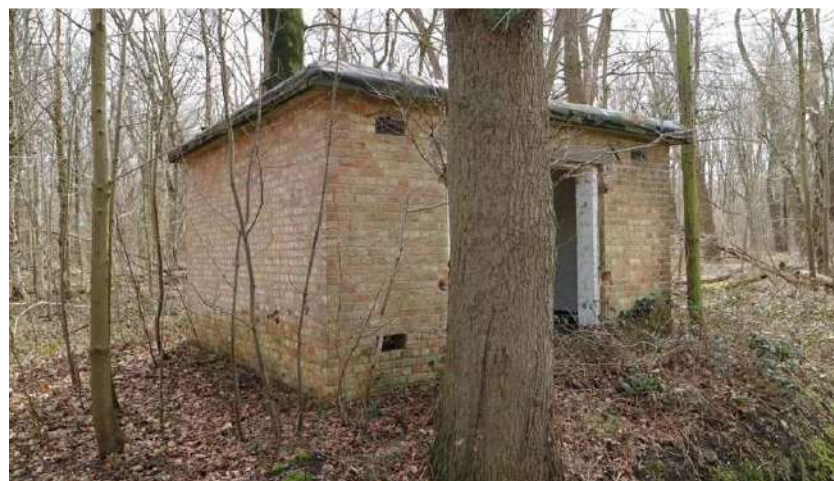
W e1

Het gebouw verkeert in minder goede staat. De poort is niet meer aanwezig. Beschadigd metselwerk t.h.v. de verdwenen hengsels van de poort. Het dak en de gevels zijn begroeid met mossen en plaatselijk is uitgespoeld voegwerk.

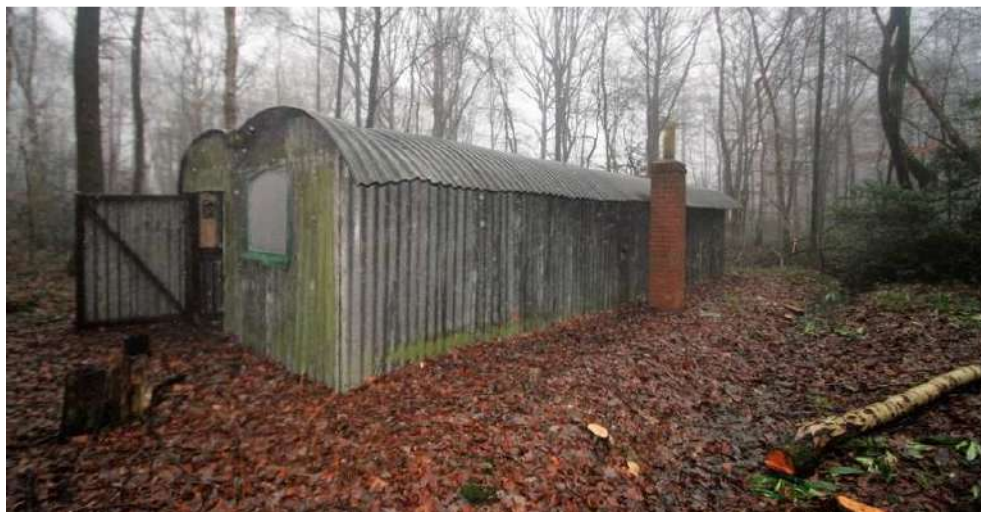
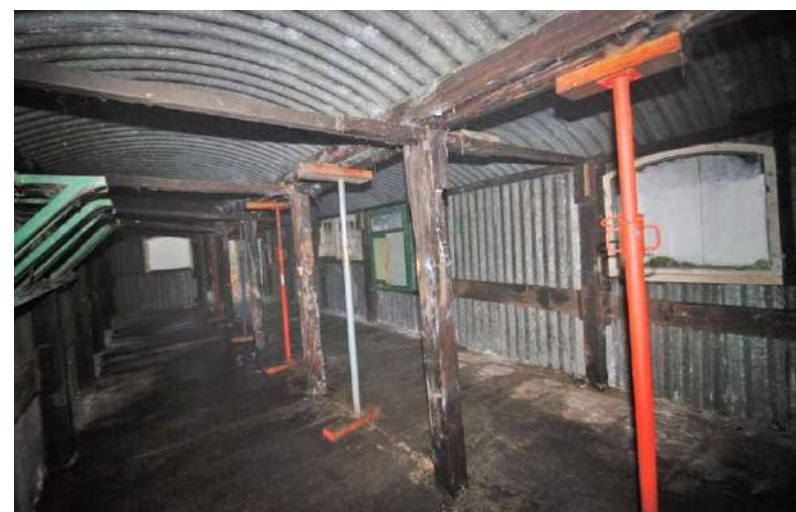
De constructie verkeert in slechte staat. Er is vochtindringing in het gebouw, de houten structuur is rot en staat scheef. Er is sterke mosgroei aanwezig.

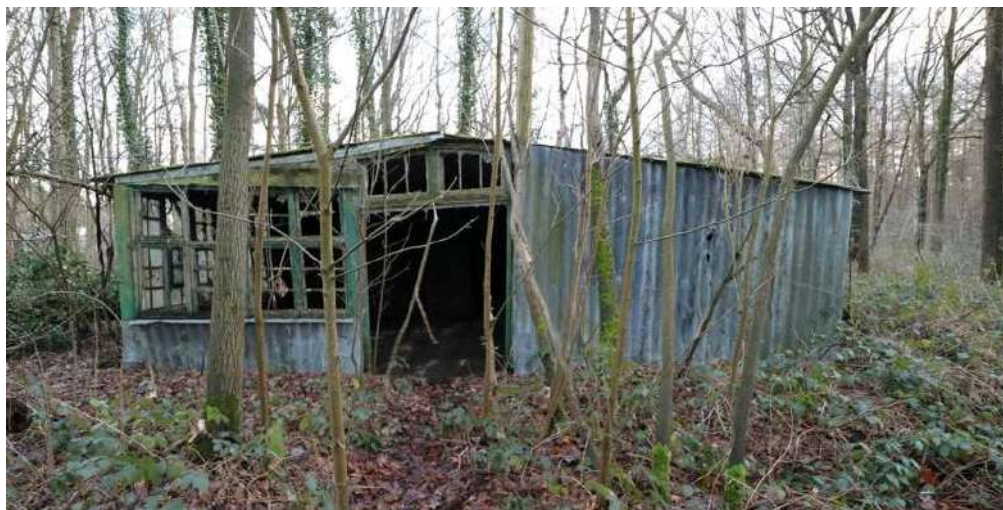
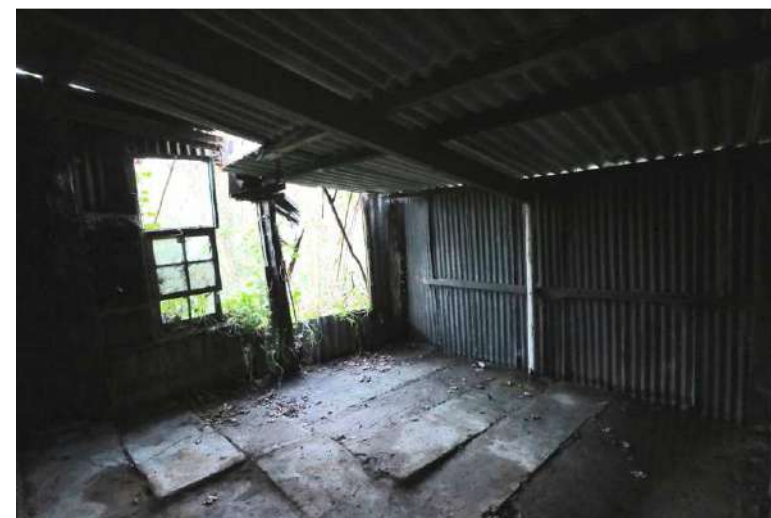
De constructie verkeert in zeer slechte staat. Er is vochtindringing in het gebouw, de houten structuur is rot en er is sterke mosgroei aanwezig. Het schrijnwerk is scheefgetrokken en enkele ruiten zijn gebroken. In de gevels bevinden zich gaten. Delen van het interieur buigen door of zijn deels ingestort.

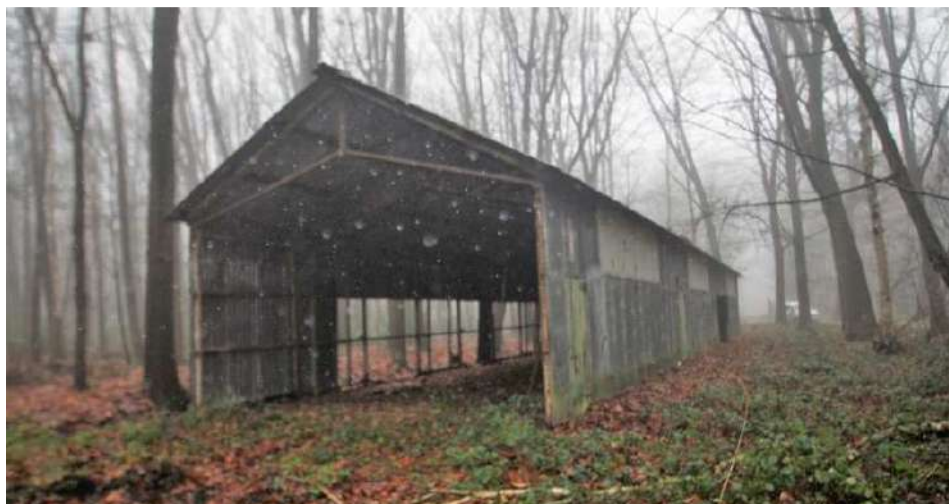
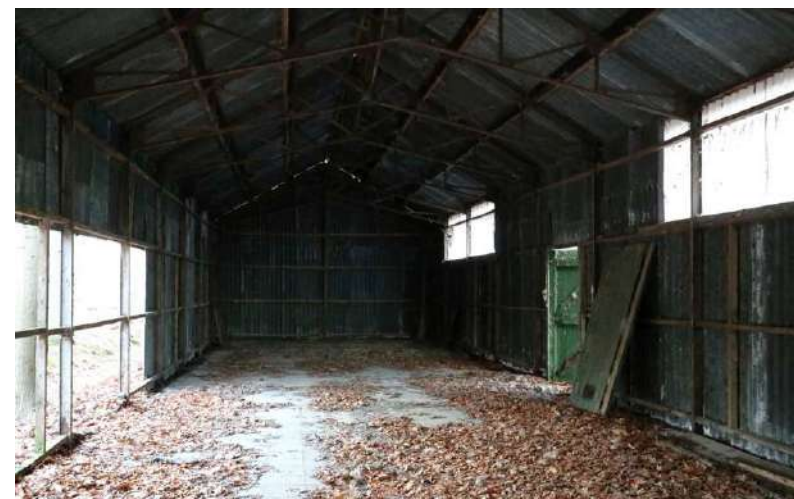
De constructie verkeert in redelijk goede staat. Er is plaatselijk lichte mosgroei op de gevels. Enkele platen in één van de zijgevels ontbreken. Plaatselijke roestvorming op de gevels en structuur.

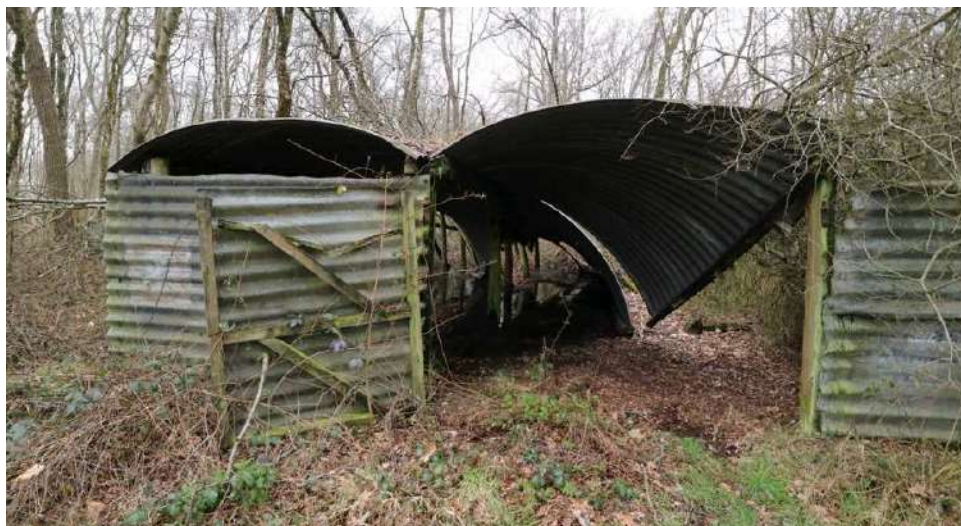
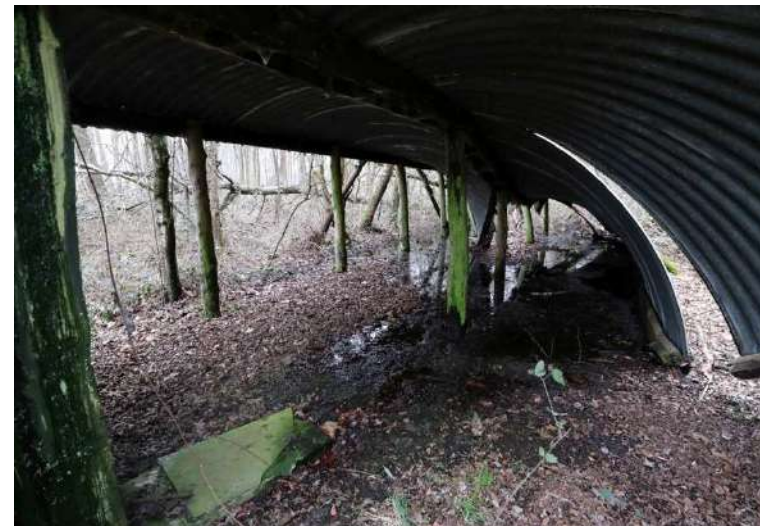
De constructie verkeert in slechte staat. Een deel van de golfplaten ontbreekt, is scheefgetrokken of afgebroken. Er is mosgroei op het dak en de structuur. De constructie is niet meer stabiel.

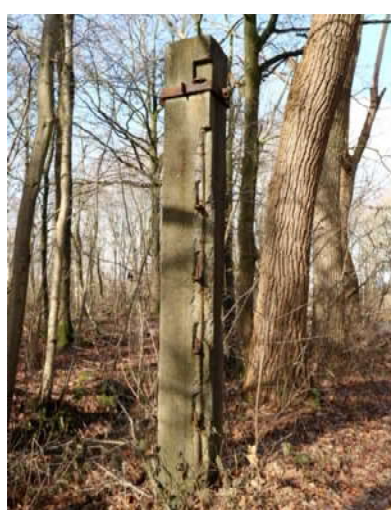
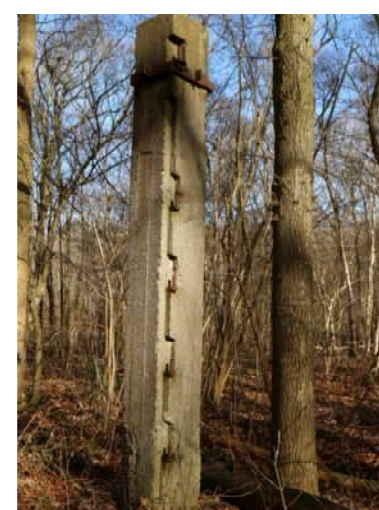
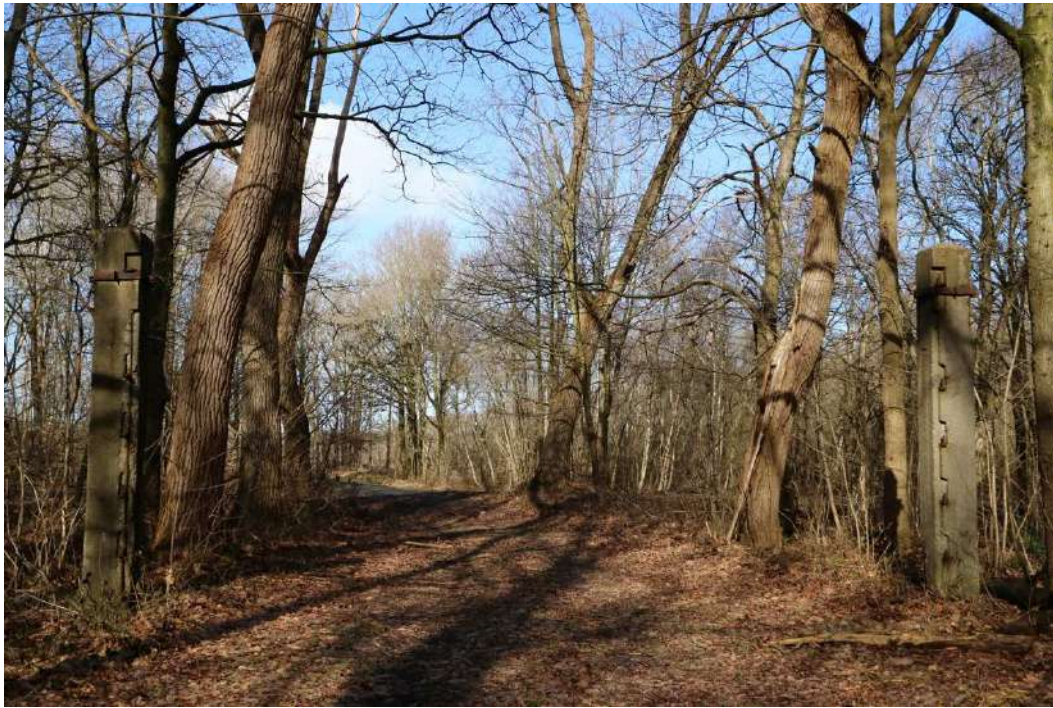
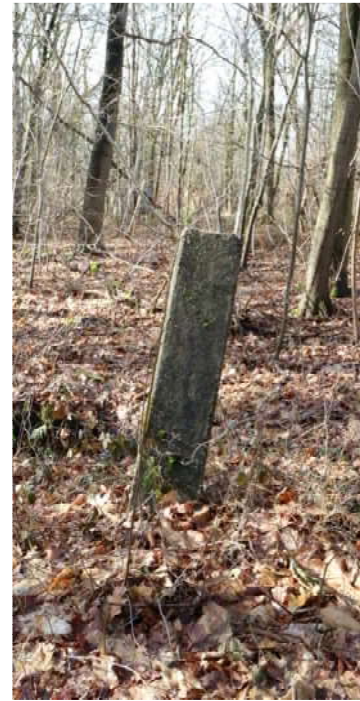
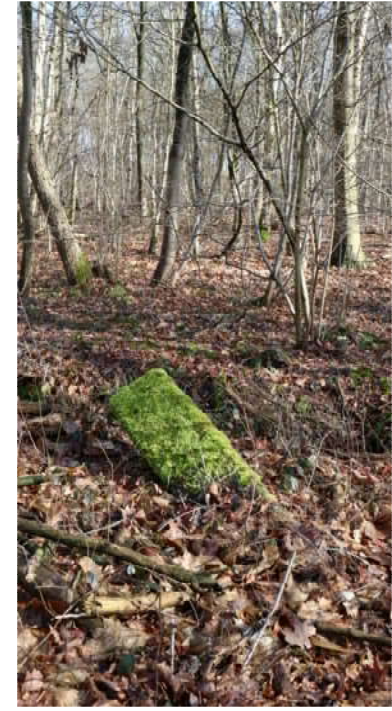
S 3

S3: De ijzeren wapening is zichtbaar. 1 van de kleinere betonnen palen is omgevallen en is fel begroeid met mossen, de andere staat scheef.

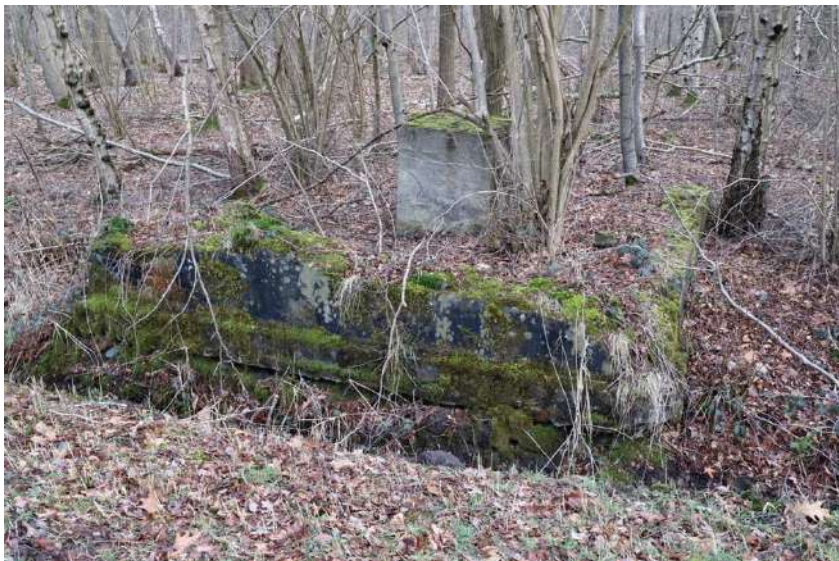
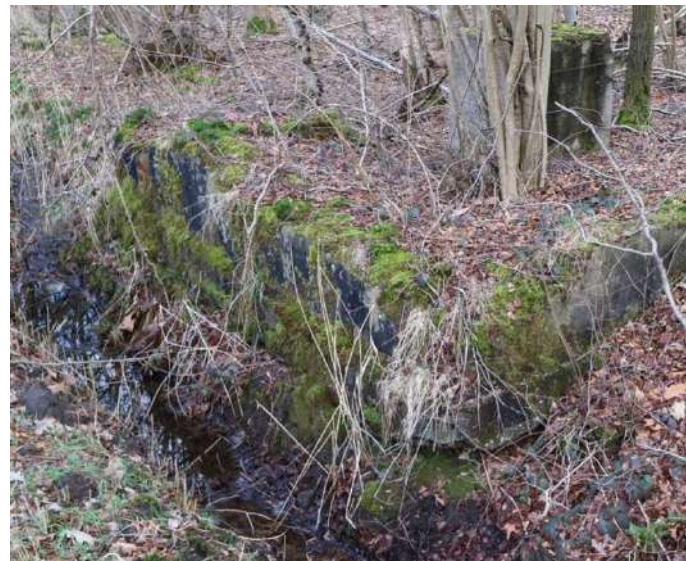
S 4

De sokkel verkeert in slechte staat. De sokkel is bedekt met mosgroei en de baksteen brokkelt af.

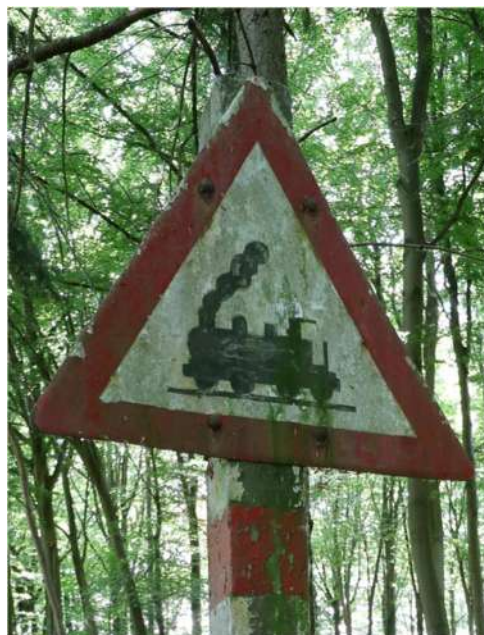
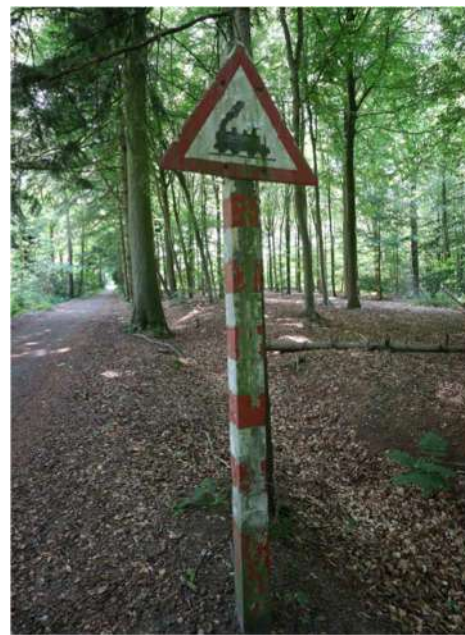
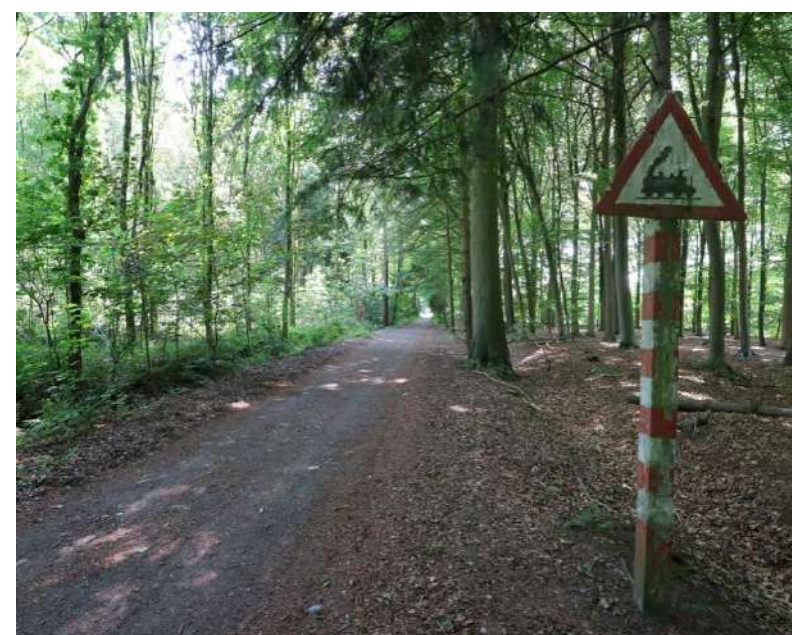
S 5 / verkeersbord overweg zonder slagbomen	Nummering SumResearch	Datering
	/	onbekend

Zowel het verkeersbord als de paal waarop deze bevestigd is verkeren in minder goede staat. De verf bladert af en er is roestvorming en groenaanslag aanwezig.

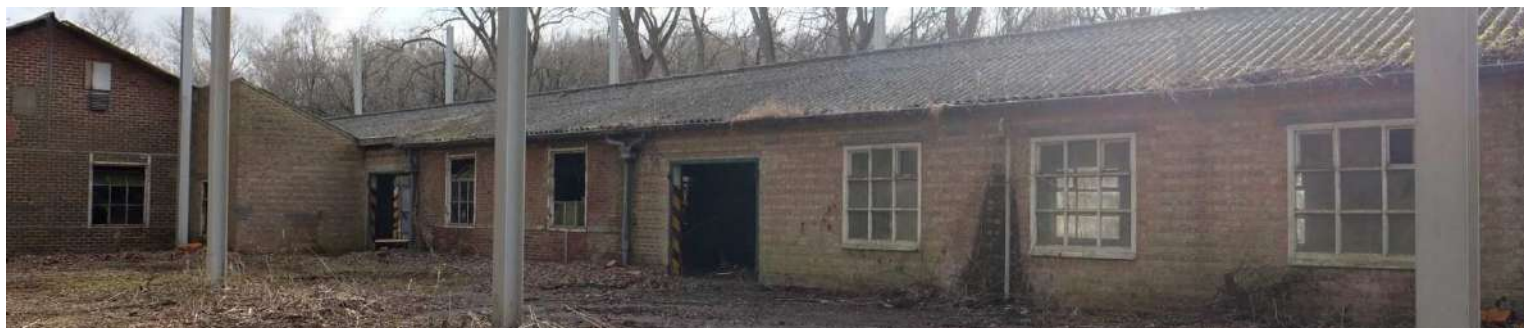
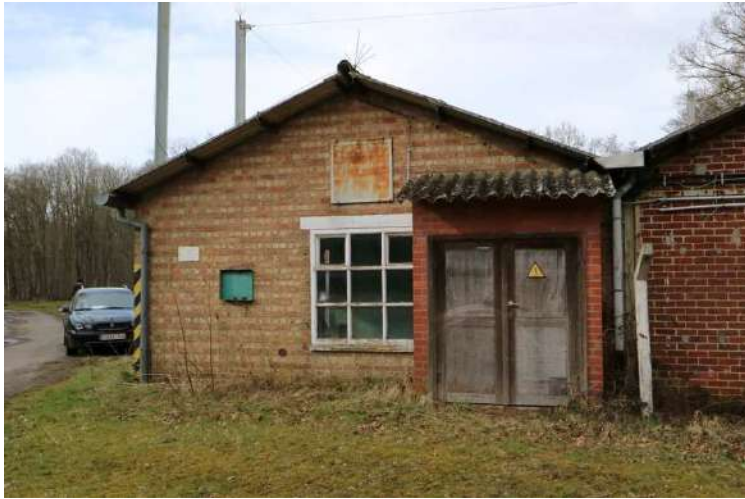
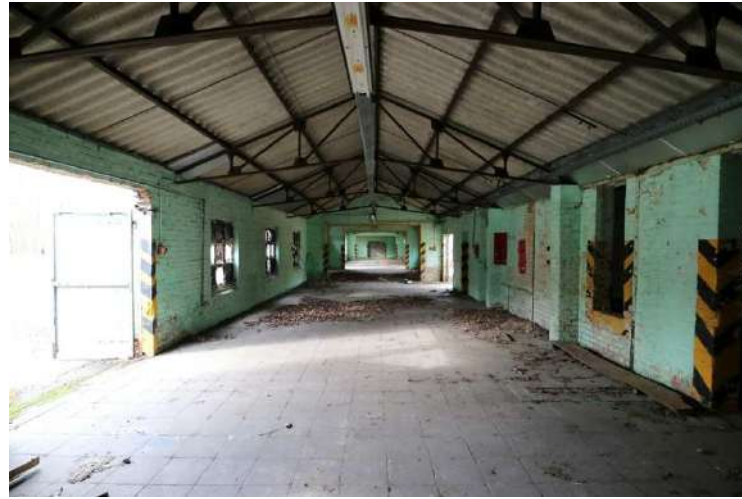
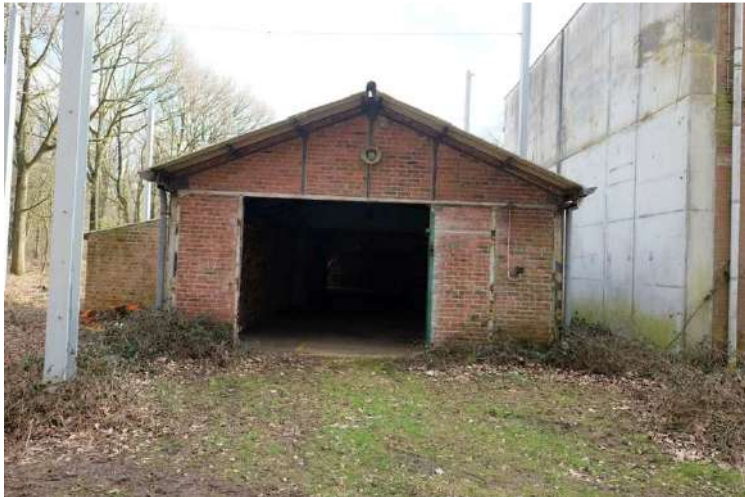
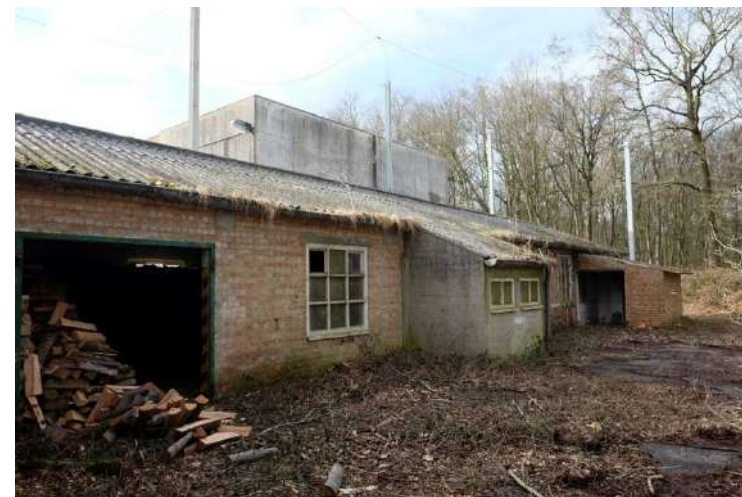
A 1 / gebouw blok I (zuidelijk deel)	Nummering SumResearch	Datering
	A 5	interbellum fase 2 (1935-1940)

Het gebouw verkeert in minder goede staat. De dakwaterafvoer is verstopt en begroeid met mos, er zijn ruiten gebroken en er is roestvorming op de stalen elementen. Er is vochtindringing in het gebouw met schade op de binnenafwerking.

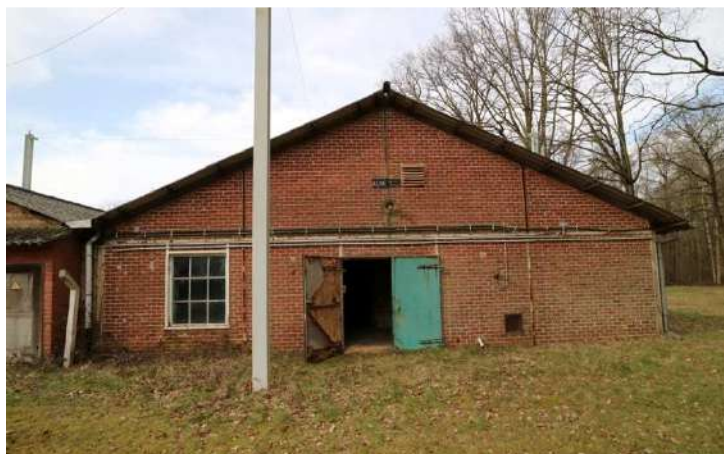
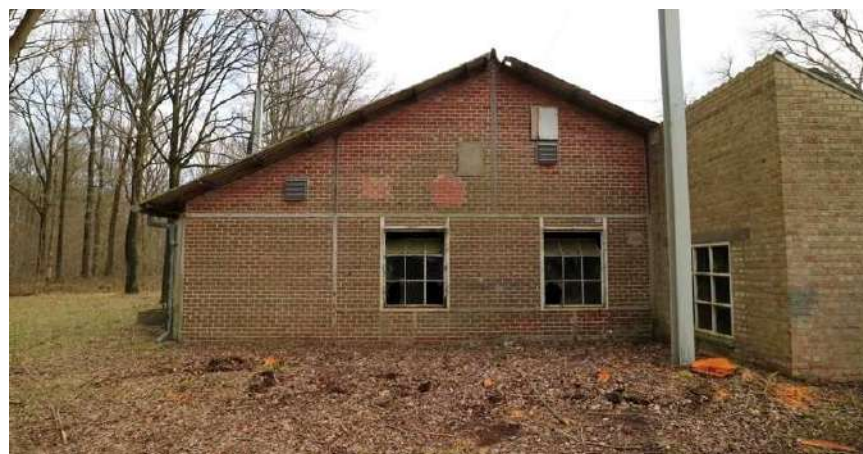
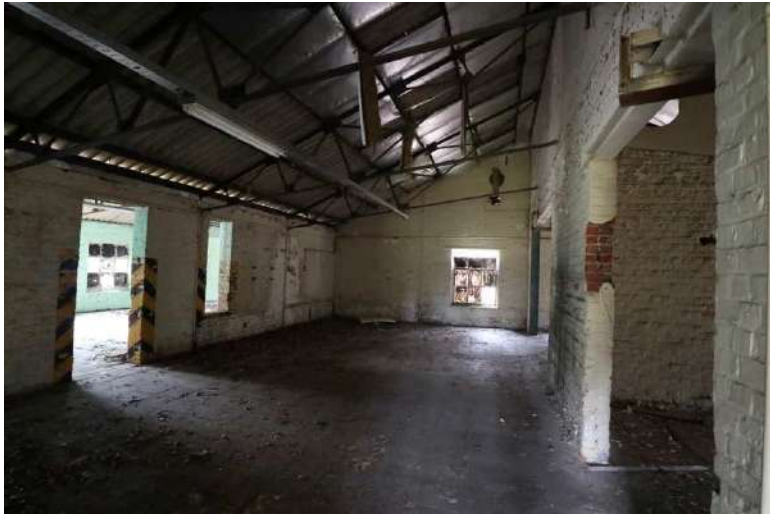
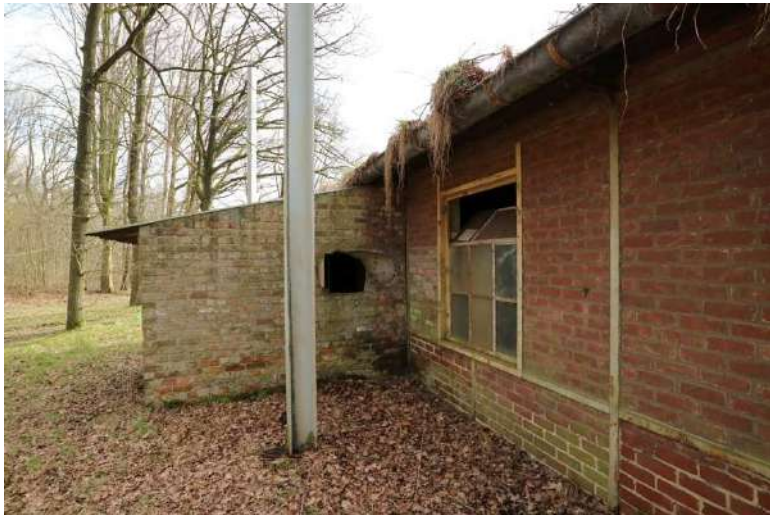
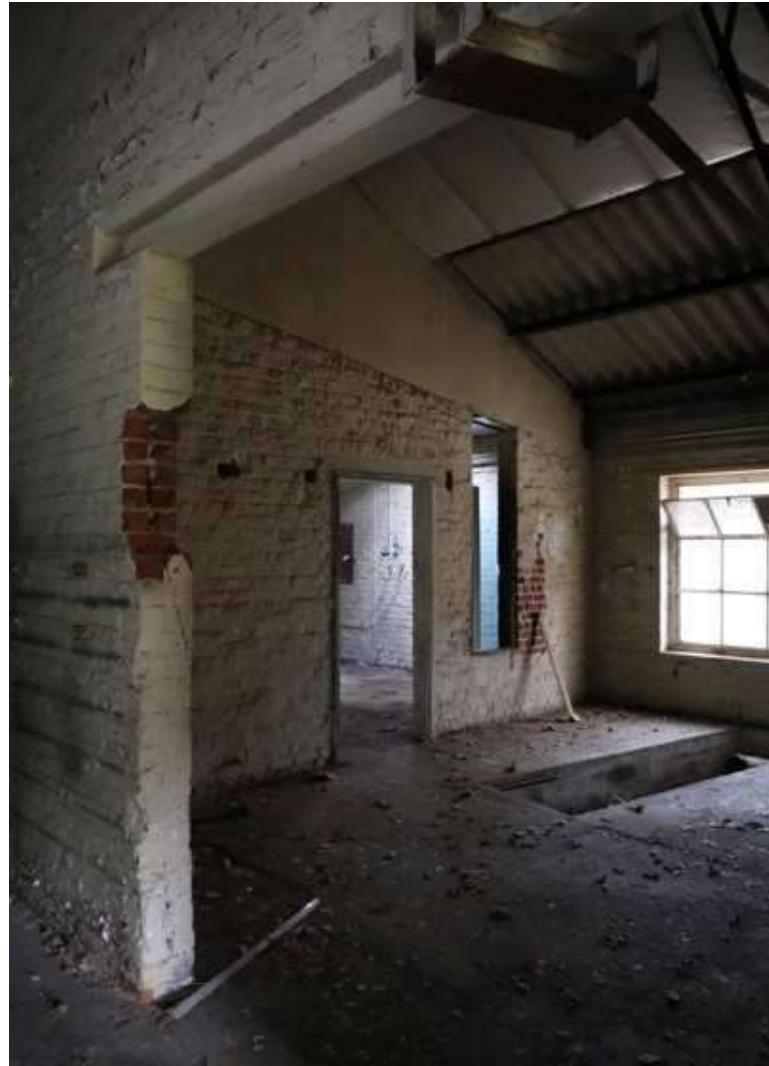
A 1 / gebouw blok I (noordelijk deel)	Nummering SumResearch	Datering
		A 5

Het gebouw verkeert in minder goede staat. Er is roestvorming op de stalen onderdelen, mosgroei en vochtplekken op de het gevelmetselwerk en begroeiing in de dakgoten.

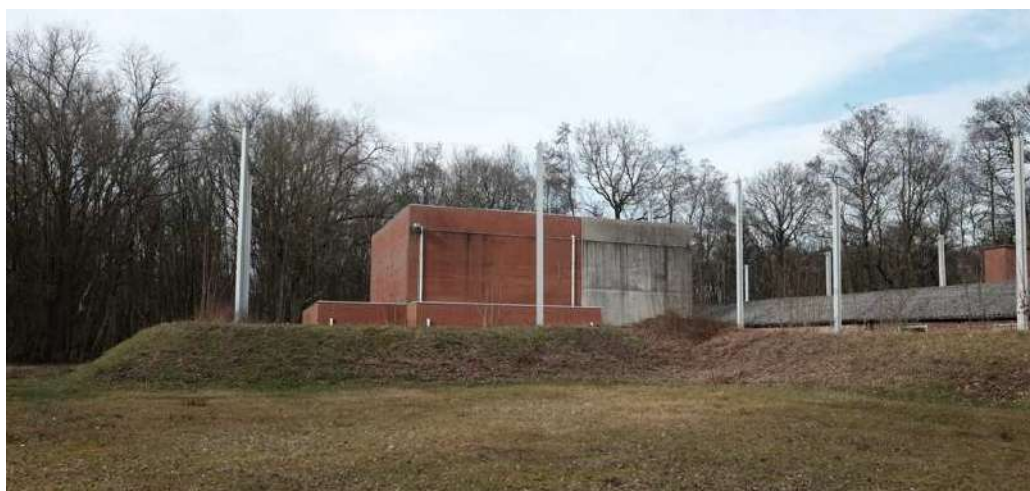
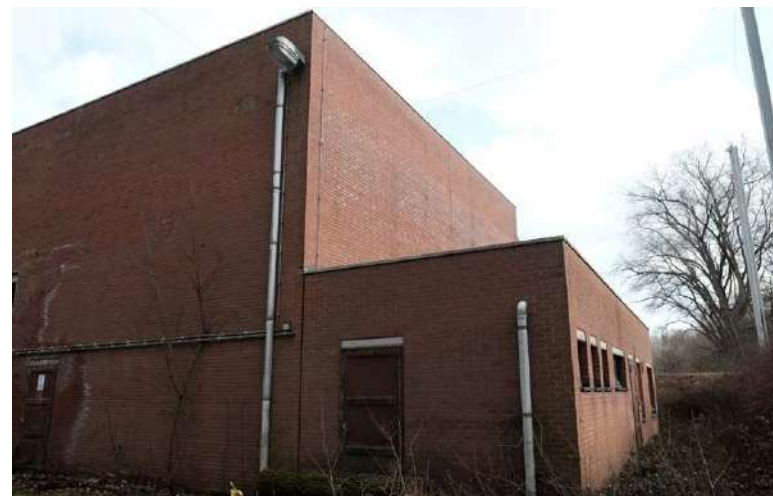
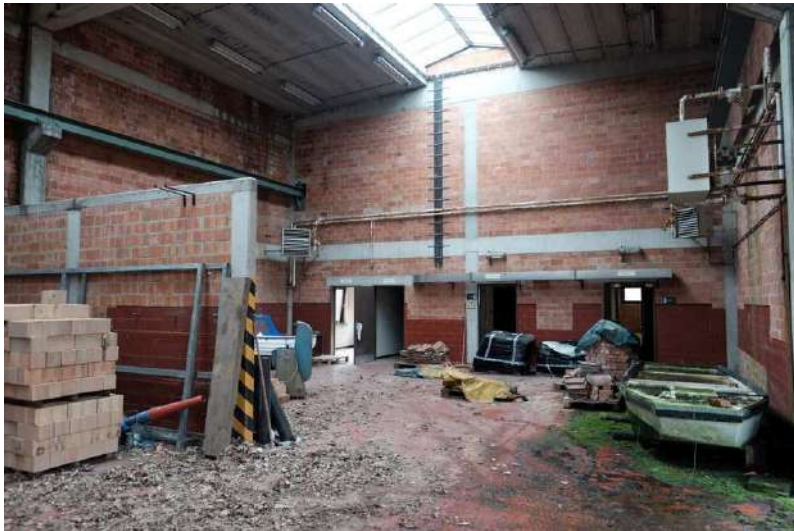
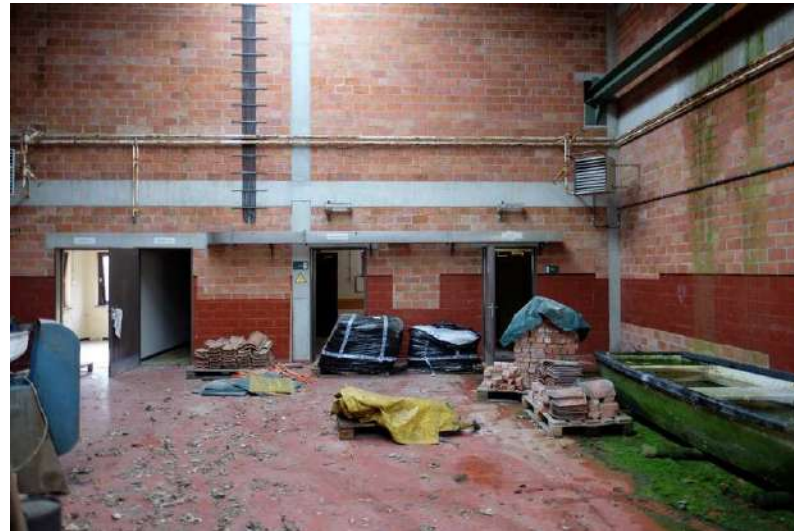
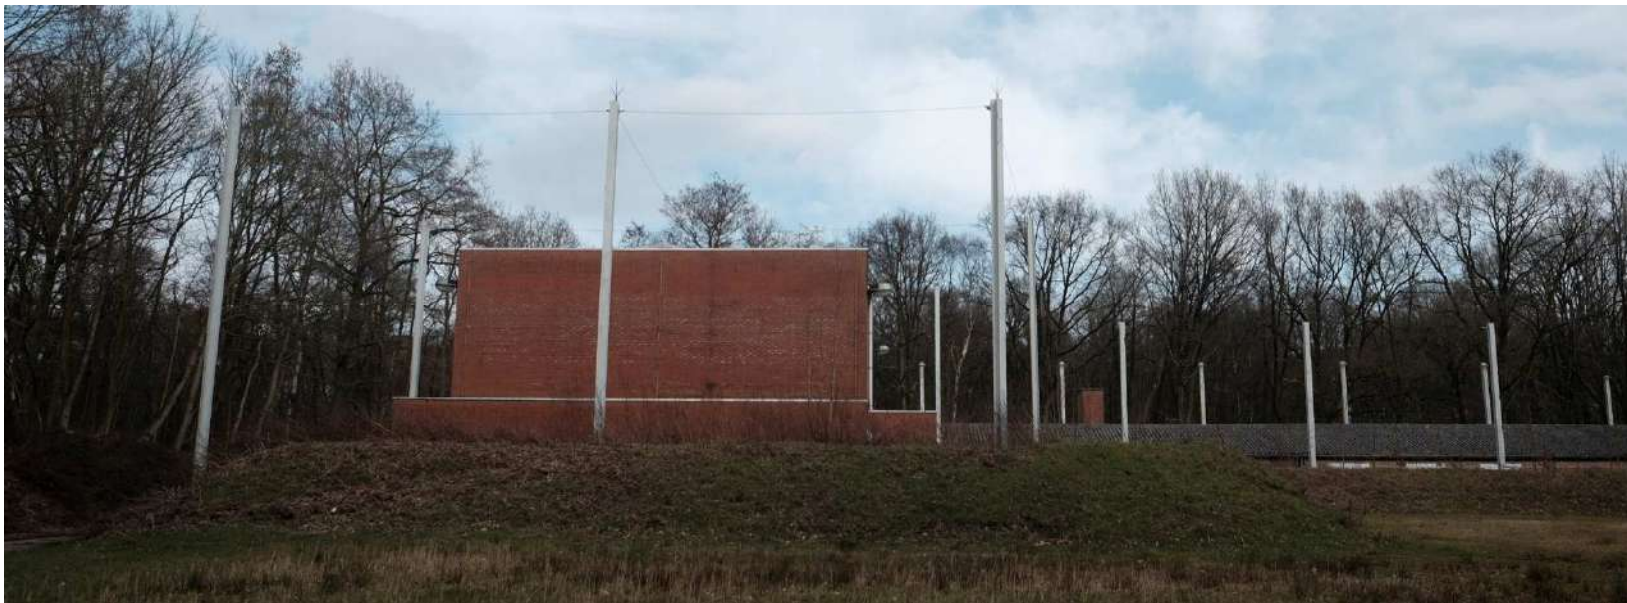
A 2 / zeemachtsgebouw	Nummering SumResearch	Datering
	A 10	Belgisch leger (1952-1995)

Het gebouw verkeert in goede staat. Plaatselijk vochtplek in de muur en beperkte mosgroei op de gevels. Lekkages in het dak. Licht beschadigd schrijnwerk.

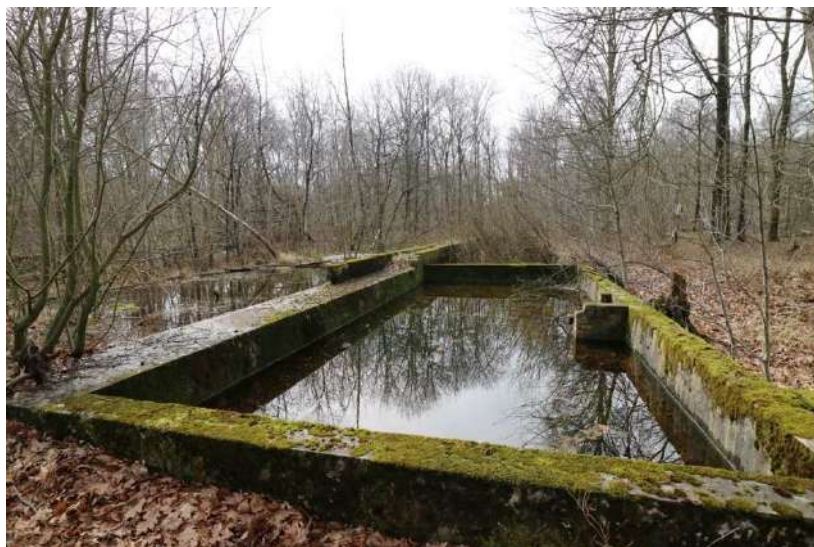
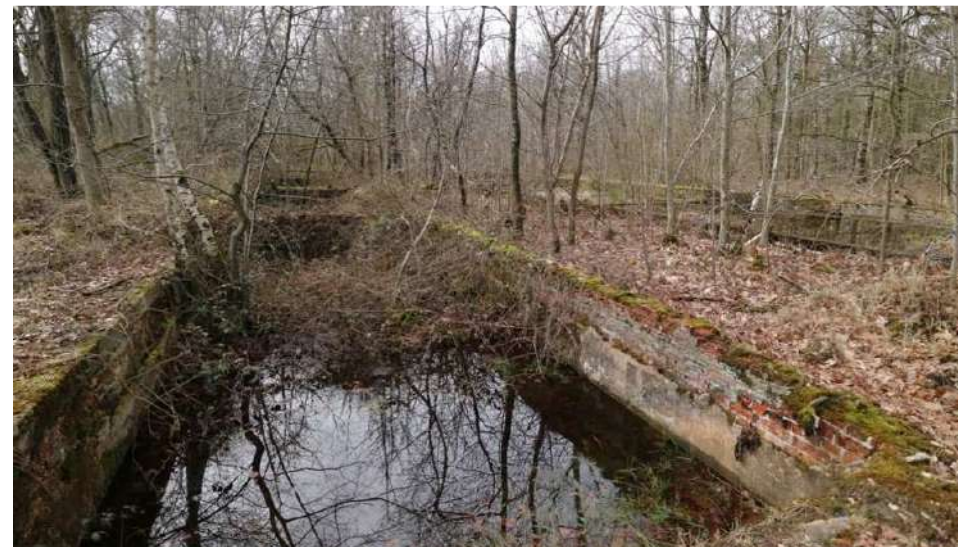
A 3 / bezinkbekken	Nummering SumResearch	Datering
	A 14	onbekend

Het wachtbekken verkeert in minder goede staat en is deels overgroeid met vegetatie. Mosaanslag op het beton en afbrokkeling van de betonstructuur.

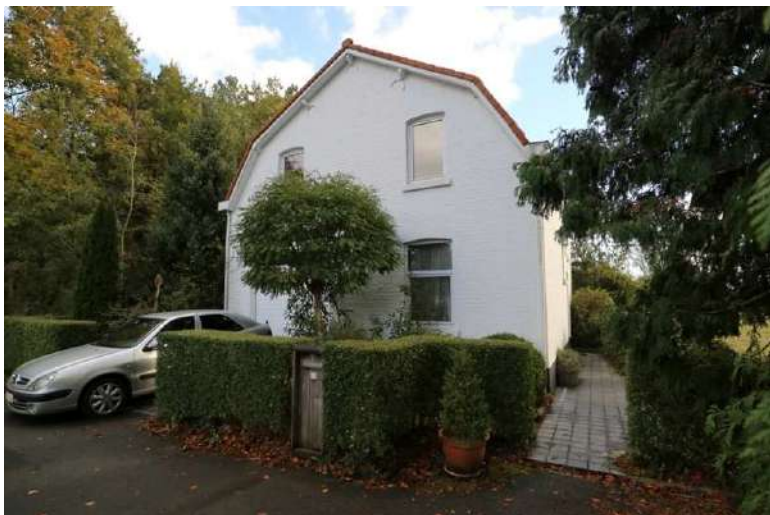
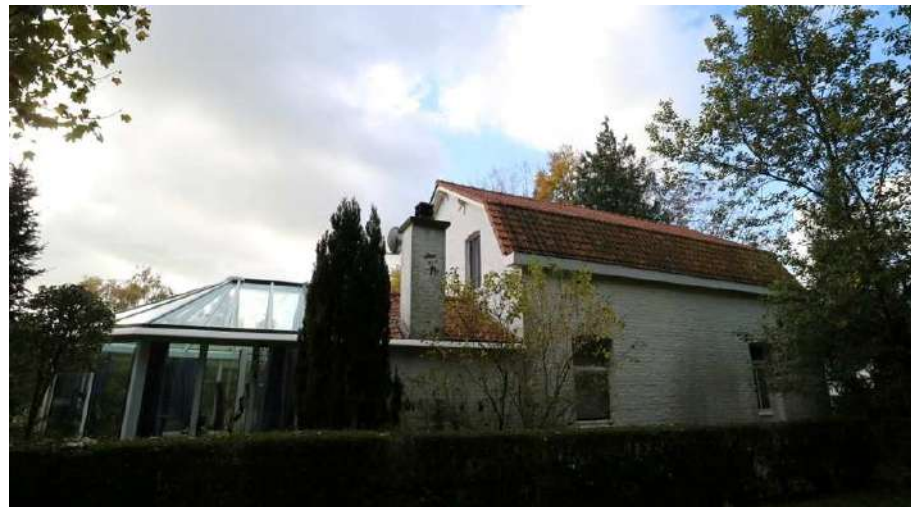
Foto's

Het gebouw verkeert op het eerste zicht in goede staat. Er werden geen structurele problemen vastgesteld of sporen van waterinfiltratie waargenomen. Lichte gevelvervuiling op de linkerzijgevel en plaatselijk afgebladerd schilderwerk. De dakpannen zijn plaatselijk vervuild.

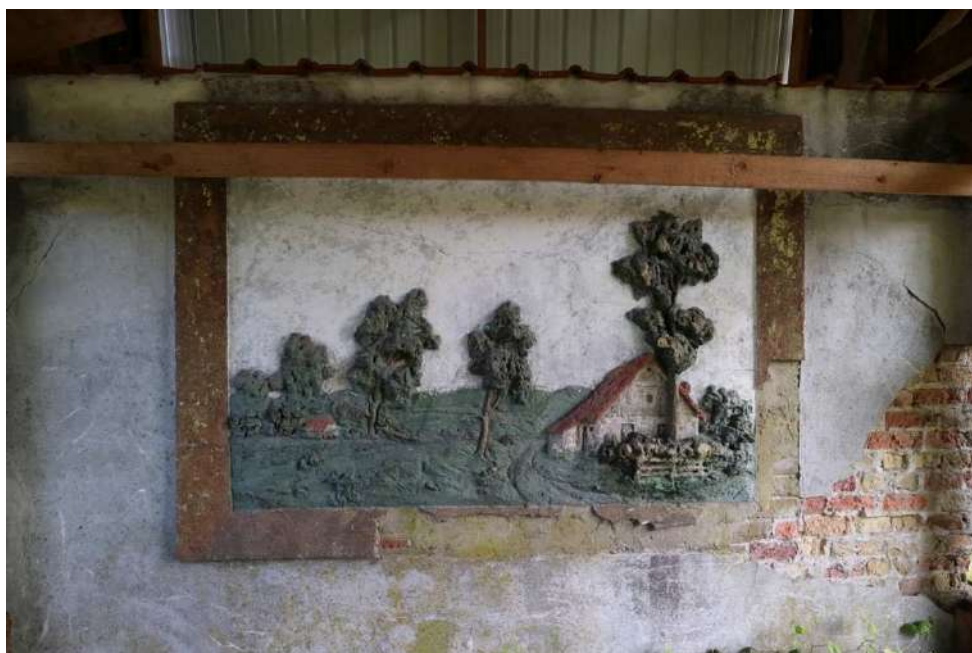
Foto's

Zijde A betreft een omlijst bas-reliëf met een pittoreske voorstelling van een huisje en enkele bomen in de velden. De bakstenen muur is gemetst in kruisverband en gevoegd met daggestreep in cementmortel. Het gehele oppervlak is voorzien van een fijne bepleistering in cementmortel. De bepleistering is voorzien van 2 witte verflagen. In het midden van de muur is een bas-reliëf met een omlijst landschap uitgewerkt. Deze is vervaardigd in een cementmortel die lichter is van kleur en poreuzer. Het reliëf is gepolychromeerd en reeds enkele malen hersteld. Een tijdelijke shelter beschermd het kunstwerk.

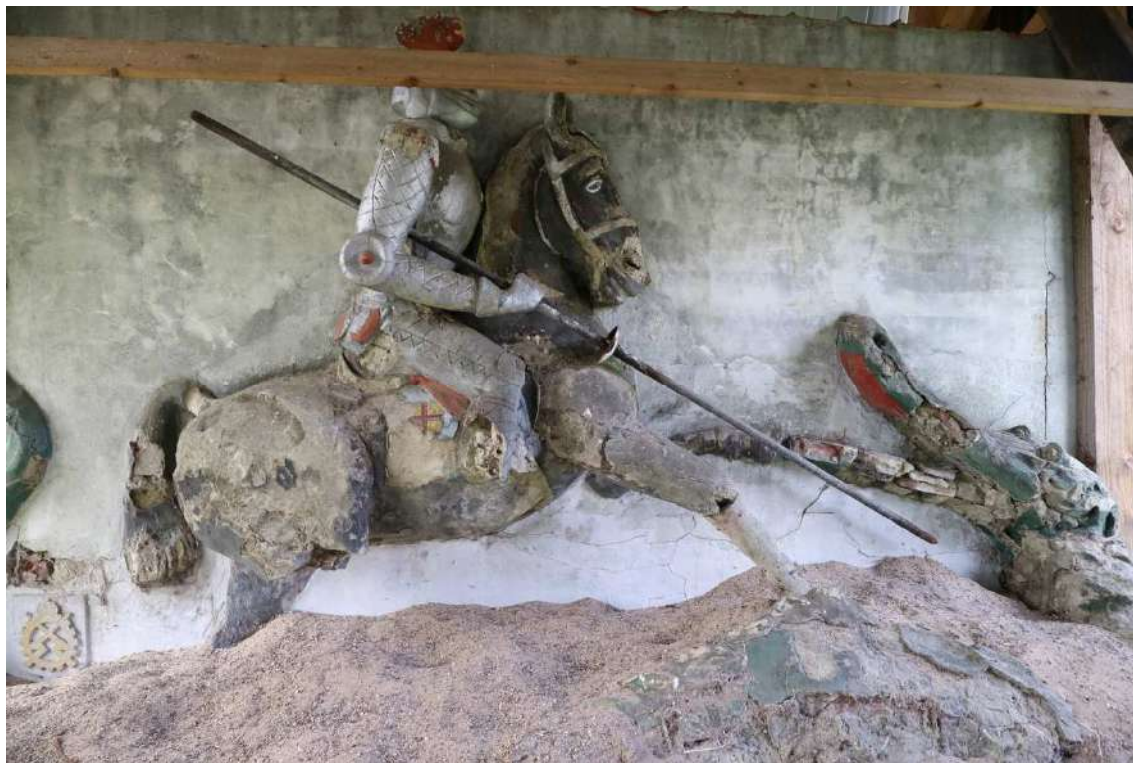
Zijde B: hoog-reliëf met de voorstelling van Sint-Jorig en de draak

Zijde B betreft een figuratief hoog-reliëf en is opgebouwd uit ijzeren armaturen (staven, nagels en kippengaas) waarrond bakstenen zijn gemetseld. Rond het metselwerk is de figuratie uitwerkt in cementmortel. De onderzijde van het reliëf is ingebed in een groot volume zand tot op 60cm hoogte ter bescherming van het kunstwerk.
