ZEDELGEM - JABBEKE

Beheerplan beschermd landschap Vloethemveld

PROJECT: Beheerplan beschermd landschap Vloethemveld
SITUERING: Jabbeke, Zedelgem – West-Vlaanderen

DEFINITIEVE VERSIE: februari 2020

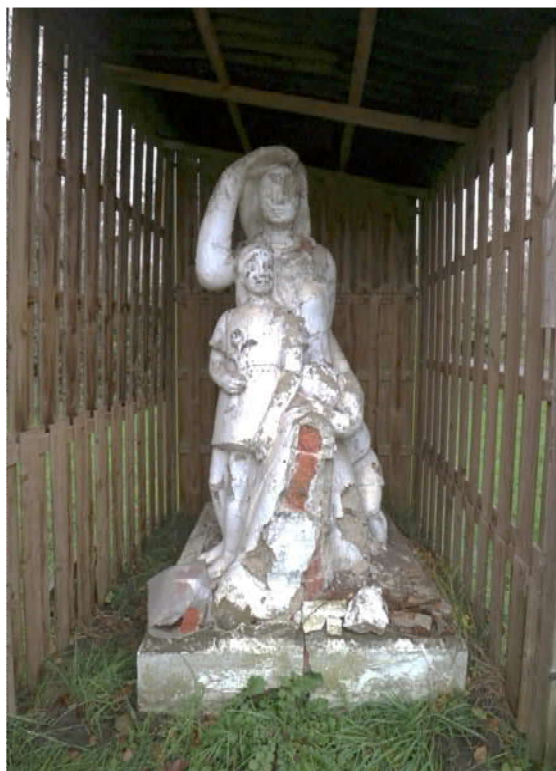
K 2 / Marianne	Nummering SumResearch	Datering
	n.v.t.	P.O.W. Camp (1944-1946)

Vrijstaand volplastische beeldengroep die sinds 2012 gedeeltelijk beschermd wordt door een houten schelther. De beeldengroep bestaat uit een zittend moederfiguur met aan de rechterzijde tegen haar aanleunend een kindfiguur (meisje) en aan haar linkerzijde een kleiner kindfiguur (jongen) met het hoofd rustend in haar schoot. Het geheel staat op een lage vierkante sokkel. Het beeld is opgebouwd uit een kern in bakstenen metselwerk waarop de figuratie is uitgewerkt in struwerk op basis van cementmortel. In de linker- en rechterarm van de moederfiguur werden metalen armaturen vastgesteld. Het beeld was vermoedelijk witgeschilderd met kalkverf.

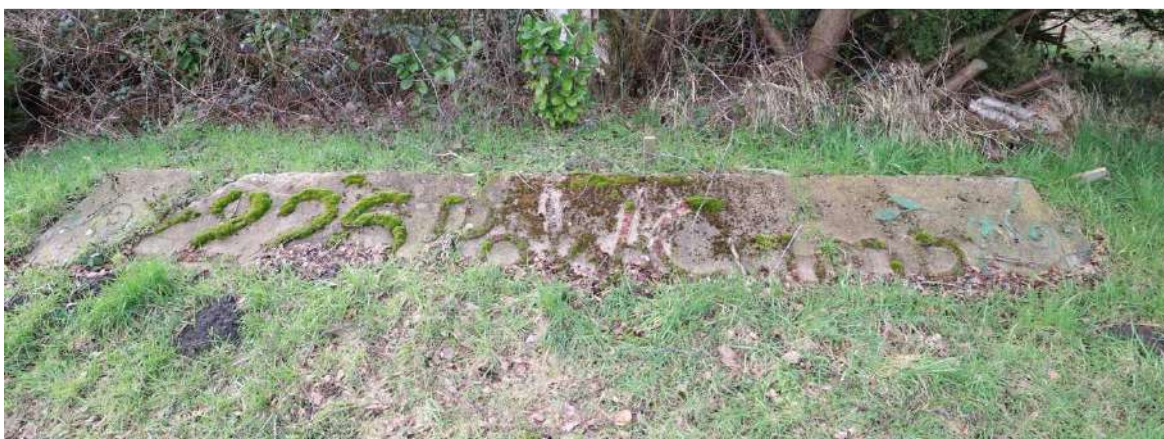
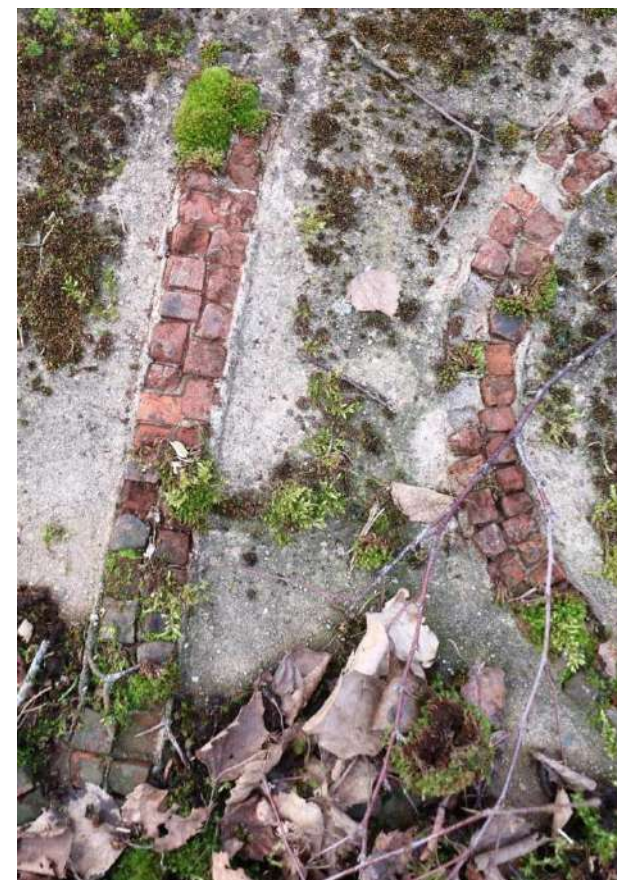
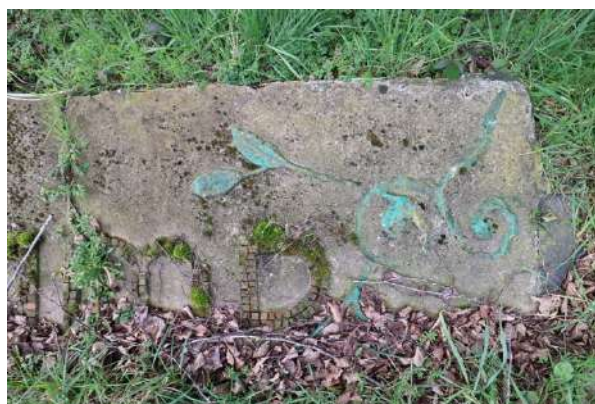
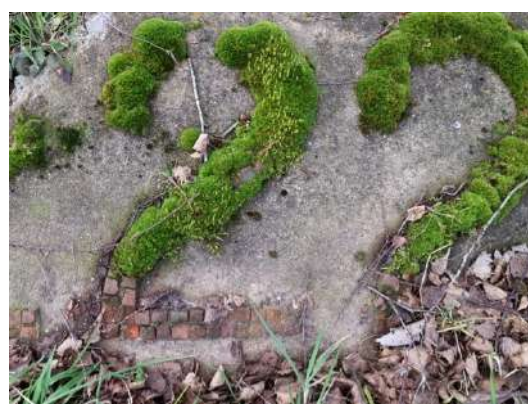
K 3 / inkomplaat POW camp	Nummering SumResearch	Datering
	n.v.t.	P.O.W. Camp (1944-1946)

Betonnen plaat met een mozaïek bestaand uit het opschrift '222 P.o.W. Camp' in tesserae van baksteen met omlijsting. Links en rechts van de tekst een plantmotief in laagrelief uitgewerkt. De plaat ligt rechtstreeks in de aarde, achter de Marianne en zou oorspronkelijk aan de ingang van het kamp bovenop een muur hebben gestaan.

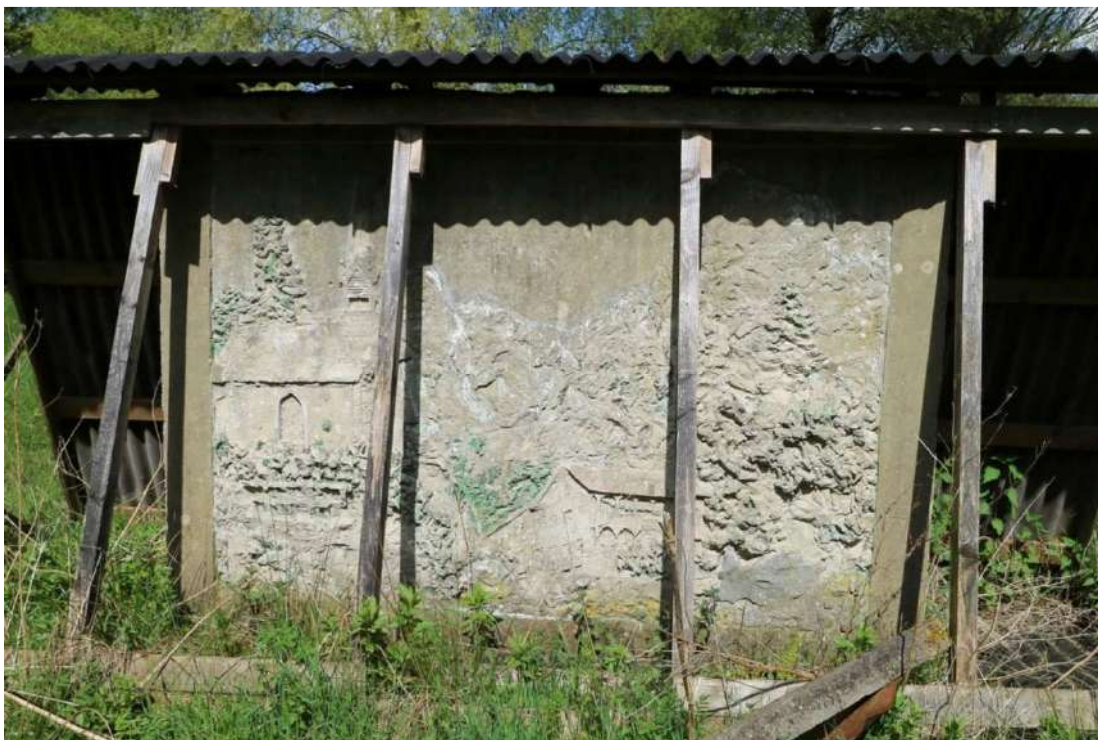
K 4 / vrijstaande muur met berglandschap in bas-reliëf	Nummering SumResearch	Datering
	n.v.t.	P.O.W. Camp (1944-1946)

Bas-reliëf uitgewerkt in cementmortel op een bakstenen muur, verstevigd met steunberen. De muur staat opgesteld in een gesloten schelster naast twee andere vrijstaande muren met reliëfs. Deze 3 kunstwerken staan in een drassig veld naast een weg die leidt naar de Bocca. Het reliëf was oorspronkelijk gepolychromeerd. De muur is voorzien van een ondergrondse fundering in beton.

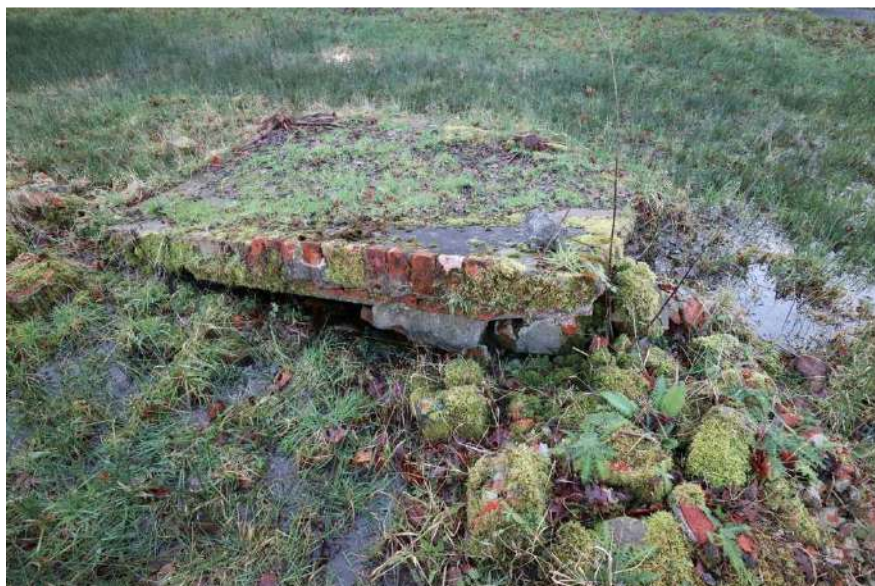
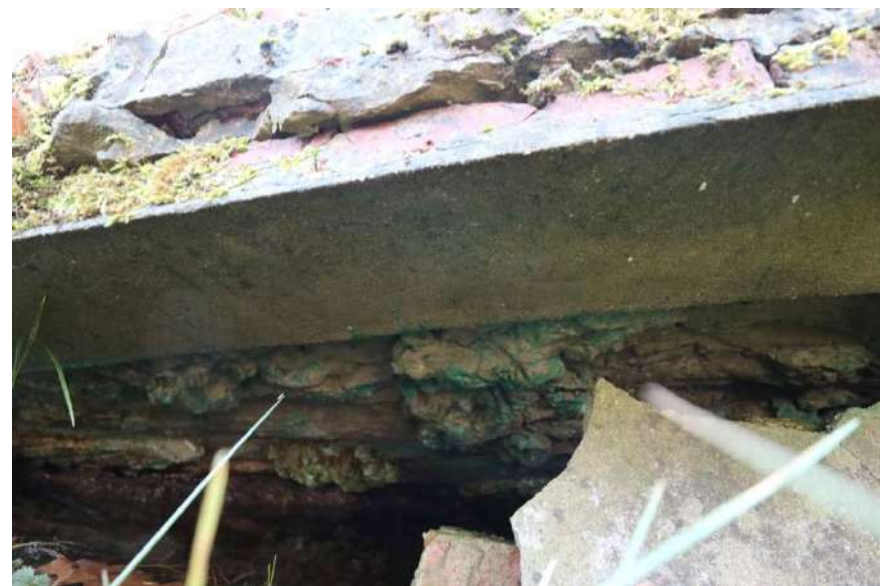
K 5 / gefragmenteerde muur liggend in het veld	Nummering SumResearch	Datering
	n.v.t.	P.O.W. Camp (1944-1946)

Deze vrijstaande muur met bas-reliëf ligt in een drassig veld en is in 2006 omgevallen. De muur ligt naast twee andere vrijstaande muren met reliëfs.

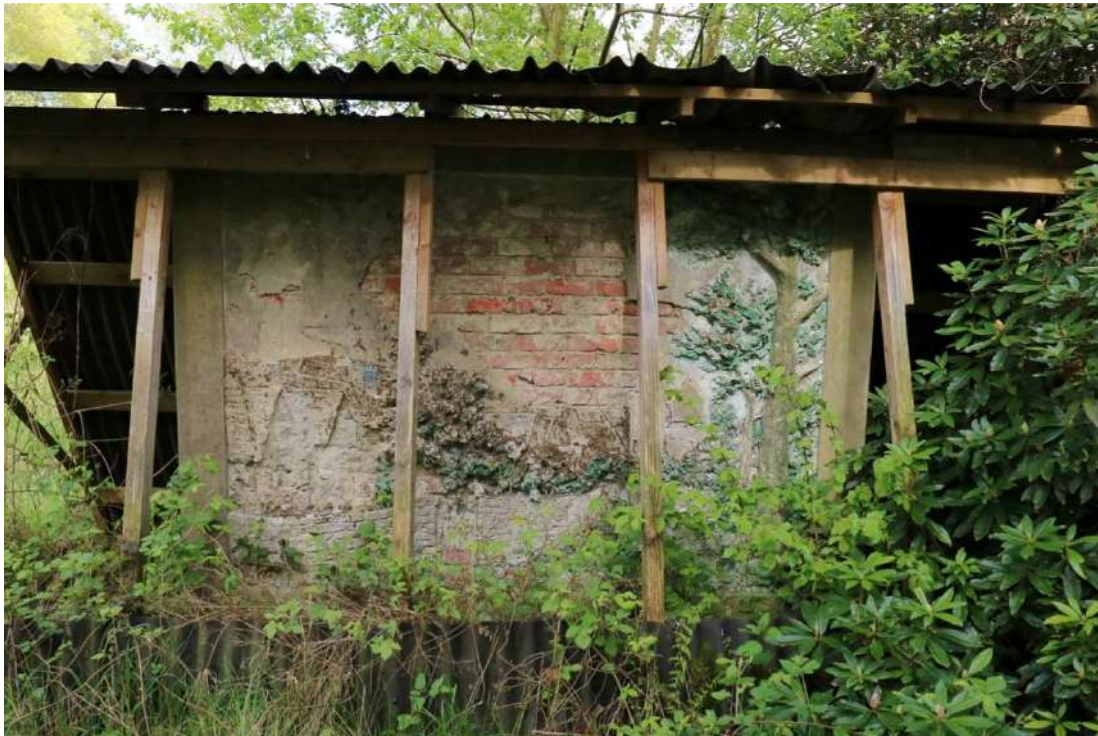
K 6 / vrijstaande muur met dorpsgezicht in bas-reliëf	Nummering SumResearch	Datering
	n.v.t.	P.O.W. Camp (1944-1946)

Bas-reliëf uitgewerkt in cementmortel op een bakstenen muur, versterkt met steunberen. De muur staat opgesteld in een gesloten schelster naast twee andere vrijstaande muren met reliëfs. Deze 3 kunstwerken staan in een drassig veld naast een weg die leidt naar de Bocca. Het reliëf was oorspronkelijk gepolychromeerd. De muur is voorzien van een ondergrondse fundering in beton.

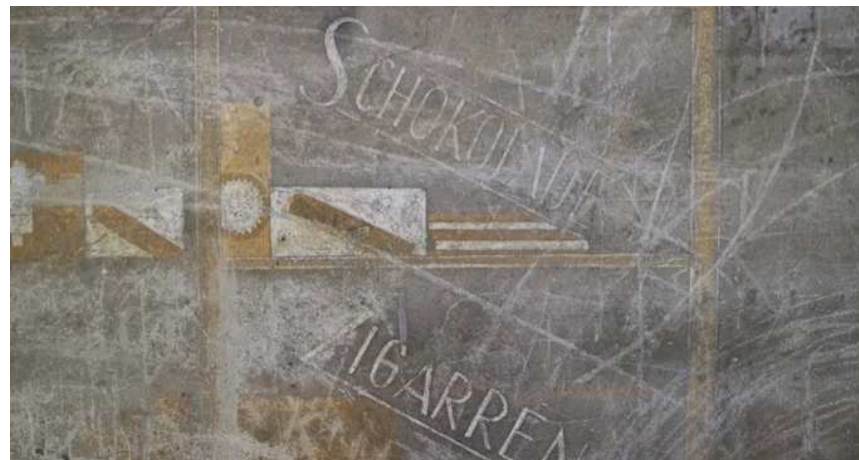
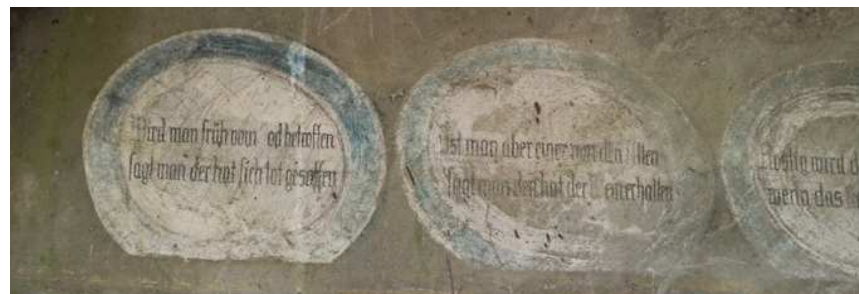
K 8 / muurschildering op de buitengevel van depot D a3	Nummering SumResearch	Datering
	n.v.t.	P.O.W. Camp (1944-1946)

De muurschildering is uitgevoerd op een halfsteense muur en is vervaardigd uit fijne inkervingen in een vlakke cementbepleistering. De inkrassingen zijn deels gepolychromeerd in wit, oker en blauw. De ondertoon is de donkergrijze kleur van de cement. De voorstelling bestaat uit een personage in een café waar eten is, sigaretten en drank is uitgestald, aangevuld met Duitse opschriften.

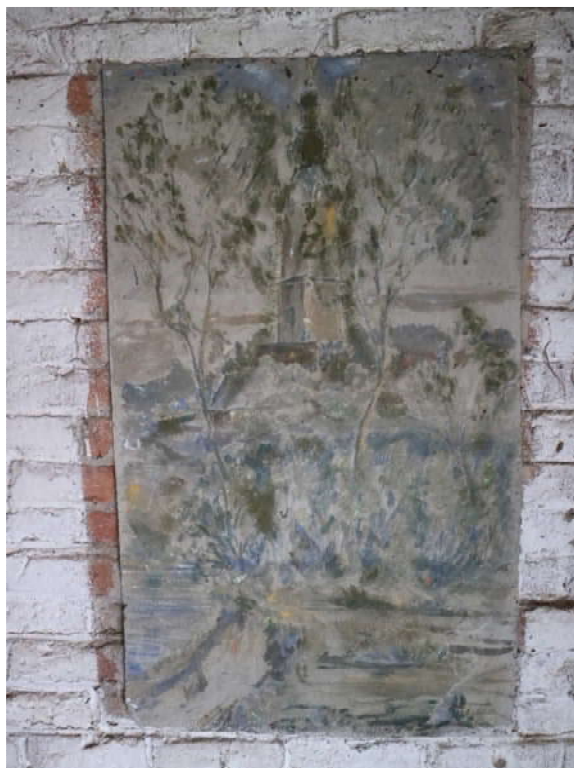
Muurschildering 1 depot D a11 (interieur)

Muurschildering in gouache met zicht op kerk (westmuur). Aangebracht op een gladgestreken onderlaag in cementmortel op een halfsteense muur.

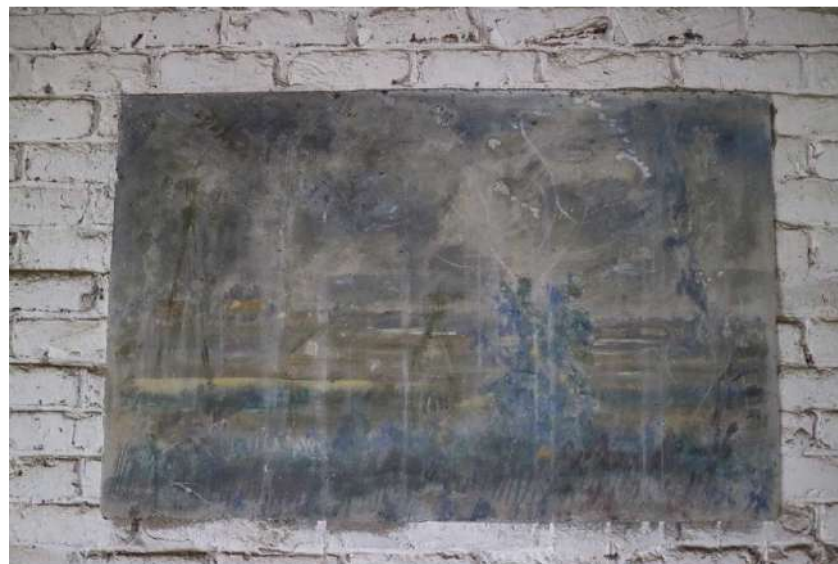
Muurschildering 2 depot D a11 (interieur)

Muurschildering in gouache met landschap (noordmuur). Aangebracht op een gladgestreken onderlaag in cementmortel op een halfsteense muur.

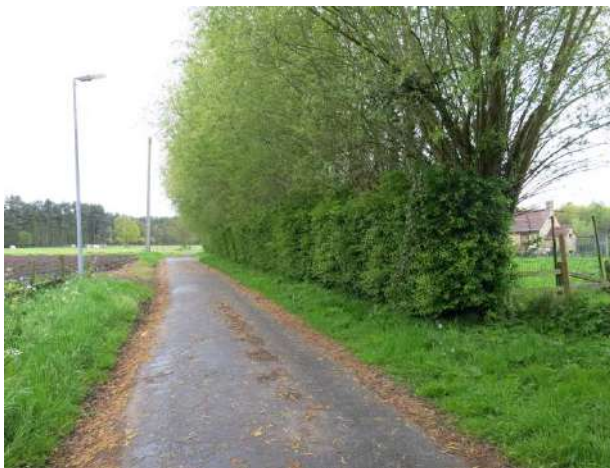
Hagen zijn terug te vinden nabij boerderijen, al dan niet met bomenrij in verwerkt. Historische hagen zijn meestal meidoornhagen, recente hagen zijn beukenhagen.

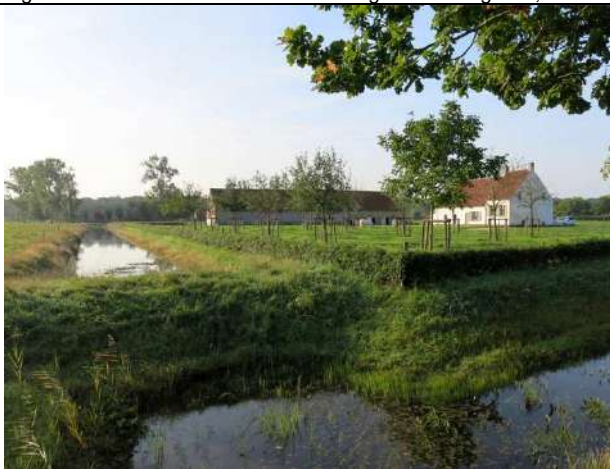
Bg6: Boomgaard nabij Vloethemhoeve

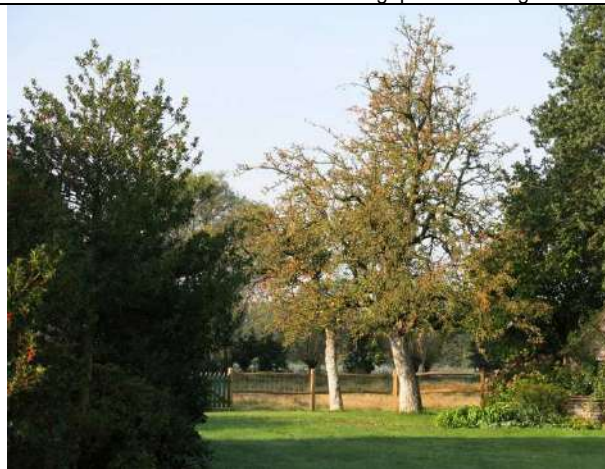
Bg4: Enkele oude perelaars getuigen van een oude boomgaard, verderop is deze aangevuld met jonge exemplaren.

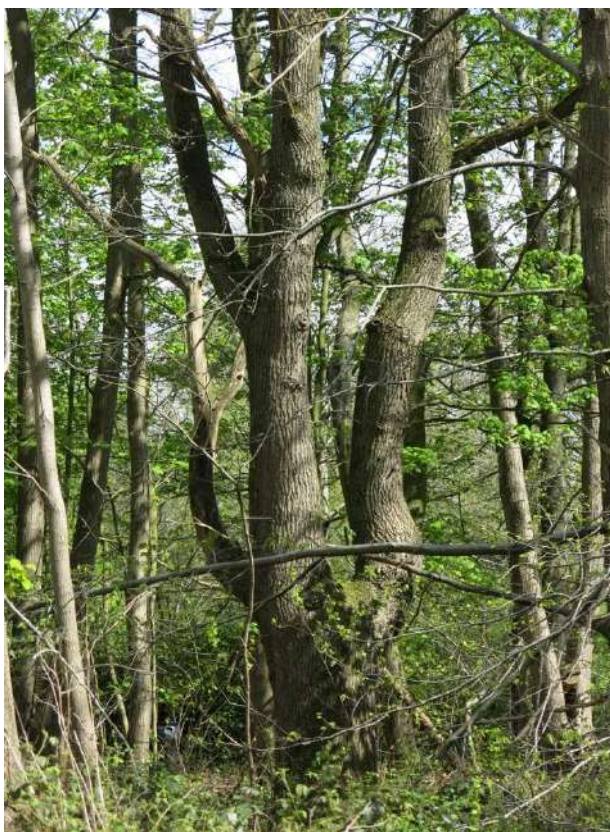
Sb1: Markante knoteik

Code	Ligging	Beschrijving	Opmerkingen
Sb1	Zone 1.1	Markante knoteik (<i>Quercus robur</i>) in boszone, omtrek ca. 320cm	De knoteik is een archaisch element binnen zone 1.1 en is hoogstwaarschijnlijk te dateren voor de evolutie naar militair domein. De boom is reeds lange tijd niet meer geknot.
Sb2	Zone 2	Solitaire boom aan voorzijde woning soort: <i>Quercus robur</i> (zomereik)	Deze maakt deel uit van een bomenrij, maar springt hier uit door zijn omvang
Sb3	Zone 2	Solitaire boom aan voorzijde woning soort: <i>Quercus robur</i> (zomereik)	Deze maakt deel uit van een bomenrij, maar springt hier uit door zijn omvang
Sb4	Zone 2	Knotwilg - <i>Salix spp.</i>	Overblijfsel van een voormalige bomenrij.
Sb5	Zone 2	Knotwilg - <i>Salix spp.</i>	Overblijfsel van een voormalige bomenrij.
Sb6	Zone 2	Knotwilg - <i>Salix spp.</i>	Overblijfsel van een voormalige bomenrij.
Sb7	Zone 2	Markante knotwilg - <i>Salix spp.</i> Doorsnede ca. 100cm	De knotwilg staat in een knotwilgenrij, maar springt hieruit door zijn omvang.

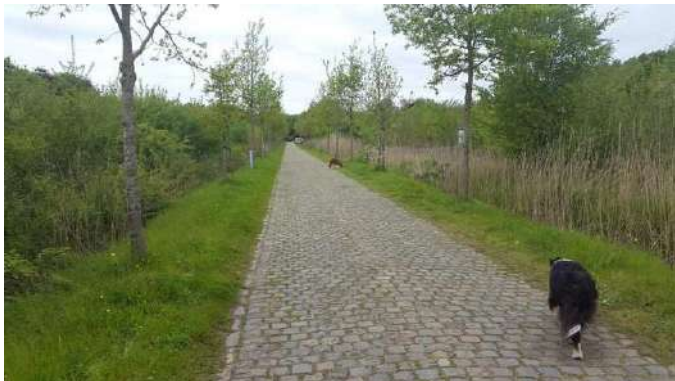
Kw1: Overzichtsbeeld rijweg (via wikiloc.com)

Code	Ligging	Beschrijving	Opmerkingen
Kw1	Zone 1.5	Smalle kasseiweg (ca. 3m), genoemd 'Vloethemveldstraat' (vroeger Bedeldreef). Deze verbindt de Diksmuidse Heirweg met de onthaalgebouwen en woningen aan de ingang van het voormalig militair domein.	Het pad wordt niet weergegeven op de atlas der buurtwegen, wel op de topografische kaart uit 1861. Het pad wordt voor de eerste keer verhard ingetekend op de topografische kaart uit 1954. Weg is een private weg met openbaar karakter in eigendom van ANB, beheerd door gemeente Zedelgem. Halfsteensverband. Halfsteens verband, open voeg, afgeboord met veldborduur.
Kw2	Zone 2	Smalle kasseiweg (ca. 3m), genoemd 'Woudweg naar Zedelgem'. Deze uitloper van de straat start nabij de Vloethemveldhoeve en loopt zuidwaarts tot in het domeinbos, waar het aansluit op de aanwezige ontginningsstructuur. Afmetingen kasseien: 13cmx13cm	Het pad wordt niet weergegeven op de atlas der buurtwegen, wel op de topografische kaart uit 1861. Het pad wordt voor de eerste keer verhard ingetekend op de topografische kaart uit 1969. Weg is openbaar en wordt beheerd door gemeente Jabbeke. Halfsteensverband. Halfsteens verband, open voeg, afgeboord met veldborduur.

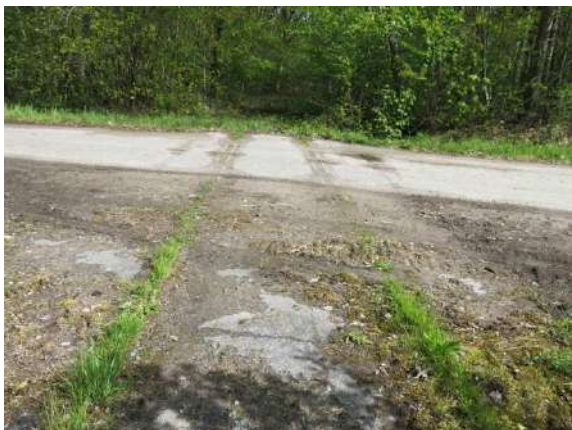
Overblijfselen van spoorwegen in verharding

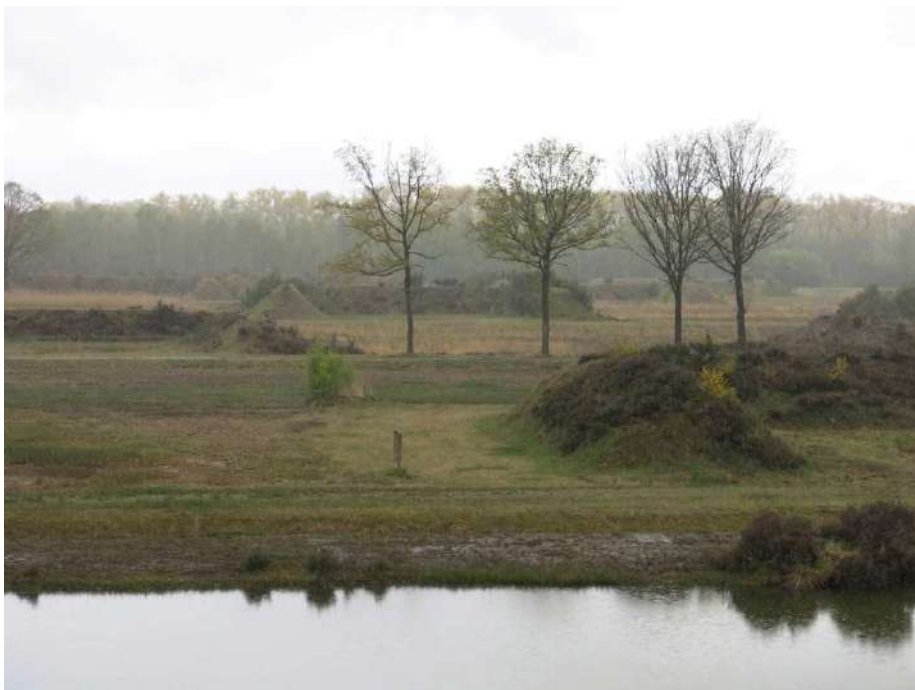
Merlons categorie 1

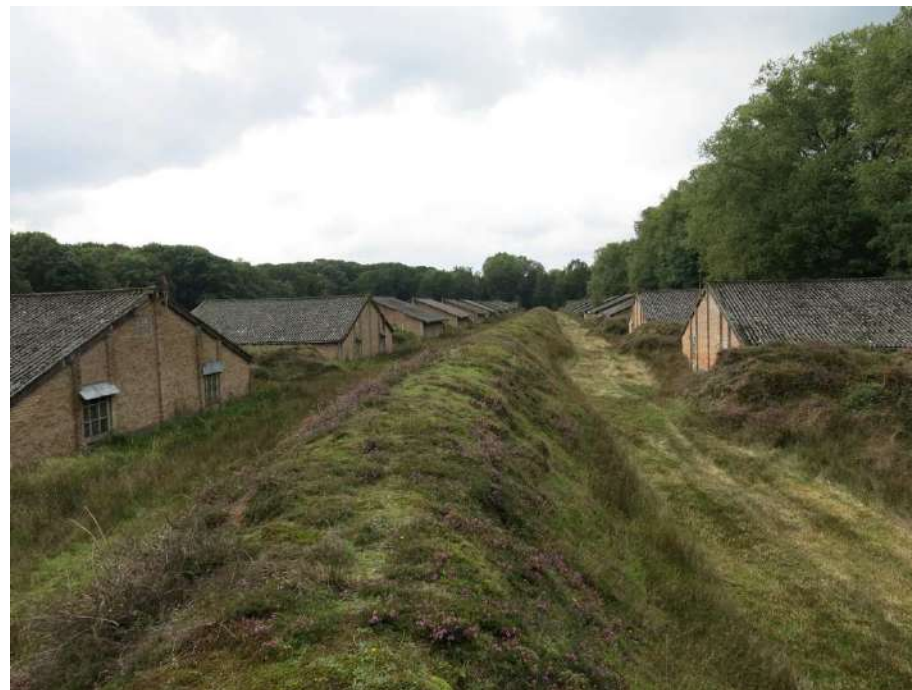
Merlons categorie 2

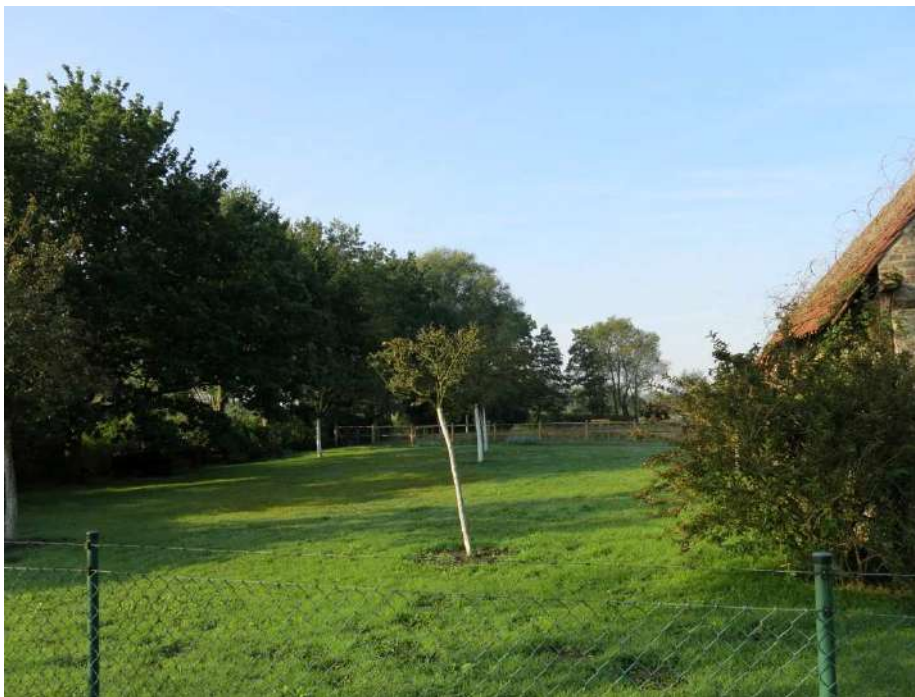
Figuur 47: Foto van de walgracht in het noordoosten van het beschermd landschap, waarvan de oevers volledig begroeid zijn.

De eerste walgracht bevindt zich in het uiterste noordoosten van het beschermd landschap. Het gaat in feite nog maar om een halve walgracht, aangezien het noordoostelijke deel is verdwenen. Langs de west- en zuidzijde van de boerderij is deze gracht nog het best zichtbaar en heeft deze een breedte van circa 4 meter. Vanaf de straat is de walgracht slecht zichtbaar door de verschillende bomen en struiken die langsheen de gracht groeien. Langs de oostzijde is de gracht vervangen door een smalle gracht naast de weg van circa 1,5m breed.

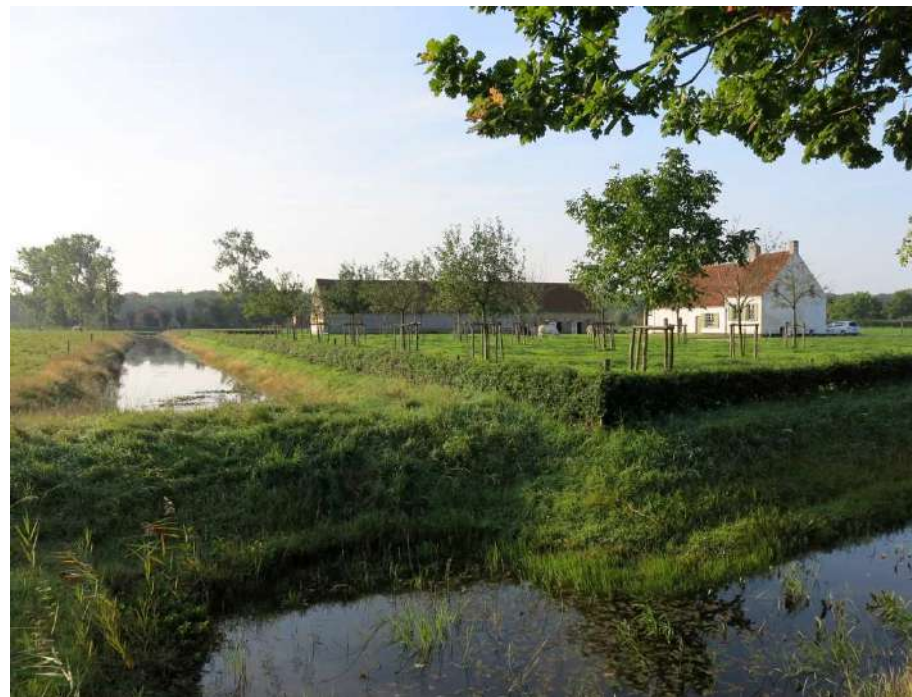
Figuur 48: De walgracht rondom de Vloethemveldhoeve.

De tweede walgracht is deze rondom de Vloethemveldhoeve. Het gaat hier om een achtvormige omwalling die voor het eerst vermeld werd in 1681. Deze werd met behulp van het regionaal landschap houtland hersteld en omringt bijna de gehele hoeve en het achterliggend perceel en heeft een breedte van circa 6 meter. Tussen de gracht aan de straatzijde en deze die naar achteren loopt, ligt een aarden wal. Het waterpeil kan hier dan ook verschillen.

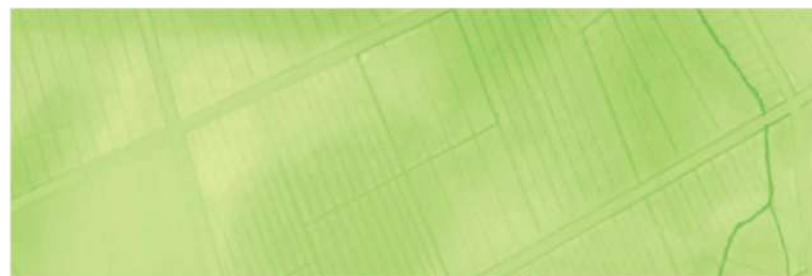
Figuur 49: Op het digitaal Terreinmodel is de rabattenstructuur duidelijk af te lezen.

De rabatten lopen steeds geheel rechtdoor door één of meerdere percelen en liggen haaks op één van de aangrenzende paden, dreven of brandgangen. De rabatten hebben meestal een breedte van circa vier meter, maar soms ook van circa zeven, acht of tien meter. Tussen de grachtjes en de rabatten bevindt er zich een hoogteverschil van circa 30cm tot 60cm.

De rabatten zijn, inclusief oriëntatie en afmetingen zeer duidelijk af te lezen op het digitaal terreinmodel en zijn ook aan de hand hiervan geïnventariseerd.

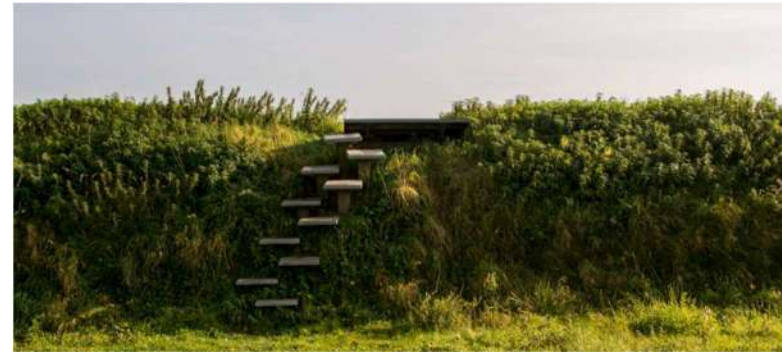
Figuur 68: Door middel van een kleine ingreep, kan de Vossenbarm toegankelijk gemaakt worden. (Fot: Fort Honswijk – Nieuw-Hollandse waterlinie – Okra landschapsarchitecten)

Het behoud van de Vossenbarm is binnen deze doelstelling van primair belang. In het geïntegreerd beheerplan uit 2012 is besloten om het bosgebied waarin de Vossenbarm ligt als bosreservaat te bestempelen en de dreef die langsheen de Vossenbarm loopt ontoegankelijk te maken. Het profiel van de Vossenbarm had namelijk sterk te lijden onder het gebruik van recreanten die over de Vossenbarm liepen/fietsten/reden in plaats van door de - meestal modderige- dreef. Het opnieuw openstellen van deze dreef is dan ook nu niet wenselijk. Het is wel een mogelijkheid om beide uiteinden van de Vossenbarm toegankelijk te maken en deze van informatie te voorzien over de impact die de Vossenbarm gehad heeft op de landschappelijke structuur van het beschermd landschap. Eventueel kunnen hier enkele bomen/struiken gerood worden om het bestaande reliëf te verduidelijken en beschermen.

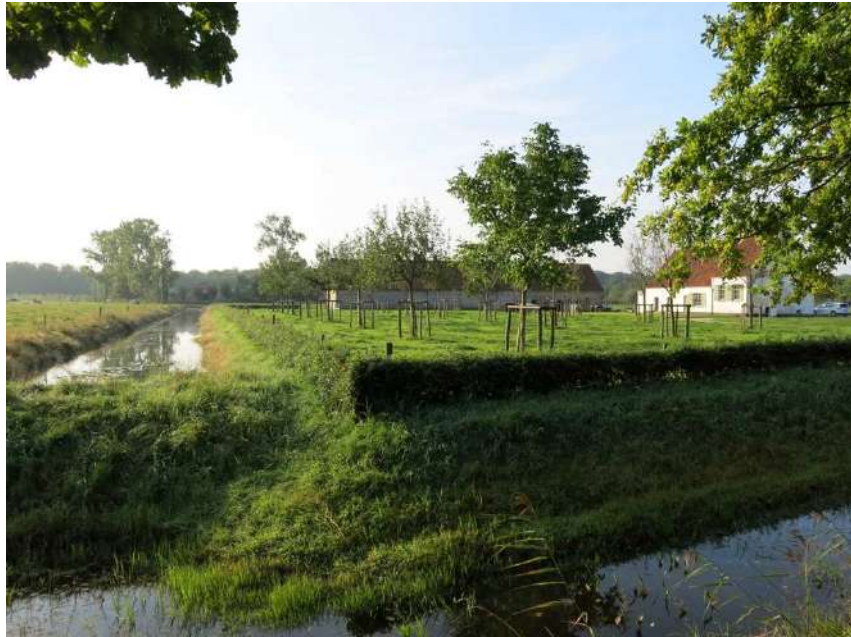
Figuur 71: Walgracht rondom Vloethemhoeve (foto: bvvv)

Het behoud en herstel wanneer nodig van de walgrachten rondom de boerderijen is binnen deze doelstelling van primair belang. Wanneer het profiel van de walgrachten bedreigd wordt of er zich geen water meer bevindt in de walgrachten, kunnen maatregelen genomen worden om deze te herstellen. Hierbij gaat er aandacht naar het behoud van de natuurlijke oevers. Het reduceren van slib kan gebeuren door middel van mechanische slibruiming voor zover geen andere erfgoed- en/of natuurelementen worden beschadigd. Daarnaast is het gebruik van biologische slibreductie mogelijk, indien de omstandigheden dit toelaten.
