Restanten van een kasteel te Koolkerke, Brugge (West-Vlaanderen)

Eindverslag van een toevalsvondst bij het Fort van Beieren

Onderzoeksrapporten agentschap Onroerend Erfgoed nr. 244

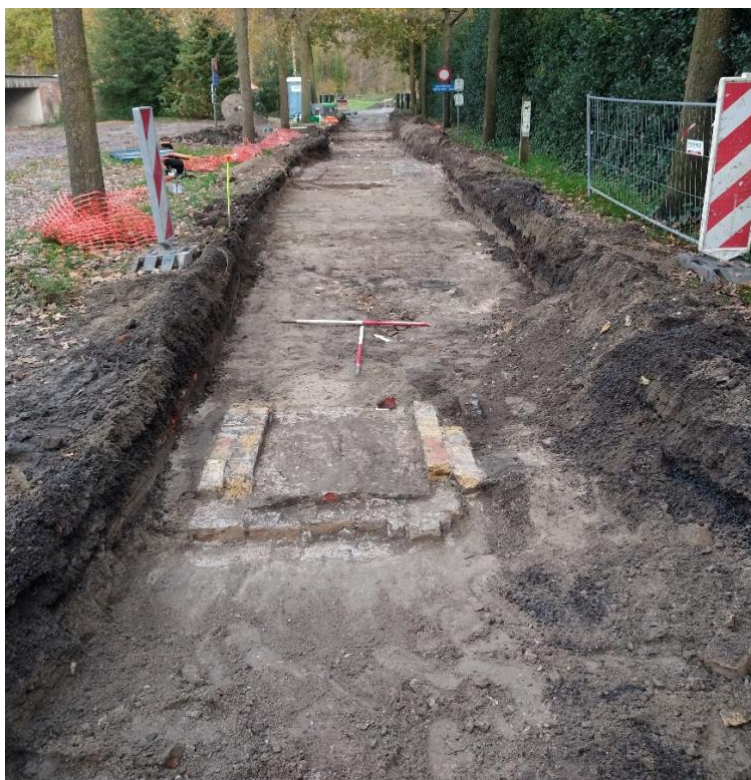
Figuur 5: Overzicht van de onderzoekszone tot op het niveau van de uitgraving van de wegkoffer. Zicht vanuit het zuidwesten (© RAAP België).

Gezien het hier een toevalsvondst betreft, is er geen sprake van een vooraf bepaalde strategie. In eerste instantie werd het bij de werken aangetroffen muurwerk blootgelegd en geregistreerd. Nadien werd overgegaan tot de verdere machinale uitgraving van de wegkoffer onder begeleiding van de veldwerkleider en assistent-archeoloog (Figuur 5). Op basis van de locatie van de aangetroffen muurresten en historisch kaartmateriaal kon immers ingeschat worden dat in een zone van ca. 100m² nog andere archeologische resten aanwezig konden zijn binnen de afbakening van de geplande werken. De aangetroffen sporen en structuren werden opgeschoond, geregistreerd en ingemeten. De zone werd vervolgens met een metaaldetector (XP Deus) gecontroleerd op metalen vondsten. De opmetingen gebeurden zowel met RTK GPS (Sokkia GCX3) waar mogelijk, en met een totaalstation (Topcom LN150) wanneer er een te grote afwijkingsgraad door de aanwezigheid van bomen was. Na aanleg en registratie werden een aantal coupes/sonderingen geplaatst ter hoogte van de geplande sleuf waarin een waterleiding geplaatst zou worden. De archeologische opvolging beperkte zich tot de horizontale en verticale afbakening van de werken, dit is de wegkoffer (ca. 40cm onder het maaiveld) en de daarin geplande sleuf voor de aanleg van een waterleiding (ca. 110cm onder het maaiveld).

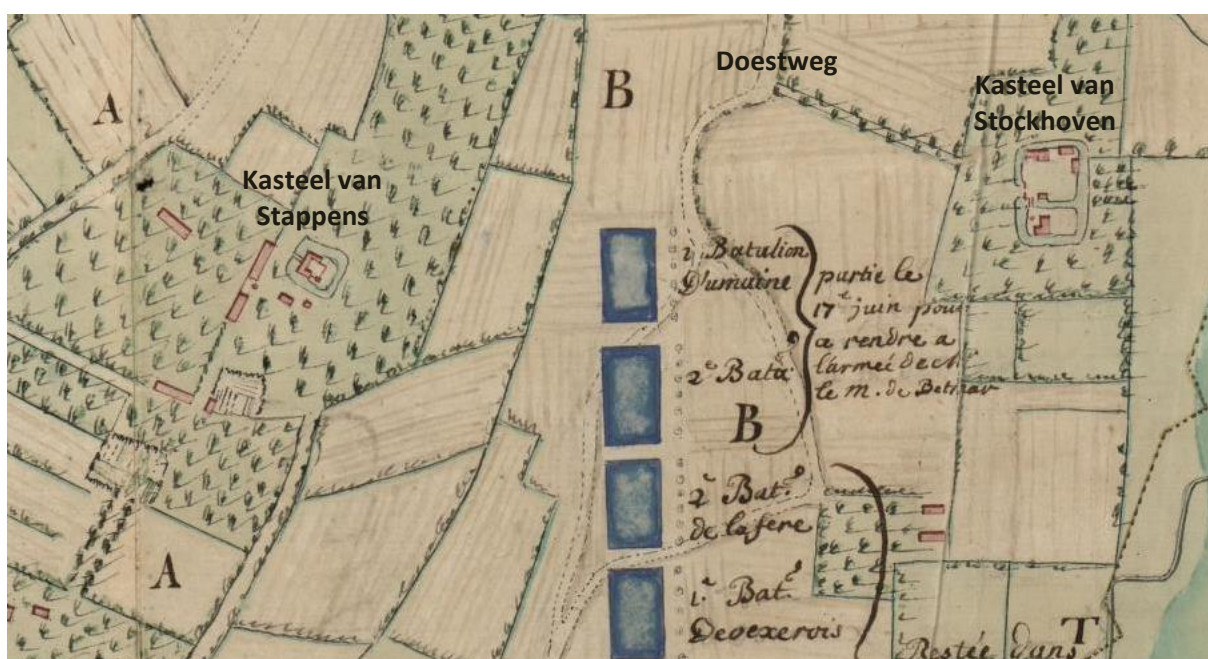
Figuur 9: Figuratieve kaart uit 1703¹¹ met situatie voor de aanleg van het fort, met de aanduiding van het Frans kampement. Links op de kaart (zuidwesten) het kasteel van Stappens met walgracht en de bijhorende hoeves ten zuiden, rechts op de kaart (noordoosten) het kasteel van Stockhoven dat verdween in functie van de aanleg van het fort. Centraal de eveneens verdwenen Doestweg (© Rijksarchief).

situatie zien voor de 18de-eeuwse verbouwing, en laat een gelijke situatie zien zoals op de kaart uit 1703. (Figuur 9 en Figuur 10). Hierop is een volledig omgracht kasteelgoed te zien, opgesplitst in een residentieel- en tuindeel. Het kasteel zelf is als één gebouw aangeduid. Door vervormingen op de kaart is deze echter moeilijk exact te projecteren op de huidige situatie, wel is een duidelijk rechthoekige perceelstructuur waar te nemen die ook gereflecteerd wordt in de 19de-eeuwse kaarten. Ook de toegangslaan vanuit de huidige Brugse Steenweg, gelegen ter hoogte van het voormalige kanaal is af te lezen aan de hand van een bomerrij.

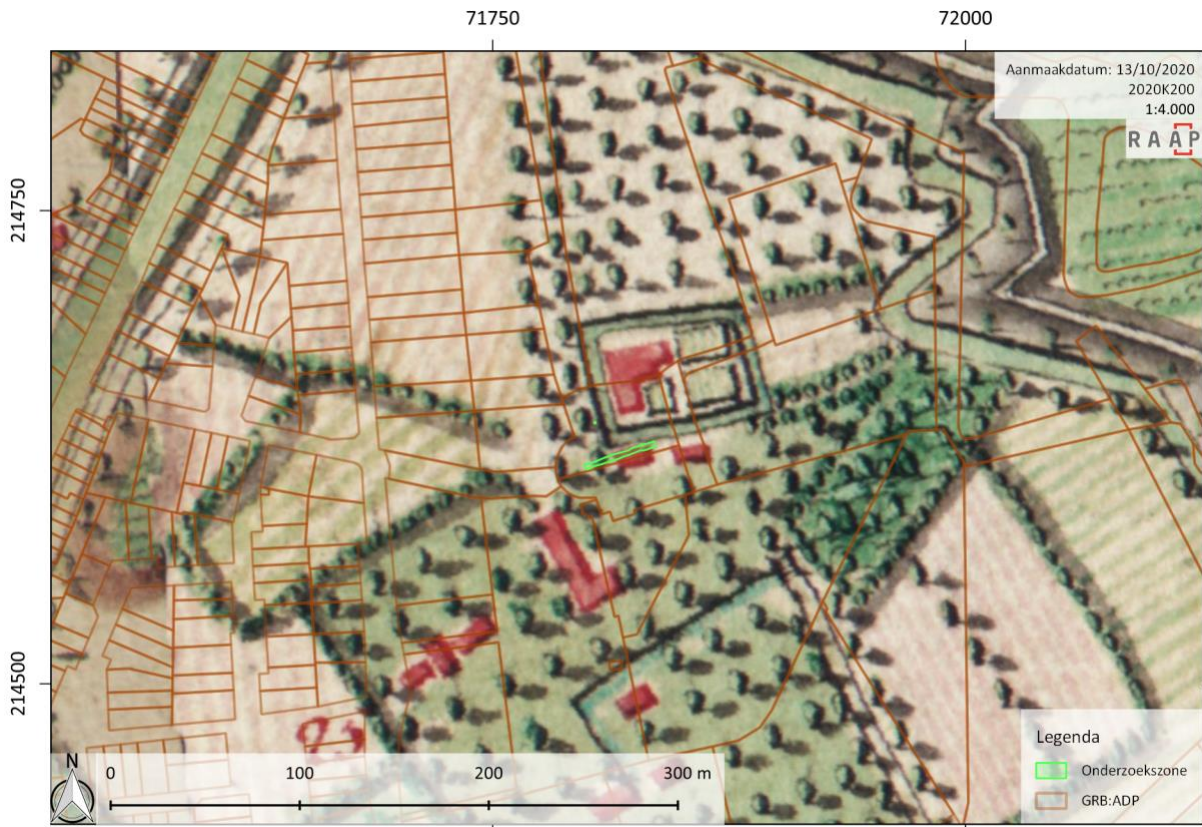
Figuur 10: Kaart van Ferraris met projectie van het plangebied en aanduiding van de huidige perceelsgrenzen. De kaart is ietwat vervormd door het georefereren (© KBR, AGIV).

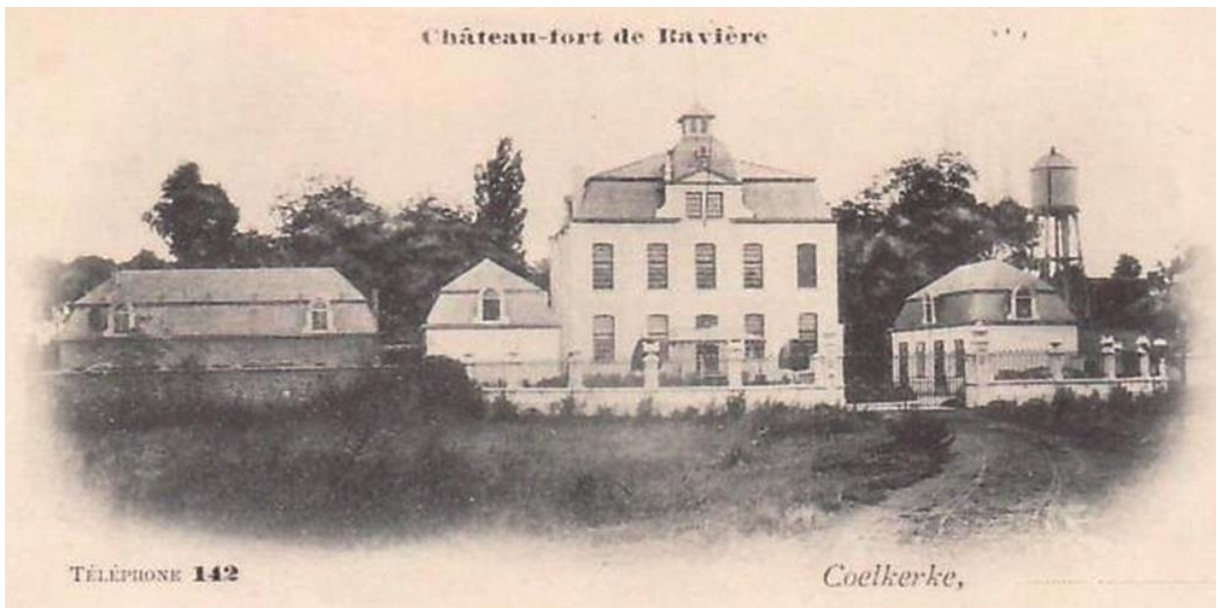
Figuur 16: Foto voorzijde van het kasteel, vermoedelijk vroege 20ste eeuw (© Jan Desmet).

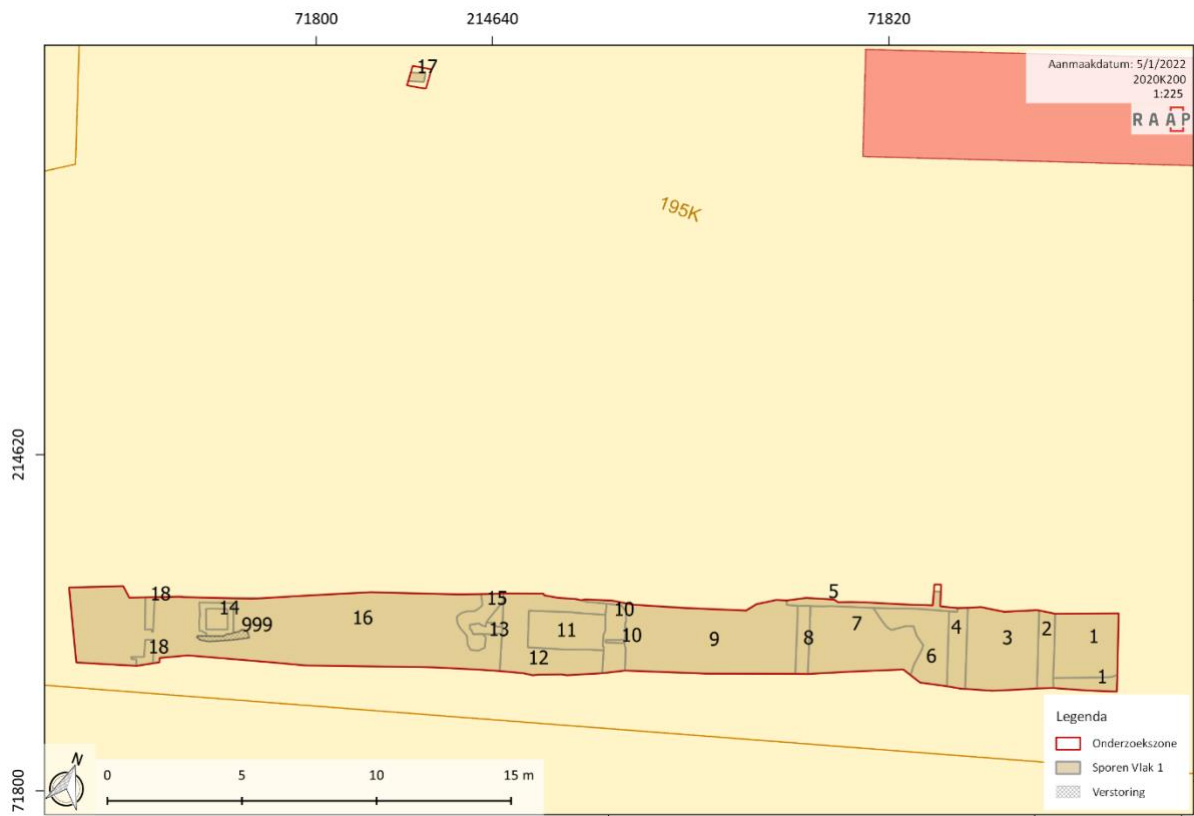
Figuur 19: Allesporenkaart vlak 1, weergegeven op de basiskaart GRB (© RAAP België, Geopunt).

In de weggoffer werden verschillende resten van muurwerk aangetroffen die hoofdzakelijk tot één gebouwstructuur gerekend kunnen worden. Ook werd een fundering van een latere aanbouw, en werden een aantal puinlagen en een waterreservoir aangesneden. (Figuur 19)

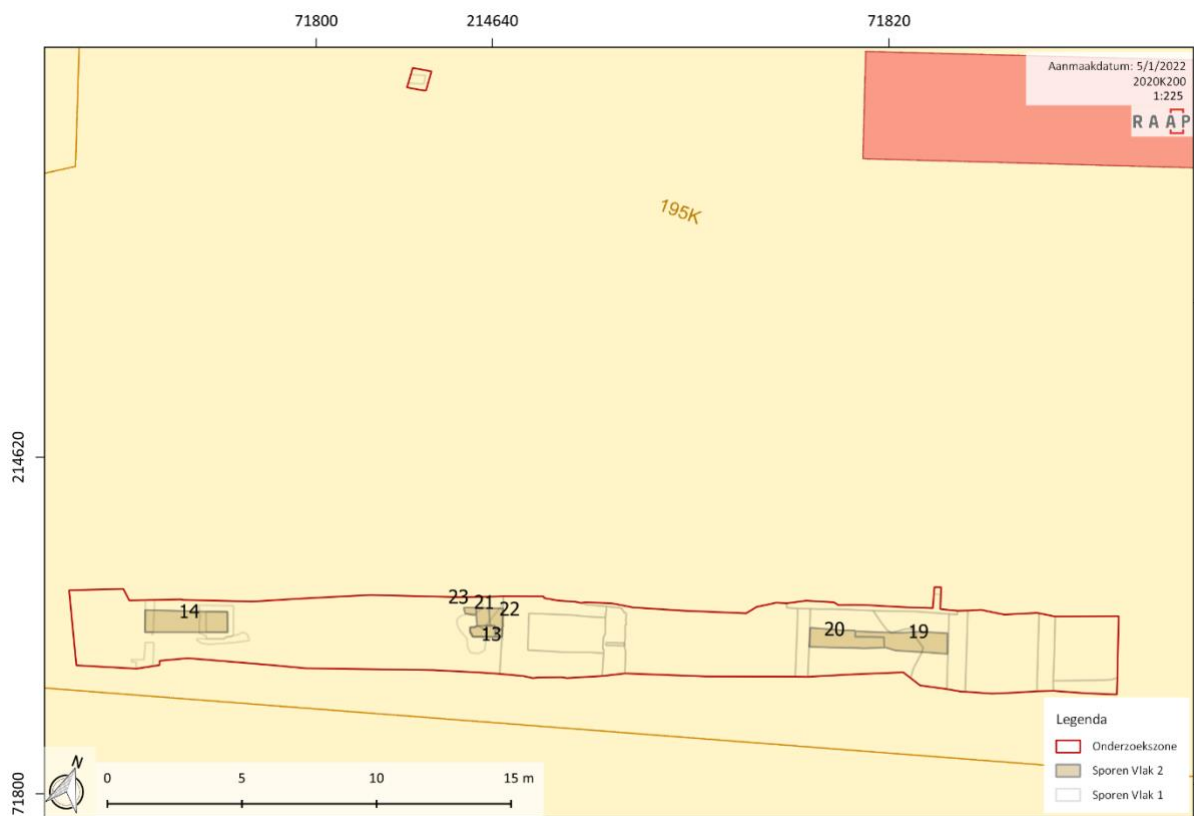
Figuur 20: Alle sporenkaart vlak 2 (ter hoogte van de geplande sleuf voor de aanleg van een waterleiding), weergegeven op de basiskaart GRB (© RAAP België, Geopunt).

Bij het lokaal verdiepen naar een tweede vlak (Figuur 20), ter hoogte van de geplande waterleiding, kwam binnen het gebouwrestant nog een intact vloerniveau van een *souterrain* aan het licht. Daarnaast werden nog enkele oudere muurresten buiten het gebouw aangesneden.

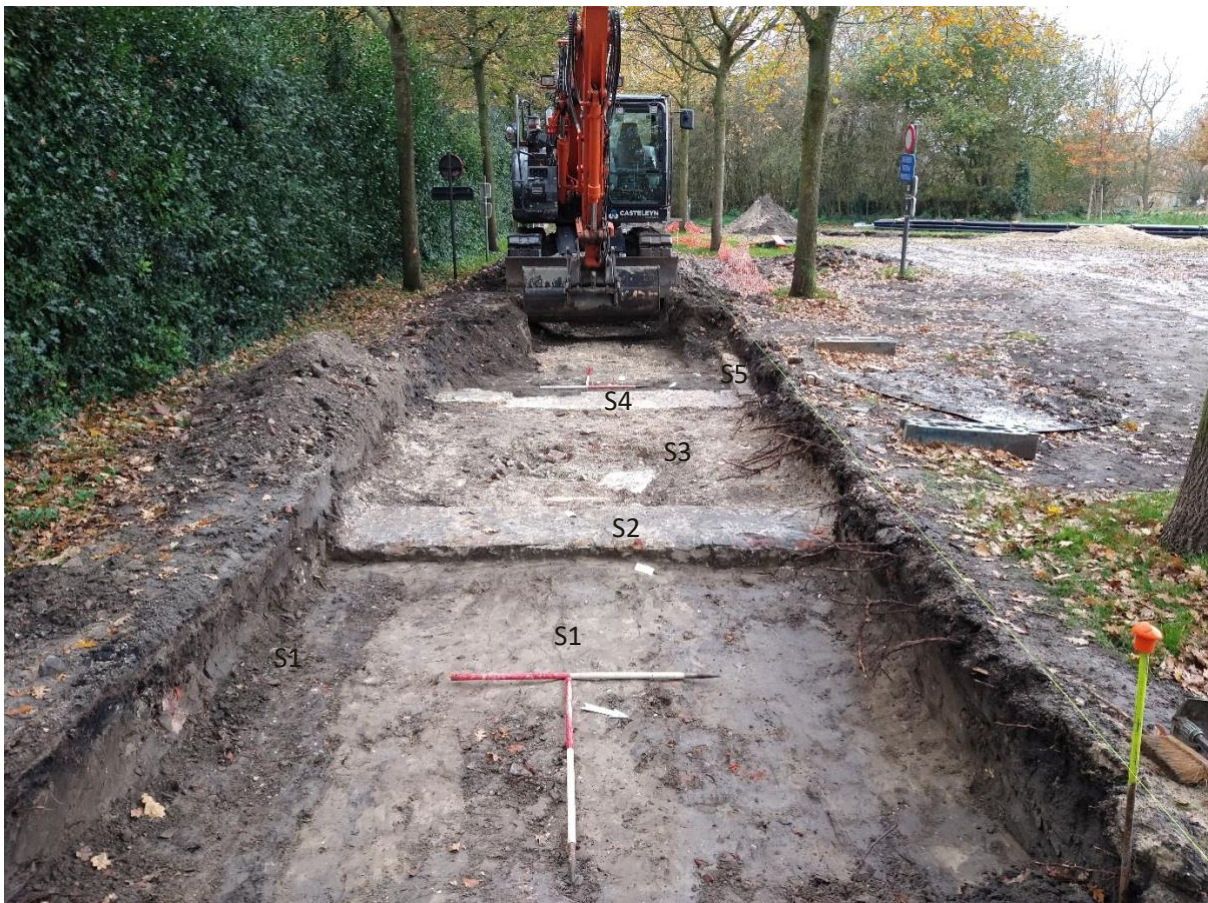
Figuur 21: Overzicht van vlak 1 op de einddiepte van de wegkoffer, met muren S2, S4 en S5 (© RAAP België).

In het noordoosten van de onderzoekszone werd een eerste muur (S2) aangesneden bij de aanleg van de wegkoffer (Figuur 21), hetgeen tevens de aanleiding gaf tot de melding van de toevalsvondst. Het betreft een 60cm brede muur opgebouwd uit roodgele en minder mate gele baksteen van 19,5x9x5cm en beige kalkmortel (Figuur 22). Enkel de zuidwestelijke zijde was bepleisterd en beschilderd (Figuur 23) waardoor aangenomen kan worden dat het een buitenmuur betreft. De buitenzijde van de muur was bestreken met mortel waardoor het metselverband moeilijk vast te stellen was. Langs de buitenzijde van de muur bevond zich een heterogene gelig grijze tot donkerbruingrijze licht puinig zandige laag die zich meteen onder de teelaarde manifesteerde (S1, Figuur 21). Deze laag leek zich door te zetten richting noordoosten waar de wegkoffer reeds uitgegraven was.

Parallel aan muur S2 bevond zich de ca. 67cm brede muur S4 (Figuur 21) die langs beide zijden bepleisterd is en dus een binnenmuur betreft. Baksteen- en mortelkenmerken zijn gelijk aan die van S2, hoewel iets grotere formaten zijn opgemeten (21x10x5cm). Beide muren vormen een eerste 2,6m brede ruimte die opgevuld was met een beige-gele puinlaag (S3). Bij het verdiepen ter hoogte van de geplande waterleiding konden tegen muur S1 minstens twee uitgebroken vloerniveaus afgelezen worden, op +4,00m TAW en +3,84m TAW. Van dit onderste vloerniveau was tegen de muur nog een klein fragment van een grijze tegel aanwezig. Beide vloerniveaus werden aangelegd op een vlijlaag van groenig glauconiethoudend zand.

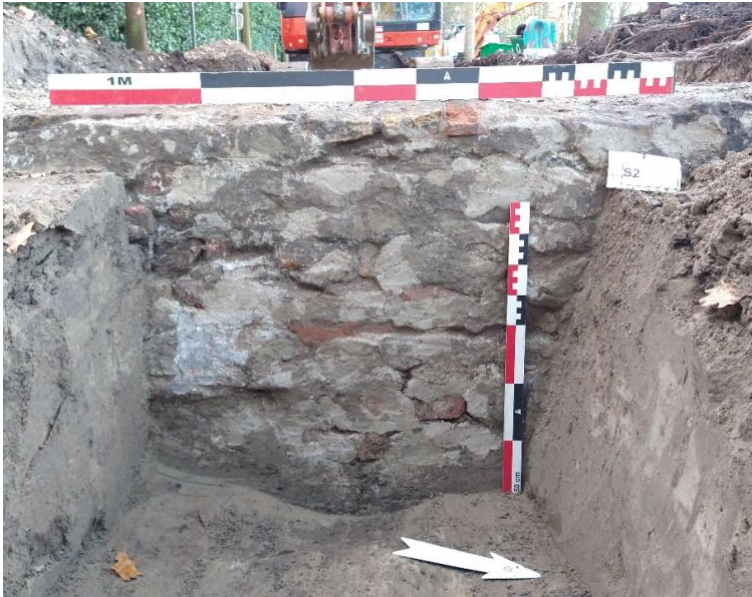
Figuur 22: Buitenzijde van muur S2 (© RAAP België).

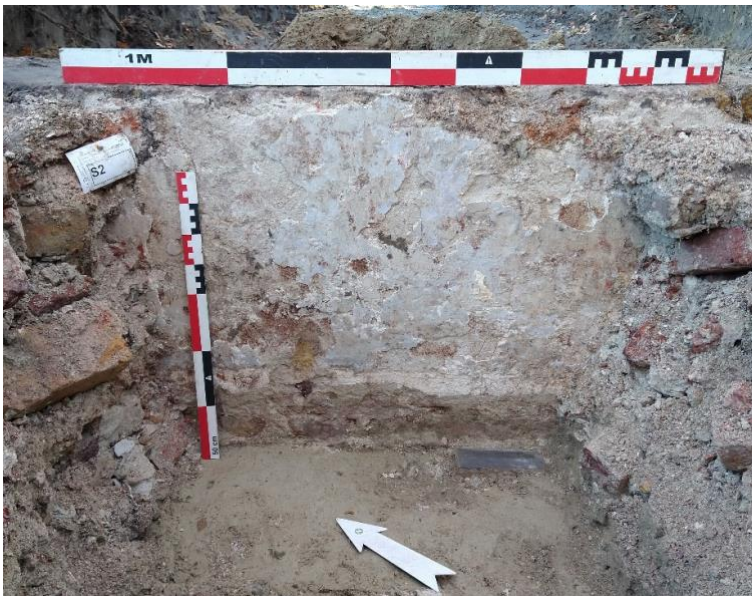
Figuur 23: Zicht op de bepleisterde binnenzijde muur S2 (ruimte 1) met twee vloerniveaus waarvan bij het onderste vloerniveau nog een enkele tegel bewaard was (© RAAP België).

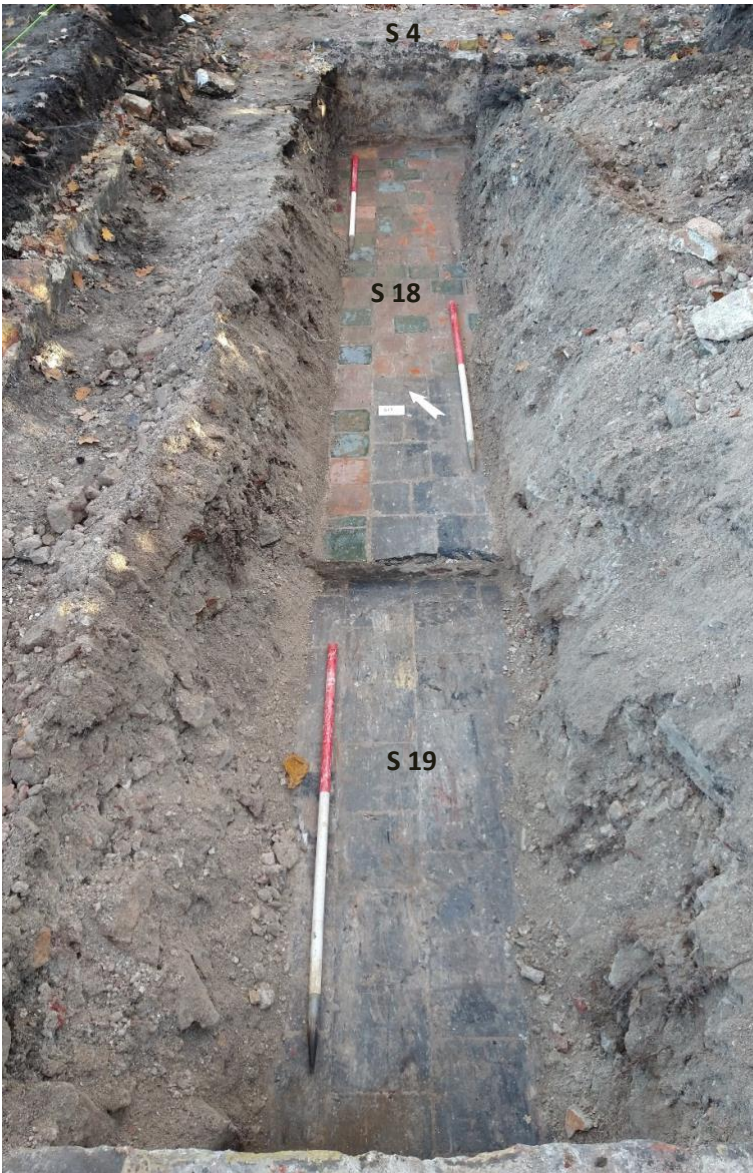
Figuur 24: Vloer S18-19 tussen muren S4 en S8 (© RAAP België).

Bij het verdiepen van de wegkoffer ter hoogte van de geplande sleuf voor een nieuwe waterleiding werd in deze ruimte een intacte vloer aangesneden onder puinlagen S6 en S7. De vloer was opgebouwd uit vierkante roodgebakken groengeglazuurde tegels (S19, +3,91mTAW) van 15x15cm en nagenoeg vierkante grijze tegels (S20) van 20,5x19,5cm (Figuur 24). De grijze tegels bevonden zich voor het grootste deel op een 10cm verlaagd deel (+3,81mTAW). De vloer werd enkel blootgelegd in het tracé van de geplande waterleiding, elders wordt deze *in situ* bewaard gezien de buffer ten opzichte van de uitgraving voor de wegkoffer. De vloer werd in dit tracé voor de waterleiding geregistreerd en nadien doorbroken. De vloer bleek aangelegd op een ca. 3cm dik cementbed van bleekgrijze harde mortel met houtskoolspikkels op een vlijlaag van zand. Eronder werden geen oudere vloerniveaus waargenomen.

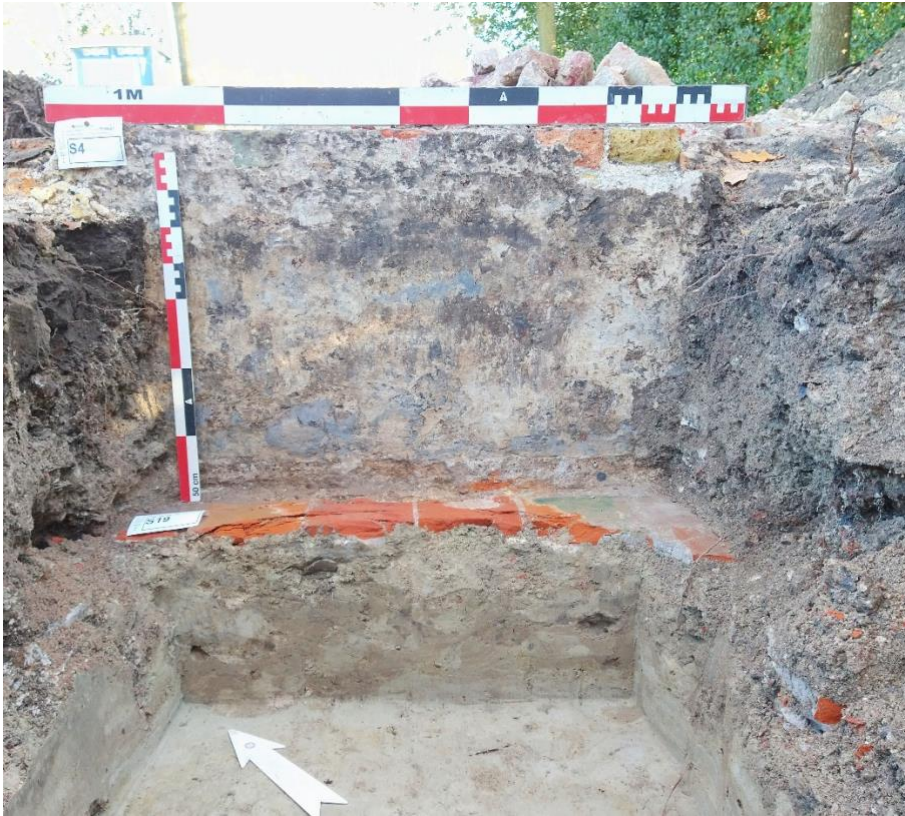
Figuur 25: Zicht op de bepleisterde binnenzijde van muur S4 (ruimte 2) met intacte vloer S19 (© RAAP België).

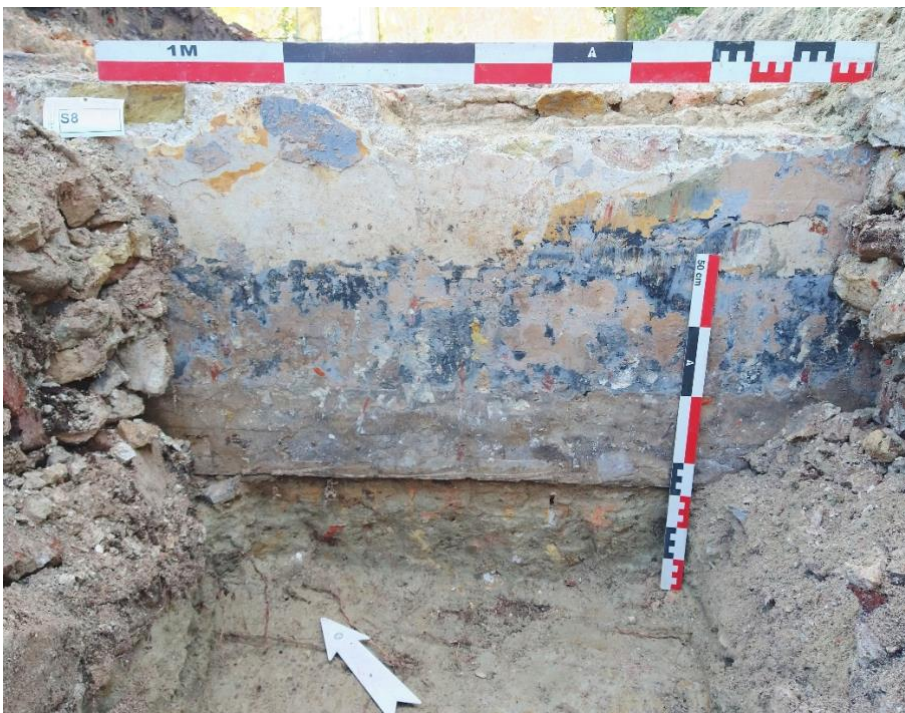
Figuur 26: Zicht op de zuidwestelijke zijde van de bepleisterde muur S8 (ruimte 3) (© RAAP België).

Parallel aan de muren S8, S4 en S2 werd nog een buitenmuur (S10) vastgesteld. Muur S10, 75cm dik, was in tegenstelling tot muur S8 enkel aan de binnenzijde bepleisterd (Figuur 28) en aan de noordelijke grens van de werkput enigszins afgebroken. De roodgele bakstenen, 22x5x10x5cm tot 23x13,5x6x5 groot, zijn in een wild verband opgetrokken. De 10-lagenmaat kon op 69cm bepaald worden. Een deel van het oppervlak was weggekapt in functie van de aanleg van een latere riolering. Deze muur bakent aldus een derde ruimte af met S8-S10. Onder de puinige opvullingslaag S9 werden hier echter geen vloerrestanten aangetroffen. Wel werden verscheidene brokken van een mozaïekvloer in puinlaag S9 gevonden, mogelijk de uitbraak van de vloer binnen deze ruimte.

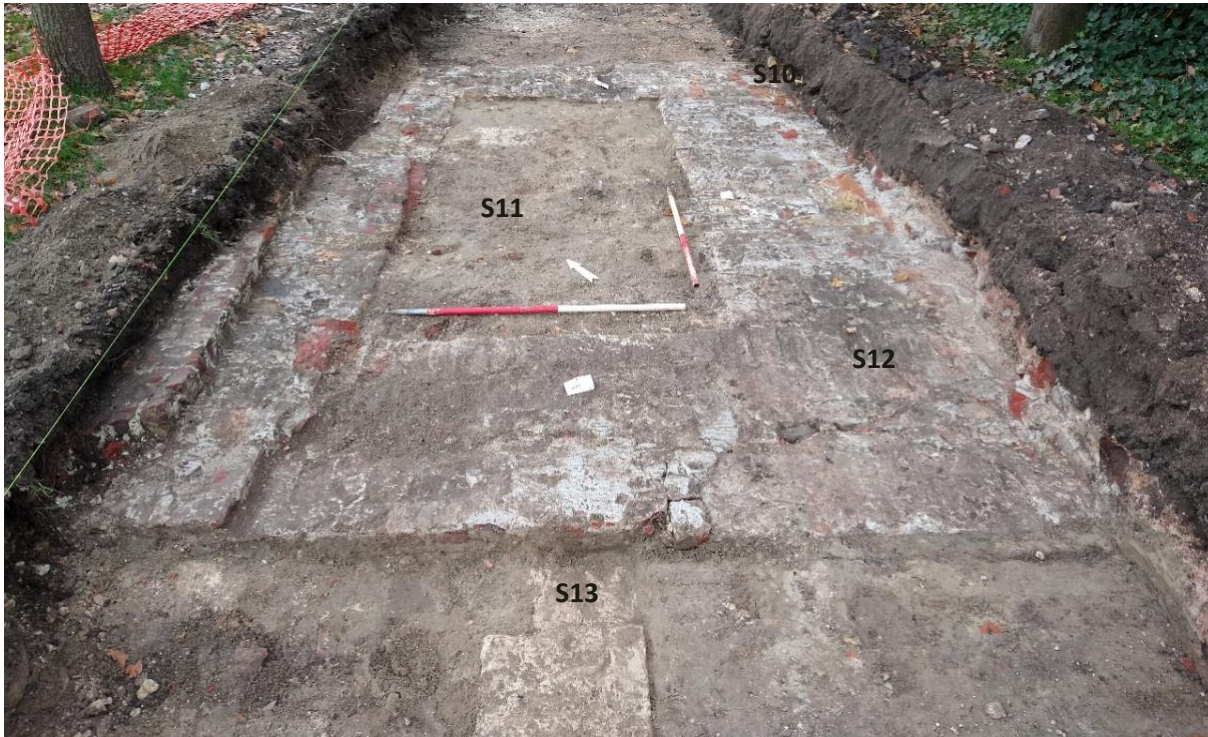
Figuur 27: Funderingselement S12 tegen muur S10 aangebouwd. Deze structuur oversneeed de oudere muur S13(© RAAP België).

Aan de buitenzijde van de muur was een funderingselement aangebouwd (Figuur 27). De fundering bestaat uit zware muren (S12), met centraal een puinopvulling (S11). Het betreft vrij zware muren (S12: 95cm dik in het zuidwesten, meer dan 1m in het zuidoosten) die koud tegen muur S10 zijn aangebouwd. Deze muren zijn voornamelijk opgebouwd uit een donkerrode baksteen van 19,5x9,5x5,5cm en worden gekenmerkt door een merkbaar hardere en meer blauwgrijze kalkmortel/kalkcement. De tussen de muren in gelegen zone van 2,8 bij 1,3m bestond uit een puinlaag (S11). Vermoedelijk betreffen deze muren geen opgaand muurwerk maar een zwaar

funderingselement van een latere aanbouw. Aan de zuidwestelijke zijde van de fundering waren nog een ouder afgebroken muurrestant (S13), duidelijk doorbroken door S11, en een uitbraakspoor (S15) op te merken. De baksteenformaten van S13 waren merkkelijk groter, tot 23,5x13,5x6cm hoewel ook formaten zoals 20x8x4,5cm meer aanleunen bij muren S2,4,5 en 10. Bij het verdiepen (Figuur 29) bleken onder dit uitbraakspoor nog restanten van muurwerk (S21, S23) aanwezig die haaks aansluit op muur S13 en gelijkaardig in opbouw en baksteenformaat is.

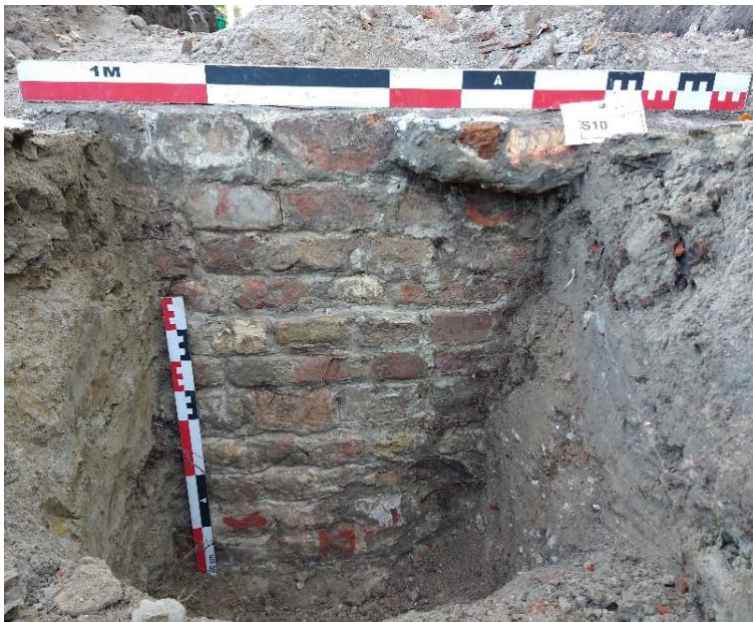
Figuur 28: Buitenzijde van muur S10 (© RAAP België).

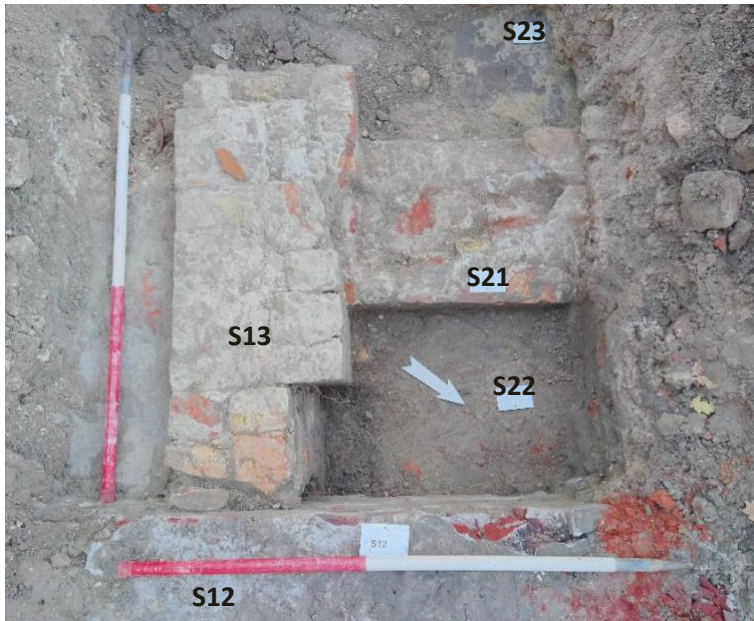
Figuur 29: Vlak 2 met muur S13, S21 en de jongere muur S12 (© RAAP België).

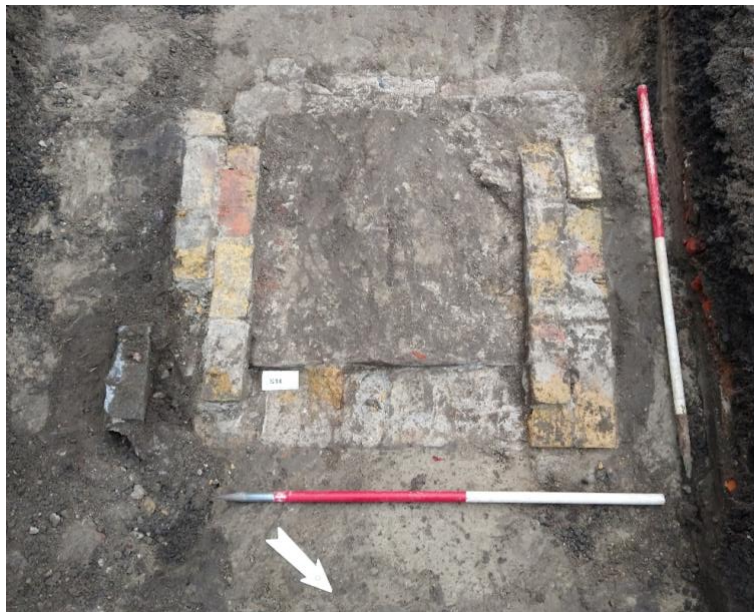
Figuur 30: Bakstenen structuur S14 met dichtgemetseld deksel (© RAAP België).

Muur S12 vormt het einde van de gebouwstructuur. Een tiental meter ten westen ervan werd nog een vierkante structuur (S14) aangesneden (Figuur 30), opgebouwd uit voornamelijk gele met rode baksteen en grijsbeige harde mortel met houtskool en kalkinclusies. De bakstenen (22x10x7cm) zijn gekalkt aan de binnenzijde. De structuur, twee stenen dik, was afgewerkt met een bakstenen deksel, opgebouwd uit rode bakstenen en zelfde mortel. Een 1,7m ten zuidwesten hiervan werd nog een 32cm brede muur uit zelfde gele baksteen (S18) aangetroffen. De muur werd doorbroken door een uitbraakspoor die wellicht te maken had met de aanleg van een nu uitgebroken rioleringsbuis. Aan de zuidelijke rand van de werkput maakte de muur een hoek richting zuidwesten of was een haakse muur aangebouwd die aan westelijke zijde afgebroken was. Bij het verdiepen in deze zone bleek dat muur S18 en vierkante structuur S14 deel uitmaken van eenzelfde ondergrondse structuur, mogelijk een waterreservoir (Figuur 31).

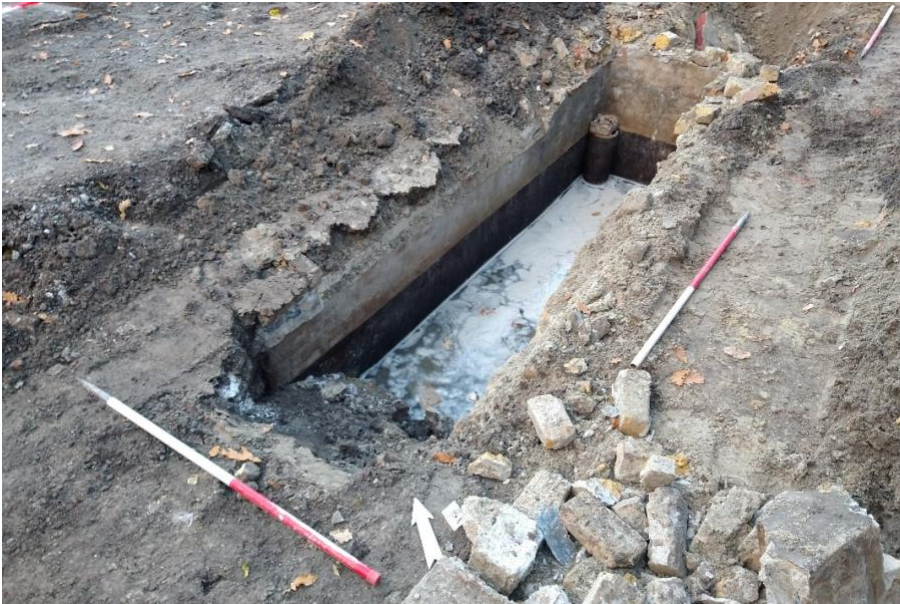
Figuur 31: Structuur S14 na verdiepen (vlak 2)
(© RAAP België).

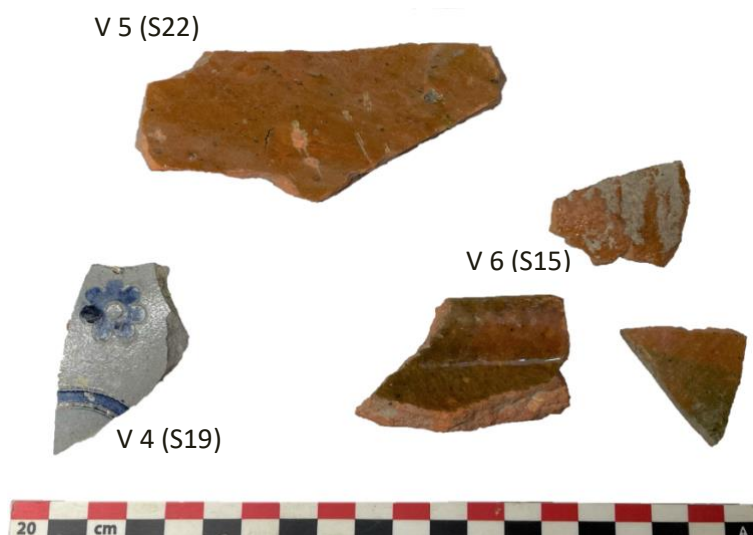
Figuur 32: Ingezameld aardewerk (© RAAP België).

Het fragment Westerwald steengoed (V4) werd aangetroffen onder de geglazuurde vloertegels van vloer S18. Het fragment is versierd met stempel en *kerbschnitt* en kan op basis van die kenmerken omstreeks de 2de helft van de 17de eeuw gedateerd worden²⁴. Het randfragment van de teil in geglazuurd rood aardewerk kan, net zoals de andere wandfragmenten, niet fijn gedateerd worden. Het geglazuurd rood aardewerk werd aangetroffen bij het verdiepen van vlak 1 naar 2 in puinvulling S15 (V6) en in het daaronder liggende spoor S22 (V5).

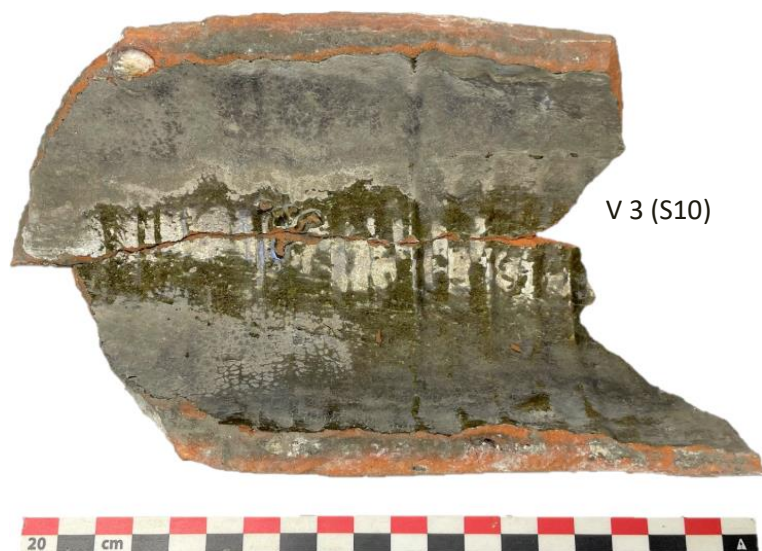
Figuur 33: Fragmenten goot met glazuur (© RAAP België).

Bouw materiaal werd selectief ingezameld. Een rioolbuis in geglazuurd rood aardewerk die S10 oversneed, werd gerecupereerd (V3, Figuur 33). In puinlaag S9 bevonden zich restanten van een

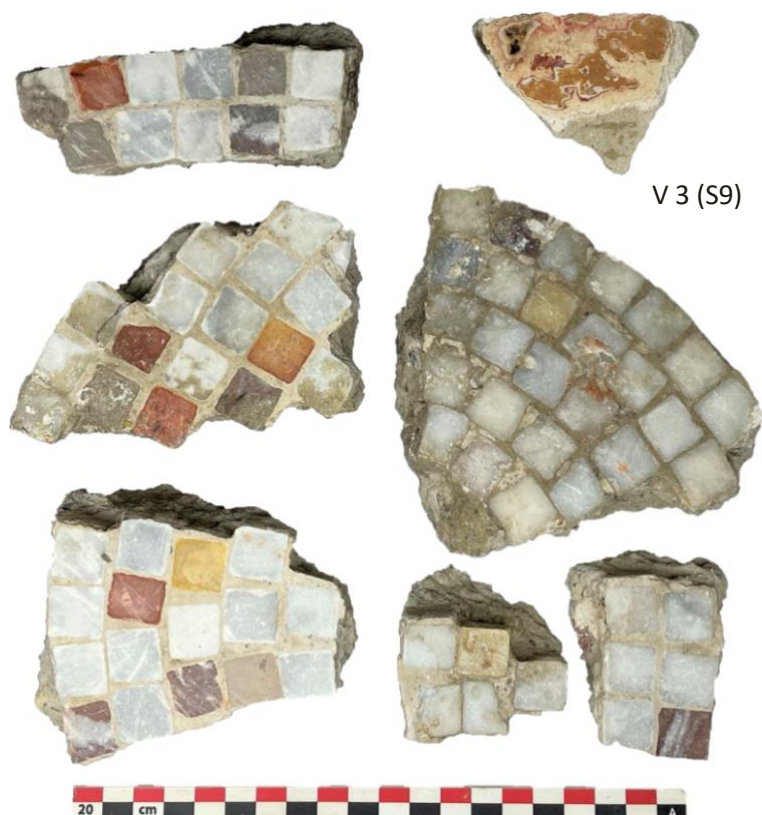
Figuur 34: Ingezameld bouw materiaal uit puinlaag S9, met mozaïeken vloerfragmenten en beschilderde kalkpleister (© RAAP België).

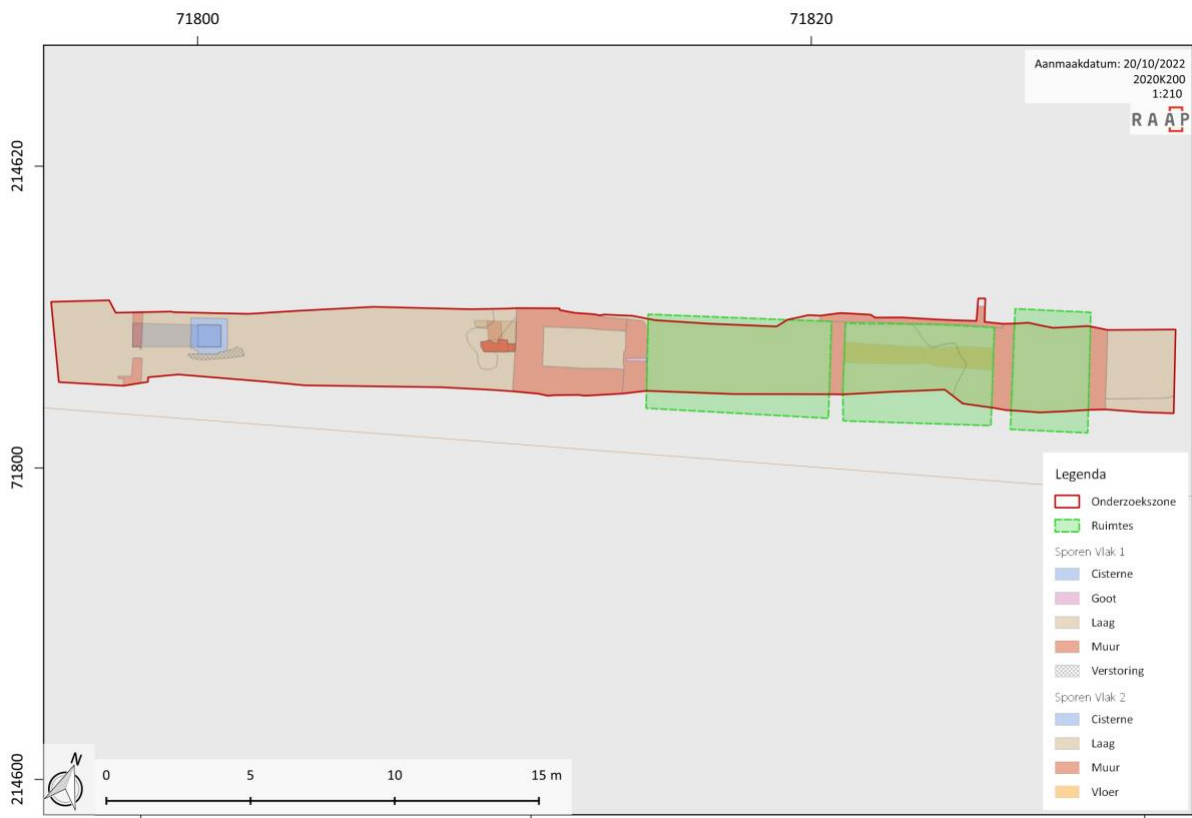
Figuur 36: Geïnterpreteerd sporenplan vlak 1-2 met interpretatie ruimtes (© RAAP België).

Muren S2 en S10 vormen hiervan respectievelijk de noordoostelijke en zuidwestelijke buitenmuur. Muren S4, S5 en S8 zijn met zekerheid gelijktijdig. Langs de binnenzijde waren de muren bepleisterd en geverfd. In de centrale ruimte, tussen muren S4 en 8, was nog een intacte vloer aanwezig. Het vloerniveau situeerde zich ca. 0,90m onder het maaiveld waardoor het eerder als een souterrain dan als een gelijkvloers of kelderniveau kan geïnterpreteerd worden. Een fragment Westerwald-steengoed onder de vloertegels dateert de vloer ten vroegste in de 2de helft van de 17de eeuw. Ook de andere ruimten lijken een gelijkaardig vloerniveau gehad te hebben, maar deze was niet meer *in situ* aanwezig. Wanneer vergeleken wordt met historische-cartografische bronnen kan muur S2 wellicht gezien worden als een latere uitbreiding met veranda (Figuur 37), zoals aangegeven op de verbouwplannen uit 1897.

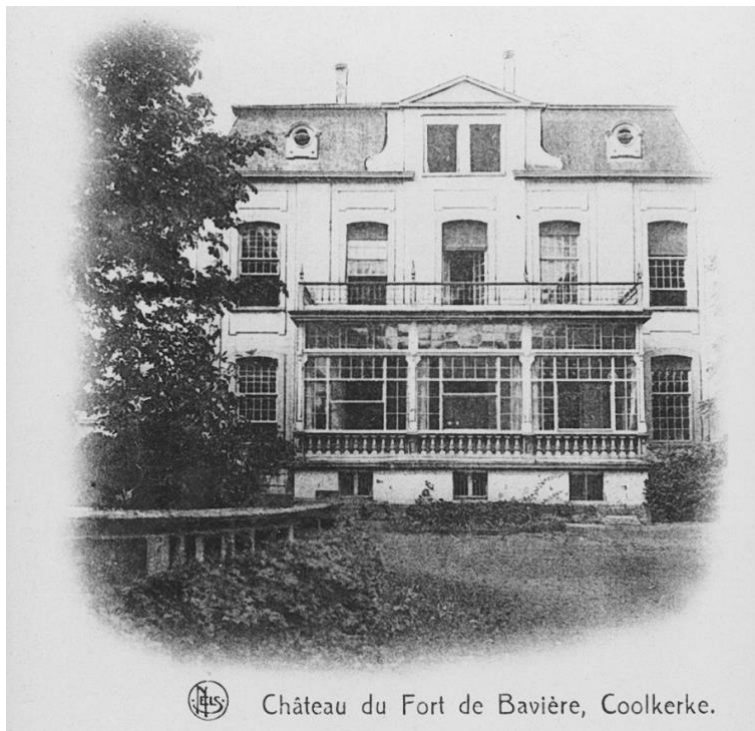
Figuur 37: Foto (vermoedelijk vroege 20ste eeuw) van de achterzijde van het kasteel, op de voorgrond de brug over de gracht (© Jan Desmet). De uitbouw correspondeert met muur S2, de muur van het gebouw zelf met muur S4. Duidelijk zijn ook de vensters van het souterrain.

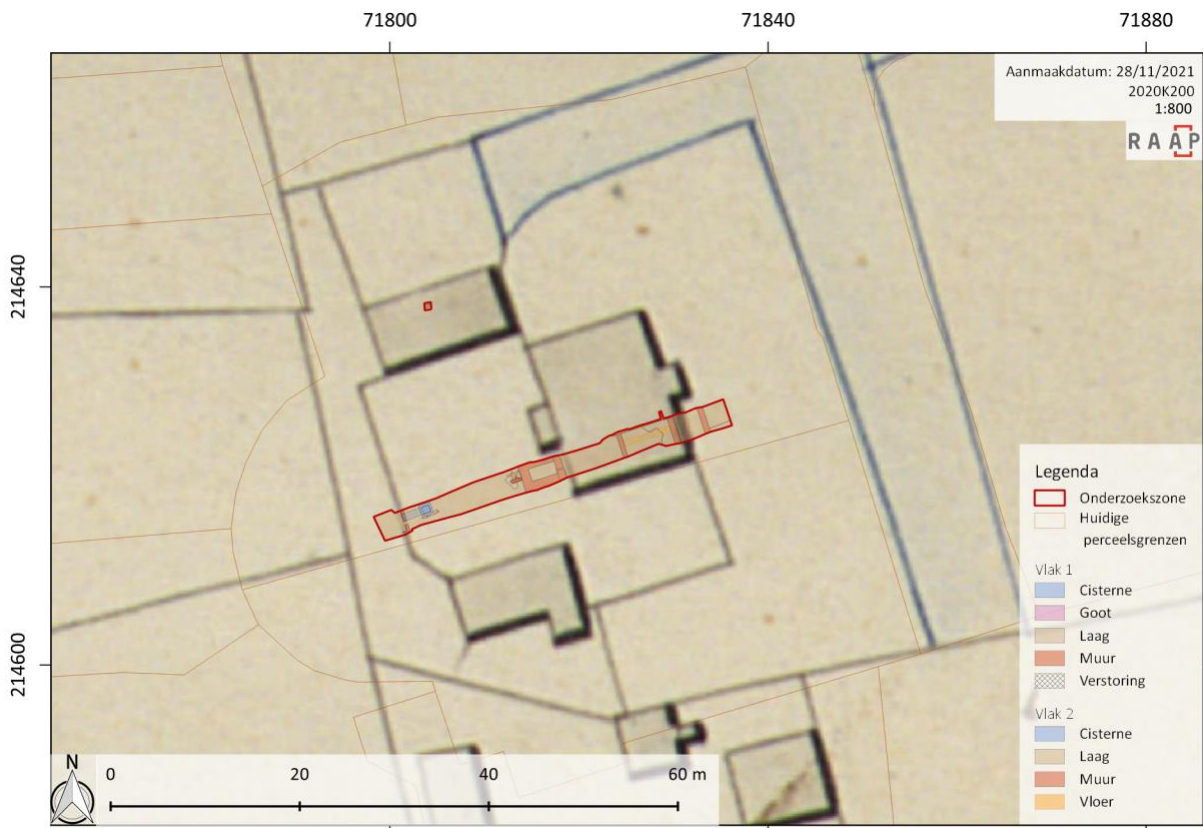
Figuur 38: Sporen geprojecteerd op de Atlas der buurtwegen (© RAAP België, Geopunt, AGIV).

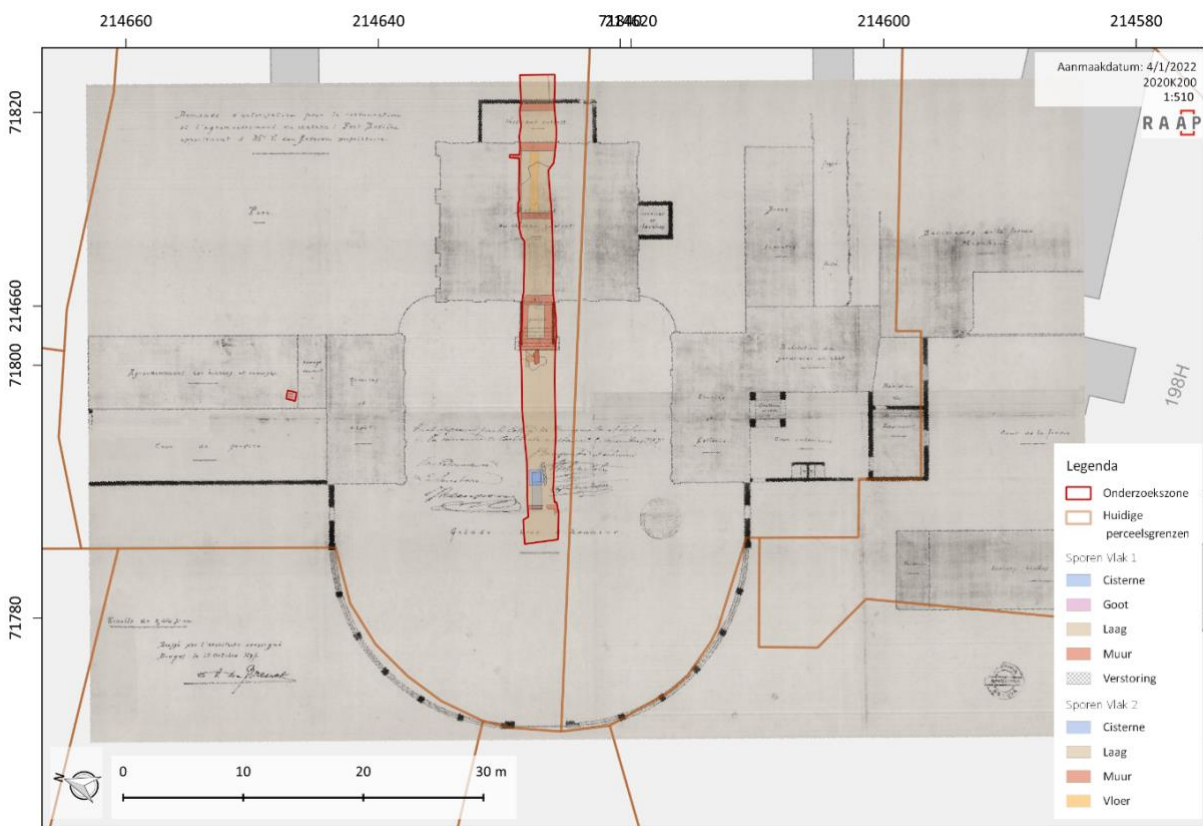
Figuur 39: Sporen geprojecteerd op de bouwaanvraag uit 1897, met aanduiding van de huidige percelsgrenzen (© Jan Desmet, RAAP België).
