# LEIDRAAD HANDHAVING BIJ ASBESTINCIDENTEN

**LEIDRAAD**  
**HANDHAVING BIJ**  
**ASBESTINCIDENTEN**

publicatiedatum / 31.07.2023

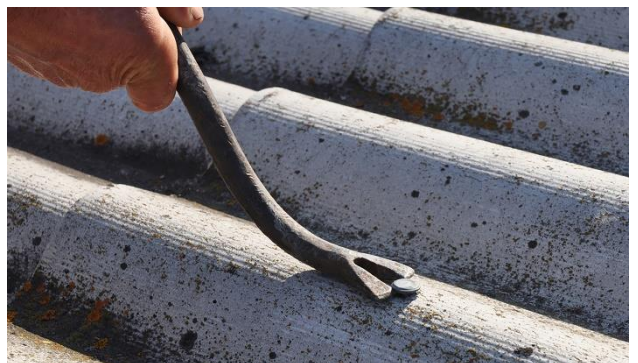
Vlarem II (4.7.0.1 §3 en 6.4.0.1 §3) bepaalt op welke manier asbesthoudende toepassingen moeten verwijderd/ontmanteld worden:

- bevochtigen en/of fixeren
- stuk per stuk losmaken
- gebruik maken van handwerktuigen
- niet gooien en niet breken
- opslaan in gesloten verpakking.

In geen geval mogen de asbestmaterialen verder beschadigd worden door de werken.

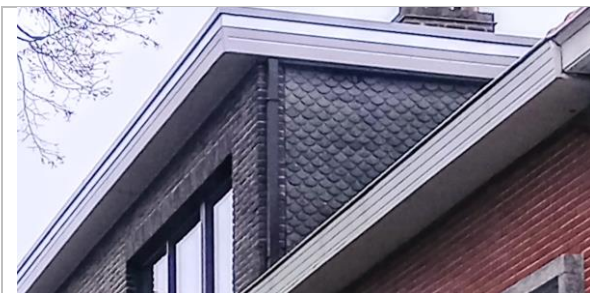
Goede staat

Uit sterk verweerde asbestcementen dak- of gevelbekleding kunnen asbesthoudende stukken en deeltjes loskomen naar de omgeving.

De toezichthouder kan in een specifiek geval oordelen of een asbestmateriaal, in dit geval het asbestdak of -gevel, in slechte staat is en een risico vormt voor de omgeving en de gezondheid van de omwonenden. Als de dak- of gevelbekleding afbrokkelt en fragmenten loslaat door vergaande verwerking, betekent dit een risico voor mens of milieu. Het is aangewezen dat de toezichthouder de eigenaar van het dak/gevel oplegt om het asbestmateriaal te verwijderen binnen een bepaalde termijn. Risicobeheer zoals afdekken (niet 'insluiten'!) of fixeren (met fixatiemiddel) is eventueel mogelijk in afwachting van verwijdering binnen opgelegde termijn of na vraag tot uitstel door de eigenaar. Een asbestdak reinigen om te hercoaten is in geen enkel geval mogelijk en verboden.

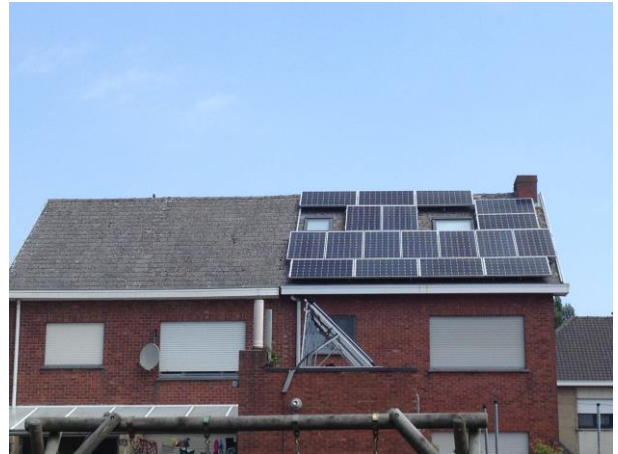
Bij het plaatsen beschadigt men het asbestcement door het te belopen, bewerken, doorboren. Een latere dak- of gevelrenovatie wordt moeilijker en duurder. Het plaatsen van een overzetskapp sluit de verweerde asbestbekleding in: het asbestprobleem blijft aanwezig en wordt meestal zonder melding overgedragen aan een nieuwe eigenaar. Het verbod geldt ongeacht of aangetoond wordt dat het asbestdak of de asbestgevel beschadigd wordt bij het plaatsen van de constructie.

Daarnaast geldt het verbod ook voor niet-asbesthoudende dak- en gevelbekleding als daarbij onderliggende asbesthoudende materialen beschadigd worden, bijvoorbeeld onderdakplaten.
