## Schelderode, Sint-Martinuskerk (Oost-Vlaanderen)

Eindverslag van een onderzoek  
in het kader van een wetenschappelijke vraagstelling

Onderzoeksrapporten agentschap Onroerend Erfgoed nr. 278

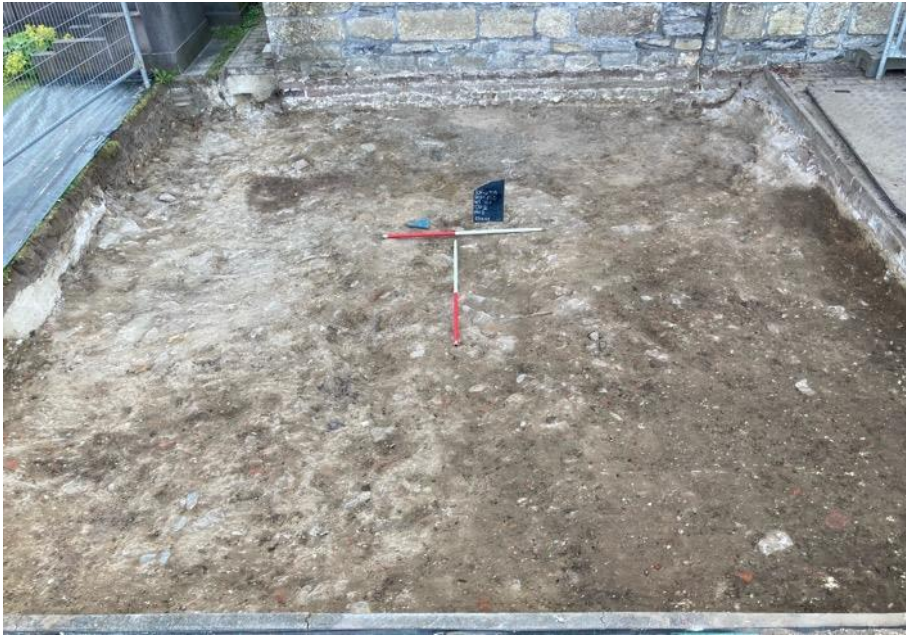
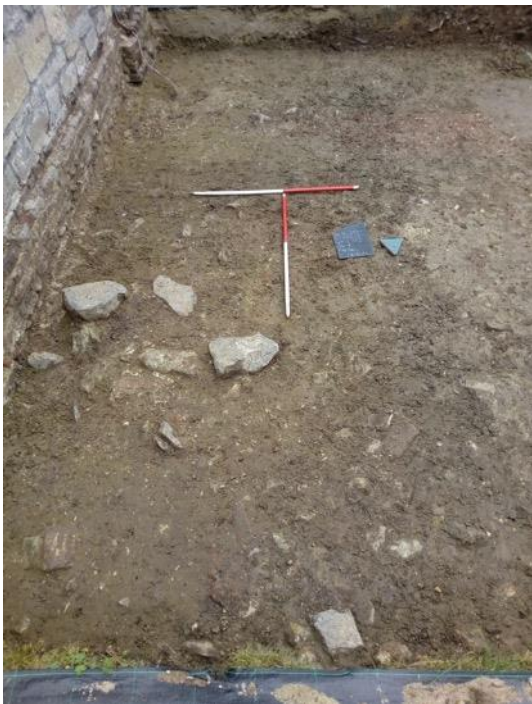
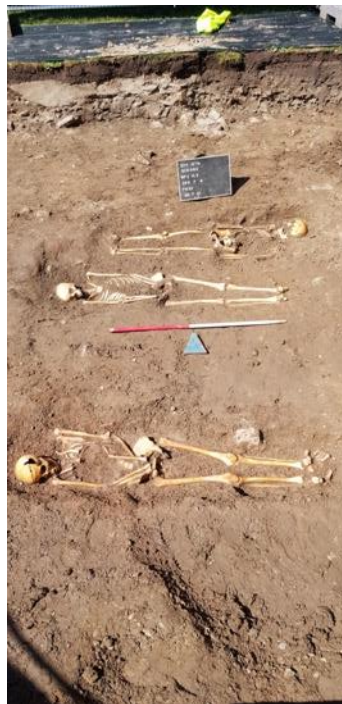
Figuur 4: Overzichtsfoto's vlak 1 (boven) en 2 (onder)

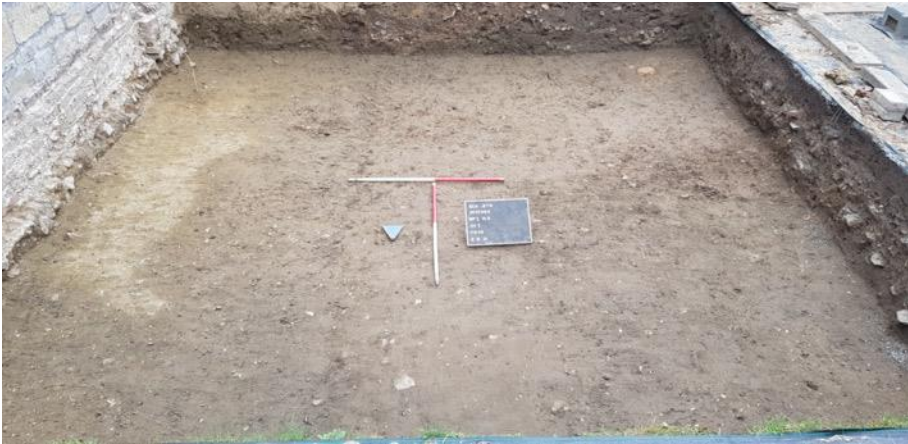
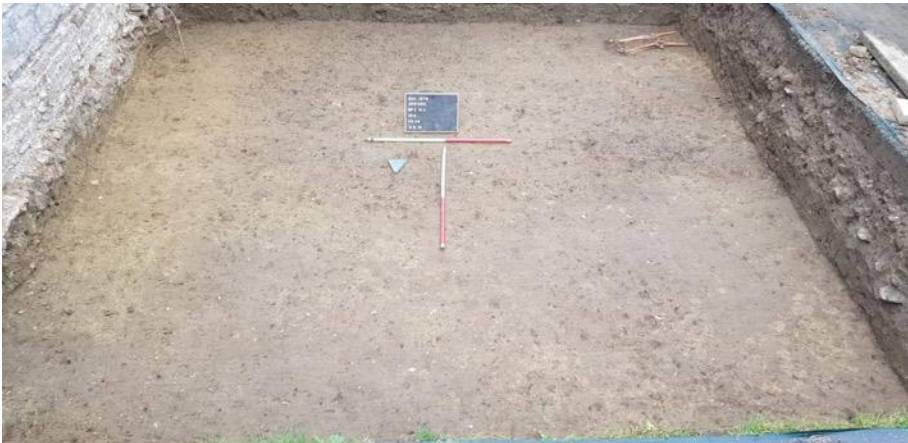
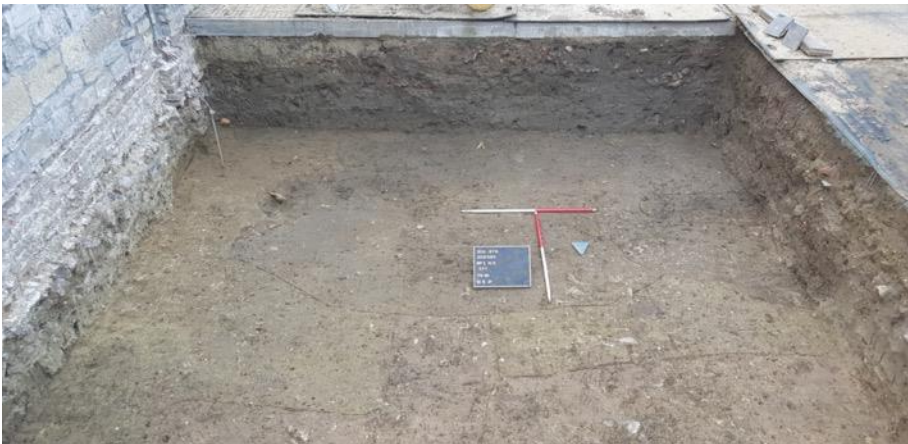
Figuur 5: Overzichtsfoto's vlak 3 tot 5.

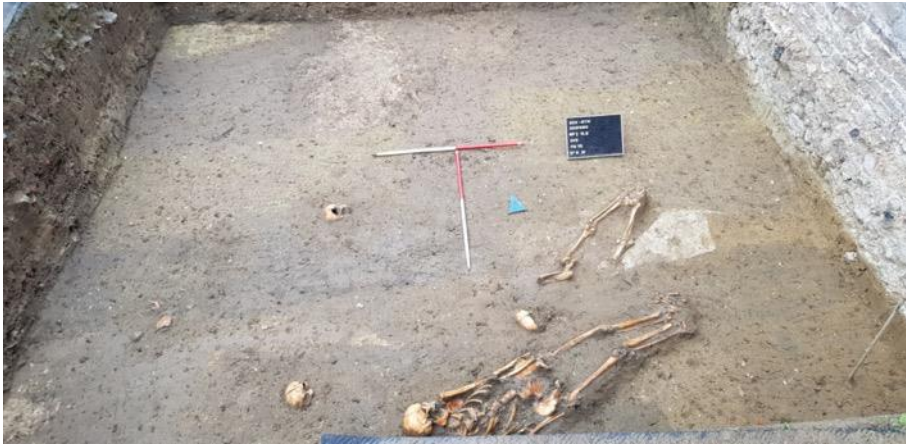
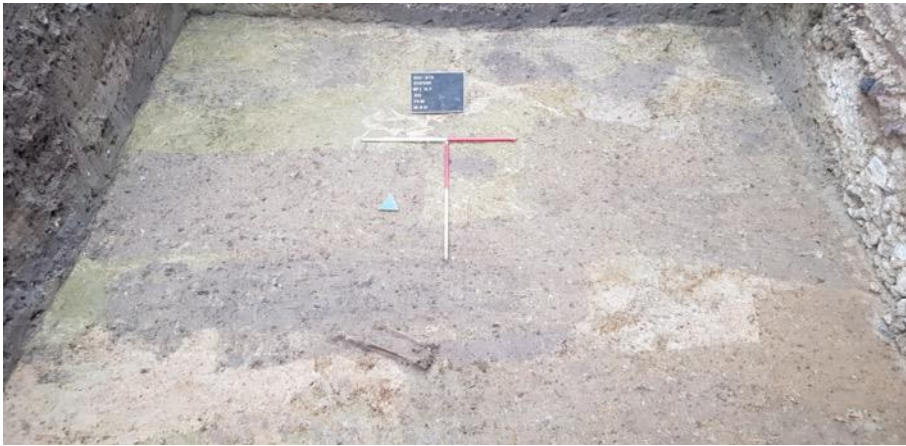
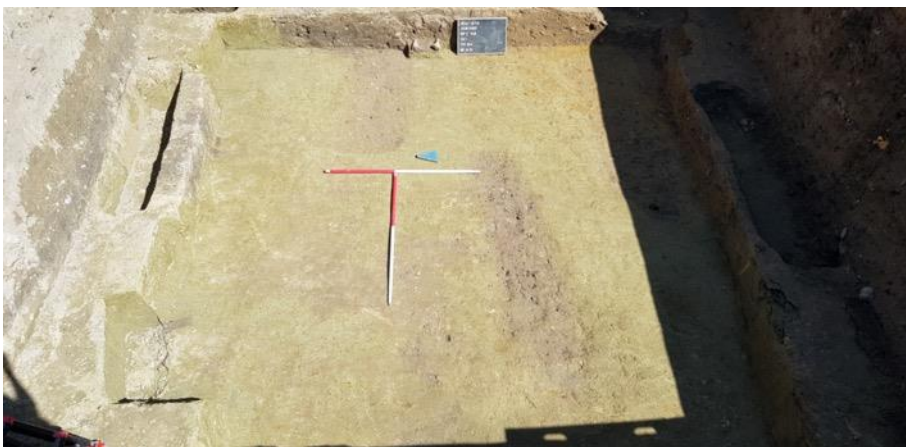
Figuur 6: Overzichtsfoto's vlak 6 tot 8.

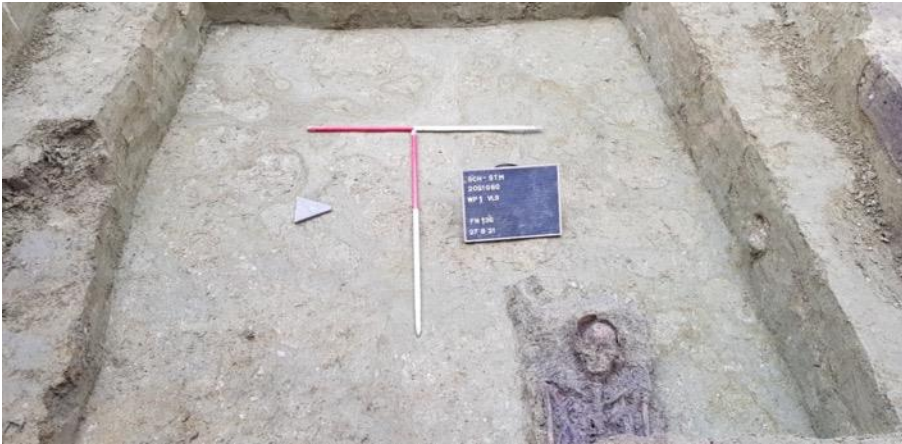
Figuur 7: Overzichtsfoto vlak 9.

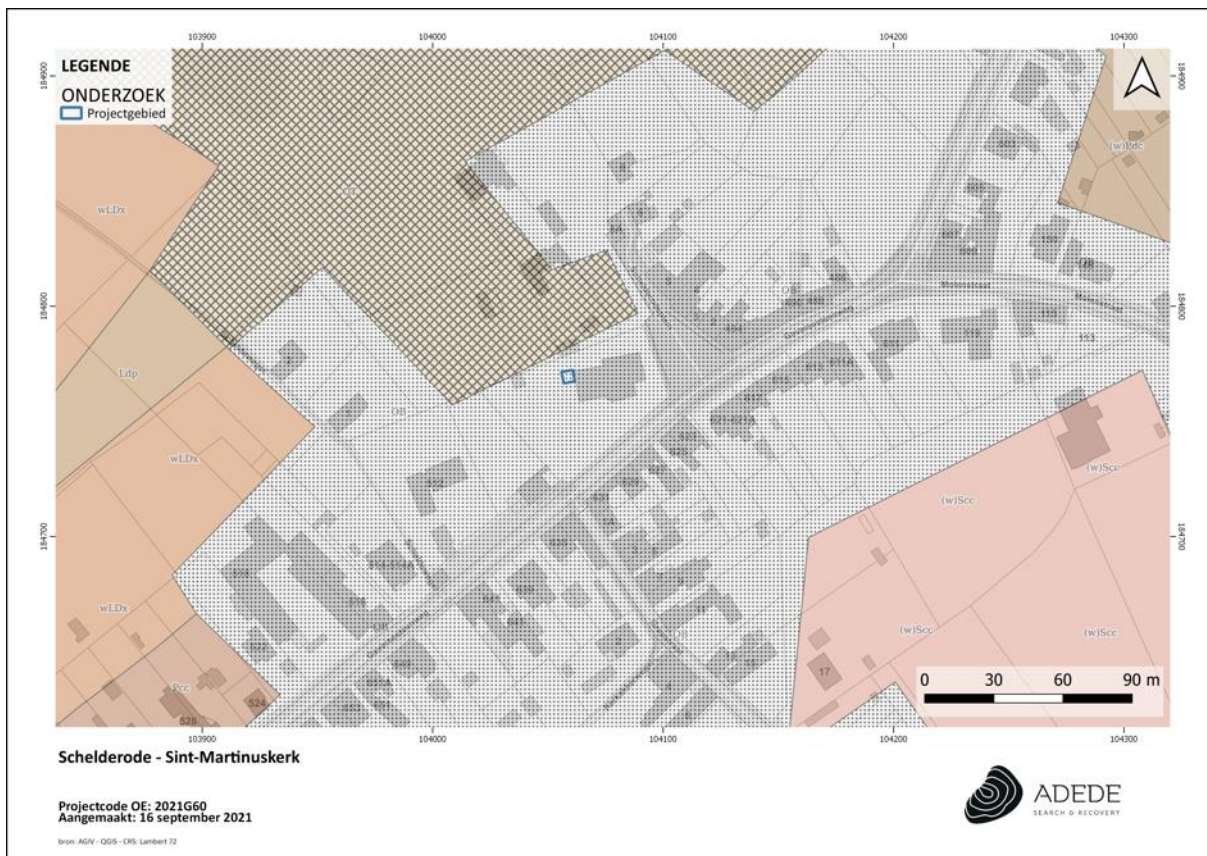
Figuur 9: Projectgebied gesitueerd op de bodemkaart van Vlaanderen (blauwe polygoon) (© AGIV).

Op de bodemkaart kan vastgesteld worden dat het projectgebied gelegen is in een gebied dat gekarteerd staat als OB (bebouwde zones) en OT (sterk vergraven gronden) (fig. 9)<sup>6</sup>. In de nabijheid van het plangebied zijn wel enkele andere bodems vast te stellen die een indicatie kunnen geven. Ten westen, zijn voornamelijk matig droge tot matig natte zandleembodems terug te vinden, met onbepaald profiel (wLDx en Ldp.). In het zuiden en oosten bevatten de gronden eerder matig droge tot matig natte lichte zandleembodems (Pcc en (w)Pdc) en matig droge zandig leembodems ((w)Scs), beiden met sterk gevlekte, verbrokkelde textuur B horizont.

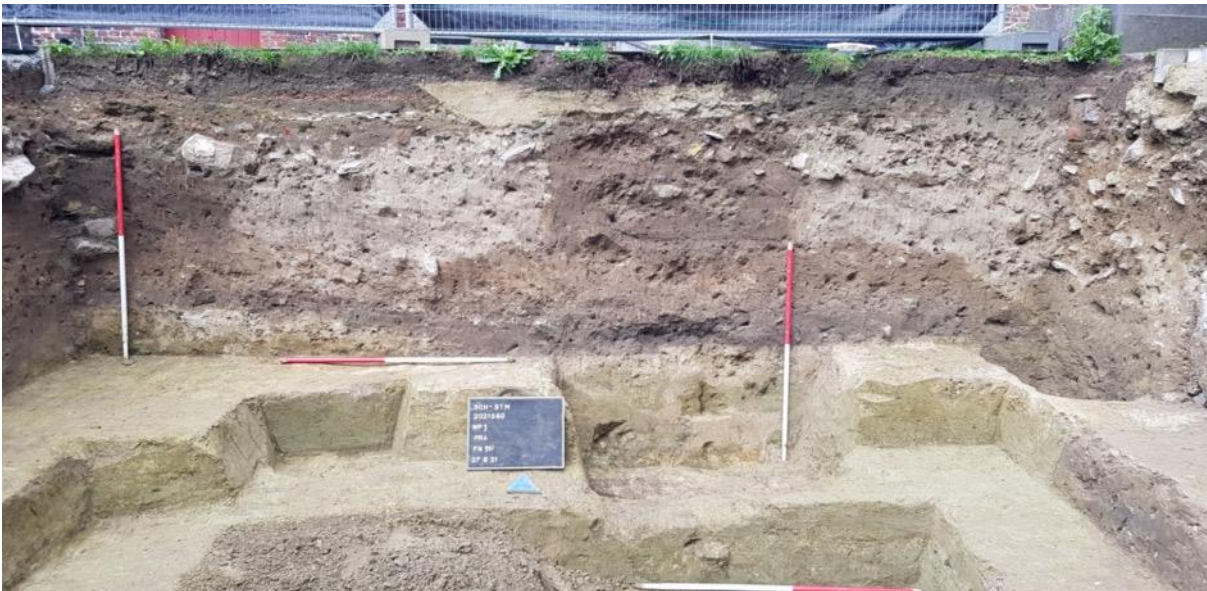
Figuur 17: Profiel 4 aan de noordelijke zijde van het onderzochte gebied. Centrale verkleuring ten gevolge van bevochtiging met water om het referentieprofiel bodemkundig te beschrijven.

Aan de hand van profiel 4 kunnen verschillende elementen afgeleid worden (fig. 16-17). De eerste tien centimeter (fig. 16: 1) betrof een homogene donkerbruin laag, afkomstig van het laatste gebruik van deze locatie als grasperk. Van -10 tot -30 cm waren verschillende kleine laagjes (fig. 16: 2 tot 6) te onderscheiden die heel recent zijn en bestonden uit een afwisseling van donkerbruine zandleem en laagjes kiezels en in verband staan met het gebruik van het gebied als wandelpad. Ook de laag stabilisé (fig. 16: 7) centraal in het profiel is hiermee wellicht in verband te brengen.

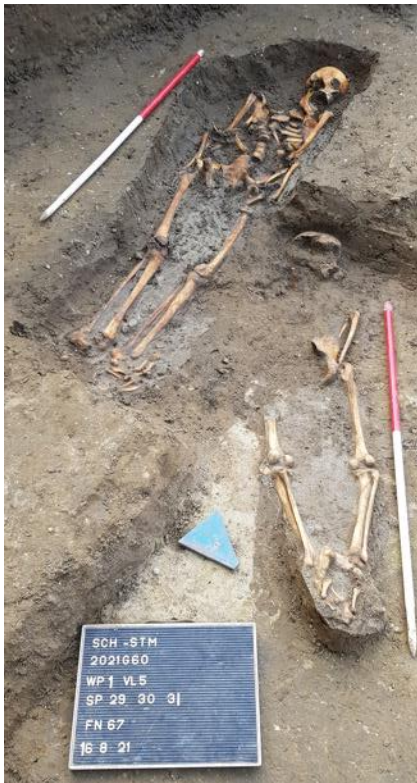
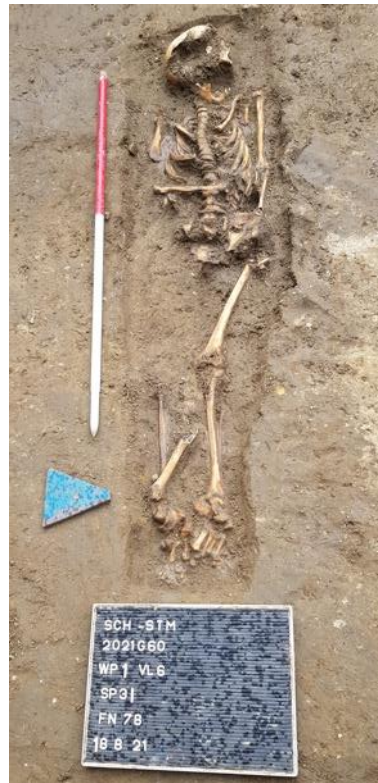
Figuur 21: Spoor 30 doorsneden door spoor 31 en spoor 29 (links) en verstoord spoor 30 (rechts).

Zo werd spoor 30, het graf van individu 13, doorsneden door spoor 29 en spoor 31. Spoor 31 is eveneens verstoord door spoor 29. Van oud naar jong kunnen de sporen dus in de volgende volgorde geplaatst worden: spoor 30, spoor 31 en spoor 29 (fig. 21).

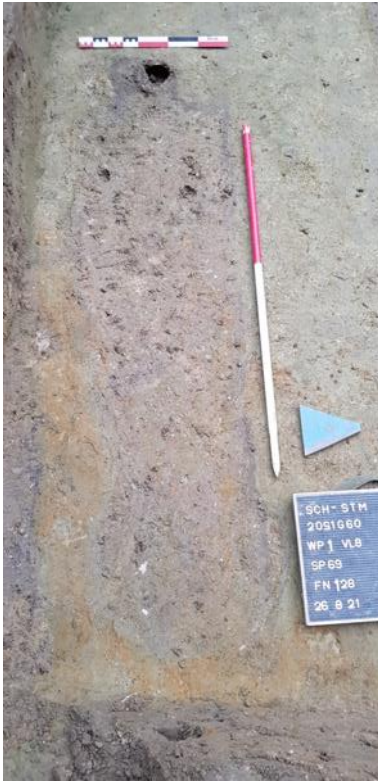
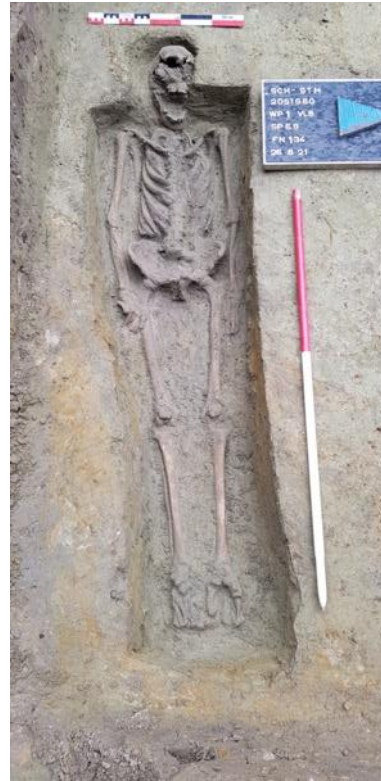
Figuur 22: Antropomorf graf (spoor 69) in het vlak (links) en uitgehaald (rechts).

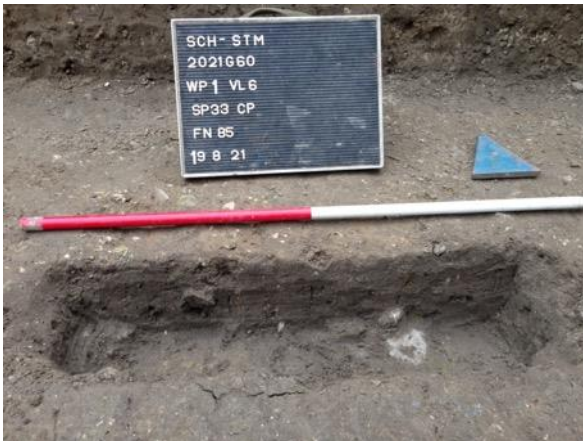
Figuur 23: Coupe van spoor 33.

In de vlakken werden ook andere sporen aangesneden die in eerste instantie niet als begraving werden geïnterpreteerd. Ze werden algemeen als kuil geregistreerd. In een aantal gevallen bleek het later, tijdens het couperen, toch om een begraving of een natuurlijke laag te gaan. Dit laatste was onder meer het geval bij sporen 33 en 34 (fig. 23).

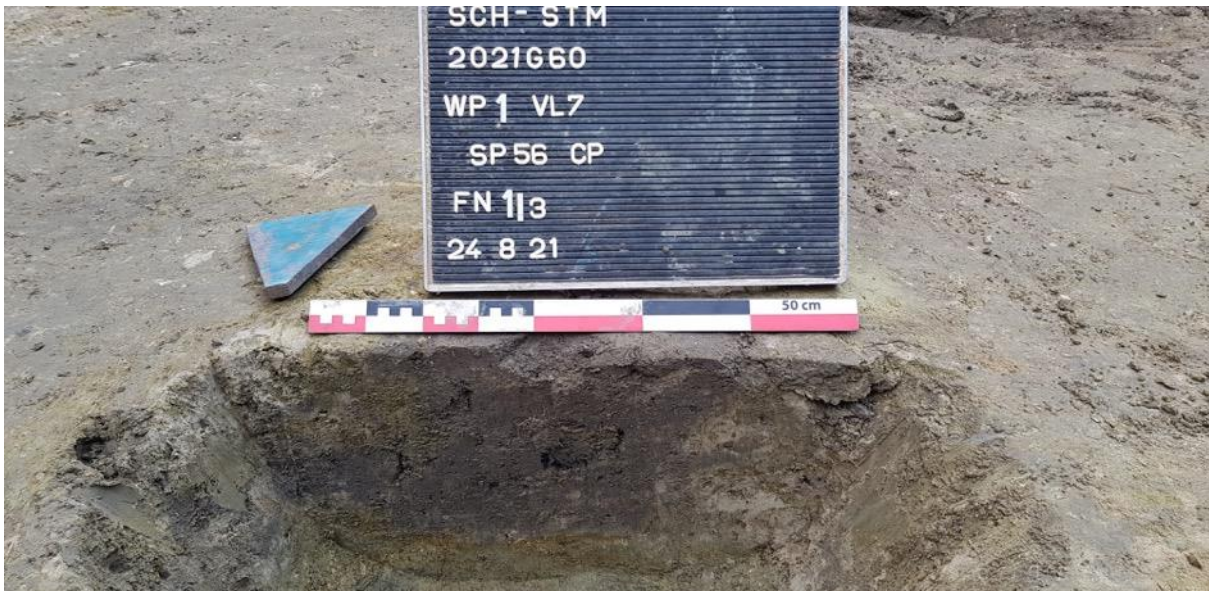
Figuur 24: Coupe van spoor 56, een eventuele paalkuil.

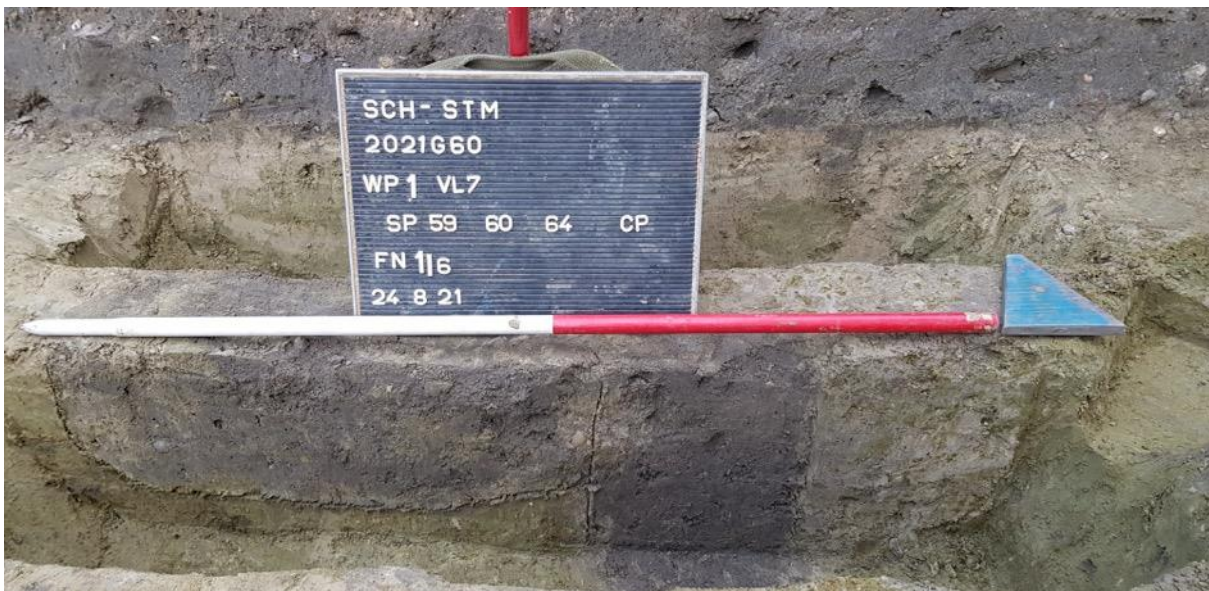
Figuur 25: Coupe van (v.l.n.r.) sporen 59, 60 en 64. Spoor 64 is een mogelijke paalkuil. Bemerkt hier ook de scherpe ondergrens van de onderste laag in het profiel.

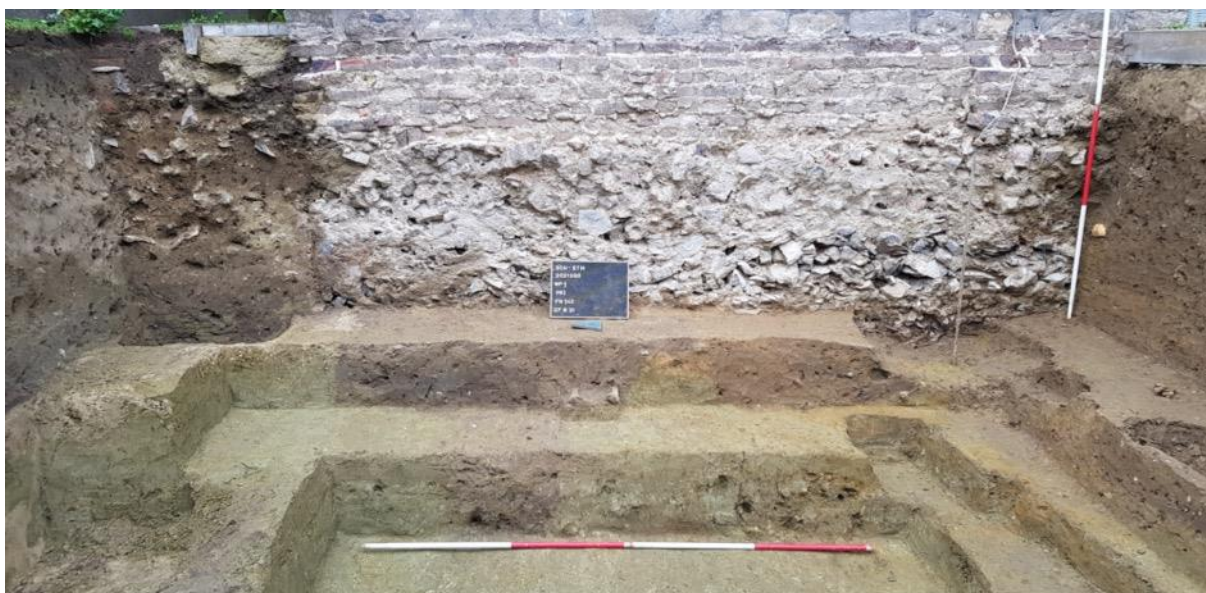
Figuur 26: Profiel 1 van de oostelijk wand van het projectgebied waarin de kerkfundamente te zien zijn.

Het oostelijke profiel van de werkput bestond grotendeels uit de kerkmuur (fig. 26). Bovengronds is de kerk voornamelijk opgebouwd met baksteen, met uitzondering van het onderste deel waar de kerkmuur bestond uit regelmatige blokken natuursteen. Ondergronds bestaat de fundering, van boven naar onder eerst uit vijf tot zes rijen baksteen. De bakstenen waren zo geordend dat afwisselend de koppen en de stekken zichtbaar waren. Onder deze laag bakstenen die 40 cm dik is, volgt een dikke laag bestaande uit onregelmatige natuurstenen. Deze laag is 1m 20 dik en kon gevolgd worden tot 1m 60 onder het maaiveld. Door de aanwezigheid van de veiligheidstrap kon het verloop van de kerkfundamente niet dieper onderzocht worden. De laag met onregelmatige natuurstenen kan nog onderverdeeld worden in twee delen; het bovenste deel van 50 cm dik is een mengeling van natuursteen en mortel terwijl het onderste deel enkel natuurstenen bevat en geen mortel.

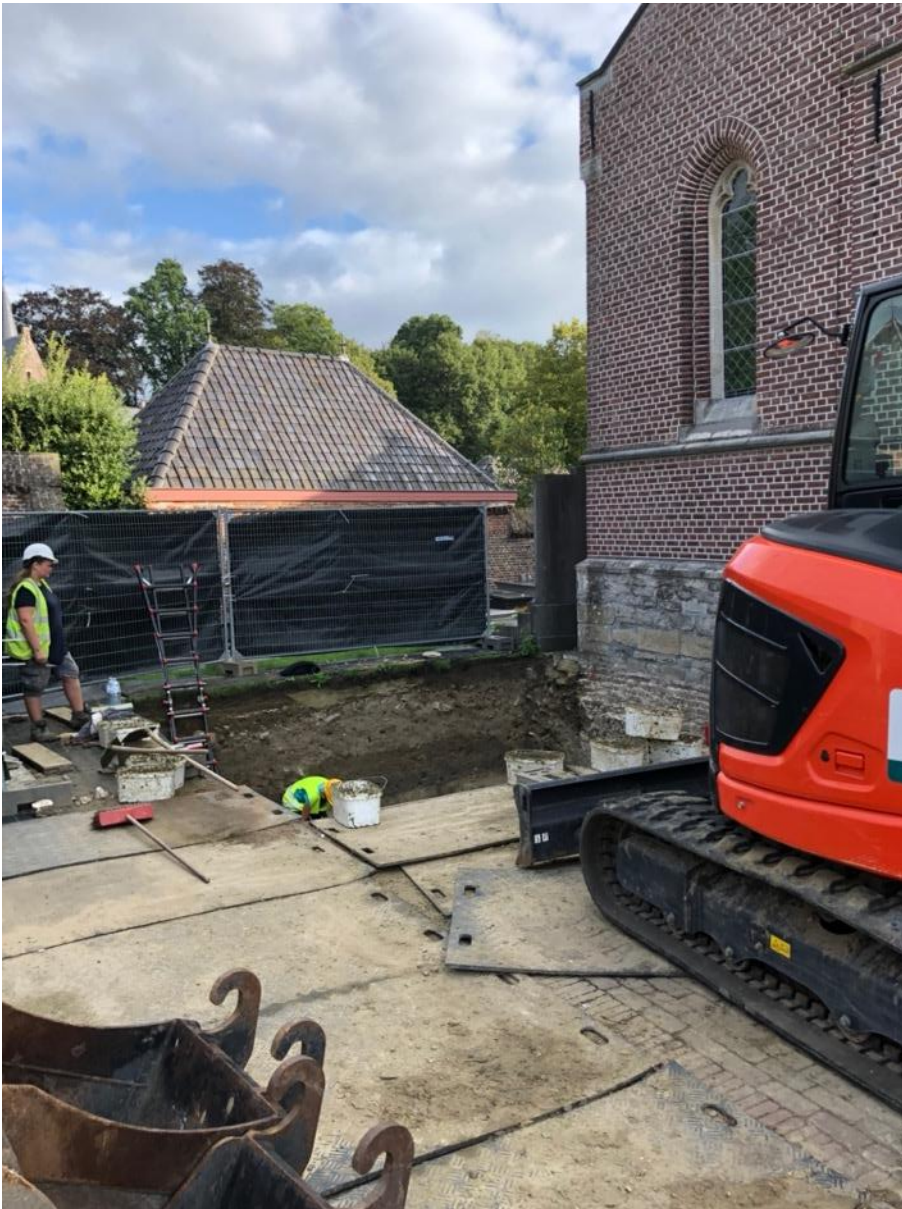
Figuur 27: De omgeving van de profielput (© Marnix Pieters).

Profiel 4 aan de noordelijke zijde van het onderzochte gebied werd als referentieprofiel in detail geanalyseerd en beschreven (fig. 27). Het nummer en unieke identificatie van het referentieprofiel is: WP1/PR4/FN 139/27.08.2021. De beschrijving van het referentieprofiel werd uitgevoerd door Marnix Pieters op 27 augustus 2021 bij bewolkt weer zonder regen. Het profiel was sterk uitgedroogd en is langdurig bevochtigd alvorens de beschrijving kon starten.

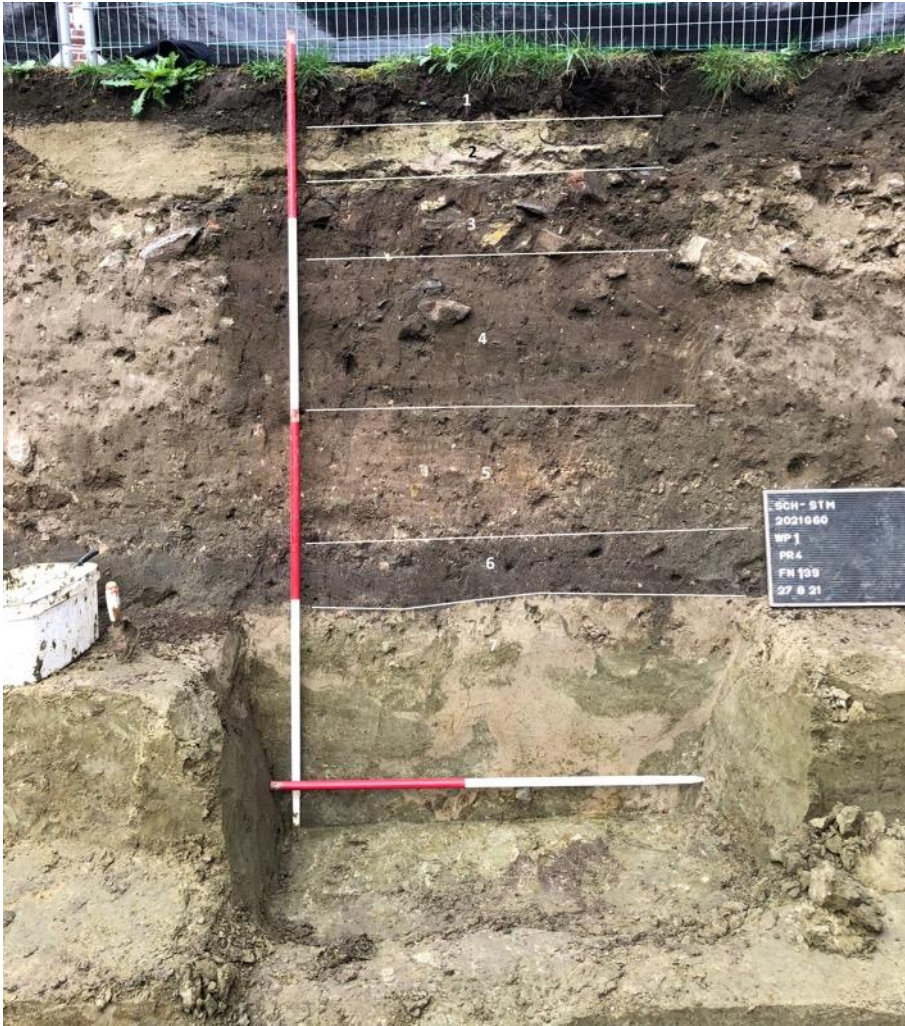
Figuur 28:  
Referentieprofiel zonder  
ingekaste lijnen en met  
aanduiding van de  
horizontennummers  
(© Marnix Pieters).

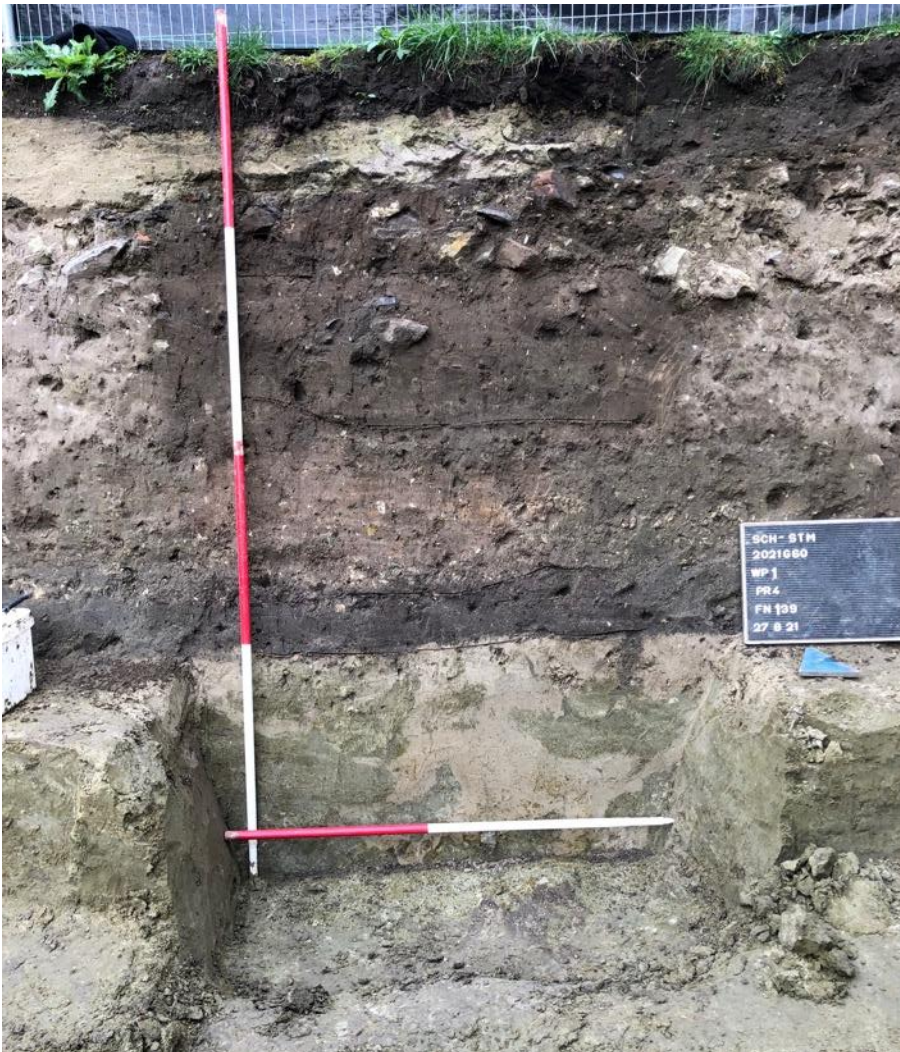
Figuur 29:  
Referentieprofiel met  
ingekraste lijnen  
(© Marnix Pieters).

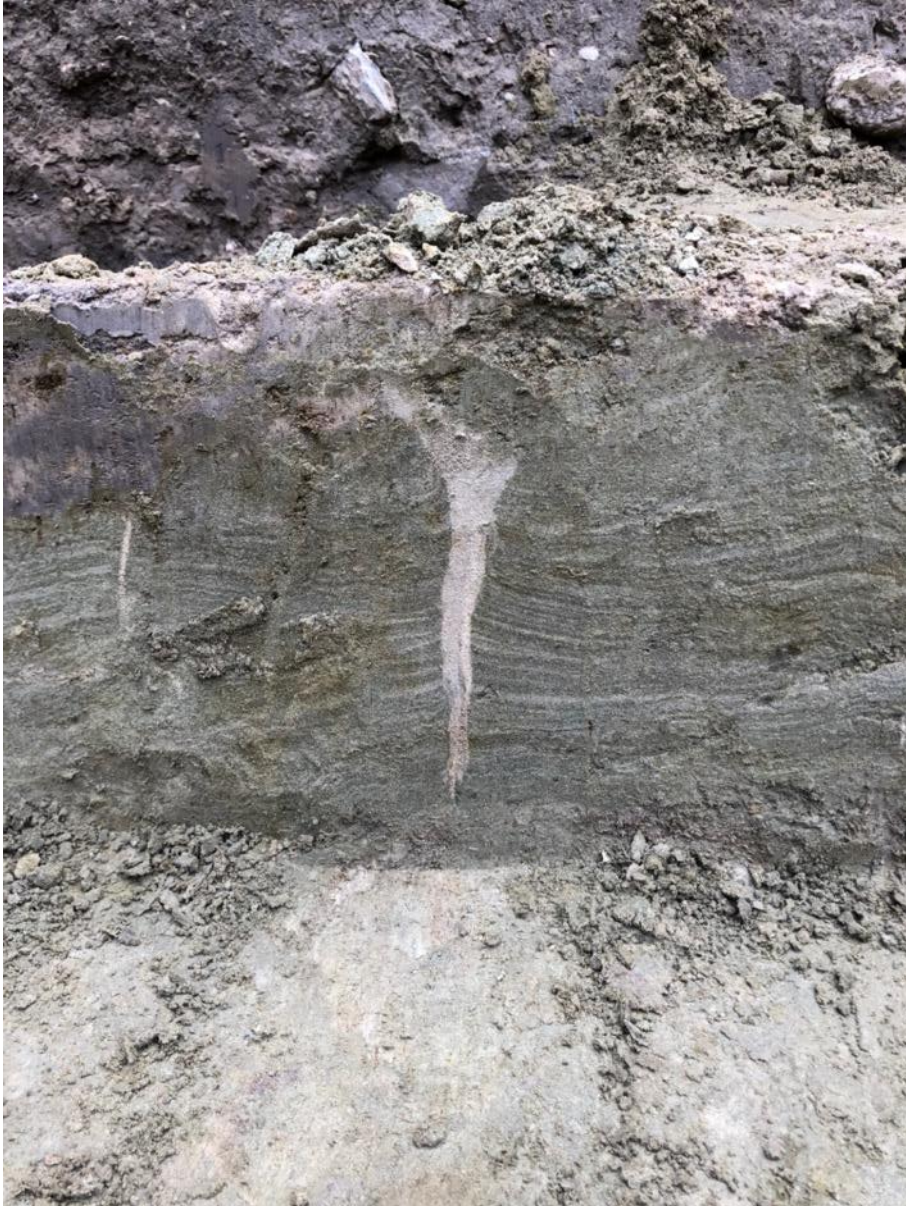
Figuur 30: Kleine ijswig in de horizont 7 met cryoturbaties (© Marnix Pieters).

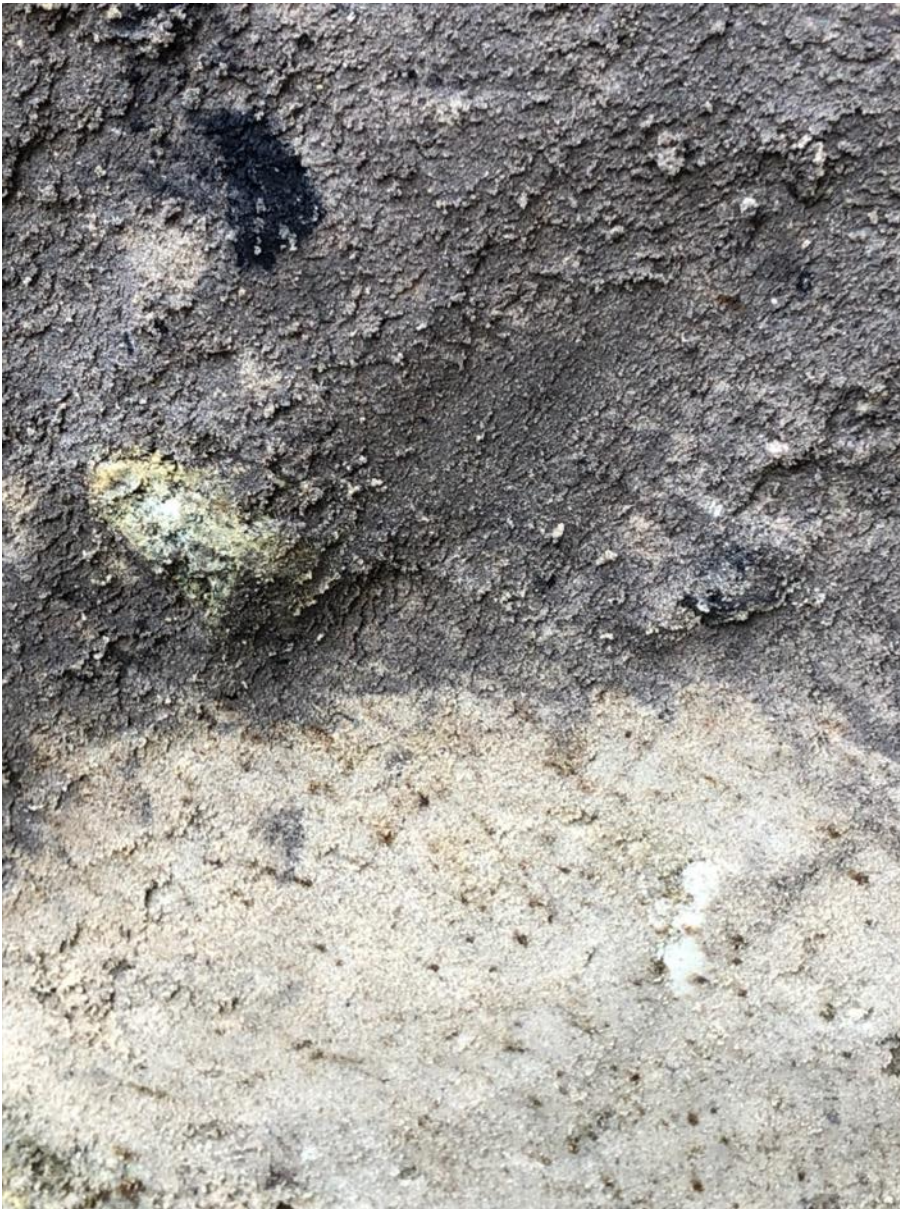
Figuur 31: Detail van de onderkant van horizont 6 met een driehoekige verdieping die als een spitspoor of spadesteek zou kunnen geïdentificeerd worden (© Marnix Pieters).

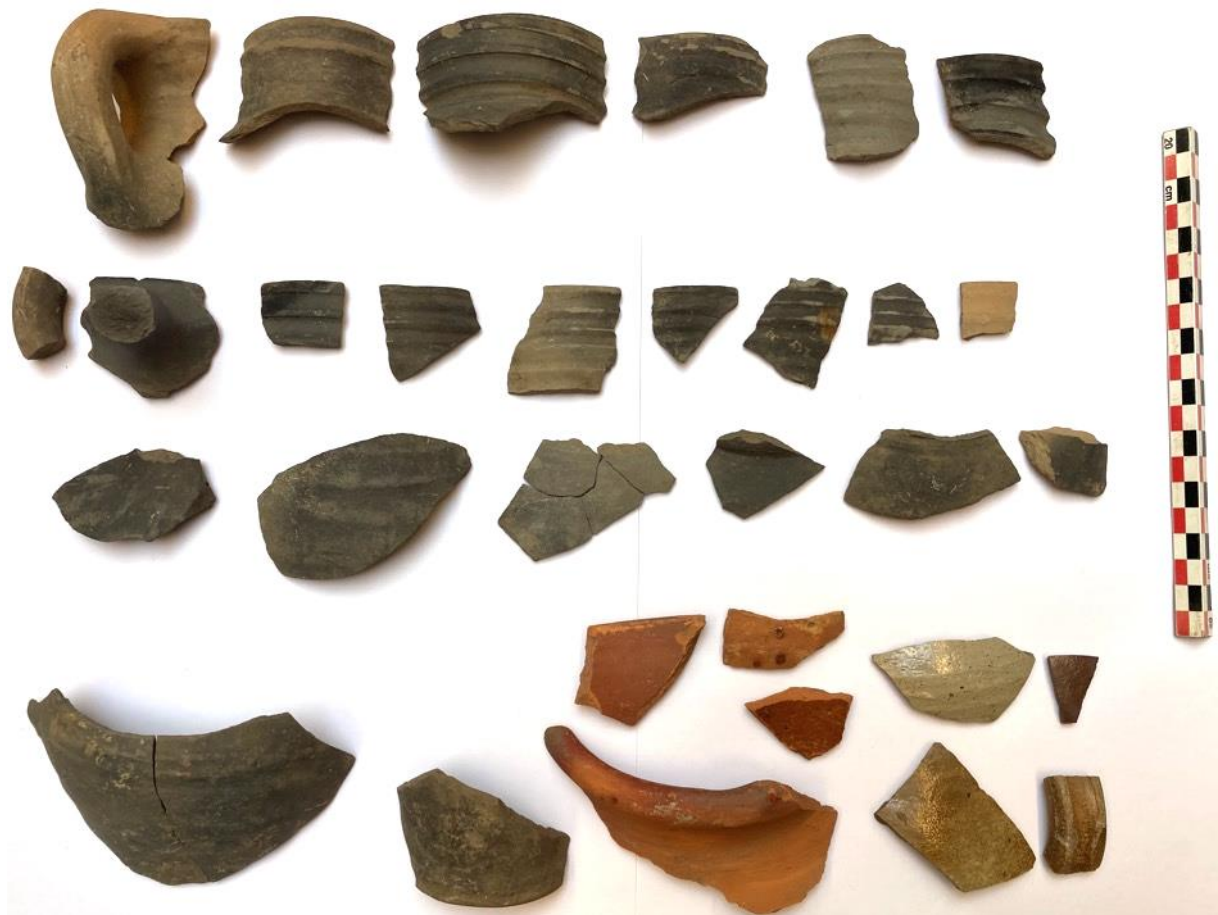
Figuur 32: Selectie van het schervenmateriaal uit context 4.

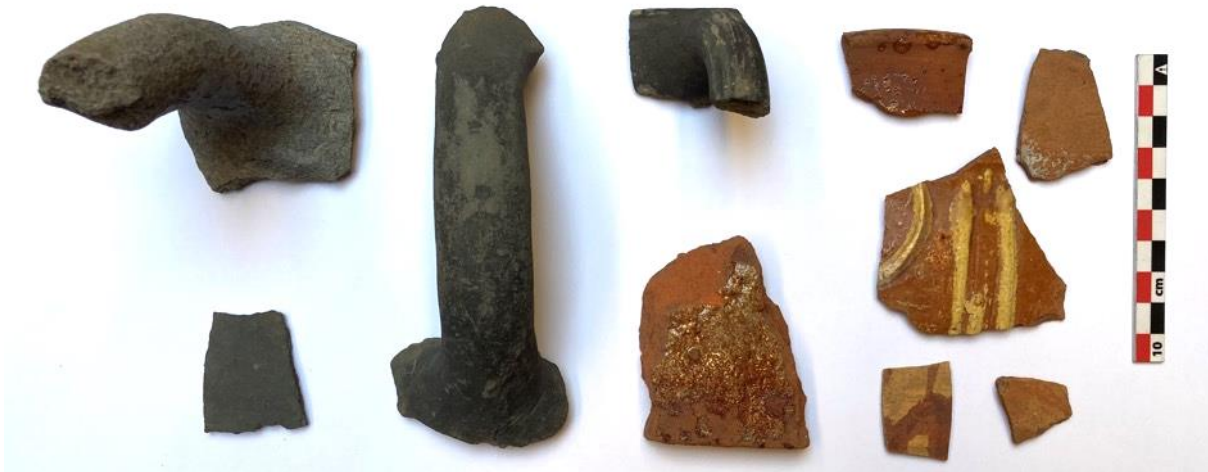
Context 25 bevat in totaal 7 scherven (fig. 33). Twee scherven vertonen versieringen, er is namelijk één roodbeschilderde wandscherf aanwezig en een hoogversierde scherf met een sliblijnversiering in witbakkende klei. De eerste scherf behoort tot het Rijnlands roodbeschilderd aardewerk en kan vanaf de vroege 10de tot de late 12de eeuw gedateerd worden<sup>26</sup>. De tweede scherf kan vanaf de late 12de eeuw tot het eerste kwart van de 14de eeuw gedateerd worden<sup>27</sup>. Verder bevat de context ook vier scherven in gedraaid grijs aardewerk, waarvan drie worstoren. Ook zijn er enkele geglazuurde scherven in rood aardewerk aanwezig en een fragment van een geglazuurde tegel.

Figuur 33: Ceramiek van context 25.

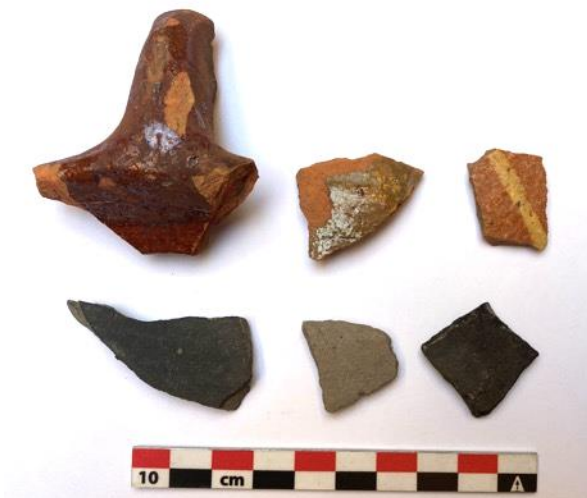
Figuur 34: Context 48.

Context 41 uit vlak 3 betreft een geknepen standring van een kan of kruik in rood geglazuurd aardewerk. Uit hetzelfde vlak werd ook context 48 gerecupereerd (fig. 34). Dit zijn 6 scherven: 3 in grijs aardewerk en 3 in rood geglazuurd aardewerk. De scherf met een sliblijnversiering in witbakkende klei kan zowel van hoogversierd aardewerk als van het ervan afgeleide slibversierde aardewerk uit het midden van de 14de eeuw afkomstig zijn, en kan dus tussen de late 12de eeuw tot het midden van de 14de eeuw geplaatst worden<sup>28</sup>. Een andere rood geglazuurde scherf is de aanzet van een oor van een grape.

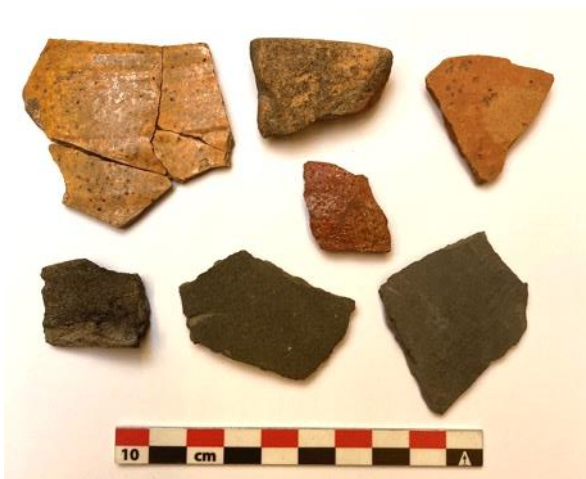
Figuur 35: Context 139.

Context 139 werd aangetroffen in vlak 6 (fig. 35). Onder het aardewerk uit deze context bevinden zich verschillende (geglazuurde) scherven in roze (Doorniks) aardewerk. Deze kunnen gedateerd worden tot de tweede helft van de 15de eeuw-eerste helft van de 16de eeuw<sup>30</sup>. Verder bevat de context ook

een randje in grijs aardewerk en twee scherven gedraaid grijs aardewerk. Evenals een scherv in vroegrood aardewerk. Deze aardewerkgroep komt voornamelijk voor in de 12de-13de eeuw<sup>31</sup>.

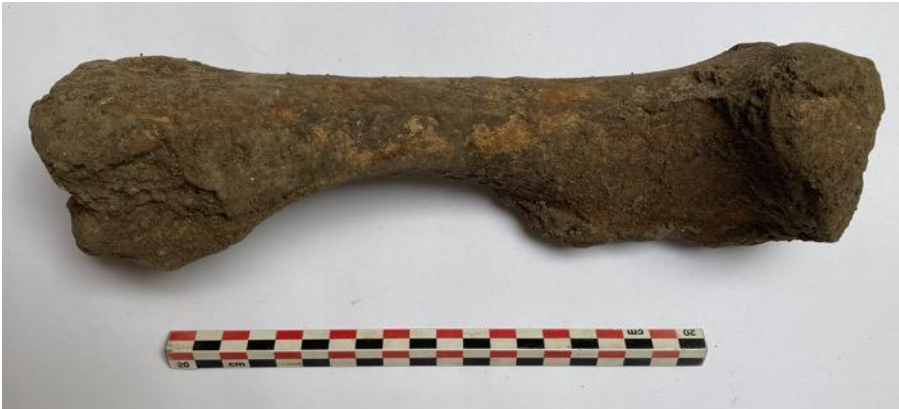
Dierlijk bot werd enkel aangetroffen als los bot (fig. 36). Meestal gaat het om een klein aantal beenderen dat tussen het menselijke los bot beland is. Zo bevat context 24 naast een grotere hoeveelheid los menselijk bot ook een sprongbeen (calcaneus) en een ander voetwortelbeentje van een rund. Het dierlijk bot in context 1 is zodanig gefragmenteerd dat geen diersoort(en) gedetermineerd kon(den) worden. Verder is vondst 109 te identificeren als een humerus van een rund en vondst 116 als een ulna van een rund.

Figuur 36: Vondst 109 (boven) en vondst 116 (onder).

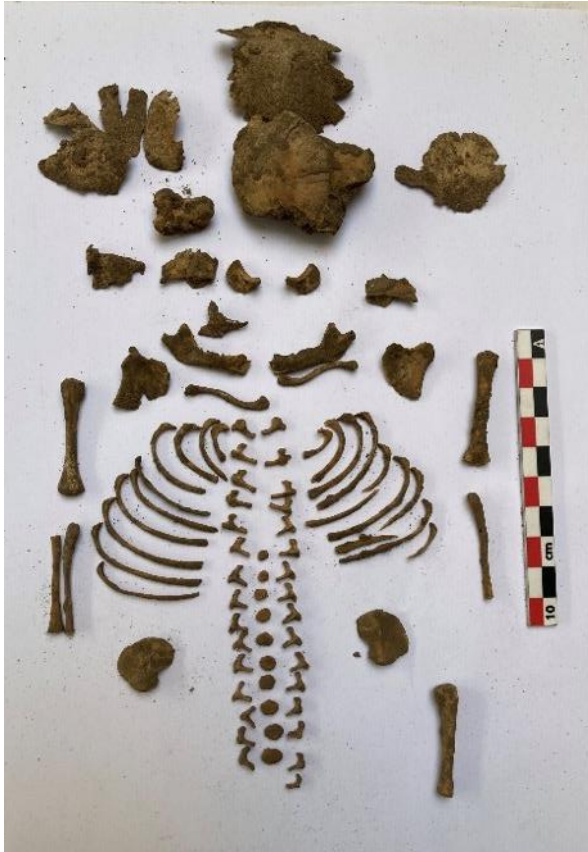
Figuur 37: Individu 1 (foetus  $\pm 26$  weken).

Het gaat om vijf niet-volwassenen en 26 volwassenen. Bij de niet-volwassenen werd een foetus ( $\pm 26$  weken) aangetroffen (fig. 37), een kind van ongeveer 6 jaar, drie tieners en een individu van 18-20 jaar. Bij 4 volwassenen kon de leeftijd niet nader bepaald worden. Er werden 2 vroeg-jongvolwassenen (19-25 jaar) en 5 laat-jongvolwassenen opgegraven. Ook zijn vijf midden-volwassenen (36-45 jaar) en drie midden- tot oud volwassenen (ouder dan 36 jaar) aanwezig en tot slot zijn er zes individuen ouder dan 50 jaar.

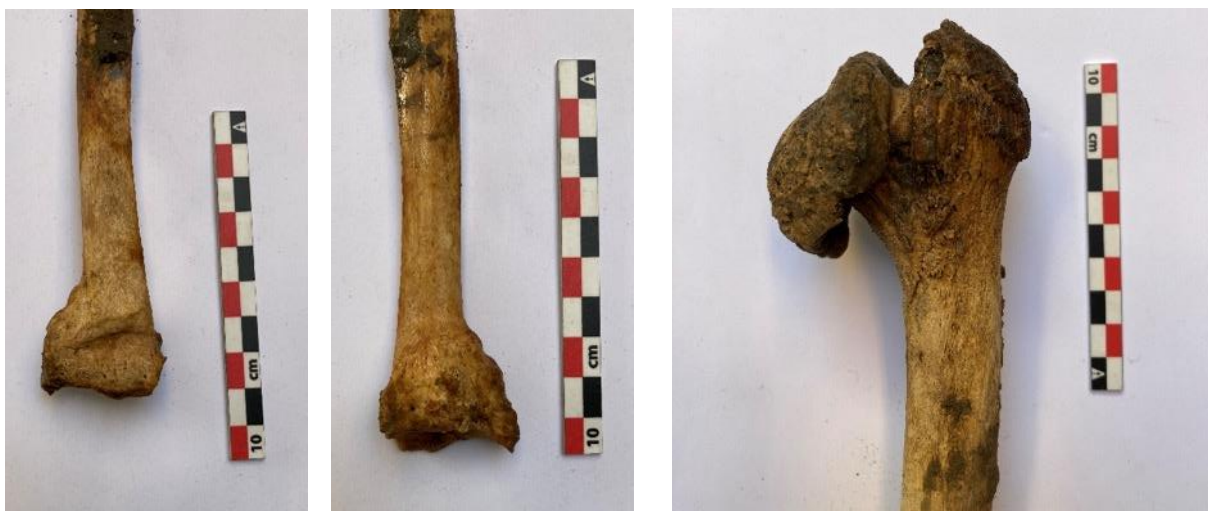
Hoewel een doorgedreven pathologische analyse niet werd uitgevoerd kwamen tijdens het assessment al enkele duidelijke letsels aan het licht (fig. 39). Zowel bij individu 15 al 16 zijn er tekenen van trauma. Bij individu 16 gaat het om een geheelde breuk van de distale radius (spaaakbeen), dit bracht ook een vervorming van enkele handwortelbeentjes met zich mee. De ulna (ellepijp) was niet bewaard, waardoor niet nagegaan kan worden of deze al dan niet mee gebroken was. Individu 15 heeft een sterk vervormde kop van de femur (dijbeen) dit is het gevolg van het uit de kom gaan van het bovenbeen en het niet volledig teruggaan naar de normale positie. Een corresponderende sterke vervorming is ook zichtbaar in de heupkom. De graad van het letsel is een indicatie dat het individu nog geruime tijd met dit letsel rondgelopen heeft. Ten gevolge van het letsel was het kniegewricht naar binnen gedraaid, wat waarschijnlijk resulteerde in stapproblemen en manken bij het individu. Deze veranderde manier van wandelen bracht ook effecten op andere gewrichten en spieraanhechtingen met zich mee.

Figuur 39: 2x links: Radius van individu 16 (anterieur en posterieur zicht), rechts: Femur individu 15 (anterieur zicht).

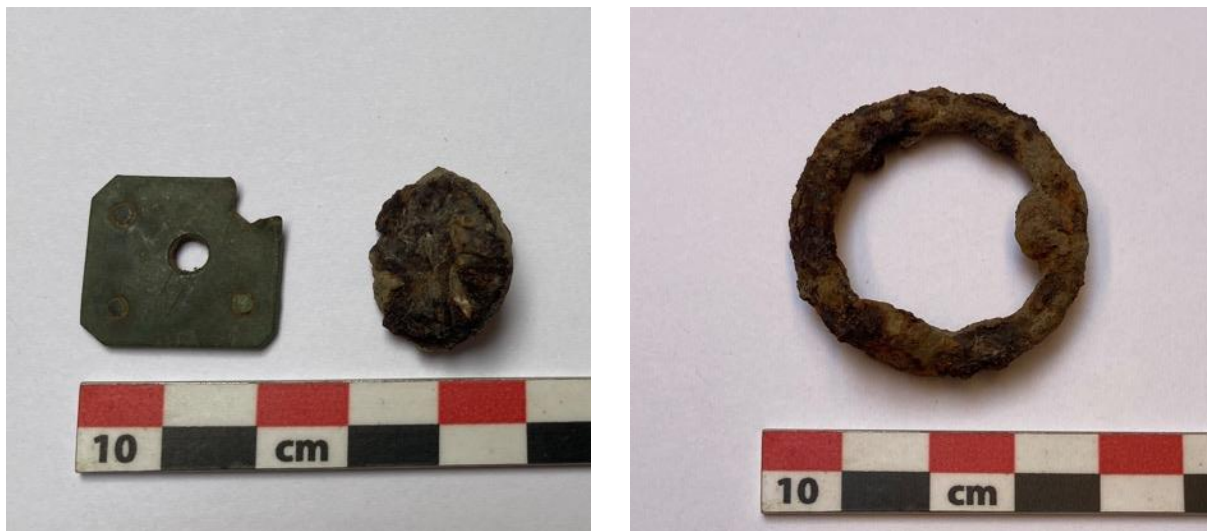
De overige metaalvondsten lijken eerder persoonlijke voorwerpen te zijn. Het gaat om: een koperen plaatje, mogelijk een riembeslag (vondst 17), een ring, mogelijk van een gesp (vondst 50), een knoop (vondst 62) en een kledingpin (vondst 66). Helaas bevond geen enkele van deze vondsten zich in een spoor.

Figuur 40: Van links naar rechts: vondst 17, vondst 62 en vondst 50.

44 van de 139 toegekende vondstnummers zijn metalen voorwerpen (fig. 40). Dit zijn voornamelijk kistnagels, waarvan 29 werden gevonden in associatie met een graf.

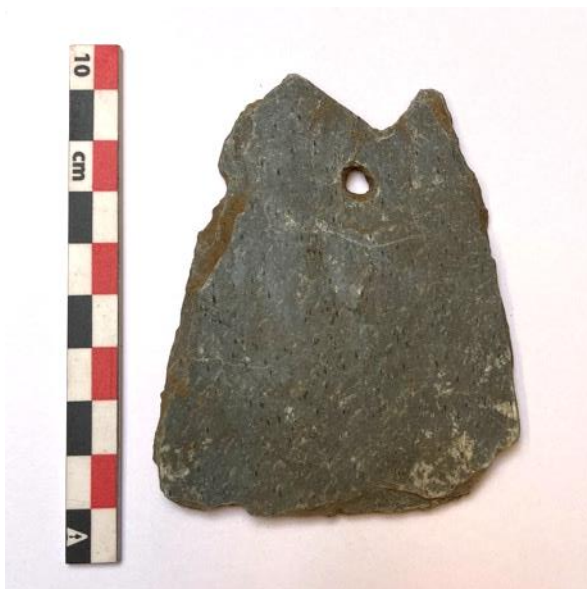
Figuur 42: Vondst 16.

Daarnaast werd ook een leisteen met een (nagel)gat erin (vondst 16) aangetroffen. Deze leisteen is als dakconstructiemateriaal te identificeren (fig. 42).
