# Onderzoeksrapport

## Verrassing onder de stalling: de wintertuin van kasteelhoeve Forreist (Sint-Andries, Brugge)

Eindverslag van een toevalsvondst

Agentschap  
Onroerend  
Erfgoed

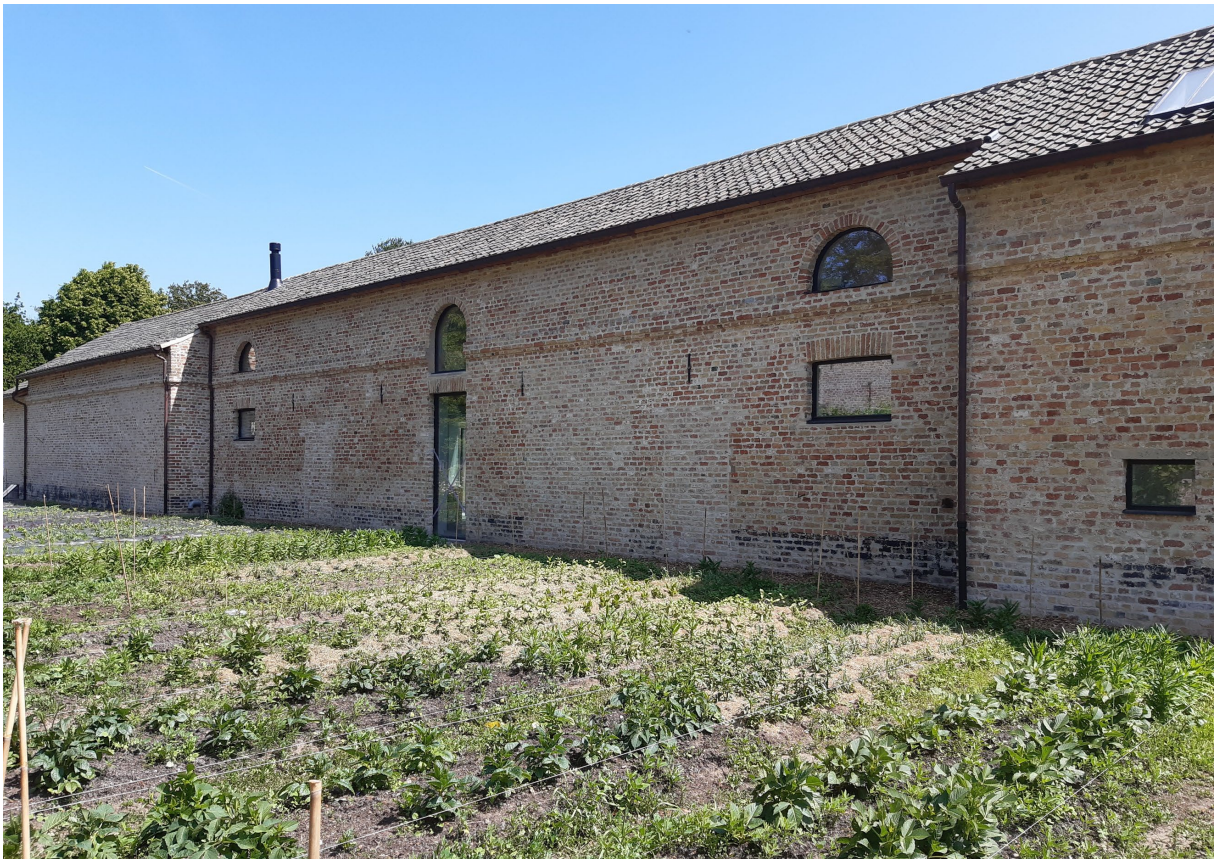
Figuur 11: De noordelijke voorgevel van het lange gebouw in 2023, na de restauratie. Foto naar het zuidoosten. Het centrale inspringend gedeelte komt duidelijk tot zijn recht. Foto: Sam De Decker.

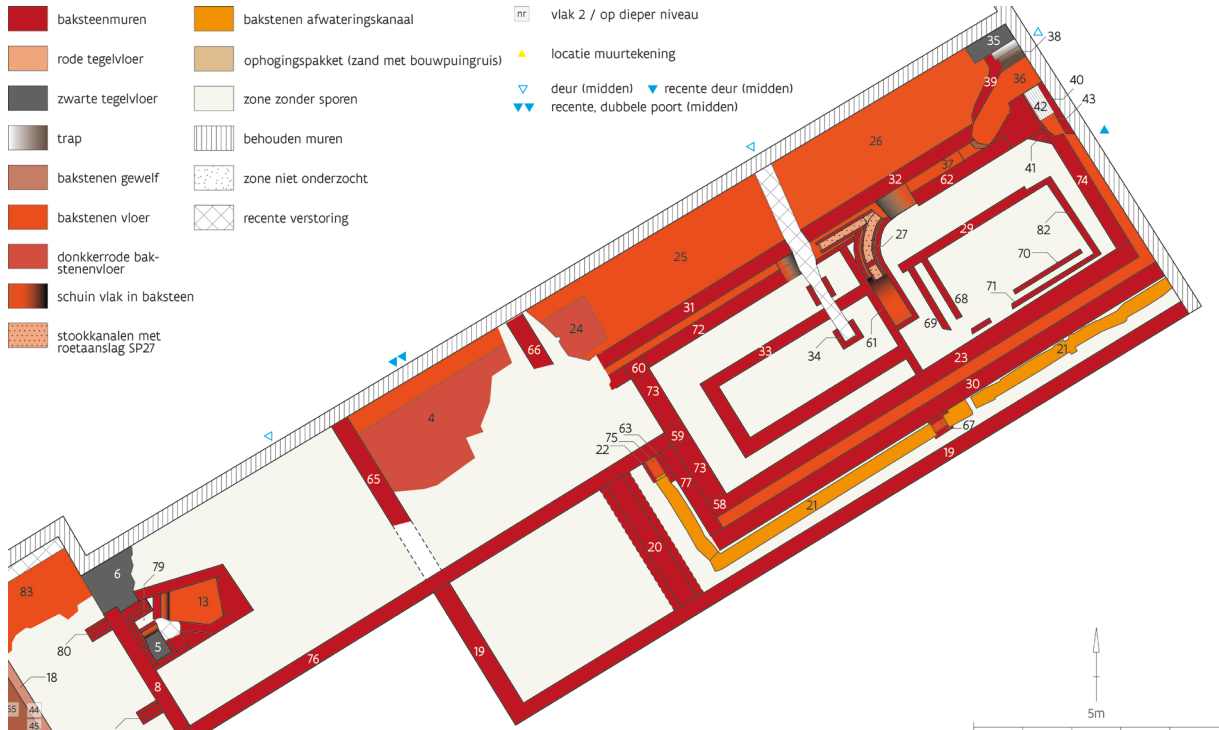
Figuur 13: Uitsnede uit het allesporenplan, met weergave van het centrale deel van het gebouw, de oostelijke zone van het onderzochte gebied.

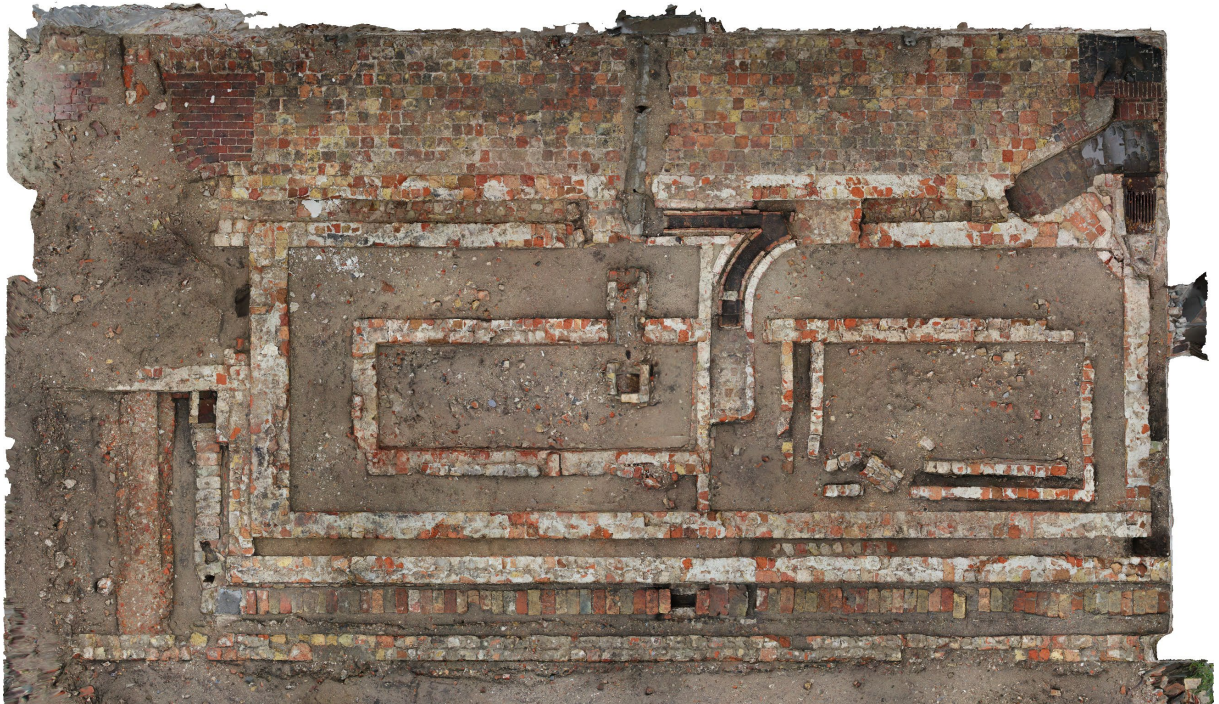
In het centrale deel van het lange gebouw werd een dicht net van muurtjes en vloeren aangetroffen. Een deel van deze muurtjes, vooral in het oostelijke gedeelte, kan worden toegeschreven aan een serre (Figuur 14).

Figuur 14: Overzichtsbeeld van de structuren in de oostelijke helft van het centrale deel, vogelperspectief, gericht naar het noordwesten. Foto: Johan Van Laecke.

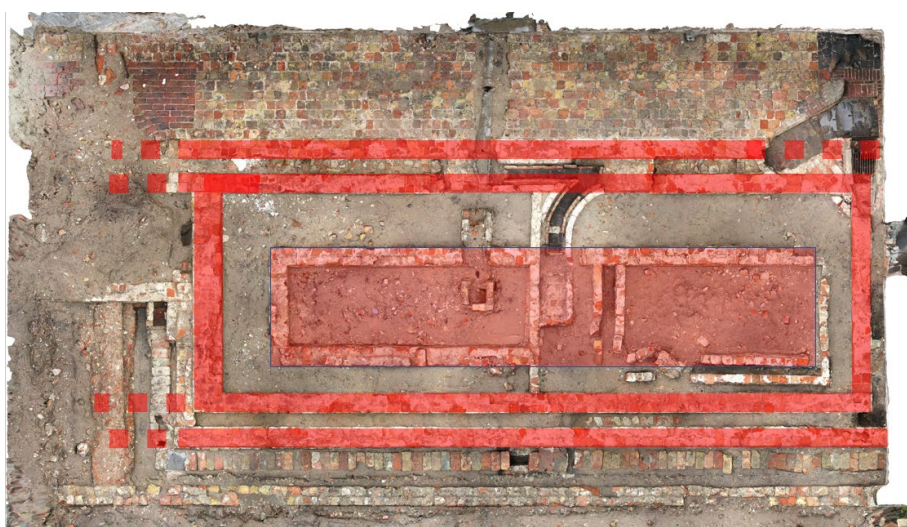
Figuur 16: Aanduiding van het centrale plantvak en de omgevende muren.

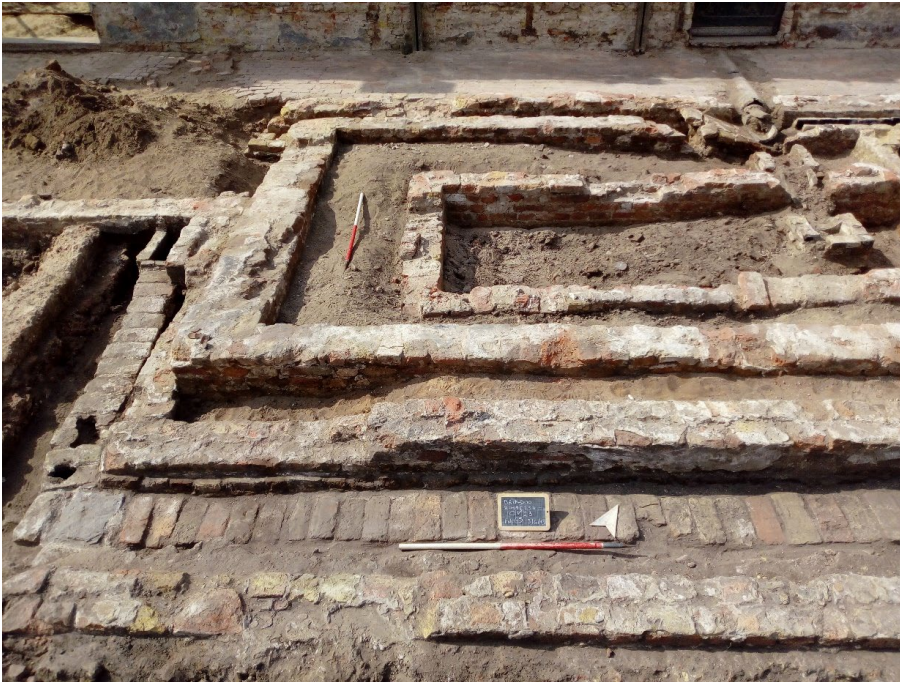
Figuur 17: Terreinopname met het plantvak en de omgevende muren. Naar het noordwesten.

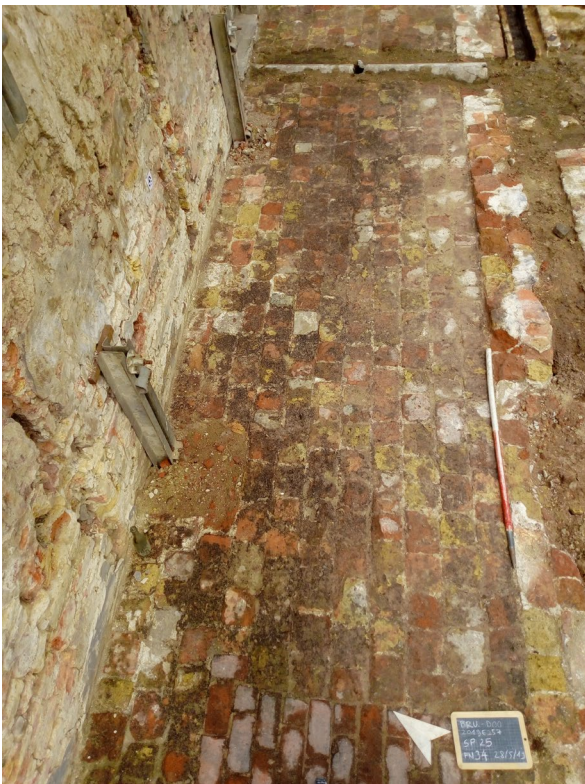
Tussen de grote rechthoekige constructie die gevormd wordt door de spouwmuren en de erfgevel, bevindt zich een verzorgd bevloerd gangpad (SP25 en SP26) met een comfortabele breedte van 1,2 m (Figuur 18). In het noordoosten sloot dit pad aan op de gevel met de orangerie, waar zich een deur bevond. De sporen van die deur zijn duidelijk te herkennen in het pleisterwerk.

Figuur 18: Gangpad SP26 aan de noordzijde van de serre. Zicht naar het noordoosten gericht.

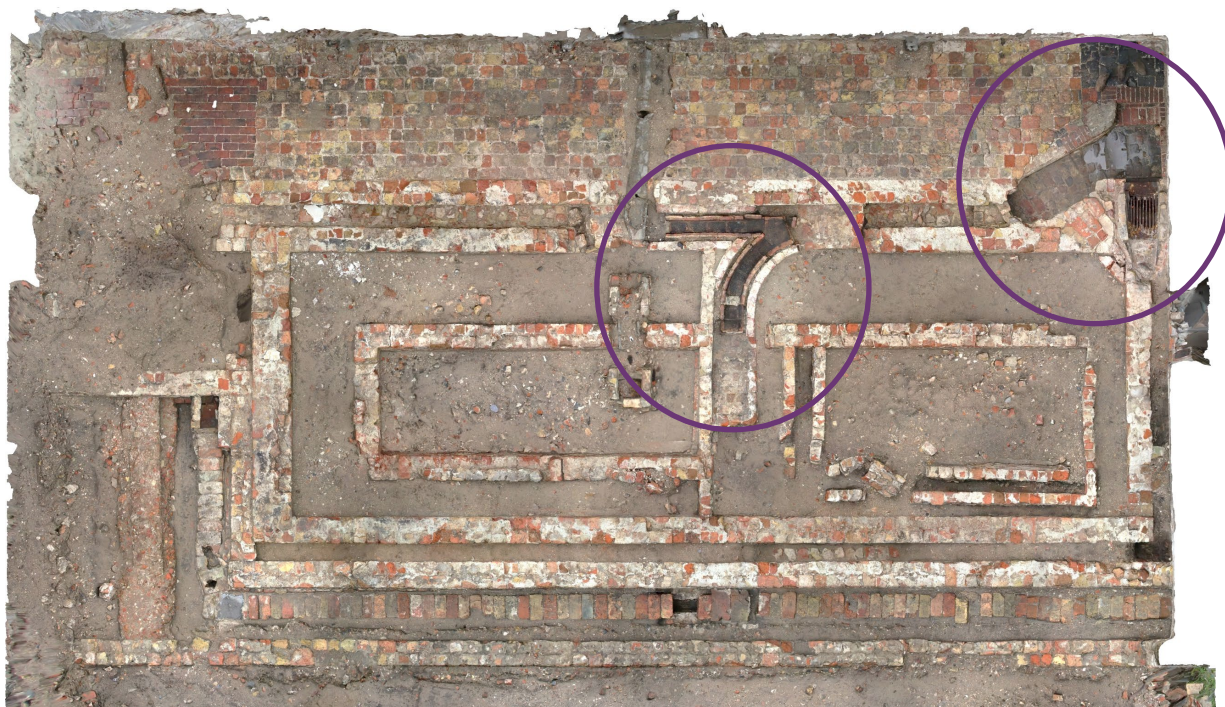
Figuur 19: Het overzichtsbeeld van het oostelijk deel van de onderzochte zone, met aanduiding van de twee stookplaatsen.

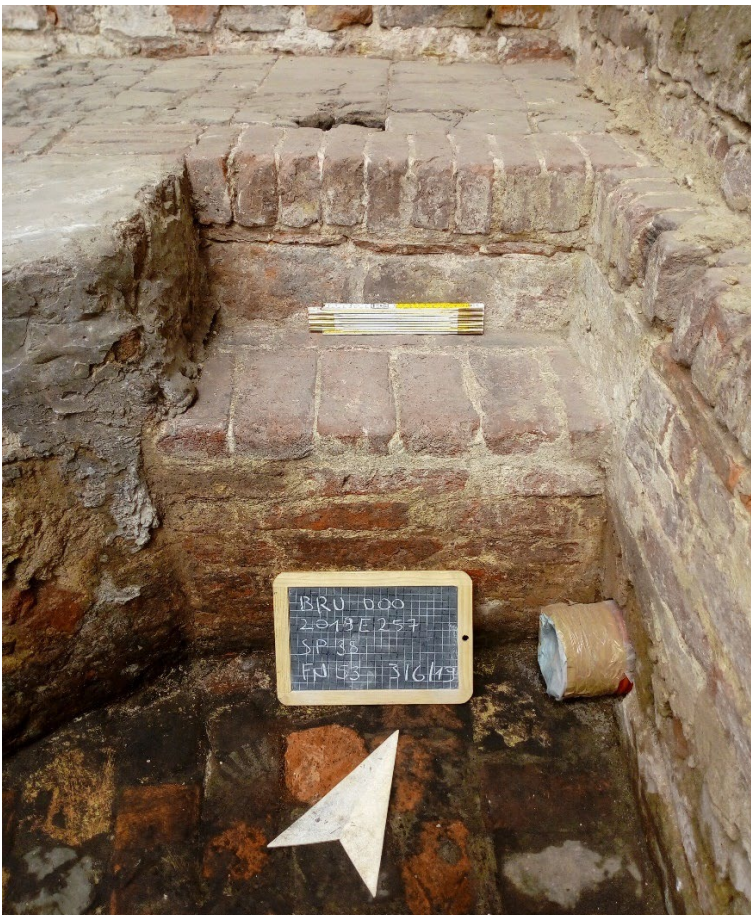
Figuur 20: Een trede in baksteen leidt naar een verdiept gedeelte van de stookplaats, SP38 en SP36.

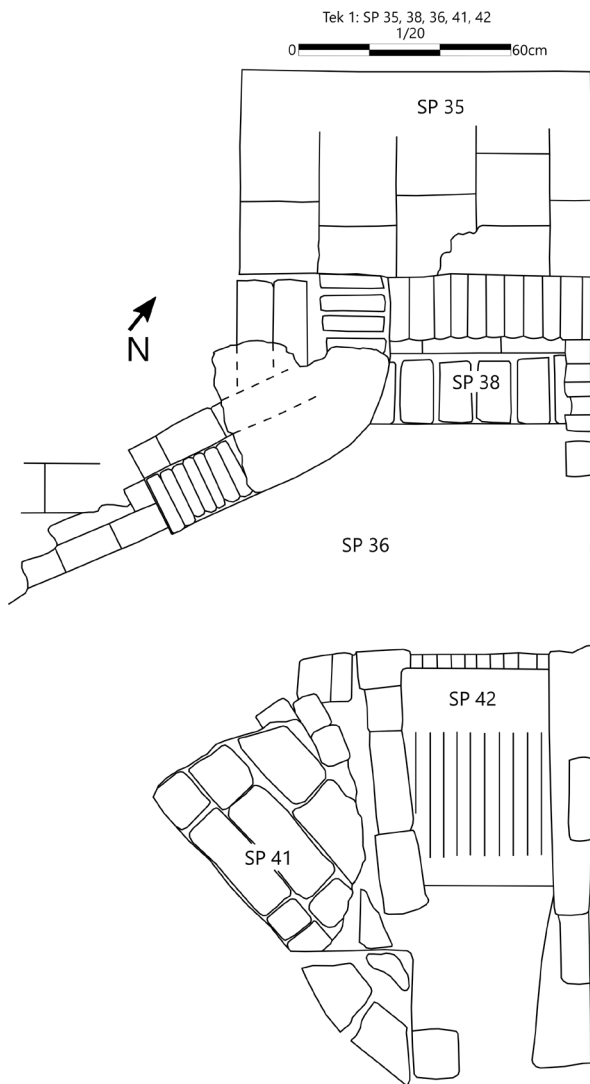
Figuur 22: Tekening van en rond stookplaats SP36 met het verdiept gedeelte. De schoorsteen bevond zich ter hoogte van het rooster, SP42.

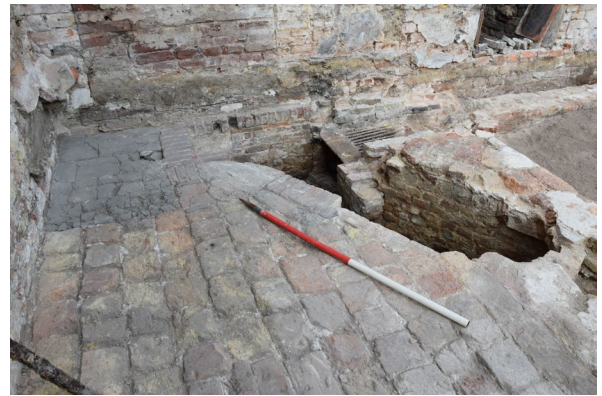
Figuur 21: De verdiepte stookplaats vanaf het gangpad. Zicht naar het oosten.

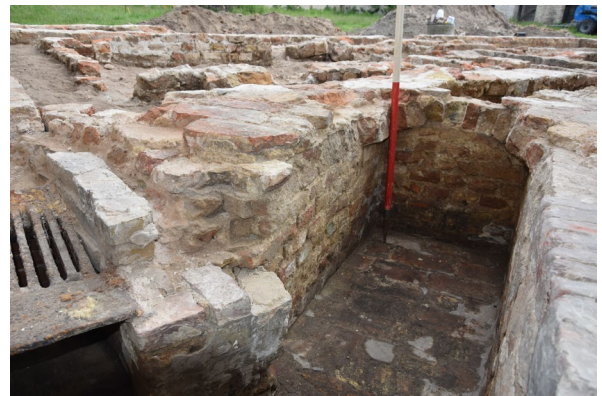
Figuur 23: Het verdiepte kanaal SP36, dat op het einde afgesloten is en bedekt met een klein tongewelf. Zicht naar het zuiden.

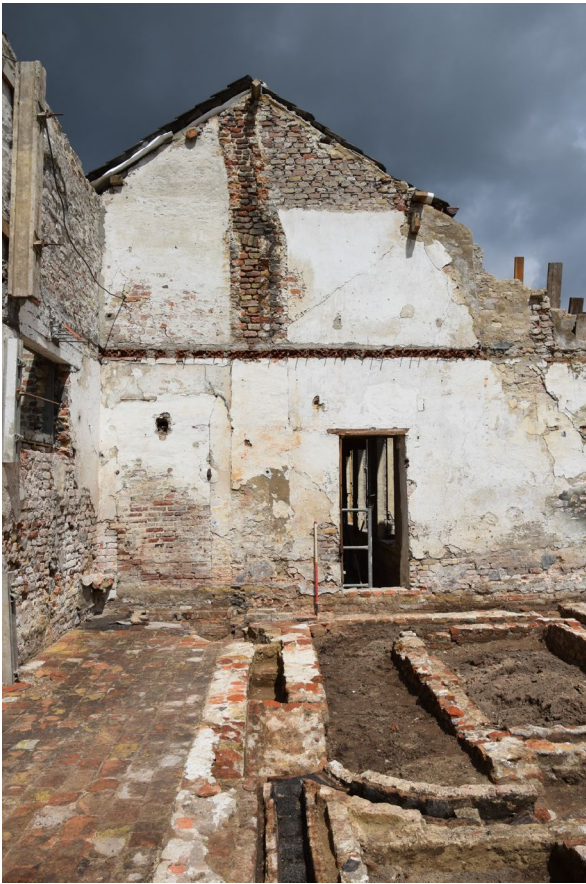
Figuur 24: De schoorsteen bewaard in de gevel, met onderaan stookplaats SP36. Op de voorgrond van de foto is stookplaats SP27 te zien. Beeld naar het noordoosten.

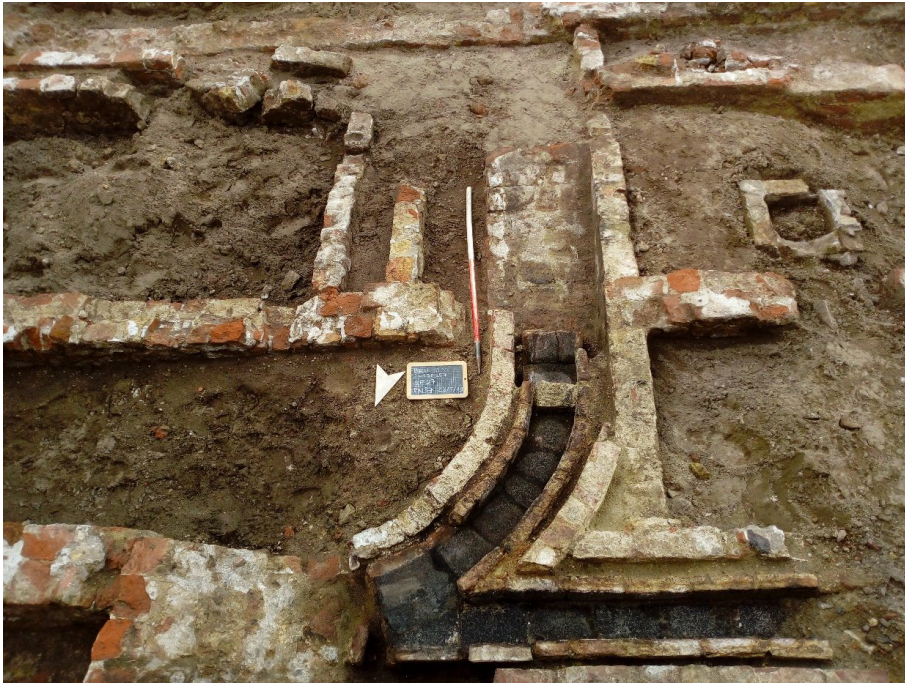
Figuur 25: De kanalen met roetaanslag. Zicht naar het zuidoosten.

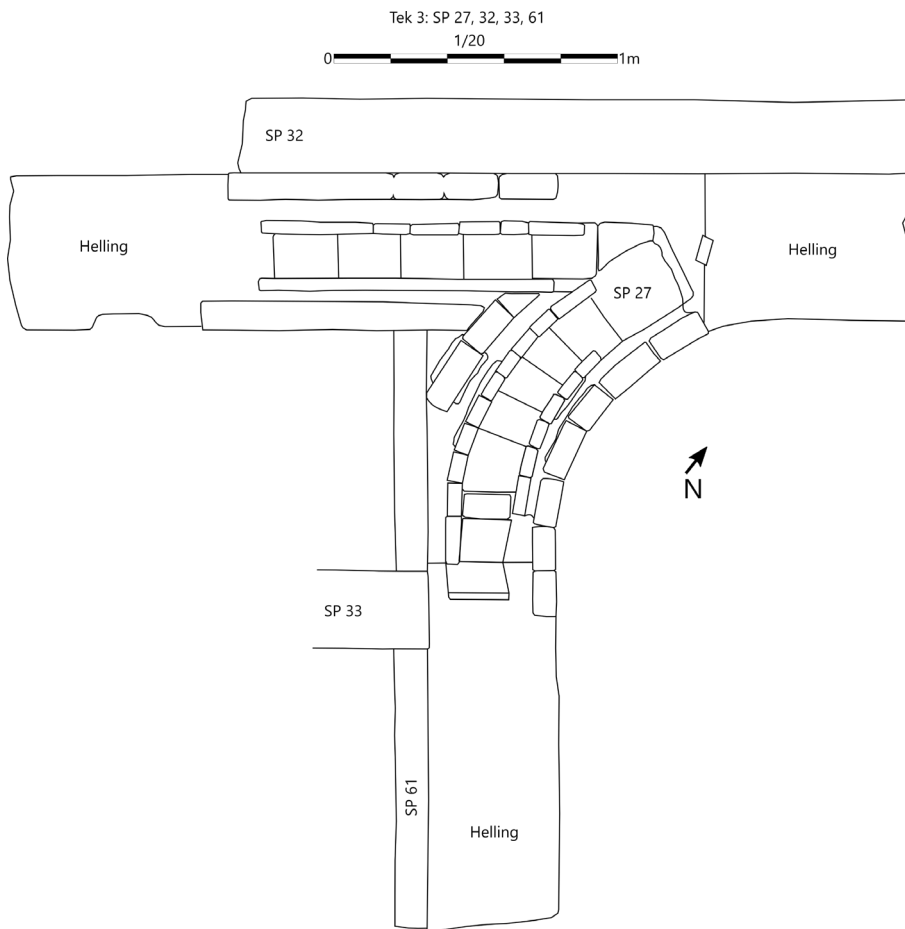
Figuur 26: Tekening van de kanalen met roetaanslag, die in de bestaande spouw werden geplaatst.

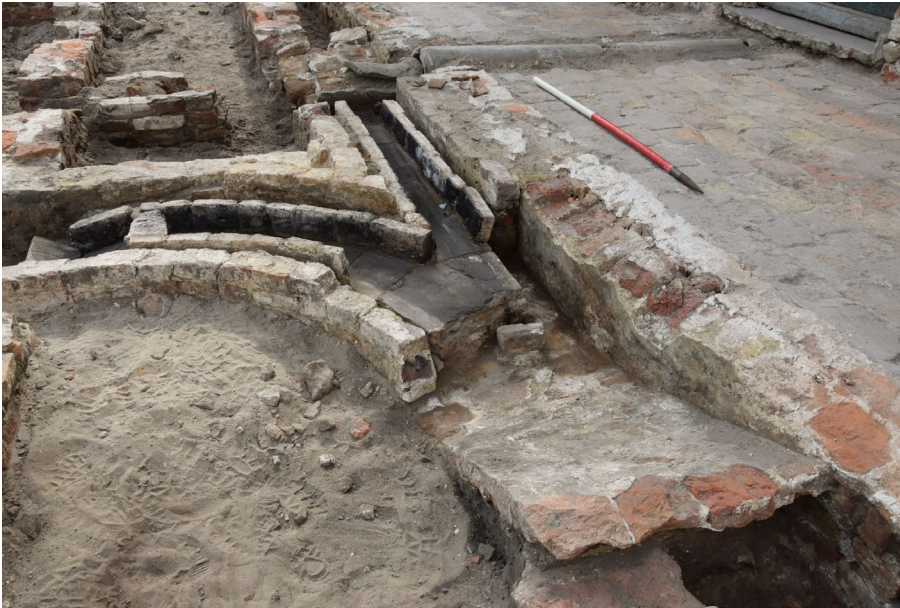
Figuur 27: Zicht naar het zuidwesten. De roetkanalen van SP27 worden aan de drie zijden begrensd door een gemetste schuine helling.

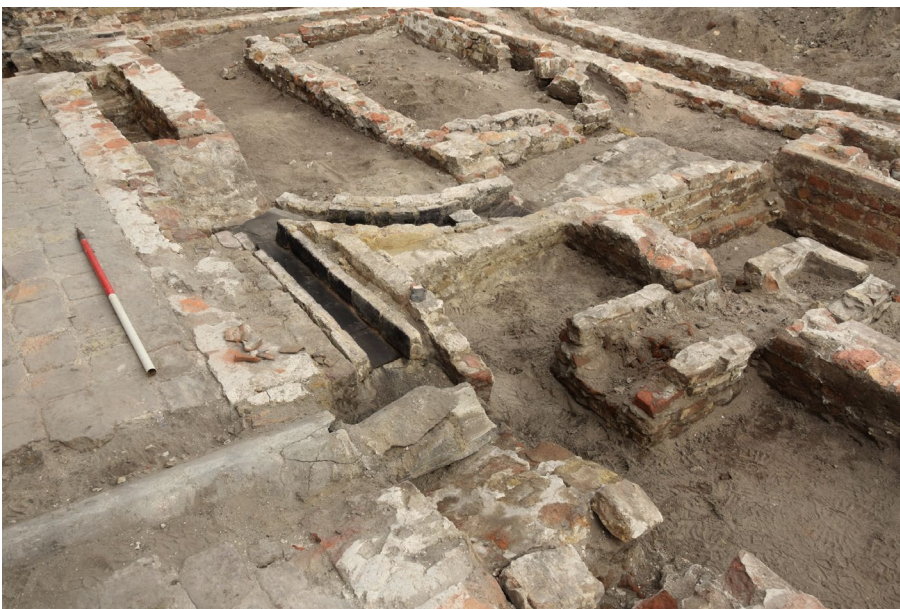
Figuur 28: Zicht naar het noordoosten, op de drie schuine hellingen, met in de voorgrond de subrecente verstoring (betonnen buis, SP34).

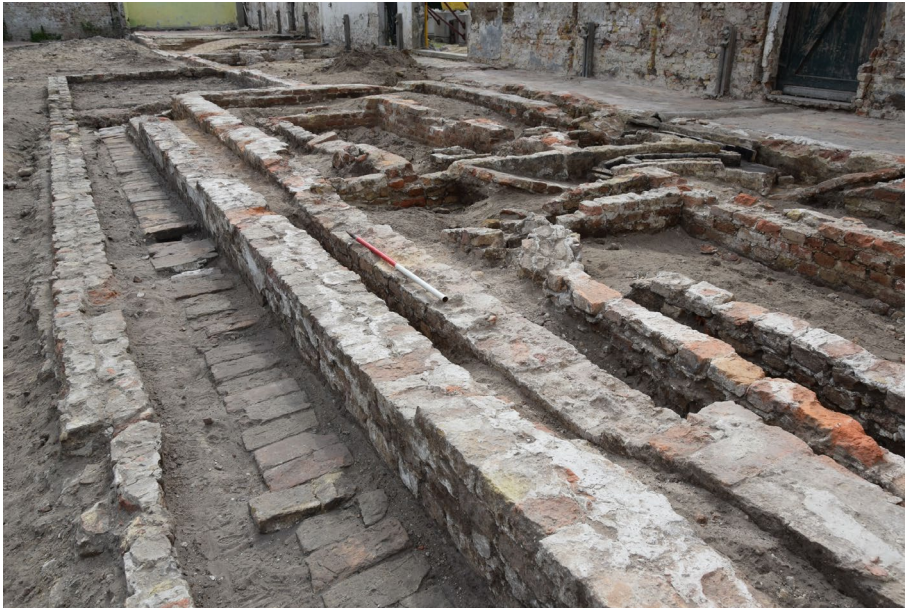
Figuur 29: Zicht naar het westen op het afwateringskanaal SP21, met gerecupereerde bakstenen als deksteen.

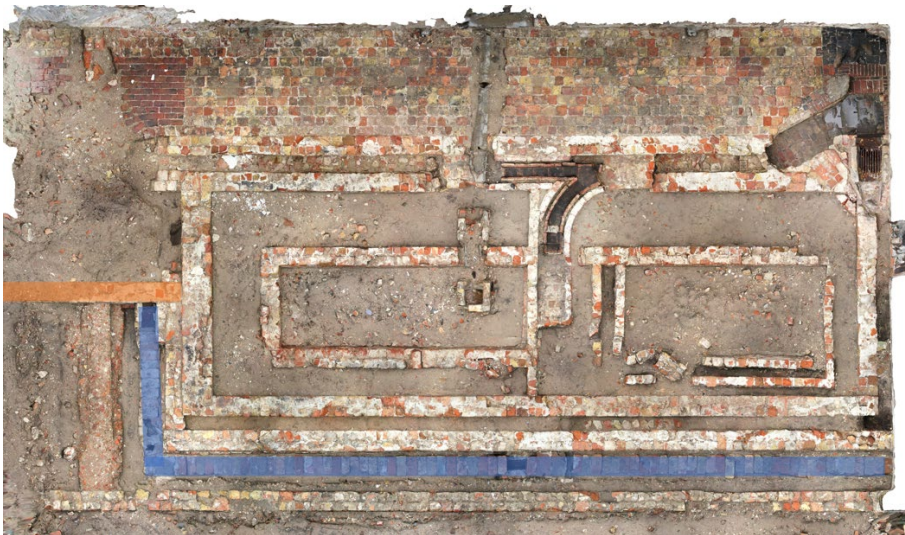
Figuur 30: Overzichtsbeeld van de oostelijke zone van het onderzoeksgebied met aanduiding van het afwateringskanaal SP21 (in blauw), en muur SP76 (oranje). Op de aansluiting van het kanaaltje op muur SP76 bevindt zich een verzamelputje voor regenwater (SP75).

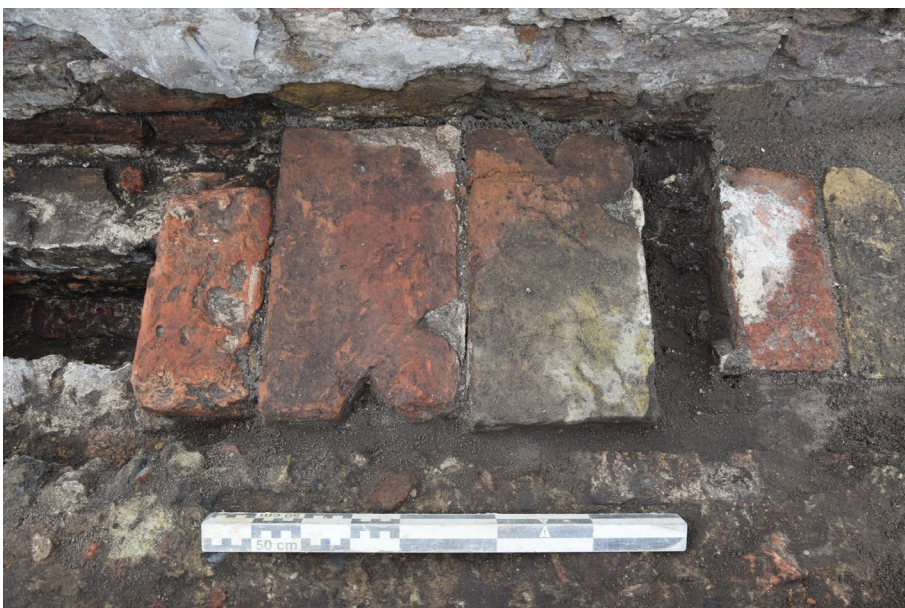
Figuur 31: Voor de afdekking van het kanaaltje werden oudere bakstenen gebruikt, zoals deze (middeleeuwse) geprofileerde bakstenen (ter hoogte van de noordpijl). Vermoedelijk zijn deze stenen afkomstig van de oude hoeve of het nabijgelegen Karthuizerinnenklooster. Zicht naar het noordoosten.

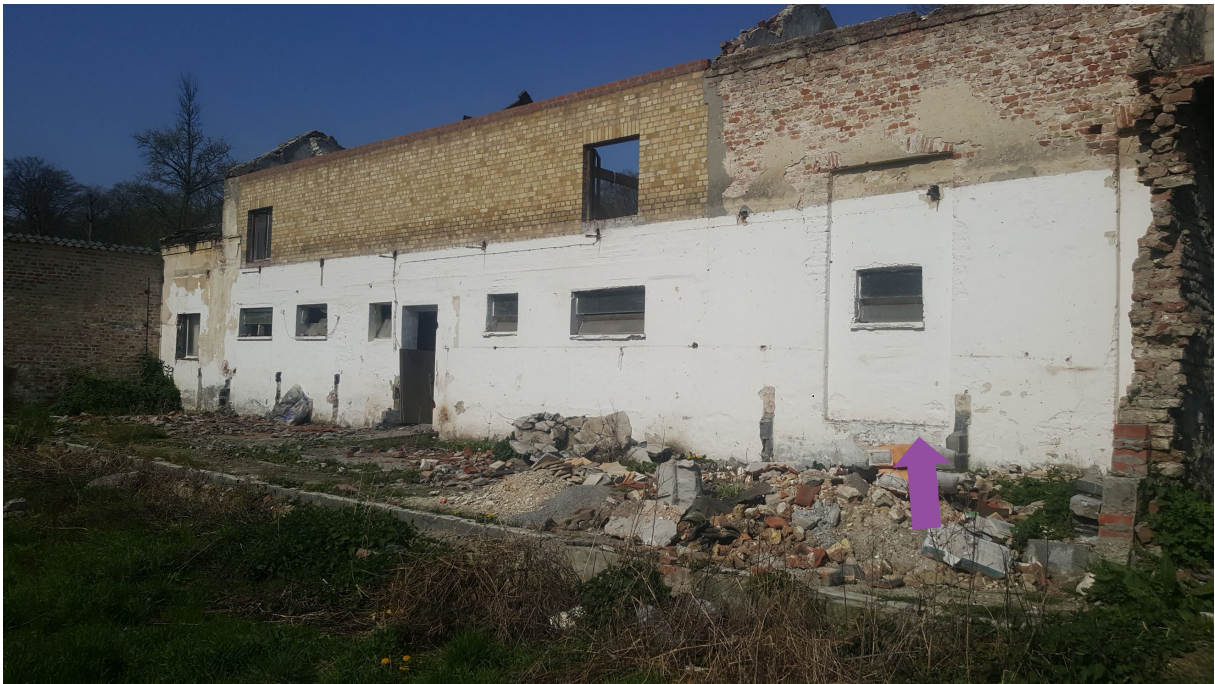
Figuur 33: Zicht naar het noorden op de zuidgevel van de stallingen tijdens de sloop in 2019. De pijl geeft de dichtgemaakte raamopening aan in muur SP76. Foto: Pieter Dewint.

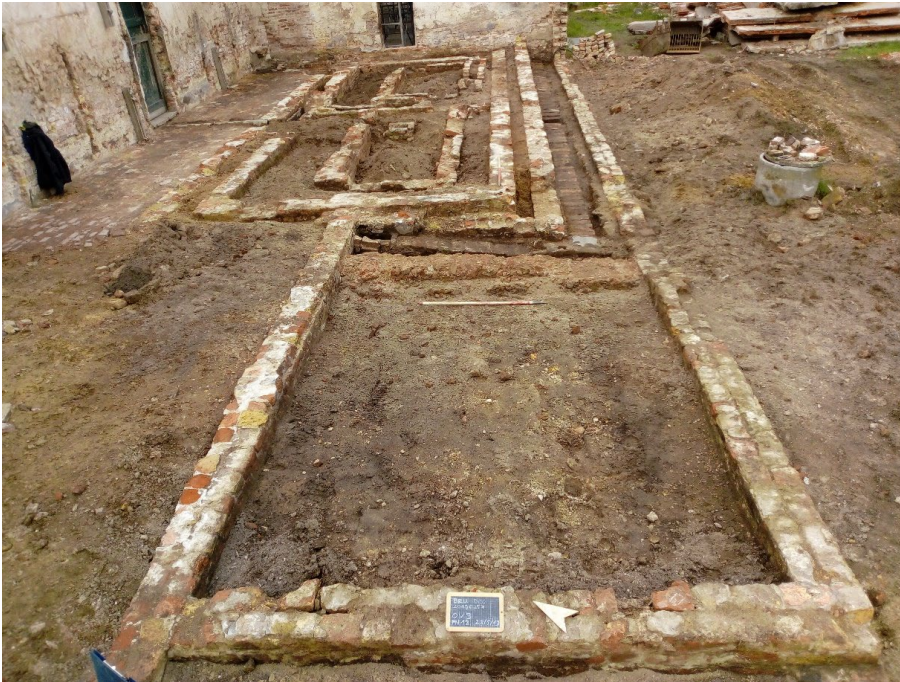
Figuur 34: Zicht op de opgraving, in noordoostelijke richting, met muur SP19 op de voorgrond. Het puinspoor verderop, waarlangs de jalon ligt, is de fundering van muur SP20.

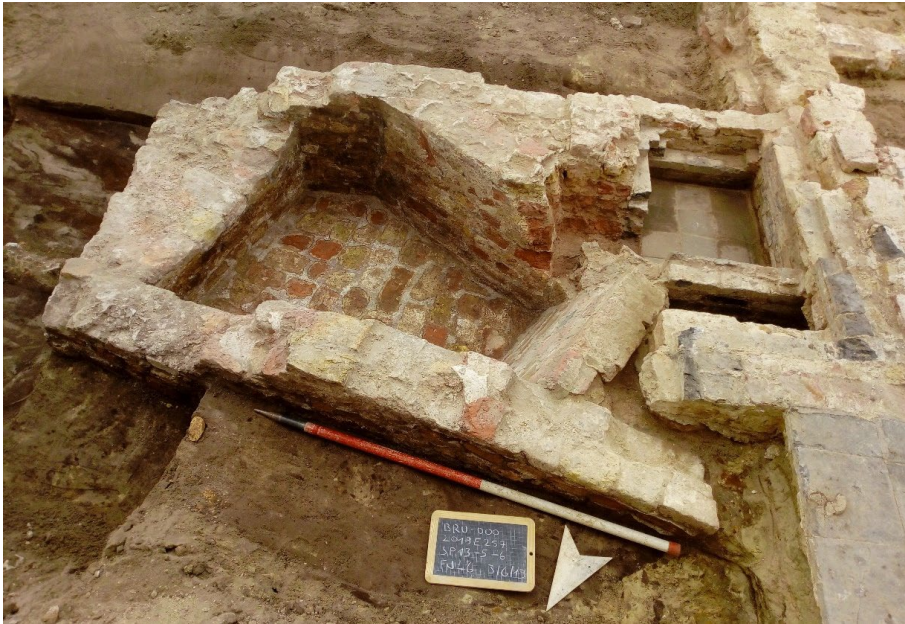
Figuur 35: Zicht vanuit het noorden op het massieve gemetste bassin (SP13) en de aanpalende structuren.

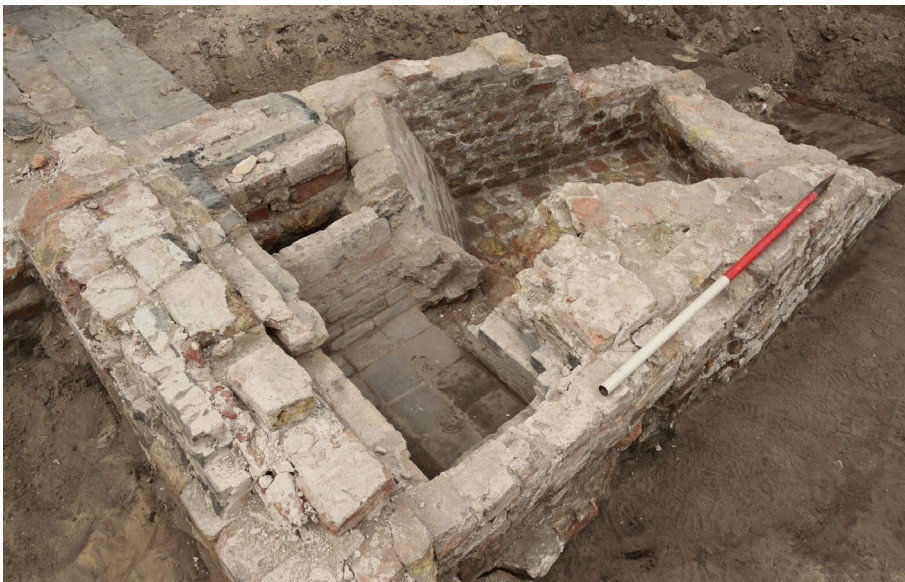
Figuur 36: Zicht vanuit het zuiden. Het is duidelijk te zien dat de verbinding tussen het bassin (SP13) en de kleinere betegelde ruimte (SP5) werd gemaakt door stenen weg te hakken.

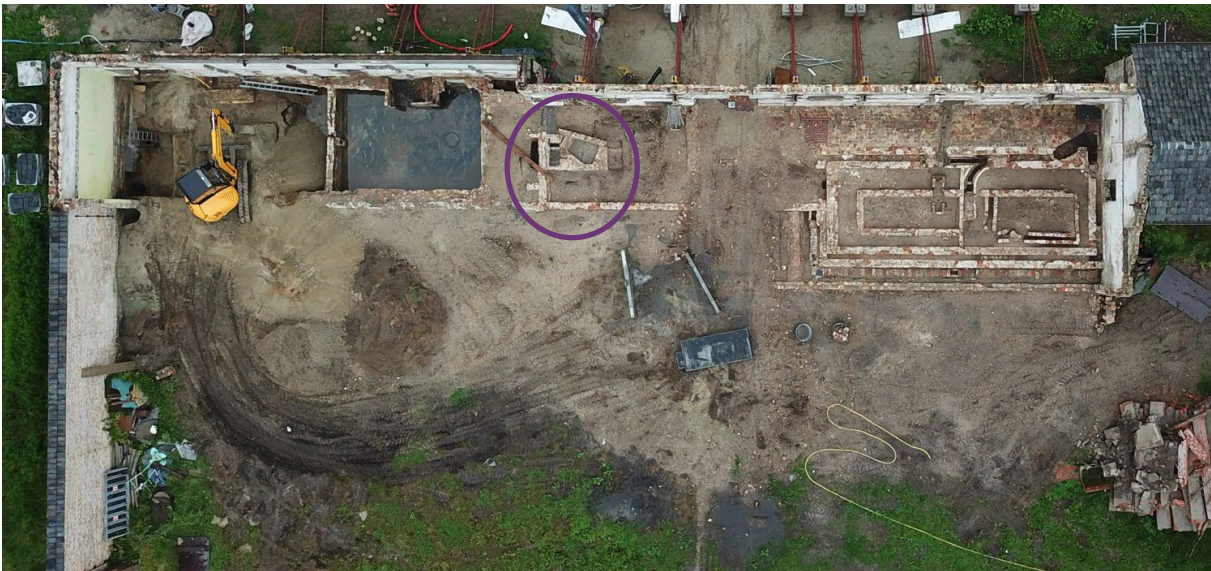
Figuur 37: Overzichtsbeeld van het onderzochte gebied, gericht naar het noordwesten, met situering van SP13/SP5.

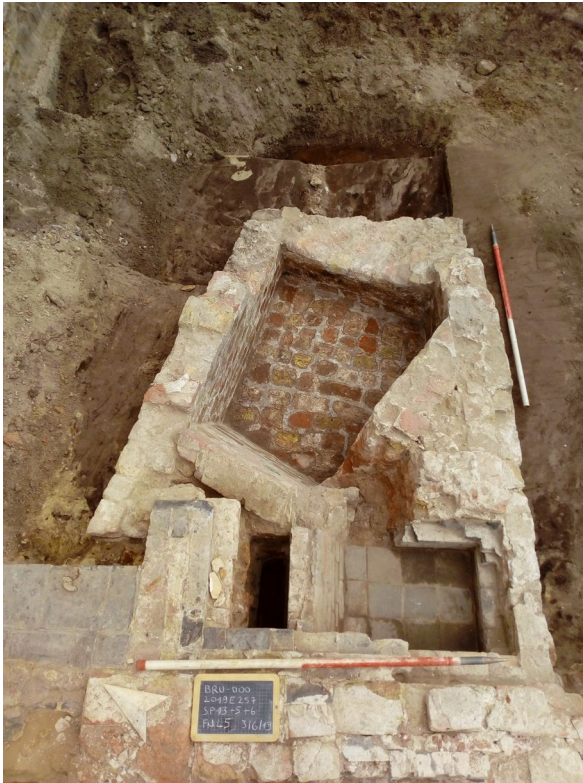
Figuur 39: Beeld van SP13/SP5 en het aanpalende putje SP79, gericht naar het noordoosten.

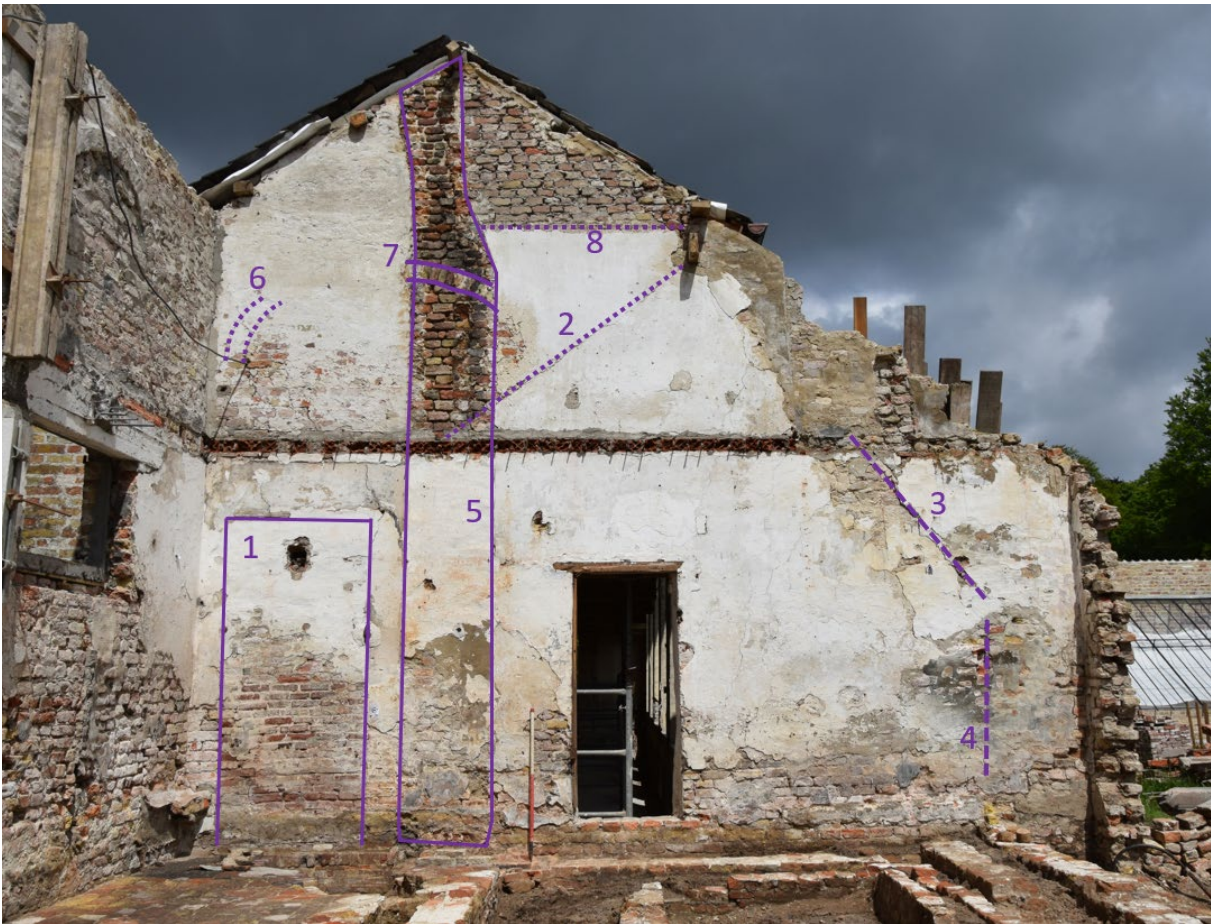
Figuur 40: De westelijke zijgevel van de orangerie, met tal van bouwsporen.

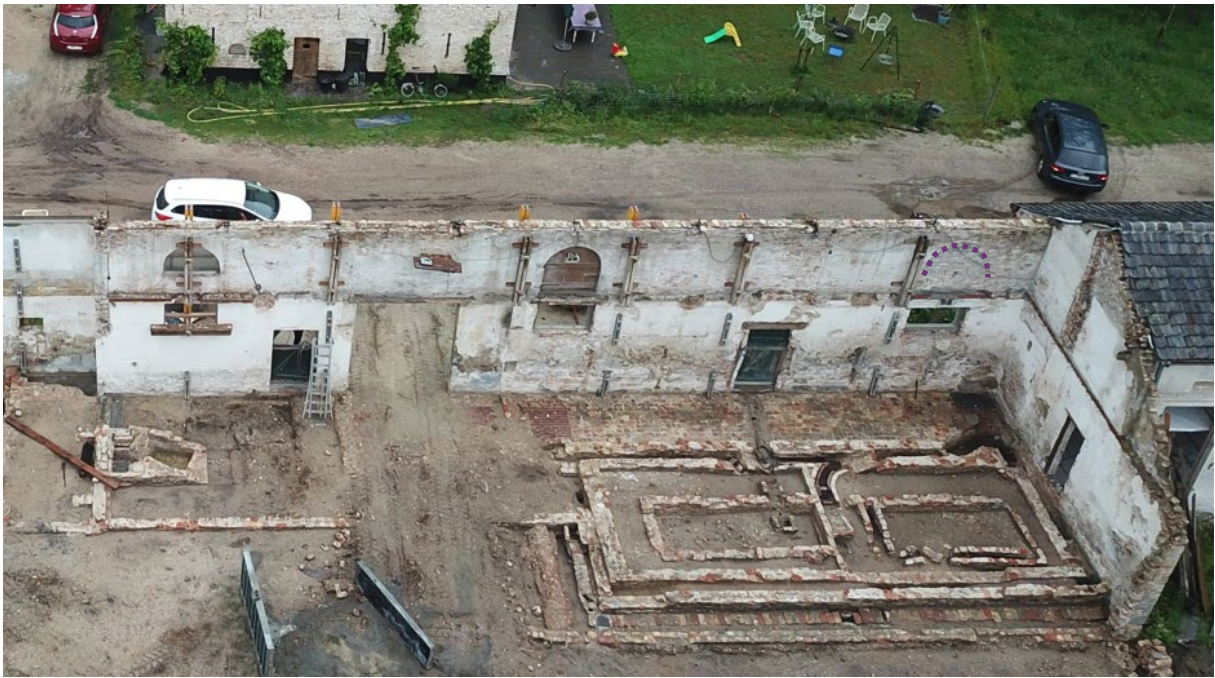
Figuur 41: Dronebeeld gericht naar het noorden, met zicht op de openingen aan de binnenzijde van de erfgevel. De twee deuren en de poort zijn duidelijk te zien, evenals de halfronde vensters. Het meest rechtse raampje was dichtgemaakt. Foto: Johan Van Laecke.

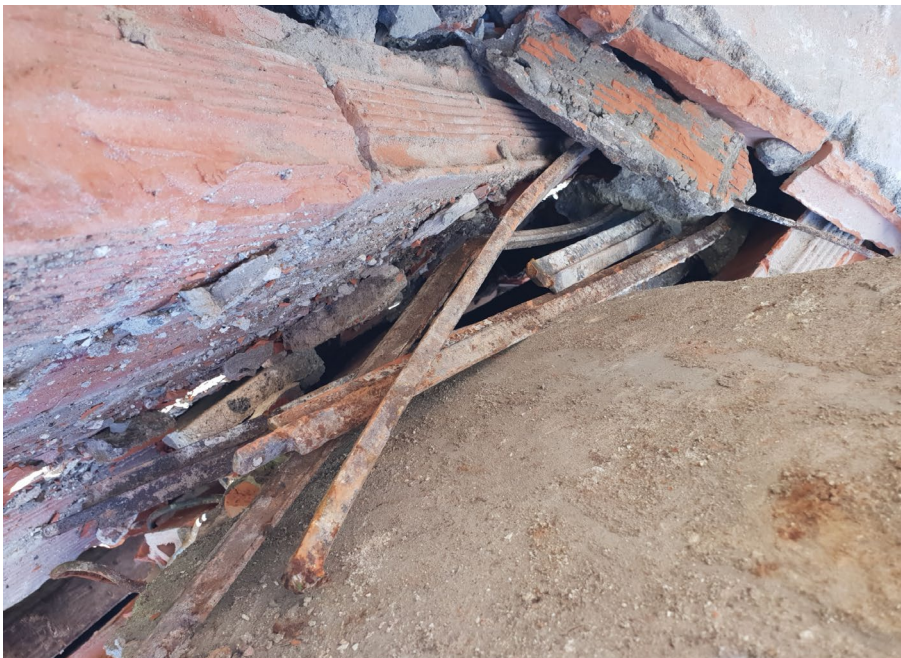
Figuur 42: Bij de sloop van de plafonds van de stallingen bleken in het puin tal van ijzeren staven aanwezig, vermoedelijk de gerecupereerde glasroeden van de serre. Foto: Pieter Dewint.

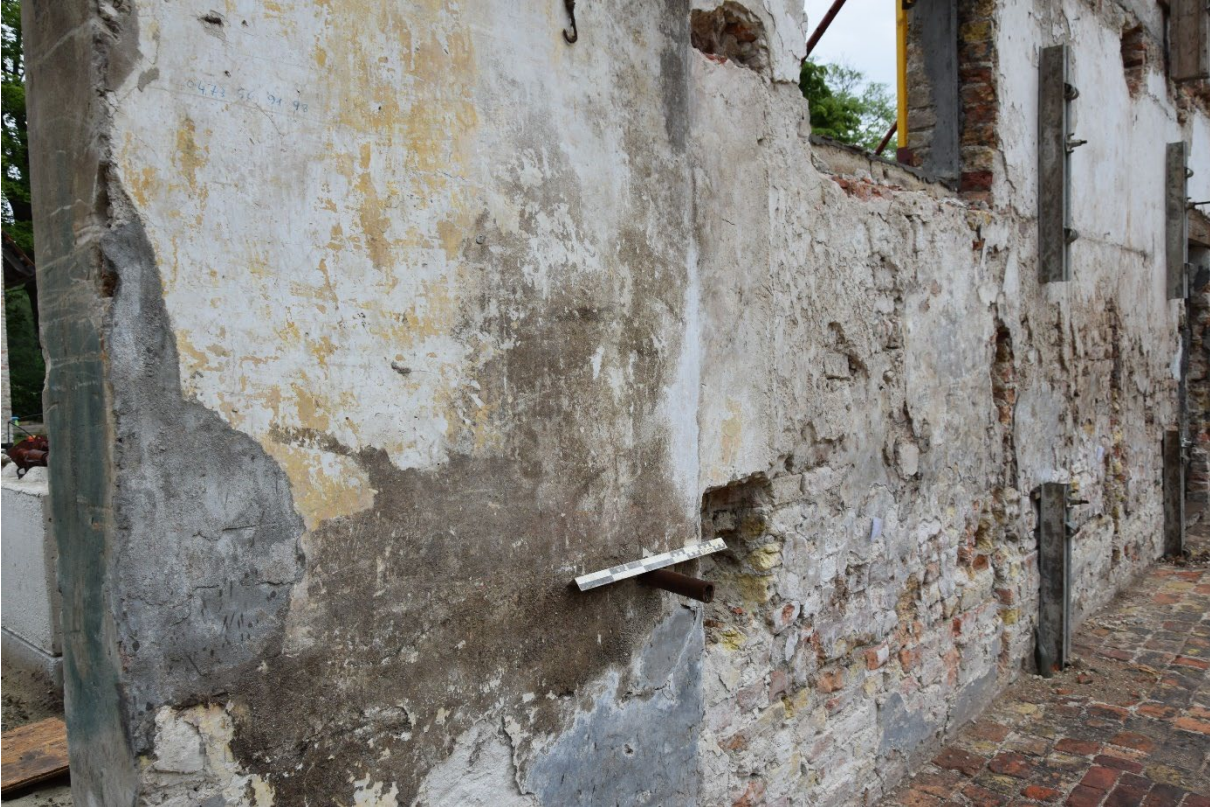
Figuur 43: De muurtekening bevond zich op ooghoogte, maar was zeer moeilijk te onderscheiden. Op de foto bevindt het motief zich boven het rechteruiteinde van de schaalat.

Op de noordelijke binnenmuur werd tijdens het archeologisch onderzoek nog een curiositeit opgemerkt. Het betreft een cirkelvormige passertekening met bloemmotief, ingekerfd in de pleisterlaag (Figuur 44, Figuur 45, Figuur 46). De muurtekening bevindt zich rechts van de centrale poort, op ooghoogte (Figuur 43). Deze poort is echter van recentere datum (20ste eeuw). Muur SP66, die enkel nog in vlak was bewaard, bleek net op deze plaats tegen de erfgevel aangebouwd; enkele grote muurgaten getuigen nog van de verankering. Het pleisterwerk loopt duidelijk door; het motief zat dus na het optrekken van muur SP66 verstopt. Dat plaatst de muurtekening meteen ook met zekerheid in de 19de eeuw. Tot welke 19de-eeuwse fase het behoort, is echter niet te achterhalen.

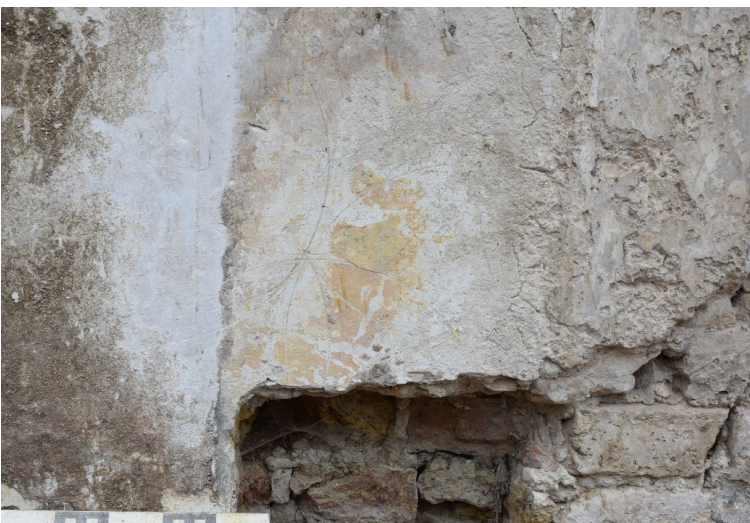
Figuur 44: Slechts van dichterbij kan de muurtekening onderscheiden worden.

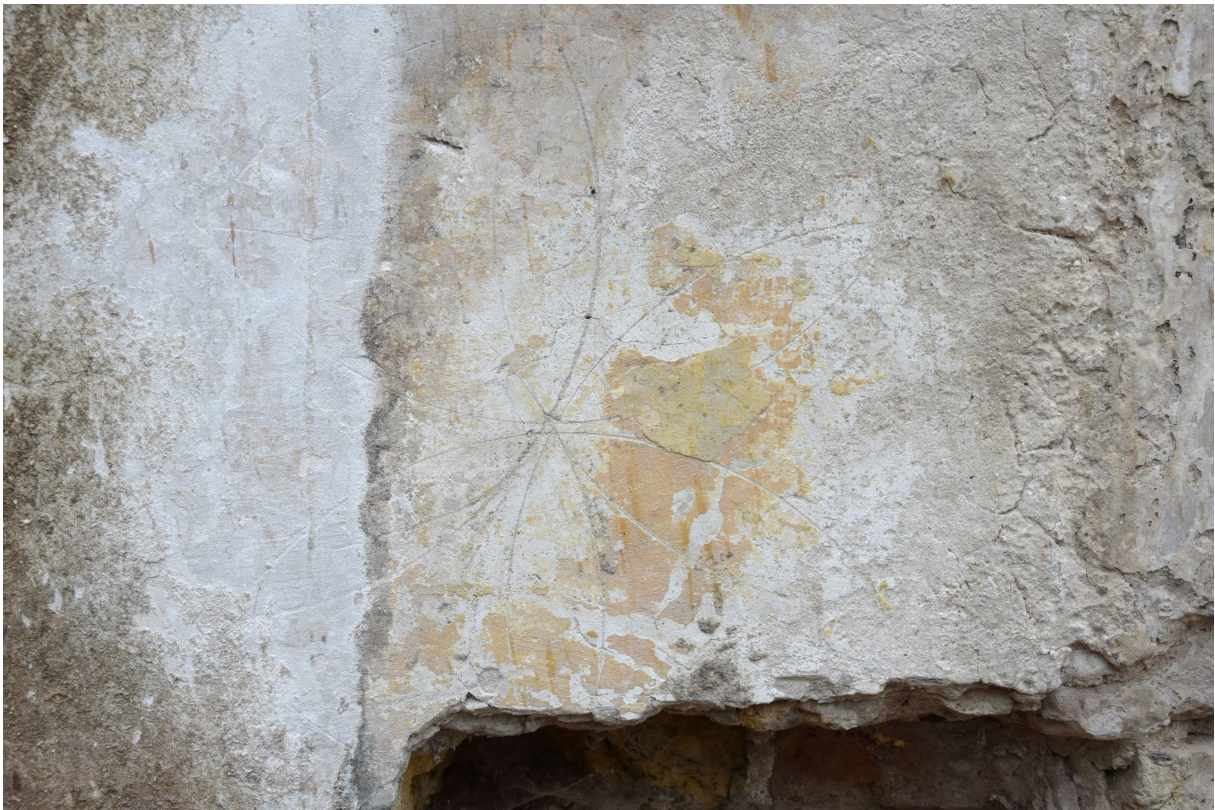
Figuur 45: Close-up van de passertekening: bloemmotief binnen cirkel.

Dergelijke tekeningen, aangebracht op en in huizen en erfgebouwen, is een fenomeen dat goed gekend is in East Suffolk (GB). Daar zijn nog heel wat van dergelijke symbolen op deuren bewaard gebleven, die door onderzoeker T. Easton in detail werden gedocumenteerd en onderzocht. Ze dateren uit de 16de tot de 19de eeuw. Maar ook op het Europese vasteland en in Australië zijn ze bekend. Verschillende vormen kunnen daarbij herkend worden; het betreft telkens een passermotief binnen een cirkel.<sup>23</sup>

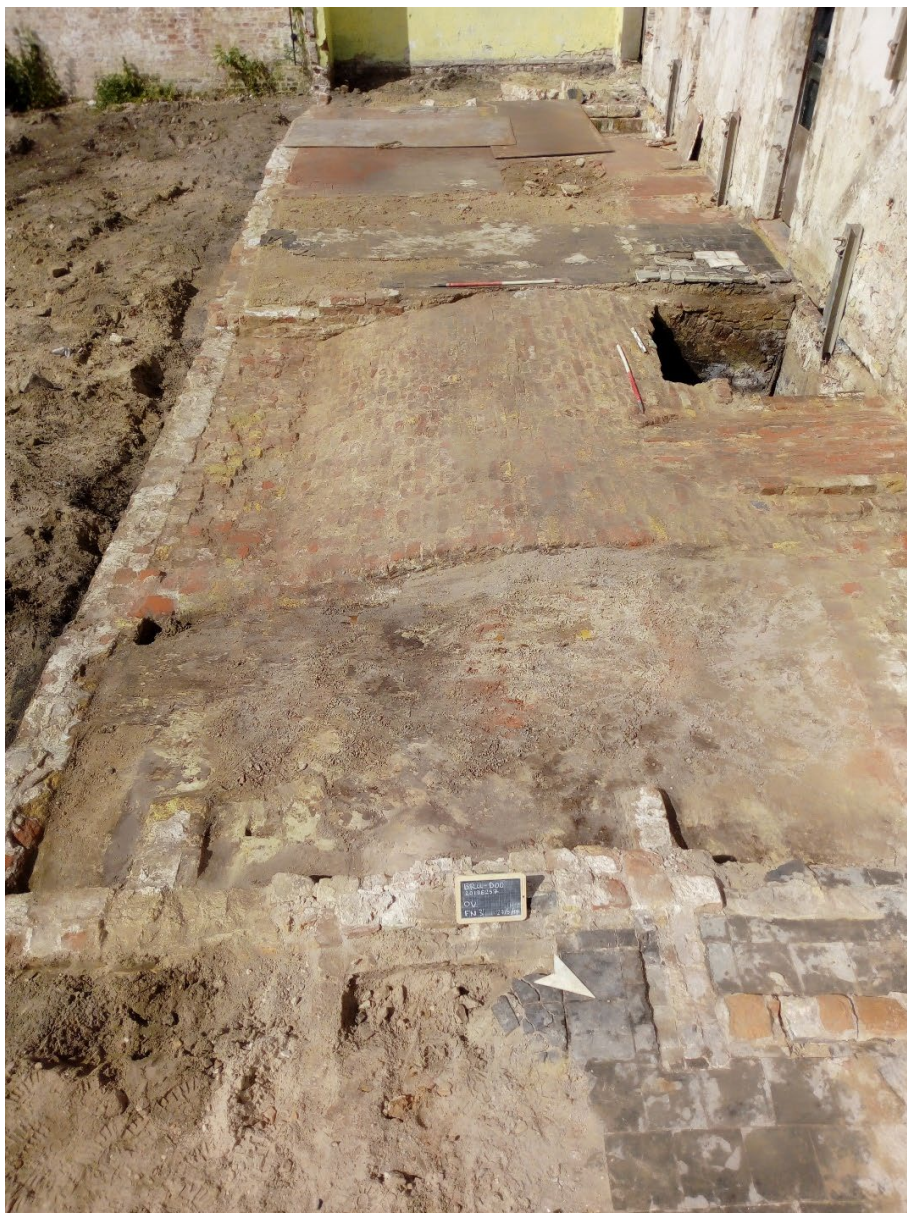
Figuur 49: Zicht naar het zuidwesten op het westelijk deel van het gebouw. Op de voorgrond bevindt zich muur SP8 met de haardwangen. Verderop is de bovenzijde van het tongewelf van de kelder te zien. Op de voorgrond ligt vloer SP6 die constructie SP13 grotendeels afdekte.
