# Onderzoeksrapport

## Verrassing onder de stalling: de wintertuin van kasteelhoeve Forreist (Sint-Andries, Brugge)

Eindverslag van een toevalsvondst

Agentschap  
Onroerend  
Erfgoed

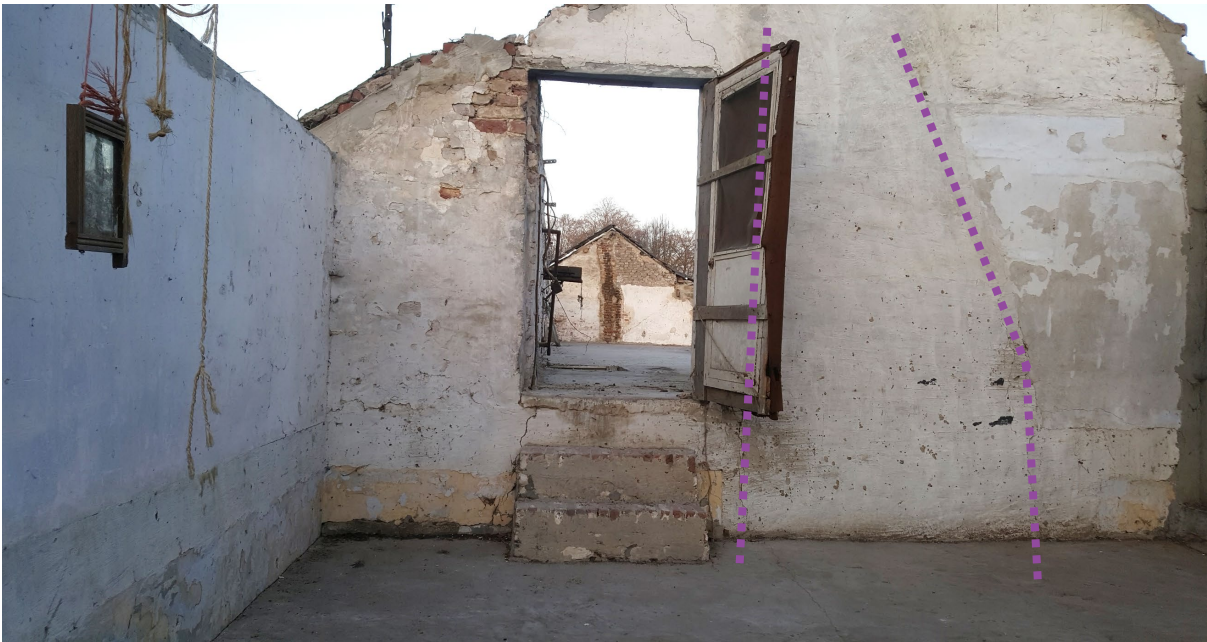
Figuur 50: De bovenzijde van muur SP8 tijdens de sloopwerken in 2019, naar het noordoosten. In het pleisterwerk zijn sporen van een schoorsteen te zien. Foto: Pieter Dewint.

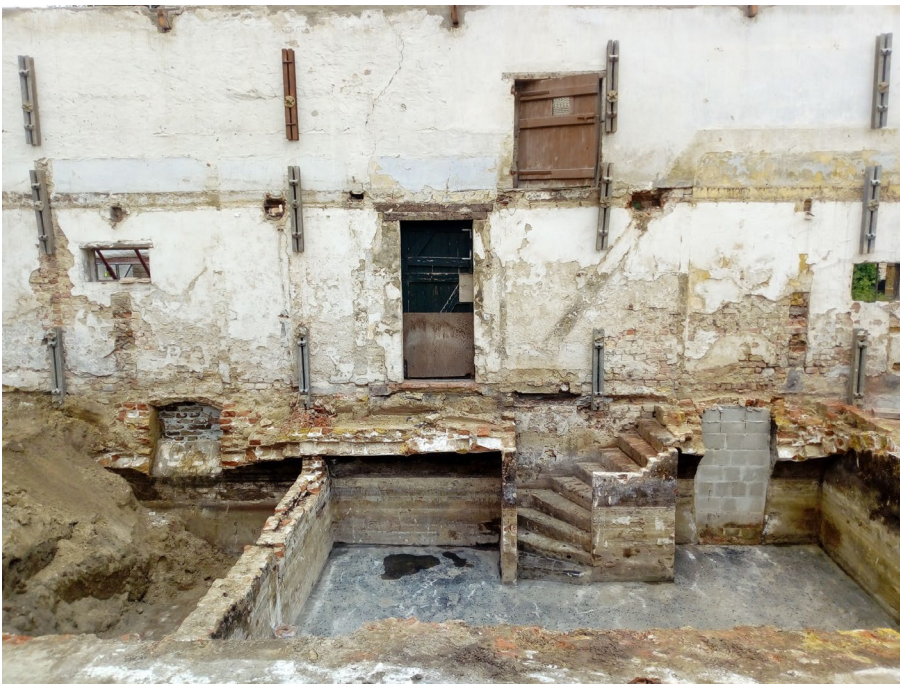
Figuur 51: Zicht naar het noordwesten op keldertrap SP1, na afbraak van het bovenliggende gewelf. Muur SP18, de oostelijke kelderwand, is niet te zien in het opgaand muurwerk. Daarentegen is ter hoogte van de keldertrap wel een steile trap naar boven te zien, die aansluit op een verdieping waarvan de vloer hoger lag dan de vloer van de bovenverdieping van de stalling.

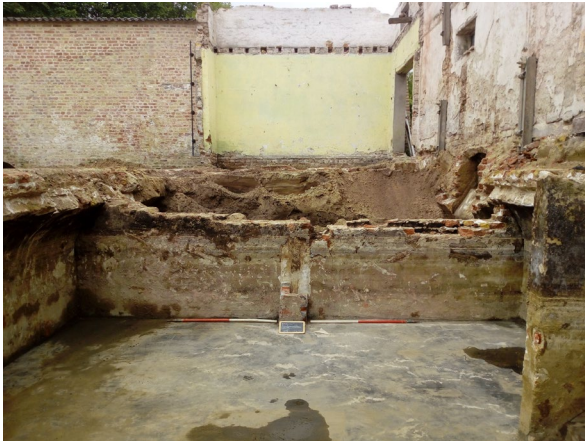
Figuur 52: Zicht op de zuidwestelijke wand van de kelder, met centraal in beeld SP56.

In de kelder waren twee kleine verticale structuren zichtbaar, die zich direct tegenover elkaar bevonden (SP55 en SP54), respectievelijk tegen de noordwest- en de zuidoostelijke wand. Deze verticale structuren waren niet volledig bewaard. Men kan de sporen zien die op de muur zijn achtergelaten door de oorspronkelijke structuur. Ze hebben een vierkante vorm, 32 x 32 cm, en hebben centraal een verticale holte. Deze sporen zijn te relateren aan opslaginfrastructuur (Figuur 52, Figuur 53).

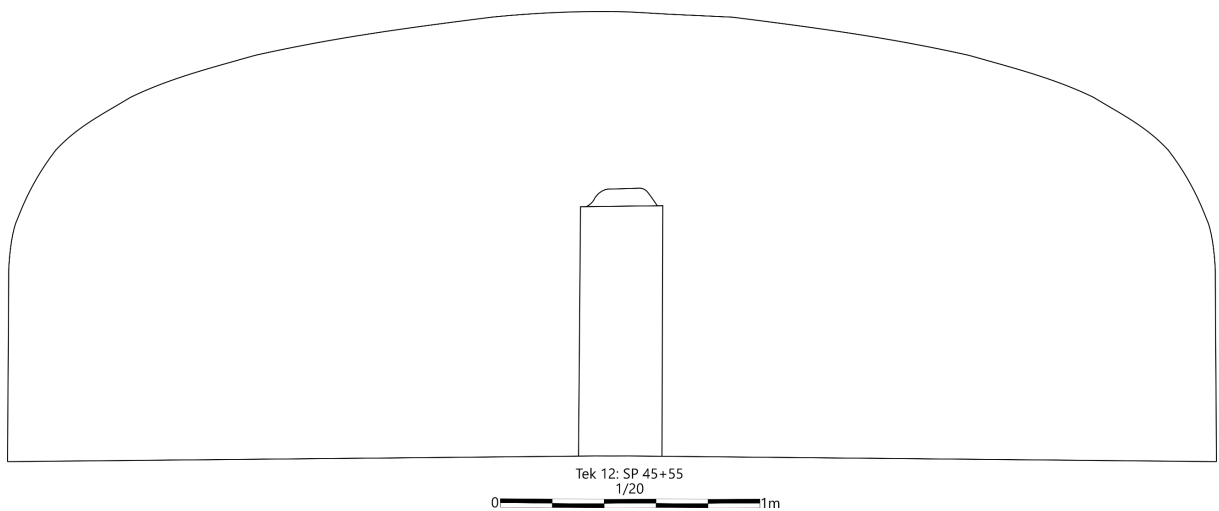
Figuur 53: Dwarsdoorsnede van de meest oostelijke kelder (muur SP45/SP18).

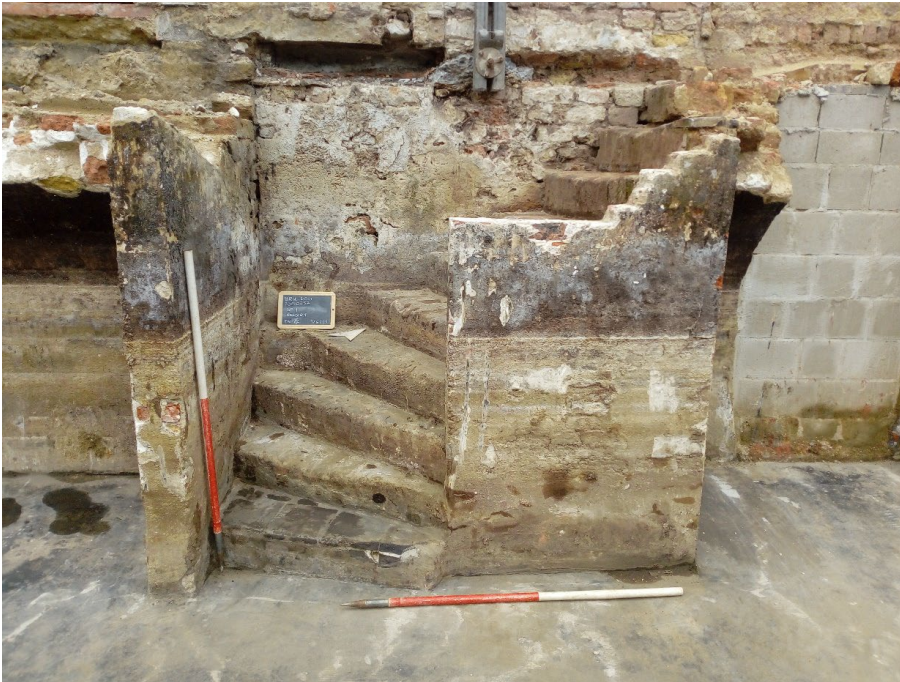
Figuur 54: De keldertrap SP1, na sloop van het bovenliggende gewelf. Zicht naar het noordwesten. De kelder heeft een recente betonnen vloer. Direct ten oosten van de trap zijn betonstenen te zien, waarmee een stortkoker of een doorgang werden dichtgemaakt.

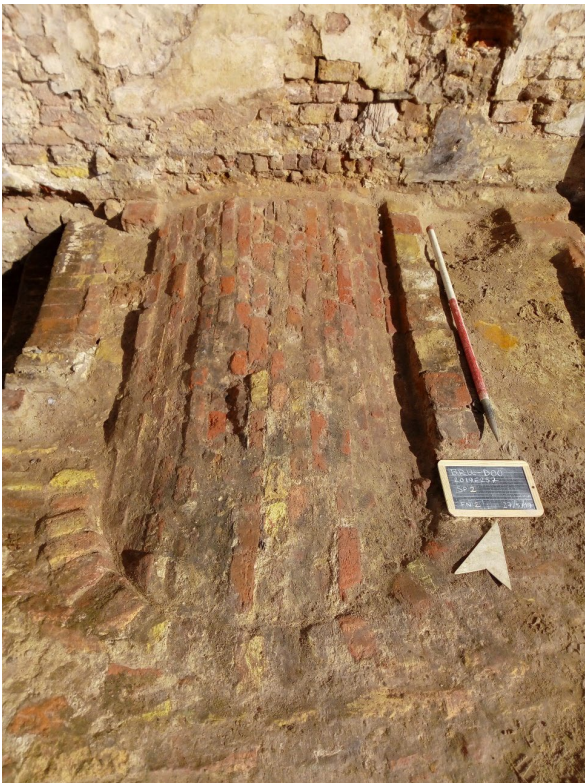
Figuur 55: Het in oriëntatie afwijkende gewelf SP2, dat werd aangebracht om de druk van het gewelf op de onderliggende stortkoker of doorgang op te vangen.

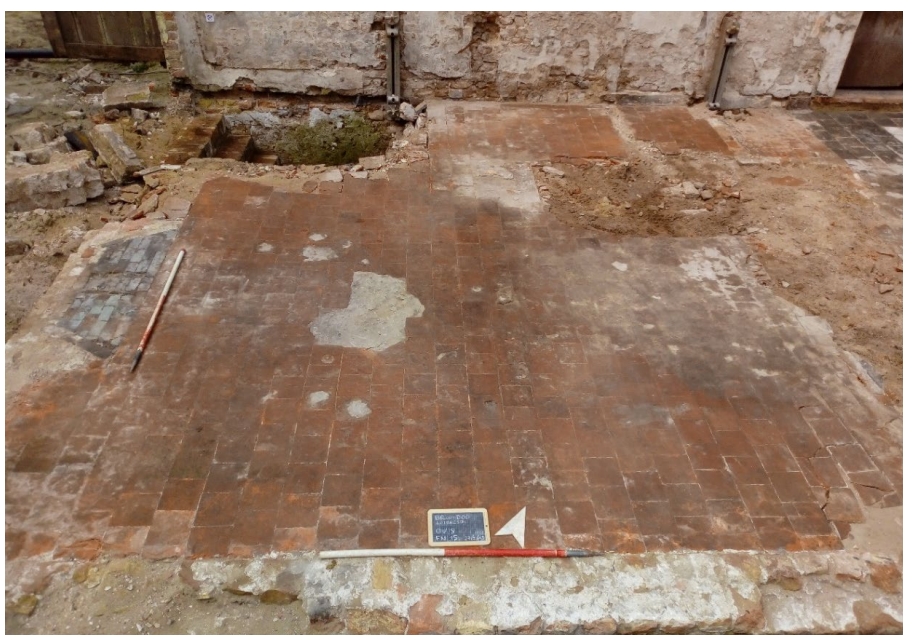
Figuur 59: De verzorgde tegelvloer waarop de kachelplaats aansluit. Zicht naar het noorden. Tegen de muur bevinden zich een trap naar de kelder en sporen van een gewelf dat gelijkaardig is aan SP2 en ook hier dient op de druk op een stortkoker op te vangen.

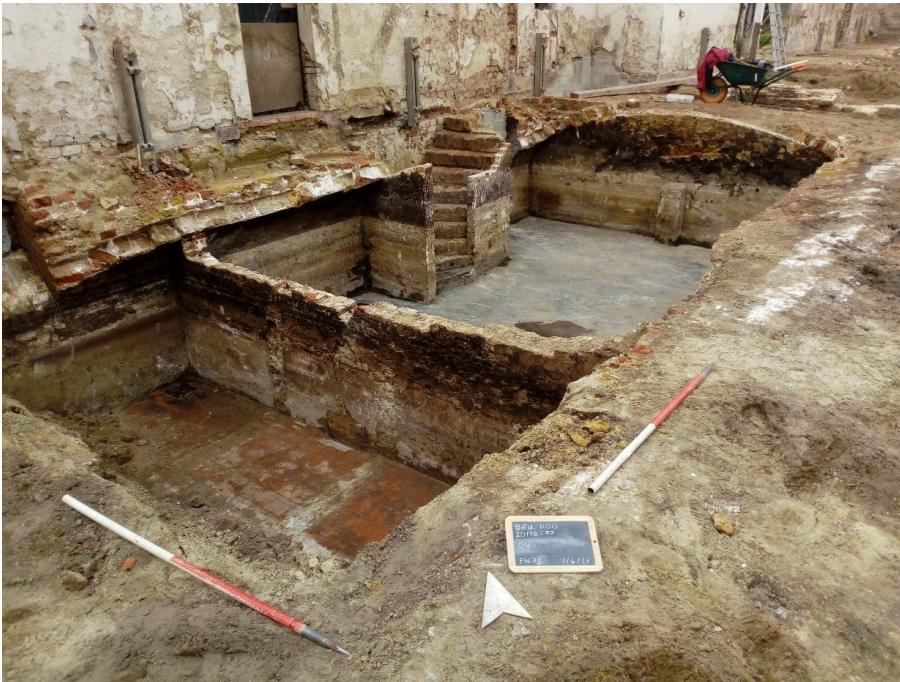
Figuur 60: De beide kelders tijdens de opgraving. Foto naar het noordoosten.

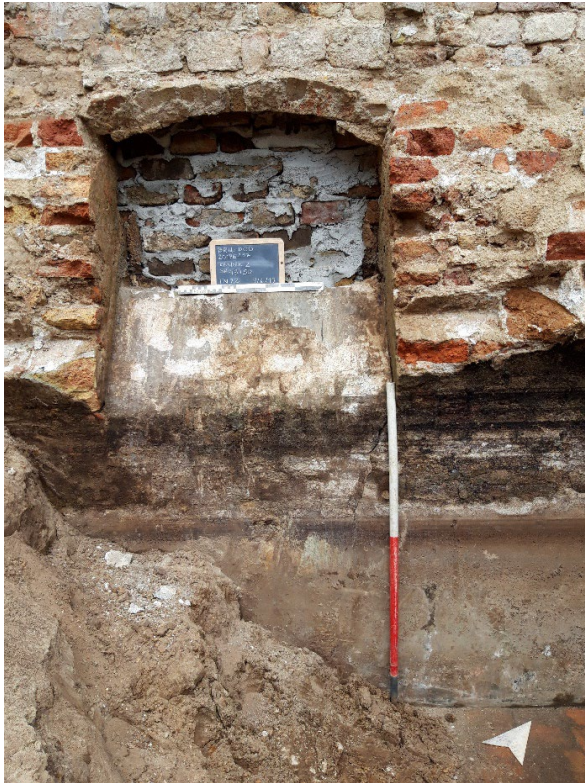
Figuur 61: Dichtgemaakte stortkoker SP49, met de onderliggende schuine helling SP50.

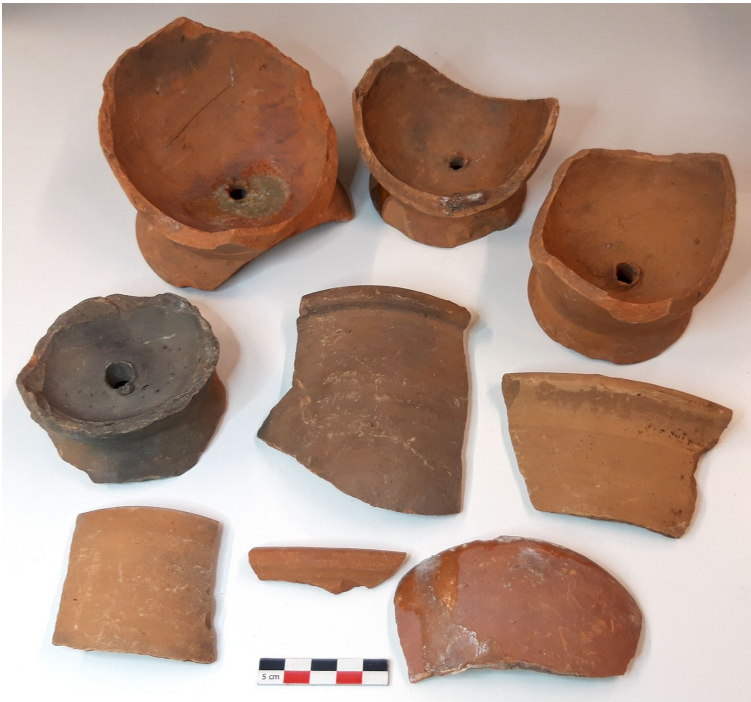
Figuur 62: Fragmenten van bloempotten.

In de zone van de serre werden een twintigtal fragmenten van bloempotten gevonden (Figuur 62). Het gaat om eenvoudig gebakken aardewerk, met sporadische sporen van loodglazuur op de bodem. Verschillende van deze bloempotten hebben een standring en vertonen in de bodem een doorboring. De diameter van de bodem varieert van 10 tot 15cm.

Het is niet mogelijk om nauwkeuriger datering dan de 19de eeuw in algemene zin naar voor te schuiven. Wel is het zo dat dergelijke bloempotten eerder met de teelt van bloemen dan met groenten of fruit geassocieerd worden. Door het ontbreken van een specifieke context is het niet mogelijk om hieruit veel conclusies te trekken.

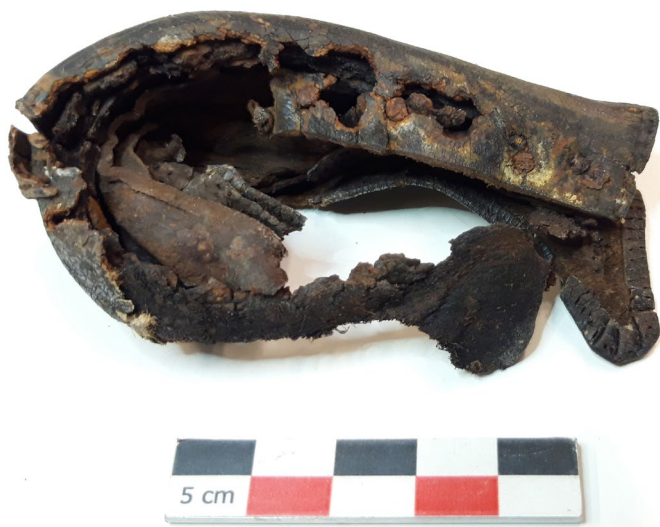
Figuur 64: Fragment van een schoenzool.

De leervondst betreft een fragment van de top van een schoen, met genagelde schoenzool (Figuur 64). Volgens leerexpert Jan Moens gaat het om mechanisch stiksel dat in gebruik komt vanaf het midden van de 19de eeuw. Vermoedelijk gaat het om een werkschoen.

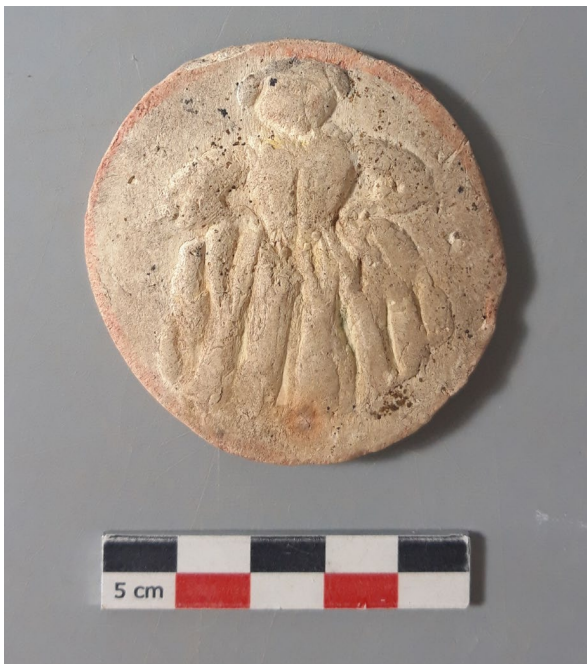
Figuur 65: De patacon met de afbeelding van een dame met hoepelrok. Een patacon is een pijpenplakketje dat diende om een feestbrood of -koek te versieren.

Uit de losse grond werd ook een patacon gerecupereerd (Figuur 65). Een patacon is een schijfje gemaakt uit witte pijpaarde met een reliëfversiering op de bovenzijde. Dergelijke plakketjes smukten feestbroden en -koeken op. Zo'n versierde broden en koeken werden gemaakt ter gelegenheid van allerlei religieuze en volkse feesten. Ze waren vooral populair in de winterperiode, met Sint-Maarten, Sinterklaas, Kerstmis, Nieuwjaar en Driekoningen. Op Nieuwjaarsdag werden ze vaak aan familie en vrienden gegeven, samen met de beste wensen. Het meest voorkomende feestbrood was de 'vollaard', een langwerpig brood met twee insnoeringen aan de uiteinden<sup>29</sup>. De traditie van het delen van feestbroden is in heel wat culturen gekend, maar de versiering met één of meerdere patacons is vooral een gebruik in de Lage Landen dat in de 16de eeuw ingang vond en nog tot in de 20ste eeuw voorkwam.<sup>30</sup> De plastieken beeldjes die de dag van vandaag nog op bruilofts- en communietaarten worden geplaatst, kunnen eigenlijk als hun opvolgers worden gezien<sup>31</sup>.

De hier aangetroffen patacon is rond – 5,70 tot 5,75 cm diameter –, met een randdikte van 0,45 cm en een dikte van 0,60 cm ter hoogte van het dikste stuk reliëf. De cirkelvorm is de meest populaire vorm onder de patacons, maar ook andere vormen kwamen voor (ovaal, reepvormig, afgeronde rechthoek, trapezium). Wat de grootte betreft, komen ze in grote variatie voor: ze kunnen zowel heel klein zijn tot heel groot (tot ca. 14,5 cm).<sup>33</sup> De patacon uit hoeve Forreist toont een dame gekleed in een hoepelrok. Vaag is nog een rode verfrand aan het schijfje te onderscheiden en zijn restanten van zwarte verf op het kapsel en van gele verf op het kleed aan de schouders te herkennen. De achtergrond van de patacons zou tot de 19de-20ste eeuw onbeschilderd zijn gebleven; enkel de reliëfmotieven kregen kleuraccenten in waterverf<sup>34</sup>. Dit kan een extra argument zijn om de patacon hier in de (vroegere) 19de eeuw te plaatsen, ten tijde van de wintertuin.

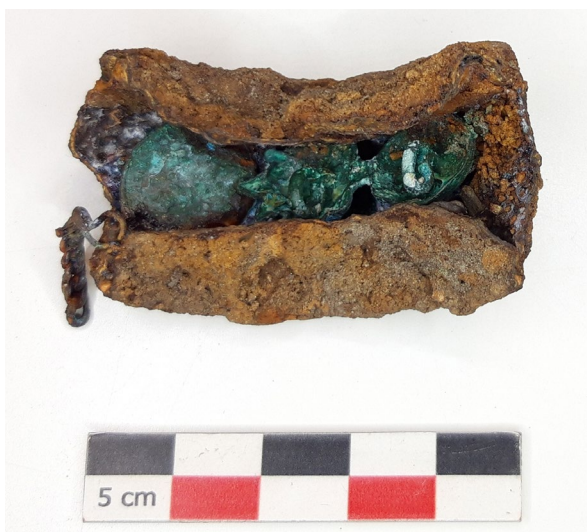
Figuur 66: Metalen omhulsel (zakje?) met daarin een klein medaillon en wellicht twee versierde kledingknopen (in bladmotief?).

Naast het medaillon bevinden zich ook twee kledingknopen uit een koperlegering in het zakje. Beide knopen hebben een opstaand oogje. Minstens één van de knopen lijkt een gekartelde rand te hebben: een bladmotief? Zowel de beide knopen als het medaillon zijn groen gecorrodeerd.

X-stralen-onderzoek en een grondige behandeling zouden toelaten om de verschillende onderdelen (zakje, medaillon, knopen) beter te onderscheiden, ze eventueel los te maken en misschien nader te identificeren. Omdat het om een losse vondst gaat die weinig nieuwe informatie of inzichten zal opleveren over de site, werd evenwel besloten om deze relatief dure behandeling niet uit te voeren in het kader van de opmaak van dit eindverslag.

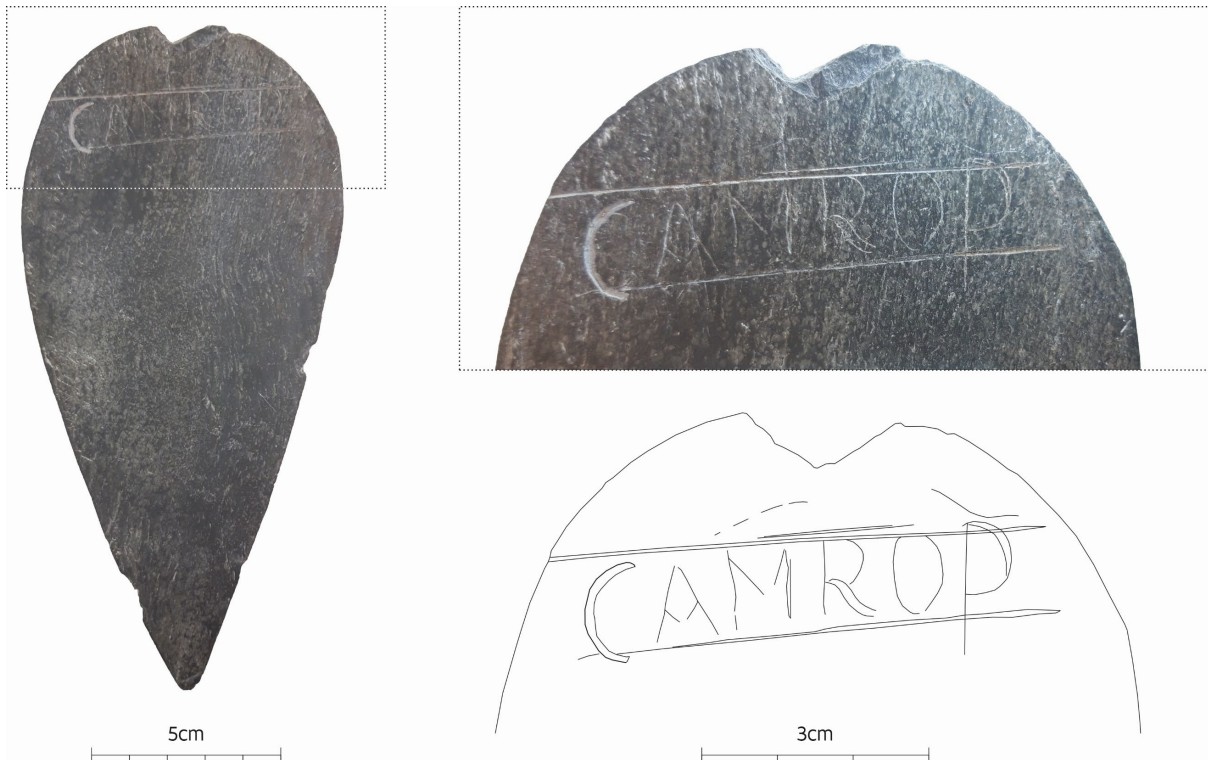
Figuur 67: De leistenen plantenprikker (plantenetiket), met de letters CAMROOP of CAMRUP. Tekening: Sylvia Mazereel.

Mogelijk zijn deze letters een afkorting van ***Campanula rupestris***, een bloem van de klokjesfamilie (*Campanulaceae*)<sup>37</sup>. Dit is een Griekse plant van kalkhoudende rotsbodems die gebruikt wordt in rotstuinen en in de winter tegen vocht moet worden beschermd. De plant kan uit zaad worden opgekweekt in serres. In 1891 werd de teelt aanbevolen door de bekende tuinbouwkundige Emile Rodigas, lesgever aan de Gentse tuinbouwschool en mede-oprichter en/of redacteur van diverse tuinbouwtijdschriften.<sup>38</sup>

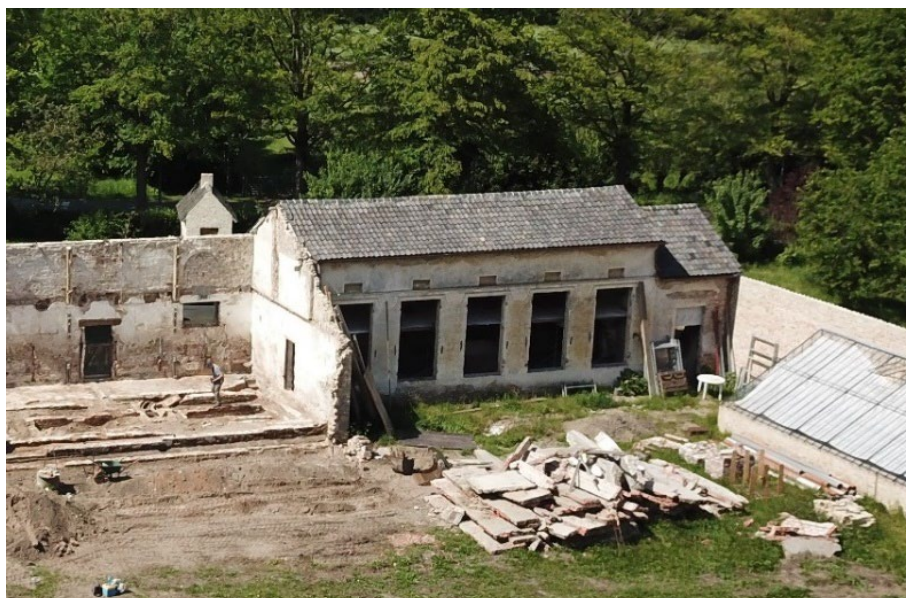
Figuur 68: Zicht op de orangerie tijdens de opgraving in 2019. Beeld naar het noorden. Foto: Johan Van Laecke.

De ingang tot de orangerie is via een poort en een inkomportaal op de kopse kant van het gebouw, in het uiterste (noord)oosten. Daarachter strekt zich een imposante ruimte uit, die bekrond wordt door een tongewelf met een pseudo-cassettenplafond in *trompe-l'oeuil*-beschildering<sup>43</sup>. Dit tongewelf zet aan op een kroonlijst. De muren zijn voorzien van een imitatiebeschildering van natuurstenen blokken. In de noordgevel – de erfzijde – zijn omwille van klimaatredenen geen openingen aanwezig. In de zuidgevel, die uitgeeft op de moestuin, bevinden zich vijf grote en hoge vensters die met luiken konden worden gesloten.

Op basis van de opgravingen in de aanpalende serre zijn er sterke aanwijzingen dat er oorspronkelijk een deur zat tussen de orangerie en de serre. In een latere fase werd deze doorgang dichtgemaakt.

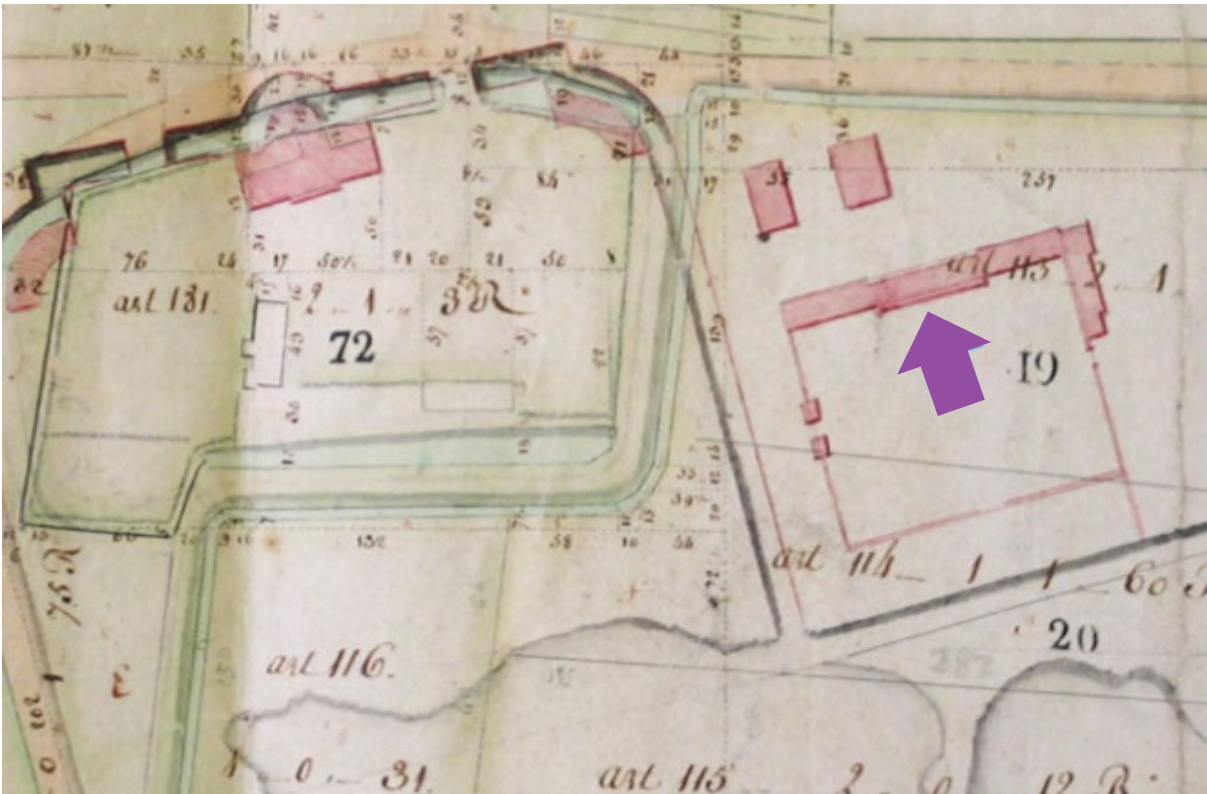
Figuur 70: Plan van kasteel Forreist, ca. 1815. Op dit plan is een duidelijk symmetrisch centraal gedeelte afgebeeld. Rijksarchief Brugge, Kaarten en Plannen Mestdagh, nr. 1380.

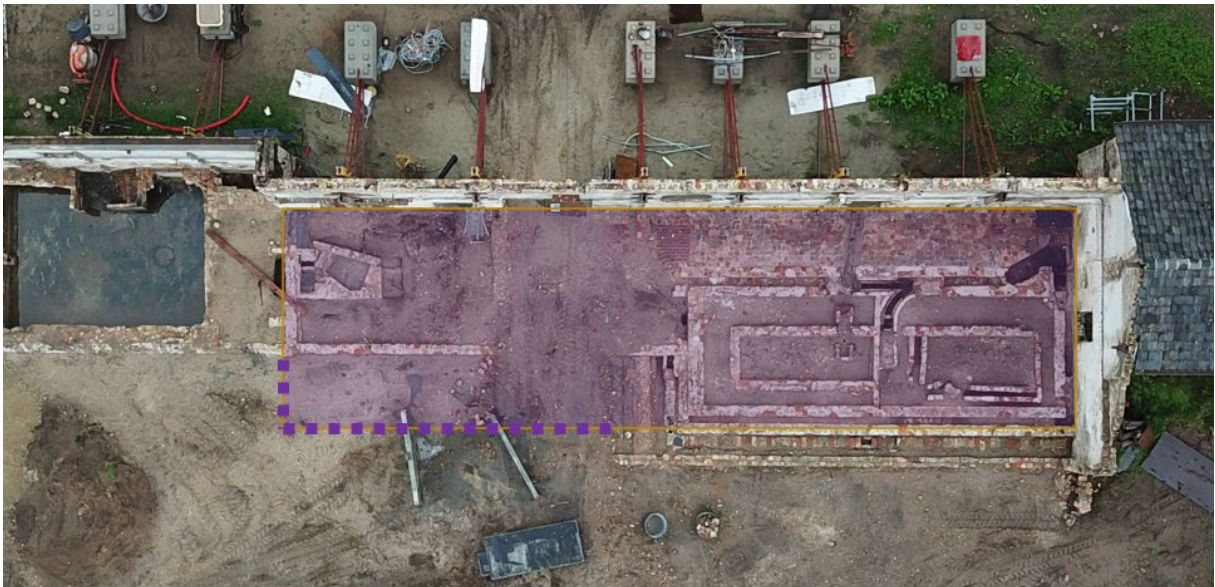
Figuur 71: Hypothetische reconstructie van de oorspronkelijke grote en symmetrische serre, geprojecteerd op een luchtfoto van de opgraving. De paarse stippenlijn geeft aan waar zich de grootste onzekerheid bevindt, door de afwezigheid van sporen.

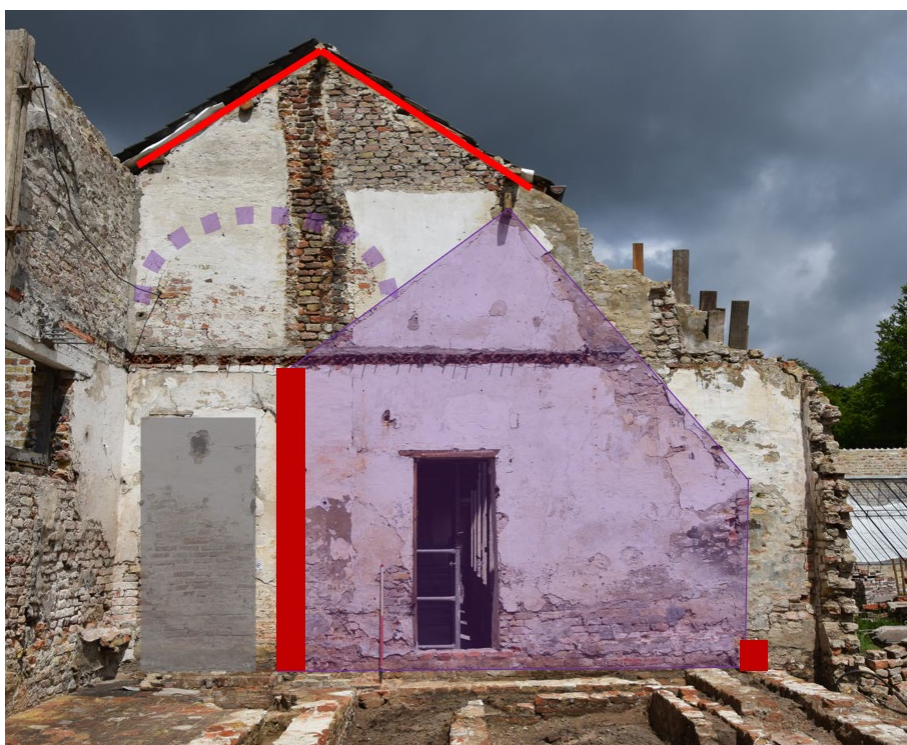
Figuur 72: Hypothetische reconstructie van de serre, waarbij de noordelijke spouwmuur hoger is en een schuin dak draagt. Hierdoor wordt een (donkere) gang gecreëerd die mogelijk bekroond was met een tongewelf. De kleine ramen in de erfgevel brachten licht in de gang.

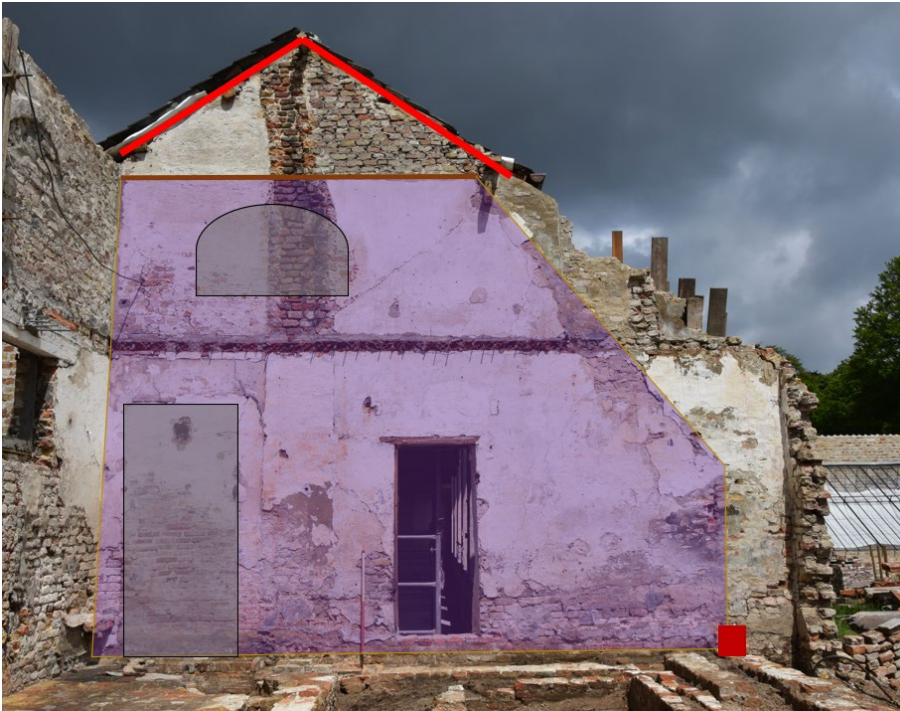
Figuur 73: Een andere hypothese is dat de spouwmuren/rookkanalen laag waren. Hierbij is er geen echte gang, maar eerder een open doorgang. Mogelijk was er in die situatie wel een vlak plafond.

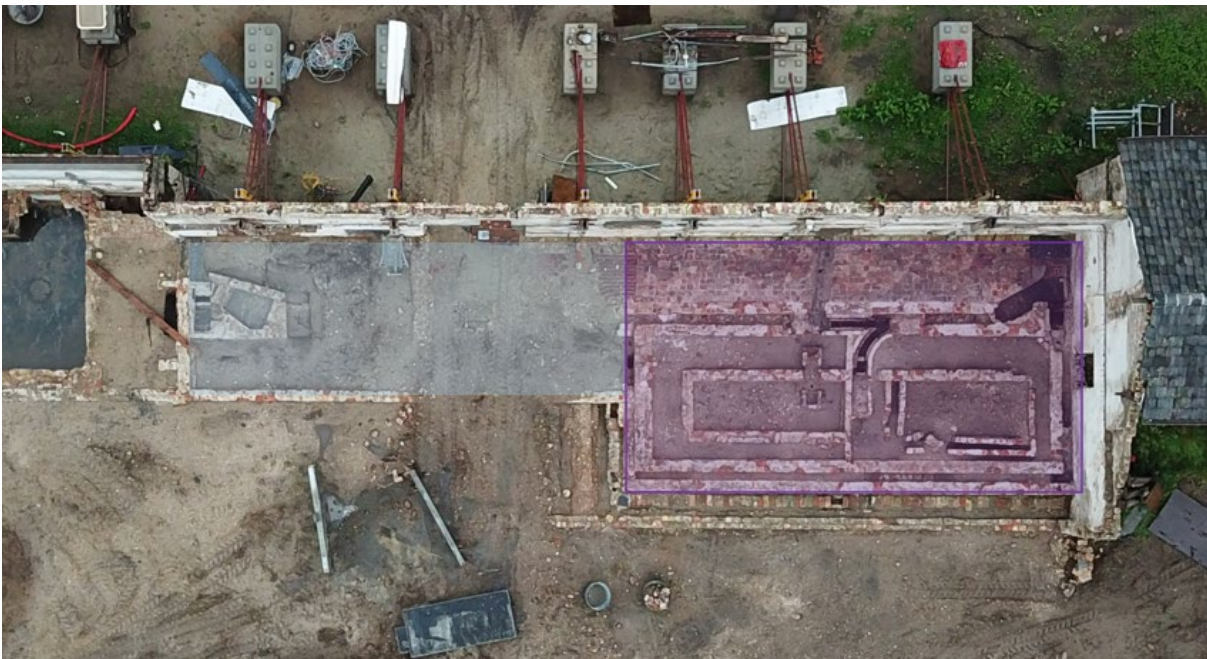
Figuur 74: In de tweede fase werd de serre (paars) verkleind en beperkt tot de oostelijke helft. In het westen werd aan de moestuinzijde een muur gebouwd (SP76) waardoor de ruimte hier (blauw) smaller werd. Deze zone kreeg een andere functie en was niet langer in gebruik als serre.

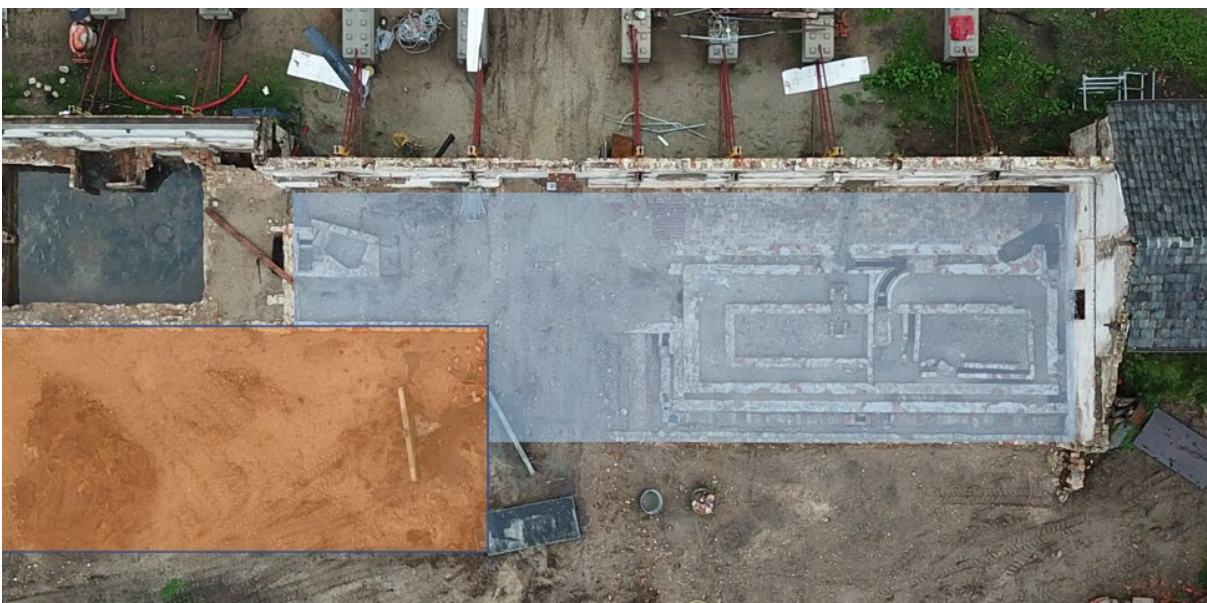
Figuur 76: Bij de verbouwing tot stal werd het volume vergroot (blauw). Later werd nog een varkensstal toegevoegd (oranje).

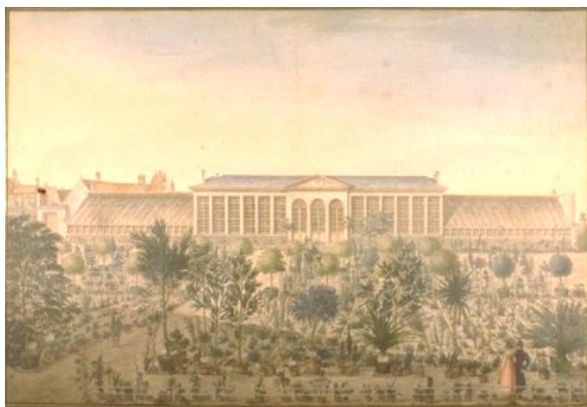
Figuur 77: Een orangerie met aanpalende serre: de plantentuin van de Universiteit Gent nabij het actuele Baudeloo-park in Gent. Bron: Gents Universiteitsmuseum 2023.

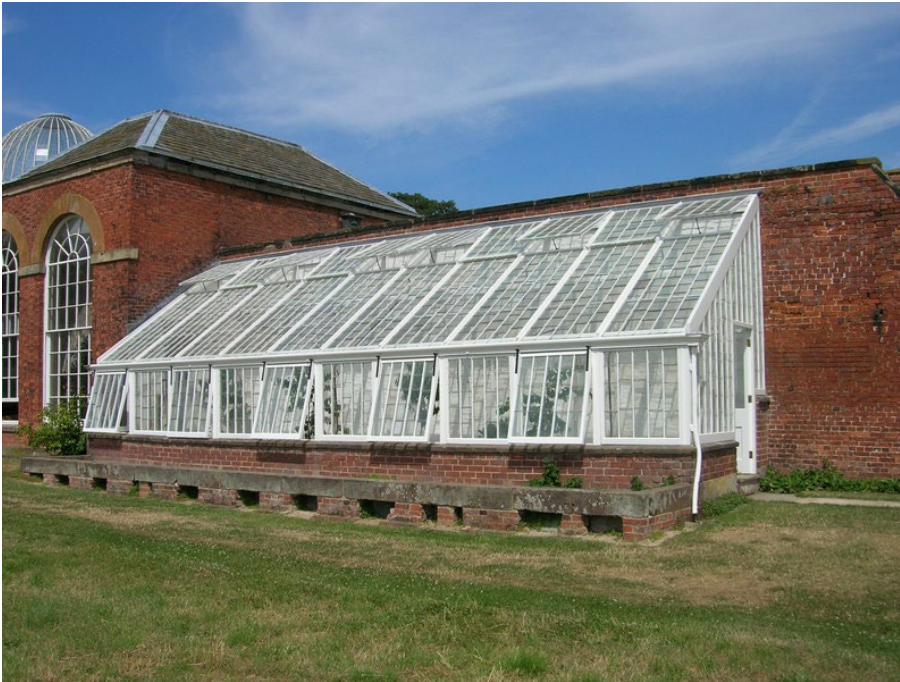
Figuur 78: De (muur)serre van Calke Abbey, naast de orangerie. Bron: National Trust 2023.

Een mooi buitenlands voorbeeld is de orangerie met aanpalende serre van Calke Abbey (GB), uit het laatste kwart van de 18de eeuw (Figuur 78). Ook hier was er sprake van een ingenieus verwarmingssysteem<sup>62</sup>.
