Onderzoeksrapport

‘Stützpunkt Knocke-West’ aan de Sylvain Dupuisstraat in Knokke-Heist (W.-VI.)

Eindverslag van een toevalsvondst

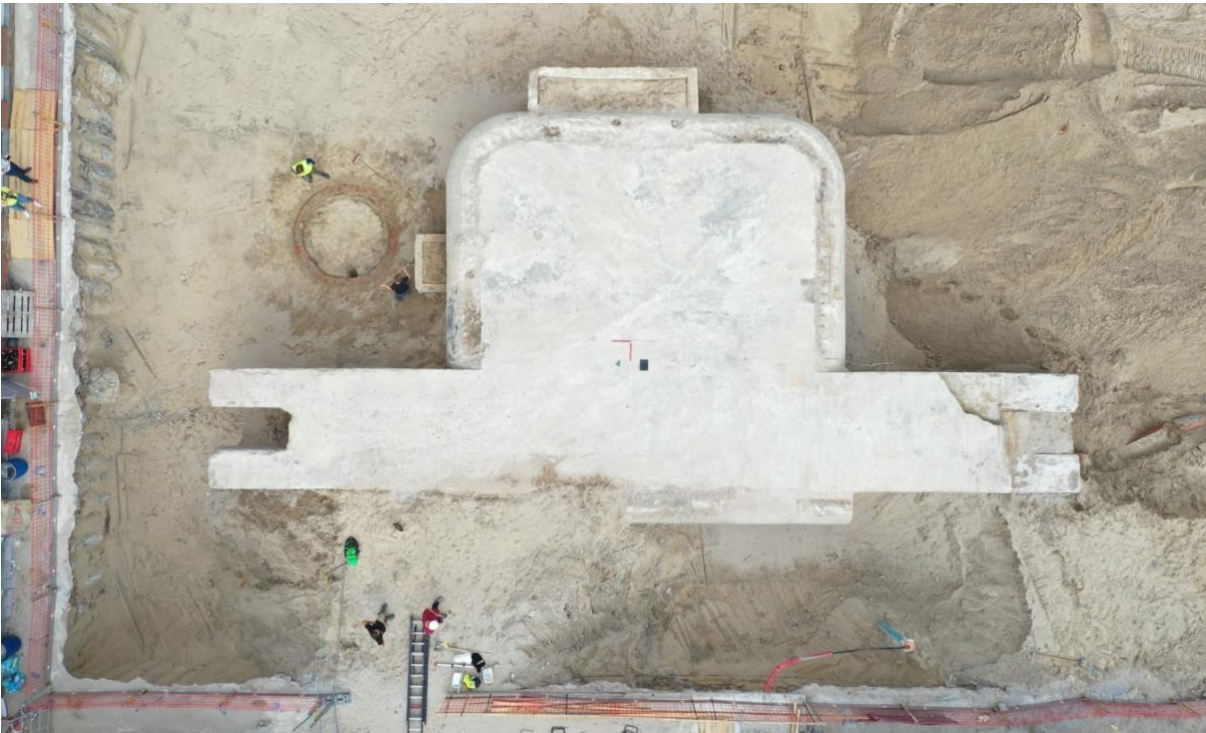
Figuur 10: Verticaal dronebeeld van de bunker, met het noordwesten bovenaan. Foto: Johan Van Laecke.

Veruit de grootste structuur binnen het onderzoeksgebied was de bunker, die gebouwd was volgens het type *Regelbau* 134. De hele constructie is vervaardigd uit beton dat ter plekke gestort werd, getuige de sporen en restanten van de houten bekisting (zie Figuur 44).

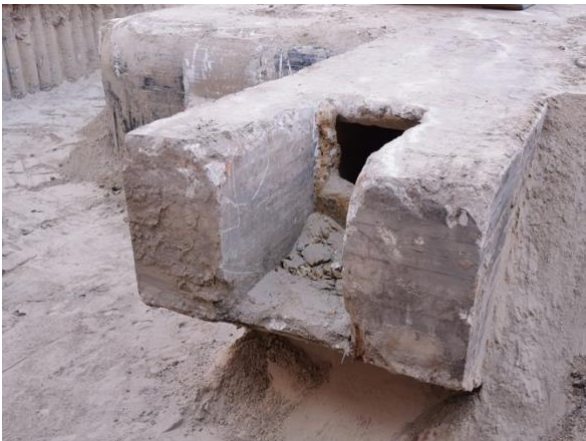
Figuur 13: De meest westelijke toegang na het vrijmaken; deze toegang was ten dele dichtgemaakt.
Foto: Simon Vosters.

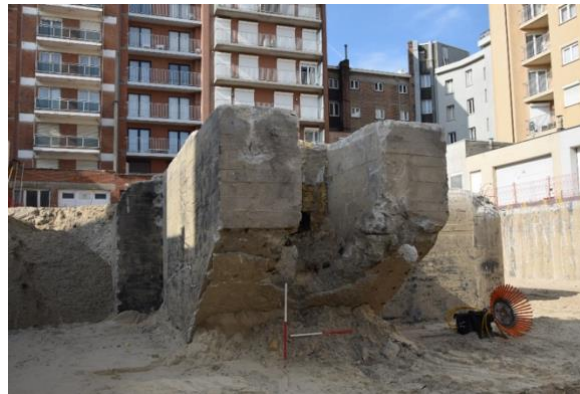
Figuur 14: De oostelijke toegang na verdere vrijlegging.
Foto: Sofie Vanhoutte.

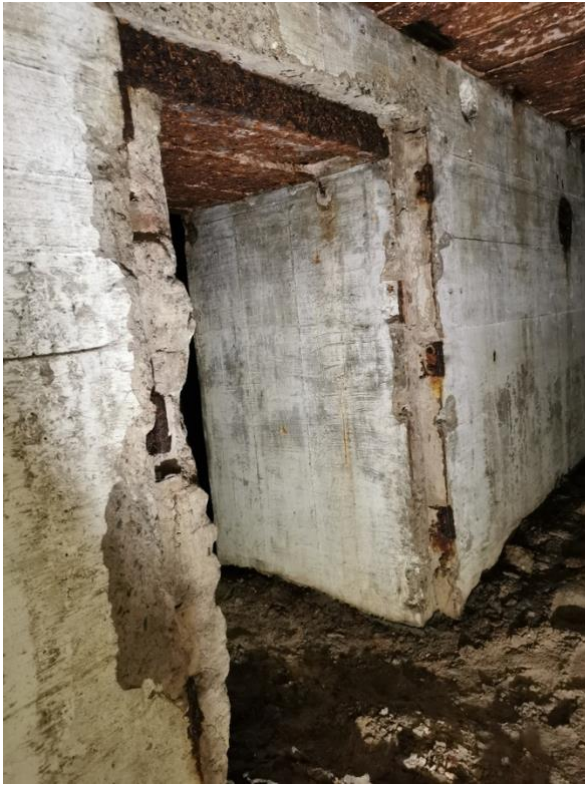
Figuur 15: De meest oostelijke deur, met bewaarde hengsels.
Foto: Simon Vosters.

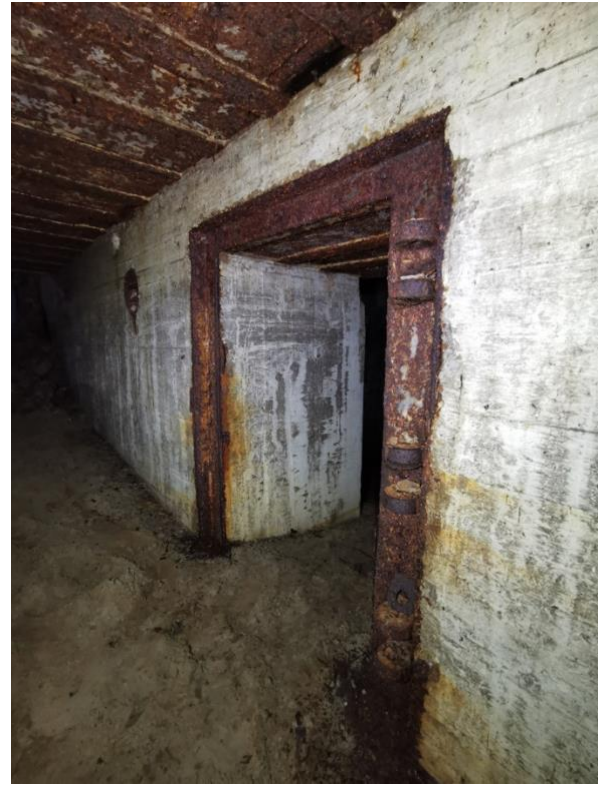
Figuur 16: De westelijke deur, met bewaarde hengsels.
Foto: Simon Vosters.

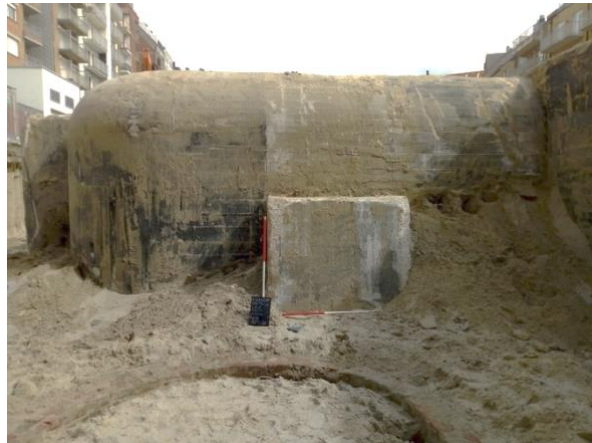
Figuur 21: Zicht op de kleinste betonnen aanbouw (granaatvanger 1) aan de zuidwestelijke zijde. De aanbouw aan de noordwestelijke zijde (voorzijde) van de bunker is beduidend hoger. Foto: Adede.

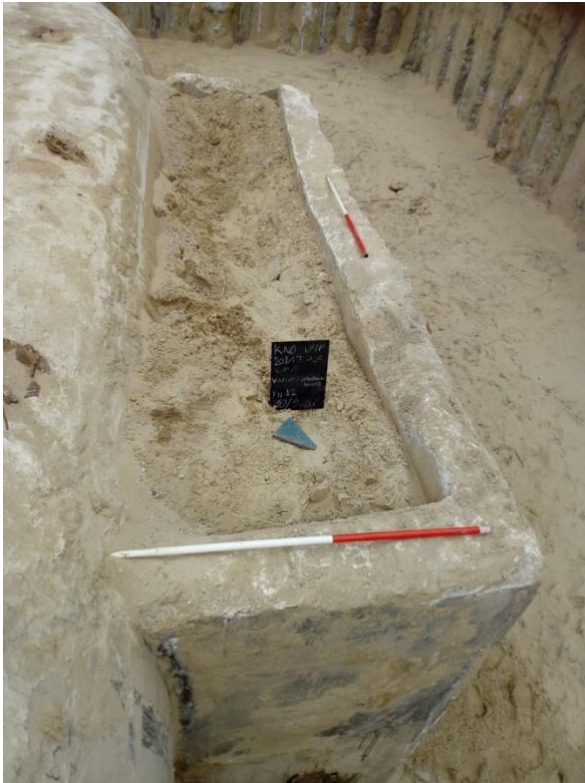
Figuur 22: Zicht op de noordwestelijke aanbouw. Geen van beide aanbouwen heeft een dak of dakbedekking, waardoor de ruimte zich uiteindelijk met zand vulde. Foto: Adede

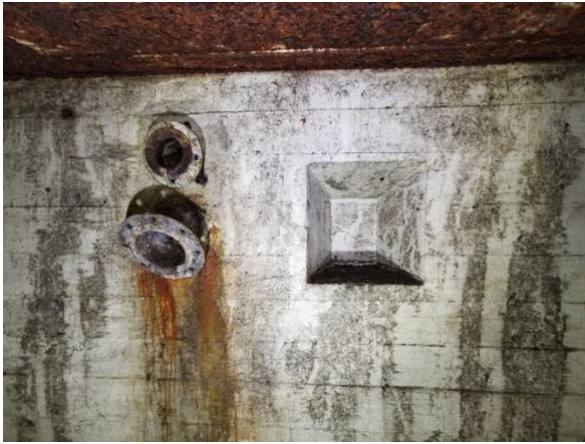
Figuur 25: Detail van de dubbele buis (3) en de blinde nis (6) in de achterwand van kamer 1. Foto: Simon Vosters.

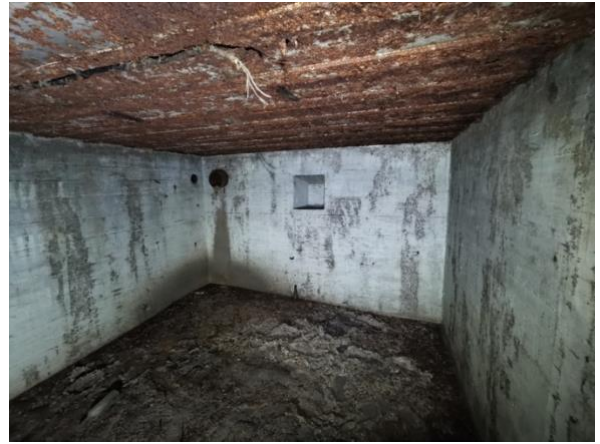
Figuur 26: Binnenzicht van kamer 2, met achteraan een blinde nis en een buis met grote diameter (5). In de westelijke zijwand, ter hoogte van buis 5 is een verbinding (10) met de aanpalende kamer. Aan het plafond hangt nog een elektriciteitskabel. Foto: Simon Vosters.

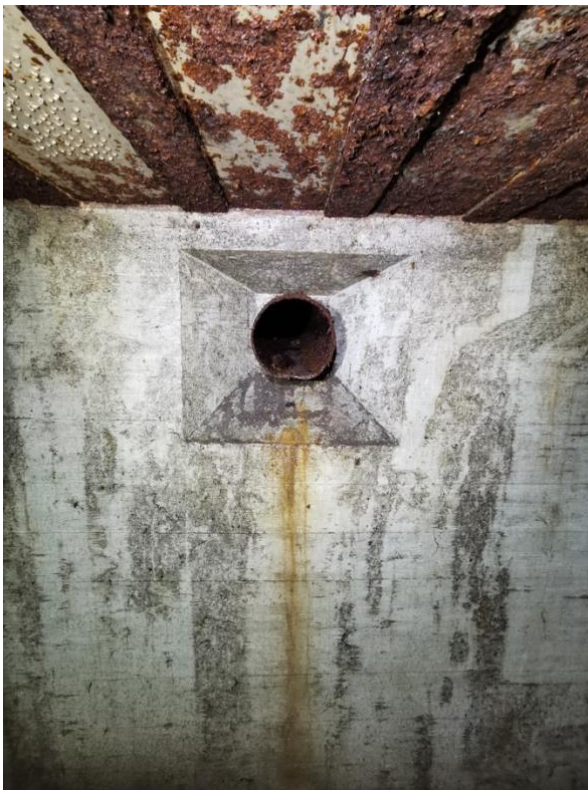
Figuur 27: Detail van buis 4 in kamer 1, in een vierkante nis. Foto: Simon Vosters.

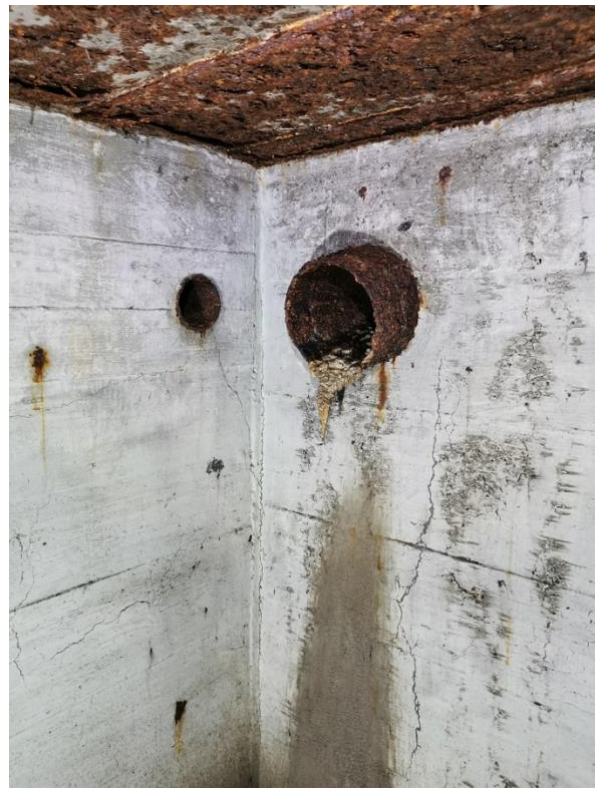
Figuur 28: Detail van de aflopende buis 5 in kamer 2, en de doorgang naar kamer 1 (10). Foto: Simon Vosters.

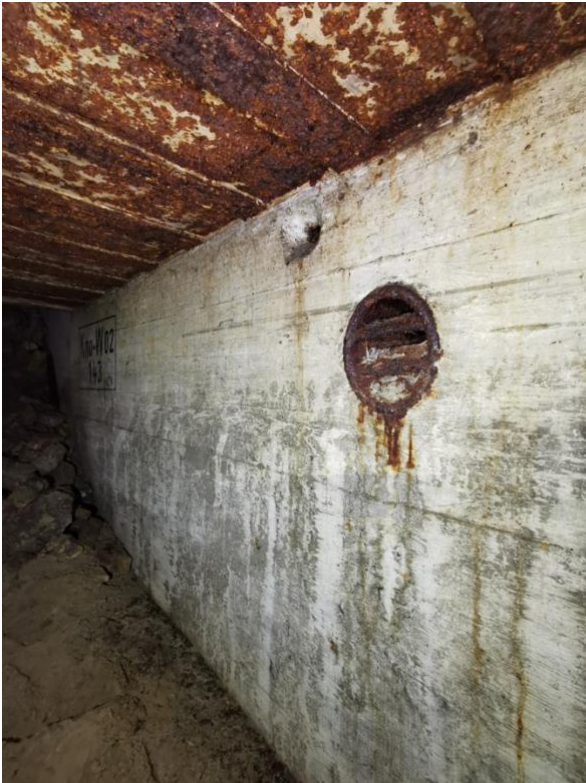
Figuur 29: Foto van de gang met weergave van het ventilatierooster (8) en de kleine buis voor bekabeling net onder het plafond (11). Situering tegenover de westelijke deur (deur kamer 1). Foto: Simon Vosters.

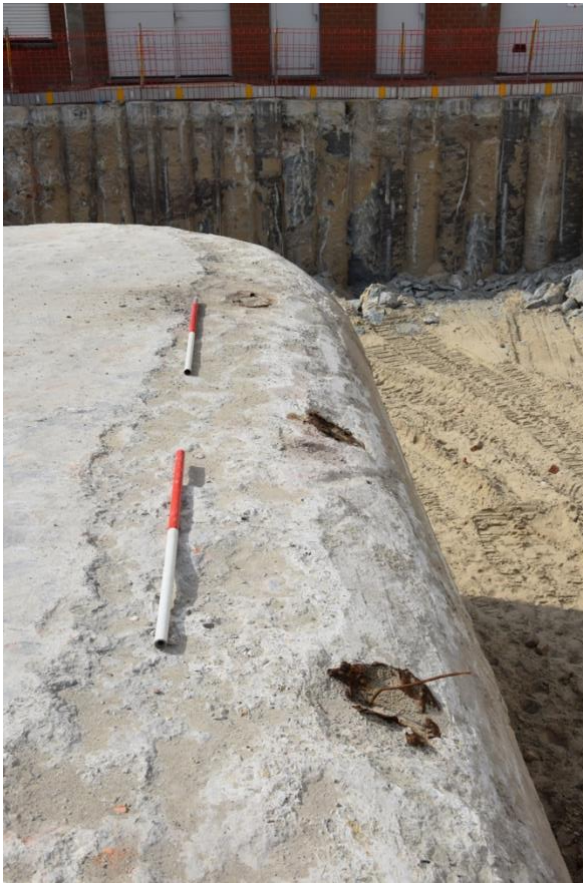
Figuur 31: Drie buizen steken aan de noordwestzijde door het dak van de bunker, foto naar het zuidwesten. Foto: Sofie Vanhoutte.

- Op het dak van de bunker waren vijf buizen te zien (Figuur 30). Aan de zeezijde ging het om drie buizen (Figuur 31), aan de zuidwestelijke kant om twee buizen. Wellicht gaat het hierbij om schoorstenen en/of ventilatieschachten.
- Aan de voet van de bunker waren na sloop van de twee aanbouwen vijf buizen te zien die onderaan uitmondten. Het gaat om drie buizen aan zeezijde (noordwesten, Figuur 33) en twee buizen aan de zuidwestelijke zijde (Figuur 32).

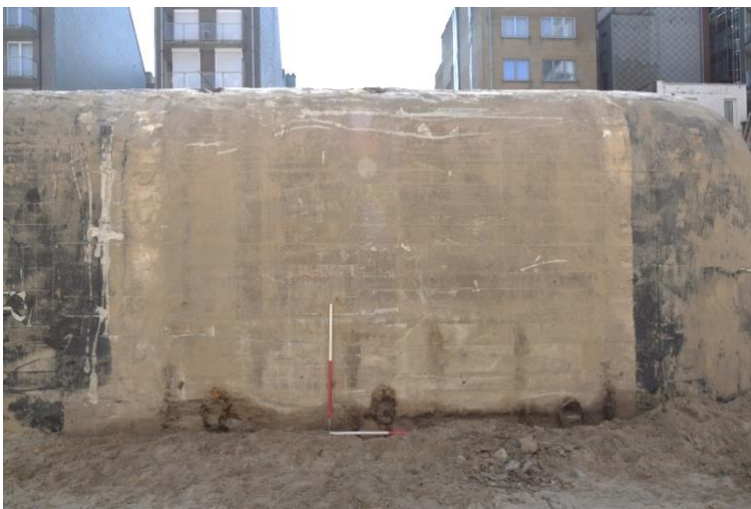
Figuur 33: Na afbraak van de aanbouw (granaatvanger 2) bleken drie buizen aanwezig aan de voet van de bunker. Foto: Sofie Vanhoutte.

Het valt op dat het aantal buizen op het dak (in totaal vijf) overeenstemt met het aantal buizen aan de voet, én met het aantal buizen aan de binnenzijde van de bunker – dit laatste in de veronderstelling dat de gekoppelde buizen aan de binnenzijde (1 en 3) corresponderen met één doorgang.

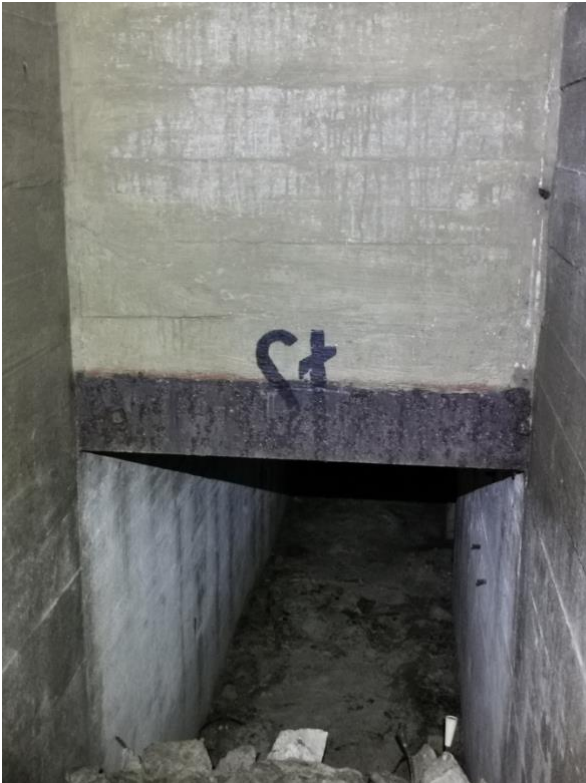
Figuur 34: Opschrift met de vermelding 'St' bovenaan de westelijke toegang, wat staat voor '*Ständiger Ausbau*', of bommenvrije schuilplaats. Foto: Simon Vosters.

Op de overgang van de oostelijke trap naar de bunkergang zijn duidelijk zichtbaar de letters 'St' aangebracht (Figuur 34). Deze slaan op de term '*Ständiger Ausbau*' en geven aan dat dit een bommenvrije constructie en dus een veilig schuiloord was bij bombardementen.

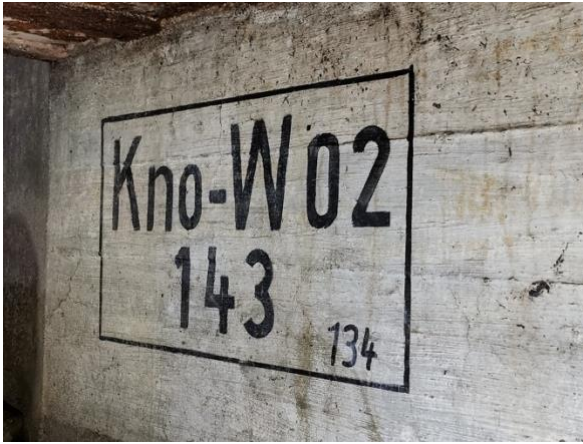
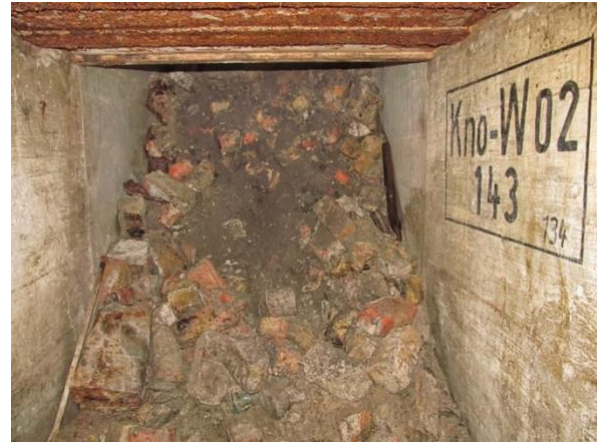
Figuur 35: Grote inscriptie in de gang, met vermelding van het nummer en het type bunker. Foto: Simon Vosters

Figuur 36: Situering van de inscriptie op de noordelijke wand van de gang, nabij de westelijke ingang. Foto: Tristan Cools

Net voorbij de westelijke toegang, op de noordelijke wand, was het opschrift '*Kno-W 02 143 134*' te vinden (Figuur 35, Figuur 36). Elke bunker had een unieke code, die moest toelaten om hem snel terug te vinden op kaarten en administratieve documenten²³. Het was gebruikelijk dat dit nummer duidelijk zichtbaar op de wand werd aangebracht, als een zogenaamde cartouche.

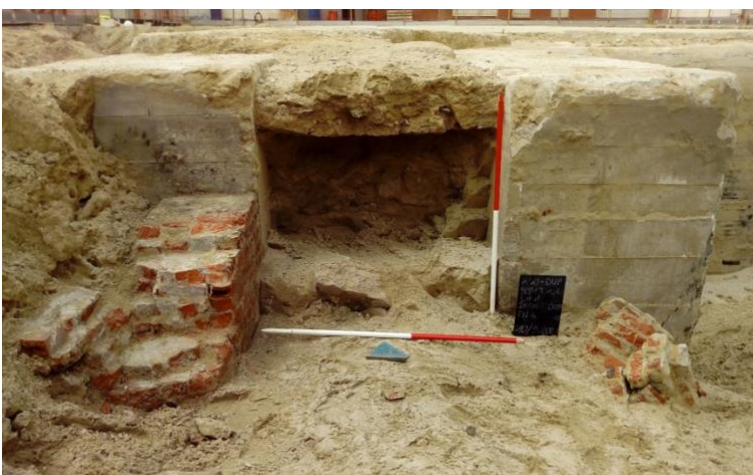
Figuur 39: De restanten van de bakstenen loopgracht, ter hoogte van de oostelijke toegang. Foto: Adede.

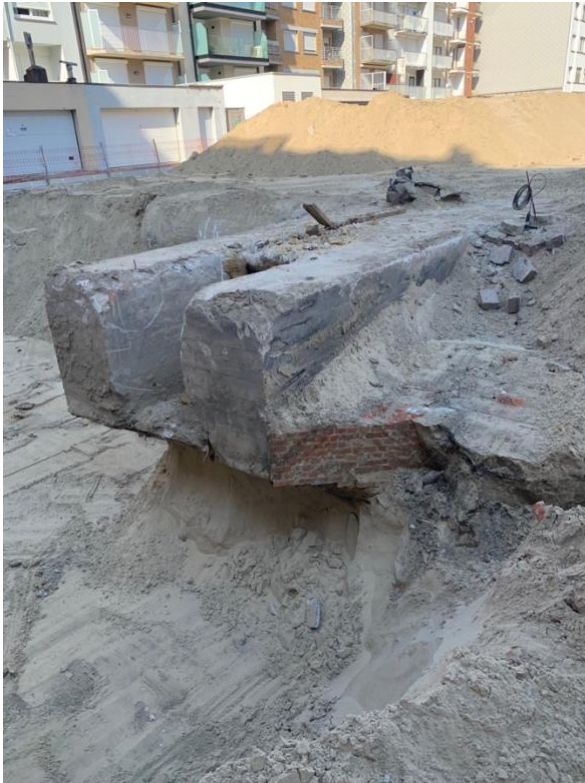
Figuur 40: sporen van metselwerk aan de westelijke toegang. Foto: bouwheer.

De foto's die de bouwheer na de melding van de toevalsvondst doorstuurde, tonen dat ook aan de westelijke ingang nog minstens één baksteenmuurfragment bewaard was, al dan niet *in situ* (Figuur 40). Op 10 september, de dag van het terreinonderzoek, bleek deze echter al weggegraven tijdens het vrijleggen van de westelijke bunkertoegang. Aan de oostkant bleken de graafwerken ook al te ver gevorderd om meer informatie te verzamelen over de loopgracht. Het is niet duidelijk hoe deze oostelijke loopgracht er verder uitzag, hoe diep hij was en of er eventueel sprake was van een overwelling, en in welke richting hij doorliep.

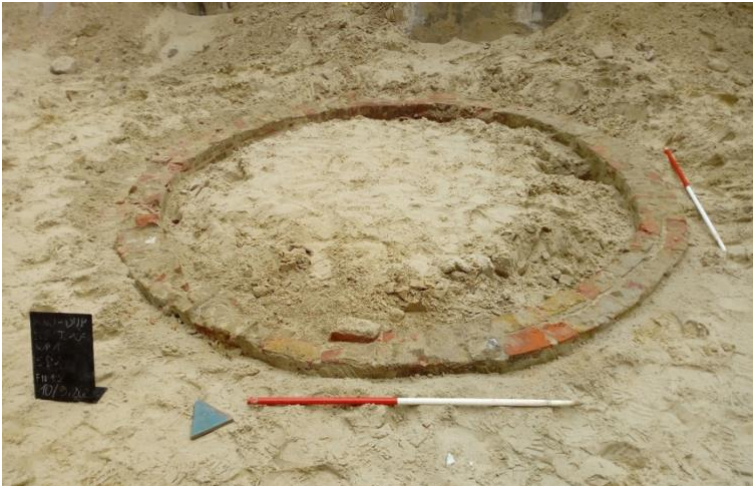
Figuur 41: Detail van de grootste circulaire structuur, aan de westzijde van de bunker. Foto: Adede.

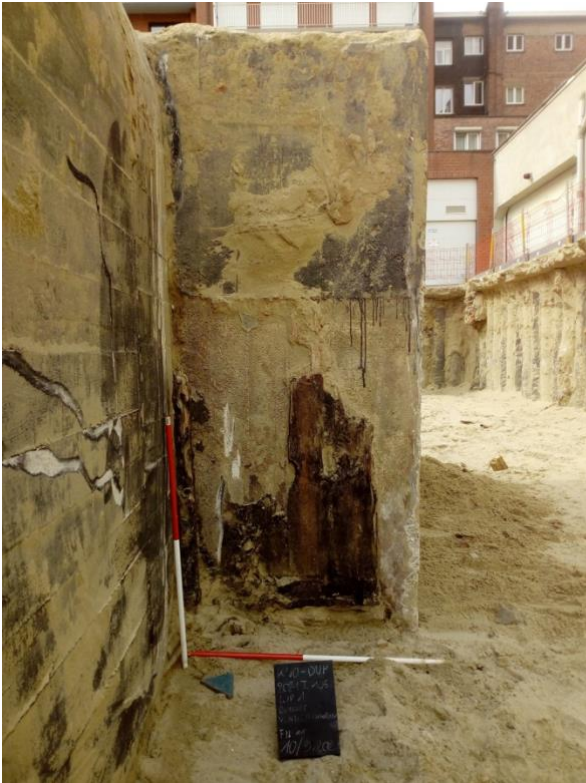
Figuur 44: Restanten van de houten bekisting in fijnspar.
Foto: Adede.

Aan de buitenzijde van de bunker zijn de sporen van de bekisting duidelijk te zien (Figuur 44). Ook blijkt dat de bunker was voorzien van een zwarte wandafwerking, een teerachtige substantie die de structuur waterdicht moest maken.
