Onderzoeksrapport

Een geschutsbedding uit de Tweede Wereldoorlog in de Hogeweg in Oostduinkerke (Koksijde, W.-VI.)

Eindverslag van een toevalsvondst

Onderzoeksrapporten agentschap Onroerend Erfgoed nr. 316

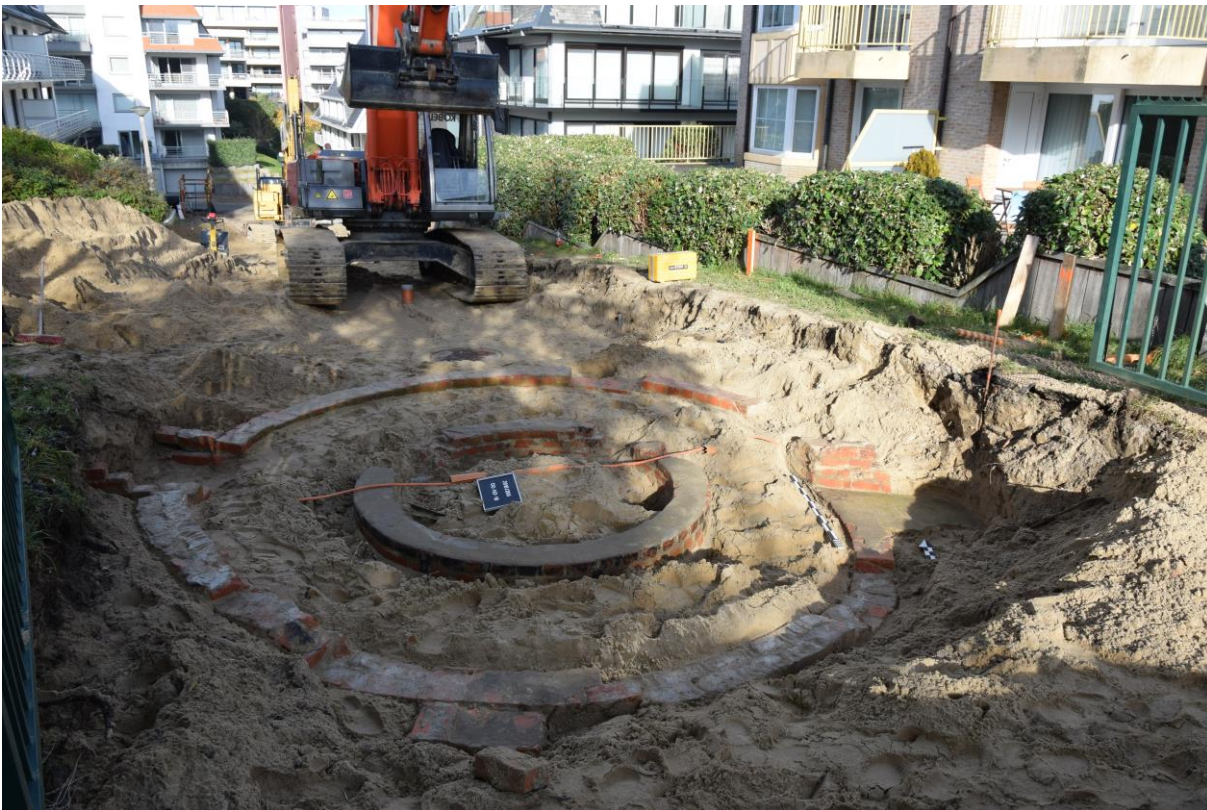
Figuur 1: De aangetroffen bakstenen structuur op het einde van de doodlopende Hogeweg in Oostduinkerke. Foto naar het noorden, waarbij duidelijk merkbaar is hoe de straat afhelpt. De geschutsbedding lag immers nabij de top van een hoge duin. Foto © agentschap Onroerend Erfgoed.

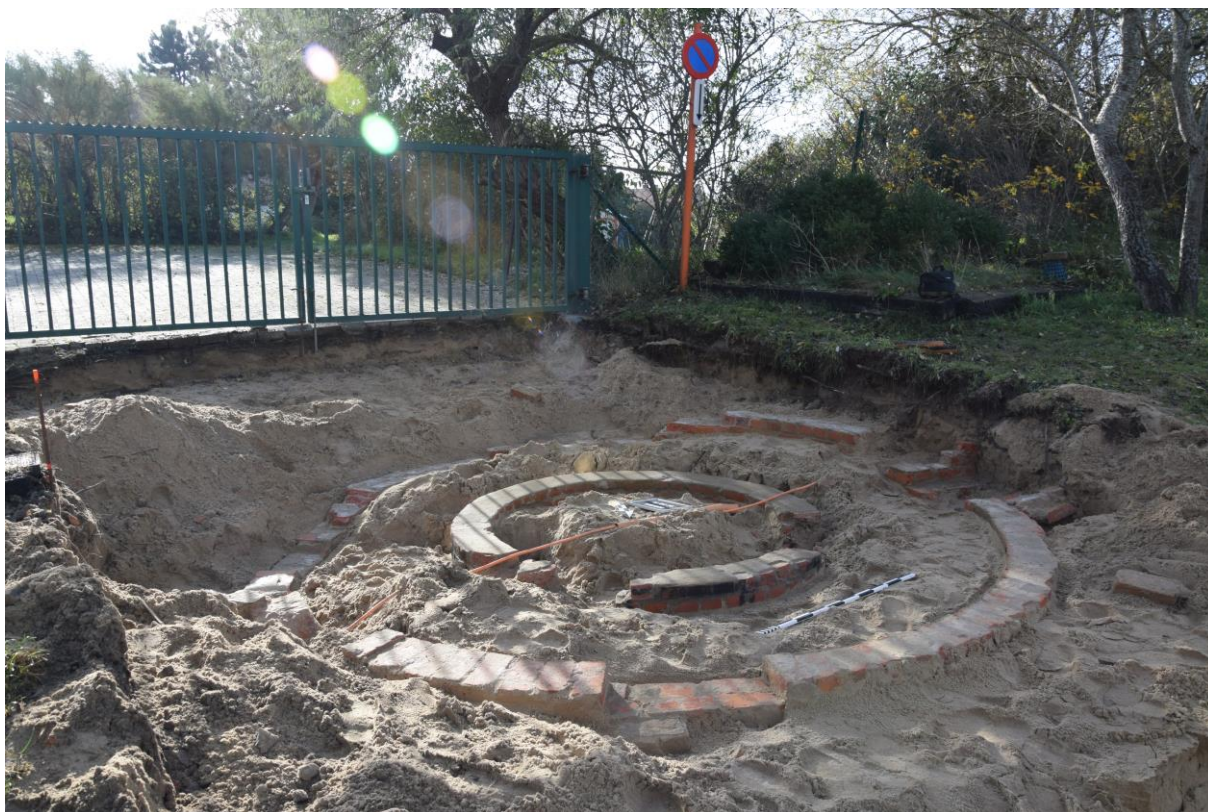
Figuur 5: De geschutsbedding lag dichtbij de top van de duin. Foto naar het ZZW (© agentschap Onroerend Erfgoed).

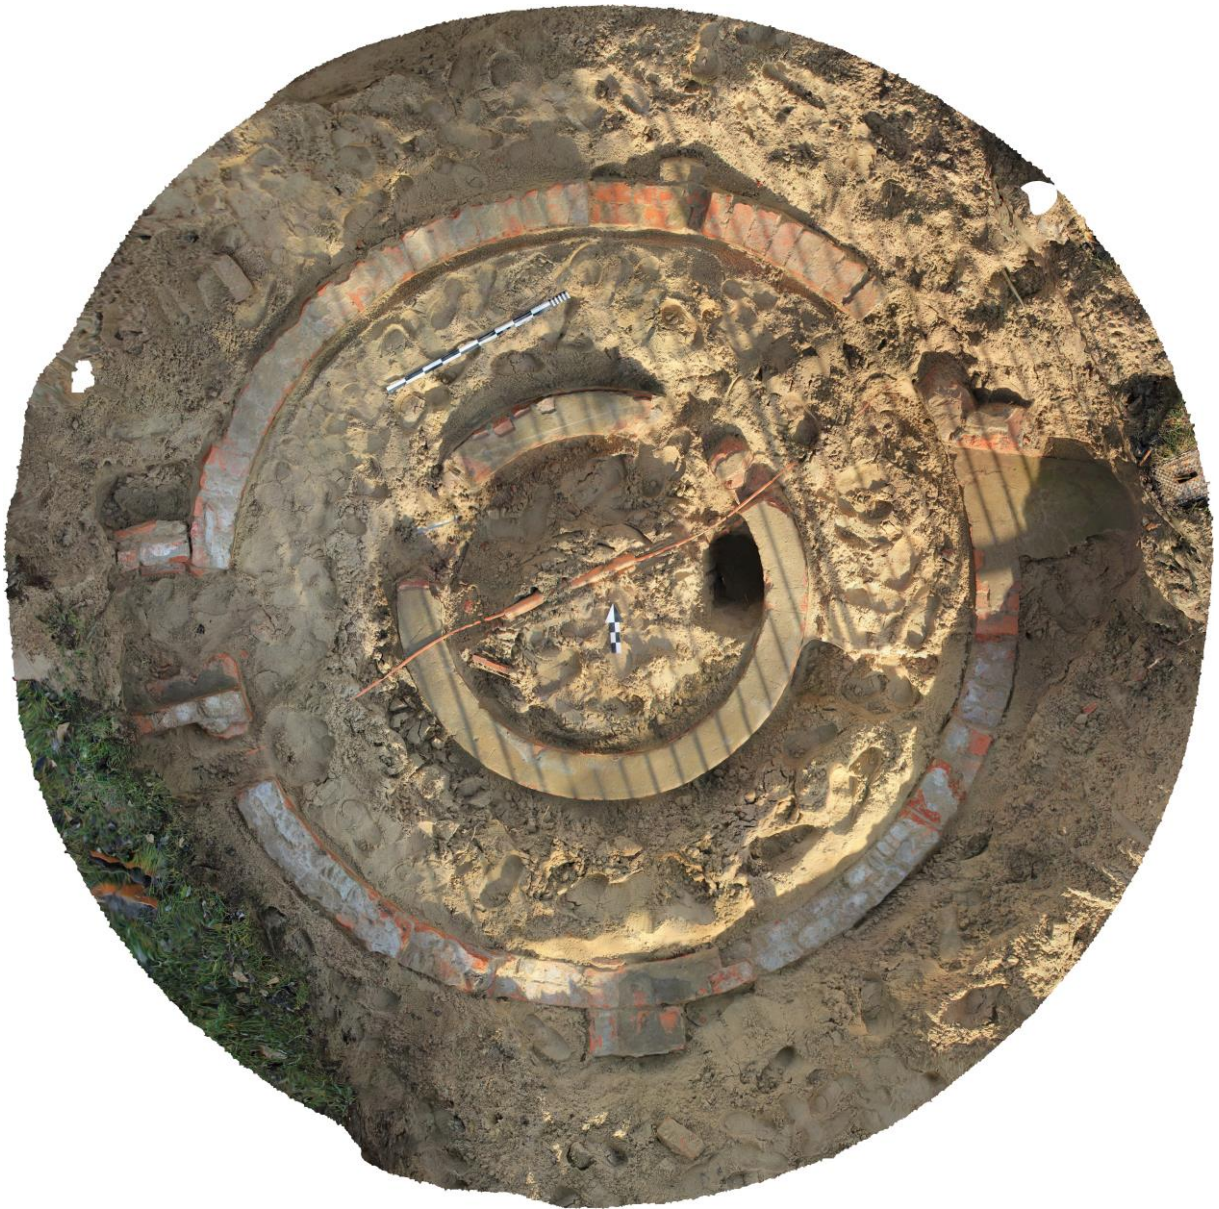
Figuur 8: Overzichtsfoto, in vogelperspectief, van de aangetroffen geschutsbedding. Foto samengesteld op basis van 3D-fotografie, door Johan Van Laecke (© agentschap Onroerend Erfgoed).

De structuur bestond uit twee bakstenen cirkels, in dit geval beter als sokkels te benoemen (Figuur 8; Figuur 9). De buitensokkel had een diameter van 4,00 m (buitenwerks gemeten). De binnensokkel kende een diameter van 2,00 m, eveneens buitenwerks gemeten. Beide sokkels hadden eenzelfde breedte, namelijk een baksteenlengte. Het overal vastgestelde baksteenformaat was 21,5 x 10 x 6,5 cm.

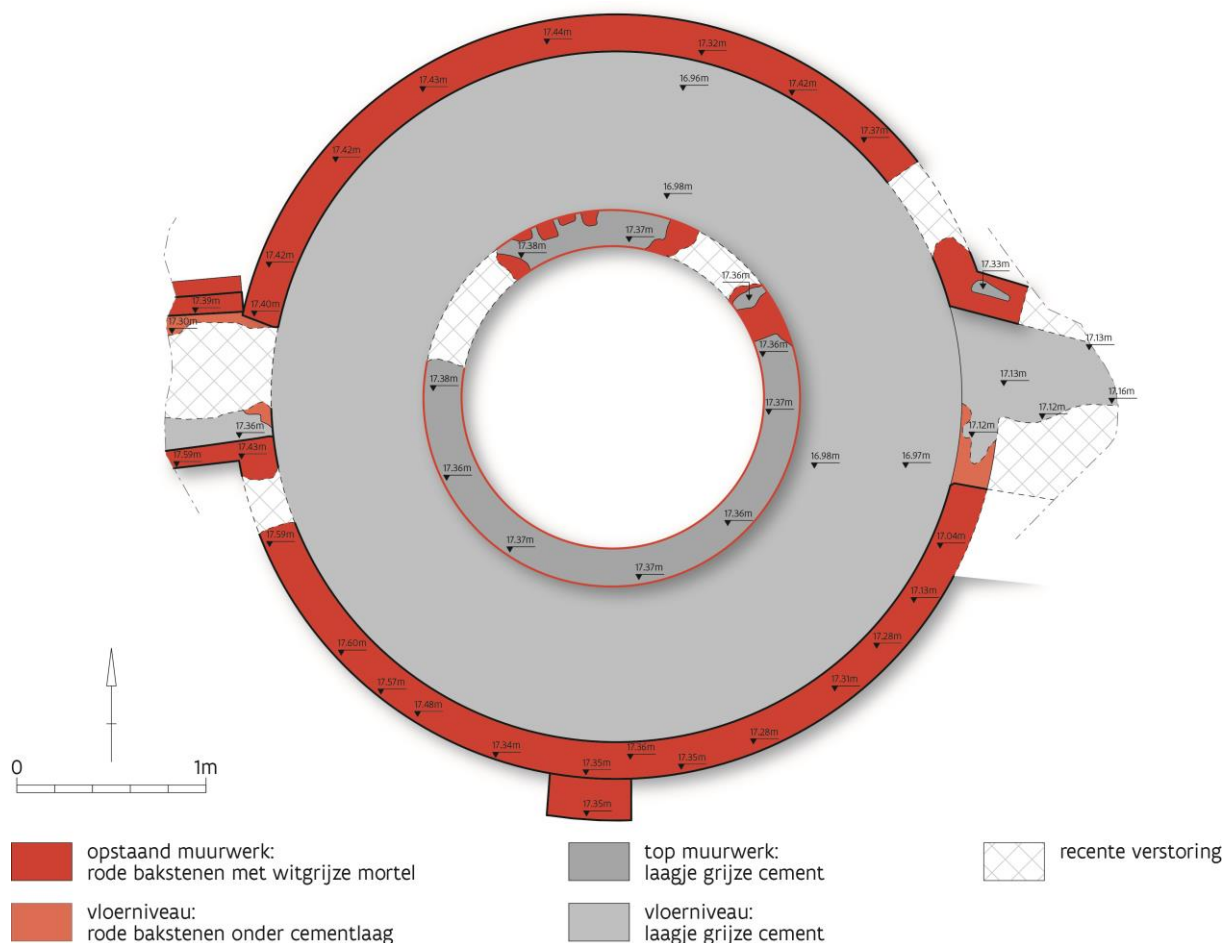
Figuur 9: Opgravingsplan van de aangetroffen geschutsbedding, met aanduiding van de bewaarde hoogtes in TAW (© Onroerend Erfgoed).

Zowel aan de oostkant als de westkant had de buitensokkel directe aansluiting met een loopgraaf (Figuur 9). Aan beide kanten kon de aanzet van de loopgraaf over ongeveer 0,5 m geregistreerd worden.

Bij de loopgraaf aan de oostkant is een stuk van de noordmuur nog bewaard (Figuur 9; Figuur 11; Figuur 12). Het is de muur van de buitensokkel die hier in een knik verder doorloopt als noordmuur van de loopgraaf. De loopgraaf staat niet haaks op de buitensokkel, maar wat schuin, namelijk oost-zuidoostwaarts. De zuidmuur van deze oostelijke loopgraaf was niet meer bewaard, maar de positie van deze muur kan wel afgeleid worden van de sporen op de baksteenlaag van de buitensokkel in combinatie met restanten van de vloercementlaag van de loopgraaf. Zo kan ook een interne breedte van 0,94 m voor deze loopgraaf bepaald worden. Het vloerniveau van de loopgraaf – ook hier een baksteenlaag met erbovenop een cementlaag – bevond zich twee baksteenlagen hoger dan de vloer tussen de sokkels (Figuur 12; Figuur 13). Tussen de gang van de geschutsbedding was er dus een opstapje van twee bakstenen naar de loopgraven.

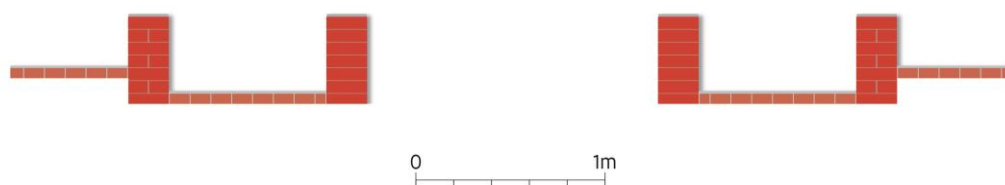
Figuur 10: Reconstructietekening van de doorsnede doorheen de structuur en de aansluitende loopgraven.

Beide sokkels waren oorspronkelijk zeven baksteenlagen hoog, wat een hoogte van ongeveer 47 cm bedraagt (Figuur 10). Bij de binnensokkel was deze hoogte over het grootste deel nog intact bewaard. De afdekkende cementlaag was over de volledige zuidelijke helft van de binnensokkel nog aanwezig; in de noordelijke helft waren stukken grotendeels vergraven, vooral door de aanleg van recentere leidingen. De baksteenlagen van de binnensokkel waren allemaal kops aangelegd (koppverband).

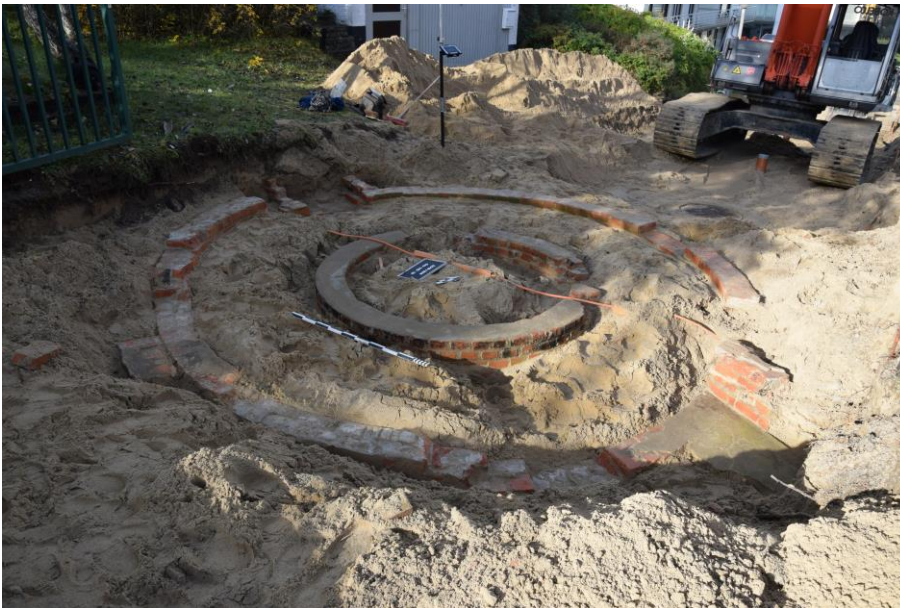
Figuur 11: De geschutsbedding met aansluitende loopgraven. Foto naar het noordwesten (© agentschap Onroerend Erfgoed).

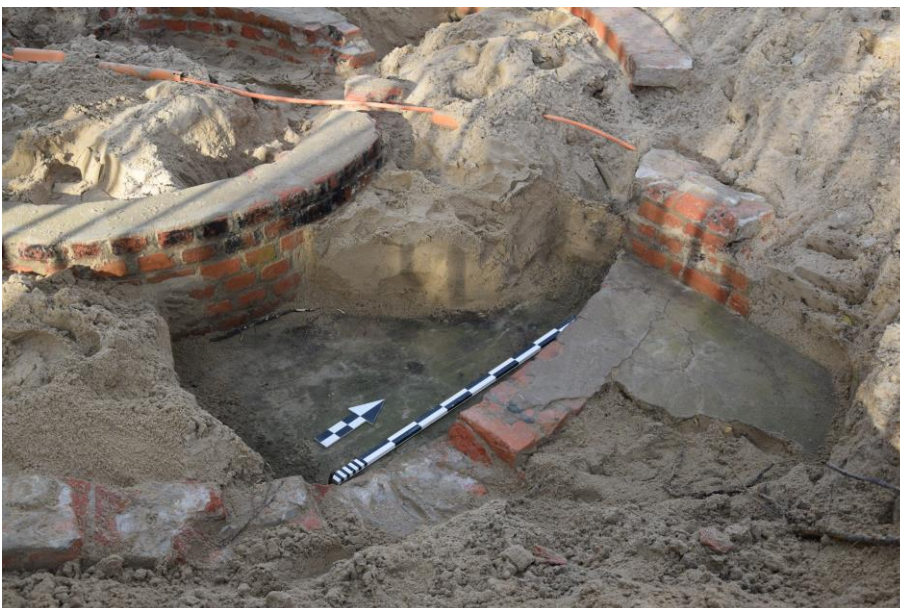
Figuur 12: De oostkant van de geschutsbedding met de aansluiting met de loopgraaf. Het vloerniveau tussen beide baksteensokkels is deels vrijgelegd. Zowel de vloer van deze circulatiegang als de vloer van de loopgraaf zijn gecementeerd. Bemerkt ook de roetsporen op de bakstenen aan de buitenzijde van de binnensokkel. Foto naar het noordwesten (© agentschap Onroerend Erfgoed).

Zowel op de binnenzijde van de buitensokkel als de buitenzijde van de binnensokkel bevond zich veel roet op de bakstenen (Figuur 12; Figuur 13; Figuur 14). Dit lijkt erop te wijzen dat er een brand is geweest in deze circulatiegang.

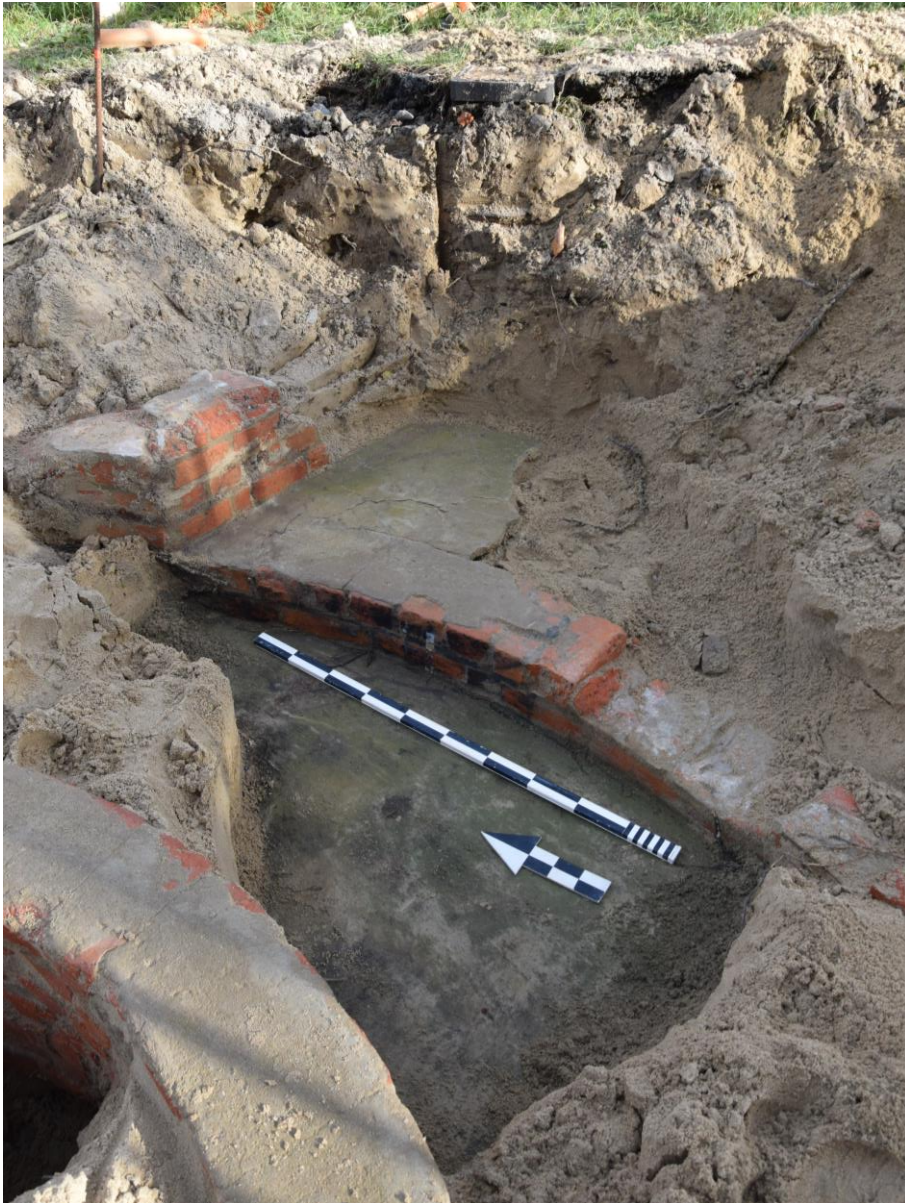
Figuur 13: De oostelijke loopgraaf die aansluit op de geschutsbedding. Foto naar het noordoosten, die de positie van de structuur toont onder de puinfundering van het asfalt van het wegtracé. Het vloerniveau van de loopgraaf bevindt zich twee baksteenlagen boven het vloerniveau van de circulatiegang. Bemerkt de roetsporen op de bakstenen aan de binnenzijde van de buitensokkel. Foto © agentschap Onroerend Erfgoed.

Binnen de binnensokkel bevond zich geen vloerniveau. Dit was wel het geval tussen de binnen- en buitensokkel (Figuur 13; Figuur 14). Deze gangruimte had een breedte van ca. 0,80 m. De vloer, één baksteenlaag, was afgewerkt met een cementlaag. Deze vloer bevond zich op om en bij 17,00 m TAW.

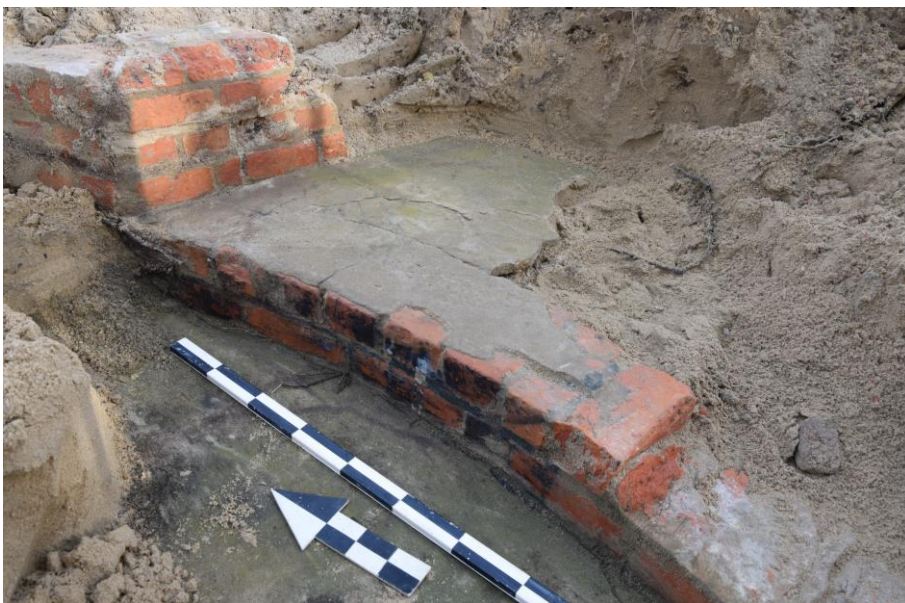
Figuur 14: Detail van de aansluiting van de loopgraaf op de oostkant van de geschutsbedding. Foto naar het noordoosten (© agentschap Onroerend Erfgoed).

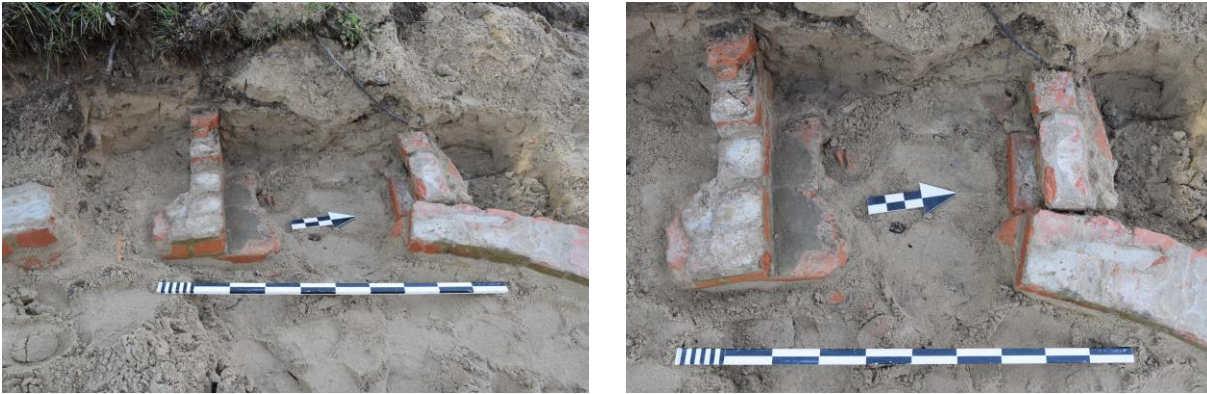
Figuur 15: De aansluiting van de westelijke loopgraaf, met rechts meer in detail. Het vloerniveau van dit stuk loopgraaf is grotendeels verstoord. Foto's naar het westen © agentschap Onroerend Erfgoed.

De westelijke loopgraaf had wel een min of meer haakse aansluiting met de buitensokkel (Figuur 15). Vanuit wat bewaard is, is af te leiden dat de zuidmuur slechts één baksteenbreedte breed was. Hetzelfde lijkt het geval voor het noordmuurtje, maar dit stuk was duidelijk licht verschoven. Op een

dieper niveau bevond zich hier aan de buitenkant nog een baksteenlaag, waarvan de betekenis onduidelijk is. Binnen de loopgraaf was het vloerniveau – een baksteenlaag met daarbovenop een cementlaag – slechts langs de zijkanten nog deels bewaard; centraal was deze volledig vergraven. De interne breedte van deze loopgraaf bedroeg 0,60 m.

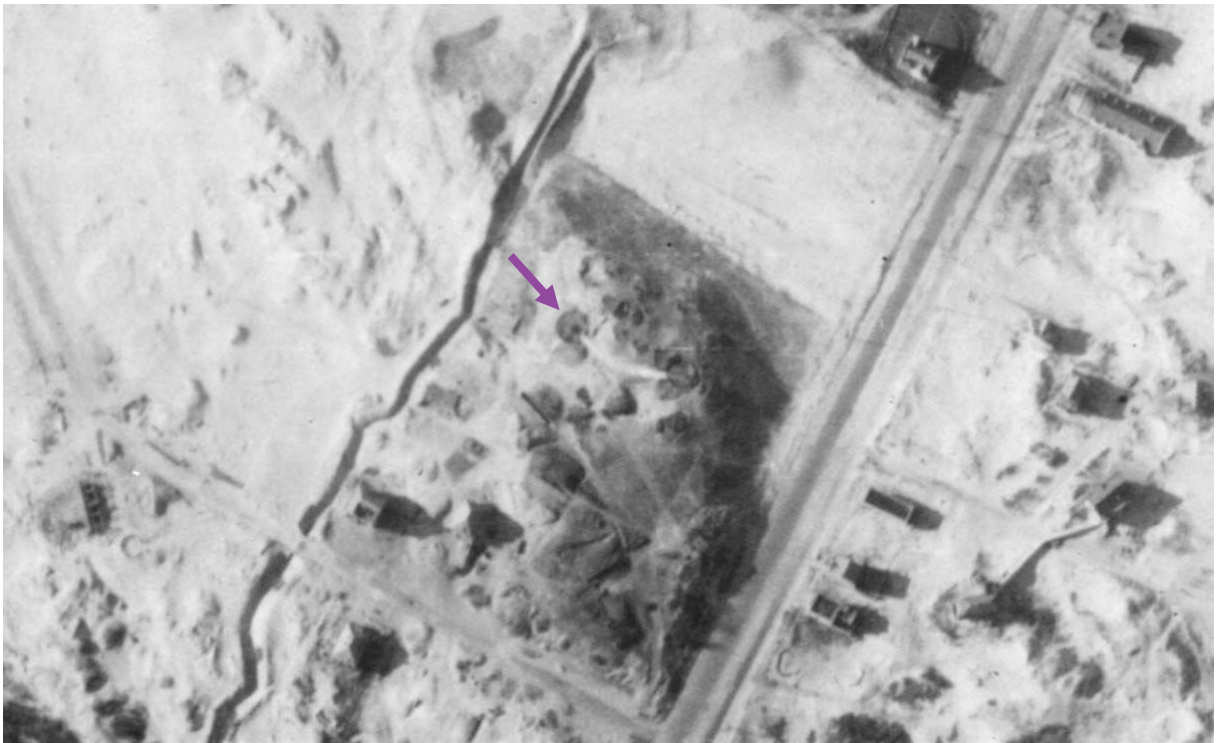
Figuur 16: Britse luchtfoto van 25 maart 1944 (© NCAP), waarop de aangetroffen geschutsbedding duidelijk te zien is.

Het duidelijkste beeld van de vindplaats wordt geleverd door een Britse verticale luchtfoto van 25 maart 1944 (Figuur 16)⁹. Het is meteen ook de vroegste foto die beschikbaar is voor deze vindplaats. De cirkelvormige structuur is duidelijk te herkennen. Op dat moment was het natuurlijke reliëf met de duin zichtbaar nog zeer goed bewaard.

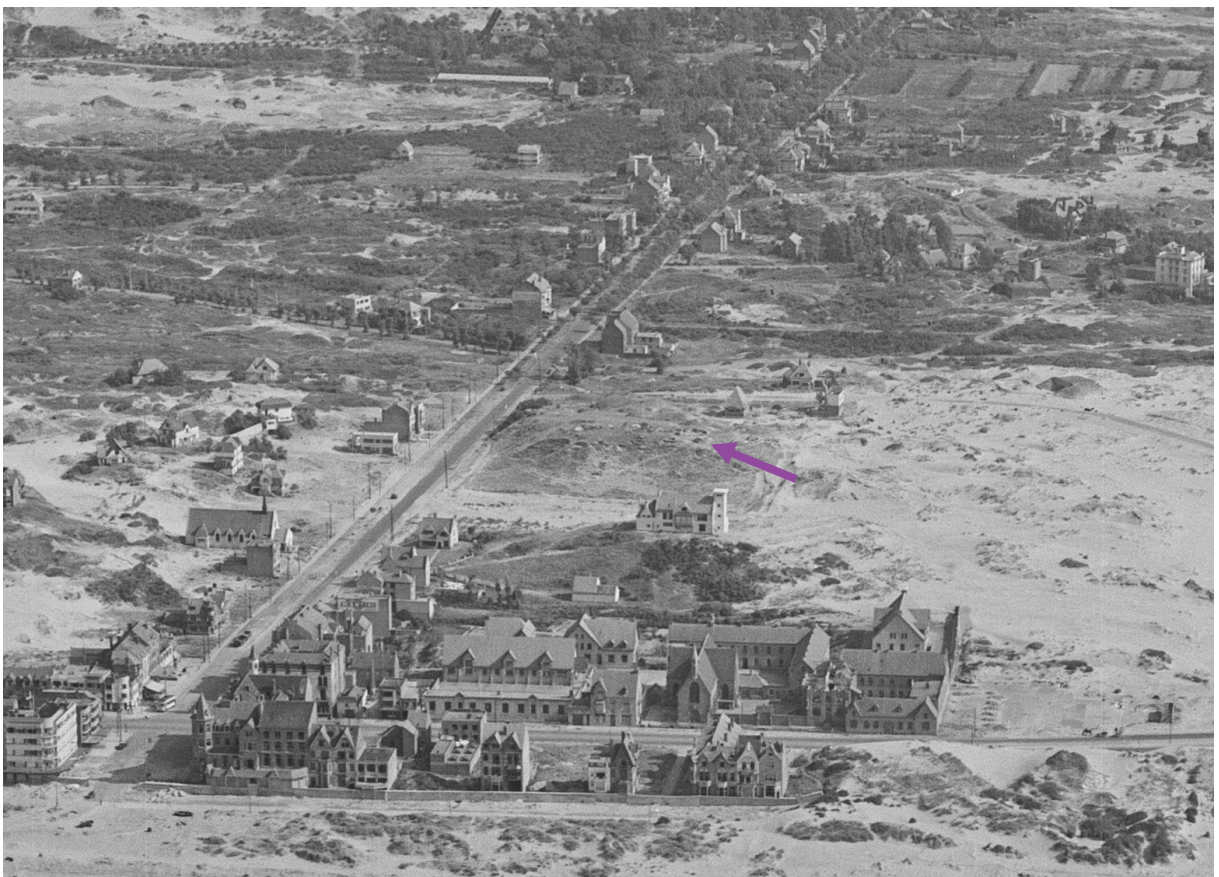
Figuur 17: Amerikaanse oblieke luchtfoto van 4 augustus 1945 (© NARA), waarop de cirkelvormige geschutsbedding nog zichtbaar is. Op de voorgrond staat villa Calypso met de Duitse observatietoren (zie verder).

Veel informatie is ook af te leiden van een Amerikaanse schuine luchtopname genomen kort na de oorlog¹⁰ (Figuur 17). Dankzij het schuine perspectief biedt deze foto zicht op het reliëf van het toenmalige landschap: er is duidelijk een lichte verhevenheid te zien. Op deze duin zijn talrijke structuren zichtbaar. Het gaat om korte segmenten van loopgraven, schuttersputten en gecamoufleerde geschutopstellingen. De circulaire structuur die werd aangetroffen in de Hogeweg, is duidelijk één van de geschutsbeddingen voor artillerie.

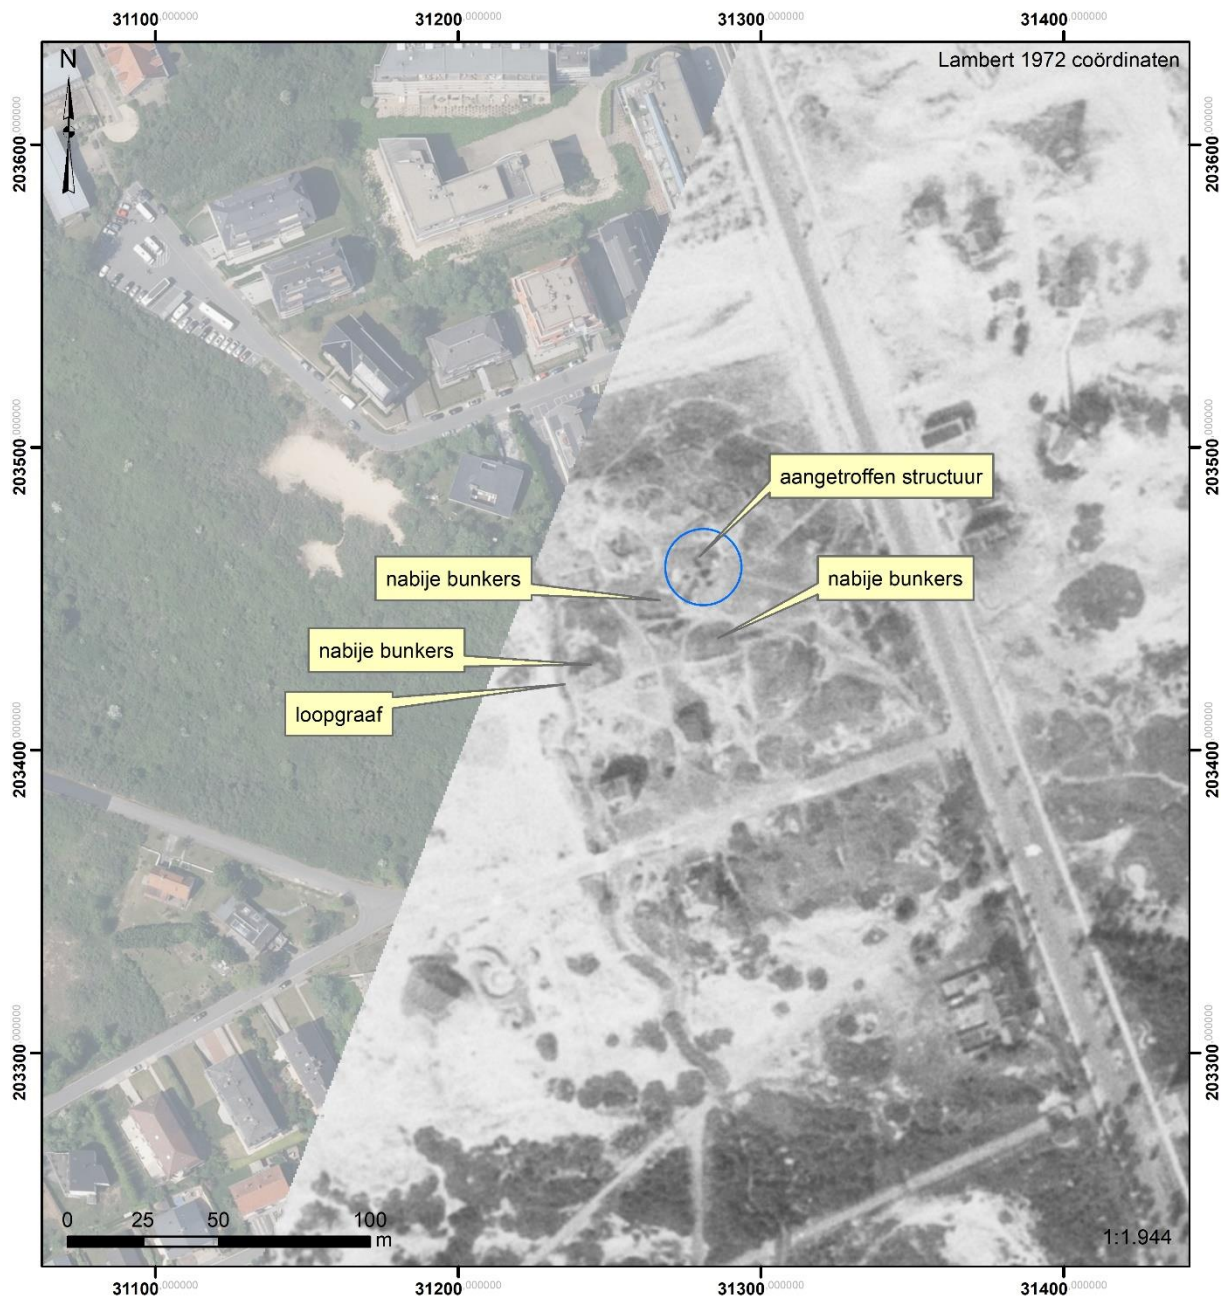
Figuur 19: Amerikaanse luchtfoto van 21 augustus 1944 (© NARA), gegeoreferend, met aanduiding van de verschillende herkenbare WOII-structuren.

De verticale luchtfoto's die voor deze zone ter beschikking zijn (Tabel 1), bevestigen dit beeld (Figuur 18; Figuur 19). Ze tonen een groep van sterk gecamoufleerde Duitse militaire constructies. Er zijn enkele bunkers in de dichte nabijheid te herkennen. Ten westen van de opgegraven structuur liep een langgerekte N-Z georiënteerde loopgraaf (niet meer zichtbaar op de opname van 1945: Figuur 17) opgebouwd uit bakstenen¹¹. Door de camouflage is geen verdere informatie te verkrijgen over de interne organisatie en de opbouw van deze Duitse militaire structuren.

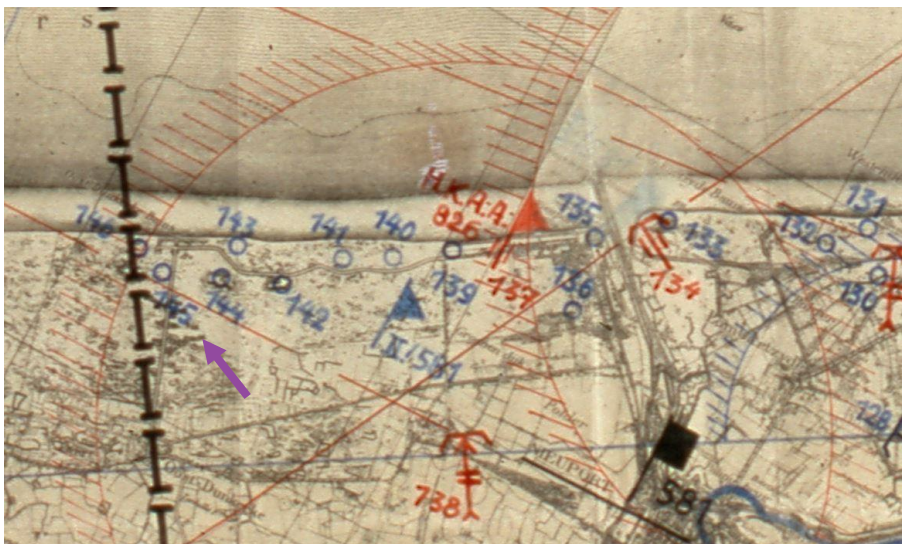
Figuur 20: Fragment van kaart uit 1941, met aanduiding van de posities bezet door de *306. Infanterie Divisie* (© BAMA). De zone van de toevondst is de laatste positie binnen de sector waarvoor deze divisie bevoegd was, namelijk het nummer 145.

De oudste archiefinformatie is te vinden in het KTB (*Kriegstagbuch*) van de *306. Infanterie Divisie*. Een lijst van 23/11/1941 geeft alle posities in de sector op die toen bezet waren door deze divisie (Figuur 21). In 1941 was er nog geen sprake van de Atlantikwall, maar alleen van 'kustbescherming'. Ook de sector van de *306. Infanterie Divisie* was anders dan het latere systeem van KVA's (*Küstenverteidigungsabschnitt*¹²) die met de Atlantikwall werd ingevoerd. De sector van de divisie liep van de Schelde tot en met Oostduinkerke. Het stuk Westhoek ten westen van Oostduinkerke (Koksijde – Veurne – De Panne) was onder de bevoegdheid van een andere divisie, de *320. Infanterie Divisie*. De zone van de aangetroffen geschutsbedding is dus één van de laatste van de sector van de *306. Infanterie Divisie* en droeg het nummer 145 en de naam *Infanterie Stützpunkt Olga* (Figuur 20). Het hoofdkwartier van deze zone, HKAA 826 (*Heers-Kustartillerie Abteilung 826*), lag toen in Groenendijk, aan het uiteinde van de dijk van Nieuwpoort-Bad maar al op grondgebied Oostduinkerke.

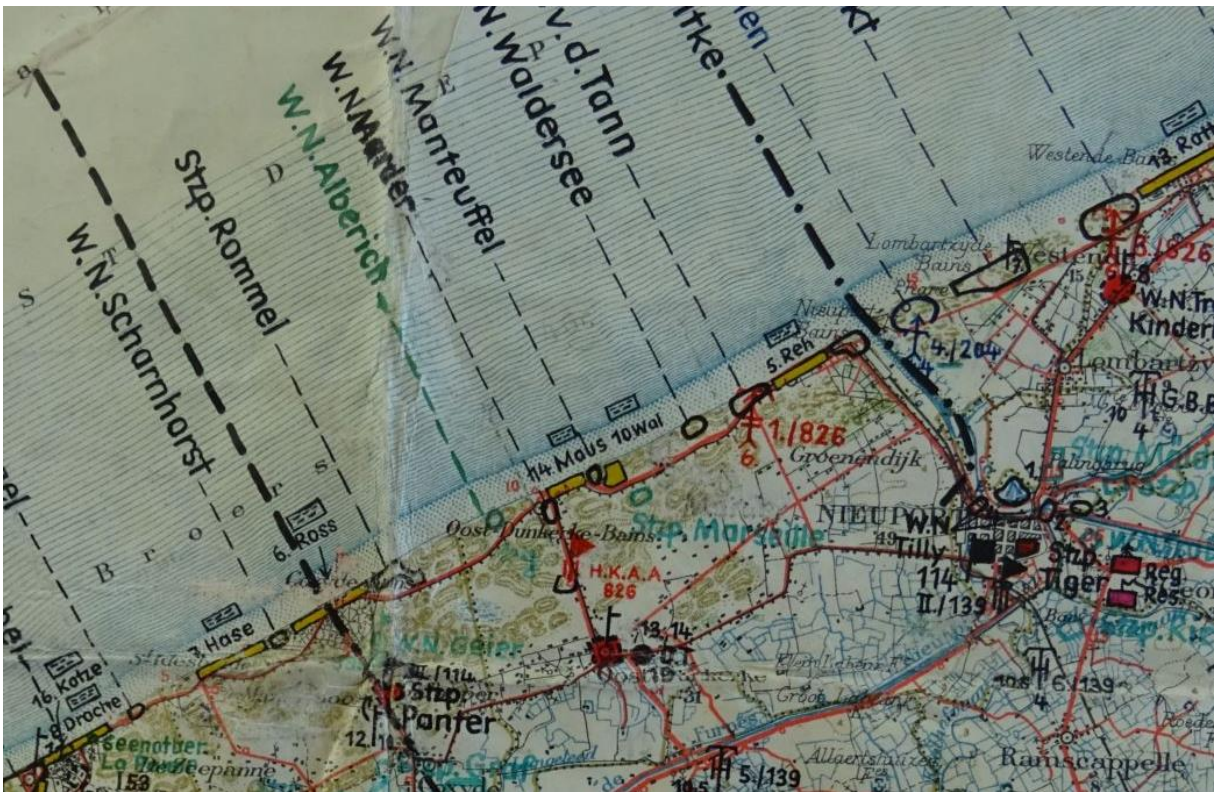
Figuur 24: Fragment van kaart van 11/11/1942 (© BAMA). Een nieuw kleurensysteem was toen in voege. Het hoofdkwartier HKAA 826, gelokaliseerd op de toevalsvondstzone, wordt nu ook aangeduid als WN Marder.

Begin november 1942 vertrok de 306. *Infanterie Divisie* naar het Oostfront. Ze werd vervangen door de 39. *Infanterie Divisie*. De eerste kaart van deze divisie toont de nieuwe regels wat betreft de benamingen van steunpunten in dienst en ook een nieuw kleurensysteem (Figuur 24). Zwart staat voor de Landmacht, blauw voor de Marine, groen voor de Luchtmacht. Op deze kaart staat voor de eerste keer de benaming 'WN Marder' aangeduid voor de zone van de aangetroffen geschutsbedding. De richtlijn voor de nieuwe benaming van de steunpunten gaf aan dat de hoofdkwartieren de naam van een roofdier moesten krijgen. De naam van het steunpunt in kwestie is inderdaad een roofdier; *Marder* is marter in het Nederlands.

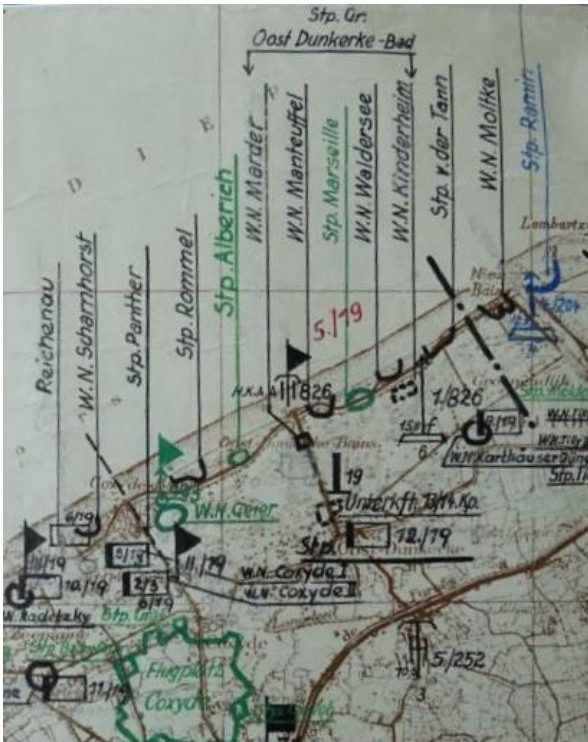
Figuur 25: Fragment van kaart van 25/03/1943 (© BAMA) met de posities van de 171. *Reserve Infanterie Divisie*. De toevalsvondstzone staat nog steeds gemarkeerd als het hoofdkwartier van de HKAA 826 en als WN Marder.

In februari 1943 vertrok ook de 39. *Infanterie Divisie* richting het Oostfront. Ze werd vervangen door de 171. *Reserve Infanterie Divisie* die één jaar later hernoemd werd naar 48. *Infanterie Divisie* en in de sector bleef tot augustus 1944. De kaart van 25/03/1943 bevestigt de positie van het WN Marder voor de zone aan de Hogeweg en plaatst hier het symbool van het hoofdkwartier van de HKAA 826 (Figuur 25).

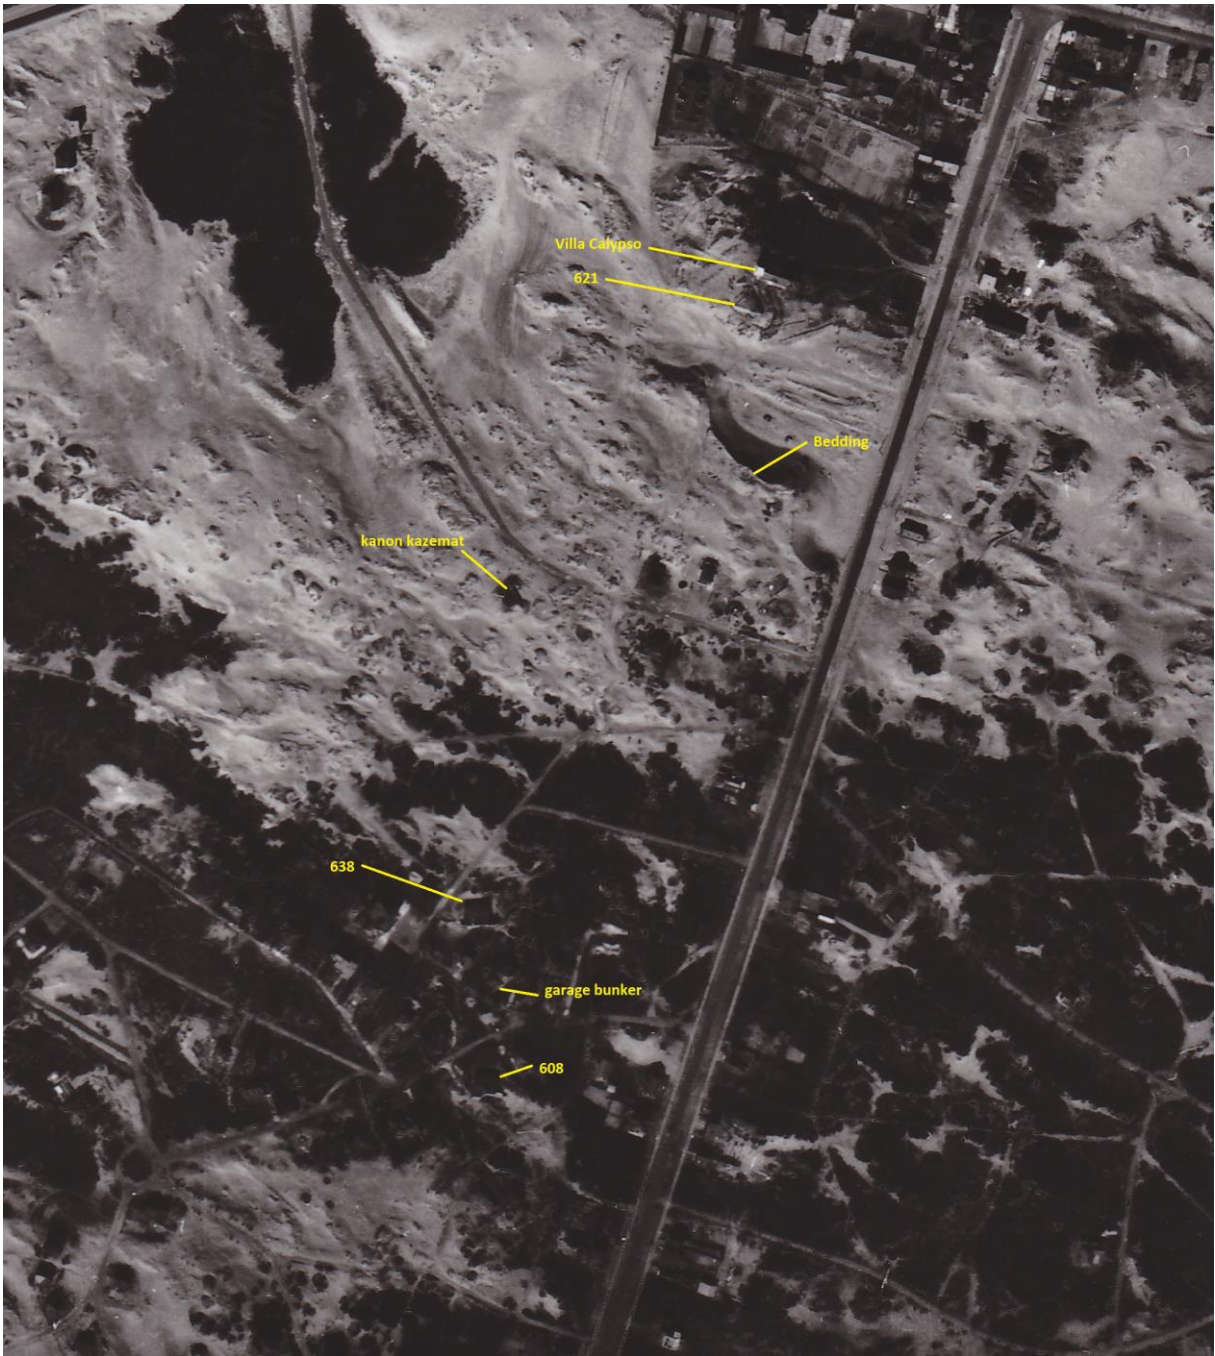
Figuur 30: Luchtfoto uit 1948 (© NGI) met aanduiding van de verschillende besproken structuren van deze zone.

Deze informatie van de WOII-kaarten is goed te herkennen op de schuine luchtfoto uit 1945 die al eerder werd getoond (Figuur 17) en een luchtfoto uit 1948 (Figuur 29; Figuur 30). Alle bouwwerken zijn nog zichtbaar, ook de geschutsbedding. Met de informatie uit de archivalische bronnen kunnen deze nu ook geïdentificeerd worden. Verschillende structuren zijn ook nog deels te herkennen op een luchtfoto uit 1953 (Figuur 31). De beddingen zijn dan blijkbaar al bedekt want niet echt zichtbaar.

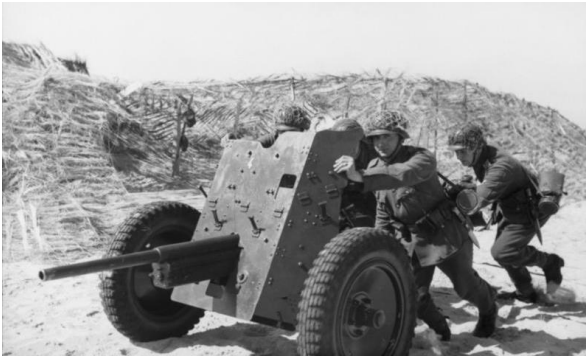
Figuur 32: Foto uit 1944, Noord-Frankrijk, die de 3.7cm PaK toont die wordt voortgeduwd. © Bundesarchiv (DE), Bild 101I-299-1831-26 / Hähle, Johannes / CC-BY-SA 3.0.

Door middel van historische luchtfoto's en andere archivalische documenten, zoals WOII-kaarten, -plannen en -inventarissen van het Duitse en het Belgische leger, kan de geschutsbedding geïdentificeerd worden als een onderdeel van de sector waarvoor de *306. Infanterie Divisie* verantwoordelijk was. De bedding hoorde meer bepaald tot het infanterie-steunpunt Olga dat door deze divisie in 1941-1942 werd opgericht. Later werd dit steunpunt omgevormd tot het nieuwe hoofdkwartiersteunpunt *WN Marder*, dat nog later *Stp Marder* werd. Op deze bedding stond een licht kanon, een 3.7cm PaK, opgesteld.

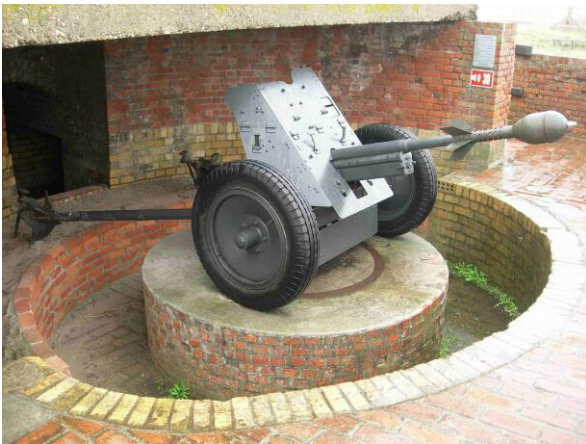
Figuur 33: De opstelling van een 3.7cm PaK op een geschutsbedding dat voor dit type was bedoeld in het domein Atlantikwall Raversyde. © Raversyde, 2018.
