# Onderzoek naar de visveiligheid van de turbine aan het sluis-stuw complex van de Leie in Harelbeke

**Rapporten van het Instituut voor Natuur- en Bosonderzoek 2024 (4)**

**ONDERZOEK NAAR DE VISVEILIGHEID VAN DE  
TURBINE AAN HET SLUIS-STUW COMPLEX VAN  
DE LEIE IN HARELBEKE**

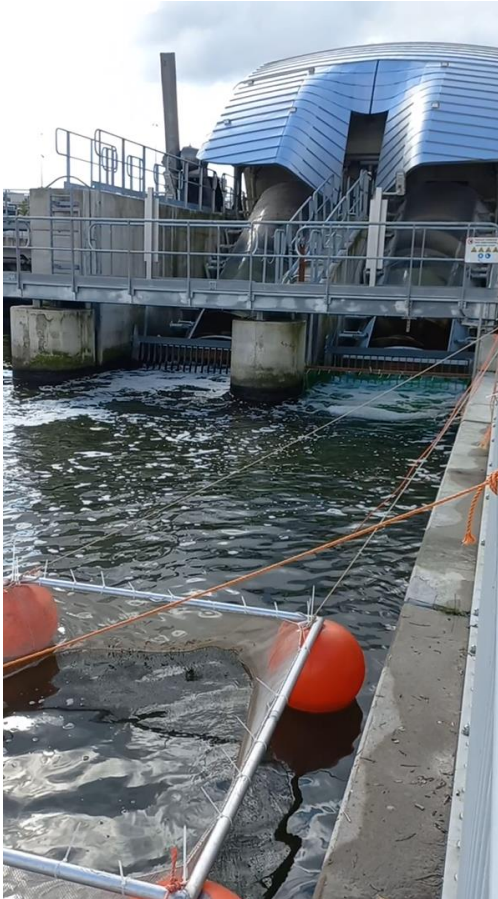
**Figuur 2.** Aan de stroomafwaartse zijde van de turbine op linkeroever werd via een kader in de sponning een fuik gemonteerd om passerende vissen op te vangen.

Om de visveiligheid van de waterkrachtturbines na te gaan, werd een fuik met leefnet (maaswijdte 8 mm) gemonteerd aan de stroomafwaartse zijde van de turbine tegen de linkeroever (Fig. 2). De fuik was bevestigd aan een kader dat in de sponning werd gestoken. Vervolgens werd de visveiligheid aan de hand van twee proeven getest: een geforceerde proef waarbij aangekochte vissen door de turbine werden gevoerd en een proef waarbij de natuurlijke passage van paling werd onderzocht.

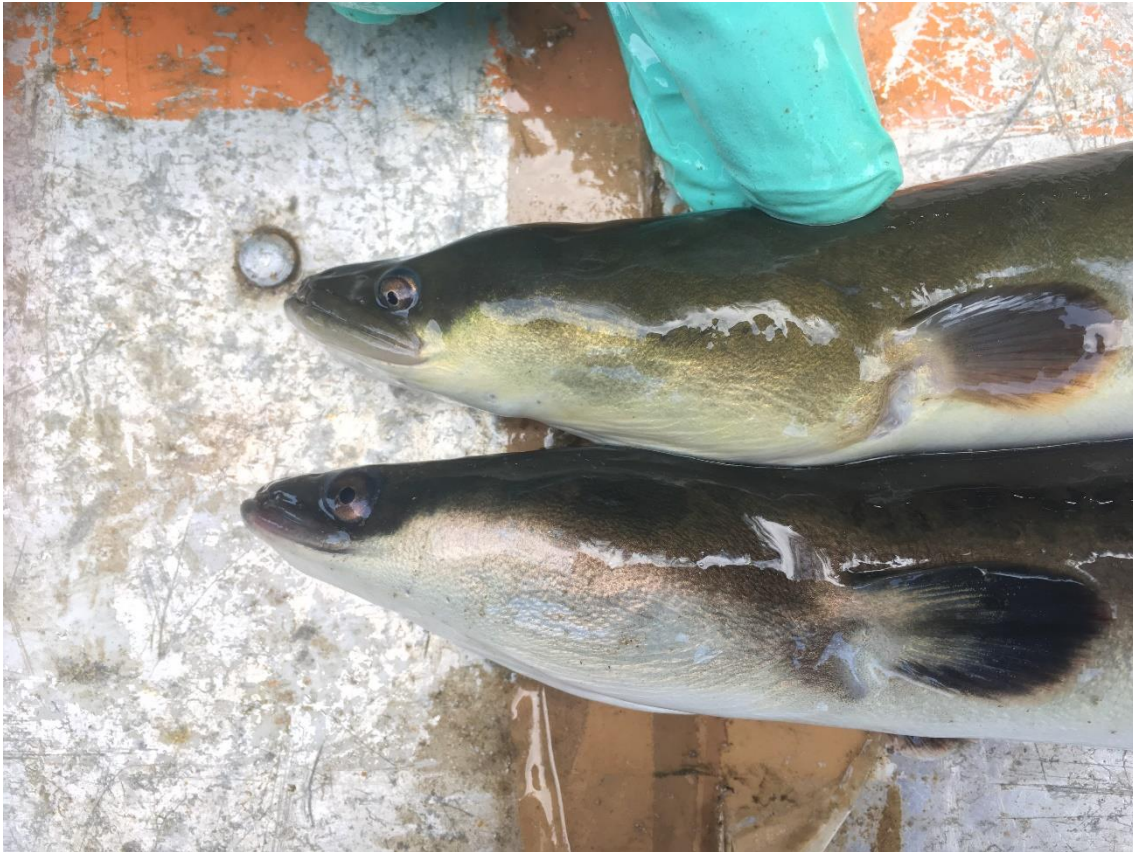
**Figuur 3.** Bovenaan een paling in niet-migrerende vorm (i.e. gele paling) en onderaan een paling in zeewaarts migrerende vorm (i.e. zilverpaling). Een zilverpaling wordt gekenmerkt door een groter oog, donkergrijze bovenkant, zilverwitte onderkant en vergrote, donkere borstvinnen.

Naast geforceerde proeven, werd ook de natuurlijke uittrek van paling onderzocht. Het voordeel van proeven op natuurlijke uittrek is dat de palingen geen invloed ondervonden van menselijke tussenkomst (i.e. transport van een centrum naar de testlocatie, bijhouden in netten en bakken, vin-knippen en het loslaten bovenaan de turbine) die mogelijk een impact hebben op de resultaten. Het nadeel is echter dat we niet op voorhand kunnen voorspellen of er voldoende uittrekkende palingen zullen gevangen worden om statistisch onderbouwde conclusies te kunnen trekken omtrent de veiligheid van de turbines bij de twee operationele toerentallen. Palingen werden als zilverpaling geïdentificeerd op basis van diagnostische uiterlijke kenmerken, namelijk een vergroot oog (mondhoek reikt niet voorbij het oog), donkergrijze rug, zilverwitte buik, donkergrijze borstvissen en zwarte stippen langs de zijlijn op de flank (**Fig. 3**).

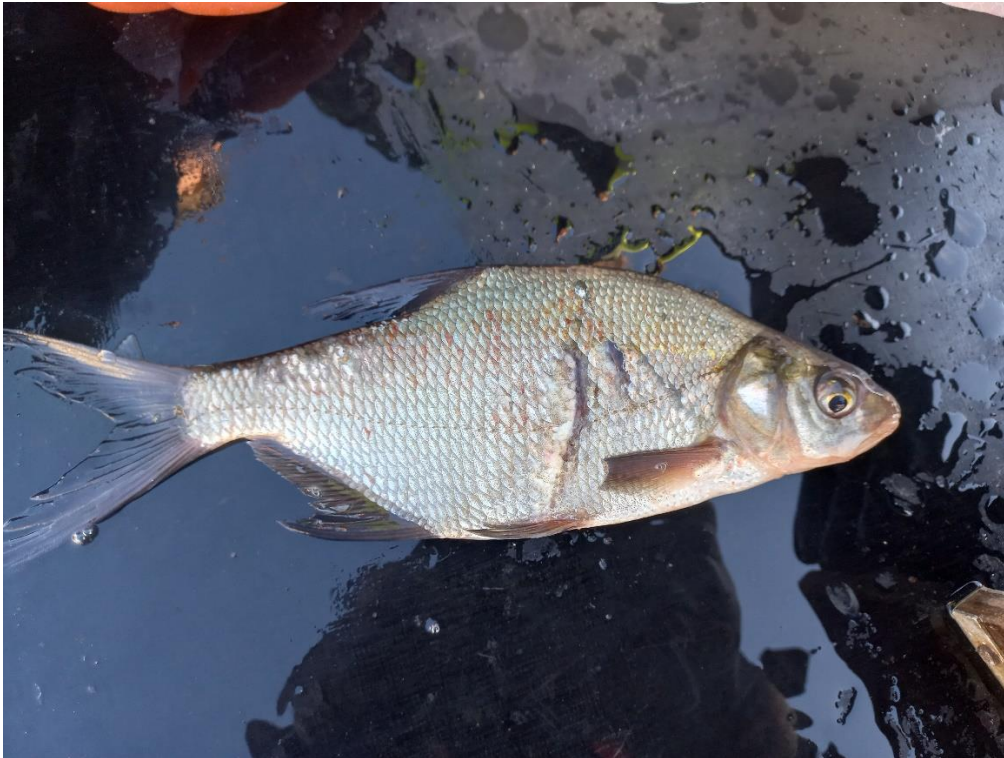
**Figuur 5.** Een voorbeeld van een brasem met knijpschade na de geforceerde proef.

Van de 300 doorgevoerde brasems onder het T50 scenario werden er 181 teruggevangen (**Fig. 4**). Daarvan was 77% onbeschadigd, 18% had knijpschade (**Fig. 5**) en 5% had bloeditstoringen (**Fig. 6**). Van de 50 brasems uit de controlegroep C50 die onderaan de turbine werden losgelaten, werden er 19 teruggevangen. Hiervan had één vis knijpschade. Onder het T100 scenario werden 207 van de 300 doorgevoerde vissen teruggevangen. Daarvan was 84% onbeschadigd, maar had 9% knijpschade en 7% bloeditstoringen. Van de 50 controlevissen uit groep C100 werden er 36 teruggevangen, waarvan 3% knijpschade had en 8% bloeditstoringen; 89% was onbeschadigd.

Het meest voorkomende type schade over alle vissoorten was knijpschade. Snijschade was enkel bij blankvoorn relatief het hoogst wanneer de turbines op volle kracht draaiden. Verder was bij brasem het aandeel bloeditstoringen opmerkelijk. Dit wijst er op dat de voornaamste verwondingen veroorzaakt worden doordat vissen gekneld geraken tussen de randen van de vijzel, meer bepaald tussen de vijzelbladen en de opvoergoot.

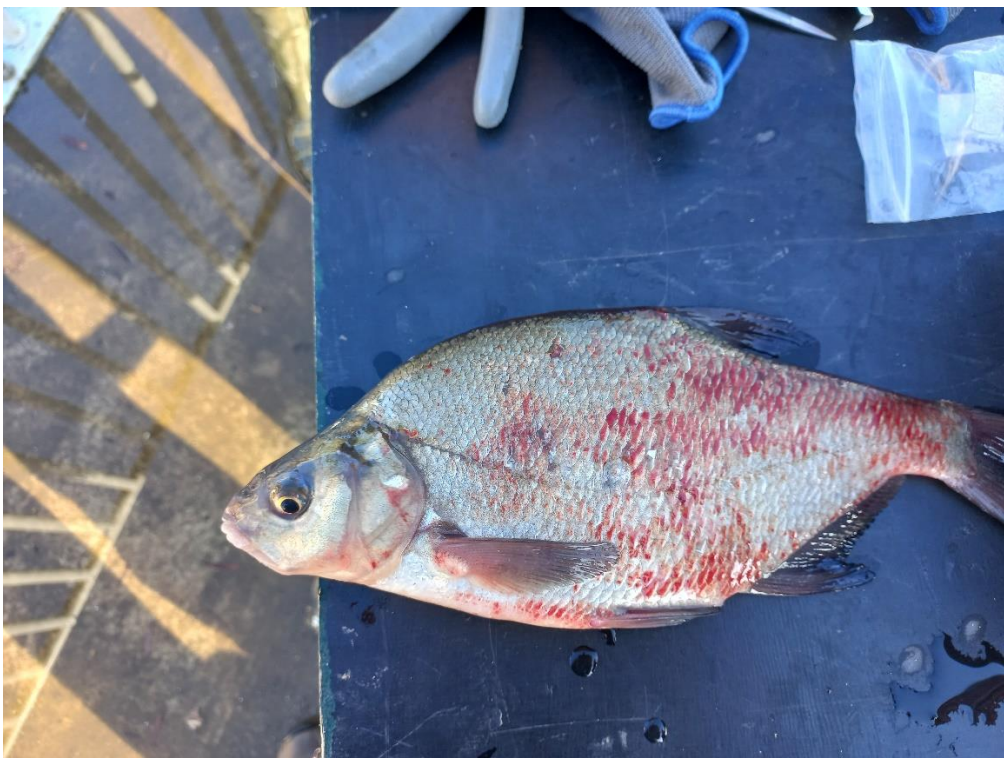
**Figuur 6.** Een voorbeeld van een brasem met bloeduitstortingen na de geforceerde proef.

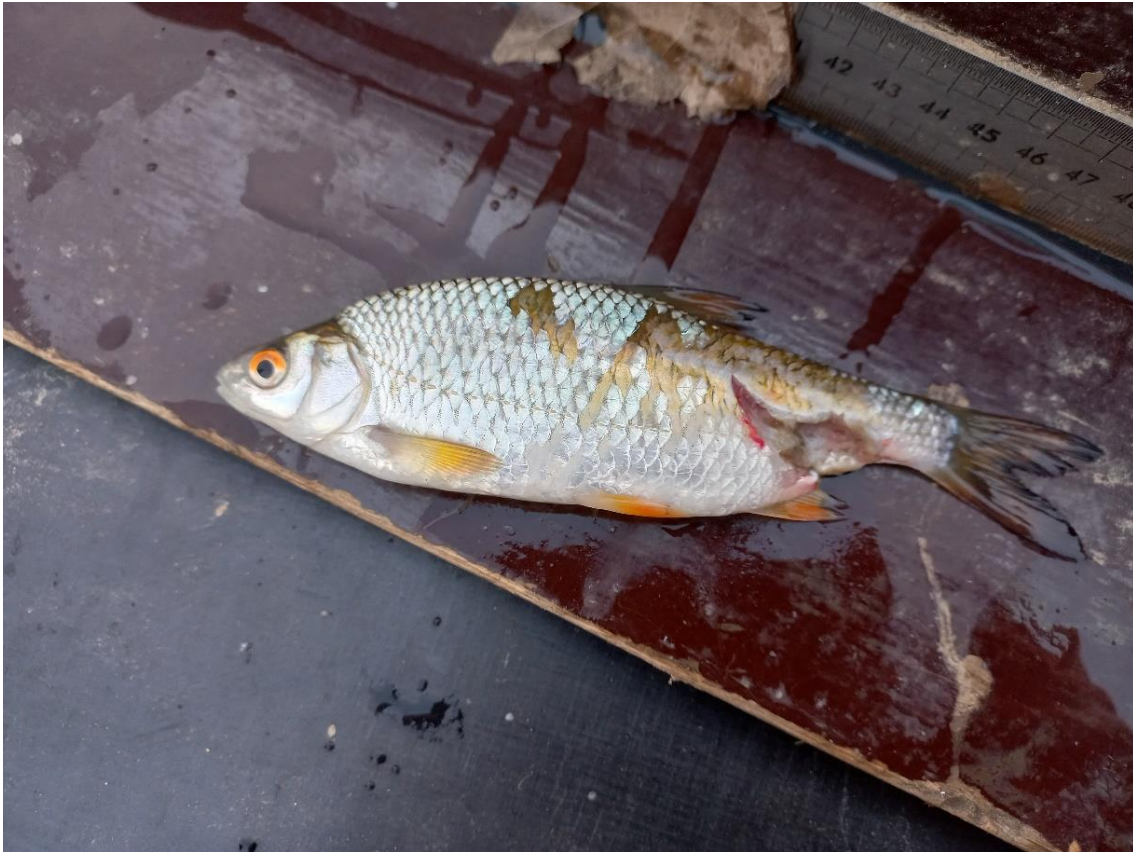
**Figuur 9.** Een voorbeeld van een blankvoorn met snijschade na de geforceerde proef.

Van de 300 doorgevoerde blankvoorns onder het T50 scenario werden er 226 teruggevangen (**Fig. 8**). Daarvan was 97% onbeschadigd, minder dan 1% had snijschade (**Fig. 9**), 2% had knijpschade en minder dan 1% had bloeditstoringen. Van de 50 blankvoorns uit de controlegroep C50 die onderaan de turbine werden losgelaten, werden er 33 teruggevangen. Hiervan had 3% snijschade en 6% knijpschade. Onder het T100 scenario werden 205 van de 300 doorgevoerde vissen teruggevangen. Daarvan was 95% onbeschadigd, had 3% snijschade, 1% knijpschade en 1% bloeditstoringen. Van de 50 controlevissen uit groep C100 werden er 42 teruggevangen, waarvan 2% snijschade had; 98% was onbeschadigd.

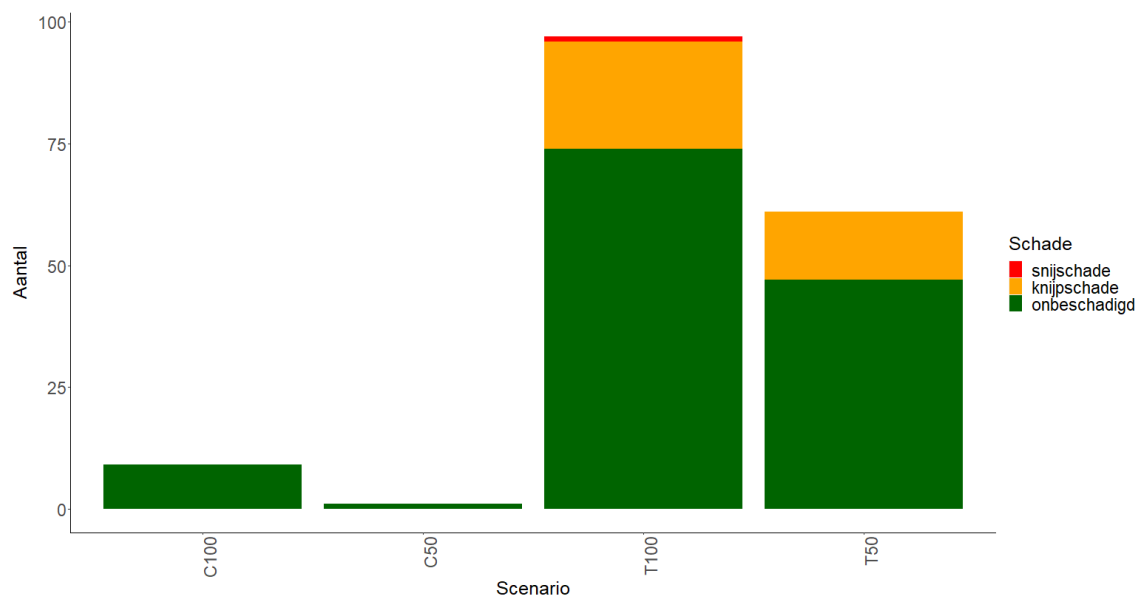
**Figuur 11.** Het aantal teruggevangen palingen na het uitvoeren van de proeven T100 (turbine op volle kracht), T50 (turbine op halve kracht), C100 (controlegroep onder T100) en C50 (controlegroep onder T50).

Van de 300 doorgevoerde palingen onder het T50 scenario werden er 61 teruggevangen (Fig. 11). Daarvan was 77% onbeschadigd, maar had 23% knijpschade (Fig. 12). Van de 50 palingen uit de controlegroep C50 die onderaan de turbine werden losgelaten, werd er slechts één individu teruggevangen; deze was onbeschadigd. Onder het T100 scenario werden 97 van de 300 doorgevoerde palingen teruggevangen. Daarvan was 76% onbeschadigd, had 1% snijpschade, maar 23% knijpschade. Van de 50 controlevissen uit groep C100 werden er 9 teruggevangen, die allen onbeschadigd waren. De gemiddelde totale lengte  $\pm$  standaarddeviatie (min – max) van de teruggevangen palingen was  $66 \pm 8$  cm (55 – 77 cm). Ook bij de teruggevangen palingen was er geen verschil in totale lengte tussen de verschillende scenario's (one-way ANOVA,  $F = 0.26$ ,  $p > 0.05$ ) (Fig. 13).

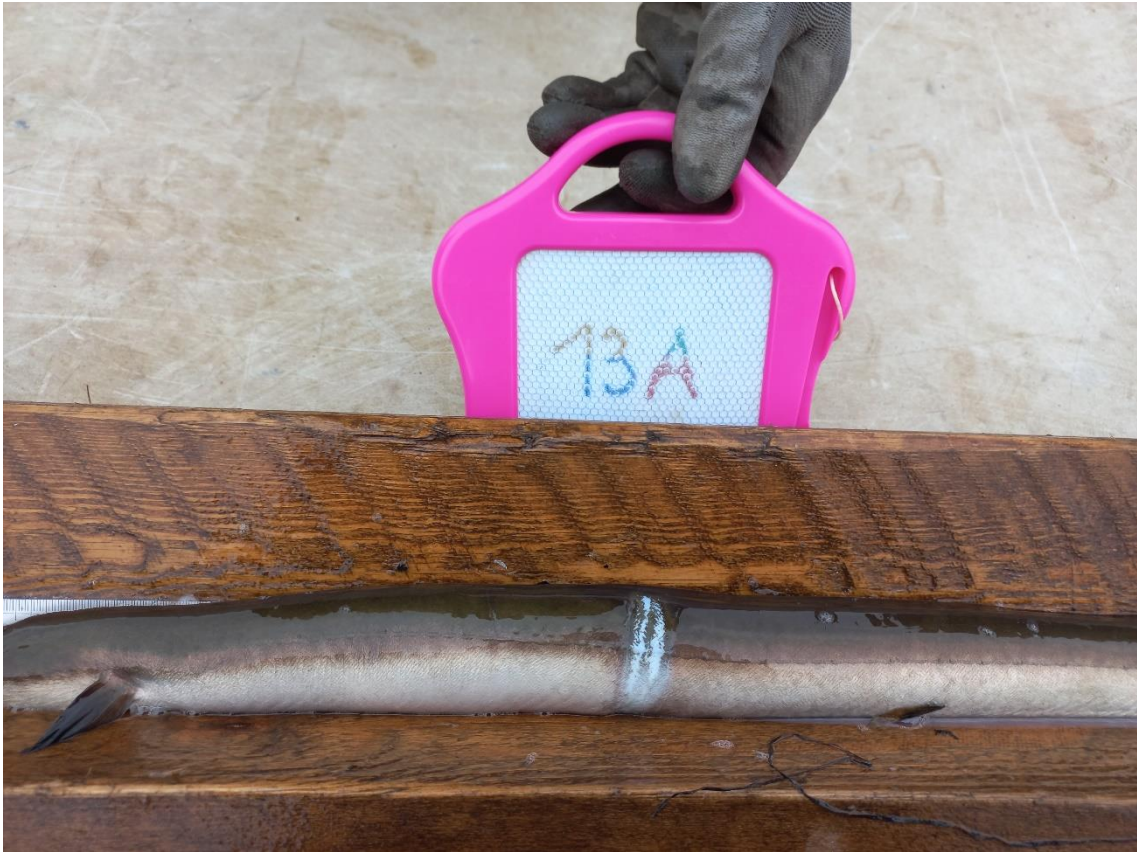
**Figuur 12.** Een voorbeeld van een paling met knijpschade na de geforceerde proef.

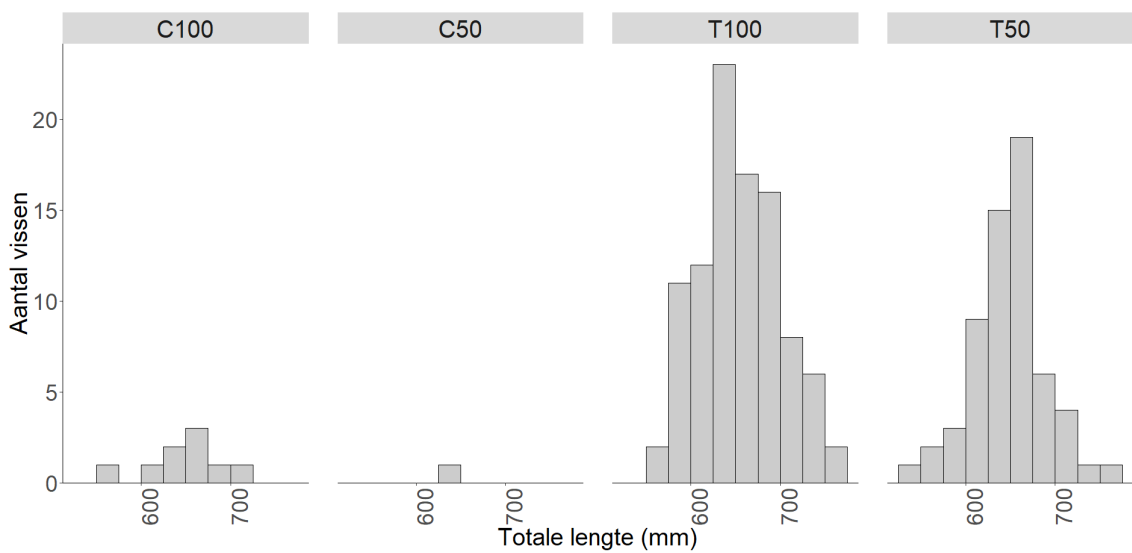
**Figuur 13.** Lengte-frequentie distributies van de teruggevangen palingen onder de verschillende scenario's (C50, C100, T50 en T100).

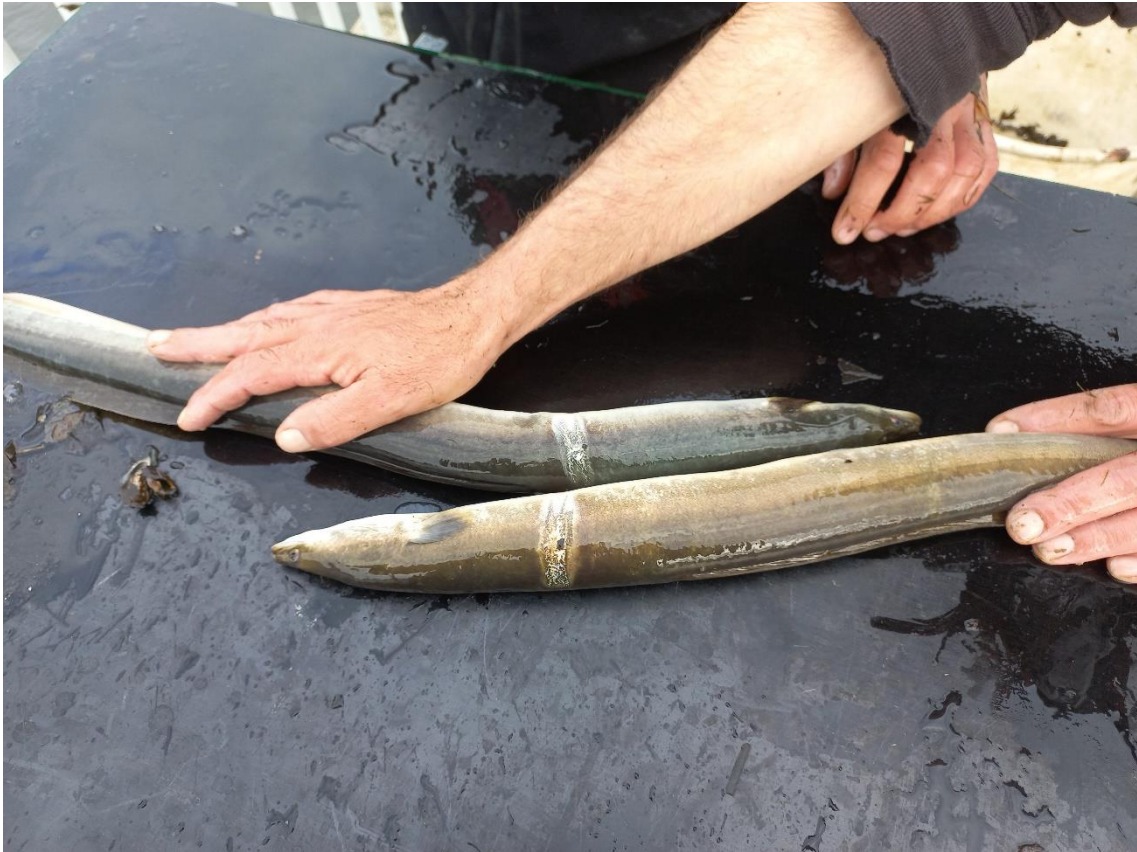
**Figuur 15.** Ernstige knijpschade tot diep in het vlees van twee palingen. Deze palingen vertoonden weinig teken van leven en waren vrij waarschijnlijk stervende.

In totaal werden 11 zilverpalingen gevangen met een gemiddelde totale lengte van  $76 \pm 7$  cm (64 – 89 cm): twee tijdens de eerste meting, drie tijdens de derde en zes tijdens de vierde meting (Fig. 14). Vier van de 11 palingen (36%) hadden knijpschade die varieerde van heel ernstige knijpschade met palingen die bijna dood waren (twee palingen uit de eerste meting; Fig. 15) tot lichte knijpschade, maar wel nabij de gevoelige kieuwregio (twee palingen uit de derde meting; Fig. 16).

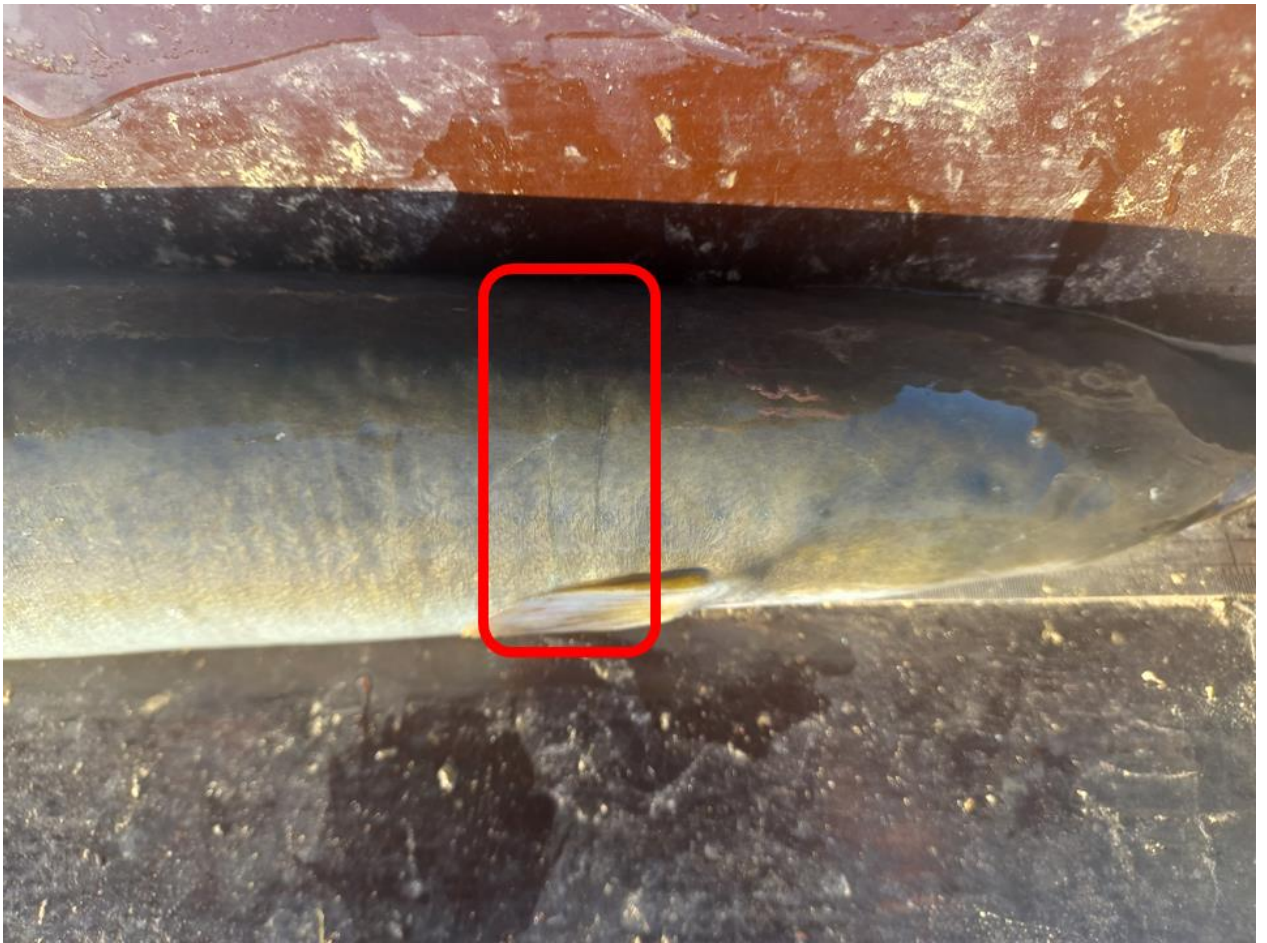
**Figuur 16.** Lichte knijpschade vlak achter de kieuwregio ter hoogte van de borstvin.
