ENERGIEADVIES ONROEREND ERFGOED

Afwegingskaders Erfgoed en Energie

Agentschap
Onroerend Erfgoed

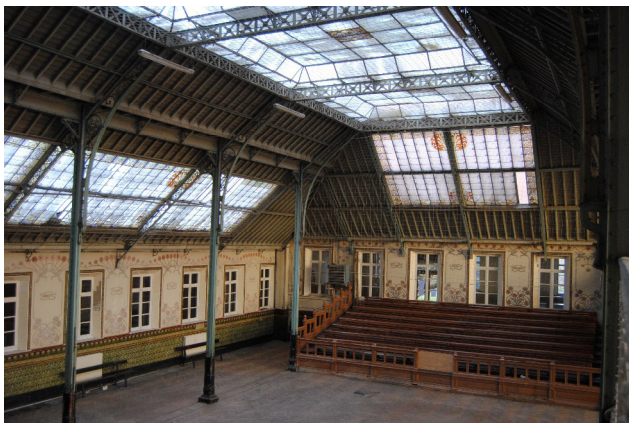
De architectuurhistorische en artistieke waarde van deze art nouveau feestzaal uit zich in de decoratief uitgewerkte metalen draagstructuur en bebording. Tildonk (Haacht), Sint-Angela-instituut

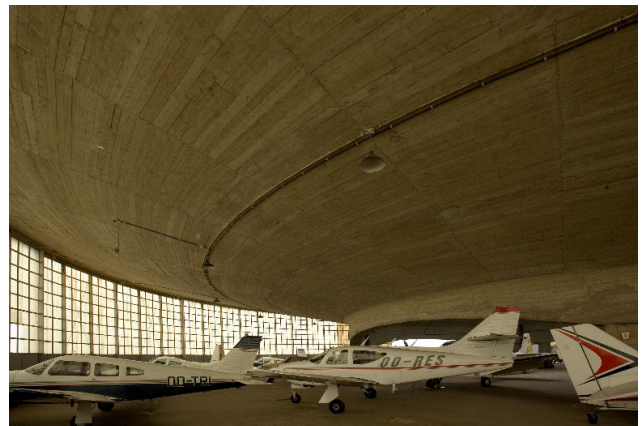
Eén van de belangrijkste motieven om deze modernistische ronde vliegtuighangar als monument te beschermen was de waarde van het dak van het gebouw, ontworpen en opgetrokken volgens enkele revolutionaire principes. Grimbergen, vliegtuighangar

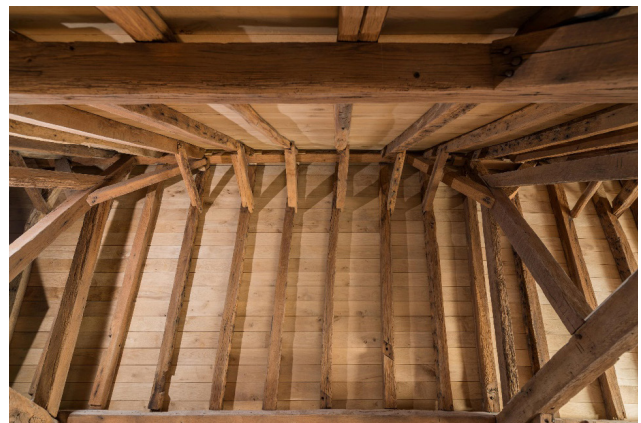
De 17de-eeuwse sporenkap met bebording van dit pand bepaalt mee de historische waarde van dit pand. Brugge, Sint-Jansplein

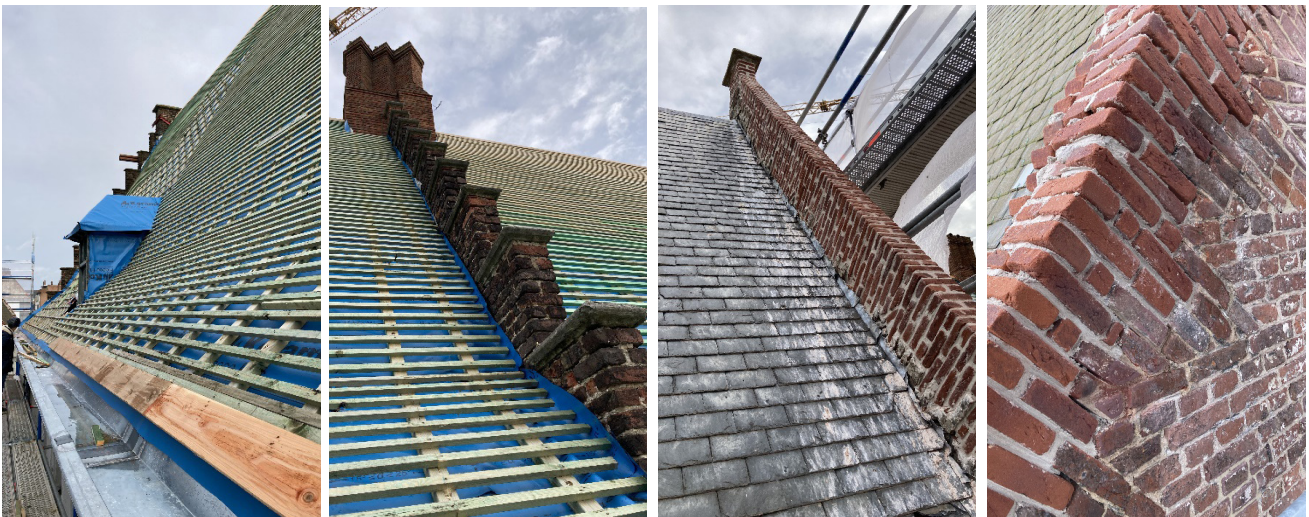
Plaatsing van een Sarkingdak waarbij het aandak werd verhoogd. Kortrijk, Kapel van het Onze-Lieve-Vrouwhospitaal

Het isoleren van een plat dak op de constructie, heet een 'warm dak'. Daarbij komt er boven de bestaande dakconstructie een nieuwe laag met dampscherm, isolatie en dakbedekking.

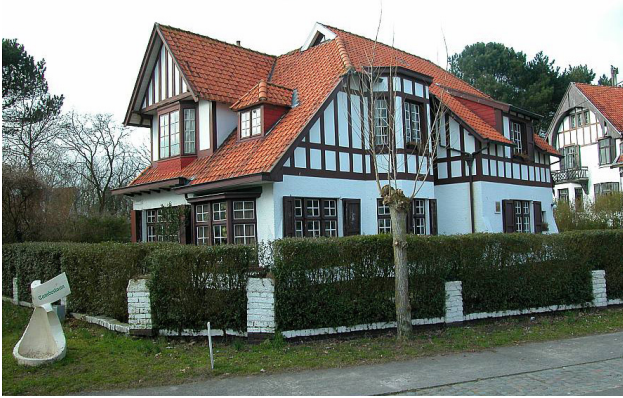
Het is aangewezen bij dit dak de verhoudingen tussen de dakvlakken te respecteren, de aansluitingen met boordplanken en goten ongewijzigd te laten en dus niet in opbouw te isoleren. De Haan, tuinwijk De Concessie, cottage l'Ermitage

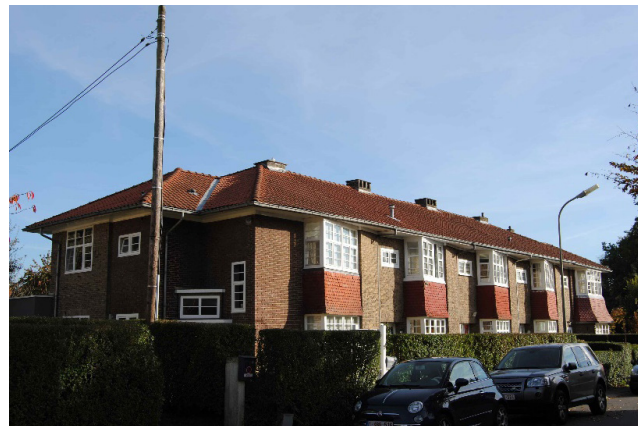
Een geheel van 5 woningen onder één doorlopend rood pannen zadeldak. Een lichte verhoging van het dak voor het plaatsen van isolatie is hier enkel mogelijk indien alle eigenaars dit doen. Sint-Genesius-Rode, woonwijk Pompe-Rubbers

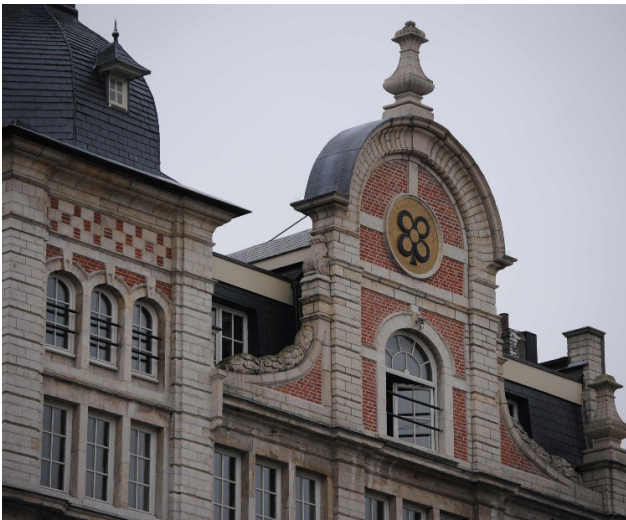
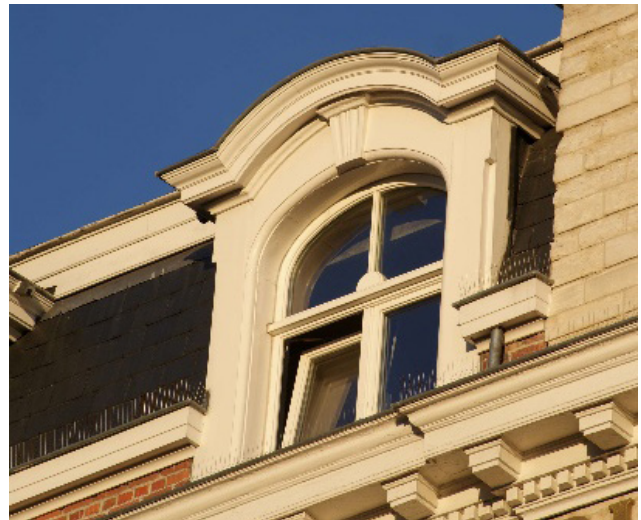
Bij het plaatsen van de dakisolatie werd onvoldoende aandacht besteed aan de horizontale kroonlijst die hoger en vlak uitgevoerd is en hierdoor zeer opvallend wordt. Rechts: De situatie bij een gelijkaardig buurgebouw met het behoud van de profilering van de dakrand.

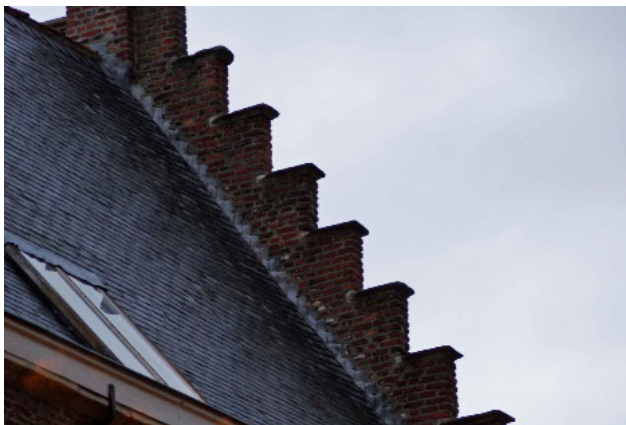
Een zijtrapgevel, er is voldoende hoogte om een bijkomend isolatiepakket te voorzien.

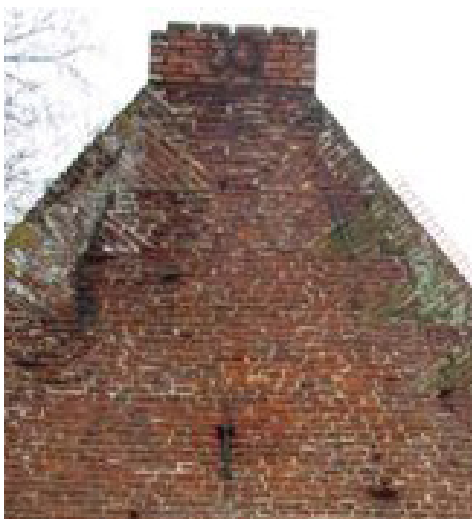
Woning waarbij men het dak wou isoleren maar de opgaande muren onvoldoende hoog waren. Op de eerste foto zien we de bestaande toestand en hoe de bestaande vlechtingen mogelijk kunnen aangepast worden. Op de tweede foto zien we de aangepaste vlechtingen. Reningelst

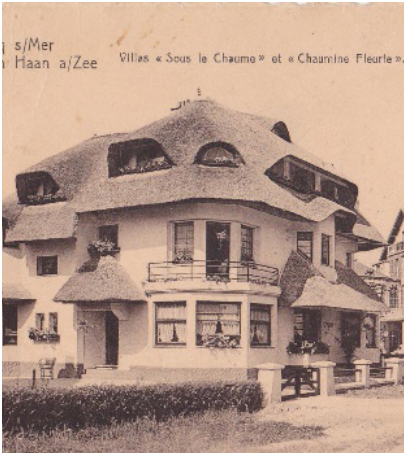
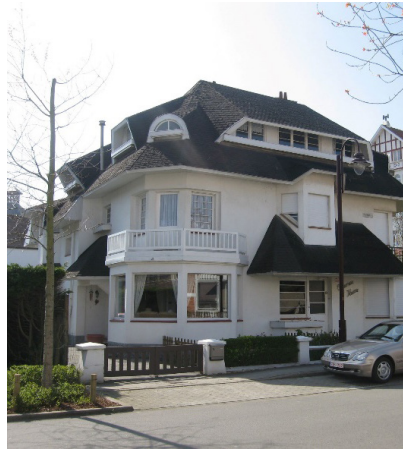
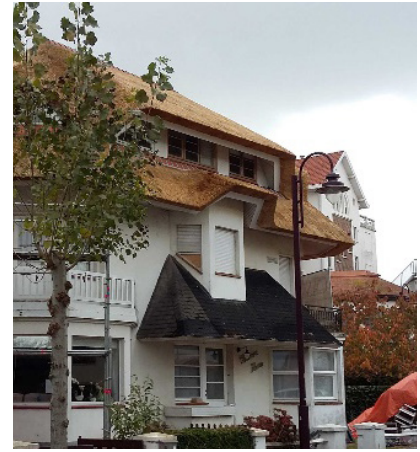
Dit gebouw is onderdeel van het beschermd dorpsgezicht De Concessie. Op de postkaart uit 1952 zien we de originele bedaking in riet. In de loop der jaren werd de dakbedekking aangepast naar leien. Bij het besluit om de daken te isoleren werd de kans aangegrepen om opnieuw voor de oorspronkelijke dakbedekking te kiezen. De Haan, Maria Hendrikalaan

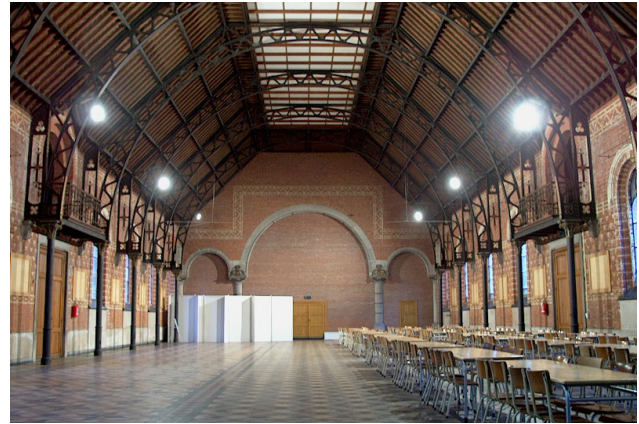
Het dak werd aan de buitenzijde geïsoleerd door middel van het sarking-principe. Het niet originele verlaagde geïsoleerde plafond dat de dakstructuur aan het oog onttrok, kon verwijderd worden en zo werden ook de daklichten opnieuw functioneel. Merksplas, kapel Kolonie.

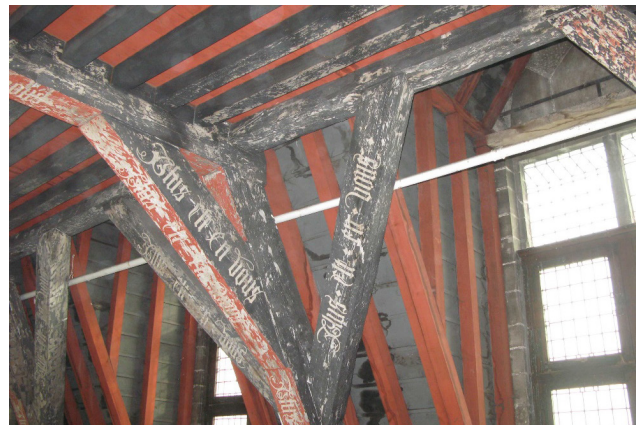
In de neogotiek werden in het Gruuthusemuseum de spanten beschilderd in rood en zwart en voorzien van het devies Plus est en vous. Het spreekt voor zich dat deze afwerking zichtbaar blijft. Brugge, Gruuthusemuseum

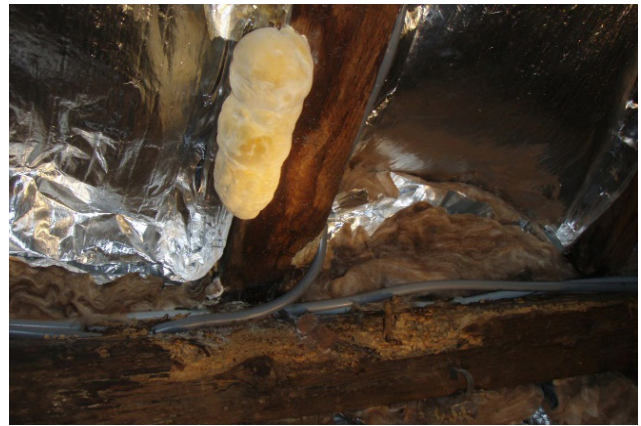
Deze foto toont een aantasting door houtzwam als gevolg van een ernstig lek. In het volledige gebouw werd de binnenzijde geïsoleerd en afgewerkt met gipsplaten vooraleer het lekke dak te herstellen.

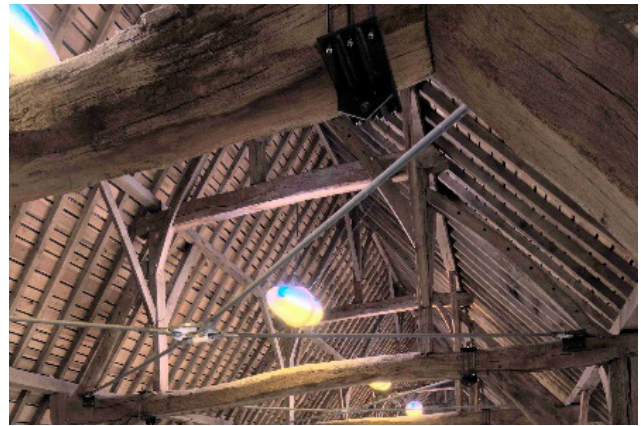
De Tiendenschuur na restauratie. De constructie werd verstevigd en verstijfd met nieuwe stalen elementen die subtiel tussen de bestaande constructie werden aangebracht. Herkenrode, abdij site.

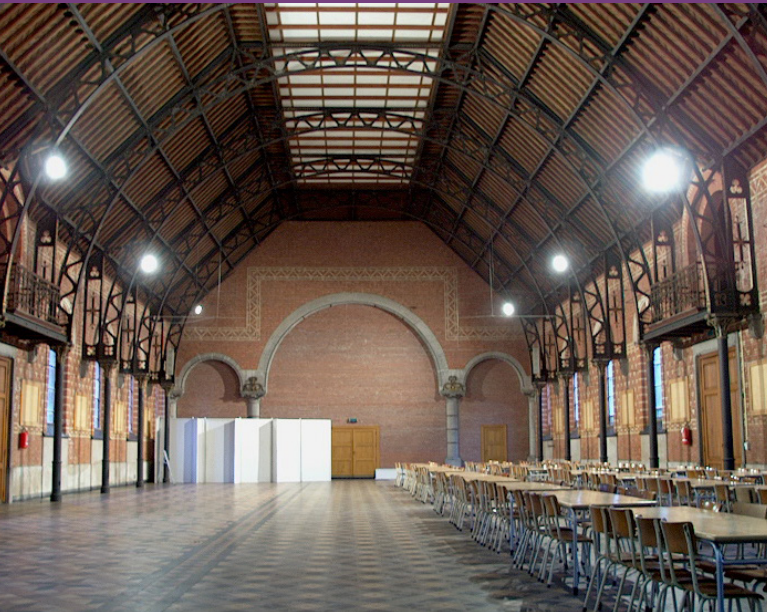
KAPEL KOLONIE MERKPLAS

De restauratie van de kapel van de Rijksweldadigheidskolonie van Merksplas past binnen de meerjarenrestauratie en herwaardering van de hele site. De bedoeling bij de restauratie van de kapel was om de originele toestand zo veel mogelijk te herstellen.

De kapel van de Kolonie van Merksplas wordt niet meer gebruikt voor erediensten, maar als multifunctionele ruimte en feestzaal. Oorspronkelijk was de kapel open tot in de nok met een zichtbare spantconstructie. Om de verwarmingskosten te drukken, werd in de loop van de jaren een vals plafond geïnstalleerd. Tijdens de restauratie werd dat verwijderd. Het hoofddek en de daken op de zijbeuken werden beter geïsoleerd.

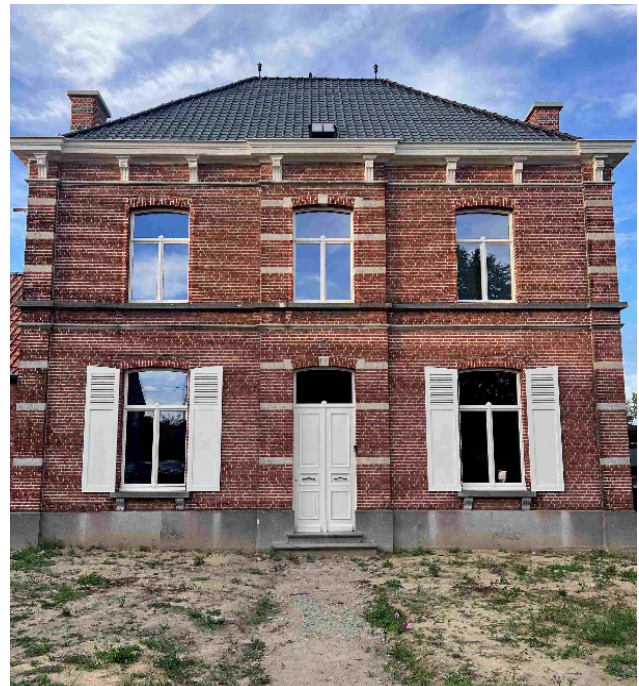
Bij de restauratie werden voordeur, ramen en luiken gereconstrueerd, waardoor het huis zijn oorspronkelijke grandeur herwon. Deinze, Lindestraat

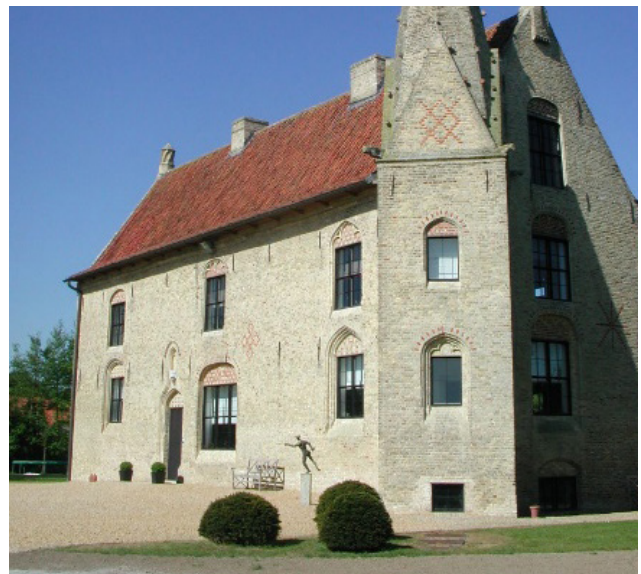
Bij de restauratie werd gekozen voor hedendaags stalen schrijnwerk. Westvleteren, Eikhoekstraat.

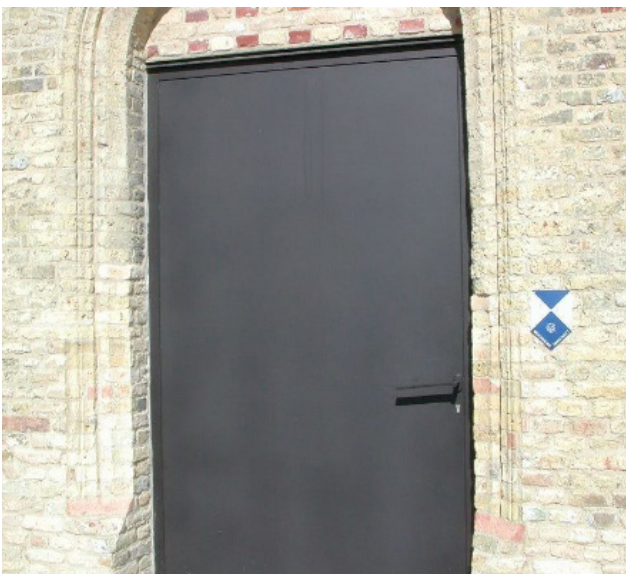
Het bestaande schrijnwerk had geen erfgoedwaarde. Omdat de detaillering van het historische schrijnwerk niet gekend was, is hedendaags stalen schrijnwerk geplaatst, dat met zijn verdeling het beeld van de historische ramen en deuren oproept. Westvleteren, Eikhoekstraat

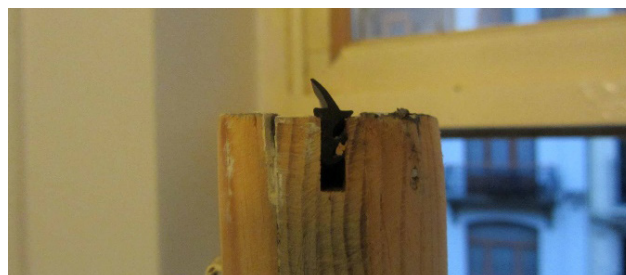
Plaatsen van een tochtstrip als kierdichting in een bestaand raam. Brussel

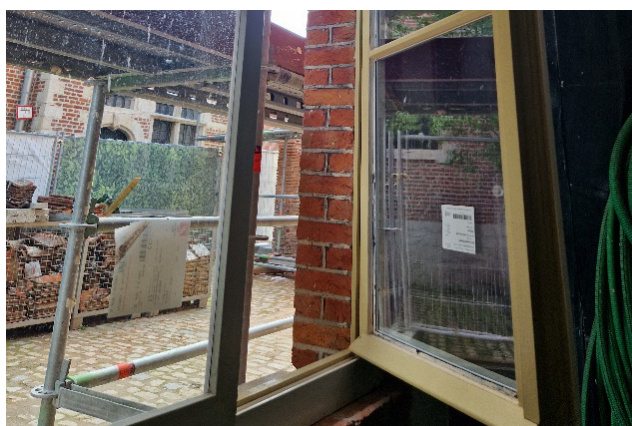
Voorbeeld van nieuw dun dubbel glas in bestaand schrijnwerk. Lier, Begijnhof

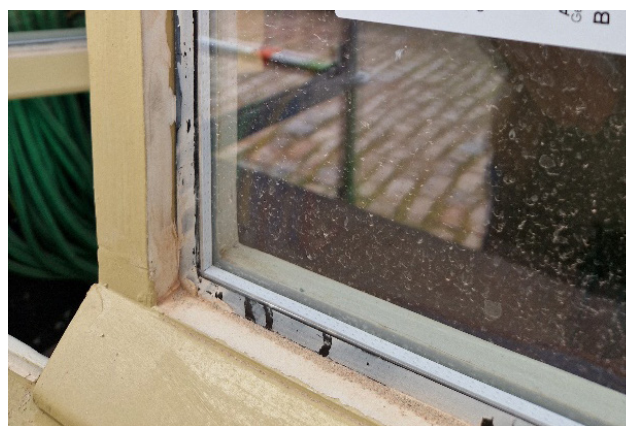
Detail van nieuw dun dubbel glas in bestaand schrijnwerk. Lier, Begijnhof

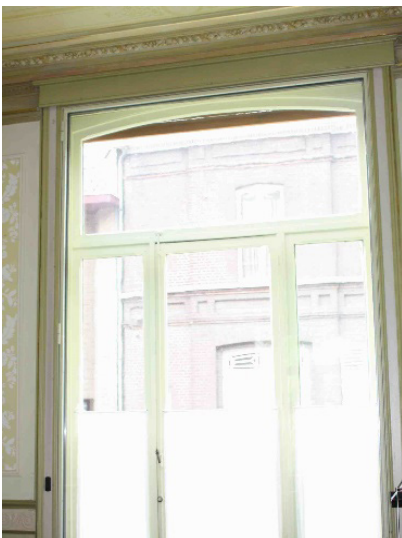
Voorbeeld van een achterzetraam. Heule, Kortrijksestraat

Het achterzetraam moet kierdicht zijn, maar in de ruimte tussen het historische raam en het achterzetraam is ventilatie met buitenlucht nodig. Zo voorkom je condensvorming tussen de ramen. Vaak volstaan de aanwezige kieren in het bestaande schrijnwerk voor die ventilatie.

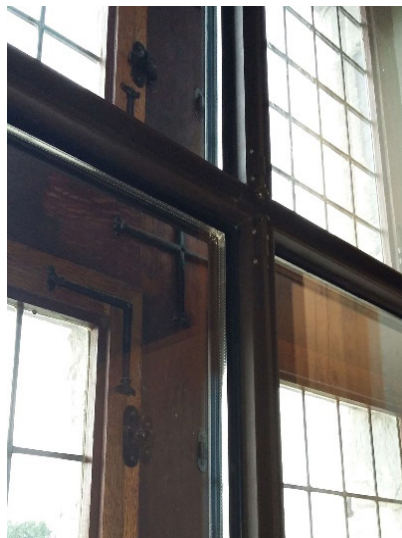
Herstelde historische ramen met bijkomende schuifsluitingen aan opendraaiende vleugels en een stalen achterzetraam. Hasselt, poortgebouw Herkenrode-abdij

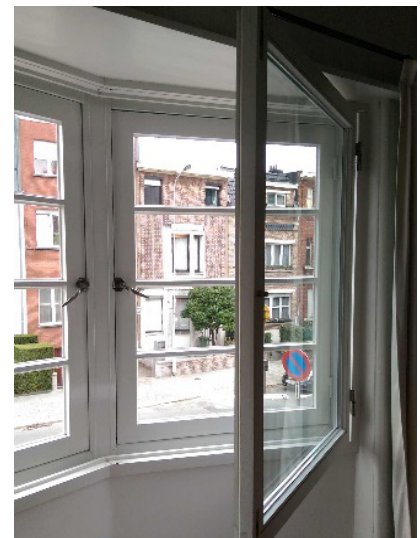
Eenvoudig houten achterzetraam. Wilrijk, Cederlaan

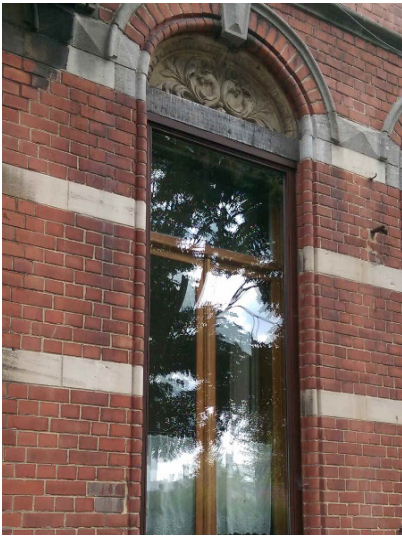
Voorbeeld van een voorzetraam. Leuven, Leon Scheurstraat

Een voorzetraam kan het gevelbeeld vervlakken. Adviseer daarom een ontwerp met aandacht voor het uitzicht van het glas, de indeling en de profilering.

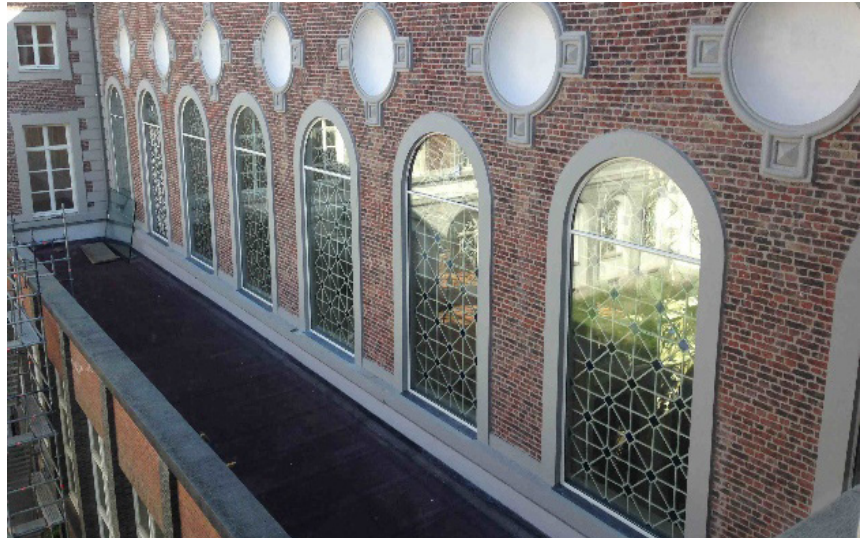
Voor de gietijzeren ramen met originele figuratieve beglazing werden voorzetrampen geplaatst. Kortrijk, OLV ter Engelen

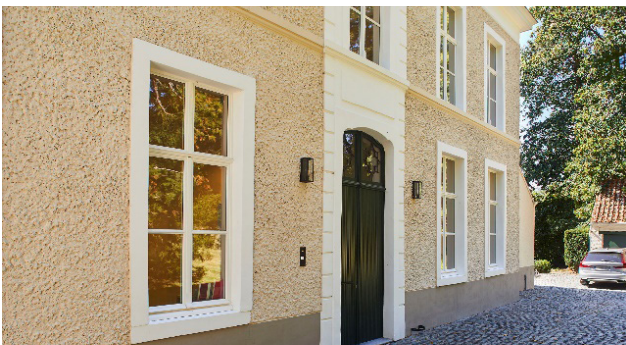
Restauratie en herbesteding van een pastorie. Het nieuwe buitenschrijnwerk, voorzien van verdunde isolerende beglazing, is een exacte kopie van het historisch schrijnwerk, dat zich in slechte toestand bevond. Het raambeslag bleef behouden. Munkzwalm, pastorie

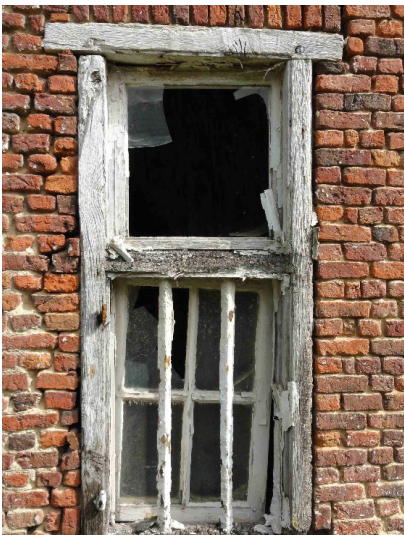
Het bestaande schrijnwerk was grotendeels vervangen door recent schrijnwerk zonder erfgoedwaarde. Op basis van bouwhistorisch onderzoek werd het vernieuwd naar historisch model. Kruikeke, Hoogstraat

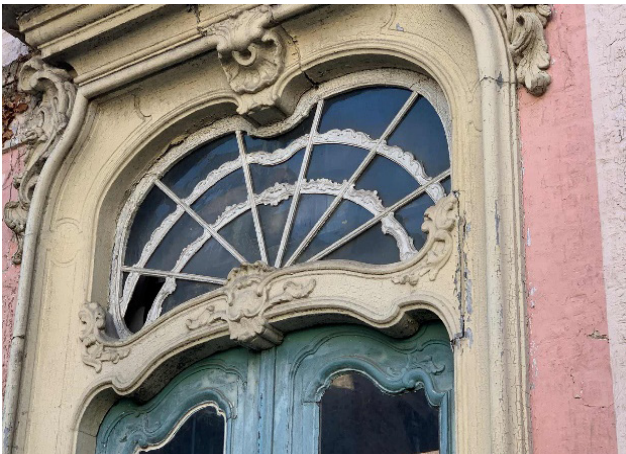
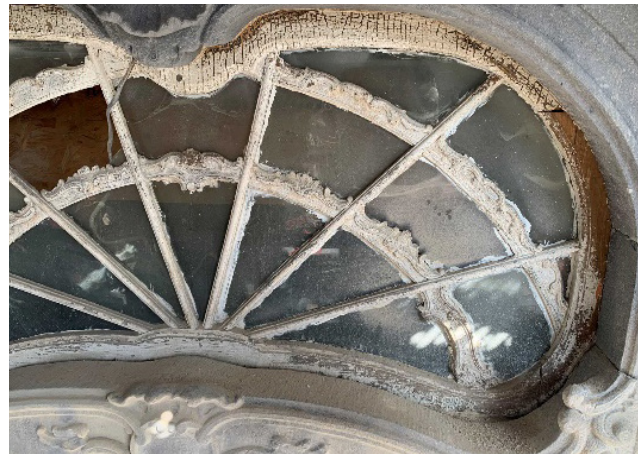
Het bovenlicht boven de inkomdeur van dit 18de-eeuwse pand was dermate fijn uitgewerkt en goed bewaard dat aanpassingen niet mogelijk waren. Het werd hersteld en behouden, zonder energetische verbetering. Brugge, Hotel D'Hanins de Moerkerke

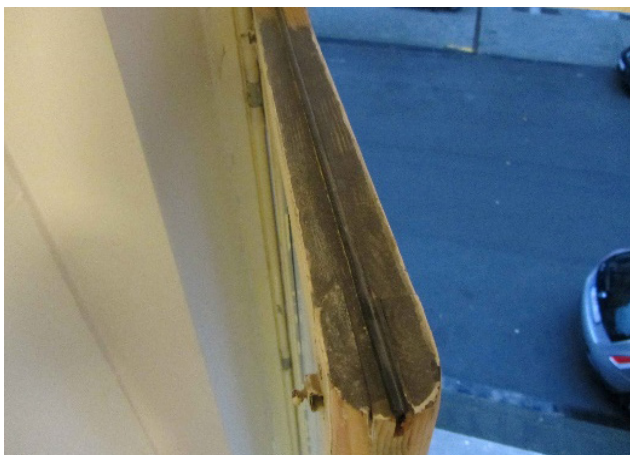
Hersteld raam met toevoeging van kierdichting, Brussel

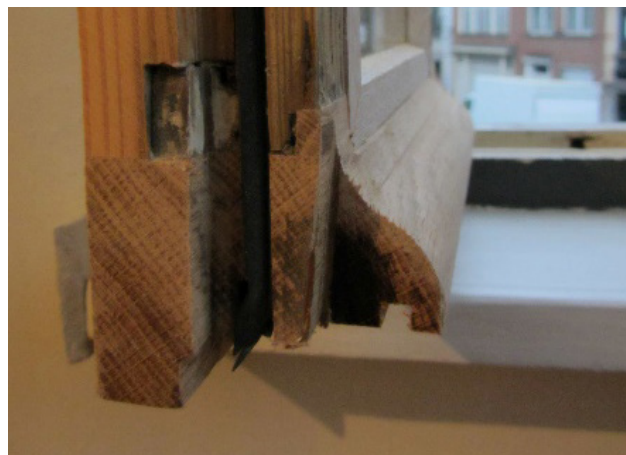
Hersteld raam met toevoeging van kierdichting, Brussel

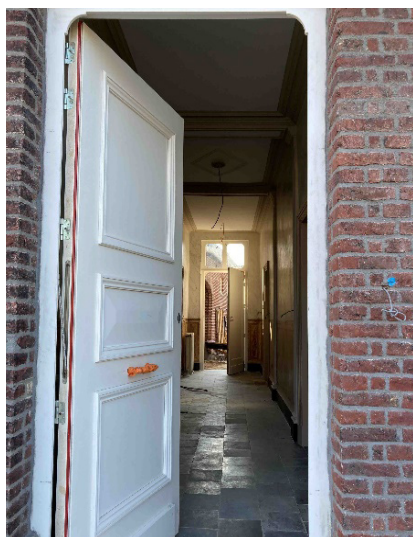
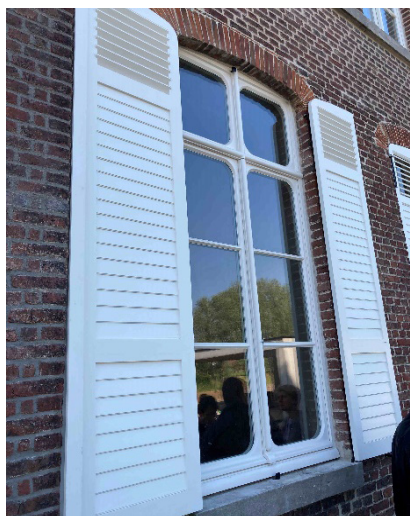
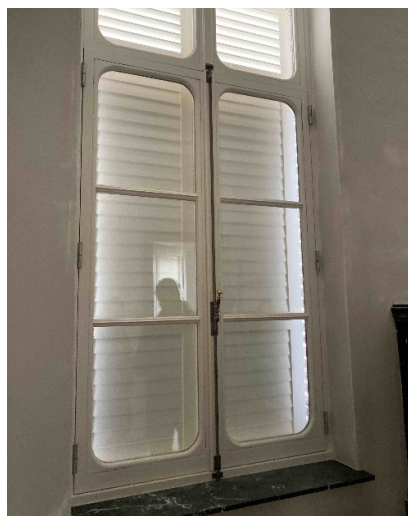
Voorbeeld van vervanging van het schrijnwerk naar historisch model. Kortrijk, hoeve 't Brouwershof

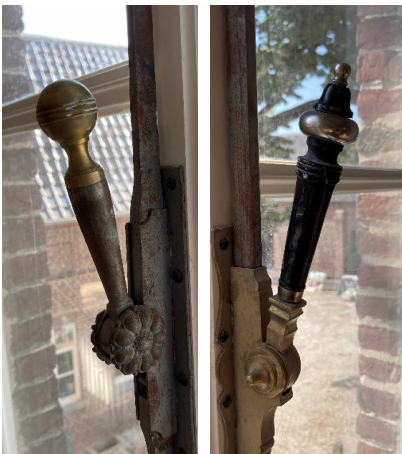
Dit 19de-eeuwse spanjolet is ontverfd, gesmeerd en herplaatst op vernieuwd schrijnwerk naar historisch model met isolerende beglazing. Kortrijk, hoeve 't Brouwershof

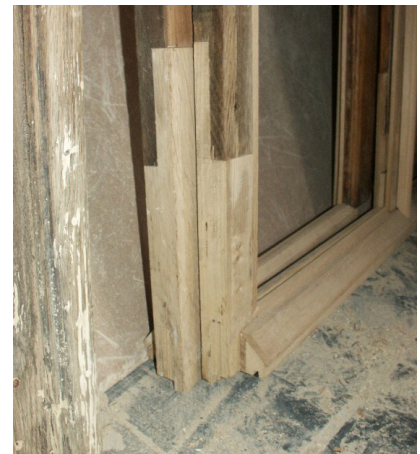
Voorbeeld van herstel van een houten raam: de onderdorpels zijn vervangen, de stijlen verschoeid. Diest, Sint-Jan Berchmanskapel

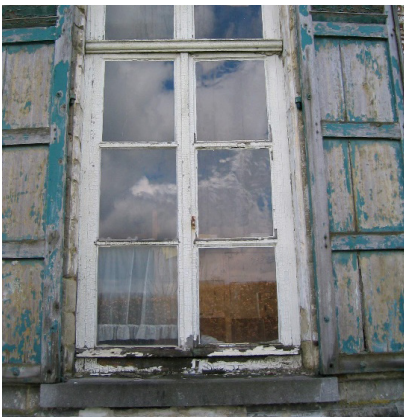
Herstelbaar raam voor restauratie. Meuzegem, pastorie
 FREDERIK MAHIEU, ONROEREND ERFGOED

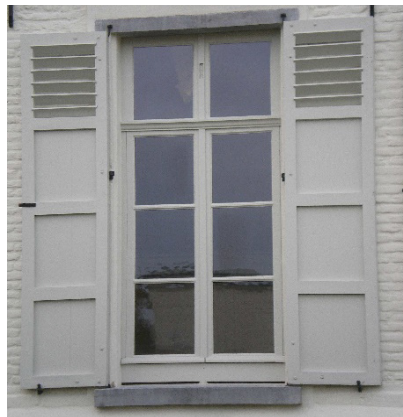
Hetzelfde raam na restauratie. Meuzegem, pastorie
 FREDERIK MAHIEU, ONROEREND ERFGOED

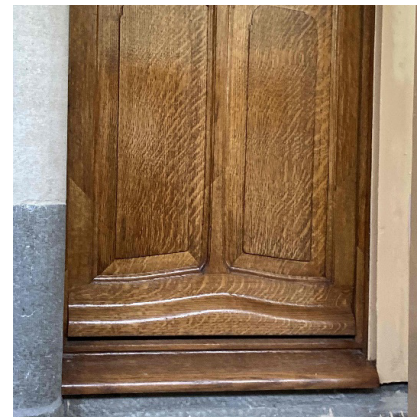
De verschoeiingen aan de onderzijde van de deur in geverniste eik zijn vakkundig gebeurd, en nauwelijks zichtbaar. Brussel, Huis Solvay
 ONROEREND ERFGOED

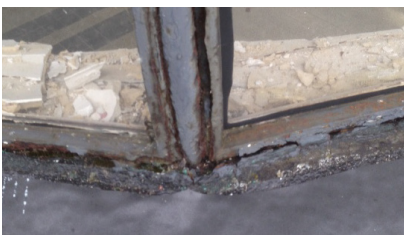
Voorbeeld van een onherstelbaar stalen raam. Wemmel, Cercle Sportif
 ONROEREND ERFGOED

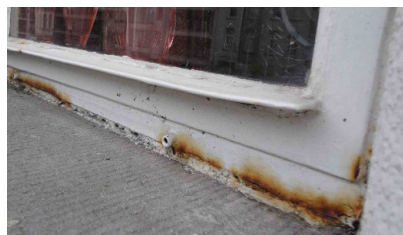
Herstel van stalen schrijnwerk: plaatselijk herstel met verwijderen van roestvorming en aanbrengen van een corrosiewerend verfsysteem. Foto's voor en na herstel. Eeklo, Huis Verbiest
 FREDERIK MAHIEU, ONROEREND ERFGOED

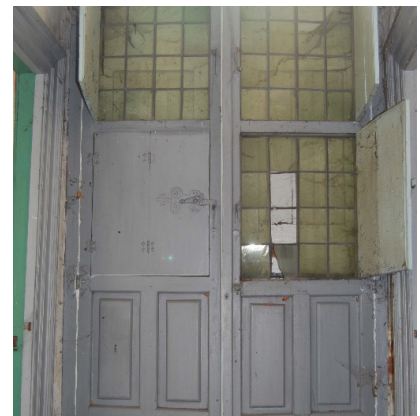
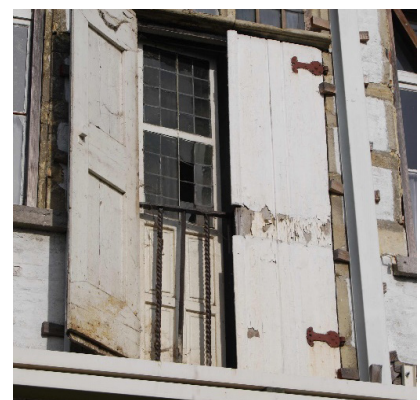
Authentiek historisch schrijnwerk: ramen met panelen en glas-in-lood, buitenluiken, hang- en sluitwerk.
Oppem, pastorie

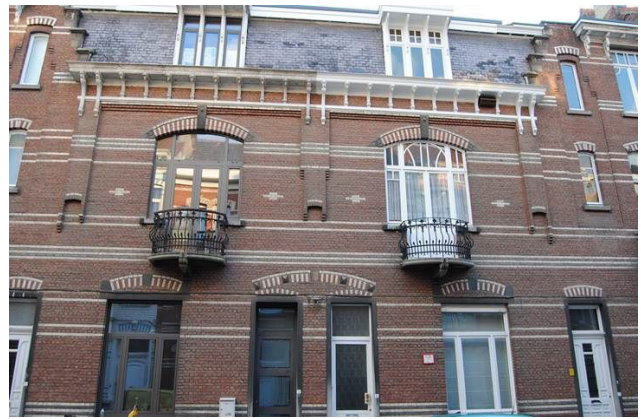
In deze dubbelwoning bleef rechts het oorspronkelijke schrijnwerk bewaard. Links werd het vernieuwd door modern schrijnwerk met floatglas. De erfgoedwaarde van het geheel is hierdoor aangetast. Leuven, Regastraat

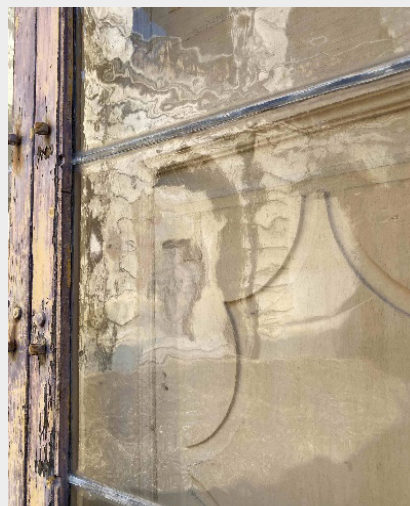
Voorbeeld van 18de-eeuws mondgeblazen glas.
Italië, Kasteel Montemagno

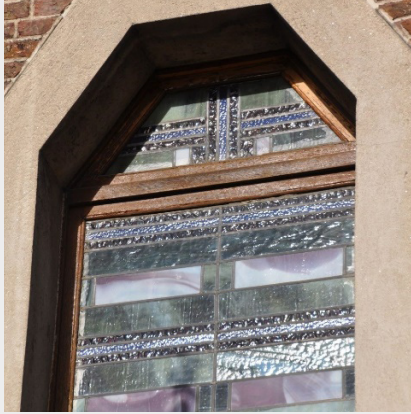
in dit 20ste-eeuwse glas-in-lood werden vele soorten figuurglas gecombineerd. Antwerpen, Van Praetlei

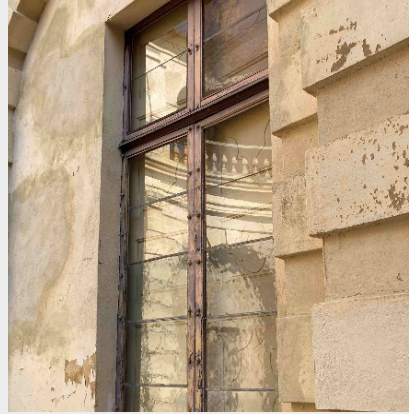
In deze deur bleef historisch glas bewaard. Een deel werd vernieuwd door hedendaags floatglas. Bemerkt het verschil. Italië, Kasteel Montemagno

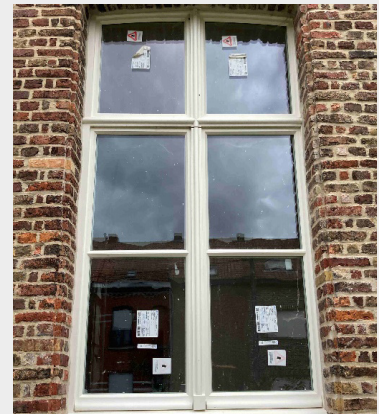
Het schrijnwerk in deze historische hoeve werd naar historisch model vernieuwd en voorzien van restauratieglas. Menen, hoeve Haute Cense

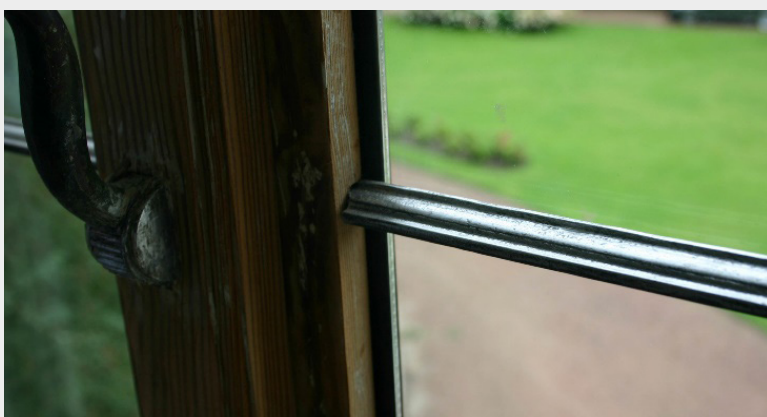
De 19de-eeuwse ramen met smalle gietijzer roedes bleven behouden. Het enkel glas is vervangen door dun dubbel glas. Zwijnaarde, Kasteel de Klosse

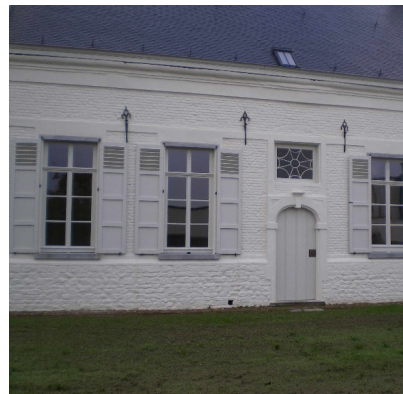
Het historische schrijnwerk (ramen, historisch glas, luiken) bepaalt in belangrijke mate de erfgoedwaarde van deze gevel. Meuzegem, pastorie

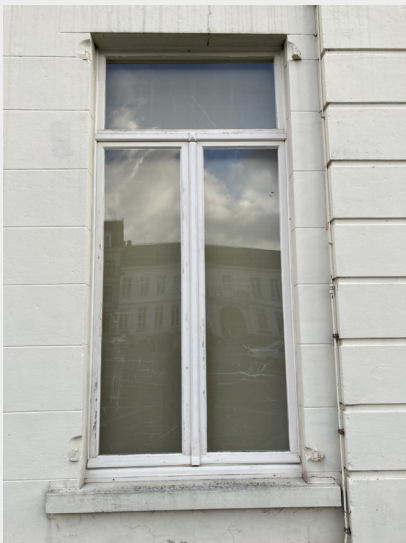
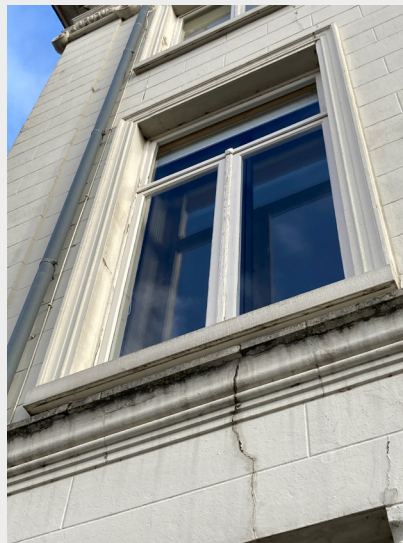
Criteriaum 1b: behoud van de erfgoedwaarde van het glas

Het schrijnwerk is nog grotendeels het originele, 19de-eeuwse eikenhouten schrijnwerk. De ramen zijn nog in vrij goede, herstelbare staat. De erfgoedwaarde is dus hoog en behoud staat voorop.

Strategie 4 en 8 vervangen het schrijnwerk door nieuwe modellen. Dat betekent een 'onaanvaardbaar verlies van de erfgoedwaarde' omdat het originele schrijnwerk verloren zou gaan. Strategie 5 behoudt het venster en krijgt de beoordeling 'weinig of geen verlies van de erfgoedwaarde'.

4	5	6	7	8	9
Volg aanbeveling EPC met aandacht voor erfgoed	Behoud venster, voer energetische verbeteringen uit	Plaats achterzetraam	Plaats voorzetraam	Vervang naar historisch model, voer energetische verbeteringen uit	Plaats geen (extra) isolatie
-	-	+	+	-	+

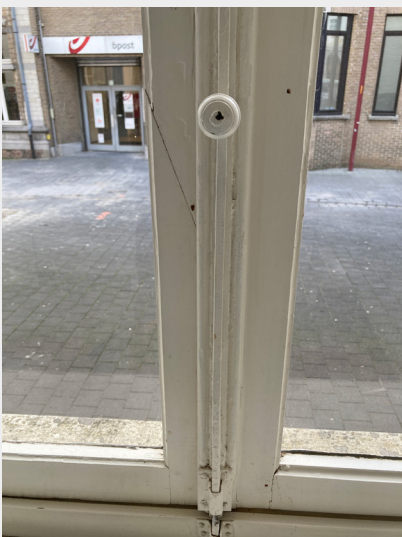
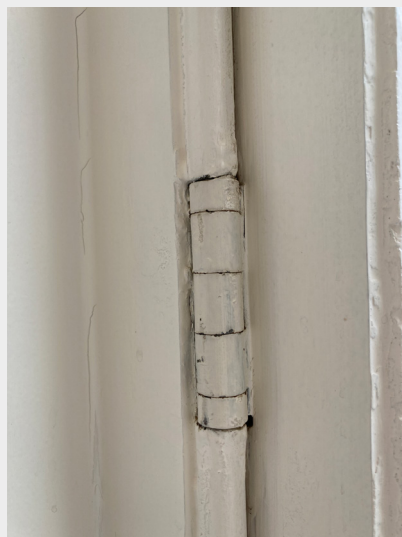
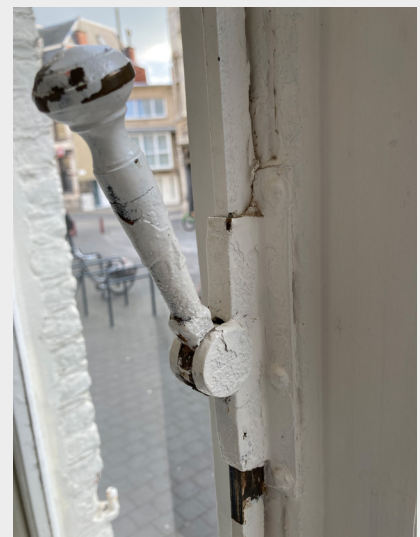
criterium 2a: behoud van de erfgoedwaarde van het buitenaanzicht van het schrijnwerk en de gevel(s)

4	5	6	7	8	9
Volg aanbeveling EPC met aandacht voor erfgoed	Behoud venster, voer energetische verbeteringen uit	Plaats achterzetraam	Plaats voorzetraam	Vervang naar historisch model, voer energetische verbeteringen uit	Plaats geen (extra) isolatie
+/-	+	+	+	+/-	+

Het hangwerk bestaat uit eenvoudige biquetscharnieren. Het originele sluitwerk is vervangen door 20ste-eeuwse spanjolettten. De erfgoedwaarde van het hang- en sluitwerk is dus beperkt. Strategie 4 en 8 vervangen het hang- en sluitwerk volledig, en krijgen als beoordeling 'een te overwegen verlies van de erfgoedwaarde'. Strategie 5 behoudt het hang- en sluitwerk en krijgt als beoordeling 'weinig of geen verlies van de erfgoedwaarde'.

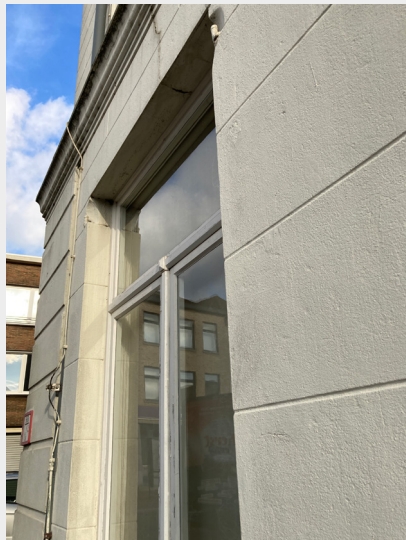
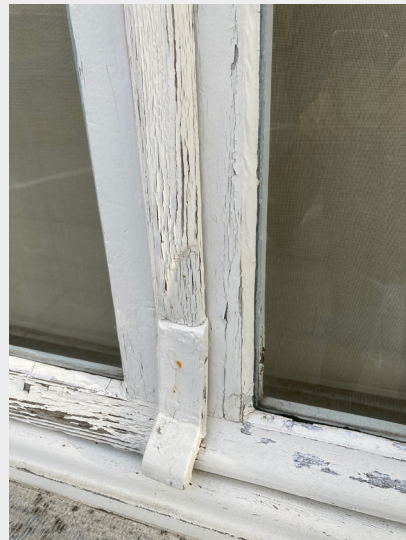
Criterion 2b: behoud van de erfgoedwaarde van het binnenaanzicht van het schrijnwerk en het interieur

De klassieke houten T-vensters met getrokken, enkel glas zijn typisch voor de architectuurtaal van deze 19de-eeuwse woningen. Bovendien zijn het de originele vensters. Behoud van het buitenaanzicht is dus belangrijk.

In strategieën 5 en 8 blijven de T-vensters behouden, maar verdwijnt het getrokken glas. Dat haalt de beeldwaarde van de gevel naar beneden. In strategie 4 verdwijnt ook het originele profiel. Strategie 7 behoudt het originele venster maar plaatst een tweede venster in de gevel voor de bestaande ramen. Al deze strategieën betekenen een 'onaanvaardbare impact op het buitenaanzicht'.

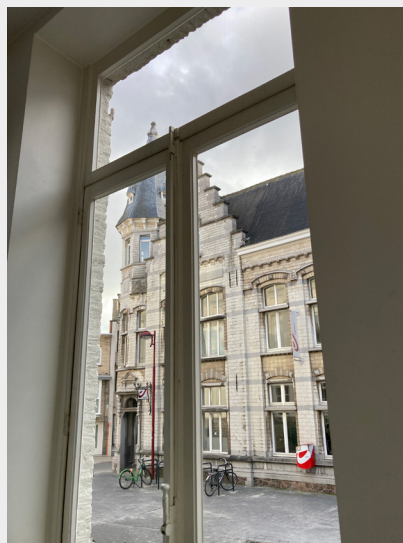
4	5	6	7	8	9
Volg aanbeveling EPC met aandacht voor erfgoed	Behoud venster, voer energetische verbeteringen uit	Plaats achterzetraam	Plaats voorzetraam	Vervang naar historisch model, voer energetische verbeteringen uit	Plaats geen (extra) isolatie
+	+	+	+	+	+

De oorspronkelijke, 19de-eeuwse interieurs zijn niet bewaard. De nieuwe, hedendaagse interieurs hebben geen bijzondere erfgoedwaarde. Vanuit het oogpunt van erfgoed maakt het dus niet uit of ze behouden blijven of vervangen worden. Alle strategieën krijgen daarom de beoordeling 'geen of weinig impact op het binnenaanzicht of herstel ervan'.

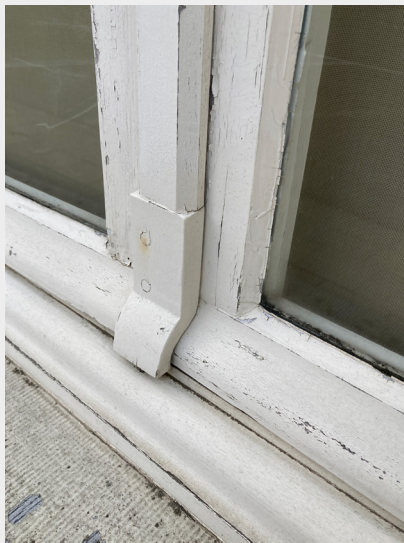
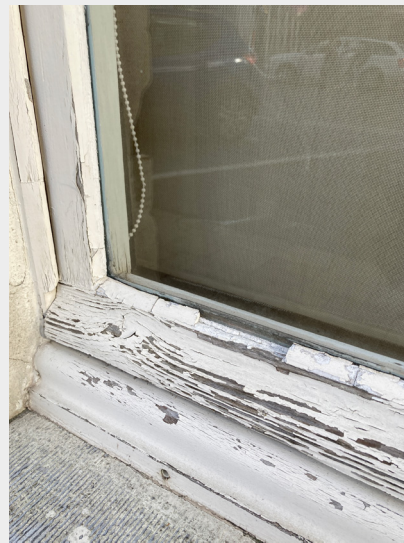
Criterium 4: luchtdichtheid

4	5	6	7	8	9
Volg aanbeveling EPC met aandacht voor erfgoed	Behoud venster, voer energetische verbeteringen uit	Plaats achterzetraam	Plaats voorzetraam	Vervang naar historisch model, voer energetische verbeteringen uit	Plaats geen (extra) isolatie
/	/	+/-	/	/	+/-

De vensters zijn nog origineel en in goede staat of herstelbaar.

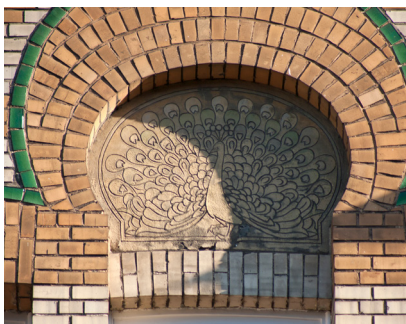
Sgraffito, een bijzondere vorm van gevelafwerking die typerend is voor art-nouveau-architectuur

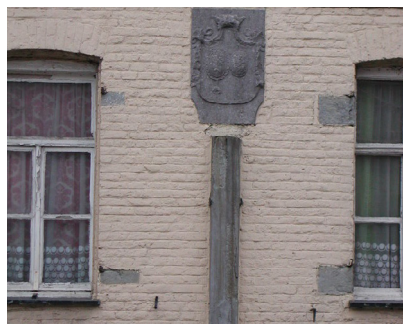
In de gevel van het 'Wetshuis' in Avelgem is een arduin schandpaal ingemetsel met langs de zijanten resten van de ijzeren halsband. Bovenaan refereert een wapenschild aan de feodale machthebbers.

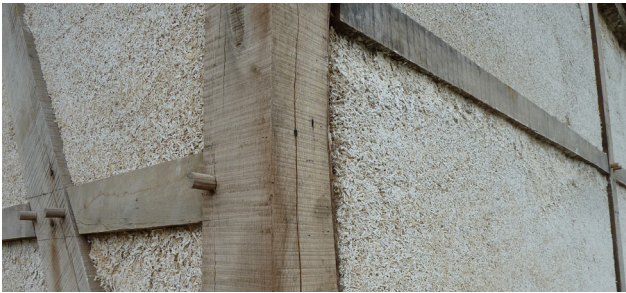
Na-isolatie van een vakwerkwand

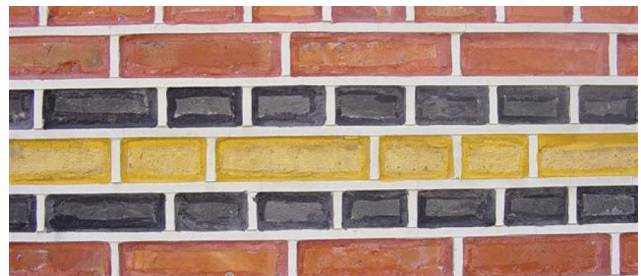
Gesneden voegwerk met ingeleurde bakstenen is een vorstgevoelige gevelafwerking. Binnenisolatie is hier niet evident.

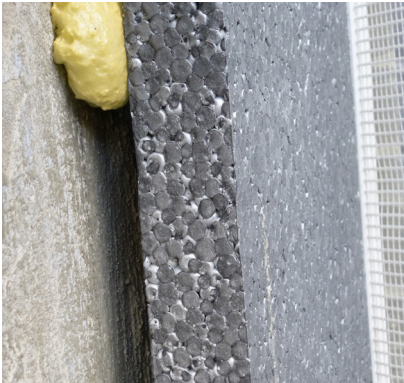
Op de historische pleister van deze achtergevel worden dunne isolatieplaten aangebracht.

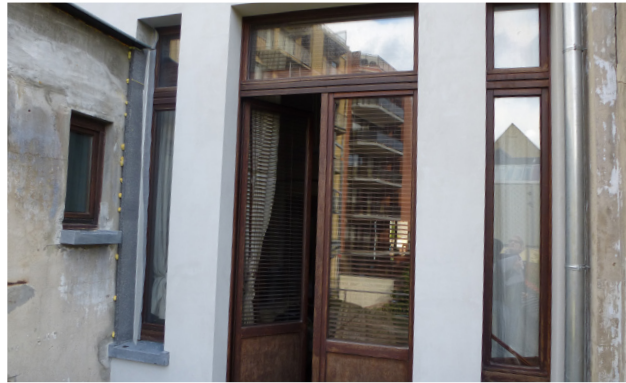
Eindresultaat van de achtergevel waarbij op de isolatie een bepleistering is aangebracht naar historisch model.

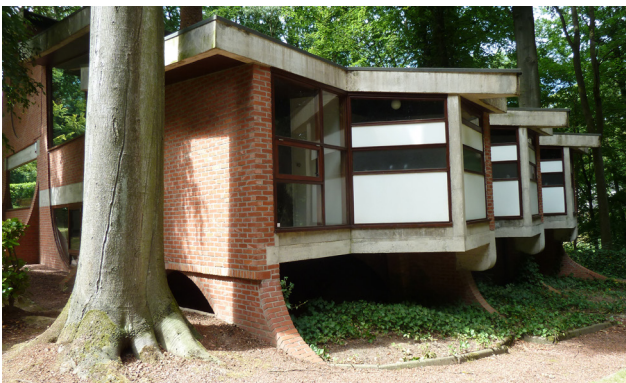
Voor deze naoorlogse modernistische architectuur zijn materiaalgebruik, maatvoering en verhoudingen tussen gevelelementen uitgesproken architecturale kenmerken. Na-isolatie aan de buitenzijde is bouwtechnisch en esthetisch onmogelijk. Overijse, woning Alsteens

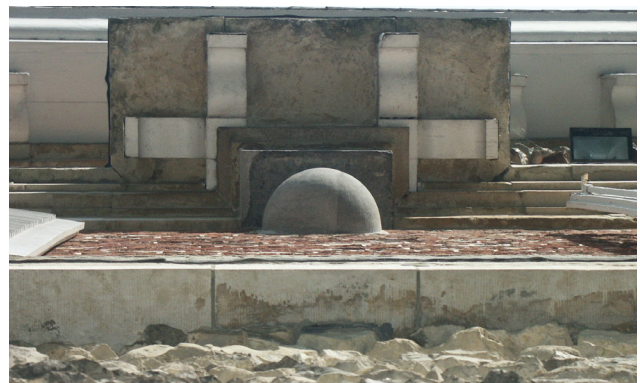
Het samenspel van rustica, dorpel, baksteen, console en kroonlijst sluit een buitenisolatie uit. Jachtpaviljoen van het kasteel van Hingene,

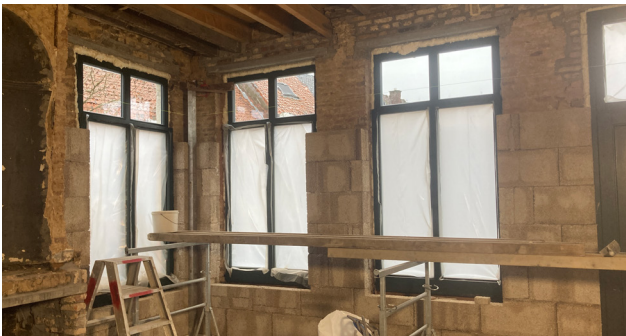
De toepassing van biologisch isolatiemateriaal (kalkhennep) kan gepaard gaan met ruimteverlies omdat de warmtegeleidingscoëfficiënt lager is dan een regulier isolatiemateriaal

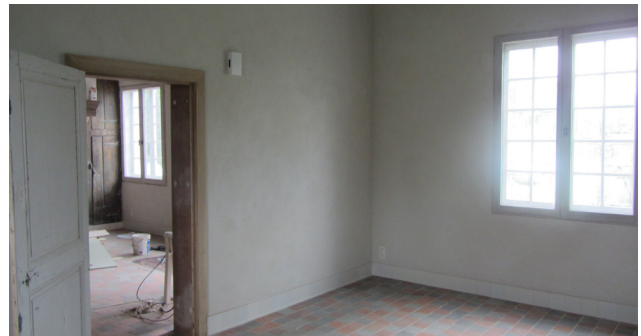
binnenmuurisolatie, aansluitend op achterzetraam in een woning in Brugge

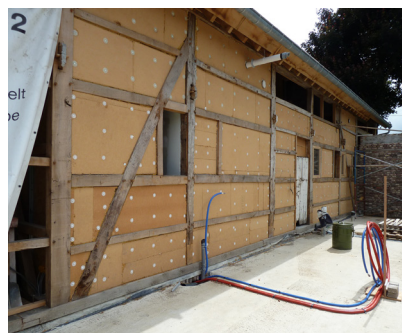
Na-isolatie in een vakwerkconstructie van een hoeve in Alken

De muur draagt bij aan de erfgoedwaarde en de muuropbouw laat toe om te isoleren in de constructie. Gaat het om een vakwerkwand? Dan is het mogelijk om tussen de houten constructie te isoleren, want het bestaande leem- en vitswerk mogen worden vervangen.

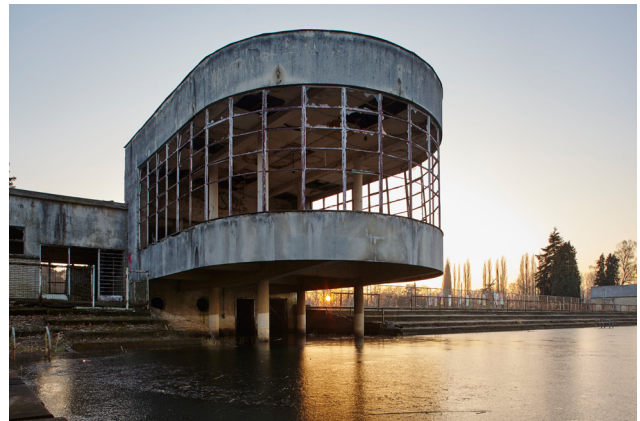
De cafetaria van het openluchtzwembad in het domein Hofstade is uitgevoerd in gewapend zichtbeton

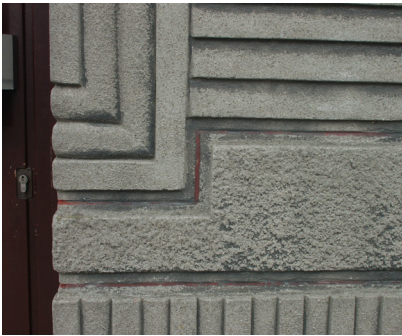
Decoratief uitgewerkte cementering

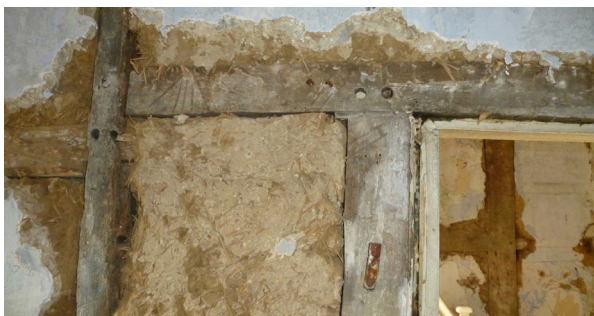
Leem -en vitswerk

- **vakwerk:** het stijl- en regelwerk van de muur bestaat uit houten balken. Meestal zijn die zichtbaar aan de binnen- en de buitenkant. De gevelplint is meestal gemaakt met stenen, baksteen of natuursteen. Het schrijnwerk is vaak bevestigd in de vakken. De vakken zijn opgevuld met vlecht- of vitswerk van tenen, twijgen of latten en leem. Een invulling met metselwerk is meestal niet oorspronkelijk en kan leiden tot stabiliteitsproblemen. Bij een restauratie vragen we vaak om het metselwerk te vervangen door een lichtere invulling.
- **houten gevels:** de muur is opgebouwd uit houten stijl- en regelwerk met een houten wand aan de binnen- en buitenkant. De delen van de wand grijpen in elkaar met een rabat, verticale stroken of platen. Soms zijn de wanden bepleisterd. Er bestaan ook enkelwandige houten gevels.

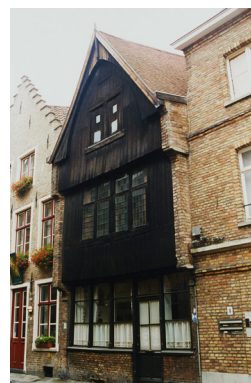
Houten gevel aan het Genthof in Brugge

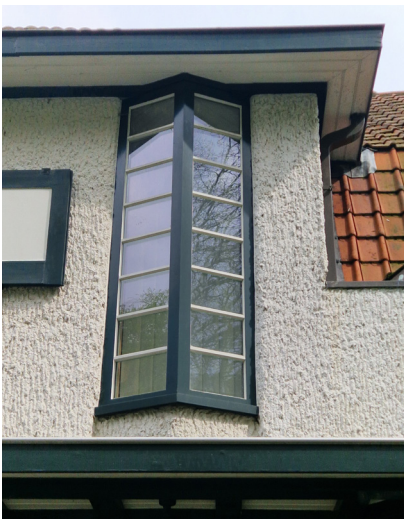
Deze originele gerotste bepleistering is handmatig aangebracht en typerend voor de Unitastuinwijk in Deurne

Het is niet mogelijk om isolatie toe te voegen aan de buitenkant omwille van de erfgoedwaarde. Aan de binnenkant isoleren verandert de temperatuur- en vochtthuishouding van de muur. Dat kan leiden tot bouwfysische schade aan de buitenkant zoals barsten, verbrokkeling, scheuren en loskomende buitenafwerking. Uit voorzorg laten we die strategie niet toe bij erfgoed.
