ENERGIEADVIES ONROEREND ERFGOED

Afwegingskaders Erfgoed en Energie

Agentschap
Onroerend Erfgoed

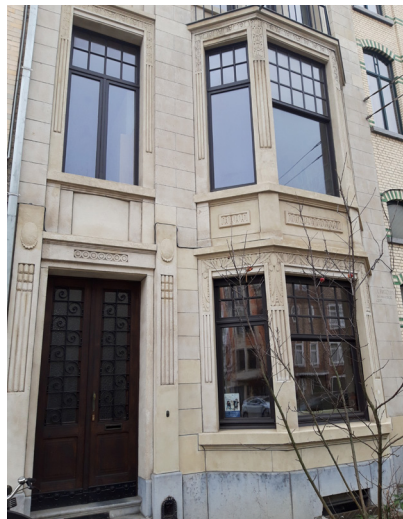
De decoratief uitgewerkte bekleding in kunststeen geeft deze burgerwoning in Gent een voornaam karakter.

Het is niet mogelijk om isolatie toe te voegen aan de buitenkant omwille van de erfgoedwaarde. Aan de binnenkant isoleren verandert de temperatuur- en vochtthuishouding van de muur. Dat kan leiden tot bouwfysische schade aan de buitenkant zoals barsten, verbrokkeling, scheuren en loskomende buitenafwerking. Uit voorzorg laten we die strategie niet toe bij erfgoed.

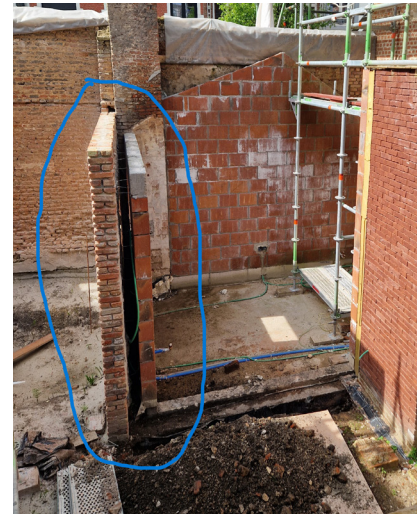
Bij de renovatie van deze begijnhofwoning in Lier is ervoor gekozen om muurwerk met stabiliteitsproblemen te ont-dubbelen aan de binnenzijde. In de spouw komt isolatie.

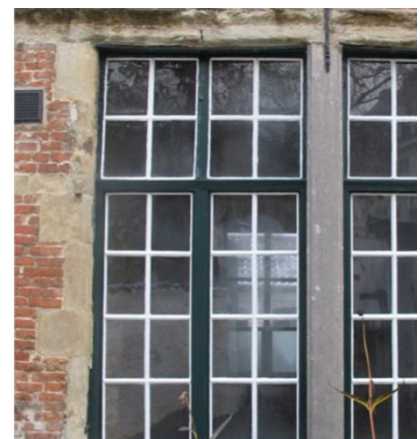
De negblokken, vensterdorpels, stijlen en ontlastings-bogen zijn gevelelementen die getuigen van verschillende bouwfasen

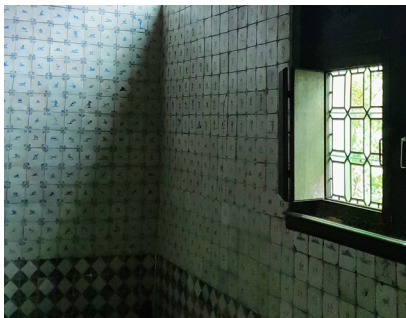
Het aanbrengen van isolatie is niet aangewezen voor deze kamerhoge bekleding van wit-blaauwe geglazuurde tegels. Het risico op materiaalverlies is te groot. Achterhuis Den Doorenboom, Antwerpen

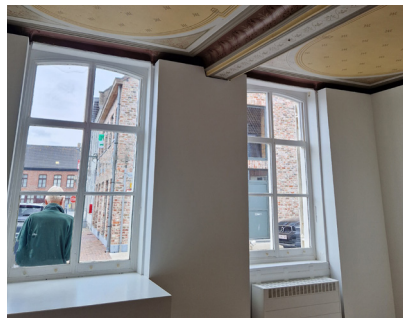
De voorzetwanden interfereren met de plafonddecoratie. Watou, dorpswoning

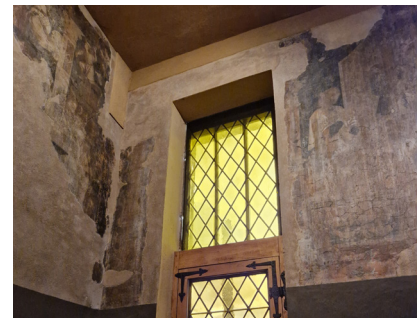
Deze waardevolle vroeg-16de-eeuwse muurschilderingen maken isolatie onmogelijk. Mechelen, Hof van Busleyden

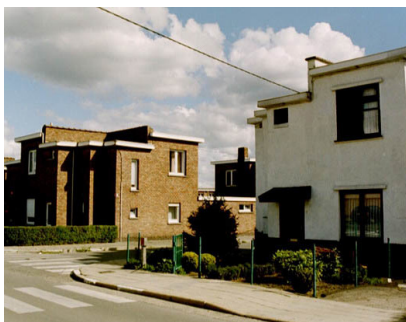
Bouwvolumes, daklijnen en afmetingen van gevelopeningen zijn typerend voor deze modernistische woningen in de tuinwijk Klein Rusland, Zelzate

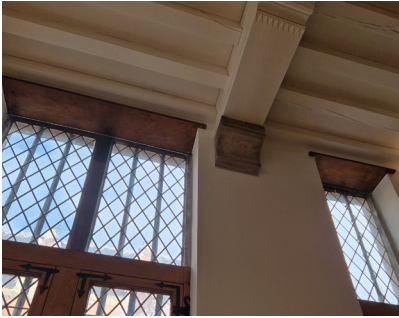
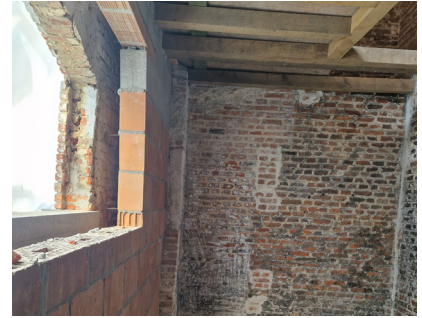
Buitenmuur met venster, aansluitend op de moerbalkenroostering, regulier afgewerkt met een vlakke bepleistering (links) en een zelfde muur voorzien van een voorzetwand, verdiepte en omkaste dagkanten en aansluitend op een vals plafond (rechts). Mechelen, Hof van Busleyden

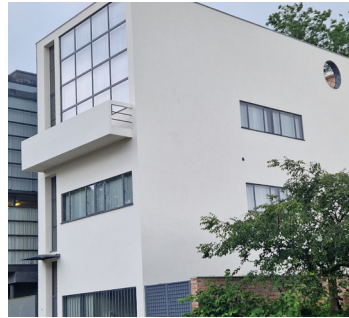
De aansluitingen van de verschillende gevel-elementen vormden een uitdaging voor de isolatie van het huis Guiette van Le Corbusier,

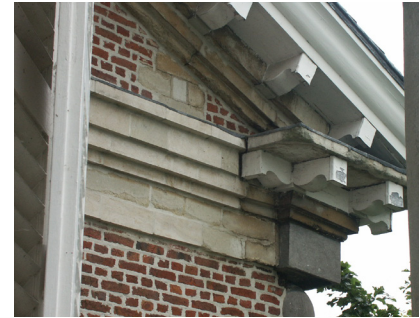
Het geprofileerde lijstwerk maakt een buitengevelisolatie niet mogelijk. Hingene, Jachtpaviljoen

Het samenspel van rustica, dorpel, baksteen, console en kroonlijst sluit een buitenisolatie uit. Jachtpaviljoen van het kasteel van Hingene,

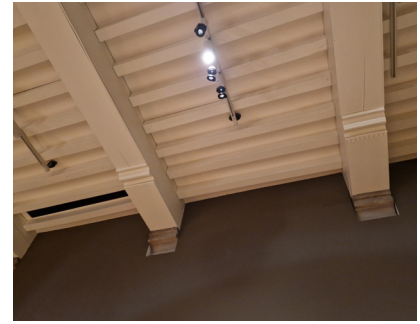
De stenen consoles onder de moerbalksloffen verdwijnen deels in de nieuwe wandafwerking, Mechelen, Hof van Busleyden

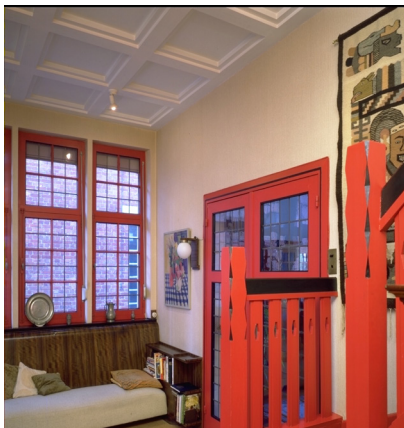
Plafond, schrijnwerk en vast meubilair maken binnen-isolatie niet evident in deze modernistische woning

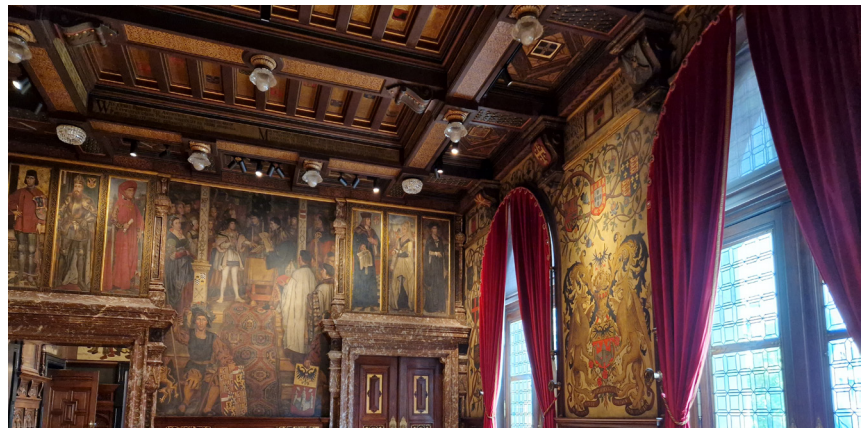
In de Leyszaal van het stadhuis van Antwerpen maken plafond, lambrisering, schrijnwerk en vloer deel uit van een totaalconcept.

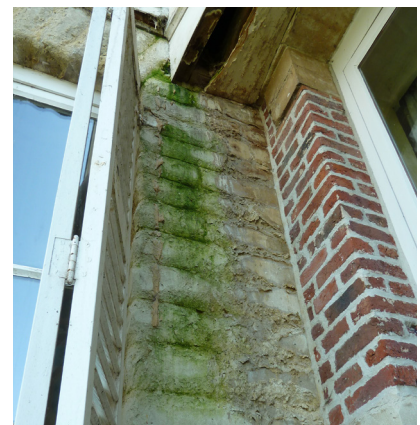
De groene aanslag op de natuursteen duidt op een vochtprobleem, kasteel van Heers

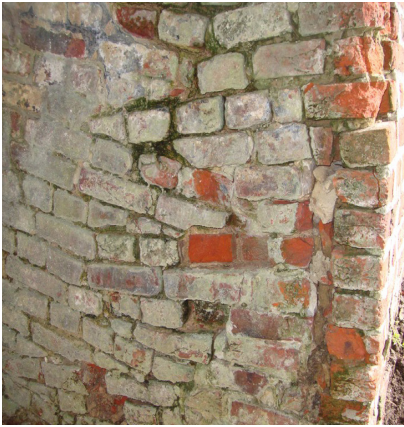
Verzakking in het metselwerk.
 ONROEREND ERFGOED

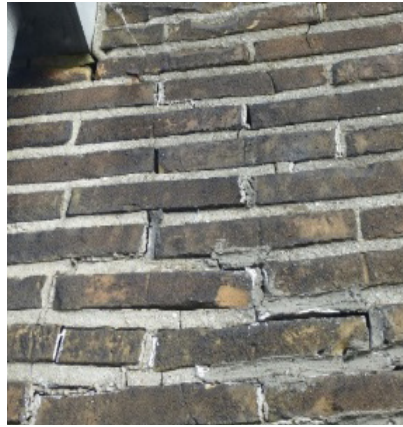
Scheurvorming in het metselwerk
 ERFGOED & VISIE BVBA

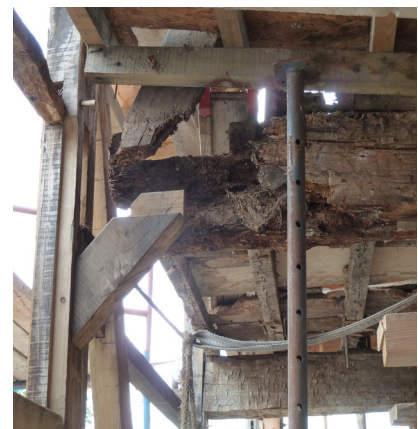
Biologische houtaantasting
 ONROEREND ERFGOED

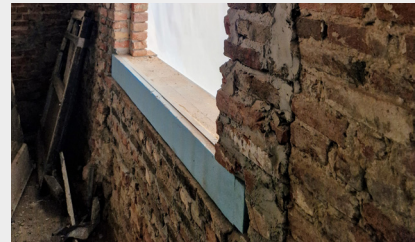
Na-isolatie ter hoogte van de doorlopende vensterdorpel om een koudebrug te voorkomen. Lier, Begijnhof

Het risico op koudebrugwerking is het grootst bij isolatie aan de binnenkant van de muur. Die isolatiestrategie vraagt daarom extra zorg.

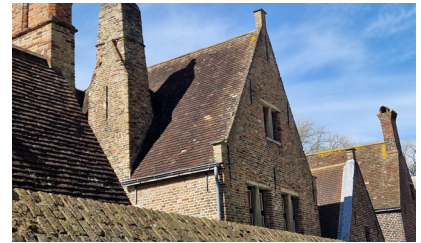
Bakstenen tuitgevel zonder waterdichte afdekking, Brugge Begijnhof

Het erfgoedgebouw heeft opgaande muren zonder waterdichte afdekking, zoals brandmuren, trapgevels of aandaken in baksteen. Die hebben soms een bijzonder legpatroon zoals een ezelsrug, een rollaag of baksteenvlechtwerk.

Zulke muren zijn alleen te isoleren door extra waterdichting toe te voegen. Bijvoorbeeld in de vorm van een deksteen of metalen elementen op het muurwerk.

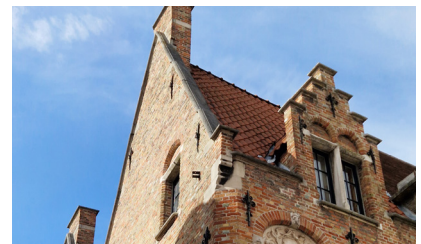
Bakstenen puntgevel met waterdichte afdekking in geprofileerde hardsteen, Brugge

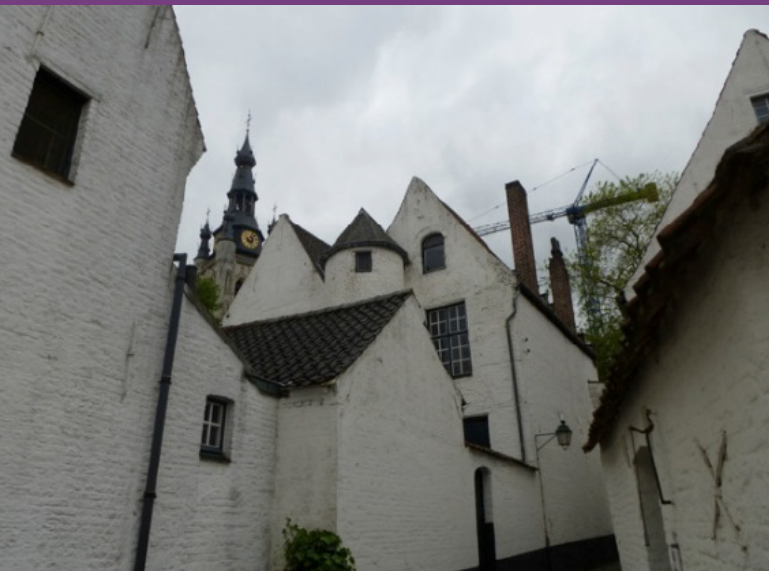
Het Sint-Elisabethbegijnhof is een pleinbegijnhof in Kortrijk. De woning van de grootjuffer drukt haar stempel op het uitzicht omdat ze het plein aan 1 kant insluit. Ze dateert van 1649 en werd verbouwd in de 18de eeuw en in 1898. In de jaren voor de restauratie stond de woning leeg.

In de loop van de tijd is de woning aan de binnenkant een paar keer aangepast en gemoderniseerd. De achter- en de zijgevel kregen een kalelaag. Doordat de woning lang heeft leeggestaan en slecht onderhouden is, was ze bouwfysisch en bouwtechnisch in slechte staat. Het was hoog tijd voor een algemene restauratie met verbeteringen voor de energie-efficiëntie.

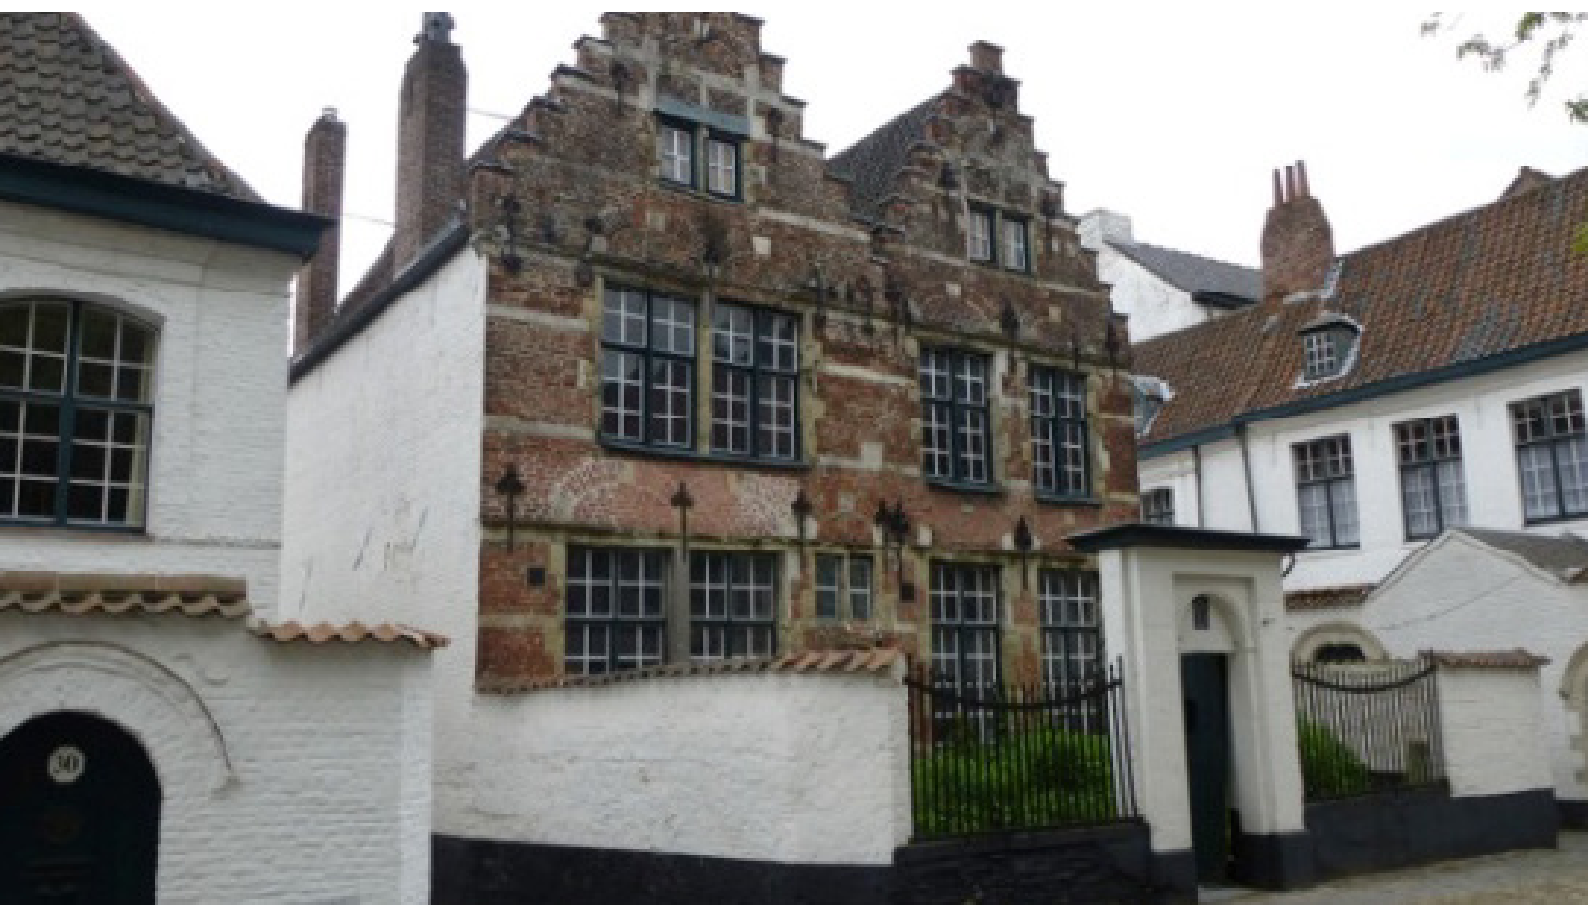
De woning stond lange tijd leeg en werd niet onderhouden. Daardoor was ze in slechte staat. Bovendien werd het interieur in juni 2013 grotendeels ontmanteld.

De voorgevel is in het verleden ondoordacht hersteld. Het baksteenmetselwerk brokkelt hier en daar ernstig af. Er zitten scheuren in de muren en op sommige plaatsen is het voegwerk geërodeerd. De gevel heeft vochtproblemen door regendoorslag.

De voorgevel is sterk aangetast: het baksteen metselwerk brokkelt af en er zitten scheuren in. Er is ook vochtschade door regen-doorslag. De muren zijn bovendien maar 20 centimeter dik. De natuursteen en het voegwerk zijn hier en daar geërodeerd. De muren zijn niet goed ingebonden.

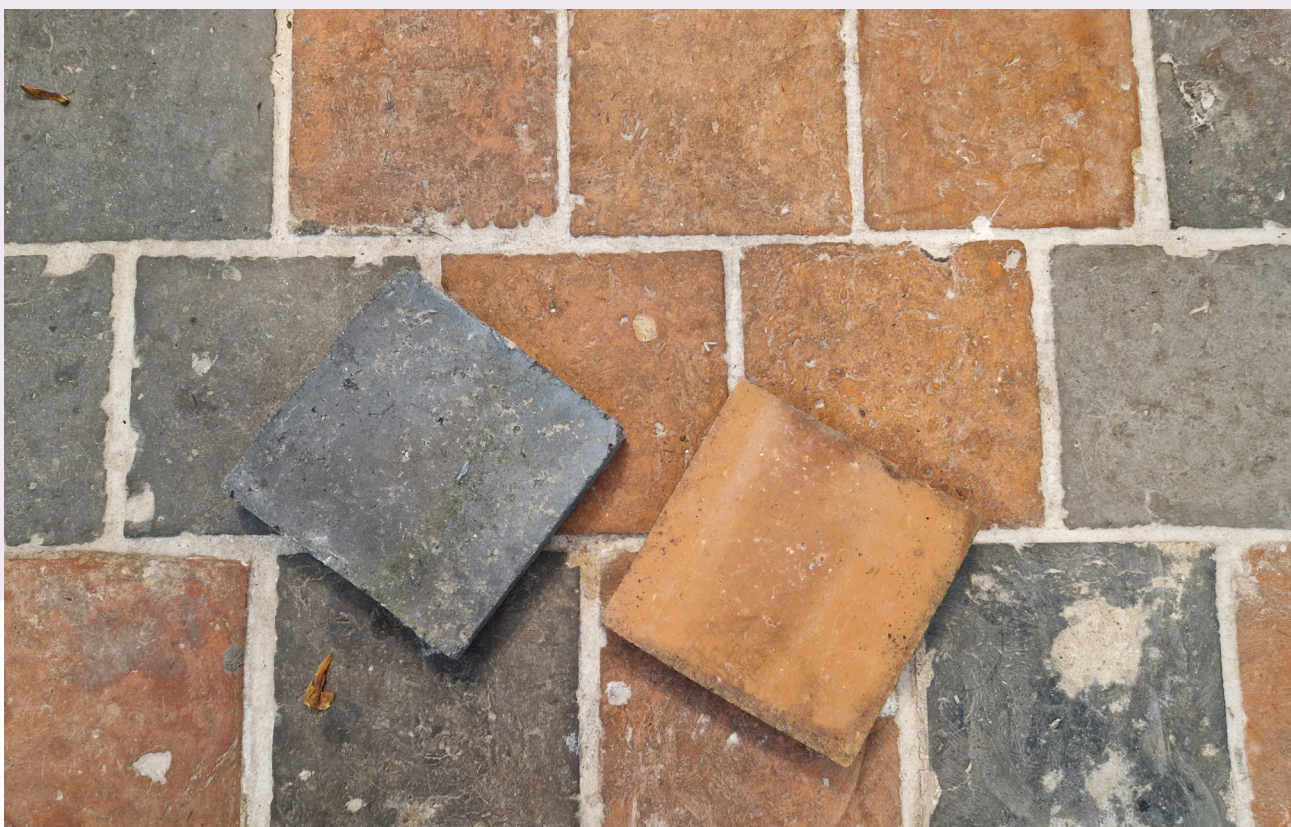
Lier, Begijnhof, geïsoleerde vloer met rode en gesmoorde grijze plavuizen

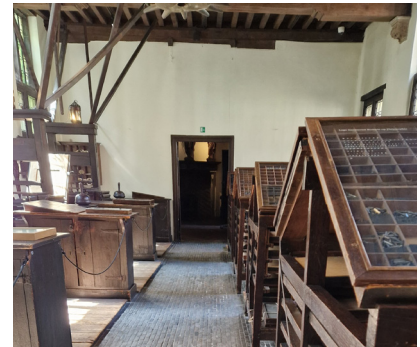
Bakstenen vloeren zijn vaak toegepast in werk- en atelier-ruimtes zoals in de drukkerij van Plantijn Moretus

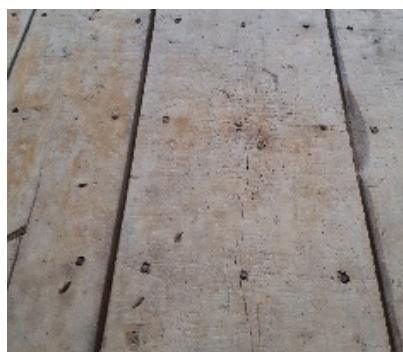
Plankenvloer bevestigd met smeedijzeren nagels op houten draagstructuur

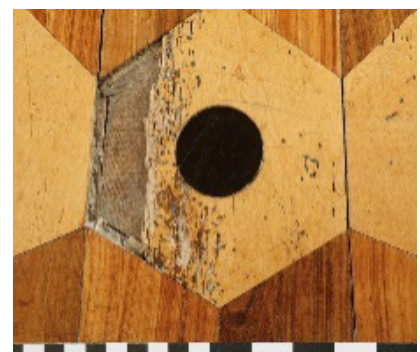
De parketvloer in De Notelaer van Hingene getuigt van bijzonder vakmanschap

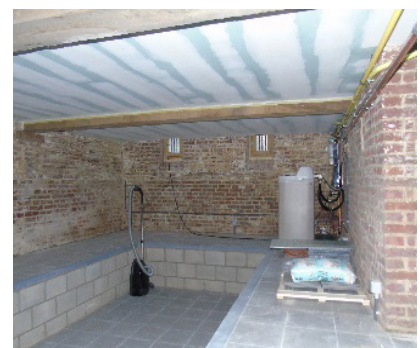
De vloer boven de kelder is geïsoleerd met rotswol tussen de houten vloerliggers.

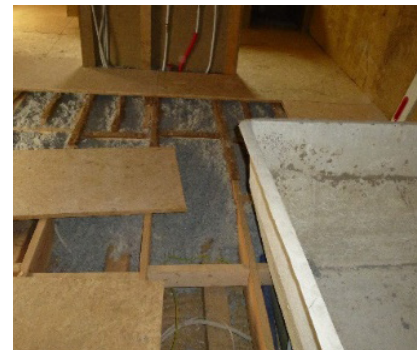
Een nieuwe houten structuur, opgevuld met 20 cm papier-vlokken onttrekt de historische vloer aan het zicht.

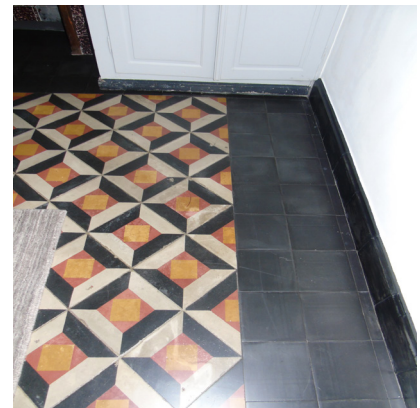
Deze vloer werd na isolatie herlegd met gerecupereerde tegels en aangevuld met nieuwe, passende zwarte tegels.

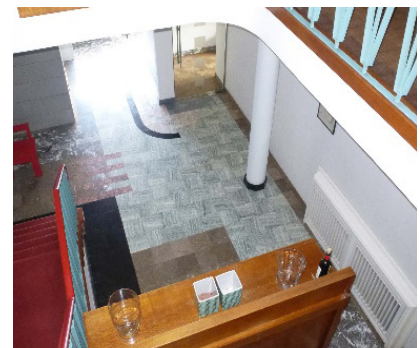
Het is niet wenselijk om de marmeren vloerbekleding in deze inkomhal te isoleren. Het risico op materiaalverlies is te groot, modernistische woning, Roeselare

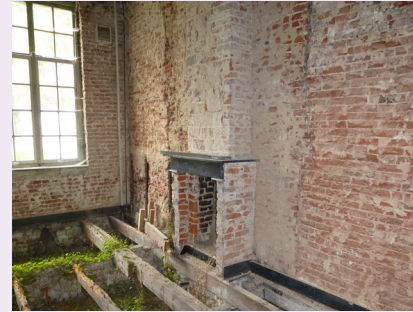
Houten vloer met kruipkelder

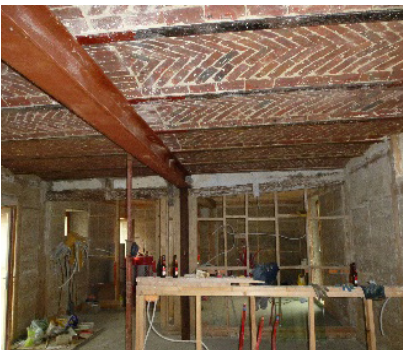
Bakstenen troggewelven op ijzeren I-liggers

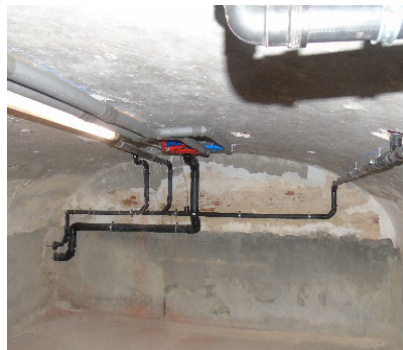
Massief gewelf

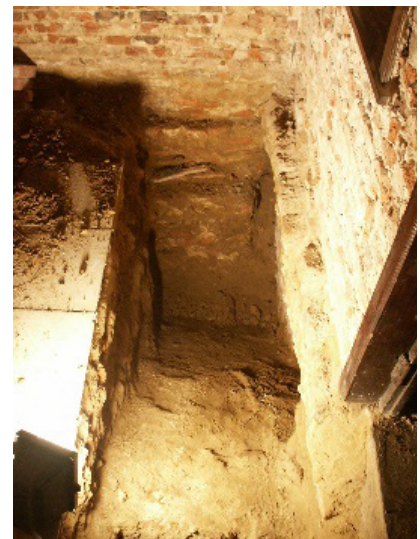
Gewelf onder vloer

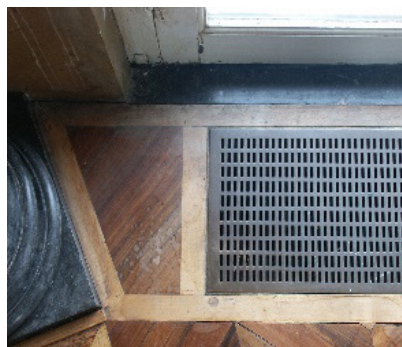
De aansluiting van de parketvloer op de verwarmingsrooster, zuilbasis en deurdorpel maakt een opdikking van de vloer onmogelijk.

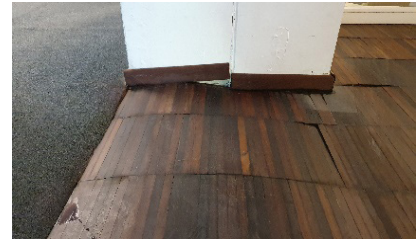
Opstuwing en vervorming ten gevolge van vochtproblemen
 © NANCY THIELS, ONROEREND ERFGOED

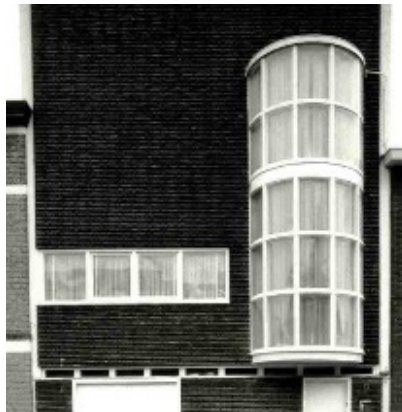
Opvallende erker van een eengezinswoning in Nieuwe Zakelijkheid, Antwerpen

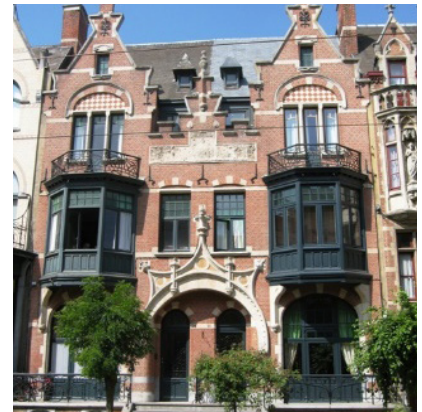
Houten erkers in dubbelwoning aan de Cogels Osylei, Antwerpen

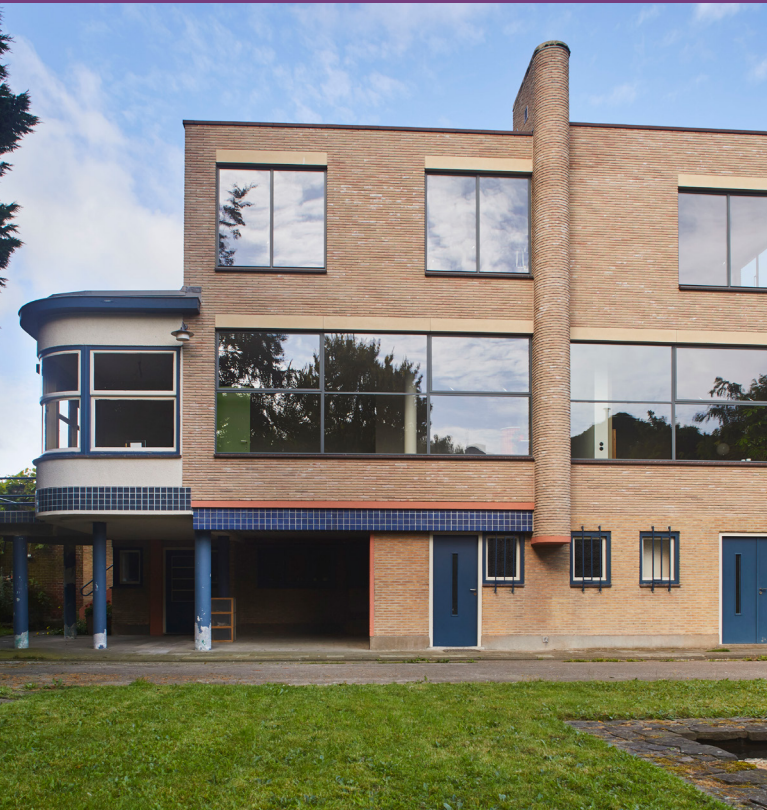
Deze halfvrijstaande modernistische woning uit 1932 in Roeselare is ontworpen door Joseph De Bruycker in samenwerking met ingenieur Maselis. Het kubistische, functionele gebouw bestaat uit meerdere volumes en gebruikt verschillende afwerkingsmaterialen. In de jaren 60 en 70 zijn het schrijnwerk, de raamdorpels en de gevel aangepast. De gevel is afgewerkt met witgeglazuurde tegels, grijze mozaïeksteentjes en blauwe tegels. Er werd ook ventilatie geïnstalleerd. De woning is een variërend, asymmetrisch volumespel met horizontale volumes van 2 tot 4 bouwlagen hoog onder een plat dak, en verticale volumes door de schoorstenen. De architect gebruikte een betonskelet op kolommen en paddenstoelvloeren zonder zichtbare balken. Ook het interieur is een ontwerp van Joseph De Bruycker. Die werkte samen met de kunstschilder Victor Servranckx voor de vloerbekleding, de wandafwerking en de schoorsteenmantel. Het interieur zit vol kleurschakeringen en gewaagde combinaties, en is grotendeels bewaard gebleven.

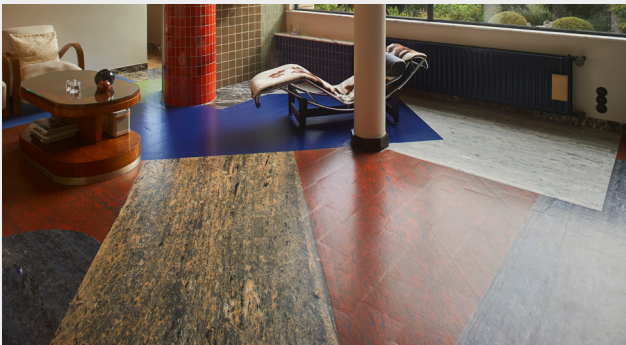
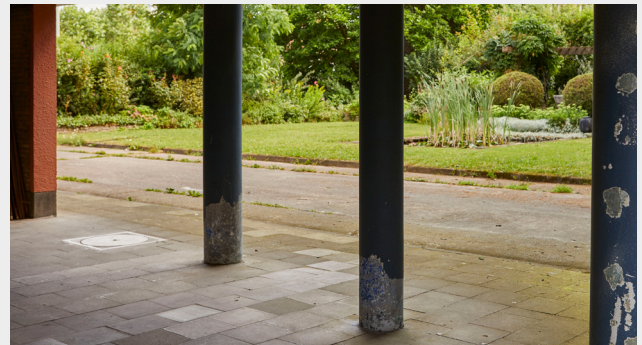
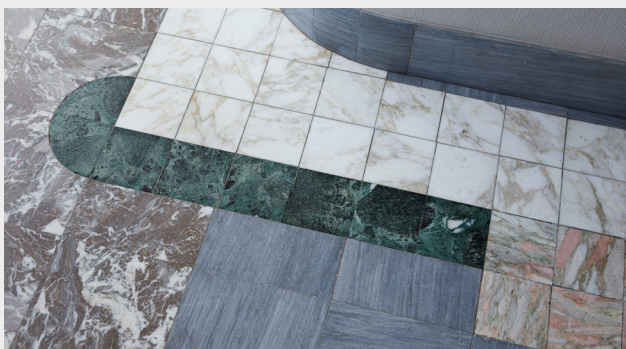
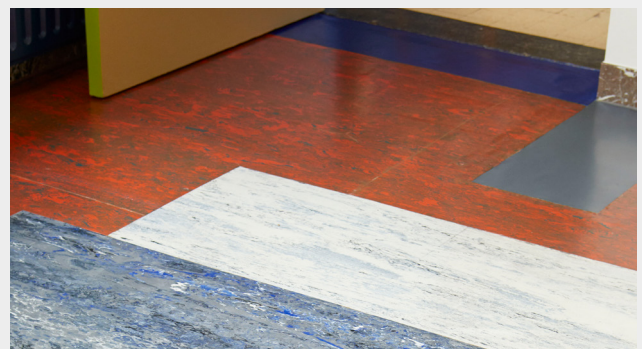
De vloeren zijn niet geïsoleerd. Ze zijn **zorgvuldig en gedetailleerd afgewerkt**, vooral op de eerste verdieping. De vloer in de inkomhal is **ingelegd met motieven** in verschillende soorten marmer. In de keuken en het toilet ligt een **granitovloer** en in de leefruimte een **rubberen vloerbekleding** met een kleurrijk geometrisch patroon.

Andere elementen in het interieur hebben ook een invloed op het isoleren van de vloer: de schoorsteenmantel met oranje en groene tegels in de woonkamer, sommige muurafwerkingen, de meubelconstructies die dienst doen als scheidingen, en de gedecoreerde glaspartijen.

De vloeren in marmer, granito en kleurrijk rubber kenmerken de woning. Ze maken inherent deel uit van het originele ontwerp. Hun erfgoedwaarde is hoog en het behoud van die elementen staat voorop.

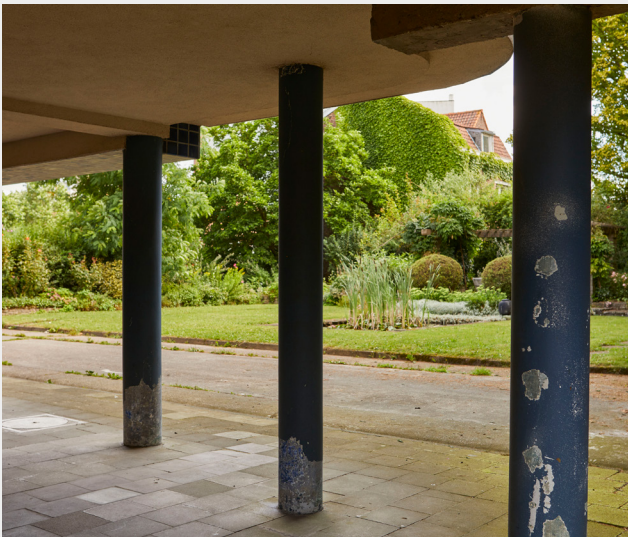
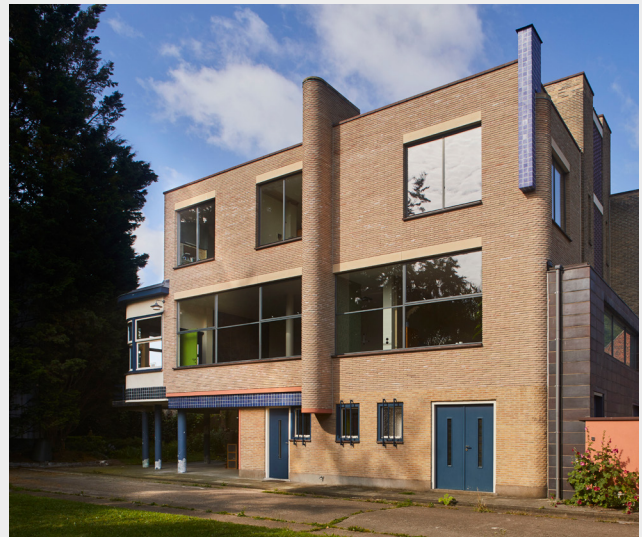
criterium 4b: koudebruggen

Er is vorstschade bij het overdekte terras en condensvorming op de vloeren in de werkkamer. Die problemen zijn te wijten aan de koudebruggen in het ontwerp, een betonnen structuur met doorlopende vloeren. Isolatie toevoegen zou de koudebrugwerking verder versterken.

De beoordeling 'een beperkt aantal bouwfysische pathologieën die oplosbaar zijn' geeft aan dat er pathologieën zijn en dat die aangepakt moeten worden.

Alleen strategie 9 blijft over: geen isolatie plaatsen. De koudebrugwerking aanpakken is wel noodzakelijk om verdere problemen en schade te voorkomen.
