Onderzoeksrapport

Sporen van *Stützpunkt von der Tann* in Oostduinkerke (Koksijde, W.-VI.)

Eindverslag van twee toevalsvondsten

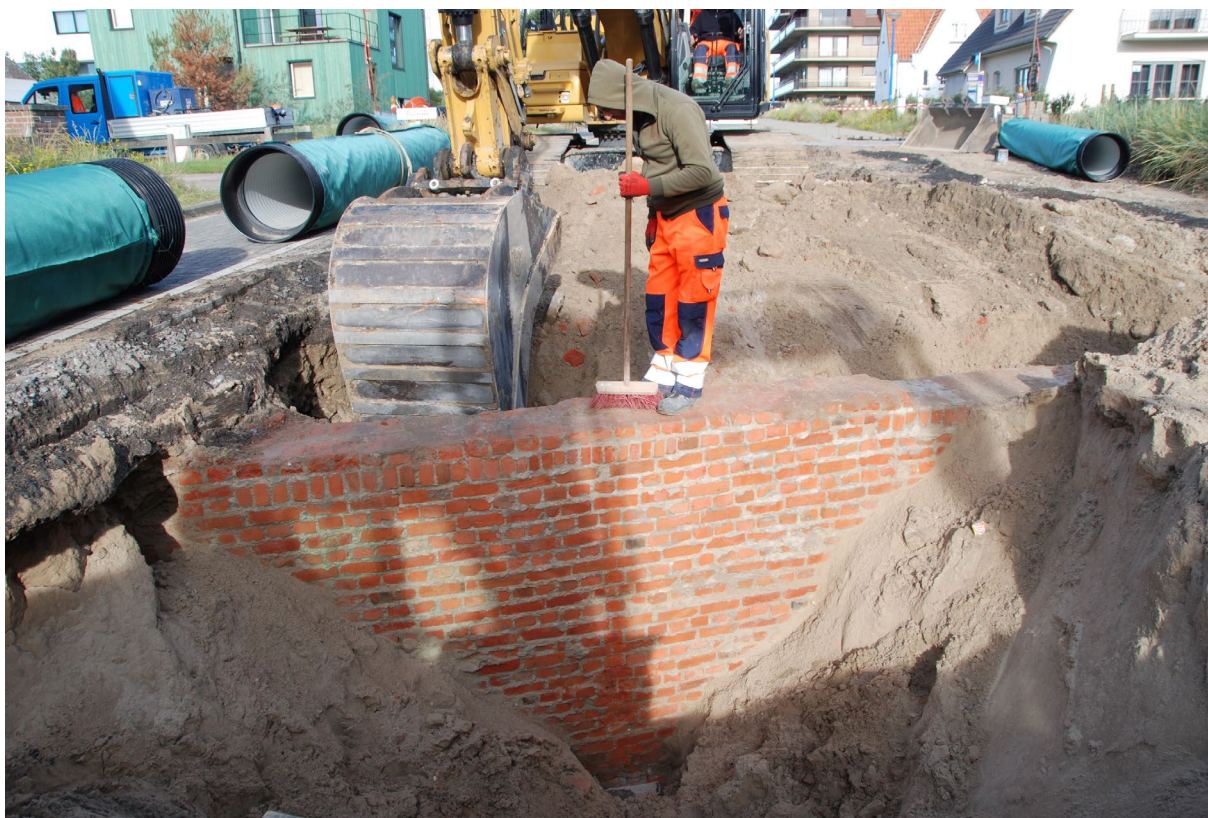
Figuur 1: Toevalsvondst TV ID 355, 12 oktober 2018. Tijdens wegeniswerken kwam een gemetste muur uit de Tweede Wereldoorlog aan het licht die tot net onder het asfalt reikte en het wegtracé dwarsste. Foto naar het noorden, op de dag van de ontdekking, bij de graafwerken door de aannemer.

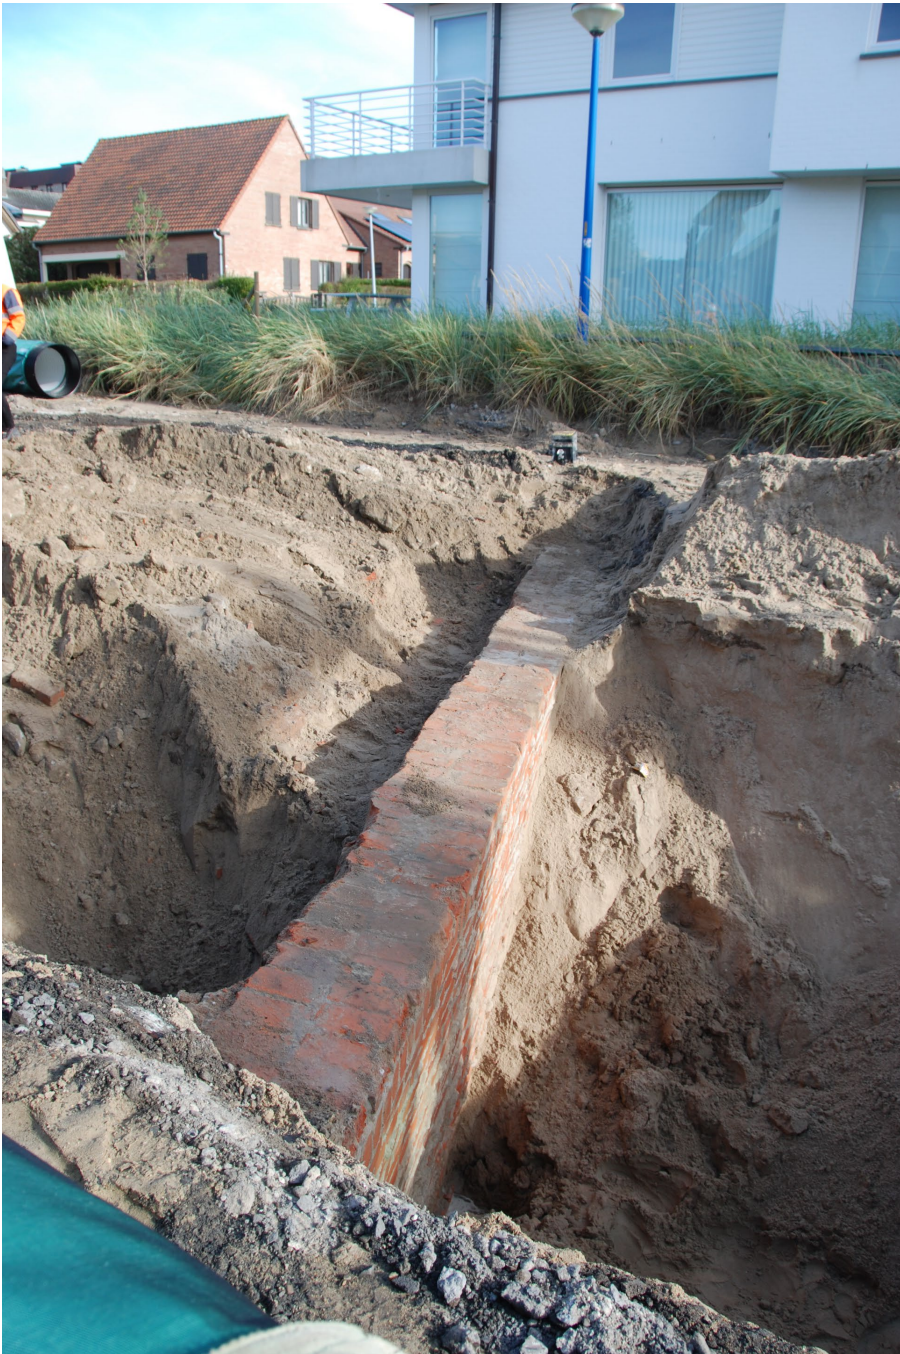
Figuur 2: Toevalsvondst TV ID 355, 12 oktober 2018. De tijdens de wegeniswerken aangetroffen muur dwarst het wegtracé en loopt duidelijk nog verder door onder de naburige bebouwing. Foto naar het oosten op de dag van de ontdekking, bij de graafwerken door de aannemer.

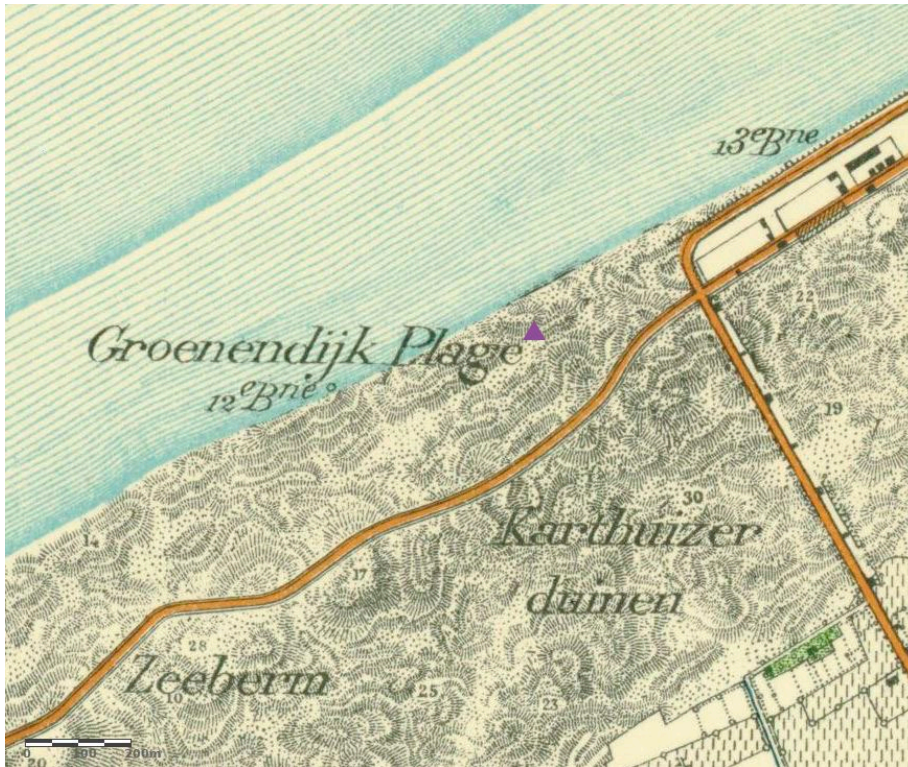
Figuur 9: Topografische kaart *Oost-Dunkerke 11/8* (1911), met aanduiding van de vindplaats (paarse driehoek) en vermelding 'Groenendijk Plage' (© Cartesius).

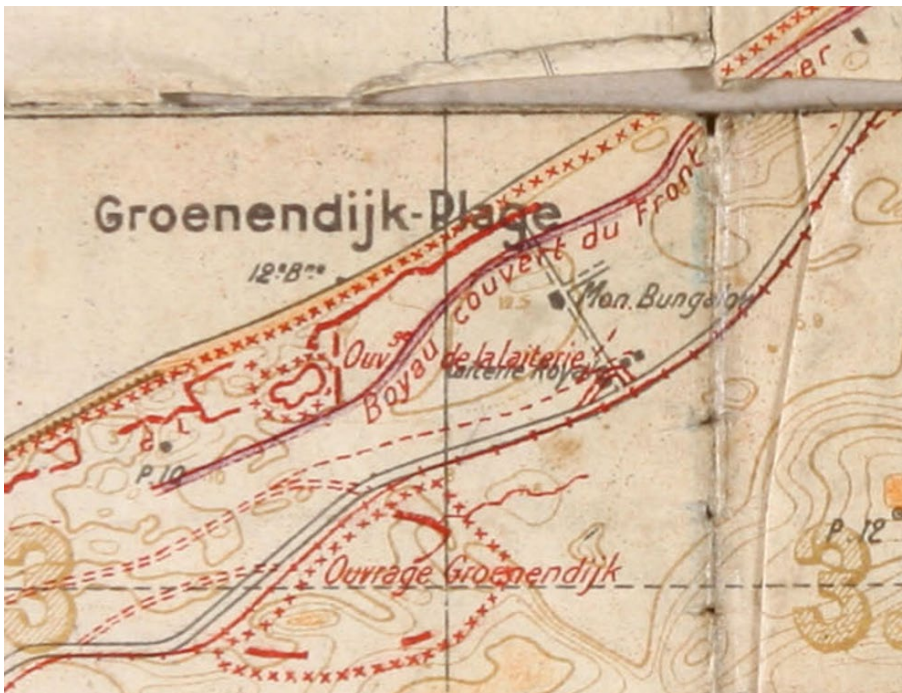
Figuur 11: Uittreksel uit een frontkaart van 20/01/1918 (© KLM-MRA), met vermelding 'Laiterie Royale' en 'Mon Bungalow', langs de nieuw aangelegde Zeelaan, de latere Paardevissersweg.

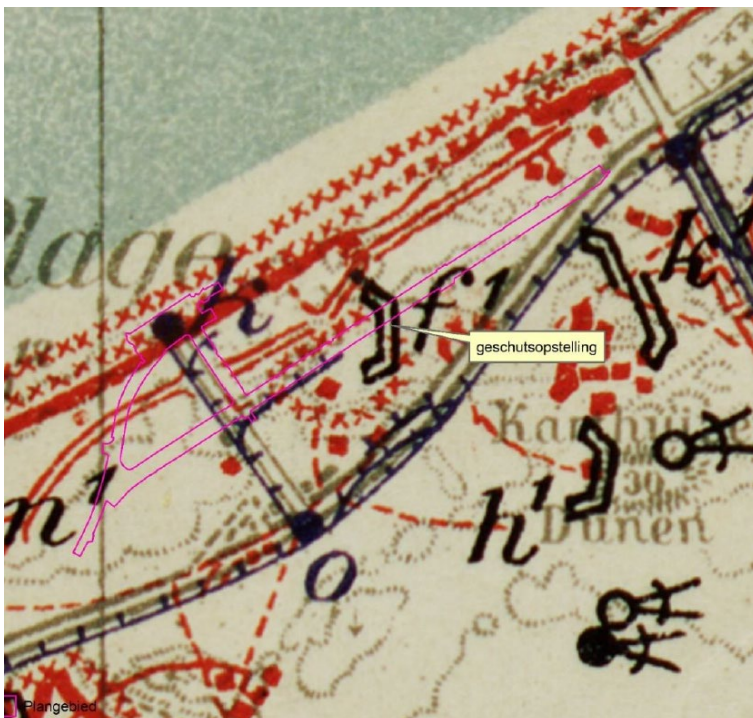
Figuur 12: Uittreksel uit een loopgravenkaart van 10/10/1918 (© In Flanders Fields Museum), met aanduiding van de Dewittelaan en de Zuidenwindhelling. Uit: Note 2024, 32.

Uit loopgravenkaarten blijkt dat er midden 1918 een verhoogde activiteit was en er nog bijkomende verdedigingsstructuren werden opgeworpen, waaronder enkele bunkers of versterkte schuilplaatsen en geschutsopstellingen.

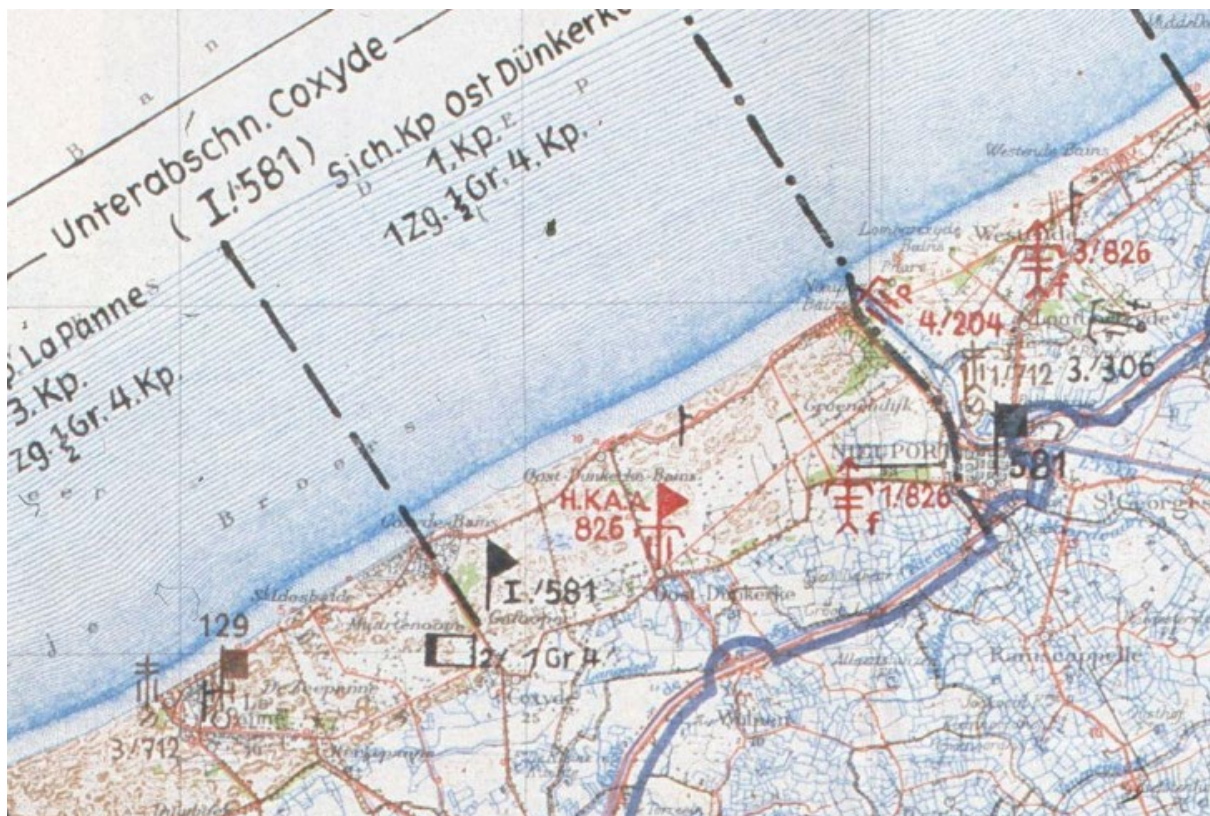
Figuur 13: Fragment van kaart van 05/04/1942 (© BAMA, via Pierre Nowak). Batterij 1/826 is aangeduid op ongeveer 2 km ten zuiden van de kustlijn.

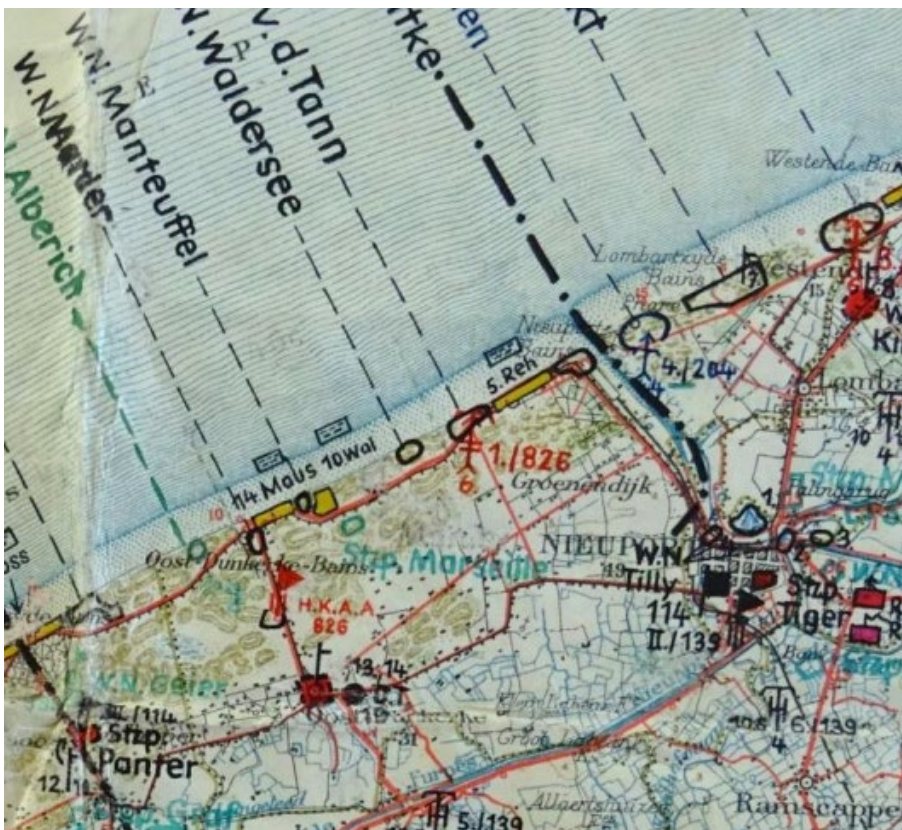
Figuur 14: Fragment van kaart van 11/11/1942 (© BAMA, via Pierre Nowak). Zowel *Stp Von der Tann* als *WN Waldersee* zijn vermeld. Ook is te zien dat batterij 1/826 verplaatst is naar de kust.

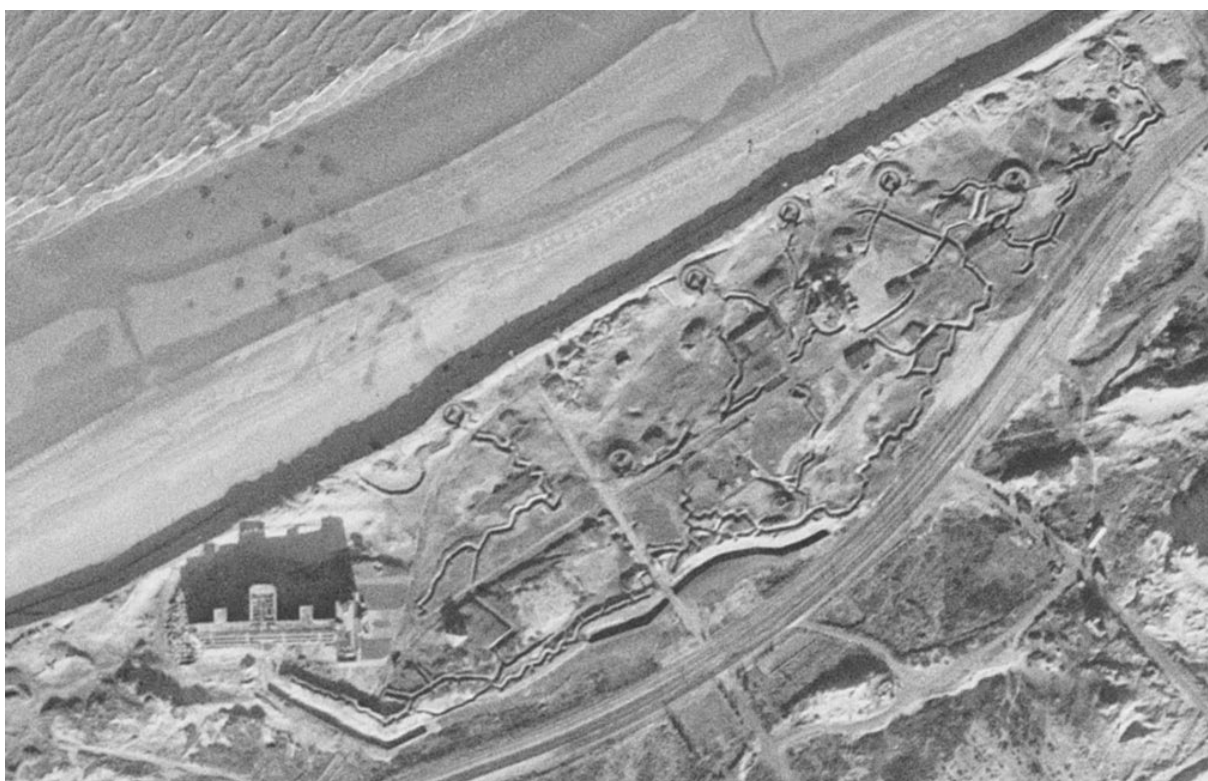
Figuur 15: Amerikaanse luchtfoto van 21 januari 1944 (© NARA), die een duidelijk beeld geeft van *Stützpunkt von der Tann*.

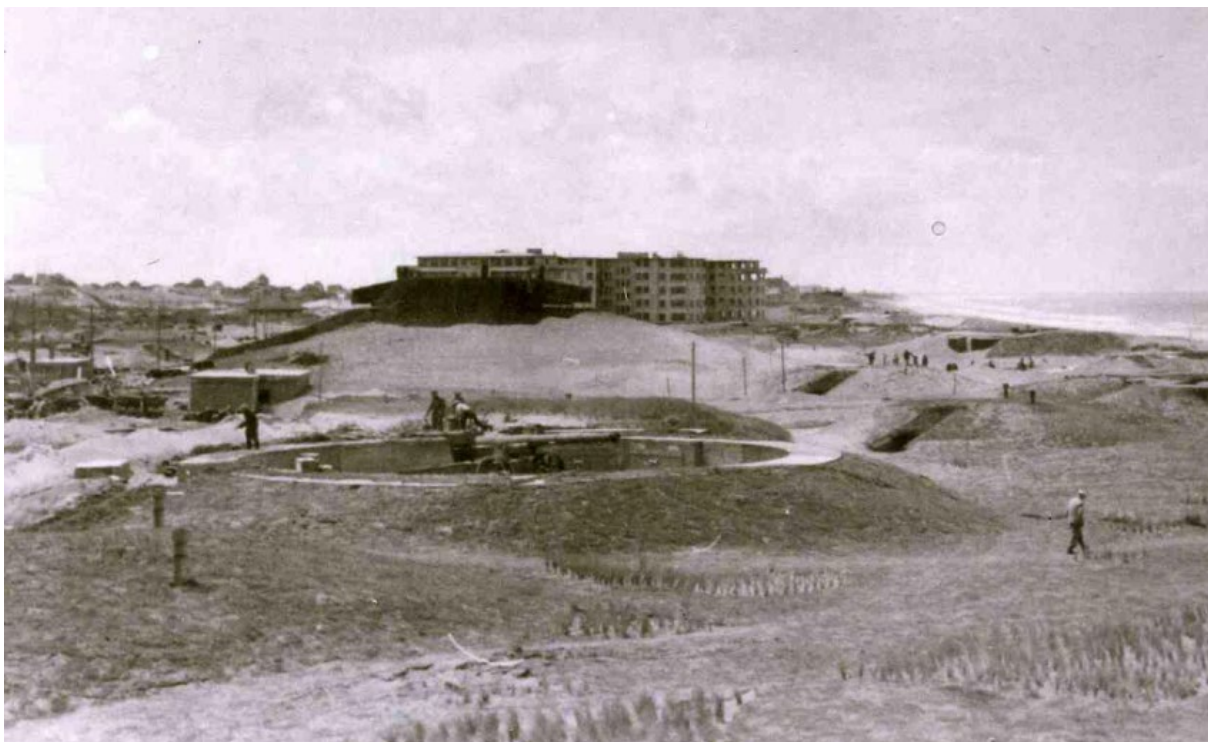
Figuur 17: Grondbeeld van kort na de oorlog, in de richting van het sanatorium (© KLM-MRA, via Pierre Nowak, uit: De Brant 2021, 70). Op de voorgrond is één van de zes geschutsofstellingen te zien, daarachter de grote vuurleidingsbunker.

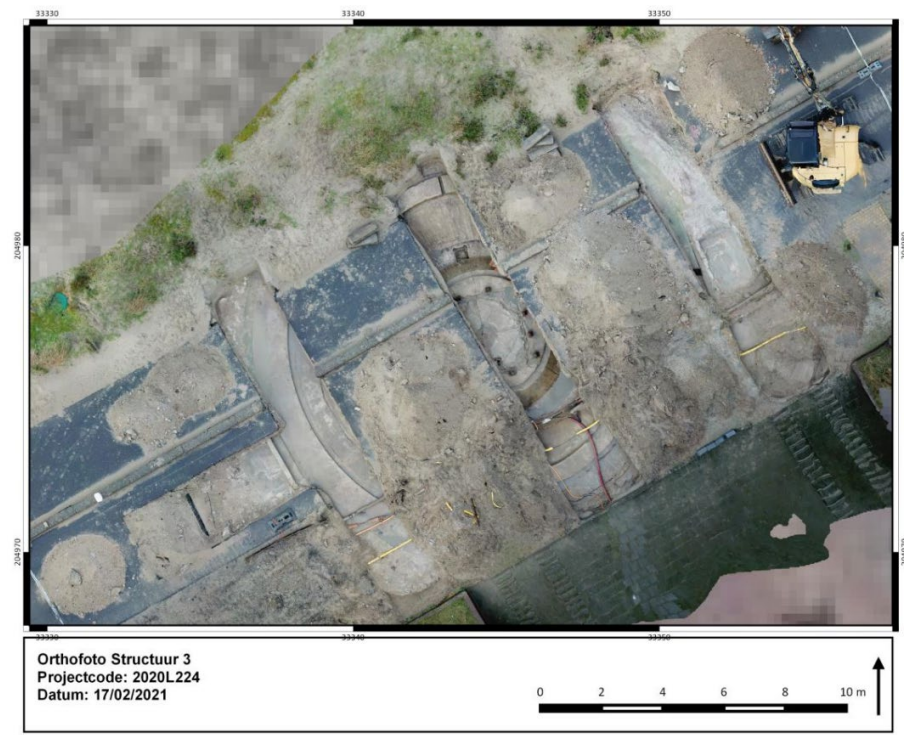
Figuur 18: Verticaal beeld van één van de geschutsplatformen aangetroffen tijdens het archeologisch onderzoek van 2021 (De Brant 2021, 45).

Voorafgaand aan het archeologisch vooronderzoek met ingreep in de bodem werd een geofysisch onderzoek uitgevoerd, dat toeliet om de onderzoekszones nauwkeurig te bepalen. Vervolgens werden vier zones onderzocht door middel van proefsleuven. In drie zones werd telkens een gelijkaardig cirkelvormig geschutsplatform aangesneden: de basis van drie van de zes 15,5cm-geschutopstellingen die het hart van de HKB 1/826 vormden (cf. Figuur 16). Uit het onderzoek blijkt dat de opstaande wanden van de platformen werden afgebroken voor de aanleg van de weg (behalve bij structuur 2, waar ze nog 50 cm in opbouw bewaard bleken). De platformen zelf en alles onder dit niveau bleken intact en goed bewaard. Het beton bleek een dikte te hebben van minstens 2 m. In de vierde en meest oostelijke zone werden geen significante sporen of structuren aangetroffen.

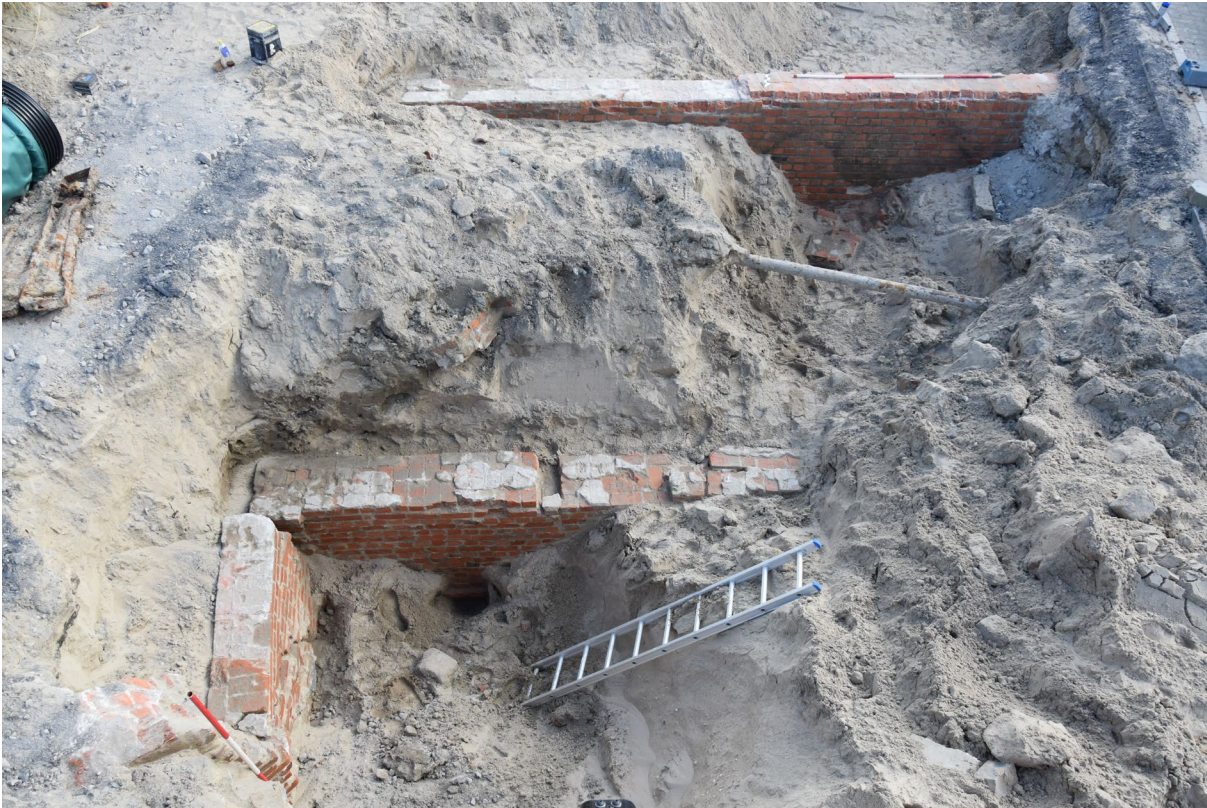
Figuur 19: Foto van bovenaf, vanuit de kraanbak. Zicht op de muren aangetroffen bij TV ID 355, naar het zuiden.

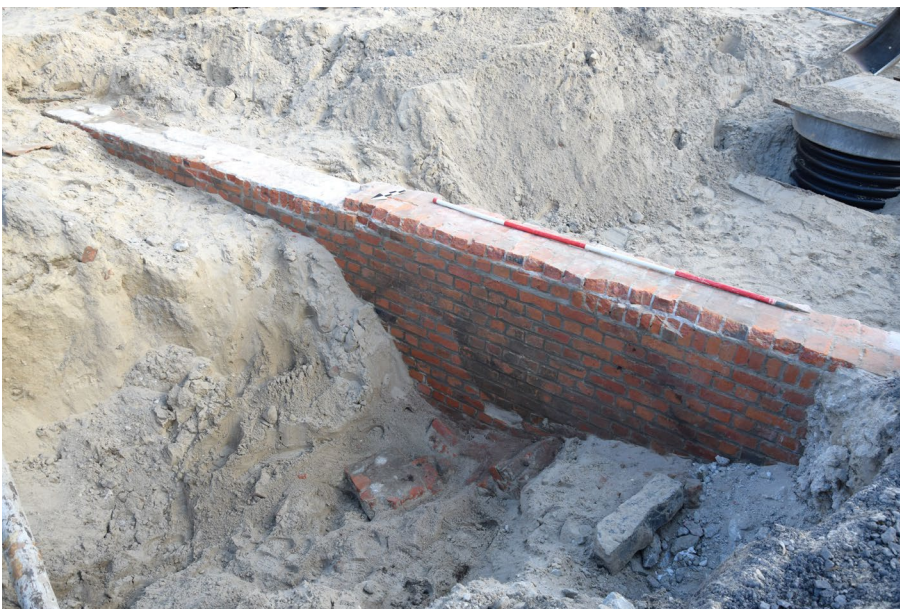
Figuur 20: De zuidelijke muur 1 van TV ID 355, zicht op de mooi afgewerkte noordkant, naar het zuidoosten op.

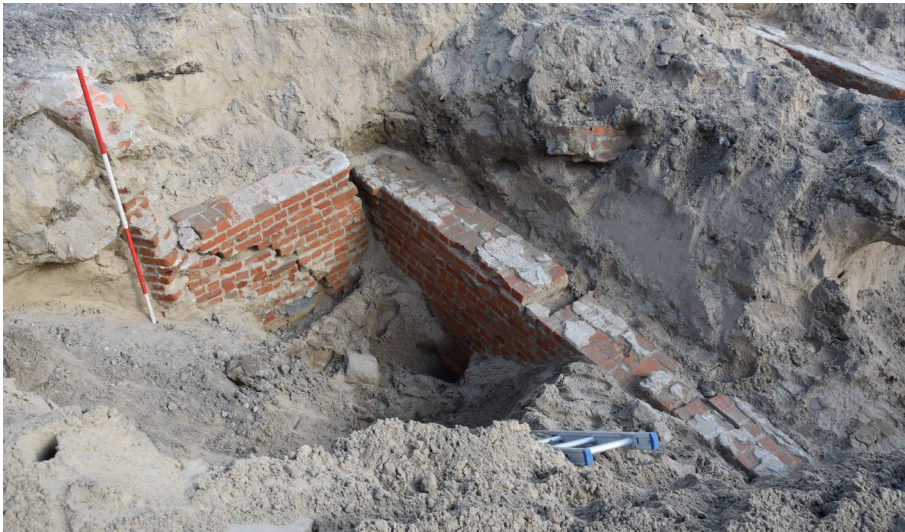
Figuur 22: Muren 2, 3 en 4 van TV ID 355. Foto naar het oosten op. Met op de achtergrond rechts muur 1.

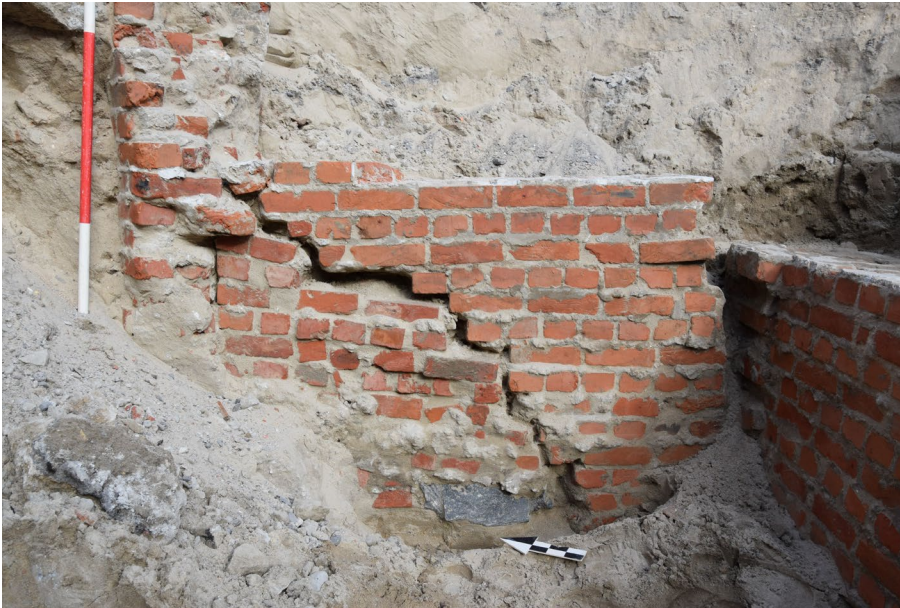
Figuur 23: Muur 3 tussen muur 2 (rechts) en muur 4 (links). Foto naar het noordoosten op.

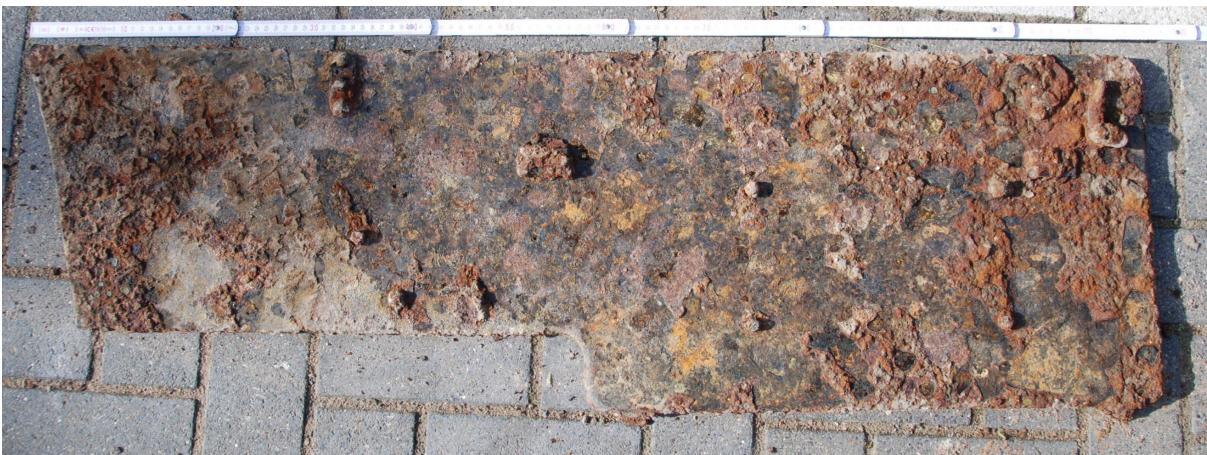
Figuur 24: IJzeren plaat, aangetroffen bij de graafwerken. Foto Alexander Lehouck, 12 oktober 2018. Deze vondst werd niet gerecupereerd.

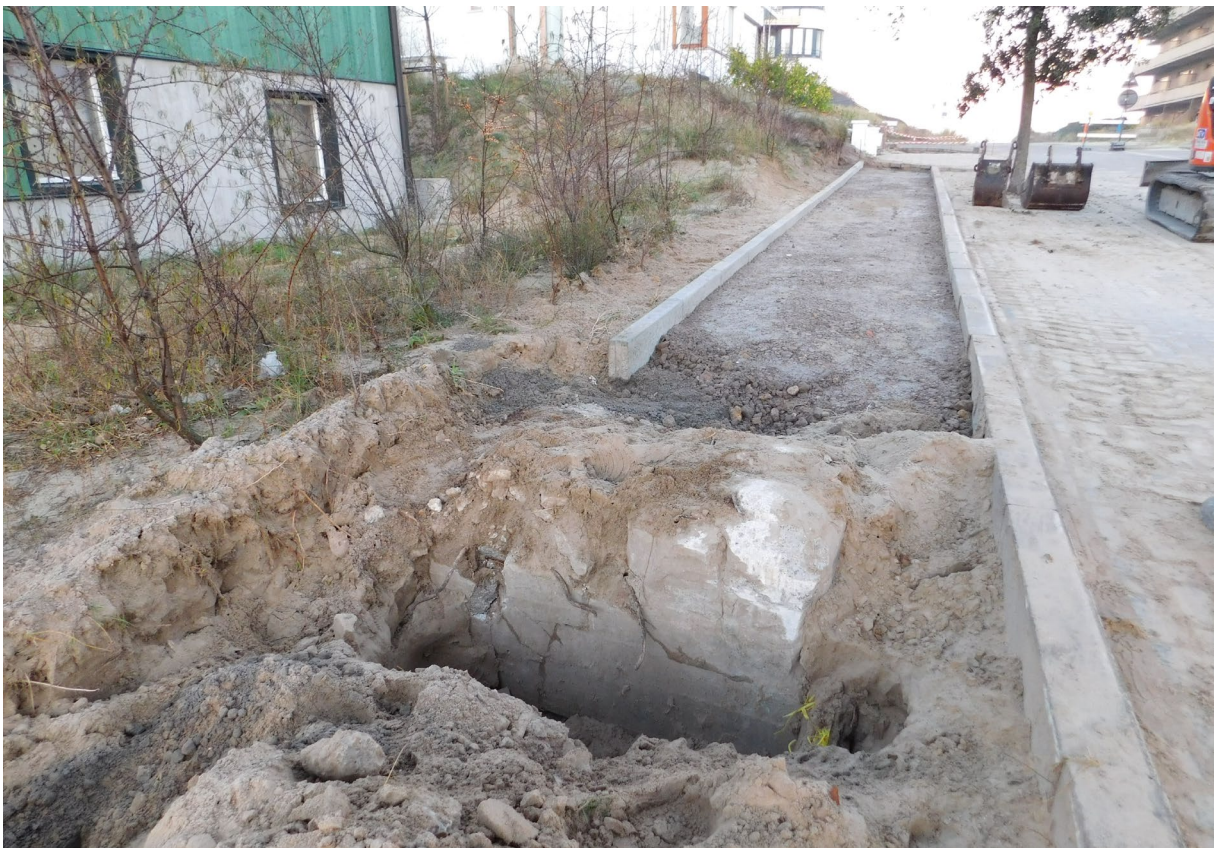
Figuur 25: TV ID 378, structuur B. Betonstructuur aangetroffen tijdens de wegeniswerken. Foto met zicht op omgeving, naar het noord/noordoosten.

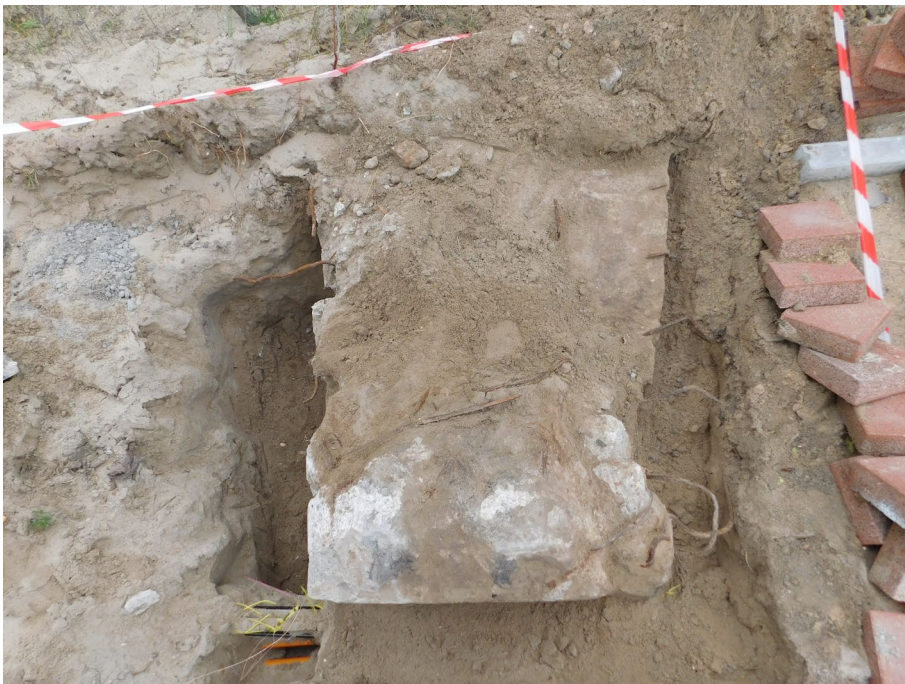
Figuur 26: Betonstructuur B, van bovenaf, gericht naar het westen/zuidwesten.

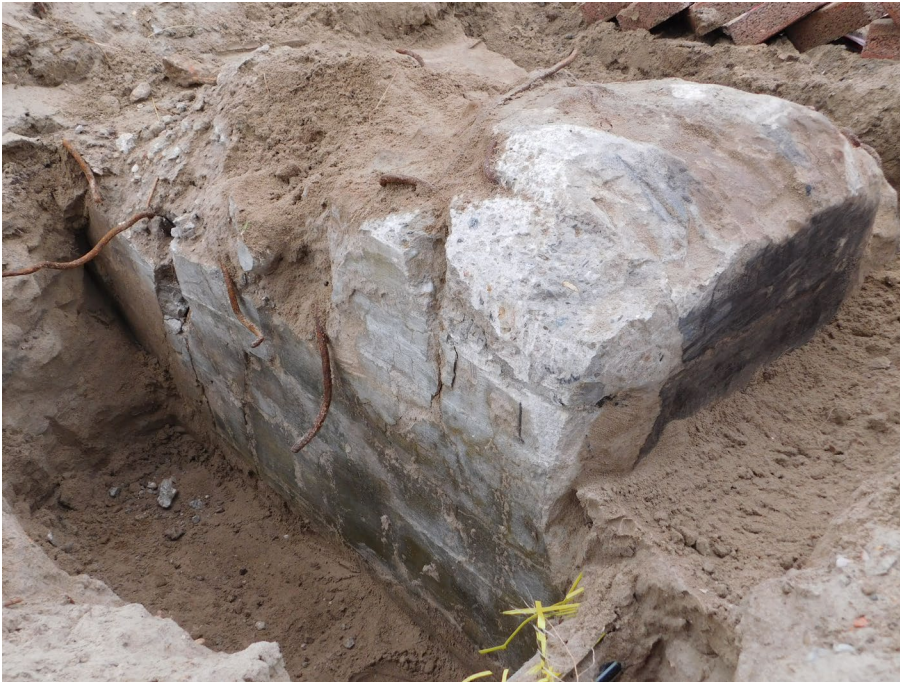
Figuur 27: Betonstructuur B, naar het noordwesten.

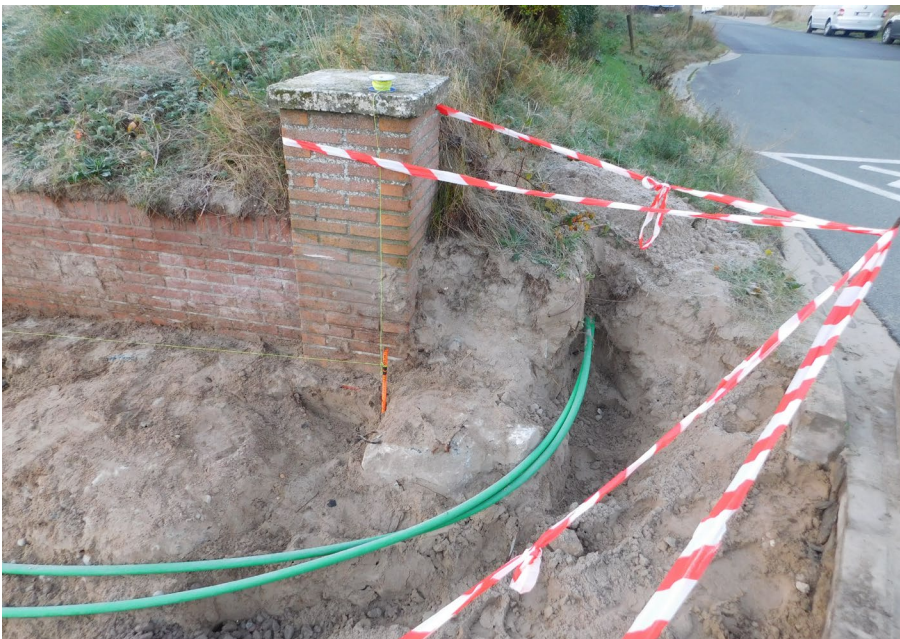
Ook op de hoek van de Paardevisserweg met de Dewittelaan, net aan de hoek van het perceel, werd een betonstructuur (A) aangesneden (Figuur 28). Ook hier betreft het een segment van een structuur uit gewapend beton die nog doorliep. Deze structuur kon niet verder onderzocht worden.

Figuur 28: TV ID 378, structuur A, net langs het uiteinde van de perceelsmuur. Foto naar het westen, de Dewittelaan in.

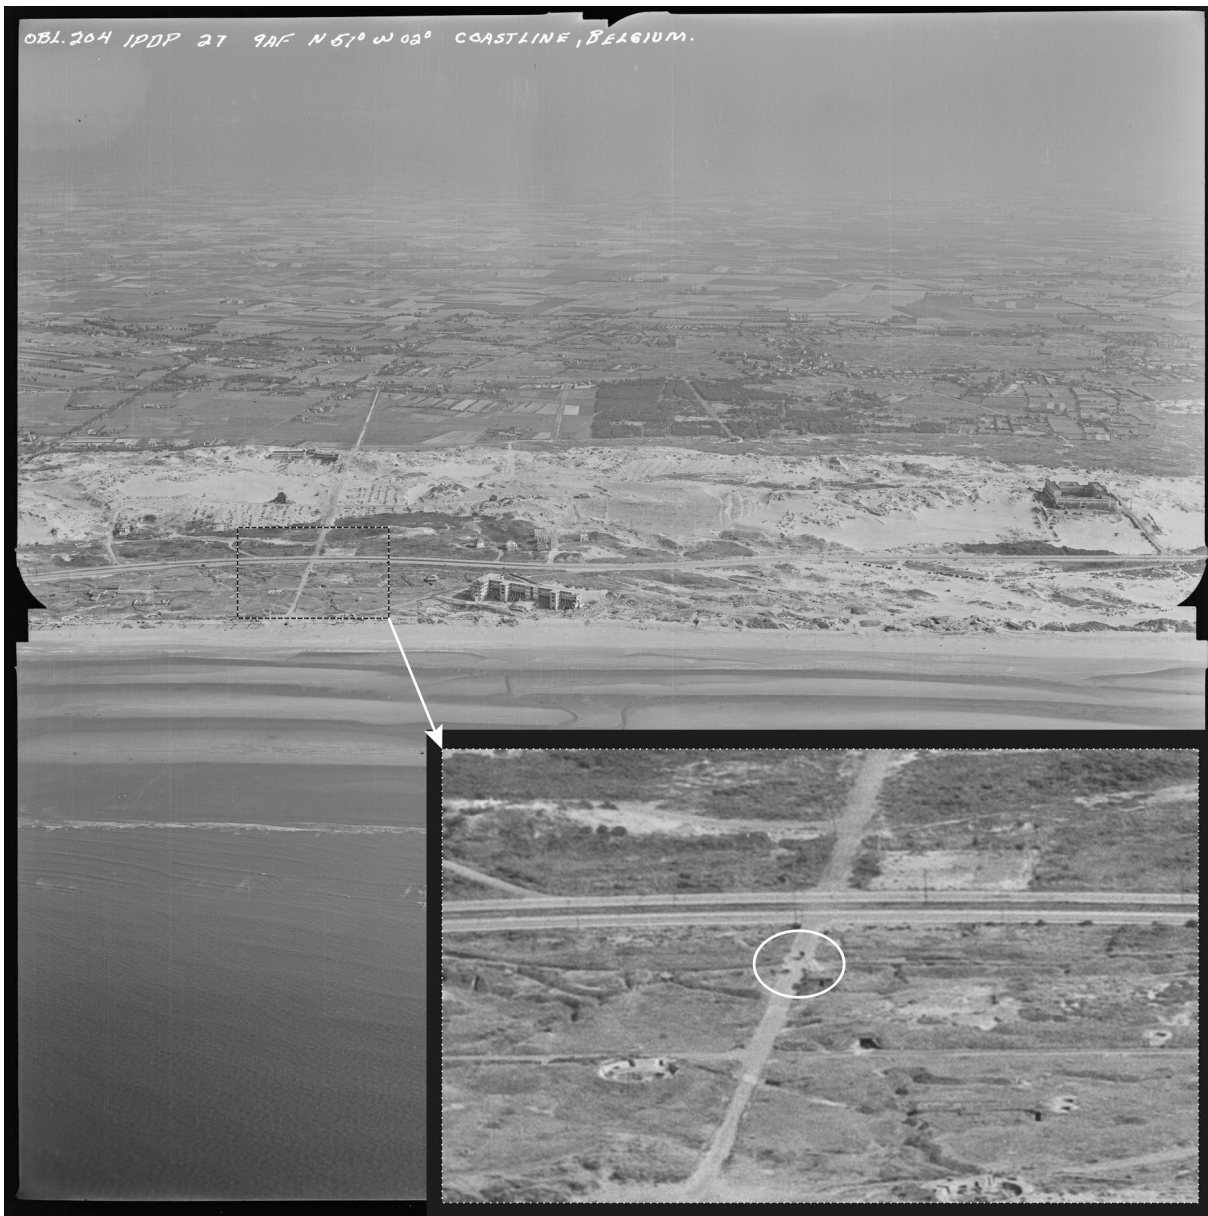
Figuur 29: Amerikaanse oblieke luchtfoto van 4 augustus 1945 (© NARA) (Stichelbaut 2021). Bijgevoegd: uitsnede met aanduiding van de vindplaats, waar de Paardevisserweg de antitankgracht dwarst.

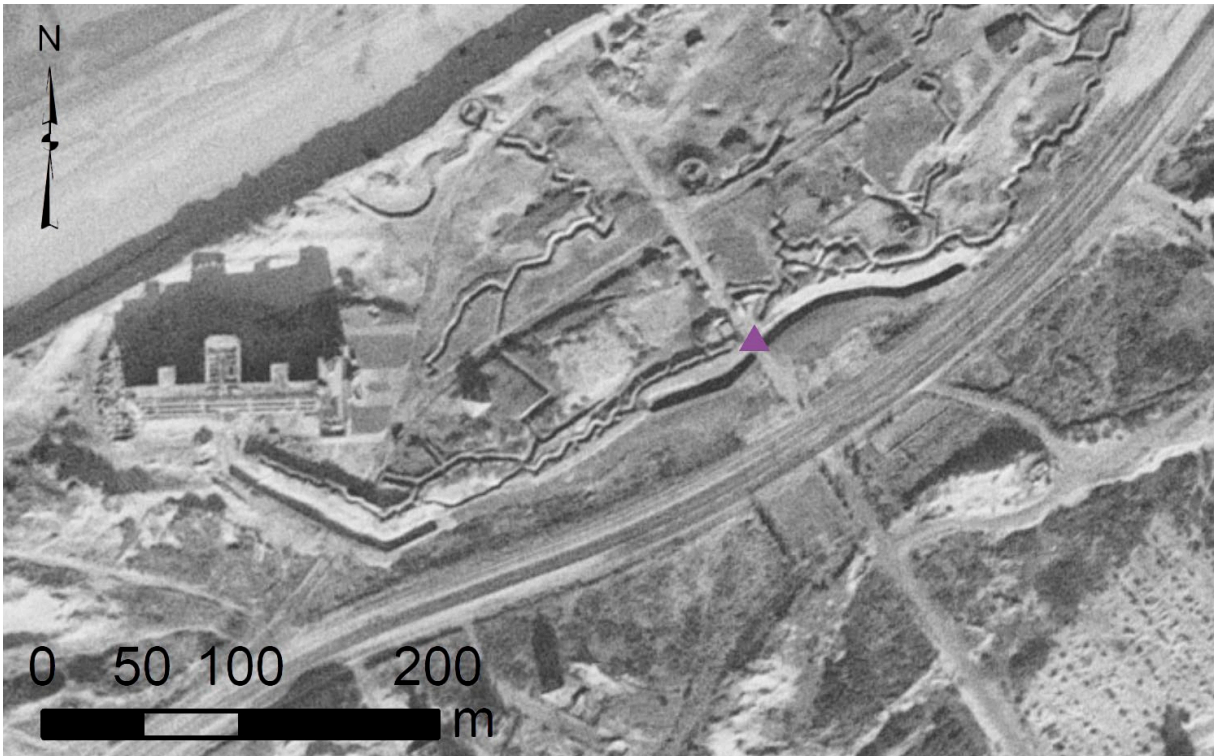
Figuur 30: Amerikaanse luchtfoto 21 januari 1944 (© NARA), met duidelijk zicht op de antitankgracht en aanduiding van de vindstlocatie ID 355 (paarse driehoek).

De zone tussen de twee segmenten van de antitankgracht blijkt op de luchtfoto's van 1944 vooral uitgebouwd met loopgrachten en borstweringen, maar de naoorlogse plannen van het Belgische leger maken ook melding van een antitankmuur op deze locatie (Figuur 33). Hiervan zijn voor zover gekend geen sporen bewaard.

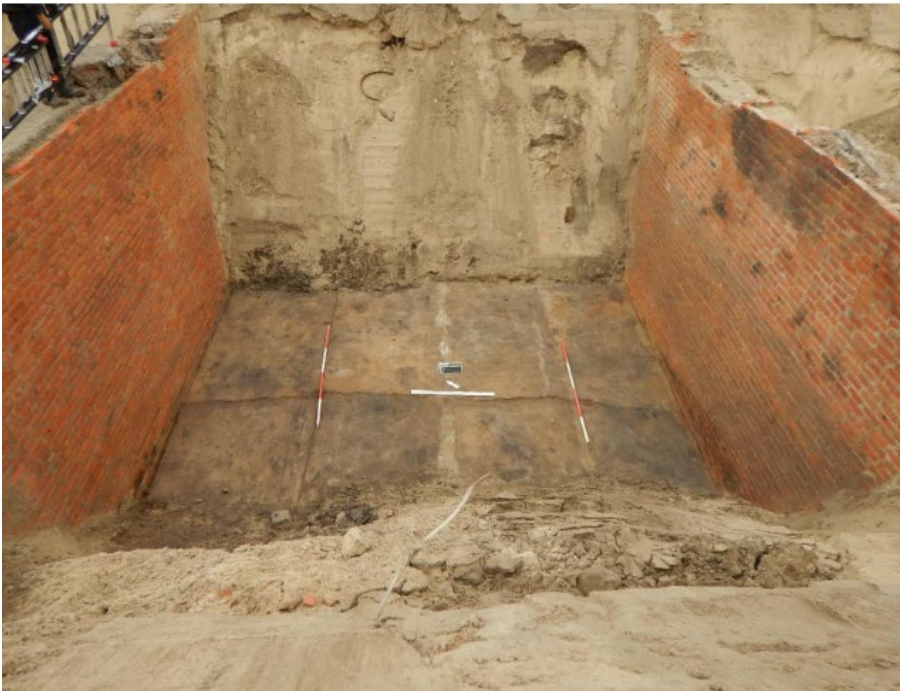
Figuur 31: Dwarsdoorsnede doorheen de antitankgracht op het Albertplein in Knokke-Heist (uit: Laloo *et al.* 2020, 37).

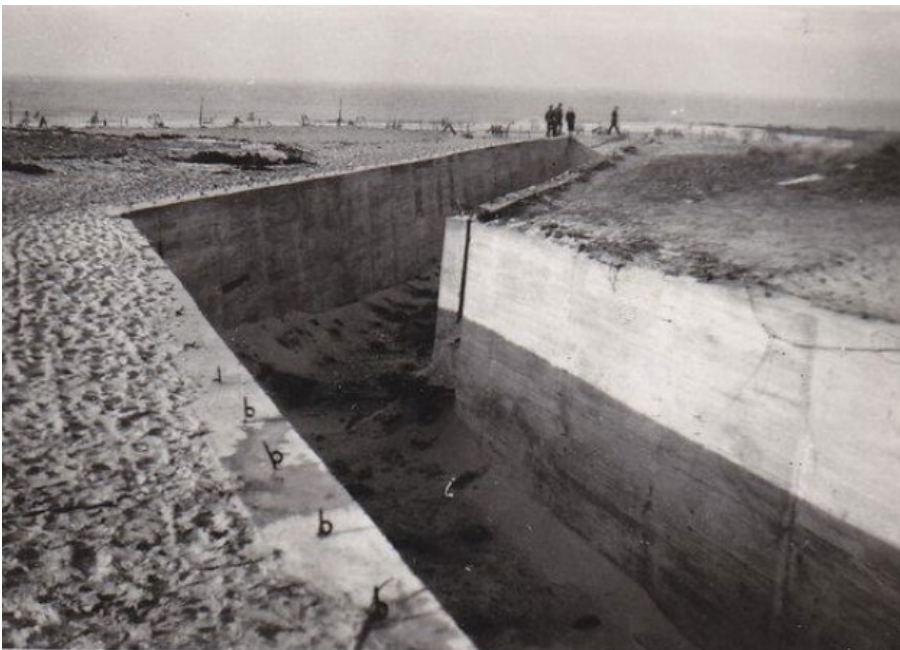
Figuur 32: Beeld van net na de oorlog van een antitankgracht met betonnen wanden, vermoedelijk in Knokke (Lefere *et al.* 2021, 134).

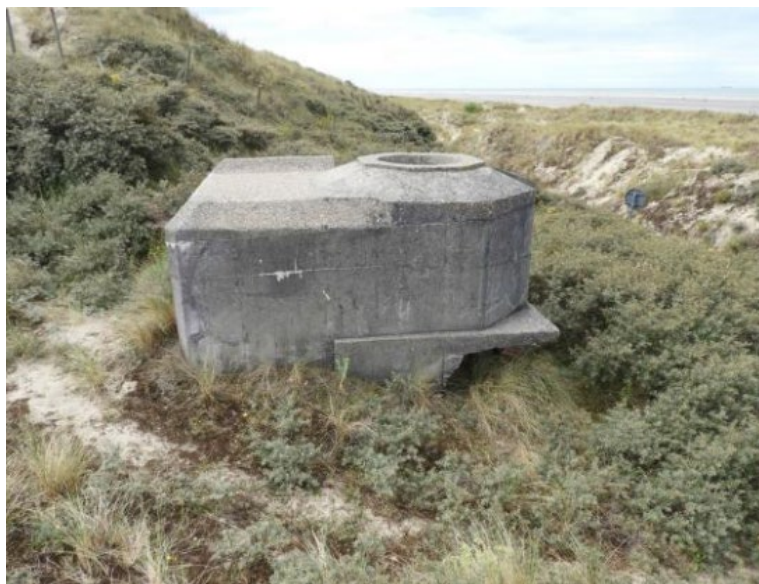
Figuur 34: Een bewaarde tobruk in (als monument beschermd) *Widerstandsnest Waldersee*, ten westen van het Sanatorium Groenendijk. Foto: Hannelore Decoodt.

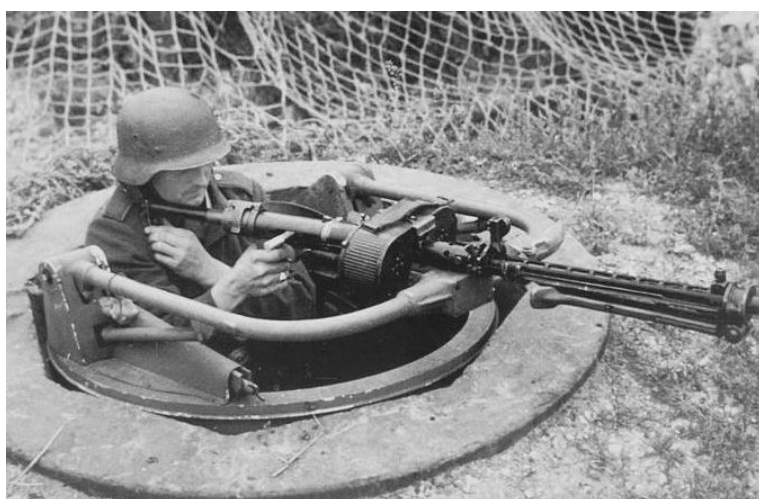
Figuur 35: Een tobruk werd gebruikt als observatie- of mitrailleurpost. Uit: Sakkers & Houterman 1990, 39.

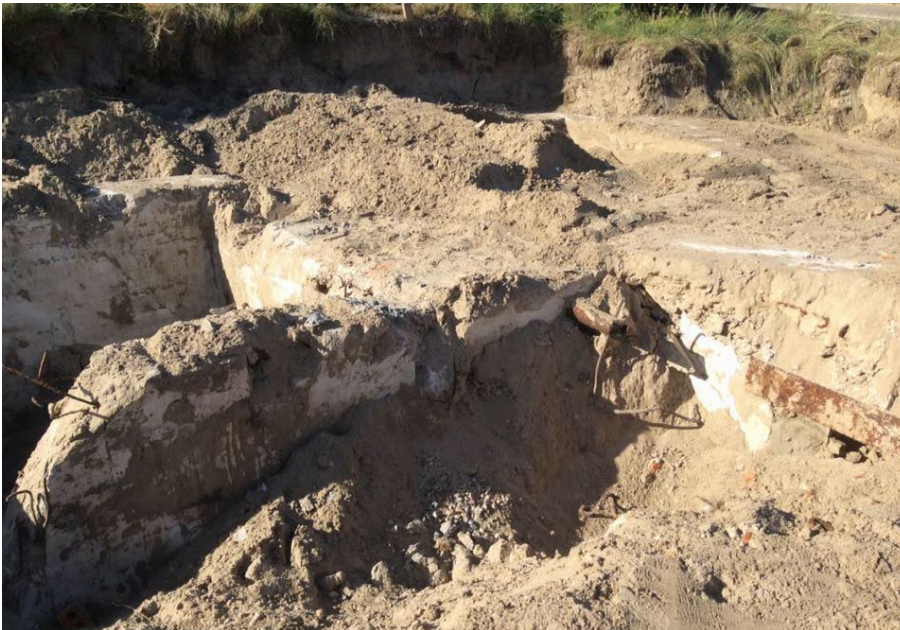
Figuur 38: Afbraak van een bunker in 2015, op de hoek van de Paardevisserweg met de Doornlaan. Foto via Pierre Nowak.

De bunker zelf werd in 2015 gesloopt in het kader van de bouw van een nieuwe woning, maar dit werd niet gemeld als toevalsvondst. Een aandachtige buurtbewoner kon wel een aantal foto's nemen (o.a. Figuur 38), maar deze laten niet toe om veel details te achterhalen. Uit de foto's blijkt dat de bunker minstens twee kamers telde, er is een duidelijke nooduitgang te zien en de identificatie als waterbunker wordt bevestigd door de aanwezigheid van een aantal grote metalen buizen. Het gaat waarschijnlijk om een type *Regelbau* 195, een stevige en bommenvrije bunker ('*Ständig*') die tot 25 m³ water kon bevatten. Soms werd zo'n bunker voorzien van een tobruk, maar de foto's laten niet toe om te bepalen of dit ook hier het geval was. De aanwezigheid van een uitkragende scherfmuur of beschermde toegangstrap werd niet bevestigd door de foto's uit 2015, maar is erg waarschijnlijk.
