Onderzoeksrapport

Koningin Astridpark in Nieuwpoort (W.-VI.): een WOI-geschutsopstelling onder het tennisveld.

Eindverslag van een toevalsvondst

Projectcode	2018J288
Naam en erkenningsnummer erkende archeoloog	Agentschap Onroerend Erfgoed (OE) OE/ERK/Archeoloog/2015/00001
Veldwerkleider	Marc Dewilde
Locatiegegevens van het onderzochte gebied	
Provincie	West-Vlaanderen
Gemeente	Nieuwpoort
Deelgemeente	/
Referentieadres	Astridpark 3
Toponiem	Koningin Astridpark
Bounding box in Lambertcoördinaten (EPSG:31370)	Xmax: 36.342,53m; Ymax: 203.726,44m Xmin: 36.331,19m; Ymin: 203.720,85m
Kadastrale informatie	Nieuwpoort, 1ste Afd., Sectie A, perceel 31C56
Toevalsvondst	
Datum vondst	09/03/2017
Datum melding	09/03/2017 (ID 111)
Dossiernummer	ID 117
CAI	https://id.erfgoed.net/waarnemingen/992421
Begin- en einddatum veldwerk	14/03/2017
Oppervlakte van het onderzoeksgebied	ca. 50 m ²

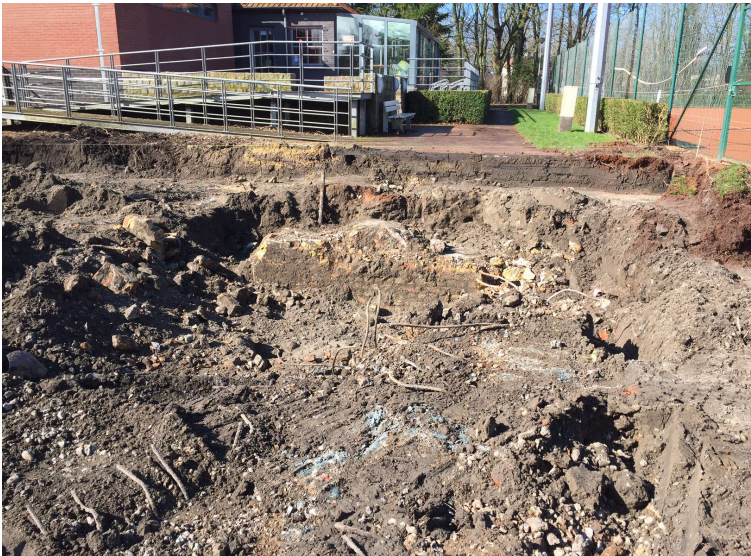
Figuur 1: De aangetroffen structuur op het moment van de vondstmelding, naar het noordwesten gericht. Op de achtergrond bevindt zich het toenmalige clubhuis van de tennisclub. Foto door de melder.

Op 9 maart 2017 werd de vondst van ‘gemetselde funderingsmuren voorzien van wapeningsijzer’ gemeld via de toevalsvondstapplicatie van het agentschap Onroerend Erfgoed (Figuren 1 en 2). De vondst gebeurde eerder die dag, in het Koningin Astridpark van Nieuwpoort, naast het clubhuis van tennisclub KTC Issera (Figuren 3 en 4). Voor de aanleg van een nieuw tennisveld werd het terrein er binnen de betreffende zone met 40 cm afgegraven. Toen daarbij muren werden aangesneden, meldde de landschapsarchitect meteen de vondst. Op 14 maart 2017 kwam het agentschap Onroerend Erfgoed met een opgravingsploeg ter plaatse. Een deel van de structuur bleek echter reeds afgegraven en de zone deels genivelleerd. Het terrein bleek al verder voorbereid te zijn voor het vervolg van de werken, in tegenstelling tot wat was afgesproken inzake het behoud tijdens de toevalsvondsttermijn. Via het plaatselijk vrij leggen van de restanten en het verder uitdiepen en opschonen van de sleuf voor de nutsleidingen kon toch nog inzicht verkregen worden in de aangetroffen structuur en de vindplaats. Het bleek duidelijk te gaan om een constructie uit de Eerste Wereldoorlog. Dat de muren zowel uit baksteen als uit beton bestonden, en ook de combinatie met een treinspoor, leidden uiteindelijk – via historisch, archivalisch en luchtfotografisch onderzoek – tot een verrassende verklaring. Deze onderzoeksresultaten vormen het onderwerp van dit eindverslag.

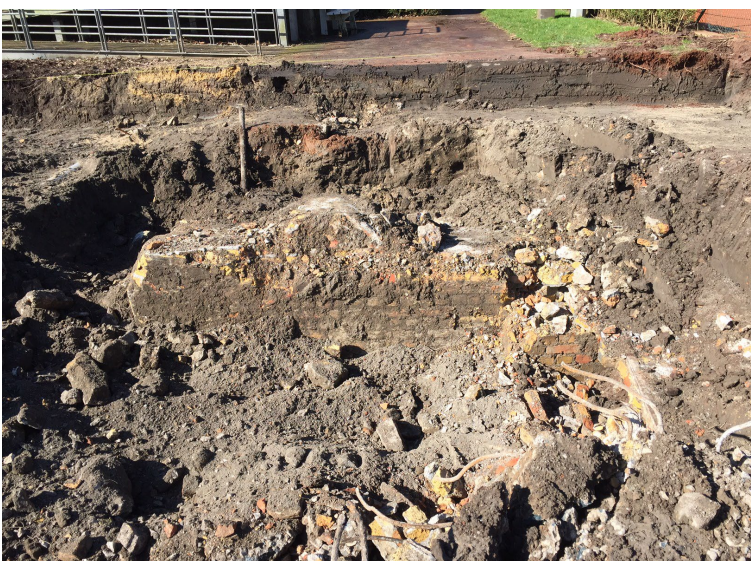
Figuur 2: De aangetroffen restanten op het moment van de vondstmelding, naar het noordwesten. Foto door de melder.

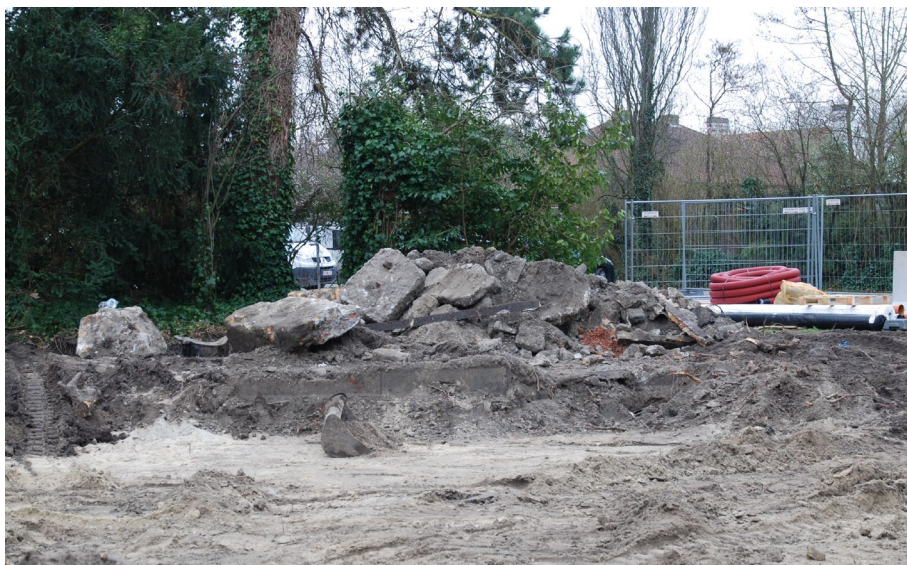
Figuur 5: Aan de rand van de bouwwerf lagen reeds uitgebroken betonstukken, die duidelijk afkomstig waren van een bunker.
© agentschap Onroerend Erfgoed.

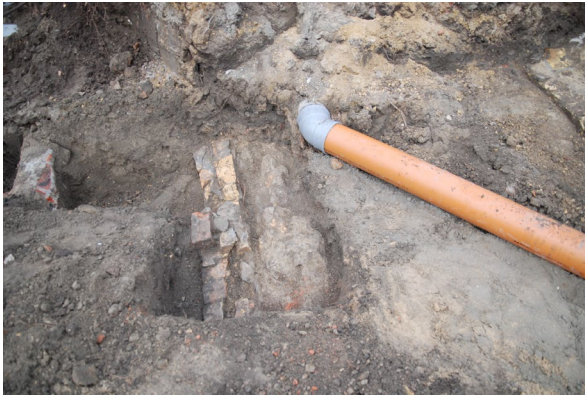
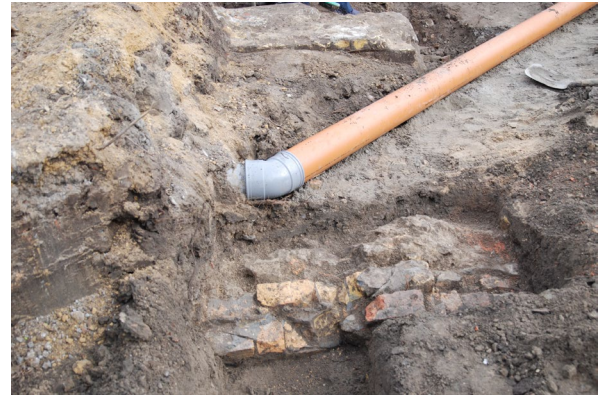
Figuur 12: S1 gezien vanuit het zuidoosten. © agentschap Onroerend Erfgoed.

Figuur 13: S1 gezien vanuit het zuidwesten, met op de achtergrond S2. © agentschap Onroerend Erfgoed.

S1 bevond zich het meest zuidelijk (Figuur 12 en Figuur 13) en was eerder smal – ongeveer 30 cm breed – en dus veel minder massief dan S2-S3-S4. In lengte was er ongeveer een meter vrij gemaakt. Maar vermoedelijk liep deze muur in beide richtingen nog door. Er was onvoldoende van de muur zichtbaar om verband en/of opstand te kunnen bepalen. Ook kon niet worden nagegaan in hoeverre er een dieper gelegen verbinding was tussen S1 en S2.

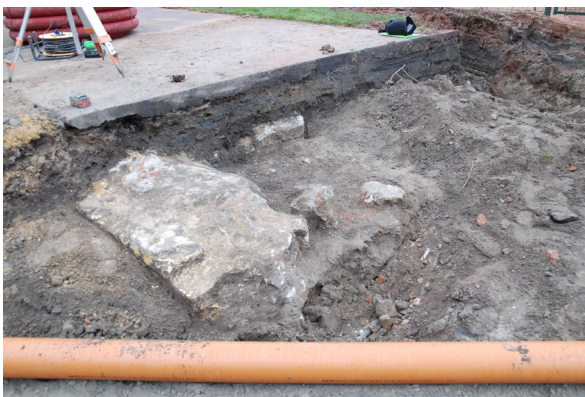
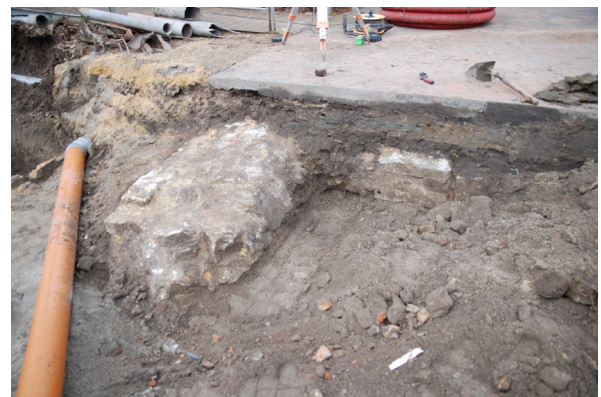
Figuur 14: S2-S3-S4 gezien vanuit het zuiden, met op de voorgrond van S2 de façade. © agentschap Onroerend Erfgoed.

Figuur 15: S2-S3-S4 gezien vanuit het oosten. Merk op dat S4 verder loopt boven S3. Een verbinding met S2 kon binnen de onderzochte zone niet worden vastgesteld. © agentschap Onroerend Erfgoed.

Ongeveer 1 m naar het noordoosten bevond zich het grotere massief (S2-S3-S4) dat is geregistreerd als drie afzonderlijke muurresten (Figuur 14 en Figuur 15). Deze lijken echter tot eenzelfde constructie te behoren. Aangezien bepaalde delen reeds waren verdwenen en andere delen niet of onvolledig vrij gelegd konden worden, was dat niet volledig duidelijk.

S2 lag volledig parallel aan S1 en kon over een lengte van 1,4 m onderzocht worden. Naar het noordwesten loopt deze vermoedelijk nog verder door, buiten de onderzochte zone. Naar het zuidoosten is de muur onderbroken door recente ingrepen. In hoeverre en over welke afstand deze oorspronkelijk nog in deze richting doorliep, werd niet vastgesteld. Ook in breedte was de muur veel zwaarder, namelijk ongeveer 0,85 m. De zuidwestelijke buitenzijde van de muur was als een façade afgewerkt met gele bakstenen die dwars op de as van de muur waren geplaatst. Bij de binnenzijde, dus ten noordoosten van de façade, was het opvallend hoeveel meer cementmortel er was gebruikt, vooral bovenaan.

tussen S2 en S4 in lag. In hoeverre deze muur oorspronkelijk hoger was en een geheel vormde met S2 en/of S4 werd niet vastgesteld. In lengte werd tevens 1,4 m geregistreerd. De vastgestelde breedte van deze muur was 0,55 m. Net zoals S2 lijkt deze verder te lopen naar het noordwesten, terwijl het zuidoosten onderbroken is door recente werken.

S4 kon eigenlijk enkel in het noordelijke profiel worden waargenomen. Slechts zo'n 15 cm in lengte lag effectief binnen de onderzochte zone. De muur liep dus ook verder naar het noordwesten. De andere zijde was abrupt onderbroken en was vermoedelijk doorgeslepen tijdens de recente werkzaamheden voorafgaand aan het terreinonderzoek. Ook hier werden gele bakstenen gebruikt met een opvallend hoger aandeel cementmortel in de bovenste laag. In profiel lijkt deze muur over S3 heen te gaan en vermoedelijk zelfs aan te sluiten op S2. Daarom is het niet onwaarschijnlijk om te concluderen dat S2-S3-S4 eigenlijk één geheel vormden.

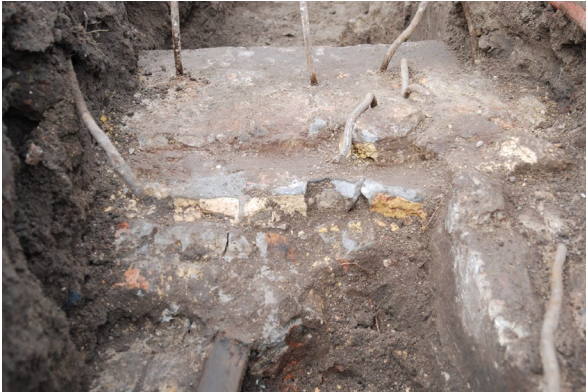
Figuur 16: Zicht op S6 en S7 vanuit het zuidoosten. Achteraan is S5 tegen het metselwerk aangebouwd. © agentschap Onroerend Erfgoed.

S6 en S7 (Figuur 16) lijken beide te zijn opgebouwd in baksteen maar hebben zwaar te lijden gehad onder de aanpassingswerken bij de toevoeging van het beton en de meer recente bodemingrepen. S6 kon slechts zeer beperkt worden waargenomen en was in het noordwesten begrensd door S5. In hoeverre deze betonnen muur al dan niet S6 voor een deel bedekte, kon niet worden vastgesteld. De oriëntatie van S6 leek volledig loodrecht op S1 en S2/S3/S4. Ten noordoosten en aansluitend op S6

werd S7 vastgesteld. Deze stond op zijn beurt haaks op S6 – dus met identieke oriëntatie als S1/S2/S3/S4 – maar lag grotendeels buiten de onderzochte sleuf. In eerste instantie leek het om een betonnen muur te gaan maar vermoedelijk betreft het hier een van oorsprong bakstenen muur die is afgewerkt met beton of cement.

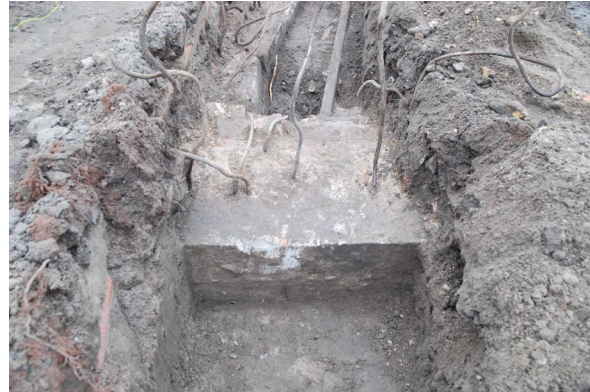
Figuur 17: Zicht op S5 vanuit het noordwesten. De afdrucken van de houten bekisting zijn nog duidelijk waar te nemen in het beton. © agentschap Onroerend Erfgoed.

S5 lag ten noordwesten van S6 en S7 en betreft een muur in gegoten beton (Figuur 17). Langs de buitenzijde zijn de afdrucken van de houten bekisting nog waar te nemen. Aan de andere zijde sluit S5 aan op S6 en S7. Vermoedelijk is het beton tussen de houten bekisting en het metselwerk gegoten. Hierbij is extra wapening aangebracht in de vorm van wapeningsijzers die verticaal in het beton zijn geplaatst.

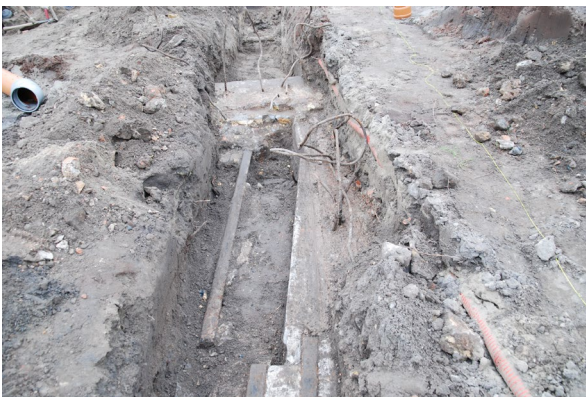
Figuur 18: Zicht op S8 vanuit het zuidoosten. Links is S10 waar te nemen, vooraan de overgang naar S9. © agentschap Onroerend Erfgoed.

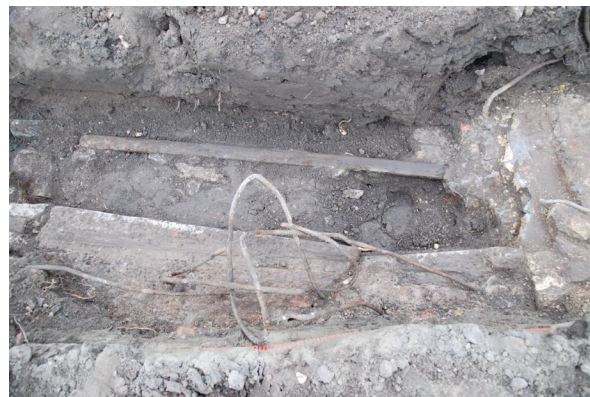
Figuur 19: S8 van bovenaf gezien, naar het zuidwesten. © agentschap Onroerend Erfgoed.

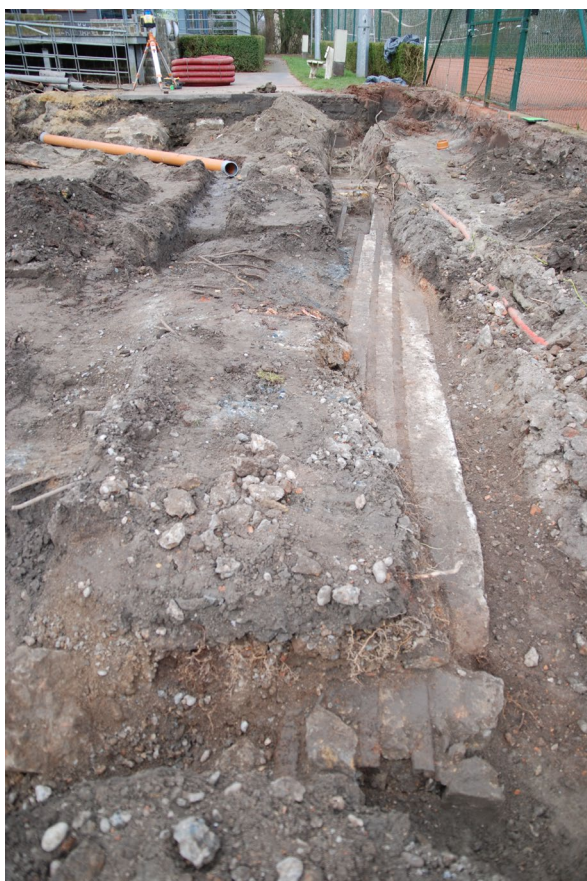
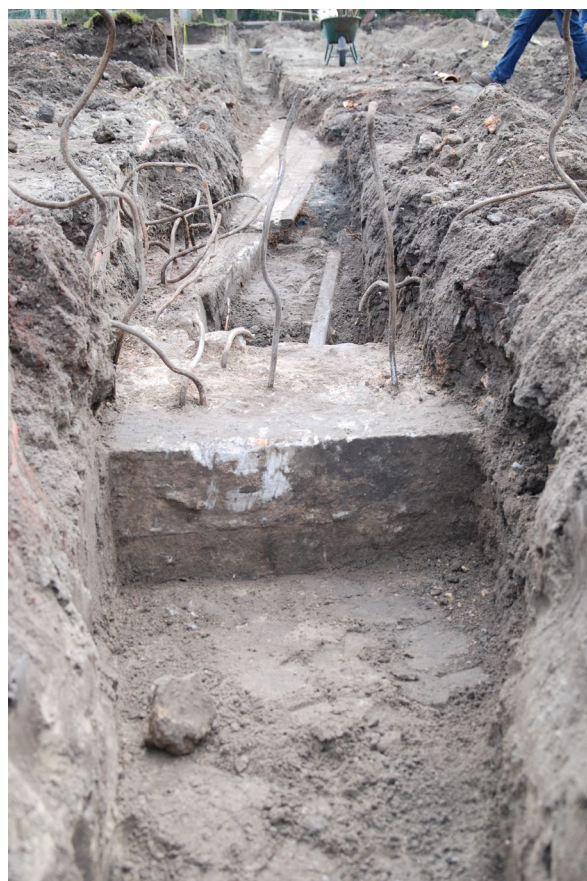
Figuur 20: Zicht op S9 vanuit het zuidoosten. © agentschap Onroerend Erfgoed.

Figuur 21: Zicht op S9 (op de achtergrond) vanuit het noordwesten. © agentschap Onroerend Erfgoed.

S9 (Figuur 20 en Figuur 21) lag in het verlengde van S8 en kan eerder gezien worden als een betonnen platform dan als een opstaande muur. De bovenzijde was namelijk glad afgewerkt en gewapend met drie parallel geplaatste spoorrails. De totale lengte die kon worden vastgesteld, was 5,2 m. De maximale breedte bedroeg 1,4 m. In het zuidoostelijke uiteinde werden nog enkele bakstenen vastgesteld. De relatie met het betonnen gedeelte kon echter onvoldoende onderzocht worden om hierover uitspraken te doen.

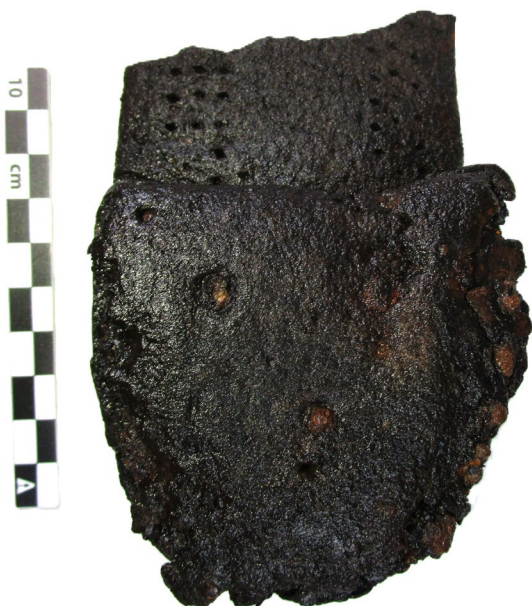
Figuur 22: Onderzijde van de hak met zicht op het nagelpatroon (© agentschap Onroerend Erfgoed).

Het fragment leder is afkomstig van een soldatenbottine (Figuur 22). Enkel de hak en een deel van de zool zijn bewaard. Op basis van het nagelpatroon op de hak kan dit fragment gedetermineerd worden als een Franse *Brodequin*¹³ (Figuur 23). Het fragment is echter te klein om het specifieke type nog te kunnen achterhalen.

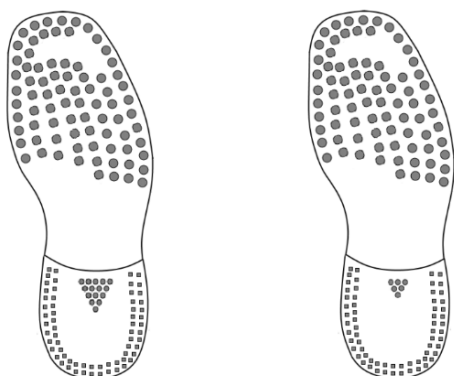
Figuur 23: Typevoorbeelden van Franse nagelpatronen zoals bepaald door Sander Debrabandere. De driehoek en de fijne dubbele rij langs de rand zijn determinerend. Uit: Debrabandere 2019, 61.

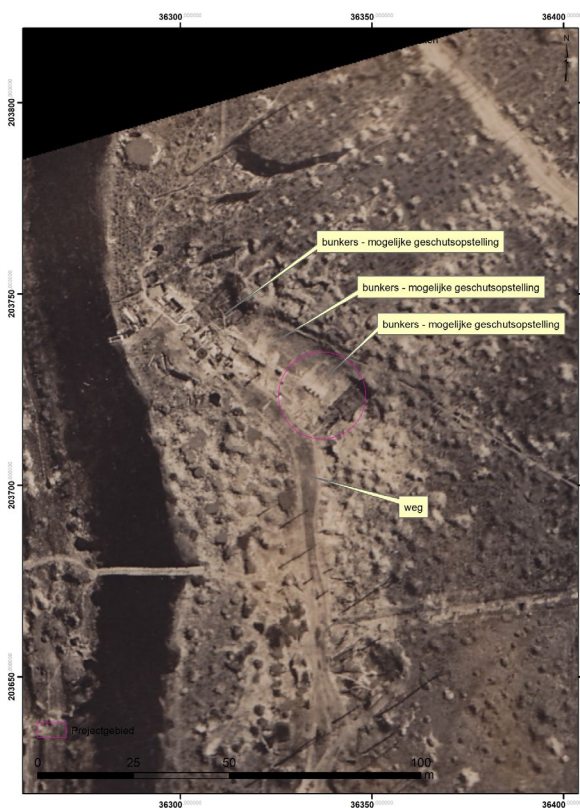
Figuur 26: Luchtfoto 8 april 1917, vlak voor de Britse overname (© IFFM).

Tot de Britse overname was de sector relatief rustig, maar daar kwam dus verandering in. Dat is ook merkbaar op de luchtfoto's van het projectgebied. Vanaf de zomer van 1917 is de intensiteit van beschietingen opvallend toegenomen, want het aantal inslagkraters neemt exponentieel toe (Figuur 26 versus Figuur 27). Aangezien de locatie duidelijk werd beschoten, kan ervan uitgegaan worden dat de geschutsofstelling door de Britten werd overgenomen en dus in gebruik bleef. Dit wordt ook bevestigd door een Duitse stellingenkaart van 25 oktober 1917 (zie Figuur 43).

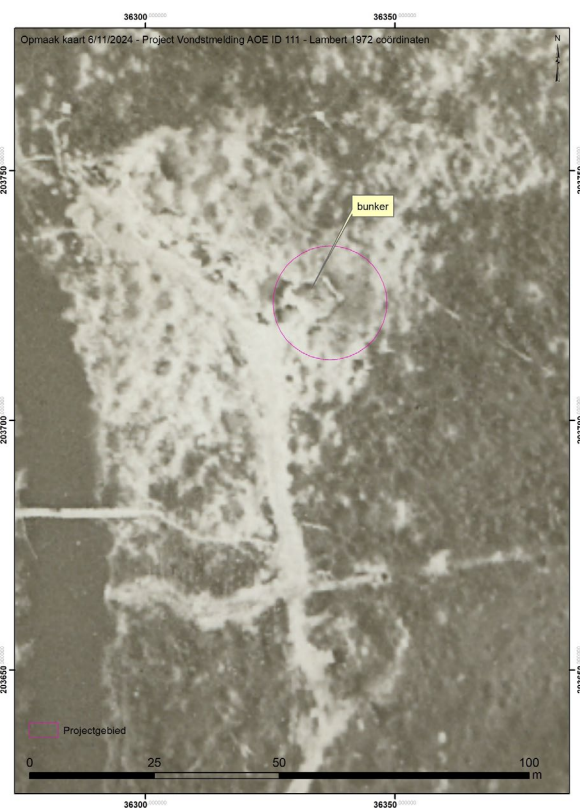
Figuur 27: Luchtfoto 23 juli 1917, kort na *Operation Strandfest* (© KLM-MRA).

Een bijkomend gevolg is dat de aarden berm die over de geschutsofstellingen was aangebracht, ook werd aangetast door de explosies en zo steeds meer kwam te vervallen. Hierdoor kwamen de onderliggende structuren bloot te liggen en werden ze ook zichtbaar op de luchtfoto's (Figuur 27). Twee vierkante structuren, die geïnterpreteerd kunnen worden als betonnen constructies, zijn vanaf juli 1917 te onderscheiden. De meest zuidelijke komt min of meer overeen met de vondstlocatie. Dit bevestigt dat de betonresten die zijn aangetroffen, onderdeel zijn van een geschutsofstelling die op zijn beurt deel uitmaakte van een batterij met minstens twee geschutsplatformen.

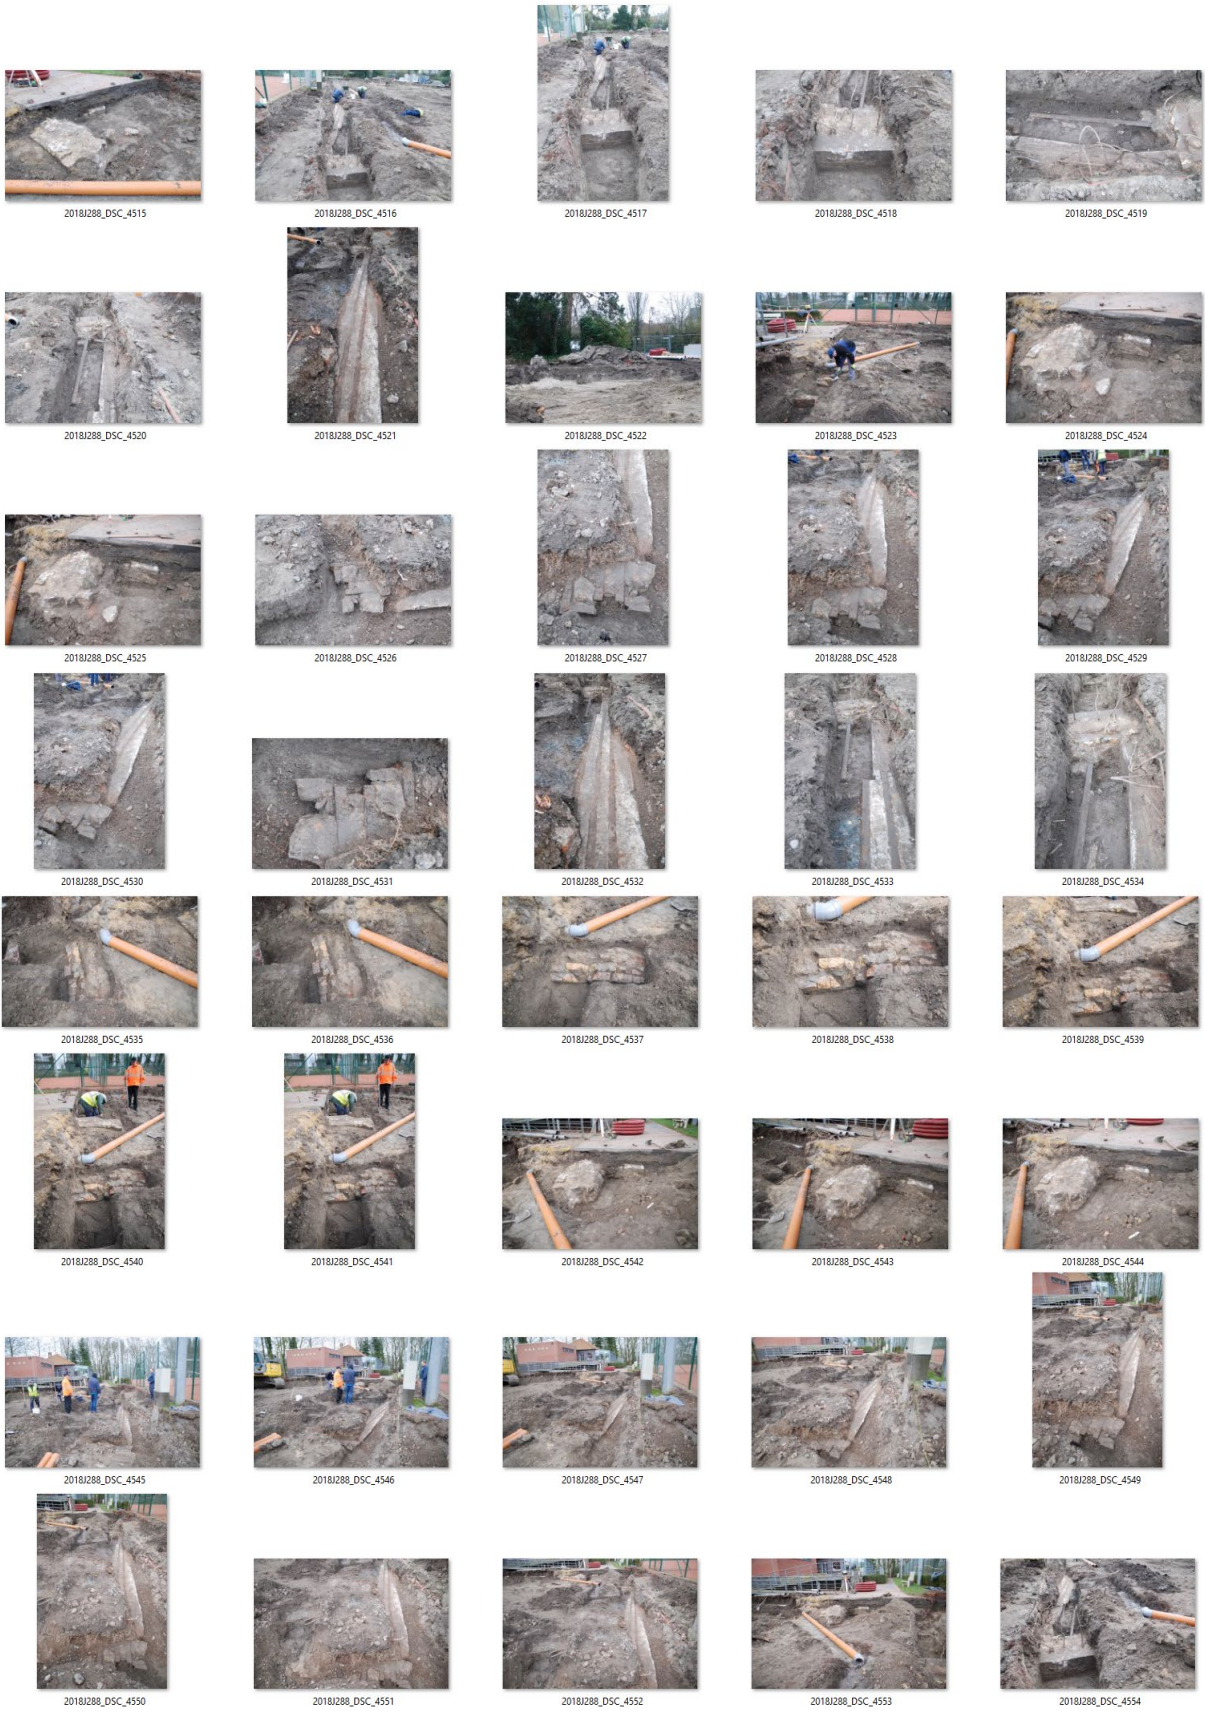
2018J288_DSC_4555

Nieuwpoort Koningin Astridpark – 2018J288					
Bestandsnaam	Type	Werkput	Vlak	Spoor	Onderwerp
2018J288_DSC_4548.JPG	Algemeen	1	-	-	Overzicht van het terrein, gezien vanuit het zuidoosten
2018J288_DSC_4549.JPG	Algemeen	1	-	-	Overzicht van het terrein, gezien vanuit het zuidoosten
2018J288_DSC_4550.JPG	Algemeen	1	-	-	Overzicht van het terrein, gezien vanuit het zuidoosten
2018J288_DSC_4551.JPG	Vlakfoto	1	1	9	Zuidoostelijke uiteinde van de noordoostelijke muur van de betonnen structuur, gezien vanuit het zuidoosten
2018J288_DSC_4552.JPG	Vlakfoto	1	1	9	Noordoostelijke muur van de betonnen structuur, gezien vanuit het zuidoosten
2018J288_DSC_4553.JPG	Algemeen	1	-	-	Detail van de bakstenen muurresten in het noorden, gezien vanuit het zuiden
2018J288_DSC_4554.JPG	Vlakfoto	1	1	5	De betonnen structuur in het zuiden, gezien vanuit het noordwesten
2018J288_DSC_4555.JPG	Vlakfoto	1	1	5	De betonnen structuur in het zuiden, gezien vanuit het noordwesten

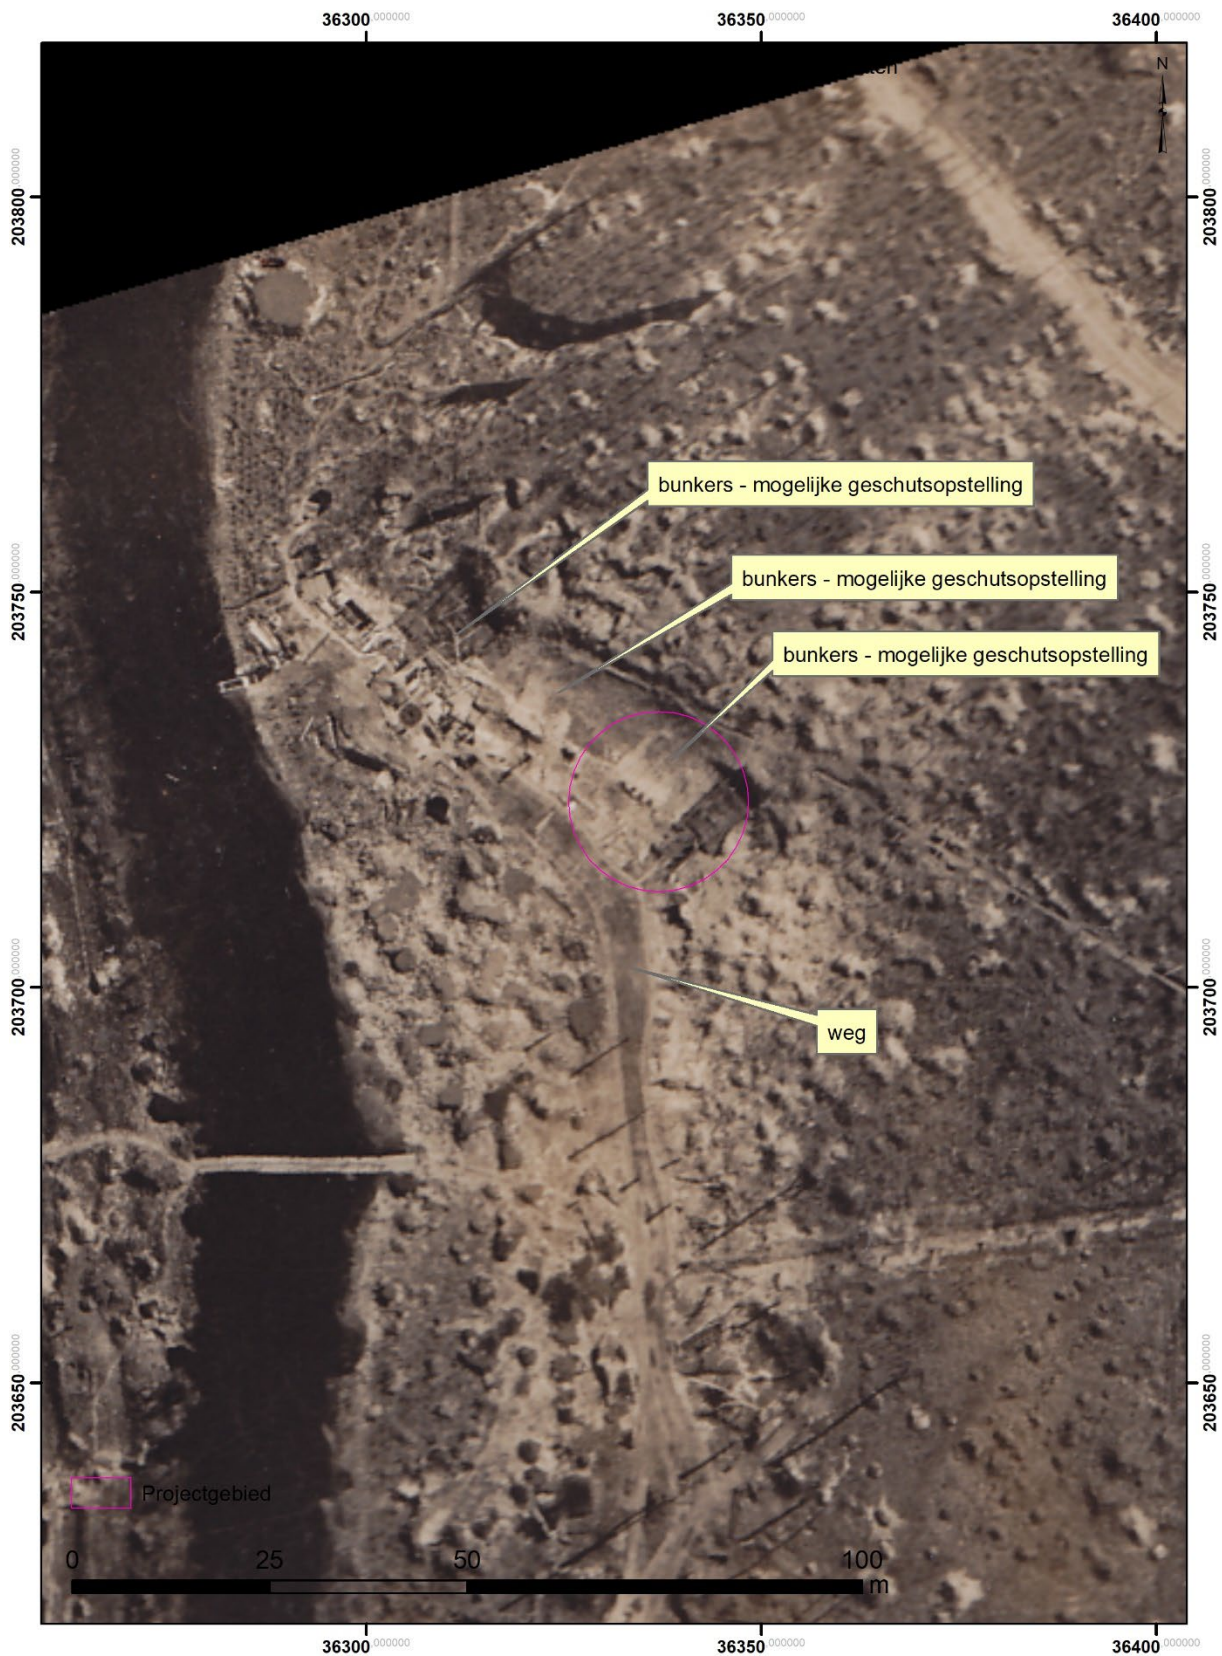
Figuur 38 Luchtfoto 8 april 1917 (bron: IFFM).

Op een zeer goede luchtfoto uit 1917 zien we nog meer details van deze plek (Figuur 38). We zien de aarden berm die bovenop enkele bunkers is aangelegd. Aan de achterzijde bevond zich een weg die diende ter bevoorrading van de site en het ter plekke krijgen van het geschut. Een spoorlijn kan niet herkend worden, maar maakte misschien deel uit van de interne structuren binnen de kazemat.

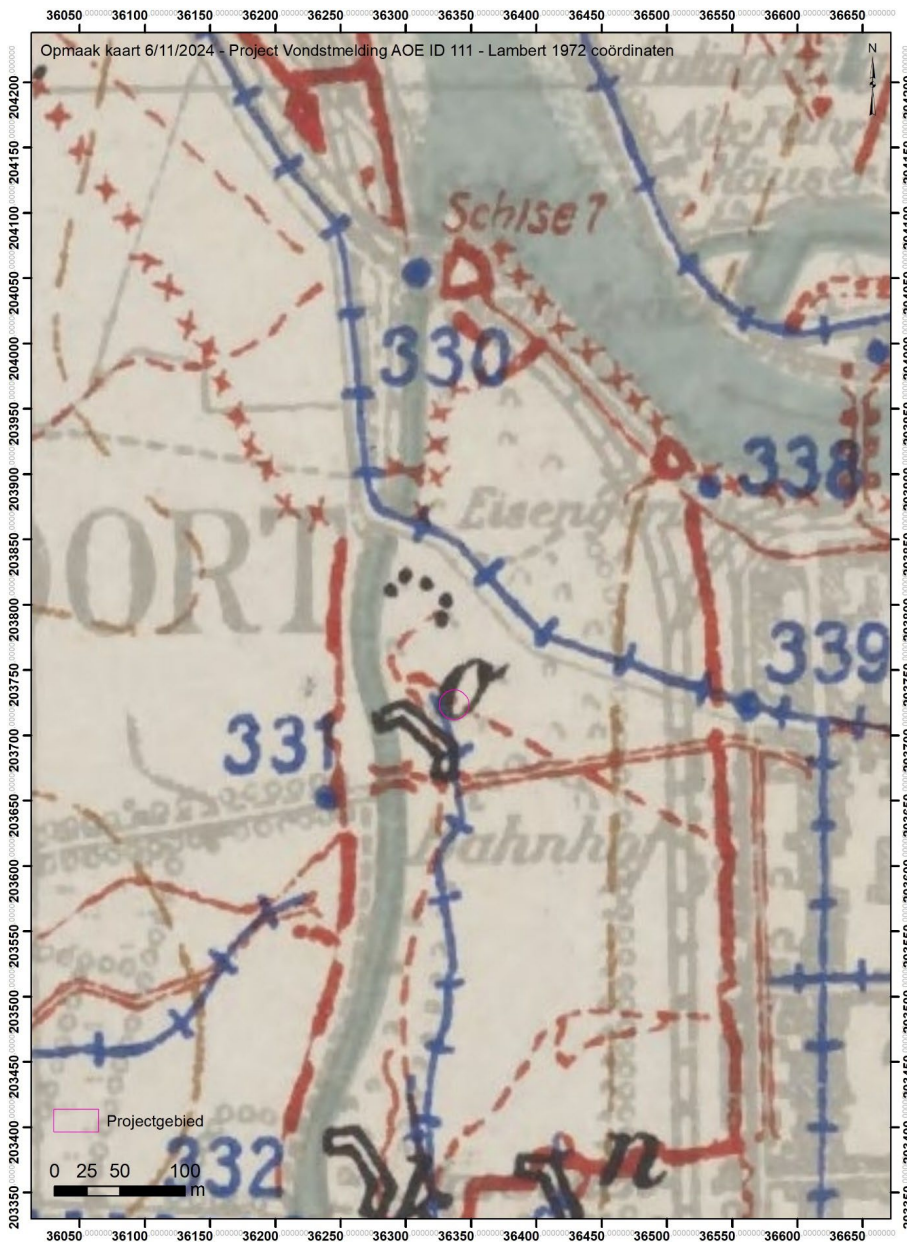
Figuur 43 Duitse stellingenkaart 25 oktober 1917 (bron: Bundesarchiv).
