# Onderzoeksrapport

**Verslagen van toevalsvondsten zonder  
opgraving in 2022-2024**

Onderzoeksrapporten agentschap Onroerend Erfgoed nr. 351

# VERSLAGEN VAN ARCHEOLOGISCHE TOEVALSVONDSTEN ZONDER OPGRAVING IN 2022-2024

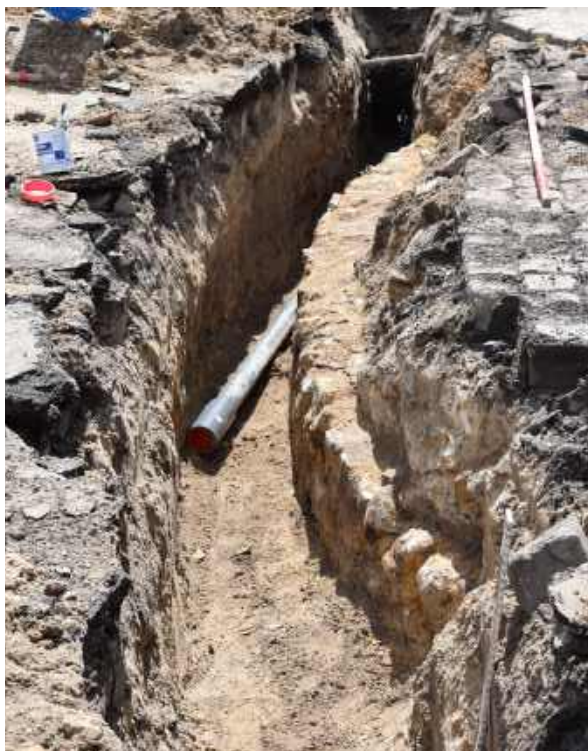
Figuur 4: Zicht vanuit het NW op het vrijgelegde deel van de ronde stadstoren van de Romeinse stadsmuur in het westprofiel van WP 2 (© stad Tongeren, foto: Dirk Pauwels).

WP 2 (Fig. 2) meet 5 x 1 m en ligt pal voor de kerkhofingang. Ondanks de wijziging van het tracé van de sleuf vanaf WP 1 werd hier over de volledige lengte van het westprofiel de rand van een gebogen muur aangesneden (Fig. 4). Het muursegment haalt in het midden van dit profiel een maximale dikte van 60 cm. Net zoals in WP 1 is de muur opgetrokken in onbekapte silexblokken in een gele kalkmortel. Vanaf het sleufvlak was de muur, waarvan het hoogst bewaarde deel onmiddellijk onder de oude kasseien van de kerkhofingang ligt, nog 3-4 steenrijen of zowat 40 cm hoog bewaard.

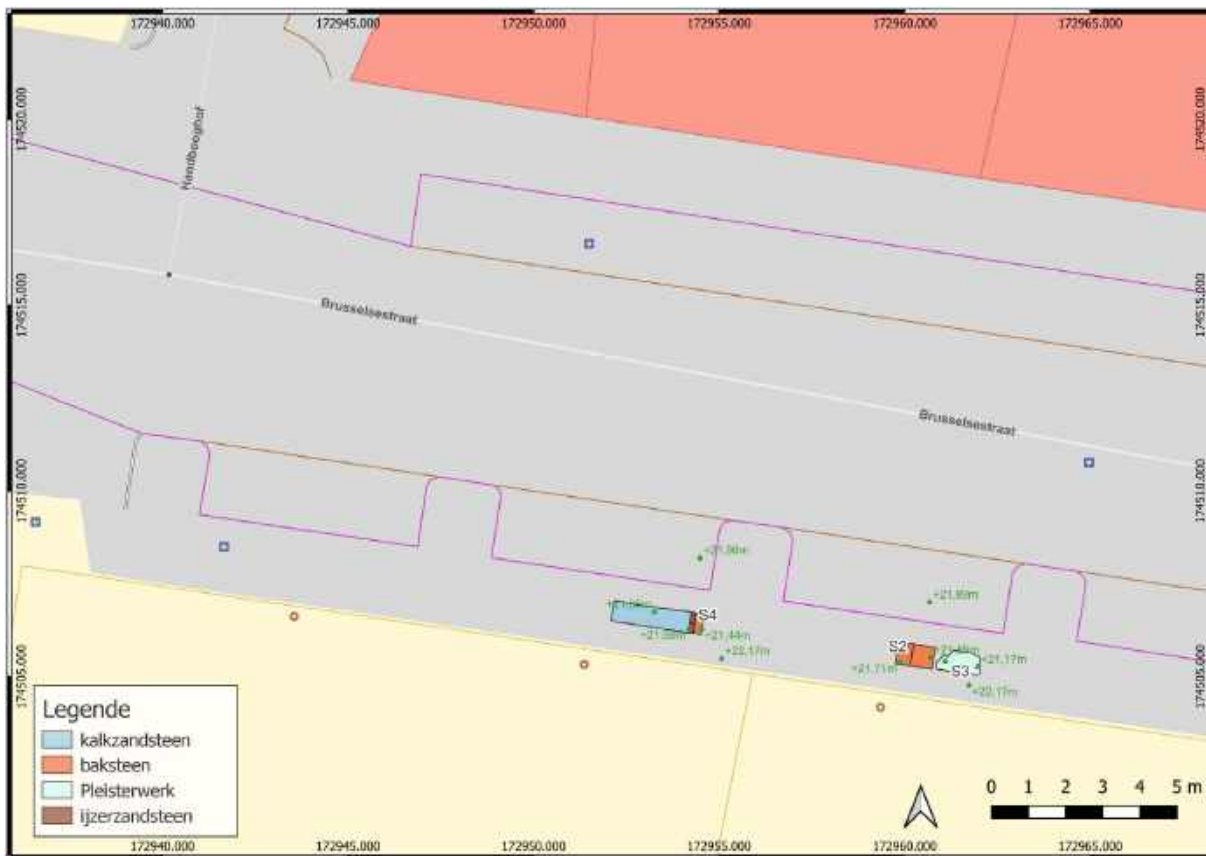
Figuur 5: Situering van de toevalsvondst op het GRB met de onderzochte werkputten, sporen en TAW hoogtes (© Digitaal Vlaanderen).

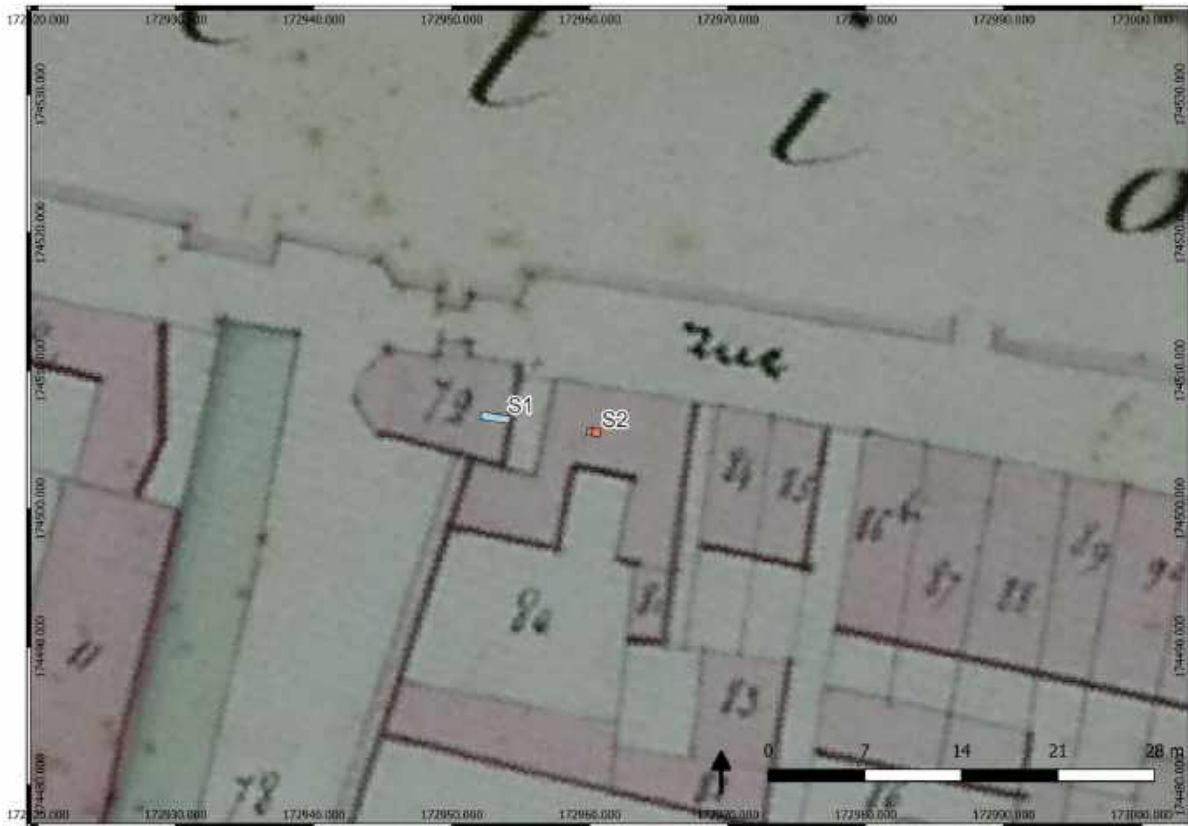
Figuur 17: Deel van Biestpoort (S1) en bakstenen gewelf (S2) op kadasterplan van 1813 (© Stadsarchief Leuven).

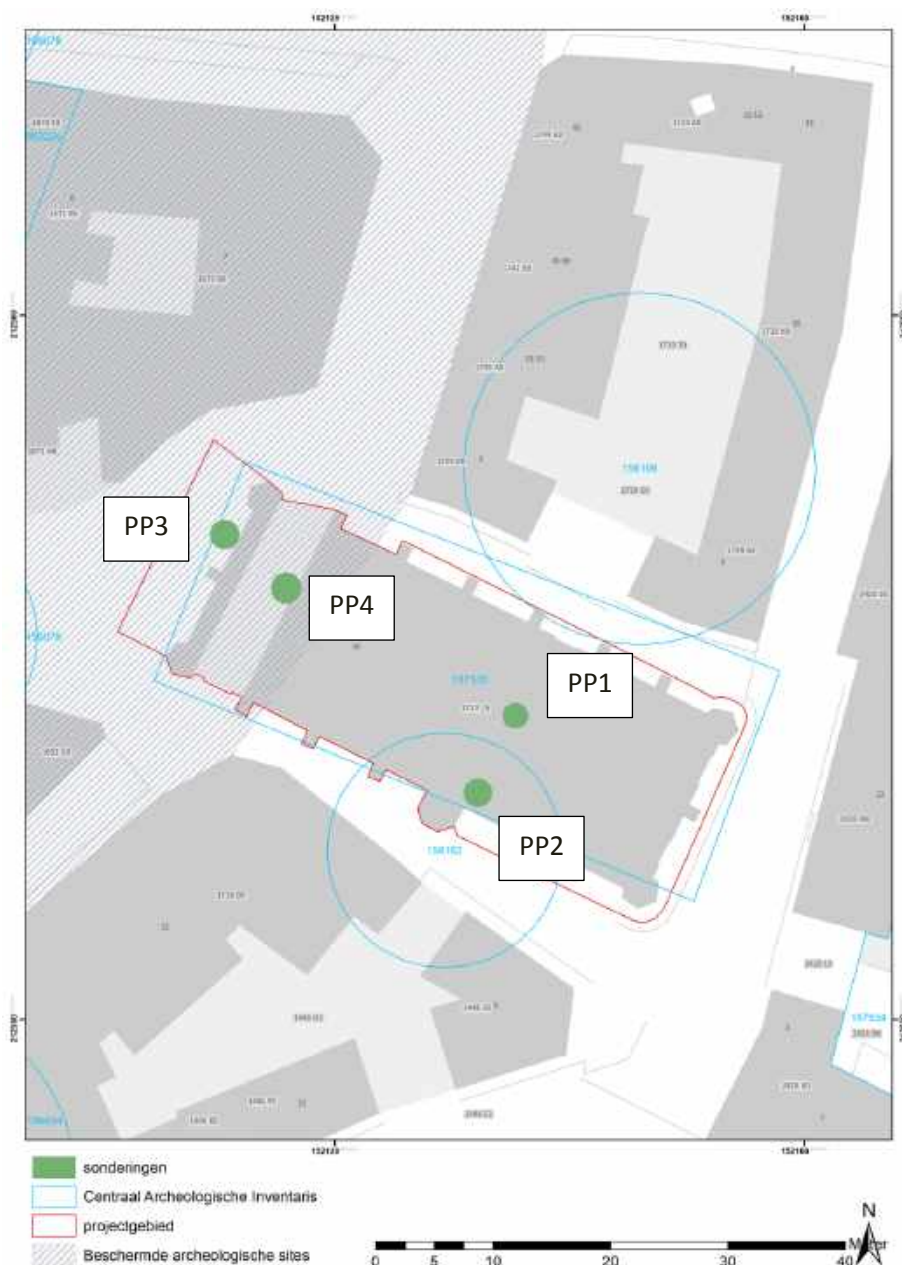
Figuur 4: Situering van de werkputsonderingen op het kadasterplan.  
(© dienst archeologie, stad Antwerpen).

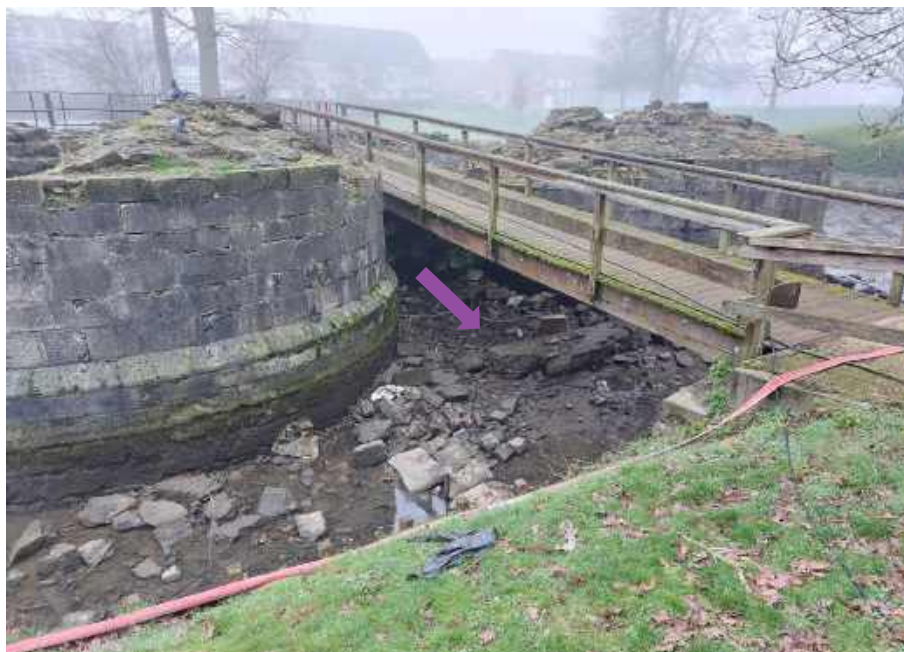
Figuur 2: Situering van de toevalsvondst onder de loopbrug, tussen de 2 toegangstorens tot de burcht (© agentschap Onroerend Erfgoed, foto: Jan Moens).

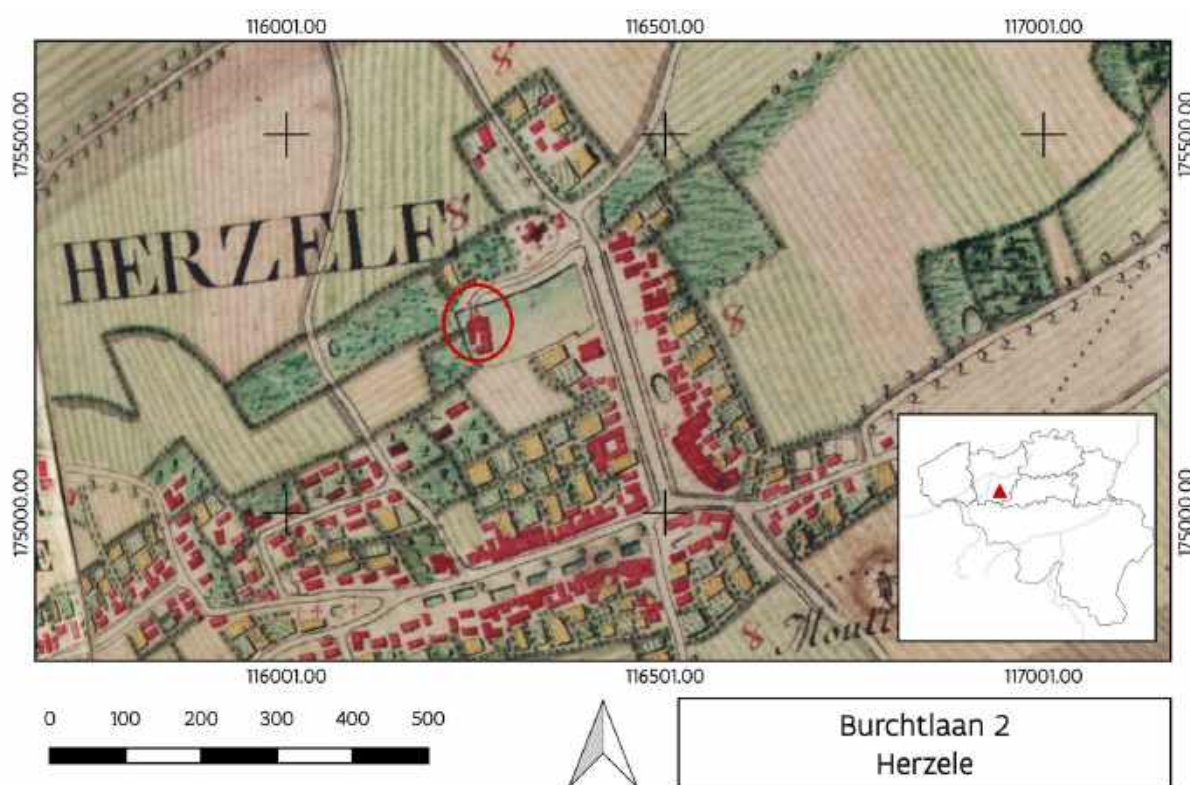
Figuur 6: Ferrariskaart met aanduiding van de bakstenen brug (© Digitaal Vlaanderen).

Het is onduidelijk of we te maken hebben met een onderdeel van de ophaalbrug of een fundering van een vaste brug. Het formaat van de bakstenen en het type natuursteen komen wel overeen met de poortgebouwen. Een datering vanaf de late middeleeuwen (14de-15de eeuw), gelijktijdig met de poorttorens, is mogelijk gezien hun gelijkaardige opbouw en materiaalgebruik (baksteen en natuursteen). Maar ook een recentere datering in de nieuwe tijd is mogelijk, gezien de talrijke aanpassingswerken in de loop van de eeuwen. Zo is geweten uit domeinrekeningen dat de kasteelbruggen in 1576 vernieuwd werden<sup>26</sup>. Op de Ferrariskaart van 1771-1778 staat eveneens een bakstenen brug aangegeven (Fig. 6).

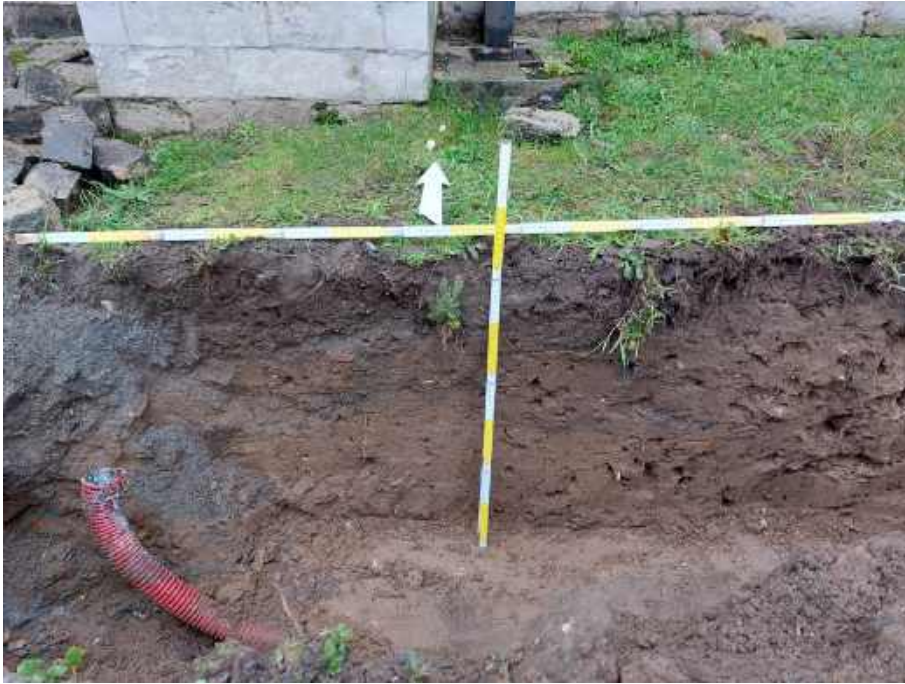
Figuur 7: Profiel ter hoogte van de eerste aangetroffen botten op 13 december 2023 (© Stad Leuven, foto: Lisa Van Ransbeeck).

Onder een *ca.* 20 cm dik laagje teelaarde bevindt zich een *ca.* 20 cm dik geroerd pakket met bruin zand en grijze vlekken, soms ook een puinpakket (Fig. 6-7). Hieronder zit een vrij homogeen bruin zandpakket met daarin geroerd menselijk botmateriaal, af en toe een kistnagel. Niets van dit materiaal bevond zich *in situ*. Onder de aangetroffen botten (en dus stratigrafisch ouder) bevonden zich soms nog rioleringsbuizen (Fig. 5).

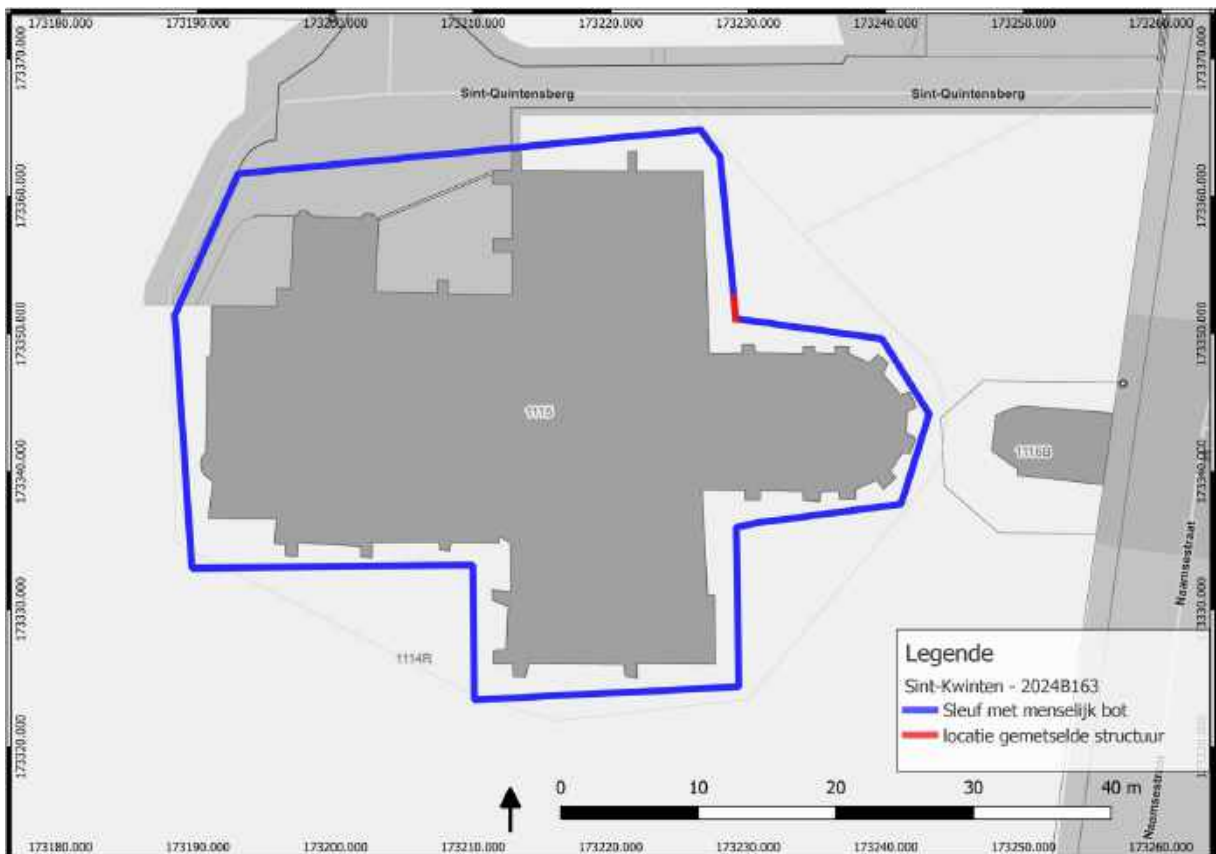
Figuur 8: Locatie van de menselijke resten en de gemetselde structuur op het GRB (© Digitaal Vlaanderen).

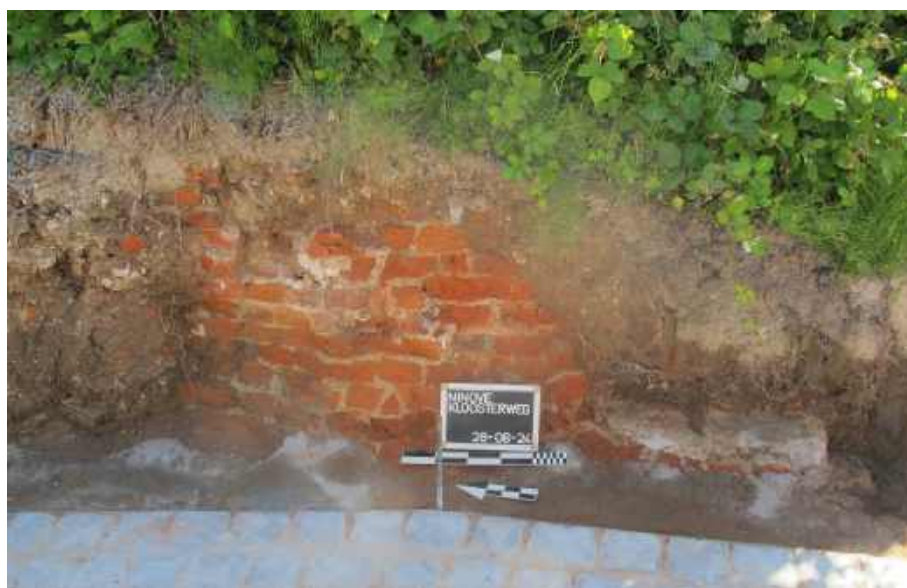
Op vrijdag 28 juni voerde het agentschap Onroerend Erfgoed een beperkte registratie uit ter plaatse. Op de rand van het spoorwegtalud werd een bakstenen muur vrij gelegd over een afstand van 2,3 meter (Fig. 3). Het stuk muur werd proper gemaakt, opgemeten en fotografisch gedocumenteerd. Het gaat om een deels uitgebroken baksteenmassief met een schuine oriëntatie t.o.v. de huidige weg (een lichte afwijkende noord-zuidoriëntatie). De bakstenen hebben een formaat van 25,5 x 12,5/13 x 6,5/7 cm. Op het zuidelijk uiteinde bevond zich een stuk blauwe hardsteen in het baksteenmassief (Fig. 4a), mogelijk een negblok. De bakstenen waren gemetseld met een harde bruinrijze kalkmortel, met verspreid in de mortel witte kalkbrokken. Het metselverband bestond uit een afwisseling van strekken en koppen (Fig. 4b). Ter hoogte van het opgetekende muurfragment was geen baksteenparement meer aanwezig. Het massief is trapvormig uitgebroken in de richting van het archeologisch park. De muur was in het profiel maximaal 80 cm boven het huidige straatniveau zichtbaar. Het is stratigrafisch duidelijk dat het muurmassief ouder is dan het spoorwegtalud en de spoorwegtunnel.

Figuur 2: Zicht vanuit westelijke richting op het opgekuiste muurfragment (© agentschap Onroerend Erfgoed, foto: Peter Van Den Hove).

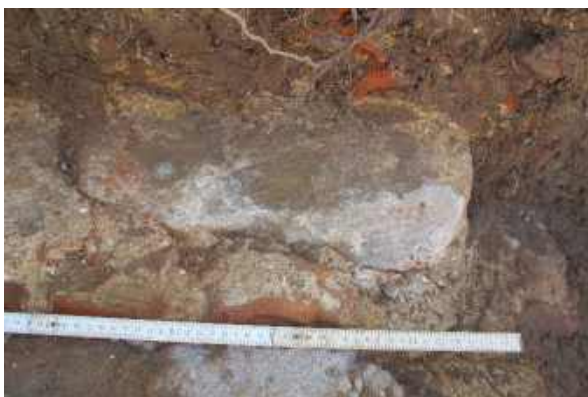
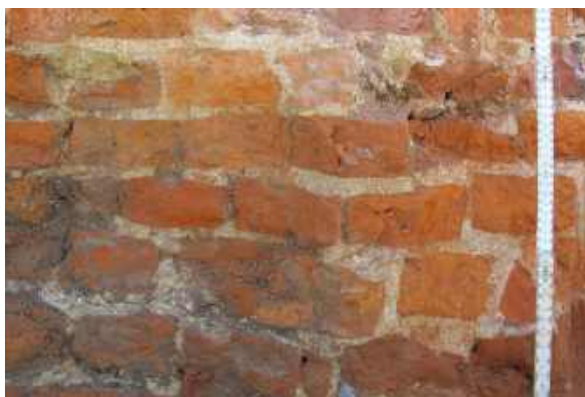
Figuur 3a en 3b: Detail van het de blauwe hardsteen in het baksteenmassief en detail van het metselverband (© agentschap Onroerend Erfgoed, foto: Peter Van Den Hove).

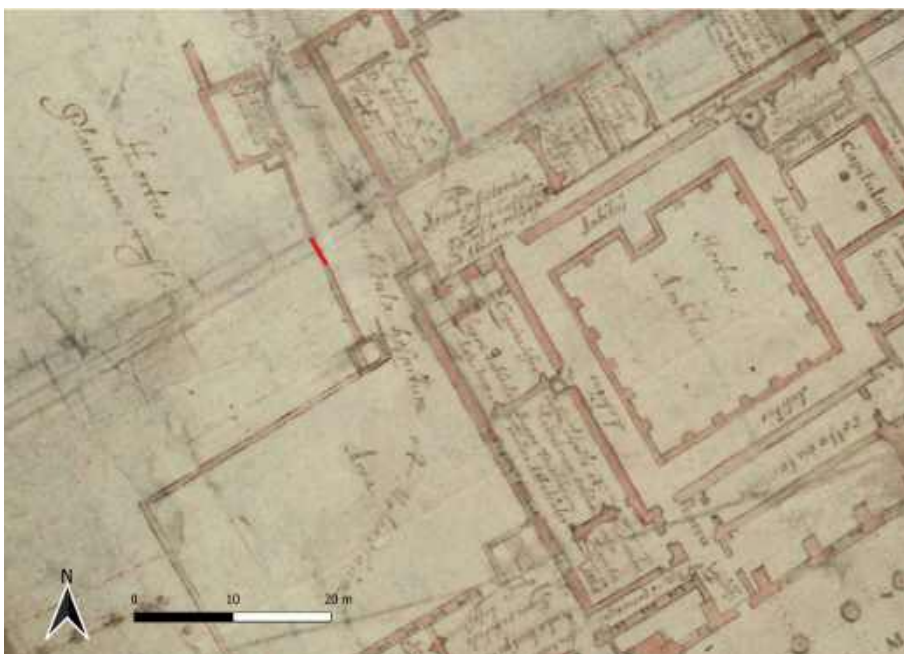
Wanneer we het opgemeten muurfragment georefereren dan valt het geheel perfect samen met een muur die aanwezig is op een belangrijk grondplan van de abdij, de *Situs Fundamentalis*<sup>38</sup>. Dit plan is tot stand gekomen tussen 1623 en 1648. Deze muur maakt deel uit van een doorgangcomplex op de hoek van de noordelijke en de oostelijke vleugel van de abdij.

Figuur 5: Detail uit het georeferereerd plan *Situs Fundamentalis* (ca. 1623-1648) met aanduiding van het opgemeten muurfragment in het rood (© Rijksarchief Gent en agentschap Onroerend Erfgoed).

Waarschijnlijk is deze muur een restant van een (omheinings)muur van de Ninoofse Norbertijnenabdij in de onmiddellijke buurt van een poortgebouw dat aansloot op de hoek van de noordelijke en westelijke abdijsvleugel (Fig. 2 en Fig. 5). Onmiddellijk ten oosten van de huidige Kloosterweg bevond zich in de late middeleeuwen een noord-zuid georiënteerde weg. Deze weg kruiste meerdere doorgangen/poorten van de abdij: in het uiterste noorden de Proostpoort, vervolgens meer zuidwaarts een poort ter hoogte van het abtskwartier, vervolgens een doorgang die deel uitmaakte van het gastenkwartier en nog meer zuidwaarts de Grote Voorpoort (ten westen van de watermolen).

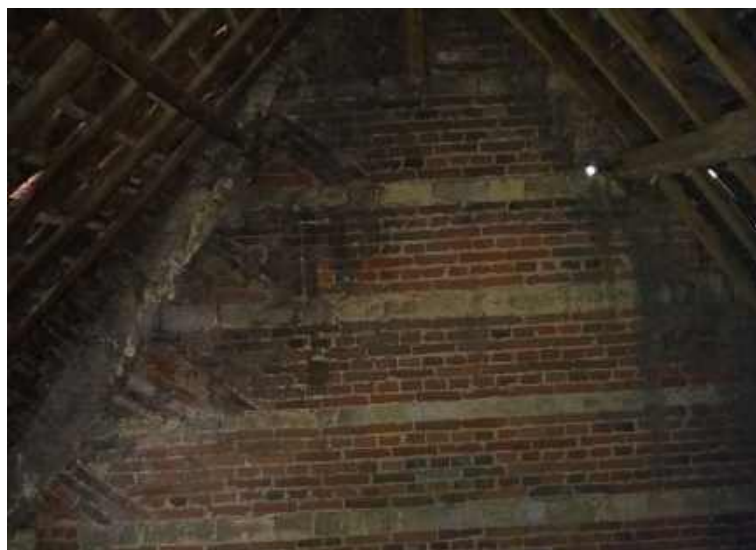
Figuur 7: Binnenin het wagenhuis: de zuidgevel van de voormalige tiendenschuur met speklagen (© Stad Leuven, foto: Cecile Boes).

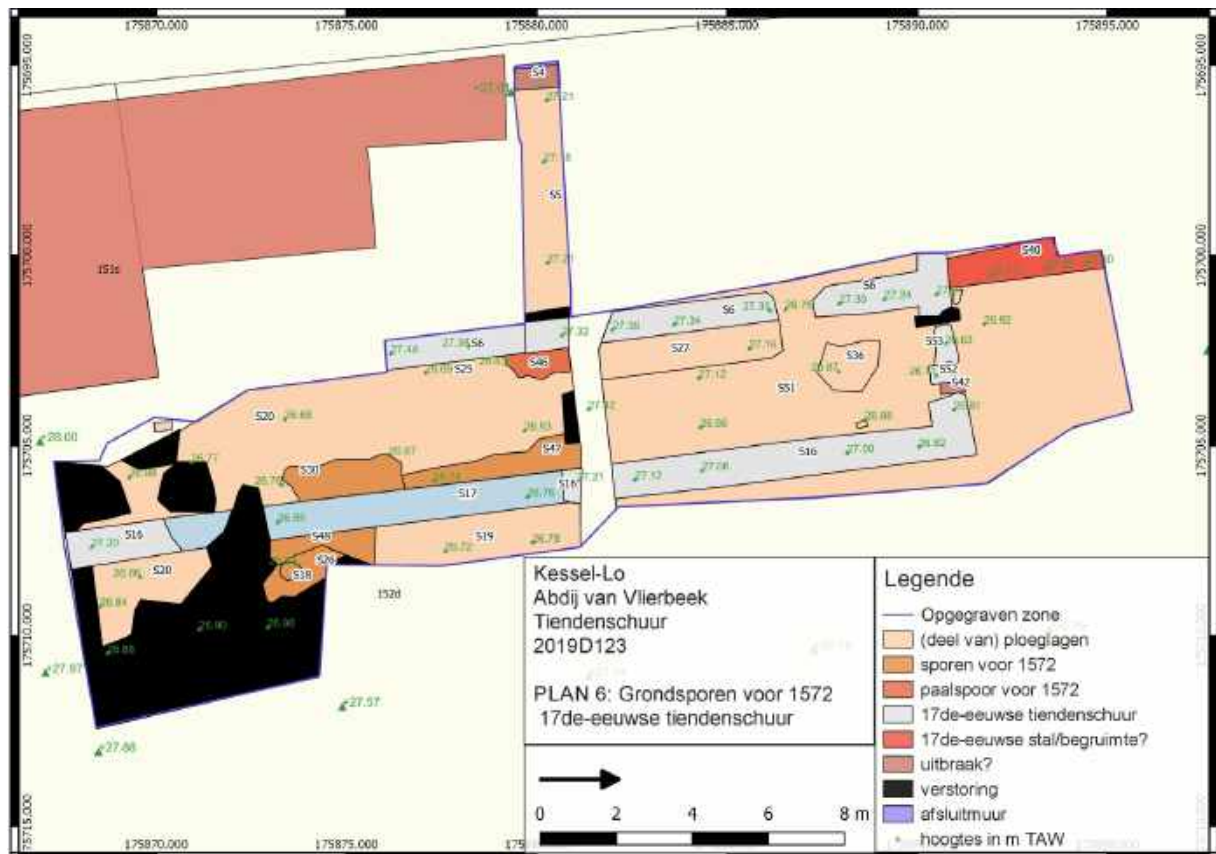
Figuur 10: Allesporenplan van de opgraving uit 2019 (© Stad Leuven, plan: Lisa Van Ransbeeck).

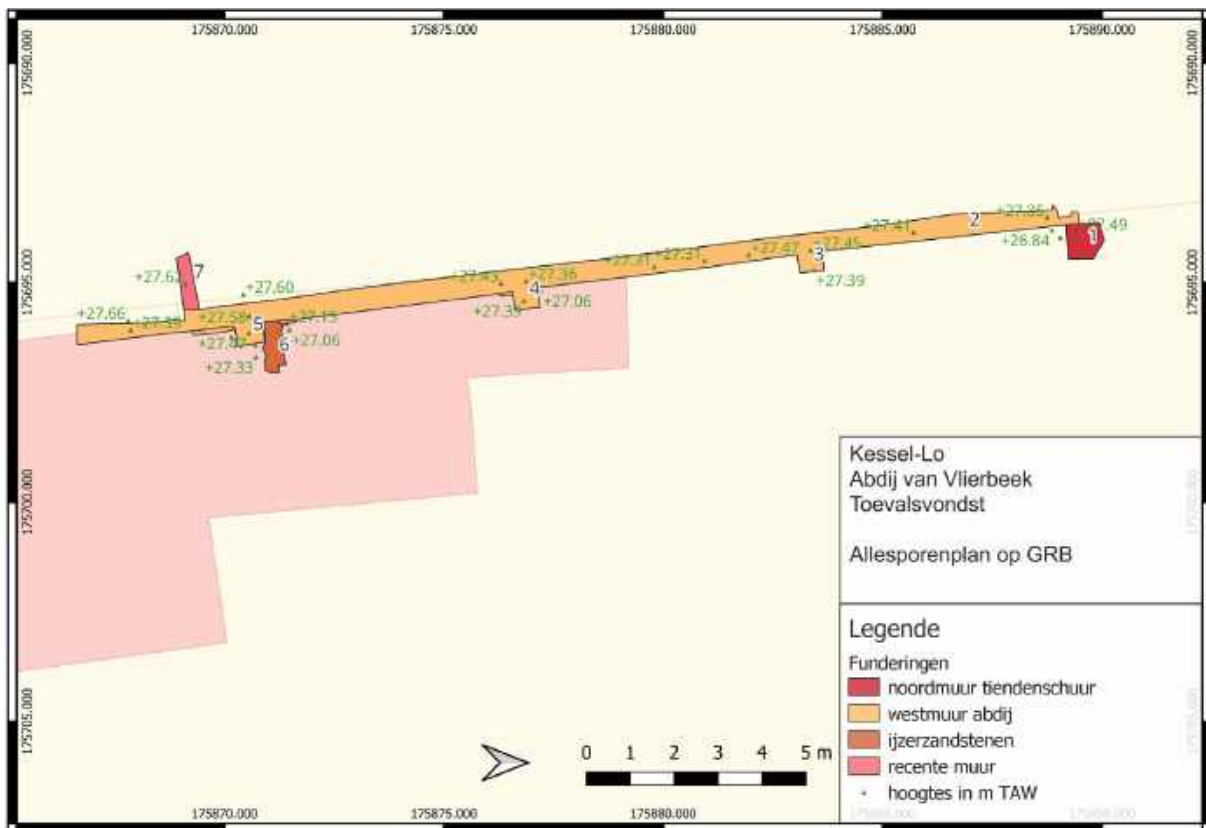
Figuur 15: Funderingen aangetroffen bij de toevalsvondst (© Digitaal Vlaanderen en Stad Leuven).

De aangetroffen funderingen worden *in situ* bewaard.

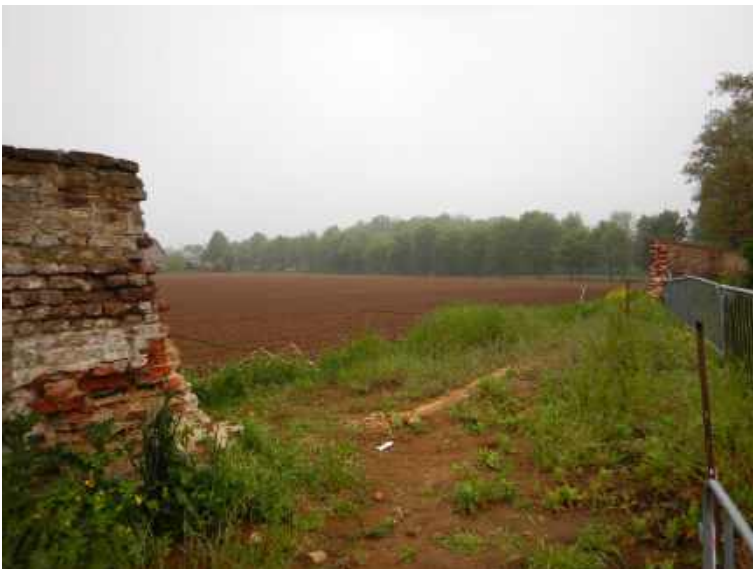
Figuur 16: Toestand van de afsluitmuur voor aanvang van de werken (© Stad Leuven, foto: Lisa Van Ransbeeck).

Bij het restaureren van de westelijke afsluitmuur werd de afsluitmuur wegens instabiliteit afgebroken tot op maaiveld. Hierdoor werd de opbouw van de afsluitmuur met steunberen duidelijk zichtbaar. De muur, inclusief steunberen, zal terug opgebouwd worden met kalkmortel als deel van de restauratie.

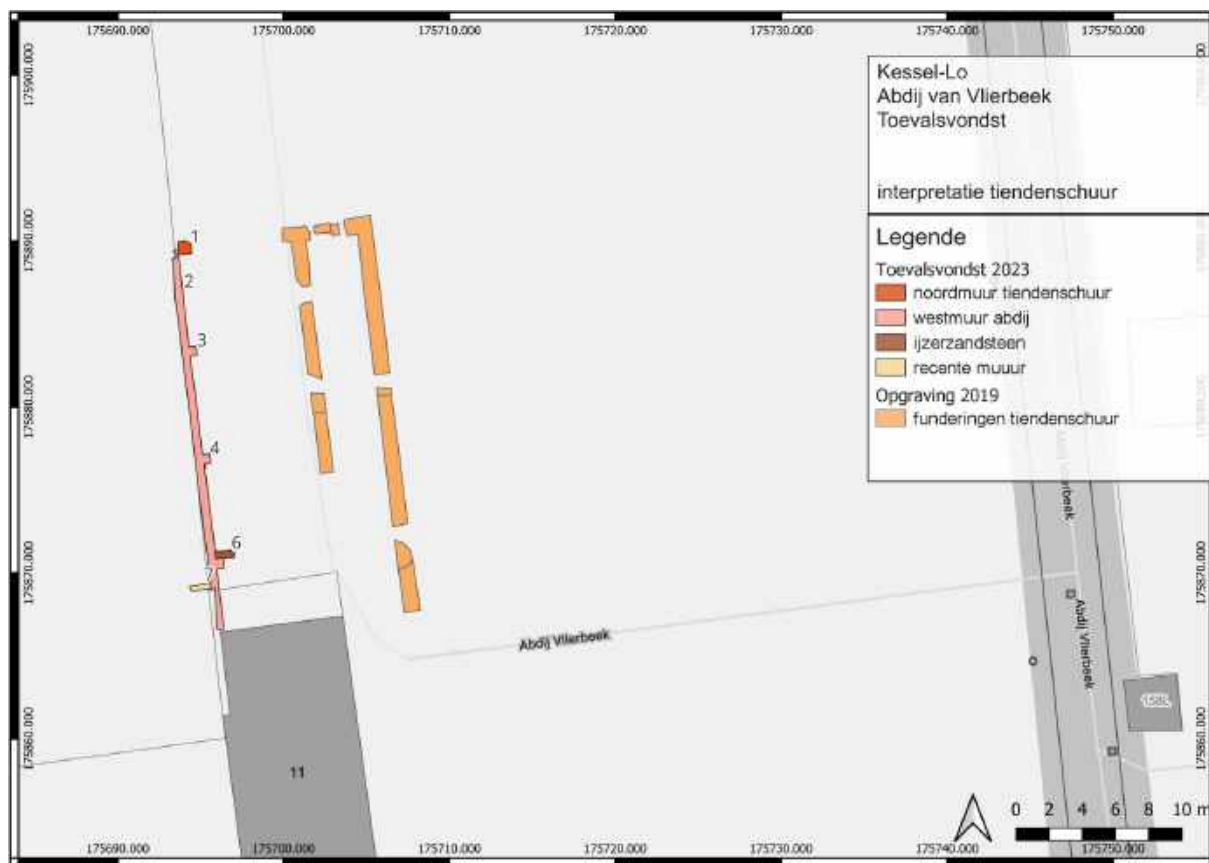
Figuur 29: Tiendenshuur: de funderingen van de toevalsvondst en van de opgraving uit 2019 op het GRB (© onderlaag Digitaal Vlaanderen en Stad Leuven, plan: Lisa Van Ransbeeck).

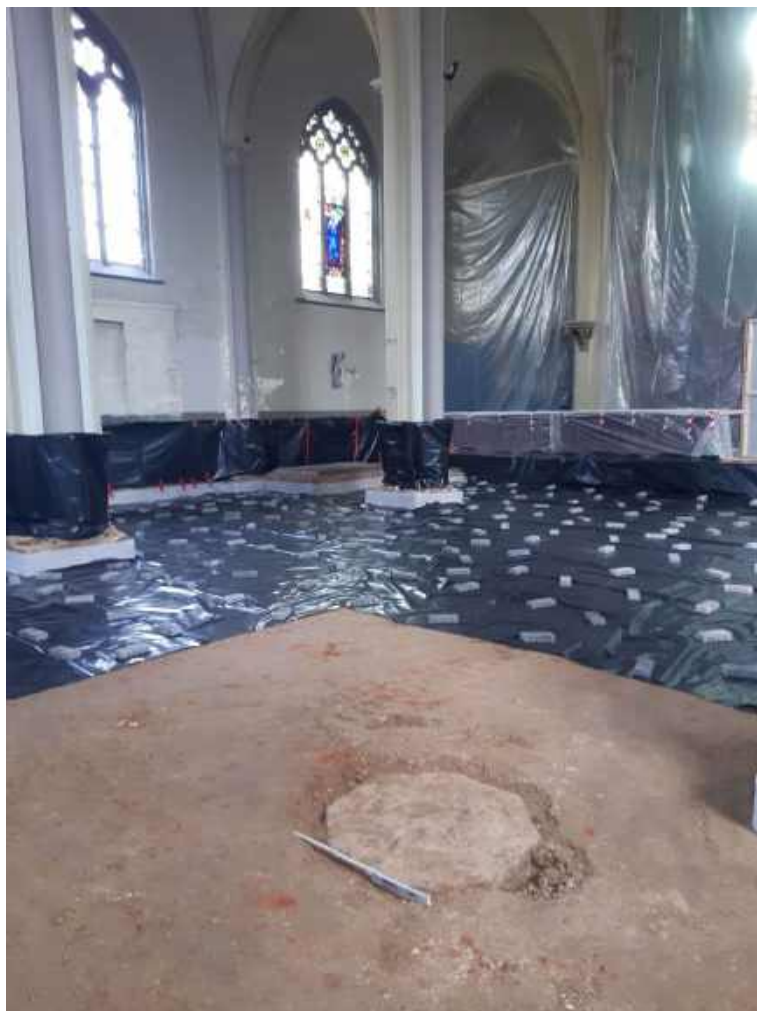
Figuur 1: Zandstenen sokkel, zoals aangetroffen bij de evaluatie van de toevalsvondst (© agentschap Onroerend Erfgoed, foto: Sam De Decker).

Dit alles samen maakt het waarschijnlijk dat sokkel en vloer te relateren zijn aan de oude kerk, die afgebroken werd in het midden van de 19de eeuw. De interpretatie als sokkel van een doopvont blijft overeind, weliswaar een ander en ouder doopvont dan het huidige. De sokkel situeert zich in de zuidwestelijke hoek van de oude kerk, waardoor de aangetroffen vloer mogelijk te linken is aan een doopkapel.

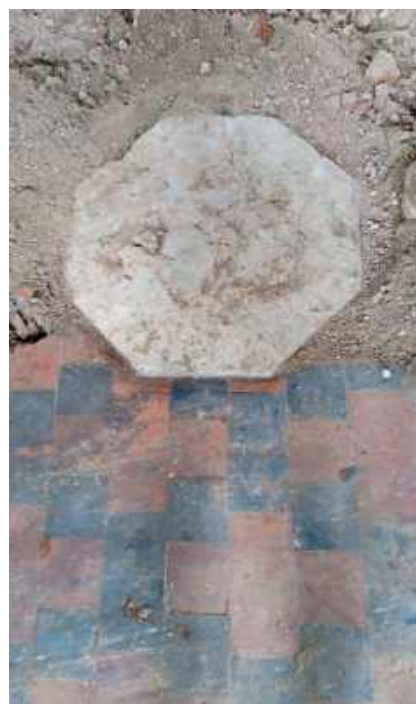
Figuur 2: Zicht op de rood-zwarte tegelvloer, die op het moment van de evaluatie al verwijderd was (© André Bollaert).

Een tweede element is dat de aangetroffen sokkel niet exact dezelfde oriëntatie heeft als de huidige as van de kerk, maar een lichte afwijkende knik vertoont. De tegelvloer sluit aan op die sokkel, wat betekent dat ook die tegelvloer (met het mooie kruisvormige patroon) een licht afwijkende as heeft. Een vergelijking van de oriëntatie van de bestaande kerk met de plattegrond van de oude kerk (Fig. 5), leert dat ook hier een afwijking zit en dat de as van de sokkel en de tegelvloer overeenstemt met de as van de oude kerk, die bijna perfect oost-west is.

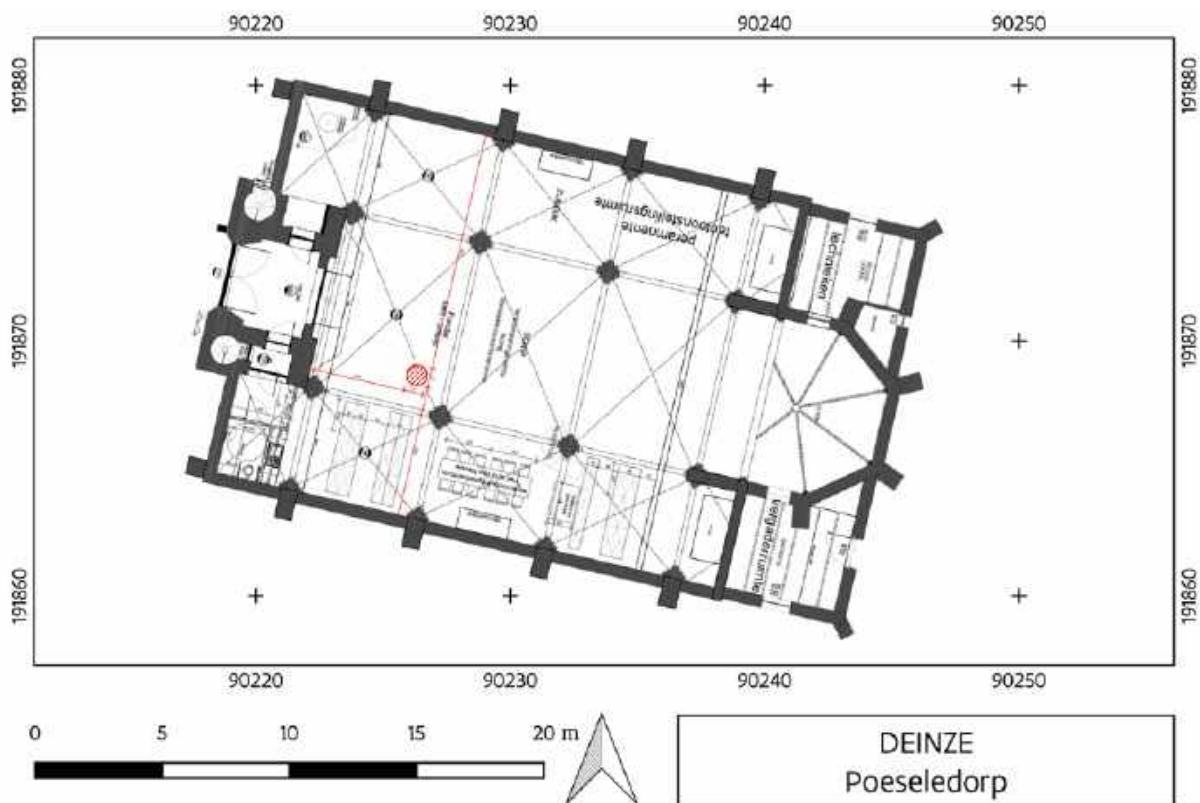
Figuur 4: Ontwerpplan van de herinrichting van de kerk, met opmeting en projectie van de sokkel (in rood) (© Stadsbestuur Deinze).

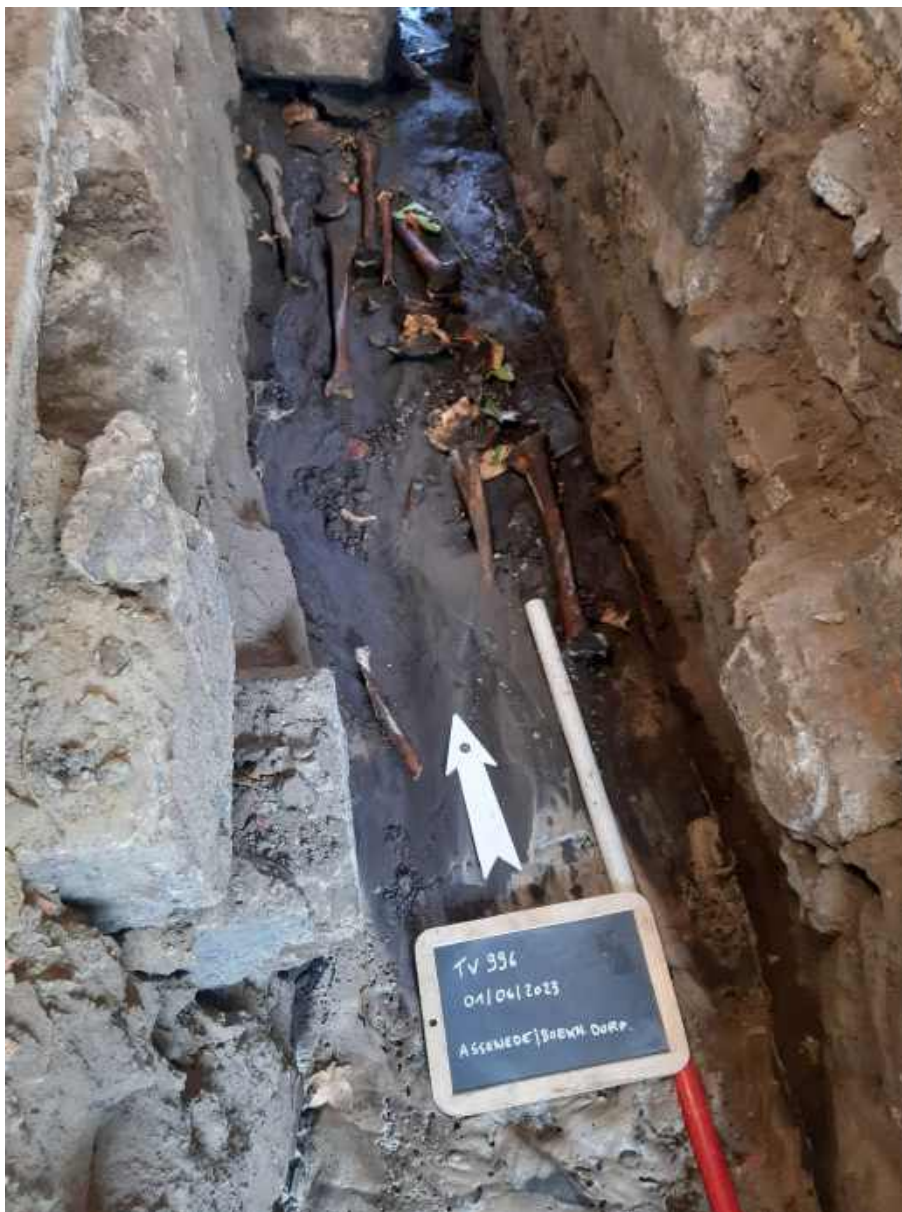
Figuur 1: Menselijke resten in een leidingsleuf (© agentschap Onroerend Erfgoed, foto: Sam De Decker).

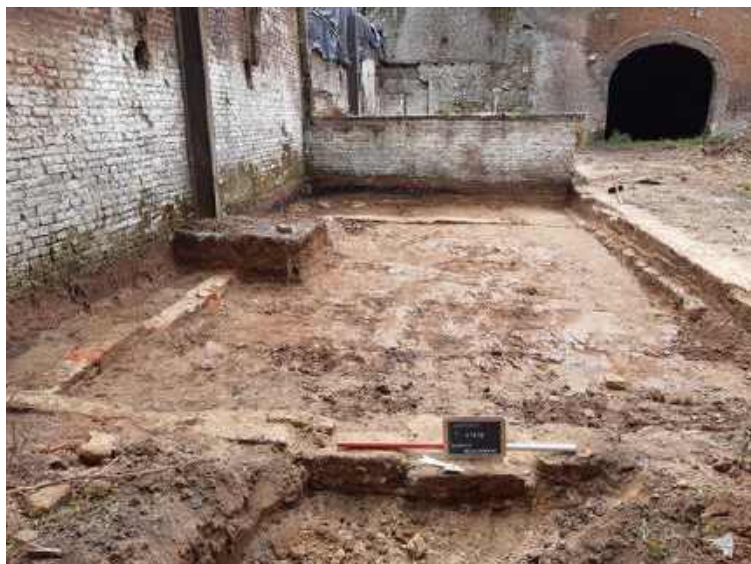
Figuur 1: Zicht op het midden van de voormalige schuur, naar het westen toe (© agentschap Onroerend Erfgoed, foto: Sam De Decker).

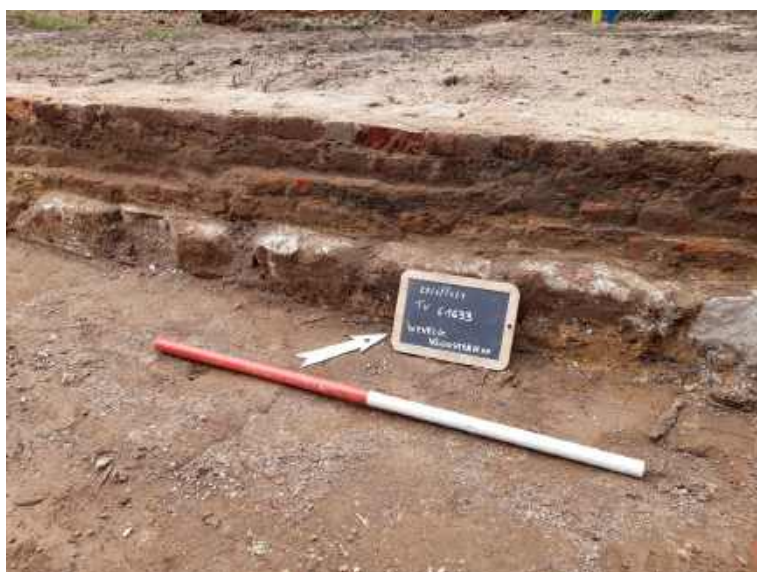
Figuur 2: Zicht op de fundering van de erfgevel, met gerecupereerde zandstenen blokken (© agentschap Onroerend Erfgoed, foto: Sam De Decker).

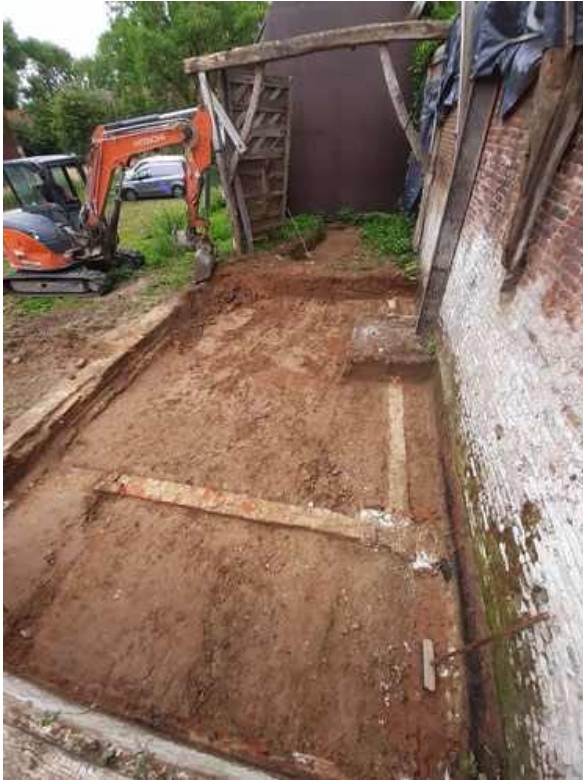
Figuur 3: Zicht op het midden van de voormalige schuur, naar het oosten toe (© agentschap Onroerend Erfgoed, foto Sam De Decker).

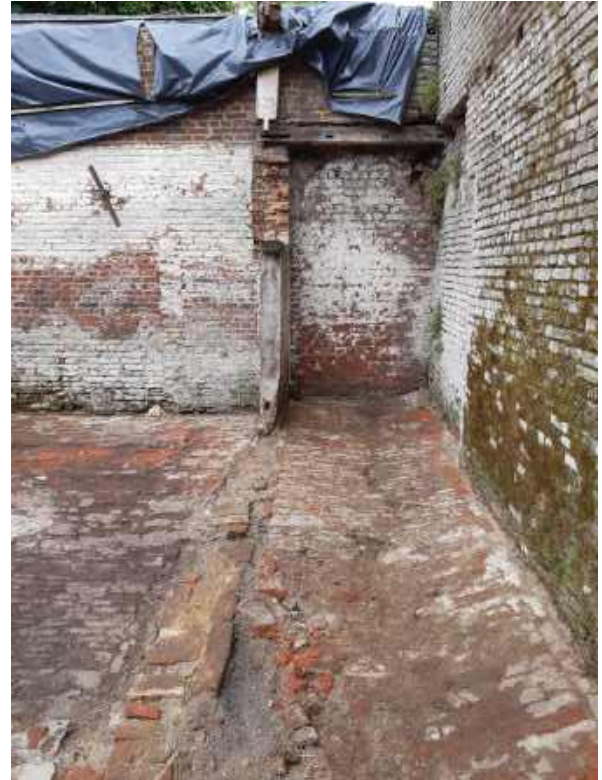
Figuur 4: Zicht op het westelijke gedeelte van de schuur, met dichtgemaakte deur in de zuidgevel en een bakstenen pad, en links daarvan een ruimte met bakstenen bevloering. Tegen de zuidgevel bevond zich een toilet met beerput (© agentschap Onroerend Erfgoed, foto Sam De Decker).

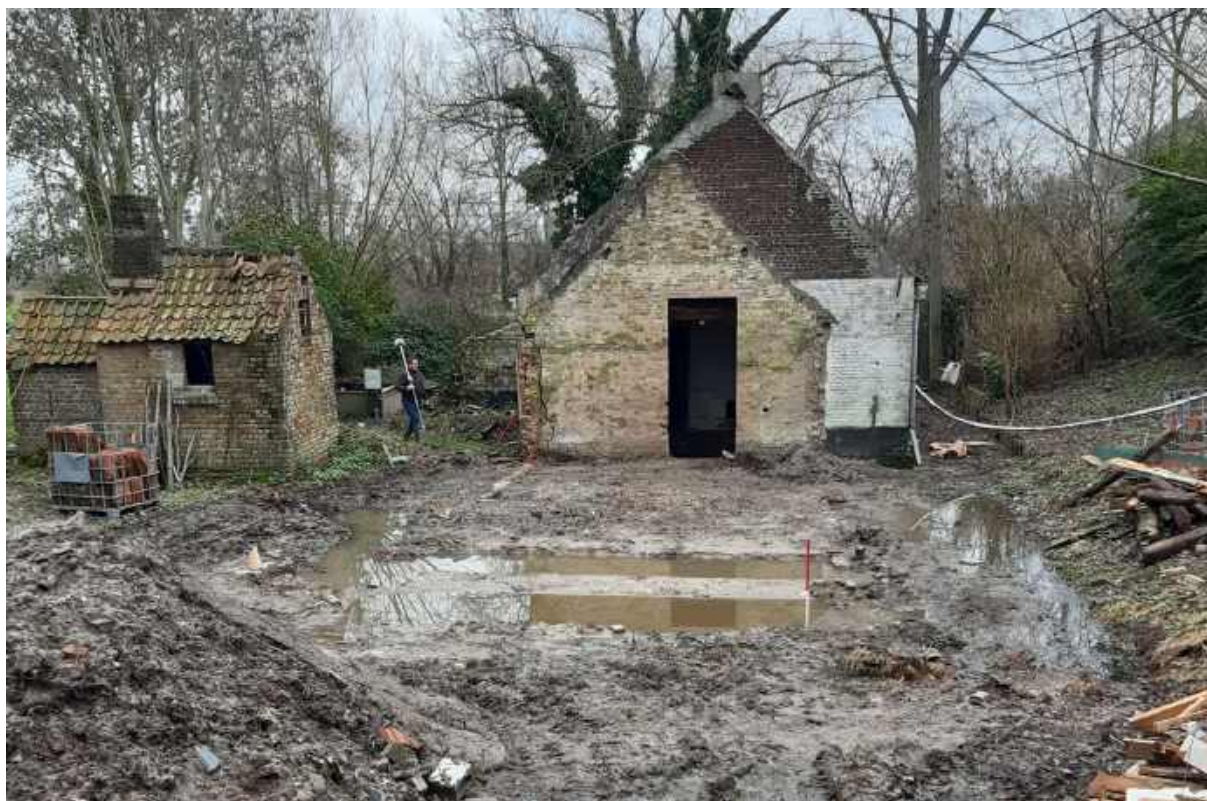
Figuur 2: De locatie van de voormalige stalvleugel, met het tongewelf van de kelder (© agentschap Onroerend Erfgoed, foto: Sam De Decker).

De vondstmelding had betrekking op een kelder met tongewelf, die vrijgekomen was na sloop van het bovenliggende gebouw (Fig. 1). Dit gesloopte gebouwtje was een bijbouw van een woonhuis dat nog bewaard is, weliswaar in sterk bouwvallige toestand. Het gaat om het Speihuis dat gekoppeld is aan de sluis op het kruispunt van de Blankenbergse Vaart en het kanaal Brugge-Oostende<sup>49</sup>.

Omdat een verdere registratie van louter de kelder weinig zou opleveren, werd beslist om geen verder onderzoek uit te voeren.

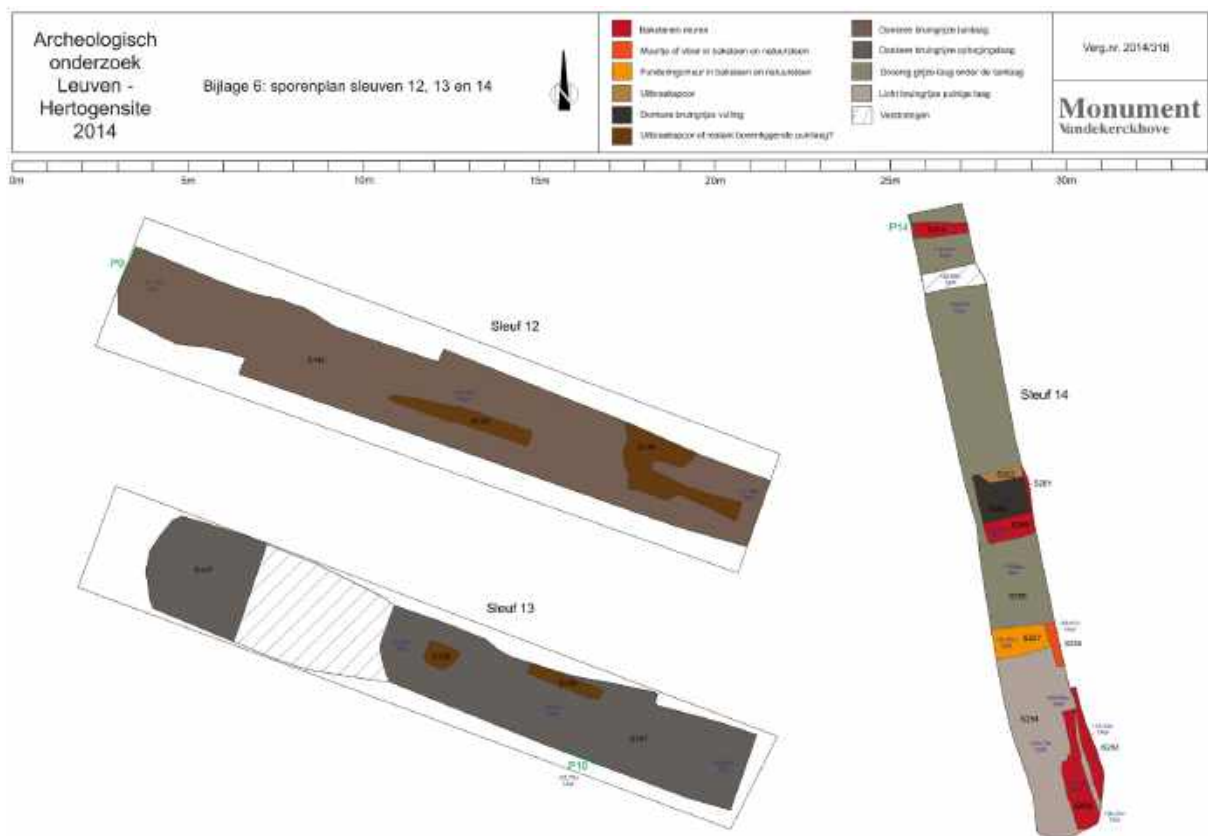
Op de percelen ten noorden van de toevalsvondst werd in 2014 een proefsleuvenonderzoek uitgevoerd. Proefsleuf 14 van dat onderzoek bevond zich vlak bij de toevalsvondst, in het verlengde van de rioleringsaansluiting (Fig. 11). In deze sleuf werden vooral verstoringlagen en humeuze “tuinlagen” geregistreerd, maar ook enkele muurfunderingen. Vooral ondiep gefundeerde “tuinmuurtjes” maar ook robuustere muren van ca. 80 cm breed: S257 parallel aan de straat en S300 een noord-zuidgerichte funderingsmuur (Fig. 12-13)<sup>57</sup>.

Figuur 12: Grondplan van sleuf 14 (rechts) van het proefsleuvenonderzoek van 2014 (© Monument Vandekerckhove nv).

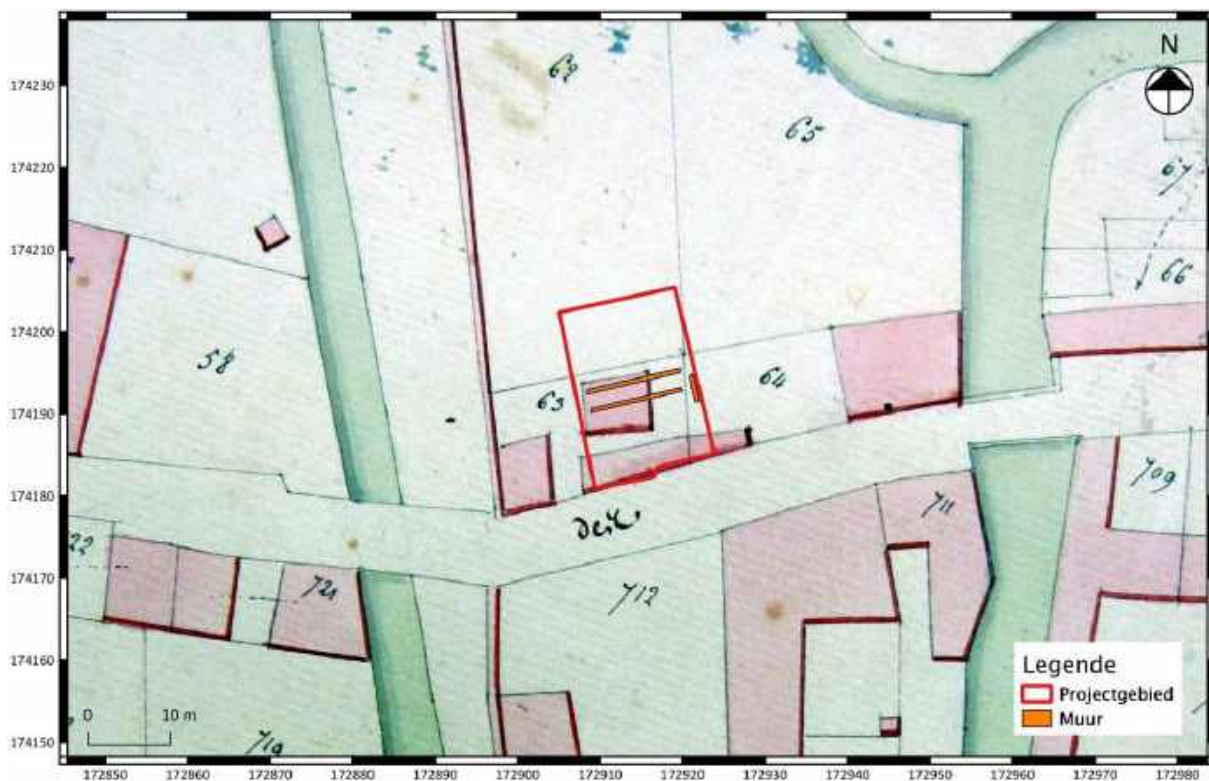
Figuur 14: Aangetroffen muurfunderingen bij werfbegeleiding van 2021 geprojecteerd op het kadaster van 1813 (© Studiebureau archeologie bvba).
