# Onderzoeksrapport

**Verslagen van toevalsvondsten zonder  
opgraving in 2022-2024**

Onderzoeksrapporten agentschap Onroerend Erfgoed nr. 351

# VERSLAGEN VAN ARCHEOLOGISCHE TOEVALSVONDSTEN ZONDER OPGRAVING IN 2022-2024

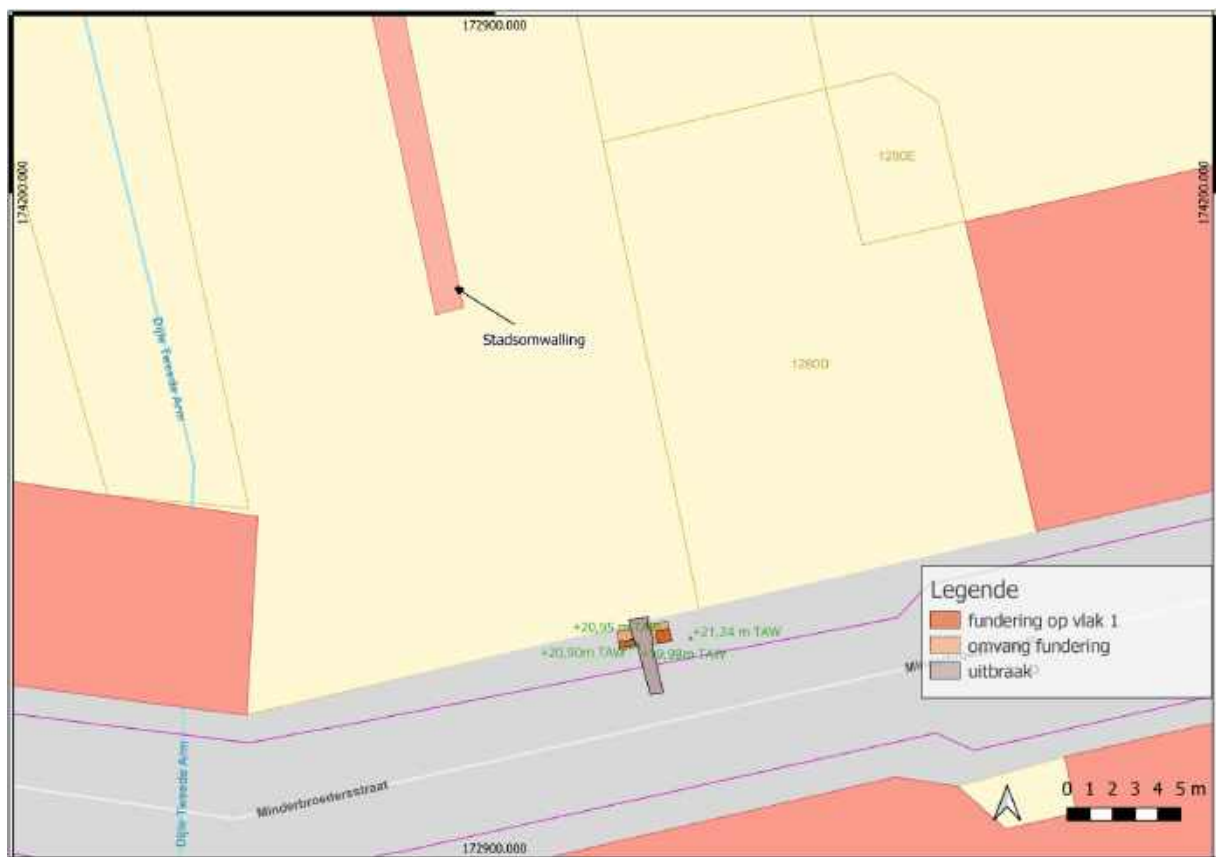
Figuur 15: Toevalsvondst op het GRB (© Digitaal Vlaanderen).

Er werd een bakstenen fundering aangetroffen op ca. 35 cm onder het voetpad parallel met de straat (Fig. 15-16). De fundering bestaat uit bakstenen van 25 x 12 x 6 cm en was opgemetseld met een harde grijze kalkmortel. Het onderste deel van de fundering (ca. onderste 40 cm) is opgebouwd met een zachtere gele kalkmortel (Fig. 18). Van de fundering zijn 15 baksteenlagen (96 cm diep) bewaard. De breedte van de fundering en het metselverband konden niet exact vastgesteld worden doordat de fundering uitgebroken was aan de noord- en zuidzijde bij het plaatsen van nutsleidingen. Aan de noordkant is onderaan in het profiel nog een klein stukje zichtbaar van de vermoedelijke rand van de fundering (Fig. 17). De minimumbreedte is 86 cm, waarschijnlijk was de fundering oorspronkelijk niet veel breder en werden telkens enkel de randen en bovenzijde van de fundering geraakt bij de nutsleidingswerken. Door de uitbraak zijn eventuele oude afwerkingen verdwenen. Of de fundering oorspronkelijk getrapt was aan één van de zijden, kon niet achterhaald worden. De fundering liep nog door aan oost- en westzijde onder het voetpad: de lengte kon niet geregistreerd worden.

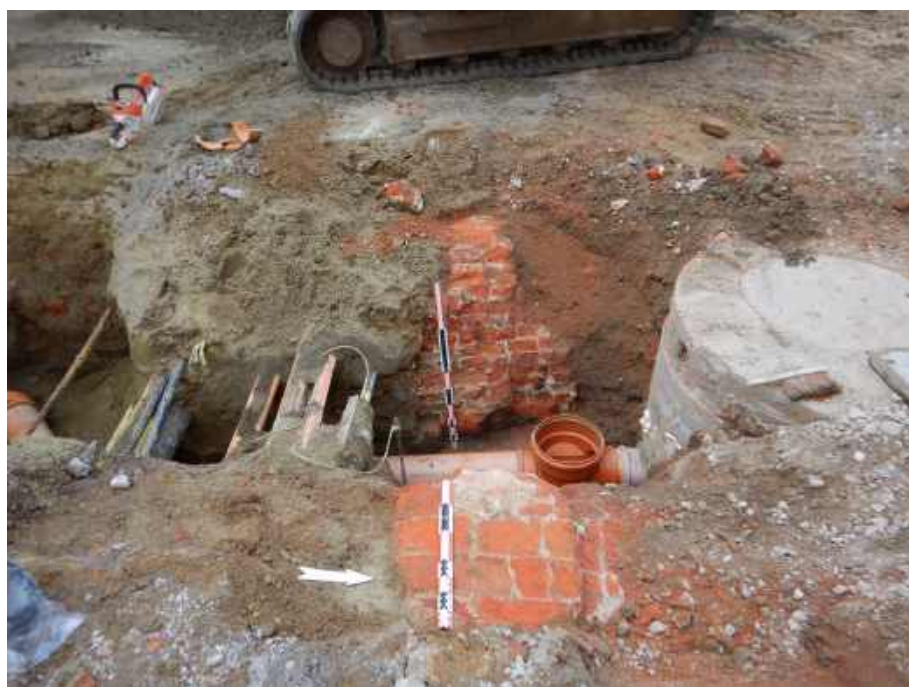
Figuur 16: De bakstenen fundering doorsneden door de rioleringsaansluiting (© Stad Leuven, foto: Lisa Van Ransbeeck).

Bij het maken van een aansluiting op de riolering in de Minderbroedersstraat werd een bakstenen fundering parallel met de straat ontdekt.

De delen van de fundering die niet uitgedroogd werden voor de rioolaansluiting blijven *in situ* bewaard.

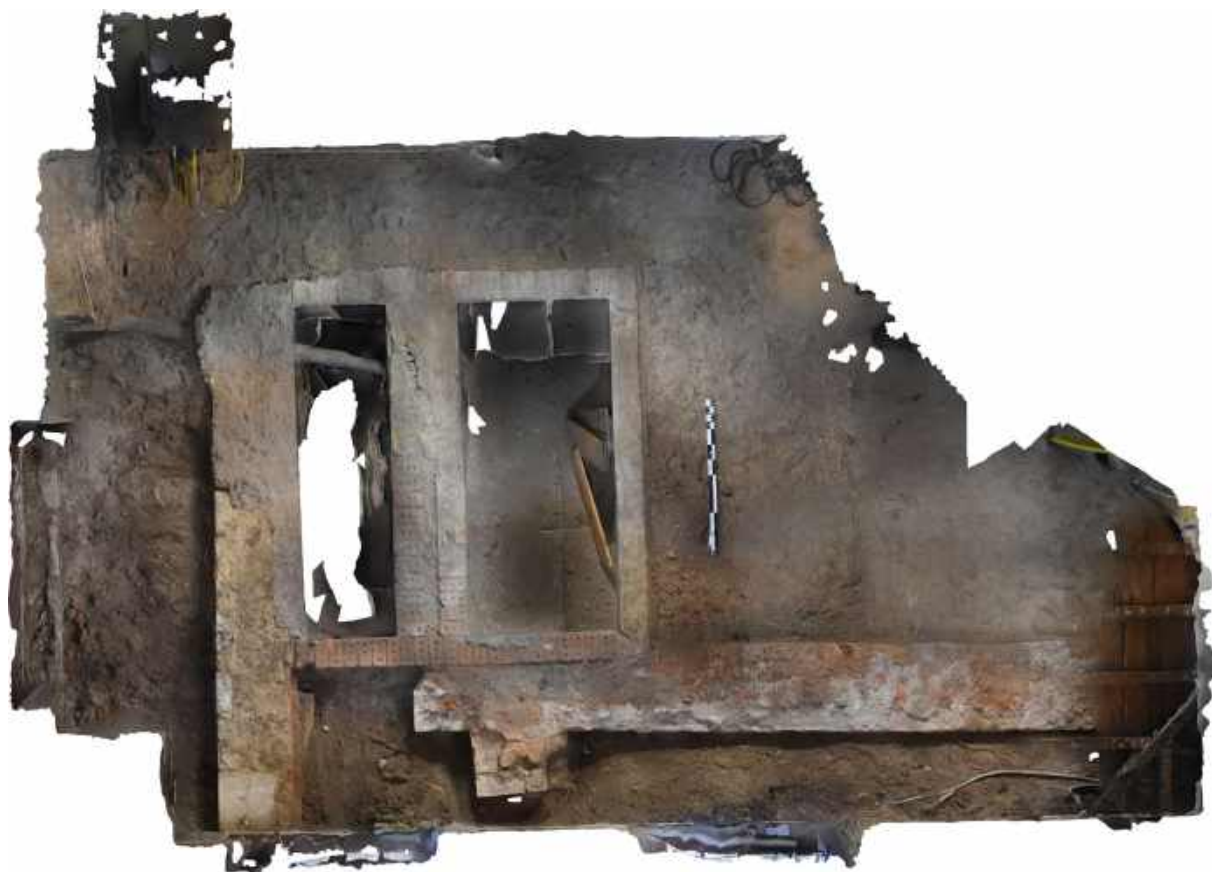
Figuur 1: Samengesteld orthofotobeeld van de aangetroffen muurresten in de zuidelijke sacristie (© agentschap Onroerend Erfgoed, foto: Johan Van Laecke). Het noorden bevindt zich aan de rechterzijde.

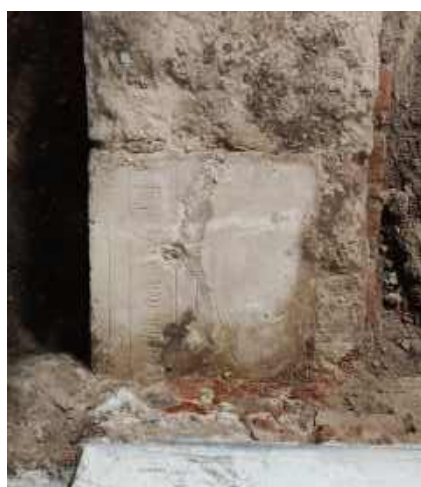
Figuur 2: Detail van de gerecupereerde grafsteen die was ingewerkt in muur 2, tegen de oostgevel (© agentschap Onroerend Erfgoed, foto: Johan Van Laecke).

Een opvallend detail is de aanwezigheid van een fragment van een gesculpteerde grafsteen (Fig. 2) met sporen van een gotisch opschrift en een tekening. Deze steen werd in de muur ingewerkt en loopt ten dele door onder de actuele oostelijke buitenmuur.

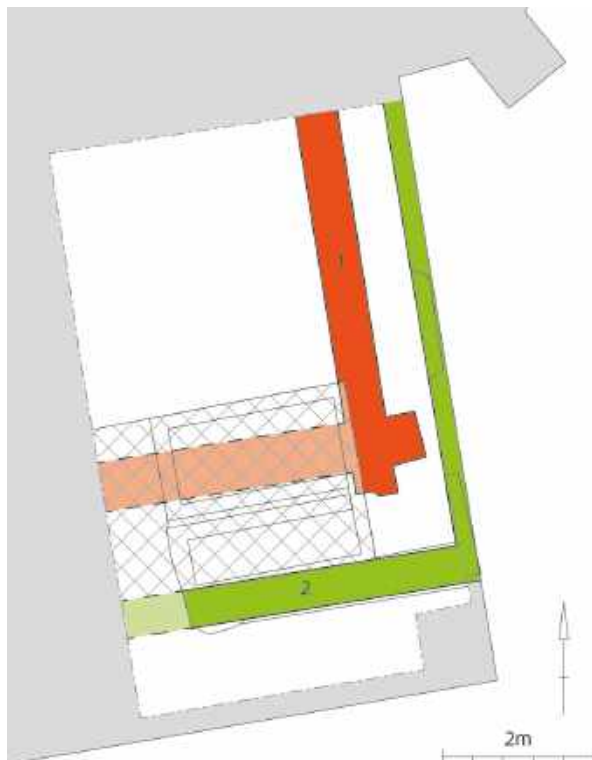
De tweede muur staat haaks ten opzichte van het schip en is op zijn beurt ten dele uitgebroken door de warmtekanalen. Deze muur heeft een gelijkaardige opbouw als muur 1, met name een constructie in baksteen met min of meer dezelfde formaten als de eerste muur, en een afwerking aan het

Figuur 4: Opmetingsplan van de aangetroffen sporen en muren. Muur 1 is aangeduid in rood, muur 2 in groen (© agentschap Onroerend Erfgoed).

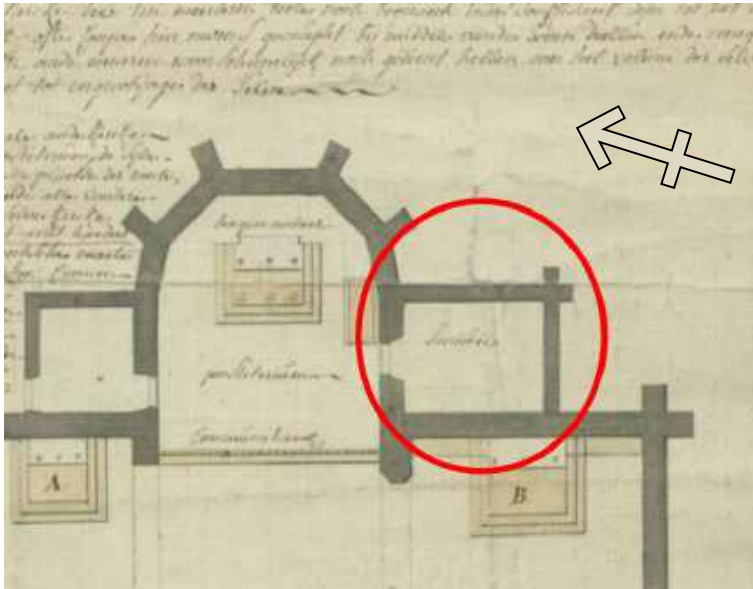
- In 1777 werd de kerk in detail opgemeten, in kader van een geplande renovatie (Fig. 5)<sup>60</sup>. De sacristie die op dat plan is aangeduid, correspondeert met muur 1, wat betekent dat dit gebouwtje dateert van voor 1777.
- De geschiedenis van de Sint-Barbarakerk is een opeenstapeling van bouwfasen, verbouwingen en vernielingen. Het is nagenoeg onmogelijk om bijvoorbeeld het koor te dateren, laat staan een kleine constructie als de sacristie. Het is niet duidelijk of muur 1 en het koor in verband zijn gebouwd. Het baksteenformaat van het hoogkoor op deze locatie is in dezelfde orde als muur 1.
- De fysieke opbouw van muur 1 lijkt sterk op muur 2, waarvan geweten is dat hij dateert uit de periode 1780-1790 (zie verder): het baksteenformaat is gelijkaardig, net zoals de afwerking

Verder bevestigt het plan uit 1777 overduidelijk dat de zandstenen uitsprong op de hoek de restanten zijn van twee steunberen op de hoek van de buitenmuur.

Figuur 5: Plan van de kerk van Maldegem, opgemaakt door L. 't Kint en J. B. Simoens. 1777. RAG, Kaarten en Plans, 1264. Bemerkt de steunberen op de hoek van de sacristie (© Rijksarchief Gent, via Cartesius).

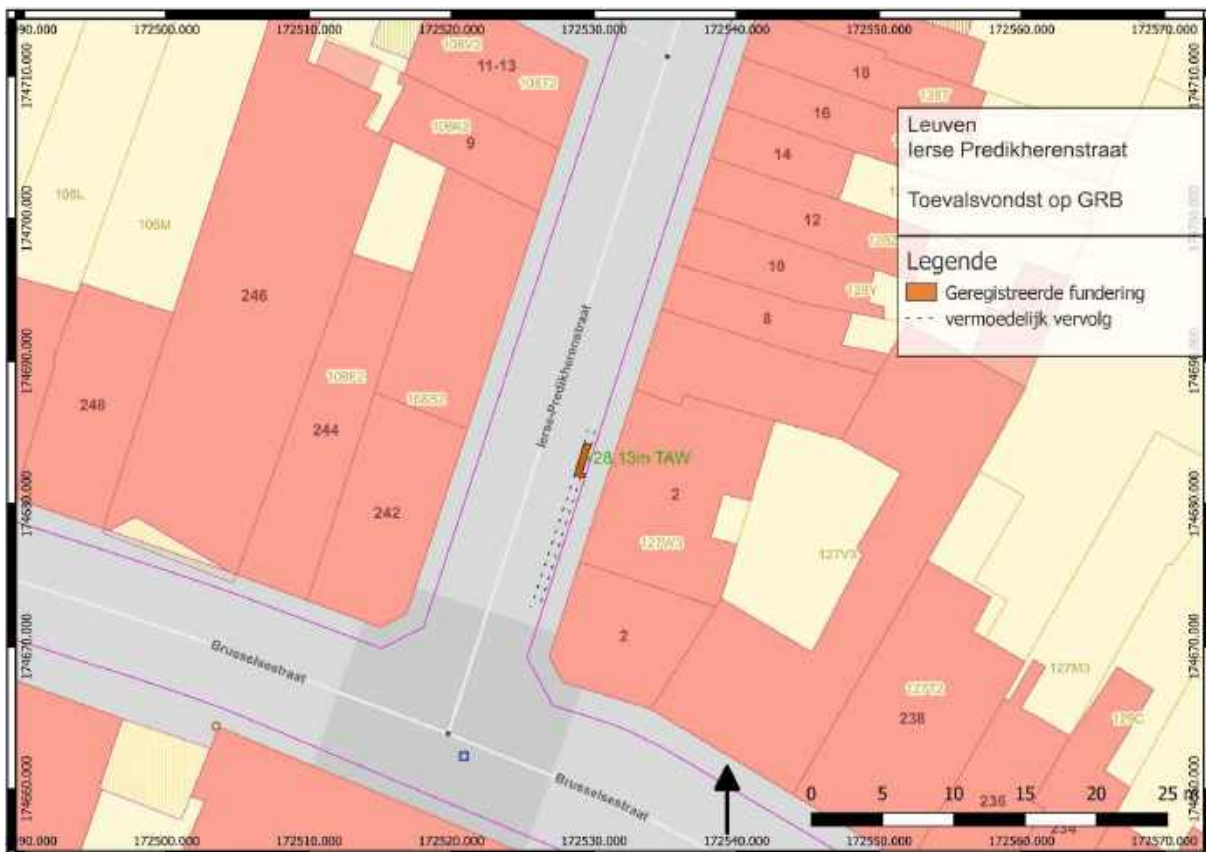
Figuur 4: Aangetroffen fundering op het GRB (© Digitaal Vlaanderen).

Aan de oostkant van de straat, net naast het voetpad werd een funderingsmuur aangetroffen. De fundering bevond zich ca. 66 cm onder het straatniveau op ca. +27,38 m TAW. De funderingsmuur liep, volgens de kraanmachinist, nog door in noordelijke en zuidelijke richting, maar kon om technische redenen niet verder bloot gelegd worden (Fig. 4). Op sommige plekken was de fundering onderbroken voor huisaansluitingen van de bestaande riolering. De noord-zuidgerichte funderingsmuur bestaat uit bakstenen van 22 à 23 x 9 à 10 x 6 cm gemetseld met een vrij zachte gele en een harde witte kalkmortel (Fig. 6). De harde witte kalkmortel komt erg beperkt voor, waardoor het niet duidelijk is of deze van een eventuele andere fase of herstelling is. De bakstenen hebben een oranje of rood-paarse kleur. Een groot deel van de fundering bestaat uit baksteenbrokken. Op de fundering van minstens 48 cm breed komt een dwarsfundering van 30 cm breed toe (Fig. 5). De fundering was uitgebroken aan de westzijde (Fig. 6). De diepte van de fundering kon niet vastgesteld worden.

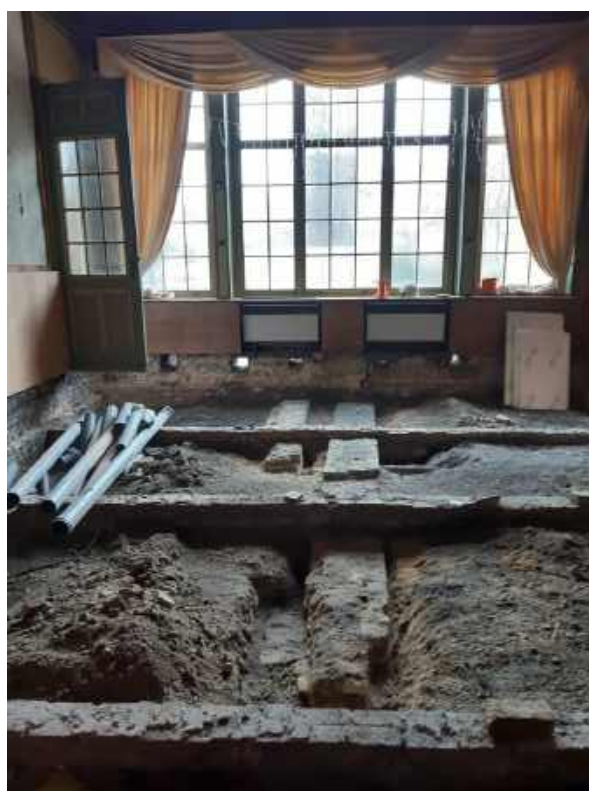
Figuur 2: Muren uit de 16de eeuw (?) onder de plankenvloer (© agentschap Onroerend Erfgoed; foto Sam De Decker).

Opvallend is dat beide muren afgebroken zijn voor de bouw van de achtergevel van het 18de-eeuwse pand, wat erop wijst dat ze ouder zijn. Ze worden ook oversneden door de dwarsbalkjes waarop de plankenvloer gefundeerd was.

Het is moeilijk om louter op basis van baksteenformaat een correcte datering naar voor te schuiven; het gebruikte baksteenformaat komt in de Brugse regio voor vanaf de 14de eeuw, maar werd ook later nog gebruikt. Uit cartografische bronnen (Marcus Gerards)<sup>69</sup> is gekend dat zich hier in de 16de eeuw een breedhuis met trapgevel bevond, maar de sporen zijn te fragmentair om verdere uitspraken te doen.

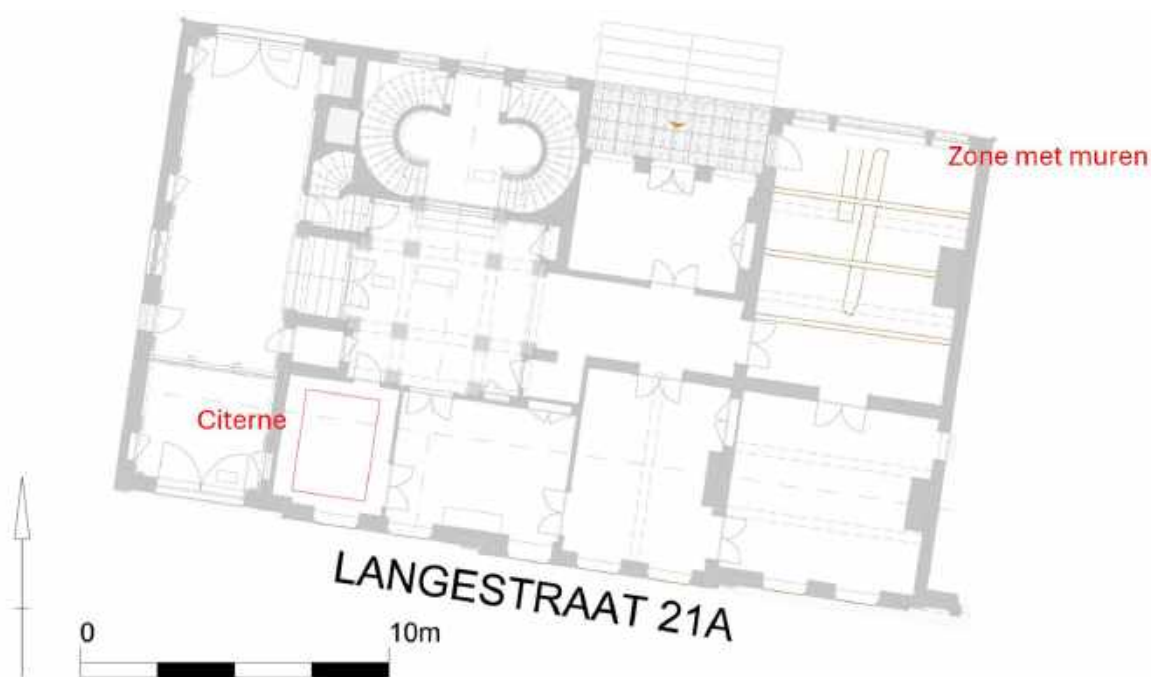
Figuur 4: Opmetingsplan van de geregistreerde structuren, geprojecteerd op het grondplan van de bestaande toestand (© BOW-architecten).

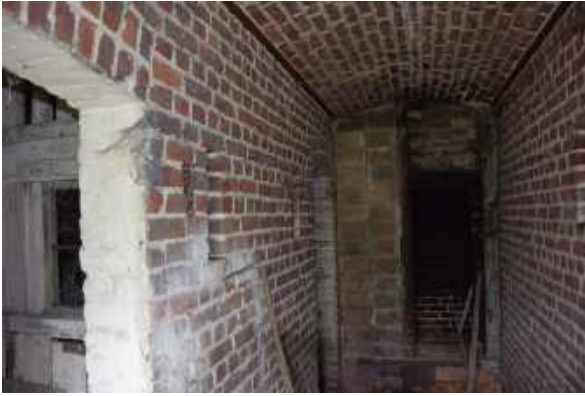
Figuur 13 (links): Centrale gang in het oostelijke deel van het gebouw (© agentschap Onroerend Erfgoed, foto: Jan Moens).

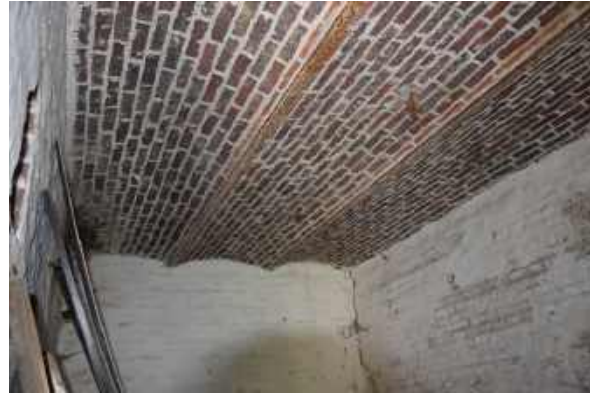
Figuur 14: Ruimte met troggewelven rechts van de centrale gang (oostzijde) (© agentschap Onroerend Erfgoed, foto: Jan Moens).

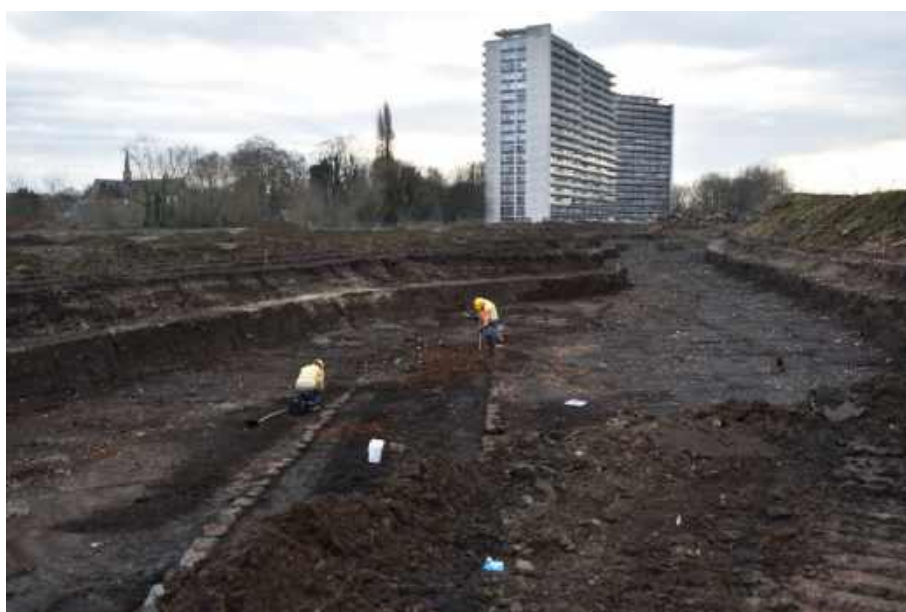
Figuur 4: Situering van de resten langs de berm van de R1, met zicht op de Van Amelinckx woonblokken (© stad Antwerpen, archeologische dienst).

De structuur (Fig. 5) bestaat uit twee parallelle muren (S1 en S2) met een noordoost-zuidwest oriëntatie (Fig. 4, Fig. 5-6). De muren lopen 2,85 m uit elkaar en kunnen gevolgd worden over een lengte van 18,30 m. Het hoogste punt werd geregistreerd op 2,80 m TAW. Ze zijn opgebouwd uit hergebruikte brokken van een constructie uit cement met baksteenbrokken en -chamotte. De brokken cementmortel zijn met de gepleisterde kant naar de binnenzijde geplaatst (Fig. 7), van wat waarschijnlijk de aflijning van een weg of looptracé was. De oostelijke muur was 24 cm breed. De westelijke ook, maar leek verbreed met brokken baksteen tot een breedte van in totaal 50 cm.

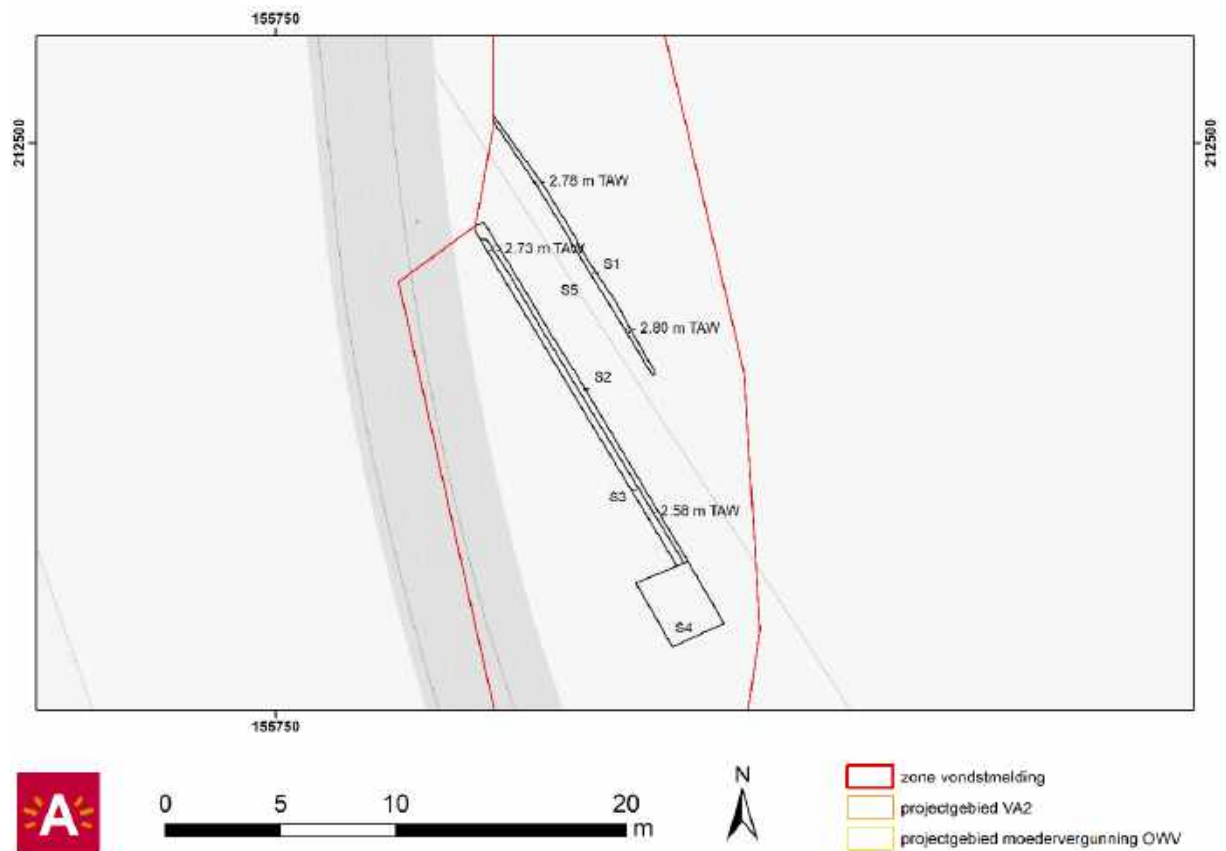
Figuur 5: Alle sporen en TAW-plan (© stad Antwerpen, dienst archeologie).

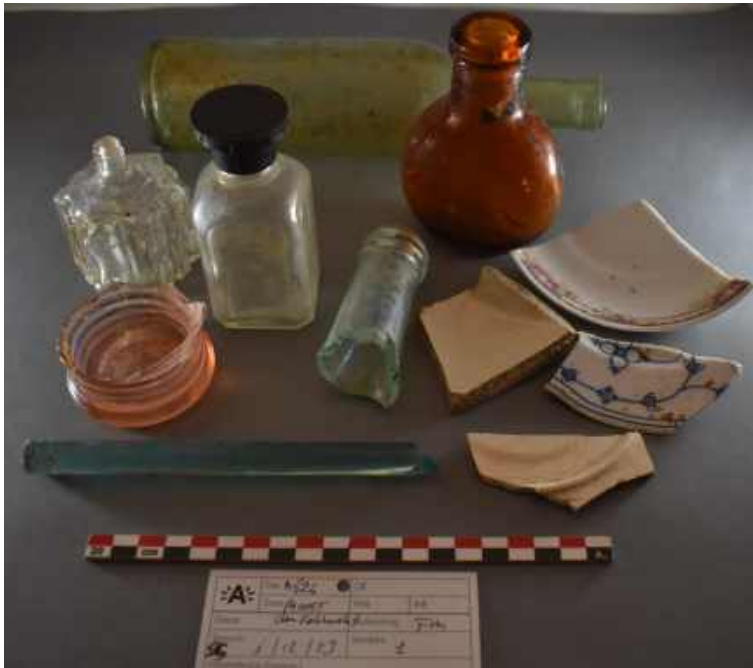
Figuur 10: Een selectie van glaswerk (oxofles, medicinale fles, drankflessen) en vaatwerk (bordjes) verzameld aan het oppervlak (© stad Antwerpen, dienst archeologie).

Het oppervlak tussen en rond de wegaflijning bevatte heel wat vondsten van glazen en ceramisch vaatwerk uit de 20ste eeuw (Fig. 10). Vermoedelijk zijn deze hier bij wijze van stort terecht gekomen. Bij het glas gaat hierbij om bijvoorbeeld een OXO-bouillonfles, een parfumverstuiver/ sierflacon, een handgeblazen groene fles met hoge ziel en een medicinale fles. Het aardewerk betreft vooral Europees porselein met blauwe versiering van bloemen (vermoedelijk uit Saksen, Oost-Duitsland). Op de randfries van een ander fragment van een laag kommetje komt een decor met plakplaatjes van roosjes en blaadjes voor<sup>81</sup>. Op dit fragment is een deel van een manufactuurstempel te lezen ('cho..'). Verder werd een glazen staaf uit lichtblauw glas gevonden, de staaf was 16 cm lang, vol en 1,2 cm in diameter. Vermoedelijk is dit een halffabricaat waaruit stukken glas konden geknipt worden om verder te bewerken tot glazen voorwerpen. Een steekproef van de stortvondsten werden op het terrein gedocumenteerd, getaxeerd en meteen afgestoten.

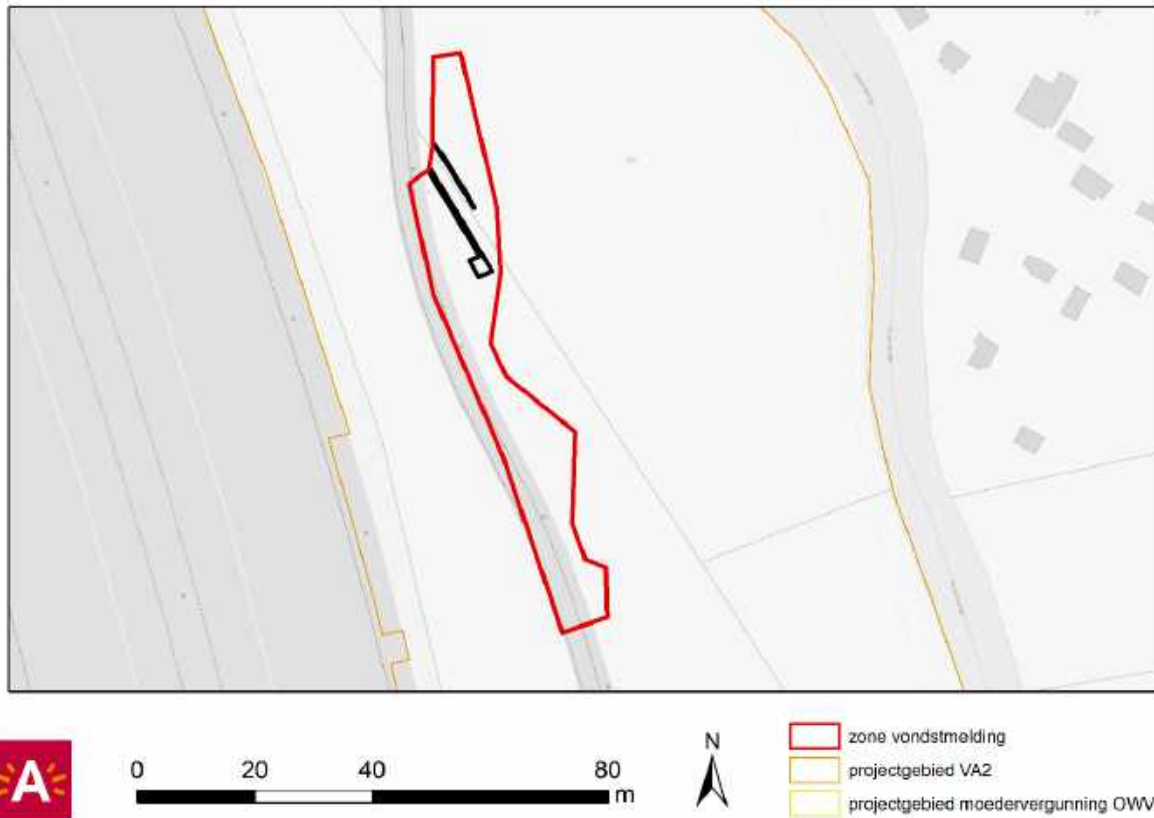
Figuur 11: Locatie van de toevalsvondst en de aanwezige muren op het GRB (© stad Antwerpen, dienst archeologie).

De aangetroffen muren betreffen twee parallelle structuren met een onderlinge afstand van 2,85 m. Ze bevinden zich niet toevallig op de scheidingslijn tussen twee percelen (Fig. 11). Het midden tussen beide muren lijkt de grens te zijn, het is in deze fase niet uit te maken of de muren tot het ene, dan wel tot het andere perceel lijken te horen of zouden moeten horen.

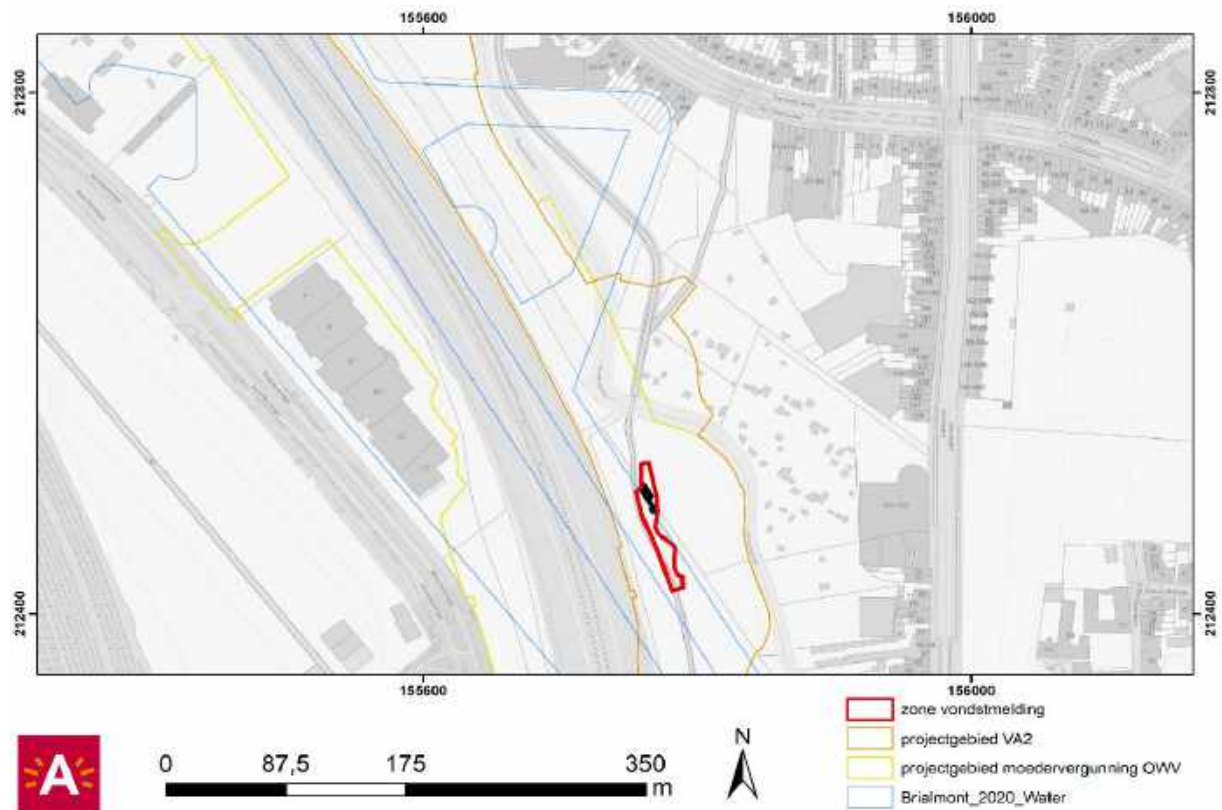
Figuur 12: Geprojecteerd lijnen van de Brialmontomwalling op het GRB (© stad Antwerpen, dienst archeologie).

Een reconstructie van het vormingsproces van deze grenzen van het heden tot in de 19de eeuw maakt duidelijk dat deze tracés teruggaan tot op het ontwerp van de Brialmontomwalling. Zowel de perceelsgrens tussen percelen 48C en 56E10, als de grens tussen percelen 607N en 599E29 (de driehoek ten noorden van de melding) zijn met zeer grote waarschijnlijkheid terug te brengen tot de bouw en lay-out van de Brialmontomwalling uit de 19de eeuw (Fig. 12). Een projectie van een kaart uit 1868 van Aloïs Scheepers<sup>82</sup> op het huidige GRB bevestigt dit gegeven (Fig. 13).

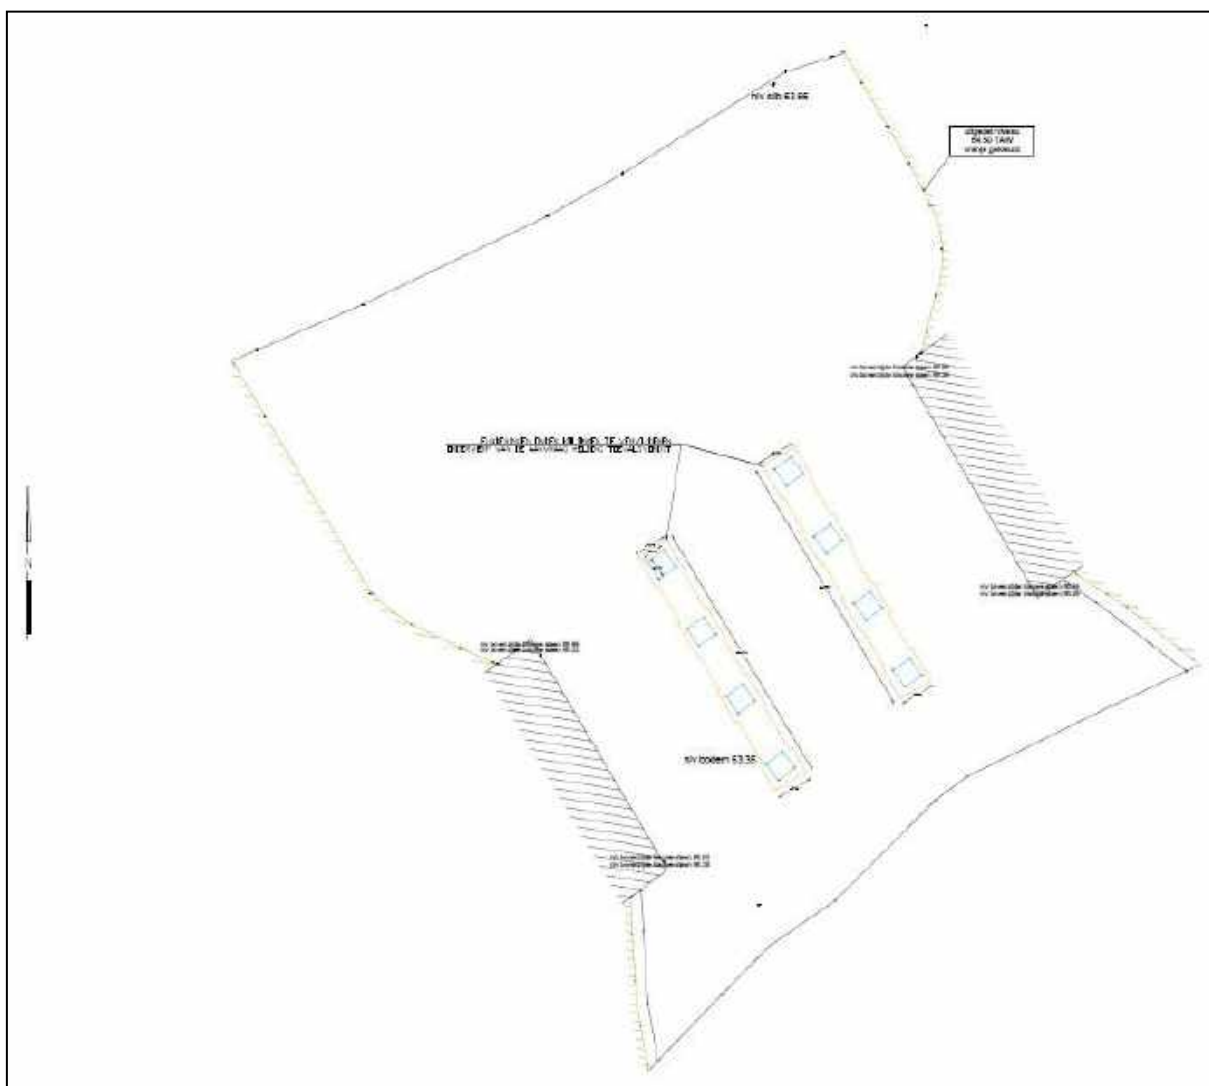
Figuur 8: Plan van de bakstenen funderingsmuren (geelbruin) en hun arduinen sokkels (blauw) tegenover de bruggenhoofden en de oevers van de Spiegelvijver (© Monument Vandekerckhove; Regie der Gebouwen).

In de bodem van de vijver is de top van twee identieke funderingsmuren zichtbaar, waarop de gietijzeren kolommen van de brug rusten (Fig. 10-18). Ze zijn ongeveer noordwest-zuidoost georiënteerd, loodrecht op de lengterichting van de brug. Ze zijn ongeveer 11,5 m lang – ongeveer gelijk aan de breedte van de bruggenhoofden - en 1,5 m breed. Ze bevinden zich op gelijke afstand van de twee bruggenhoofden.

De funderingsmuren bevinden zich in de bodem van de vijver. Alleen het bovenvlak is zichtbaar boven het sediment. Het omringende sediment is blauw-groen-grijze klei met zand, afgedekt met een laagje zwart slib.

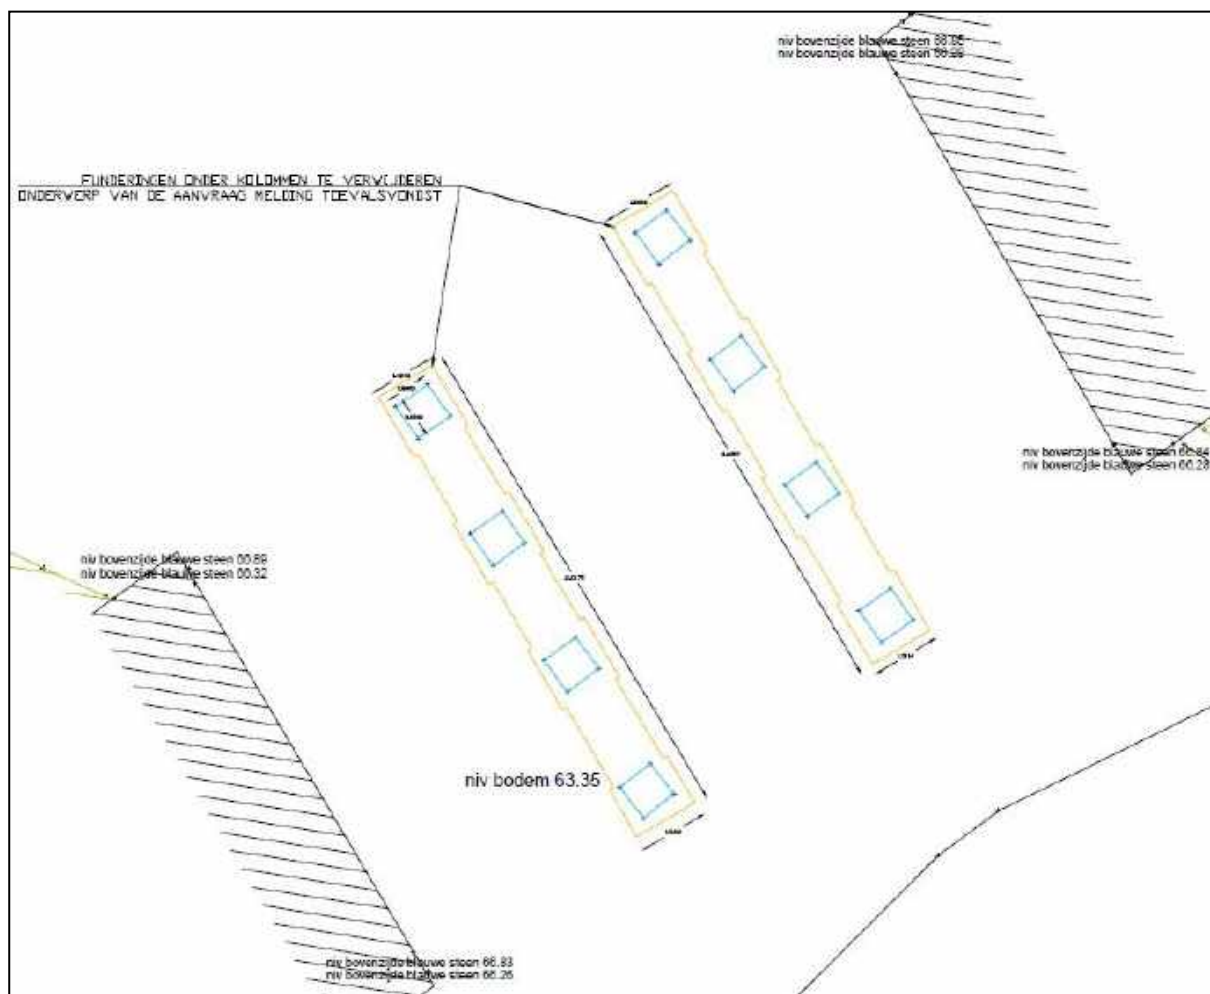
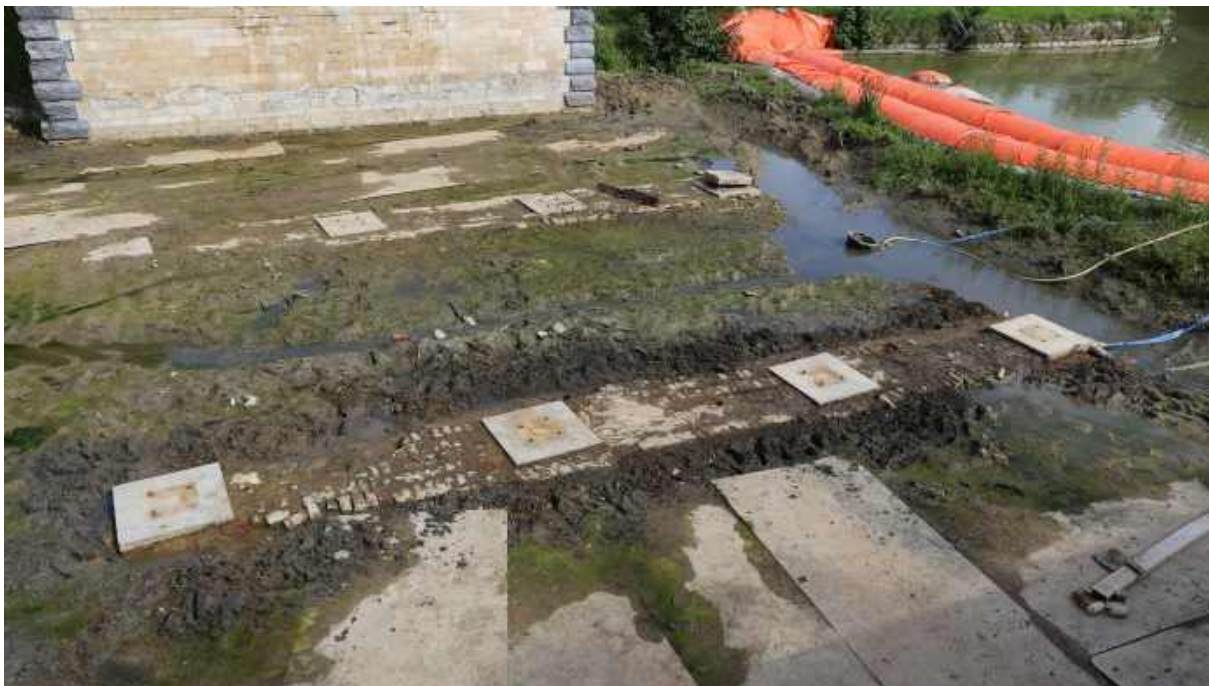
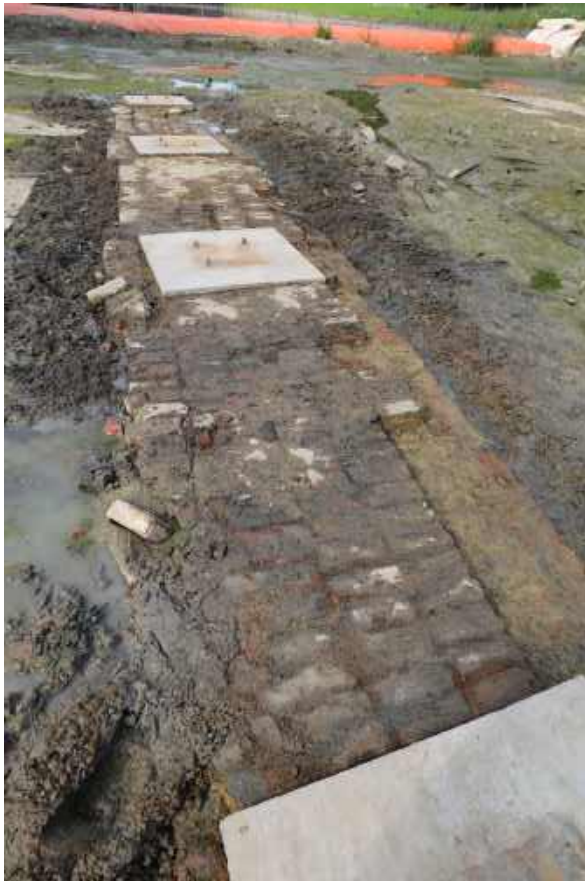
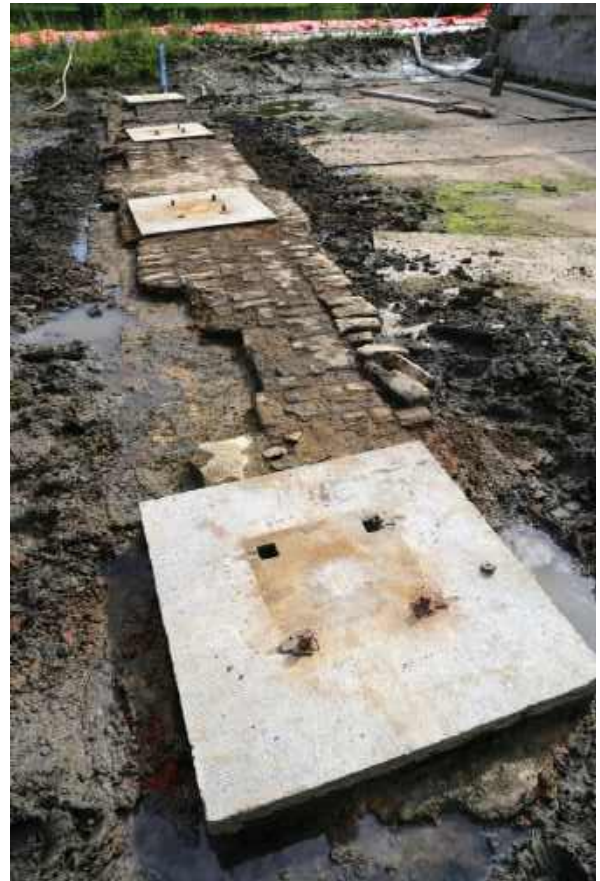
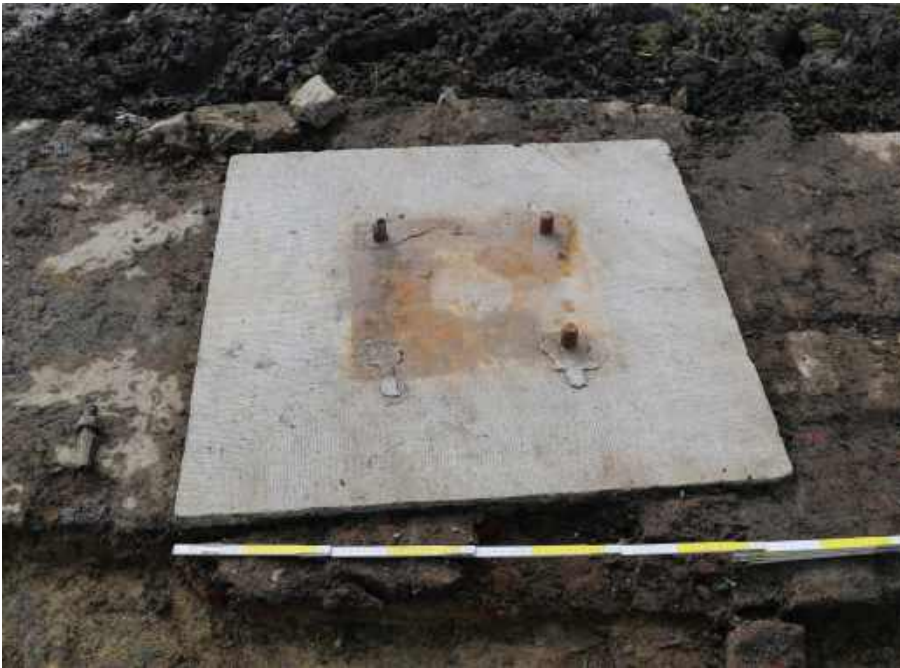
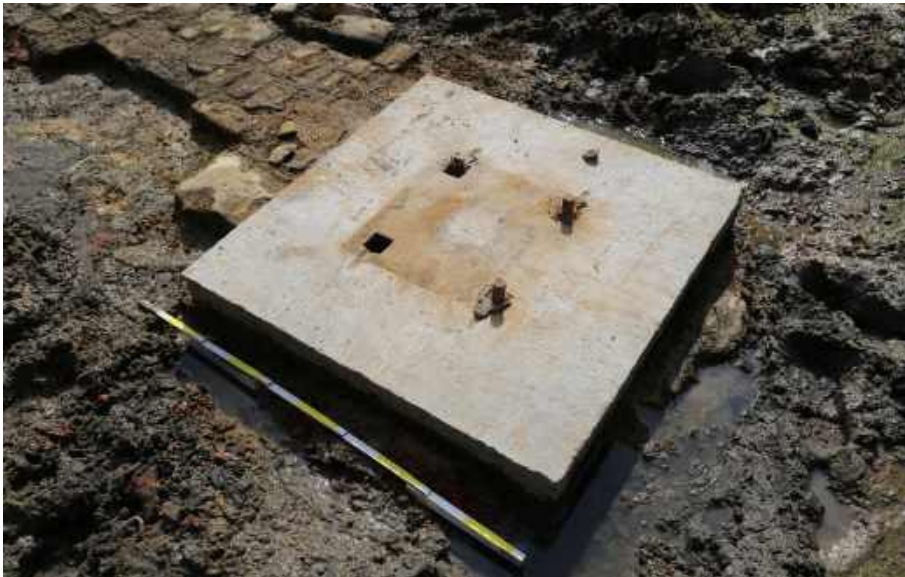
De funderingsmuren zijn gemetst in baksteen, vermoedelijk met hydraulische kalkmortel. De bakstenen hebben allemaal hetzelfde formaat: *ca.* 20 x 10 x 6 cm. We konden de twee bovenste baksteenlagen (deels) waarnemen. Hieruit leiden we af dat het metselwerk allicht in staand verband werd gemetseld. De bovenste laag is een koppenlaag, de laag eronder een strekkenlaag. De bovenste laag bakstenen ligt plat en is grotendeels loodrecht op de lengterichting van de funderingsmuur georiënteerd. Op sommige plaatsen zijn de bakstenen echter loodrecht daarop geplaatst. De onderliggende laag bakstenen ligt ook plat. Waar zichtbaar zijn ze in de lengterichting van de funderingsmuur, dus loodrecht op de bovenste laag bakstenen, georiënteerd.

Elke funderingsmuur bevat op regelmatige afstand vier arduinen sokkels. Deze hebben een vierkant bovenzvlak van 89 x 89 cm en zijn ongeveer 30 cm dik. Ze zijn grotendeels in de bakstenen funderingsmuren ingewerkt en steken slechts enkele centimeters boven het bovenzvlak van de baksteenconstructie uit. Ter hoogte van elke sokkel werd de bakstenen funderingsmuur een halve baksteen verbreed. De sokkels zijn niet volledig parallel met de funderingsmuren: de oriëntatie van elke sokkel wijkt enkele graden af (Fig. 12 en 14). Het is niet duidelijk of dit zo intentioneel gebouwd is het gevolg van zetting van de funderingen.

Op deze sokkels waren de gietijzeren kolommen van de draagstructuur van de brug bevestigd. Het bovenzvlak van elke arduinen sokkel was zorgvuldig afgewerkt met frijnslag (de zijanten zijn veel ruwer afgewerkt) en vertoont vier gaten voor de bevestiging van ijzeren bouten, met gietgootjes voor lood om de bouten te fixeren. In een deel van de gaten waren de ijzeren bouten en het lood nog aanwezig. Rond de gaten en bouten vertoont het bovenzvlak van de sokkels een vierkant roestspoor van de gietijzeren koppelplaat van de kolommen. Deze sporen meten ongeveer 40 x 40 cm en vertonen in het midden een cirkelvormige uitsparing (Fig. 14-17).

Het bovenvlak en de zijanten van de bakstenen waren afgewerkt met een laagje pleister of mortel. Dit is enkel op sommige plaatsen bewaard (Fig. 18). Op de arduinen sokkels zijn geen sporen van pleister of mortel aanwezig.

De funderingen die het onderwerp uitmaken van deze toevalsvondst behoren duidelijk tot de in 1896 gebouwde brug. De gietijzeren kolommen van de brug waren met ijzeren bouten bevestigd op twee rijen van vier arduinen sokkels. Elk van deze rijen was vervat in een bakstenen funderingsmuur, die in de bodem van de vijver was aangelegd.

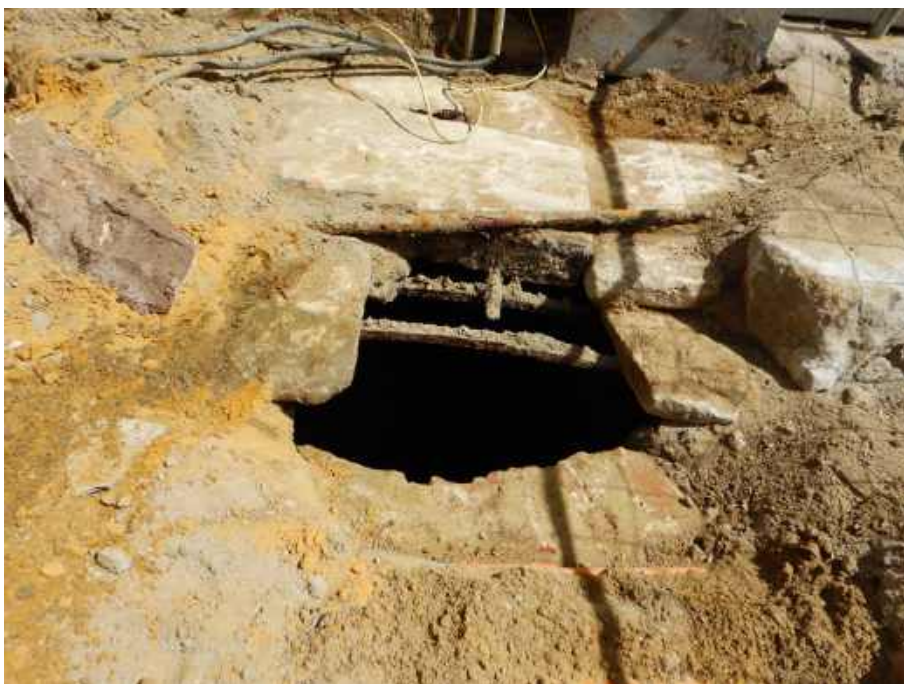
Figuur 4: Bakstenen waterput met daarop de ijzeren stangen en natuurstenen als afdekking (© Stad Leuven, foto: Lisa Van Ransbeeck).

Er werd een bakstenen gemetselde waterput aangetroffen. Op het metselwerk waren ijzeren stangen aangebracht en hierop bevonden zich natuurstenen blokken die de waterput grotendeels afsloten (Fig. 3-4). De natuurstenen blokken hadden allemaal een andere vorm, dikte en grootte en zijn vermoedelijk *spolia*. De put was opgemetseld met bakstenen met een lengte van minstens 21 cm (misschien langer), een breedte van 10 cm en hoogte van 5,5 cm. De gebruikte mortel was een vrij zachte lichtgroenig grijze kalkmortel met kalkstippen. De kalkzandstenen blokken bovenop de waterput zijn vermoedelijk de funderingen waarop de pomp zich bevond. In de put is ook nog een loden leiding zichtbaar waarmee het water werd opgepompt (Fig. 5). De natuurstenen bevonden zich op ca. 25 cm onder maaiveld op +26,70 m TAW, het metselwerk was zichtbaar op +26,42 m TAW. Op ca. 2 m (geschat) onder maaiveld stond er nog water in de put. Net boven het waterniveau is een zwarte en witte aanslag op de bakstenen zichtbaar (Fig. 5). Aan de buitenzijde kon de waterput niet onderzocht worden door de aanwezige nutsleidingen. Er zal hierlangs ook niet verder verdiept worden in functie van de werken.

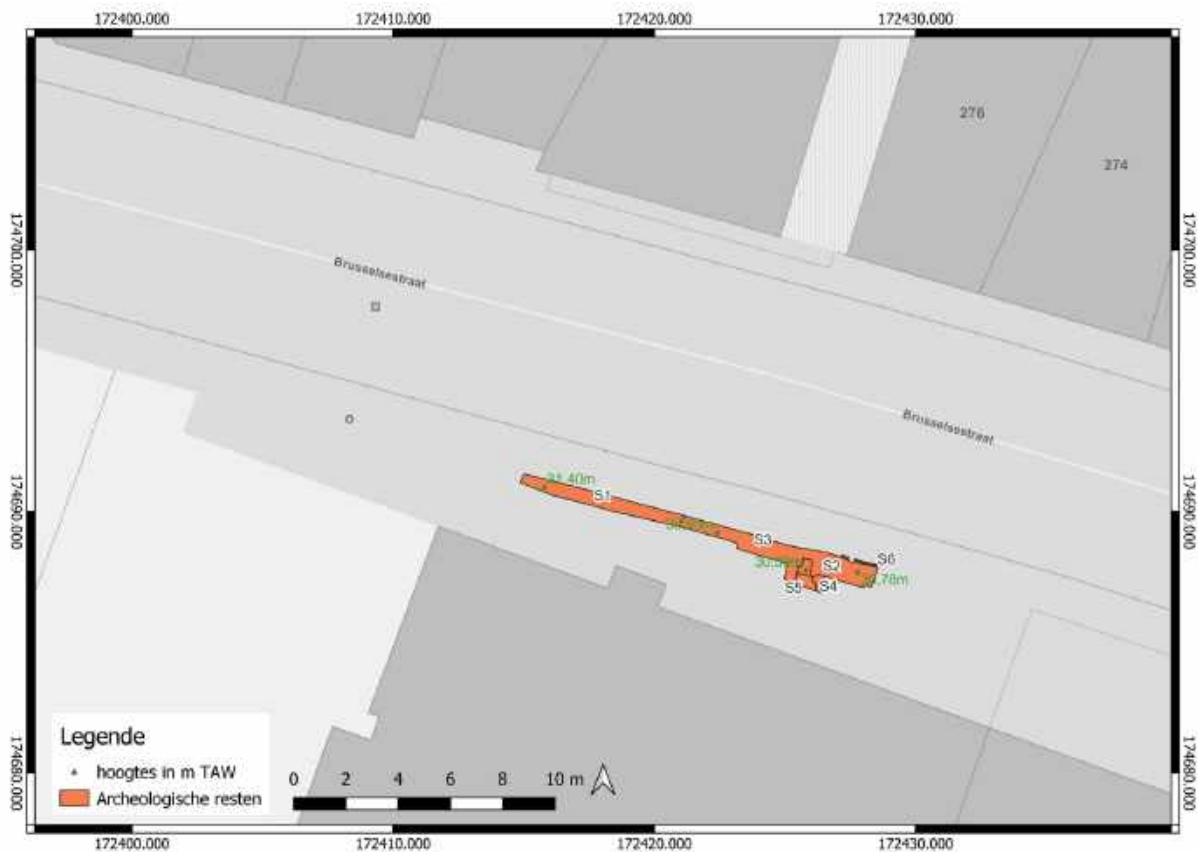
Figuur 6: Aangetroffen resten aangeduid op het GRB (© Digitaal Vlaanderen).

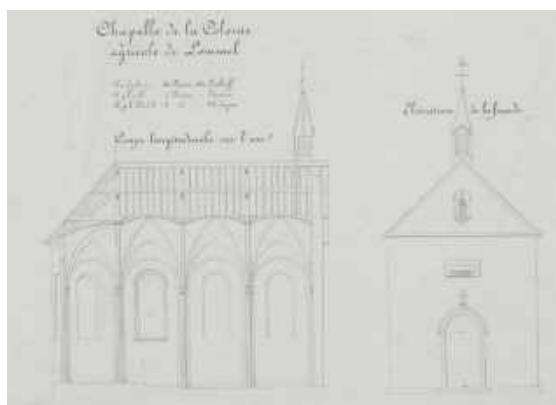
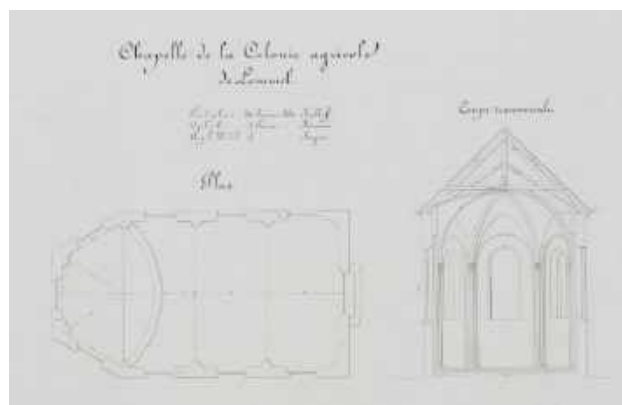
Figuur 4: Grondplan en doorsnede van de eerste bouwphase van de Sint Jozefkerk in Lommel-Kolonie (© Koninklijke Bibliotheek van België).
