# Onderzoeksrapport

**Verslagen van toevalsvondsten zonder  
opgraving in 2022-2024**

Onderzoeksrapporten agentschap Onroerend Erfgoed nr. 351

# VERSLAGEN VAN ARCHEOLOGISCHE TOEVALSVONDSTEN ZONDER OPGRAVING IN 2022-2024

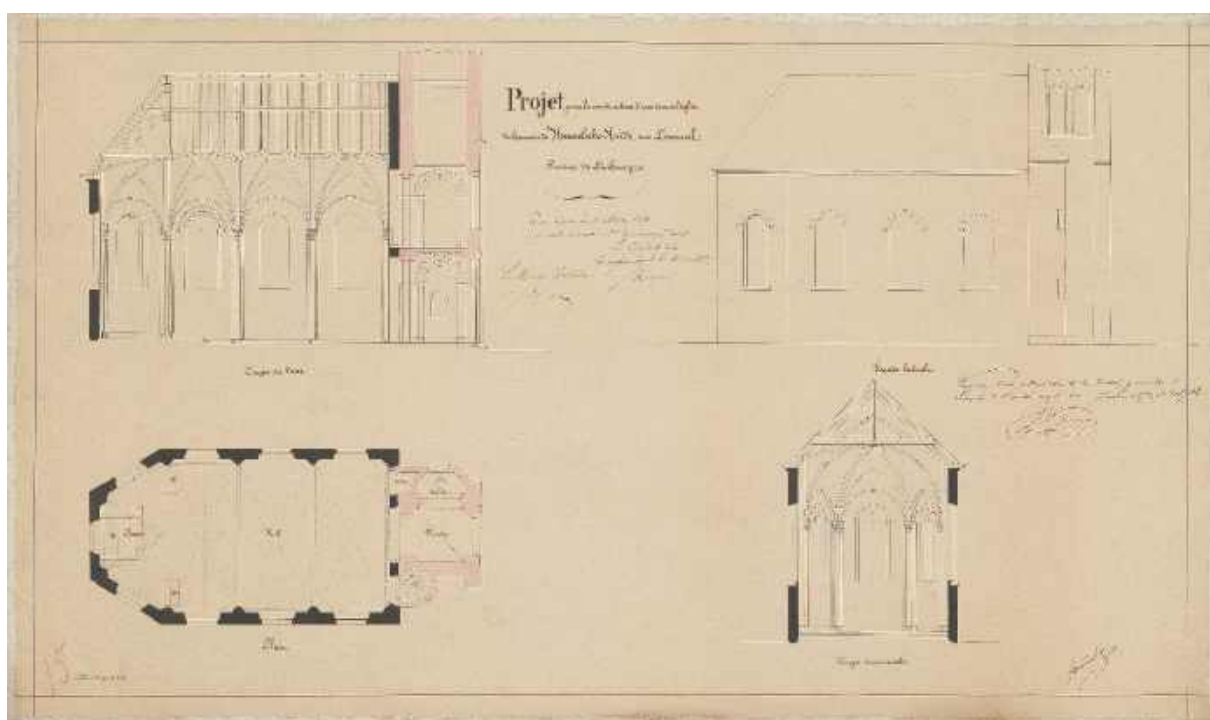
Figuur 1: Plannen van de bouw van de toren in 1869 (© Beeldbank Onroerend Erfgoed).

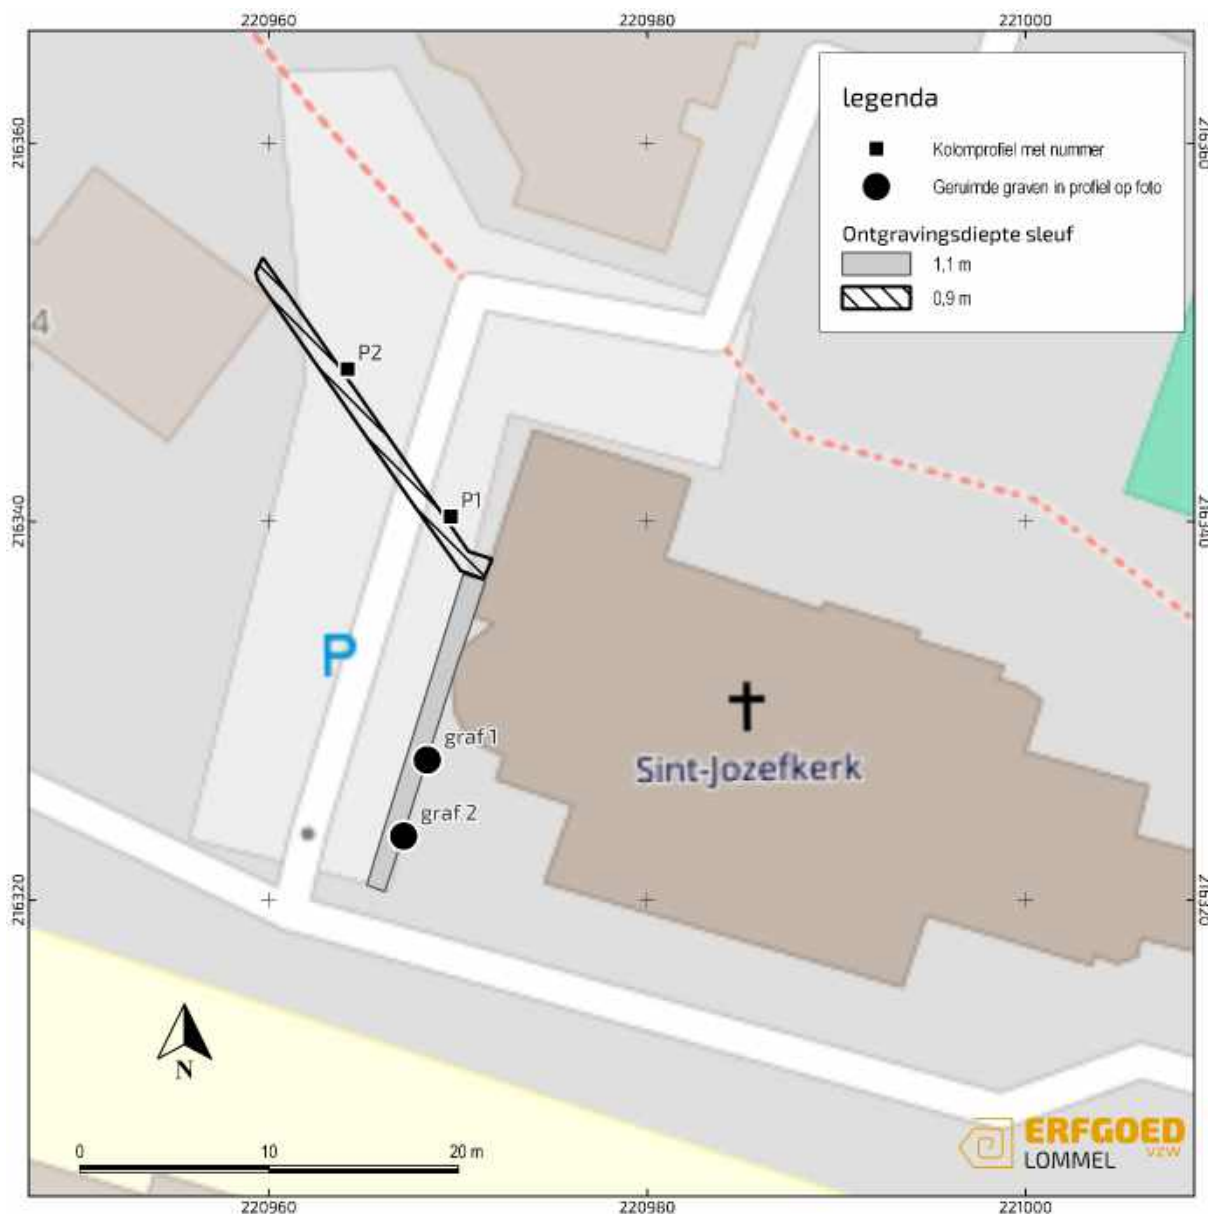
Figuur 14: Ligging en diepte van de sleuven op GRB (© OpenstreetMap).

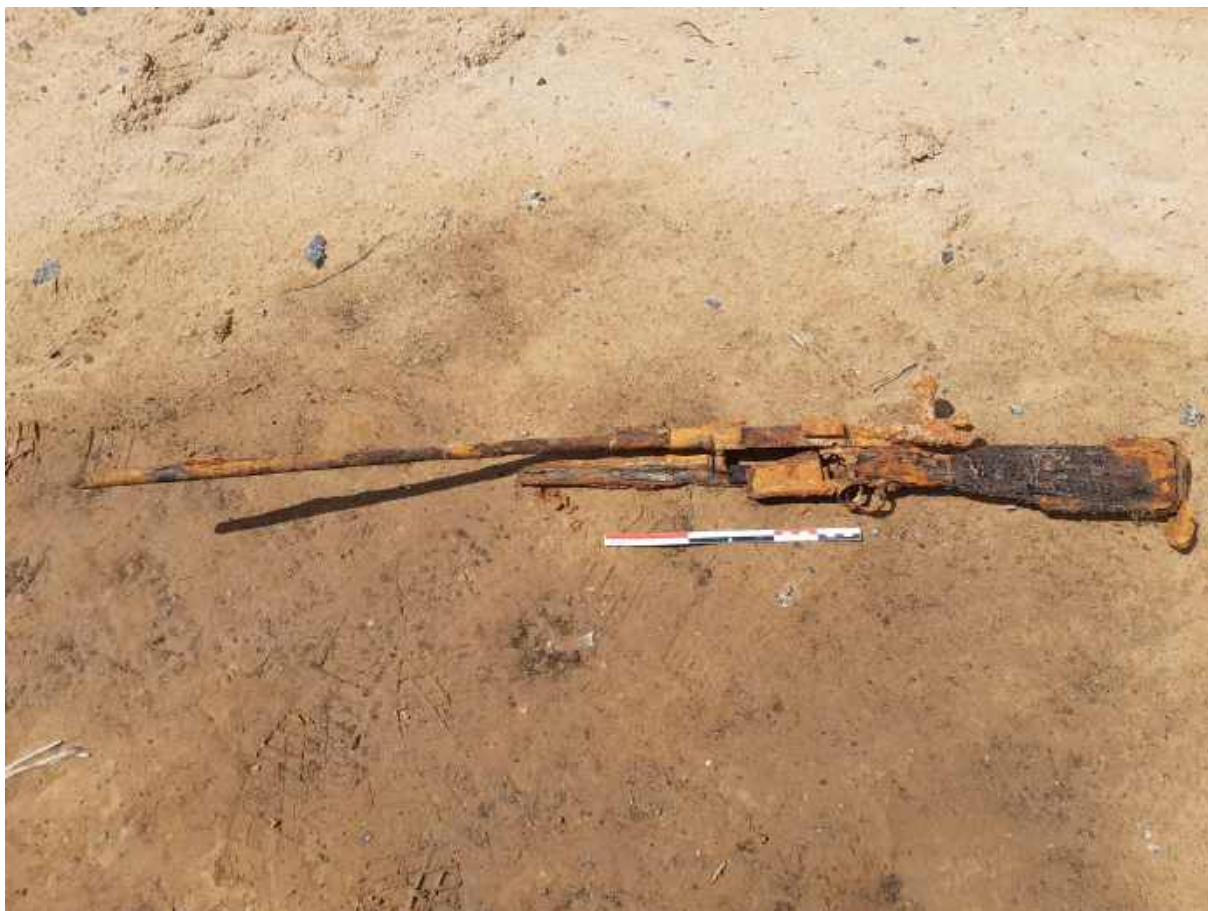
Figuur 1: Een Duits Mauser *Gewehr 98* (© agentschap Onroerend Erfgoed, foto: Sam De Decker).

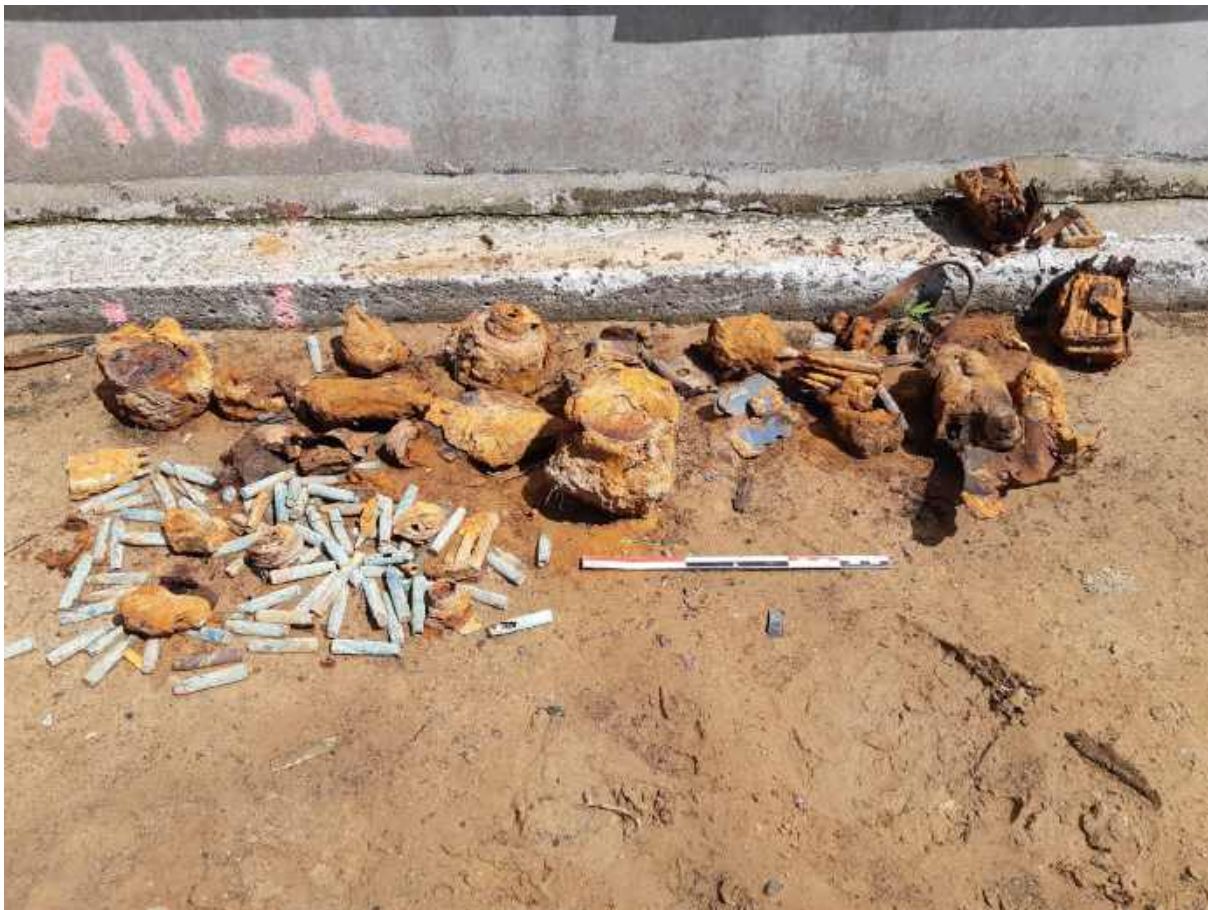
Figuur 2: Kogels en kogelshelven, koolstoffilters voor gasmaskers en fragmenten van een munitietas, verzameld naast de put (© agentschap Onroerend Erfgoed, foto: Sam De Decker).

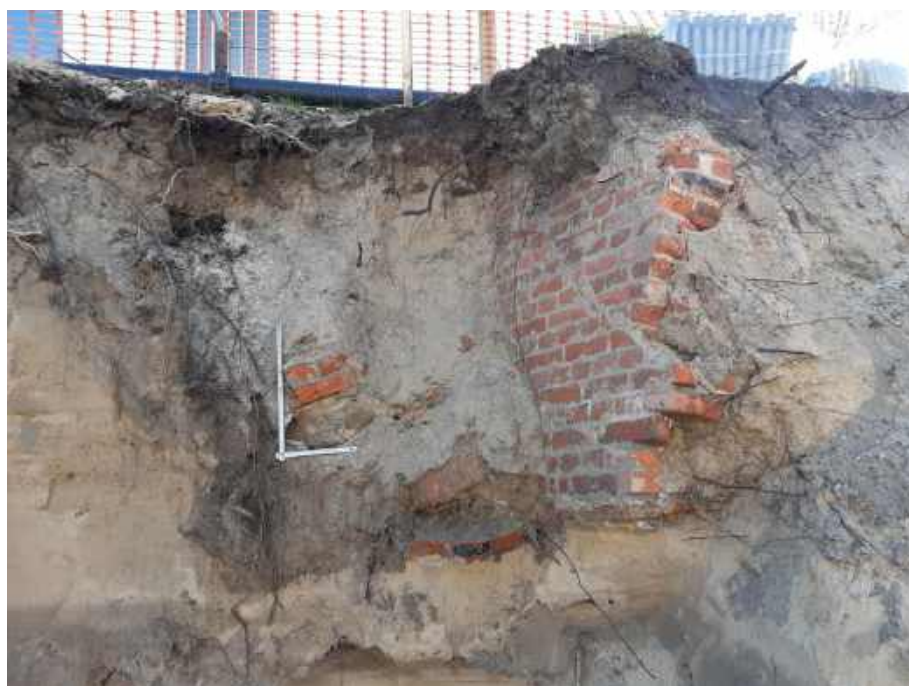
Figuur 2: Muurfragment met een duidelijke insteek (© agentschap Onroerend Erfgoed, foto: Sam De Decker).

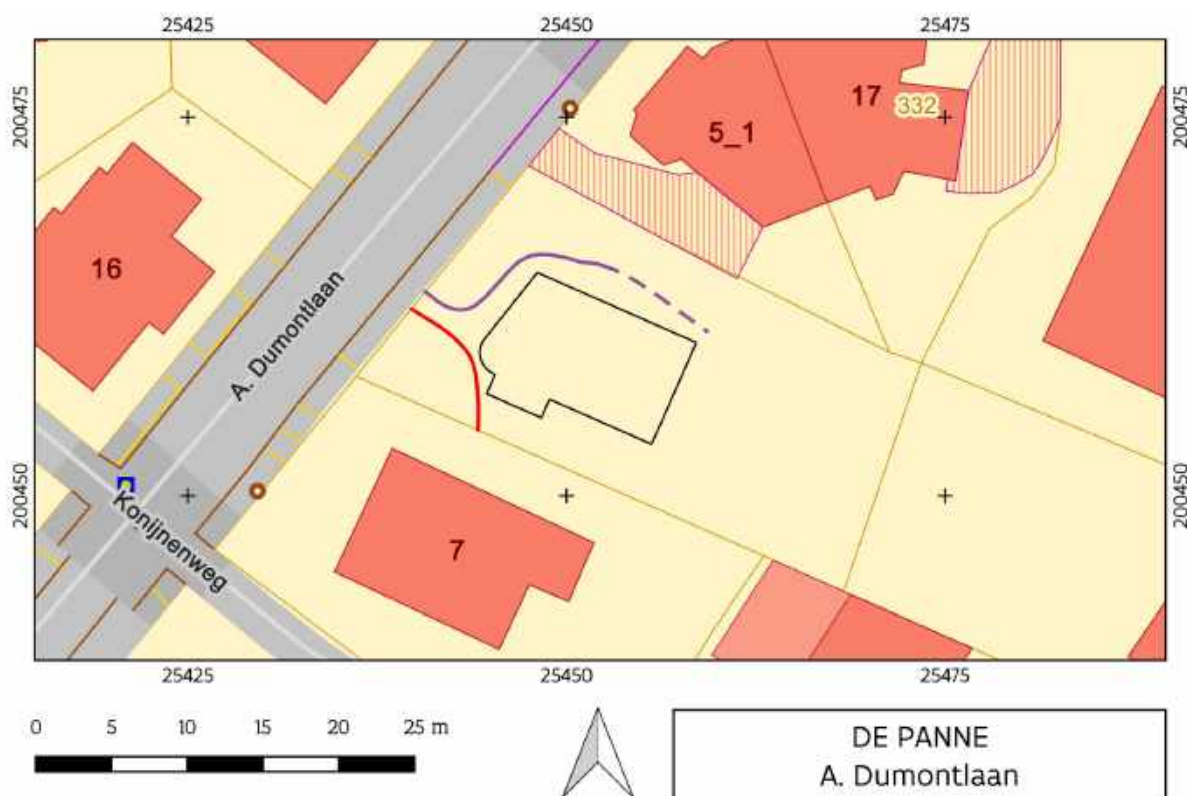
Figuur 4: Opmetingsplan van de aangetroffen muren, geprojecteerd op de plannen van de nieuwbouw (© Jan Lievens) en het GRB (© Digitaal Vlaanderen). In paars de muur die bewaard bleef, in rood de muur die al werd uitgebroken voor de melding en in zwart de contour van de nieuwbouw.

Als het verloop van beide muren op plan wordt gezet, lijkt het alsof deze een bepaald areaal omgeven dat min of meer overeenstemt met de huidige bouwput. Opvallend is dat deze zone bestaat uit onverstoord duinzand, met een duidelijke gelaagde en dus natuurlijke structuur.

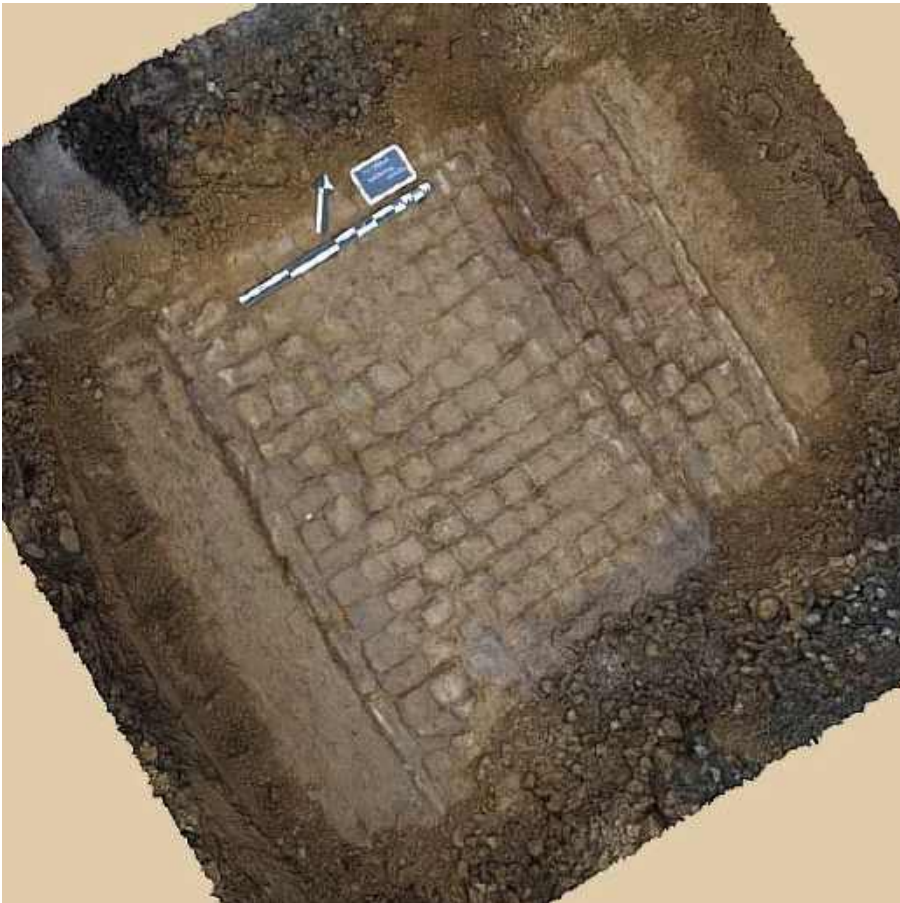
Figuur 5: Orthobeeld op basis van een fotogrammetrische opname van WP 1 (© agentschap Onroerend Erfgoed, foto: Johan Van Laecke).

Hier troffen we een kasseiweg aan op amper 30 cm onder het huidige wegdek (Fig. 4-5). Hij is ongeveer 2,35 m breed en vertoont een convex oppervlak. Nabij de oostrand is een smalle goot aanwezig in de lengterichting van de weg. Dit lijkt veroorzaakt door het gebruik van de weg; de stenen zijn er sterk uitgesleten. De kasseiweg volgt dezelfde oriëntatie als de huidige weg. Hij is aan westzijde van huidige weg gelegen, maar nog eronder.

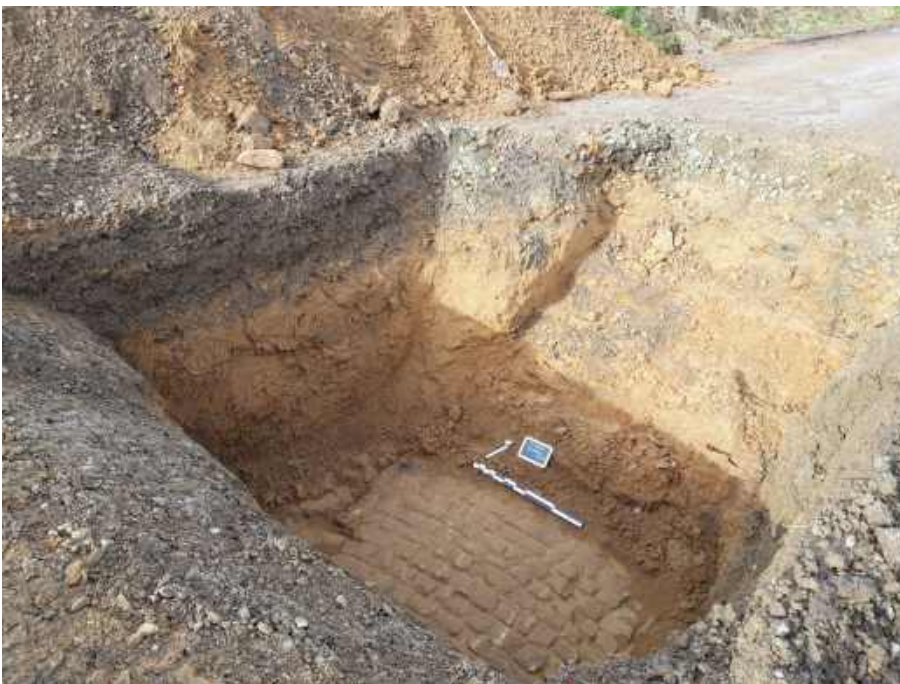
Figuur 6: De kasseiweg onderin WP 2, gefotografeerd vanuit het oosten (© agentschap Onroerend Erfgoed, foto: Marijn Van Gils).

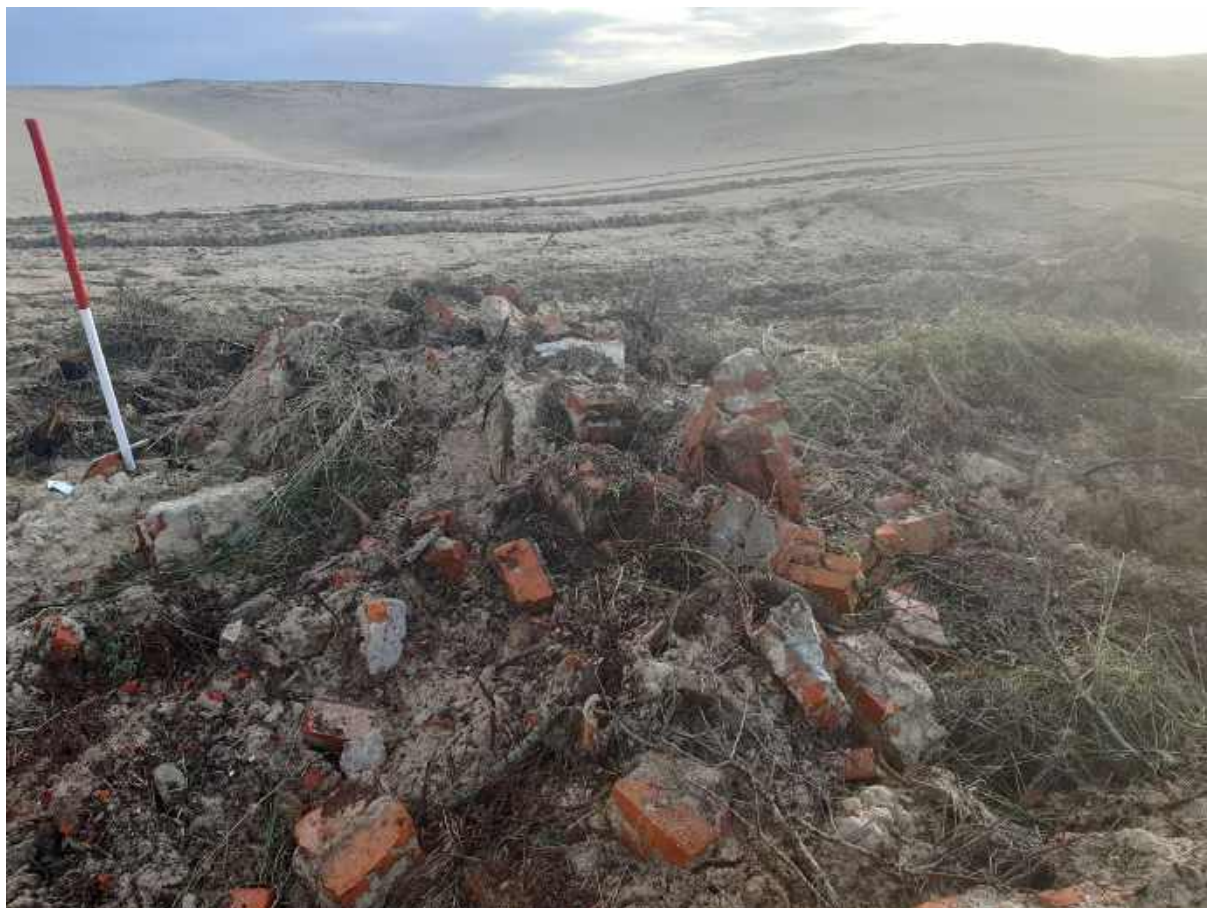
Figuur 1: Puin van een bakstenen constructie uit WO II, aan de rand van het open duin (© agentschap Onroerend Erfgoed, foto: Sam De Decker).

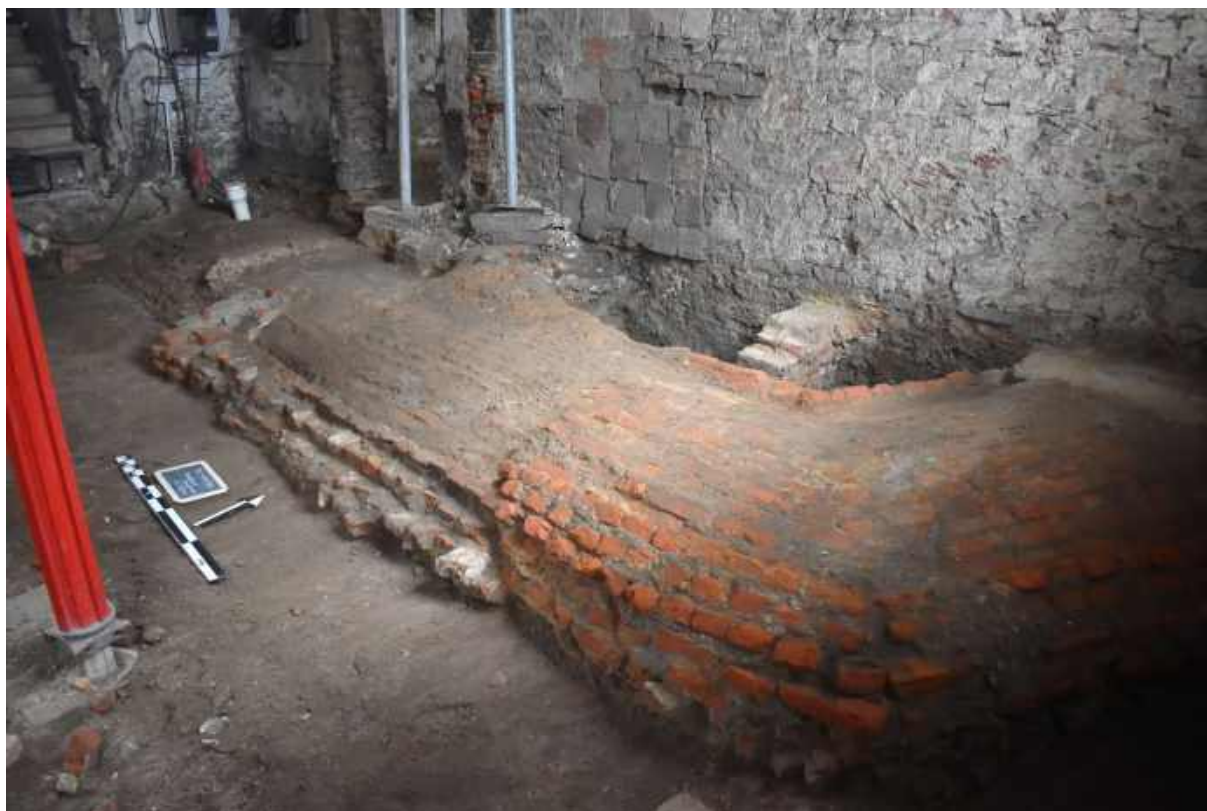
Figuur 4: Zicht op de bovenzijde van het keldergewelf in de zuidelijke kamer, gefotografeerd vanuit het zuidoosten (© agentschap Onroerend Erfgoed, foto: Marijn Van Gils).

Het zuidelijk deel van het poortgebouw, ten zuiden van de poortdoorgang, bestaat uit twee kamers: een noordelijke en een zuidelijke. De afgraving in de zuidelijke kamer had het tongewelf van de kelder blootgelegd. Hier sloot ook een muurfundering op aan en het zuiden van deze kamer werd doorkruist door een tweede muurfundering. In de noordelijke ruimte was daarnaast een bakstenen boog (de aanzet van een tweede tongewelf?) aanwezig. De aanwezige resten werden manueel opgeschoond, beschreven, ingemeten met precisieGPS en gefotografeerd. Ook de binnenzijde van de kelder werd opgeschoond en gedocumenteerd.

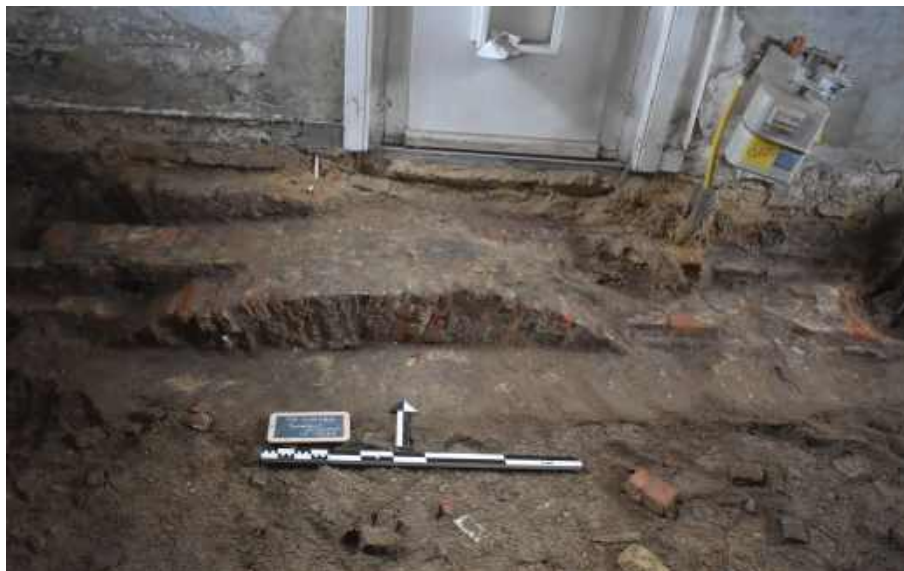
Aan de noordzijde van de noordelijke kamer is in de uitgraving het bovenste deel van een bakstenen boog zichtbaar. Deze wordt aan de oost- en westzijden geflankeerd door bakstenen muurfunderingen. Allen zijn gemetst met een compacte kalkmortel. Het is niet duidelijk of het misschien om de aanzet van of het restant van een tongewelf gaat.

Figuur 9: Bakstenen boog en aansluitende muurresten in de noordelijke kamer, gefotografeerd vanuit het zuiden (© agentschap Onroerend Erfgoed, foto: Marijn Van Gils).
