Een tunnel in een waterput (Tielt, W.-VI.): een vluchtroute uit de Eerste Wereldoorlog?

Eindverslag van een toevalsvondst

Tielt – Nieuwstraat 7

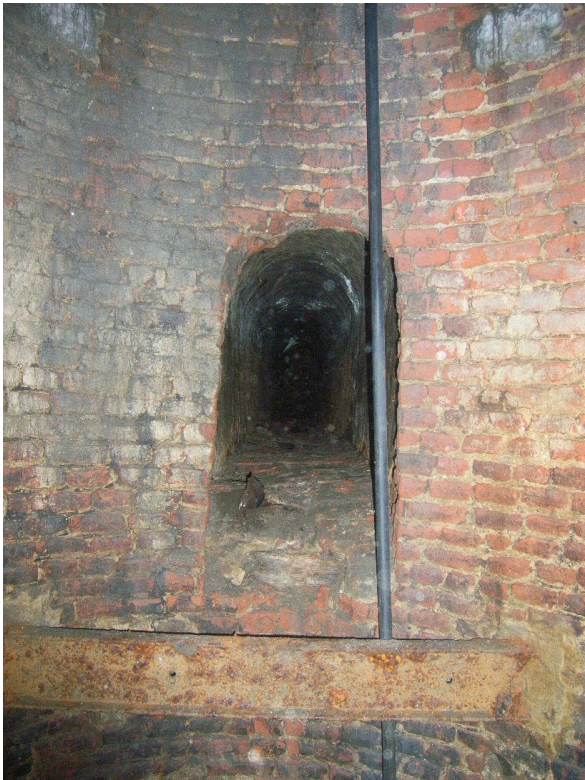
Figuur 3: Sferbeeld van de toegang tot de tunnel, vanuit de waterput. © Agentschap Onroerend Erfgoed.

Op de bodem van de verticale schacht bleek de noordwestelijke wand doorbroken en bevindt er zich een grote opening van ca. 2m30 hoog en 65 cm breed. Doordat dit de wand is van de waterput, geeft deze opening direct uit in de waterput. De opening was door de bakstenen wand gekapt, maar proper afgewerkt.

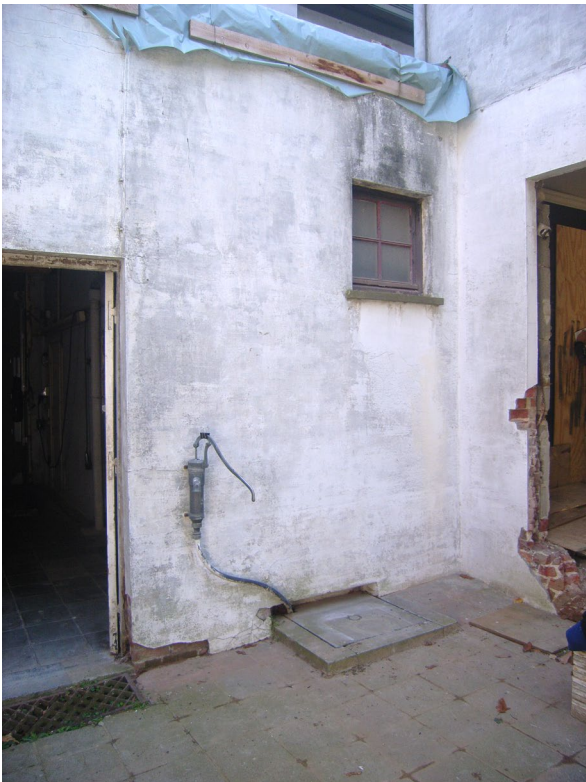
Figuur 5: De achtergevel van het bijgebouw, met pomp en putdeksel van de waterput. © Agentschap Onroerend Erfgoed.

De waterput bevond zich aanvankelijk op de achterkoer, los van het oorspronkelijk volume van het herenhuis, en is pas later overbouwd bij de uitbreiding van het bijgebouw. Dit bijgebouw werd deels over de waterput heen gebouwd; hiervoor werd de bovenzijde van de waterput dichtgemaakt met een bakstenen koepel en werd een zware ontlastingsboog opgetrokken om de druk van de bovenliggende nieuwe muur op te vangen (Figuur 6). Daarnaast werden ook een hardstenen latei en een metalen balk ingewerkt, om de druk van een haakse muur op te vangen. In de koepel werd een putdeksel geplaatst met een handpomp (Figuur 5).

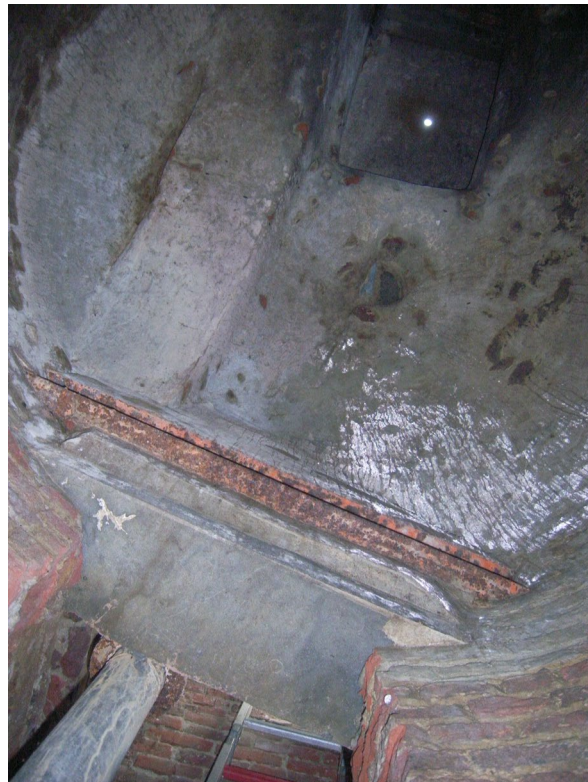
Figuur 6: Binnenzicht van de waterput – de boog correspondeert met de muur van de gevel van het bijgebouw. © Agentschap Onroerend Erfgoed

ligger en een brede latei in blauwe hardsteen. Het bouwhistorisch onderzoek situeert de uitbreiding van het bijgebouw en de bouw van beide muren rond 1909.

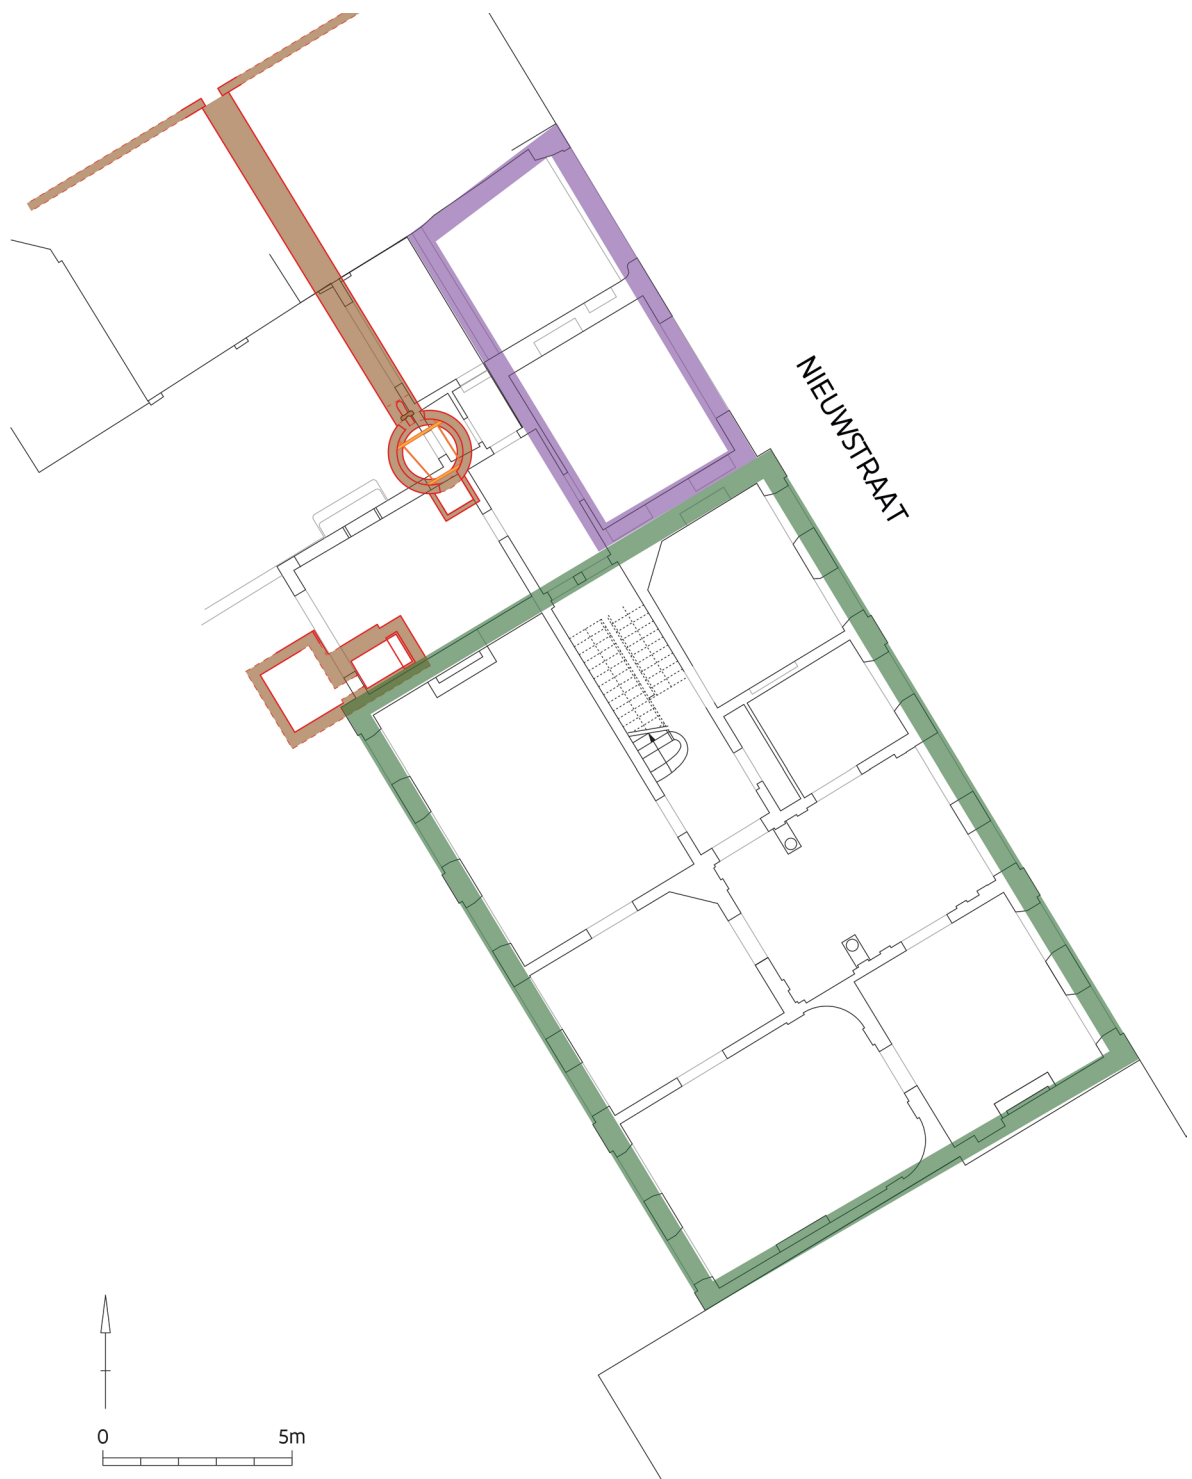
Figuur 7: Algemeen grondplan met aanduiding van de ronde waterput met aanpalende schacht en gang. Ook de citernes zijn aangeduid, ten zuidwesten van de waterput. De originele 18de-eeuwse contour van de herenwoning is in groen aangeduid, in paars is de vermoedelijke basisvorm van het bijgebouw aan de straat aangeduid (actuele garage).
© Agentschap Onroerend Erfgoed.

De structuren werden aangetroffen op een koer aan de achterzijde van een bijgebouw van de herenwoning in de Nieuwstraat nr. 7 (Figuur 7). Dit bijgebouw behoort structureel tot de herenwoning en bevatte mogelijk in oorsprong een poort met doorgang voor koetsen.

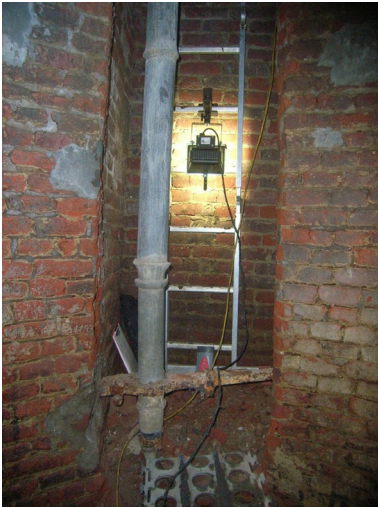
Figuur 8: De doorgang tussen de verticale schacht en de waterput.
© Agentschap Onroerend Erfgoed.

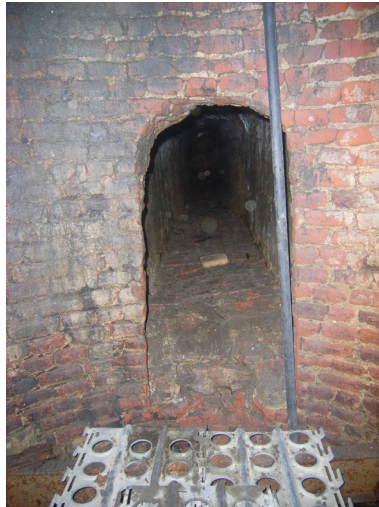
Figuur 9: De oversteek van de waterput en de toegang tot de tunnel.
© Agentschap Onroerend Erfgoed.

In de waterput zelf zijn ter hoogte van de twee openingen dwarse twee stevige ijzeren balken met een I-profiel (18 op 6cm) aangebracht; zij steunen op hun beurt haaks op twee andere metalen staven die in de wanden van de waterput zijn bevestigd. Over deze ijzeren balken kunnen planken gelegd worden, die een verbinding toelaten tussen de verticale schacht en de tunnel.

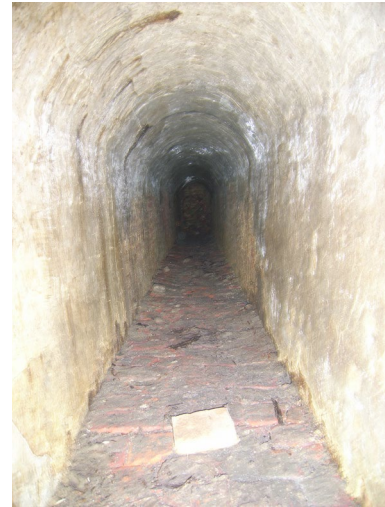
Figuur 10: Binnenzicht op de tunnel.
© Agentschap Onroerend Erfgoed.

Aan de overzijde van de waterput, tegenover de doorbraakopening van de verticale schacht, bevond zich een opening van 1 m hoog en 40 cm breed, die verbinding gaf tot een gemetste tunnel met een tongewelf. De opening was uitgekapt, maar netjes afgewerkt. De tunnel was 9,7 m lang, 1,21 m hoog

en 84 cm breed. Aan de basis was de tunnel smaller dan aan de aanzet van het tongewelf. De wanden waren gekaleid, de vloer opgebouwd uit bakstenen van 22 x 10,5 x 9 cm. Het tracé van deze tunnel is noordwestelijk, parallel met de achtergevels van de woningen in de Nieuwstraat. Op het einde van de tunnel bevond zich een doorgang van 88 cm hoog en 55 cm breed; deze gaf vermoedelijk toegang tot de kelder van nr. 5, maar was posterieur dicht gemetst.

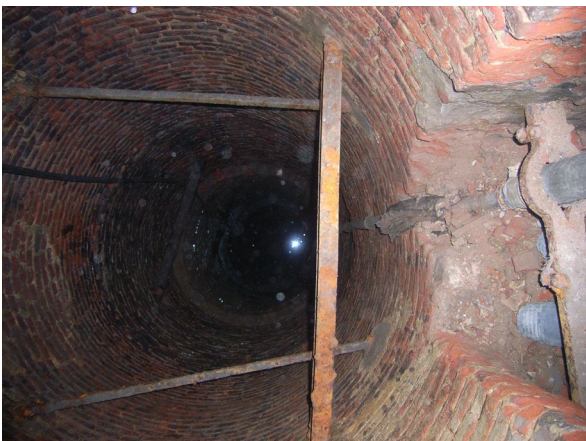
Figuur 11: Bovenaanzicht op de metalen dragers in de waterput en de doorgang naar de schacht. © Agentschap Onroerend Erfgoed.

De metalen liggers (I-profielen) in de waterput, die de verbinding vormen tussen de verticale schacht en de tunnel, zijn aangebracht met de bedoeling om de waterput over te steken en de tunnel te verbinden met de schacht. Dergelijke metalen balken werden geproduceerd vanaf het midden van de 19^{de} eeuw en dateren dus van een latere fase dan de bouw van de herenwoning in 1769. Ze lijken van hetzelfde type als de metalen balk die verwerkt is in de koepel van de waterput, en die op basis van het bouwhistorisch onderzoek in het begin van de 20^{ste} eeuw is gedateerd.

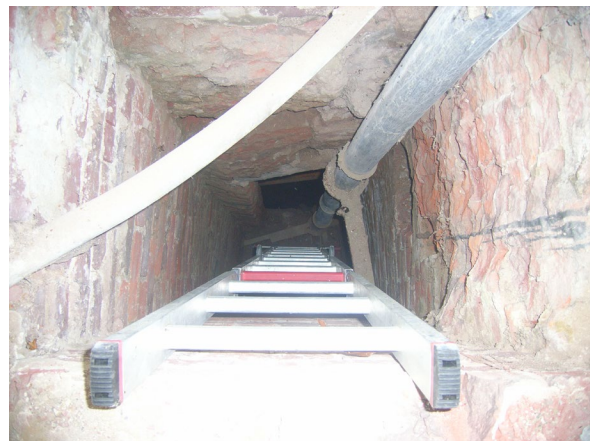
Figuur 12: Bovenaanzicht op de verticale schacht.
© Agentschap Onroerend Erfgoed.

Bij de verbouwingen aan de woning kwam echter een tweede putdeksel aan het licht, ongeveer een meter verderop, aan de binnenzijde van het bijgebouw. Onder dit deksel bevond zich een smalle verticale schacht, die 0,77 m op 0,65 m meet aan de binnenzijde en een diepte heeft van 3,9 m. Twee van de wanden van deze schacht werden gevormd door bestaand metselwerk, namelijk (1) de wand van de bestaande bakstenen waterput aan de noordwestzijde, en (2) de buitenmuur van het bestaande bijgebouw aan de noordoostelijke zijde (Figuur 12). De twee andere wanden van de schacht hadden

een wanddikte van 12 cm en stonden niet in verband met de andere twee muren. Ook valt op dat de muur van de bestaande woning onderschoord is: de muur van de woning reikt tot een diepte van ca. anderhalve meter, daaronder bevonden zich bakstenen die later geplaatst zijn. Al deze elementen maakten duidelijk dat deze schacht een latere toevoeging is.

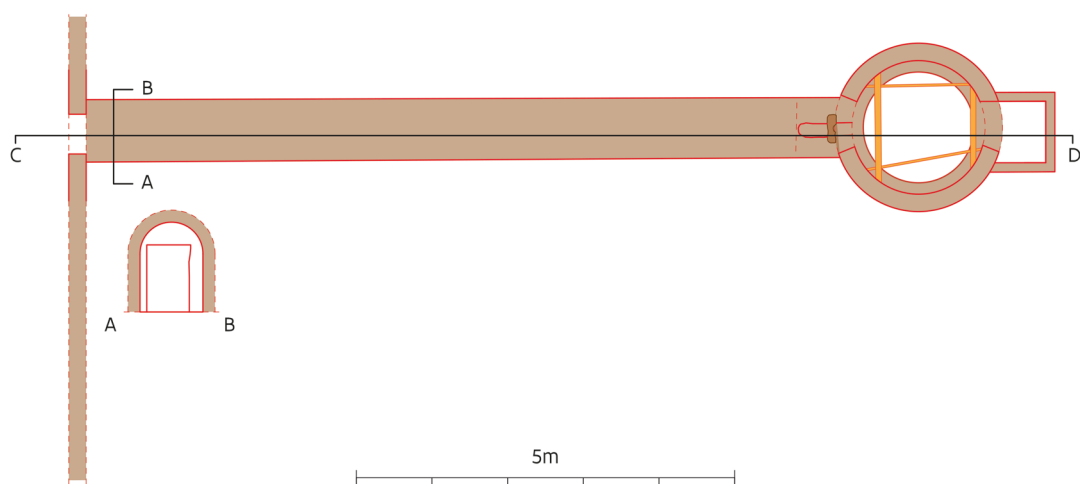
Figuur 14: Grondplan van de waterput, schacht en tunnel en doorsnede AB van de tunnel. © Agentschap Onroerend Erfgoed.

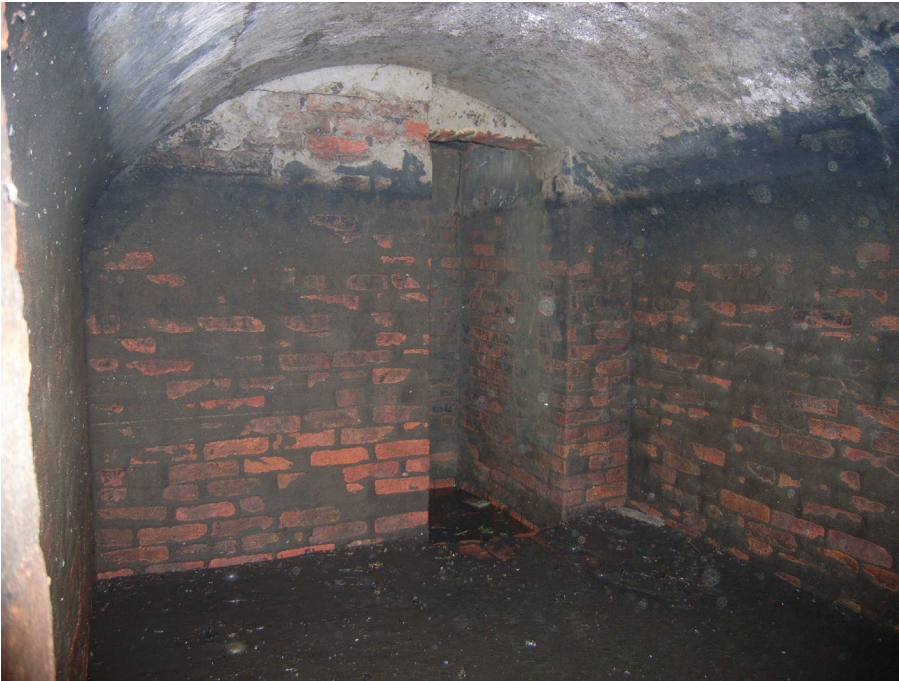
Figuur 15: de grootste (zuidwestelijke) van de beide citernes, met doorgang naar de andere constructie. © Agentschap Onroerend Erfgoed

Tijdens de terreinevaluatie die volgde op de toevalsvondst, werd enkele meters ten zuiden van de waterput en schacht nog een putdeksel aangetroffen. Deze opening bleek verbinding te geven tot twee gemetste citernes, die haaks aansluiten en verbonden zijn met elkaar. De meest westelijke put meet 1 m op 1,25 m, de oostelijke put meet 1,3 op 1,4 m. Beide putten hebben een tongewelf en bakstenen wanden van ca. 1,2 m hoog. Beide putten horen bij de woning, maar het is niet duidelijk in welke fase ze precies gebouwd werden.
