## Kasteelhoeve Torreelen, Vinkem (Veurne)

Eindverslag van een toevalsvondst

Onderzoeksrapporten agentschap Onroerend Erfgoed nr. 362

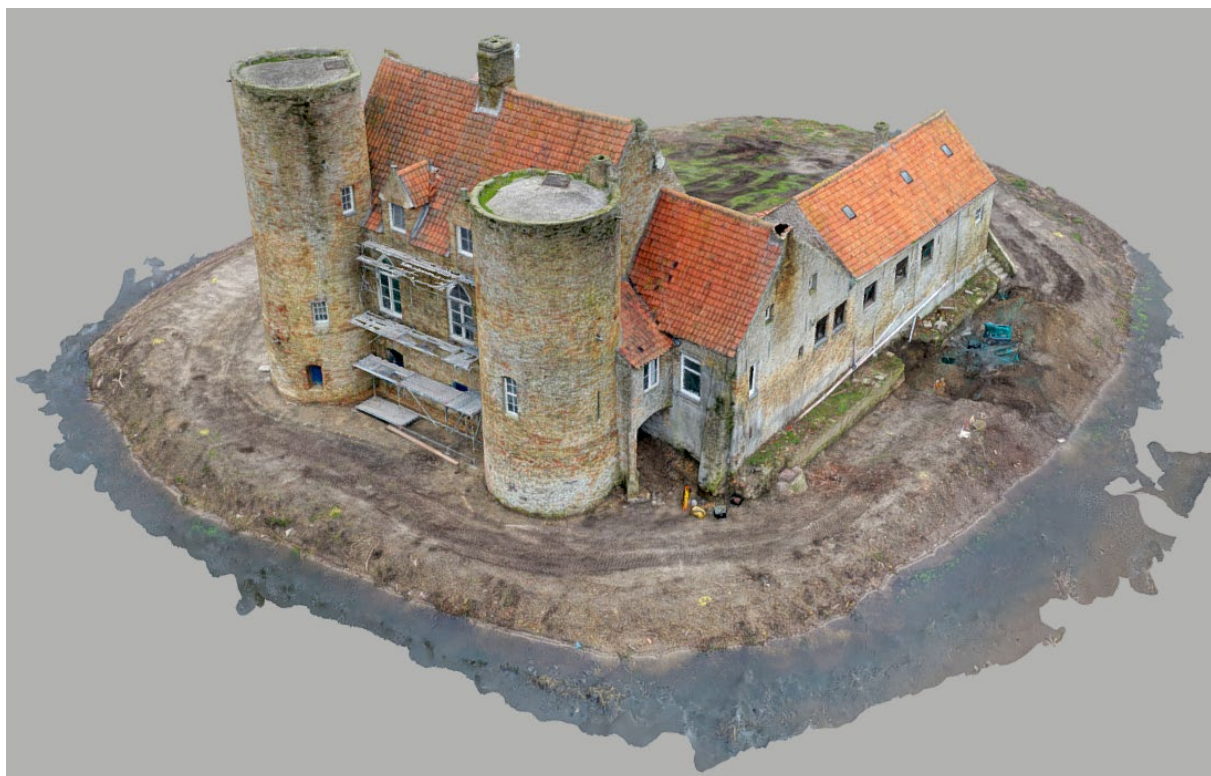
Figuur 5: 3D-model van het opperhof van Torreele in december 2023 op basis van dronebeelden, vanuit het zuiden (© agentschap Onroerend Erfgoed).

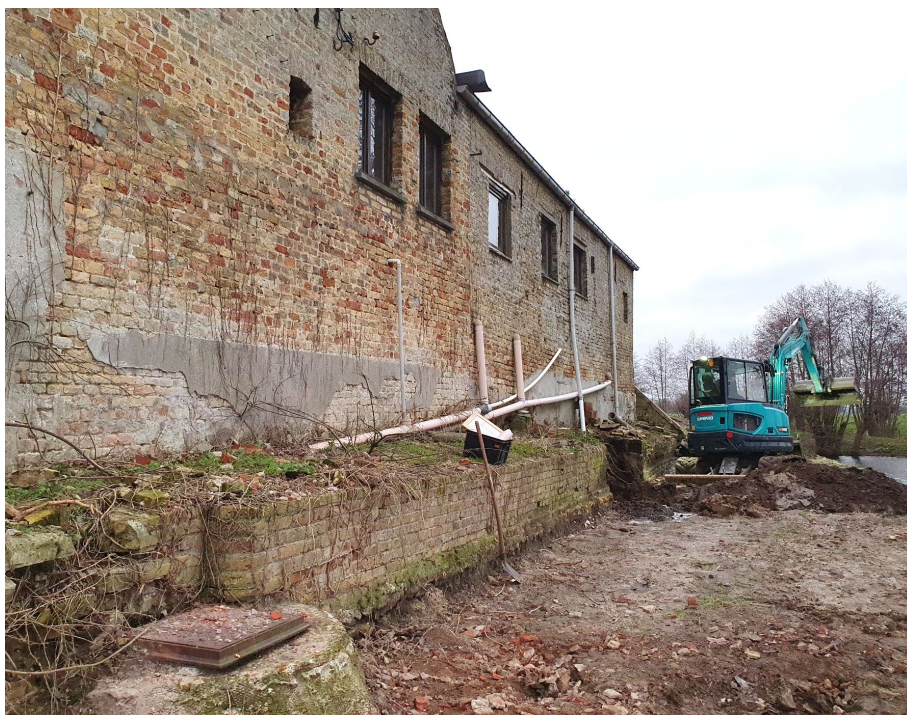
Figuur 25: Fotogrammetrische foto van een deel van tuinmuur S1. Uiterst rechts op de foto is de werkput voor de IBA te zien (Zone 1) (© agentschap Onroerend Erfgoed).

De bakstenen muur S1 (zichtbaar aan het maaiveld) loopt parallel met de zuidelijke vleugel, met een tussenafstand van ongeveer 1 m (Figuur 19, 23, 24 en 25). De breedte van de tuinmuur is 22 cm, het baksteenformaat is 21/20,5 x 10,5 x 7 cm. De bovenbouw bestaat uit acht lagen baksteen, terwijl het fundament is opgebouwd uit drie lagen, die onderaan vertrappen tot een breedte van ca. 50 cm. De totale hoogte inclusief het fundament is 85 cm. De zone tussen de muur en de gevel is tot aan de bovenzijde van de muur gevuld met grond. De cementmortel, het type en het formaat van de baksteen, alsook de inplanting van de muur (die exact de lengte volgt van de 19de-eeuwse aanbouw), wijzen op een recente datering. De muur is zichtbaar op foto's uit 1944.

Vermoedelijk is er op een gegeven moment beslist om de zone tussen de zuidvleugel en de walgracht af te graven (het meest zuidelijke deel van het opperhof), maar kwam hierdoor de stabiliteit van de 19de-eeuwse zuidvleugel in gedrang. Uit het onderzoek bleek immers dat die zeer ondiep gefundeerd was (zoals te zien op profiel 102), waardoor het om stabiliteitsredenen noodzakelijk was om een grondbuffer tegen de gevel te behouden. Om afglijden van deze grondbuffer te vermijden werd tuinmuur S1 gebouwd als keermuur.

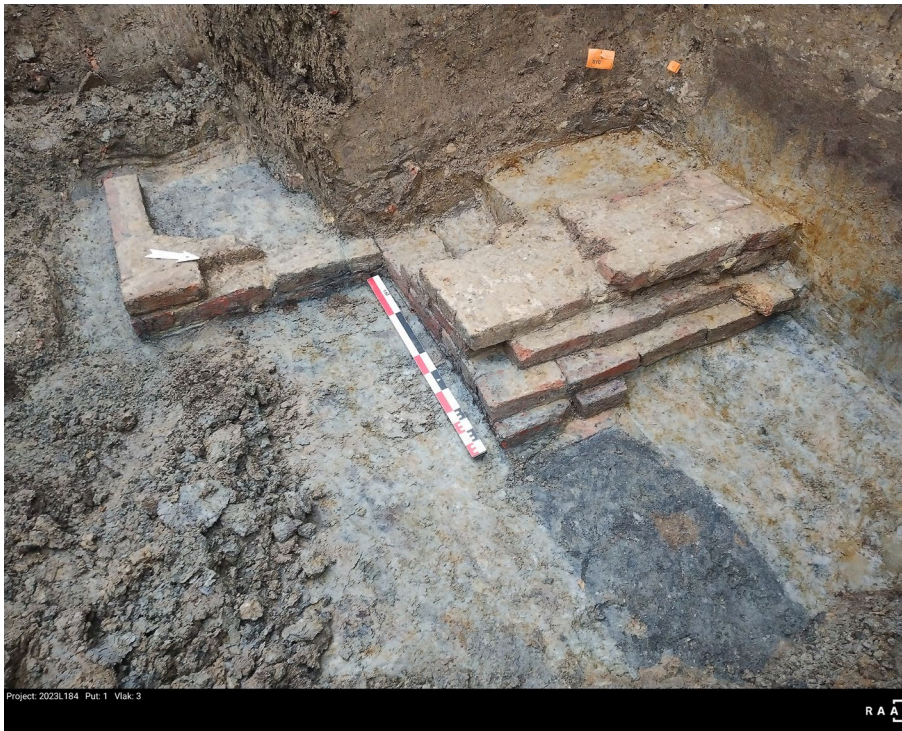
Figuur 28: Overzicht van vlak 3. De vertrapping aan de noordoostelijke zijde van S2 is hier goed te zien (© agentschap Onroerend Erfgoed).

Muur S2 loopt niet verder in noordwestelijke richting, maar stopt net voor de putwand. Op bodemprofiel 102 is ter hoogte van de muur geen spoor te zien van een insteek- of aanleggleuf; wel is de moederbodem duidelijk te zien en, op een hoger niveau, de aanzet van het mottellichaam inclusief een afgedekte A-bodem. Dit toont aan dat het bodemprofiel op deze plaats niet vergraven is voor het plaatsen of het verwijderen van muur S2, wat bevestigt dat de muur beperkt is tot het korte stukje dat zichtbaar is in de werkput. Mogelijk hebben we te maken met een steunbeer.

Op bodemprofiel 102 is verder duidelijk te zien dat muur S2 dieper ligt dan de moederbodem (10,31 m versus 10,8 m TAW), wat aangeeft dat dit een ingegraven en dieper gelegen fundament is en dus geen zichtbaar bovengronds opgaand muurwerk. Ook de getrapte bouw wijst hierop. De hoger gelegen baksteenlagen en bovengronds muurwerk zijn vermoedelijk uitgegraven en gerecupereerd.

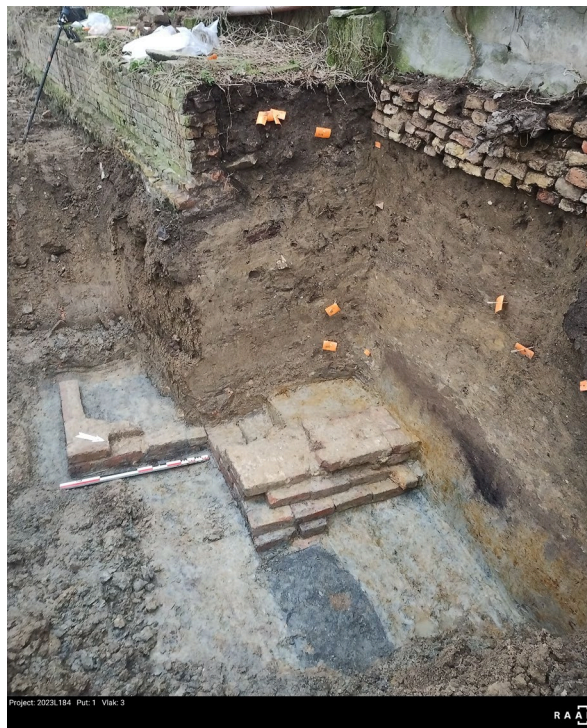
Figuur 33: Overzichtsbeeld van zone 1, vlak 3, met zicht op de profielen. PR 101 (noordwest-zuidoost) staat haaks op de muur, PR 102 loopt parallel met de gevel van de zuidelijke vleugel (© agentschap Onroerend Erfgoed).

In zone 1 werden twee profielen geregistreerd in functie van inzicht in de stratigrafie en bodemopbouw. Profiel 101 is gelijk aan de zuidwestelijke putwand, profiel 102 komt overeen met de noordoostelijke putwand (Figuur 32).

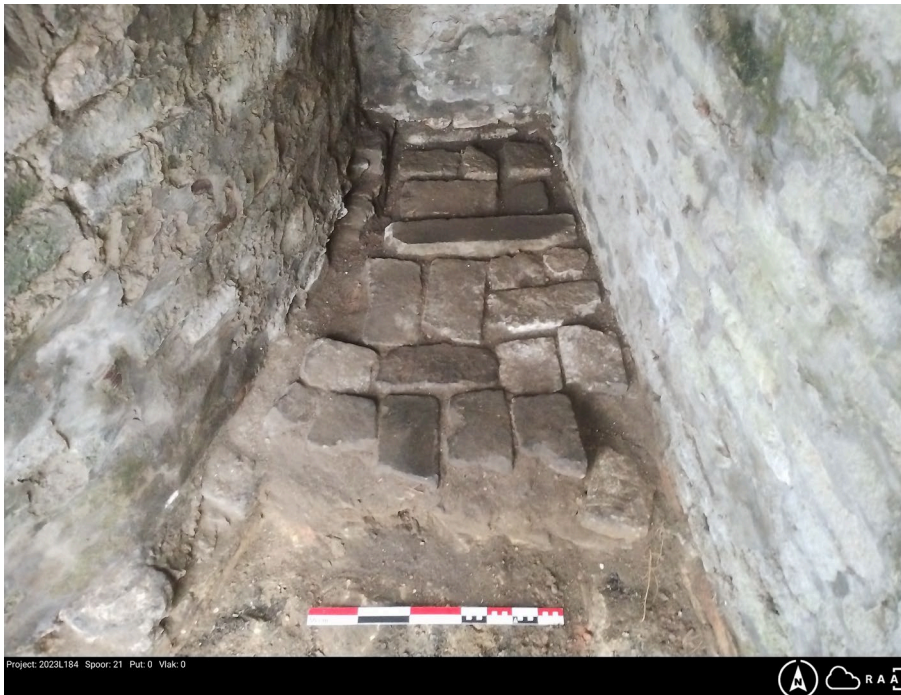
Figuur 38: Zone 2: recent vloerniveau S21 (© agentschap Onroerend Erfgoed).

In het smalste deel van de spievormige zone tussen de toren en de zuidvleugel was een restant van een deels uit baksteen bestaand vloerniveau aanwezig (S21). Aangezien er ook fragmenten van betonnen omheiningspalen gebruikt zijn, kan dit vloertje als recent beschouwd worden.

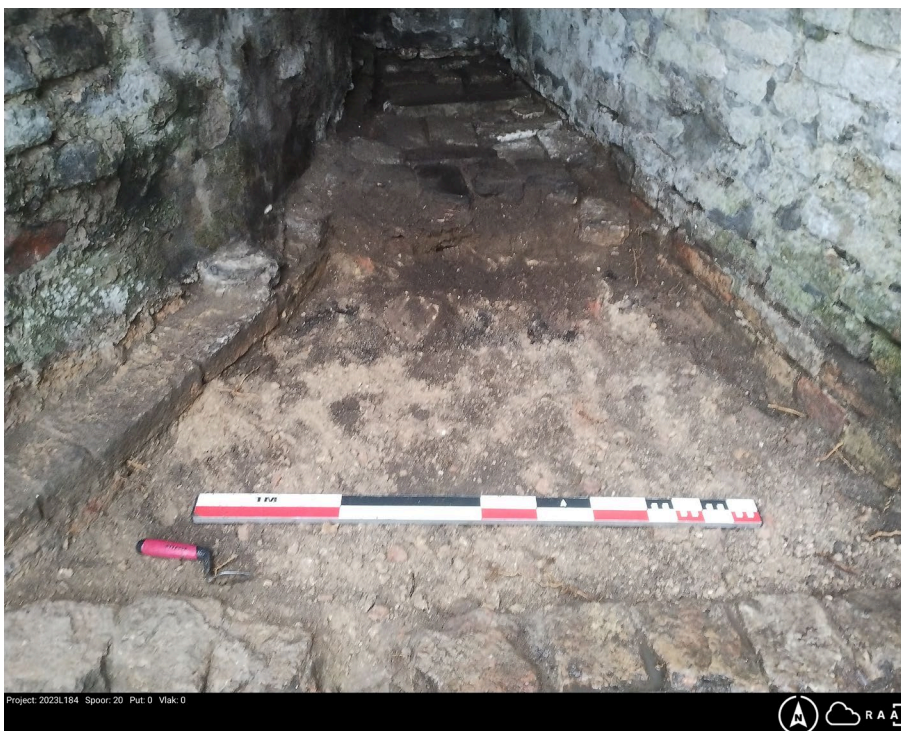
Figuur 39: Zone 2: kalkmortellaag S20 (centraal op de foto). Vooraan op de foto muur S19 (© agentschap Onroerend Erfgoed).

S20 is een laag die vrijwel geheel uit kalkmortel bestaat. Stratigrafisch gezien bevindt deze laag zich onder het vloerniveau S21 en wordt ze aan de zuidzijde afgebakend door muur S19 (Figuur 40).

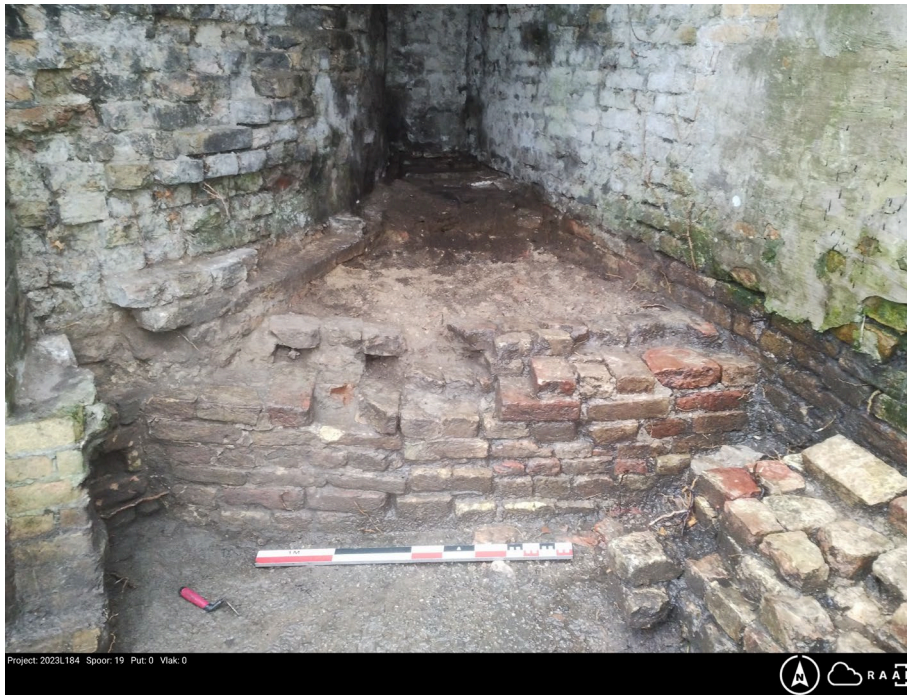
Figuur 40: Zone 2: muur S19 tussen de zuidelijke toren en de aanbouw (© agentschap Onroerend Erfgoed)

Muur S19 is west-oost georiënteerd en verbindt de zuidwestelijke toren met de zuidelijke aanbouw. Tussen S19 en de toren is een bouwnaad zichtbaar. De breedte van S19 is 40 cm, de bewaarde hoogte is 60 cm. De muur is opgebouwd uit minimaal 6 lagen baksteen met formaat 27 x ? x 6,5 cm en 25 x ? x 5 cm. De kalkmortel is grijskleurig en matig hard. Enkele bakstenen zijn deels bedekt met groenig zoutglazuur. Eén baksteen viel op door zijn speciale vorm (Figuur 41 en 66). De baksteen is aangepunt en voorzien van een ingekerfde lijn die deze vorm volgt.

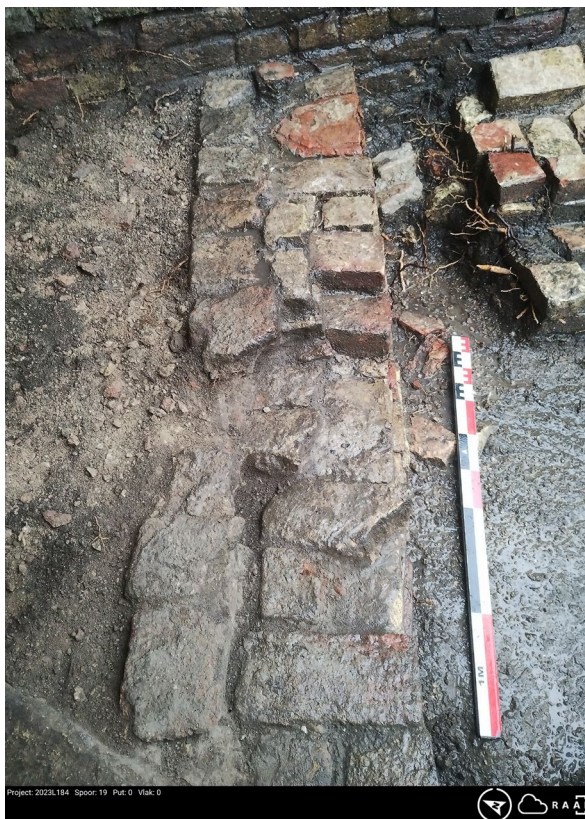
Figuur 41: Zone 2: muur S19, met een baksteen met een speciale vorm ingewerkt (© agentschap Onroerend Erfgoed).

In zone 2 werden twee bakstenen aangetroffen met een afwijkende vorm. Een eerste steen is geïntegreerd in muur S19 (Figuur 41, Figuur 64). Deze muur is voornamelijk opgebouwd uit bakstenen van het grote formaat, maar de eerder slordige opbouw en de bouwnaad met de toren geven aan dat het om recuperatiemateriaal kan gaan. De baksteen in kwestie heeft aan één zijde een driehoekige punt, die duidelijk intentioneel is omdat er een ingekerfde lijn is aangebracht die de vorm volgt. Aan de dagzijde van de muur is deze baksteen 20 cm breed. Wellicht gaat het hier om een geprofileerde baksteen, die een soort imitatie is van de vormen van natuursteen. Dergelijke geprofileerde bakstenen kwamen de late middeleeuwen in deze regio courant voor in rijkere gebouwen zoals kloosters, kerken en abdijen<sup>19</sup>.

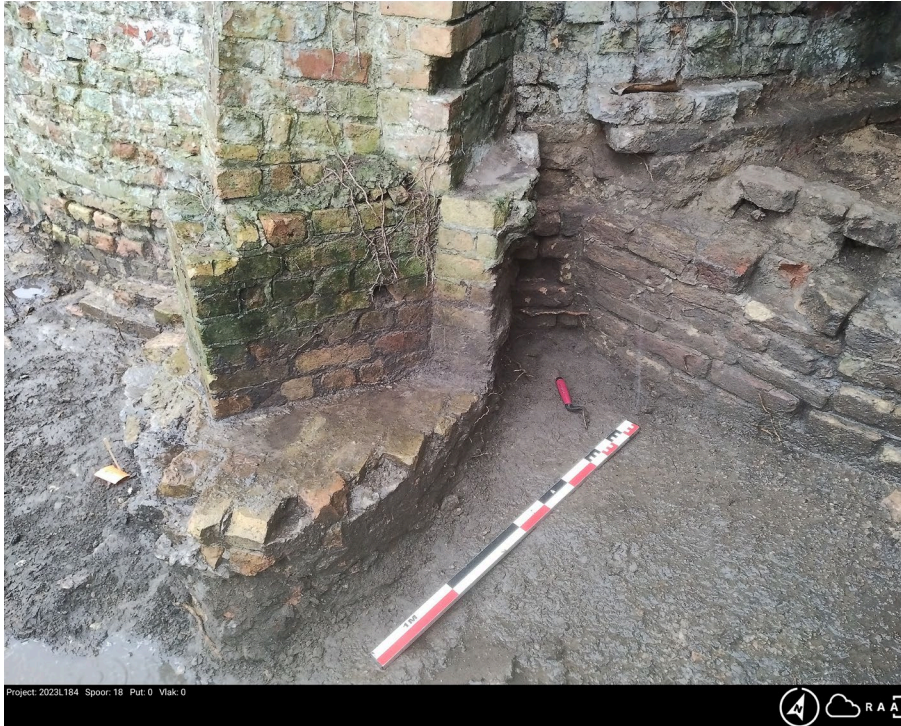
Figuur 42: Zone 2: S18, fundament van de steunbeer van het tussengebouw (© agentschap Onroerend Erfgoed).

S18 positioneert zich tegenaan de zuidelijke toren en is een later toegevoegde steunbeer die het overhangende tussengebouwtje ondersteunt, dat de verbinding vormt tussen de 18de-eeuwse zuidvleugel en de toren (Figuur 43). Steunbeer S18 werd bovenop de vertrapping van het torenfundament S15 gemetseld. Het gebruik van cementmortel, alsook de vorm en de afmetingen van de bakstenen (21/22 x 9 x 5,5/6 cm) wijzen op een recente datering van de steunbeer.

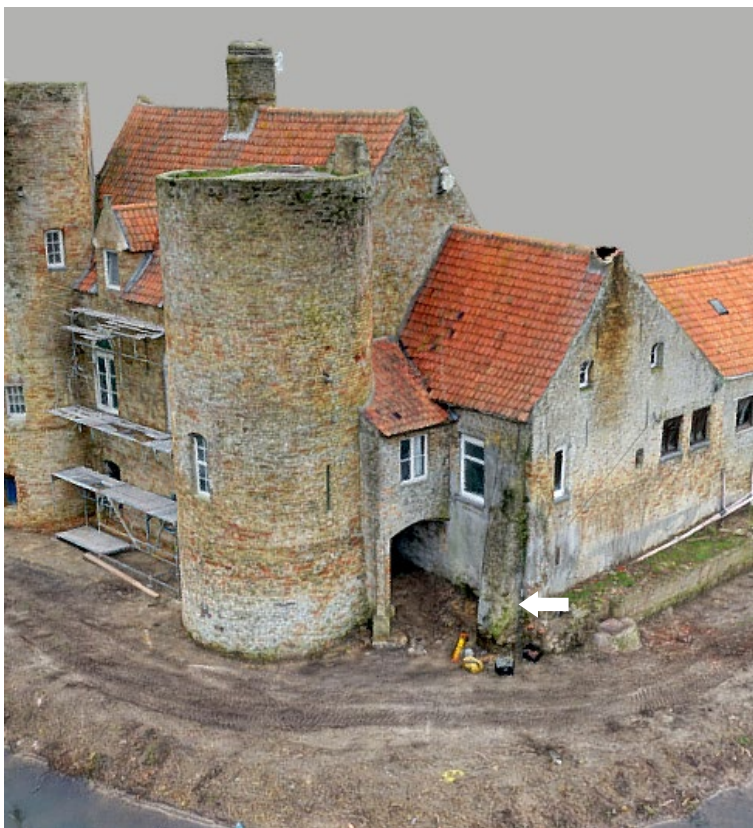
Figuur 43: Situering van onderzoekszone 2 op het 3D-dronebeeld, gericht naar het noordoosten (© agentschap Onroerend Erfgoed).

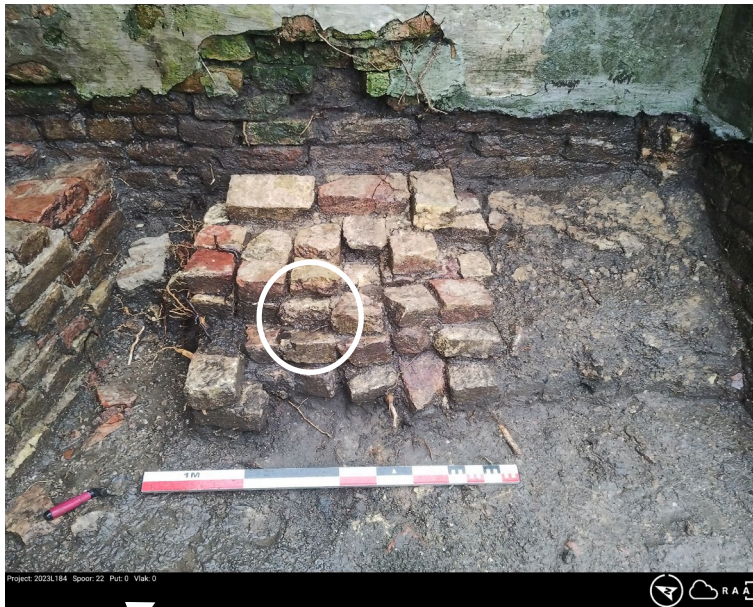
Figuur 44: Zone 2: achter de schaallat muuraanzet S22. De cirkel geeft de locatie van de gegroefde steen aan (© agentschap Onroerend Erfgoed).

Tegen de muur van de zuidvleugel werd een muurrestant aangetroffen dat zich haaks op deze gevelmuur positioneert. De bakstenen zijn los gestapeld, zonder het gebruik van mortel. Er zijn vooral met mortel bedekte, halve en gebroken bakstenen gebruikt, wat wijst op recuperatie. De enkele volledige bakstenen meten 26 x 13 x 6,5 cm. De muur is ca. 60 tot 65 cm breed en is niet vervlochten met de achterliggende gevelmuur van de zuidvleugel. Een baksteen met groeven duidt eveneens op herbruik.

Een tweede opmerkelijke baksteen is ingewerkt in muur S22 (Figuur 44, Figuur 65). Ook hier gaat het wellicht om een constructie in gerecupereerd materiaal. Eén baksteen vertoont op de dagkant opvallende parallelle groeven, die intentioneel en voor het bakken lijken aangebracht. Het is niet duidelijk of dit een decoratief element is, dan wel functioneel (hechting).

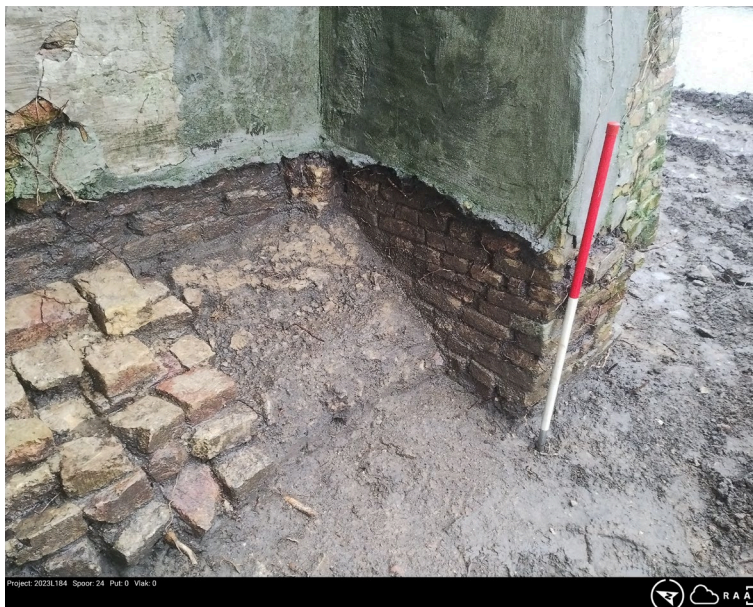
Figuur 45: Zone 2: Mortelpakket S23 (© agentschap Onroerend Erfgoed).

Tussen muurrestant S22 en de steunbeer van de zuidvleugel bevond zich een mortelpakket dat diagonaal in opbouw was (S23). Het gaat om beige kleurige zachte kalkmortel.

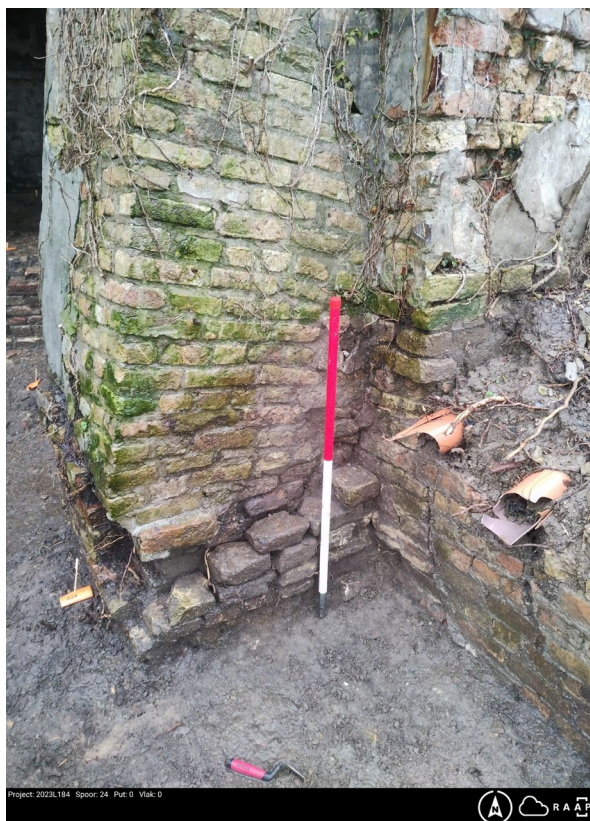
Figuur 46: Zone 2: fundament steunbeer zuidvleugel (S24)  
(© agentschap Onroerend Erfgoed).

S24 is de steunbeer die tegen de zuidvleugel staat. De funderingsaanzet van deze steunbeer wordt gevormd door een vertrapping van één steen breed in baksteen met kalkmortel. De bakstenen meten, zowel in het fundament als in de bovenbouw van de steunbeer, overwegend 24 x 11,5 x 6 cm. Enkele zijn met zoutglazuur bedekt, wat aangeeft dat zouthoudende polderklei werd gebruikt voor de productie van de bakstenen. Sporadisch komen in de steunbeer grotere en wellicht gerecupereerde bakstenen voor van 27,5 x ? x 6,5 cm. Ook in de opstand van de hoekgevel waar de steunbeer tegenaan leunt, blijken enkel grotere bakstenen gebruikt te zijn, namelijk 26 x ? x 6/7 cm en 27,5 x ? x 7 cm. De steunbeer en (dit deel van) de zuidelijke vleugel hebben wellicht dezelfde datering.

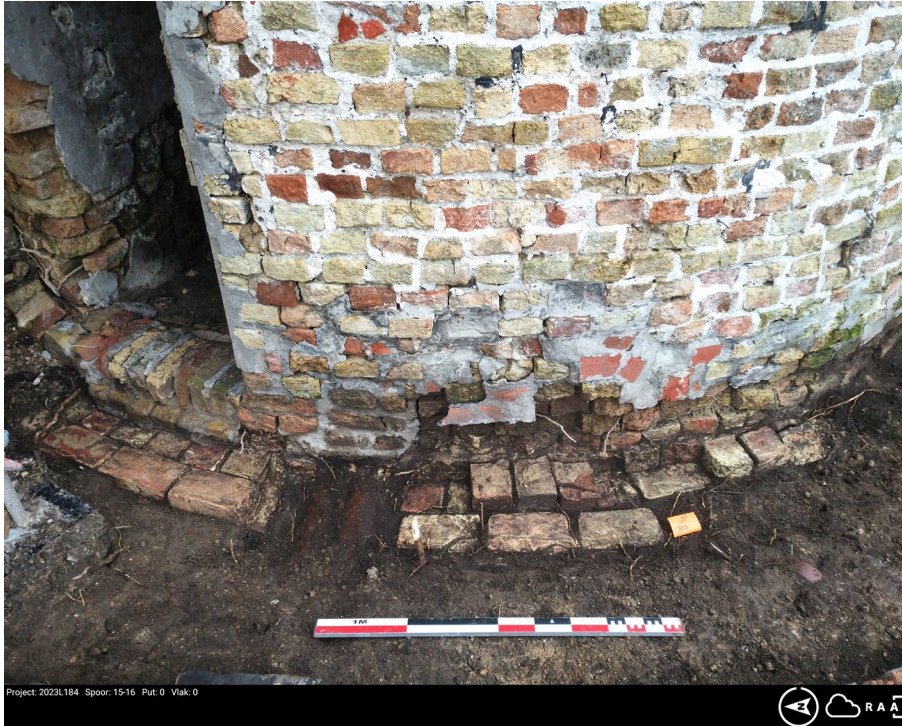
Figuur 48: Zone 3:  
fundament van de  
zuidwestelijke toren (S15)  
(© agentschap Onroerend  
Erfgoed).

Het fundament van de zuidwestelijke toren was op een aantal plaatsen deels aan het oppervlak zichtbaar. Het gaat om een smalle, twee-steens brede vertrapping, opgebouwd uit bakstenen met formaat 27 x 13 x 7 cm ingebed in beige-gele kalkmortel met veel brokken kalk, weinig houtskoolspikkels en een matige hardheid. Ook in zone 2 (aan de zuidelijke zijde van de toren) werd een fragment van deze torenfundering blootgelegd (Figuur 42).

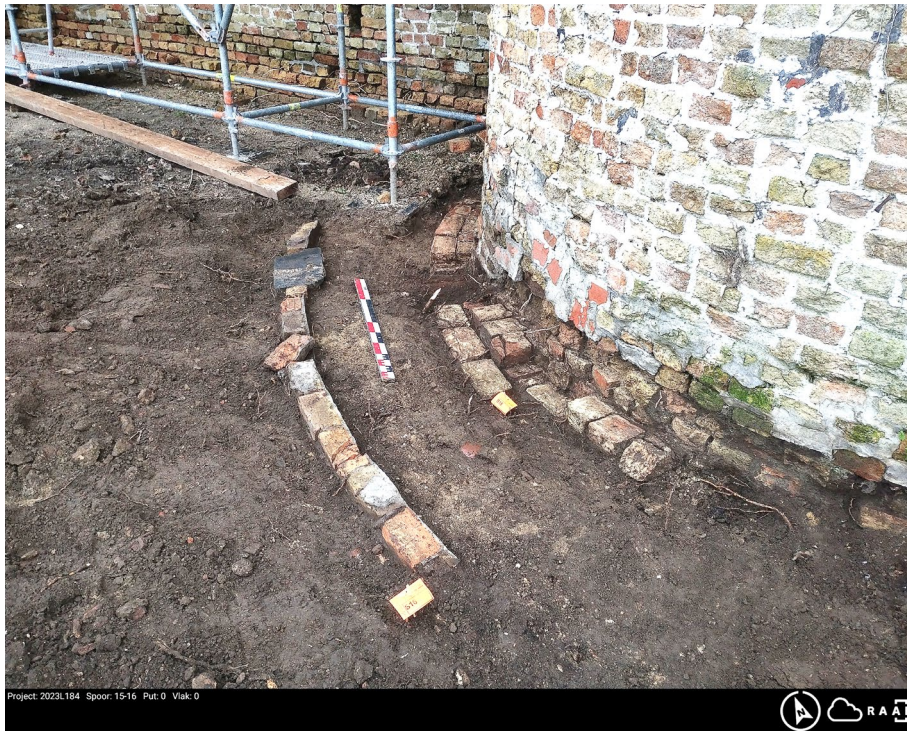
Figuur 49: Zone 3:  
tuinmuur S16  
(© agentschap Onroerend  
Erfgoed).

Dit éénsteensmuurtje volgt de ronding van de toren en is mogelijk een grondkerend tuinmuurtje of tuinelement. Het is opgebouwd uit rode en gele bakstenen met formaat 21 x 10 x 6 cm, gemetseld met cementmortel. De binnenkant aan torenzijde is bestreken met een laag cementmortel.

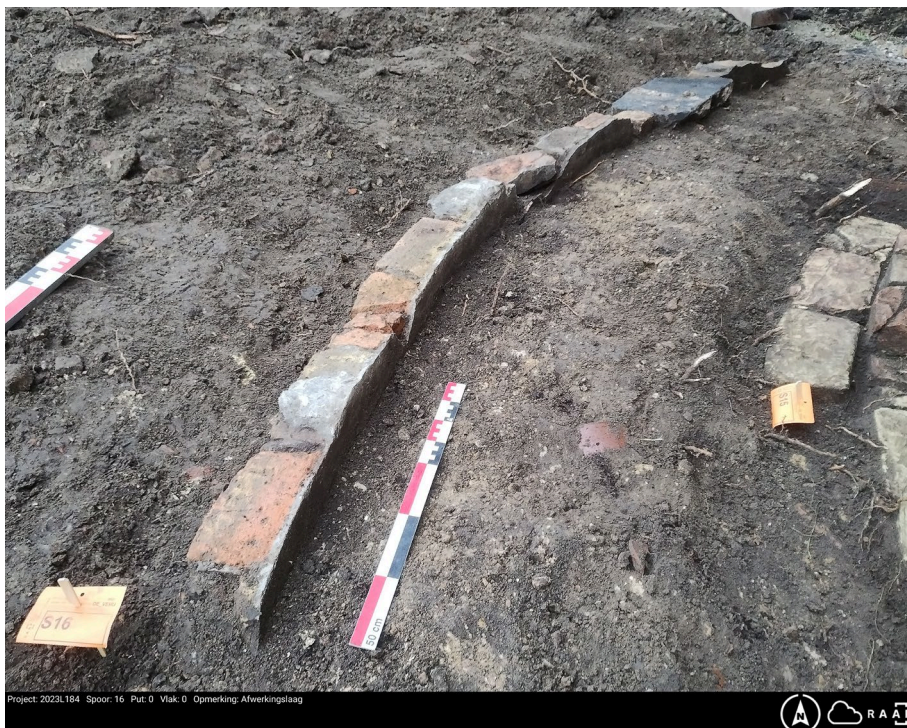
Figuur 50: Zone 3:  
tuinmuur S16  
(© agentschap Onroerend  
Erfgoed).

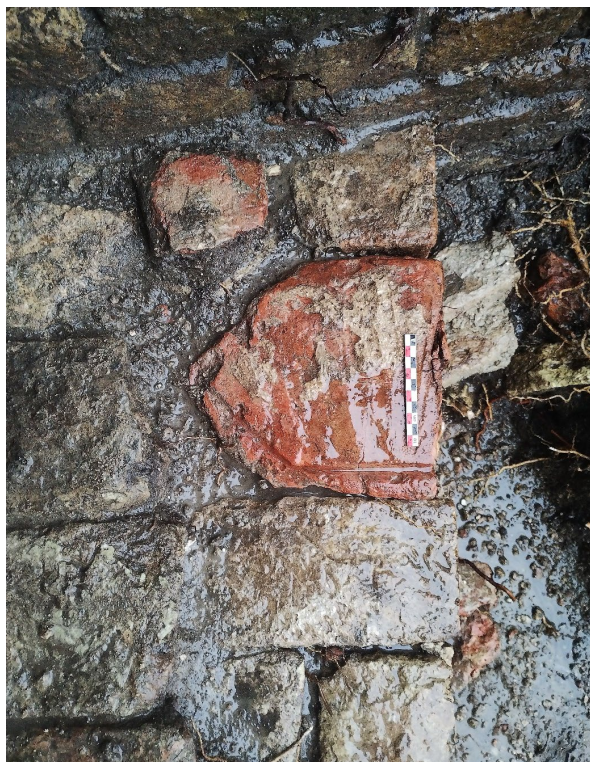
Figuur 64: Driehoekige geprofileerde baksteen in S19  
(© agentschap Onroerend Erfgoed)

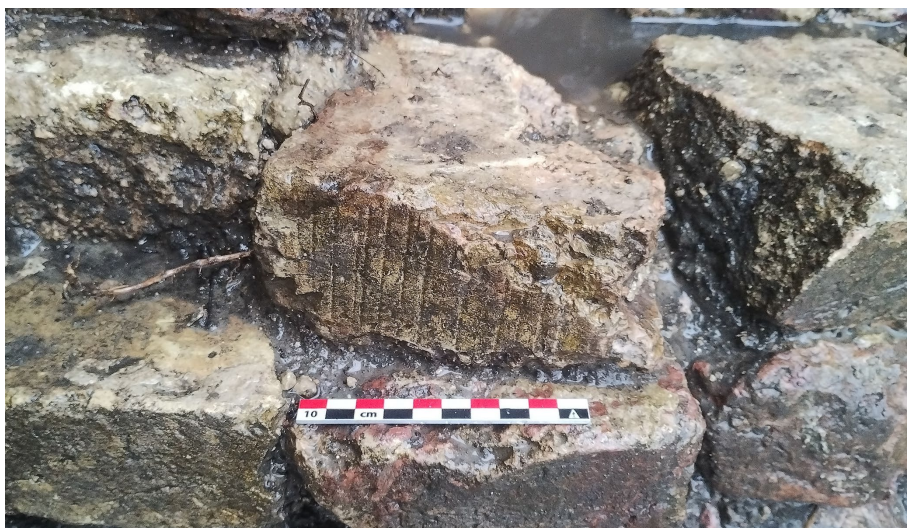
Figuur 65: Gegroefde baksteen in S22  
(© agentschap Onroerend Erfgoed).

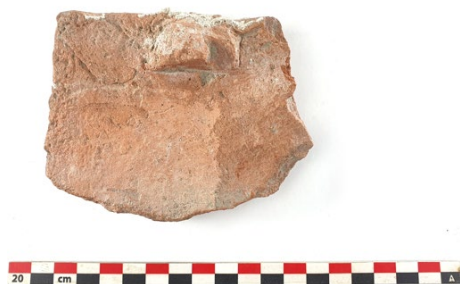
Figuur 66: Fragment van daktegel V15 uit S12  
(© agentschap Onroerend Erfgoed).

Tijdens de opgraving werden op verschillende plaatsen fragmenten van daktegels aangetroffen. Slechts van enkele stukken konden de afmetingen bepaald worden. Zo heeft V10-1 (S6) een breedte van 18cm en een lengte van minimaal 25cm, terwijl V15 (S12) een breedte heeft van minstens 12cm. Deze laatste daktegel heeft een bewaard hechtingsnokje. De aanwezigheid van daktegelfragmenten in lagen zoals S3, S4 en S6 geven aan dat de laatmiddeleeuwse constructies vermoedelijk minstens deels met daktegels bekleed waren.

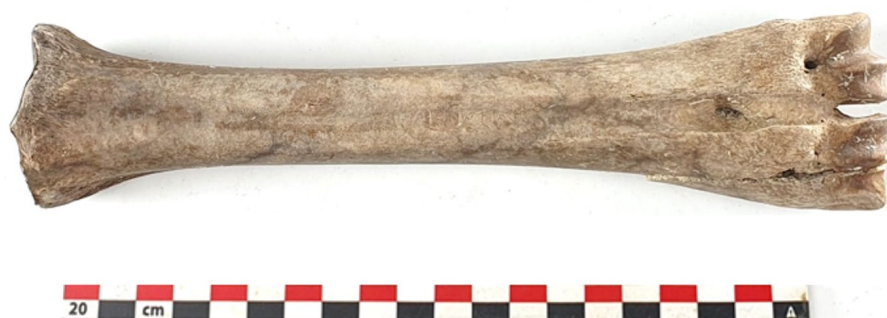
In laag S4 werd een volledige metatarsus van een rund gevonden (handverzameld), in een context die daarnaast vooral 13de-eeuws materiaal bevat. Vermoedelijk gaat het om consumptieafval, er zijn geen snij- of bewerkingssporen zichtbaar.

Figuur 68: Metatarsus van een rund uit S4 (© agentschap Onroerend Erfgoed).

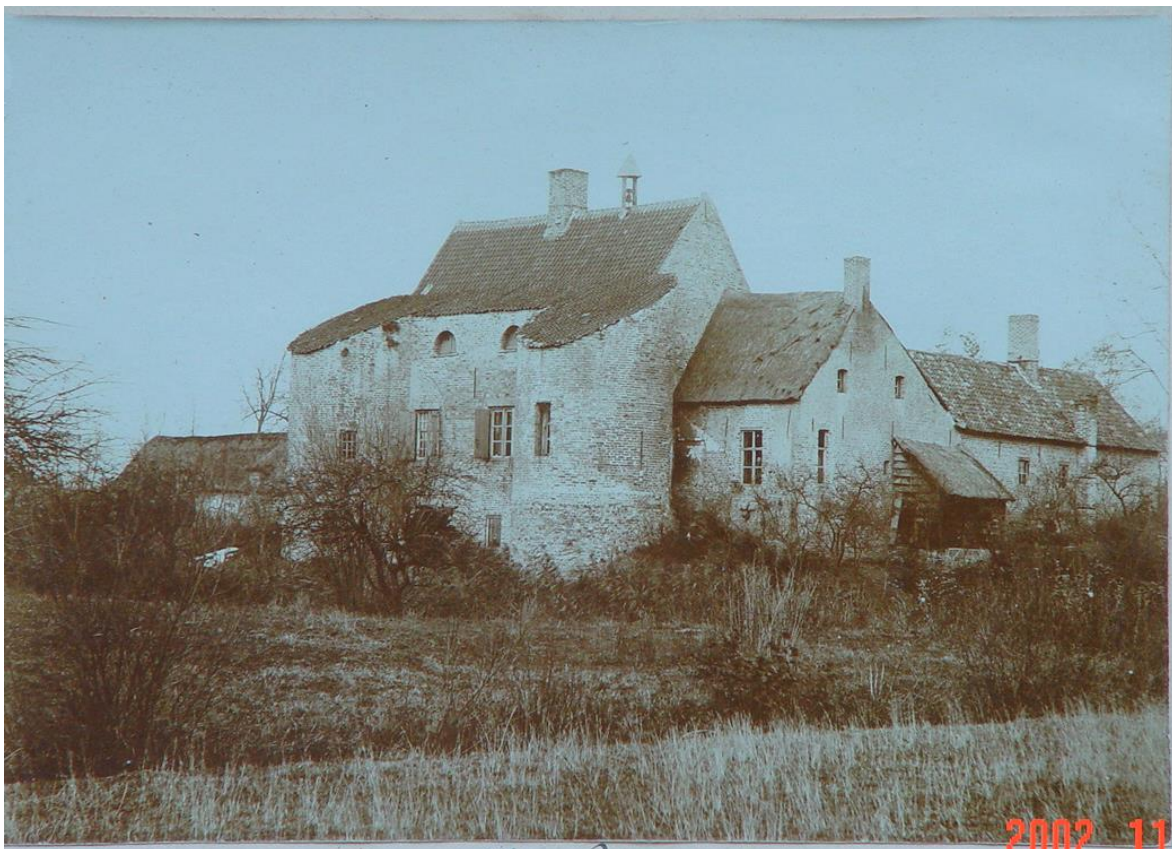
*De Torreelen gezien vanuit het zuidwesten. Foto genomen in opdracht van Arthur Merghelynck, ca.1900 (collectie kasteel Beauvoorde).*

*De torens zijn schuin afgelaagd en samen met het dak met pannen bedekt. De westgevel is voorzien van halve verdieping uitgerust met halfcirkelvormige vensters. Het bijgebouw is nog met riet bedekt; het tussengebouwtje, die de verbinding vormt tussen het bijgebouw en de toren is nog niet gerealiseerd. Op de achtergrond zien we de nog bewaarde stallen, toen nog afgedekt met een rieten dak.*

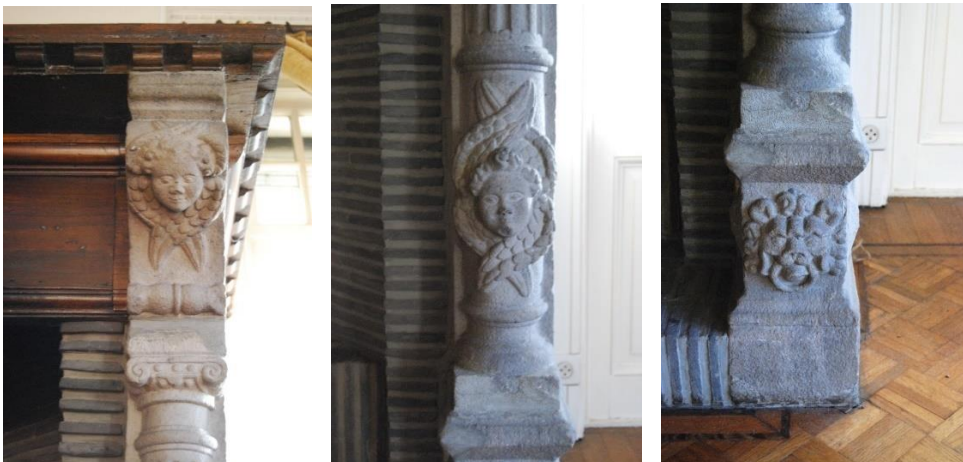
*Versieringen van de schouwvanden: een cerubijn op de console en de basis en een leeuw op de basisvoet.*

De schouwvallen zijn vervaardigd uit Atrechtse zandsteen en tonen een gecanneleerde Ionische halfzuil; de versiering bestaat uit cherubijnen en leeuwenkoppen, die qua stijl eerder naar de vroegrenaissance wijst. Deze uitwerking klopt niet echt met de datering van 1640. Het materiaalgebruik – Atrechtse zandsteen – wijst op een Noord-Franse productie, waar de renaissance iets later doorbrak. Zeker in het geheel van de bewaarde 17<sup>de</sup> eeuwse schouwen in de regio van de Westhoek, die doorgaans uit arduin zijn vervaardigd, oogt deze schouw wel retardair.

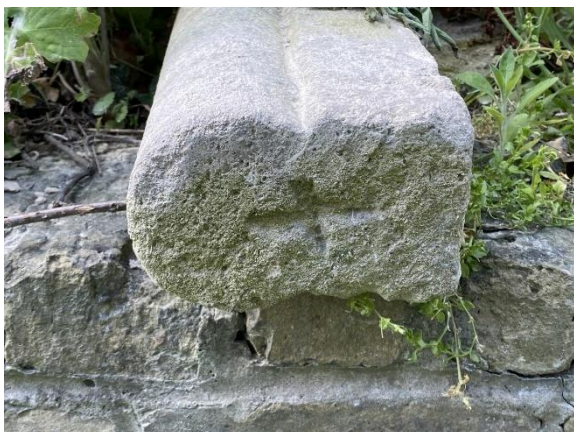
Dit element is vervaardigd uit een oölitishe kalksteen, een steen die in steenmassief van de Boulonnais ontgonnen werd en vanaf het midden van de 13<sup>de</sup> eeuw regelmatig is aangewend in de regio.

Deze lijst toont op de zijkant een steenhouderswerk in de vorm van een kruis.

*De geprofileerde lijst; steenhoudersmerk (links) en doorsnede (rechts).*

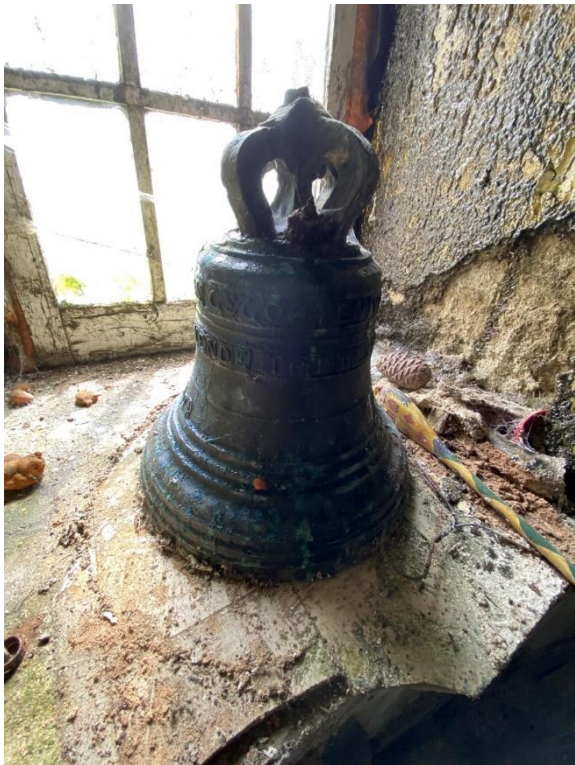
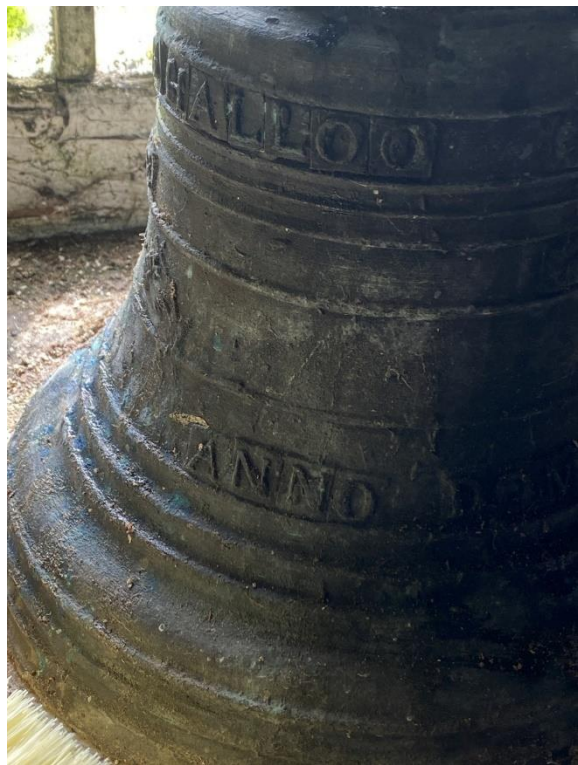
Op de bronzen klok is in hoogrelief het volgende opschrift aangebracht: IK BEN GEGOTEN VAN JB HALLOO/ WOONENDE TOT REXPOEDE ANNO DOMINI 1804.

*De gerecupereerde klok*

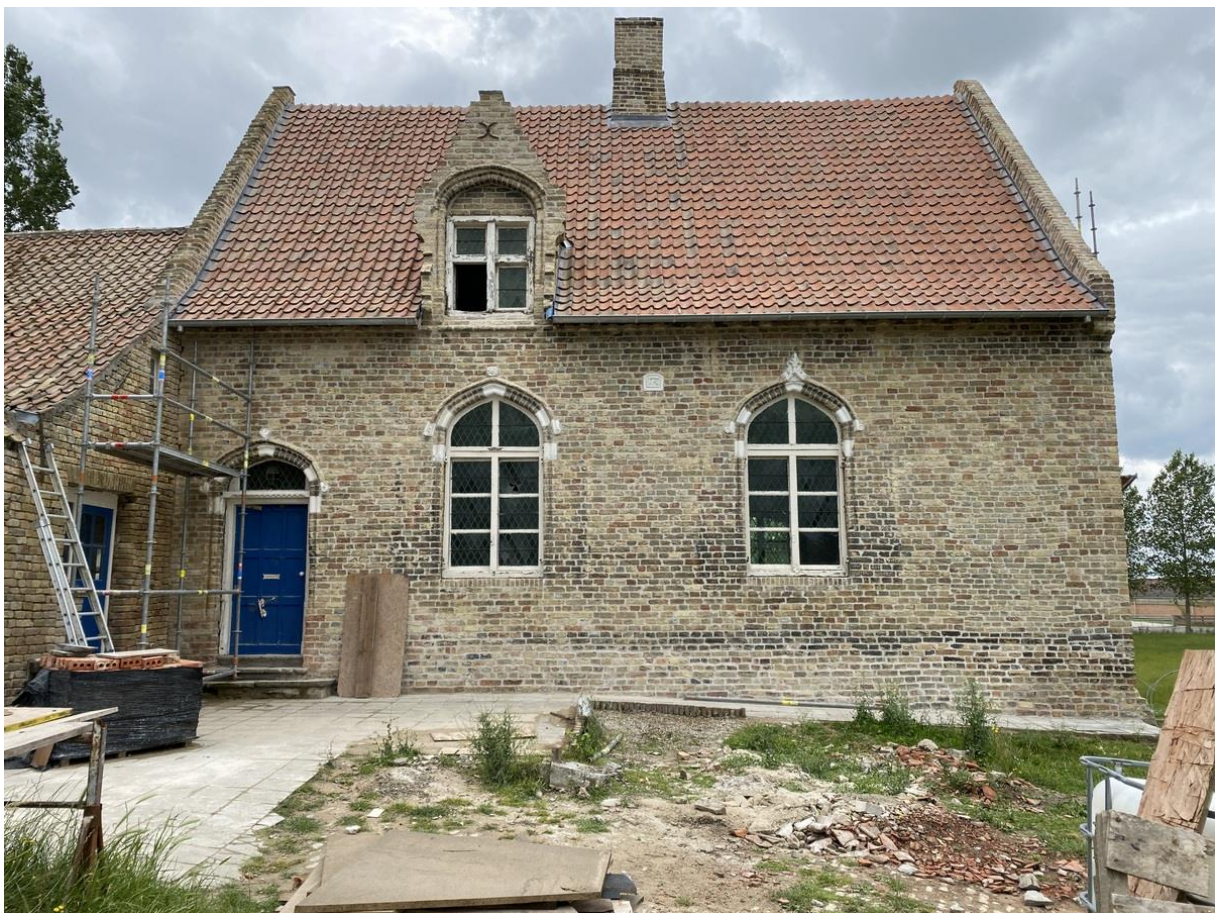
*De erfgevel van de hoofdvleugel (toestand juli 2024). De ramen zijn mooi symmetrisch in de gevel geplaatst.*

We zien van links naar rechts een deur en vervolgens twee vensters, alle drie gevat in Tudorboognissen met een rolstaaf als rand en afgedekt met een druiplijst.

Gedeelten hiervan zijn uitgewerkt in een zachte Artesische kalksteen. Deze steen is aangewend voor de vensterkop, voor de geprofileerde aanzetstenen en centrale gestileerde bloem en de aanzetten van de druiplijst. Deze steen is nu wit gekaleid.

De tudorboogdeur is uitgerust met een natuurstenen bordes. De basis is een nog origineel 17<sup>de</sup> eeuws kozijn met ojiefprofilering.

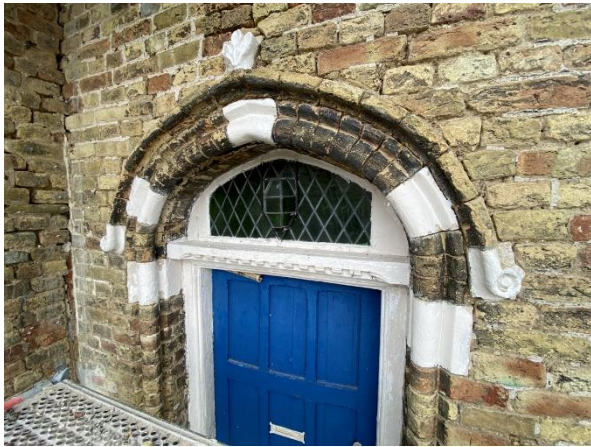
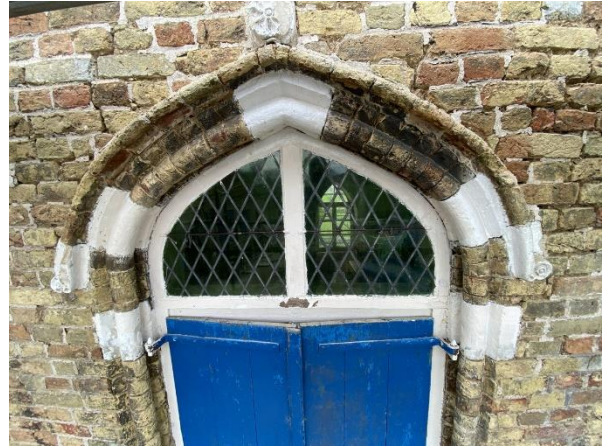
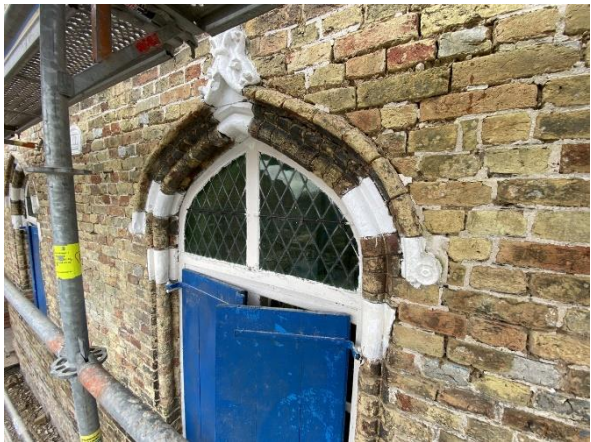
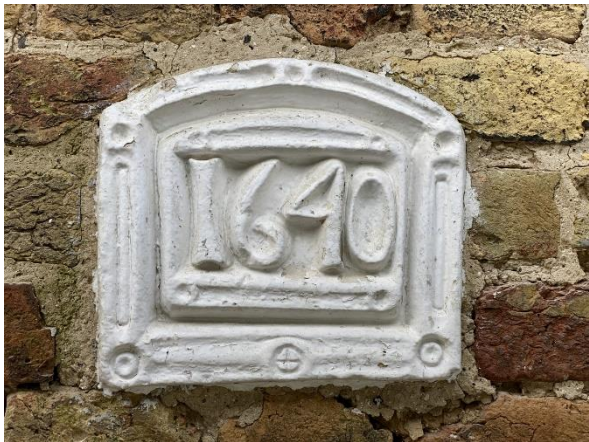
*Detail van de bekroning van de deur- en vensteropeningen van de erfgevel. Rechts onder: de datumsteen in de erfgevel.*

De deur is een 19<sup>de</sup> eeuwse paneeldeur met een neogotische afwerking. De afdekkende houten tussendorpel is voorzien van een tandlijst en een bovenlicht met een glas in loodvulling.

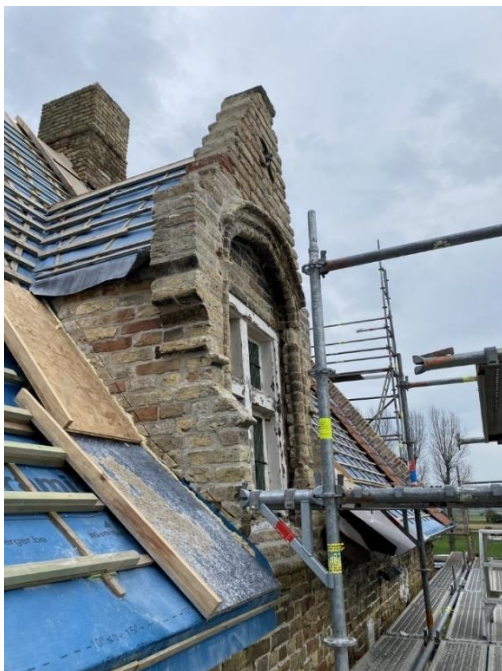
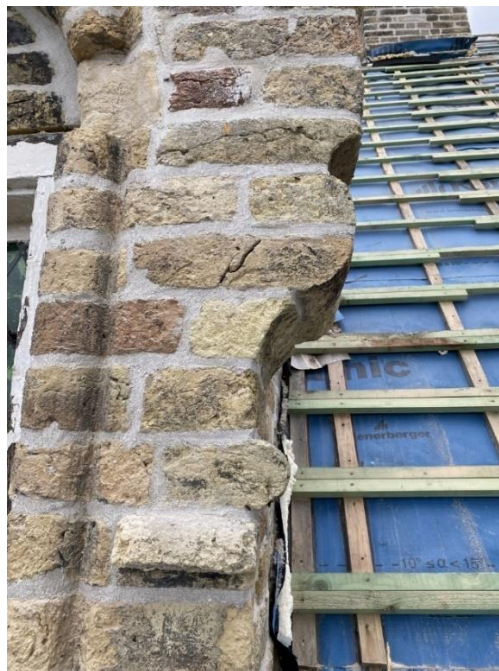
*De dakkapel*

Het dakvenster is aangebracht boven het linkse venster. Het nog originele houten kruiskozijn is verdiept aangebracht in tudorboogomlijsting met rolstaaf op nu sterk aangetaste witstenen imposten en afzaat. De omlijsting is afgedekt met een druiplijst. De omlijsting is verlevendigd met geprofileerde bakstenen. De bekroning steunt op consoles met inzwenkende belijning. Er zijn twee haakse vleugelstukken aangebracht.

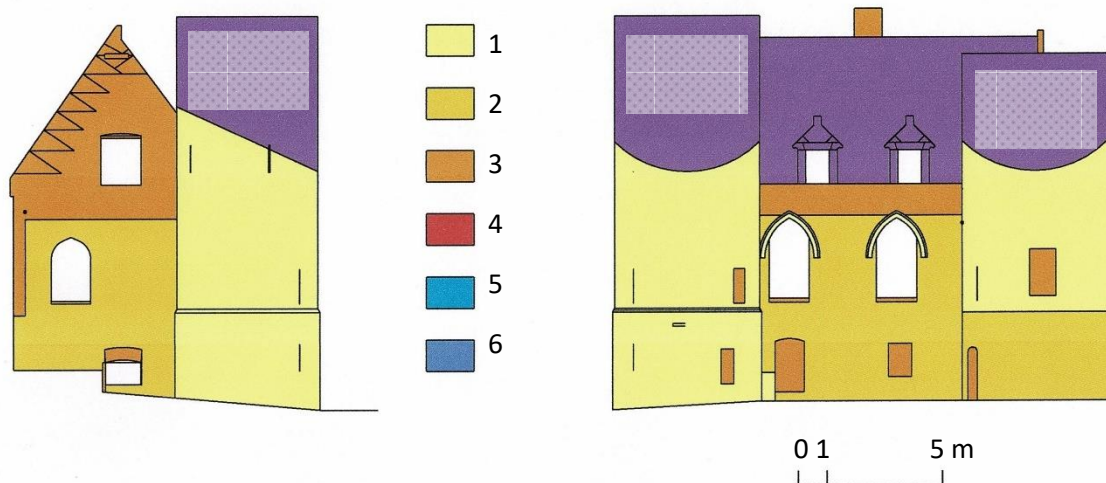
*Vinkem, de kasteelhoeve de Toreellen. Bouwfasen noordelijke en westelijke gevels.*  
 1. 2<sup>de</sup> helft 13<sup>de</sup> eeuw; 2. 2<sup>de</sup> helft 13<sup>de</sup> eeuw, maar herwerkt. 3. 1640. 4. 18<sup>de</sup> eeuw. 5. 2<sup>de</sup> helft 19<sup>de</sup> eeuw. 6. 1918 of kort erna.  
 De rasters tonen de plaats aan van de waterreservoirs.

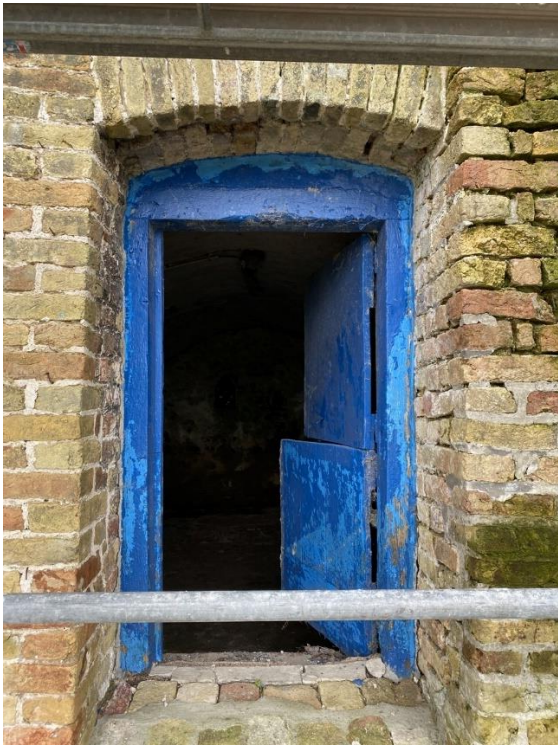
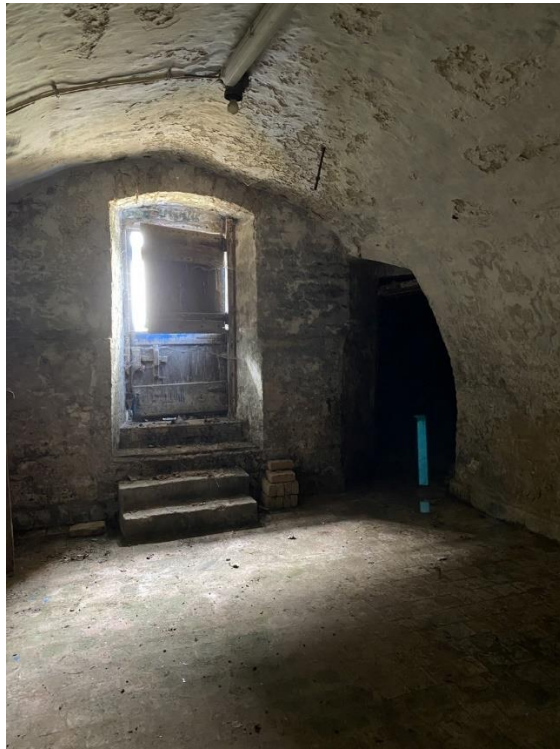
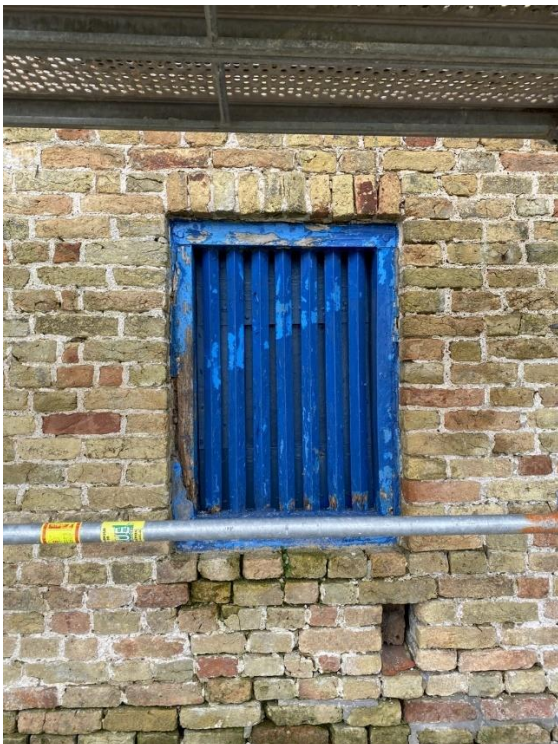
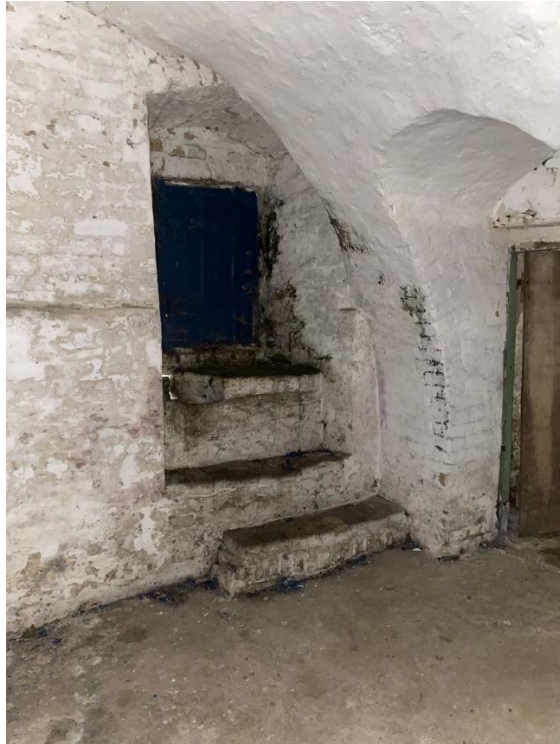
In de achterliggende kelder is de originele opbouw van de nissen nog bewaard. De openingen steken in een steekboognis met licht vernauwende wanden. De treden onderaan zijn later aangebracht.

*De keldervensters in de westelijke gevel.*
