## Kasteelhoeve Torreelen, Vinkem (Veurne)

Eindverslag van een toevalsvondst

Onderzoeksrapporten agentschap Onroerend Erfgoed nr. 362

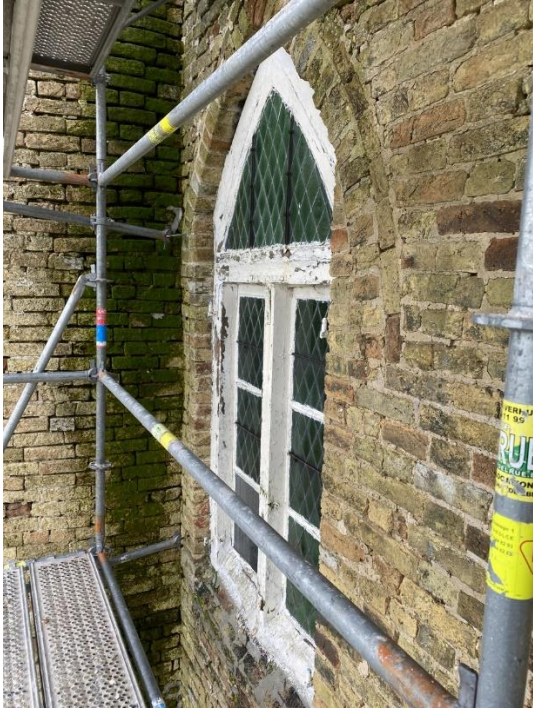
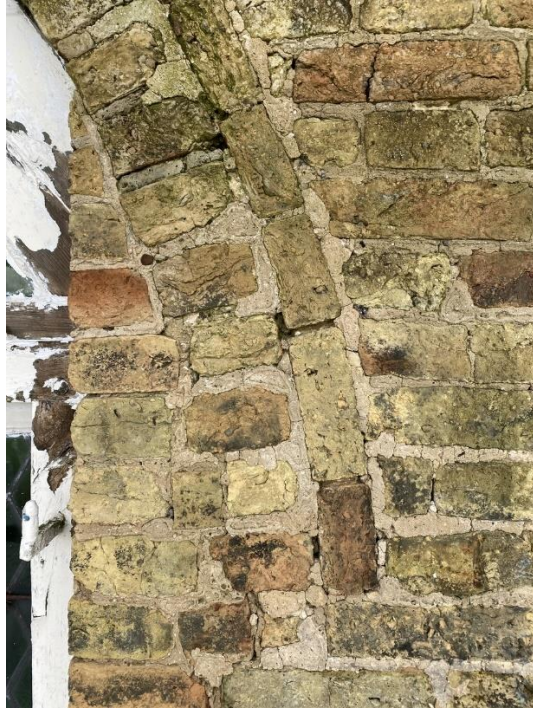
De *verdieping* toont twee spitsboogvensters, evenals de keldervenster asymmetrisch in de gevel geplaatst. De vensters steken onder een rol- en een platte baksteenlaag. Deze laatste

is vermoedelijk een afgekapte druiplijst. De dagkanten sluiten niet aan op de dagkanten van de huidige vensters. Dit wijst terug op een herwerken van het parement van de gevel. Het schrijnwerk steunt op een afzaat van twee bakstenen. Het linkse venster bewaart nog de originele 17<sup>de</sup> eeuwse vensterkozijn, die echter in slechte staat verkeert. Het rechtse schrijnwerk lijkt 19<sup>de</sup> eeuw. Het oude fotomateriaal van ca.1900 laat zien dat de tympanen van de vensters met baksteen waren opgevuld.

*Het noordelijke venster: kozijnconstructie met grote roedeverdeling; glas in lood links; gedichte vensterkop rechts.*

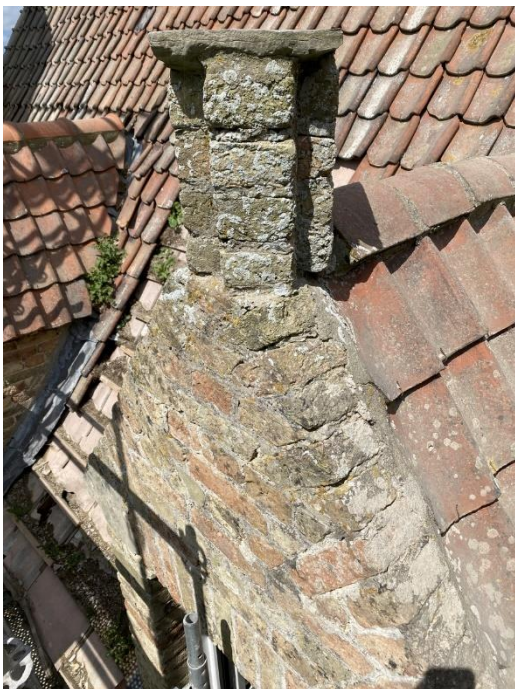
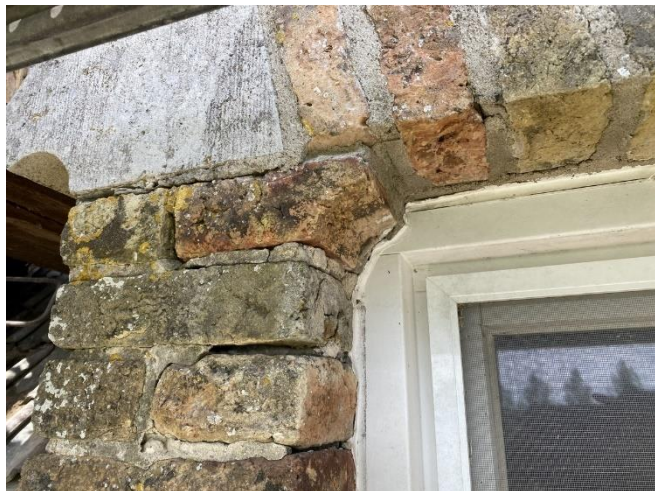
*Details van de begin 20<sup>ste</sup> eeuwse dakkapellen van de westgevel*

De halve verdieping, hier in de 19<sup>de</sup> eeuw aangebracht, werd na WOI vervangen door dakvensters met een tuitgeveltje onder een zadeldakje van Vlaamse pannen. Ze zijn nu uitgerust met pvc-klapramen.

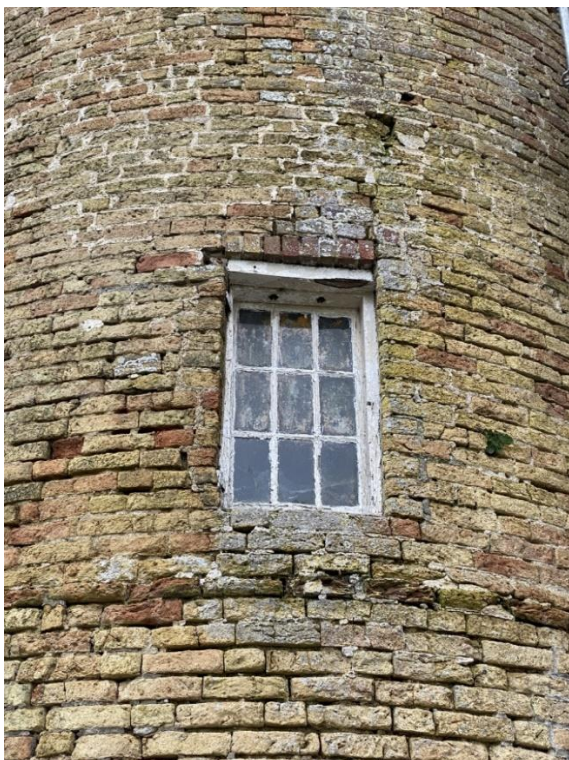
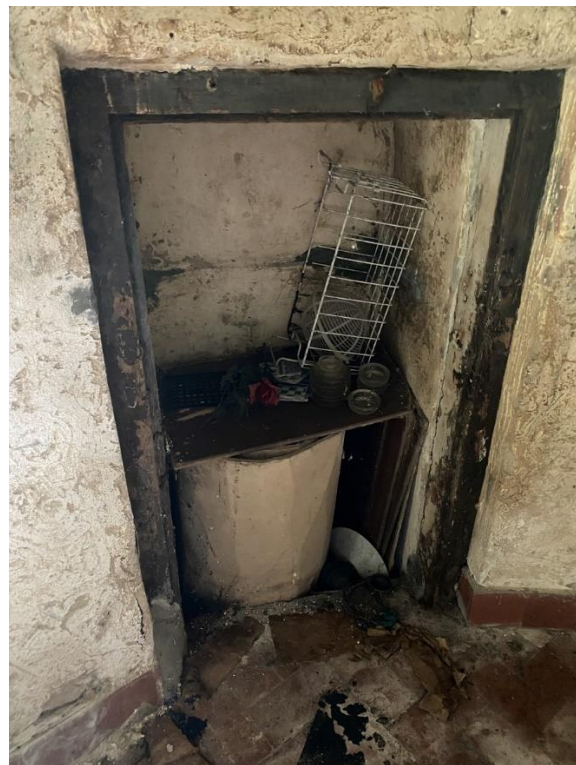
De torens waren voorzien van lichtspelen met een opening van ca.10 cm breed. Ze zijn eerder willekeurig aangebracht. Enkele ervan zijn - in 1640 (?) - tot getoogde vensteropeningen omgewerkt.

*Links: het venster van de torenkamer van de tweede bouwlaag (gelijkvloerse verdieping) van de noordelijke toren. Het gerecupereerde kozijn toont sporen van een traliebescherming en is nu nog voorzien van een kleine roedenverdeling.*

*Rechts: de nis in dezelfde kamer. De functie is nog onduidelijk.*

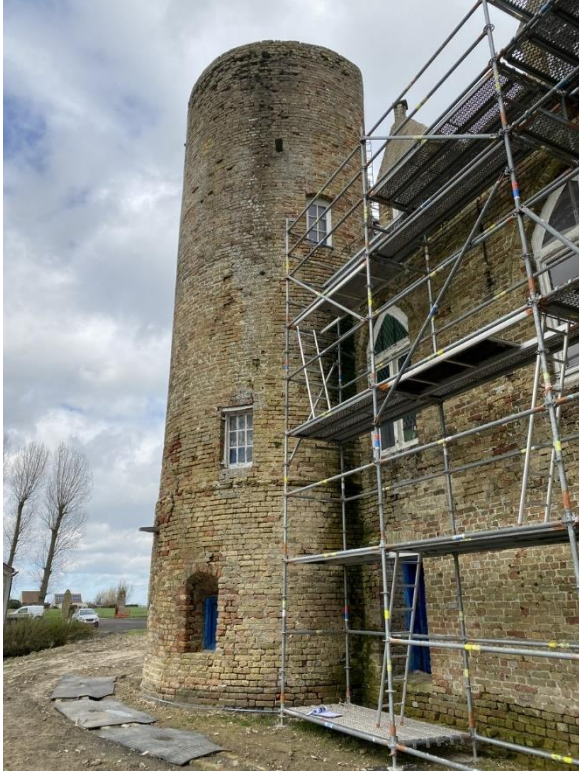
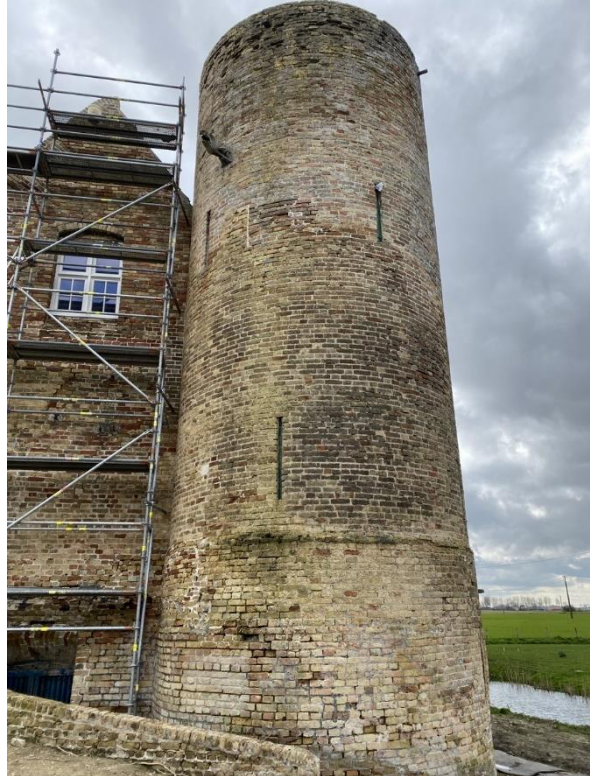
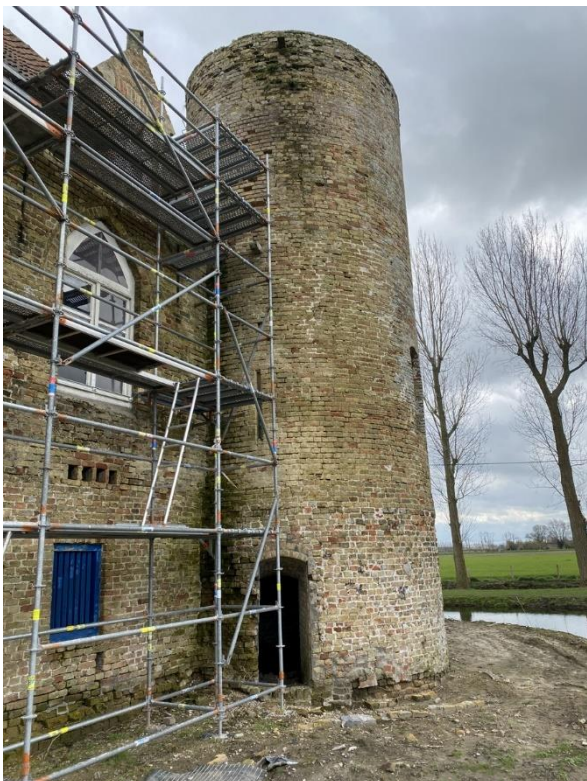
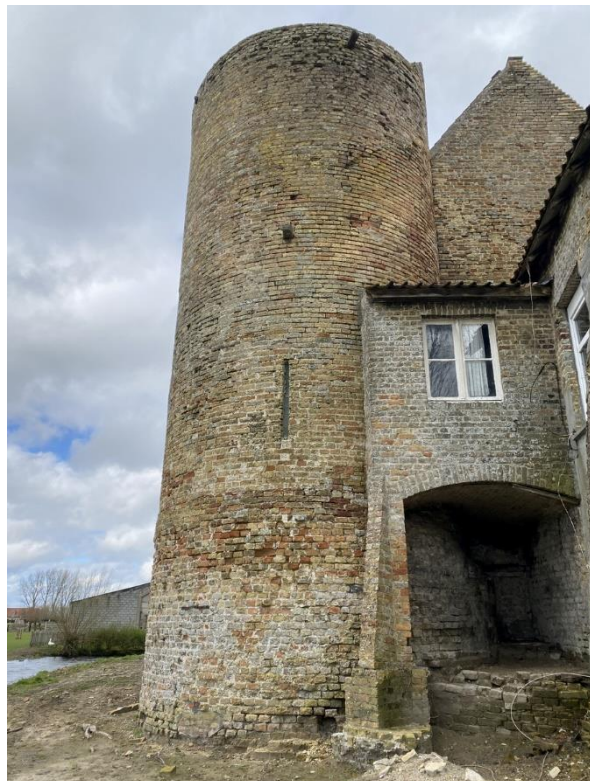
*De hoektorens tegenaan de achtergevel. Boven de noordelijke toren, onder de zuidelijke toren.*

De torens zijn voorzien van eenvoudige spuwers. Ze zetten aan ter hoogte van de vloeren van de torenkamers. Hierlangs kon het overvloedige kuiswater afgevoerd

Op de noordelijke toren is in het heropgebouwde deel een neogotische spuer in de vorm van een draak aangebracht.

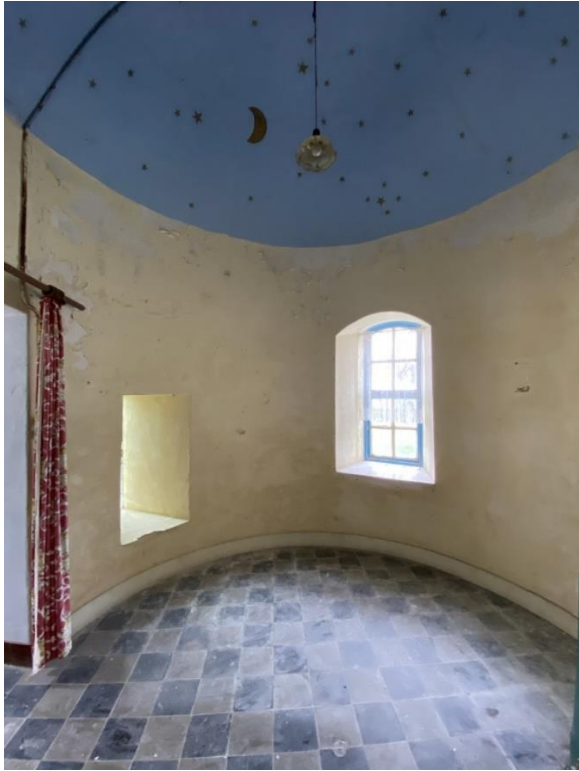
*De torenkamer van de zuidelijke toren.  
Het koepelgewelf is beschilderd met een  
sterrenhemel en een maansikkel.*

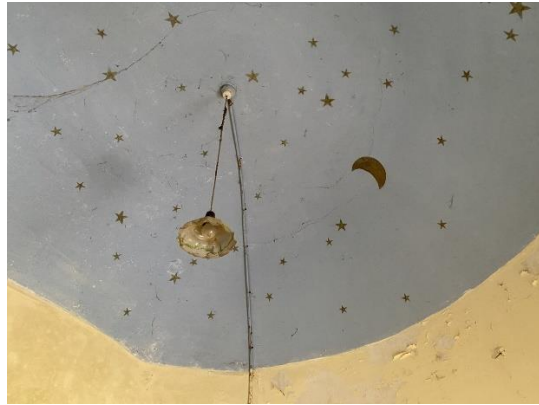
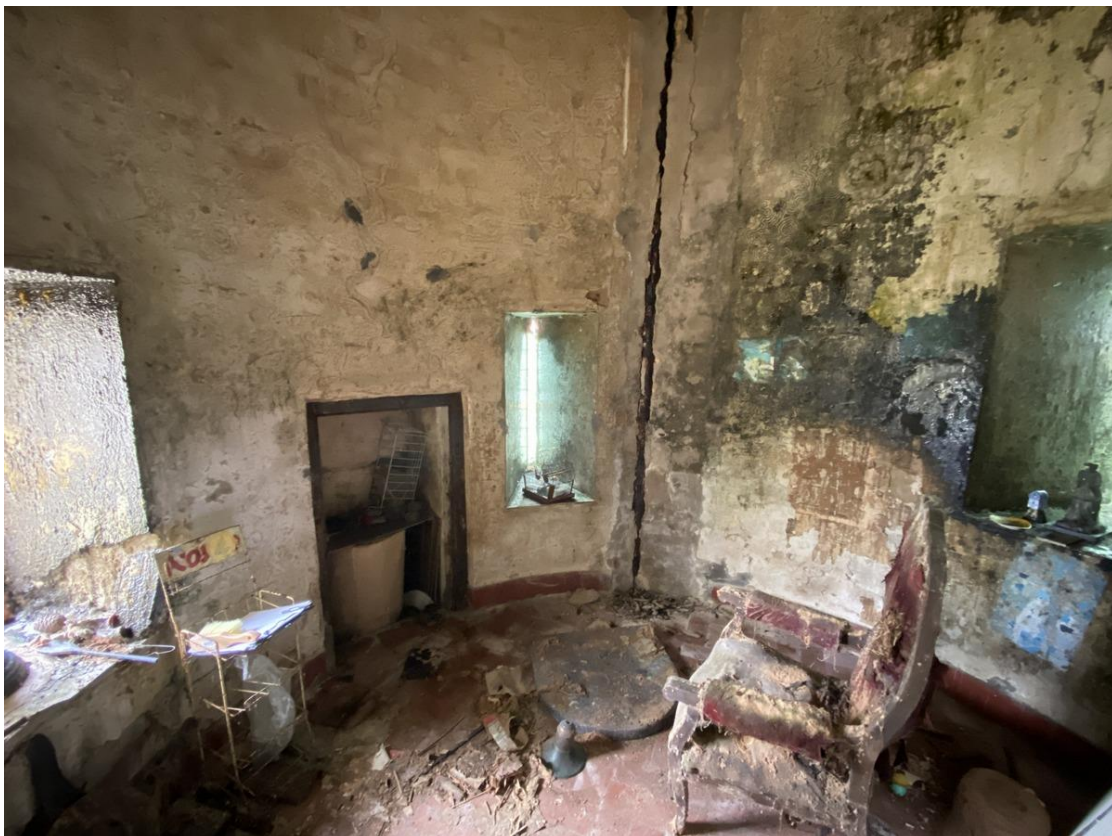
*De torenkamer van de tweede bouwlaag (gelijkvloerse verdieping) van de noordelijke toren.*

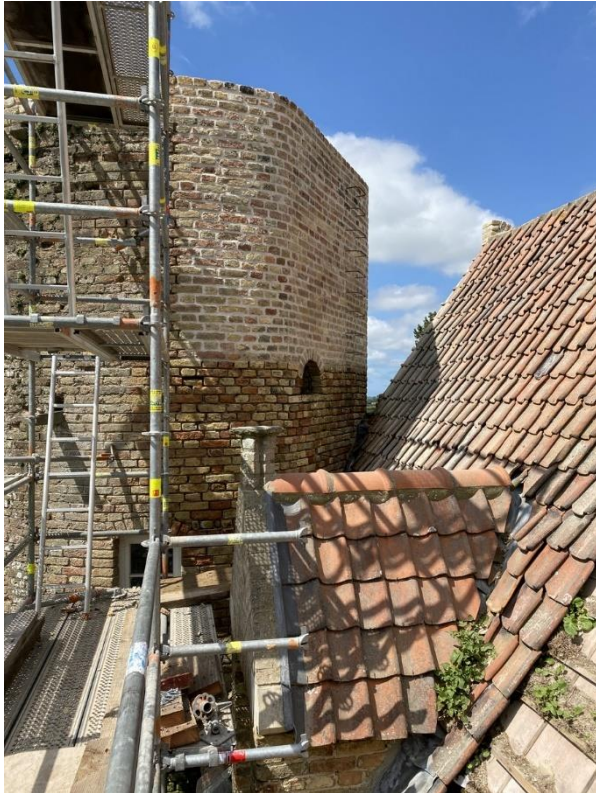
*Het herbouwde bovendeel van de noordelijke toren. In de achterzijde is een rondboogopening aangebracht. Onder: de rondboogopening met in de doorkijk de onderbouw van de citerne*

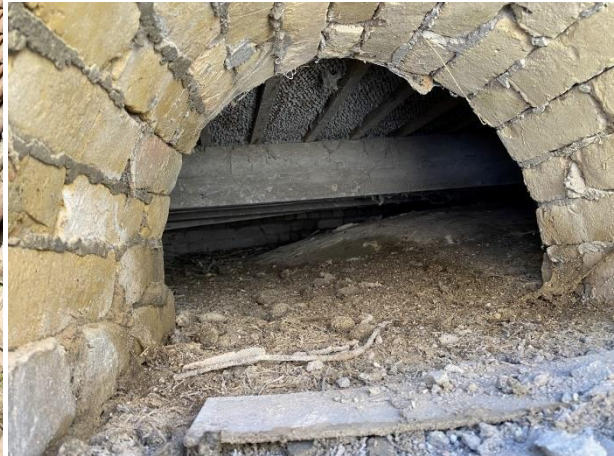
*De resten van de bekisting van de waterleiding aangelegd eind 1917- begin 1918 (uit Gils & De Decker, 2024, p.12).*

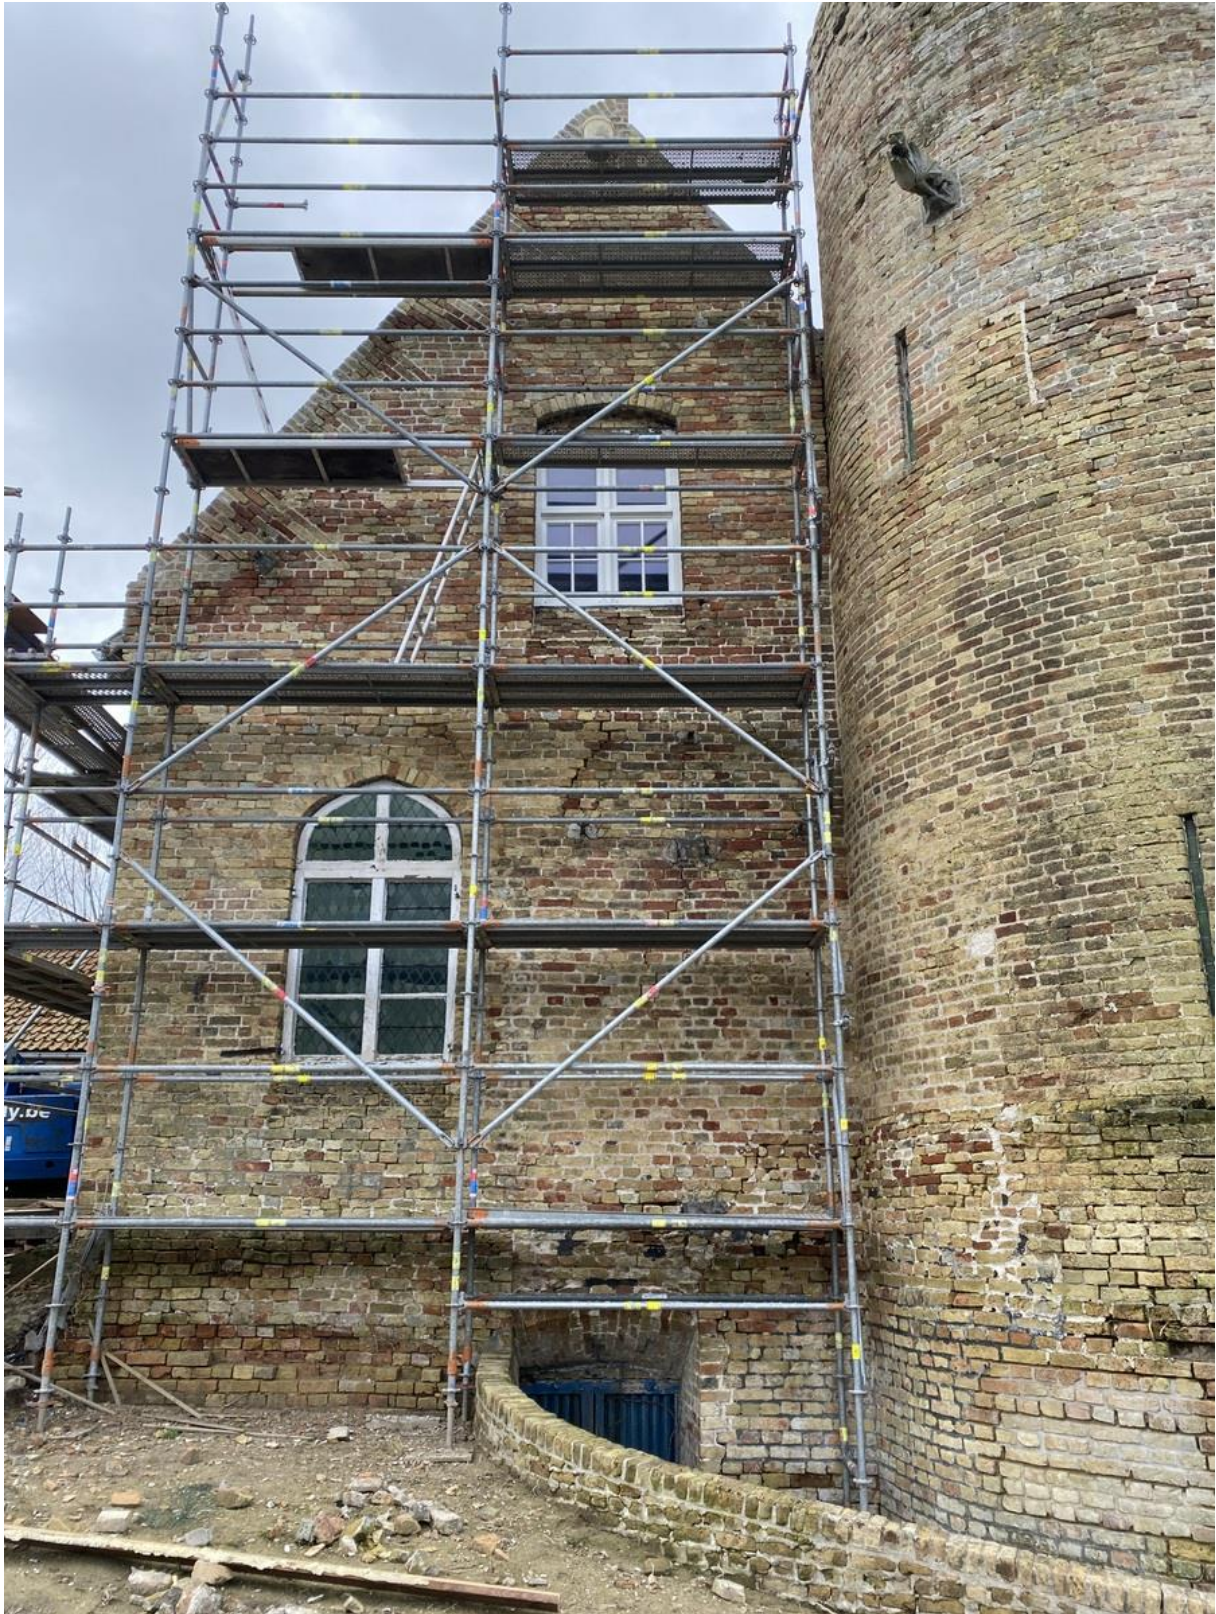
*De noordelijke korte gevel.*

De *noordelijke zijpuntgevel* is afgedekt met een aandaak op schouderstukken en afgewerkt met ruime muurvlechtingen.

Het parement is vernieuwd met grote baksteen in een staandverband. De geveldriehoek bevat opvallend veel donkerrode (m.a.w. licht onderbakken) baksteen.

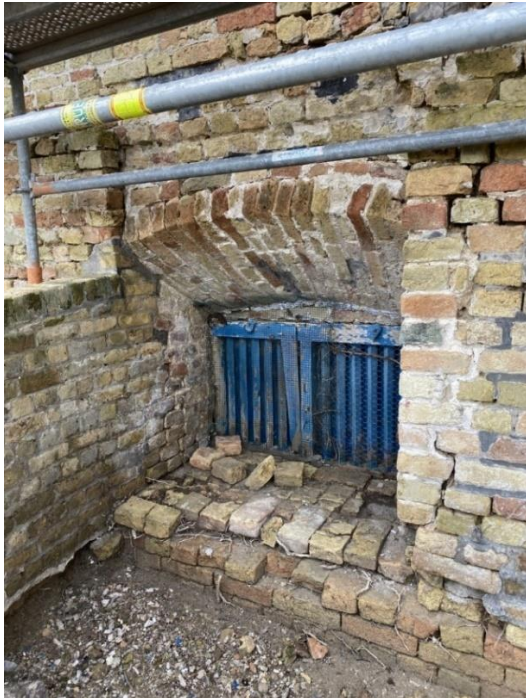
*Het keldervenster in de noordgevel.*

*Links: buitenzicht*

*Rechts: binnenzicht*

Rechts onderaan steekt een rechthoekige kelderopening, verdiept aangebracht onder een klimmende steekboog. Het keldervenster is een houten bolkozijn met houten spijlen aan de buitenzijde en twee binnenluiken. Dit venster behoort niet tot de originele kelderconstructie en werd vermoedelijk pas in 1640 samen met het keermuurtje aangebracht.

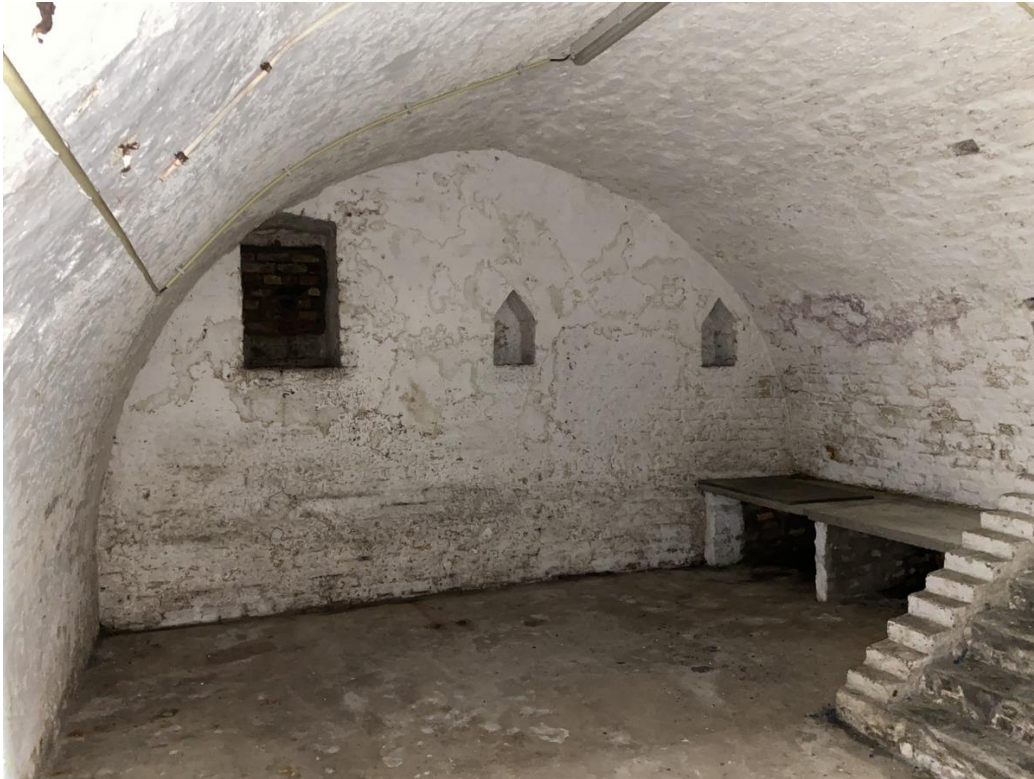
*De zuidelijke kelder. In de oostelijke muur steken 2 keperboognissen en een verluchtingsopening, die echter niet meer met verbonden is. Deze kwam vermoedelijk op de plaats van een derde keperboognis.*

De kelder bestaat uit twee kelders met een spitsbooggewelf met kruinlijn haaks op de erfgevel met licht verschillende breedte van het grondplan (4,6 tegen 5 m breedte).

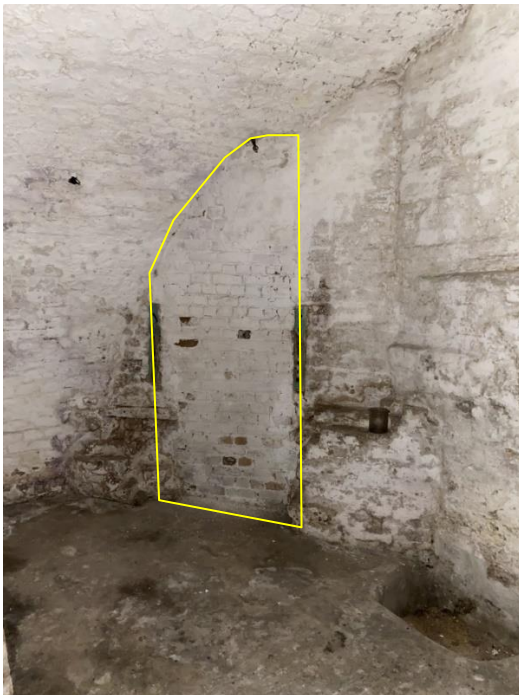
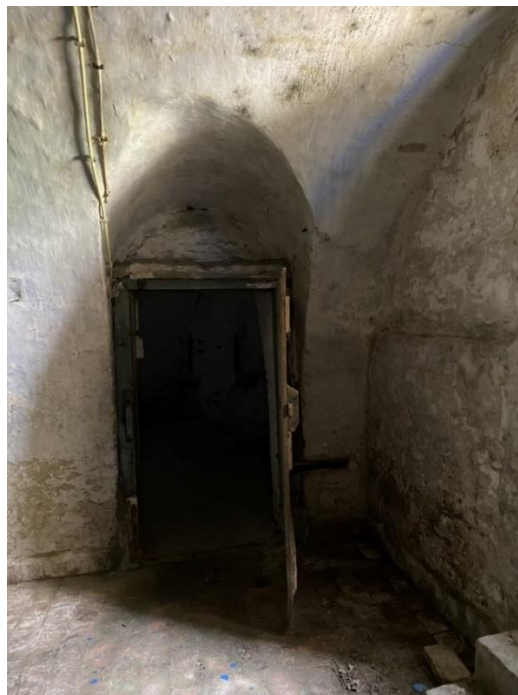
*Links: de zuidelijke kelder; de gedichte doorgang naar de zuidelijke toren; rechts: de doorgang tussen de kelders.*

De kelders zijn onderling verbonden via een rondboogdoorgang aangebracht in het westen. Deze is nu van een deurkozijn met een opgeklampte deur uitgerust.

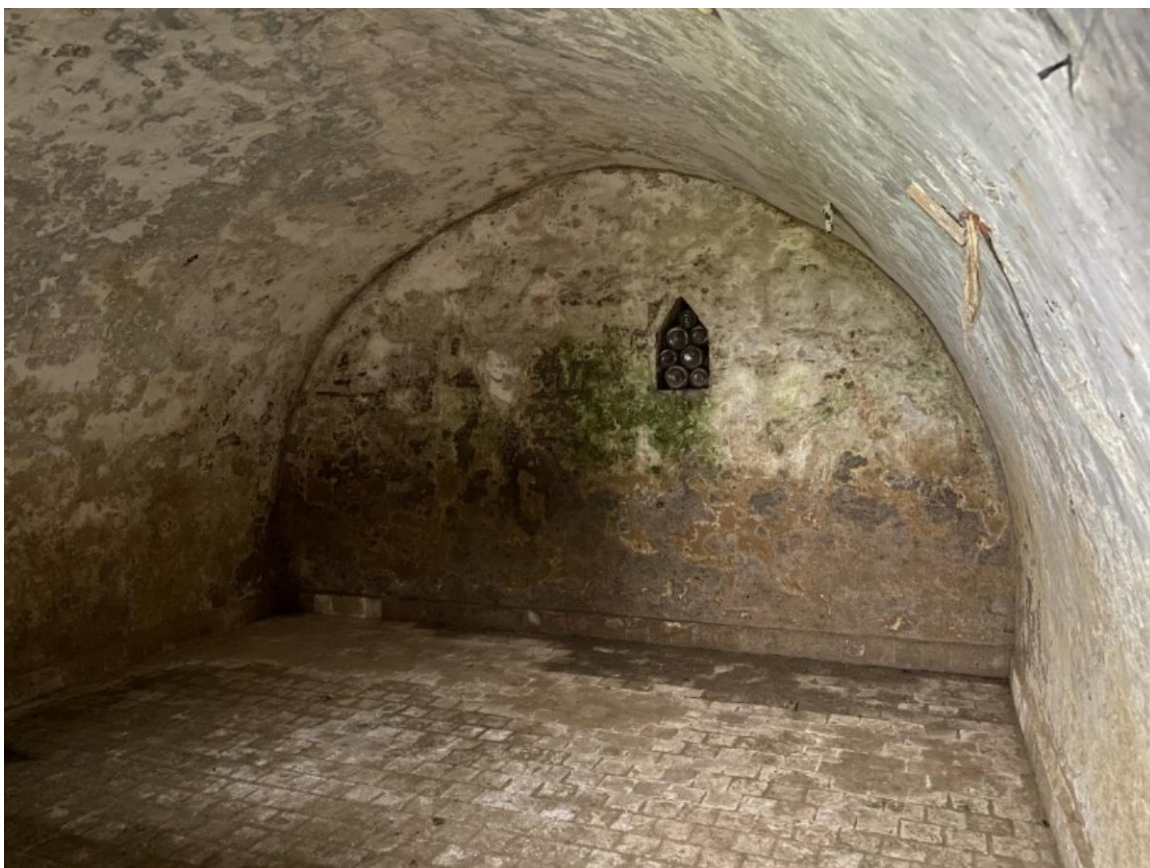
*De noordelijke kelder. De vloer en de plint zijn belegd met kleine roodgebakken tegels, geschrinkt gelegd.*

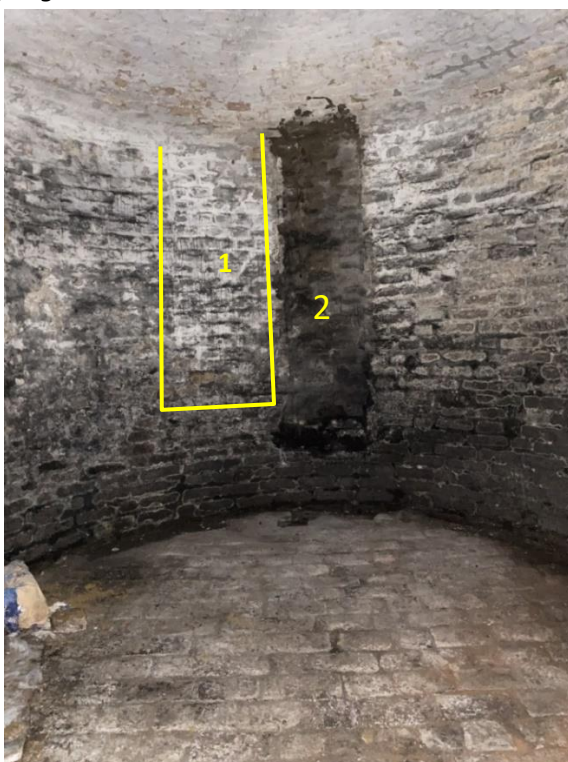
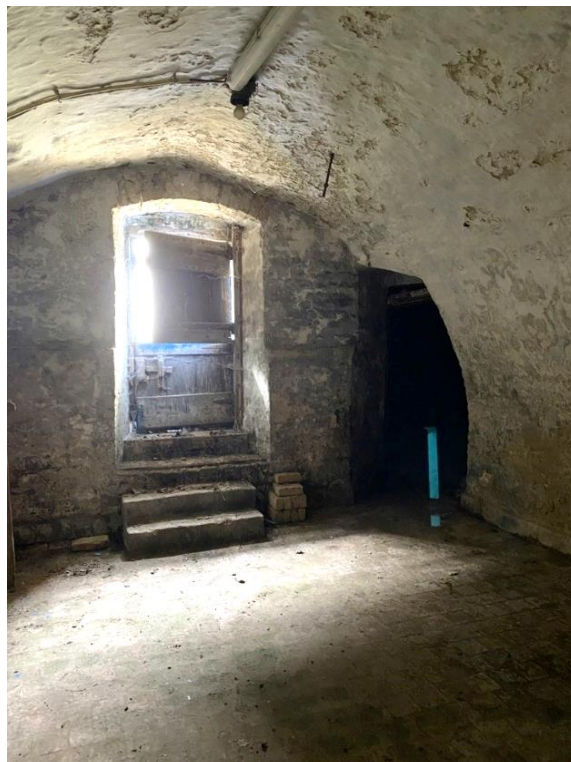
*Links: de torenkelder van de noordelijke toren met de gedichte lichtspleet (1) en de gleuf van de (verwijderde) waterleiding (2) van het waterreservoir. Rechts: de doorgang naar de noordelijke toren vanuit de kelder.*

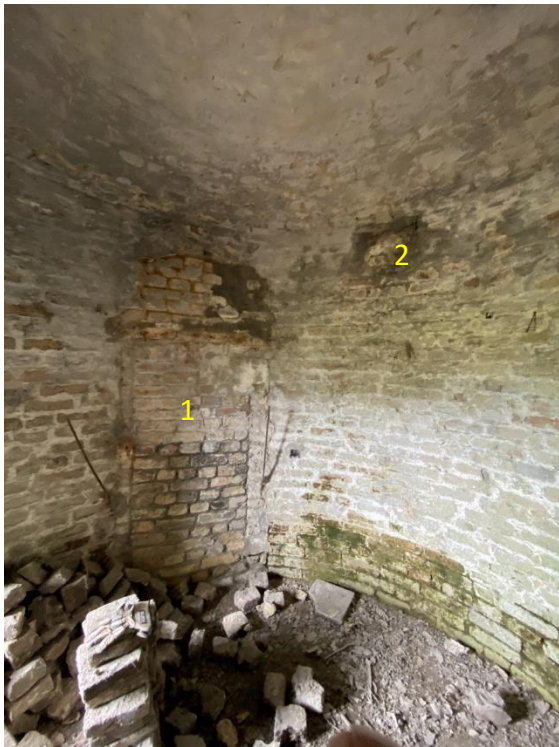
*De torenkelder van de zuidelijke toren met de gedichte doorgang naar zuidelijke kelder (1) en de opening naar de schoorsteen in 1917-1918 ingebracht in de wand van de toren (2).*

*Onder:*

*Het koepelgewelf van dezelfde torenkamer. De bakstenen zijn in concentrische ringen aangebracht in kopverband*

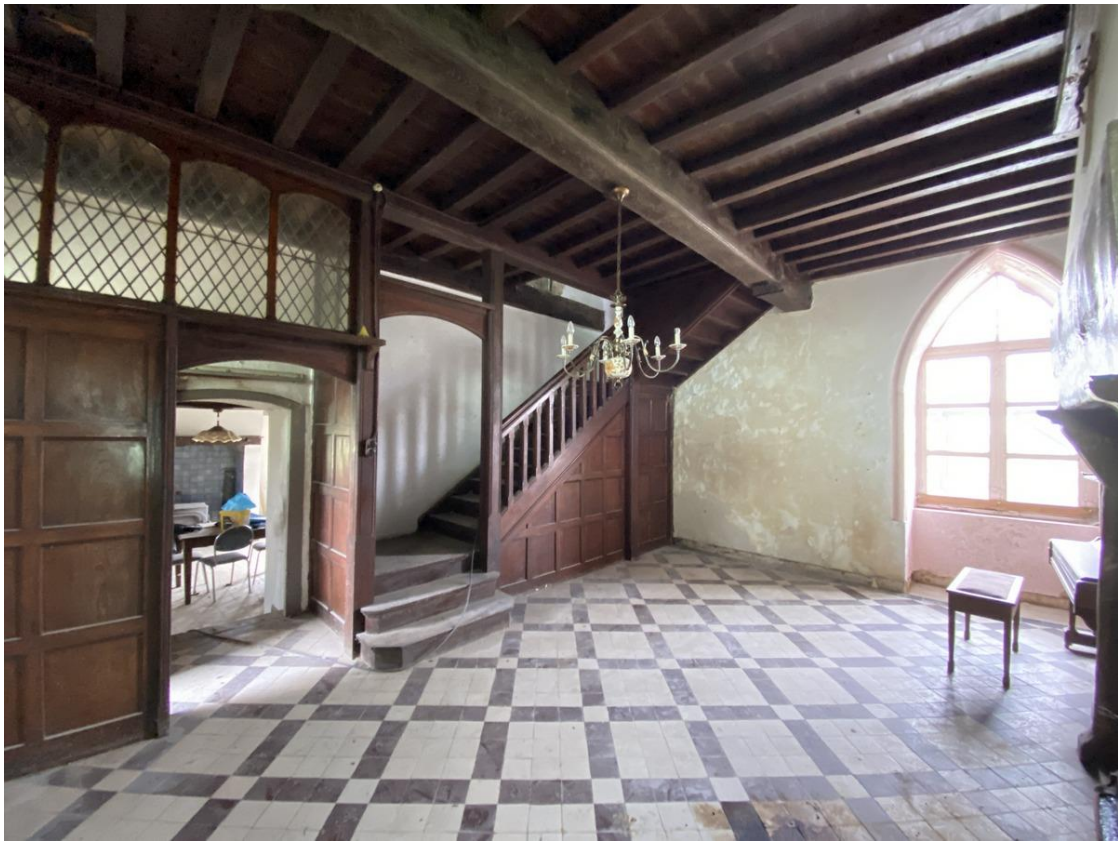
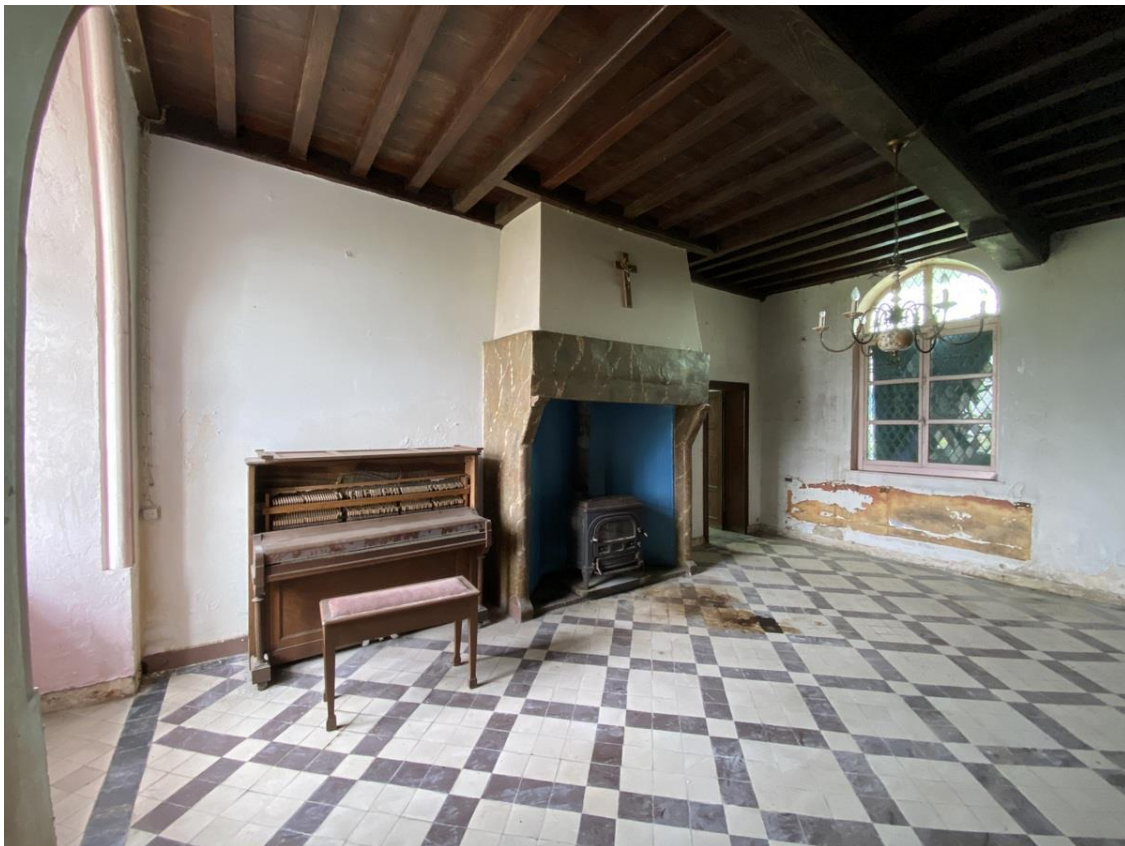
*De kamer zuid. Zicht vanuit het NO (boven) en vanuit het ZW (rechts).*

De tegelvloer in de zuidelijke opkamer behoort eveneens tot deze nieuwe aankleding. Het is een vloer van keramische tegels met een diagonaal patroon van bruine tegels omheen witte vierkanten van 3 x 3 witte tegels.

De openhaard in de kamer lijkt een constructie uit 1640. De schouwvallen zijn met rolstaafbakstenen opgetrokken. Ook deze schouw is vermoedelijk bij de aankledingsfase van ca.1900 in een opgeschilderde marmerimitatie gestoken.

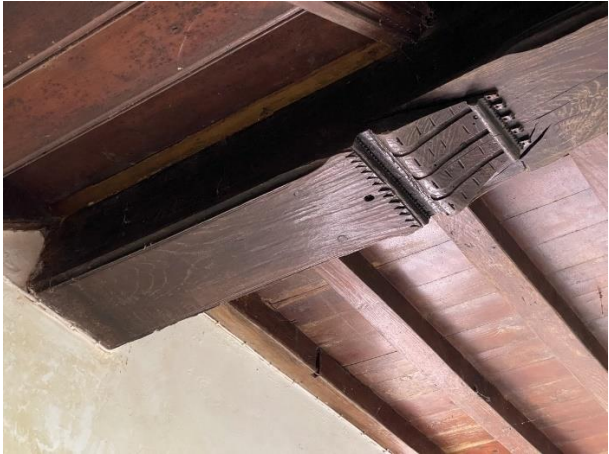
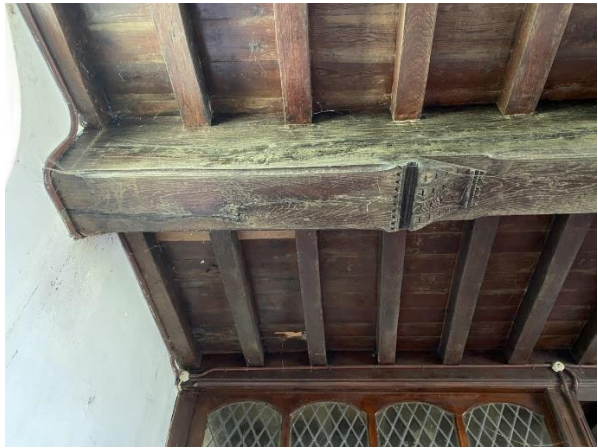
*De balkconsoles van de centrale moerbalk van de zuidelijke kamer.*

De balksloffen zijn verlevendigd met een sterk gestileerde voluut aangevuld met driehoekjes.

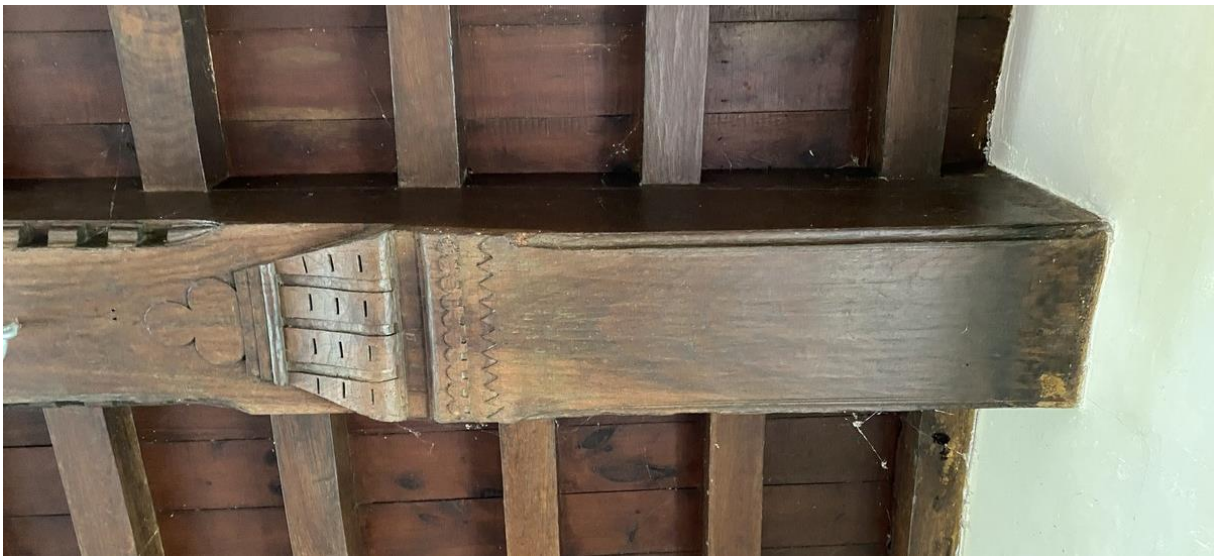
*De westelijke balkconsole van de noordelijke kamer. Deze toont als enige een versiering met een drielob.*

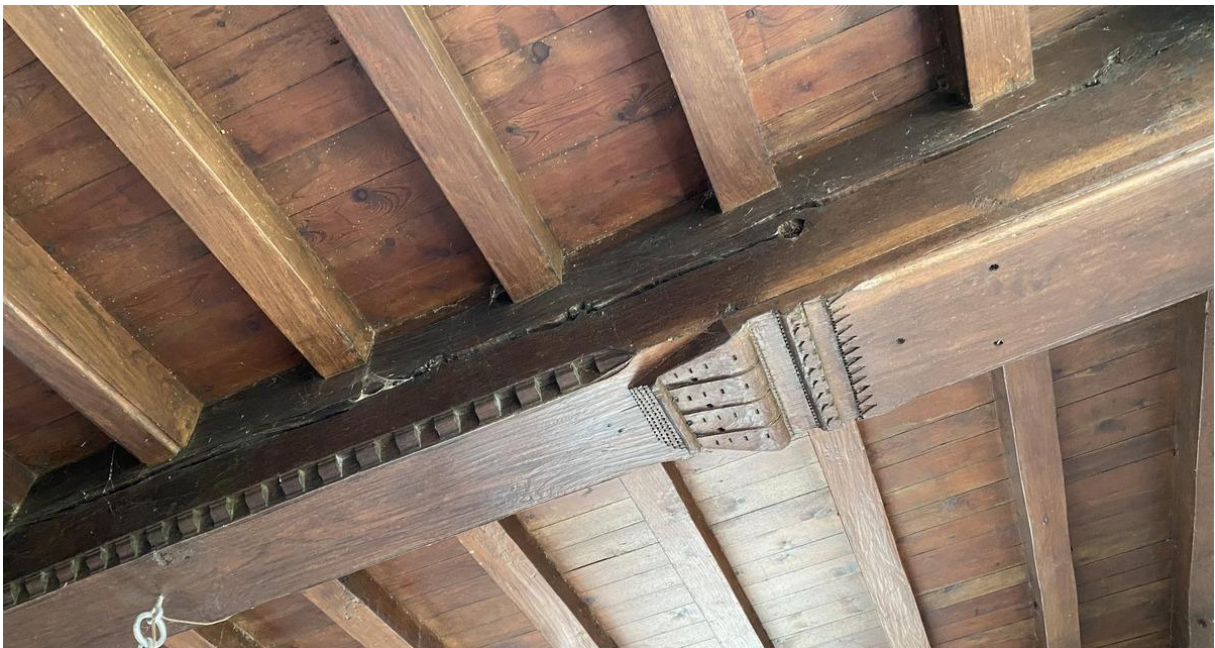
*De oostelijke balkconsole van de noordelijke kamer. De nagelgaten rechts tonen de plaats van de verdwenen sierspijkers.*

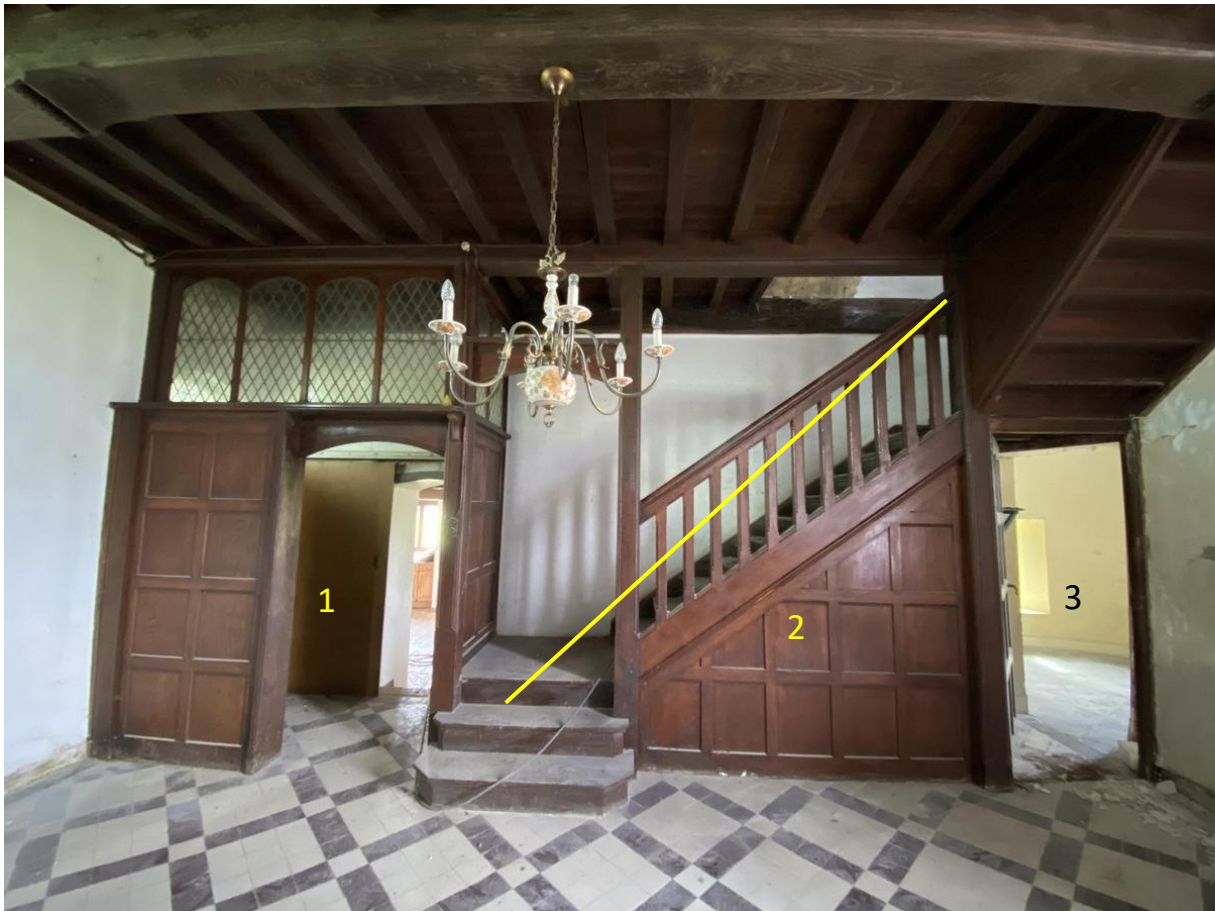
De neogotische afsluiting met links de inkomhal (1), de bordestrap naar de verdieping (2) en de doorgang naar de traptoren (3). De gele lijn heeft de helling aan van de originele trap.

De zuidelijke kamer toont tegenaan de zuidzijde een neogotische constructie bestaande uit een afscheidingswand, waarin de inkomhal, de trap naar de verdieping en een doorgang naar de zuidelijke traptoren in verwerkt zit.

Deze constructie vervangt de oudere trap waarvan nog een uitsnijding van de balkboom in de strijk balk nog zichtbaar is. Deze trap was een steektrap met een helling van 45°, die eindigde op een bordes.

De nieuwe eikenhouten trapconstructie is een bordestrap in drie elementen.

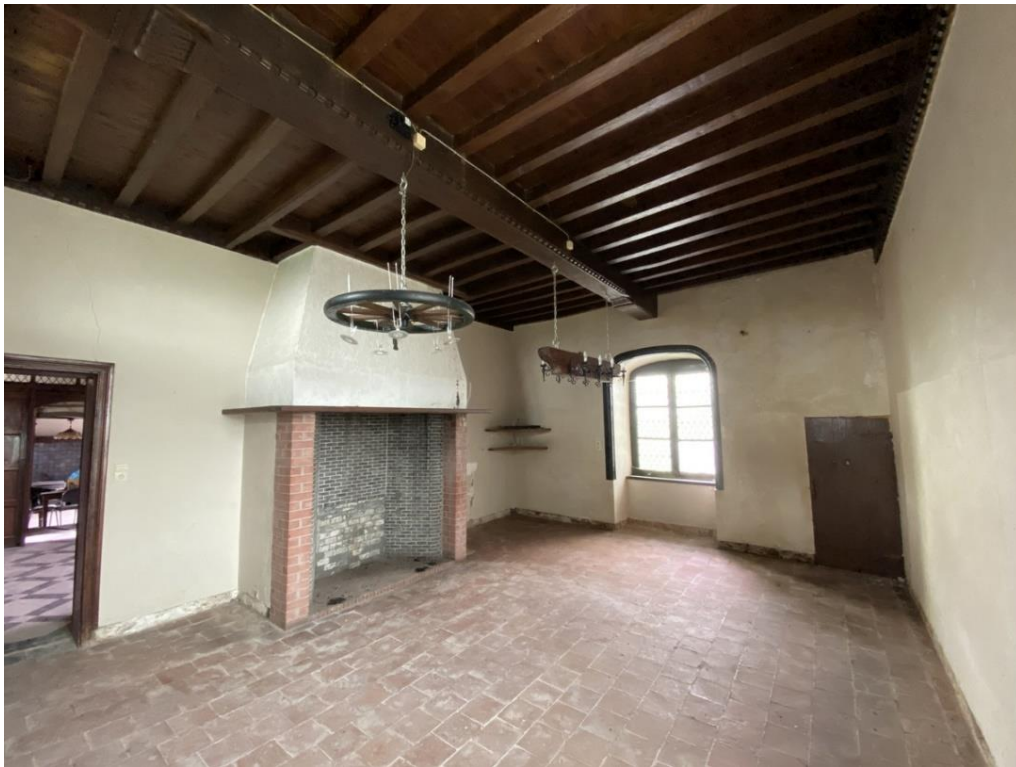
*De noordelijke kamer. Zicht vanuit het NO.*

De noordelijke kamers bezit nog de originele tegelvloer van roodgebakken ongeglazuurde tegels, geschrinkt gelegd.

De schouw is een nieuwbouw uit ca.1960. De originele schouw werd gerecupereerd en is nu opgesteld in het pand Veurnestraat 201 in De Panne.

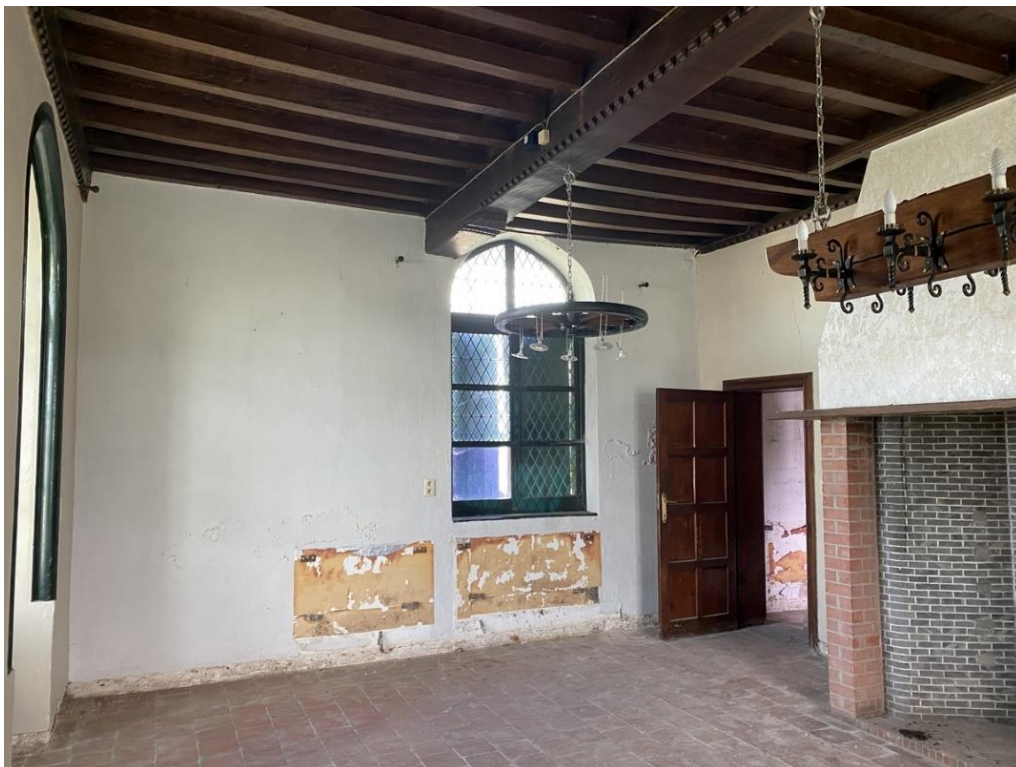
*De noordelijke kamer. Zicht vanuit het NW.*

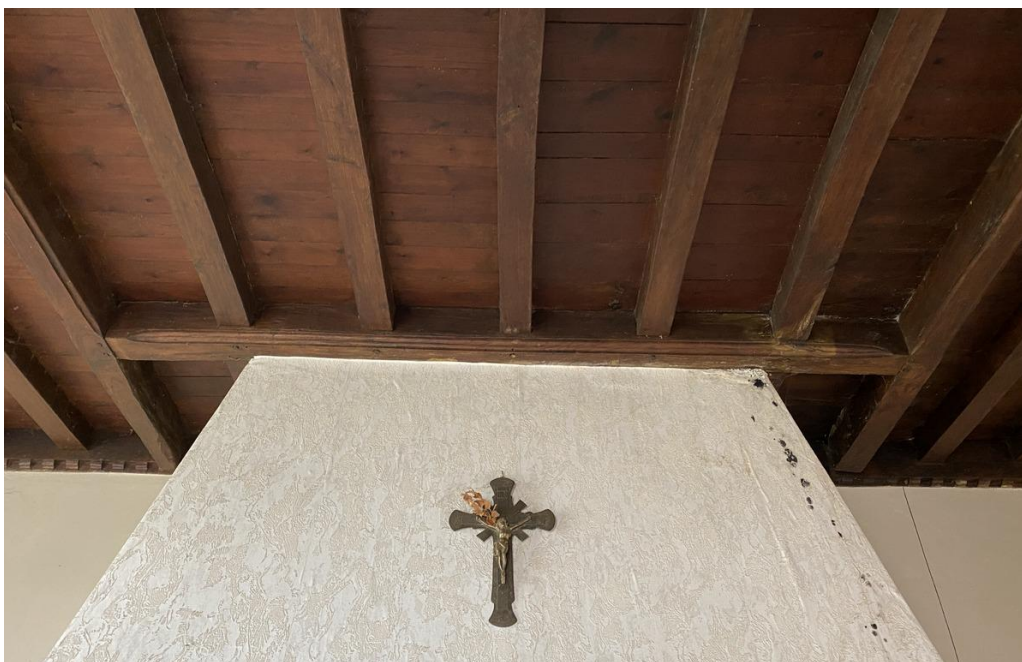
*De ravelingconstructie van de haard in de noordelijke kamer*

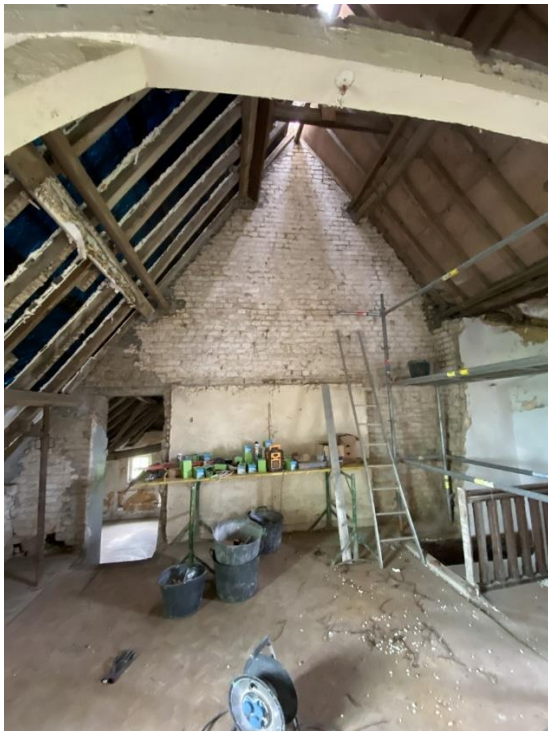
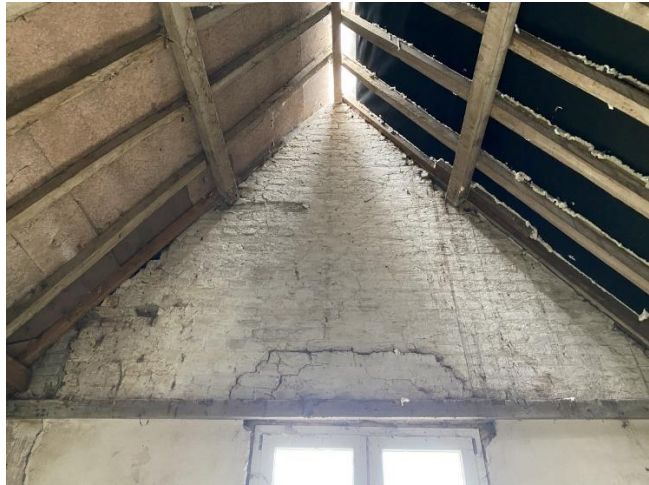
*De eindgevels gezien vanop de zolder. Links: de zuidelijke eindgevel met de doorgang naar de zolder van de 18<sup>de</sup> eeuwse aanbouw. Rechts: de puntgevel van de noordelijke eindgevel.*

De eindgevels dateren beide uit de bouwphase 1640. Ze zijn slechts 1 ½ baksteen dik en rusten op de oude muren.
