## Kasteelhoeve Torreelen, Vinkem (Veurne)

Eindverslag van een toevalsvondst

Onderzoeksrapporten agentschap Onroerend Erfgoed nr. 362

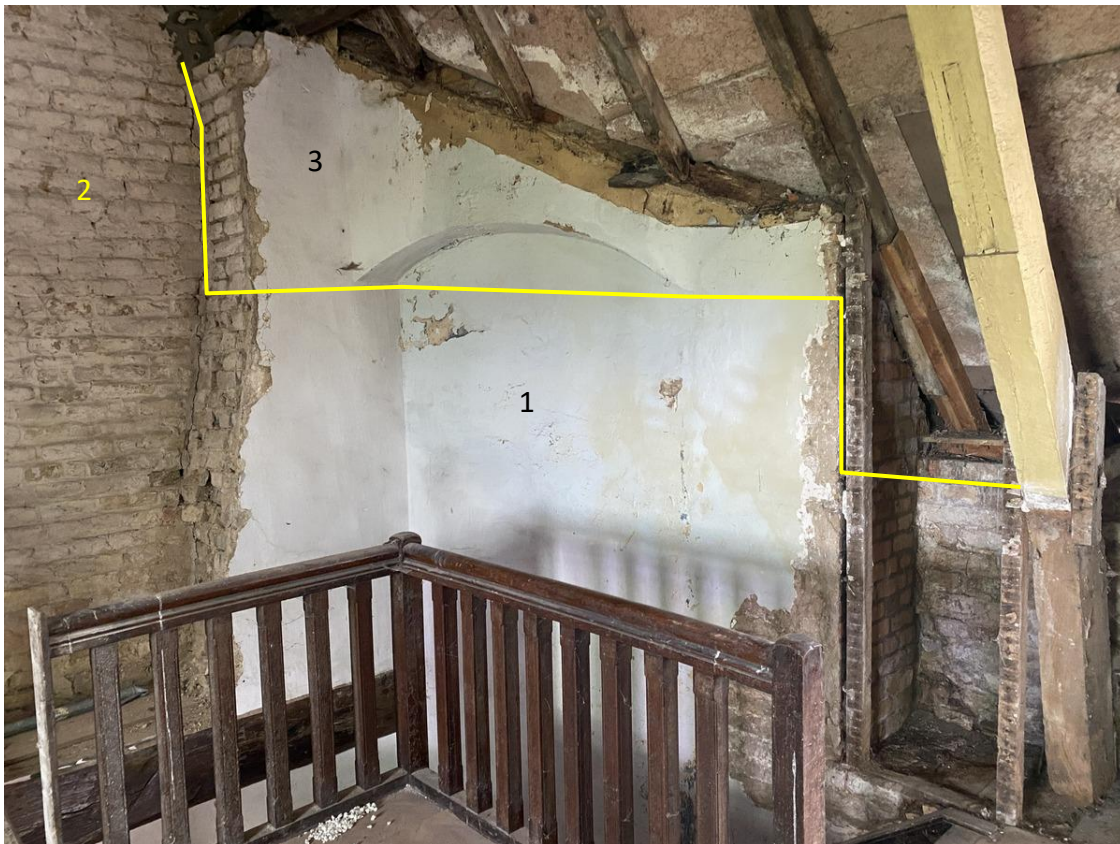
*De zuidwesthoek van de zolder met de muur van de toren (1) en de 17<sup>de</sup> eeuwse eindgevel (2). In de aanzet van de bouwnaad steekt iets hoger op een effen parement, dat deel uitmaakt van het reconstructiemetselwerk van de toren in 1917/18 (3). De doorgang naar de toren is nu gedicht. Hierachter steekt de in 1918 aangebrachte waterreservoir.*

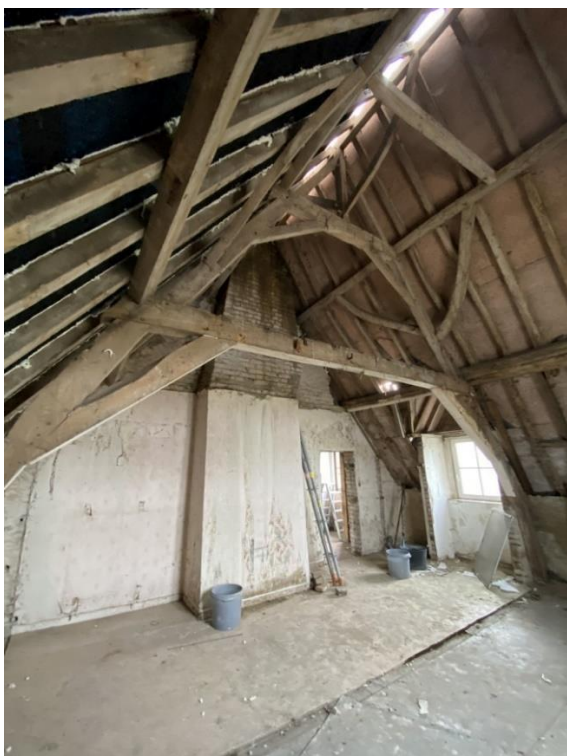
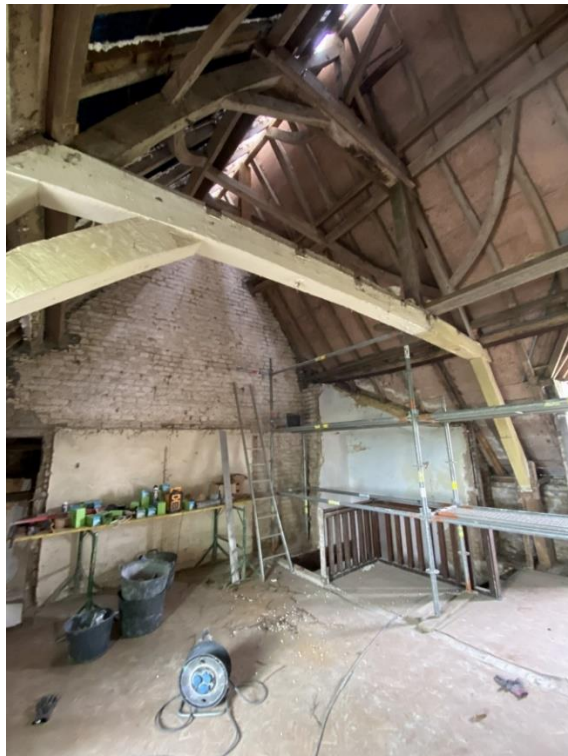
*De bekapping boven de noordelijke en de zuidelijke kamer (rechts).*

De bekapping is opgebouwd uit twee spanten telkens opgebouwd uit twee gestapelde schaargebinten en een nokspant.

De zuidelijke spant, en meer bepaald de schaarbalk van de flieringspant, toont plaatselijk een sterke aantasting en is om die reden met opgeslagen planken versterkt. Dit is het gevolg van waterinsijpeling via de nu verdwenen klokconstructie, die op dit spant rustte.

De langverbindingen bestaan uit twee gordingen gelegd op de uiteinden van de schaarbalken. De gordingen worden ondersteund door gebogen schoren. Onderaan zijn de schoren verwijderd.

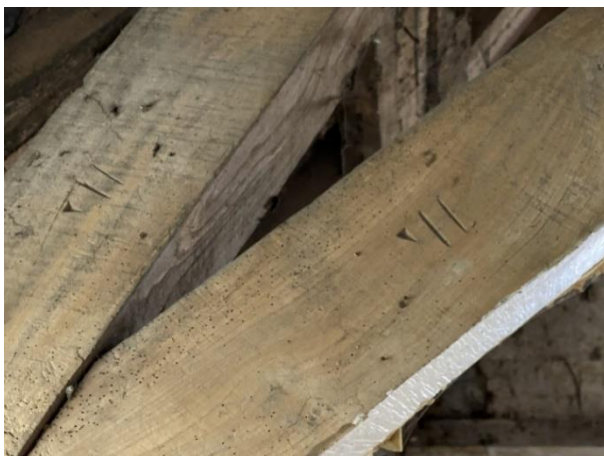
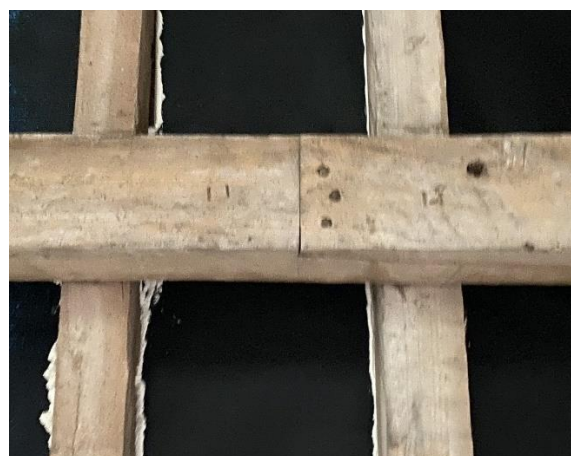
*De bekapping.*

*Links: telmerken op de schoor en het spantbeen. Het onderschidingsteken bestaat uit een uitgekapt driehoek.*

*Rechts: de verbinding tussen de gordingen. Deze bestaan uit eengenagelde liplas; hier zijn stelmerken aangebracht.*

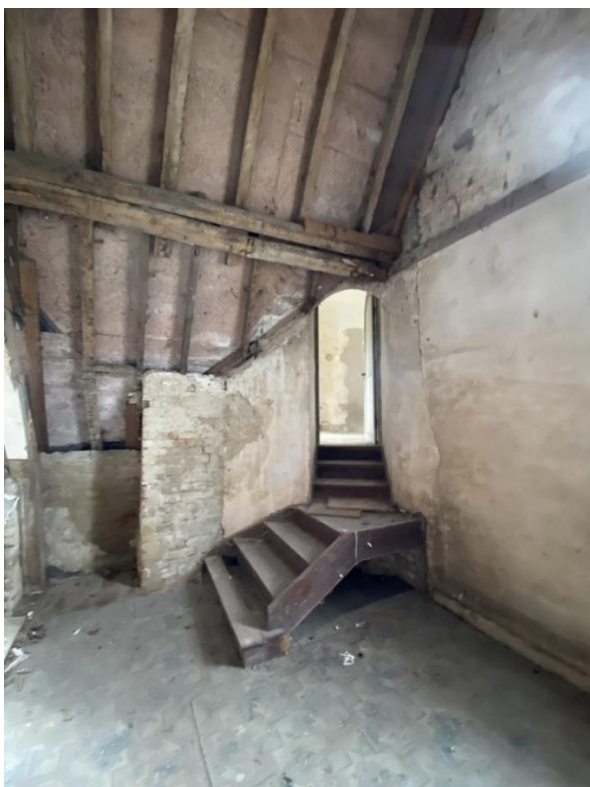
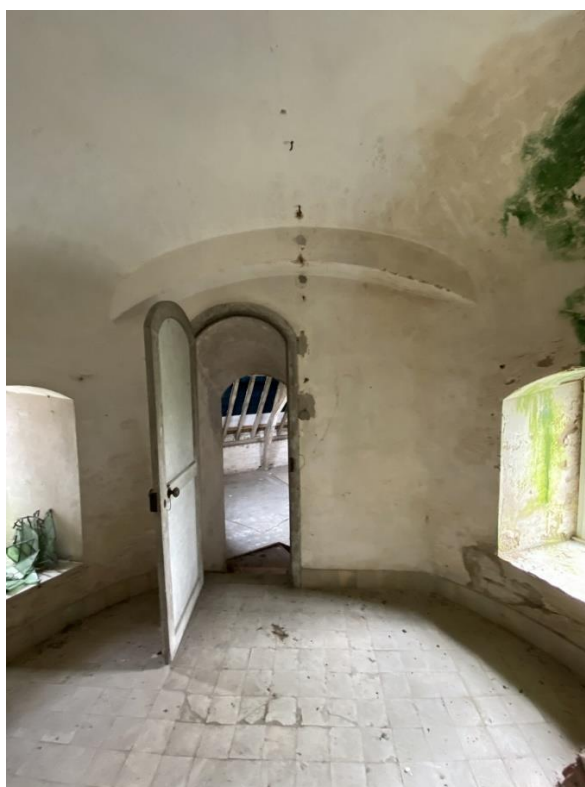
*Links: de trap naar de noordwestelijke torenkamer. Rechts: de doorgang gezien vanuit de torenkamer.*

In de noordwesthoek steekt de doorgang naar de torenkamer; het vloerniveau is nog origineel en biedt een aanwijzing voor het oorspronkelijke vloerniveau van de verdieping. De kamer is toegankelijk via een bordestrap met steektrappen van 4 en 3 treden. Deze kamer is in 1918 herbouwd. Boven de kamer is één van de citernes aangebracht. De openingen bezijden de deur zijn gedeeltelijk gereconstrueerd op basis van de bewaarde retsen; de lichtspleet is aangebracht naar analogie. De torenkamer is belegd met rechthoekige keramische tegels in een dambordpatroon. De geuf aangebracht voor de waterleiding is dichtgemetseld.

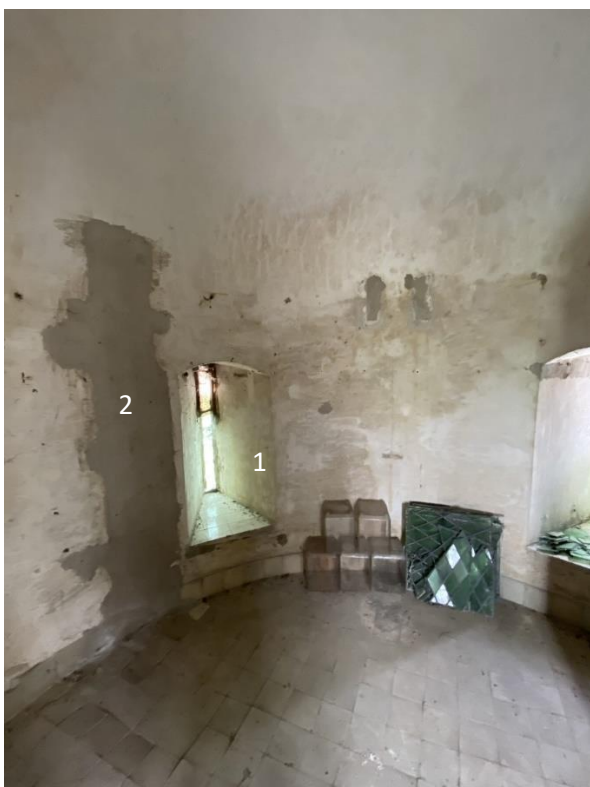
*De kamer van de noordelijke toren op het zolderniveau met de lichtspleet (1) en de gedichte gleuf van de waterleiding (2).*

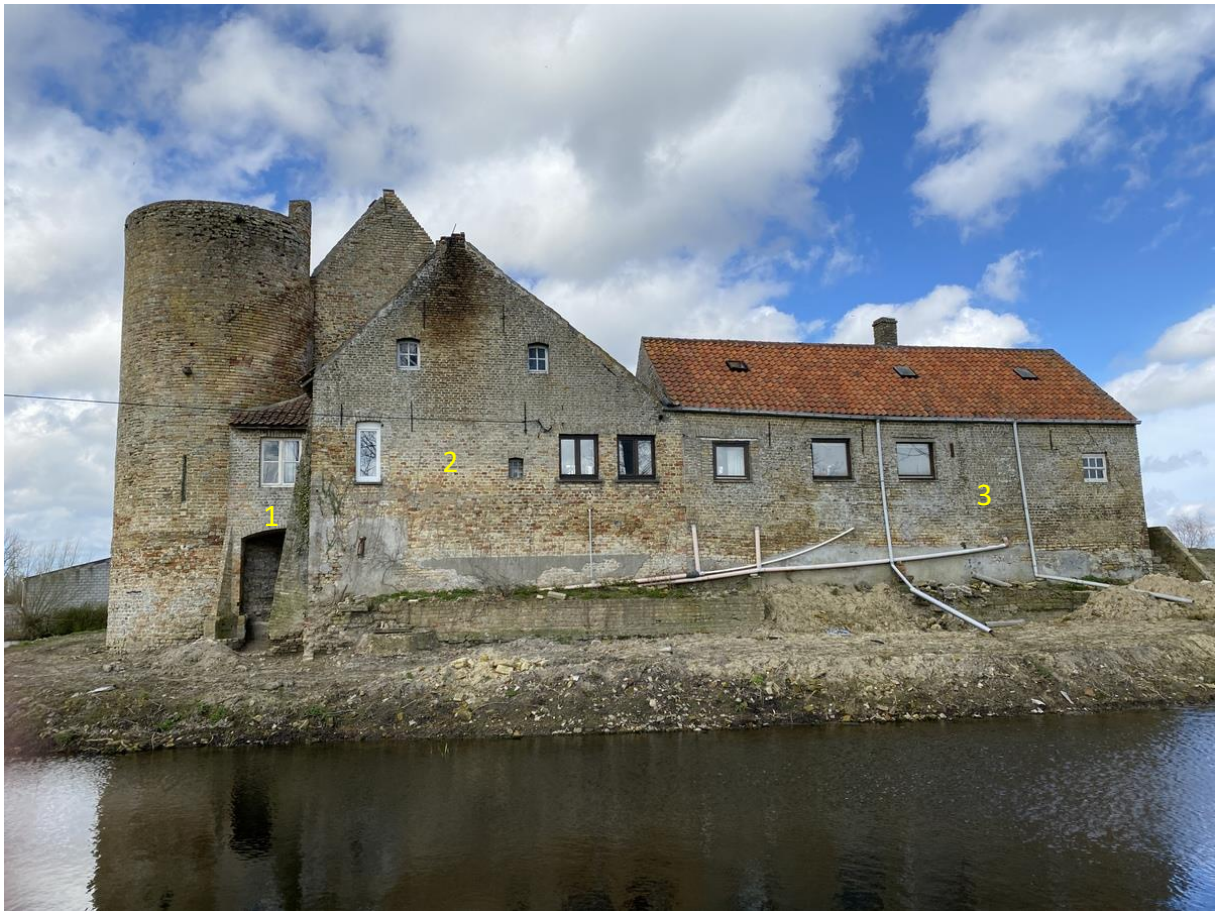
*De site gezien vanuit het zuiden met het verbindingsgebouw (1) de 18<sup>de</sup> eeuwse zuidvleugel (2) en de 19<sup>de</sup> eeuwse haakse vleugel (3).*

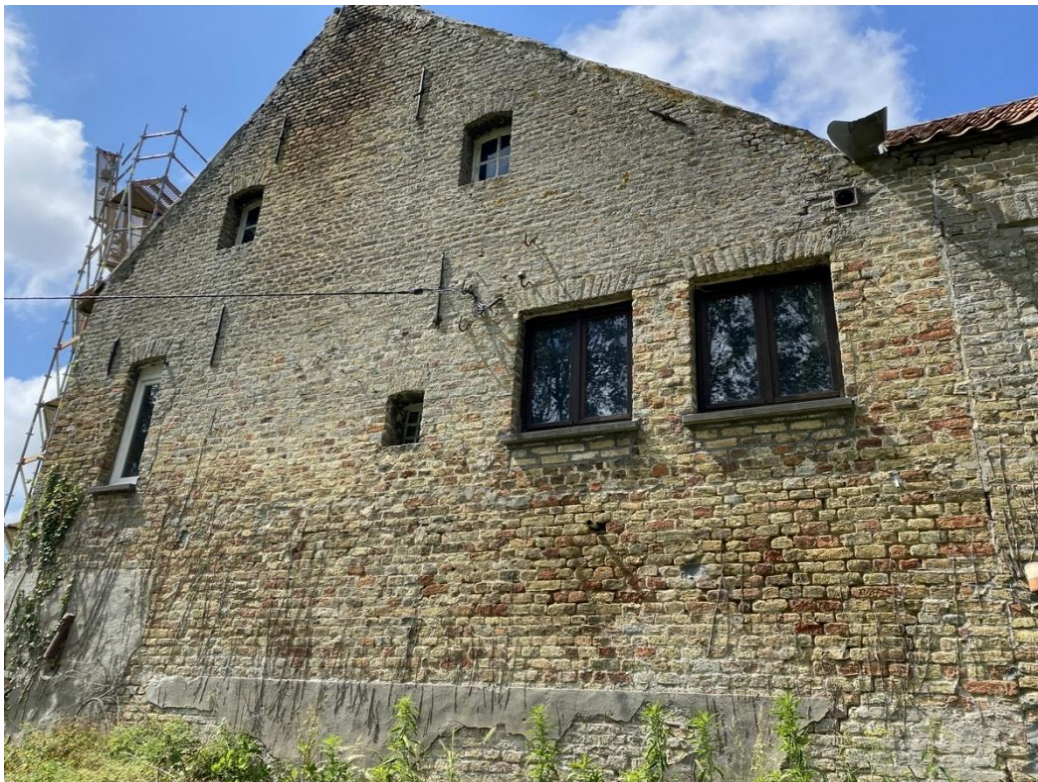
*De zuidelijke gevel van de 18<sup>de</sup> eeuwse aanbouw*

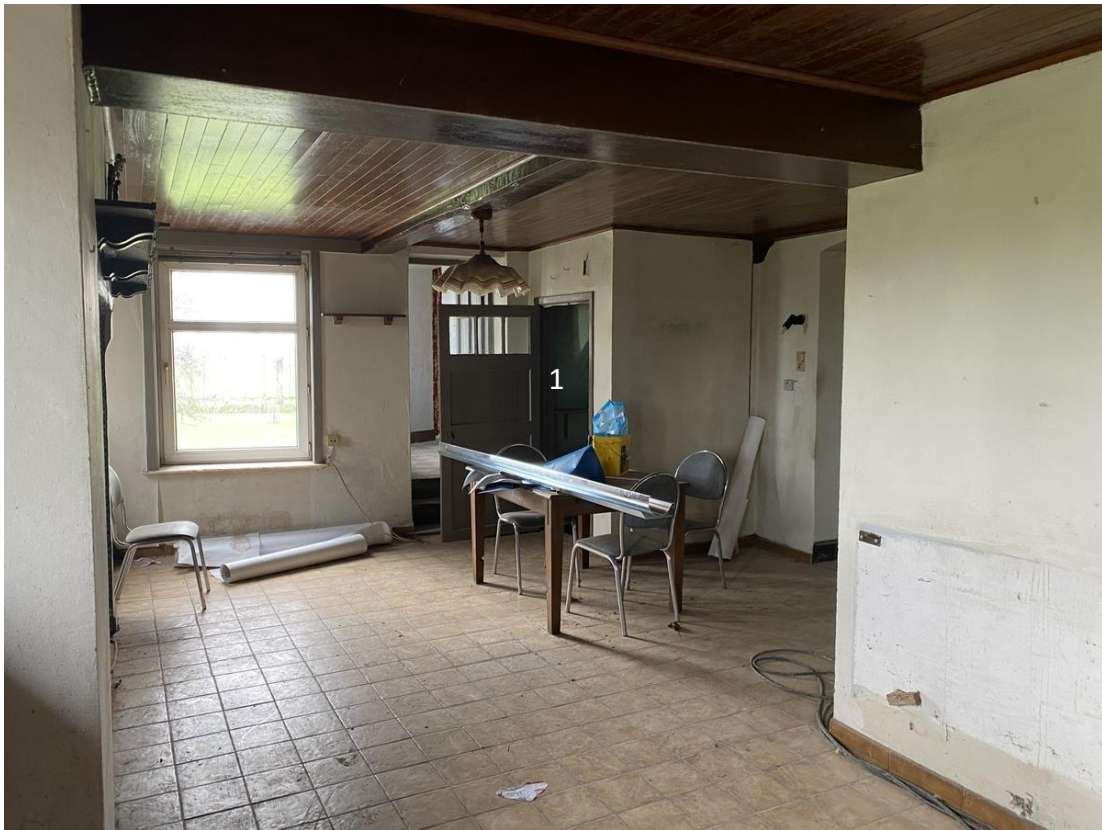
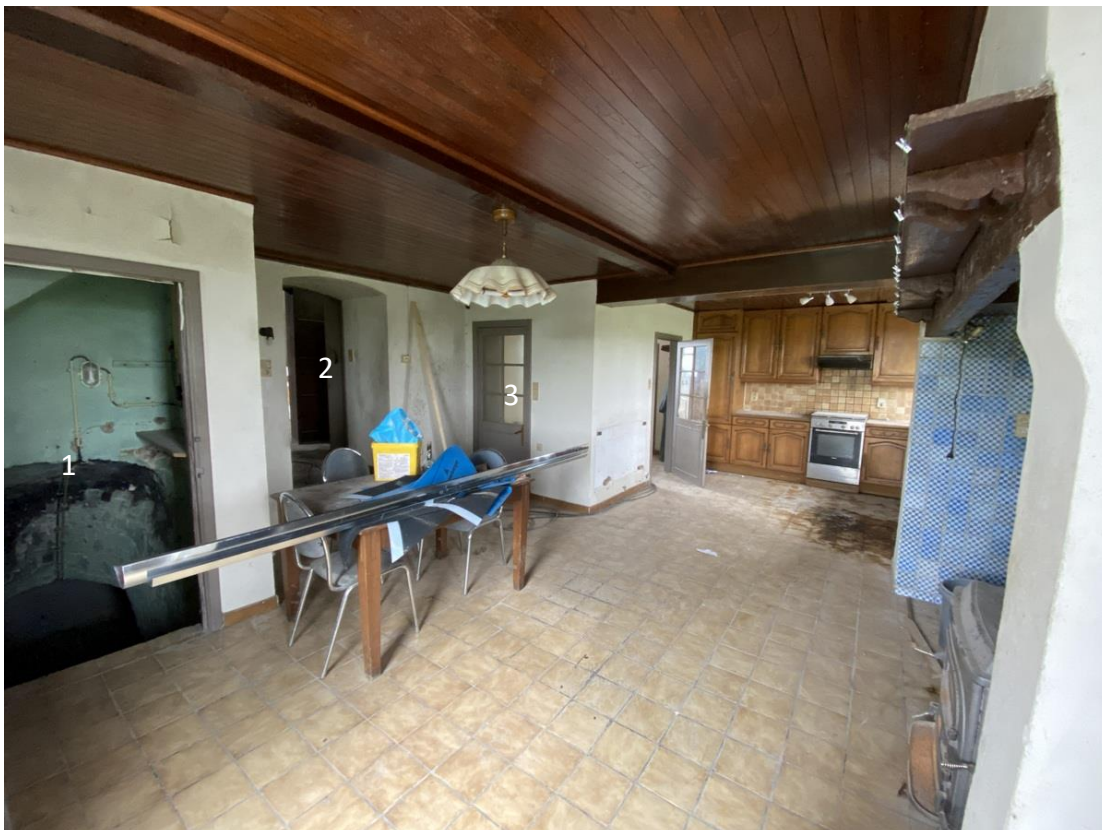
*Het interieur van de zuidvleugel gezien vanuit het ZO (links) en vanuit het ZW (rechts) met de toegang tot de kelder (1), tot de hoofdvleugel (2) en tot de buitendeur (3).*

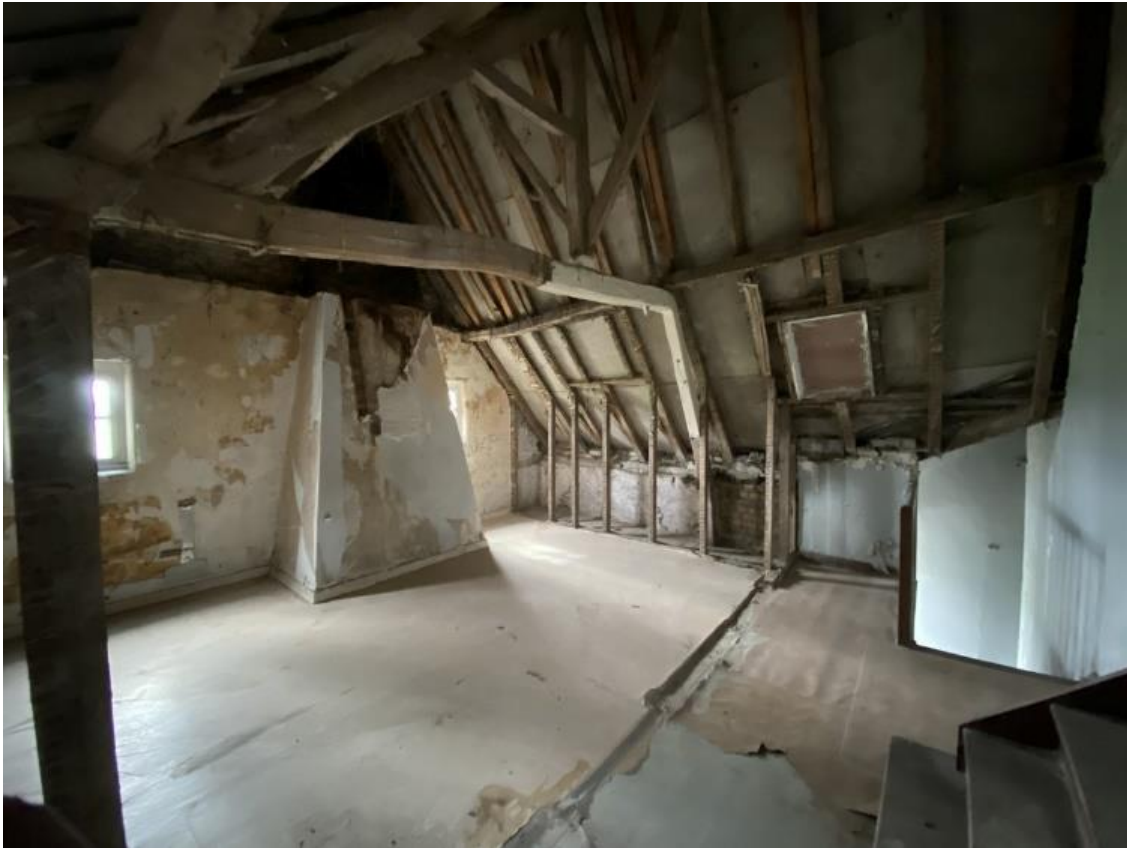
*De zolder boven de 18<sup>de</sup> eeuwse aanbouw.*

De bekapping bestaat uit een spant, opgetrokken vanop de bovenslagbalk, is opgebouwd uit een schaargebint en een nokgebint.

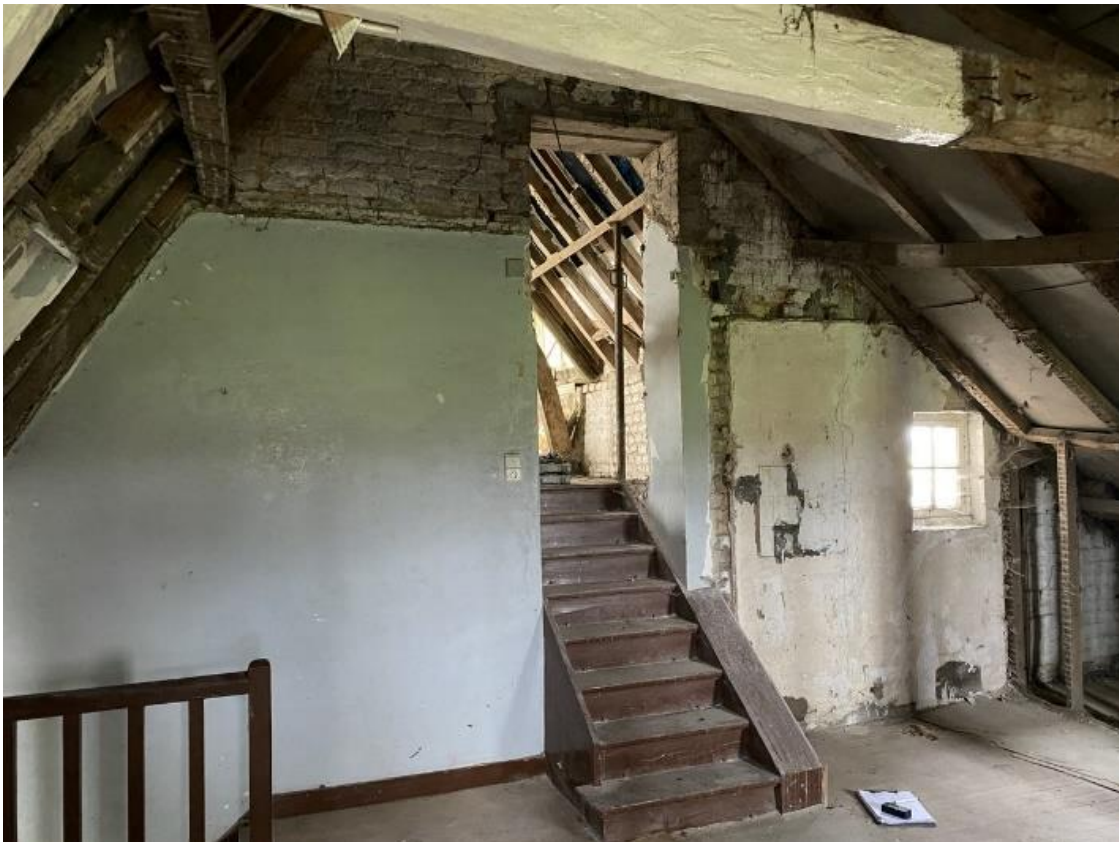
*De scheidingsmuur tussen de beide zolders met de zoldertrap naar de zolder van de hoofdvleugel.*

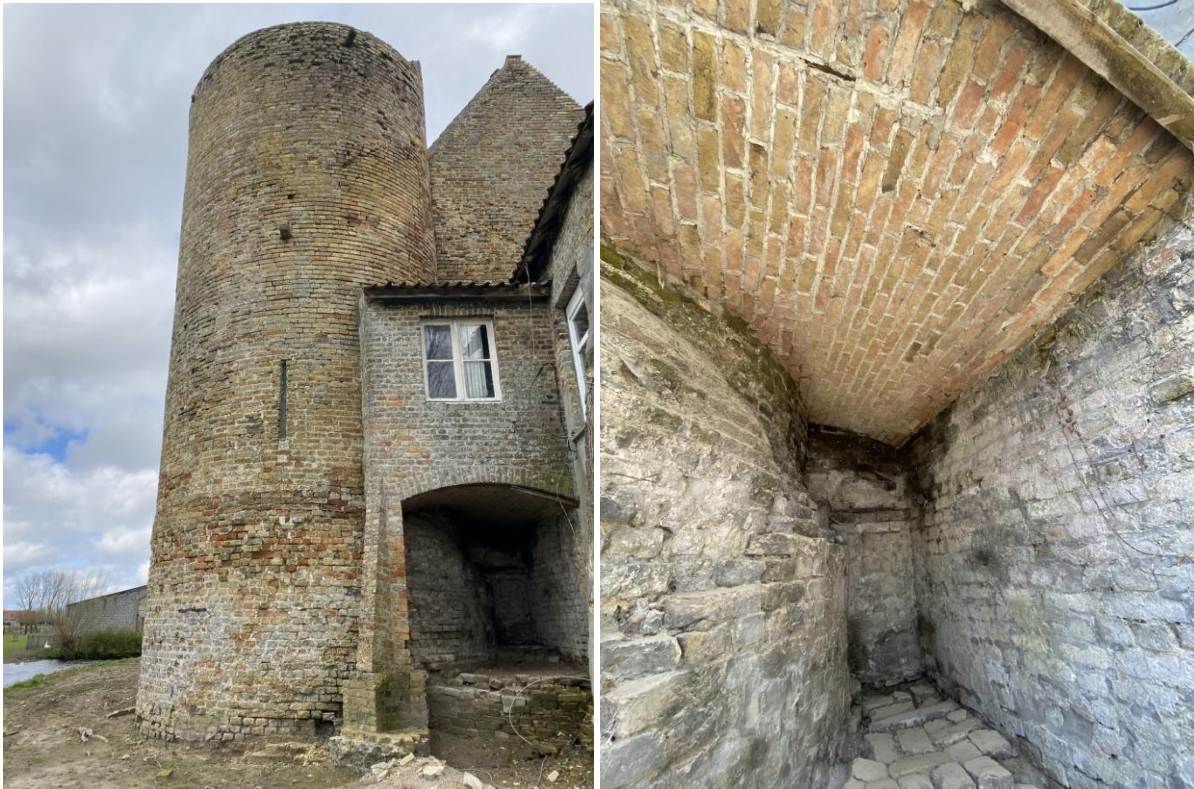
*Het verbindingsgebouw tussen de toren en de zuidvleugel. Links: algemeen zicht; rechts: de overdekte ruimte.*

Dit gebouw rust op een en een steekbooggewelf van gele mechanische baksteen. Het geheel steekt onder een lessenaarsdak van Vlaamse pannen, die vertrekt tegen zuidelijke zijpuntgevel van hoofdgebouw. De regenwaterafloop verloopt via een osendrop.

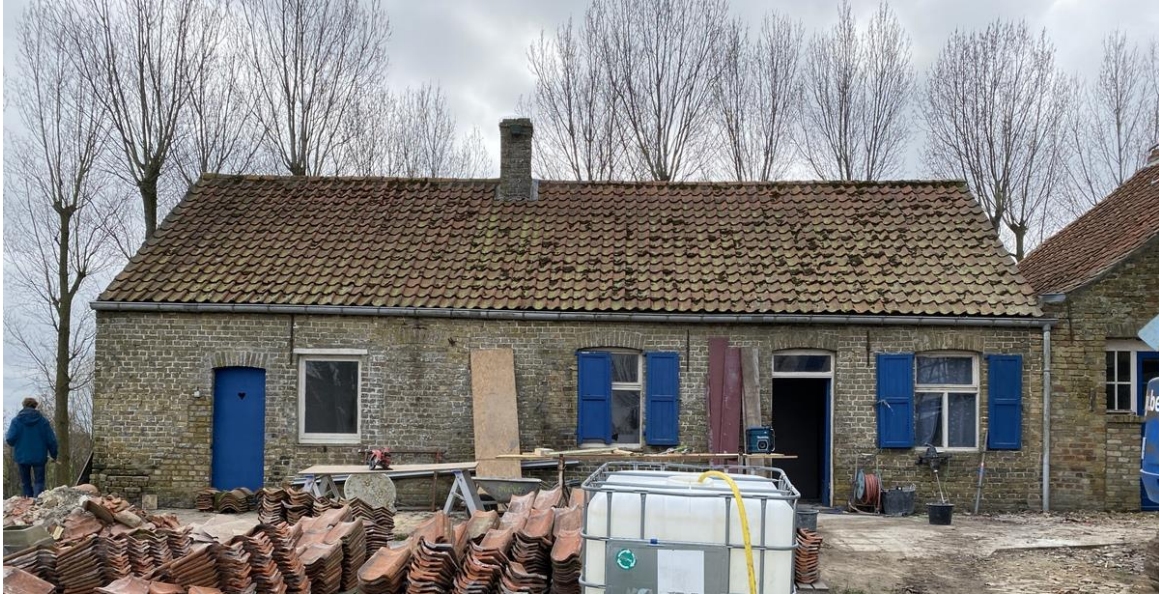
*De erf- of noordgevel van de 19<sup>de</sup> eeuwse aanbouw*

De erfgevel toont getoogde muuropeningen. Van links naar rechts zijn dit de deur naar het toilet, een venster en een gedichte deuropening voor de kamer oost en een deur tussen twee vensters voor de kamer west. Eerstgenoemde deur is later aangebracht. De deur is niet alleen lager dan de andere openingen, de steekboog en de randen zijn met cement gemetseld.

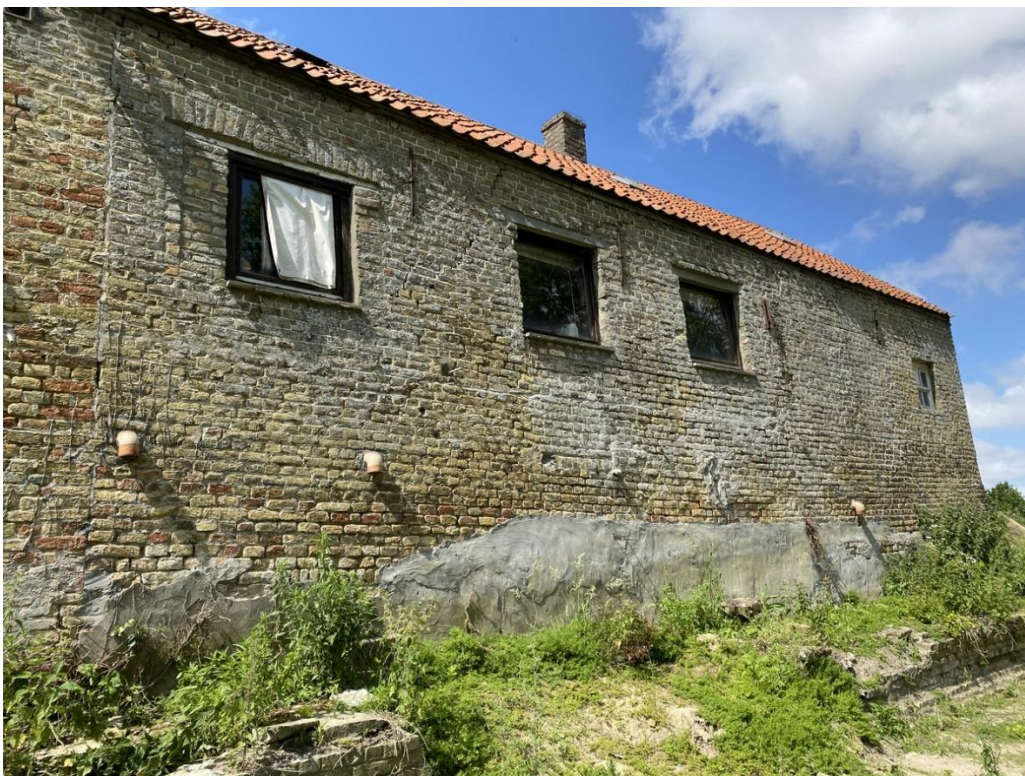
*De zuidgevel van de 19<sup>de</sup> eeuwse aanbouw. Het linkervenster komt op de plaats van twee gedichte vensters.*

De indeling van de kamerruimten werd recent gedeeltelijk aangepast; ook de bekapping is volledig vernieuwd. De vensters aan de erfzijde zijn voorzien van licht aangepast witgeschilderd schrijnwerk voorzien van luiken. Het schrijnwerk in de achtergevel is vernieuwd met gebruiinde afzeliaramen, allen voorzien van isolerende beglazing.

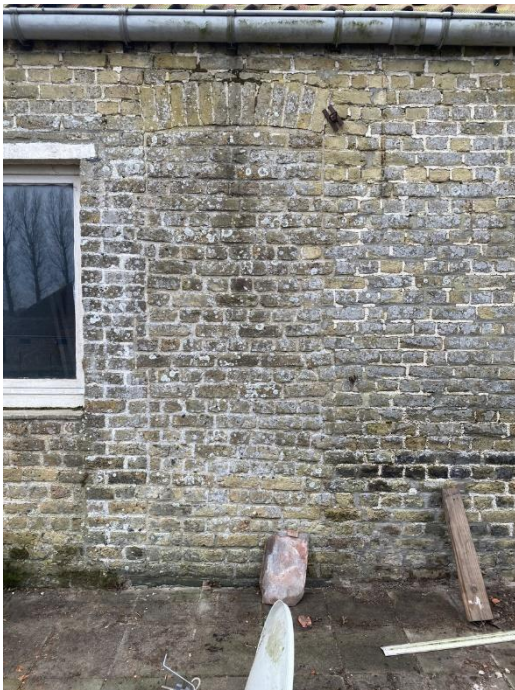
*De zuidvleugel; gedichte deur in de erfgevel*

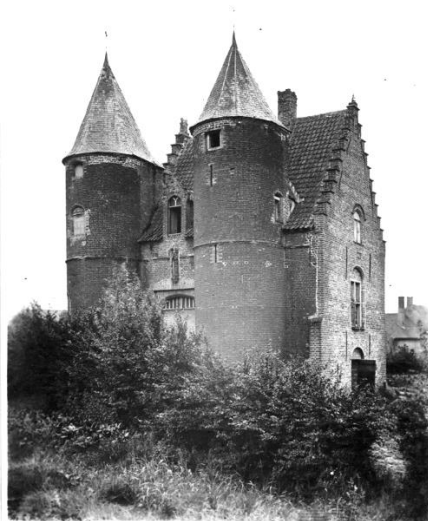
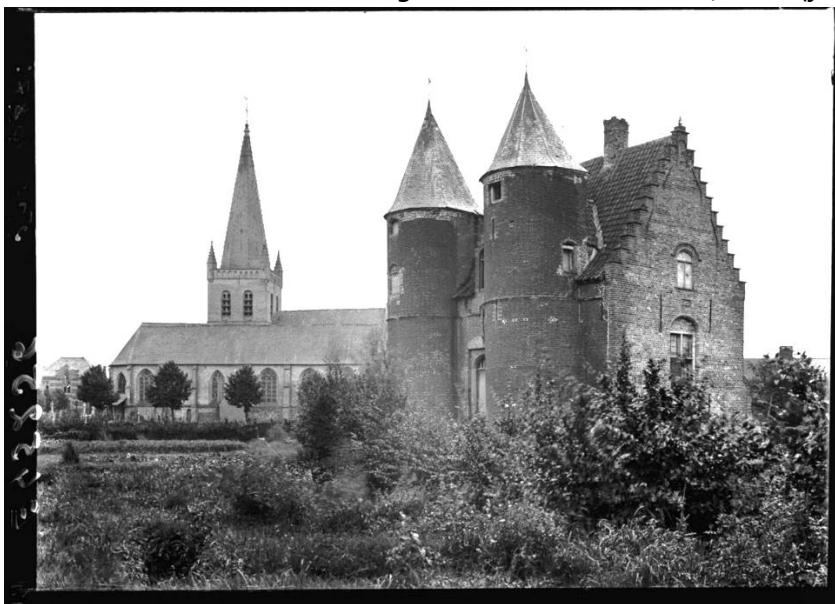
Te oordelen naar het verzorgde kruisverband, waarmee de torenparementen zijn afgewerkt, wijst in de richting van in de 15<sup>de</sup> eeuw. De onderbouw van de torens daarentegen toont een grotere baksteen, plaatselijk in een Vlaams verband. Mogelijk wijst dit op een oudere basis. De toren bezijden de oostelijke ingang toont daarentegen een staandverband in het parement. Deze toren is ook uitgerust met lichtspelen.

We kunnen door extrapolatie voorstellen dat het hier een constructie betrof op een rechthoekig grondplan met torens op de hoeken en een traptoren in het midden van de voorgevel.

*Het Kasteel van Oost-Vleteren gezien vanuit het oosten, 1917 (foto Mission Dhuicque)*
