Evaluatie van de visveiligheid van de VaHo pomp voor paling

Voor de plaatsing in het pompemaal op de Stenensluisvaart in Woumen

Rapporten van het Instituut voor Natuur- en Bosonderzoek 2025 (60)

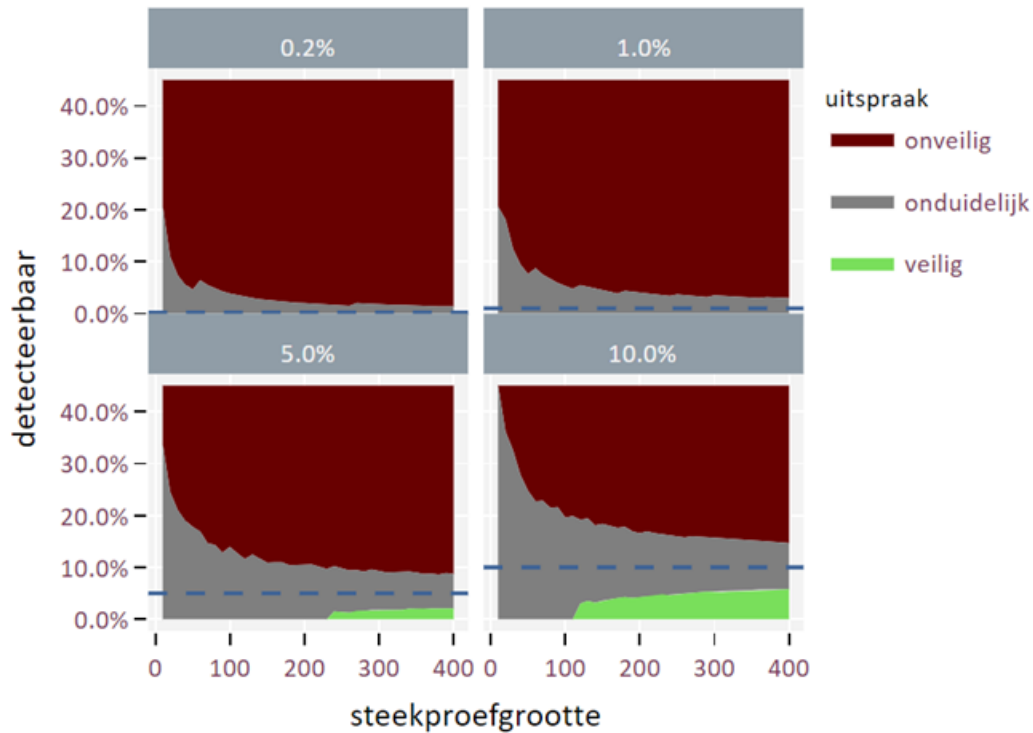
Figuur 1: Steekproefgrootte om zowel het halen (groen) als het overschrijden (rood) van een norm statistisch te kunnen aantonen, voor vier verschillende normen (0,2 %, 1,0 %, 5,0 % en 10,0 % max aantal beschadigde vissen).

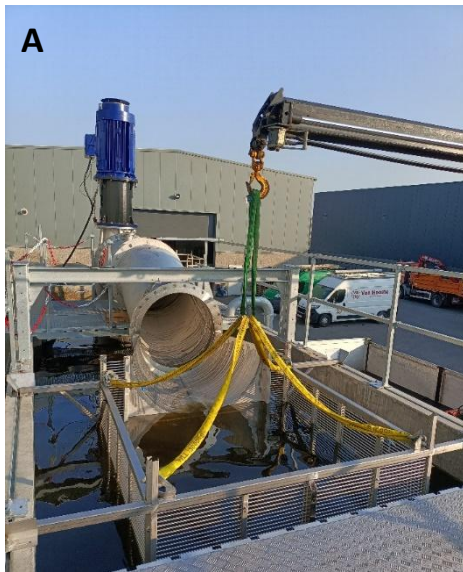
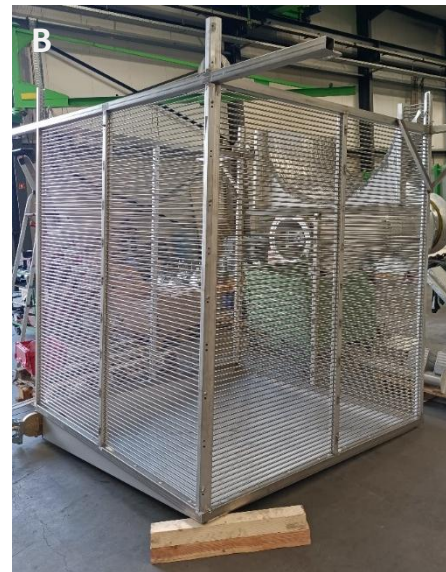
Foto 2: (A) Testopstelling met stroomafwaarts van de pomp een kooi die de vissen opvangt en (B) de kooi met afmetingen 2x2 m.

Na de eerste testdag bleek dat sommige proefdieren uit de opvangkooi konden ontsnappen, vermoedelijk buigen de spijlen ietwat open waardoor sommige palingen zich tussen de spijlen konden wringen. Dit werd bij de vervolgprouven aangepast door aanbrengen van extra verticale dwarslatten die doorbuiging van de spijlen verder kon beperken.

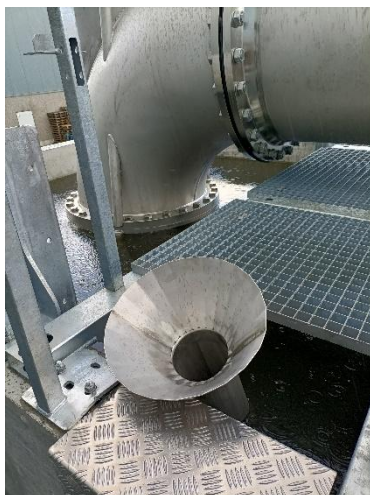
Foto 3: Trechter voor invoer van de vissen in de pompkelder

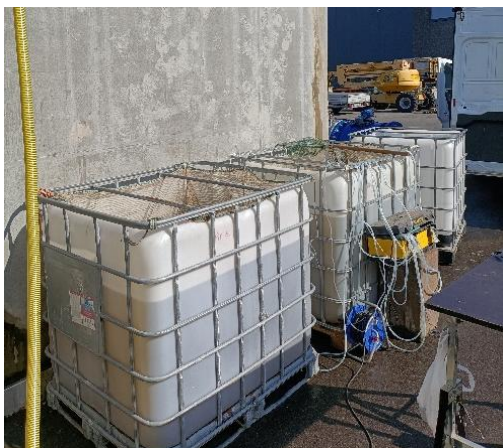
Foto 4: Drie beluchte kuubvaten voor stockage van de proefdieren overdag.

Om te acclimatiseren aan het water in de testopstelling en om te bekomen van eventuele stress ten gevolge van het transport werden de proefdieren minstens 24 uur bijgehouden in drie beluchte kuubvaten alvorens de proeven op te starten (Foto 4). Direct na de proeven werden de vissen ook nog gestockeerd in de kuubvaten, maar gedurende de nacht werden de vissen ruimer gestockeerd in knooploze (Noorse) leefnetten die werden opgehangen in de testopstelling (Foto 5). De netten werden geplaatst in de proefopstelling stroomafwaarts van de pomp, zonder dat de pomp in werking was. De densiteiten in de leefnetten en kuubvaten waren vergelijkbaar met deze bij de viskwekerij. De waterkwaliteit in de leefnetten werd iedere dag gecontroleerd door de parameters temperatuur, pH en zuurstofsaturatie te meten.

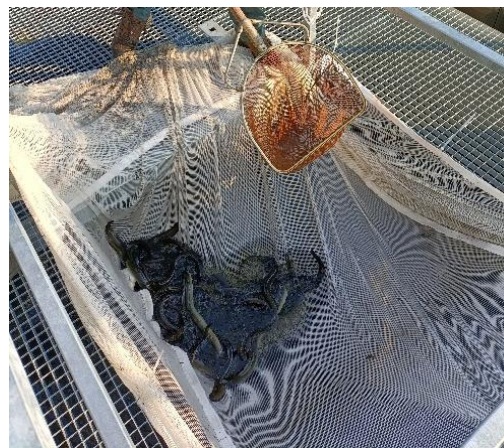
Foto 5: Één van de leefnetten, opgehangen in het water van de testopstelling, in functie van de stockage van de proefdieren gedurende de nacht. Het leefnet wordt hier in uit het water gelifte toestand getoond.

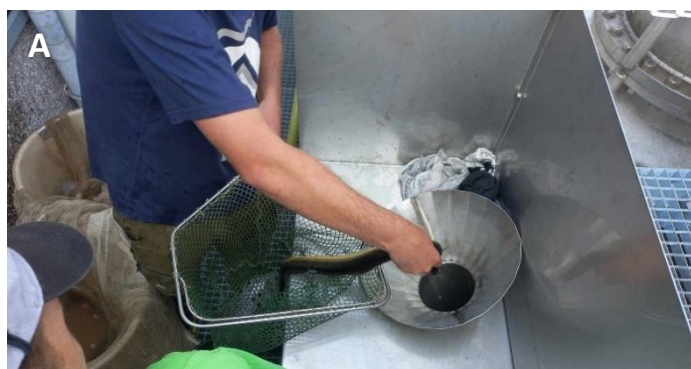
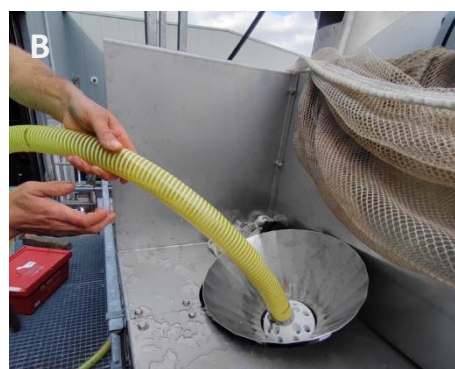
Foto 4: (A) Invoer van de proefdieren in de pompkelder via een trechter en (B) de flexibele buis met verbreed uiteinde om achtergebleven vissen richting de pomp te geleiden.

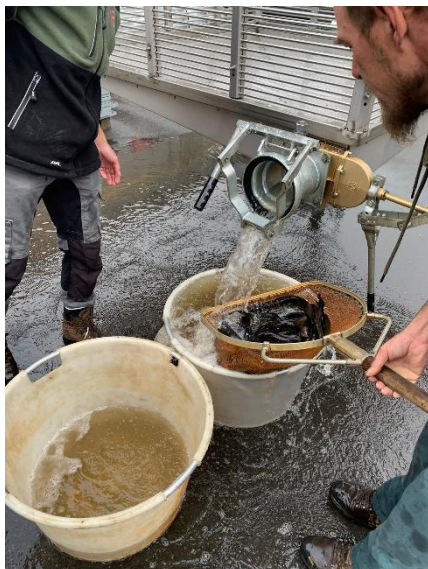
Foto 5: Na de proef werden de palingen via een afvoer aan de kooi verzameld in een schepnet en verdeeld over meerdere kuipen.

Na elke proef werden de vissen opgevangen in een kooi. Vervolgens werd de kooi door middel van een kraan uit het water getild. De bodem van de kooi bestond uit een gladde en schuin aflopende volle plaat met korte opstaande wanden langs de vier zijden. Daardoor behield de kooi een beperkt volume water waarin de palingen vrij konden rondzwemmen. Dit water werd samen met de verpompte vissen via een korte afvoeropening geloosd in schepnetten en verdeeld over verschillende kuipen (Foto 5). Enkele proefdieren raakten gekneld tussen de spijlen van de opvangkooi (zie bijlage 4), deze knelschade van de kooi werd niet meegerekend als schade veroorzaakt door de pomp aangezien de kooi uitsluitend onderdeel is van de testopstelling.

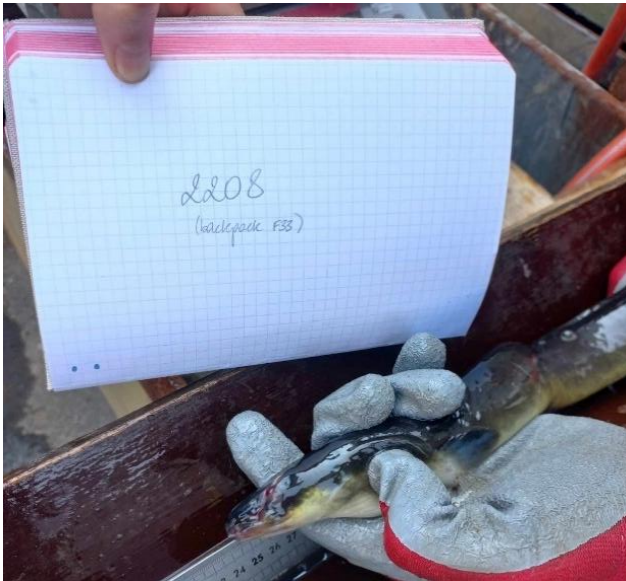
Foto 6: Paling na passage door de pomp met een insnijding aan de kop, breuk in het schedeldak en het linkeroog zwaar beschadigd (schadeklasse categorie 3.2, 3.3 en 3.4) en een individuele fotocode (2208).

Van de meeste vissen met een schadeprofiel uit categorie 2, 3 en 4 van de NEN-richtlijn (NEN 8775+C1) (Tabel 2) werd een detailfoto gemaakt. Elke vis kreeg een unieke individuele fotocode (Foto 6).

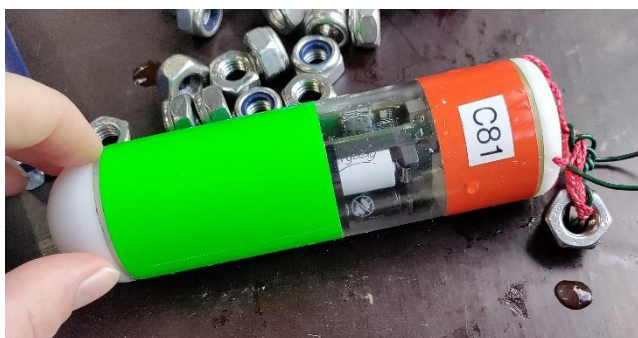
Foto 7: Voorbeeld van een BDS-sensor van de Universiteit van Tallinn.

De behuizing van de BDS-sensor bestaat op de uiteinden uit twee POM plastic dopjes en een polycarbonaat plastic buis met een diameter van 4 cm, met een totale lengte van 12 cm en een gewicht van 143 g. Neutraal drijfvermogen van de BDS wordt bekomen door de watertemperatuur in te schatten bij gebruik van de sensor (± 5 °C) en door de lengte van de sensor manueel aan te passen door de platte plastic dop aan het uiteinde in- of uit te draaien om zo het totale sensorvolume aan te passen. De halfronde dop aan het andere uiteinde bezit drie digitale drukomzetter (MS5837-2BA, TE Connectivity, Zwitserland) met een gevoeligheid van 0,0021 kPa (0,21 mm waterkolom) en zijn lineair ingeschaald voor 25 m waterdiepte. De sensoren kunnen echter worden ingezet tot een waterdiepte van 45 m met behulp van een niet-lineaire correctie op basis van laboratoriumkalibratie. Elke drukomzetter is uitgerust met een eigen 'on-chip' temperatuur sensor die toelaat om bij alle drukmetingen real-time temperatuur correcties uit te voeren waarbij een 2de orde algoritme wordt gebruikt (Figuur 3). Alle sensoren werden getest tegen een HOB0-referentiedruksensor onder statische en dynamische omstandigheden in een laboratoriumdrukkamer van 100 kPa tot 500 kPa (Foto 7, Figuur 2) (Tuhtan *et al.*, 2018).

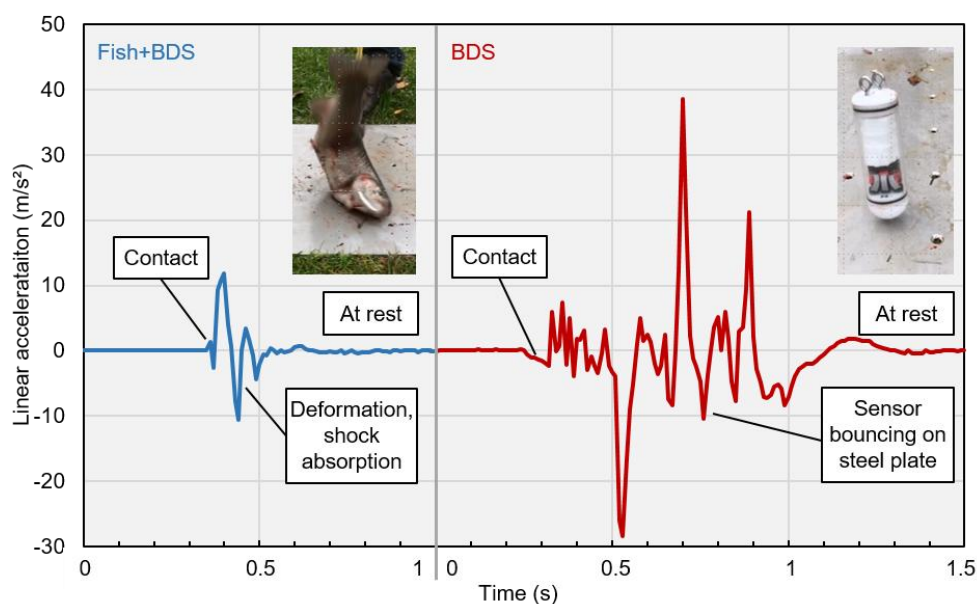
Figuur 4: Vergelijking van de Vis+BDS impact-'handtekening' (links, in blauw) en de BDS-sensor alleen (rechts, in rood) wanneer deze valt van een verticale hoogte van 1 m op een stalen plaat ('contact'). De lineaire accelerometer uitlezing in de verticale richting (Y-as) wordt genomen als de impact handtekening. De impactgebeurtenis voor de Vis+BDS was kort en werd elastisch geabsorbeerd ('deformation, shock absorption'), daar waar de BDS-sensor na het raken van de plaat verschillende keren inelastisch opbotst op de staalplaat ('sensor bouncing on steel plate') vooraleer op zijn zijde en stil te vallen ('at rest'). De zwarte rubberen dichtingsring van de BDS-sensor dempt ook de initiële impact wanneer de sensor verticaal op de staalplaat valt. Het opbotsen van de sensor op de staalplaat toont hogere lineaire acceleraties (Tuhtan JA.).

De belangrijkste parameters die een invloed hebben op impacts zijn de relatieve lichaamssnelheid, effectieve contactstijfheid en het lichaamsgewicht. Omdat BDS-sensoren een vaste afmeting en stijfheid hebben is het belangrijk om te erkennen dat impact gebeurtenissen op sensoren fundamenteel heel verschillend zijn dan deze die op levende organismen optreden, zoals ook duidelijk geïllustreerd wordt in Figuur 4. Een vissenlichaam is namelijk flexibel en beweegt, terwijl de BDS-sensoren hard en passief zijn. Daarom werden er in dit onderzoek ook een beperkt aantal levende palingen voorzien van een veel kleinere sensor genaamd de backpacksensor. De backpacksensoren zijn kleine en robuuste druk- en inertiebiologgers die ontworpen zijn om aan de rugvin van vissen te worden bevestigd. Ze worden gebruikt om de zwemactiviteit van vissen te monitoren en kunnen door kunstwerken zoals, pompstations worden geleid (Tuhtan *et al.* 2018).

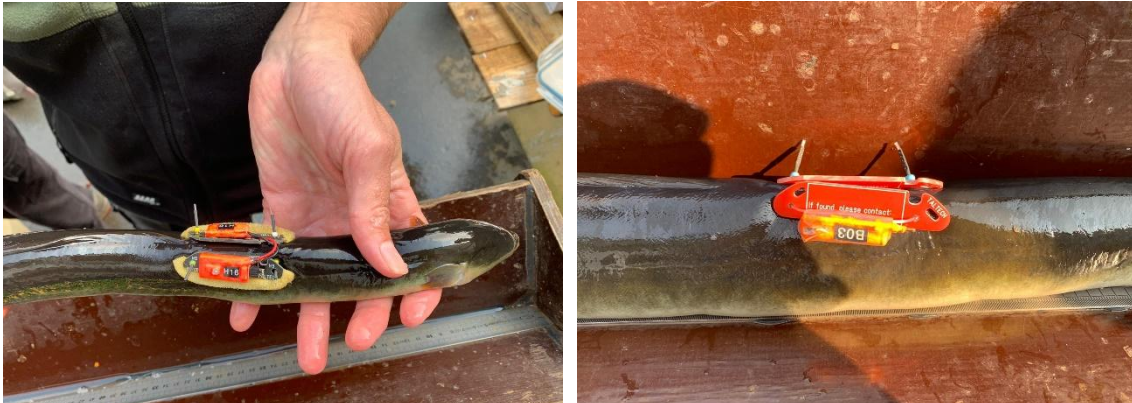
Foto 8: Twee voorbeelden van sensortags bevestigd aan de dorsale vin van levende palingen.

Via een kleine chirurgische ingreep en met behulp van chirurgische hechtingsdraad werden de backpacksensoren vastgehecht aan de dorsale vin van de palingen (Foto 8). Alle palingen werden voorafgaand verdoofd in een goed beluchte watertank met 0,3 ml L-1 kruidnagelolie. Na bevestiging van de sensor en voorafgaand aan de pompproof werden de palingen overgebracht in een quarantaine tank tot ze opnieuw normaal zwemgedrag vertoonden (~30 min). Na terugvangst van paling in de kooi werd de sensor losgemaakt door de hechtingsdraden netjes te verwijderen uit de paling. Vervolgens werden de dieren uitgezet in de acclimatisatie-bewaarnetten voorafgaand aan hun vrijlating.

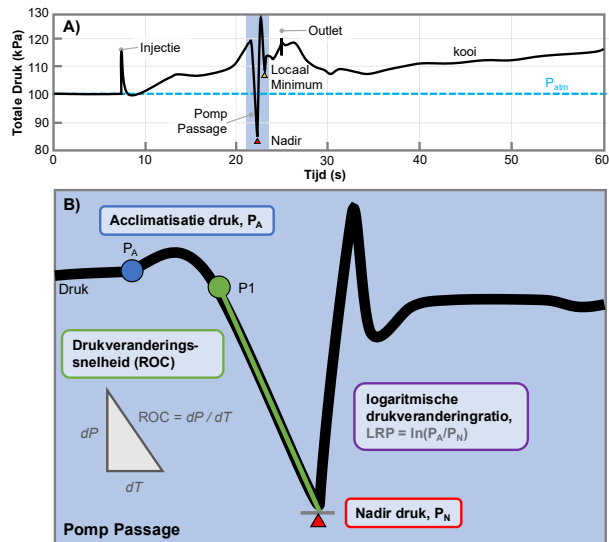
Figuur 5: A) Tijdreeks van BDS-druksensoren tijdens een typische turbinepassage. B) De drie drukgerelateerde fysische parameters die worden gebruikt om het risico op sterfte onder vissen als gevolg van snelle decompressie te evalueren, zijn de NADIR-druk, de drukveranderingssnelheid (ROC) en de logverhouding van de drukverandering (LRP).

Samen met de druktijdreeksen werd de drukveranderingssnelheid (ROC) berekend op basis van de snelste drukdaling vlak voor het optreden van het drukdieptepunt (NADIR). De ROC werd berekend door het drukdieptepunt af te trekken van de hoogste druk direct voorafgaand aan de NADIR-gebeurtenis (P1) (Fu *et al.*, 2016). De ROC vertegenwoordigt de maximale tijdsveranderingssnelheid tijdens decompressie, met fysische eenheden van hPa/s. Ook werd de logaritmische drukveranderingsratio (LRP) berekend door het logaritme van de verhouding van de acclimatisatie druk (P_A) tot het drukdieptepunt (NADIR), beide zijn een weergave van de absolute druk. De LRP geeft de mate van decompressie weer en is dimensieloos. Tot slot werd de passagetijd berekend door de injectie tijdaanduiding af te trekken van de tijdsaanduiding voor de hoogste druk direct voorafgaand aan de NADIR-gebeurtenis (P1).

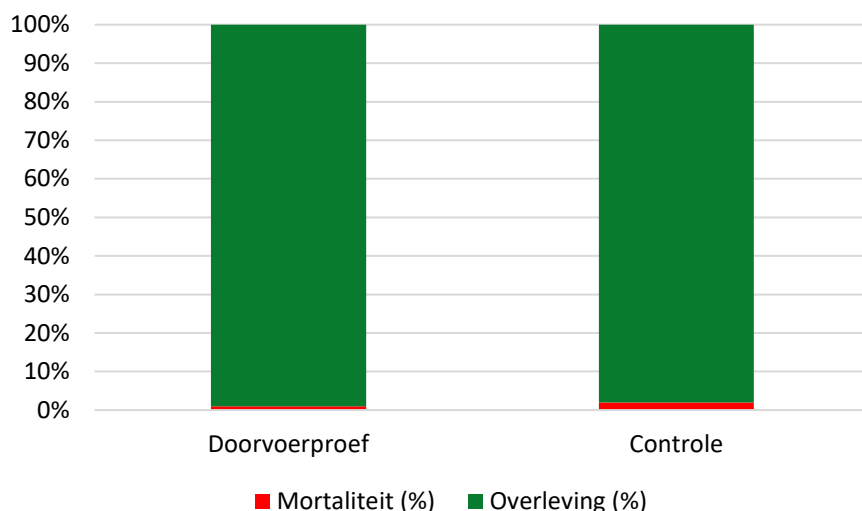
Figuur 7: Sterfte- en overlevingspercentages na de proef voor alle individuen die door de pomp zijn gegaan bij toerental 250 rpm versus de controledieren. Het overlevingspercentage werd berekend volgens formules uit de NEN-richtlijn (NEN 8775+C1).

Van de 151 palingen uit de doorvoerproef had 99 % geen uitwendige schade. Deze palingen kwamen dus onbeschadigd uit de proef. Zes van de 151 individuen vertoonden lichte verwondingen uit de schadeklasse 2.3 (i.e. lichte krassen, kneuzingen en/of schubverlies < 20 %), waarvan bij twee individuen sterk vermoed werd dat deze schade veroorzaakt werd door de opvangkooi. Ook was er één individu uit de doorvoerproef dat zwaar beschadigd gerecupereerd werd. Het individu had een insnijding in de kop, een breuk in het schedeldak en het linkeroot was zwaar beschadigd, dit proefdier werd onmiddellijk geëuthanaseerd na het uitvoeren van de proef. Alle individuen uit de controlegroep werden zonder uitwendige schade opgevangen in de kooi (Tabel 7, zie foto's uit bijlage 3: Schadeprofiel paling). Zowel bij de doorvoergroep als de controlegroep werd een beperkte uitgestelde sterfte vastgesteld (Tabel 7). Na de bepaling van de uitgestelde sterfte was het sterftepercentage van de individuen uit de doorvoerproef 1 % en de controlegroep 2 % (berekend volgens formules uit NEN 8775+C1, zie eerder 2.3.3.6 bepalen van verwondingen) (Tabel 7, Figuur 7).

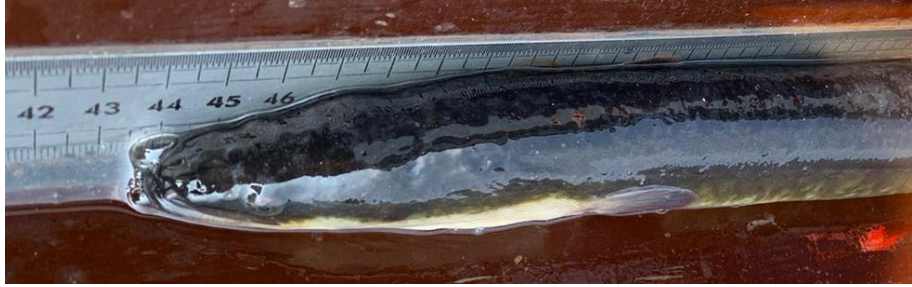
Categorie	
1. Gezonde, onbeschadigde vis

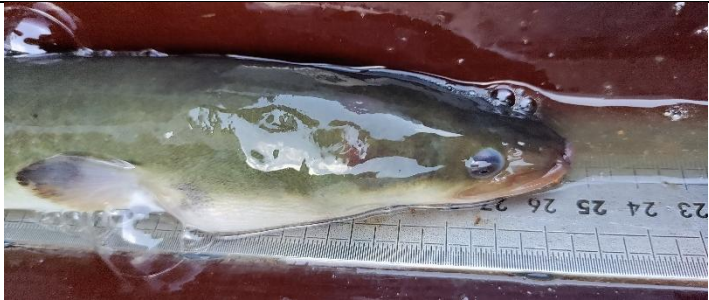
2. Licht beschadigde vis			
	2.1	Rode en/of beschadigde ogen	n.v.t.
	2.2	Rode en/of beschadigde vinnen	n.v.t.
	2.3	Lichte krassen, kneuzingen en/of schubverlies < 20 %

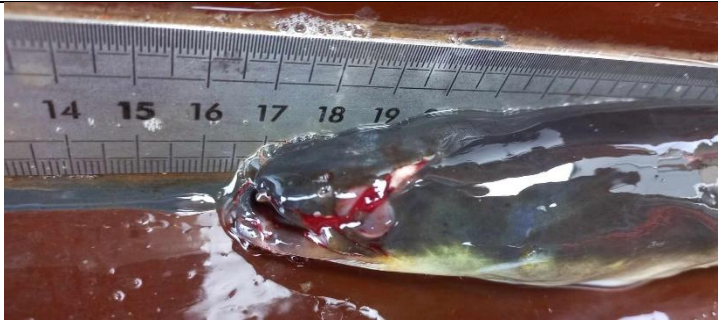
3. Zwaar (terminaal) beschadigde vis			
	3.1	Aanzienlijk schubverlies > 20 %	n.v.t.
	3.2	Insnijdingen, doorsnijdingen, afgesneden lichaamsdelen	Zie foto bij 3.4
	3.3	Breuken	Geen foto
	3.4	Zwaar beschadigde of ontbrekende ogen

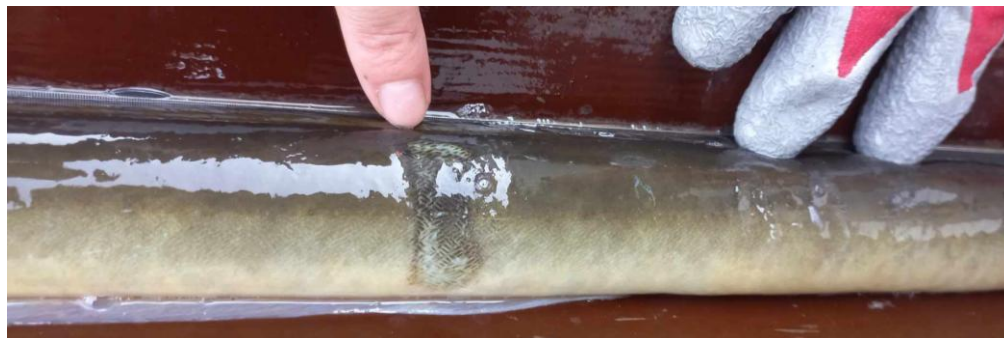
Bijlage 4: Knelschade bij paling door opvangkooi

Knelschade veroorzaakt door de opvangkooi
