## Leie – natuurvriendelijke oevers pand 140

Factual data rapportage monitoring wateruitwisseling

Vercruysse, J.; De Roo, S.; De Kesel, Y.; Vereecken, H.; Claeys, S.

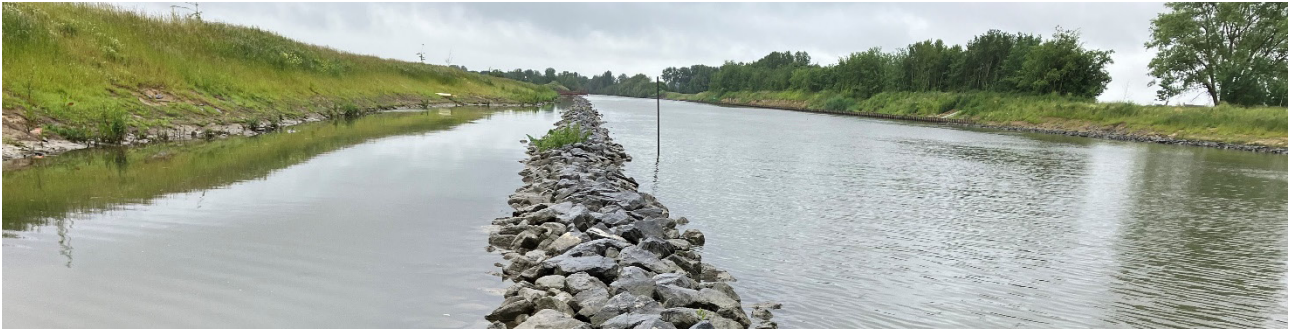
Figuur 1 – Vooroever met een breuksteenberm Leie ter hoogte van de meetsectie

In het kader van het Seine-Scheldeproject wordt de Leie opgewaardeerd naar een CEMT-klasse Vb vaarweg. Dit omvat de verbreding en verdieping van de Leie. Daarnaast worden, flankerend, ook natuurvriendelijke oevers, vispassages, fauna-uitstapplaatsen, ... voorzien om de Leie als rivier te herstellen. De aanleg van de natuurvriendelijke oevers is in 2022 gestart in het afwaartse deel van pand 140. Een foto van een vooroever met een breuksteenberm wordt gegeven in Figuur 1.

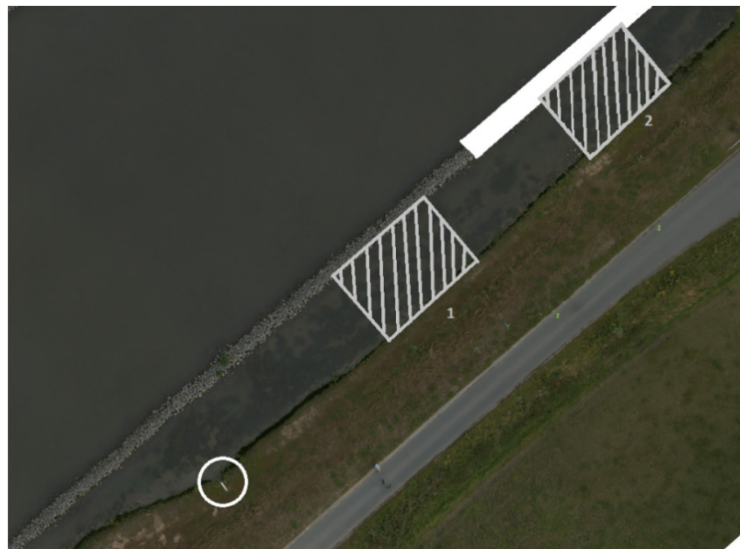
Figuur 3 – Beschouwde locaties controlevolume

Voor het uitvoeren van de metingen werden twee potentiële locaties beschouwd, zie gearceerde zone '1' en '2' in Figuur 3. De met wit gemarkeerde breuksteenberm in deze figuur betreft een zone waar de breuksteenberm verzakt was en aangevuld werd tot een kruinpeil ca. 6.00 m TAW. Op de dag van de meting werd besloten om zone 1 te bemeten. Dit omdat deze zone minder gevoelig leek voor windgolven, dewelke de oppervlaktesnelheidsmetingen verstoorden (zie verder), alsook omdat aangenomen werd dat de waterbewegingen in de plasberm hier minder gedempt werden dan in zone 2 waar de breuksteenberm verhoogd werd. Het center van zone 1 ligt 32 m opwaarts van de in zomer 2024 opgemeten meetraai.

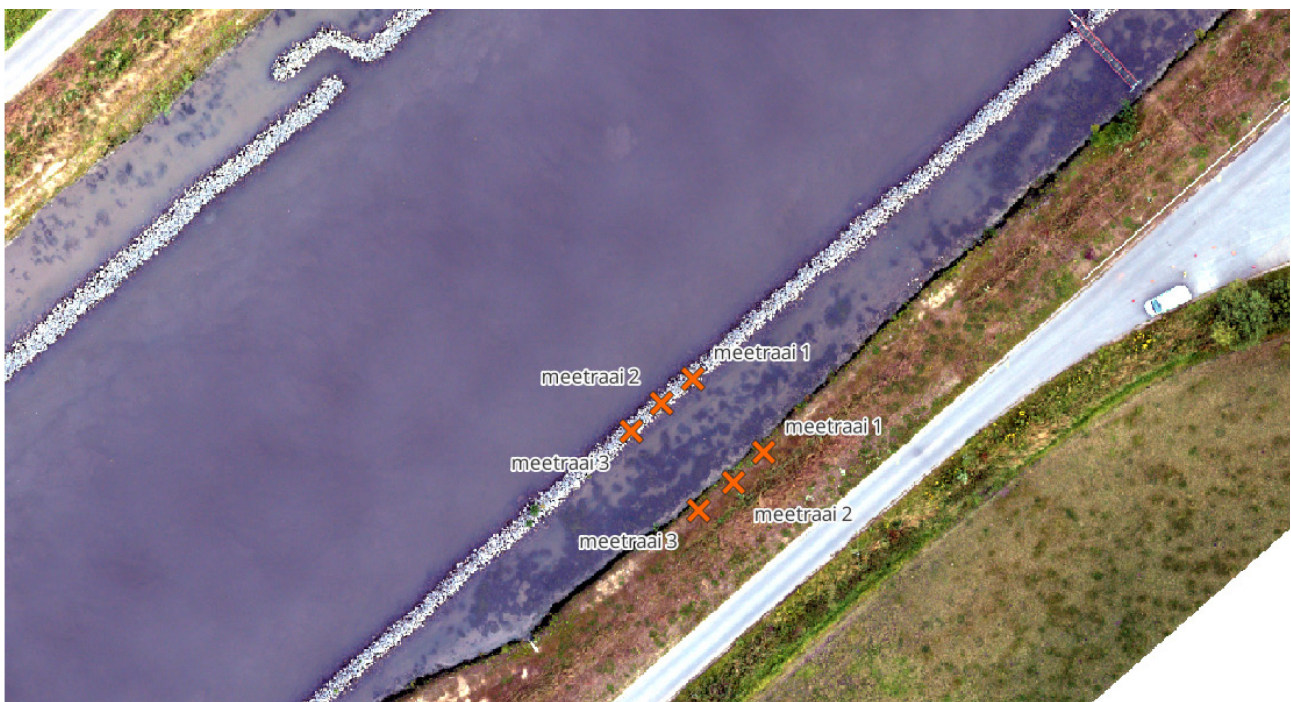
Figuur 4 – Meetraaien uitgezet op orthofoto zomer 2024

De meetraaien worden in Figuur 4 uitgezet op de in zomer 2024 genomen orthofoto. De coördinaten van de punten worden gegeven in Tabel 1.

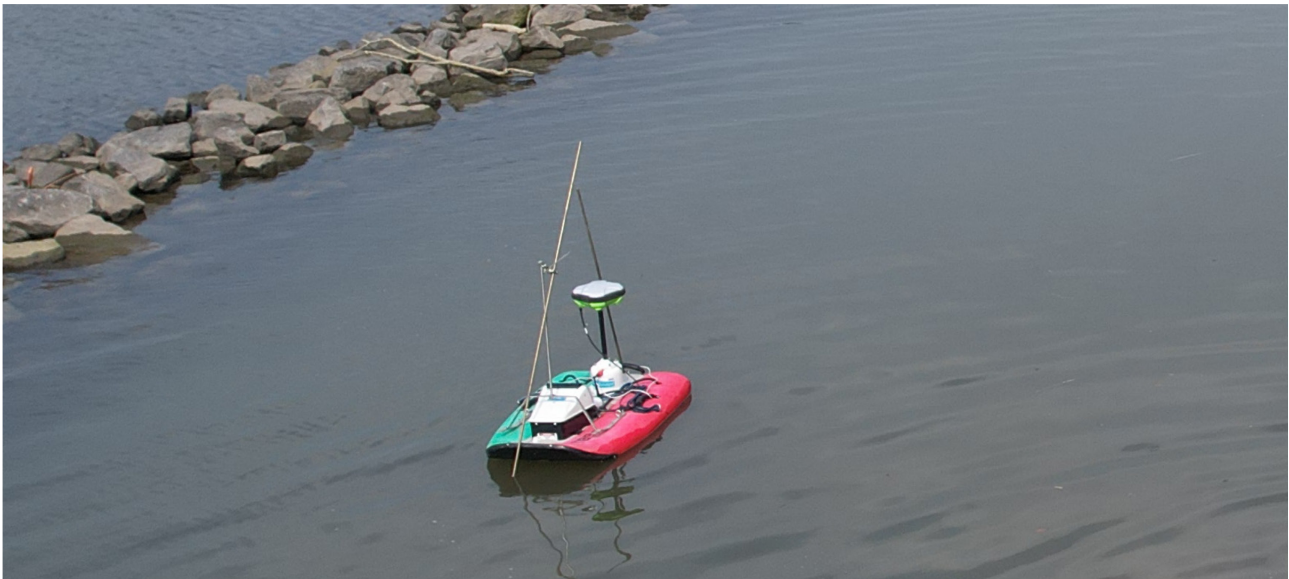
Figuur 11 – Fixatie ADCP in plasberm

Met de ADCP werd tijdens 10 scheepspassages de snelheid gemeten. Hierbij werd de ADCP in het midden van de plasberm gefixeerd door middel van twee staven, zie Figuur 11. De registratie modus werd ingesteld op snelheid. Het toestel bepaalt hierbij automatisch de optimale instellingen. Voor de verdere verwerking worden de uit de software van het toestel volgende hoogtegemiddelde Noord en Oost gerichte snelheid overgenomen en geprojecteerd naar een snelheid in langs- en dwarsrichting volgens de plasberm. De langsas van de plasberm/breuksteenberm wordt hierbij gedefinieerd door de coördinaat van het eerste en laatste referentiepunt (3 en 1) genomen op de breuksteenberm. Een overzicht van een scheepspassage waarbij een ADCP snelheidsmeting beschikbaar is, wordt gegeven in hoofdstuk 4. In bijlage 2 wordt per scheepspassage een voorstelling gegeven van de opgemeten snelheden in langs- en dwarsrichting samen met de peilmetingen.

Tijdens bepaalde scheepspassage is de ADCP meting tijdelijk verstoord. Bij nazicht van de meetdata is vastgesteld dat bij een onderschrijding van een, opgemeten, waterdiepte ca. 0.28 m de snelheidsmeting uitviel. Deze vastgestelde minimumdiepte ca. 0.28 m ligt iets boven de in de handleiding opgegeven minimum range 0.20 m (SonTek, 2014).

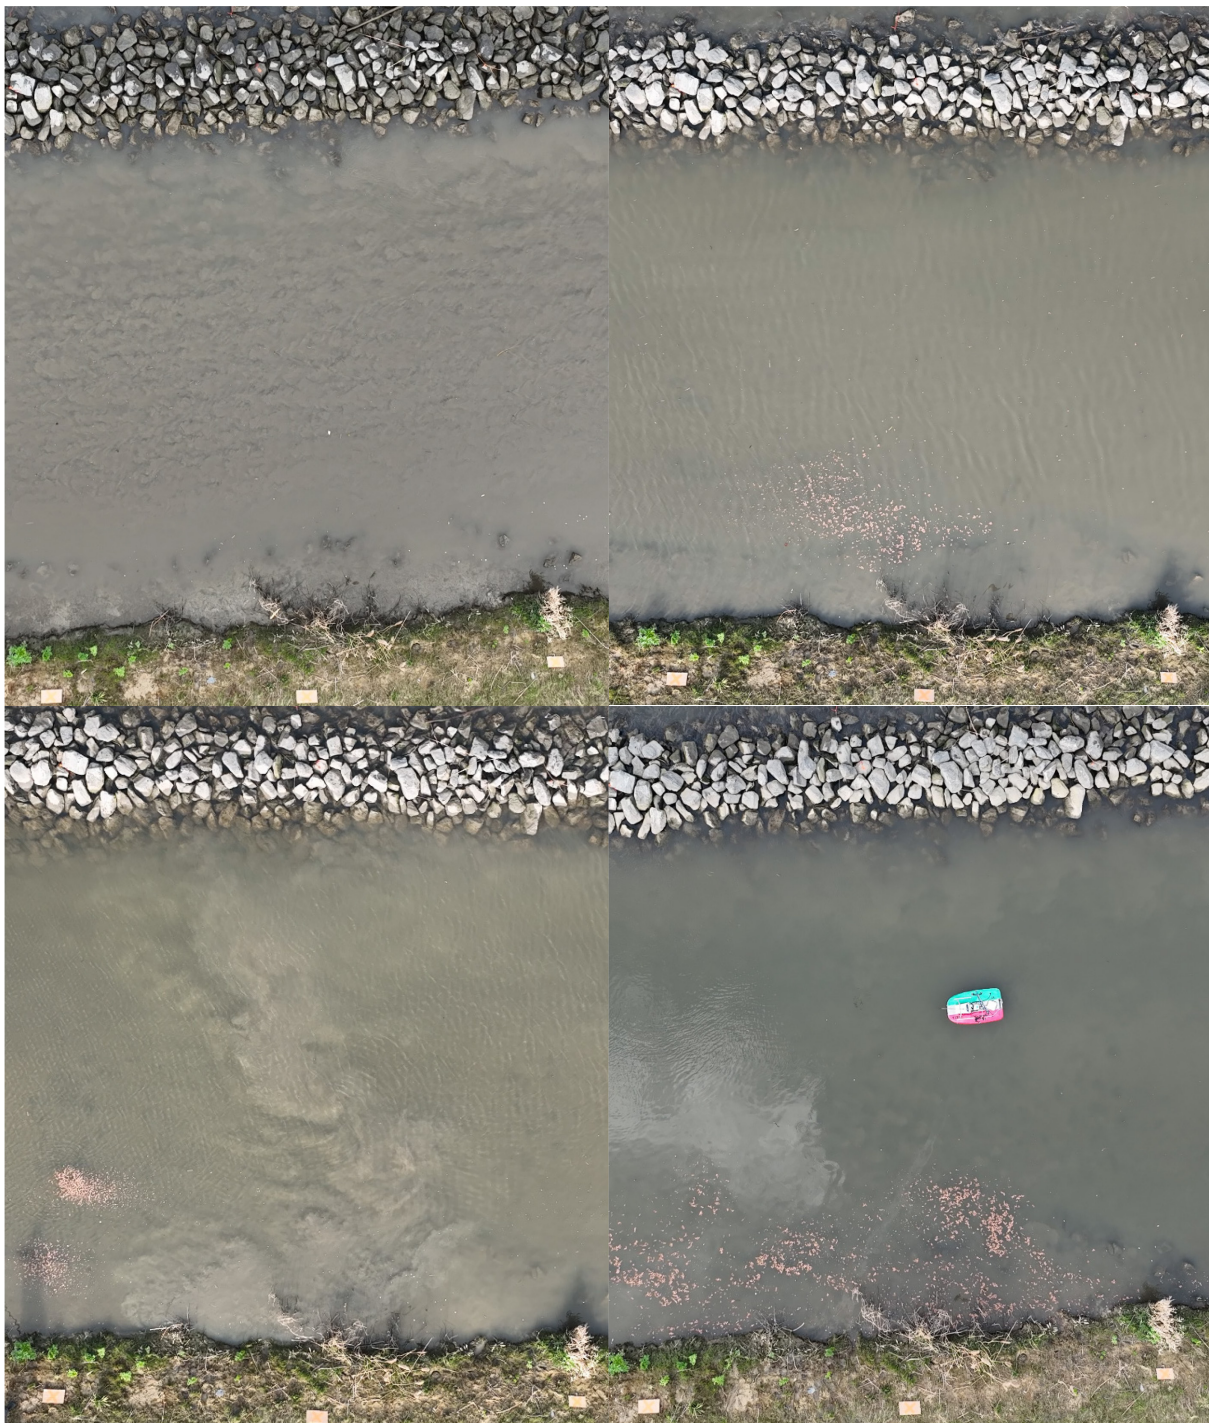
Figuur 13 – Illustratie drone opnames

Verder van de oever zal de LSPIV analyse op basis van het patroon van het in suspensie gekomen sediment uitgevoerd moeten worden, zie Figuur 13 linksboven. Een behoorlijk deel van de opnames zijn echter niet of minder bruikbaar voor LSPIV analyse omwille van:

- verstoring van het wateroppervlak door windgolven, zie Figuur 13 rechtsboven,
- bij een aantal opnames werd net voorafgaand een manipulatie uitgevoerd in de plasberm die leidde tot sedimentpluimen, zie Figuur 13 linksonder,
- bij een enkele meting reflectie van wolken op het wateroppervlak, zie Figuur 13 rechtsonder.

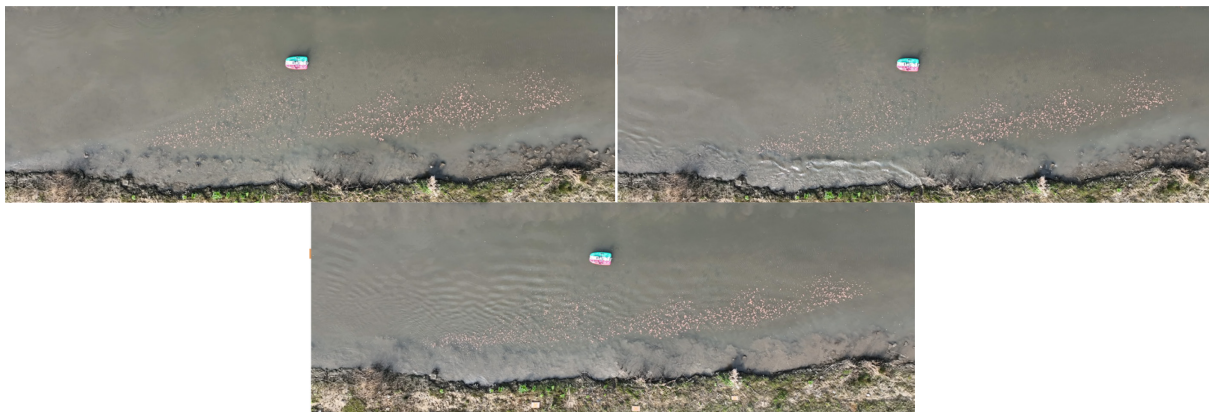
Figuur 14 – Reflectie golf plasberm: scheepspassage nr. 10

Voor een aantal scheepspassages wordt in de plasberm een schuin inkomende ondiepe watergolf opgemerkt die reflecteert op de oever, zie Figuur 14. De figuur linksboven toont de schuin invallende golf, de figuur rechtsboven toont de reflectie op de oever en op de figuur onder valt op dat sediment in suspensie is gekomen.
