# **SWO-ANB-INBO BRONBOSSEN IN DE VLAAMSE ARDENNEN:**

Eindrapport: Ecohydrologische karakterisatie  
van een aantal bronbossen in de Vlaamse  
Ardennen en uitwerking van  
klimaatadaptieve maatregelen

Wouter Depaepe & Piet De Becker

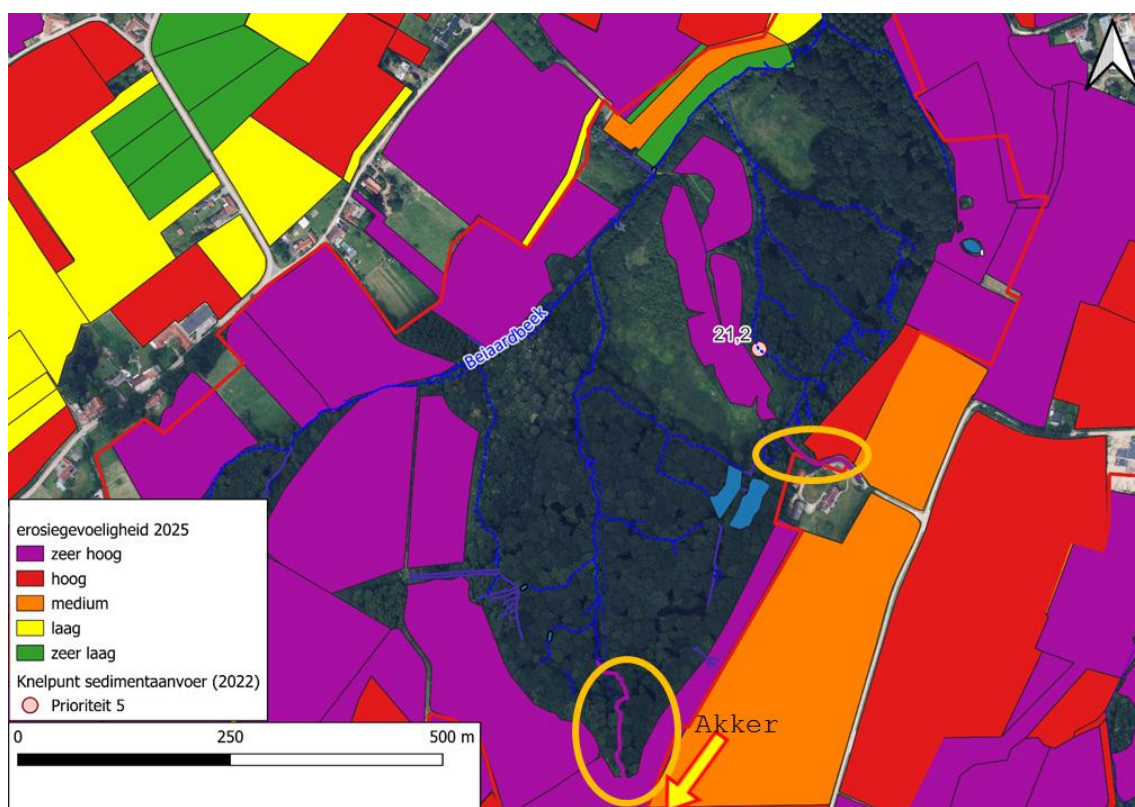
Figuur 39: Erosiegevoeligheidskaart t.h.v. het Beiaardbos (DOV, 2025).

Een blik op de erosiegevoeligheidskaart (Figuur 39) maakt duidelijk dat er hier, rondom het ganze Beiaardbos terreinen liggen met zeer hoge risico's op erosie. Mede door de aanwezigheid van de hierboven beschreven steilflanken bovenaan de helling, is hier van nature een groot erosierisico aanwezig.
